**KONYA İLİ SELÇUKLU İLÇESİNE BAĞLI KÖYLERDE  
BULUNAN KIRSAL MİMARLIK ÖRNEKLERİ**

**YÜKSEK LİSANS TEZİ**

| | Tezin İngilizce Adı | Examples of Rural Architecture in the Villages of Selçuklu District of Konya Province |

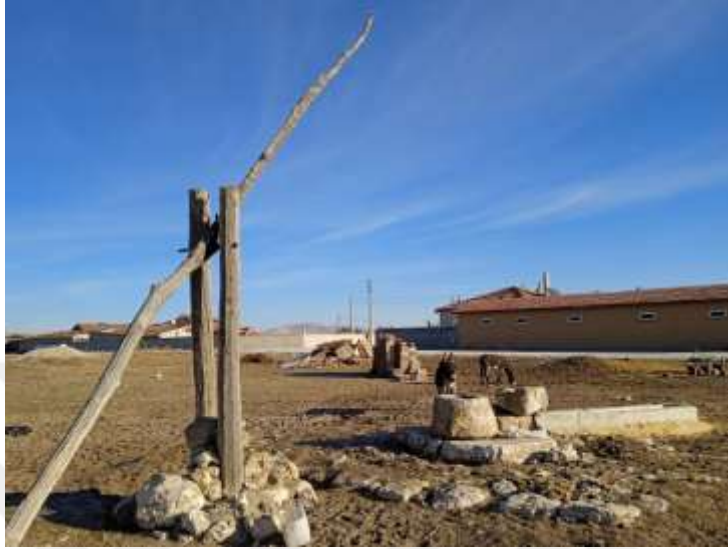
**Fotoğraf 117:** Aşağıpınarbaşı Köyü Kuyusu

kaldıracı mutlaka denge durumunda olmalı ve boş bir biçimde kuyuya bırakılan bu kabın su ile dolduktan sonra zincirle çekilerek denge sağlandığında bu kez de kuvvet noktasında yer alan ağırlığın etkisiyle birlikte yukarı çıkan çift yönlü kaldırma sistemi adını da esas ana parçası olan uzun ağaç kolundan(serenden) almaktadır(Veren,2015:280).

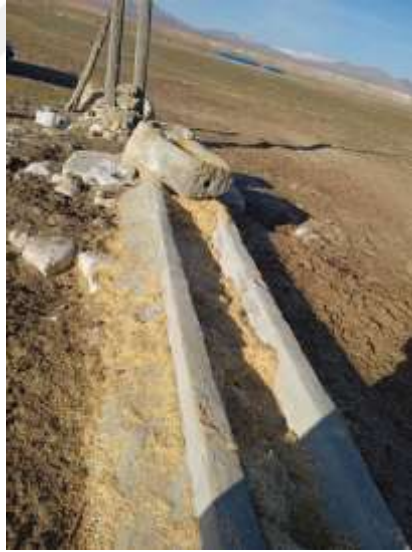
**Fotoğraf 118:** Aşağıpınarbaşı Köyü Kuyusu Hatıldan Detay

Tamamen taş malzemeden süslemesiz olarak yapılan çingiraklı kuyunun hatıl bölümlerinde hayvanların su içebilmesine de imkân sağlanmaktadır(Fotoğraf 118).

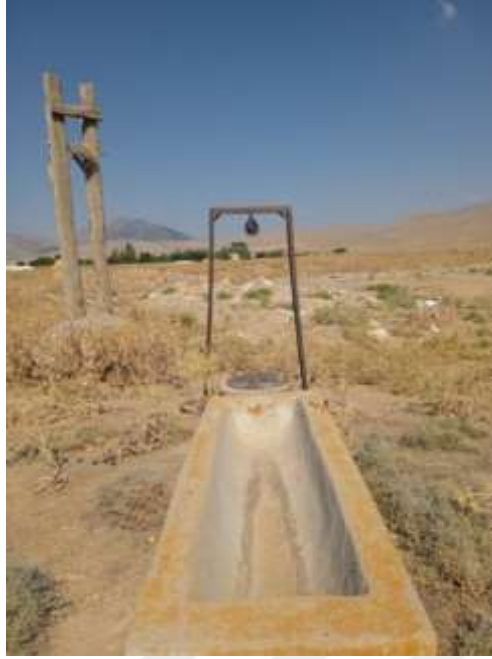
**Fotoğraf 121:** Çaltı Köyü Kuyusu

Tamamen taş malzemedен yapılmış olan çingiraklı kuyu da ahşap direkler de yer alıp yalın bir biçimde düzenlenmiştir. Daha sonradan kuyu önüne bir makara sistemi yapılmış olsa da günümüz durumunda kullanılmamaktadır(Fotoğraf 121).

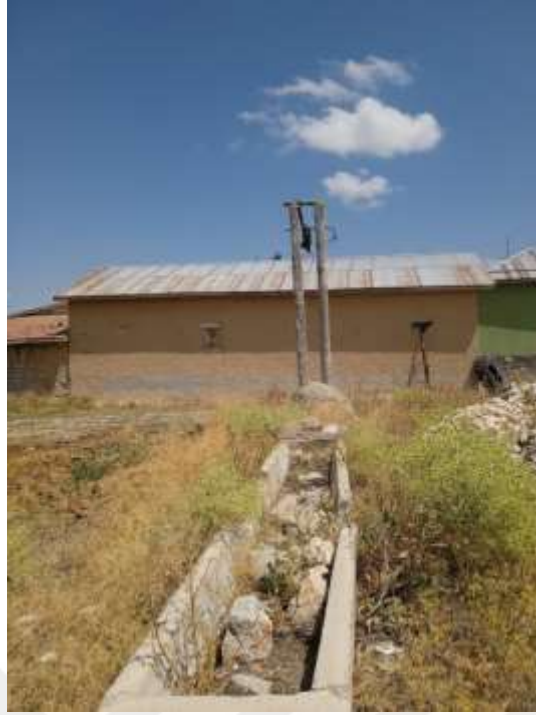
**Fotoğraf 122:** Güvenç Köyü Kuyusu

Kuyuda taş malzeme ve ahşap direkler kullanılmış olup oldukça sade ve süslemesiz yapılmıştır. Genel anlamda çingiraklı ya da Serenli kuyuların özelliklerini taşımaktadır(Fotoğraf 122).

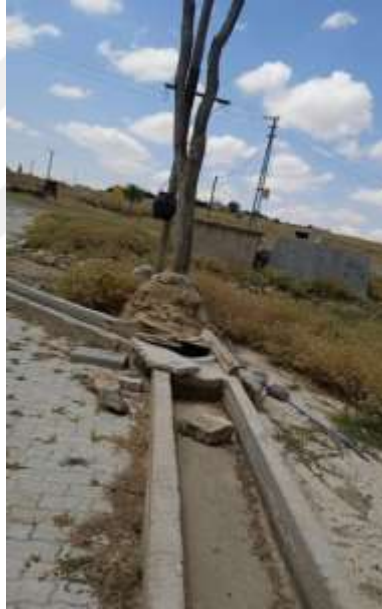
**Fotoğraf 124:** Kınık Köyü Kuyusu Hatıllardan Ayrıntı

Düzenekte kolların gerisinde kalan kısmın verdiği ağırlık sayesinde işlem kolaylaşmaktadır. Ahşap direktteki kol üzerinde bir zincir ve kovaya da sahiptir Taş malzeme ağırlıklı olarak kullanılan çingiraklı kuyu sade ve süslemesiz olarak yapılmıştır(Fotoğraf 124).

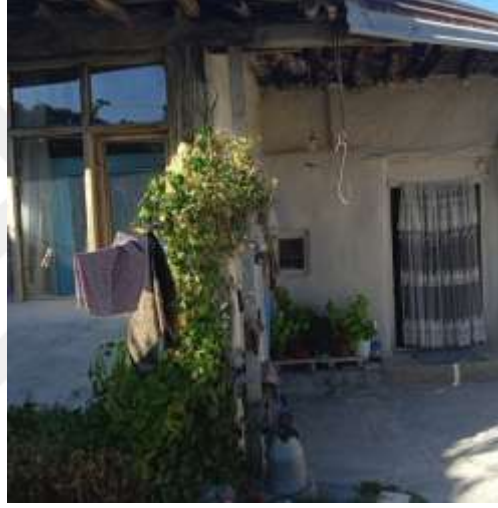
**Fotoğraf 126:** Bayram Artık'ın Evi / Giriş/Güney Cephe

Köy evlerinde aslında alışlagelmiş bir durum ve özellik olan mutfaklar çoğu zaman dışarıda da bulunabilmektedir (Fotoğraf 126).

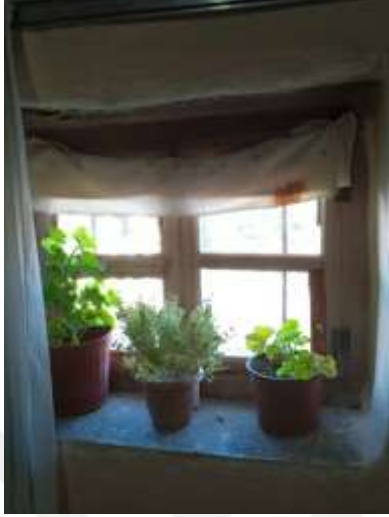
Kuzey ve batı cephede pencere bulunmamakla birlikte toplam beş adet pencere açıklığına yer verilmiştir. Pencereler küçük boyutlarda yapılmış olup kare ya da kareye yakın dikdörtgen formdadır (Fotoğraf 127).

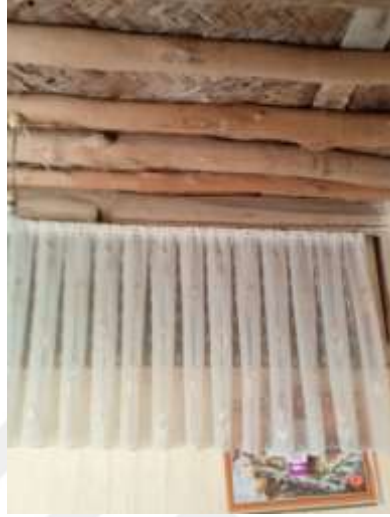
Günlük kullanım için düzenlenmiş olan odasında ise ısınma amaçlı bir adet soba yer almaktadır. Evde genel olarak ahşap kirişleme tavan kullanılmıştır (Fotoğraf 128). Oda içerisinde küçük tutulan iki pencere bulunmaktadır. Duvarlarda yüklüklerin içerisine eşyalar yerleştirilmiştir (Fotoğraf 130-131).

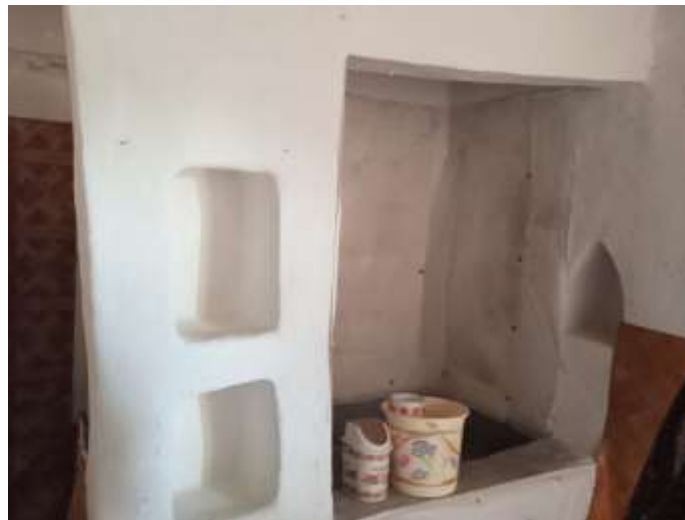
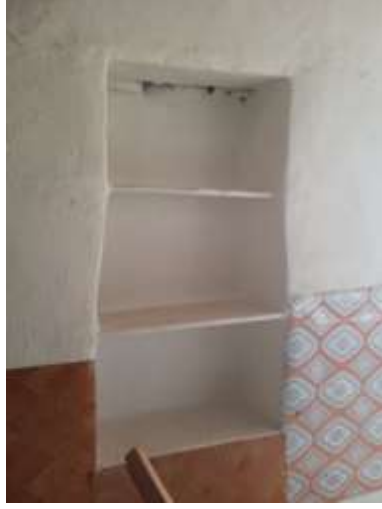
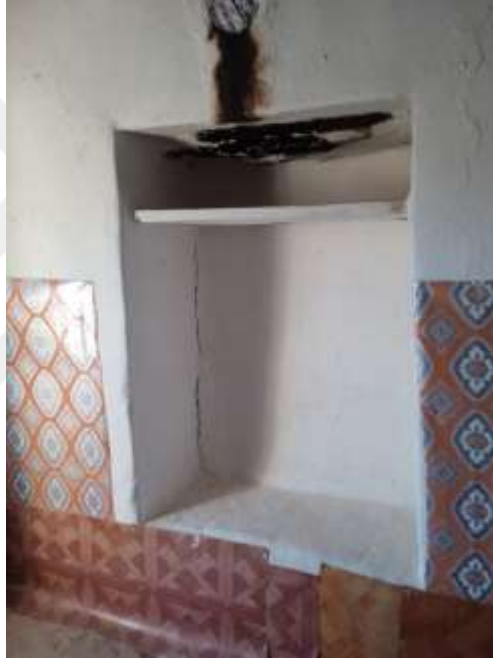
Daha geniş tutulan güneydoğudaki oda duvarlarına yerleştirilen yüklükler sade bir biçimde verilmiştir (Fotoğraf 134-135-136). Odalar mevcut halinde tadilat aşamasında olup benzer özelliktedirler.

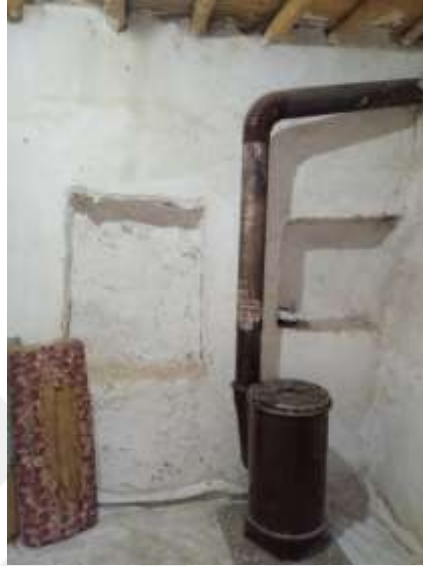
Sofanın batı cephedeki oda içerisinde ısınma amaçlı bir adet soba bulunmakta ve duvarda açılan kare formundaki büyük ve küçük yükler ise dikkat çekmektedir (Fotoğraf 139).

**Fotoğraf 139:** Hasan Ekici'nin Evi / Batı Cephedeki Oda

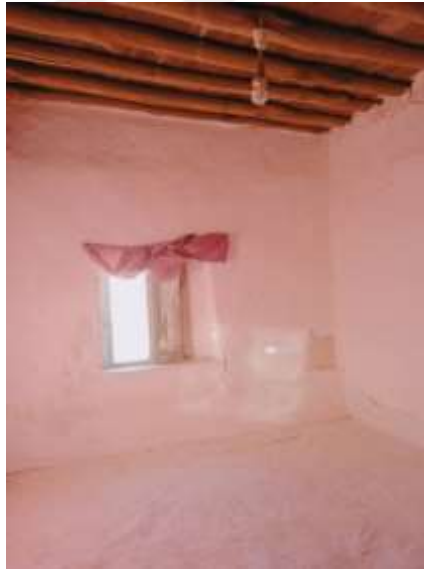
Doğu cephedeki oda içerisinde herhangi bir düzenleme yer almamakla birlikte oldukça sade bir biçimde bırakılmıştır. Tavan ise ahşap kirişlemelidir(Fotoğraf 140).

**Fotoğraf 140:** Hasan Ekici'nin Evi / Doğu Cephedeki Oda

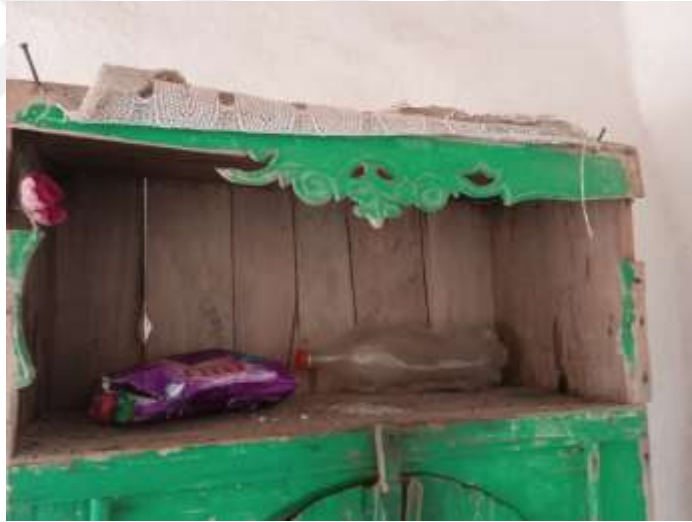
Ahşap malzeme özellikle ev içerisinde kapı pencerelerde de yoğunlaşmıştır. Sofada yer alan yeşil renkte boyanmış olan iki kapalı dolap ve üzerindeki ağzıaçık ahşaptan yapılmış olup, rumi palmet motifli bitkisel süsleme yer almaktadır(Fotoğraf 142).

**Fotoğraf 142:** Hasan Ekici'nin Evi / Ağzıaçık Üzerindeki Bitkisel Süsleme

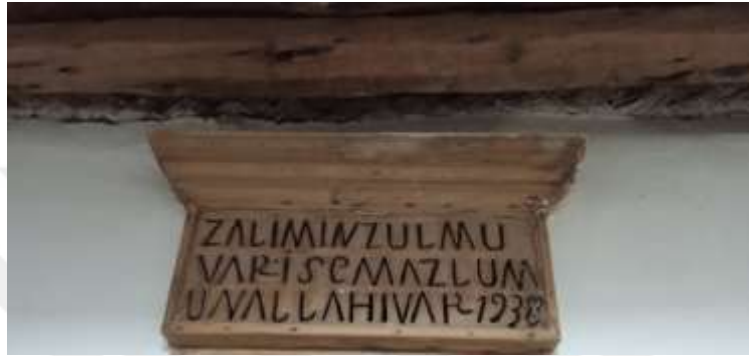
Çaldere köyünde Mehmet Kurt'a ait olan ev, Çaldere Mahallesi 26054. Sokak No:10'da 44279 ada 5 parsel L29-D-03-B paftada yer almaktadır. Evin odasında yer alan çiçekliğin üst kısmında 1938 tarihi ile birlikte “Zalimin Zulmü Var İse Mazlumun Allah'ı Var” ifadesi geçmektedir(Fotoğraf 143). Sahibinden alınan bilgiye göre evin yapılış tarihi olduğu söylenmektedir(Mehmet Kurt ile kişisel iletişim, 07.08.2022, saat 14:52). Bina tek katlı olarak inşa edilmiştir.

**Fotoğraf 143:** Mehmet Kurt'un Evi Çiçeklik Üzerindeki Tarih

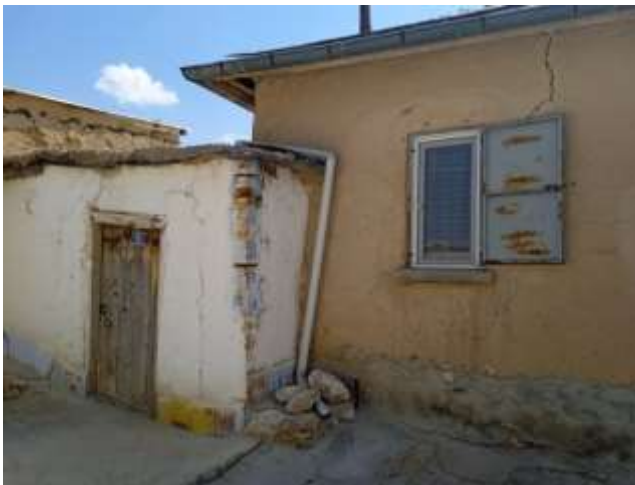
**Fotoğraf 144:** Mehmet Kurt'un Evi/ Avlu Girişi

Kuzey cephede pencere bulunmamaktadır. Güney cephede yer alan pencere dıştan kapaklı olarak yapılmış olup pencereler genelde kare ya da dikdörtgen formdadır (Fotoğraf 144). Cephelere toplam dört pencere yerleştirilmiştir.

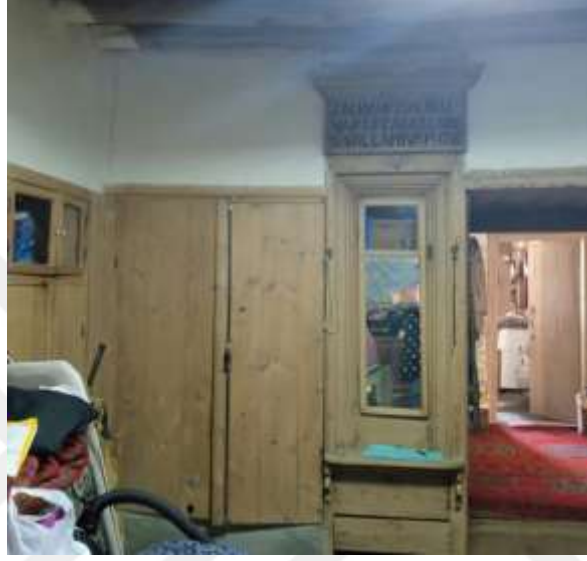
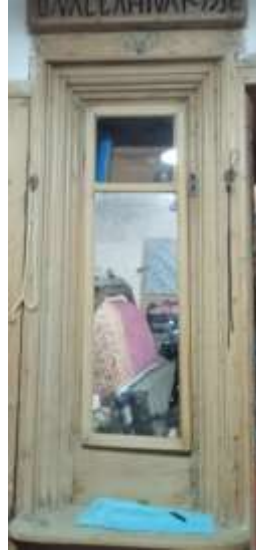
Kuzeybatı cephedeki odada yüklük, çiçeklik/aynalık ve iki kapaklı ahşap dolaplar oldukça güzel örnektir. Çiçeklik bölümü aynı zamanda burada aynalık olarak kullanılmıştır (Fotoğraf 146-147).

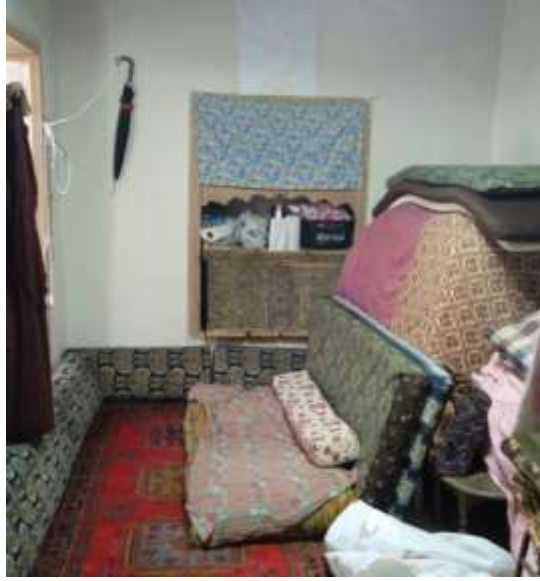
İç kısımda ahşap malzeme yoğun olarak kullanılmıştır. Yapının tavanı ahşap kirişlemeli olarak düzenlenmiştir. Genel anlamda sade olmasının yanında ahşaptan yapılmış ağzişik güzel bir örnek oluşturmaktadır(Fotoğraf 148).

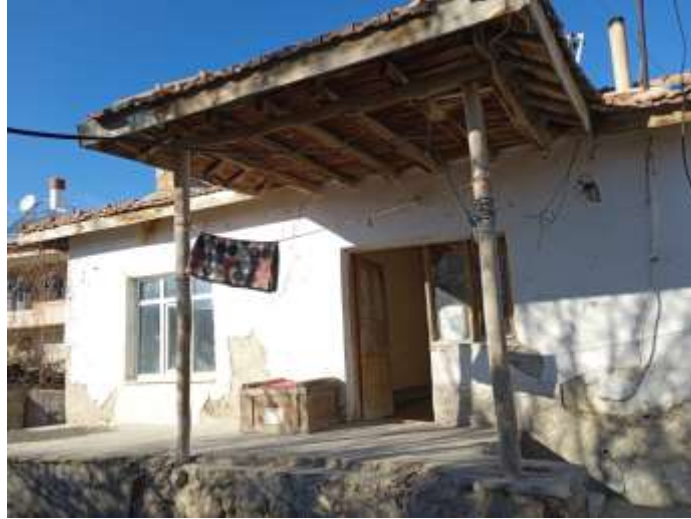
**Fotoğraf 149:** Muhammed Korkusuz'un Evi/ Giriş Güney Cephesi

Binada yapı malzemesi olarak beden duvarlarında çoğunlukla taş, kerpiç malzeme kullanılmıştır. Üst örtüsünde ise alaturka kiremitli çatı sistemi ile birlikte bu çatı giriş bölümüne doğru uzatılarak ahşap direklerle desteklenmiştir. Evin iki adet bacası yer almaktadır(Fotoğraf 149).

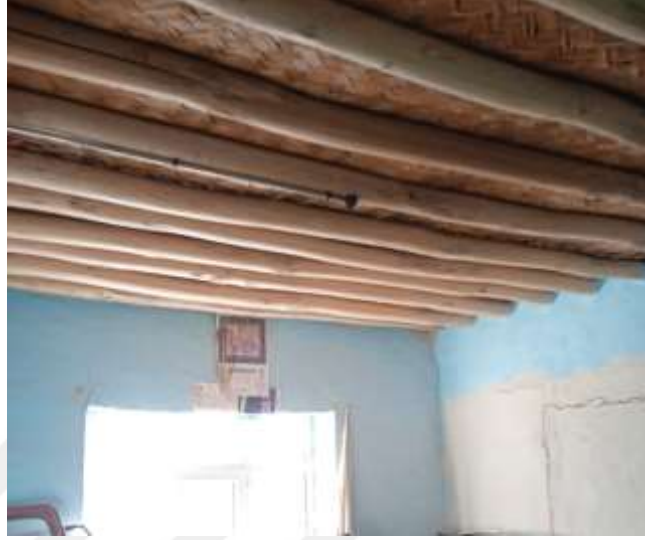
Tavan sistemi ahşap kirişlemeli olarak yapılmıştır(Fotoğraf 152). Yüklüğün hemen yanındaki duvarda da tek kapaklı gömme dolap yer almaktadır(Fotoğraf 153). Binada tadilat yapılması nedeniyle bazı alanlarda düzenleme bulunmamaktadır.

**Fotoğraf 152:** Muhammed Korkusuz'un Evi /Ahşap Hatıllı Tavan

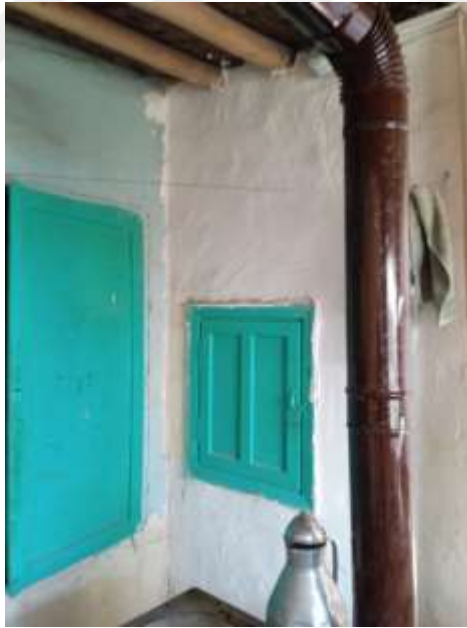
**Fotoğraf 153:** Muhammed Korkusuz'un Evi /Gömme Dolap

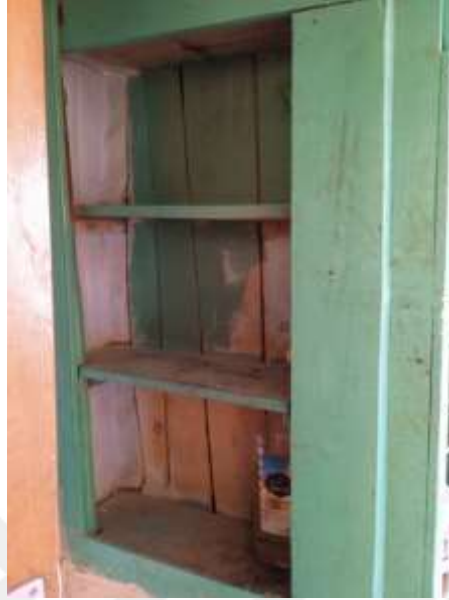
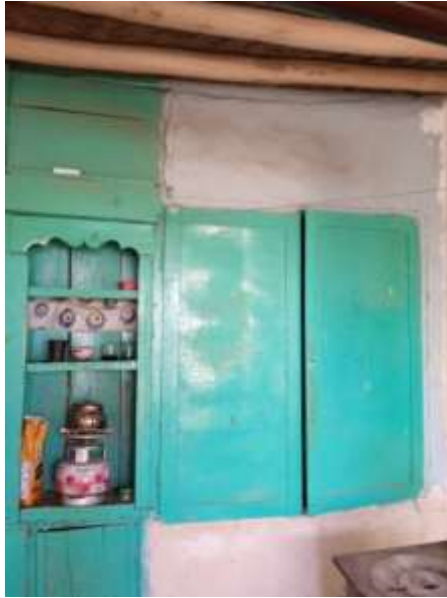
Güneydoğu cephedeki oda içerisinde güzel bir örnek oluşturan çiçeklik, ağzıaçık, yüklük tamamen ahşap malzemeden yapılarak daha sonradan üzeri yeşil renkte boyanmış ve yenilenmiştir(Fotoğraf 154-155).

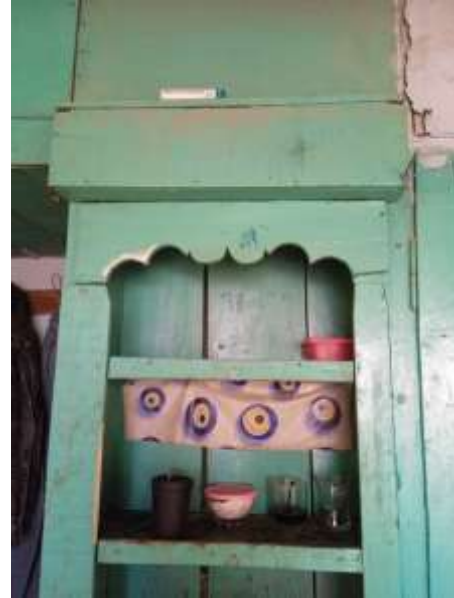
Yapı içerisinde ağırlıklı olarak ahşap malzeme kullanılmıştır. Sade bir biçimde inşa edilen evde özellikle çiçeklik dikkat çekmektedir(Fotoğraf 156).

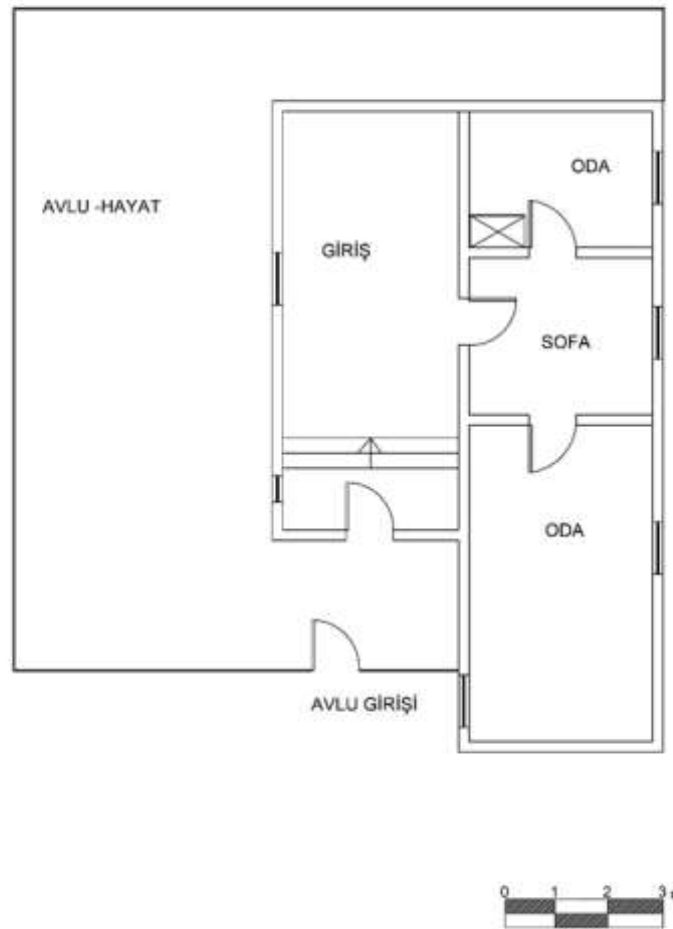
Çizim 31: Rafet Koca'nın Evinin Planı(Özyılmaz & Esgiyer)

Yapı avlu-hayat bölümüne sahiptir. Tek girişi bulunur. Mabeynli(iki göz, bir mabeyn) plan düzeninde inşa edilmiştir. İlk giriş bölümü doğu cephesinden sağlanmakta ve doğrudan verilmiştir. Açılan kapıdan bu alana daha sonradan eklenmiş birkaç basamaklı merdivenle evin dikdörtgen plan düzenindeki giriş/ara bölümüne geçilmektedir. Bu bölümde iki pencere yer almaktadır. Girişin ardından sofaya girilmektedir. Sofanın iki yanında odası bulunmaktadır. Sofa kareye yakın bir mekan halinde iken odalar dikdörtgen formda düzenlenmiştir. Kuzeybatıdaki odanın doğu duvarına yüklük/dolap yerleştirilmiştir(Çizim 31).

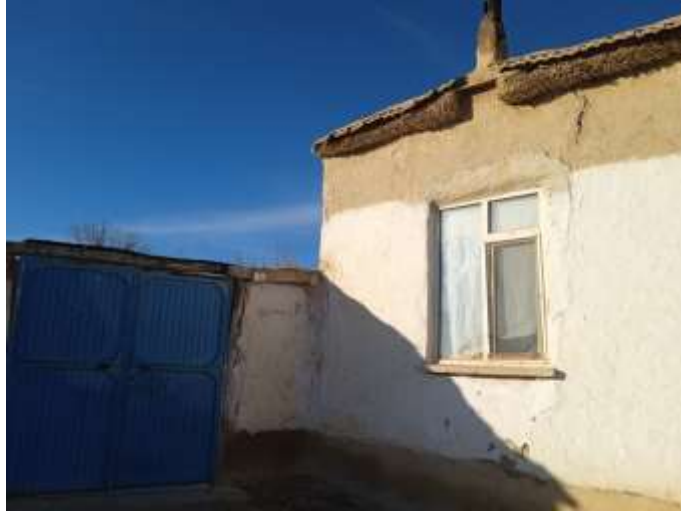
**Fotoğraf 157:** Rafet Koca'nın Evi / Avlu Girişi

Yapıda yoğun olarak kerpiç malzeme kullanılmış olup subasman seviyesinde taş malzemeye yer verilmiştir. Yığma kerpiç duvarlı evde cephelere sıva da yapılmıştır. Yapının üst örtüsü ise kamış saz dallı düz toprak damdır. Zaman içerisinde üstüne alaturka kiremit eklenerek sağlamlaştırılması amaçlanmıştır. Bir adet dikdörtgen formunda üzeri toprak sıva ile sıvanmış olan bacası bulunmaktadır(Fotoğraf 157).

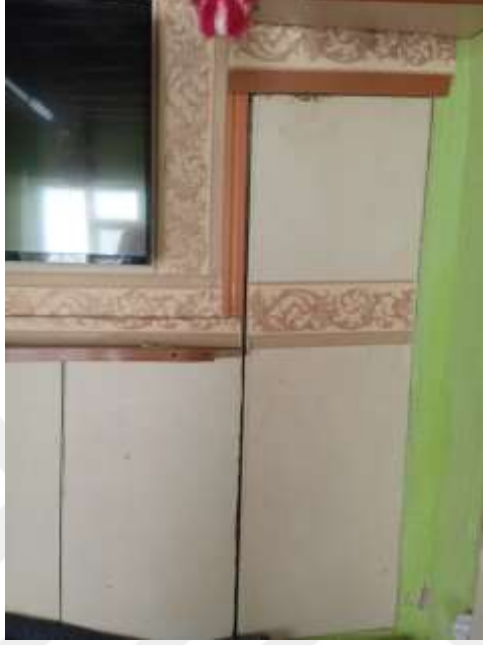
Ev iki odalı olarak düzenlenmiştir. Daha dar tutulan kuzeybatıdaki oda günlük oturma odası olarak kullanılmakla birlikte içerisinde yer alan iki kapaklı dolaplar sonradan eklenmiş

olup yenidir(Fotoğraf 159). Odalar geleneksel köy evi şeklinde düzenlenmiştir. Tavan uygulamasında ahşap kirişlemeli sistem kullanılmıştır(Fotoğraf 160).

**Fotoğraf 159:** Rafet Koca'nın Evi/ Dolap / Kuzeybatı Oda

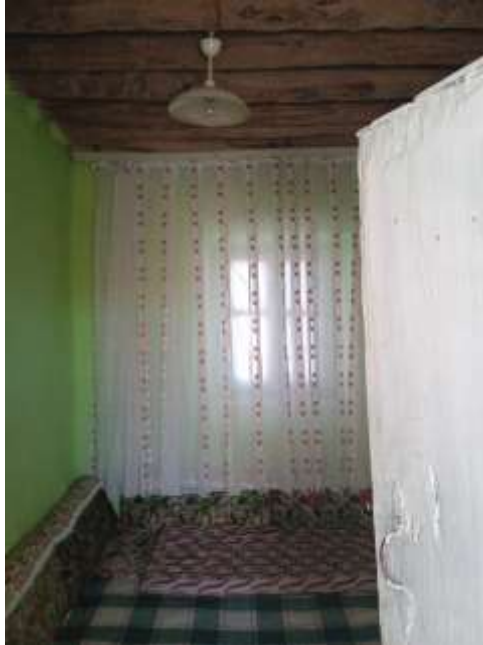
**Fotoğraf 160:** Rafet Koca'nın Evi /Kuzeybatı Cephedeki Oda

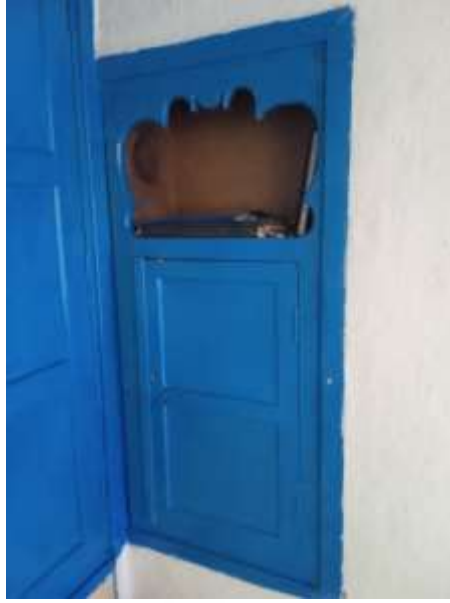
**Fotoğraf 165:** Ramazan Adanır'ın Evi/ Dolap-Ağzıaçık

Kuzeydoğu cephedeki odada ağzıaçık üzeri hareketlendirilmiştir (Fotoğraf 165). Dolaplar ve yüklük de ahşaptan yapılarak daha sonradan boyanmıştır. Burada yer alan çiçeklik aynalık olarak kullanılmaktadır (Fotoğraf 166).

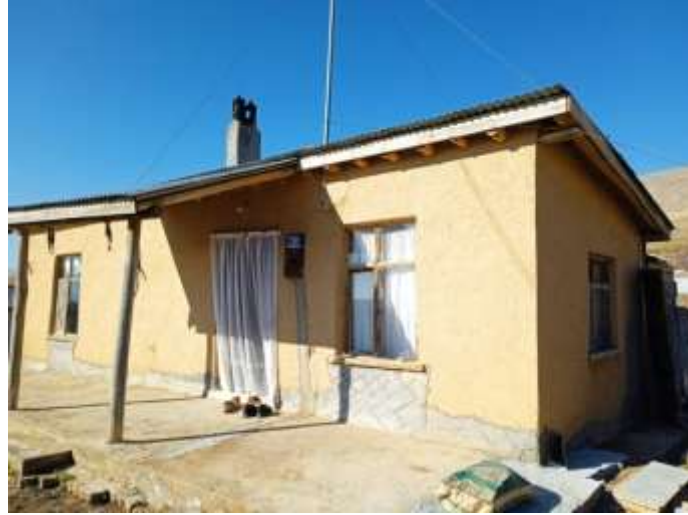
**Fotoğraf 167:** Sefer Erdem'in Evi Genel Görünüş

Kerpiç malzeme yoğun olarak kullanılmış olup cepheler toprak harçlı sıva ile yenilenmiştir. Sekide ve subasmanda taş malzeme kullanılmıştır. Binanın üst örtüsü düz tutularak daha sonra sağlamlaştırma ve koruma amaçlı çatı üzerinde onarımlar yapılmıştır. Evin bir adet taş malzemedan yapılmış olan dikdörtgen formunda bacası yer almaktadır. Yapının üst örtüsü giriş bölümüne uzatılarak ahşap direklerle desteklenmiştir. Ev küçük ölçekte yapılmıştır(Fotoğraf 167).

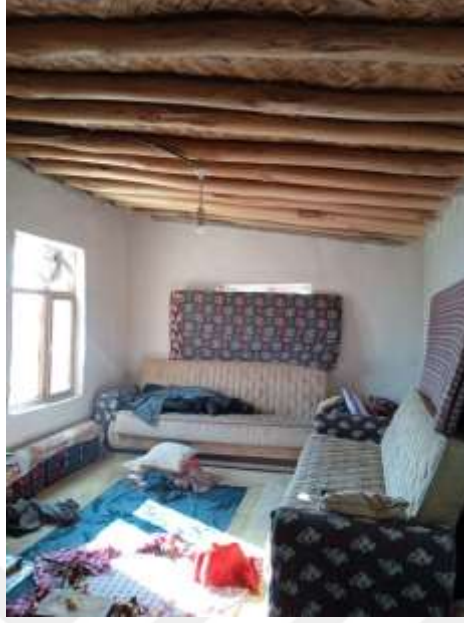
**Fotoğraf 169:** Sefer Erdem'in Evi/ Odadan Görünüş

Hayat bölümü yer almakta olup mabeynli plandadır. Bir avlu girişi bulunmaktadır. Eve esas giriş bölümü doğrudan verilerek güney cepheye yerleştirilmiştir. Açılan kapıdan evin dikdörtgen bir mekan olan ara bölümüne geçilmektedir. Bu alan ev sahipleri tarafından mutfak olarak kullanılmakta olup iki adet kare formlu penceresi bulunmaktadır. Ardından evin kareye yakın dikdörtgen plandaki odasına ve küçük ölçekteki lavabosuna ulaşılmaktadır. Odaya iki pencere açılmıştır(Çizim 33, Fotoğraf 169).

Oda oldukça sade bir biçimde düzenlenerek tavan sisteminde ahşap hatıllı uygulamaya yer verilmiştir. Kapı ve pencerelerde ahşap malzemeden yapılmıştır.

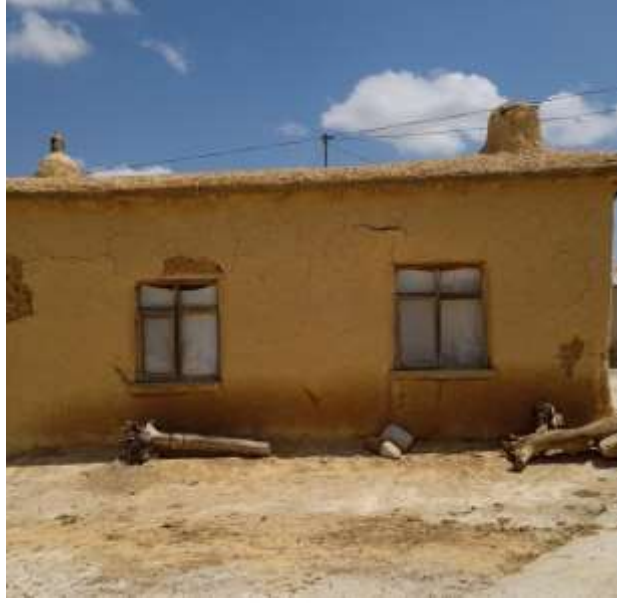
**Fotoğraf 170:** Selahattin Yılmaz'ın Evi/ Batı Cephe

Evin yapı malzemesinde genel olarak kerpiç, taş ve ahşap malzeme kullanılmıştır. Yığma yapım tekniği de bulunan cephelerin üzeri toprak haçlarla sıvanmış olup subasman seviyesinde taş malzemeye yer verilmiştir. Evin üst örtüsüne kamış saz dallarla yapılan düz toprak dam yer almaktadır. Üzeri toprak sıvalı iki adet bacası bulunmaktadır(Fotoğraf 170).

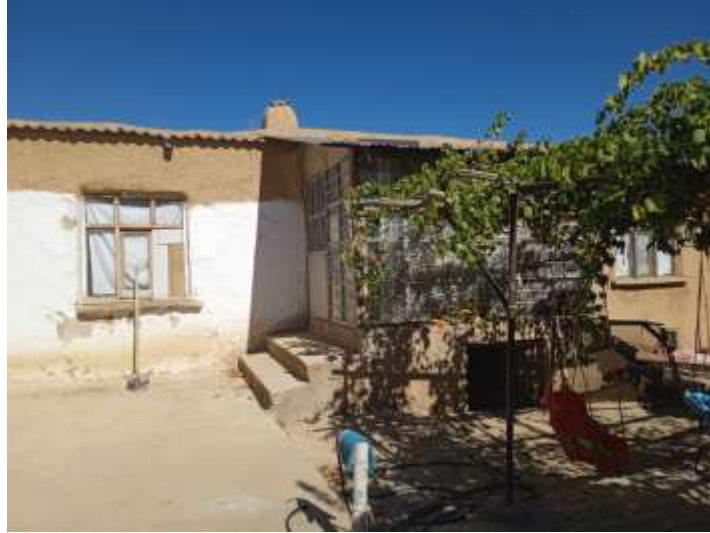
**Fotoğraf 175:** Süleyman Çetin'in Evi Giriş Cephesi

Süleyman Çetin'in Evinin giriş cephesinin alt kısmında güney yönden açılan kapısı ile izbe yer almaktadır.

Kerpiç malzeme kullanılarak yapılmış olan yapı da taş malzeme girişte, merdivenlerde ve subasman seviyesindedir. Zamanla üzerine sıva yapılan cephelerde yığma yapım tekniği de kullanılmıştır. Yapının üst örtüsü düz dam şeklinde yapılmış ve zaman içerisinde onarımlarla birlikte alaturka kiremit düz bir biçimde üst örtüye yerleştirilmiştir. Yuvarlak formda bir adet bacası da yer almaktadır(Fotoğraf 175).

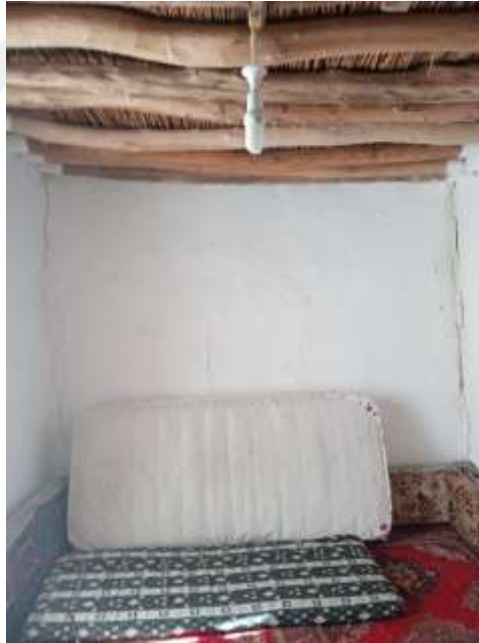
**Fotoğraf 177:** Süleyman Çetin'in Evi /Kuzeybatı Cephedeki Oda

Sofanın iki yanında ise odaları yerleştirilmiştir. Birbirlerine benzer özellikteki odaların tavan sisteminde genel olarak ahşap kirişlemeli uygulamaya yer verilmiştir. Sofanın kuzeybatı cephesinde kalan oda sade tutulmuş olup bir pencere açılmıştır(Fotoğraf 177).

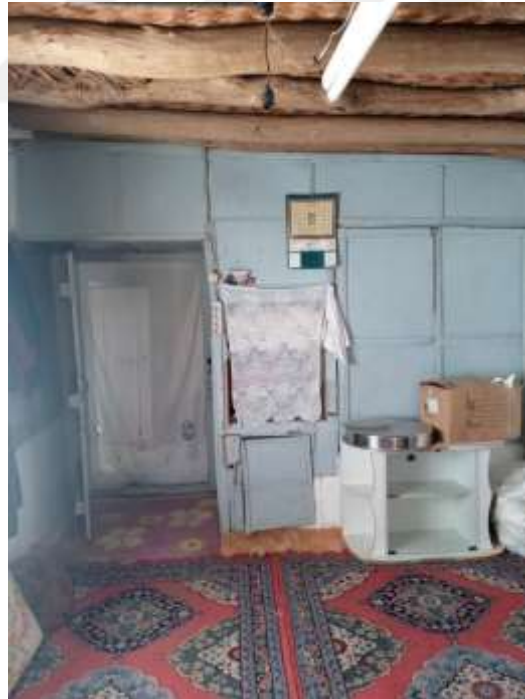
**Fotoğraf 179:** Süleyman Çetin'in Evi Yüklük/Çiçeklik

Kuzeydoğu ucunda yer alan odasında yüklük, çiçeklik ve çift kapaklı dolaplar bulunmaktadır(Fotoğraf 179-180).

Ahşap malzeme evin içerisinde yer alan yüklük, çiçeklik iki kapaklı dolaplarda, pencere, kapılarda ağırlıklı olarak kullanılmıştır. Evde genel olarak süsleme yer almamaktadır.

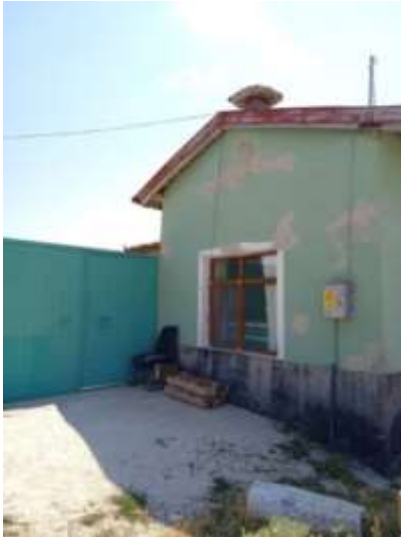
**Fotoğraf 181:** Şaban Kaya'nın Evi Avlu Girişi

Yapıda harçlı sıvalar kullanılarak beden duvarları sağlamlaştırılmıştır. Yığma tekniği de kullanılan binada yenilenmeler yapılmıştır. Evin çatısı alaturka kiremitlidir. Bacası ise tuğla malzemeden yapılmıştır(Fotoğraf 181).

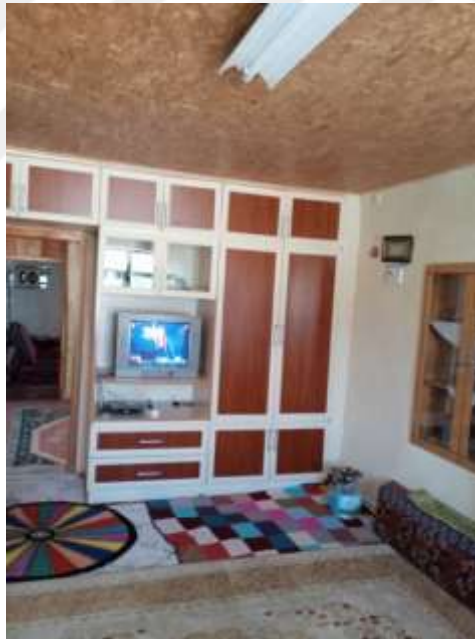
**Fotoğraf 185:** Şaban Kaya'nın Evi Dolaplar/Kuzeydoğu Oda

Kuzeydoğu cephede yer alan oda içerisinde bulunan çiçeklik ve yüklük ise daha sonradan yenilenmiştir(Fotoğraf 185).

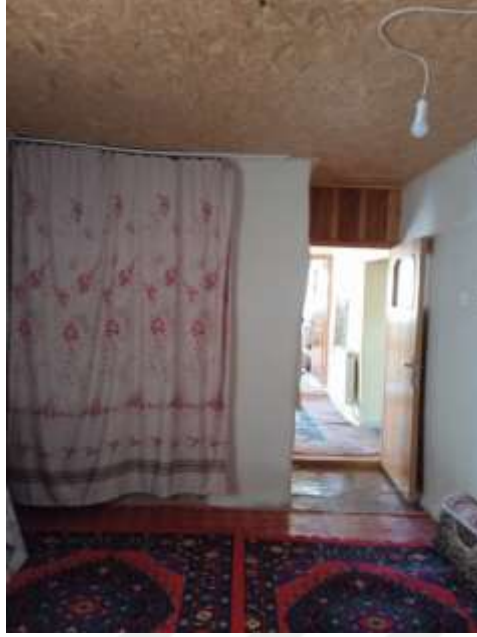
**Fotoğraf 186:** Şaban Kaya'nın Evi/ Güneybatı Oda

Güneybatı cephedeki odada ise eşya koymak için kullanılan bazı bölmeler perde ile kapatılmıştır. Evin düz ahşap tavanı yenilenmiştir(Fotoğraf 186).

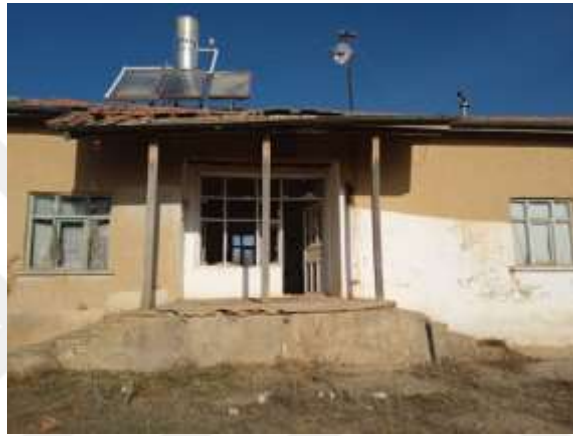
**Fotoğraf 188:** Tevfik Çamurcu'nun Evi/Giriş- Güney Cephe

Yapı cephelerinde taş ve kerpiç malzemenin kullanımı ile birlikte beden duvarlarına boya ile birlikte sıva yapılmıştır. Üst örtüsünde alaturka kiremitli çatı sistemi kullanılmış olup üç adet dikdörtgen formda tuğladan örülüp üzeri toprak sıva ile kaplanan bacası yer almaktadır. Evin girişine çatı bölümü uzatılarak ahşap direklerle desteklenmiştir(Fotoğraf 188).

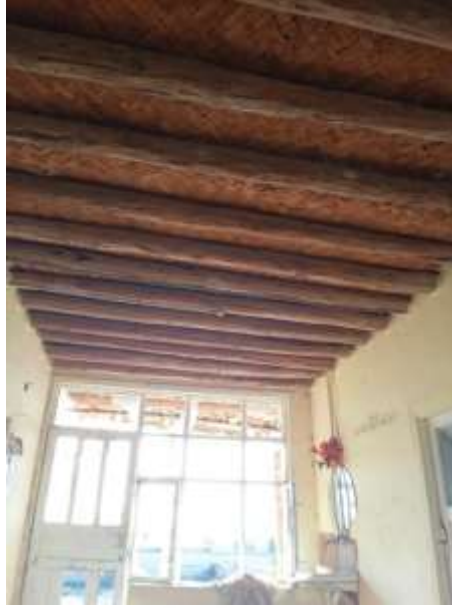
**Fotoğraf 189:** Tevfik Çamurcu'nun Evi /Sofadan Girişe Bakış

Odalar genel olarak birbirlerine benzer özellikte düzenlenmişlerdir. Günlük oturma odası şeklinde yer alan odalarda ve evin genelinde ahşap kirişlemeli tavan sistemi kullanılmıştır(Fotoğraf 189).

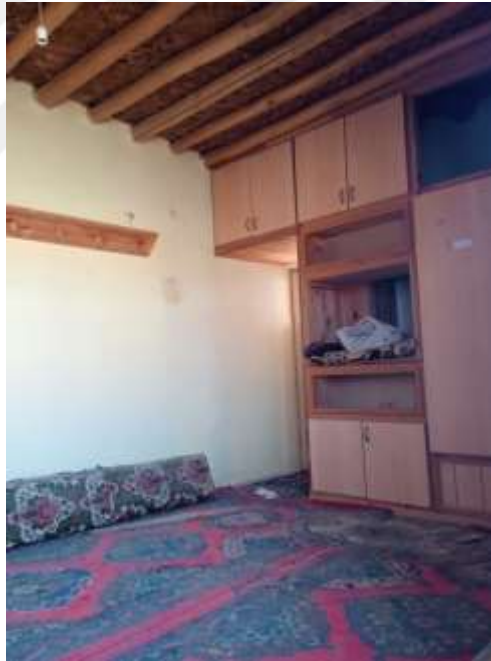
**Fotoğraf 190:** Tevfik Çamurcu'nun Evi/Kuzeydoğu Cephedeki Oda

Kuzeydoğu köşedeki odada yer alan yüklük ve çiçeklik daha yeni bir uygulamadır(Fotoğraf 190).

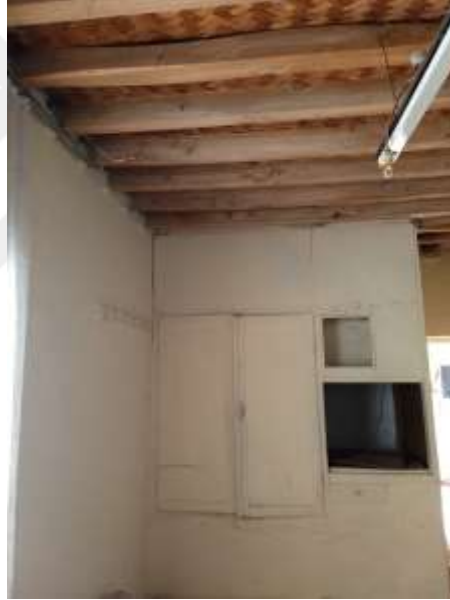
**Fotoğraf 192:** Tevfik Çamurcu'nun Evi /Yüklük ve Çiçeklik

Kuzeybatı cephedeki odada yüklük ve çiçeklik ahşaptan yapılmış olup sade tutulmuştur(Fotoğraf 192).

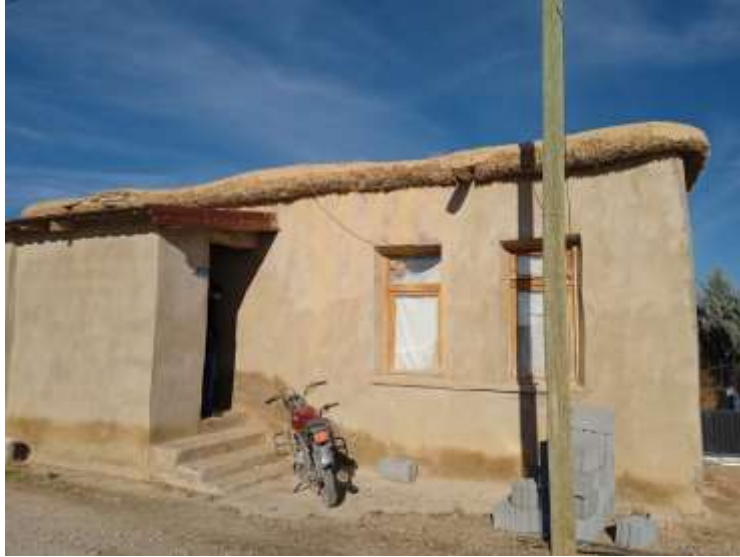
**Fotoğraf 193:** Ahmet Koçyiğit'in Odası/Giriş

Taş, kerpiç malzeme ağırlıklı olarak yapıdan köy odası cephelerine toprak harçlı sıva uygulanmıştır. Yapının üst örtüsünde ise kamış saz dallarla yapılan düz toprak dam örtüye yer verilmiştir. Yuvarlak formda bir adet bacası bulunmaktadır(Fotoğraf 193-194).

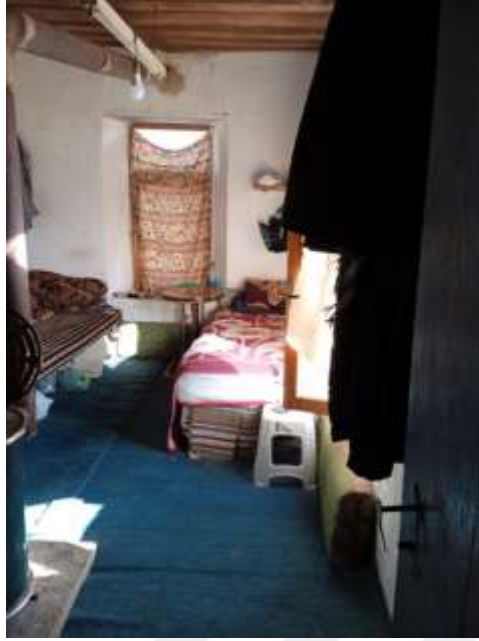
**Fotoğraf 195:** Ahmet Koçyiğit'in Odası / Odadan Görünüş

Oldukça sade tutulan odanın tavanında ahşap kirişlemeli sistem yer almaktadır. Bu alan eşyalar ile düzenlenmiştir(Fotoğraf 195).

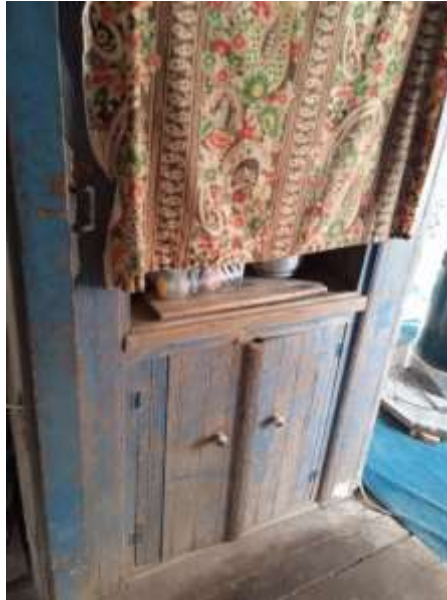
**Fotoğraf 196:** Ahmet Koçyiğit'in Odası / Ağzıaçık

Oda içerisinde ağzıaçık, çiçeklik, yüklük tamamen ahşap malzemedan yapılarak sade bırakılmıştır. Yüklük ve ağzıaçığın üzerine bir örtü kapatılarak kullanımı sağlanmıştır(Fotoğraf 196-197).

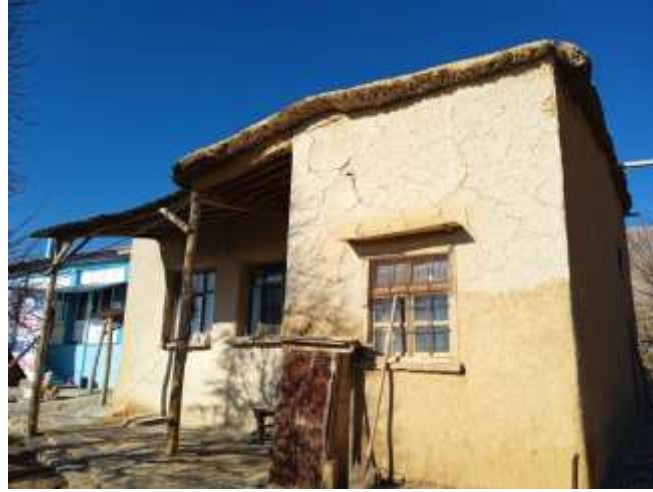
**Fotoğraf 198:** Ali Kalıntaş'ın Odası/ Güney Cephe

Yığma kerpiç duvarlı olarak yapılan köy odasının subasman seviyesinde taş malzeme kullanılmıştır. Cephelere sıva da yapılmış olup güzel örnek teşkil etmektedir. Yapının üst örtüsünde kamış saz dallarla yapılan düz toprak dam kullanılmıştır. Dikdörtgen formda üzeri toprak harçla sıvanmış bir adet bacası bulunmaktadır. Bunun yanı sıra yapının giriş kısmına üst örtü biraz daha uzatılarak ahşap direklerle desteklendiği görülmektedir(Fotoğraf 198).

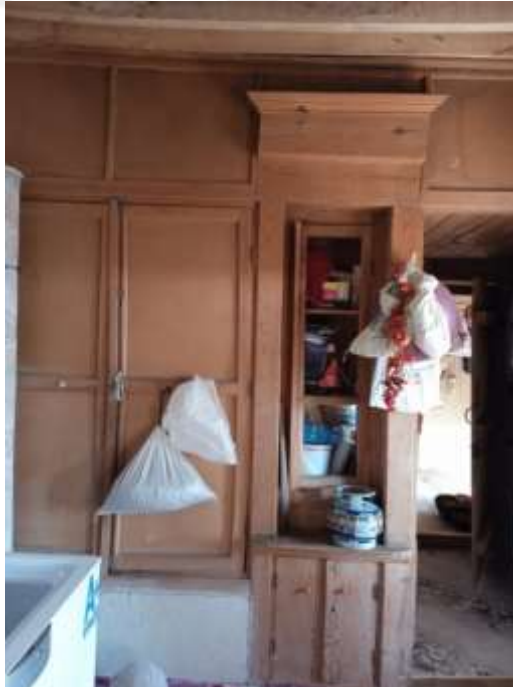
**Fotoğraf 202:** Ali Kalıntaş'ın Odası /Yüklük ve Çiçeklik

Oldukça sade bir biçimde tutulan oda da yüklük, çiçeklik, ağzıaçık tamamen ahşap malzemeden yapılmıştır(Fotoğraf 202-203-204).

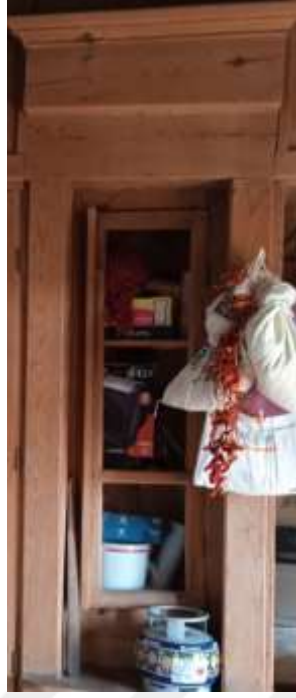
**Fotoğraf 203:** Ali Kalıntaş'ın Odası /Çiçeklik Detay

Konya Karapınar evlerinden Hacı Ömer Yeşilyurt Evinde bulunan yüklük ve çiçeklik benzerlik göstermektedir(Kunduracı,2005:98).

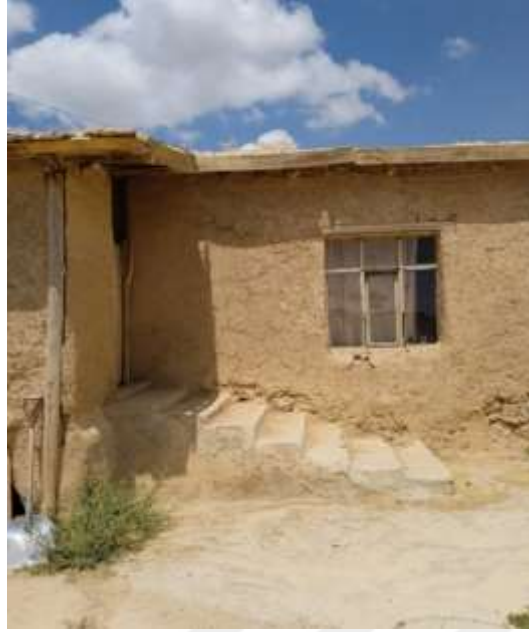
**Fotoğraf 205:** Fikriye Karataş'ın Odası/Giriş Cephesi

Kerpiç malzemeden yapılmış olan yapıda subasman seviyesinde, merdivende taş malzeme ile birlikte yığma yapım tekniği kullanılmıştır. Düz toprak damlı yapının üzerine kiremitler eklenmesiyle üst örtü sağlamlaştırılmıştır(Fotoğraf 205).

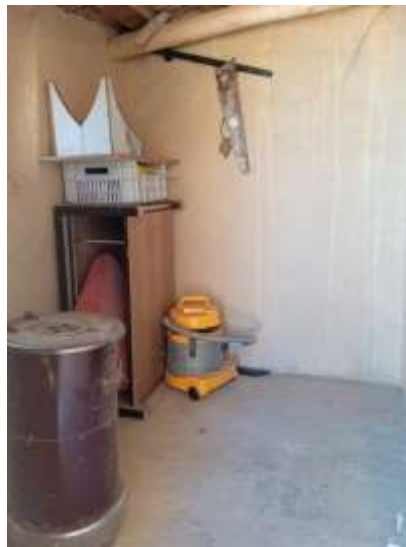
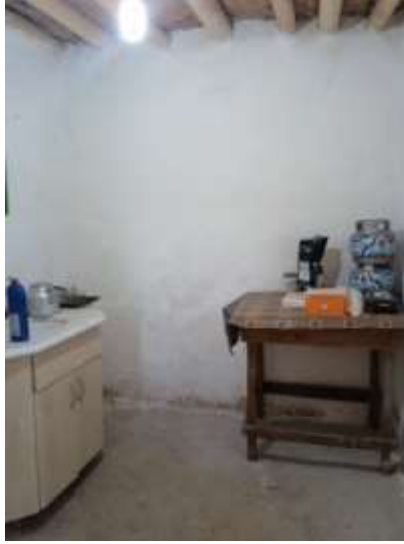
Yapının mabeyin ve lavabo/ mutfak olarak kullanımı sağlanan mekanı oldukça sade bırakılmış olup çok fazla düzenleme yer almamaktadır(Fotoğraf 206-207).

**Fotoğraf 206:** Fikriye Karataş'ın Odası /Mabeyin

**Fotoğraf 207:** Fikriye Karataş'ın Odası /Lavabo- Mutfak Alanı

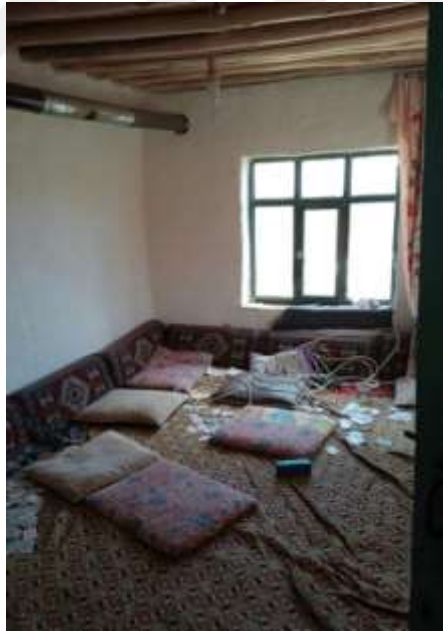
**Fotoğraf 208:** Fikriye Karataş'ın Odası /Odadan Görünüş

Oda klasik köy odası şeklinde eşyalar ile düzenlenmiş olup ahşap kirişlemeli tavana sahiptir(Fotoğraf 208).

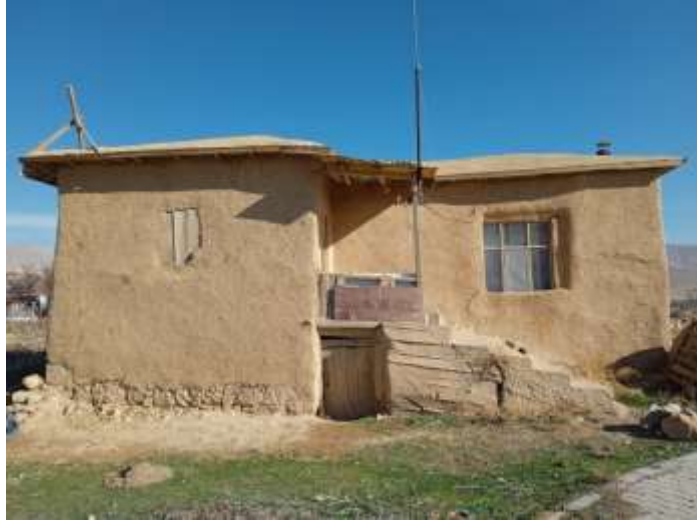
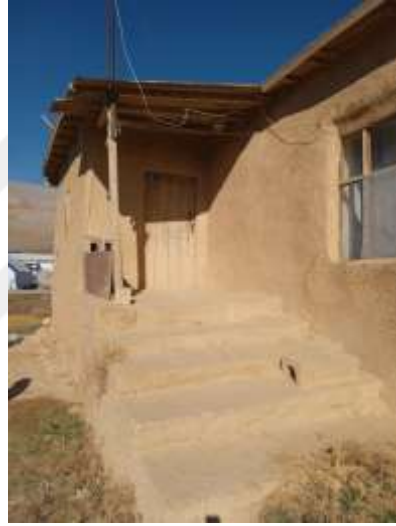
**Fotoğraf 209:** Hasan Koç'un Odası/ Doğu Cephe

**Fotoğraf 210:** Hasan Koç'un Odası /Giriş-Güney Cephe

İç ve dış cephelerinde yoğun olarak kerpiç malzeme kullanılmıştır. Bunu yanı sıra subasman seviyesinde taş malzeme yer almaktadır. Yığma yapım teknikli olan yapıda toprak harçlı sıva yapılarak cepheler sağlamlaştırılmıştır. Yapının üst örtüsü zaman içerisinde onarımlar yapılmasının yanı sıra düz toprak damlıdır. Çatının ahşap direklerle desteklenmiş bölümü giriş bölümüne uzatılmıştır. Yapının alt kısmında ise küçük ölçeklerde yapılmış olan izbe bölümü yer almaktadır.

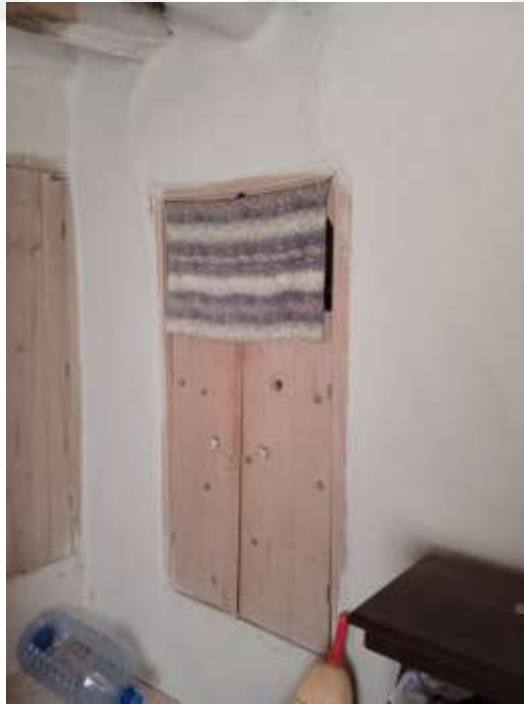
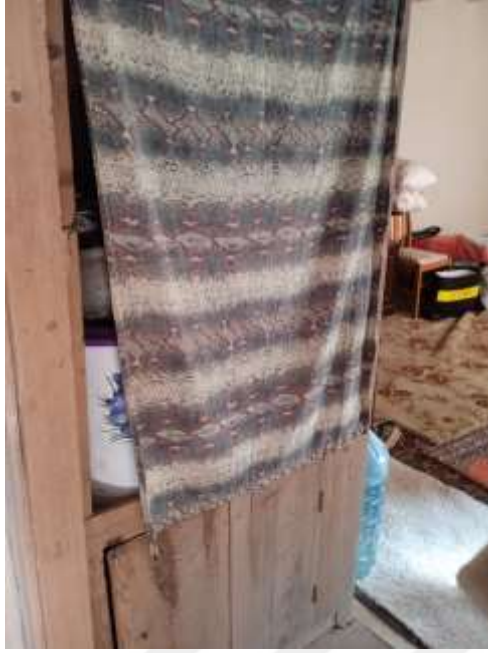
Oda içerisinde yüklük, çiçeklik, ağzıaçık ve iki kapaklı dolaplar tamamen ahşap malzemeden yapılmış olup güzel örneklerdendir. Ağzıaçıkların üzeri bir örtü ile kapatılmıştır(Fotoğraf 214-215).

**Fotoğraf 214:** Hasan Koç'un Odası /İki Kapaklı Dolap /Ağzıaçık

**Fotoğraf 215:** Hasan Koç'un Odası /Ağızıaçık

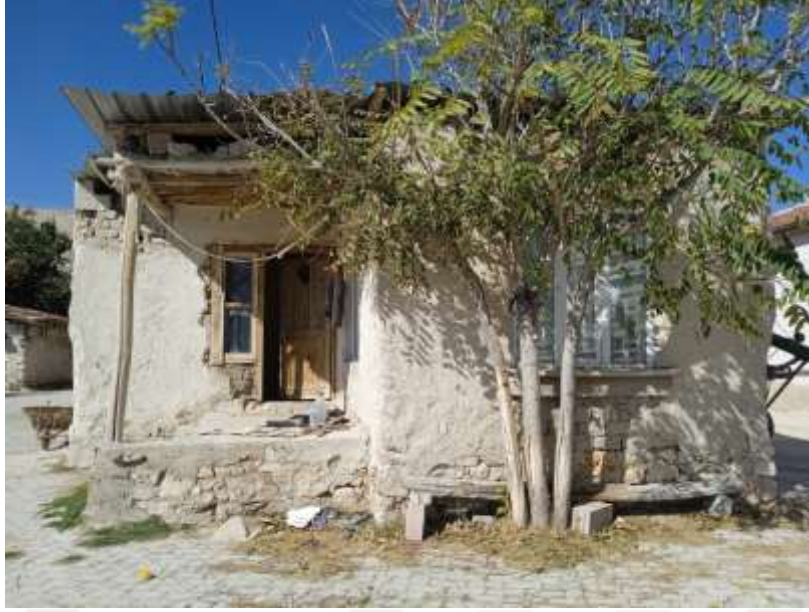
**Fotoğraf 216:** İsmail Özyılmaz'ın Odası /Güney Cephe

Ağırlıklı olarak taş, kerpiç malzeme kullanılan yapı da yaygın olarak da kullanılan yığma tekniği kullanılmıştır. Subasmanı taş malzemeden yapılmıştır. Üst örtüsü düz toprak dam şeklinde olup zaman içerisinde sağlamlaştırma amaçlı eklemeler yapılarak yenilenmiş olup giriş cephesine de uzatılmıştır (Fotoğraf 216).

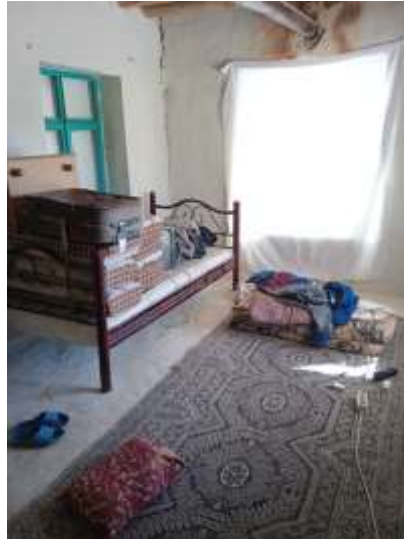
**Fotoğraf 217:** İsmail Özyılmaz'ın Odası /Odadan Görünüş

Oda oldukça sade tutulmuş olup yapı çok fazla kullanılmadığından iç kısımda çok fazla düzenleme yer almamaktadır (Fotoğraf 217). Tavanı ise ahşap kirişlemeli olarak yapılmıştır.

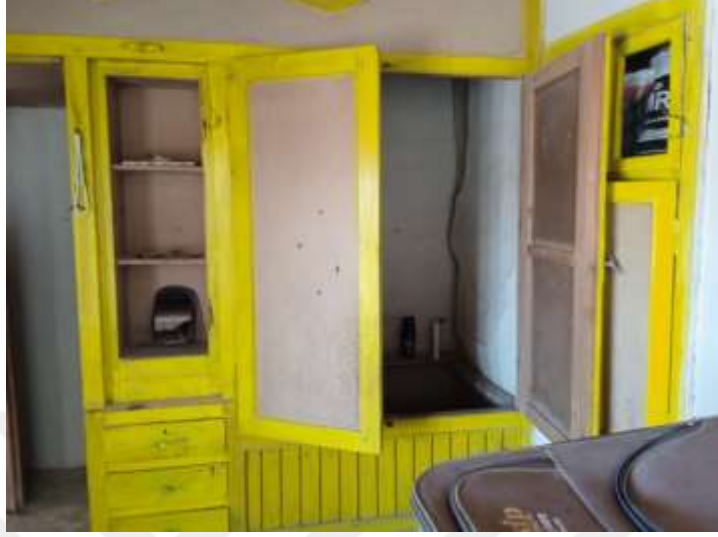
**Fotoğraf 218:** İsmail Özyılmaz'ın Odası /Yüklük, Çiçeklik ve Dolaplar

Odada yüklük çiçeklik ve iki kapaklı dolaplar tamamen ahşap malzemedan yapılmış olup üzeri daha sonradan sarı renkte boyanmıştır(Fotoğraf 218).
