**KONYA İLİ SELÇUKLU İLÇESİNE BAĞLI KÖYLERDE  
BULUNAN KIRSAL MİMARLIK ÖRNEKLERİ**

**YÜKSEK LİSANS TEZİ**

| | Tezin İngilizce Adı | Examples of Rural Architecture in the Villages of Selçuklu District of Konya Province |

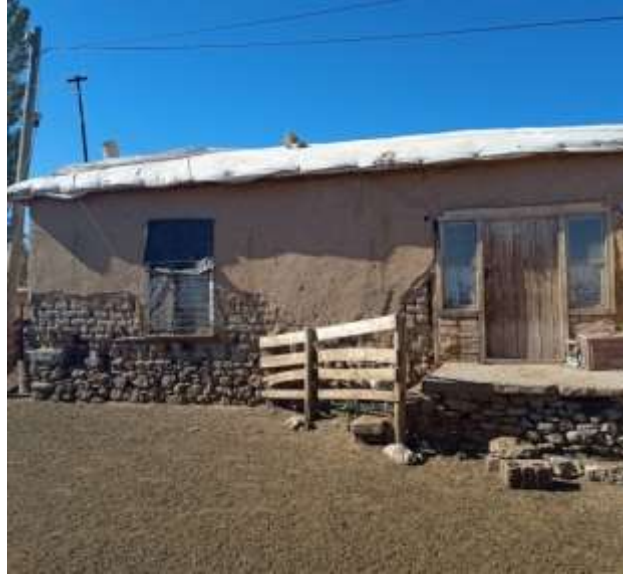
**Fotoğraf 219:** Mehmet Ali Çiftçi'nin Odası /Doğu Cephe

Cephelerde kerpiç ve taş malzeme yoğun olarak yer almakla birlikte yığma yapım tekniği kullanılmıştır. Beden duvarlarındaki sıvalarda dökülmeler de mevcuttur. Yapının üst örtüsünde ise düz toprak dam kullanılmış olup zaman içerisinde üzeri kapatılmıştır(Fotoğraf 219). Doğu cepheye üç pencere açılmıştır. Güney cephede bir, kuzey ve batı cephelerde pencere açıklığı bulunmamakta olup tamamı doğu cephededir.

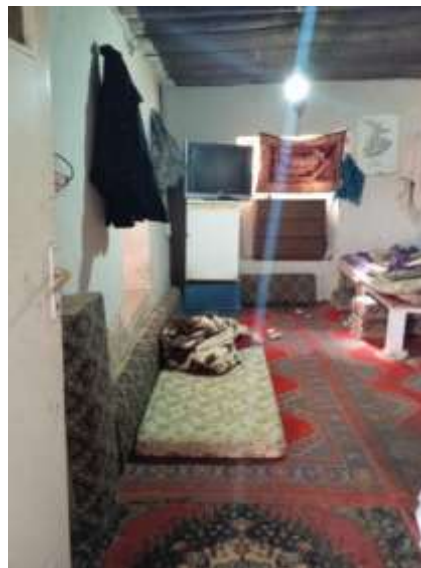
**Fotoğraf 220:** Mehmet Ali Çiftçi'nin Odası/ Odadan Görünüş

Oda içerisinde dolap gibi iç donatılar yer almamakla birlikte halı ve minder gibi eşyalarla düzenlenmiştir. Geleneksel köy odası biçimde düzenlenmiş olan yapının tavanı ahşap kirişlemelidir(Fotoğraf 220). Kapı ve pencerelerde ahşap malzeme kullanılmış olup iç kısımda da ağırlık gösteren bir malzemedir. Yapıda süslemeye rastlanılmamıştır.

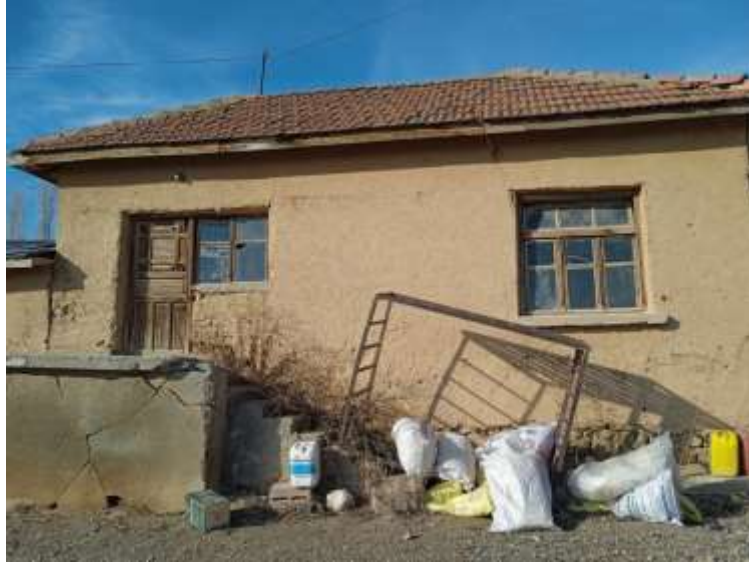
**Fotoğraf 221:** Mehmet Dinç'in Odası/Giriş Cephesi

Kerpiç, taş malzeme ağırlıklı kullanılan yapı da yığma tekniği de yer almaktadır. Cephelere daha sonradan sağlamlaştırma amacı ile toprak sıvalar yapılmıştır. Subasman seviyesinde, girişte taş malzemeye yer verilmiştir. Yapın üst örtüsü ise alaturka kiremitli çatı sistemi kullanılmıştır (Fotoğraf 221).

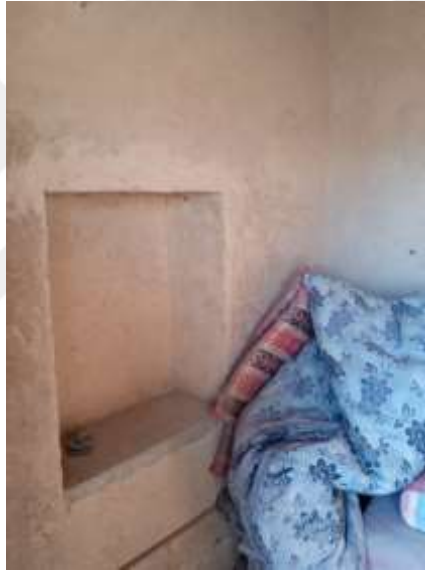
**Fotoğraf 222:** Mehmet Dinç'in Odası /Mabeyin

Mabeynin duvarında yer alan yüklük sade bırakılmıştır(Fotoğraf 222). Yapının odası mevcut durumunda kullanılmadığından iç kısımda döşeme unsurlarına yer verilmemiştir. Odanın tavanı ise yenilenmiş olsa da yıpranmalar mevcuttur(Fotoğraf 223).

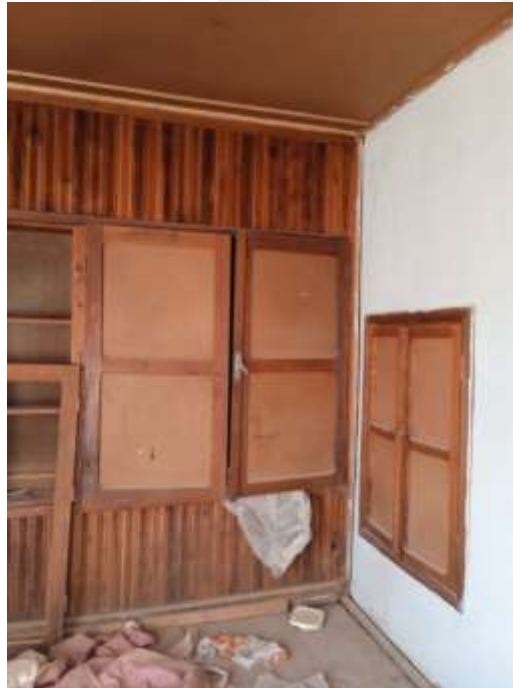
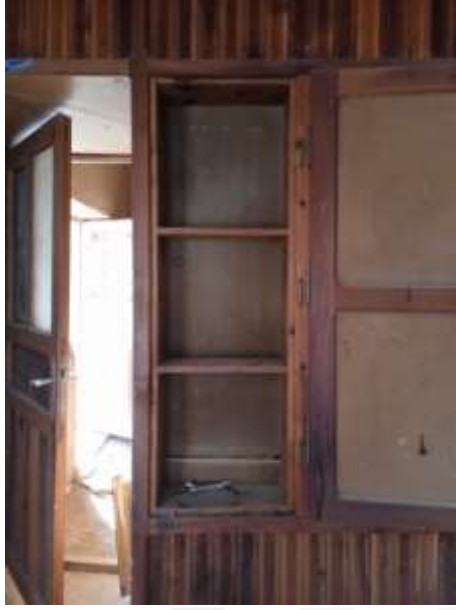
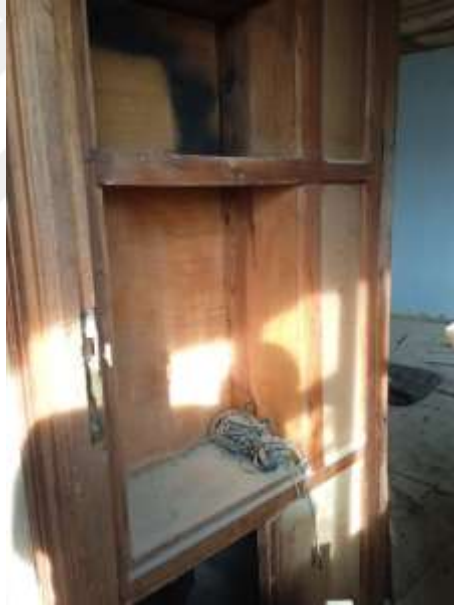
Oda içerisinde ahşap malzemeden yapılmış olan iki kapaklı gömme dolaplar, yüklük, çiçeklik ve ağzıaçık yer almaktadır(Fotoğraf 224-225-226).

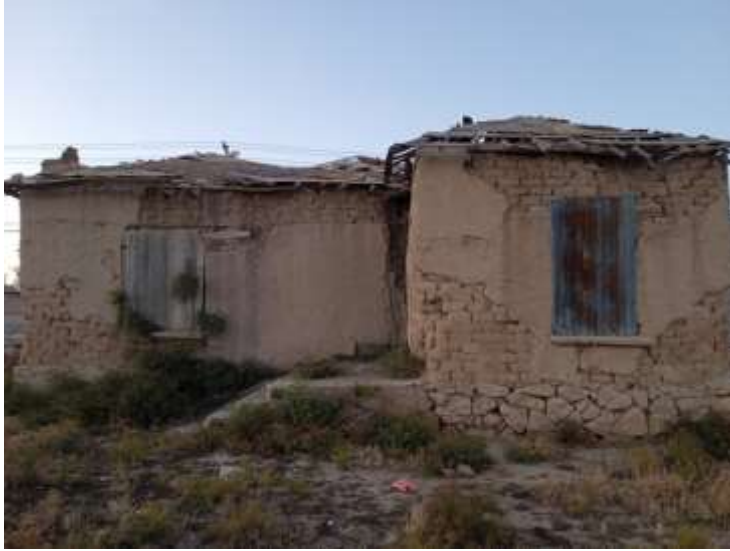
**Fotoğraf 227:** Mustafa Gün'ün Odası/Genel Görünüş

Yığma yapım tekniği kullanılarak yapılan yapıda kerpiç malzeme ağırlıklı olarak yer almakla birlikte cephelerde yer alan toprak sıvanın bazı bölümleri dökülmüştür. Subasman seviyesinde ise taş malzeme kullanılmıştır. İç ve dış beden duvarlarında yoğun tahribatlar mevcuttur. Yapının üst örtüsü ahşap kırma çatılı bir biçimde olup silindirik formda bir adet bacası da yer almaktadır (Fotoğraf 227).

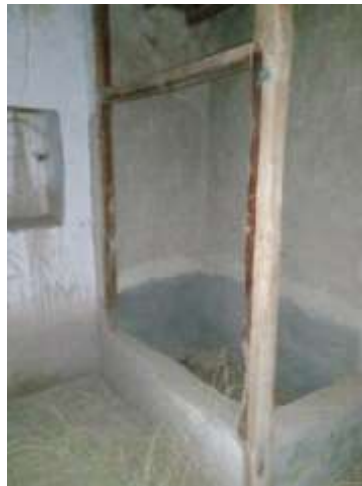
**Fotoğraf 228:** Mustafa Gün'ün Odası /Yüklük

Düzenleme bulunmayan oda da kapakları ve büyük bölümü yıkılmış olan yüklük yer almaktadır (Fotoğraf 228). Tavan sisteminde genel olarak ahşap kirişlemeli uygulamaya gidilmiştir. Yapıda süsleme bulunmamaktadır.

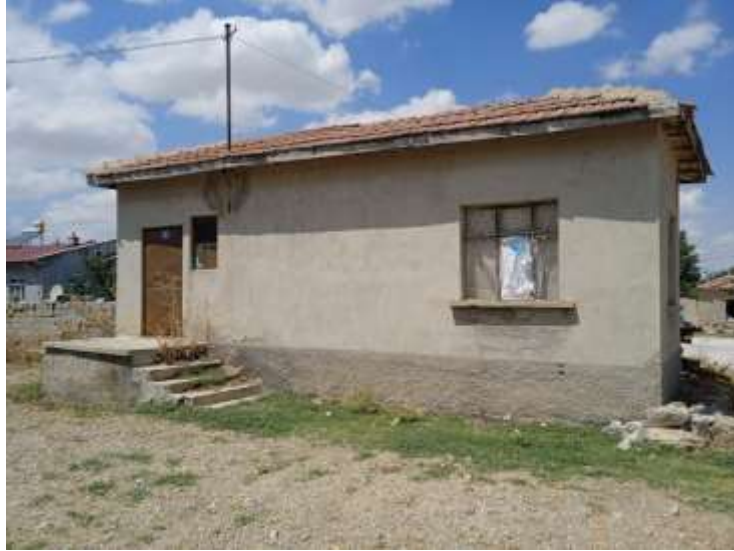
**Fotoğraf 229:** Mustafa Tarhan'ın Odası/Genel Görünüş

Taş ve kerpiç malzeme ağırlıklı olarak inşa edilmiş yapının dış cephesi düzenlenerek sıva ile yenilenmiştir. Taş malzeme subasman seviyesinde yoğunlaşmaktadır. Üst örtüsünde ise alaturka kiremitli çatı kullanılmıştır (Fotoğraf 229).

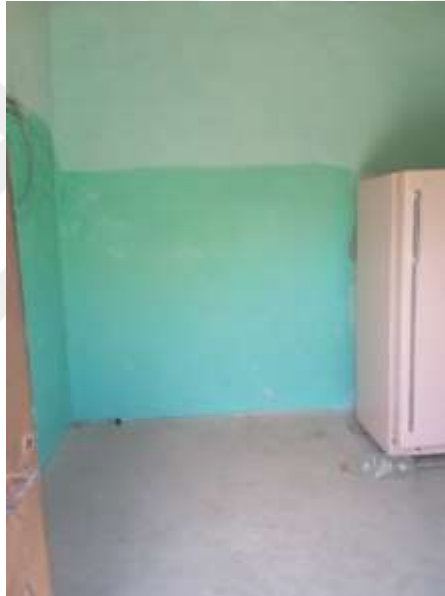
**Fotoğraf 230:** Mustafa Tarhan'ın Odası /Mabeyin

Mabeyin oldukça sadedir (Fotoğraf 230). Oda geleneksel köy odasında yer alabilen eşyalar ile düzenlenmiştir.

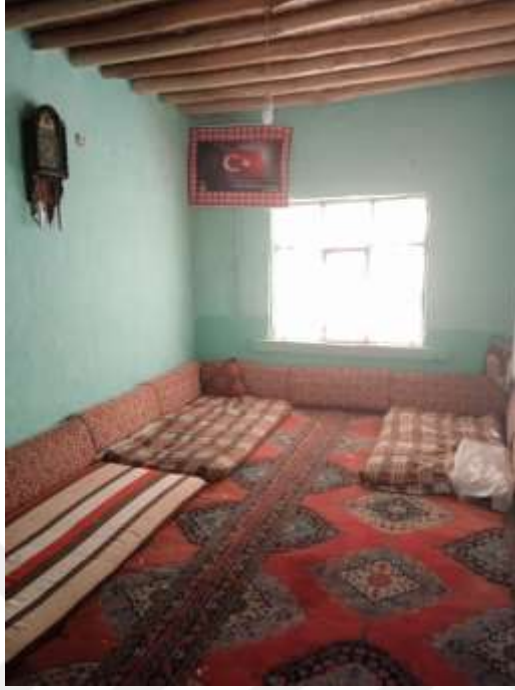
**Fotoğraf 231:** Mustafa Tarhan'ın Odası /Odadan Görünüş

Ahşap kirişlemeli tavan kullanılmıştır(Fotoğraf 231). Ahşap malzemeli ağzıaçık ve yüklük oda içerisinde güzel örnek oluşturmaktadır (Fotoğraf 232-233).

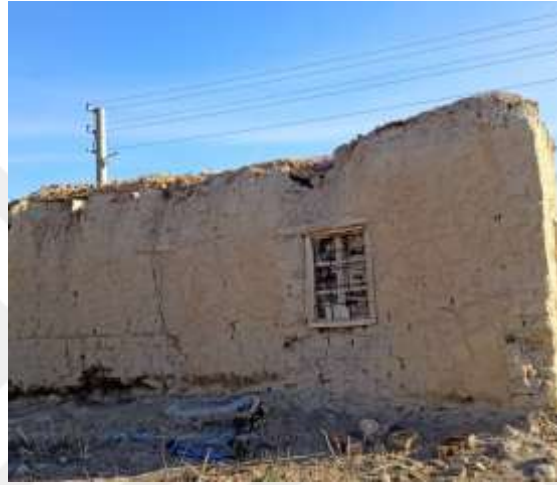
**Fotoğraf 236:** Muzaffer Sevinç'in Odası /Güney Cephe

Yapının güney cephe duvarları daha fazla hasar almış durumdadır(Fotoğraf 236). Güney, doğu ve kuzey cephelerde bir pencere bulunur. Kareye yakın dikdörtgen bir formda olup dış kısmına demir parmaklıklar yapılmıştır. Pencereleer eski olup yıpranmıştır(Fotoğraf 237).

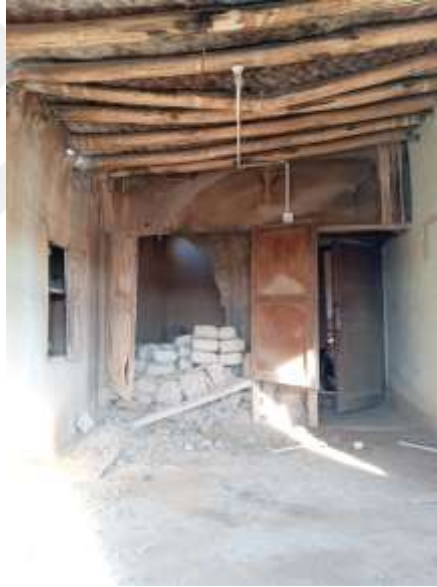
**Fotoğraf 238:** Muzaffer Sevinç'in Odası /Yüklük ve Dolaplar

Oda oldukça sade olmasının yanı sıra yüklük, çift kapaklı dolaplarda ahşap malzeme kullanılmış olup mevcut durumunda oldukça hasarlıdır. Odanın tavan kısmında ise ahşap kirişlemeli uygulama yer almaktadır(Fotoğraf 238).

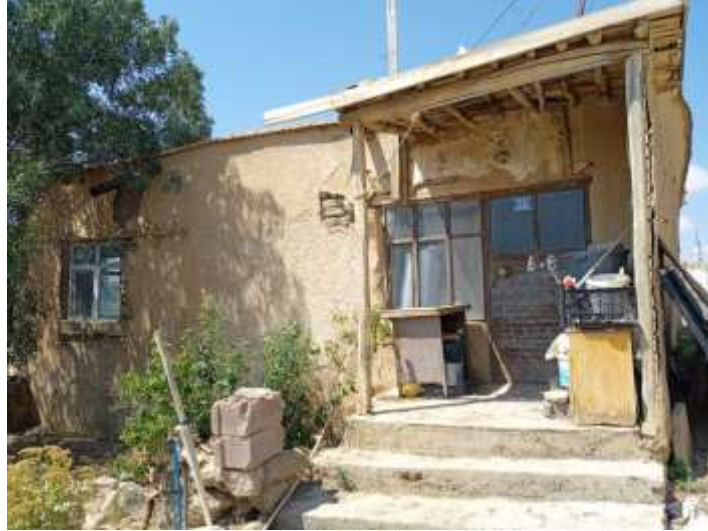
**Fotoğraf 239:** Şakir Atik'in Odası/ Giriş-Doğu Cephe

Kerpiç malzemeden yapılmış olan köy odasının subasman seviyesinde, merdivenlerinde taş malzeme kullanılmış olup ahşap iç kısımda ağırlıklıdır. Cephelerde toprak sıva da mevcuttur. Yapının üst örtüsünde düz dam kullanılmış ancak zamanla üzerine kiremit döşenerek sağlamlaştırılmıştır. Bir adet tuğla bacası da bulunmaktadır. Bunun yanı sıra binanın seki kısmına üst örtü uzatılmıştır (Fotoğraf 239).

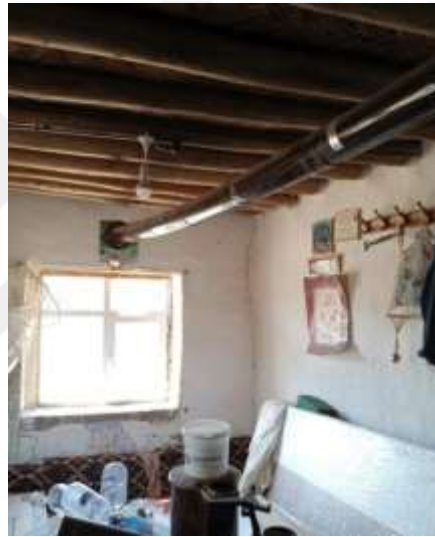
**Fotoğraf 240:** Şakir Atik'in Odası /Odadan Görünüm

Tavan sisteminde ahşap kirişlemeli uygulamaya yer verilmiştir (Fotoğraf 240). Oda da yeşil renkte boyanmış olan yüklük, çiçeklik/aynalık ve ağızıaçıklar sade bir biçimde ahşaptan yapılmıştır (Fotoğraf 241-242).

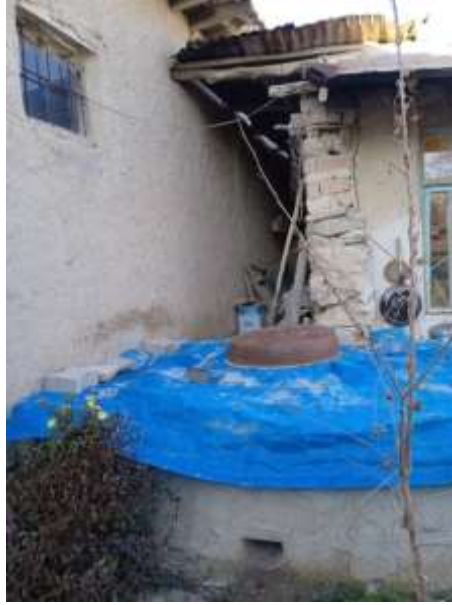
**Fotoğraf 243:** Bayram Artık'ın Evinin Tandır

Yarım daire formunda zemin üzerine oturtulan tandır silindir biçiminde olup küçük ölçekteki külve deliği de yer almaktadır. Köşeye yerleştirilmiş olan tandır tüm unsurlarını barındırmaktadır (Çizim 49).

Tandır mevcut durumunda çok fazla kullanılmadığından üzeri koruma amaçlı örtülmüştür. Bu tandırın üst kısmında diğer örneklerden farklı olarak bir örtü uzatılmamıştır (Fotoğraf 243).

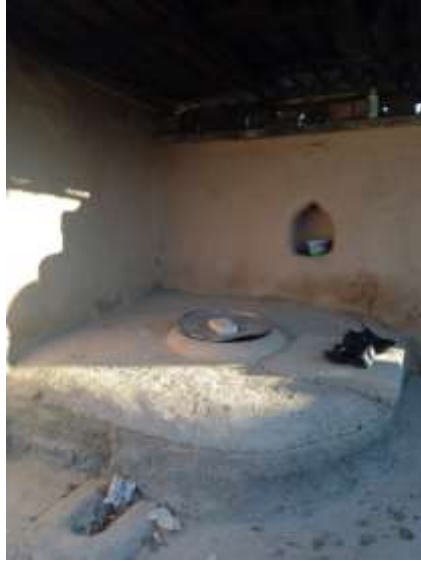
**Fotoğraf 244:** Bilal Bayrak'ın Evinin Tandır

Topraktan yapılan tandırın etrafı kerpiç duvarla çevrelenerek zeminde taş malzemede kullanılmış olup koruma amaçlı ahşap malzemeler ile birlikte üst kısmına çatı uzatılmıştır(Fotoğraf 244).

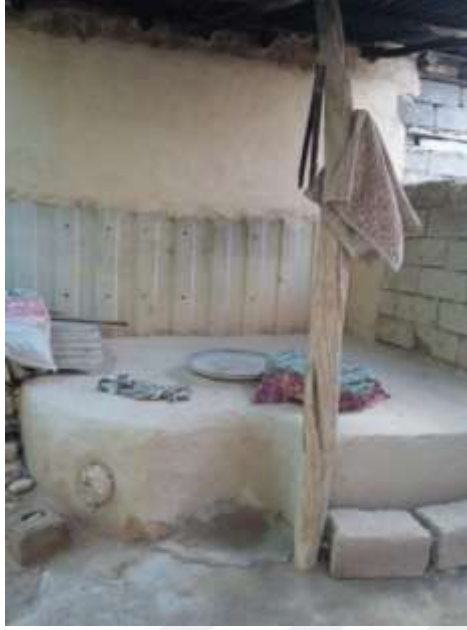
**Fotoğraf 245:** Mehmet Kurt'un Evinin Tandırı

Tandırın etrafında toprak sıvalı duvarlar çevrelenmiş olup ahşap malzemeli üst örtü uzatılmıştır (Fotoğraf 245). Genellikle ağız kısmı yukarıya doğru daralan silindir formundadır (Fotoğraf 246).

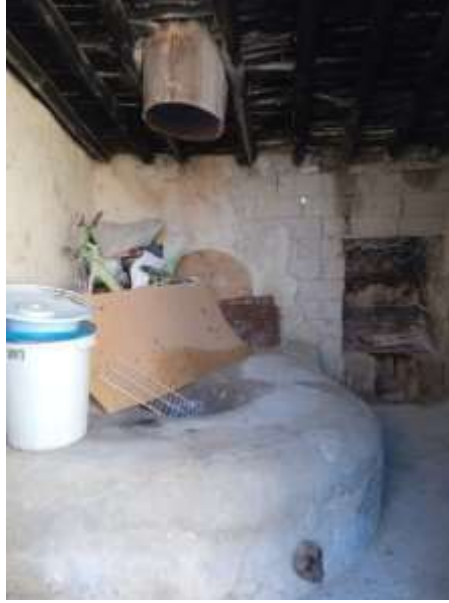
**Fotoğraf 247:** Muhammer Korkusuz'un Evinin Tandır

Etrafı duvarlar ile çevrelenmiştir. Tandırın üst örtü bölümü ahşap direklerle kaplanmış olup öne doğru uzatılarak hem gölgelik hem de koruma sağlanması amaçlanmıştır. Üst kısmına davlumbaz da yerleştirilmiştir(Fotoğraf 247). Zeminde ve duvarlarda taş malzeme kullanılmış olup sade bir biçimde topraktan yapılmıştır.

Tandırın ağız kısmı yapı çok kullanılmadığından biraz hasar görmüş olsa da biraz onarımla birlikte kullanılabilir duruma getirilebilmektedir. Geleneksel tandır düzeneğinde ele alınan diğer tandır örnekleri ile birlikte yapım malzemeleri, hazırlanışı ve yapım aşamaları genelde yakınlık göstermektedir.
