**TOKAT KENTİ GELENEKSEL KONUT DOKUSUNUN KORUMA**  
**BAĞLAMINDA İRDELENMESİ :**  
**HALİT SOKAK, BEY SOKAK, BEYHAMAM SOKAK**

**YÜKSEK LİSANS TEZİ**

**Mimar Dilara Gökçen AKÇAY**

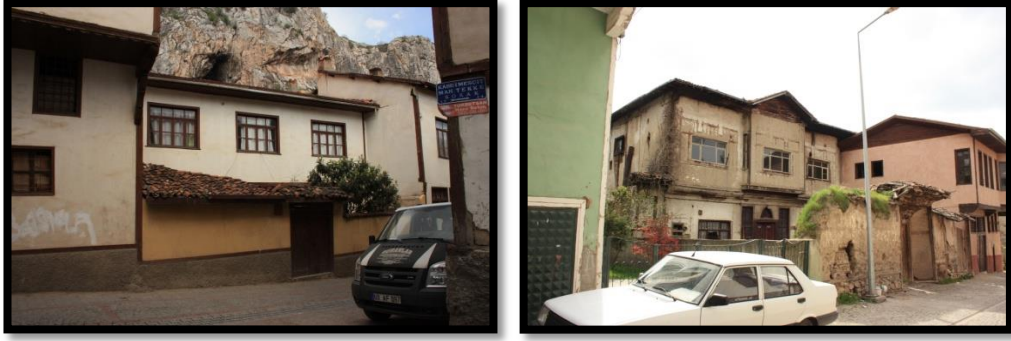
**Şekil 19-20: Sokaktan Bahçeye- Bahçeden Konuta Giriş Örnekleri**

Konutların ön cepheleri sokak sınırlarını çizdiği için Geleneksel Konut Dokusunun bulunduğu sokaklardaki konutların yerleşimi çoğunlukla bitişik nizamdır. Bitişik nizamda olmayan, serbest yerleşmiş konutları ise sokaktan konutu çevreleyen bir bahçenin tanımladığı görülmektedir. Yan yana bitişik nizamda olan konutların dar sokaklarda her açıdan farklı oluşturduğu perspektifler sokakların geleneksel konutların karakteristiğinin ayrılmaz bir parçasıdır.

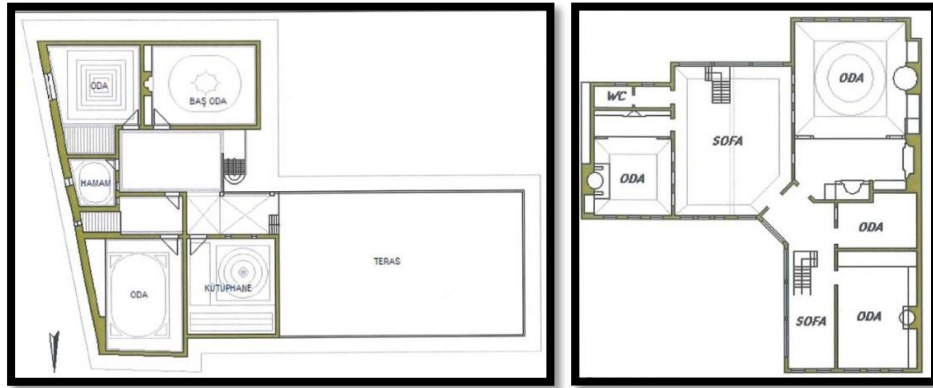
Şekil 24-25 : Vakıf Ev- Latifoğlu Konağı / Üç Tarafı Odalı Dış Sofalı (Akın, 2009: 160-164)

Tokat evlerini üç plan tipi; iki yüzü iç sofalı plan tipi, üç tarafı odalı dış sofalı tip, dış ve köşe sofalı tip şeklinde ayıran kaynaklar da mevcuttur (Çal, 1988: 30) .

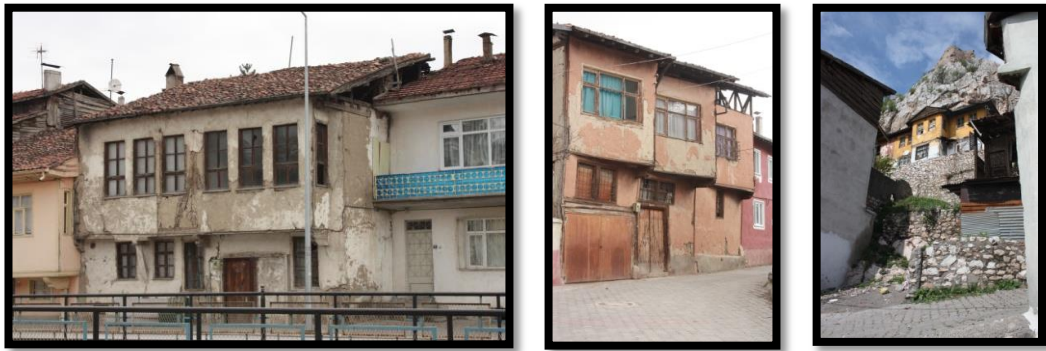
Şekil 28-29-30 : Tokat Kenti Geleneksel Konutları Cephe Örnekleri

1. Tek Çıkmalı
2. Çift Çıkmalı
3. Cephe Genişliğince Çıkmalı şeklinde ayırmak mümkündür. (Cephe Tipolojisi)

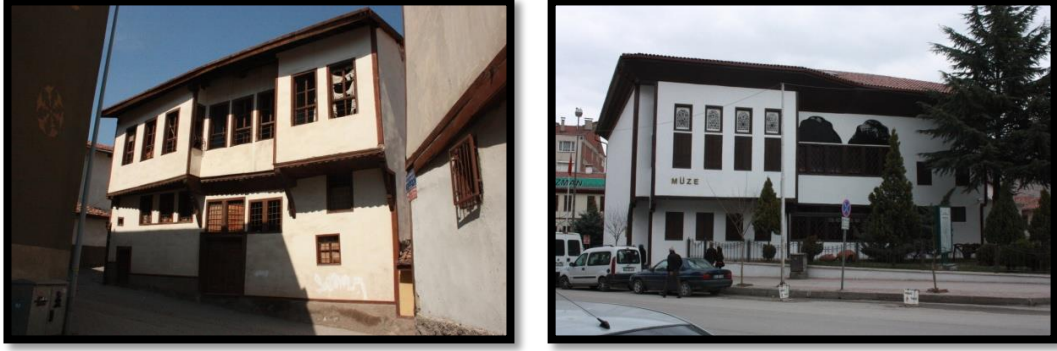
**Şekil 31-32 : Tokat Kenti Geleneksel Konutları Cephe Örnekleri**

Yaygınlık derecesine göre en çok kullanılan cephe tipleri; köşelerde birer çıkmanın yer aldığı iki köşe çıkmalı tip, tek ve köşe çıkmalı tip, düz, kat çıkıntılı tip ve gönyeli çıkma tipidir. Bunların dışında bitişik çift cephe çıkmalı, ortasında tek çıkmalı, çokgen çıkmalı, ve yuvarlak dilimli cephe gibi değişik fakat az sayıda uygulamalar da görülür (Çal, 1988: 33).

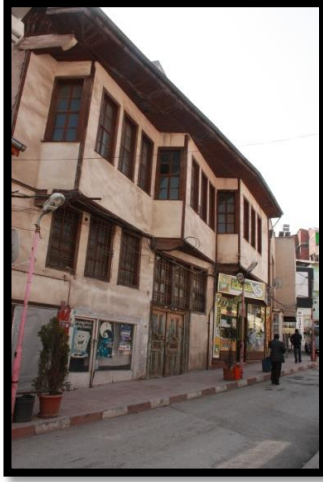
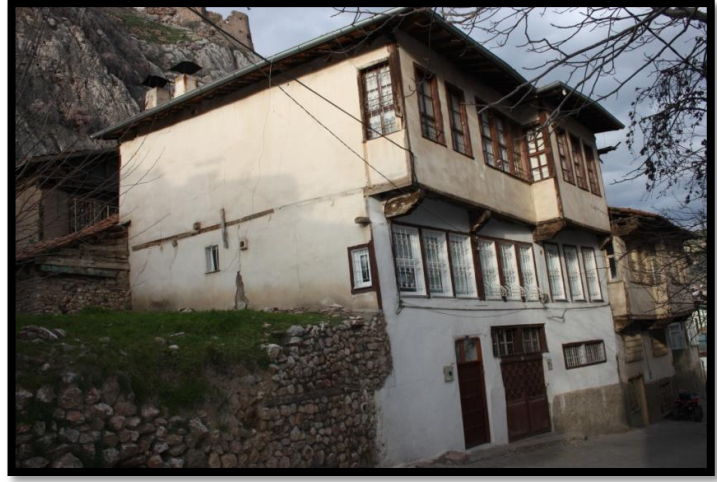
**Şekil 33-34 :** Tokat Kenti Geleneksel Konutlarının Cephe Örnekleri

Genellikle iki katlı olan evlerde hareketli cephe ve çıkmalar vardır. Bunlar bindirmelik, payanda ve eli böğründe desteklerle duvara bağlanmıştır.

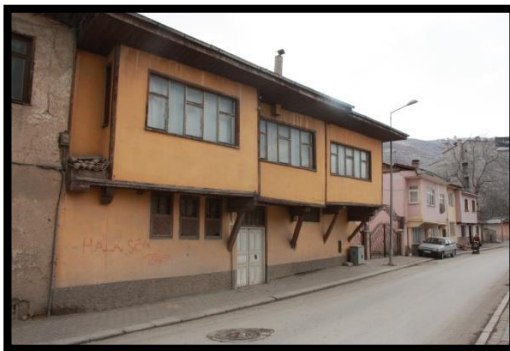
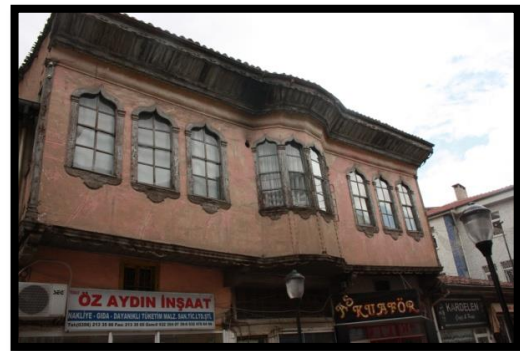
**Şekil 35-36 :** Tokat Kenti Geleneksel Konutlarının Cephe Örnekleri

Tokat evlerinde üst örtünün saçaklarına önemsenmiştir. Bu saçaklar pek çok konutta farklılık göstermektedir. Genellikle dar saçak kullanılan konutlarda saçak altı düz ahşap kaplamalı, saçak altı eğimli yada saçak altı hiçbir malzeme ile kaplanmamış ve düz bırakılarak ahşap çatı konstrüksiyonu görünen olan örnekler görülebilmektedir. Geçmişte konut sahiplerinin maddi durumuna göre bazı konutlarda süslü saçak detaylarını görmek mümkündür. Bazı konutlarda saçak uçlarında damlalıklı dilimli ağaç süslemeleri görülebilmektedir.

Konutlarda eğer iki çeşit çatı kullanımı görülmektedir. Bitişik nizam olan konutlarda genelde beşik çatı tercih edilirken, bahçe içerisinde ayık olarak konumlanan evlerde kırma çatı kullanılmıştır.

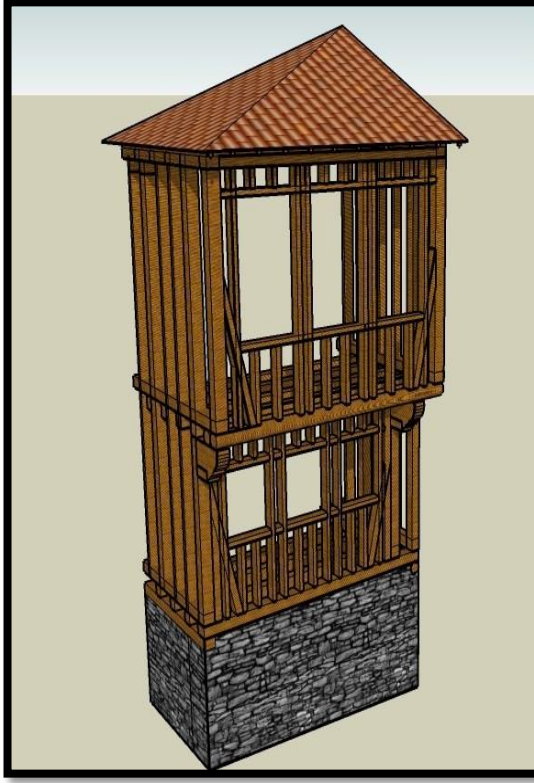
**Şekil 39:** Bey Sokak/73 Ada 30 Parsel  
Kısmi Konstrüksiyon Çizimi

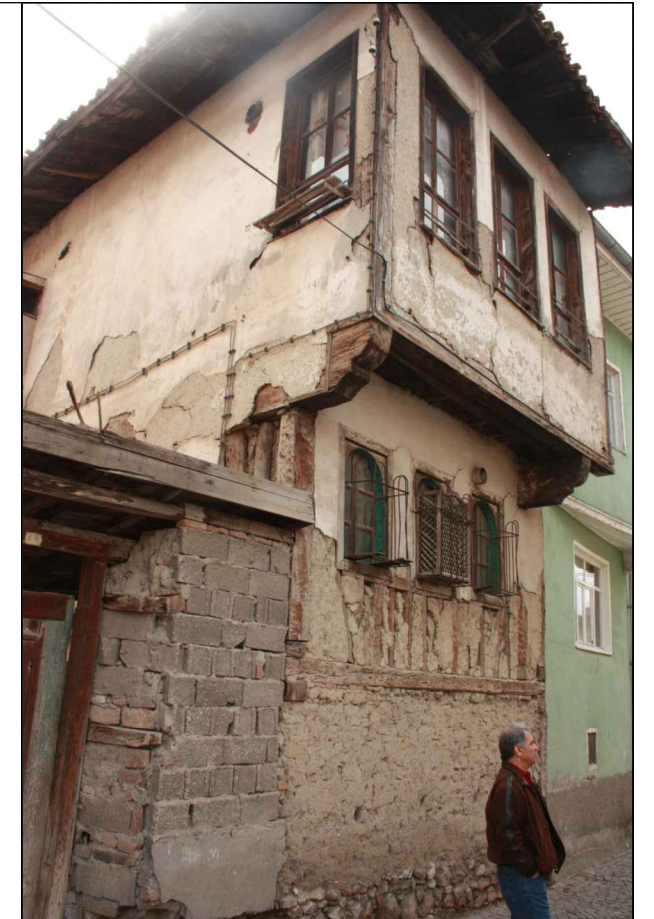
**Şekil 41-42-43:** Bey Sokak/73 Ada 30 Parsel Konut Konstrüksiyon Çizimi (Bey Sokak Yapım Sistemi Detayı )

## SİSTEM DETAYI

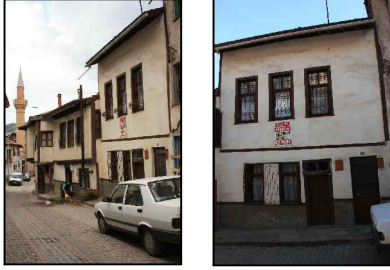
| GÖZLEM VE<br>DEĞERLENDİRME | | Konut iki ayrı kiracıya verilerek üzere zemin kat ve 1. kat olmak üzere ikiye bölünmüştür. Bu bölünme sırasında plan şemasında değişiklikler yapıldığı gözlenmiştir. Merdiven, tuvalet, banyo gibi birimlerin yerleri özgün plan şemasına uygun değildir. Yine 1. kat planında odaların bölündüğü gözlenmiştir. Arka cepheye tuvalet ve banyo birimleri eklenmiş olup ayrıca muhdes olarak bahçeye bakan bir balkonunda olduğu gözlenmiştir. Zemin kat yapı elemanları ve plan şeması 1. kata göre daha özgün durumdadır ancak daha bakimsizdir. Evin özgün olarak 1. katta bulunan duvardaki mihrap biçimli çiçeklik nişi, yükükl ve ahşap kapılarının mevcut olduğu gözlenmiştir. | | | | | | | | | | | | | |

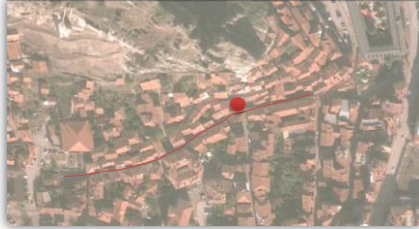
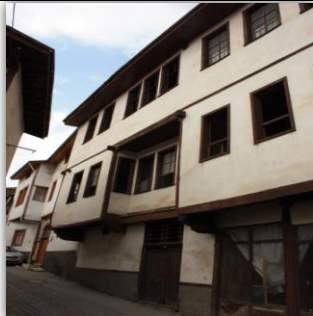
| GÖZLEM VE<br>DEĞERLENDİRME | | Alt katının bir kısmı dükkan olarak kullanılan konut sokak içerisindeki en büyük geleneksel konutlardan birisidir. Konut cephe özelliği açısından özgünlüğünü korumuştur fakat konutun içi harap durumdadır. Sokak sağlaştırması kapsamında ön cephesine bakım ve onarım yapılan yapının döşemeleri yok olmuş, arka cephesi harap haldedir. Şu anda kullanılmayan yapıya daha fazla hasar görmeden kısa süre içerisinde müdahale edilmelidir. | | | | | | | | | | | |

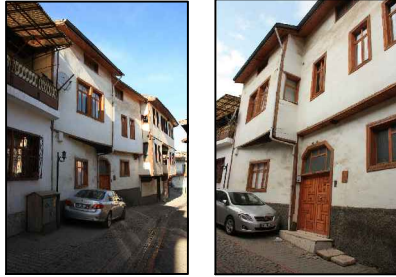
| GÖZLEM VE<br>DEĞERLENDİRME | Yapı tescilli bir yapı olup pek çok özelliği ile özgünlüğünü korumuş bir geleneksel konuttur. Sağlamlık durumu iyi olan yapının plan düzeni ciddi bir bozulmaya uğramamış olup yalnızca bölücü elemanlar ile sofa bir oda ile birleştirilmiştir. 1. kattan bir odasındaki güsülhane açılıp odaya katılmıştır.Zemin katta muhdes olarak taşıya banyo ve tuvalet birimleri eklenmiştir. 1. katta özgün çiçeklikli ocak yaşımağı ve yüklük bulunan odalar mevcut olup lamba ve kandil nişleri de görülmektedir.. Zemin katta ise özgün büyük bir ocak ve su kaynağı bulunmaktadır. Konutun düzenli olarak bakım ve onarımı yapılmaktadır. | | | | | | | | |

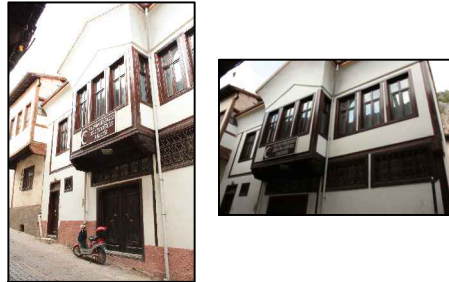
| GÖZLEM VE DEĞERLENDİRME | Tescilli olan konutun restorasyonu yapılmış olup iyi durumda olduğu gözlemlenmiştir. Dernek olarak kullanılan yapının düzenli olarak bakım ve onarımı yapılmalıdır.. | | | | | | | | | |

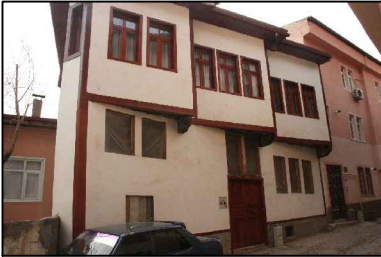
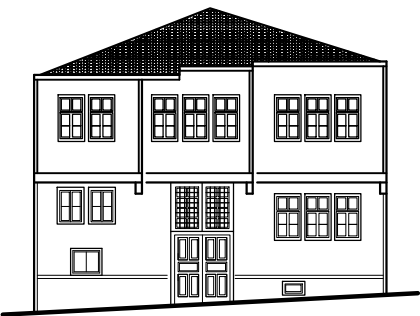
| GÖZLEM VE DEĞERLENDİRME | Yapım tarihi 19.yy olarak düşünülen konut 2007 yılında tescil edilerek restorasyon çalışmaları başlamıştır. Hala devam etmekte olan bu çalışmalardan dolayı konut genel olarak şantiye halindedir. Konutun restorasyon çalışmaları öncesindeki fotoğraflardan yola çıkılarak cephedeki pencere düzeni incelendiğinde bile yapılmakta olan restorasyon çalışmasının yapının özgün değerlerine sahip çıkılarak yapılmadığını göstermektedir. Konutun içinde döneminden kalan özgün bir mimari eleman bulunmamıştır ancak iç sofalı plan krokisi genel olarak korunmuştur. | | | | | | | | |

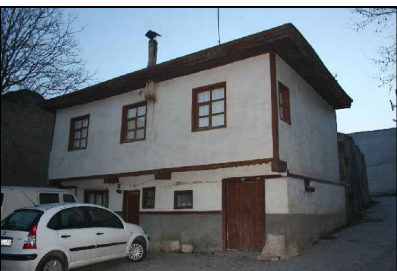
| GÖZLEM VE DEĞERLENDİRME | <p>Yapı Halit Sokak'ın bitip farklı iki ayrı sokağa ayrıldığı yerin merkezinde yer almaktadır.Yapının taşlık bölümden muhdes birimler ve elemanlar bulunduğu gözlenmiştir. Yapıda 1. kattaki mimari elemanlar zemin kata nazaran daha özgün ve sağlam durumdadır. Yapının plan elemanları ve plan şeması genel olarak özgünlüğünü korumaktadır.</p> | | | | | | | | |

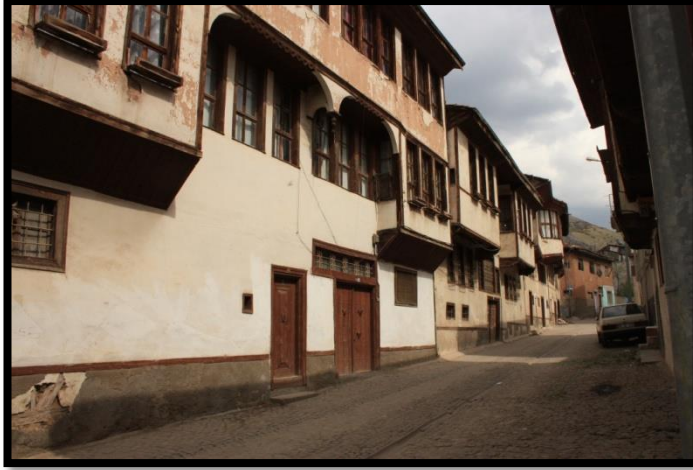
**Şekil 48:** Bey Sokak 1

gelen yangın ve deprem gibi felaketler sonucu yenilendiği bilinmektedir. Konutların özgünlüğünü günümüze kadar taşıdığı ve yeni yapılaşmanın nadiren görüldüğü bu sokakta, 2011 yılında Sokak Sağıklaştırma Çalışması yapılmıştır. Bu çalışma ön cephe düzenlenmesiyle sınırlı kalmıştır. Konutların taşıyıcı sistemine yönelik bir çalışma yapılmamıştır. (Bey Sokak Analizleri 1 Nolu Pafta)

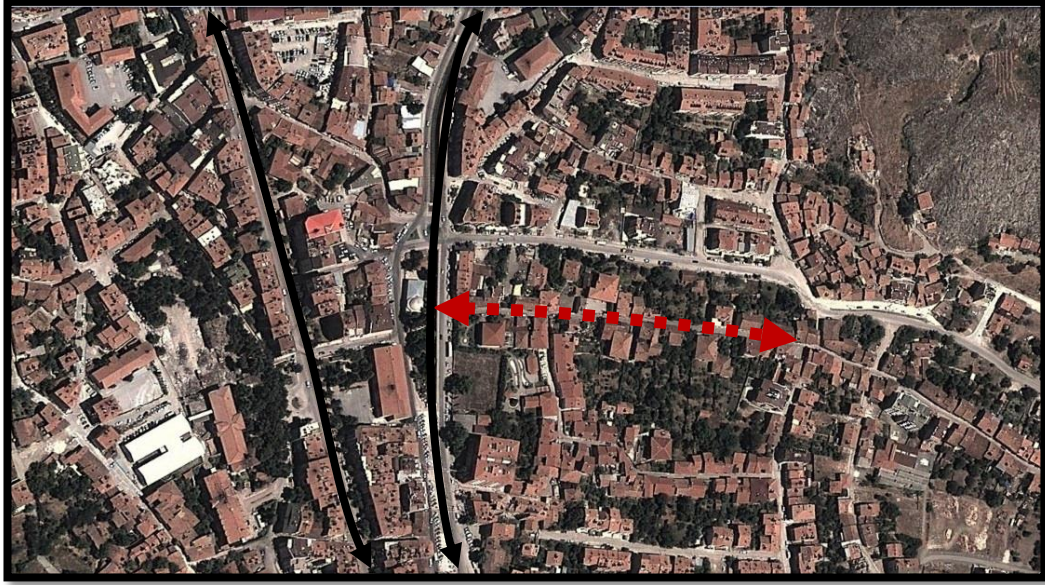
Şekil 50: Bey Sokak Konum ve Sınırları

Bey Sokağı Kentin iki ana yol aksından biri olan Behzad Caddesine doğrudan ulaşılabilir ve geleneksel konut dokusunun yoğun olarak bulunduğu bir bölgede Behzad deresinin de yakınında konumlanmaktadır. Sokak, Mevlevihane yapıları ile başlayıp, Yolbaşı Camii ile sona ermektedir. ( Bey Sokak Analizleri 2 Nolu Pafta)

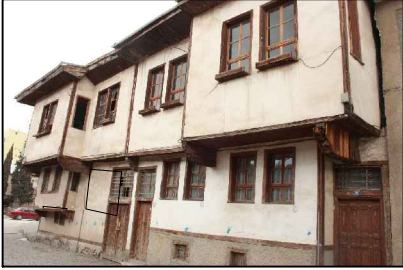
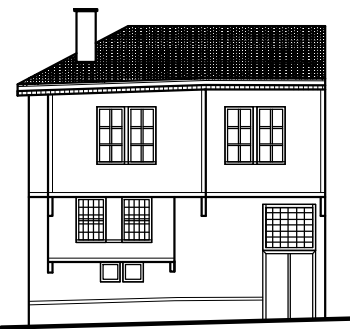
| GÖZLEM VE<br>DEĞERLENDİRME | Bey Sokak 'ın girişinde yer alan konut şu anda kullanılmamaktadır. Cephe sağliqlaştırma projesi kapsamında dış cephesine bakım ve onarım yapılan konutun genel olarak sağliqlamık durumu orta seviyededir. Ara kat bulunan yapı da en hasarlı kat zemin kattır ve konut kullanılmadıđı için zemin kat taşılık bölümü depo olarak kullanılmaktadır.Tescilli olan konuta gerekli bakım ve onarımı yapılmalıdır. | | | | | | | | |

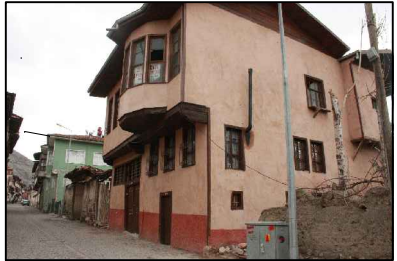
| GÖZLEM VE<br>DEĞERLENDİRME | <p>Bey Sokak'ta bulunan diğer geleneksel konutlara göre cephesi farklılık gösteren yapılardan biridir. Tescilli olan konutun şu anda bir kullanıcısı bulunmadığı için yapı bakımısız durumdadır. Sokak sağliikleştirme çalışmaları ile cephe bakım ve onarımı yapılmıştır. Yapı 1. katta zemin kata paralel bir çıkma üzerinde beşgen bir çıkıma sahip.Beşgen formundaki çıkmanın her yüzünde bir pencere bulunmaktadır. Yapı plan ve cephe özellikleri ile özgün niteliklere sahip olup gerekli bakım ve onarımı yapılmalıdır.</p> | | | | | | | | | | | | |

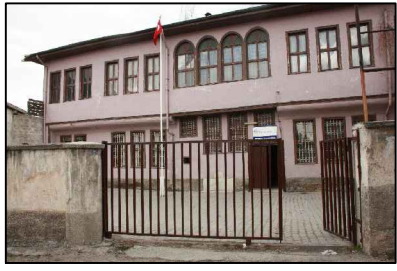
| GÖZLEM VE<br>DEĞERLENDİRME | Tokat Müftülüğü tarafından Kuran Kursu olarak kullanılan yapı plan genelinde ihtiyaç gereği pek çok bozulmaya uğramıştır. Yapı özgün halinde konut iken şu anda bir eğitim yapısı olarak kullanıldığı için yapıya ek brimler, bölücü duvarlar ve merdivenler eklenmiştir. Yapıya Sokak Sağıklaştırma Projesi kapsamında cephe bakım ve onarımı yapılmıştır. Yapı tescilli olup gerekli bakım ve onarım ile muhdes elemanlarından arındırılmalıdır. | | | | | | | | | | | | |

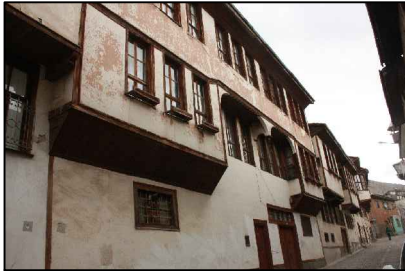
| GÖZLEM VE DEĞERLENDİRME | <p>Bey Sokak'ta ve Tokat Merkez İlçe'de bulunan diğer geleneksel konutlara göre cephesi farklılık gösteren yapılardan biridir. Tescilli olan konutun cephesinde özgün ahşap işçiliği ile çıkmanın silmesinin süslendirilmiş olduğunu görmek mümkündür. Konutun sokak sağlikaştırma çalışmaları ile cephe bakım ve onarımı yapılmıştır. Konutta plan genelinde bir takım muhdes bölücü duvarlar ile birimler ayrılmıştır. Yapı plan ve cephe özellikleri ile özgün niteliklere sahip olup gerekli bakım ve onarım ile beraber konutun bu muhdes elemanlardan ayrıştırılması gerektiği gözlemlenmiştir.</p> | | | | | | | | | | | | |

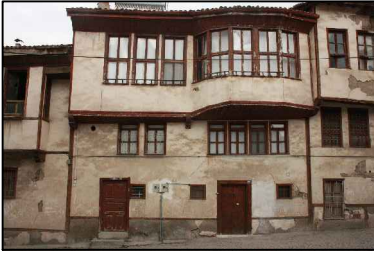
| GÖZLEM VE DEĞERLENDİRME | | | Bey Sokak'ta bulunan diğer geleneksel konutlara göre cephesi farklılık gösteren yapıardan biridir. Tescilli olan konutun sokak sağıklaştırma çalışmaları ile cephe bakım ve onarımı yapılmıştır. Çökgün formundaki çıkmanın her yüzünde bir pencere bulunmaktadır. Yapı plan ve cephe özellikleri ile özgün niteliklere sahip olup gerekli bakım ve onarımı yapılmalıdır. | | | | | | | | | | | | |

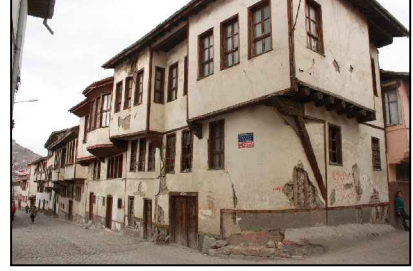
| GÖZLEM VE DEĞERLENDİRME | <p>Bey Sokak'ın sonunda yer alan tescilli yapının Sokak Sağlıklaştırma çalışmaları kapsamında cephe bakım ve onarımı yapılmıştır. Ancak zamanla cephede siva dökülmeleri ve siva çatlakları meydana gelmiştir. Yapı köşe parselde yer aldığı için konutun sokaklara bakan köşesinin zemin kat planında dairesel olarak çözümlendiği görülmüştür. Yapının cephe ve plan tipolojisinin benzerini Tokat Geleneksel Konut Mimarisinde pek çok konutta görmek mümkündür. Konutun gerekli bakım ve onarım düzenli aralıklarla yapılmalıdır.</p> | | | | | | | | |

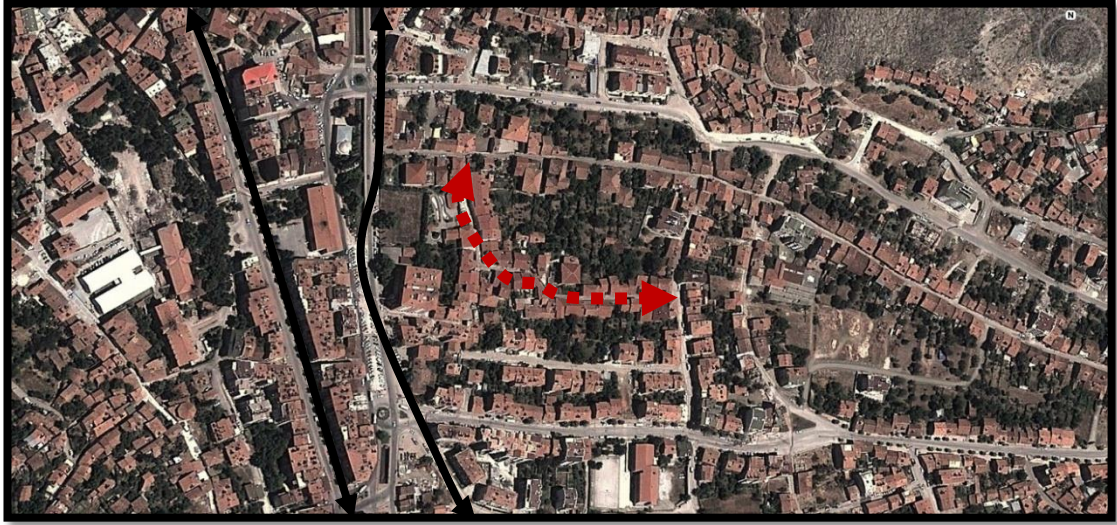
**Şekil 56:** Beyhamam Sokak Konum ve Sınırları

Beyhamam Sokağı Kentin iki ana yoluna da doğrudan bağlanamamaktadır. Kıvrımlı bir sokak olan Beyhamam Sokağının bir ucu Bey Sokağına çıkmaktadır. Sokak daha sonra kıvrılarak Bey Sokağına paralel bir şekilde konumlanmaktadır. Bey Sokak'ın kuzeyinde bulunan Beyhamam Sokak'ın diğer ucu da Şeyhi Şirvani Caddesine bağlanmaktadır. ( Beyhamam Sokak Analizleri 2 Nolu Pafta)

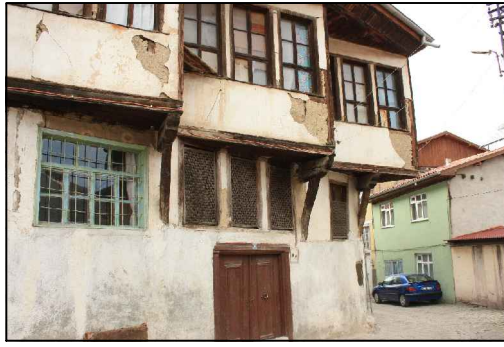
FOTOĞRAF

| GÖZLEM VE DEĞERLENDİRME | Yapı Beyhamam Sokak'ta köşe parselde bulunan tescilli bir konuttur. Köşe parselde yer alması sebebiyle sokağa dönük cephe köşesinin dairesel olarak kurgulandığı gözlemlenmektedir. Sokak Sağlıklılaştırma çalışmaları kapsamında cephe onarımı yapılan yapının zamanla cephesinde sivada dökümler olduğu görülmektedir. Gönye formunda çıkması olan konutun plan ve cephe tipolojisi açısından Tokat Evleri için rastlanabilir bir konut olmasıyla beraber köşe parselde bulunması sebebiyle nadir örneklerdendir. Yapının daha fazla hasar görmeden gerekli bakım ve onarımı yapılmalıdır. | | | | | | | | |

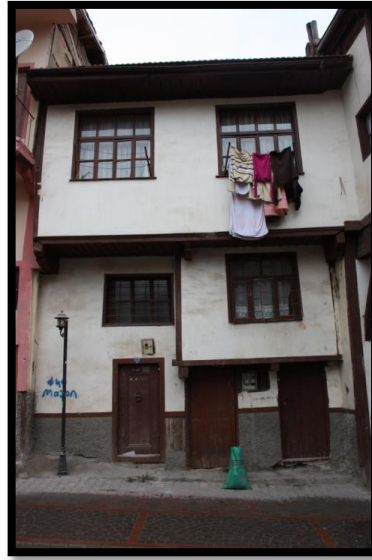
**Şekil 58:** Halit Sokak, 241 Ada, 2 Parseldeki Konutun Ön Görünüşü

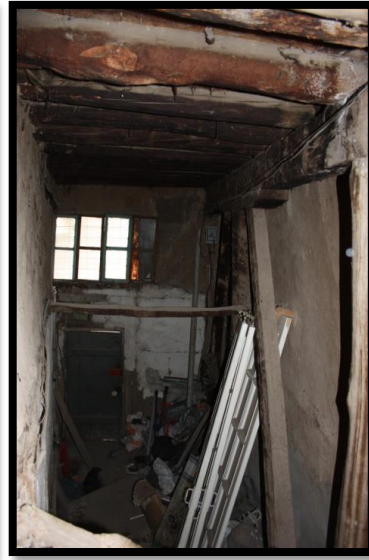
**Şekil 59:** Halit Sokak, 241 Ada, 2 Parseldeki Konutun İç Görünüşü

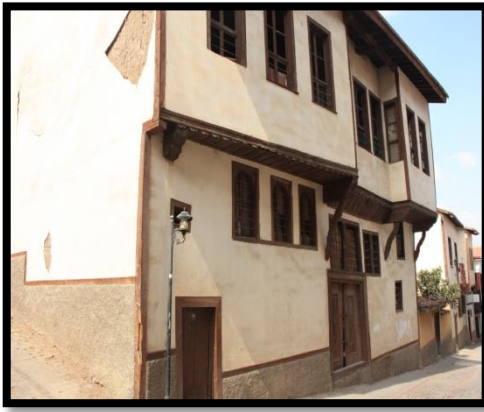
**Şekil 60:** Halit Sokak, 242 Ada, 9 Parseldeki  
Konutun Ön Görünüşü

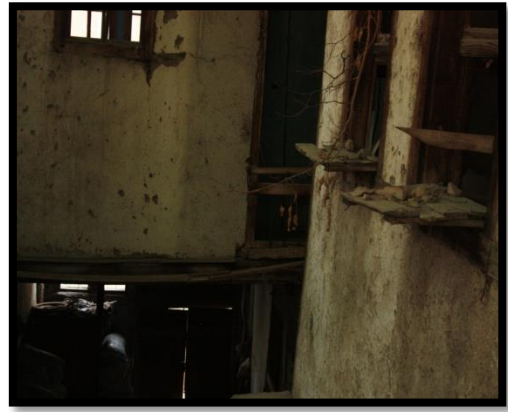
**Şekil 61:** Halit Sokak, 242 Ada, 9 Parseldeki  
Konutun İç Görünüşü

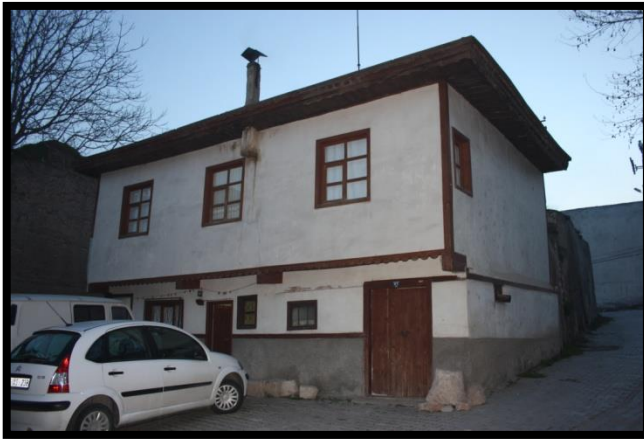
**Şekil 62:** Halit Sokak, 240 Ada, 3 Parseldeki  
Konutun Ön Görünüşü

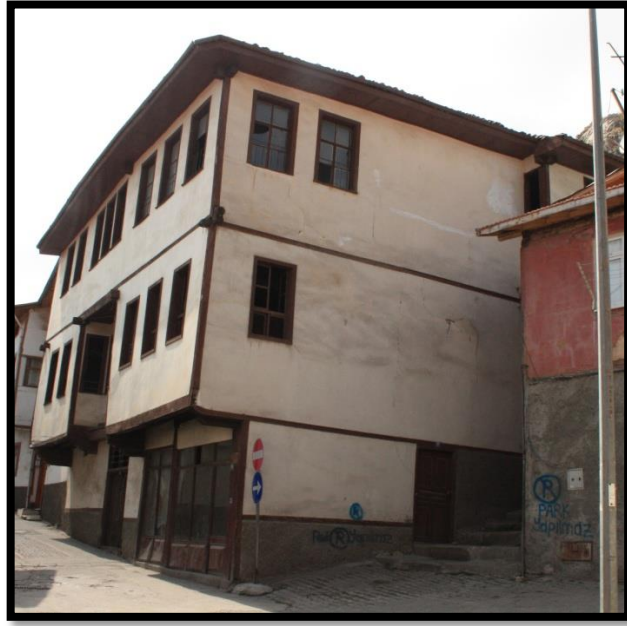
**Şekil 64:** Halit Sokak, 242 Ada, 1 Parseldeki Konutun Ön Görünüşü

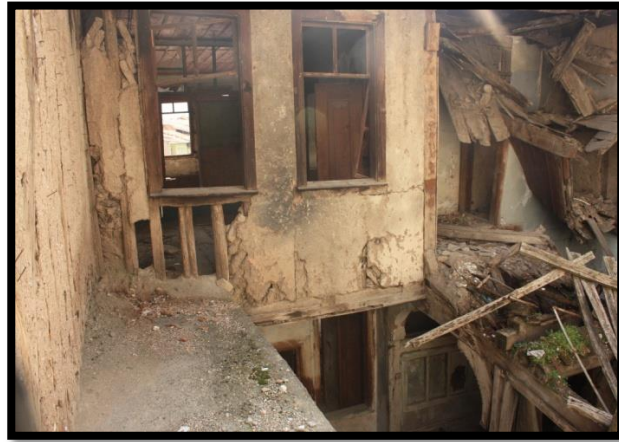
**Şekil 65:** Halit Sokak, 242 Ada, 1 Parseldeki Konutun Arka Görünüşü

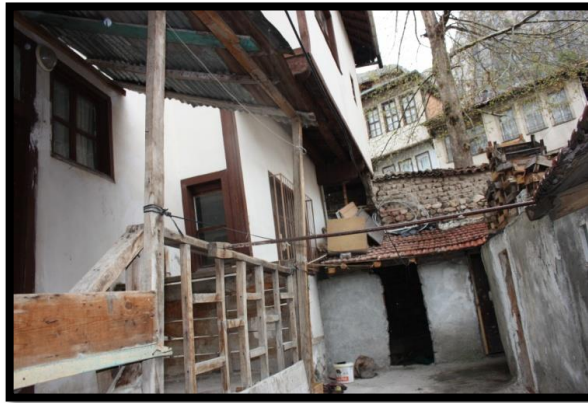
Geleneksel evlerde oturanların, parsel içine, ihtiyaç duydukça yeni mekanlar eklemeleri, yapı-parcel ilişkisini de bozulmasına yol açmaktadır. Kentte merkezde bulunan kentsel sit alanlarının bir kısmının sit alanı dışında kalması ile bölgede imar planı çalışmaları yapılmış ve bundan ötürü konutların konum planındaki özgün kullanımlarının bir kısmı günümüz içinde yollara dahil edilmiş bir kısmı da yeni yapılaşma için kullanıldığı için geleneksel konutların sokak-konut ilişkisi bozulmuştur.. Bununla beraber gelir elde etmek isteyen ev sahiplerinin tek bir konutu bölerek birden fazla kiracının kullanımına vermek için de konum planında ek birimler oluşturduğu görülmektedir.

**Şekil 66:** Halit Sokak, 241 Ada, 1 Parseldeki Konutun Konum Planındaki Muhdes Birimler

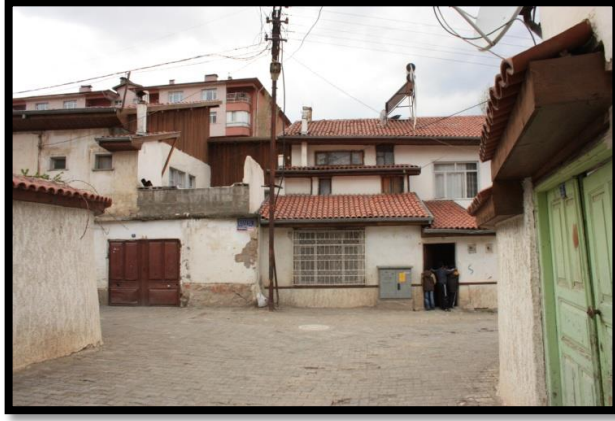
Tokat'ta geleneksel konut dokusu içerisinde konum planı ölçeğinde bozulma gösteren konutlar yoğunlukta olmamasına rağmen bu tür bozulmalar konutların parsel içindeki ön ve arka cephesini tamamen kapatacak şekilde farklı büyüklükte yapılmış birimlerle mevcut konum planı düzeninin bozulduğu görülmektedir.

**Şekil 67 :** Beyhamam Sokak, 71 Ada, 33 Parseldeki Konutun Cephesini Kapatın Muhdes Birimler

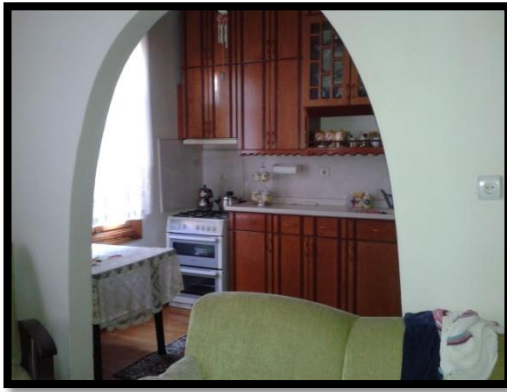
**Şekil 68:** Halit Sokak, 242 Ada, 2 Parseldeki  
Konutta Sofanın Bölünmesi

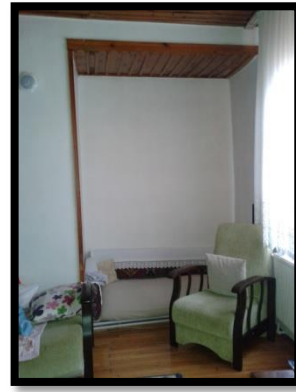
**Şekil 69:** Halit Sokak, 242 Ada, 2 Parseldeki  
Konuttaki Yüklüğün Yeni Kullanımı

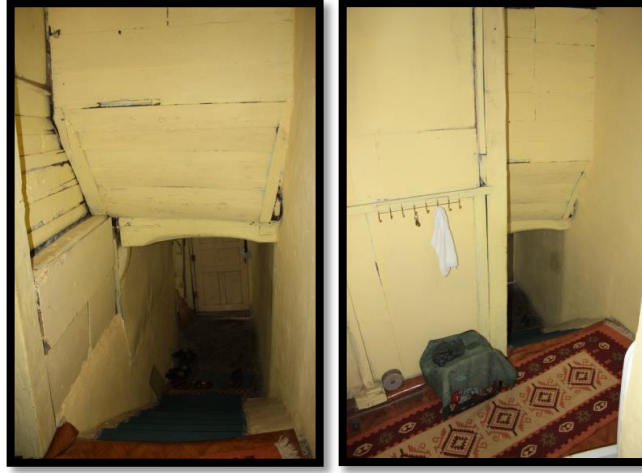
**Şekil 72-73 :** Halit Sokak, 241 Ada, 1 Parseldeki Konutta Kapatılıp Değiştirilen Merdiven

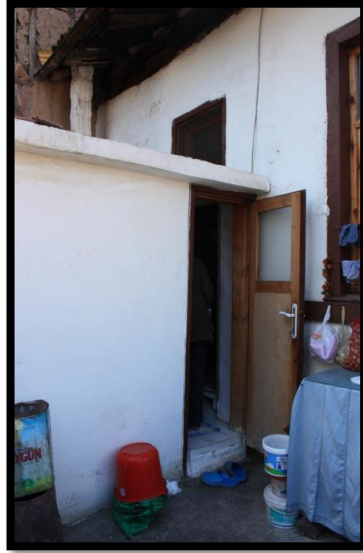
**Şekil 74:** Halit Sokak, 242 Ada, 2 Parseldeki Konuttaki Muhdes Wc

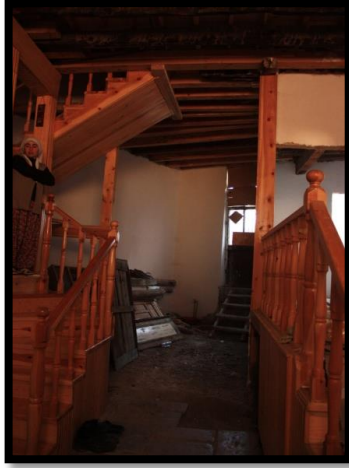
**Şekil 76:** Halit Sokak, 133 Ada, 109 Parseldeki  
Konutta Yapılan Ek Merdivenler

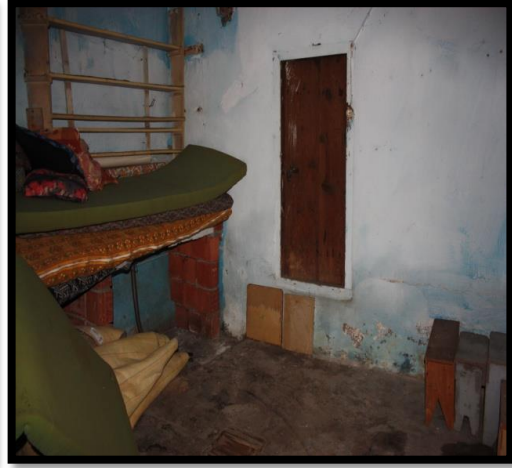
**Şekil 77:** Halit Sokak, 133 Ada, 109 Parseldeki  
Konutta Kapatılan Kapı

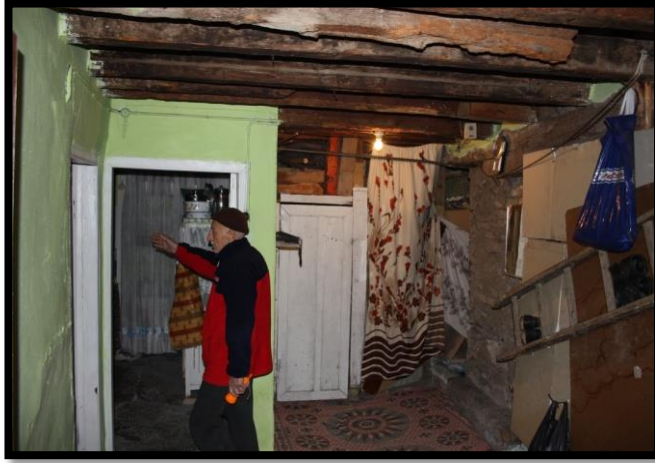
Bunların dışında plan düzenindeki değişikliklerin bir başka nedeni de; tek bir konut olarak kurgulanan plan birden fazla kiracının kullanımına uygun hale getirebilmek için zemin kat ve üst katlara giriş ayrılmış, mevcut merdivenlerin ya yeri değişmiş yada kapatılmış olmasıdır. Tokat'ta örneğini fazlasıyla görebileceğimiz bu plan deformasyonunun her iki kata ayrı ıslak hacim çözümü de gerektirmiştir. Bunlar özgün mekanlarda çok fazla değişikliğe yol açmıştır.

**Şekil 78:** Halit Sokak, 240 Ada, 3 Parseldeki  
Konuttaki Muhdes Birimler

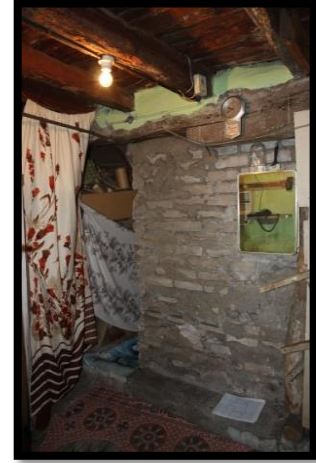
**Şekil 79:** Halit Sokak, 240 Ada, 3 Parseldeki  
Konuttaki Muhdes Islak Hacim

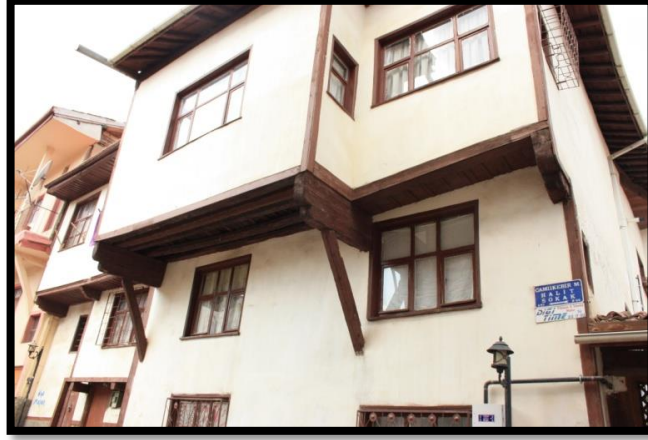
Çıkma tabanındaki kirişleme sistemi ve bu sistemi taşıyan payandaların yapımı yada detay hataları çıkmalarda sehim ,dışarı doğru eğilme ve sarkma gibi sonuçlar doğurmaktadır.

**Şekil 84 :** Halit Sokak, 241 Ada, 1 Parsel deki Konutun Ön Cephe Sehim Yapmış Çıkması

Döşemede ve çıkmalarda kullanılan ahşap taşıyıcı elemanları, üstüne gelen yükler nedeniyle de zamanla sehim yapar. Özellikle Geleneksel Tokat Evleri'nin pek çoğunda cephedeki çıkmaların zaman içerisinde sehim yaptığı gözlemlenmiştir.

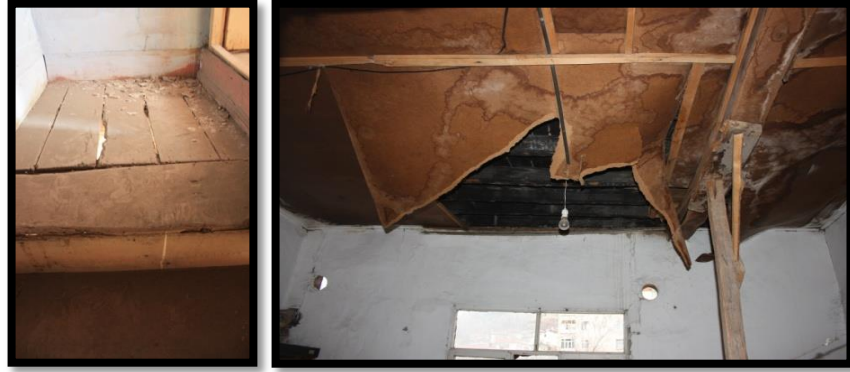
Döşeme ve tavan kaplamaları: Yapı içerisinde ahşaba nüfus eden rutubet ahşabın içinde biyolojik canlıların oluşumuna zemin hazırlamaktadır. Çoğunlukla tavan kaplamasına göre döşeme tahtalarında meydana gelen bozulmaların nedeni ahşabın aşınması, yorulması ve mukavemetinin azalmasıdır.

**Şekil 91-92:** Tokat Behzad Caddesinde Bir Konutun Döşeme ve Tavan Kaplamasındaki Bozulma
