**AMASYA İL MERKEZİNDE GEÇ DÖNEM KAMU YAPILARI  
(1848-1947)**

Yüksek Lisans Tezi

Samsun, 2013

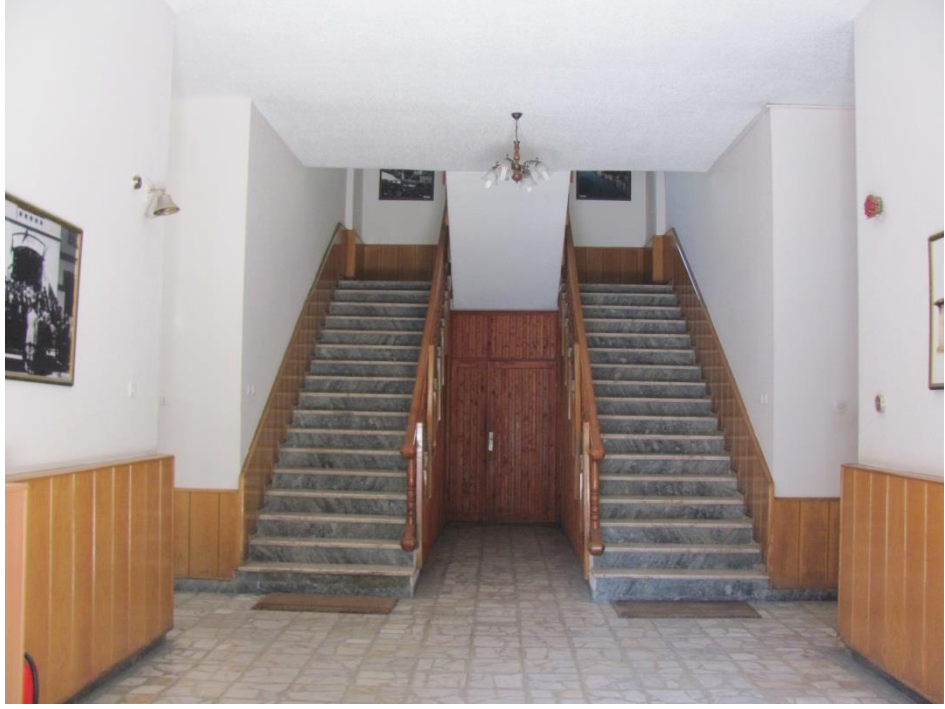
**Fotoğraf 11:** Belediye Eski Binası Üst Kata Çıkışı Sağlayan Çift Kollu Merdiven.

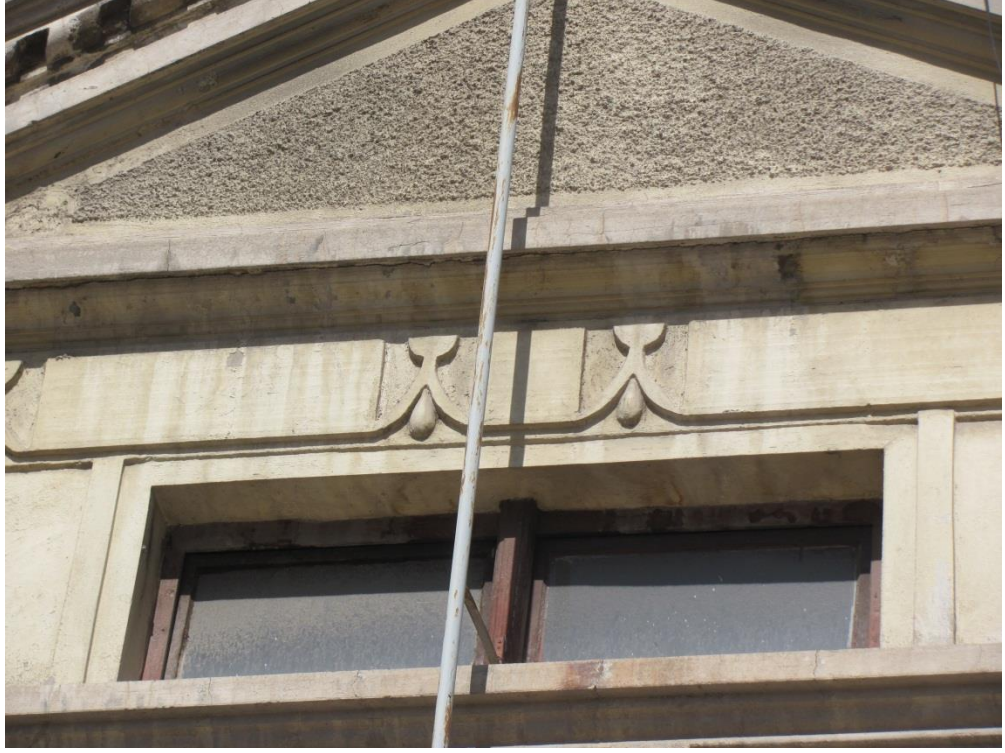
**Fotoğraf 37:** Adliye Eski Binası Birinci Kat Pencere Üstlerinde Yer Alan Süsleme Ayrıntıları.

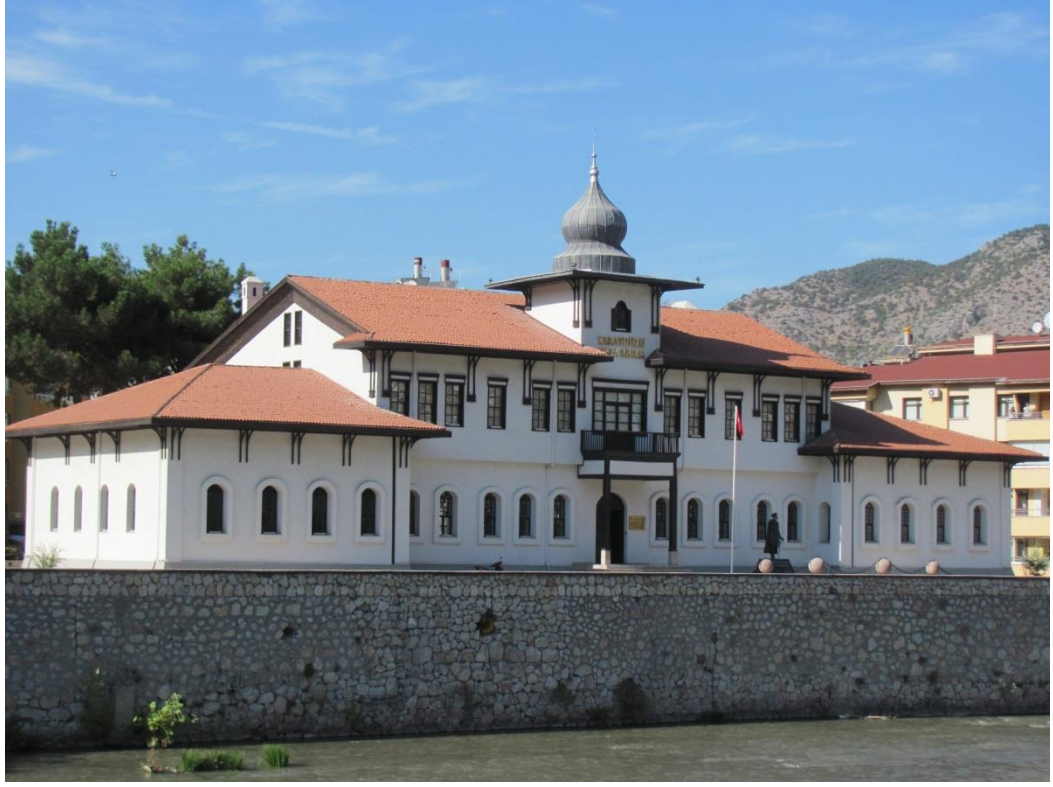
sahiptir. Giriş kapısının bulunduğu bölümün birinci katı dışa çıkıntılı balkon olarak düzenlenmiş olup ikinci kata bir pencere yerleştirilmiştir. Kule, geniş saçaklı soğan kubbe ile örtülmüştür. Bunun dışında cephenin zemin katı yuvarlak kemerli pencere, birinci katı ise dikdörtgen pencerelere sahiptir (Fotoğraf 49).

**Fotoğraf 49:** Saraydüzü Kışlası Doğu Cephe Genel Görünüm.
