**DÜŞÜK HIZLI DARBE HASARLI FİLAMAN  
SARIM HİBRİD BORULARIN İÇ BASINÇ  
ALTINDA YORULMA DAVRANIŞI**

**Lokman GEMİ**

**DOKTORA TEZİ**

**Makine Mühendisliği Anabilim Dalı**

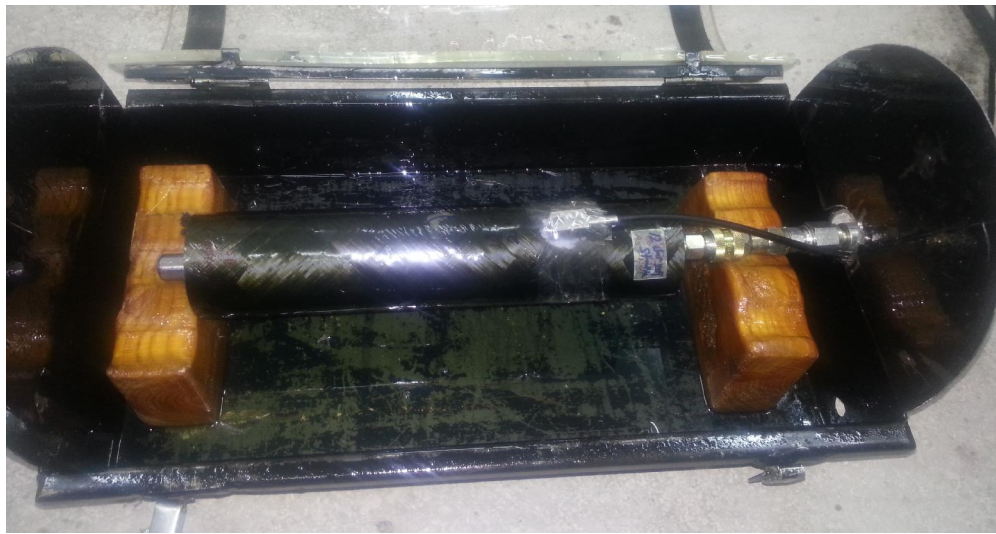
Şekil 6.10 İç basınç test aparatı yerleştirilmiş deney numunesi ve muhafaza kabini

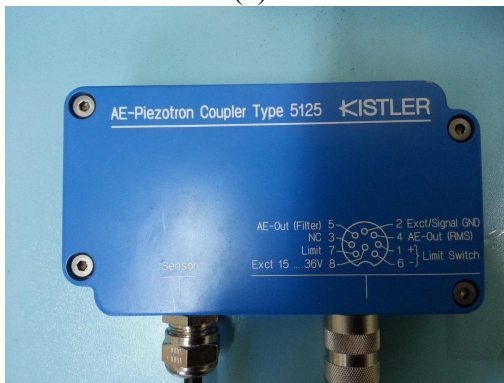
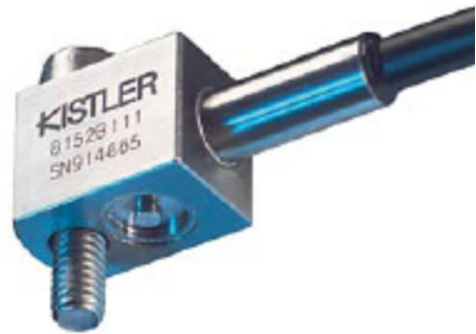
**Şekil 6.12** a) AE sensörü ölçme zinciri b) şematik görünüşü c) kuplörün görünüşü (Kistler: 5125B) d) AE sensörü, (Kistler 8152B1)

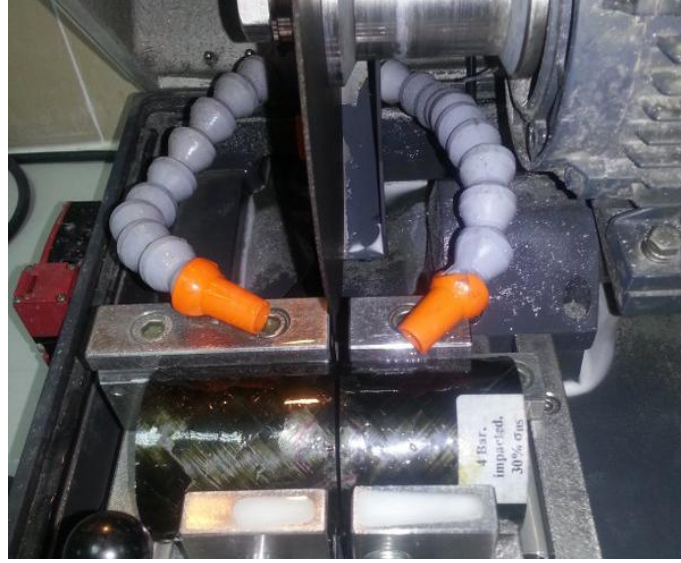
Şekil 6.15 Numunelerin kesme işleminde kullanılan METKON marka kesme cihazı

Hasar bölgeleri makro ve mikro incelemeye hazır hale getirilmiştir. Makro hasar incelemesi için hibrit boru numunelerinin dış görünüşü genel fotoğraflaması yapıldıktan sonra hasar bölgeleri boru numunelerinden kesilerek alınmıştır. Hibrit boru numunelerinin iç kısmında oluşan hasar bölgelerinde fotoğraflanmıştır. Makro hasarları incelenen numunelerin mikro hasar incelemeleri için hasar bölgeleri radyal ve eksenel yönlerde kesilmiştir. Kesme işlemi Şekil 6.15’de görülen METKON marka kesme cihazı ile uygun kesme takımı kullanılarak yapılmıştır. Darbe hasarlı numunelerde kesme işlemi darbe hasarının etkisini inceleyebilmek için darbe noktalarından yapılmıştır.

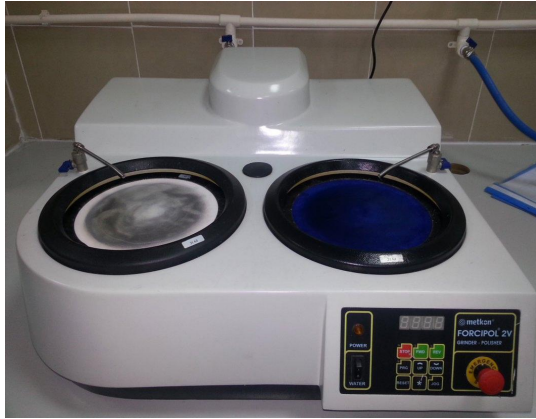
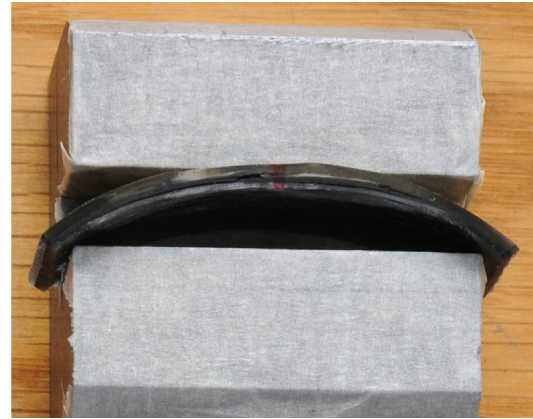
Şekil 6.16 Mikro yapının hazırlanmasında ve incelenmesinde kullanılan a) METKON marka zımparalanma ve parlatılma cihazı b) numune tutucu ve gerdirici mengene

Kesilen numunelerin hasar bölgelerinin incelenebilmesi için hasar yüzeyi Şekil 6.16a'da görülen METKON marka zımparalanma cihazında farklı zımparalama işlemlerine tabi tutulmuştur. Zımparalama işleminden sonra hasar yüzeylerine aynı cihazda parlatma işlemi yapılmıştır. Parlatılan numuneler yıkandıktan sonra hasar bölgesinde bulunan zımpara ve su kalıntıları kuru hava ile temizlenmiştir.

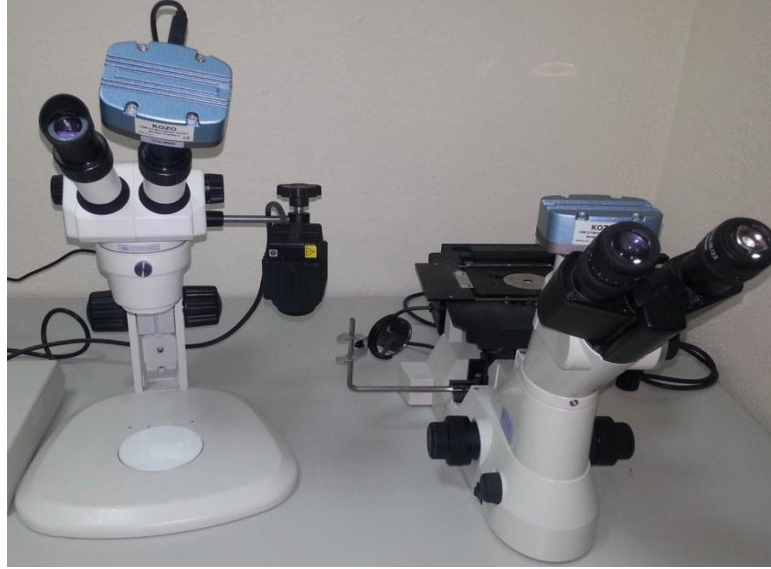
**Şekil 6.17** Mikro hasarın incelenmesinde kullanılan KOZO marka USB mikroskop kameralar

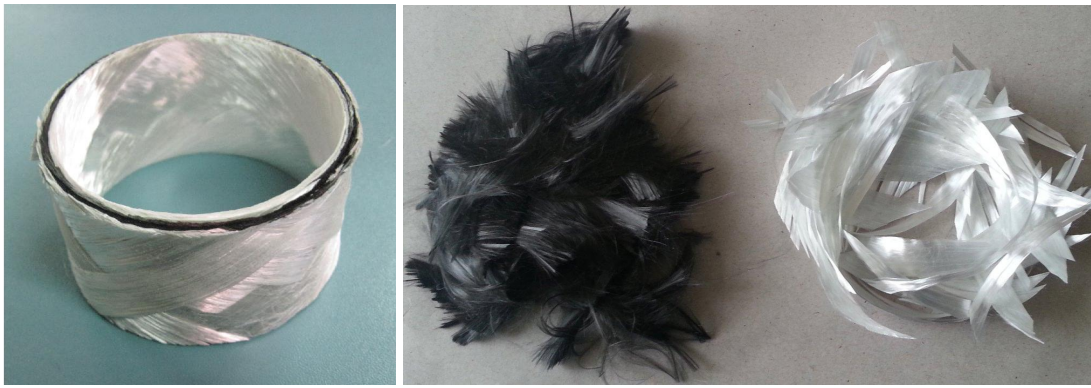
(a) (b)  
Şekil 7.1 a) yakılmış deney numunesi b) ayrılmış karbon ve cam elyaflar

Deneylerde kullanılan cam/karbon/cam malzeme sırasında  $\pm 75_g^\circ / \pm 55_c^\circ / \pm 45_g^\circ$  sarım açılı 6 tabakalı kompozit boruların elyaf hacim oranını belirlemek amacı ile ASTM D2584'e göre yakma deneyleri yapılmıştır. Şekil 7.1'de yakılan boru numunesi görülmektedir. Yakma deneyi sonucunda hibrit kompozit boruya ait elyaf hacim oranı  $V_{f-Cam} = 0.33$   $V_{f-Karbon} = 0.08$   $V_{f-Cam-Karbon-Cam} = 0.41$  olarak bulunmuştur.

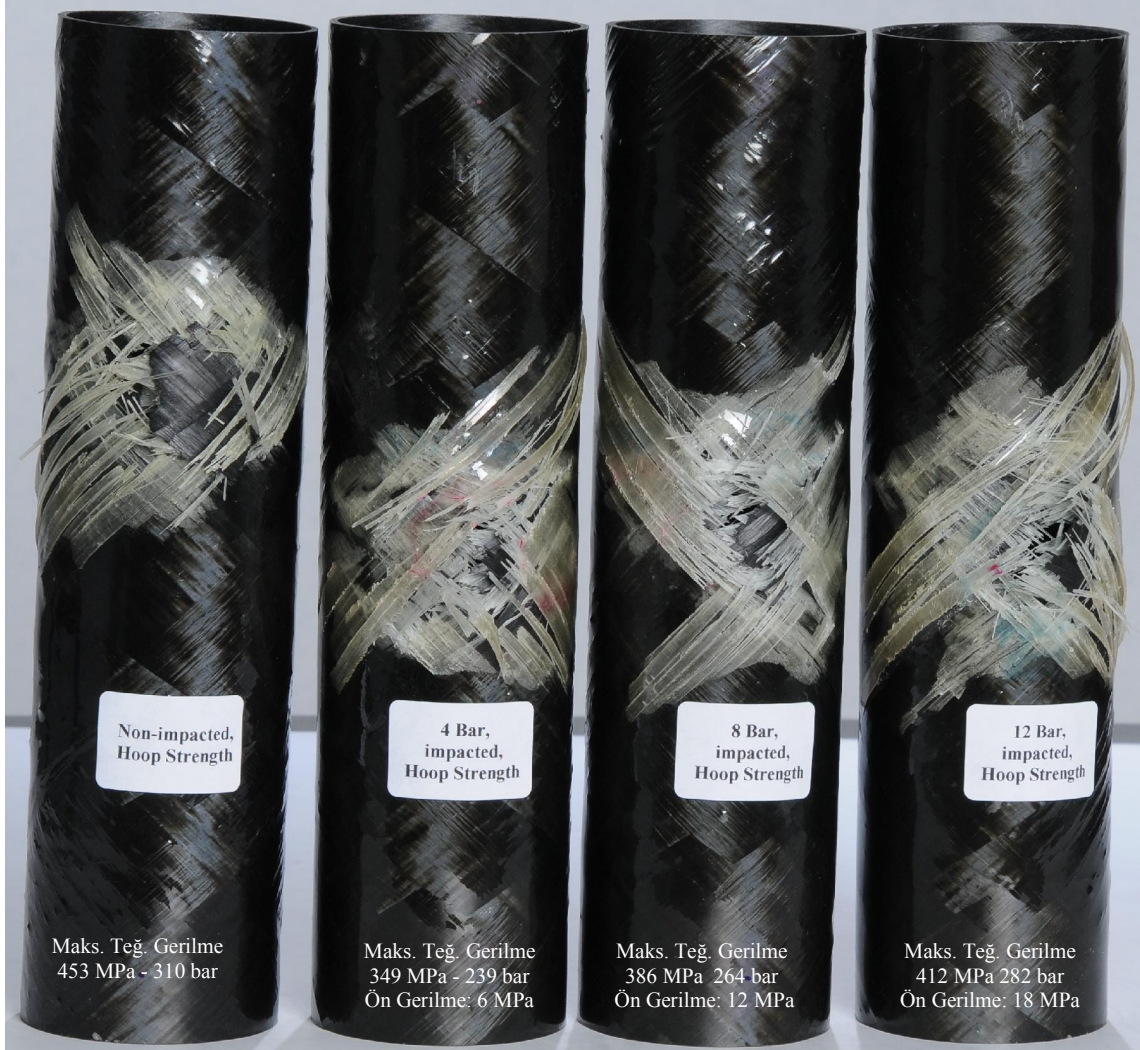
(a)

Şekil 7.25’de sırasıyla; hasarsız, 6, 12 ve 18 MPa teğetsel ön gerilmede 20 J darbe enerjisiyle hasarlandırılmış boruların statik iç basınç patlama testi neticesinde elde edilen sonuç hasar fotoğrafları görülmektedir.

Özellikle darbe ön hasarlı numunelere uygulanan gerilme değeri arttıkça darbe bölgesinde bulunan tabakalar arası matris çatlakları ilerlemiş ve numunede terleme veya damlama şeklinde ilk sızıntı gerçekleşerek ilk hasar aşaması ortaya çıkmıştır. İç basıncın artmaya devam etmesi nedeniyle numunede meydana gelen sızıntı su jetine dönüşerek ikinci hasar aşamasının ortaya çıkmasına neden olmuştur. Kısa bir süre sonra yoğun su jeti gerçekleşmiş ve sonrasında infilak ederek elyaf kopması şeklinde kompozit numunede son hasar meydana gelmiştir.

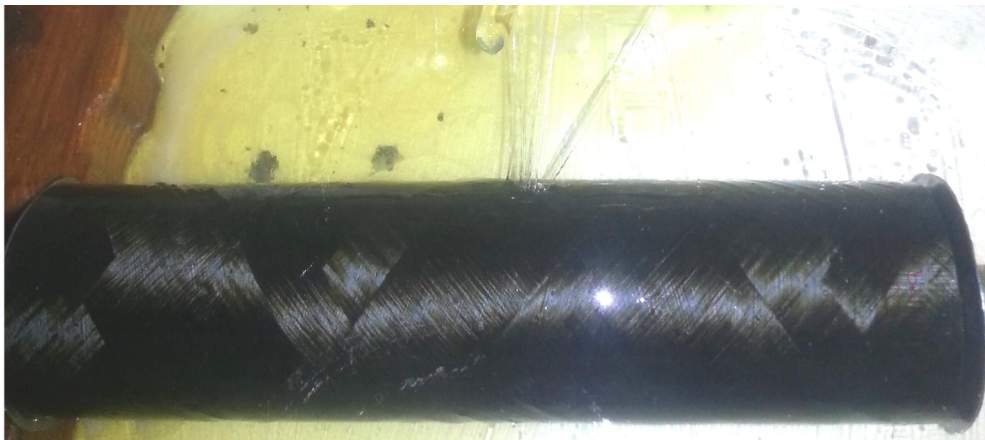
**Şekil 7.34** Hasarsız hibrit kompozit boru numunelerinde %30  $\sigma_{HS}= 135,9$  MPa gerilme değerlerinde  $N=444.200$  çevrimde yorulma esnasında oluşan yoğun sızıntının sonuç hasarı görünüşü

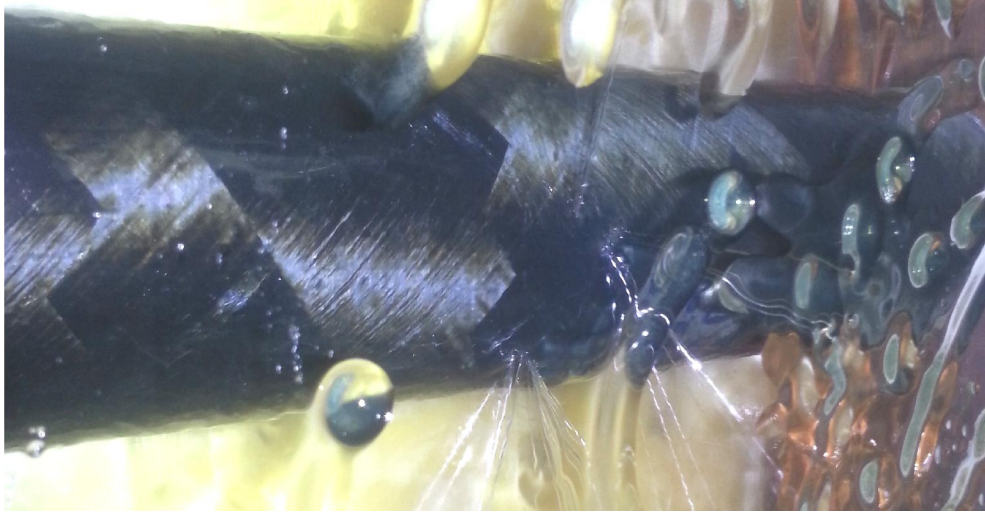
**Şekil 7.35** Hasarsız hibrit kompozit boru numunelerinde %50  $\sigma_{HS}=226,5$  MPa gerilme değerlerinde  $N=3184$  çevrimde yorulma esnasında oluşan yoğun sızıntının sonuç hasarı görünüşü

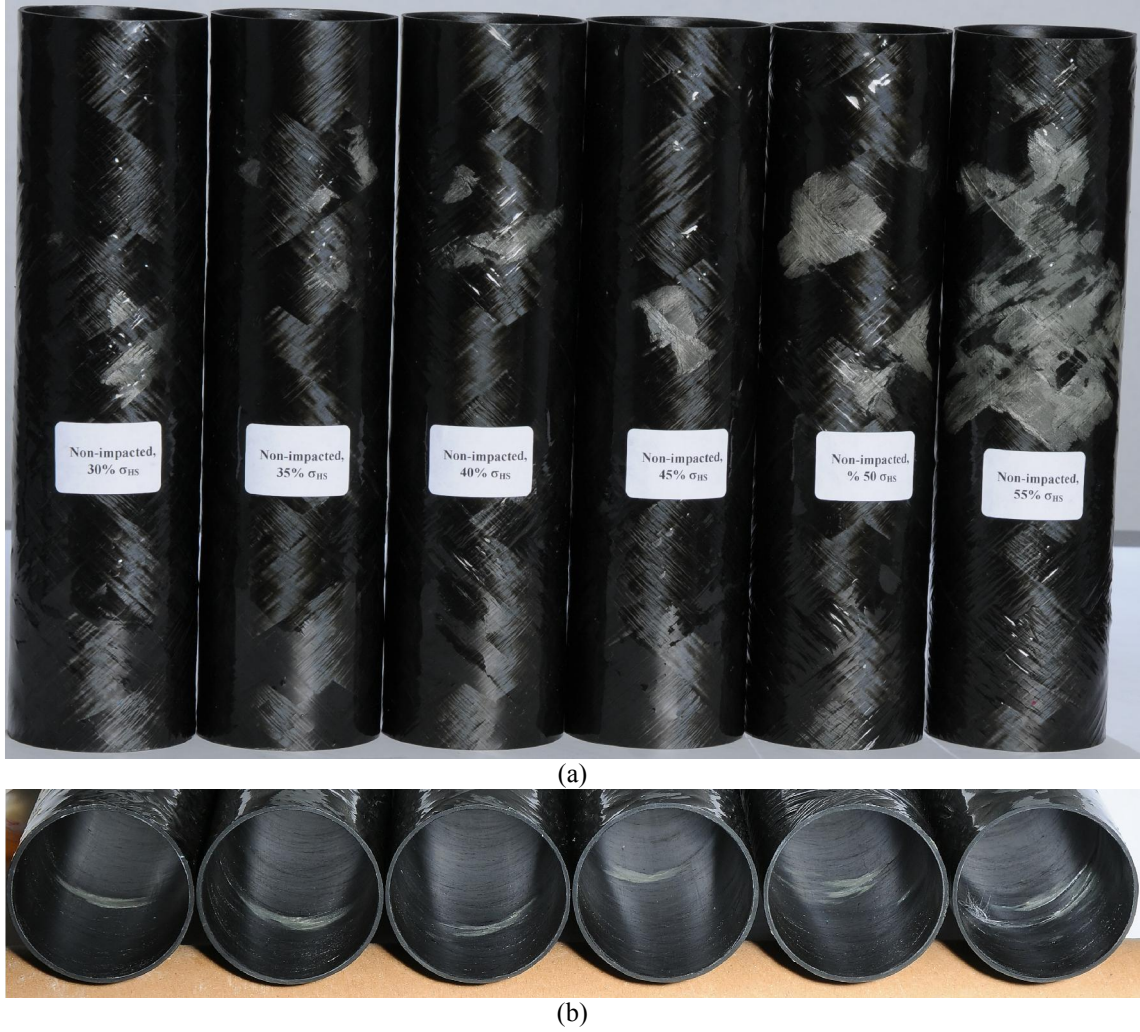
**Şekil 7.36** Hasarsız hibrit kompozit boru numunelerinin farklı gerilme değerlerinde yorulma sonrası hasarın a) dış yüzey ve b) iç yüzey genel görünüşü

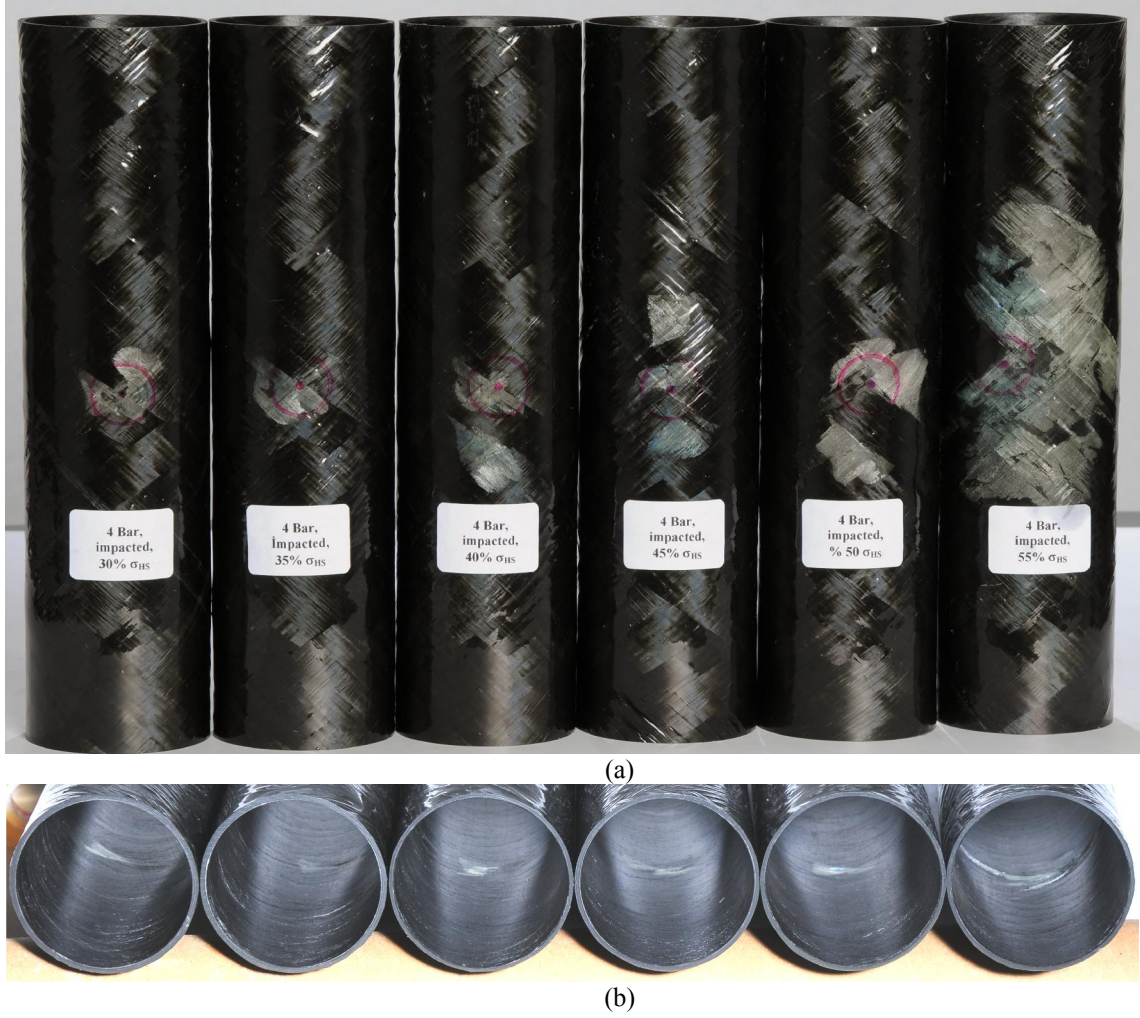
**Şekil 7.45** 6 MPa teğetsel ön gerilme değerinde darbe ile hasarlandırılmış hibrit boru numunelerinin farklı gerilme değerlerinde yorulma sonrası hasarların a) dış yüzey ve b) iç yüzey genel görünüşü

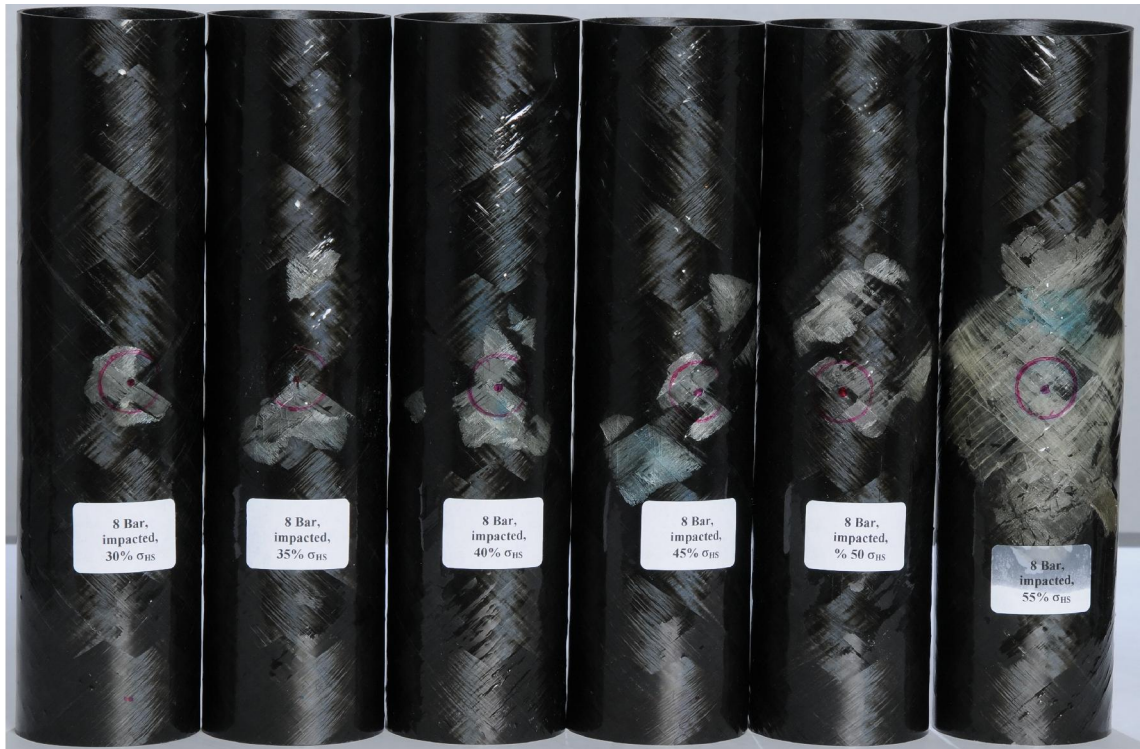
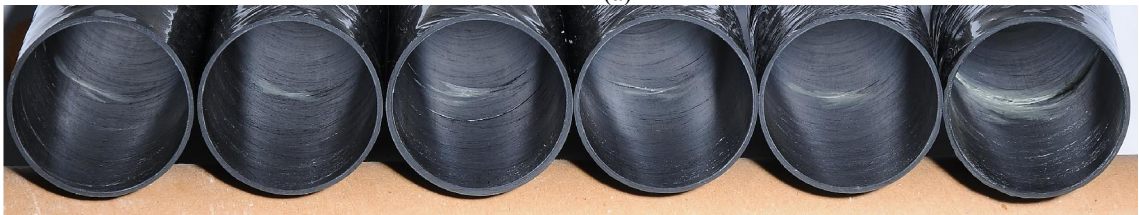
**Şekil 7.54** 12 MPa teğetsel ön gerilme değerinde darbe ile hasarlandırılmış hibrit boru numunelerinin farklı gerilme değerlerinde yorulma sonrası hasarın a) dış yüzey ve b) iç yüzey genel görünüşü

12 MPa teğetsel ön gerilme değerinde 20 J darbe enerjisiyle hasarlandırılmış darbe ön hasarlı Karbon, E-camı/epoksi kompozit borular yorulma ömrünü belirlemek amacıyla yorulma deneyine tabi tutulmuştur. Bu gerilme değerinde darbe ön hasarlı boruların hasar bölgesinde hasarsız borulara kıyasla daha erken, 6 MPa teğetsel ön gerilmede hasarlandırılmış borulardan daha geç sonuç hasarı oluşmuştur. Bölüm 7.3.7 de bahsedildiği gibi 12 MPa teğetsel ön gerilme değerinde darbe ön hasarlı boruların hasar bölgelerinde darbeden kaynaklı oluşan dış yüzey matris çatlakları, iç yüzey matris çatlakları, radyal matris çatlakları ve tabaka ayrılmalarının (deleminasyonlar) 6 MPa teğetsel ön gerilmede hasarlandırılmış borulardan daha az yoğun olduğu tesbit edilmişti. Bu borularda 135,9 MPa düşük gerilme değerinde ve 226,5 MPa gerilme değerinde ilk sızıntı darbe bölgesinden terleme şeklinde oluşmuştur.

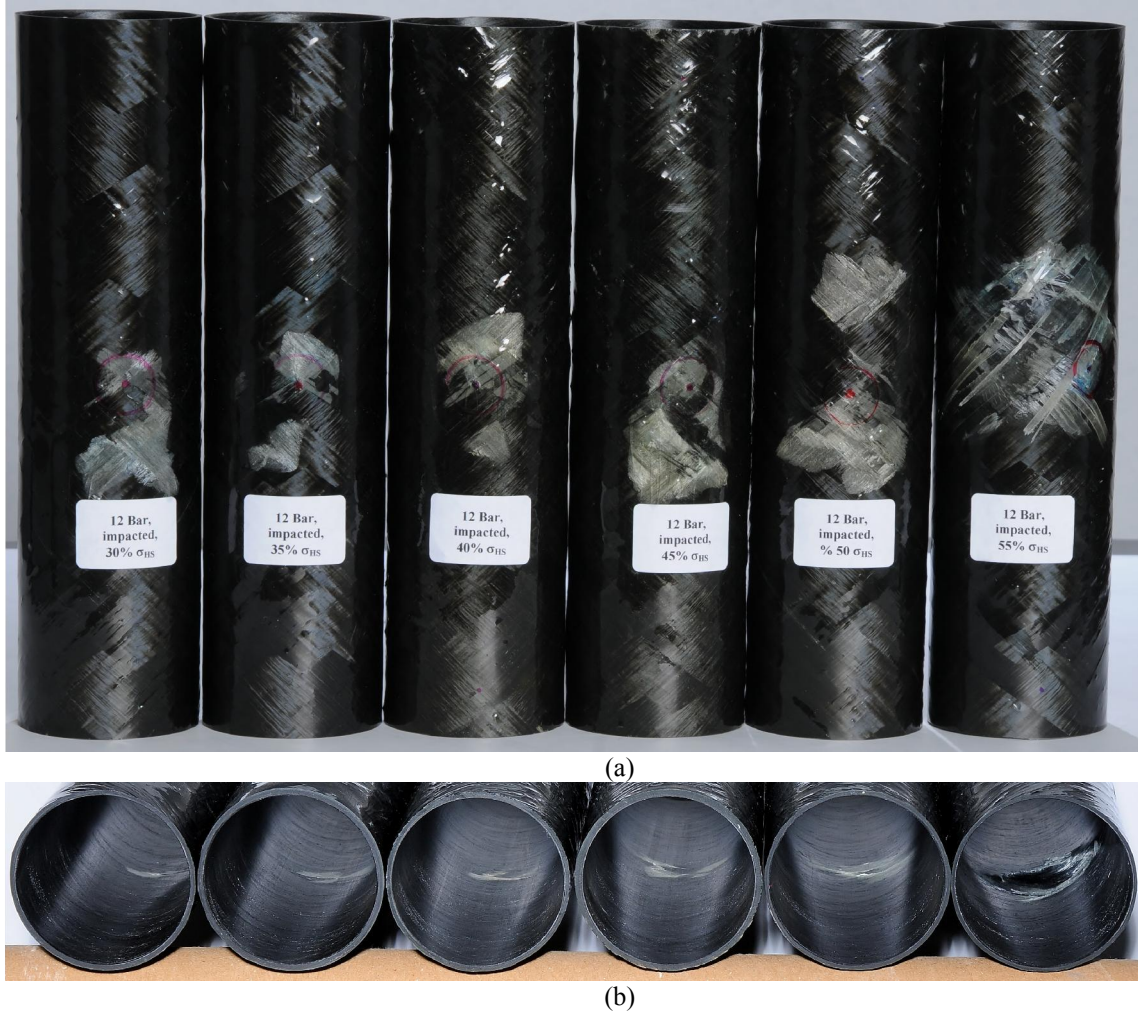
**Şekil 7.63** 18 MPa teğetsel ön gerilme değerinde darbe ile hasarlandırılmış hibrit boru numunelerinin farklı gerilme değerlerinde yorulma sonrası hasarın a) dış yüzey ve b) iç yüzey genel görünüşü
