**KAYSERİ’DE 1935-55 YILLARI ARASINDA İNŞA EDİLMİŞ MODERN  
YAPILARIN KORUNMASI ÜZERİNE YÖNTEM ÖNERİSİ**

**DOKTORA TEZİ  
MİMARLIK ANABİLİM DALI  
RESTORASYON PROGRAMI**

**İSTANBUL, 2014**

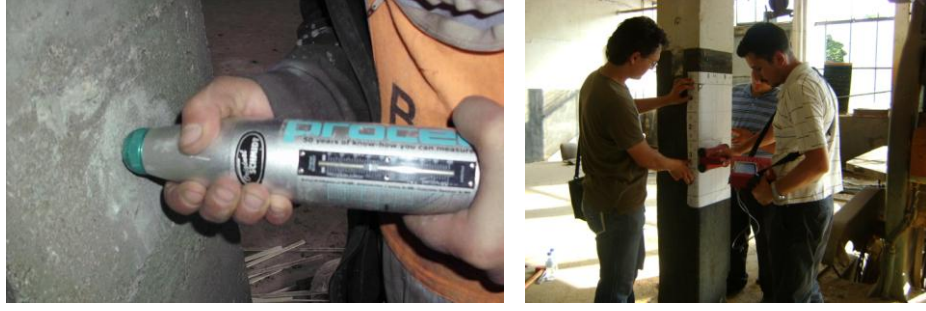
Şekil 3. 14. Beton Çekici ve Ultrasonik Ses Deneyi Uygulamaları<sup>1</sup>

Kullanımı oldukça yaygın olan tahribatsız yöntemlerden ilki beton çekicidir. Beton çekici betonun dayanımını ölçen bir analiz yöntemidir. Betonun bazı noktalarına uygulanarak yapının beton homojenliğinin ve dayanım oranının ölçümünü yapmaktadır [107]. Bu yöntem görsel analiz çalışmaları ile beraber kullanıldığında doğru müdahale tiplerinin ortaya çıkarılmasına olanak vermektedir. Tahribatsız diğer bir yöntem de ultrasonik ses ölçüm çalışmasıdır. Ultrasonik ses deneyi yapının kolon ve kirişlerine uygulanarak ses dalgalarının diğer tarafa geçiş hızının ölçümü ile betonun doluluk-boşluk oranlarının ölçülmesinde kullanılmaktadır. Ses geçişindeki değişiklikler donatının sağlam veya hasarlı olup olmadığına (farklı ses hızları çarptığı malzemenin değişkenliği, hasar olup olmadığına yönelik oransal bir değer verilmesini sağlamaktadır) veya betonun içerisindeki boşlukların oranın belirlenmesinde kullanılmaktadır. Betonun içerisindeki boşluk miktarı arttıkça ses geçişi daha yavaş olmaktadır. Boşluk ve basınç dayanımı da birbiri ile ilişkilidir. Bu durum betonun dayanımını ve yıpranma durumunu da göstermektedir [108]. Belirlenen bu oranlar hesaplar ile birlikte yapıda bulunan beton ve donatı hasarlarının neler olduğunu veya nerelerde hasar olabileceğini belirlenmesine yardımcı olmaktadır. Beton çekici ve ultrasonik ses ölçüm yöntemleri beton hakkında genel bir bilgi sahibi olunmasına neden olmaktadır ancak temel kararlar daha detaylı analiz yöntemleri sonrasında verilmektedir.

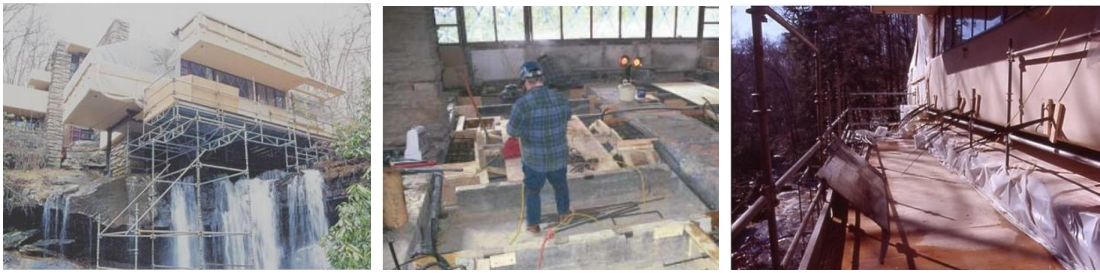
Şekil 3. 31. Restorasyon aşamasından görüntüler [147]

inşaatı sırasında Wright'ın binanın döşemelerini daha dayanıklı yapmak isteyen mühendislerle çok tartıştığı fakat sonuçta kendi tasarımının uygulanmasını sağladığı ve müdahale ettirmediği biliniyor ancak, bugün gelinen durum mühendislerin haklı olduğunun açık bir göstergesidir. Yapılan onarım ile yapının temellerinde ve konsol taşıyıcılarında güçlendirme takviyesi uygulanmıştır. “Ard-germe” sistemin de kullanılacak çelik halatlar ile 4.65 metre uzunluğundaki konsolları destekleyen kirişlerde oluşan çatlaklar giderilecek ve sehimler düzeltilecektir [144], [145]. Çatıdan gelen nemi önlemek için de çatıya nem yalıtımı uygulaması yapılmış ve nem geçişi engellenmeye çalışılmıştır.

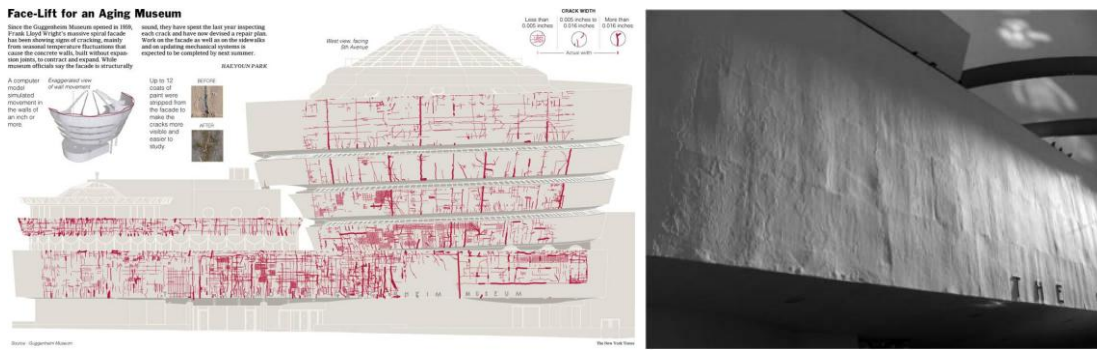
Şekil 3. 34. Restorasyon aşamasından görseller [156]

Yapım aşamasında betonarmenin bütün imkânlarını zorlamaya çalışan mimar, yaptığı çalışmanın zorluk derecesinin farkındadır ve uygulamanın her aşamasını takip etmiştir [154]. Ancak kullanıma açıldıktan kısa bir süre sonra yapıda çatlamlar söz konusu olmuştur. Bu çatlaklıklar sıva yapılarak kapatılmaya çalışılmıştır. Son restorasyona kadar müzenin cephe yüzeyinde on bir kat boya uygulanmıştır [154]. Yapılan her katman çatlaklıkları kapatmakta ancak yapıya ekstra yük getirmiştir ayrıca yapıda çatı ve pencere kaynaklı su problemleri de tespit edilmiştir. Müze 1990 yılında New York Kenti Tescilli Yapıları Koruma Komisyonu’nca tescillenmiştir [157]. Bu döneme kadar tescillenen en genç yapı olması özelliği ile de yapı koruma tarihi açısından oldukça önemlidir. Yapının iç mekânlarına yapılan ilk kapsamlı müdahale 1992 yılında yapılmıştır. Pencere, kapılar elden geçirilmiş çatlaklar doldurularak boya ile kapatılmıştır [154].

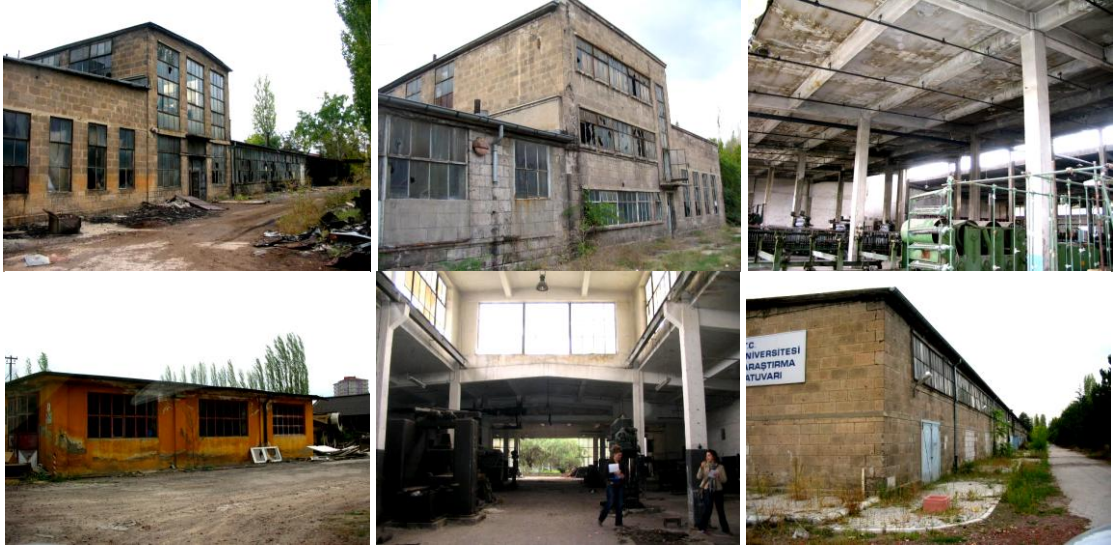
Şekil 5. 91. Dökümhane, Bakım Atölyesi, İtfaiye ve Depolar Görünüşleri

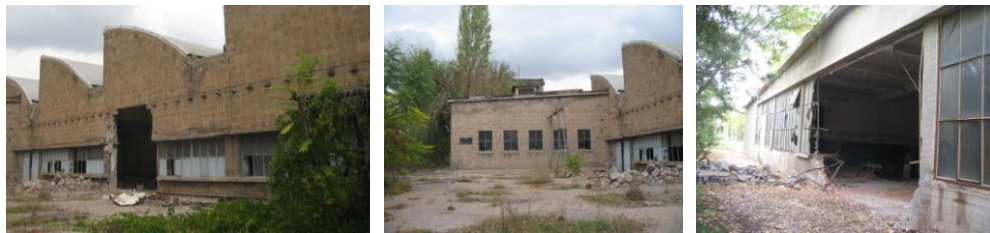
Şekil 5. 9537. Alanda yapılan yıkım örnekleri

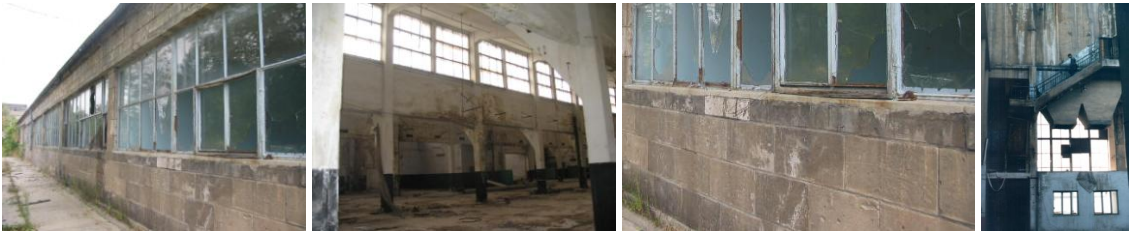
Şekil 5. 9739. Kararma ve Beyazlama Örnekleri

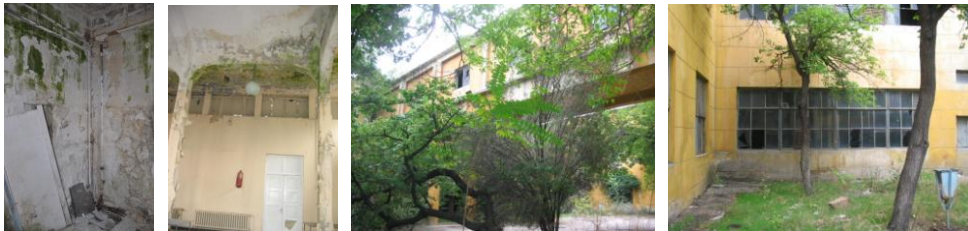
Şekil 5.98. Kararma ve Beyazlama Örnekleri

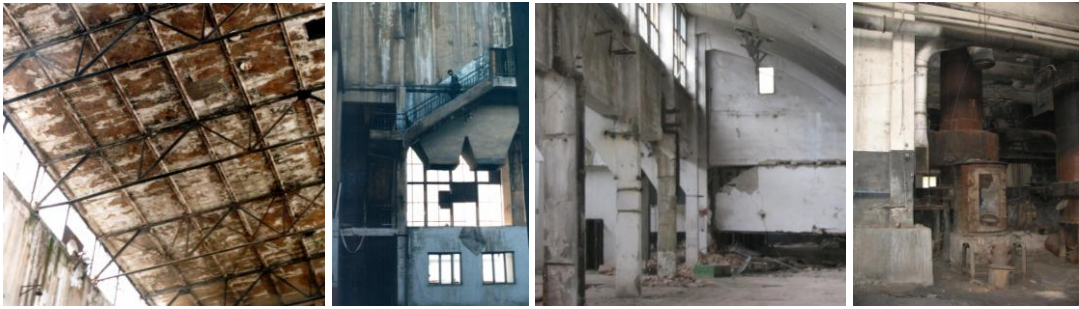
Şekil 5. 102. Elektrik santrali, üretim yapısı ve dökümhaneden kimyasalla maruz kalmış detayların görselleri

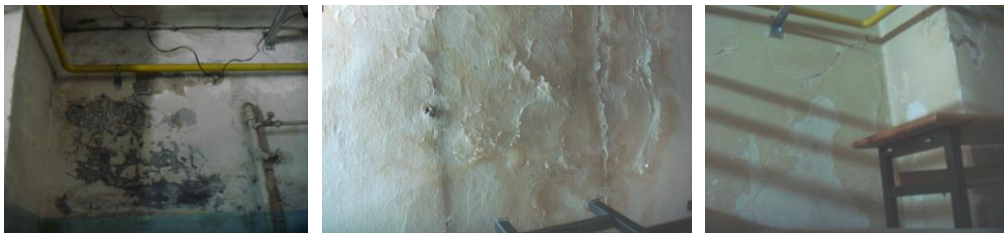
Şekil 5. 12154. Günümüzde gözlemlenen duvar bozulmaları
