**KEMALİYE, BAŞPINAR'DA GELENEKSEL KONUTLARIN MİMARİ  
ÖZELLİKLERİ VE KORUMA SORUNLARI ÜZERİNE BİR ARAŞTIRMA**

**YÜKSEK LİSANS TEZİ  
MİMARLIK ANABİLİM DALI  
RÖLÖVE-RESTORASYON PROGRAMI**

**İSTANBUL, 2014**

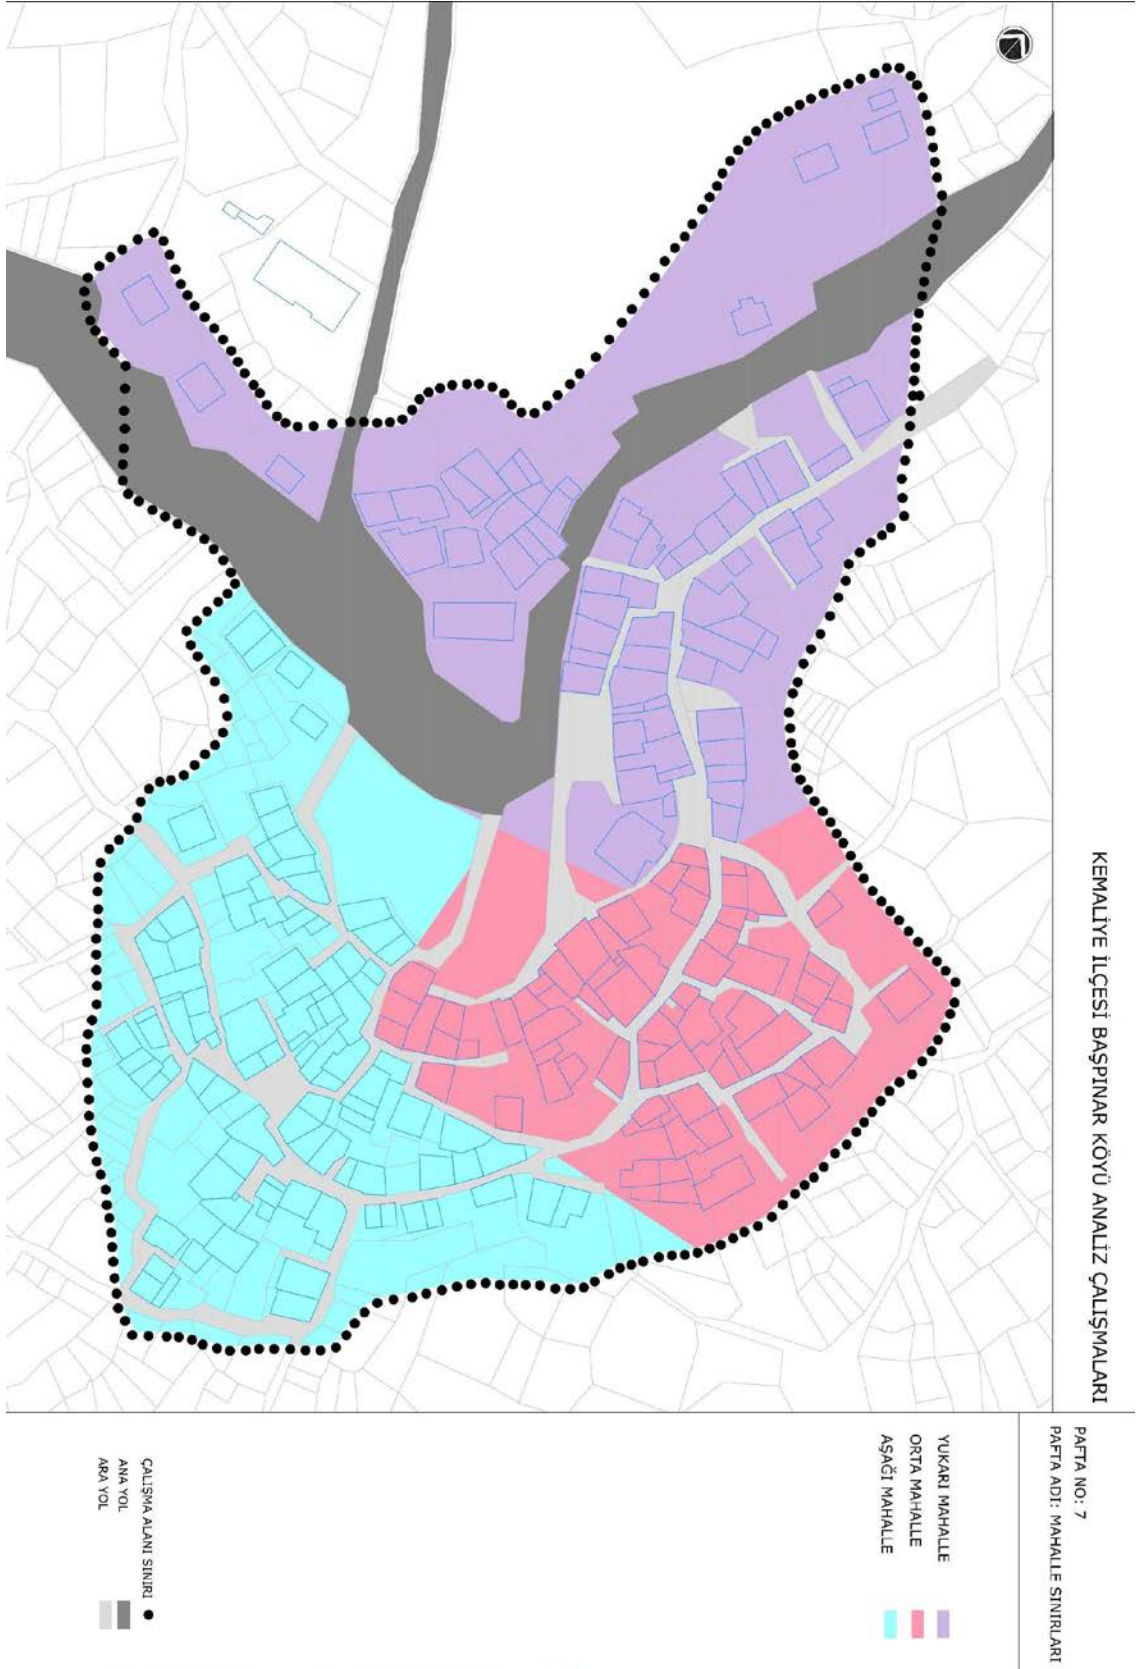
Şekil 3. 3 Mahalle sınırlarını gösteren çizim

Başpınar yerleşimi köyde yaşayanların belirttiği şekliyle yukarı, orta ve aşağı mahalle olmak üzere üç mahalleden oluşmaktadır. Sınırları keskin çizgilerle ayrılmamakla birlikte yerleşimin kuzeyinde yukarı mahalle, doğusunda orta mahalle ve güneyinde aşağı mahalle yer alır (Şekil 3.3). Önemli kısmı konut dokusuyla kaplı olan mahallelerde birer adet cami, köy odası ve meydan bulunmaktadır. Ayrıca yukarı mahallede iki adet, orta mahallede bir adet, aşağı mahallede ise iki adet çeşme mevcuttur.

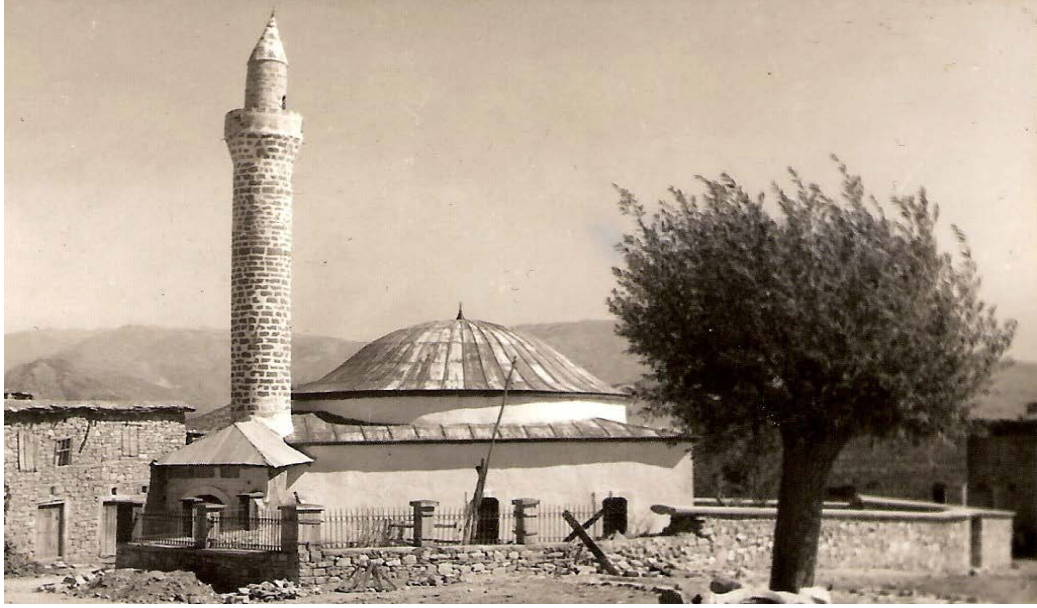
Şekil 3.11 1975 yılına ait fotoğrafta Selim Ağa Cami'sinin kuzeybatı cephesi görünümü[7]

Başpınar yerleşimin tek anıtsal yapısı olan Selim Ağa Cami, ayrıca yerleşimin en eski tarihli yapısıdır. Kagir duvarları Moloz taş ve kesme taş örülerek inşa edilmiş olan caminin tek kubbeli ibadet mekânı ve tek şerefeli minaresi vardır (Şekil 3.11).

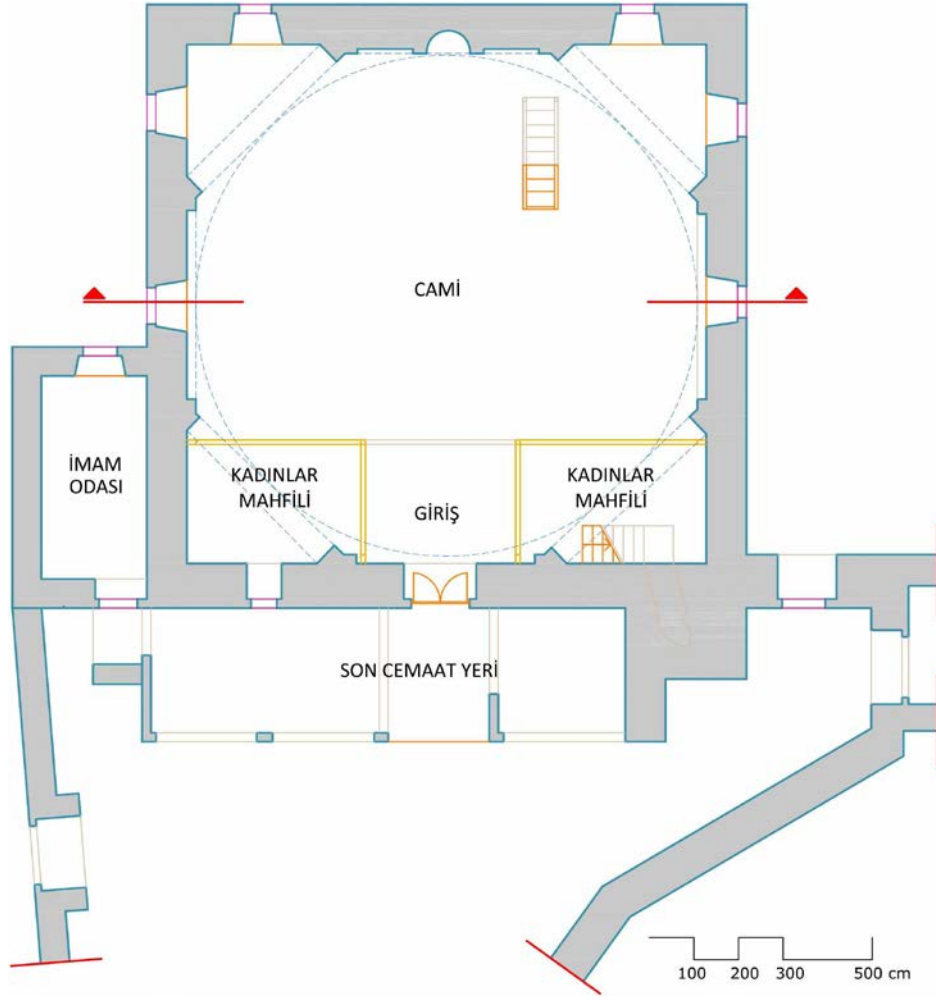
Şekil 3.17 Selim Ağa Cami'sinin planı

Cami iç mekanı beden duvarlarından çıkıntı yapan üçgen formlu sekiz payenin taşıdığı, sivri kemerlerle birbirine bağlanan, 11.30 m. çapında, 9 m. yüksekliğindeki köşeleri tromplu bir kubbe ile örtülüdür (Şekil 3.17, 3.18) [13].

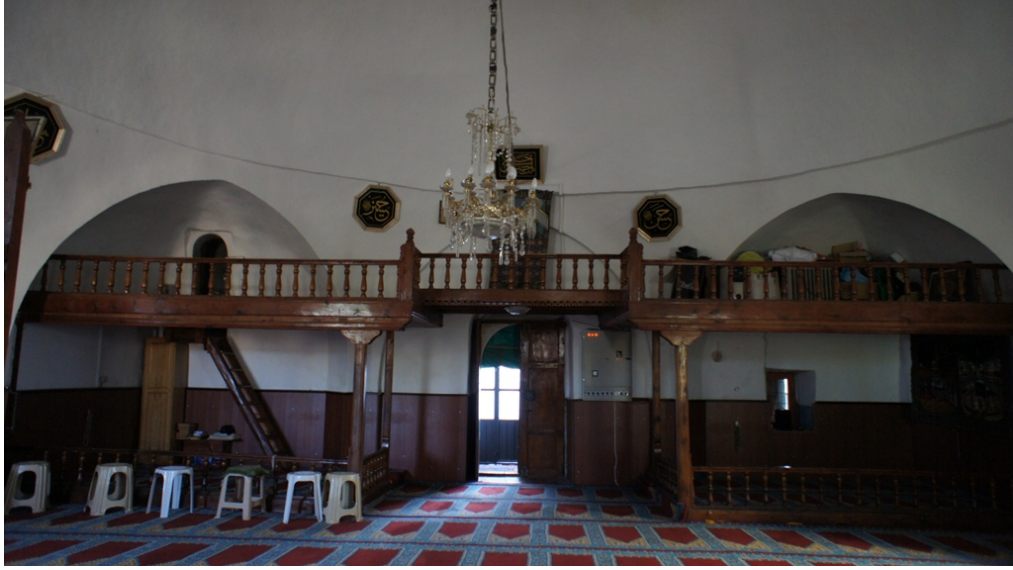
Şekil 3.19 Selim Ağa Camisi'nin mahfilinin görünümü

11.30 m lik duvarlardan oluşan kare ibadet mekânının giriş kapısının yer aldığı kuzey duvarının önünde, ahşap korkuluklarla ayrılmış genişliği yaklaşık 270 cm olan kademeli bir bölüm oluşturulmuştur (Şekil 3.19). Bu bölümün üst katındaki kadınlar mahfiline ulaşımı sağlayan merdiven girişin sağında konumlanmıştır. Minareye ulaşımı sağlayan kemerli bir kapı mevcuttur.

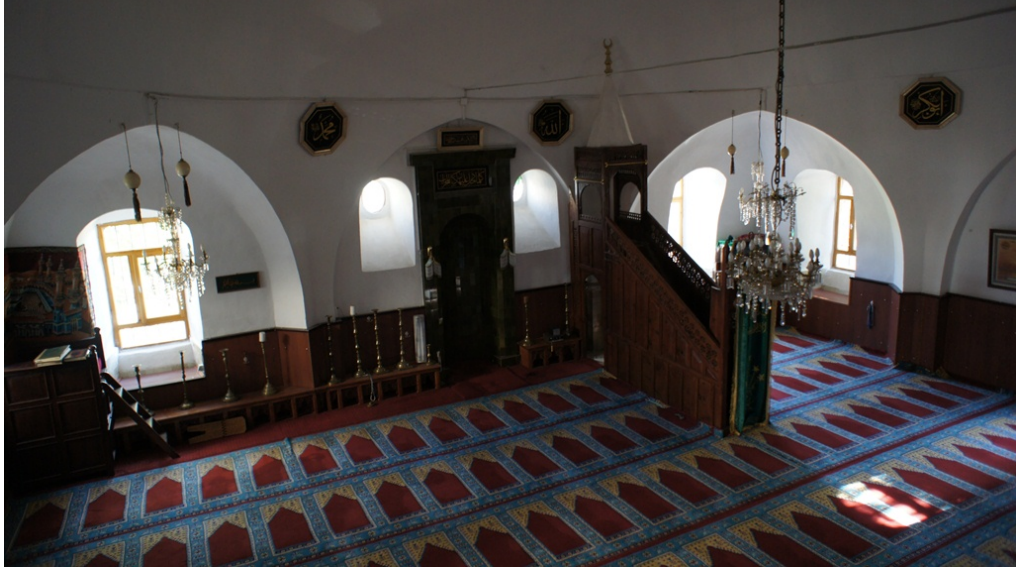
Şekil 3.20 Selim Ağa Camisi'nin mihrap ve minberinin görünümü

Kuzey duvarında tek pencere açıklığı olan caminin doğu ve batı duvarlarında ikişer adet pencere bulunmaktadır. Güney duvarının ortasında yer alan basık kemerli, fayans kaplı mihrabın iki yanında dairesel biçimli mazgal pencereler tasarlanmıştır. Ayrıca mihrap duvarında iki adet pencere de mekânı aydınlatır. Mihrabın sağında konumlanan özgün işlemeli ahşap minberin köşk kısmı konik külâh ve alemle tamamlanmıştır. İç mekânın güneydoğu köşesine özgün ahşap vaaz kürsüsü bulunmaktadır (Şekil 3.20).

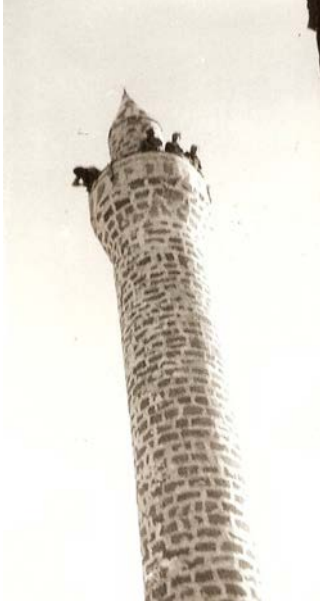
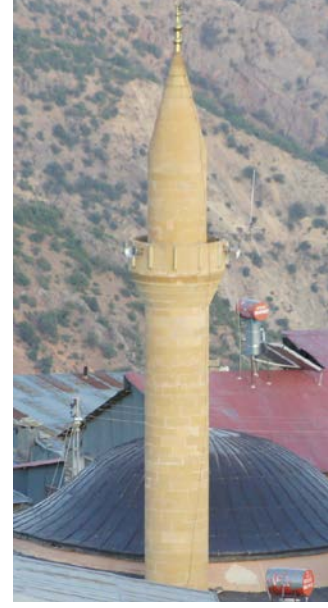
Caminin kuzeybatı köşesinde yer alan minare, üst örtü hizasına kadar kare kaide üzerine geniş silindirik gövdeli olarak yükselir. Özgün yapım tekniğinde moloz taş ve 'pur' siva derzli olarak inşa edilen minare, 2003 yılında strüktürel problemler nedeniyle yeniden yapılmıştır. Bu onarımda sökülen moloz taşlar kullanılmayarak yerlerine farklı nitelikteki kesme taşların kullanıldığından minarenin görünümü tamamen değişmiştir (Şekil 3.21, 3.22). Caminin söz konusu onarım için hazırlanmış rölöve-restorasyon projeleri mevcut değildir<sup>1</sup>. Ayrıca caminin 1964 yılında da onarıldığı yönünde bilgi edinilmiştir [13].

Şekil 3. 21 Selim Ağa Cami'sinin minaresinin 2012 yılındaki görünümü [7]

Şekil 3. 22 Selim Ağa Cami'sinin minaresinin 1975 yılındaki görünümü

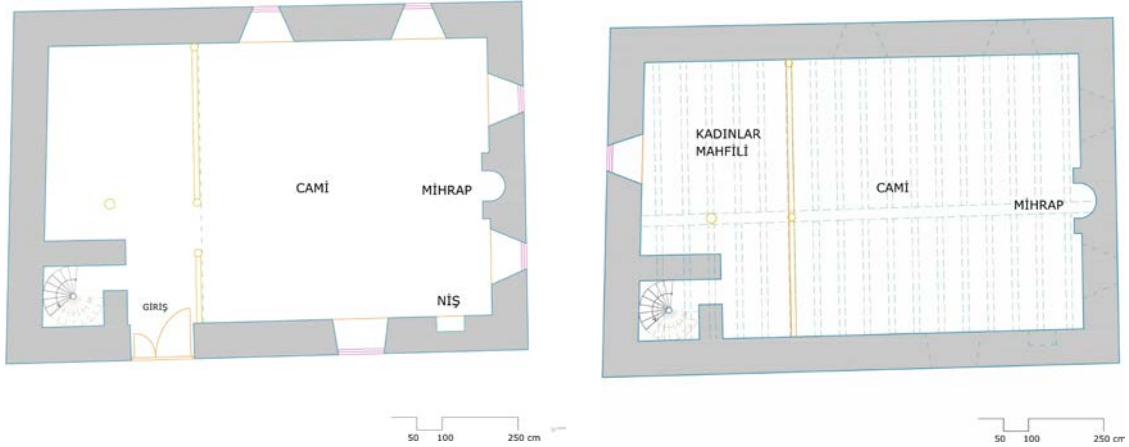
Şekil 3. 23 Orta Cami'sinin zemin kat planı Şekil 3 .24 Orta Cami'sinin galeri katı planı

Eni 547cm, boyu 865 cm genişliğindeki kuzeybatı köşesinden çift kanatlı ahşap kapıyla girilen cami dikkörtgen bir plana sahiptir. Giriş kapısının solunda bulunan merdiven, hem kuzey duvarının köşesine yerleştirilmiş minareye, hem de ahşap dikmeler üzerindeki kadınlar mahfiline ulaşımı sağlamaktadır. Mahfil katının kuzey duvarında küçük bir pencere bulunmaktadır (Şekil 3.25, 3.26, 3.27).

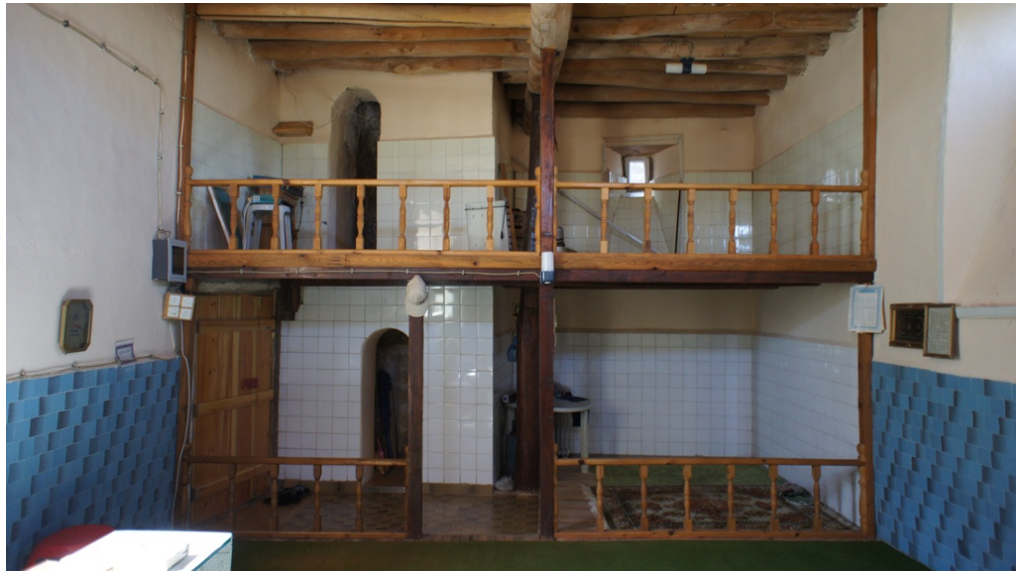
Şekil 3.27 Orta Cami fayans kaplı kuzey duvarının görünümü

Zemin kat ve mahfil katının, beden duvarları kısmen fayansla kaplanmıştır. Doğu duvarlarında iki adet pencere, batı duvarında bir adet pencere ve bir niş yer almaktadır. Güney duvarının ortasına yerleştirilmiş mihrabın her iki yanında birer pencere ve duvar boyunca devam eden sekiler bulunmaktadır (Şekil 3.28). Caminin tavanında özgün ahşap kirişlemeler izlenebilir. Caminin taş malzemeden yapılmış minaresi yüksek silindirik gövdeli olup külahı da taş örgülüdür.

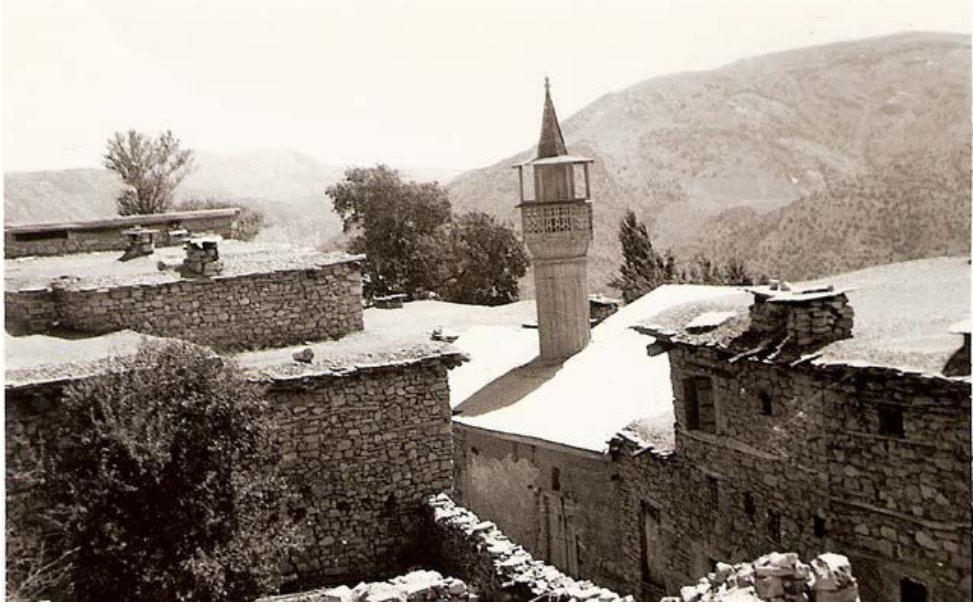
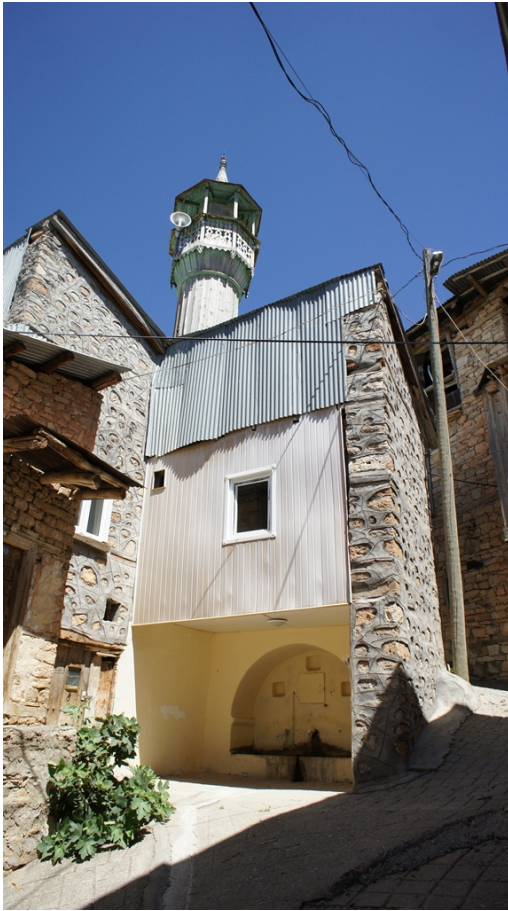
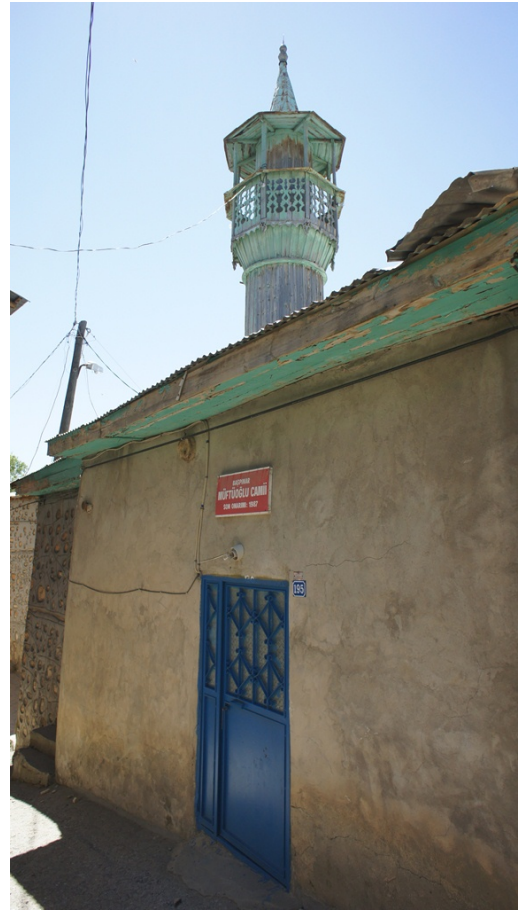
Müftüoğlu Cami, Aşağı Mahalle'de 254. ada, 7. Parselde yer alan yığma kagir olarak inşa edilmiş bir yapıdır. Kitabesi olmadığından yapım yılı ve yaptıranı belli olmayan caminin 1987 yılında onarıldığı üstünde yer alan tabelasında belirtilmiştir. Camiye bu tarihten sonra da müdahale edilmiş, duvarları çimento harç ile sıvanmıştır. Mimari biçimlenişine ve yapım tekniğine bakılarak caminin 19.yy'ın sonu ile 20.yy başlarında inşa edildiği düşünülmektedir (Şekil 3.29, 3.30).

Şekil 3.29 1975 yılına ait fotoğrafta Müftüoğlu Cami'sinin kuzey cephesi [7]

Şekil 3. 30 Müftüoğlu Cami'sinin Güneydoğu Cephesi (2012)

Şekil 3. 31 Müftüoğlu Cami'sinin Kuzey Cephesi (2012)

Eni 535 cm, boyu 650 cm genişliğinde olan Müftüoğlu Cami'sinin girişi kuzey cephesindendir (Şekil 3.31). Giriş kapısının önünde 150 cm genişliğinde, ahşap kirişlemeli üst örtünün ana taşıyıcısı olan 'belkeran'ı taşıyan iki adet ahşap dikmenin hizasından, ahşap korkulukla ayrılmış iki bölüm oluşturulmuştur [14]. Kuzey duvarına bitişik olan bu bölümlerin ikisinde kitaplık olarak kullanılan nişler bulunmaktadır (Şekil 3.32, 3.33). Caminin batı duvarında korkuluklarla çevrilmiş kısma bitişik bir niş, doğu duvarında ise bir pencere mevcuttur. Güney duvarın ortasında kemerli bir mihrap ve iki adet pencere vardır. Caminin iç duvarları sıvalı ve boyalıdır (Şekil 3.34, 3.35).

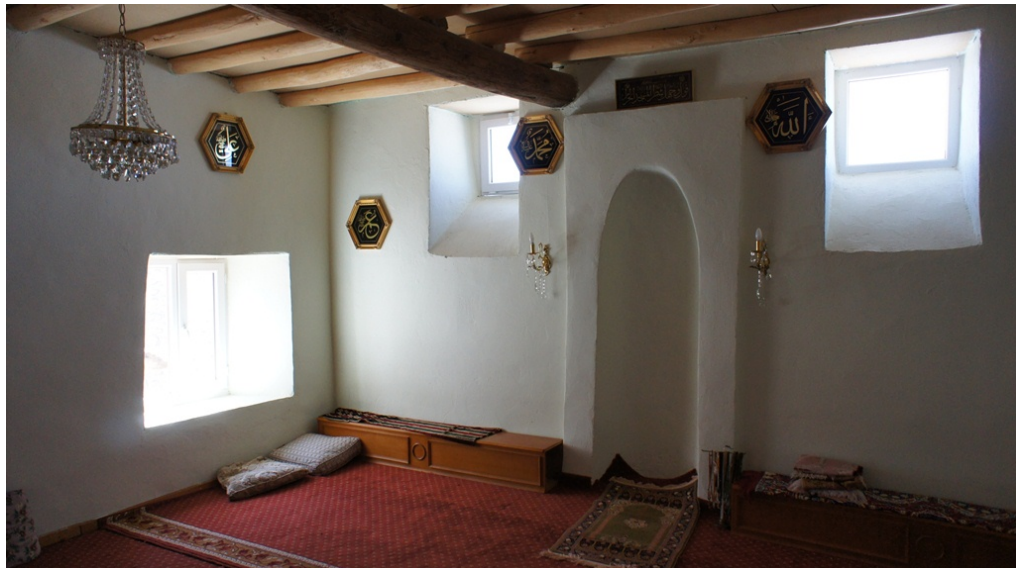
Şekil 3.34 Müftüoğlu Cami'sinin güney ve doğu duvarlarındaki mihrap ve pencereler

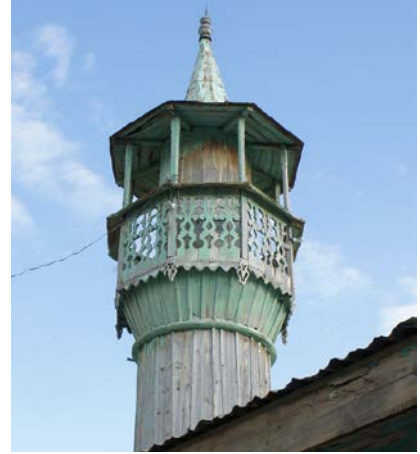
Minareye, caminin dışından tek kanatlı ahşap kapıyla ulaşılmaktadır. Ahşap malzemeden yapılmış minarenin kalın gövdesinin üzerindeki şerefe ahşap işlemeli olup konik bir külahla tamamlanmaktadır (Şekil 3.36). Yapım tarihi tam olarak bilinmeyen minare, Molla Ayşe tarafından camiye ilave ettirilmiştir [11].

Şekil 3.36 Ahşap minare

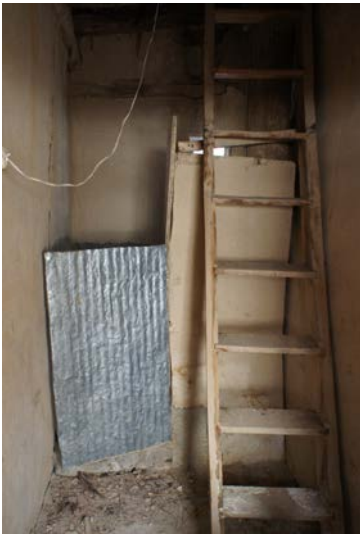
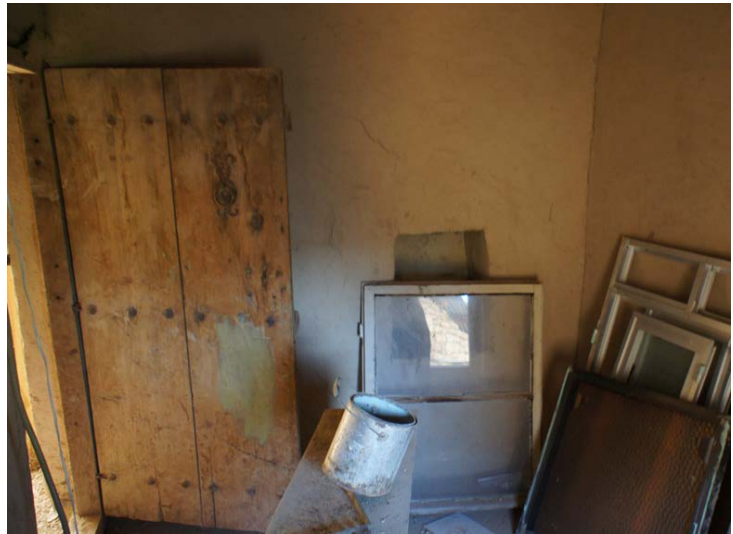
Camiden ayrı bir kütle olan minarenin de içinde yer aldığı bölümünde; merdiven kovası, hela ve imam odası bulunmaktadır. Bu kısmın altında ise Halilgil (Aşağı) Çeşmesi tasarlanmıştır. Minareye ulaşım giriş kotundan yaklaşık 4m yüksekliğe kadar ahşap taşınabilir merdivenle, bu kottan sonrasında ise ahşap dairesel bir merdivenle sağlanmıştır. Merdiven altının hela olarak kullanıldığı mekânın güney duvarında bir pencere mevcuttur (Şekil 3.37). Güney duvarında bir pencerenin, kuzey ve doğu duvarında nişler bulunduğu imam odasının tavanı ahşap kirişlemedir (Şekil 3.38).

Şekil 3.37 Merdiven ve hela

Şekil 3.38 İmam odasının içten görünümü

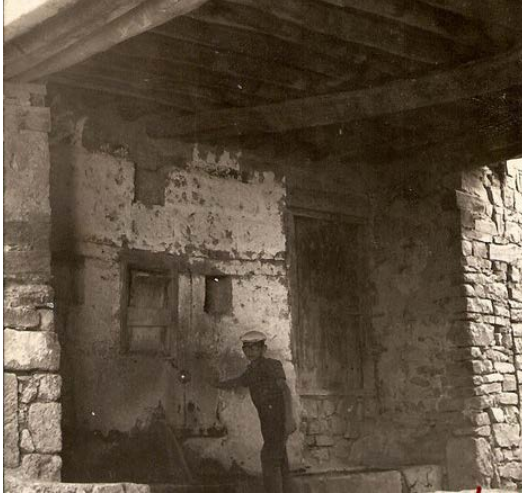
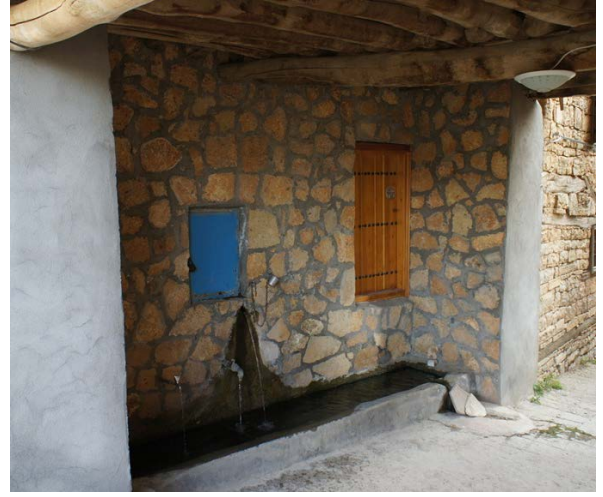
Yerleşimin köy içi çeşmelerinden biri olan Buyakan Çeşme, orta mahallede 258. ada 13. parseldedir. Üstünde aynı parselde yer alan konutun kâgir dış beden duvarlarında tasarlanan çeşme, örtmenin de altında konumlanmıştır. Hacı Mustafa Efendi'nin kızı Emine Hanım'ın yaptırdığı bilinen çeşmenin suyu Büyük Çeşme'den gelmektedir. Çeşmenin önünde duvara paralel 40 cm genişliğinde örtme boyunca uzanan suyun aktığı bir yalak mevcuttur. Derzleri çimento harçla sıvanmış olan yığma kagir taş çeşme duvarında metal kapaklı bir niş görülmektedir. Ayrıca çeşmenin sağ tarafında zemin kotundan yaklaşık 70 cm yükseklikte bir kapı bulunmaktadır. Mevcut durumda kullanılmayan kapının çeşme inşa edilmeden önce konutun sokağa açılan giriş kapısı olarak hizmet verdiği bilgisi edinilmiştir (Şekil 3.41, 3.42)<sup>1</sup>.

Şekil 3.41 Çeşme'nin 1970 yılı görünümü [7] Şekil 3.42 Çeşme'nin 2012 yılı görünümü

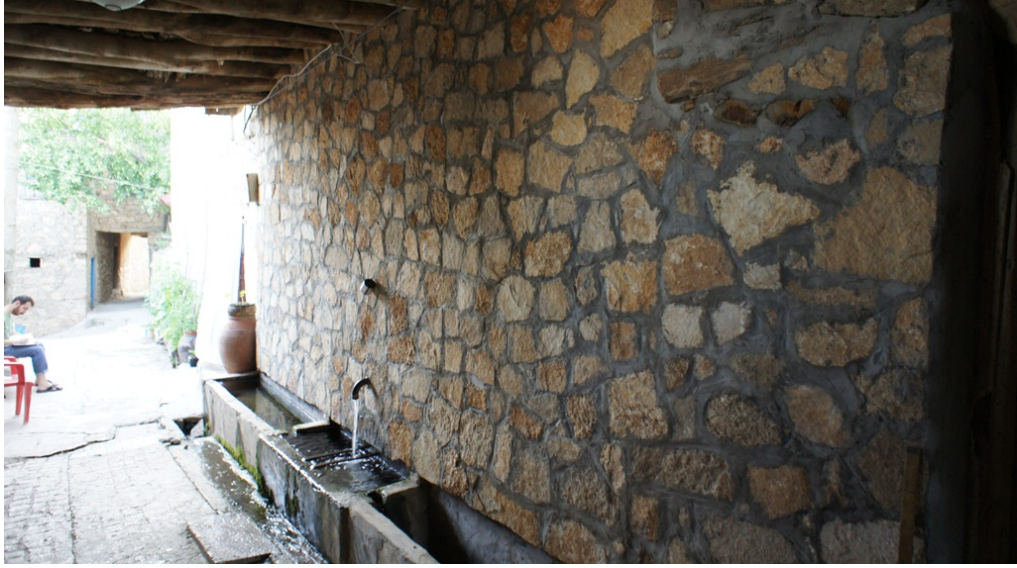
Aliagağil'in Çeşmesi, Başpınar'ın köy içi çeşmelerinin aşağı mahallede konumlanan üç çeşmesinden biridir. Çeşme, 252. ada, 6. parseldeki yapının kagir dış duvarında ve bu yapının oluşturduğu örtmenin altında yer almaktadır. Yapım tarihi ve yaptıranı tam olarak bilinmeyen Aliagağil'in Çeşme, Büyük Çeşme'nin su kollarından biridir. Çeşme, suyun aktığı bir orta hazne ve duvar boyunca devam eden haznenin iki tarafında

bulunan yalaklardan meydana gelmektedir. Mimari biçimleniş açısından Buyakan Çeşme ile benzer özellikleri olan Aliağgil'in Çeşmesi'nin su debisi daha fazladır (Şekil 3.43).

Şekil 3.43 Aliağgil'in Çeşmesi (2012)

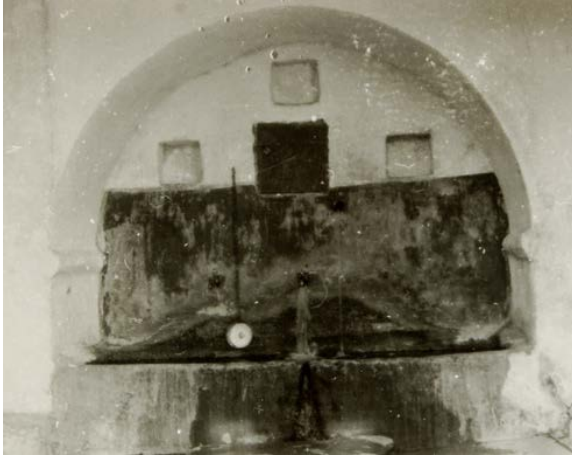
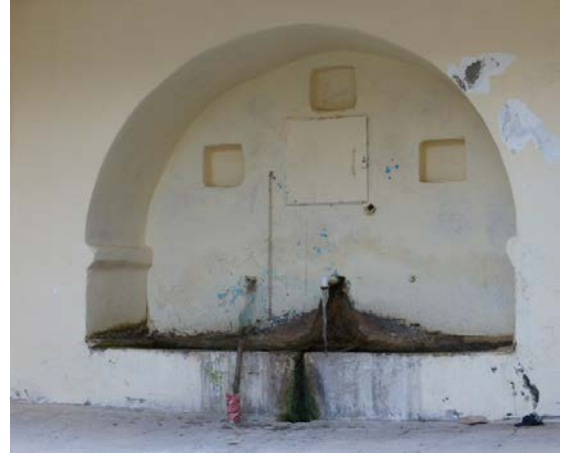
Aşağı mahalledeki köy içi çeşmelerinden biri olan Halilgil Çeşmesi, 254. ada 7. parseldeki yer alan Müftüoğlu Camisi'nin İmam Odası'nın altında yer alır. Dutlugöz Çeşmesi'nden gelen su ile beslenen çeşmenin kagir duvarı sıvanıp boyanmıştır. Sivri kemerli bir niş biçiminde tasarlanan çeşmede su kemer genişliğinde bir yalağa akar. Duvarında üç küçük niş bulunan çeşmenin kitabesi olmadığından yaptıranı ve yapım tarihi bilinmemektedir (Şekil 3.44, 3.45).

Şekil 3. 44 Halilgil Çeşmesi'nin 1975 yılındaki görünümü [7]

Şekil 3. 45 Halilgil Çeşmesi'nin 2012 yılındaki görünümü

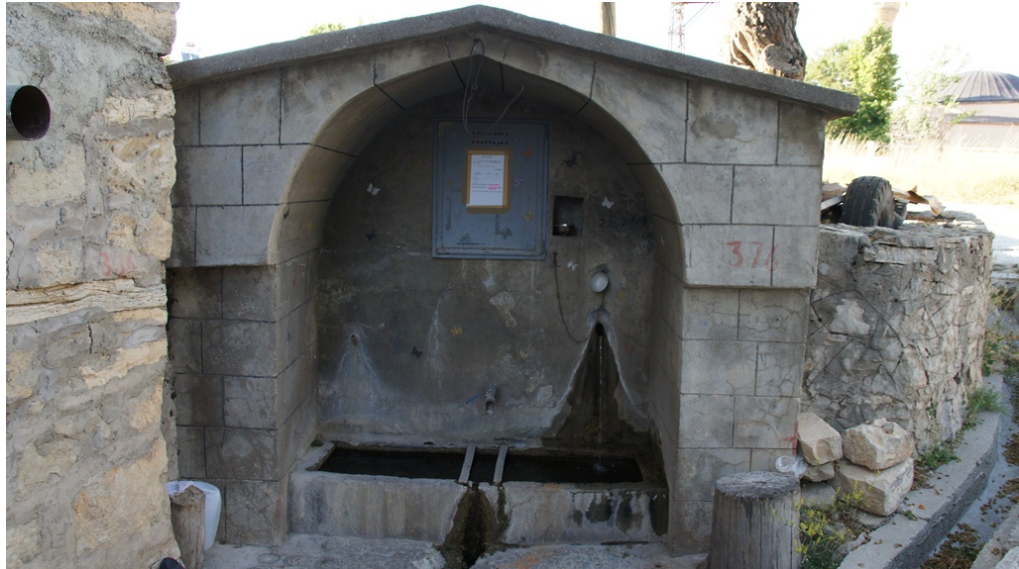
Köy meydanına yakın bir alanda, 271. ada, 5. parselde bulunan Sipahiler Çeşmesi, 1965 yılında Recep Sipahi ve Hatice Hanım'ın katkılarıyla yapılmıştır [9]. Kesme taş malzemeyle inşa edilen çeşmenin üstü iki yana eğimli beton plakla kapatılmıştır. Sivri kemer şeklindeki niş olarak tasarlanan çeşmede, suyun aktığı iki oluk bulunmaktadır (Şekil 3.46).

Şekil 3.46 Sipahiler Çeşmesi (2012)

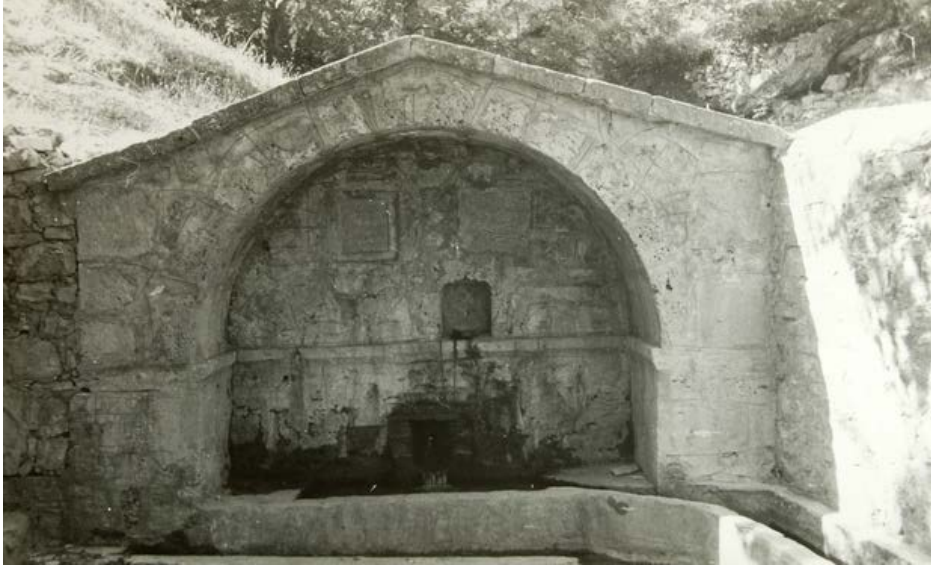
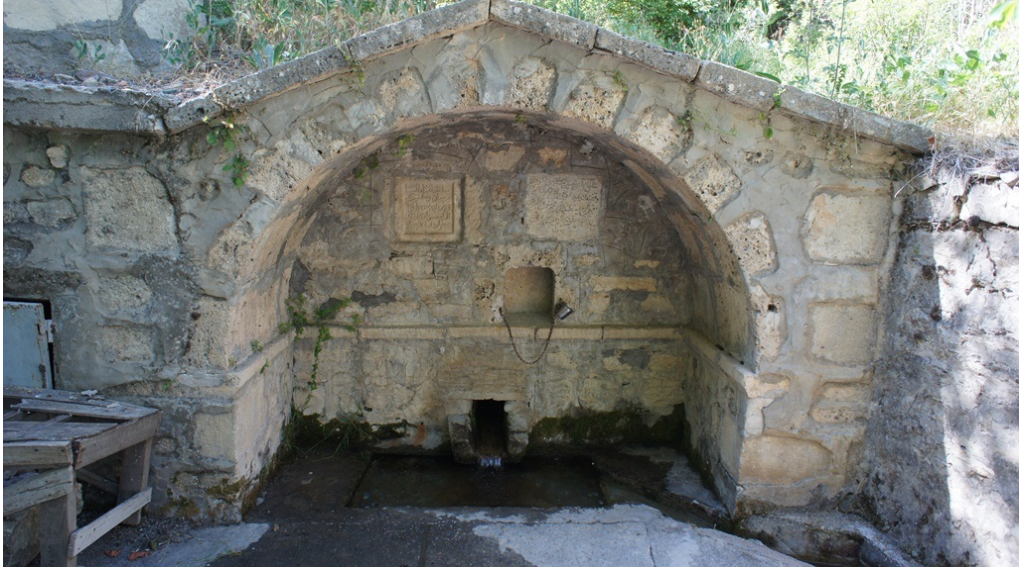
Eğimli araziye oturan çeşmenin iki tarafı kagir istinat duvarlarıyla çevirilidir. Yarım daire kemerle oluşturulmuş çeşme nişinin üzengi seviyesinde ince bir silme dönmecektir. Çeşmenin su oluşu zemin seviyesinde olup, suyu hemen altında yer alan dikdörtgen biçimindeki yalağa akmaktadır. Silmenin hemen üstünde musluğa yakın tas nişi bulunan çeşmenin üstü taş malzemeyle beşik çatı biçiminde kapatılmıştır. Çeşmeye ulaşımın sağlandığı toprak yolun beton dökülerek yükseltilmesi ve taş duvarlarının derzlerinin çimento harç kaplanması ve batı kısmındaki istinat duvarının yeniden örülmesi dışında, çeşme özgünlüğünü koruyarak günümüze ulaşmıştır (Şekil 3.48, 3.49).

Şekil 3.48 Çeşme'nin 1975 yılına ait fotoğrafı [7]

Şekil 3.49 Çeşme'nin 2012 yılındaki görünümü

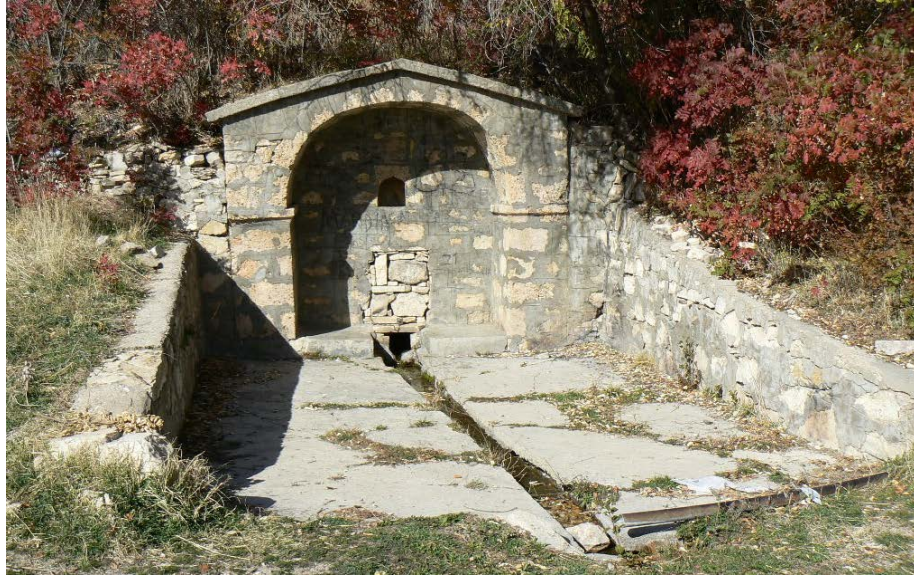
Köyün dışındaki üç çeşmeden biri olan ve kitabesine göre Tellizade Osman Ağa'nın mahdumu Molla Mehmed tarafından H.1299/M.1881-1882 yılında yaptırılan<sup>1</sup> Dutlugöz Çeşmesi, yerleşimin kuzey batısının üst kısmında bahçelerin yoğun olduğu alanda bulunmaktadır [13]. Mimari biçimlenişi Tazıboğan Çeşmesi'yle benzerlikler gösteren çeşme, eğimli bir araziye üç yönden, kagir istinat duvarı örülerek yapılmıştır. Birbirine paralel olarak uzanan iki duvarın arasından ulaşılan çeşme üçüncü duvara bitişik olarak tasarlanmıştır. Yarım daire kemerli nişten meydana gelen çeşmenin su oluşu zemin kotundadır. Kemerin üzengi seviyesinde musluğa yakın sivri kemerli ufak bir tas nişi mevcuttur. Yalağı bulunmayan çeşmenin suyu, çeşmeye ulaşılan yolun ortasından geçen su kanalıyla iletilmektedir. Su oluşunun üstündeki kısım bir dönem boşaltılıp, mevcutta yeniden doldurulmuştur. Nişin içindeki taş duvarın büyük ölçüde çimento ile sıvanmış olduğu çeşmenin üstü iki yöne eğimli beton beşik çatıyla kapatılmıştır (Şekil 3.50).

Şekil 3.50 Dutlugöz Çeşmesi'nin 2008 yılındaki görünümü [7]

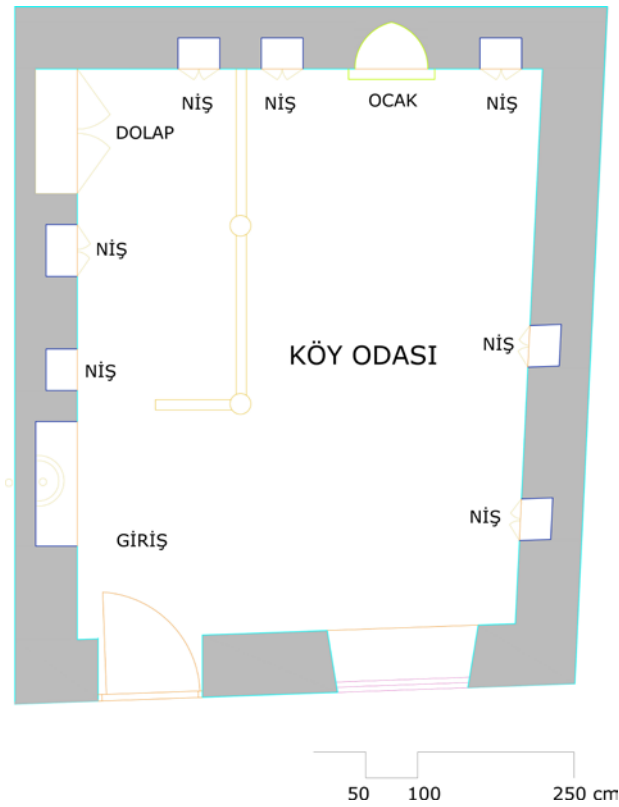
Şekil 3. 53 Yukarı Oda'nın planı

Başpınar yerleşiminin mimari dokusu bitişik nizam yapılardan oluştuğundan Yukarı Oda'ya bulunduğu konutun doğu cephesindeki tepe pencereli, genişliği 110 cm olan ahşap tek kanatlı kapıdan girilir. Eni 445 cm, boyu 540 cm genişliğindeki mekanda ,kapının yanında özgünde mevcut olmayan, mekanın sonradan köy odası dönüştürülmesiyle açılmış bir pencere bulunmaktadır. Odanın kuzey duvarında boyutları yaklaşık 40 cm genişliğinde iki adet niş, batı duvarında ise hemen hemen aynı genişlikte üç adet niş ve genişliği 70 cm olan bir ocak bulunmaktadır. Kat döşemesinin ana taşıyıcısı olan 'belkeran'ı taşıyan iki adet ahşap dikmenin hizasından, yüksekliği 55 cm olan ahşap korkulukla oda içinde ayrı bir bölüm oluşturulmuştur. Güney duvarında özgünde niş olan girintiyeye muhdes tezgâh eklenmiştir. Ayrıca aynı duvarda bir 50 cm, diğeri 70 cm genişliğinde olan iki adet niş ve genişliği 120 cm olan bir dolap mevcuttur (Şekil 3.53).

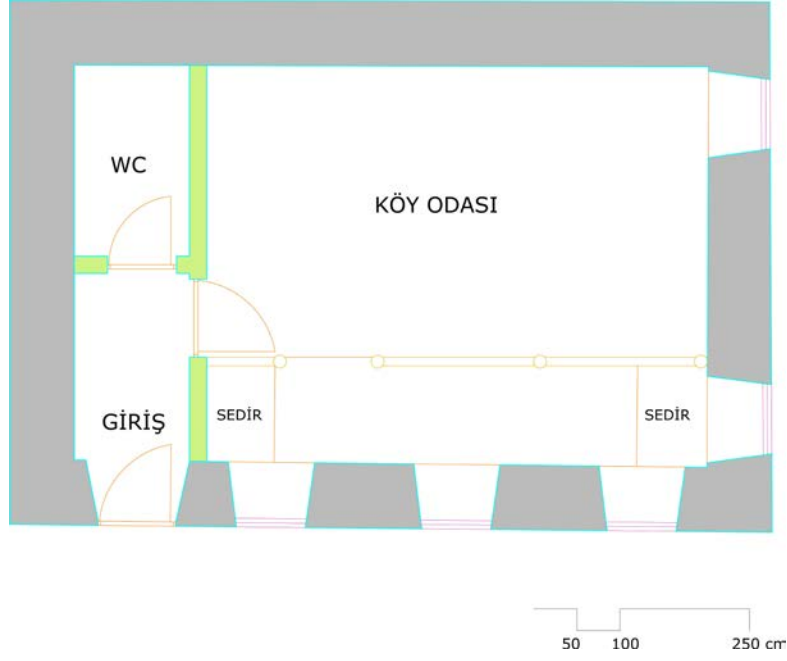
Şekil 3.55 Orta Oda'nın planı

Orta Oda'nın içinde bulunduğu konutun köşe parselde yer almasından dolayı güneyde ve doğuda olmak üzere iki cephesi mevcuttur. Güney cephesinde, tepe penceresi olan tek kanatlı ahşap bir kapıdan girilen eni 460cm, boyu 580 cm genişliğindeki mekân, hela ve oda olmak üzere iki kısımdan oluşur. 135/220 cm boyutlarındaki helanın işlevini kaybetmiş bir birim olduğu tespit edilmiştir. Batı duvarındaki tek kanatlı ahşap kapıdan girilen odanın mekânın iç duvarları sıvalı ve boyalıdır. Doğu cephesinde genişlikleri yaklaşık 80r cm olan iki muhdes penceresi, güney cephesinde aynı boyutlarda üç muhdes penceresi bulunan odanın özgün raf silmesi korunmuştur. Kat döşemesindeki 'belkeran'ı taşıyan ahşap dikmelerin arasında yüksekliği 45 cm olan özgün ahşap korkuluklar ayrı bir bölüm oluşturmuştur. Bu bölümün karşılıklı iki köşesinde 80 cm genişliğinde sedirler bulunmaktadır (Şekil 3.55).

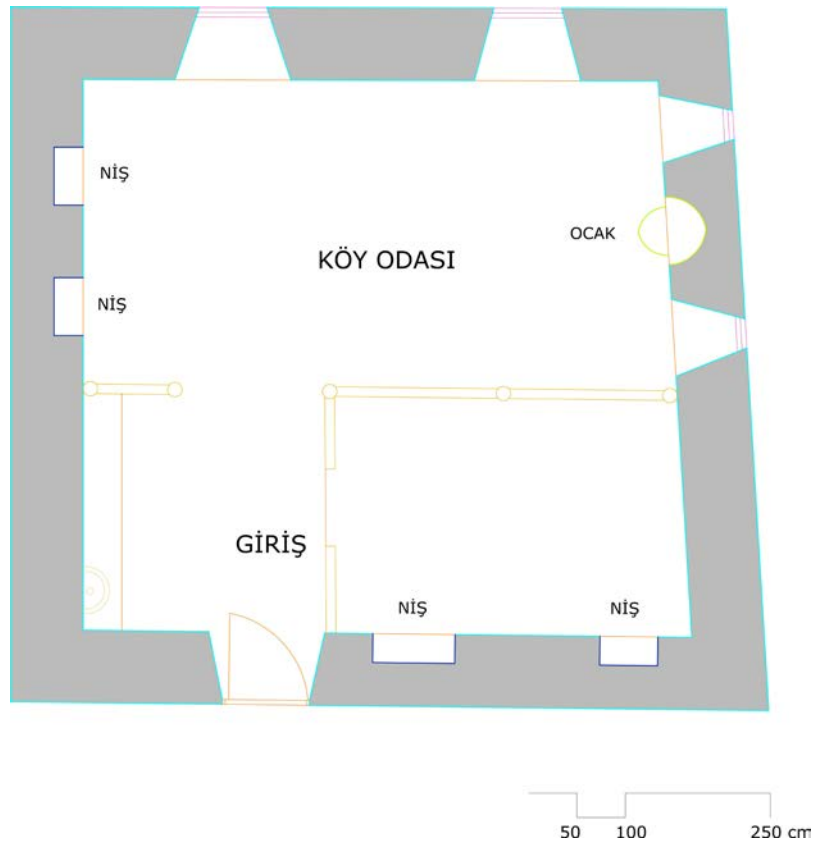
Şekil 3. 57 Aşağı Oda'nın planı

Aşağı Oda'nın içinde bulunduğu konutun köşe parselde olması sebebiyle kuzey, güney ve batı olmak üzere üç ayrı yönde de cephesi bulunmaktadır. Eni 570cm, boyu 595 cm genişliğinde kare bir mekân olan Orta Oda'ya, kuzey cephesindeki tek kanatlı özgün ahşap kapıdan girilmektedir. Odanın kuzey cephesinin duvarında genişlikleri 85 cm ve 60 cm olan farklı yüksekliklerde iki adet niş vardır. Güney cephesinde genişlikleri 70 cm olan iki adet pencere mevcut iken, batı cephesinde genişlikleri 30 cm olan iki tepe penceresi yer almaktadır. Tepe pencerelerinin altlarında ise genişliği 50 cm olan özgün ahşap kapaklı nişler ve bu nişlerin arasında ocak bulunmaktadır. İki adet nişin bulunduğu doğu duvarına ise muhdes tezgah eklenmiştir. Kat döşemesinin ana taşıyıcısı olan ahşap dikmesinin hizasından korkulukla üç kısma ayrılmıştır. Özgün ahşap raf silmesi ve ahşap köşeliklerin korunmuş olduğu odadaki pencerelerin kenarlıkları ahşap süslemelidir (Şekil 3.57).

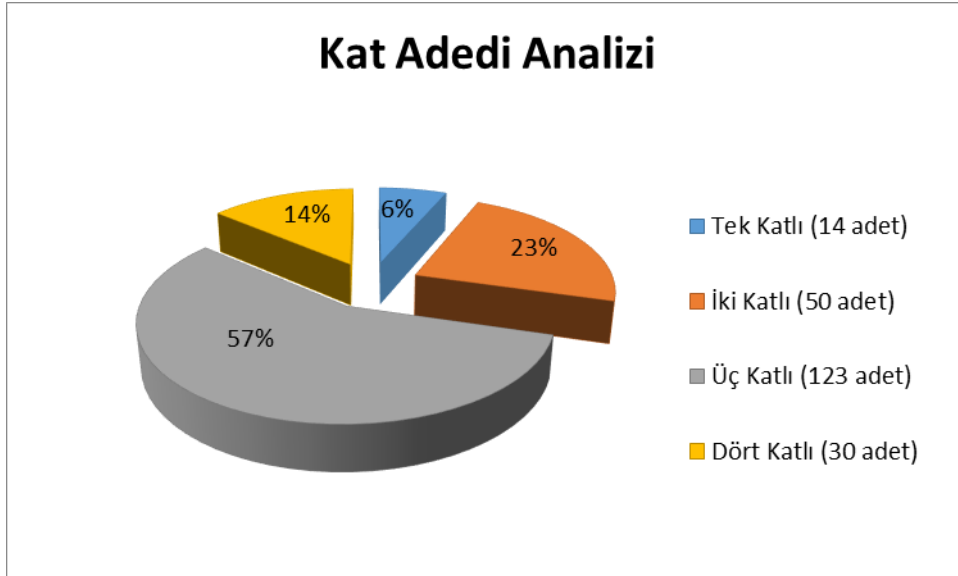
Çalışma alanındaki 217 yapının 14 adedi tek katlı (%6), 50 adedi iki katlı (%23), 123 adedi üç katlı (%57), 30 adedi ise dört katlı (%14) yapılardan meydana gelmektedir. Yerleşmeyi oluşturan üç mahalledeki dağılım incelendiğinde;

Yukarı mahalledeki 70 yapıdan 7'sinin (%10) tek katlı, 14'ünün (%20) iki katlı, 32'sinin (%46) üç katlı, 17'i (%24) dört katlı yapılardan oluşmaktadır.

Orta mahalledeki 57 yapıdan 2'si (%3) tek katlı, 10'u (%18) iki katlı, 40'ı (%70) üç katlı, 5'i (%9) ise dört katlıdır.

Aşağı mahalledeki 90 yapıdan 5'i (%5) tek katlı, 26'sı (%29) iki katlı, 51'i (%57) üç katlı, 8'i (%9) dört katlı yapılardan meydana gelmiştir (Şekil 4.1).

Şekil 4. 1 Yapıların katlara göre durumunu gösteren grafik

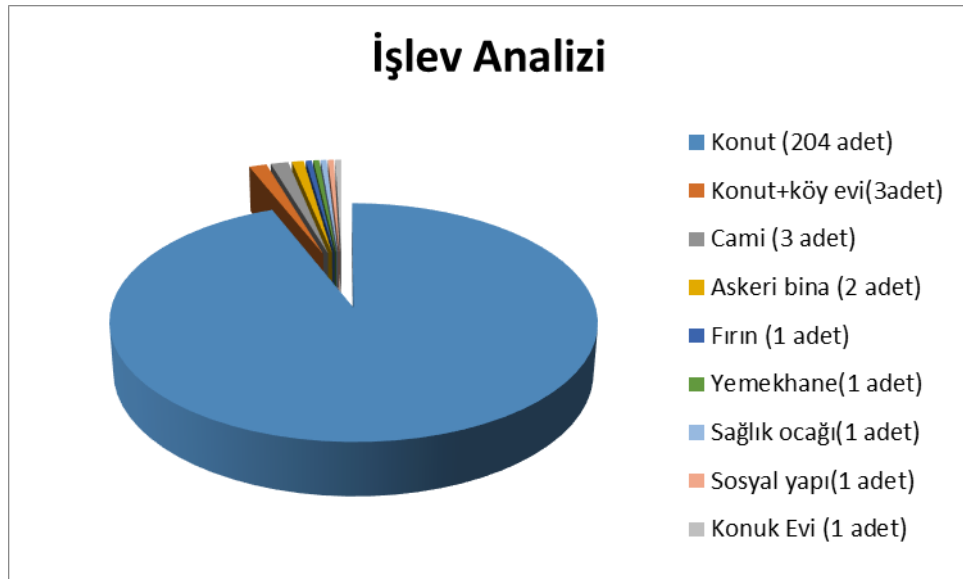
Yerleşimdeki 217 yapıdan 204 adedinin (%94) konut olarak kullanıldığı tespit edilmiştir. 13 yapının, 3'ü cami, 3'ü konut+köy odası 2'si askeri bina olarak kullanılmaktadır. Ayrıca yerleşim birer adet fırın, yemekhane, sosyal yapı ve sağlık ocağı işlevli yapılardan meydana gelmiştir.

Aşağı mahalledeki 90 yapının 88'i konuttur. Bu mahallede, Müftüoğlu Cami ve konut+köy evi bulunmaktadır (Şekil 4.3).

Şekil 4. 3 Yapıların işlevlerine göre durumunu gösteren grafik

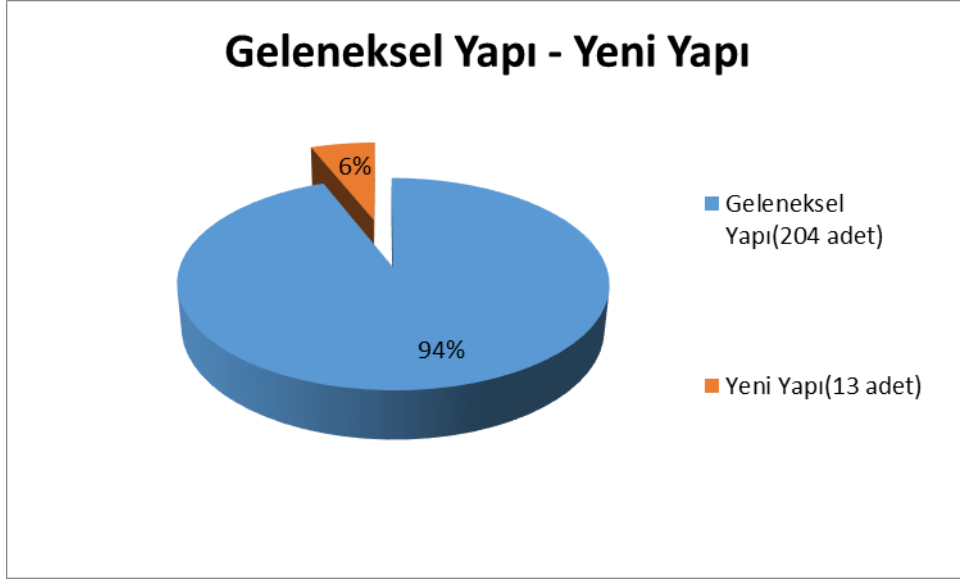
Çalışma alanında yapılan incelemede, 217 yapıdan 204 adedinin köyün tarihsel gelişimi süresince inşa edildiği ancak 13 tanesinin son dönemde (1980-2012) yapıldığı tespit edilmiştir (Şekil 4.4).

Şekil 4. 4 Yapıların dönemlerine göre durumunu gösteren grafik

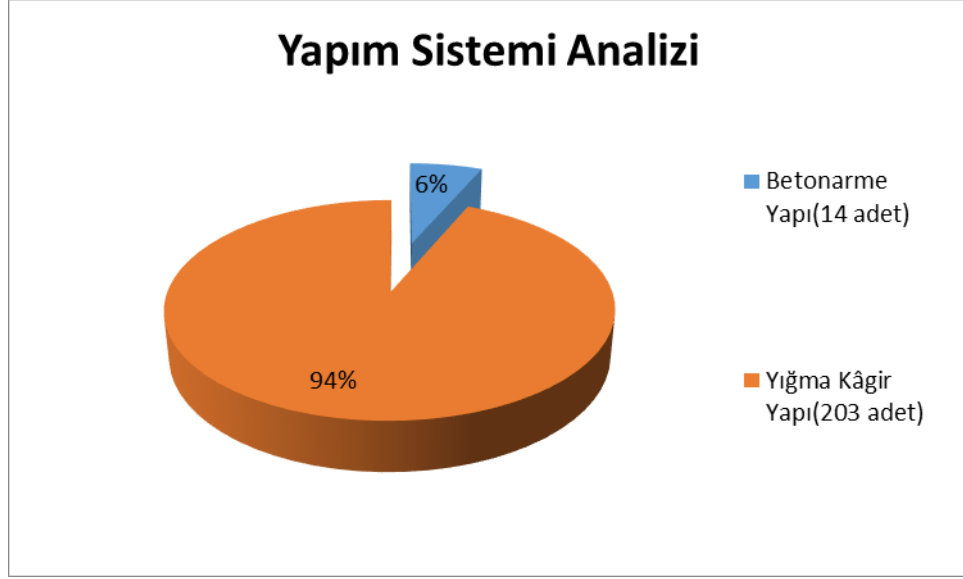
Yerleşimdeki 217 adet yapıdan 203'ünün (% 94) yığma kâgir tekniğinde yapıldığı, 14 adedinin (%6) ise betonarme olarak inşa edildiği belirlenmiştir. Yapılar mahalleler ölçeğinde incelendiğinde;

Aşağı mahallede ise 90 yapıdan 89'u (%99) yığma kâgir, 1'i (%1) ise betonarmedir (Şekil 4.5).

Şekil 4. 5 Yapıların yapım sistemleri ve malzemelerine göre durumunu gösteren grafik

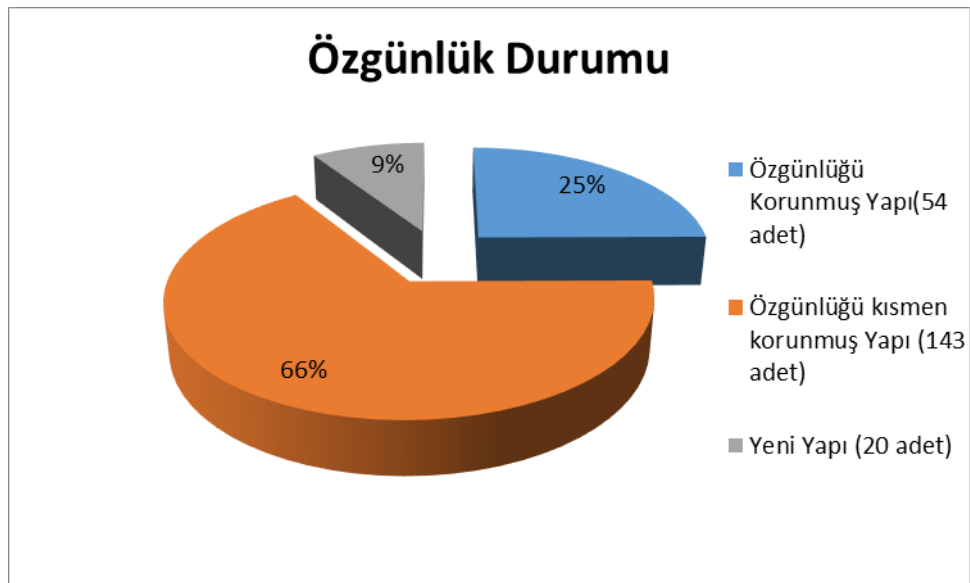
Yapılan gözlemler ve incelemeler sonucunda özgünlüğünü korumuş 54 yapı (%25) bulunurken, özgünlüğünü kısmen yitirmiş 143 yapı (%66) bulunmaktadır.<sup>1</sup> Yerleşimdeki yapıların mahallelere dağılımına bakıldığında;

Aşağı mahalledeki 90 yapıdan 25 adedi (%28) özgünlüğü korunmuş yapı, 59 adedi (%65) özgünlüğü kısmen korunamamış yapı, 6 adedi (%7) ise yeni yapıdır (Şekil 4.6).

Şekil 4. 6 Yapıların özgünlük durumunu gösteren grafik

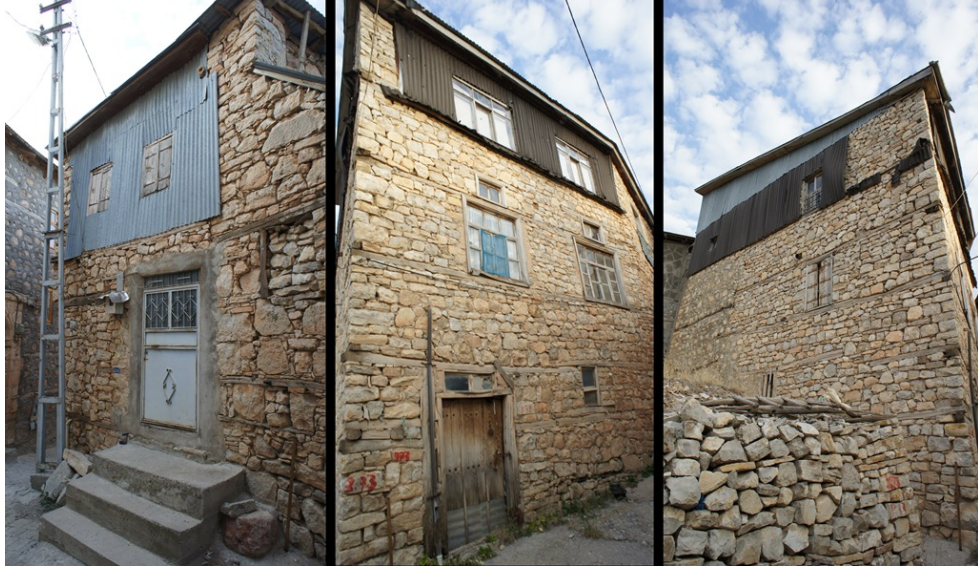
Şekil 5. 3 Eğimin cephe biçimlenişine 257-19 yapısındaki etkisi; konutun kuzey, doğu ve güney cephesi

Konutların biçimlenişinde arazinin doğal eğiminden yararlanılmıştır. Eğim yüzde 30-45 arasında değişiklik göstermektedir. Arazi eğimi yapıların alt kottaki sokak girişi cephesiyle, üst kottaki sokak cephesi girişi arasındaki 1- 1,5 kat fark oluşmasına imkân vermektedir. Eğimden dolayı konutlar alt kottaki sokaktan bakıldığında 3- 4 katlı, üst kottaki sokaktan bakıldığında ise 1-2 katlı gözüken düz damlı yapılardır (Şekil 5.3).
