**KEMALİYE, BAŞPINAR'DA GELENEKSEL KONUTLARIN MİMARİ  
ÖZELLİKLERİ VE KORUMA SORUNLARI ÜZERİNE BİR ARAŞTIRMA**

**YÜKSEK LİSANS TEZİ  
MİMARLIK ANABİLİM DALI  
RÖLÖVE-RESTORASYON PROGRAMI**

**İSTANBUL, 2014**

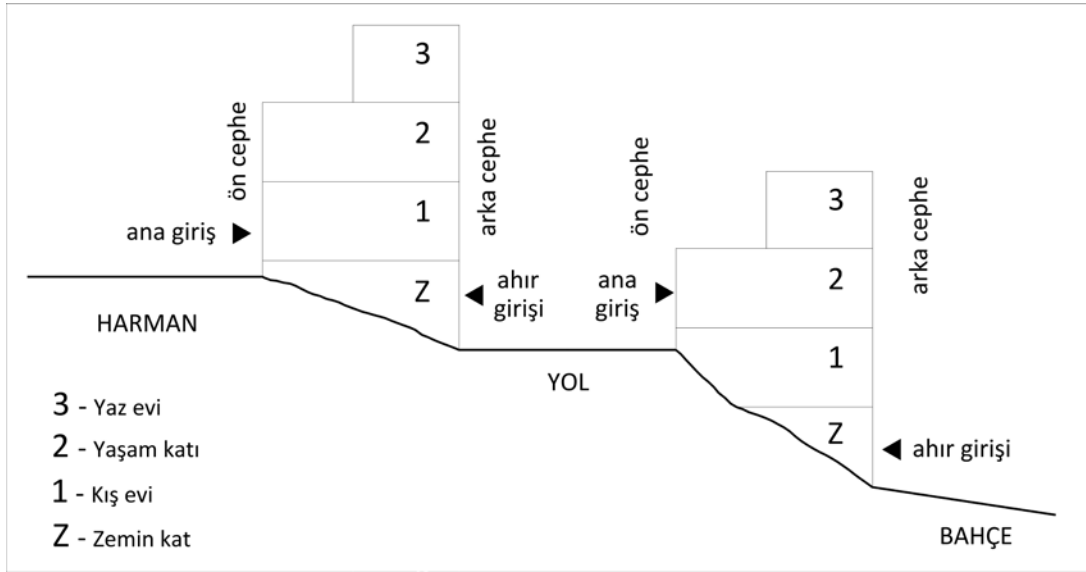
Şekil 5. 4 Konutların eğim ve yol ile olan ilişkileri

Yollar eğime paralel olup, bu yolları birbirine bağlayan eğime dik sokaklar da mevcuttur (Şekil 5.4). Konutlar, yollar arasında kalan bölgelerdeki adalarda ve genellikle iki sıra halinde bitişik olarak inşa edilmişlerdir. Adaların oluşumunda yollar ve sokaklar belirleyici olduğundan, adalar ve parseller düzgün geometride olmayan biçimlerden meydana gelmiştir. Yerinde yapılan tespitlere göre Başpınar yerleşiminde 21 adet ada, 306 adet parsel ve 217 adet yapı bulunmaktadır. Bu yapıların 203 adedi kâgir olarak geleneksel sistemde inşa edilmiş yapılardır.

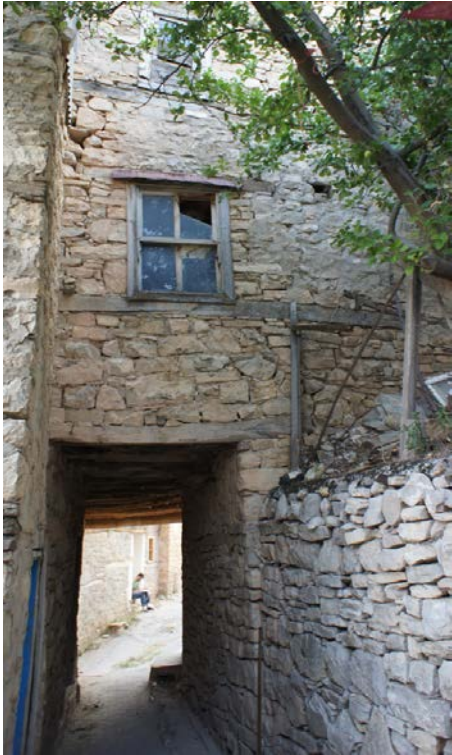
Şekil 5. 5 252-10 yapısındaki örtme

Başpınar yerleşiminde organik doku içerisinde taş döşeli sokakların bazı yerlerde üstlerinin kısmen örtülü olduğu görülmektedir. Sokakların üst kotta yer alan konut mekânları tarafından kısmi olarak kapatılmış bölümlerine Başpınar’da “örtme” denilmektedir. Sokaklarda yarı açık mekânlar oluşturan örtmeler işlevleri ve boyutları açısından, Mardin ve çevresindeki “abbara”lar ile Gaziantep yöresindeki “kabaltı” lara benzeyen mimari öğelerdir (Şekil 5.5, 5.6).

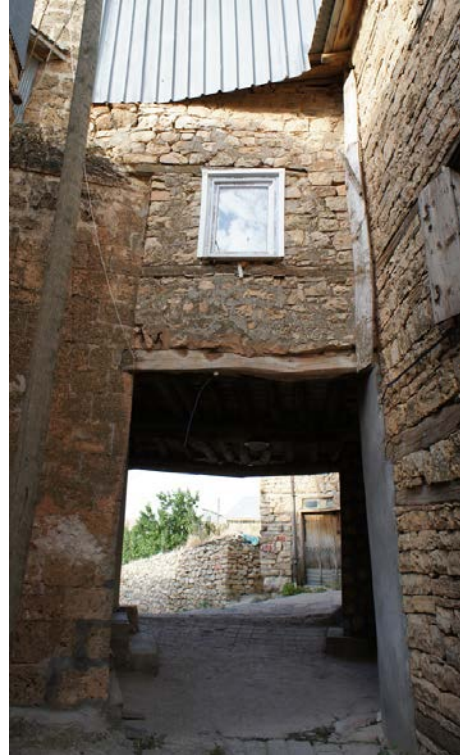
Şekil 5.6 258-11 yapısındaki örtme

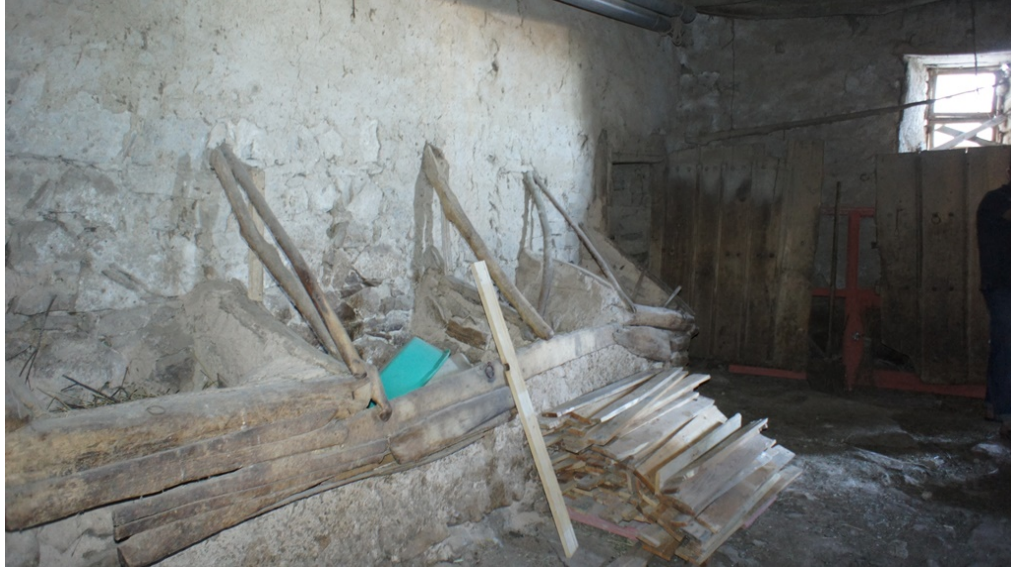
Şekil 5. 8 Ahırlarda bulunan ahşap bölüntülü yemlikler(Envanter no: 257-19)

Ahırlar, Başpınar'da hayvancılık çok gelişmediğinden yalnızca evin ihtiyaçlarını karşılayacak kadar beslenen hayvana yetecek büyüklüktedir. Çok büyük olmayan ahırlarda küçükbaş ve büyükbaş hayvanların yanı sıra geçmişte atların da barındırıldığı bilgisi edinilmiştir. Ahırlarda yerden 60-70 cm yükseklikte ahşap malzemeden yapılmış yemlikler bulunmaktadır. Yemlikler büyükbaş hayvanların yem yemesinin yanı sıra, tavukların kuluçka yeri olarak da kullanılmaktadır (Şekil 5.8).

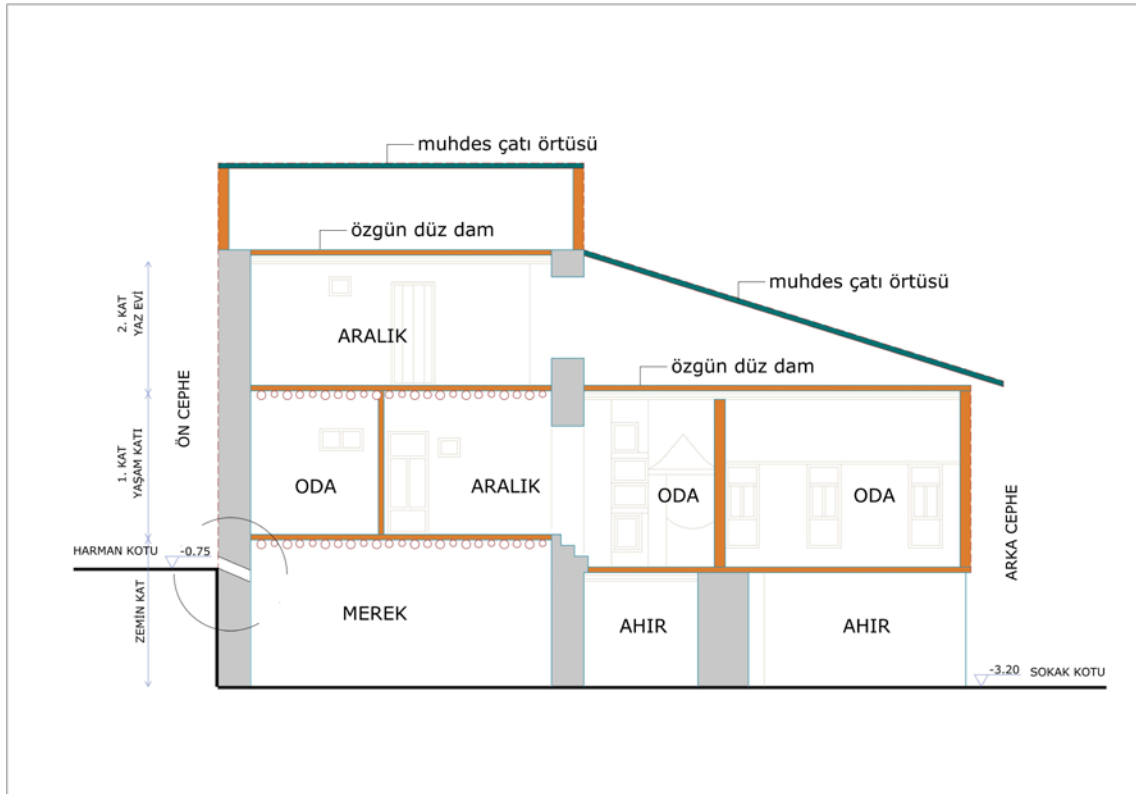
Şekil 5. 9 Harman kotunun altında tek kat olan konut (Envanter no: 262-8)

'Merek', samanların depolandığı kısımdır [14]. Merek küçük evlerde ahırın bir bölümünü oluştururken, büyük evlerde ise ayrı bir oda olarak tasarlamıştır (Şekil 5.11). Saman, cephesi harmana bakan evlerde, evlerin dış beden duvarına açılan yaklaşık 25x25 boyutlarında küçük bir delik aracılığı ile doğrudan mereğe alınır. Mereğin konumu evlerin harman kotunun altındaki kat adedine göre değişiklik göstermektedir. Harman kotunun altında tek kat olan evlerde samanın yapıya alındığı mekân merek iken, harman seviyesinin altında iki kat bulunan evlerde ise saman geçiş birimi olarak kullanılan bir odaya alınmaktadır. Samanlar bu odanın döşemesinden açılan bir yırtık vasıtasıyla bir alt kattaki mereğe aktarılır (Şekil 5.9, Şekil 5.10).

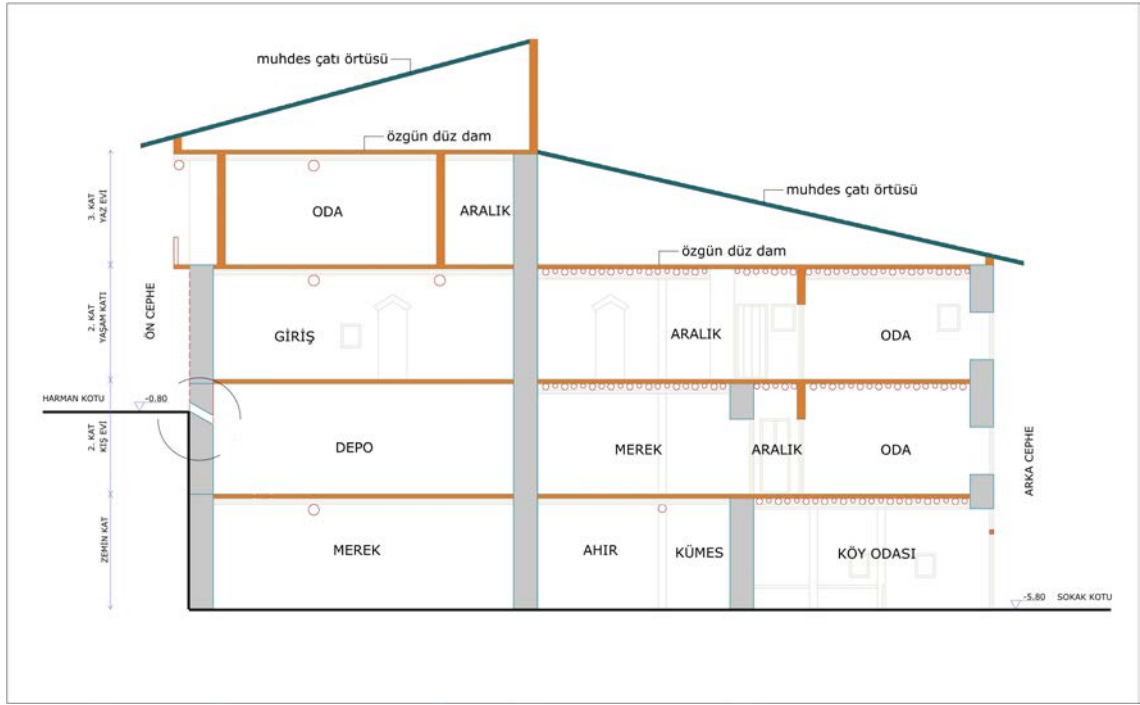
Şekil 5. 10 Harman kotunun altında iki kat olan konut (Envanter no: 264-13)

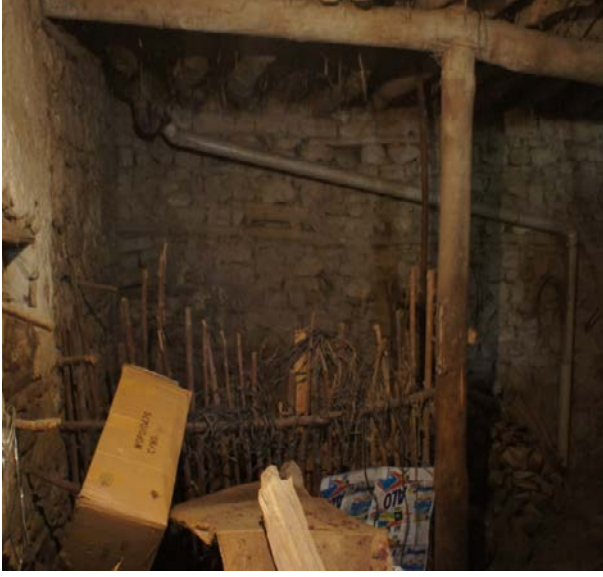
Şekil 5. 11 Ahırın içinde 'merek', 272-12 yapısı

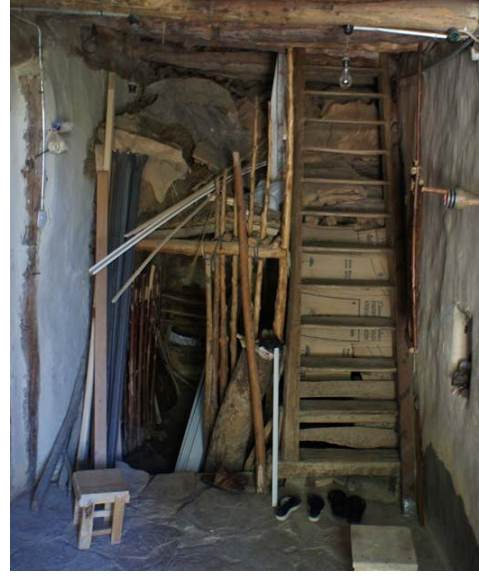
Şekil 5. 12 Aralık mekanında 'kom', 272-12 yapısı

‘Kom’, yeni doğmuş küçükbaş hayvanların bakıldığı birimdir. Komlar genellikle ahır mekânından ayrı bir alan olarak şekillenmişlerdir. Zemin katın aralık kısmında girişe yakın bir konumda ya da merdiven altında yer alırlar (Şekil 5.12). Ayrıca komlar kümes hayvanları için de kullanılabilirler.

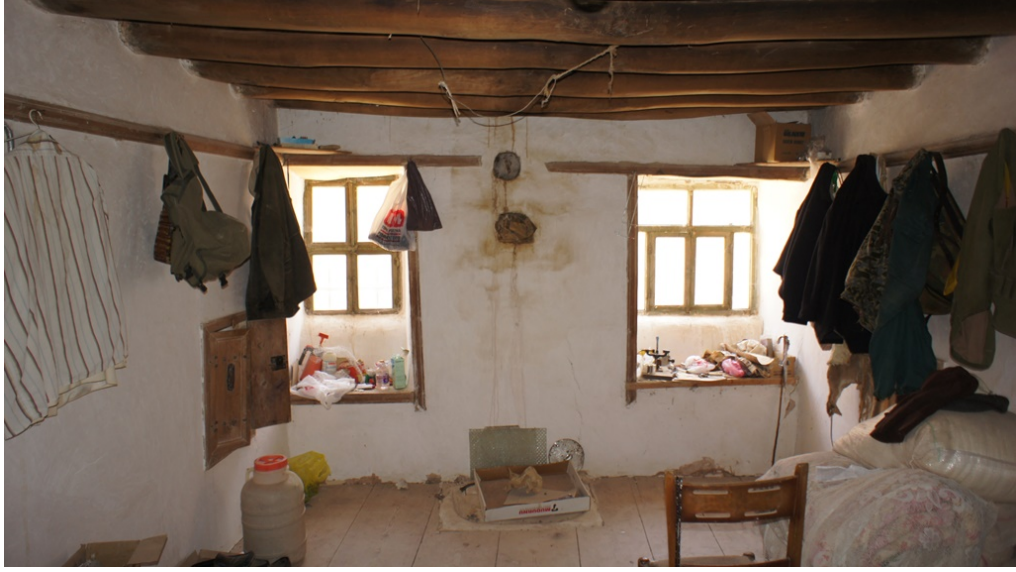
Şekil 5. 13 Kış evi örneği (Envanter no: 262-8)

Kış evi katı, adından da anlaşılabilir olduğu gibi genellikle kış aylarında kullanılan ve 2-3 odadan oluşan bir yaşam katıdır<sup>1</sup>. Bu katın kış evi olarak kullanılmasının nedeni alt kattaki ahır birimlerinin sıcaklığının yardımıyla kolay ısınabilmesidir. Alt katta bulunan ahırlardaki büyükbaş hayvanların özgül ısıları üstte bulunan bu katın ısınmasını sağlamıştır. Ayrıca kolay ısınması için birinci katın yüksekliği 2.20 m-2.40 m arasında değişmekte olup diğer katlara göre daha az tutulmuştur. Kagir dış beden duvarlarının kalınlıklarının 70-90 cm arasında değiştiği bu katta pencere boşlukları ısı kaybının en aza indirilmesi için diğer katlara göre daha küçük boyutlarda tasarlanmıştır. Öte yandan kış evinin bir kısmının yer kotunun altında olması, yağmur, rüzgâr, kar gibi soğuk etkilere maruz kalmamasını sağlar (Şekil 5.13).

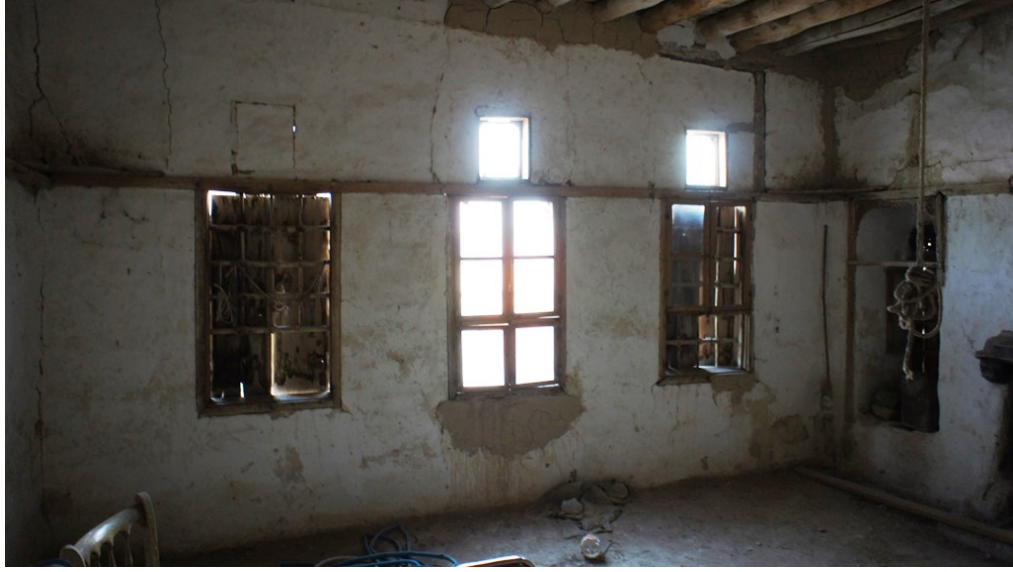
Şekil 5. 14 İkinci kata örnek (Envanter no: 264-13)

İkinci kat konutun esas yaşam katıdır<sup>1</sup>. İkinci kattaki girişler ana giriş olarak düzenlenmişlerdir. Bu katta evlere giriş, genişliği 90 ile 110 cm arasında değişen tek kanatlı ahşap kapılarla sağlanmaktadır. İkinci katta, sayısı evin büyüklüğüne göre değişmekle birlikte 2-4 adet oda mevcuttur. Evlerdeki kat sayısına göre bu katta veya üçüncü katta 'çardak' bulunmaktadır. Esas yaşam katı olması sebebiyle misafir ağırlama, yemek yeme, yıkanma işlevlerine bu katta yer verilmiştir (Şekil 5.14).

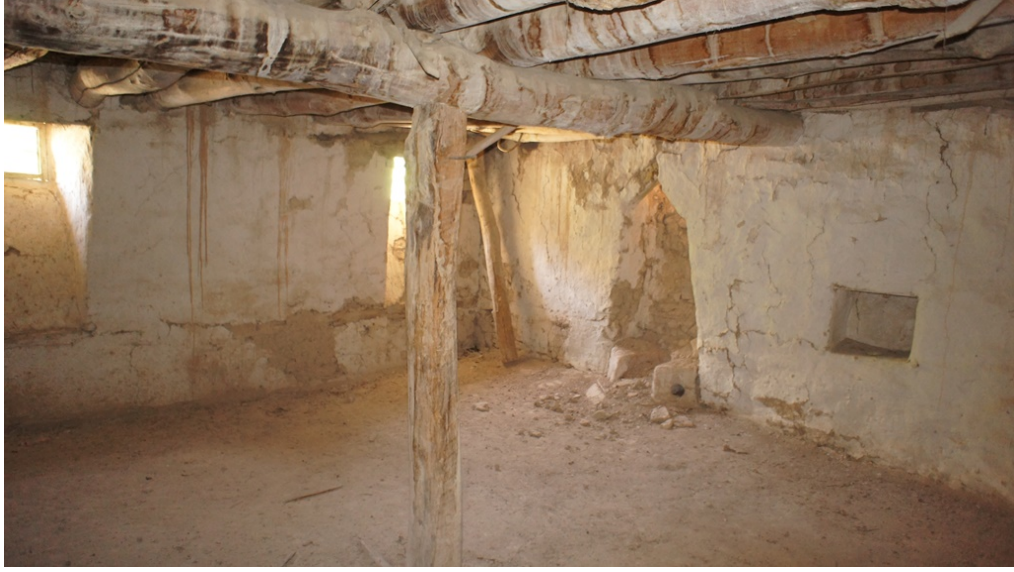
Şekil 5. 15 Yaz evine örnek (Envanter no: 254-4)

Üçüncü kat, konutların en son katıdır<sup>1</sup>. Yapının genellikle yarısını kaplayacak şekilde biçimlenen ve düz dama açılan iki odalı son katlar, yaz evlerinin üstü günümüzde muhdes çatı ile kaplı olduğundan kullanılmamaktadır. Geçmişte yapıların özgün üst düz dam örtüsü kapatılmamış iken, yaz evinin düz damına kısmına bir taşınabilir ahşap bir merdivenle geçiş sağlanmakta ve bu alan da kullanılmaktaydı. Bu bağlamda evlerin üst örtüsünün büyük bir kısmının yazın açık alan olarak kullanıldığı bilinmektedir. Mevcut durumda üst örtü ahşap taşıyıcılı ve saç kaplamalı muhdes çatı ile kaplandığından bu alanlar çatı arasında atıl hale gelmiştir. 40-50 cm kalınlığındaki kâgir duvarlı bu kattaki odaların penceresinde özgün durumda cam bulunmamaktadır. Kışın bu pencerelere keçeden yapılmış örtüler gerilerek kapatılmaya çalışıldığı bilgisi edinilmiştir (Şekil 5.15).

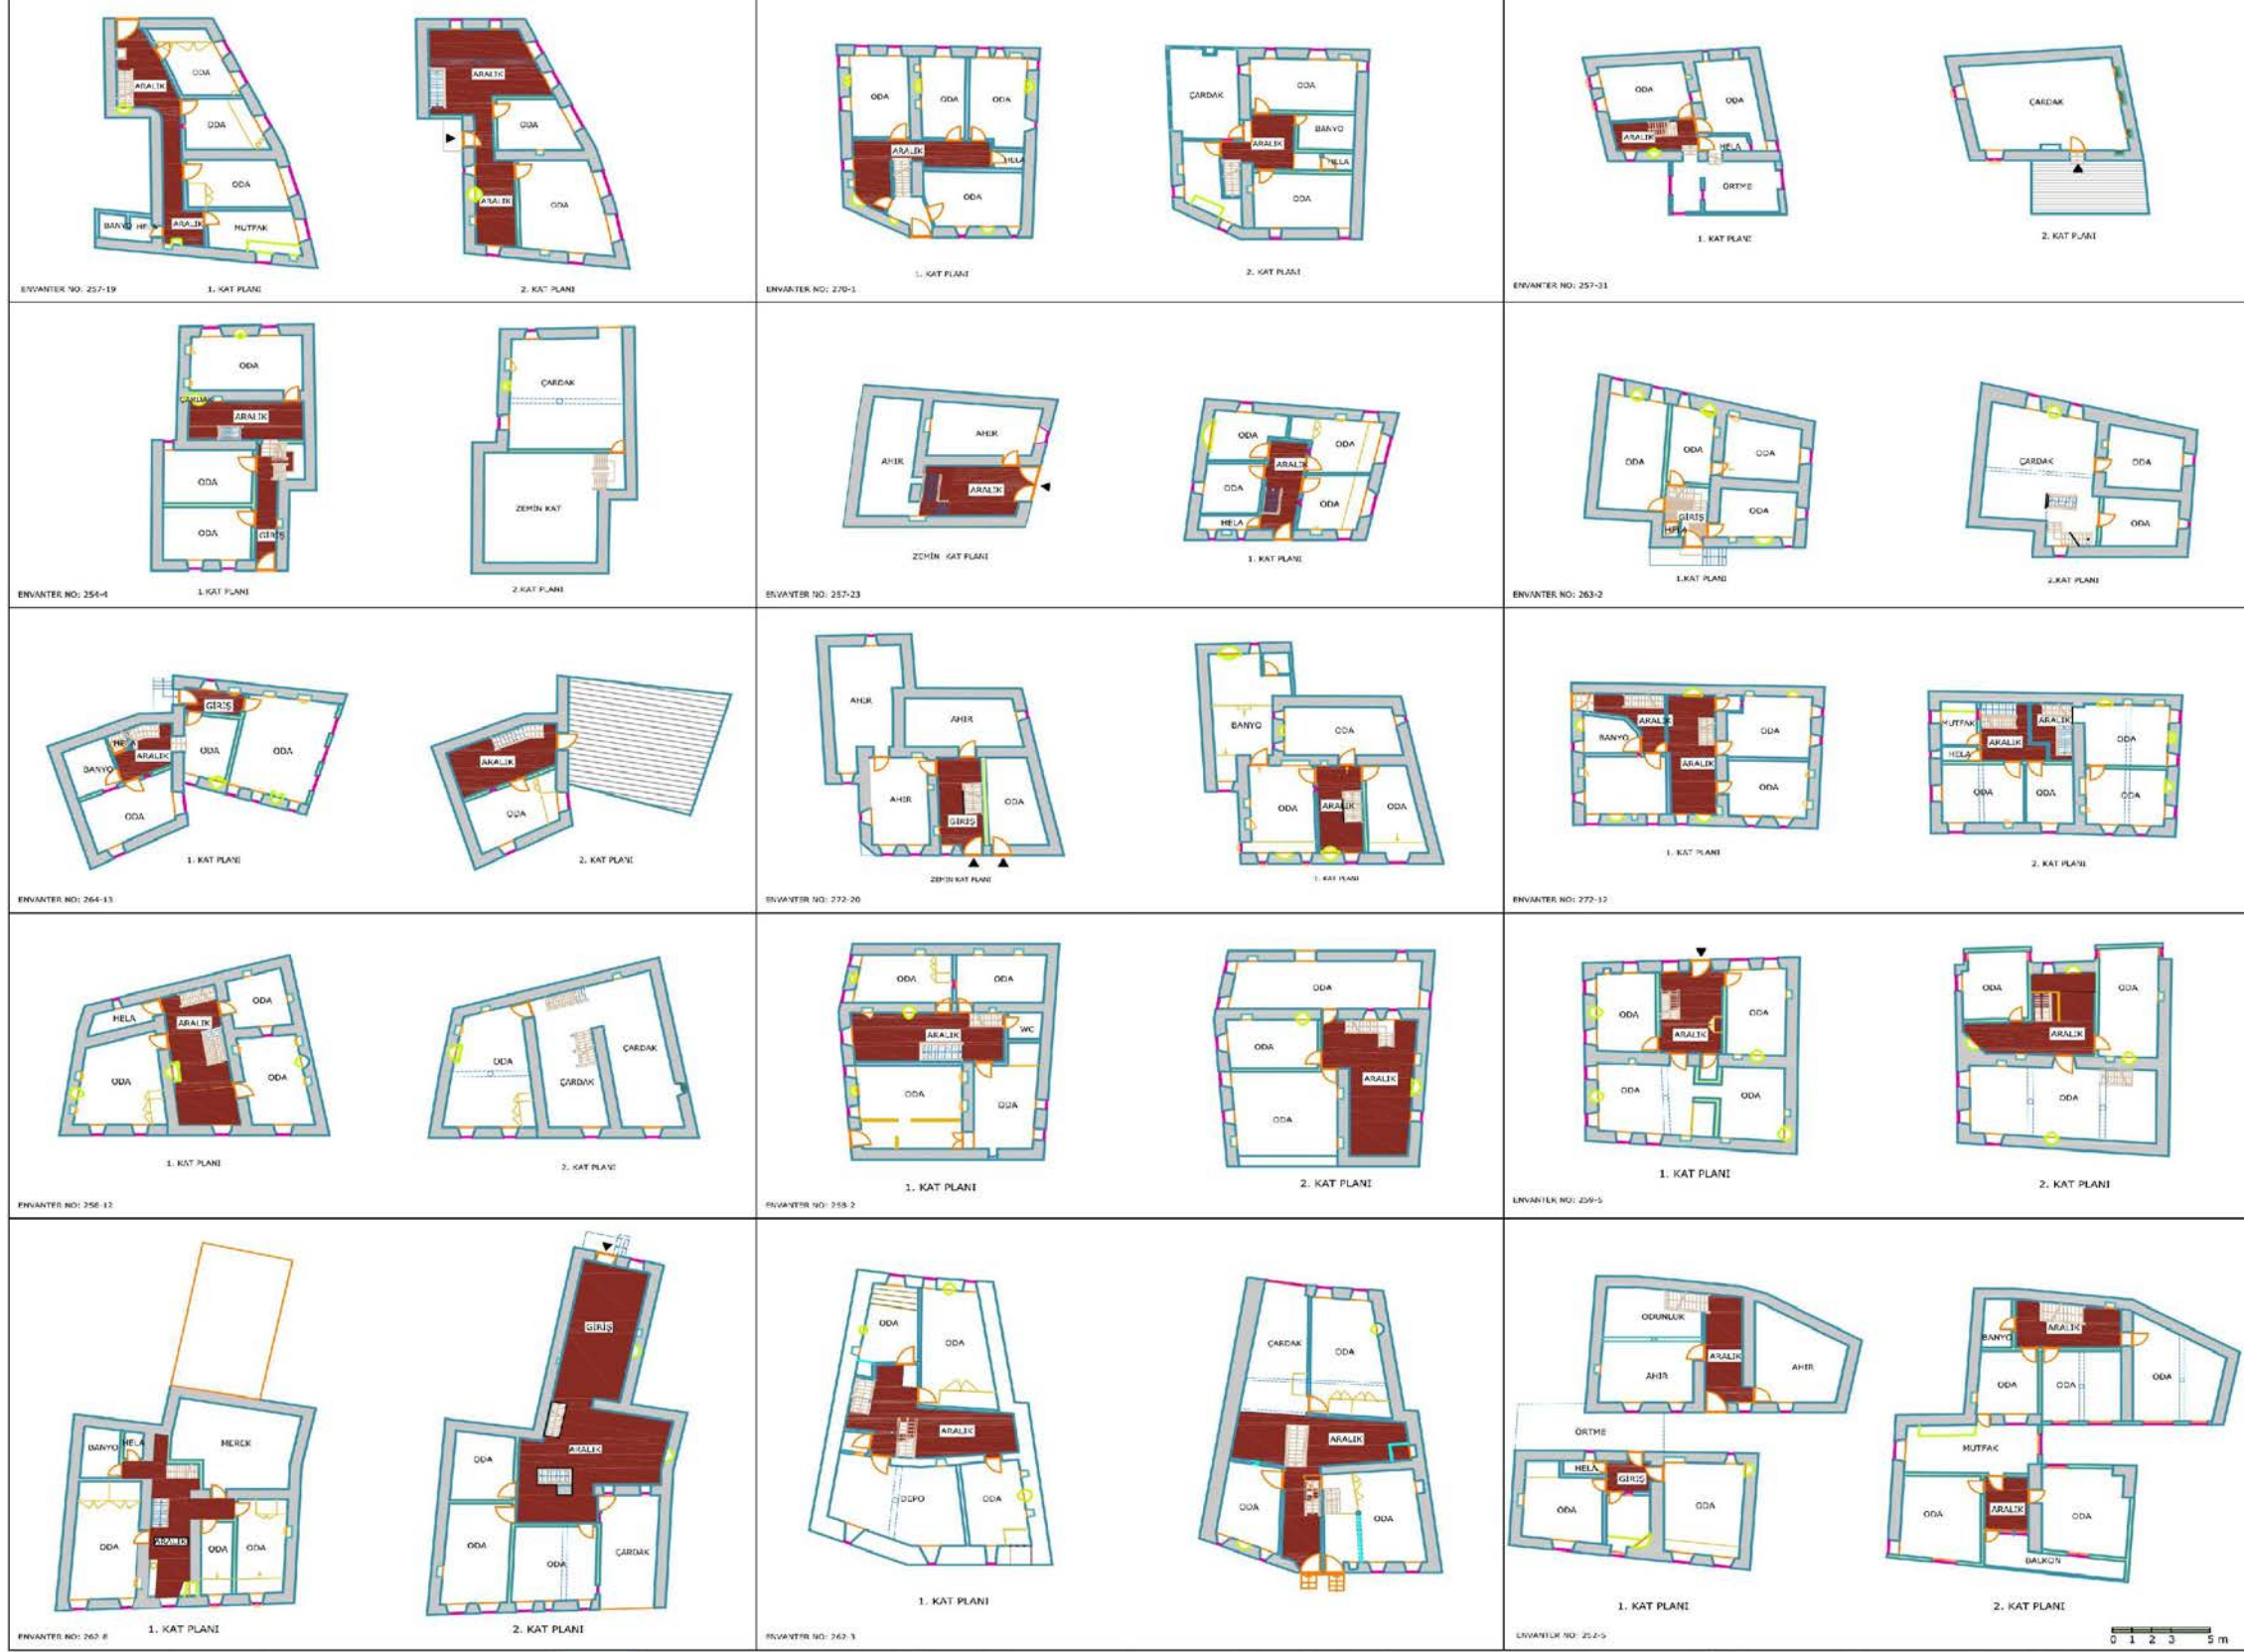
PLAN MORFOLOJİSİ

Şekil 5.16 Başpınar yerleşimindeki 15 konutun birinci ve ikinci katlarının çizimleri

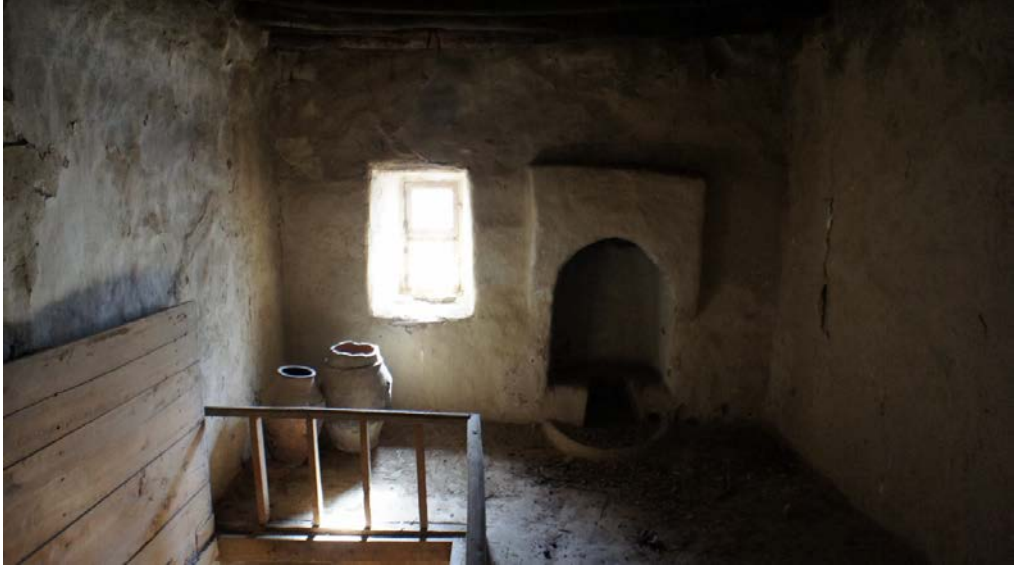
Şekil 5. 18 Aralık mekanı, 259-5 yapısı

Başpınar evlerinde mekânlar arası geçişin sağlandığı birimdir<sup>1</sup>. Sofalar yöresel olarak ‘aralık’ olarak isimlendirilmiş ve kare, ‘L’, ‘T’ gibi farklı şekillerde biçimlenmiştir [14]. Aralık bağlantı işlevinin yanında, yemek yapma, oturma gibi günlük yaşam faaliyetlerinin de geçtiği bir yaşam alanıdır (Şekil 5.18).

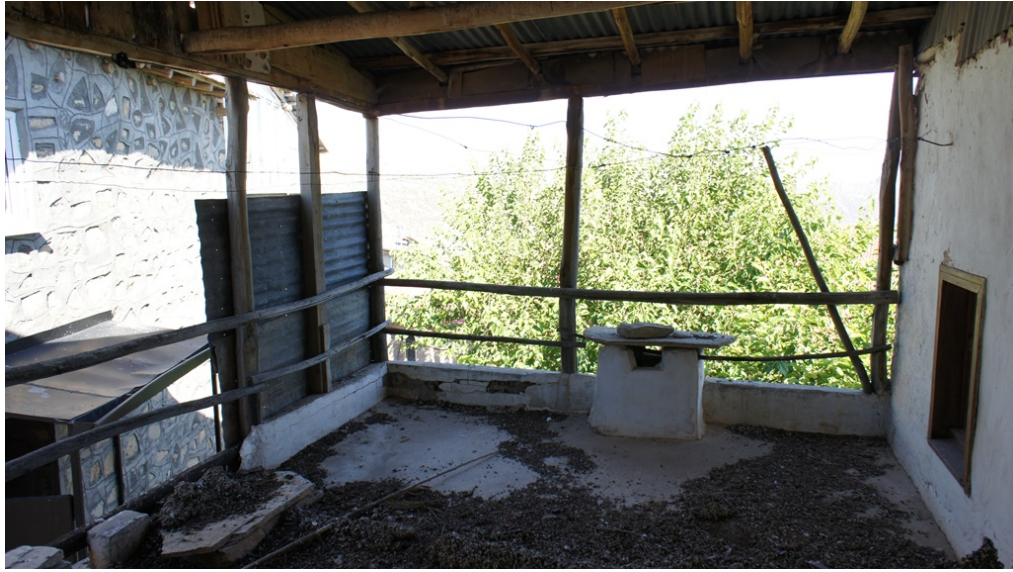
Şekil 5. 19 İki cephesi açık çardak, 270-1 yapısı

Çardak, yerleşmedeki evlerin yazlık mekânıdır. Çardaklar yapının biçimlenişine göre doğu ya da güney cephesinde bulunurlar. Bir cephesi ya da “L” şeklinde iki cephesi açık olan çardaklarda, ardıç dalları, ağaç yaprakları gibi bitkilerin yanı sıra buğday, arpa ve çeşitli baklagiller kurutulmuştur (Şekil 5.19).

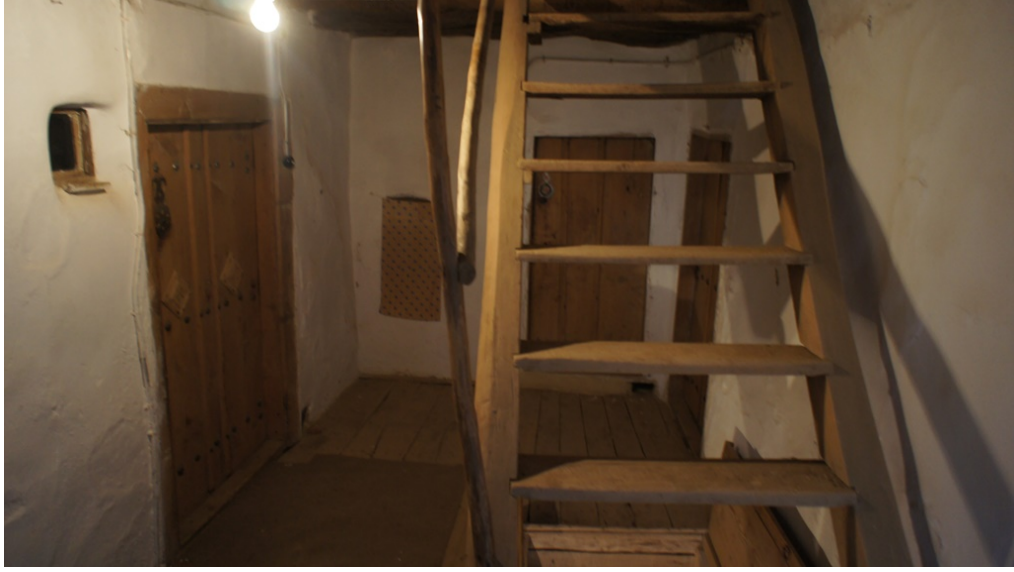
Şekil 5. 22 Aralık mekânında ışıklık, 272-20 yapısı

Işıklık, iç sofalı evlerde aralığın aydınlık olması için oda duvarına yapılmış pencerelerdir. Işıklıklar, oda giriş kapısına yakın ve genellikle yüksekliği kapı hizasında olan küçük pencerelerdir. Işıklıklar çoğunlukla 15x15–25x25 cm boyutlarında kare açıklıklardır. Işıklıkların hem aralığa, hem de odaya bakan tarafında, gaz lambası konacak ahşap yüzeyler bulunmaktadır (Şekil 5.22).

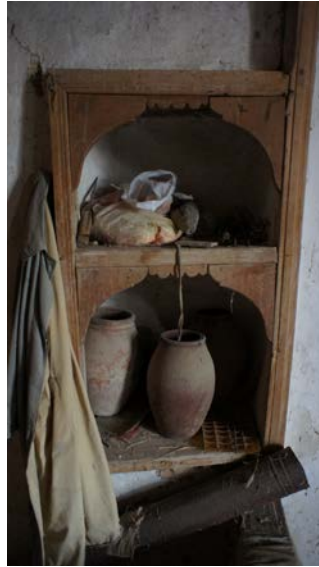
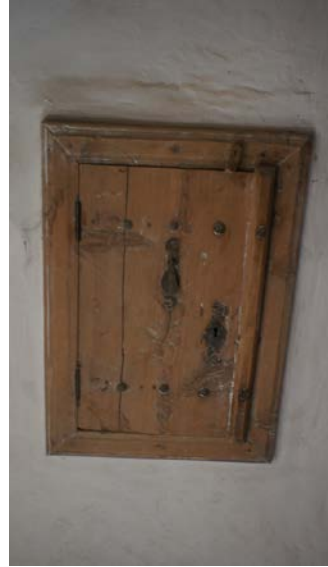
Şekil 5. 23 Ahşap niş örnekleri, 264-13 ve 257-19 yapıları

Niş evlerin oda, aralık, çardak gibi yaşam alanlarında bulunan kagir beden duvarı içerisinde yapılmış oyuklardır. Evlerde eşya saklama yerleri olarak kullanılan nişlerin genişlikleri 50-60 cm, derinlikleri ise 20-30 cm arasında değişmektedir. Nişler genellikle mekânların köşelerine yakın ve yerden yükseklikleri 60-70 cm olacak şekilde yapılmışlardır. Nitelikli evlerde nişlerin bezemeli ahşap kapakları ve iç kısımda ahşap rafları mevcut iken, nitelikli olmayan evlerde nişler kapaksızdır (Şekil 5.23).

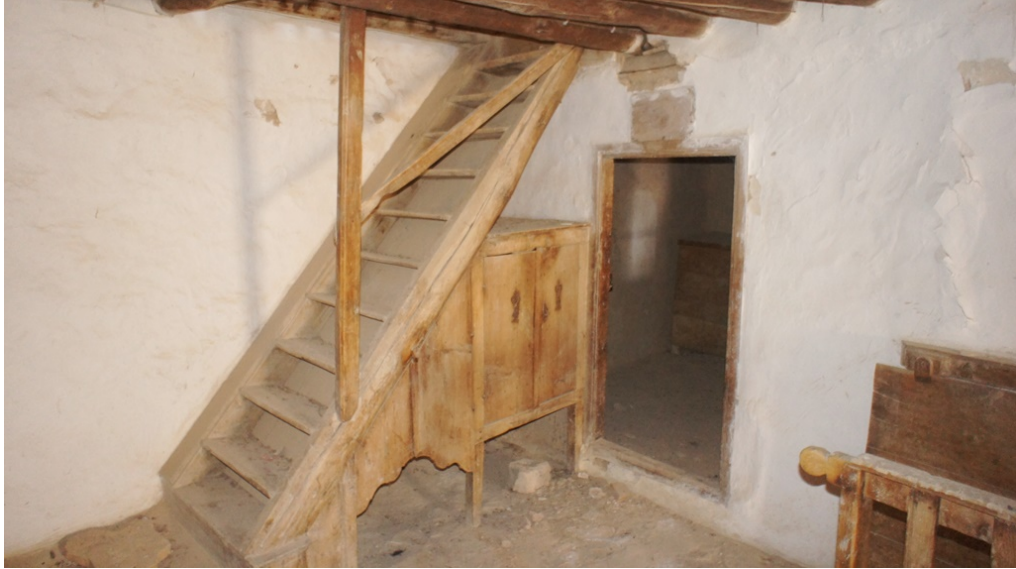
Şekil 5. 24 Merdiven altı yüklük örneği, 258-12 yapısı

Başpınar evlerinde merdivenler, düşey sirkülasyonu sağlamak amacıyla ‘aralık’ mekânına konumlanmış ahşap yapı elemanlarıdır<sup>1</sup>. Genellikle tek kollu ve mekanın bir duvarına dayanmış merdivenlerin yanı sıra, iki kollu ve ‘L’ biçiminde sahanlıklı tasarlanmış merdivenler de mevcuttur. Merdivenlerin uzunluğu bulunduğu katın yüksekliğine göre değişmekle birlikte 180- 250 cm arasındadır. Genişlikleri 70-90 cm olan tek kollu merdivenlerin rıht yüksekliği 20 cm civarındadır. Katlar arasındaki mahremiyeti sağlamak, ısı kaybını engellemek ve istenildiğinde katları birbirinden ayırmak için merdiven kovasının üstünde açılır kapanır Tek kanattan meydana gelen ve demir kilit sistemleri olan ahşap kapaklar tasarlanmışlardır. Merdiven kovasının etrafı genellikle korkulukla çevrilidir. Merdiven altları genellikle birimler arası geçişin sağlandığı boş alanlar olarak bırakılsa da, yüklük ve hela işlevi verilerek altları kapatılmış merdivenlerin olduğu evler de tespit edilmiştir (Şekil 5.24, 5.25).

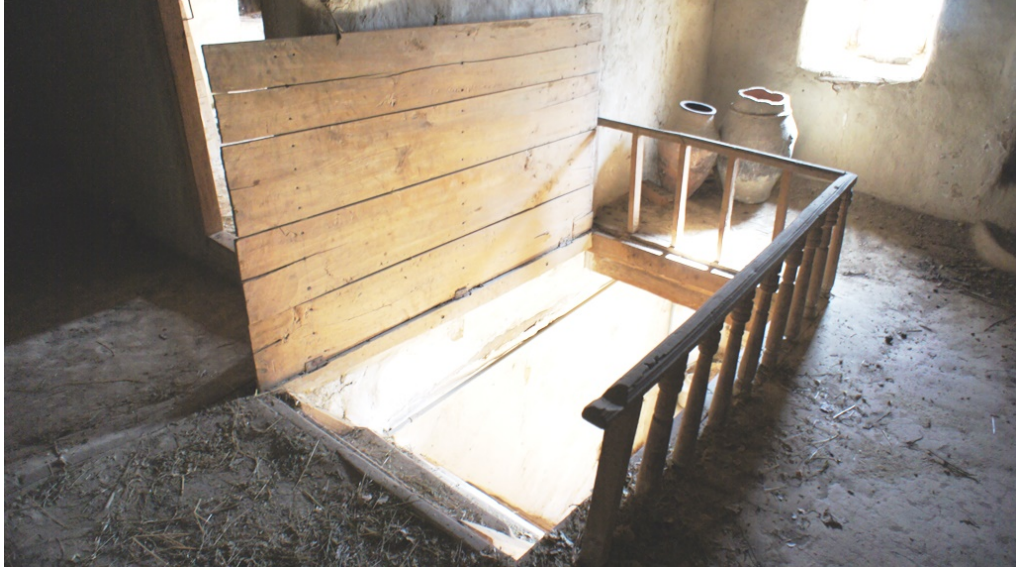
Şekil 5. 25 Ahşap merdiven korkuluğu ve ahşap kapak örneği, 259-5 yapısı

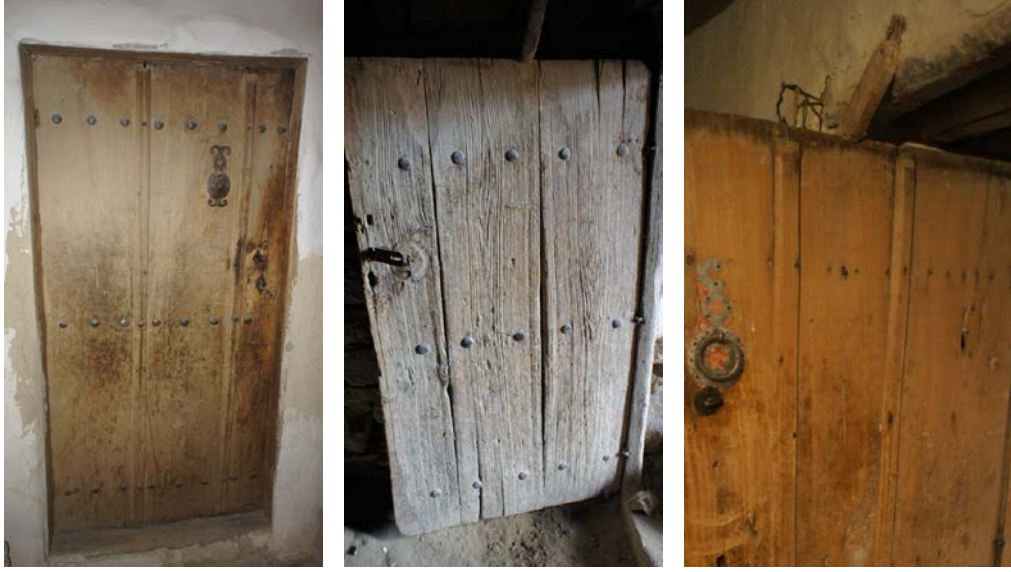
Şekil 5. 26 Oda kapıları ve ahşap kilit örnekleri

Oda kapıları ahşap malzemeden düz lentolu ve tek kanatlı olarak yapılmıştır. Zemin katta ahır, depo, merek gibi servis birimleri bulunduğu için, bu kattaki kapılar görece daha az niteliklidir. Oda kapılarının genişlikleri 80-95 cm, yükseklikleri 180- 200 cm arasında değişmektedir. Genellikle kavak ağacından yapılmış ahşap bezemesiz oda kapıları, düşeyde üç ya da dört parça ahşabın yatayda üç ahşap kuşak ile aralıklı olarak yuvarlak demir başlıklı çiviler ile tutturulmasıyla oluşmuştur. Oda kapılarının kapı kolları bulunmayıp, genellikle demir tokmak ve kilit sistemi mevcuttur. Bazı kapıların ahşap kilit sistemi olduğu tespit edilmiştir (Şekil 5.26).

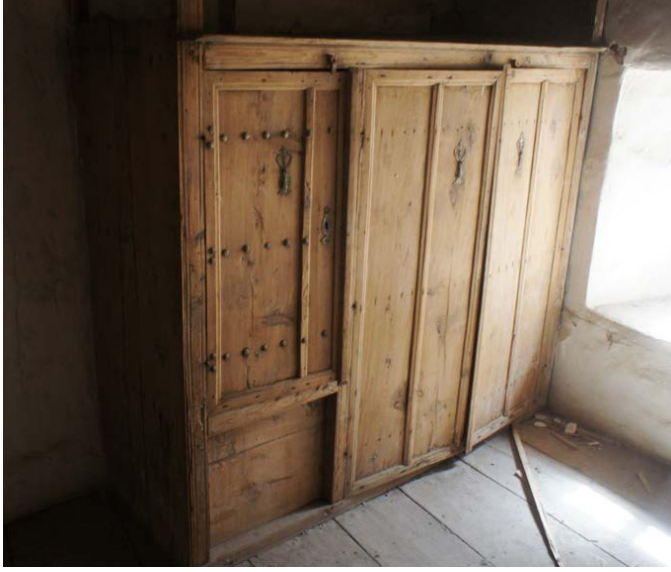
Şekil 5. 27 Yüklük örneği, 258-12 yapısı

Yüklük, evlerde odanın bir yanında şilte, yorgan gibi eşyalar koymaya yarayan büyük ahşap dolaplardır [10]. Yüklükler, Başpınar evlerinde birinci ve ikinci kattaki esas yaşam mekânı olan odalarda bulunmaktadır. Üç parça halinde ahşap dolap olarak tasarlanan yüklüklerin, uzunlukları 135-190 cm, genişlikleri 75-105 cm, yükseklikleri ise 180- 220 cm arasında değişmektedir (Şekil 5.27). Odanın kısa kenarının tamamının yüklük yapıldığı örnekler de bulunmaktadır. Yüklükler yer döşemesinden başlayacak şekilde tasarlandığı gibi, yerden 30-50 cm kadar yükseltilmiş ayaklar üzerinde de yapılmışlardır. Nitelikli evlerdeki yüklüklerin ahşap kapakları bezemeli iken, bu tarz evlerde odanın iki duvarının birleştiği noktada yapılmış köşe dolapları da bulunmaktadır (Şekil 5.28).

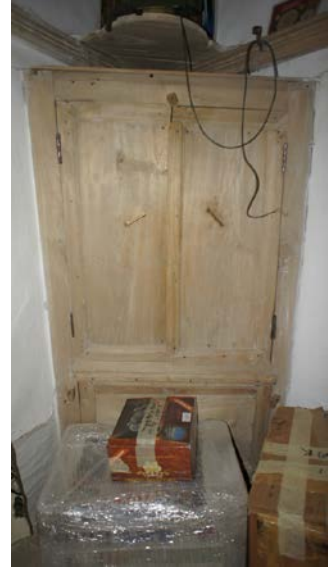
Şekil 5. 28 Köşe dolabı örneği, 257-19

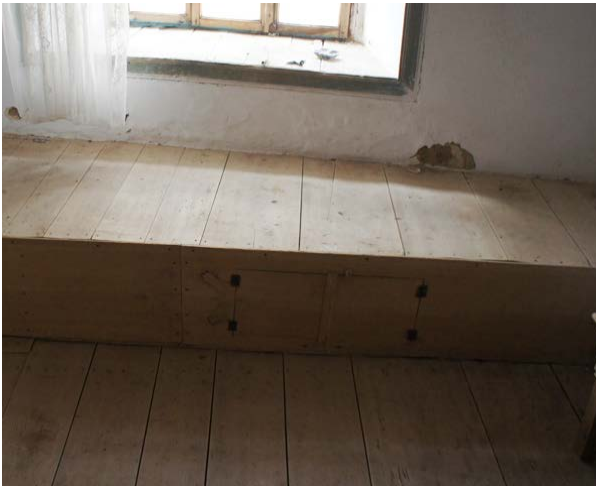
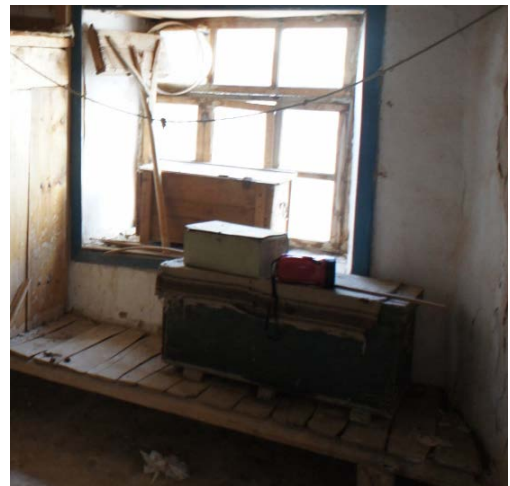
Şekil 5. 29 Ahşap sedir örnekleri, 257-19 ve 264-13 yapıları

Sedir, döşemeden 40-50 cm yüksekliğinde odanın pencereli dışarıya bakan kısa kenarının duvarı boyunca devam eden içi boş ahşap bir settir. Sedirlerin ana işlevi oturma yeri olsa da, içine bölmeler oluşturmak suretiyle yapılmış saklama yerleri de bulunmaktadır. Odalarda ve pencerenin önünde yer alan sedirlerin genişlikleri 60-85 cm arasında değişmektedir (Şekil 5.29).

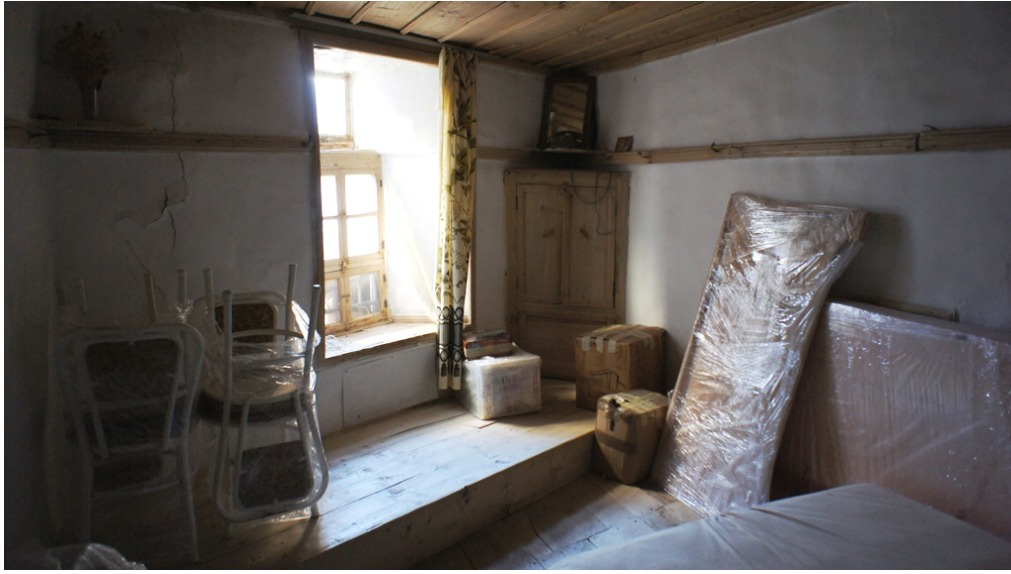
Şekil 5. 30 Raf silmesine örnek, 257-19 yapısı

Raf silmesi, nitelikli evlerde yerden 190-210 m yükseklikte ve odanın duvarları boyunca devam eden 10-15 cm kalınlığında ahşap bir elemandır. Raf silmesi genellikle odanın bütün duvarlarında bulunsa da, bazı evlerde kapı ve pencerelerin olduğu duvarlarda olmayıp, diğer duvarlarda devam ettiği örnekler de mevcuttur. Raf silmesi duvarların kesiştiği yerlerde eğrisel biçimde profillidir. Köşe rafına ayna, gaz lambası ve sonraları telefon gibi araç gereçler konmuştur. Raf silmesinin bir diğer işlevi üzerine çakılan çiviler yardımıyla askılık vazifesi görmesidir (Şekil 5.30).

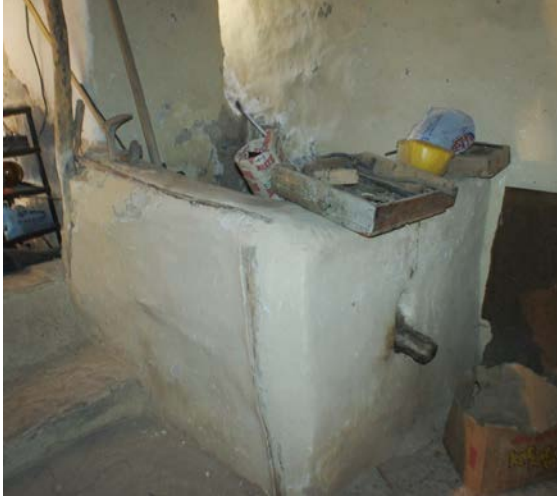
Şekil 5. 31 Kerpiçten yapılan salk, 272-21

Salk, toplanan üzümlerin pekmez, şıra ve sirke yapmak için ezildiği kerpiçten yapılmış yöreye özgü özel bir mimari öğedir. Genellikle ikinci katta aralık mekânında bulunan salkların, uzunlukları 90-120 cm, genişlikleri 80-105 cm, derinlikleri ise 50-75 cm arasında değişmektedir (Şekil 5.31).

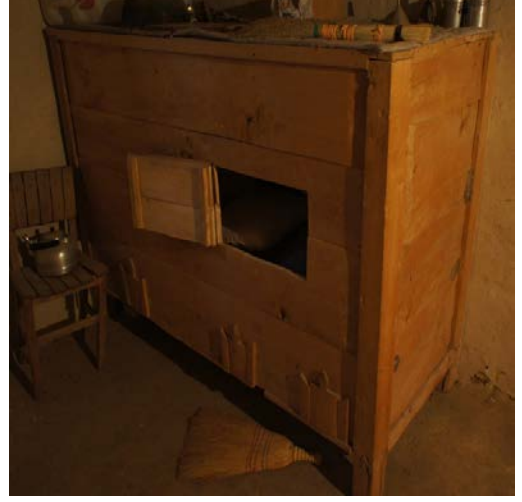
Şekil 5. 32 Ahşap tahıl dolabı, 252-20

Tahıl dolabı, buğday, mısır, arpa mercimek gibi kuru bakliyatların muhafaza edildiği ahşap dolaptır. Tahıl dolabı ocağa ve girişe yakın olacak şekilde odanın köşesinde yer alır. Tahıl dolapları, uzunlukları 150-180 cm, genişlikleri 60-75 cm ve yükseklikleri 120-160 cm arasında değişen, içi ahşaplarla bölmelere ayrılmış bir iç mekan ögesidir. Bu bölmeler değişik ebatlarda yapılmış olup, içinde farklı türde gıdalar muhafaza edilmiştir (Şekil 5.32).

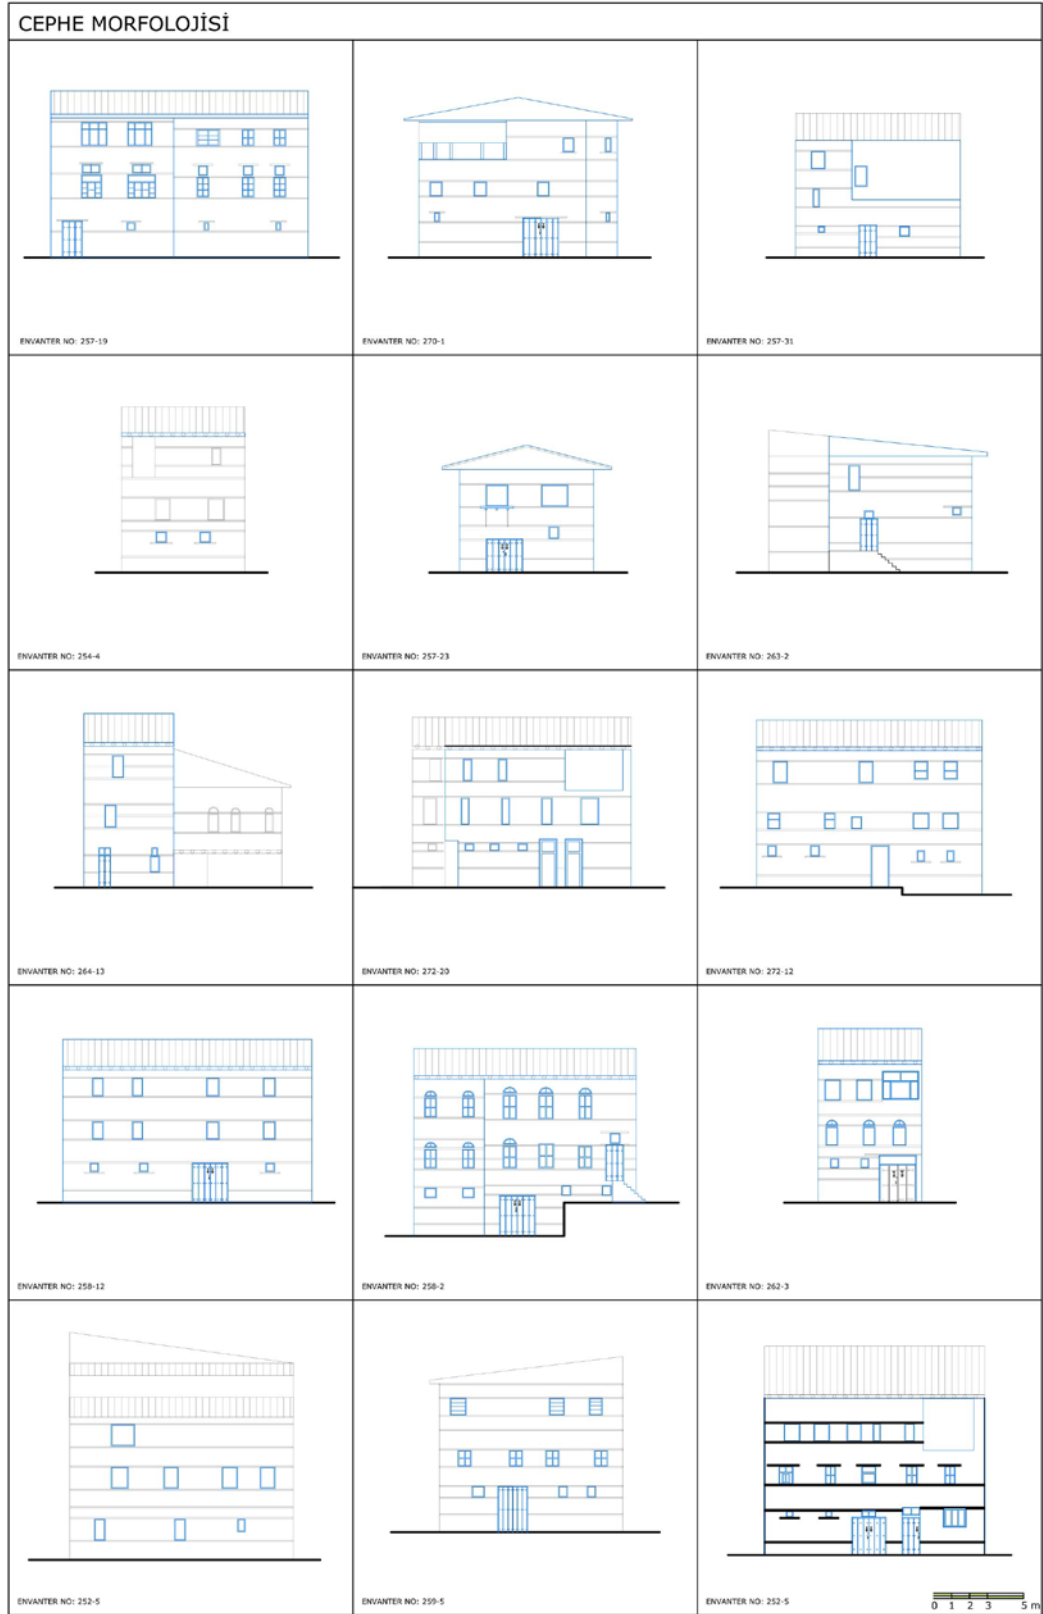
Şekil 5. 33 Başpınar yerleşimindeki 15 konutun cephe çizimleri

tasarlandığından, yapıların sadece ön ve arka cepheleri bulunmaktadır (Şekil 5.33, 5.34, 5.35).

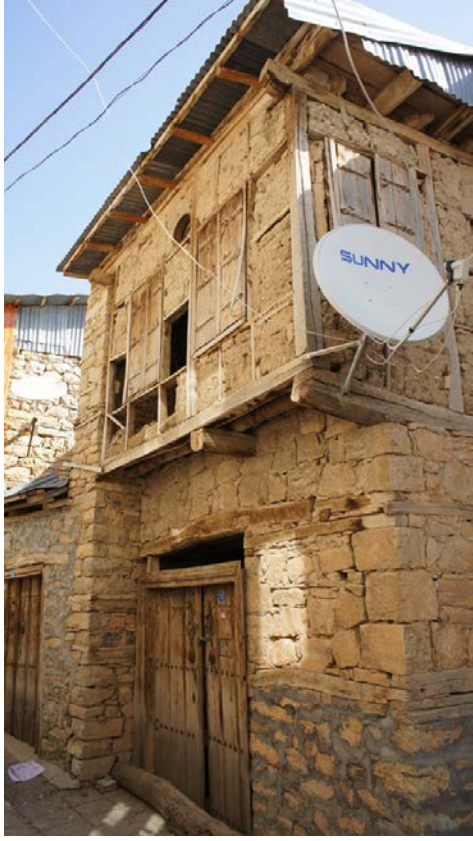
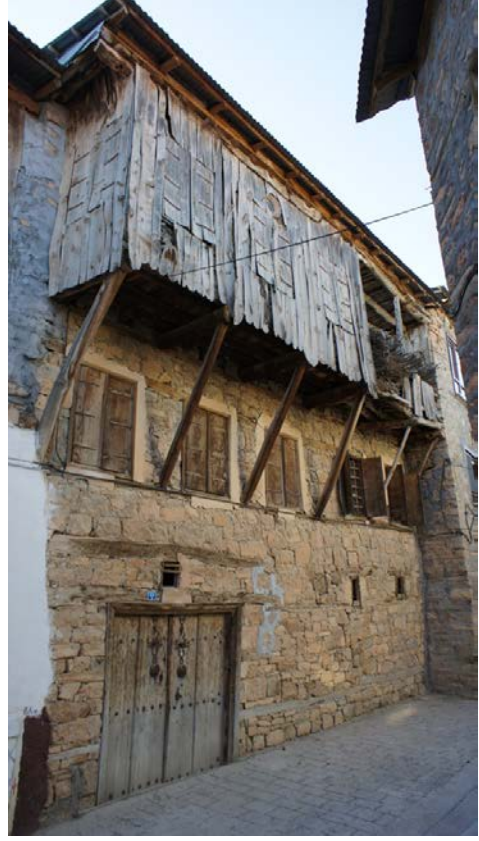
Şekil 5. 34 Çıkmalı cephe örnekleri, 261-43 ve 264-13 yapıları

Başpınar'daki konutların tamamen taş örgülü özgün cephe düzeninde sıvasız kagir dış beden duvarları geleneksel mimari dokuda öne çıkan bir özelliktir. Kagir beden duvarları 80-120 cm'de bir ahşap hatıllar atılarak çamur harçla örülmüştür. Kullanılan moloz taşlar değişik büyüklüklerde olup yakın çevreden toplanmış malzemelerdir. Tüm yapıların köşelerinde düzgün yontulmuş kesme taşlar kullanılmıştır<sup>1</sup>. Yapıların köşe bitişleri zemin katta dönüşlerin kolaylaştırması amacıyla pahlanırken, üst katlarda dik açılı olarak örülmüştür (Şekil 5.36). Özgün düz damların 50-70 cm çıkan saçak uçlarında ise yöreden sağlanan ince sal taşları kullanılmıştır. Bitişik nizam olarak

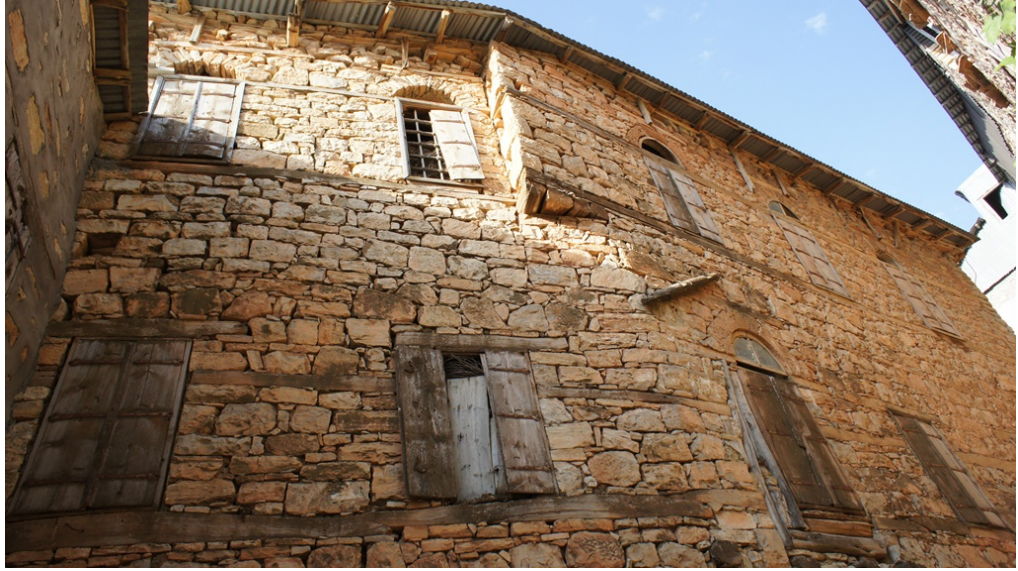
Şekil 5. 35 Kagir cephede ahşap hatıllar ve farklı pencere biçimlenişleri örneği, 258-2 yapısı
