**KEMALİYE, BAŞPINAR'DA GELENEKSEL KONUTLARIN MİMARİ  
ÖZELLİKLERİ VE KORUMA SORUNLARI ÜZERİNE BİR ARAŞTIRMA**

**YÜKSEK LİSANS TEZİ  
MİMARLIK ANABİLİM DALI  
RÖLÖVE-RESTORASYON PROGRAMI**

**İSTANBUL, 2014**

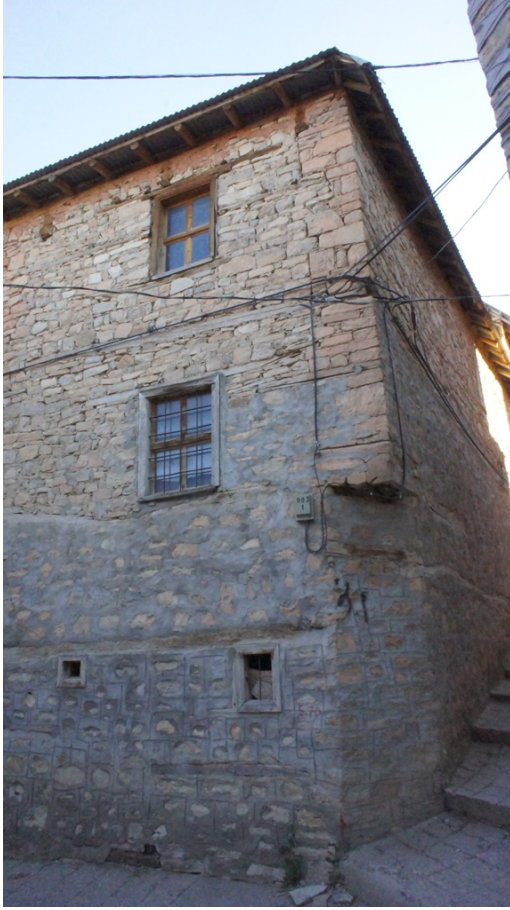
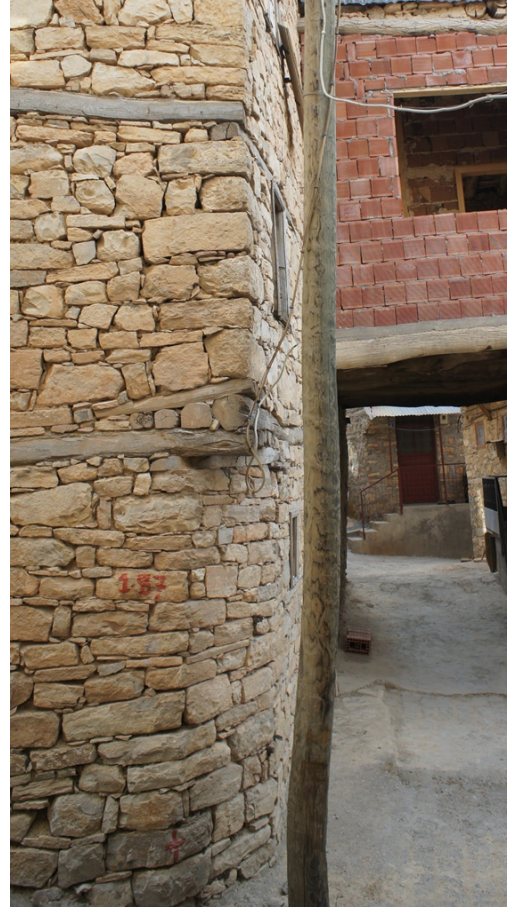
Şekil 5. 36 Pahlı yapı köşeleri örnekleri, 263-2 ve 257-31 yapıları

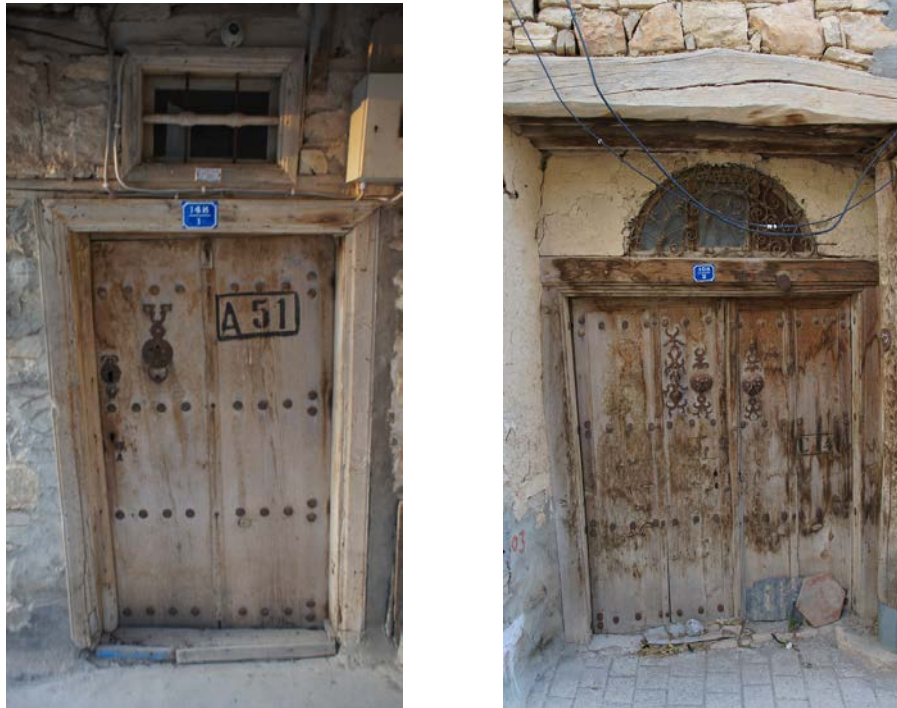
Giriş kapıları genellikle ahşaptan ve düz lentolu olarak yapılmıştır. Ön cephede ahşaptan çift kanatlı ahır kapıları, arka cephede ise yine ahşaptan tek kanatlı ana giriş kapıları bulunmaktadır. Ahır kapılarının genişliği 1.80 -220 cm, yüksekliği 190 - 220 cm arasında değişir iken, giriş kapılarının genişliği 90-110 cm, yüksekliği ise 180- 210 arasındadır. Ana giriş kapıları yapının durumuna göre birinci ya da ikinci kata ulaşımı sağlarken, ahır kapılarından zemin katta ulaşılır. Kapıların bazılarında ışık almak için oluşturulmuş dikdörtgen şeklinde ya da kemerli tepe pencereleri de bulunmaktadır. Tepe pencerelerinin parmaklıkları ahşap veya metal malzemedendir (Şekil 5.38).

Şekil 5. 38 Ana giriş kapısı ve ahır kapısı örnekleri, 252-3 ve 258-10 yapıları

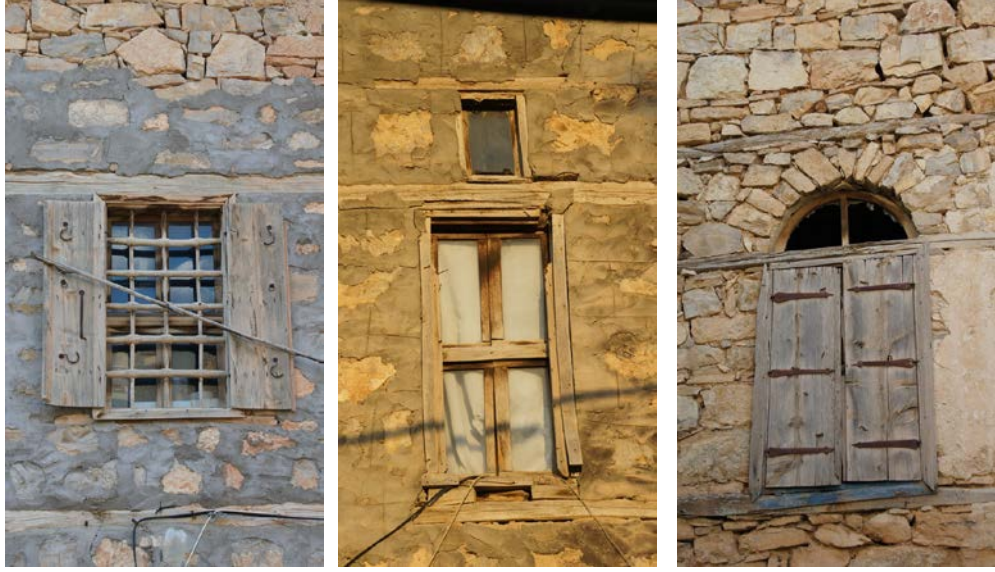
Başpınar evlerinde pencere açıklıkları zemin kat ve yaşam katlarında farklılık göstermektedir. Zemin kat pencere boyutları 40x40-60x60 cm arasında değişen kare açıklıklardan oluşurken, yaşam katlarında pencereler genişliği 50-80 cm, yükseklikleri 110-130 cm arasında değişen ve dıştan içe doğru genişleyen dikdörtgen açıklıklar şeklinde tasarlanmıştır. Yaşam mekânlarının pencereleri genellikle dikdörtgen şeklinde olup ahşap doğramalı iki kanattan oluşmaktadır. Ancak dokuda yarım daire kemerli ve tek kanatlı pencereler de bulunmaktadır. Birinci ve ikinci katlarda pencereler dış cephede iki kanatlı ahşap kapaklarla örtülür. Ayrıca pencerelerin dışında ahşap parmaklıklar bulunmaktadır. Güvenlik amacıyla yapılmış parmaklıklar yatayda 3-4, düşeyde 5-6 adet dairesel kesitli ahşap çubukların birbirlerine geçirilmesiyle oluşturulmuştur. Kış evi pencerelerinin üstünde 40x40-50x50cm arasında değişen boyutlarda tepe pencereleri vardır (Şekil 5.40).

Şekil 5. 40 Yaşam mekânlarına ait pencere örnekleri

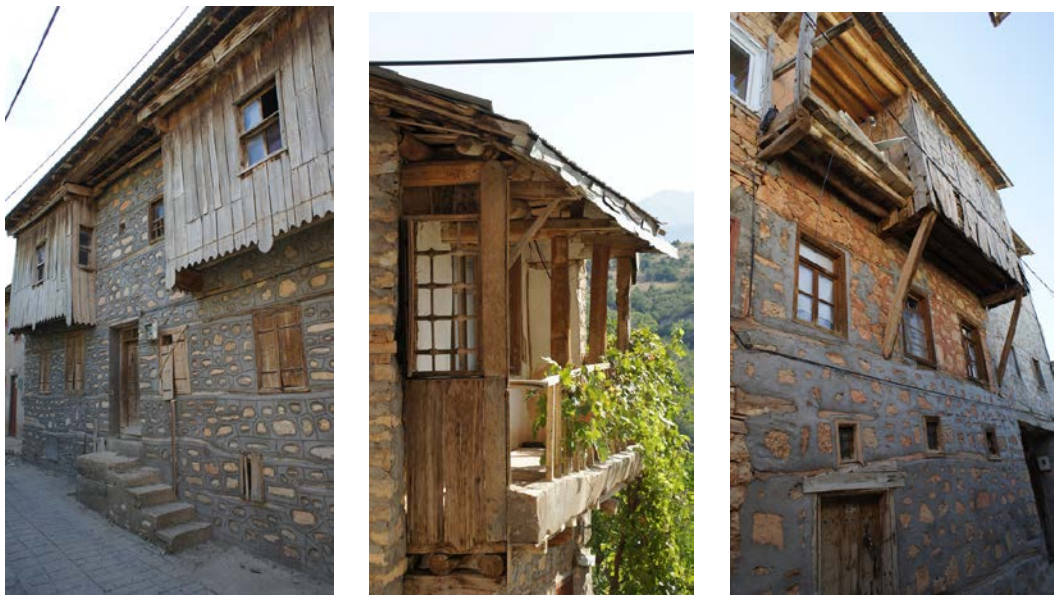
Başpınar evlerinde 67 adet yapıda bulunan çıkmalar, ön cephede ve yapının kat sayısına göre birinci veya ikinci katta yer alırlar. Çıkmalar ahşap payandalı ya da payandasız olarak, beden duvarlarından 60-120 cm dışarı doğru taşmasıyla oluşturulmuş ahşap konstrüksiyonlu, kerpiç dolgulu oda bölümleridir. Nitelikli olan yapıların çıkmalarında ahşap kaplamalarının alt kısımlarında bezemeli motifler yer almaktadır. Evlere estetik görünüm kazandırmalarının yanında, bulundukları odanın kullanım alanının genişleterek mekâna işlevsel katkıda da bulunmaktadır (Şekil 5.41).

Şekil 5. 41 Çıkma örnekleri, 259-5, 262-52 ve 264-1 yapıları

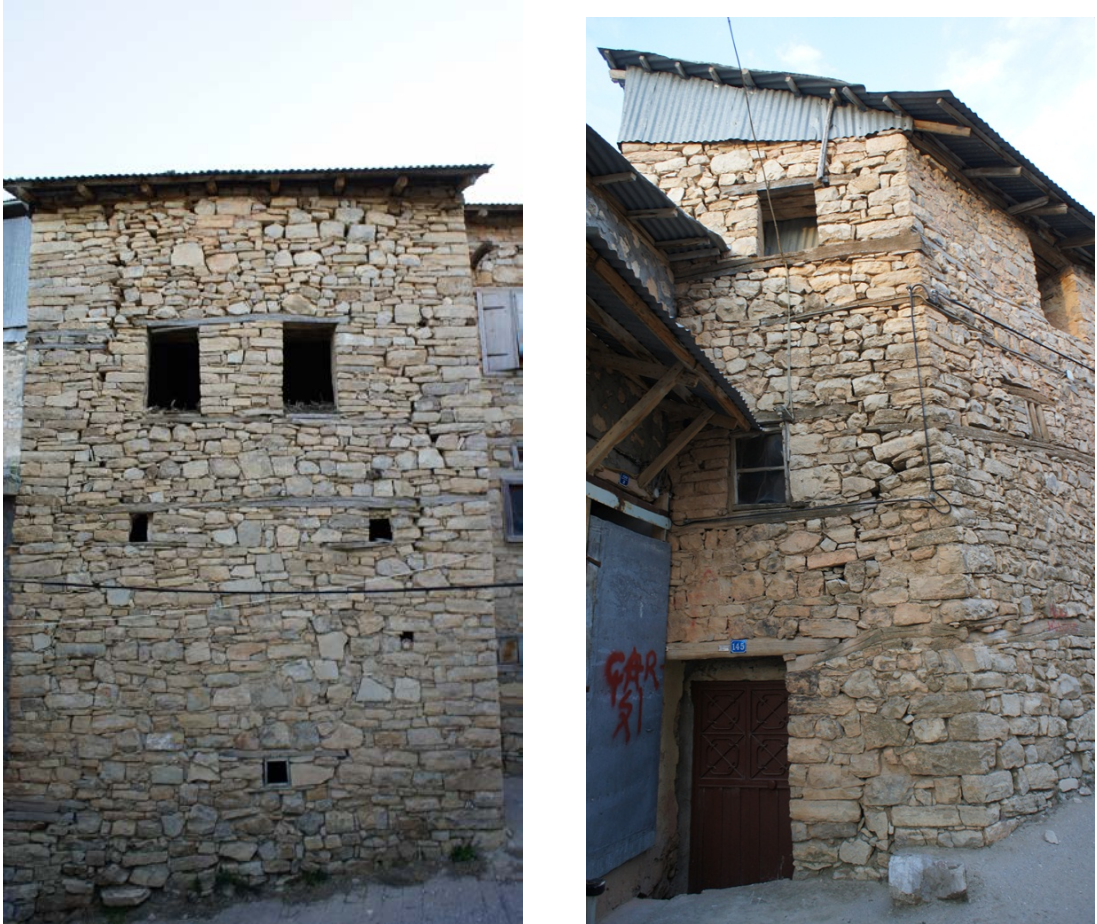
Şekil 6. 1 Strüktürel çatlakları olan ve özgün çamur derzleri boşalmış evler, 181-11 ve 252-4 yapıları

Yerleşimin üzerinde konumlandığı topografyanın eğimli oluşuna bağlı olarak zemin kaynaklı sorunlar, yığma kâgir yapılarda oturma, düşeyden sapma ve derin strüktürel çatlakları, karasal iklim kaynaklı dış hava koşulları ise toprak derzlerin eriyerek boşalması sonucu beden duvarlarının taşıyıcılığının zayıflamasına bağlı yapısal problemleri beraberinde getirmektedir. Aşağı mahalle, bulunduğu topografyanın eğimi nedeniyle söz konusu sorunların en yoğun olduğu bölgedir. Strüktürel problemlerin ciddi olduğu yapıların büyük bir kısmının terk edilmiş olduğu gözlemlenmiştir. Bu bağlamda yapıların kullanılmayışları; düzenli bakım ve onarımlarının yapılmamalarının yanı sıra, terk edilmeleri sebebiyle yapıların kalıntılara dönüşmelerine neden olmuştur (Şekil 6.1). Ahşap hatıl ve olukların, çardaklardaki ahşap kaplamaların bozulması, düz damlardaki toprak katmanlarının loğlanmadığı için erimesi eklenebilir.

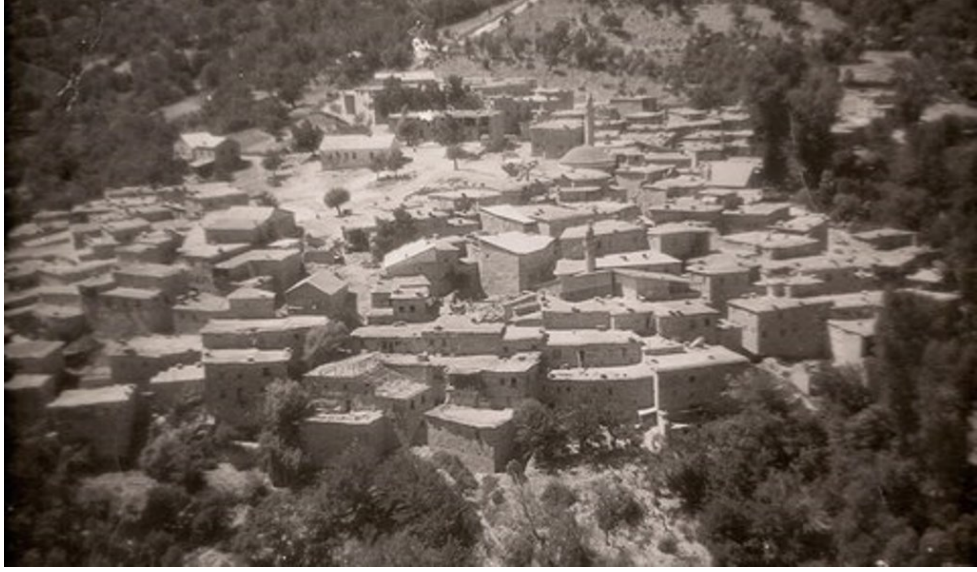
Başpınar Köyü'ndeki yapıların üst örtüsü özgün halinde düz dam olarak şekillenmiştir. Ahşap kirişlemelerin arasının ardıc dallarıyla doldurulduğu tavan döşemesinin üstü toprak katmanıyla kaplıdır. Ancak yerleşimde kış aylarının sert ve yağışlı oluşu, toprak kaplı düz damın bakımını zorlaştırmaktadır. Toprak kaplı damın bakımı 'loğlama' adı verilen yöntemle yapılmaktadır. Loğlama, 'kerpin' adı verilen yağlı toprakla kaplı düz damlardaki toprağın sıkıştırılma işlemidir. Yılda en az üç defa yapılan bu işlem, 'loğ' adı verilen ve ahşap tutacakları olan silindirik taşların damlarda gezdirilmesiyle yapılır. Kar ve yağmur sularının içeriye akması, kar yükünün yapıya getirdiği yük ve toprak damın loğlanarak bakımının zor olması kullanıcıları özgün düz damın üstüne ahşap taşıyıcılı alüminyum saç kaplamalı muhdes çatılar oluşturmaya itmiştir. 1970'li yıllarda yapılmaya başlayan muhdes çatı kaplamaları günümüze kadar artarak devam etmiş ve yerleşimde düz damı dışarıdan görülebilen tek bir yapı dahi kalmamıştır (Şekil 6.2, 6.3). Ahşap taşıyıcılı tek yöne eğimli veya beşik çatı olmak üzere iki biçimde yapılmış muhdes çatılar, düz damın toprak örtüsünün korunmasında etkili olmuş olsa da, başka sorunları beraberinde getirmiştir. Üst örtünün evlerin özgün mimari karakteristiğinde belirleyici yapı elemanlarından biri olduğu düşünüldüğünde, muhdes çatı örtülerinin yerleşimin özgün mimari dokusunu büyük ölçüde olumsuz etkilediği söylenebilir. Öte yandan metal kaplamanın yaz aylarında ısıyı önemli ölçüde tutması, yapıların üst katlarının aşırı sıcak olmasına neden olmaktadır. Yapıların muhdes çatı kaplamalarının kaldırılıp, yerlerine özgün düz damların daha kolay yöntemlerle korunabileceği çözümler üretilmesi gerekmektedir. Bu kapsamda YTÜ'de 2012 yılından beri yürütülen BAP ile özgün düz damların korunmasına yönelik çalışmalar kıymetlidir [6].

Şekil 6. 2 Yapıların özgün düz toprak dam üst örtülerin 1979 yılındaki görünümü [7]

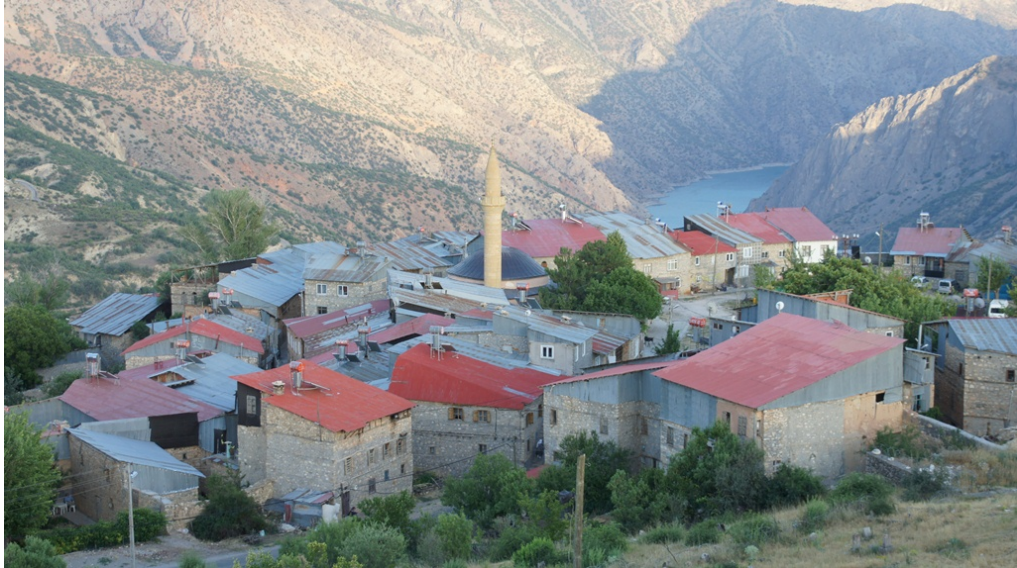
Şekil 6. 3 Muhdes çatılarla kaplı yapıların 2012 yılındaki görünümü

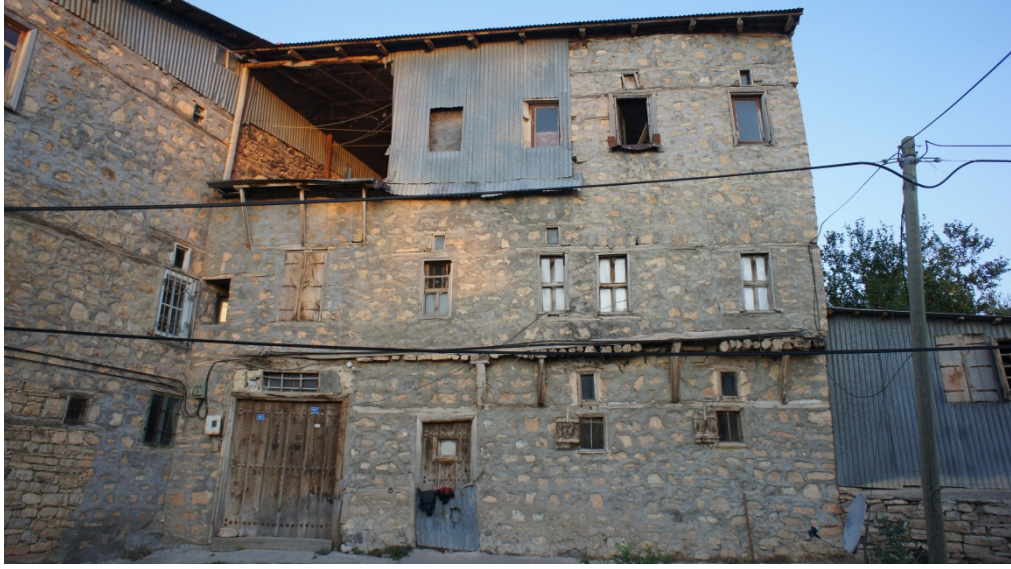
Başpınar'daki yapıların 79 adedinde (%37) basit onarım, 78 adedinde (%37) kapsamlı onarım yapılırken, 56 adedinde (%25) onarım yapılmamıştır (Bkz. Şekil 4.6). Yapılan onarım ve eklerin büyük bir kısmı yerel malzeme ve özgün yapım tekniği kullanmadan uygulanmıştır. Onarımların başında kâgir beden duvarlarına toprak malzeme yerine çimento malzemeye derz dolgusu yapılması ve kâgir cephenin tümünün çimentoyla

sıvanması gelmektedir. Çimentonun kimyasal özelliklerinin taş malzemeyle uyumsuz olmasından kaynaklı taşın iç yapısında meydana gelen bozulmalar, yapıların taşıyıcılıklarının olumsuz yönde etkilemektedir. Ayrıca çimento derz ve sıvalar, cephe görünümünün estetik değerinin azalmasına, hatta yok olmasına yol açmaktadır (Şekil 6.4).

Şekil 6. 4 Cephe çimento malzeme ile yapılan derz dolguları, 270-91 yapısı

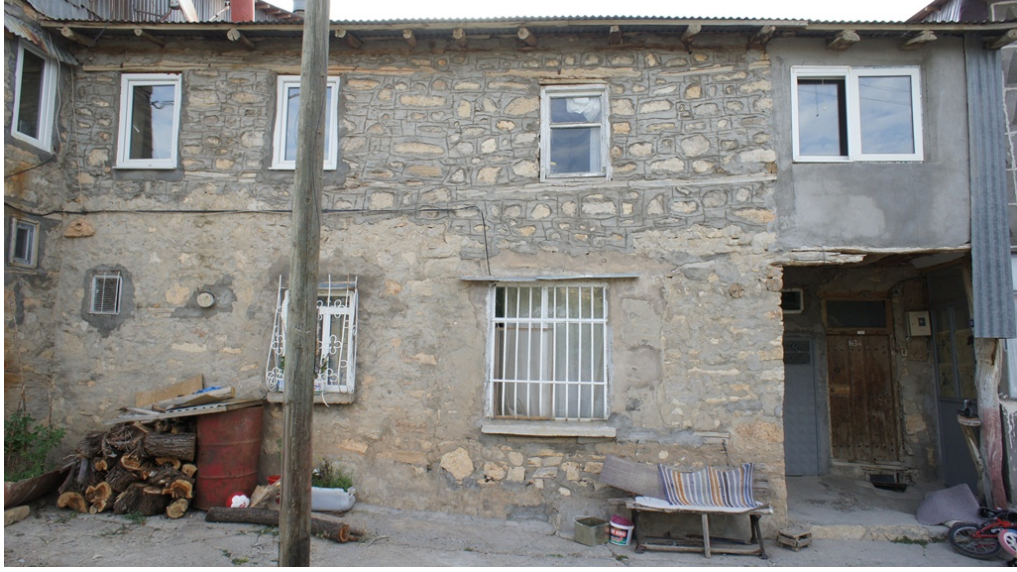
Yapıların özgün ahşap kapı pencere doğramalarının metal veya pvc doğramalarla değiştirilmesi de sıkça gözlemlenen uygulamalardan biridir. Genellikle yapıların ahşap giriş kapıları metal kanatlarla, ahşap pencere doğramaları ise pvc doğramalarla değiştirilmiştir. Hava koşulları kaynaklı fiziksel yıpranmanın daha az olduğu iç mekân doğramaları büyük oranda korunmuştur. Metal ve pvc malzemenin ucuz olması, ve temininin kolaylığı özgün ahşap malzeme kullanılmamasının ana nedenleridir. Ahşap malzemenin kullanılmaması doğal iklimlendirmeye sahip evlerin ısı geçirgenliğinin artmasının yanı sıra, özgün mimari dokusuna da zarar vermektedir. Yeni malzemelerin boyutlarının standart olması nedeniyle yapılan uygulamalarda özgün kapı, pencere boşlukları genişletilmek veya daraltılmak yoluyla bozulmaktadır. Özgün boşlukların ve malzemelerin değiştirilmesi, yapı cephesinin özgün mimari karakteristiğini de büyük oranda dönüştürmektedir (Şekil 6.5).

Şekil 6. 5 Metal ve pvc kapı pencere doğramaları olan konut, 257-12 yapısı

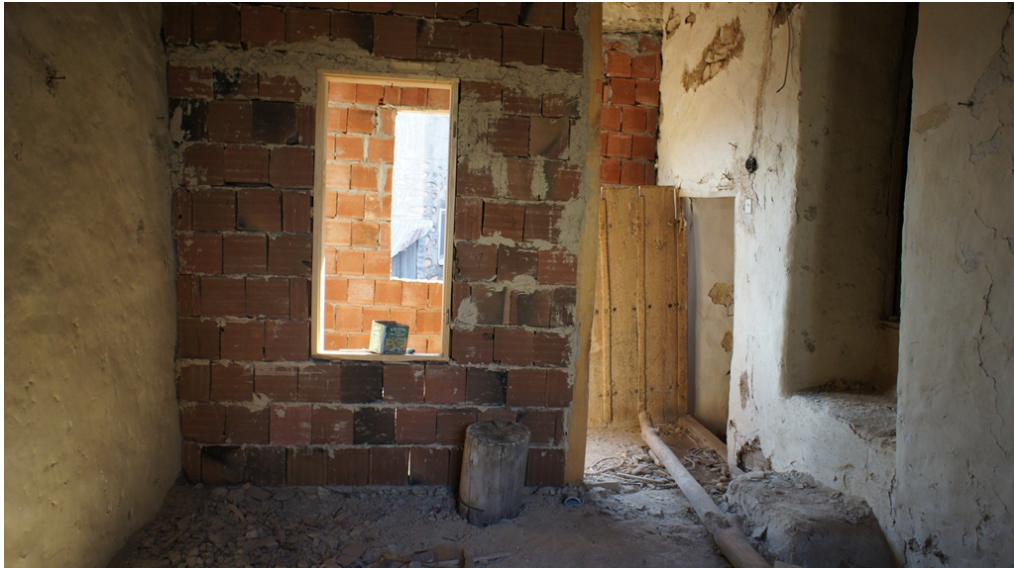
Odaların birleştirilmesi ya da bölünmesi de yeni mekânlar oluşturmak için yapılan kapsamlı müdahalelerdir. Bunların yanı sıra kat ekleme de yapı kütlesini değiştiren en önemli ve dışardan okunabilen kullanıcı müdahalelerindendir. Yeni eklerin özgün yapıyla ilişkisi düşünülmeden yapılan bu müdahaleler yerel yapı malzemeleriyle gerçekleştirilmeyen niteliksiz uygulamalardır (Şekil 6.7).

Şekil 6. 7 İç mekanda tuğla malzemeyle yapılan bölme duvar, 257-31 yapısı

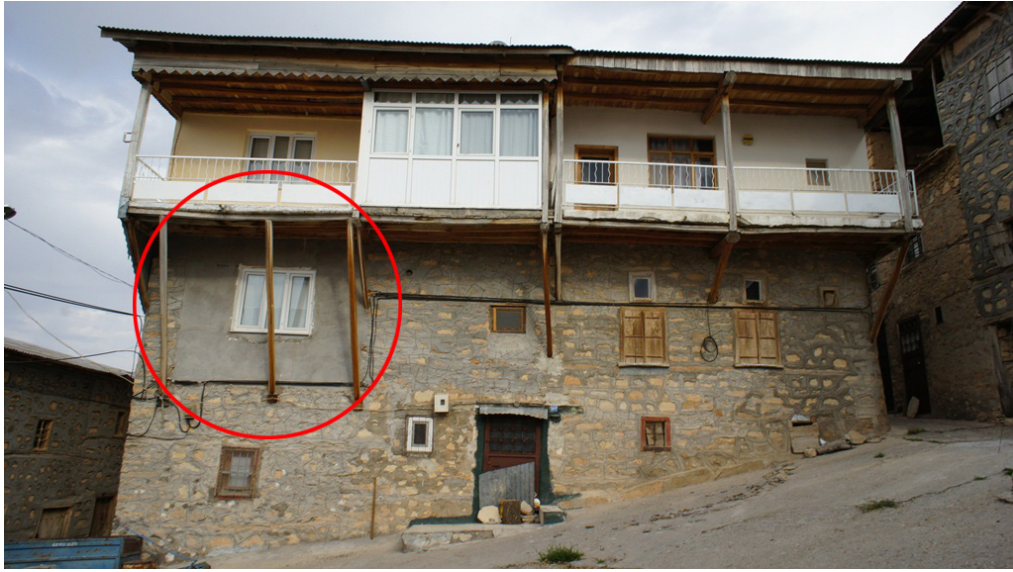
Başpınar konut mimarisinin özgün bir yapı elemanı olan çardakların kapatılması tespit edilen bir diğer müdahaledir. Yapılardaki yarı açık mekan ihtiyacını karşılayan çardaklar, değişen yaşam koşullarından kaynaklanan yeni mekan ihtiyaçları ya da mevcut

mekanların yetersizliğinden dolayı kapatılarak yeniden işlevlendirilmişlerdir. Buna ek olarak çardakların kapatılmasındaki önemli bir etken de özgün düz damların yerine yapılan muhdes çatılardır. Saç kaplamalı muhdes çatıların metal malzemelerinin ısıyı tutarak çatıların altında yer alan çardaklara iletmesi, özgünde serin yazlık birimler olan çardakların kullanılmamasına neden olmaktadır. Çardakların işlevlerinin değiştirilmesi konutların özgün planlarının tahrip olmalarının yanı sıra, cephelerinin düzenini de farklılaştırmıştır. Geleneksel malzeme dışında plastik, metal yeni yapı malzemeleriyle yapılan bu müdahaleler, konutların estetik görünümünü de olumsuz etkilemiştir (Şekil 6.8).

Şekil 6.8 Çardağın kapatılarak odaya dönüştürülmesi, 272-23 yapısı

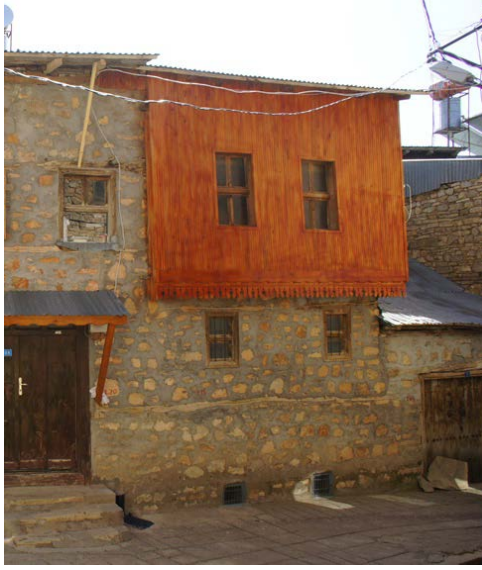
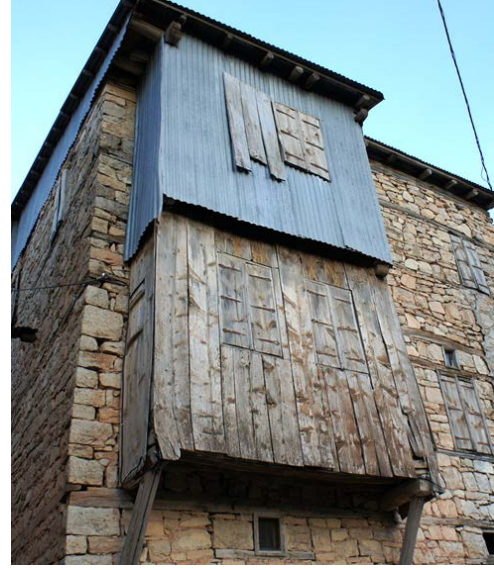
Çıkmalara yapılan müdahalelerin başında, çıkmaların cephe kaplamalarının metal (saç) levha veya özgün mimariyle uyumsuz ahşap malzemelerle değiştirilmesi gelmektedir. Bu bağlamda kullanıcılar tarafından yapılan geçici çözümlerde ucuzluğu, ulaşımının ve işçiliğinin kolay olması gibi nedenlerle metal (saç) levhalar tercih edilmişken, uzun süreli kalıcı çözümlerde ise çıkmalar ahşap malzemeyle yeniden tasarlanmıştır. Onarımlarda kullanılan ahşap malzemeler yörede yetişen kavak ve dut ağacından yapılmadığından özgün mimariye uyumsuz cepheler meydana gelmektedir. Ahşap malzemenin farklılığının yanı sıra, ahşap boyutları ve yapım tekniğinin değişmesi, çıkmaların görünümünü tamamen farklılaştırmaktadır. Yeni kaplamalarda geleneksel motiflerden bağımsız yeni süsleme ve motifler tasarlanmaktadır (Şekil 6.9).

Şekil 6. 9 Kaplama malzemeleri değiştirilmiş çıkmalar, 261-40 ve 259-11 yapıları

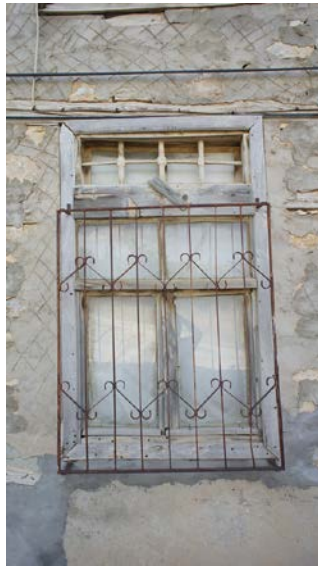
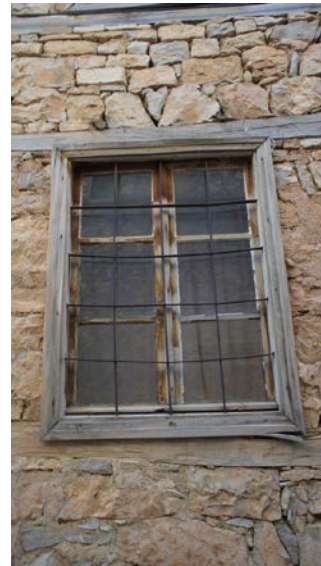
Ahşap pencere kapaklarının ve parmaklarının yok olması ve yerlerine metal parmaklıkların yapılması, evlerin görünümünü olumsuz etkileyen bir müdahaledir. Özgün ahşap kapaklar ve parmaklıklar güvenlik amacıyla üretilmiş, ahşap pencere kasa ve kanatlarıyla uyumlu yapı öğeleridirler. Güvenlik sorununun geçmişe göre büyük ölçüde ortadan kalktığı yerleşimde ahşap kapaklar ve parmaklara olan ihtiyaç azaltmıştır. Bu sebeple kullanıcıların bakım onarımını yapmadığı kapak ve parmaklıklar hızlı bir biçimde yok olmaktadır. Yok olan ahşap parmaklıklar yerlerini zemin katlarda metal parmaklıklarla bırakırken, üst katlara parmaklık yapılmamaktadır (Şekil 6.10).

Şekil 6. 10 Ahşap pencere kapakları ve parmaklıkları yok olmuş evler, 257-11 ve 258-10 yapıları

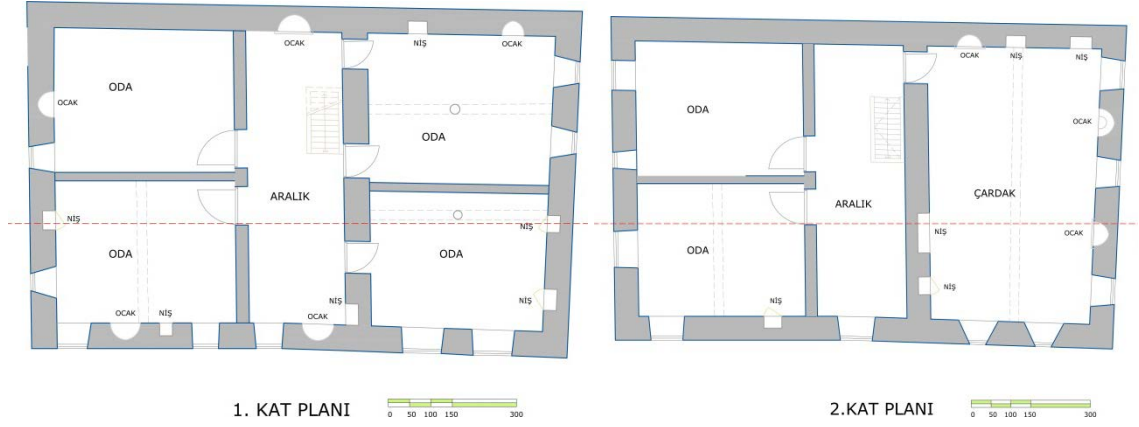
Evlerin bölünmesine örnek olarak kat planları çizilmiş 272-12 yapısının, iki ayrı mülkiyet haline dönüştürüldüğü gözlemlenmiştir. Yapı kullanıcılarıyla yapılmış sözlü tarih çalışmalarından yapının özgün halinin Başpınar'da sıkça görülen 'aralık' mekânının ortada yer alarak evi ikiye böldüğü plan tipi olduğu anlaşılmaktadır. Üç katlı olan yapıya ortadaki 'aralıktan' girilirken, aynı mekânda bulunan merdivenle üst katlara erişim sağlanmaktadır. Aralığın iki yanında odaların yer aldığı planın özgün halinin ikinci katında sağ tarafta çardak yer almaktadır (Şekil 6.11) Yapılan değişikliklerle ikiye ayrılan evin zemin katı değişikliğe uğramamıştır. Ancak birinci katta dışardan sokak kotundan açılan muhdes girişle, bir oda aralık ve banyoya dönüştürülmüştür. Yeni 'aralık' mekânına yerleştirilen ek bir merdivenle üst kata ikinci bir geçiş yapılmıştır. İki ayrı mülkiyetten birbirine geçiş ise, özgün aralık mekânında açılmış muhdes kapıyla sağlanmıştır. İkinci katta ise zemin katta dönüştürülen odanın üstü mutfak ve hela olarak düzenlenmiştir. Özgün aralık mekânın yaklaşık yarısı bir oda olacak şekilde muhdes duvarlarla bölünmüştür. Özgün çardakta, birine diğerinin içinden ulaşılan iki ayrı oda yapılmıştır (Şekil 6.12).

Şekil 6. 11 272-12 yapısının özgün kat planları

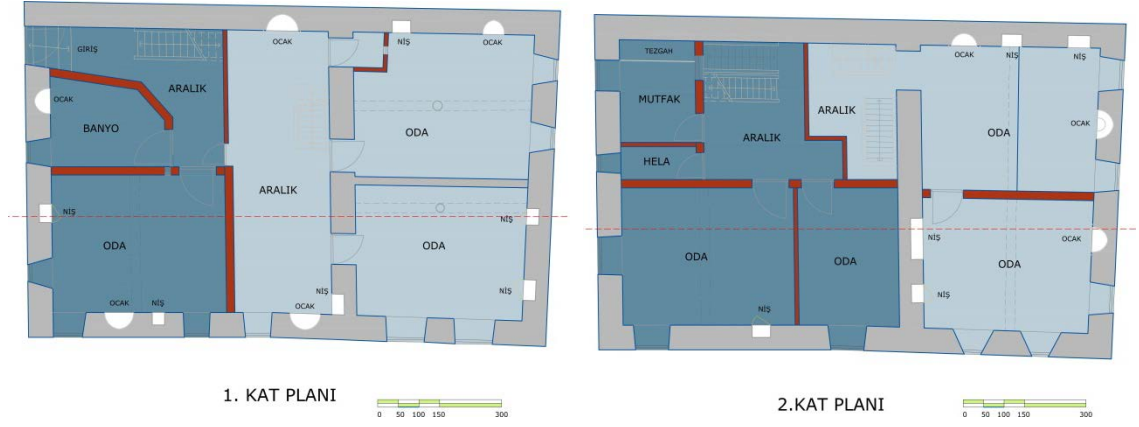
Şekil 6. 12 272-12 yapısının değiştirilmiş kat planları

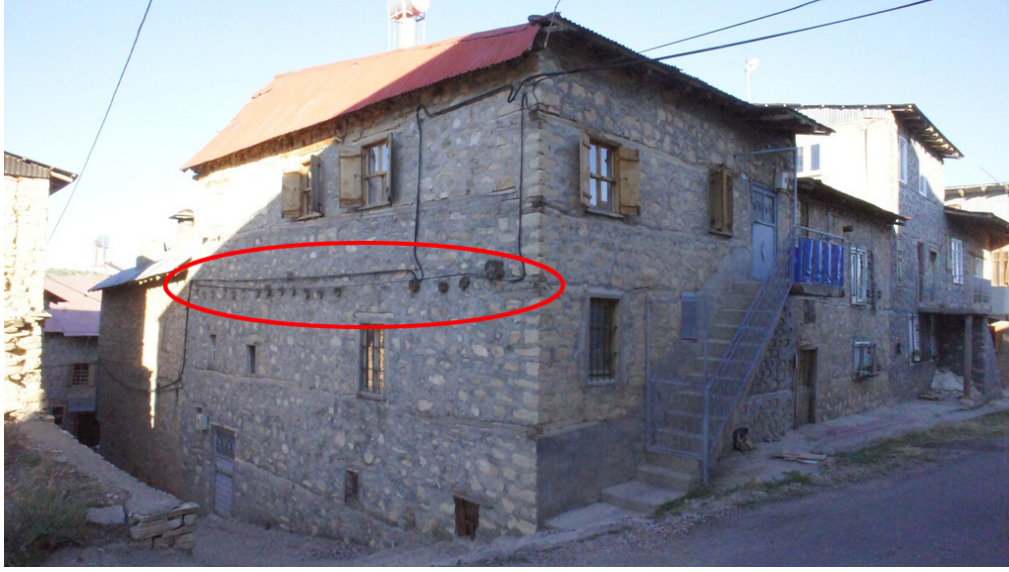
Başpınar yerleşiminin özgün mimari dokusunun en önemli özelliklerinden biri olan örtmeler, yapıların bakımsızlığı ve taşıyıcılık sorunları nedeniyle yıkılmışlardır. Başpınar'da günümüze ulaşmış 9 adet örtme bulunurken, 2 adet örtme ise yıkılmıştır. Yapım tekniği ve biçimlenişi bakımından yakın çevre yerleşimlerde rastlanmayan Başpınar'a özgü örtmeler, yerleşimin koruma altına alınması gerekli temel öğelerdendir. Öte yandan örtmeler Başpınar için yapılması önerilen kırsal koruma planları kapsamında mimari özgünlükleri ve sokaklarda oluşturdukları gölgeli dinlenme alanları bakımından gezi güzergahının ve dokunun önemli durak noktalarıdır. Yıkılan örtmelerin bir kısmının izleri komşu yapılardaki ahşap kirişlerden okunabilmektedir (Şekil 6.13).

Şekil 6. 13 Yıkılmış örtmenin izini gösteren kirişler, 263-1 yapısı

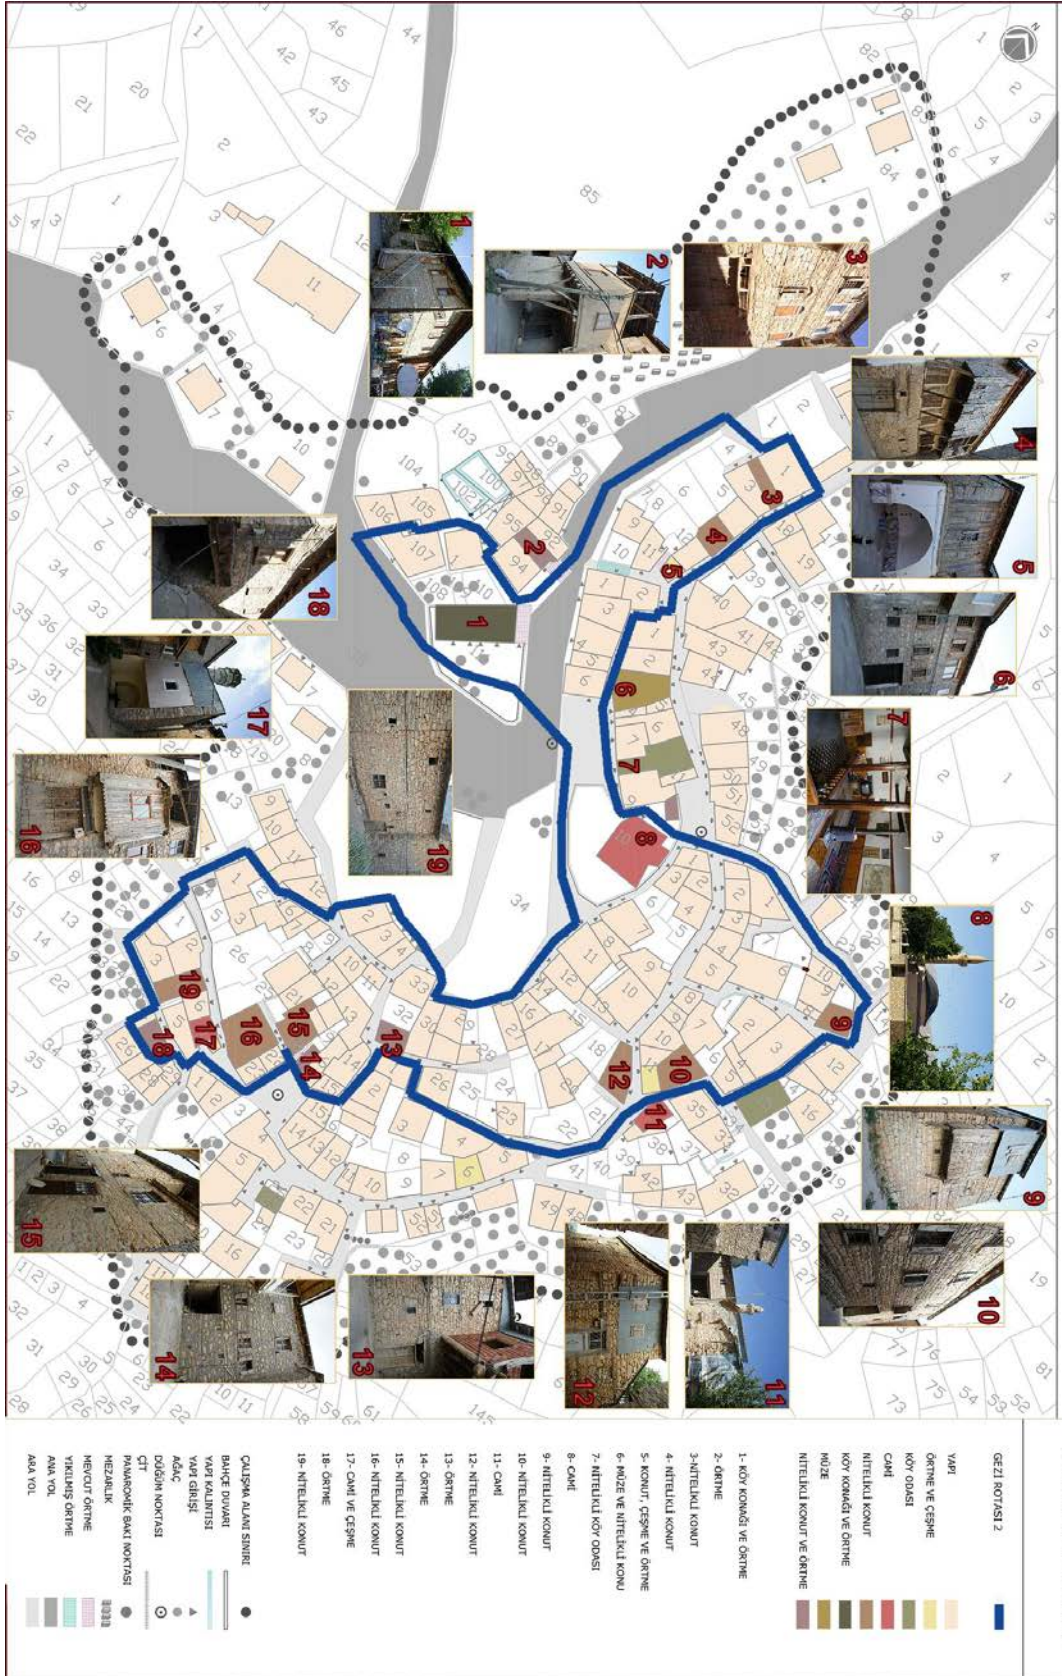
PAFTA ADI : GEZİ ROTASI 2

Şekil 7. 5 İkinci gezi rotası

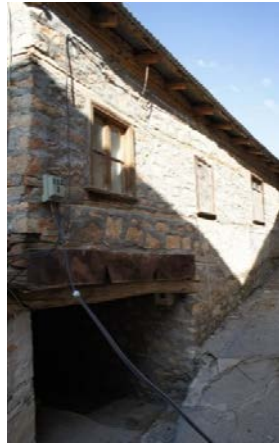
KUZUYDOĞU CEPHESİ

| YAPISAL DURUM | İYİ <input type="checkbox"/> | ORTA <input checked="" type="checkbox"/> | KÖTÜ <input type="checkbox"/> | HARABE <input type="checkbox"/> |
| ÖZGÜNLÜK DURUMU | İYİ <input type="checkbox"/> | ORTA <input checked="" type="checkbox"/> | KÖTÜ <input type="checkbox"/> | YENİ YAPI <input type="checkbox"/> |

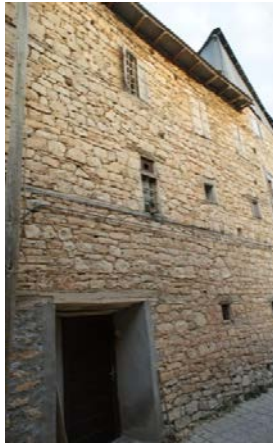
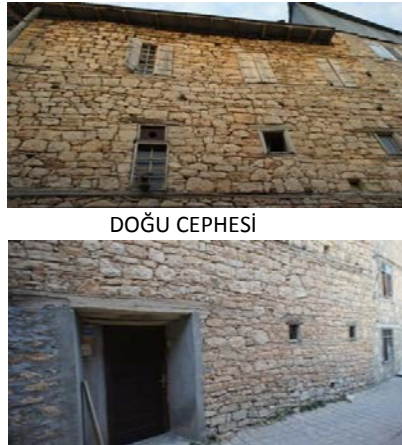
DOĞU CEPHESİ

| YAPISAL DURUM | İYİ <input type="checkbox"/> | ORTA <input type="checkbox"/> | KÖTÜ <input checked="" type="checkbox"/> | HARABE <input type="checkbox"/> |

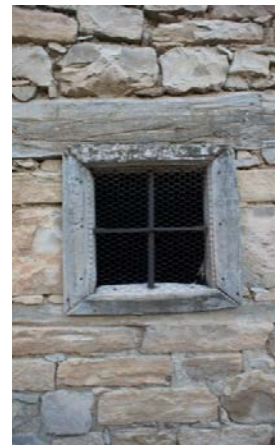
ALT PENCERE

| ALT KAT PENCERE (ÖN CEPHE) | KEMERLİ <input type="checkbox"/> | TEK KANATLI <input checked="" type="checkbox"/> | AHŞAP <input checked="" type="checkbox"/> | TEPE PENCERESİ <input type="checkbox"/> |
| | DÜZ ATKILI <input checked="" type="checkbox"/> | ÇİFT KANATLI <input type="checkbox"/> | PVC <input type="checkbox"/> | VAR <input checked="" type="checkbox"/> YOK <input type="checkbox"/> |

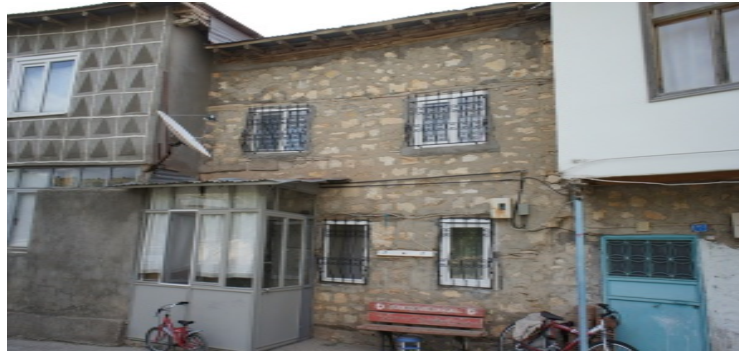
KUZEYBATI CEPHESİ

| YAPISAL DURUM | İYİ <input type="checkbox"/> | ORTA <input checked="" type="checkbox"/> | KÖTÜ <input type="checkbox"/> | HARABE <input type="checkbox"/> |
| ÖZGÜNLÜK DURUMU | İYİ <input type="checkbox"/> | ORTA <input checked="" type="checkbox"/> | KÖTÜ <input type="checkbox"/> | YENİ YAPI <input type="checkbox"/> |
| ONARIM BİLGİLERİ | ONARIM YAPILMIŞ <input checked="" type="checkbox"/> | | BASİT <input checked="" type="checkbox"/> | KAPSAMLI <input type="checkbox"/> |

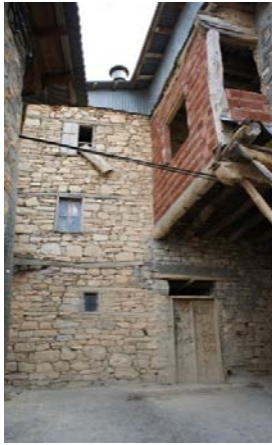
GÜNEY CEPHESİ

| YAPISAL DURUM | İYİ <input type="checkbox"/> | ORTA <input type="checkbox"/> | KÖTÜ <input checked="" type="checkbox"/> | HARABE <input type="checkbox"/> |
| ÖZGÜNLÜK DURUMU | İYİ <input type="checkbox"/> | ORTA <input checked="" type="checkbox"/> | KÖTÜ <input type="checkbox"/> | YENİ YAPI <input type="checkbox"/> |

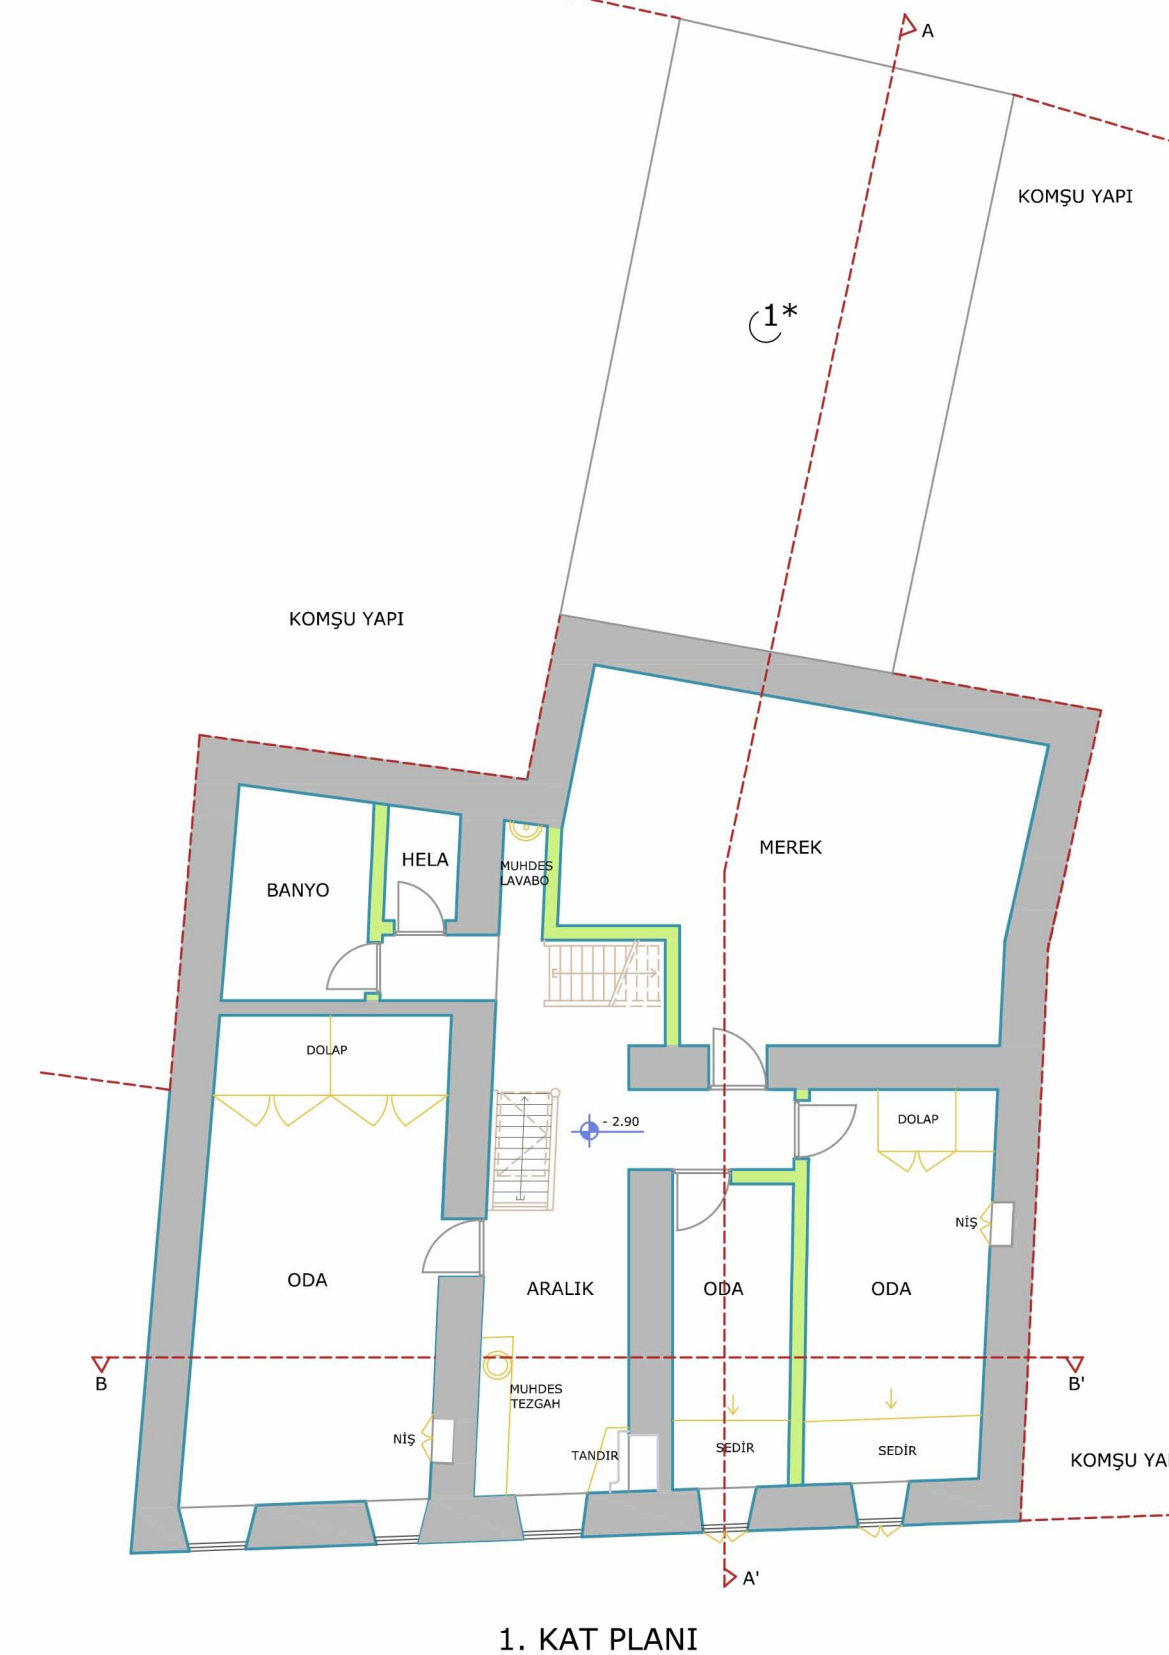
1. KAT PLANI

1\* - 262/7 PARSELE AİT OLDUĞU DÜŞÜNÜLMEKTEDİR.
