**SARAYBOSNA'DAKİ OSMANLI DÖNEMİ MİMARÎ ESERLERİ  
VE BUGÜNKÜ DURUMLARI**

(Yüksek Lisans Tezi)

Hazırlayan:  
Belma ADŽAMIJA  
20116214

**İSTANBUL- 2014**

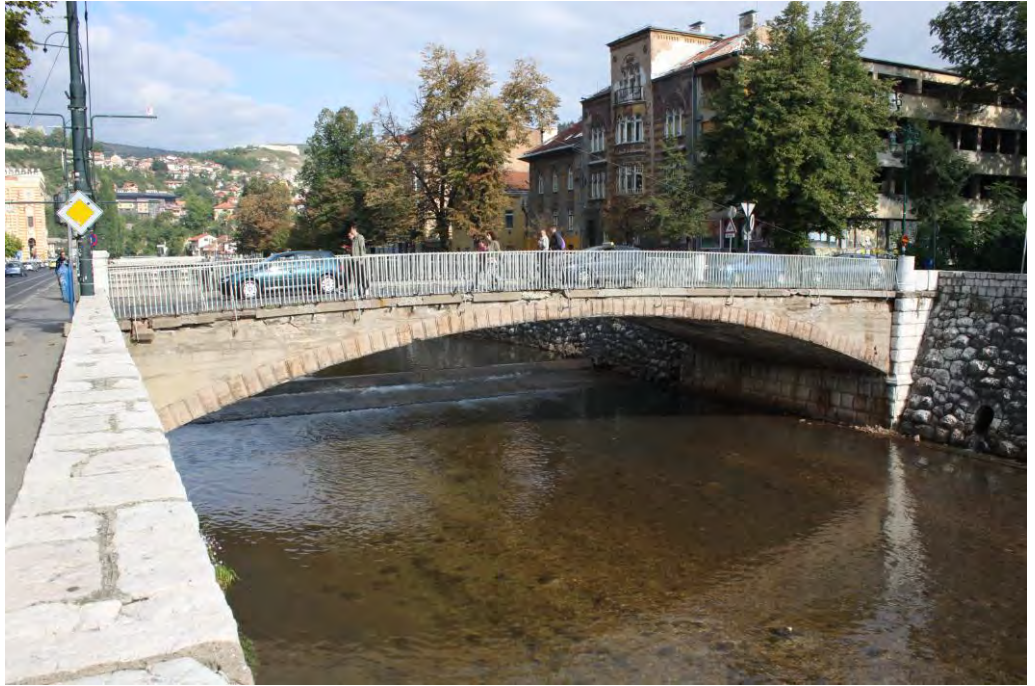
Resim 66. Hünkar Köprüsü, Genel Görünüm (22.09.2013)

Yapı üzerinde, korkuluğun boyanması dışında koruma amaçlı herhangi bir uygulama yapılmamıştır. Köprünün yapısal elemanları ve betonarme taşıyıcı sistemi hasarlıdır. Taşıyıcı sistem üzerindeki yapısal çatlaklar basit gözlemle seçilebilmektedir. Betonarme taşıyıcı sistemde bazı noktalarda demir donatılar

yüzeyde seçilmektedir ve bu donatılar korozyona uğramışlardır. Kemerin iç yüzeyinde tuzlanma gözükmemektedir. Yapının yan yüzeylerindeki taş kaplamalarda, çıkma yapan beton ek kısımda parça kopması gözlemlenmektedir. Demir korkuluğun bağlantı noktalarında korozyon seçilmektedir. Köprünün yan yüzeyinde sıva dökülmesi ve bazı noktalarda özgün malzeme ile örtüşmeyen çimento sıva müdahaleler gözlemlenmektedir. Yapının üzerinde mevcut olan bütün sütunlar hasar görmüştür. Sütunlardan bir tanesinde parça kopması mevcuttur ve sütunlar üzerinde derin çatlaklar gözlemlenmektedir. Köprünün güney yakasında camiye bakan her iki sütunun yan taraflarında taş korkuluk mevcuttur. Köprü üzerinde her iki yönde yoğun bir trafik akışı mevcuttur dolayısıyla köprü mevcut durumuyla yenilemeye ve acil koruma müdahalesine ihtiyaç duymaktadır.

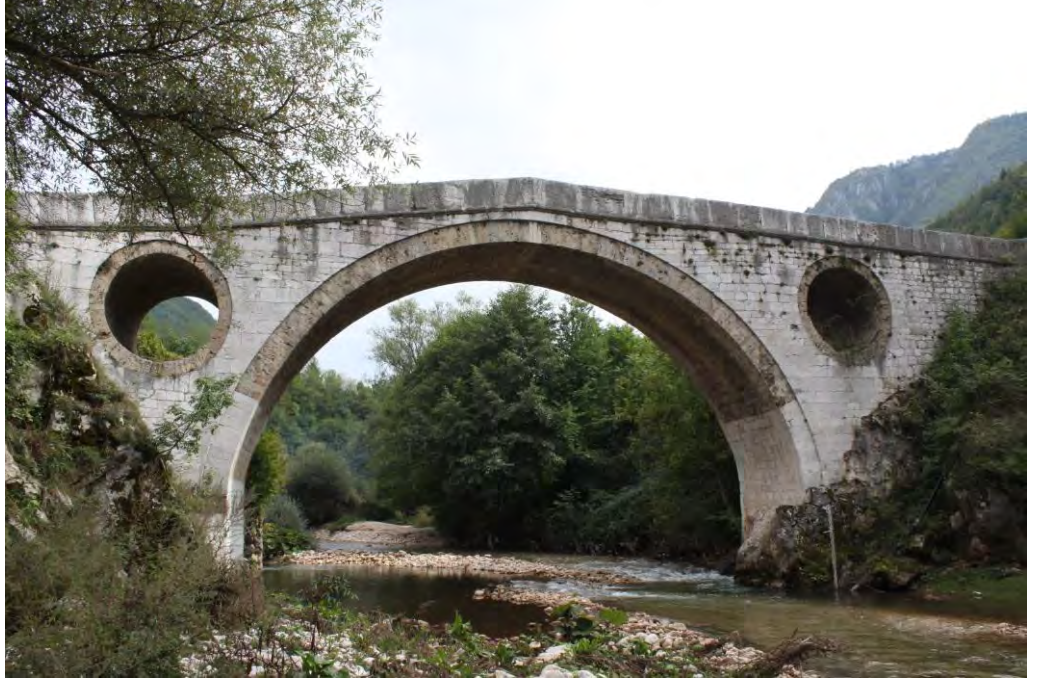
Resim 71. Keçi Köprüsü, Genel Görünüm (22.09.2013)

2008-2009 yılları arasında Saraybosna Kantonu tarafından yürütülen proje kapsamında yapılmış ilk analizlerde köprü strüktürünün bazı yapısal elemanlarının görevlerini yerine getiremeyecek durumda olduğu tespit edilmiştir. Yapıdaki en kritik hasar köprünün üst kısmını kapsamaktadır ve bu kısımdan yapı içerisine su akmaktadır. Köprünün üzerindeki yaya yolu döşemesi tek bir düzleme oturmamaktadır. Köprünün batı cephesi üzerinde kuzey yakasına yakın olan kısımlarda kireç taşı kaplamasında kopmalar mevcuttur. Köprü kemerinin iç yüzeyinde tespit edilmiş özel kirlilik, yaya yolundan drenajın sağlanamadığını ve suyun köprü yüzeyinden kemer yüzeyine kadar aktığını göstermektedir. Bunun dışında parapetlerde ise yerel olarak deformasyonlar mevcuttur. Yürütülen proje kapsamında yaya yoluna su izolasyonu uygulanmıştır ve yaya yolu ile parapetlerdeki uygunsuz yükseklik farkları giderilmiştir. Su yalıtımına takviye olarak köprü girişlerine dökme demirden su toplama kanalları eklenmiştir ve bu kanallarda toplanan su nehre aktarılmaktadır. Köprü cephelerinde ve içinde açılmış dairesel boşluklarda bitkilenme tespit edilmiştir. Bu kısımda bahsedilen bütün hasarlar ve iyileştirme teknikleri 2009 yılında tamamlanmıştır<sup>281</sup>. 2008 yılında tespit edilmiş, su yalıtımı eksikliği kaynaklı siyah lekeler ve köprü üzerinde ve içindeki dairesel boşluklarda mevcut olan bitkilenme problemi günümüzde de sürmektedir. Bunun dışında parapetlerin iç yüzeylerinde siyah tabaka oluşumu günümüzde de devam etmektedir. Saraybosna Kantonu'nun yürüttüğü uygulamada parapetlerin aynı düzleme çekilme işlemi başarısız olduğu gözlenmektedir. Sonuç olarak günümüzde köprü iyi durumdadır.
