ARTVİN'DE RUS MİMARİSİ

YÜKSEK LİSANS TEZİ

Doğukan DEMİREL

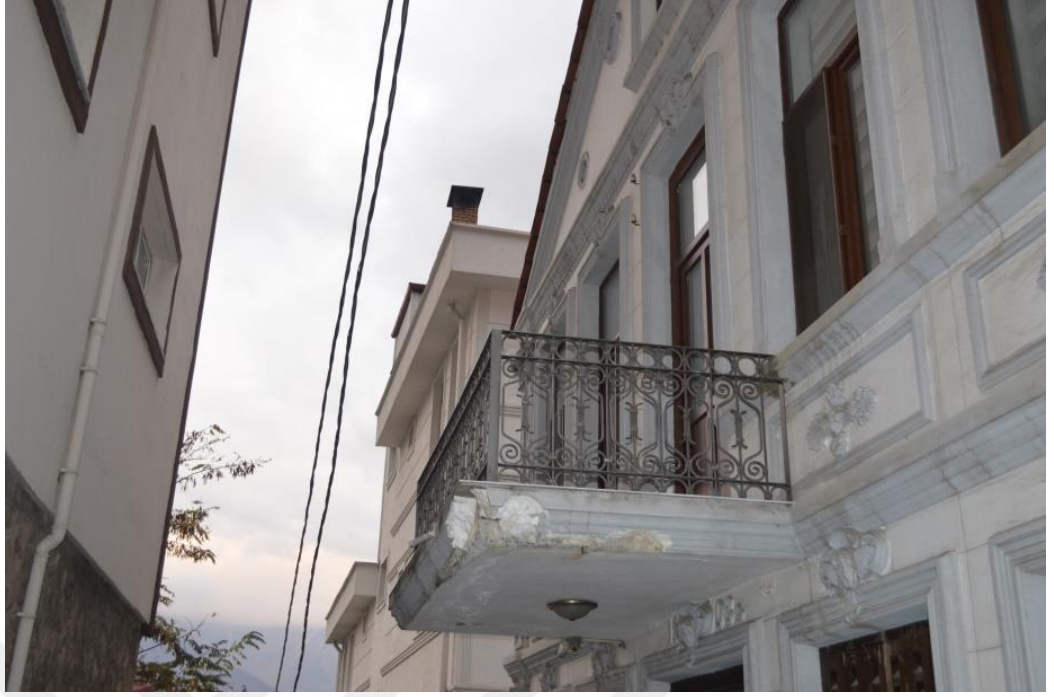
Fotoğraf 8: Eski Tekel İl Müdürlüğü Binası, kuzey cephede bulunan balkon.

Kapı ve pencerelerin çevresinin bezemesi, söve ve lentolar ile lento üzerindeki kilit taşı benzeri, çoğu S kıvrımlı süslemelerden ibarettir. Kars ve Batum'da aynı anlayışta örnekler bulunmakla birlikte, pencere çerçevelerinin özellikle üst kısımlarında yoğun süslemelerin olduğu yapılar daha çok sayıdadır (Foto. 8, Foto. 55, Foto 56, Foto 57).

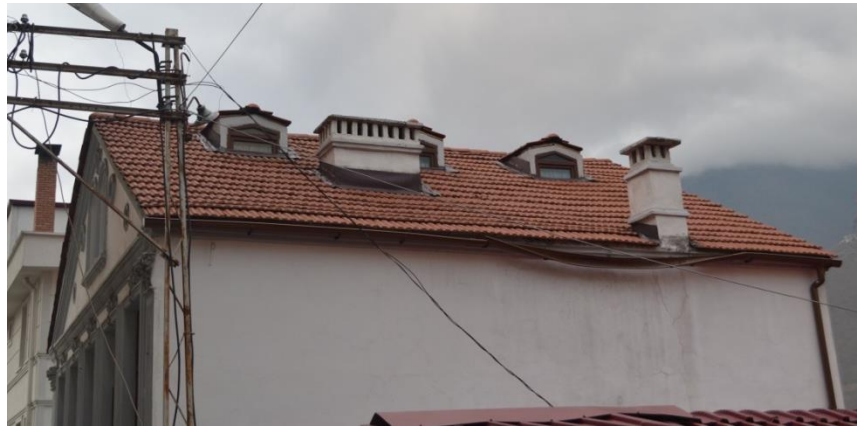
Fotoğraf 11: Eski Tekel İl Müdürlüğü Binası, çatı batıdan görünüş.

Binanın üzeri, çift eğimli kiremit kaplı çatıyla örtülmüştür (Foto 11), içten ahşap direkler ile desteklenmiştir. Çatının batısında iki pencere bulunmaktadır. Bacalar oldukça yüksek tutulmuş ve kare şeklindedir.

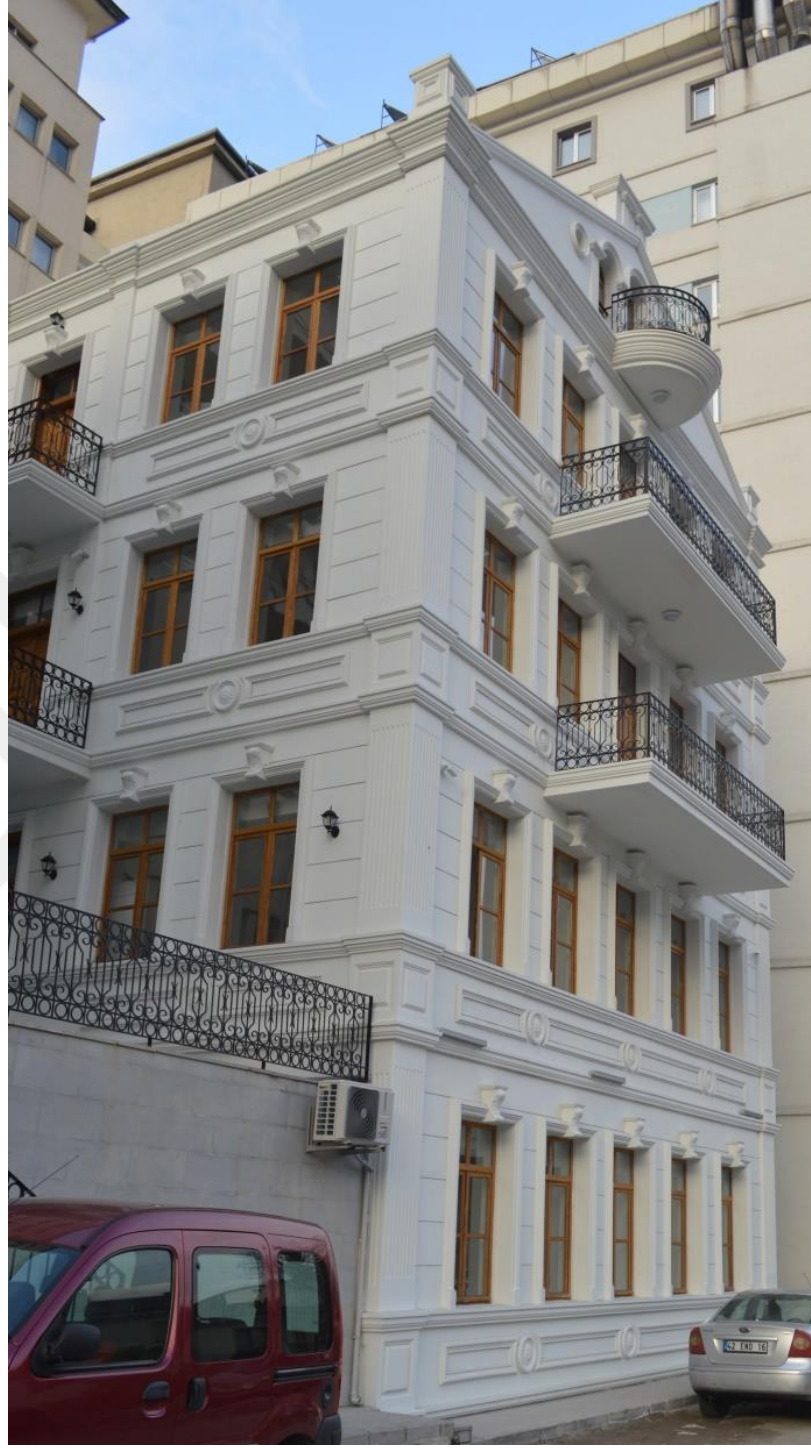
Fotoğraf 13: Eski Sağlık Müdürlüğü Binası, güneyden görünüm (restorasyon sonrası hali).

Süsleme: Yapıdaki süsleme öğeleri sadece dış cephelerde görülür. Cepheler, yanlardan yivli pilasterler ile sınırlanmış (Foto 13), kademeli kornişler ile yatay olarak bölünmüş, katlar vurgulanmıştır.

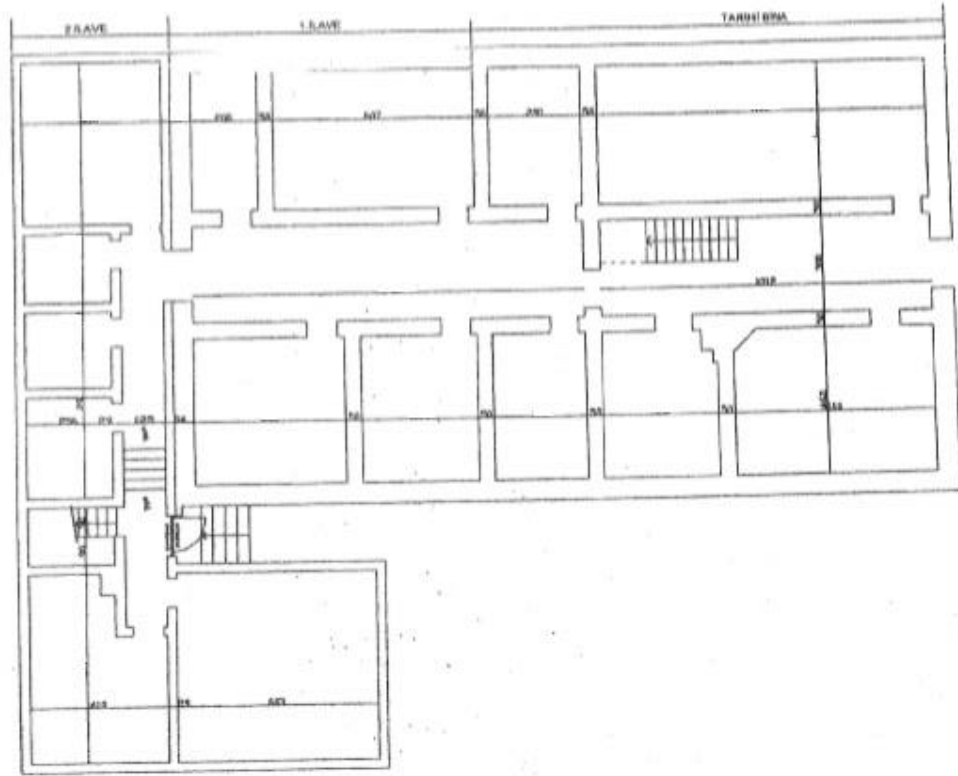
Çizim 3: Eski Adliye Binası, zemin kat planı⁶⁶.

Yapı çift eğimli kırma çatı ile örtülüdür.

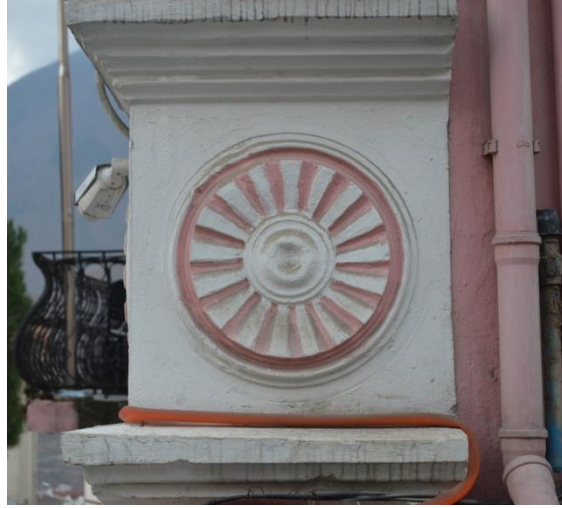
Fotoğraf 21: Eski Adliye Binası, pilaster detayı.

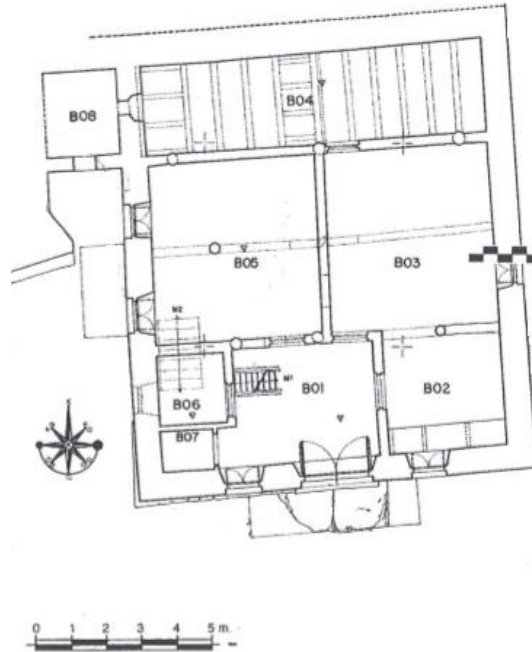
Çizim 4: Eski Askerlik Şubesi, zemin kat planı⁶⁹.

Yapı çift eğimli, ahşap iskeletli, kiremit kaplı kırma çatı ile örtülmüştür.

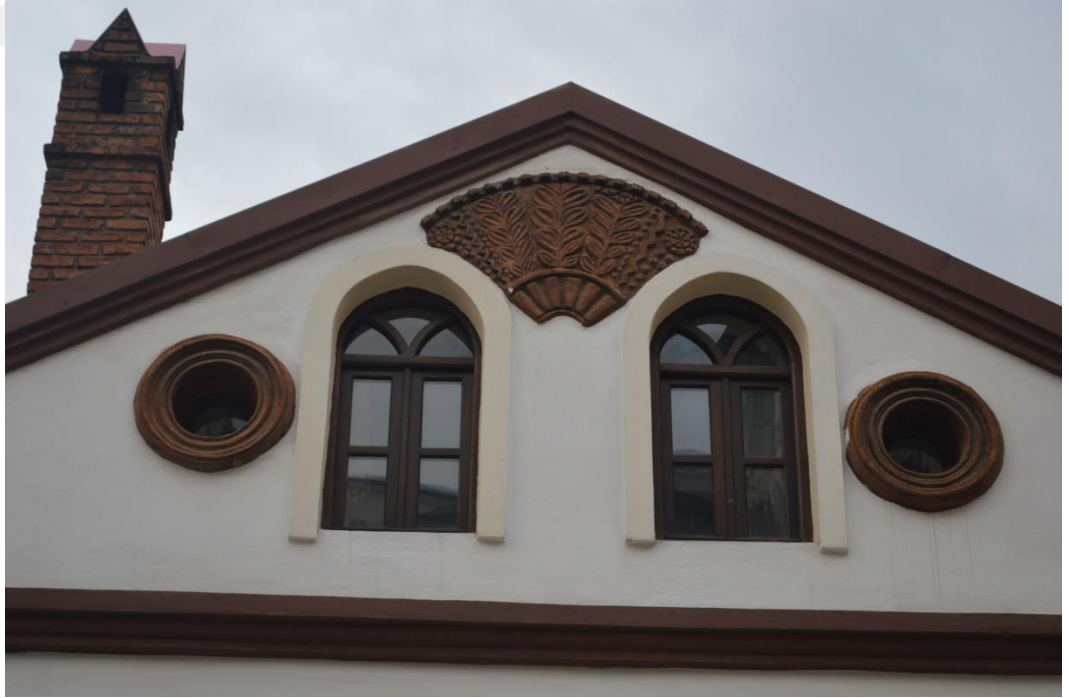
Fotoğraf 25: Eski Askerlik Şubesi Binası, çatı katı, kuzeyden görünüş.

Süsleme: Süsleme bakımından yapıdaki tek dikkat çekici öge, çatı pencerelerinin üzerindeki duvar yüzeyine applike edilmiş çeyrek disk şeklinde, kabartma bitkisel bezemelere sahip alçı süstür (Foto 25). Kornişler, kapı ve pencere çerçeveleri düz, bezemesizdir.

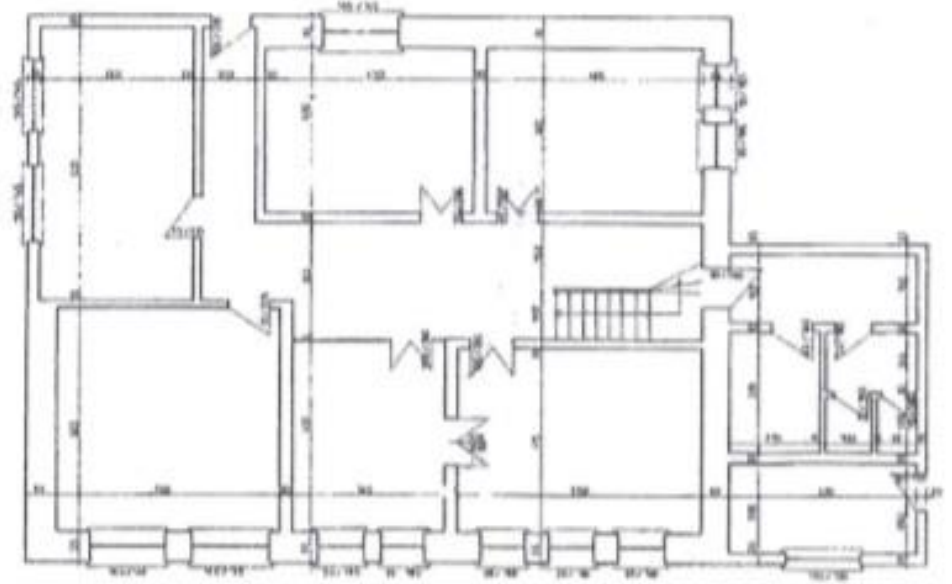
Çizim 5: Kadastro Müdürlüğü Binası, 1. kat planı⁷².

Binanın kiremitle kaplanmış olması gereken çift eğimli kırma çatısı sac ile kaplanmıştır. Çatı içten ahşap direkler ile desteklenmiştir. Bacalar yüksek ve kare kesitlidir.

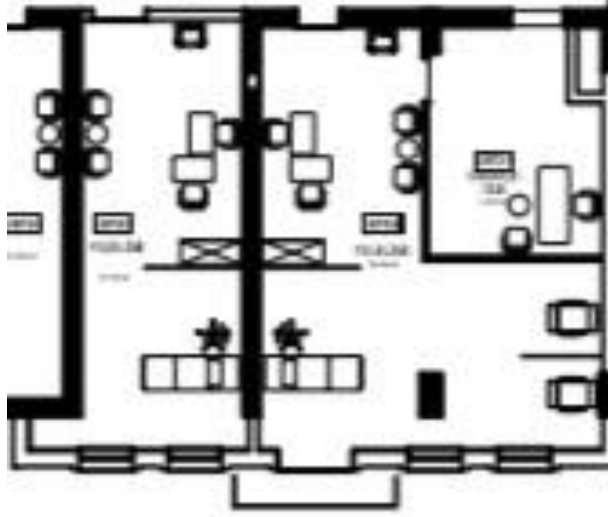
Çizim 6: Eski Sağlık Müdürlüğü Binası 2, zemin kat planı⁷⁵.

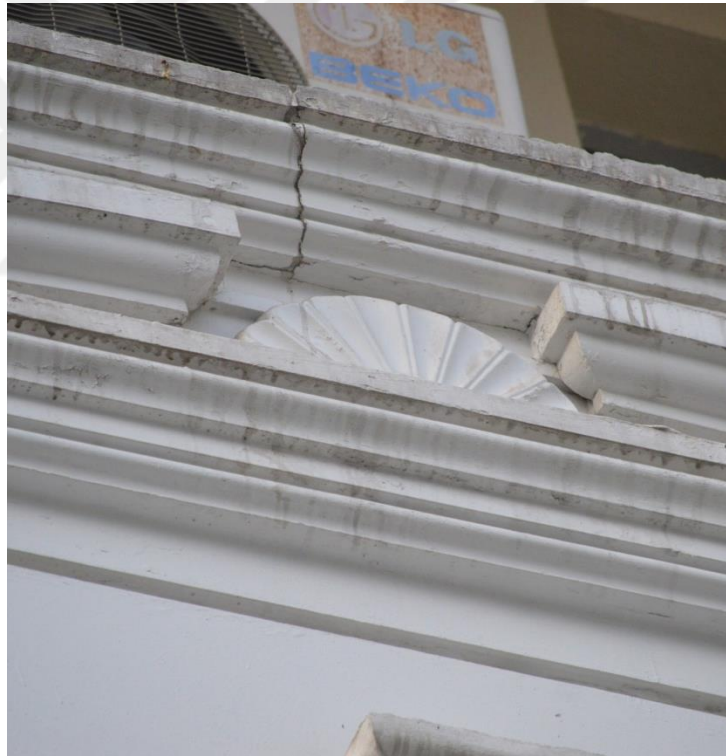
Fotoğraf 32: Eski Sağlık Müdürlüğü Binası 2, saçak kısmı.

arasında meander bandı uzanmaktadır. Aynı kısımda, yapının orta ekseninde yarım disk şeklinde ışınsal bezeme bulunmaktadır (Foto 32).

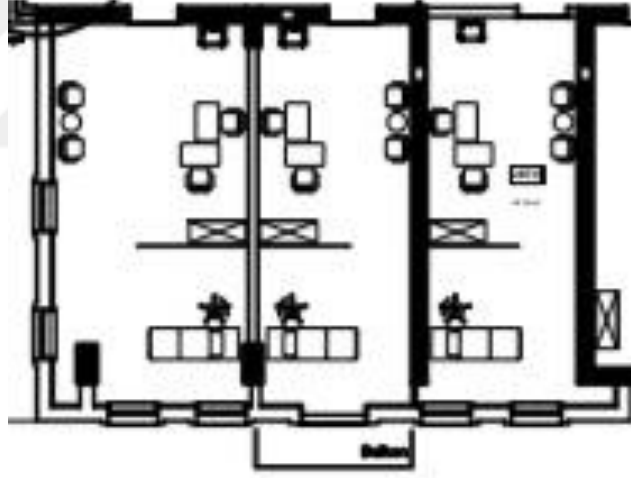
Çizim 7: Eski Sağlık Müdürlüğü Binası 3, zemin kat planı⁷⁷.
