**KESMEYE KARŞI ÇELİK KABLOLARLA GÜÇLENDİRİLMİŞ  
BETONARME KİRİŞİN DAVRANIŞI**

**YÜKSEK LİSANS TEZİ  
İNŞAAT MÜHENDİSLİĞİ ANA BİLİM DALI**

**GAZİ ÜNİVERSİTESİ  
FEN BİLİMLERİ ENSTİTÜSÜ**

**KASIM 2019**

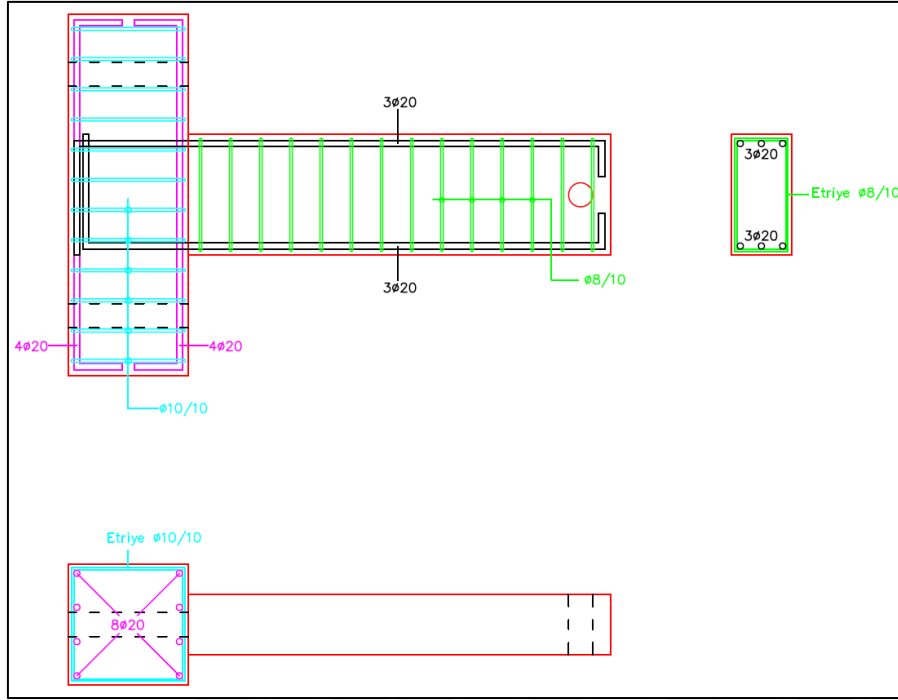
Şekil 4.1. MRB deney elemanı

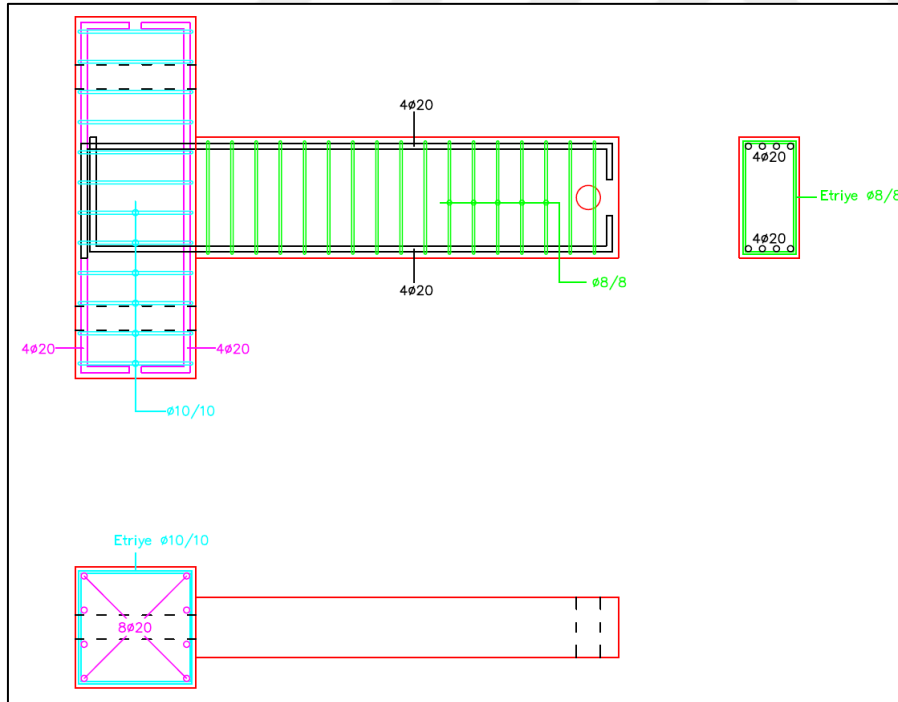
Şekil 4.2. HRB deney elemanı

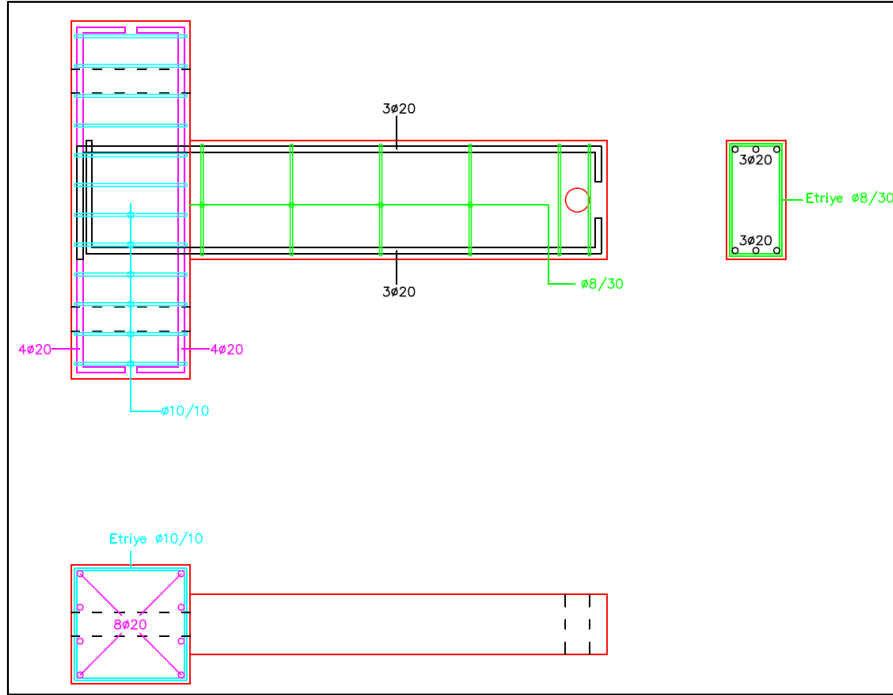
Şekil 4.3. Az donatılı güçlendirilecek deney elemanları

Yapılan güçlendirmelerde az donatılı elemanlar Ø4, çok donatılı elemanlar Ø5 çapında çelik kablolar ile kesintisiz sargı yapılarak güçlendirilmiştir. Yapılan bu sargılamaya ek çelik kablonun üstüne yapılan sıva türünün etkiside incelenmiştir. Ayrıca ekstra olarak çelik kabloları koyulan kelepçelerin etkisinede bakılmıştır. Son olarak da yapılan bu kelepçeli ve kelepçesiz güçlendirmelerde deney esnasında kablonun kopması durumunda kirişin davranışının ne kadar değişeceğide araştırılmıştır.

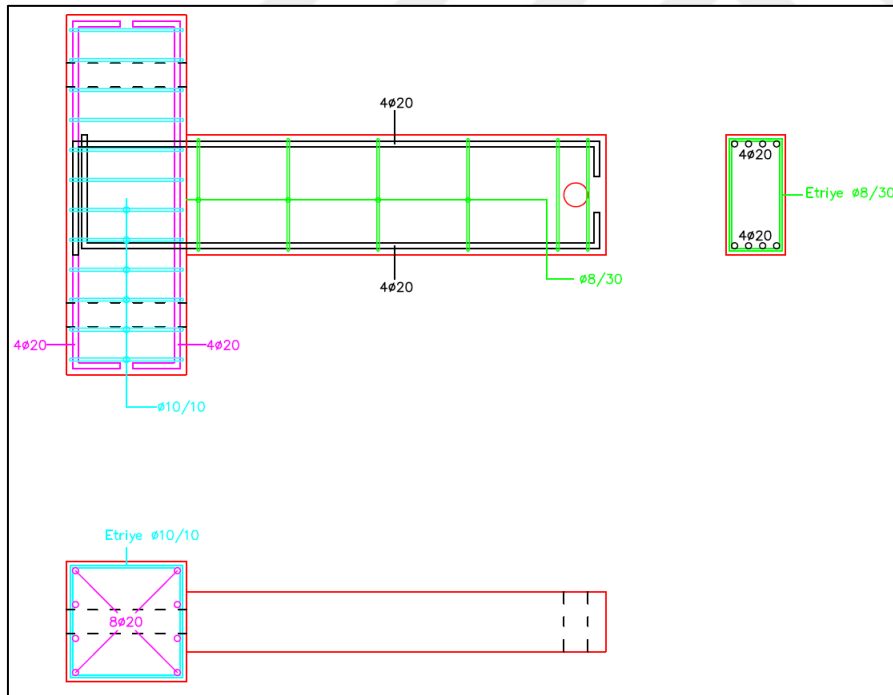
Şekil 4.4. Çok donatılı güçlendirilecek deney elemanları

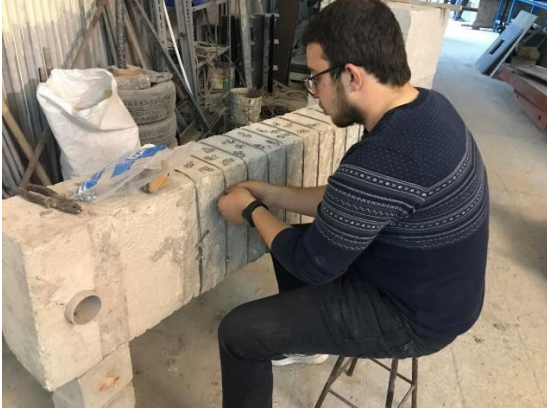
Çelik kablo sargılaması yapmadan önce çelik kablonun geçeceği yerler betonarme kirişin dört köşesinde ölçü alınarak tam olarak belirlenen köşelerden kablo çapı kadar kalınlıkta beton kesilir. Bu sayede kablonun yükleme esnasında hareket etmesi engellenmiş olunur. Daha sonra çok gergin bir şekilde kesintisiz sargılama yapılır. Kesintisiz yapılan çelik kablonun başında ve sonunda betonarme kiriş etrafında iki tur attırılır ve iki tane halat kilidi atılarak kablonun açılması engellenir. Sargılama yapıldıktan sonra kelepçeli numunelerde deney esnasında çelik kablonun kopması durumunda kablonun açılmasını engellemek amacıyla betonarme kirişin uzun kenarında çelik kabloya kelepçe atılır.

Resim 4.1. Çelik kablo üzerine kelepçe uygulaması

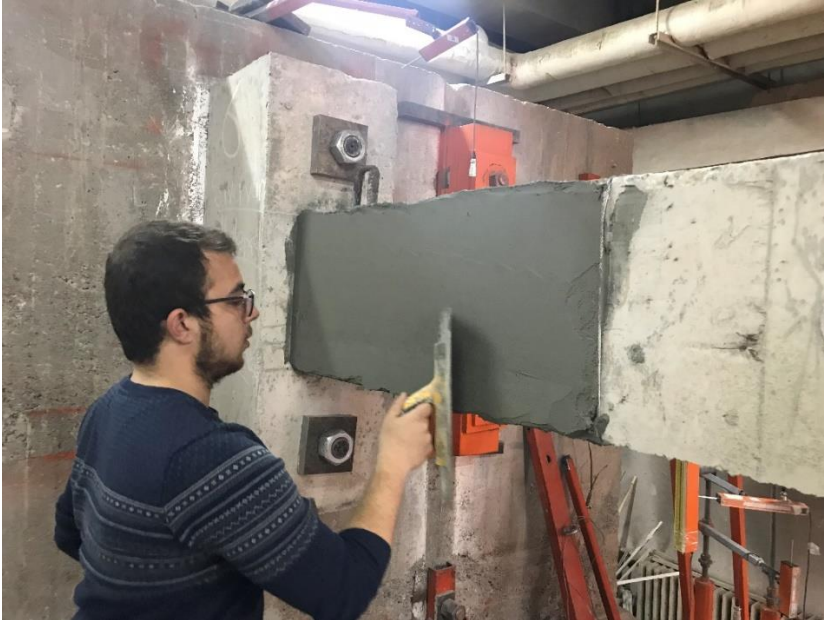
Sıvanın betona daha iyi tutunabilmesi için uygulama yapılmadan önce betonarme kirişin tüm yüzeylerine brüt beton astarı rulo ile sürülmüştür. Brüt beton astarı sürüldükten sonra tüm yüzeyler kapatılacak şekilde 1 cm kalınlıkta sıva uygulaması yapılır. Nitelikli sıvanın dayanım kazanması 1 hafta beklenilip sonrasında deney yapılmıştır. Niteliksiz sıva için kuruduktan hemen sonra deney yapılmıştır.

Resim 4.2. Sıva uygulanmış betonarme kiriş

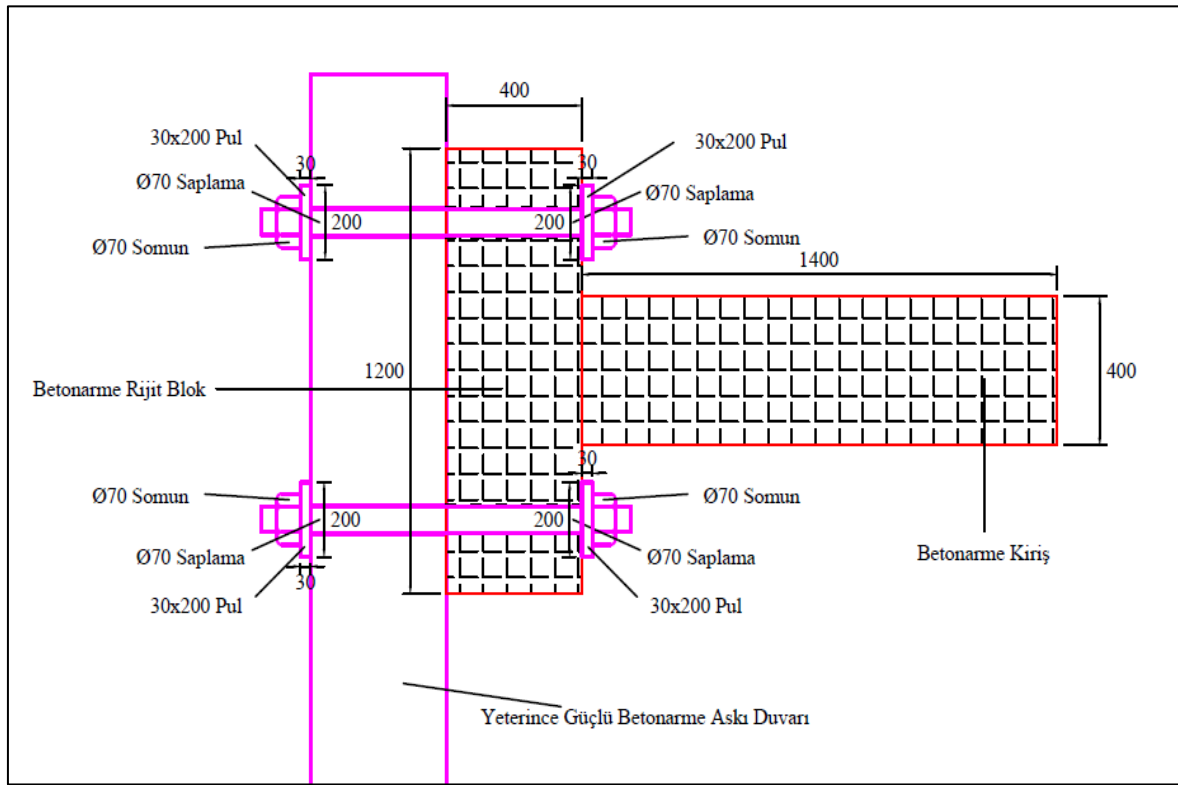
Yapılan deneyler Gazi Üniversitesi Mühendislik Fakültesi İnşaat Mühendisliği Bölümünün Yapı mekaniği laboratuvarında yapılmıştır. Deney elemanlarının güçlü duvar ve güçlü döşeme bağlantıları 70 mm çapında saplamalar ile iki tarafından da pul ve somunla sıkıştırılarak yapılmıştır. Yük, betonarme kirişin ucundan hidrolik kriko ile tersinir olarak verilmiştir.

Şekil 4.5. Betonarme kirişin güçlü duvara tutturulduğu sistem

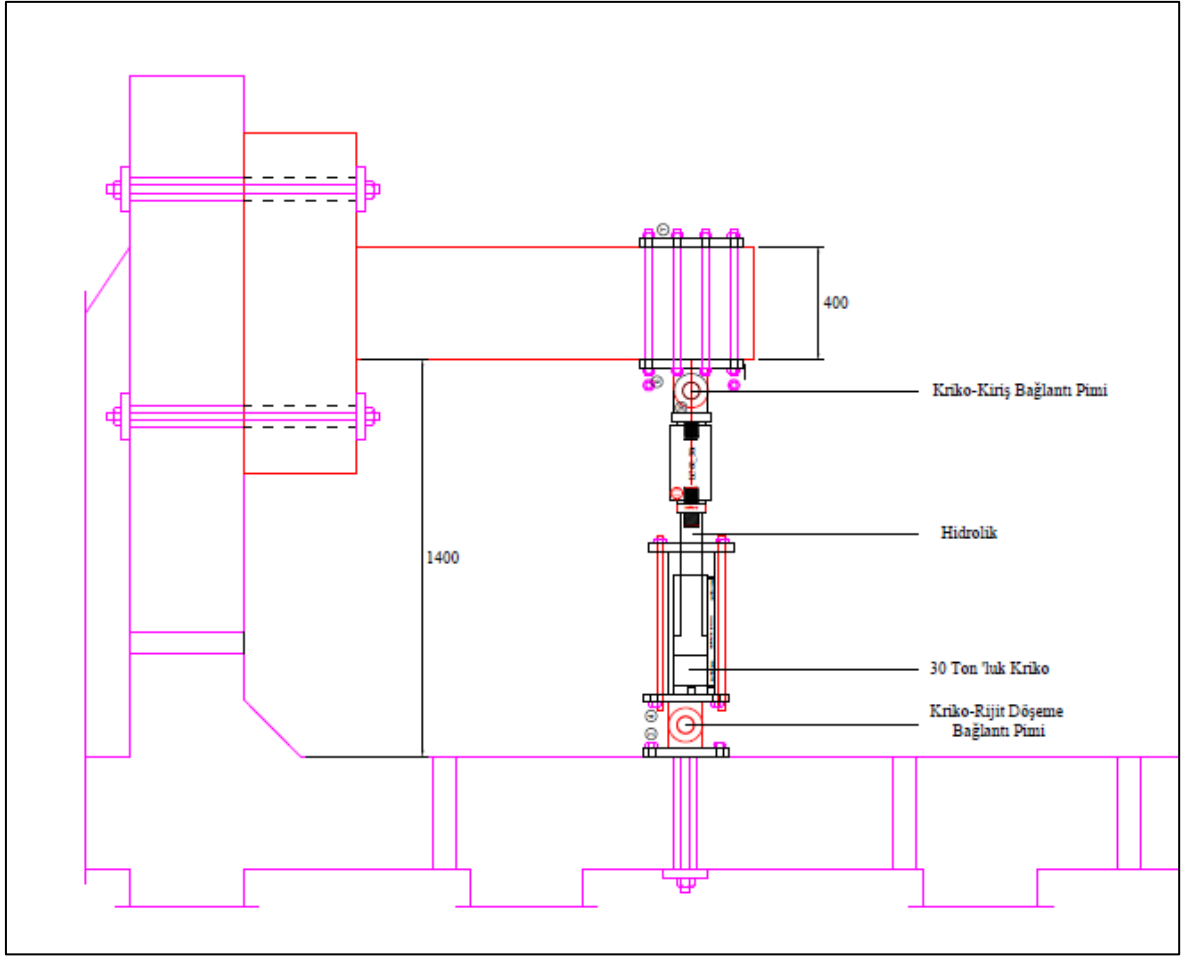
Deney elemanları betonarme kirişler konsol olacak şekilde yükleme düzeni oluşturulmuştur. Yapılan deneyde ilk olarak kiriş tersinir yüklenerek iki yöndede akma sınırına kadar yüklenmiştir. Daha sonrasında deplasman kontrollü olarak akma sınırındaki deplasman değerine 15 mm ekleyerek deney yüklemesi tersinir olarak devam ettirilmiştir. Toplamda ileri ve geri olmak üzere 12 çevrim yapılması hedeflenmiştir. Yapılan yüklemeler 30 Ton kapasiteli hidrolik kriko ile yapılmıştır. Yükleme düzeni şekilde detaylı olarak gösterilmiştir.

Şekil 4.6. Yükleme düzeni

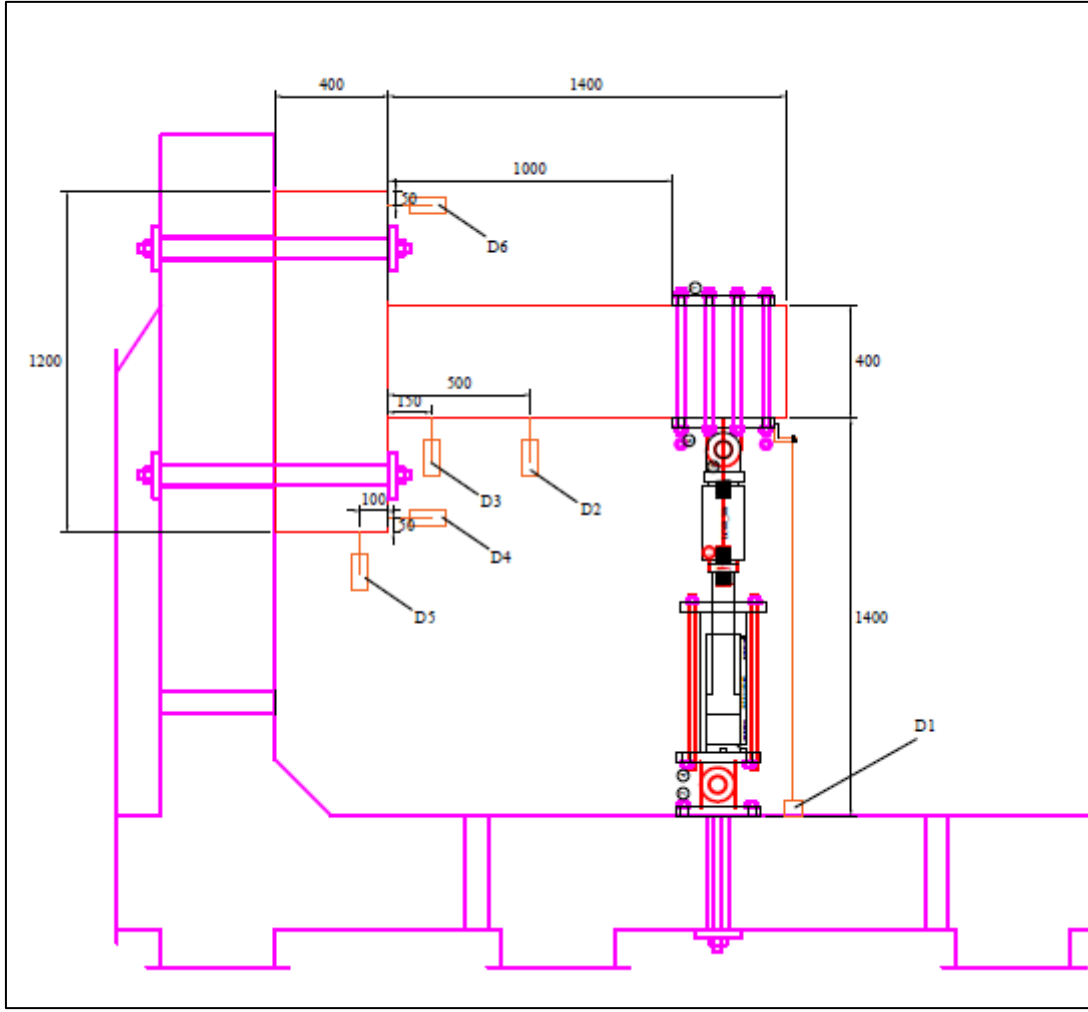
Deneylerde farklı yön ve doğrultudaki deplasmanları ölçebilmek için elektronik deplasman ölçerler (LVDT) kullanılmıştır. LVDT'den alınan sonuçlar anlık olarak bilgisayardan takip edilmiş ve kaydedilmiştir. Deney elemanlarında 6 adet LVDT kullanılmıştır. Her LVDT'ye "D" ile başlayan ve sonunda numarası olan bir ad verilmiştir. Deney elemanından alınan ölçümlerde D1: kiriş uç deplasmanını, D2 ve D3: , D4 ve D6: rijit blok dönmesini, D5: düşey yönde rijit ötelenmeyi görebilmek için kullanılmıştır.

Şekil 4.7. Ölçüm düzeni

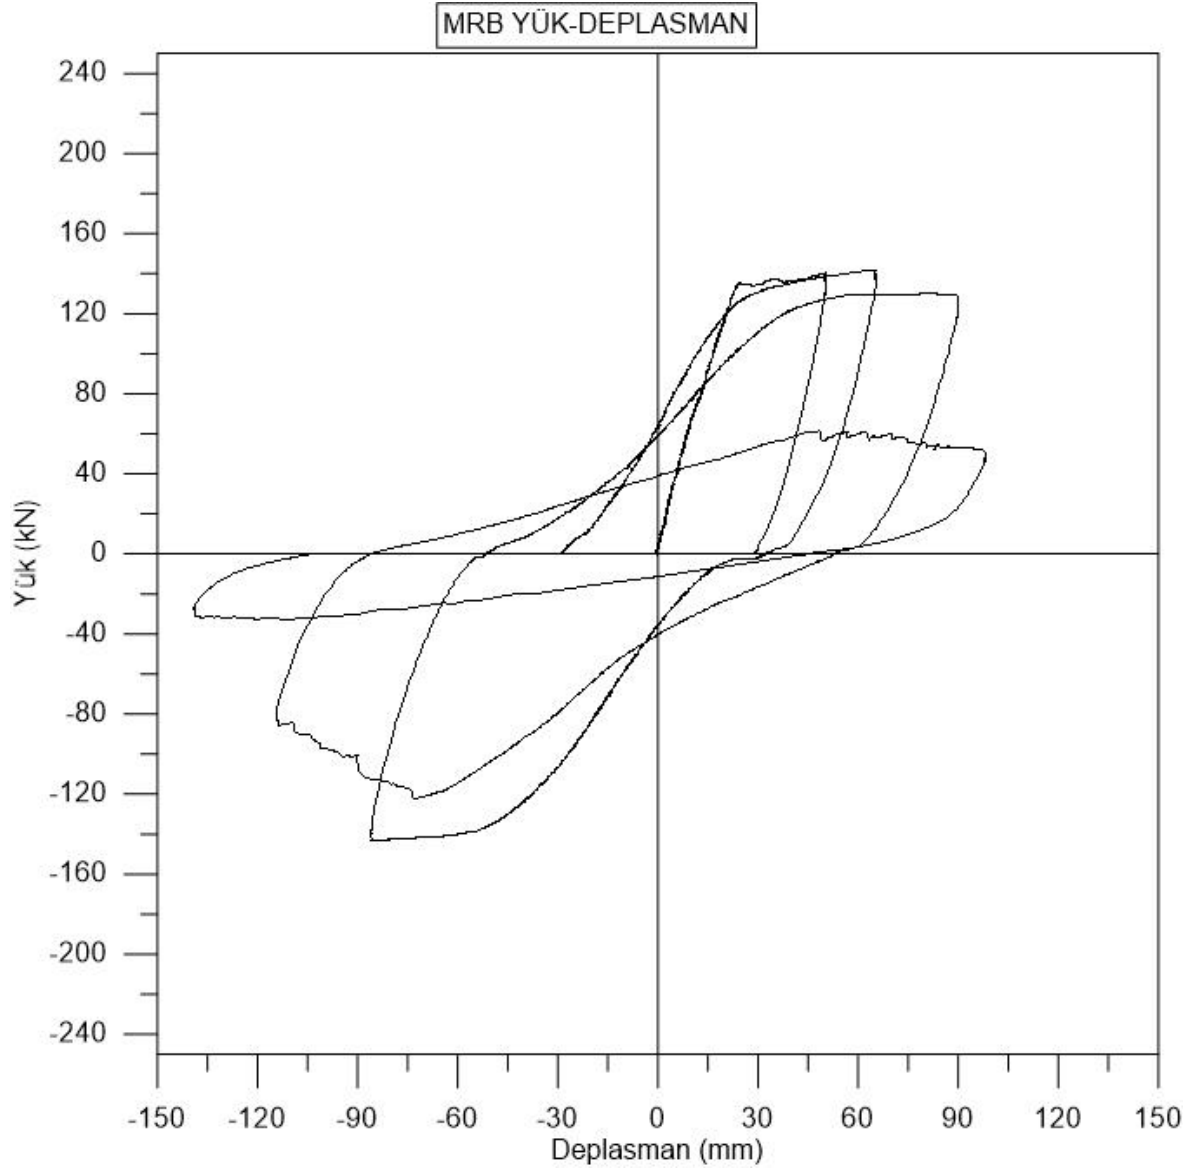
Yüklenmeye başlandıktan sonra ilk çatlak 40 kN yük değerinde rijit bloktan 30 cm açıklığında kılcal olarak görüldü. 70 kN yük değerinde rijit bloktan 20 cm ileride 0,2 mm genişliğinde eğilme çatlağı görüldü. 90 kN yük değerinde rijit bloktan 45 cm uzaklığında 0,3 mm genişliğinde kesme çatlağı görüldü. Referans numunesi ileri yönde 135 kN yük, 25 mm deplasman değerinde akma değeri referansına sahip oldu. Daha sonra deplasman kontrollü olarak ileri yönde 50 mm deplasman değerine doğru yüklenmeye devam edildi. 50 mm deplasmandaki yük 137 kN olarak ölçüldü. Kirişte eğilme davranışının hakim olduğu gözlemlendi. Geri yöndeki akma değerine doğru kriko boşaltılmaya başlandı. Geri yöne doğru giderken 0 mm deplasman değerinde ilk kesme çatlağı oluştu. Daha sonrasında geri yönde giderken deplasmanın azaldığı fakat yük değerinin 4 kN değerinde takılı kaldığı gözlemlendi. Yük takıldığı halde deney numunesi yüklenmeye devam etti. Bu şekilde -50 mm deplasmana kadar yüklenme yapıldı fakat yükün hala 4 kN değerini gösterdiği gözlemlendi. Daha sonra kriko boşaltılmaya başlandı. -50 mm değerinden 75 mm değerine doğru yüklenmeye başlandı. Bu süreç devam ederken -25 mm değerinde yük tekrar okunmaya başlandı. Sıfır deplasman değerine gelince kayıt durduruldu ve yeni kayıt tekrardan kaydedilmeye başlandı. Daha sonra ileri yönde 141 kN yük, 75 mm deplasman değeri ve geri yönde -143 kN yük, -75 mm deplasman değeri ölçüldü. Son çevrim olan +100 mm deplasman değerinde 119 kN yük değeri okundu. Son çevrimin geri yönlü referansı ise -80 kN yük, -100 mm deplasman olarak ölçüldü ve deney sonlandırıldı.

Şekil 4.8. MRB numunesi yük-deplasman grafiği

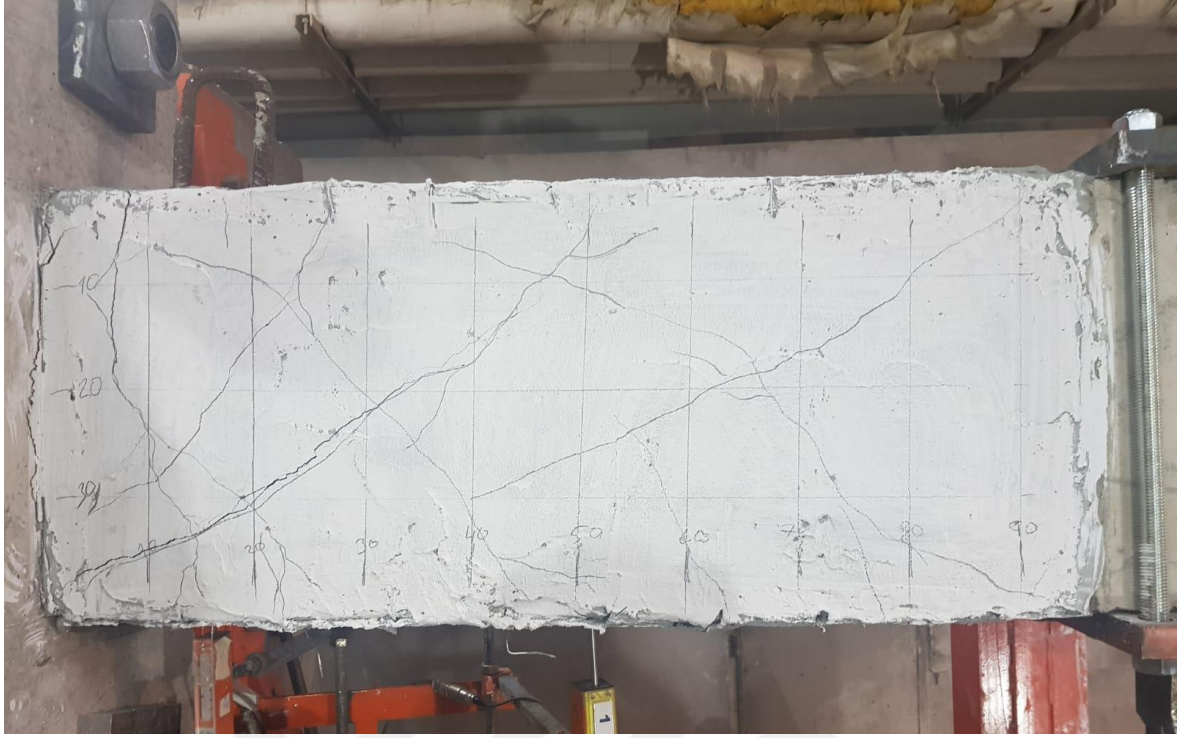
Yüklemeye başladıktan sonra ilk çatlak 40 kN yük değerinden rijit bloktan 13 cm uzakta kılcak çatlak olarak görüldü. 80 kN yük değerinde rijit bloktan 30 cm ileride kesme çatlakı görüldü. 90 kN yük değerinde rijit bloktan 60 cm uzaklıkta yaklaşık 75 derecelik açılı kesme çatlakı görüldü. 1. çevrimin ileri yönlü akma referansı 134 kN yük, 25 mm deplasman olarak görüldü. 1. çevrimin geri yönlü akma yüklemesine giderken ilk çatlak -40 kN yük değerinde görüldü. -100 kN yük değerinde kirişin 50 cm üst ucundan başlayıp kirişin sol alt noktasına kadar uzanan kesme çatlakı görüldü. 1. çevrimin geri yönlü referansı -134 kN yük, 25 mm deplasman olarak görüldü.

Resim 4.3. MUP numunesi 1. çevrim sonu çatlak görünümü

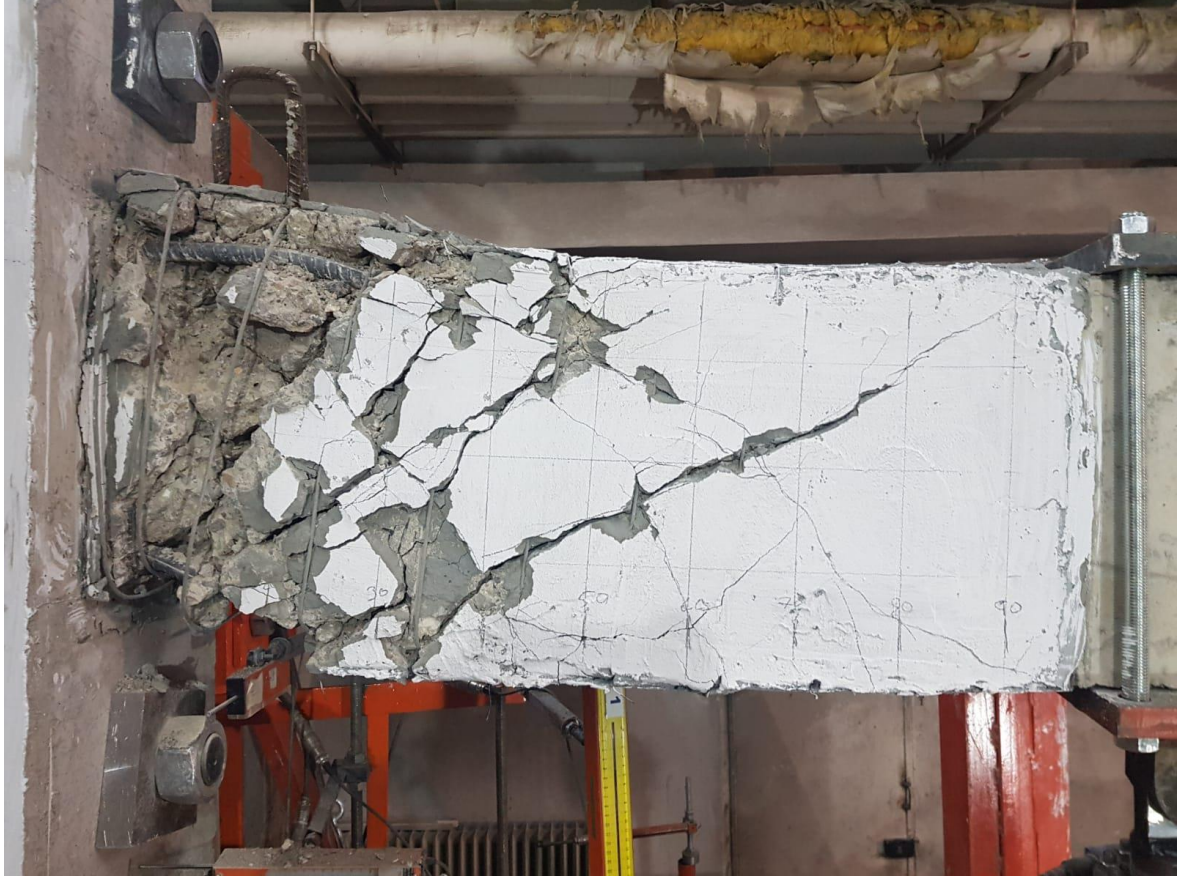
2. çevrimin ileri yönlü referansı 132 kN yük, 40 mm deplasman değerleri olarak ölçüldü. Eski çatlakların genişliğinin artması dışında farklı bir gelişme olmadı. 2. çevrimin geri yönlü referansı -132 kN yük, -40 mm deplasman olarak ölçüldü. Maksimum kesme çatlağı genişliği 2.5 mm olarak ölçüldü. 3. Çevrimin ileri yönlü referansı 129 kN yük, 55 mm deplasman olarak ölçüldü. Çelik kablo üstündeki sıva yavaş yavaş dökülmeye başladı. Dökülen sıvanın arkasında gözükten halat son derece gergin durumda ve yük taşıyor. 3. çevrimin geri yönlü referansı -139 kN yük, -55 mm deplasman olarak ölçüldü. Sıvada dökülmeler devam etti. Bu çevrimin sonunda sıva arkasında gözükten halat son derece gergin olarak görüldü ve yük taşıdığı tespit edildi. 4. çevrimin ileri yönlü referansı 135 kN yük, 70 mm deplasman olarak ölçüldü. Plastik mafsal rijit bloktan 20-25 cm dolaylarında oluşmuş olarak görüldü. 4. Çevrimin geri yönlü referansı -140 kN yük, -70 mm deplasman olarak ölçüldü. Sıvada dökülmelerin devam ettiği gözlemlendi. Çelik kablolar son derece gergin olarak gözlemlendi. 5. çevrimde ileri yönlü referansı 136 kN yük, 85 mm deplasman olarak ölçüldü. Yükte herhangi bir düşme gözlemlenmedi. Çelik kablolar son derece gergin olarak gözlemlendi. 5. çevrimin geri yönlü referansı -102 kN yük, -85 mm deplasman olarak ölçüldü. Kirişte çok ciddi kayma deformasyonları ve ezilmeler gözlemlendi. 6. çevrimin referansları 86 kN yük, 100 mm deplasman ve -48 kN yük, -100 mm deplasman olarak

Resim 4.4. MUP numunesi kirişin son durumu

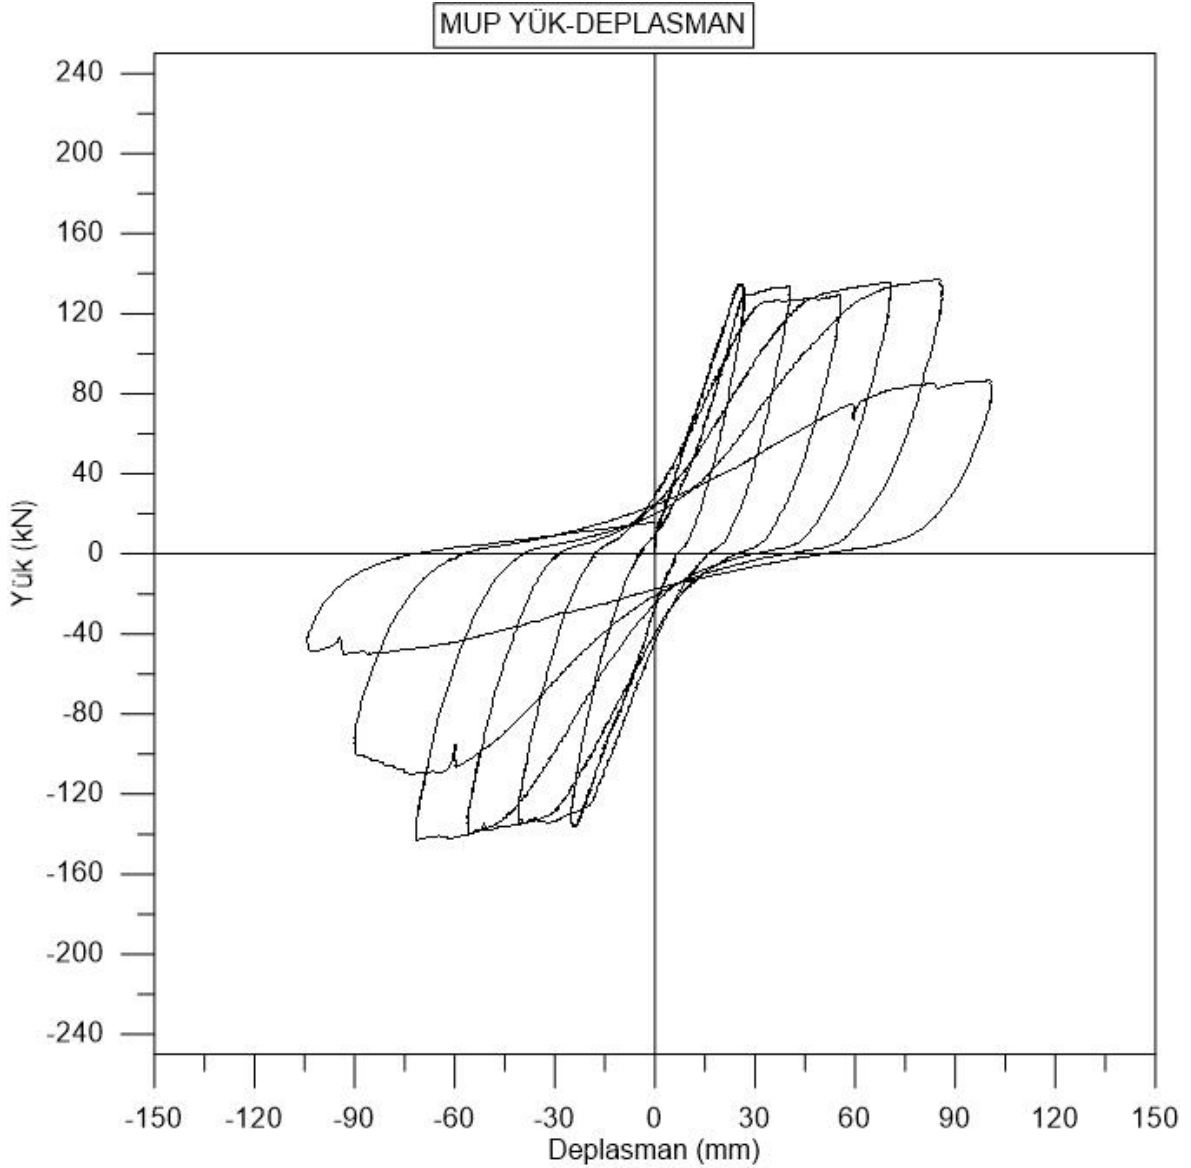
ölçüldü. Kiriş ağır hasarlı olarak gözlemlendi ve deney sonlandırıldı. Mup numunesi yük deplasman grafiği aşağıda verildi.

Şekil 4.9. MUP numunesi yük deplasman grafiği

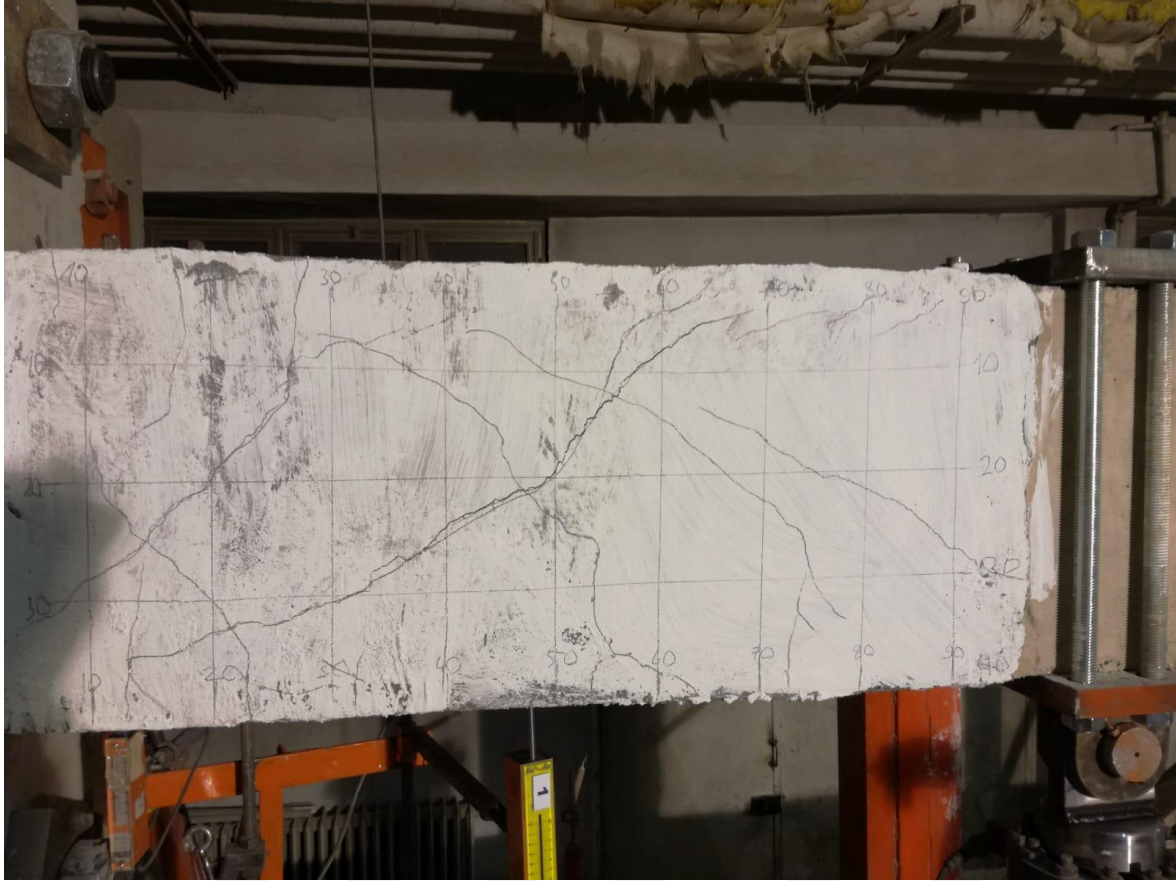
Yüklemeye başlandıktan sonra ilk çatlak 40 kN yük değerinde rijit bloktan 12 cm uzaklıkta eğilme şeklinde kılcal çatlak olarak oluştu. 50 kN yük değerinde 2. eğilme çatlak rijit bloktan 30 cm uzakta oluştu. 55 kN yük değerinde 3. eğilme çatlak rijit bloktan 72 cm uzakta oluştu. 100 kN değerinden sonra 3 adet kesme çatlak oluştu. 1. Çevrimin ileri yönlü referansı olan akma dayanımı 133 kN, akma deplasmanı ise 26 mm olarak görüldü. 1. çevrimin geri yönlü akma dayanımına doğru yükleme yapılırken rijit bloğa yakın ilk 15 cm içerisinde eğilme çatlakları oluştu. Oluşan kesme çatlak genişliği ise 1 mm olarak ölçüldü. 1. çevrimin geri yönlü akma dayanımı -136 kN yük, 25 mm deplasman olarak görüldü.

Resim 4.5. MPB numunesi 1. çevrim sonu çatlak görünümü

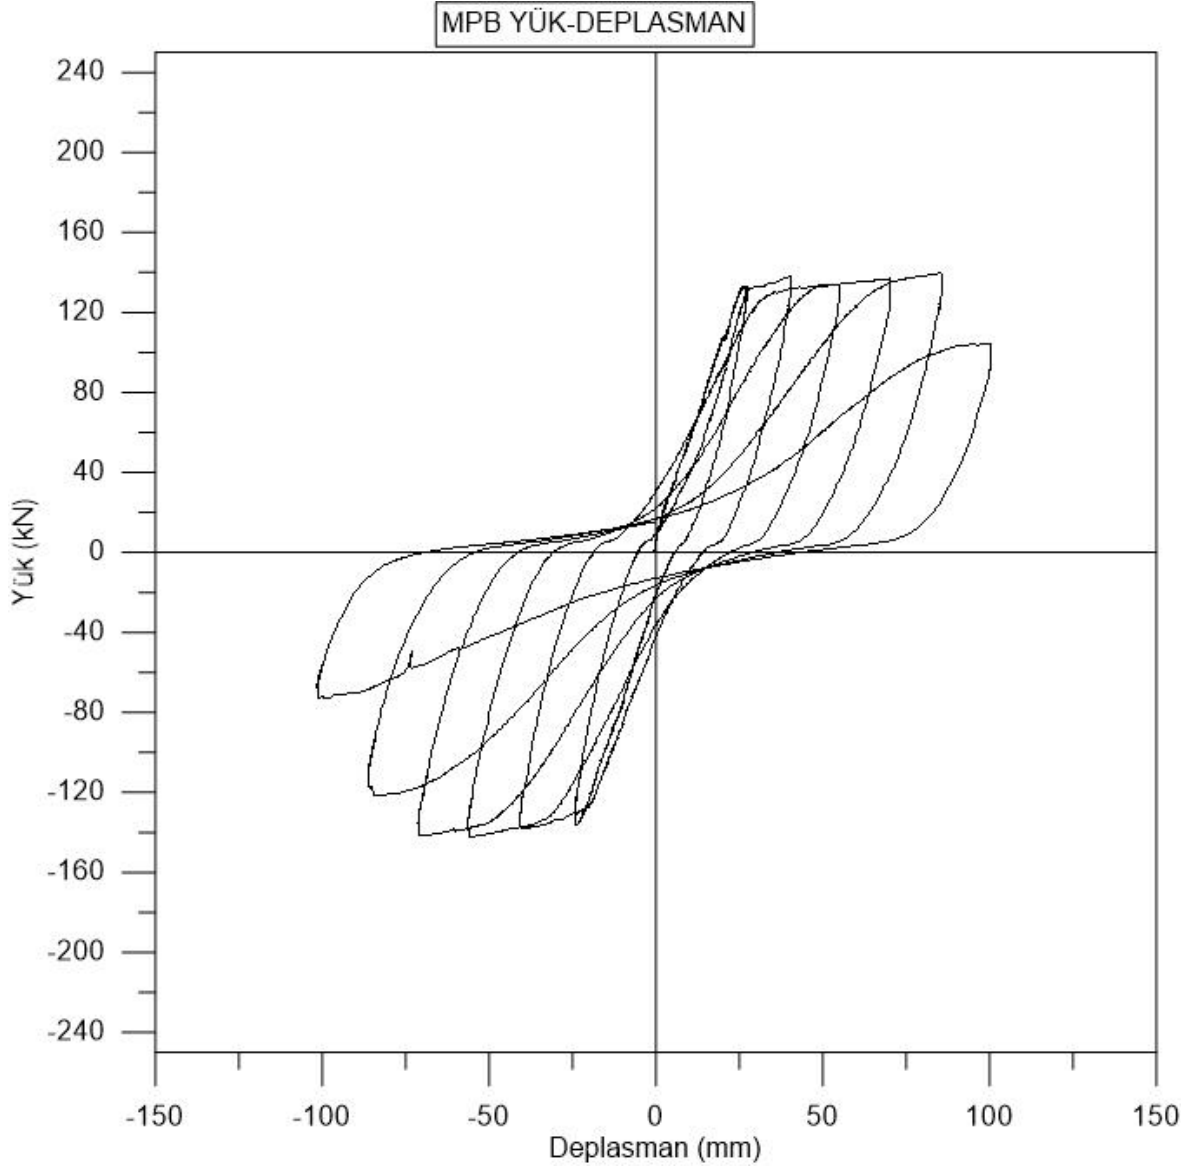
2. çevrimin ileri yönlü yüklemesi sonunda belirgin bir hasar ve yeni çatlak oluşmadı. Akma referansları 135 kN yük, 40 mm deplasman olarak görüldü. 2. çevrimin geri yönlü referansına giderken 110 kN da ana kesme çatlak genişliği 2 mm olarak ölçüldü. Sol alt köşeden başlayıp 70 cm düşey çizgisinin üst ucuna kadar gittiği gözlemlendi. Açısı yaklaşık 40 derece olarak ölçüldü. 130 kN yükte 2. kesme çatlak genişliği artmaya başladı. Bu çatlak 40 cm düşey çizgisinin üst ucundan başlayıp sol alt köşeye kadar uzandığı gözlemlendi. 2. çevrimin geri yönlü referansları -135 kN yük, -40 mm deplasman olarak ölçüldü. 3. Çevrimin referansları; 130 kN yük, 55 mm deplasman ve -140 kN yük, -55 mm deplasman olarak ölçüldü. 3. Çevrimin sonunda sıvada dökülme yaşanmadı, mevcut çatlak genişlikleri arttı. 4. çevrimin referansları; 135 kN yük, 70 mm deplasman ve -140 kN yük, -70 mm deplasman olarak ölçüldü. 4. Çevrimin içerisinde sıvada dökülmeler yaşandı. Dökülen sıvanın altında kalan kabloların çok gergin olduğu ve yük taşıdığı gözlemlendi. 5. çevrimin referansları; 137 kN yük, 85 mm deplasman ve -120 kN yük, -85 mm deplasman olarak gözlemlendi. İlk defa 5. çevrimde yük kaybı yaşandığı gözlemlendi ve sıvada ciddi kopmalar olduğu gözlemlendi. 6. çevrimin referansları 101 kN yük, 100 mm deplasman ve

-70 kN yük, -100 mm deplasman olarak gözlemlendi ve deney sonlandırıldı. Mpb numunesi yük deplasman grafiği aşağıda gösterilmiştir.

Şekil 4.10. MPB numunesi yük-deplasman grafiği

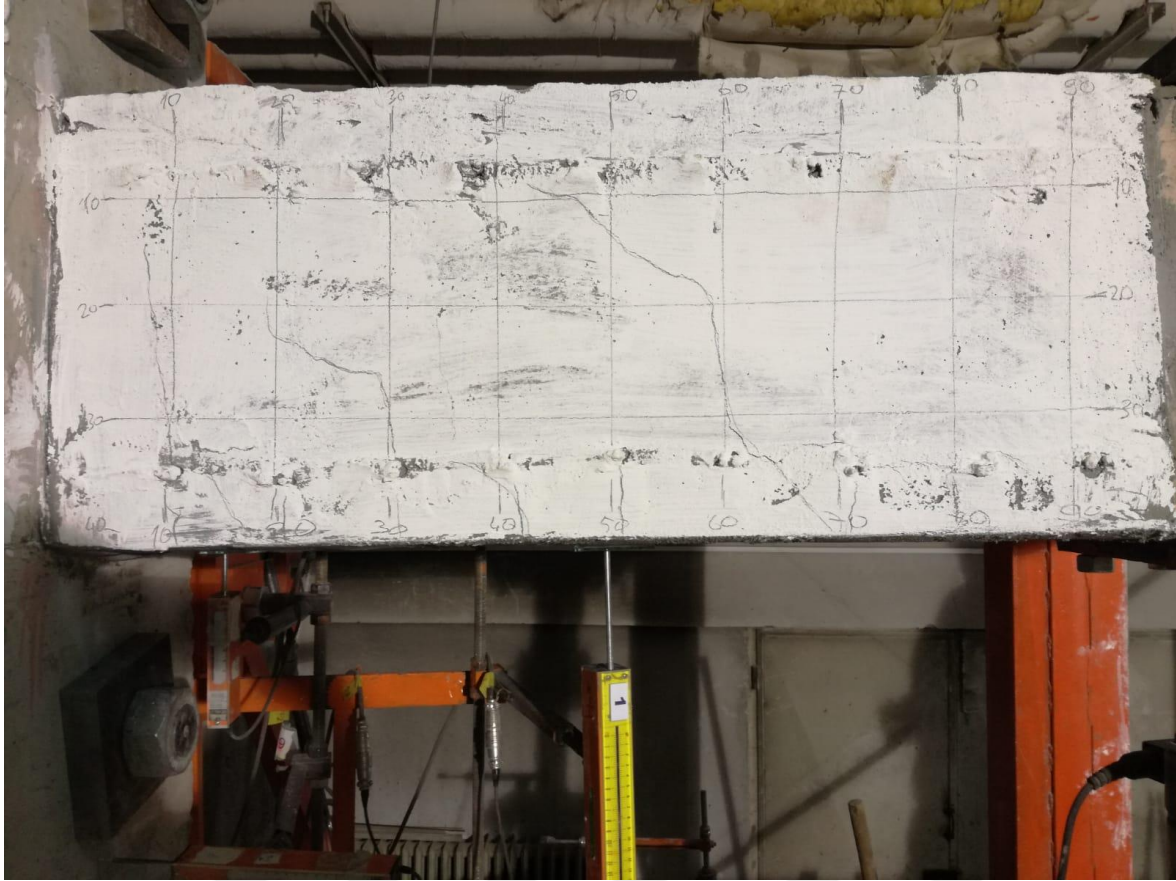
Yüklenmeye başladıktan sonra ilk çatlak, 50 kN yük değerinde alt yüze yakın boyu 3 cm olan kılcal çatlak oluştu. 60 kN yük değerinde alt yüzün rijit bloğa 20 cm uzaklığında boyu 3 cm olan 2. kılcal çatlak oluştu. 65 kN yük değerinde rijit bloğa 50 cm uzaklıkta başka bir kılcal çatlak oluştu. 90 kN yük değerinde rijit bloğa 35 cm uzaklıkta boyu 20 cm olan kılcal eğilme çatlağı oluştu. 140 kN yük, 35 mm deplasman değerinde kiriş akma dayanımına ulaştı. Bu yüke kadar gelinirken belirgin bir kesme çatlağı oluşmadı.

Resim 4.6. MPL numunesi akma yüklemesi

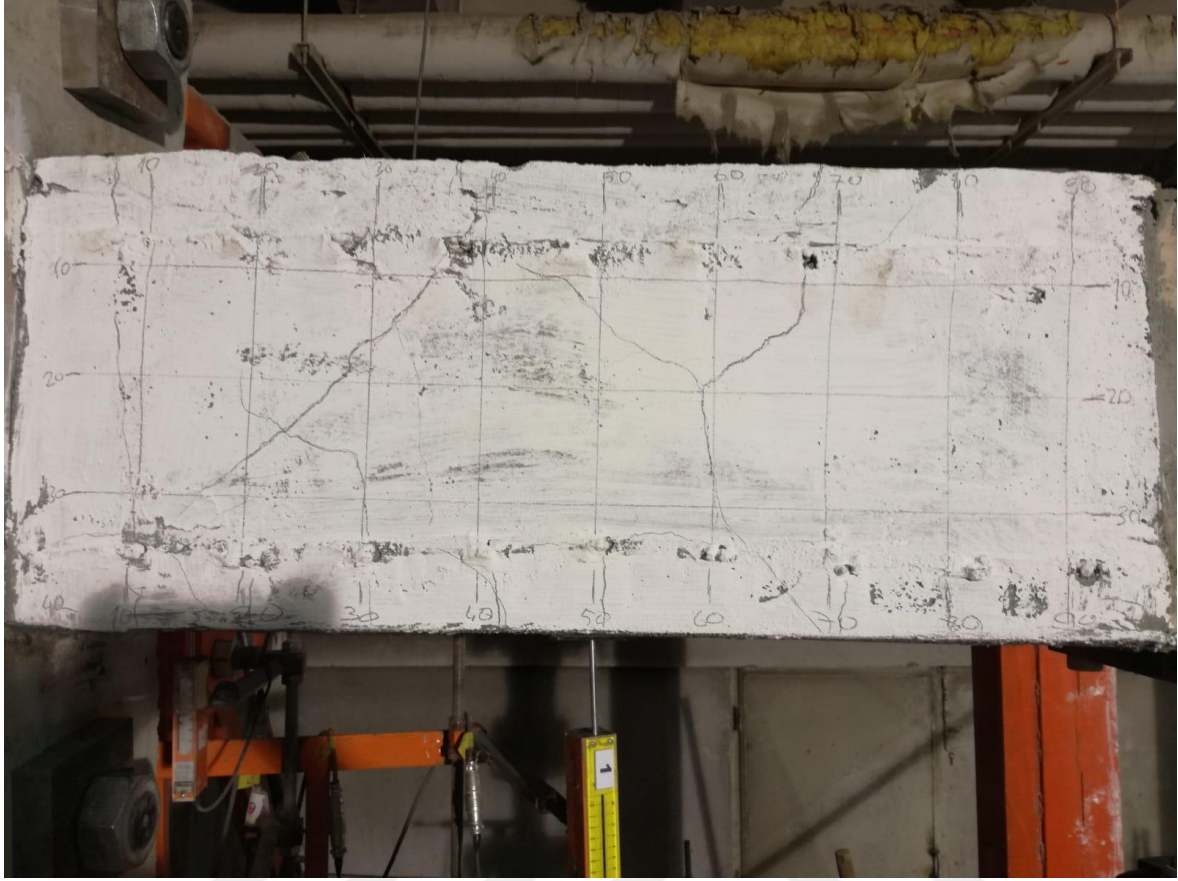
İleri yönlü akma değerine ulaşıldıktan sonra kriko boşaltılıp ters yönde akma dayanımına gidildi. Ters yönde akma dayanımına giderken -65 kN yük değerinde üst yüzün rijit bloğa 7 cm uzağında eğilme çatlakları oluştu. -95 kN yük değerinde kesme çatlakları oluştu. Oluşan kesme çatlakları 40 cm düşey doğrultunun üst ucundan başlayıp 45 derece ile kiriş alt yüzünü buldu. Kesme çatlakları genişliği 0.8 mm olarak ölçüldü. -125 kN yük, -25 mm deplasman değerinde kiriş ters yönde 1. çevrimde akma dayanımına ulaştı. Akma sonrası kelepçeler hizası boyunca yatay yönde çatlaklar görüldü. Bu kelepçelerin yük aldığını gösteriyor. Aynı zamanda rijit blokta uzunluğu 30 cm, genişliği 2 mm olan ayrılma görüldü.

Resim 4.7. Kelepçe hizası boyunca uzanan çatlaklar

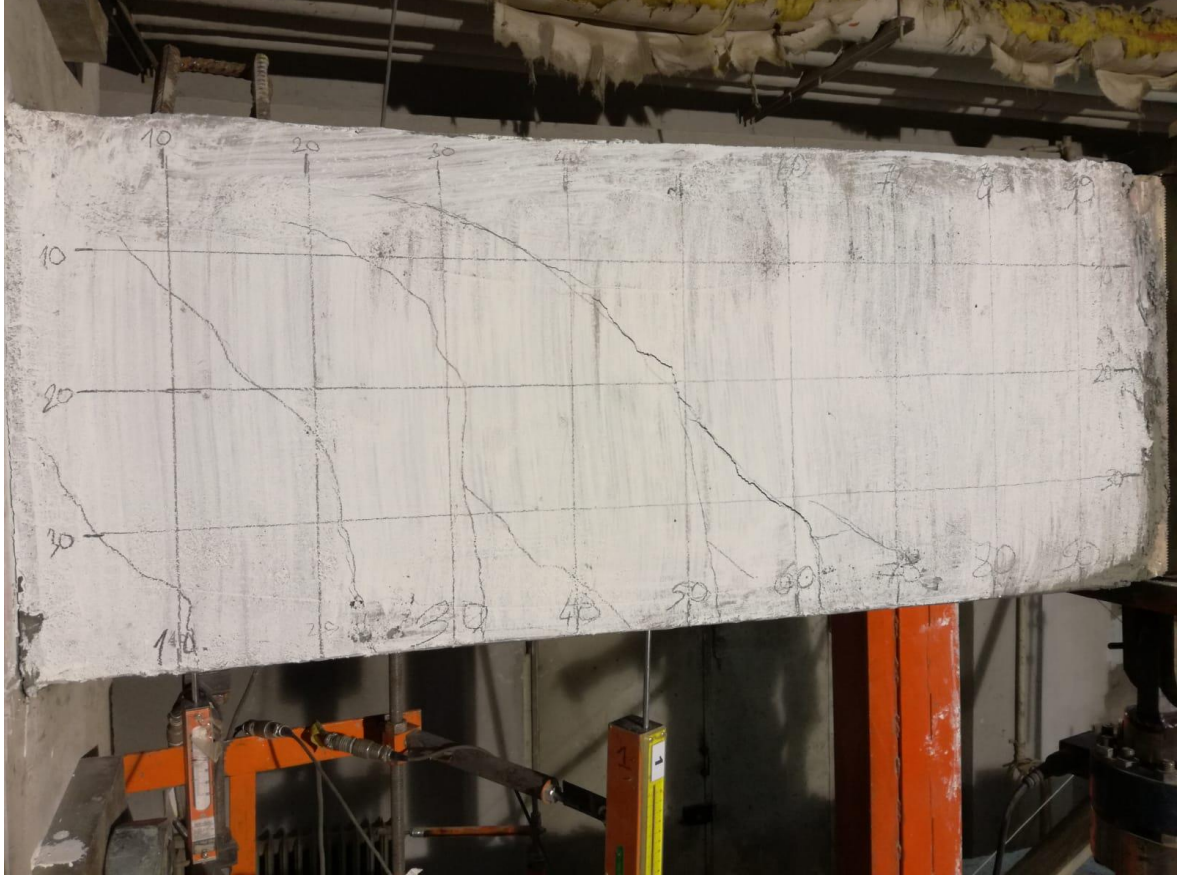
Yüklenmeye başladıktan sonra ilk çatlak, 40 kN yük değerinde ilk kılcal eğilme çatlakğı olarak oluştu. 50 kN yük değerinde başka bir kılcal eğilme çatlakğı daha oluştu. 80 kN da ilk kesme çatlakğı oluştu. Çatlak genişliğı 0,4 mm ve açısı 135 derece olarak görüldü. 100 kN

yüklemeye değeri gelindiğinde kesme çatlağı genişliği 0,8 mm oldu ve ilk oluşan eğilme çatlağı rijit bloğa doğru hareket etti. 130 kN yük, 25 mm deplasman değeri betonarme kiriş akma değeri ulaştı.

Resim 4.8. MPBC numunesi akma yüklemesi

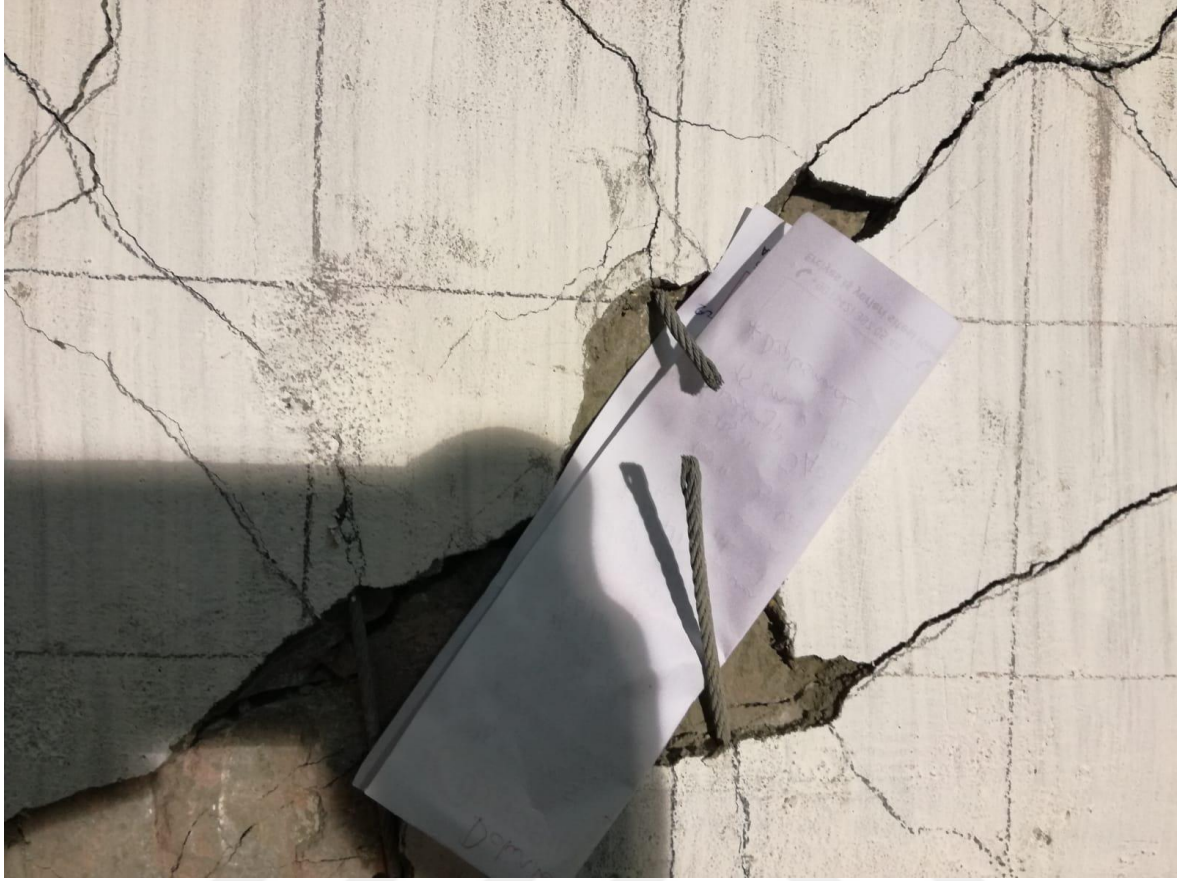
İleri yönlü yüklemeye akma değeri gelindikten sonra kriko boşaltılıp ters yönde akma dayanımı tespit edildi. Akma dayanımına doğru giderken 60 kN değeri ilk eğilme çatlağı görüldü. 75 kN değeri kısmi olarak ilk kılcal kesme çatlağı tespit edildi. -130 kN yük, -25 mm deplasman değeri betonarme kiriş akma dayanımına ulaştı. Deformasyon kontrollü gidilen yüklemeye 2. çevrime ait referanslar 132 kN yük, 40 mm deplasman ve -132 kN yük, -40 mm deplasman olarak ölçüldü. Bu durumda ana kesme çatlağı genişliği 3 mm olarak ölçüldü. 3. çevrimde yapılan yüklemelerden sonra ana kesme çatlağının tam ortasından çelik kablo kesimi kontrollü olarak yapılacaktır. 3. çevrim referansları; 129 kN yük 55 mm deplasman ve -134 kN yük, -55 mm deplasman olarak ölçüldü. Ana kesme çatlağı yatay alt yüzün 10 cm düşey çizgisinde başlayıp, 50 cm düşey çizgisinin üst ucunun 4 cm altında bitiyor. Açısı yaklaşık 45 derece ve çatlak genişliği 2.5 mm. 3. çevrimin sonundan sonra ana kesme çatlağının ortasından çelik kablo kesimi yapıldı.

Resim 4.9. MPBC numunesi kablo kesimi

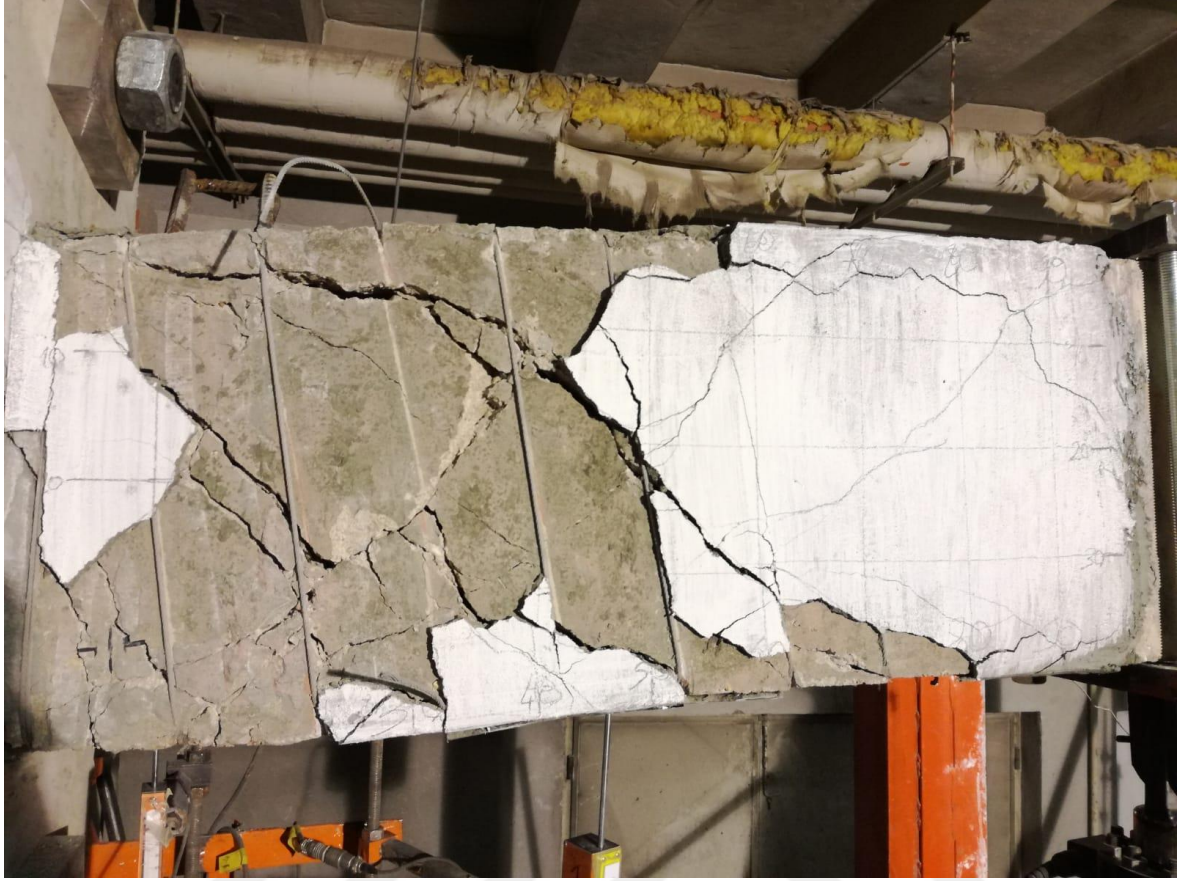
4. çevrimde referanslar 132 kN yük, 70 mm deplasman ve -132 kN yük, -70 mm deplasman olarak ölçüldü. Henüz kablo kopması sonucu herhangi bir yük kaybı yaşanmadı. Kesilen kablonun sağındaki ve solundaki kabloların hala son derece gergin olduğu gözlemlendi. Kablo kesimi yapılmasına rağmen çelik kablonun gerginliğini korumasının nedeni kablonun köşelerde yaptığı sürtünme kuvvetinin kabloyu bırakmamasıdır. 5. çevrimdeki referans 120 kN yük, 85 mm deplasmanda kesilen kablonun sağındaki ve solundaki çelik kablolar hala gerginliğini koruyor. Gergin olması yük hala yük aldığıının bir göstergesidir.

Resim 4.10. MPBC numunesi +85 mm deplasman durumu
