**KESMEYE KARŞI ÇELİK KABLOLARLA GÜÇLENDİRİLMİŞ  
BETONARME KİRİŞİN DAVRANIŞI**

**YÜKSEK LİSANS TEZİ  
İNŞAAT MÜHENDİSLİĞİ ANA BİLİM DALI**

**GAZİ ÜNİVERSİTESİ  
FEN BİLİMLERİ ENSTİTÜSÜ**

**KASIM 2019**

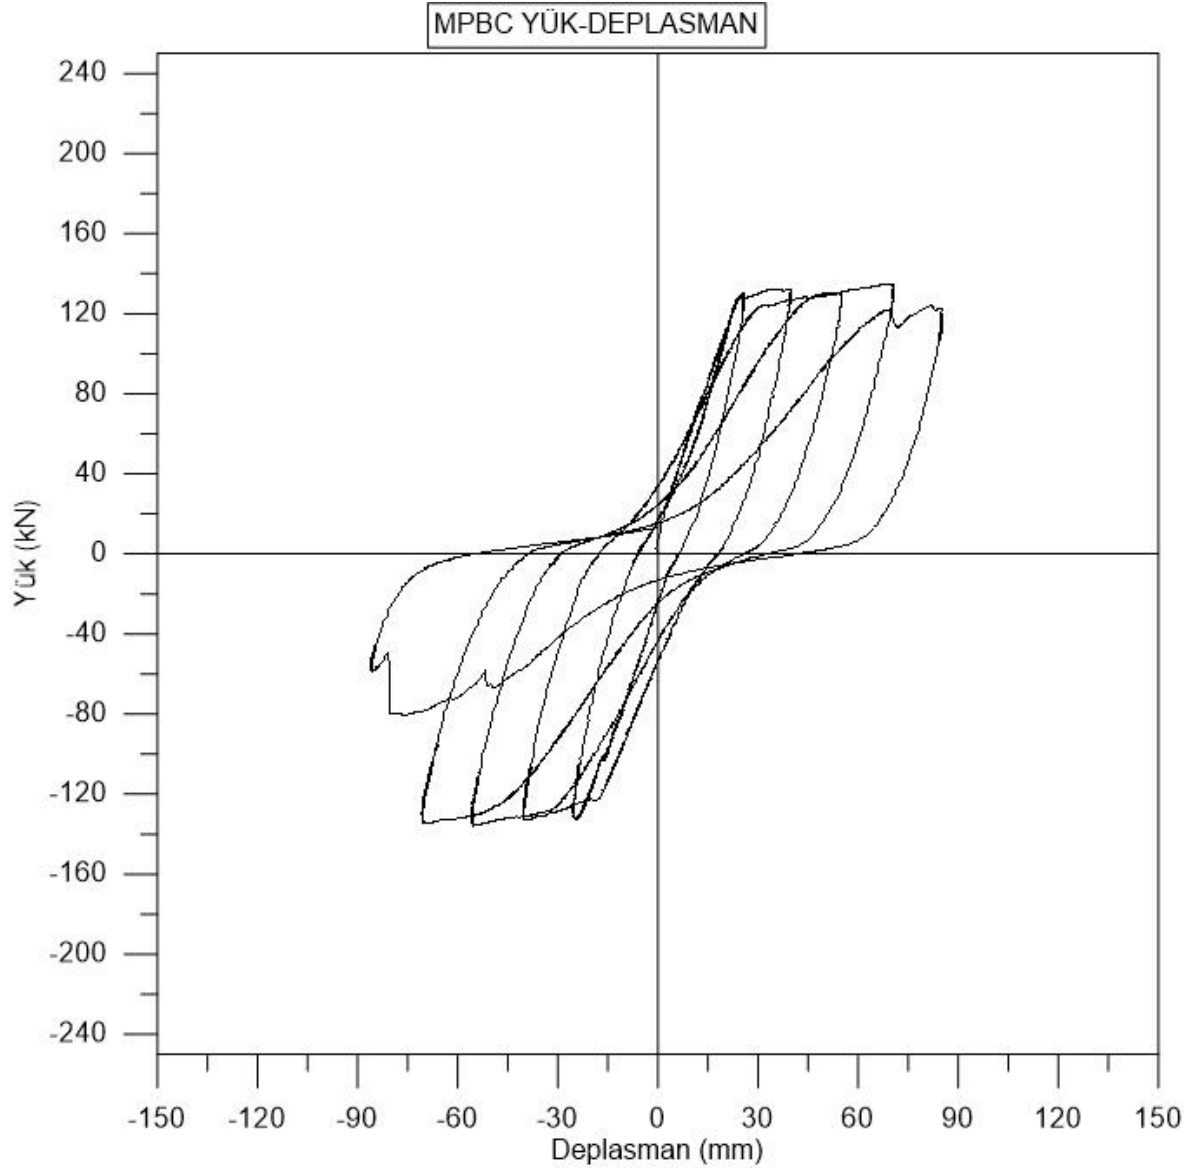
5. çevrimin sonuna giderken etriye köşesinde açılma yaşandı ve ani yük kaybı oldu. Referans ise -80 kN yük, -85 mm deplasman ölçüldü ve deney sonlandırıldı. Mpbcs numunesi yük deplasman grafiği aşağıda verilmiştir.

Şekil 4.12. MPBC numunesi yük-deplasman grafiği

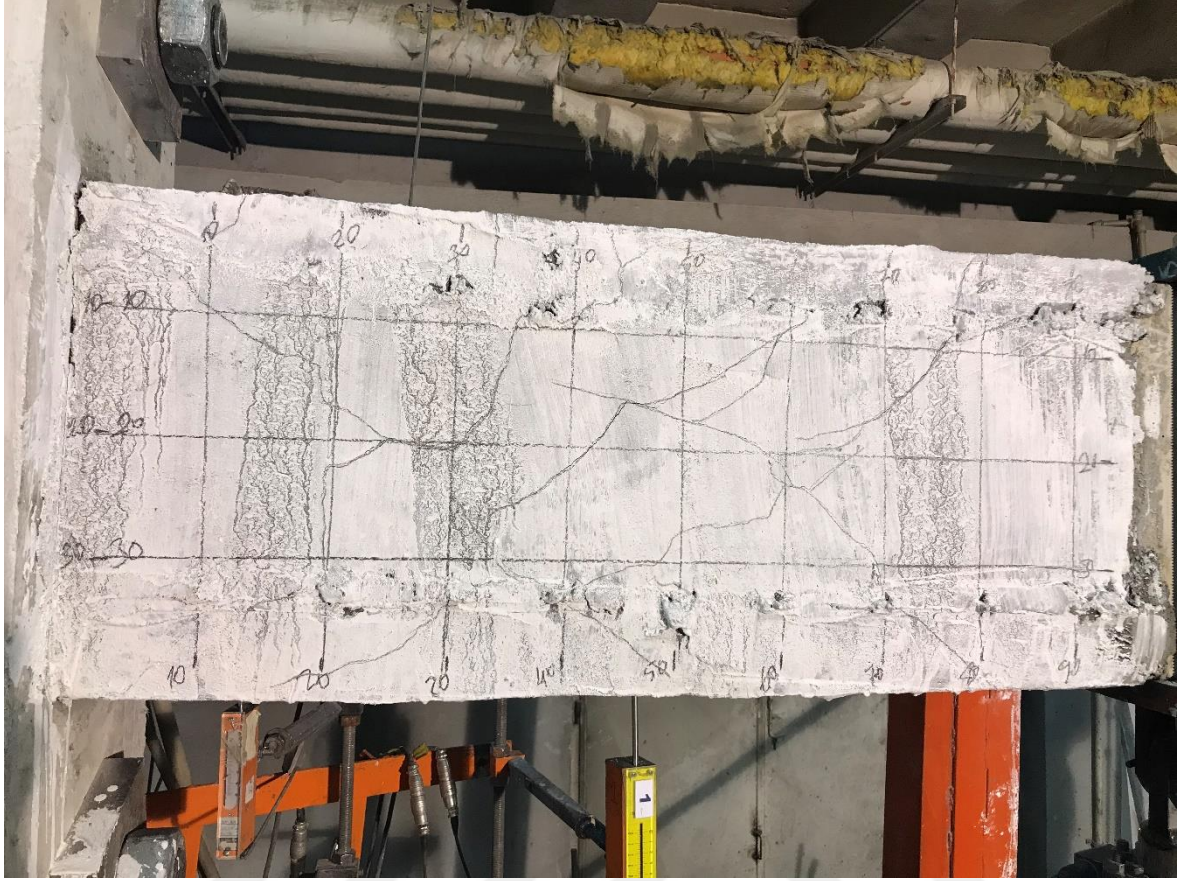
Yüklemeye başladıktan sonra ilk çatlak 80 kN yük değerinde kesme çatlakı şeklinde görüldü. 90 kN yük değerinde 2. kesme çatlakı görüldü. Kesme çatlaklarının ilki 10 cm düşey doğrusunun üstünden başlayıp 135 derece ile 50 cm düşey çizgisinin altına doğru ilerledi. Diğeri ise 80 cm düşey çizgisinin altından başlayıp 40 cm düşey çizgisinin üstünün 12 cm altına kadar ilerledi. Çatlak genişliği 0,3 mm olarak ölçüldü. 1. çevrimin ileri yönlü referansı 133 kN yük, 25 mm deplasman olarak ölçüldü. 1. çevrimin geri yönlü referansı -134 kN yük, -25 mm deplasman olarak ölçüldü.

Resim 4.11. MPLC numunesi 1. çevrim sonu çatlak düzeni

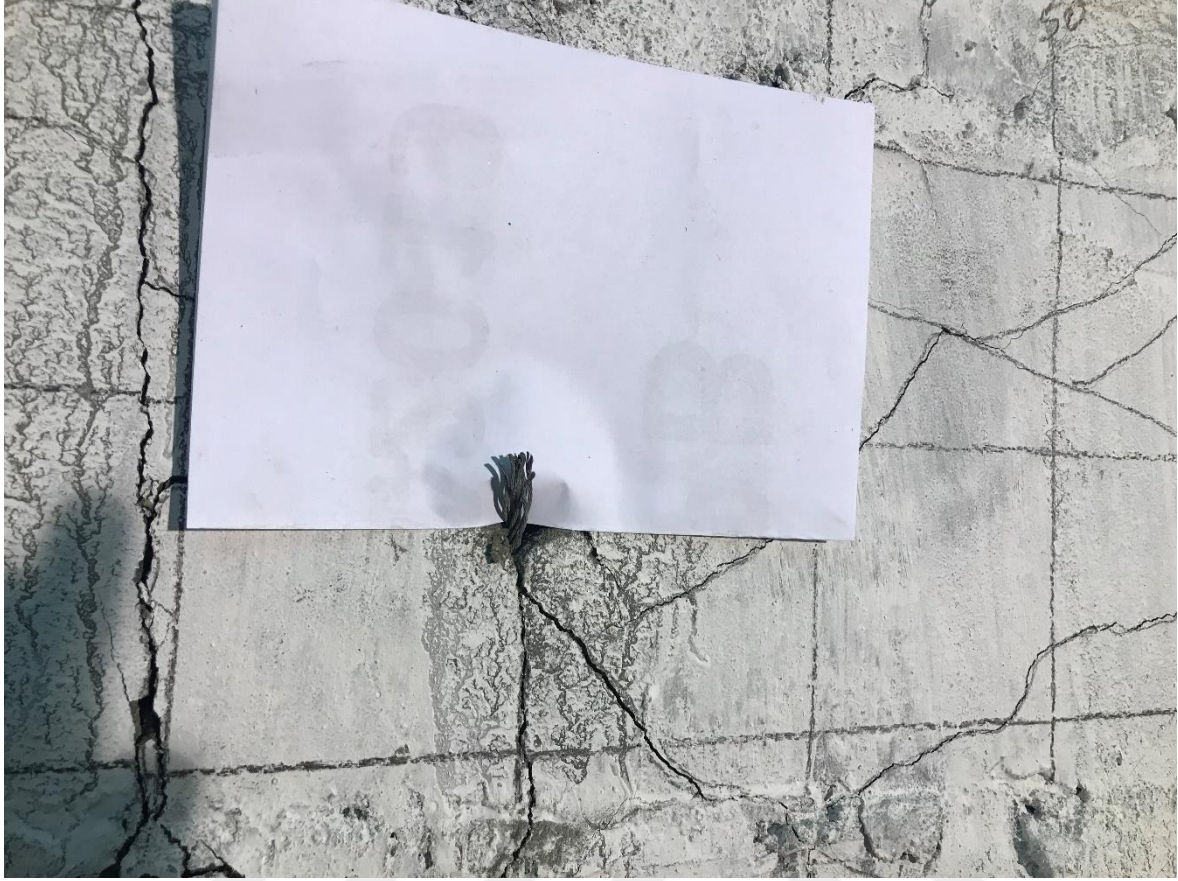
2. çevrimin sonunda çatlak dağılımında gelişme olmayıp çatlak genişliklerinin arttığı gözlemlendi. Çatlak genişlikleri yaklaşık 0,5 mm olarak ölçüldü. 2. çevrimin referansları 133 kN yük, 40 mm deplasman ve -135 kN yük, -40 mm deplasman olarak ölçüldü. Referans yüklerinde herhangi bir düşme olmadığı gözlemlendi. 3. çevrimin referansları 130 kN yük, 55 mm deplasman ve -136 kN yük, -55 mm deplasman olarak ölçüldü. 3. Çevrimin içerisinde rijit bloğa yakın sıvada dökülmeler gözlemlendi. Ana kesme çatlağının genişliği 2,5 mm olarak ölçüldü. 3. çevrimin sonundan sonra ana kesme çatlağının ortasından çelik kablo kesimi yapıldı.

Resim 4.12. MPLC numunesi kablo kesimi

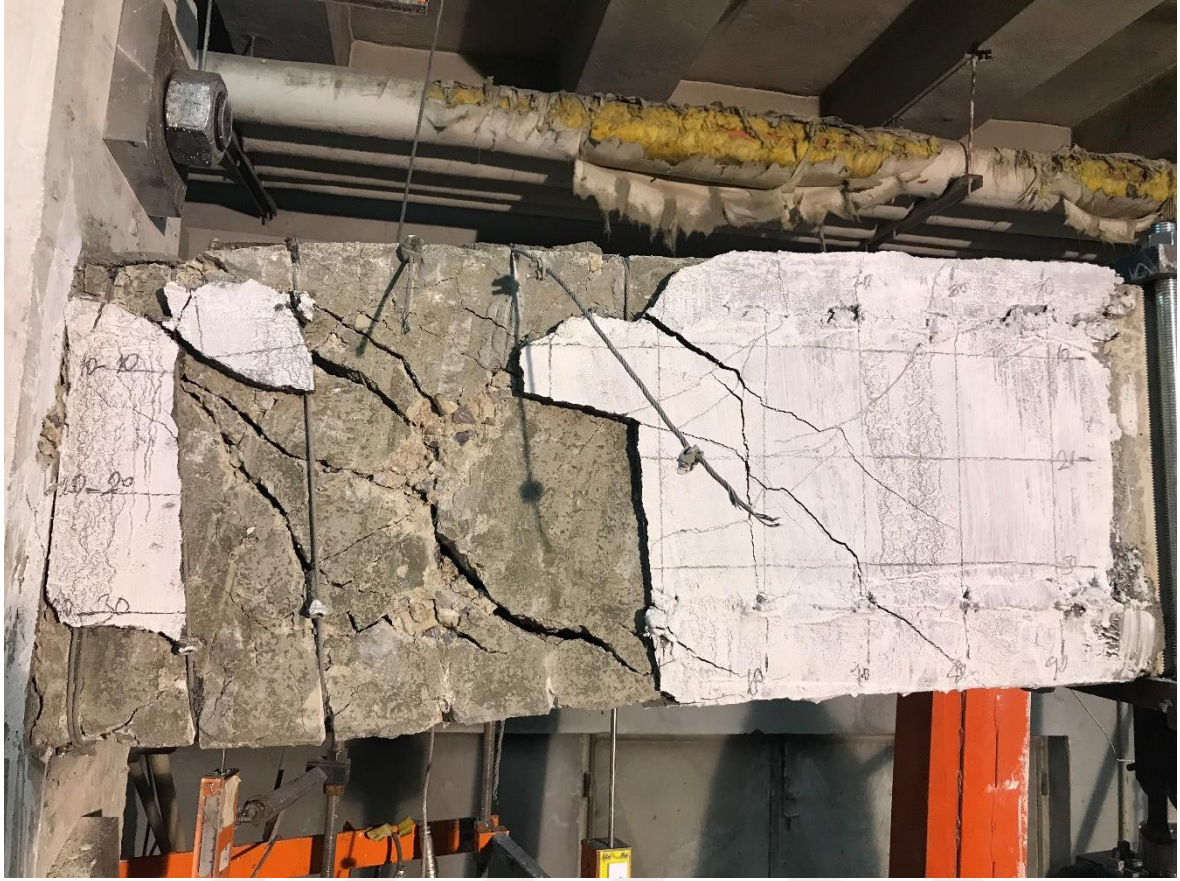
Kablo kesildikten sonra yapılan 4. çevrimin ileri yönlü yüklemesinin referansı 15 kN yük, 70 mm deplasman olarak ölçüldü. kesilen çelik kablonun sağ ve solundaki çelik halat sargılamalarının hala gergin durumda olduğu gözlemlendi. 4. çevrimin geri yönlü referansı -120 kN yük, -70 mm deplasman olarak ölçüldü. İlk kez 4. çevrimin aşağı yönlü yüklemesinde yükte düşüş yaşandığı ve sıvada dökülmelerin devam ettiği gözlemlendi. 5. çevrimin ileri yönlü yüklemesinde 5. sıra çelik kabloda kopma gözlemlendi. Kopma, giriş hazırlanırken köşelere yapılan kablonun geçeceği kanalın tam yuvarlak olarak açılmayıp, çelik kablonun yük almasıyla birlikte köşede ezilip kopmanın yaşandığı gözlemlendi.

Resim 4.13. MPLC numunesi kopan çelik kablo

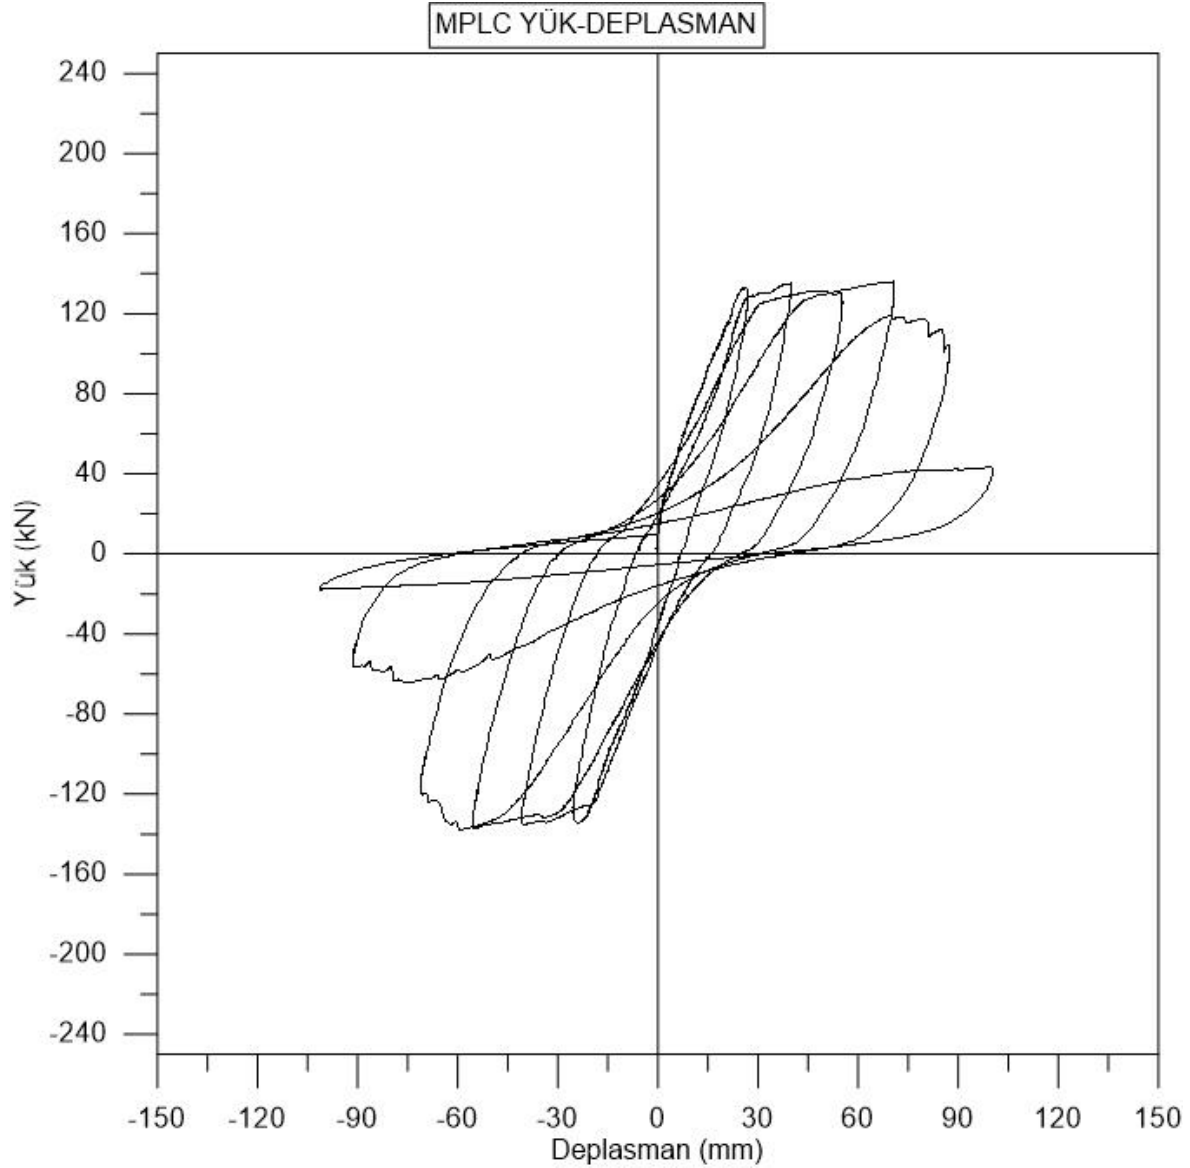
6. çevrimin referansları 43 kN yük, 100 mm deplasman ve -18 kN yük, -100 mm deplasman olarak ölçüldü ve deney sonlandırıldı. MPLC numunesi yük deplasman grafiği aşağıda verilmiştir.

Şekil 4.13. MPLC numunesi yük-deplasman grafiği

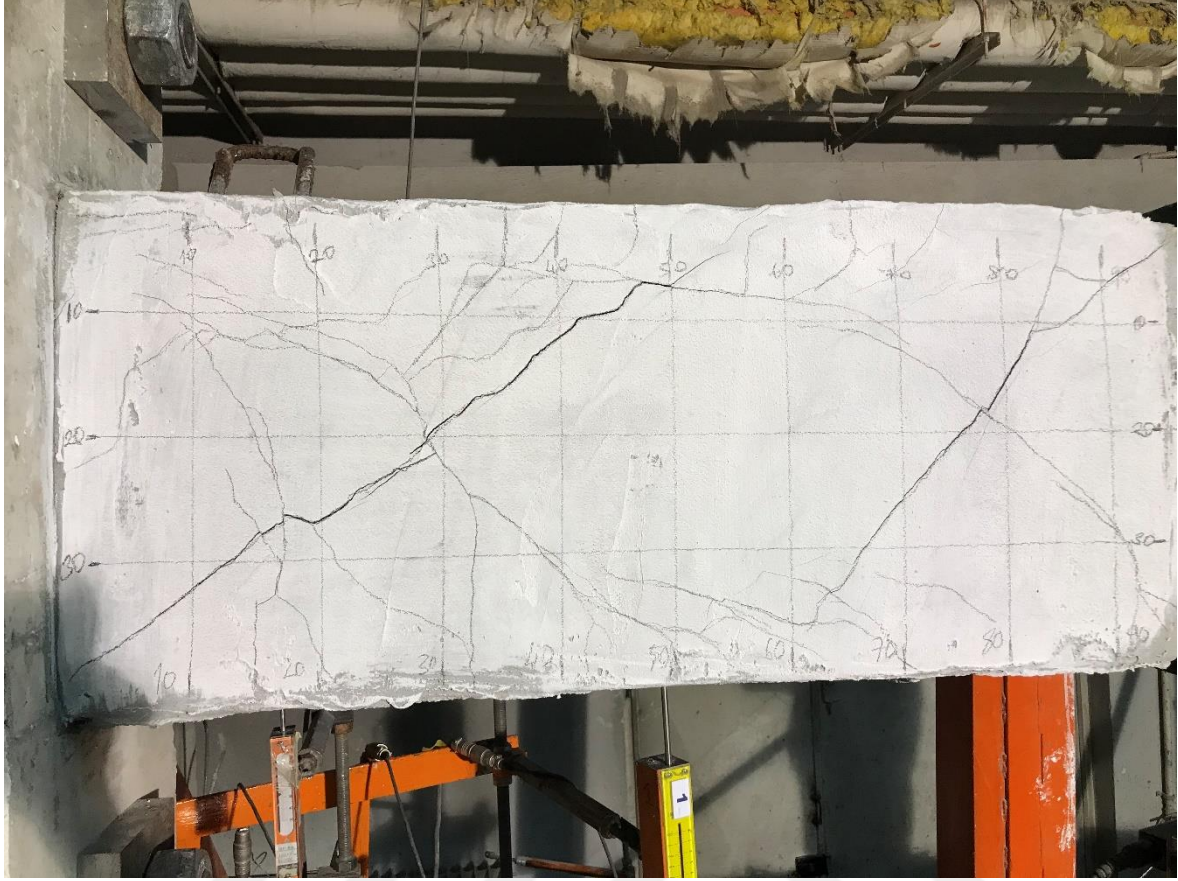
Yüklenmeye başladıktan sonra ilk çatlak 50 kN yük değerinde kılcal kesme çatlak şeklinde oluştu. Daha sonra 100 kN yük değerinde başka bir kesme çatlak oluştu. 1. Çevrimin ileri yönlü referansı 164 kN yük, 30 mm deplasman olarak ölçüldü. 1. çevrimin geri yönlü referansı -188 kN yük, -30 mm deplasman olarak ölçüldü. İleri ve geri yönlü yük farklılıklarının nedeni şu an tespit edilemedi.

Resim 4.14. HUP numunesi 1. çevrim sonu çatlak düzeni

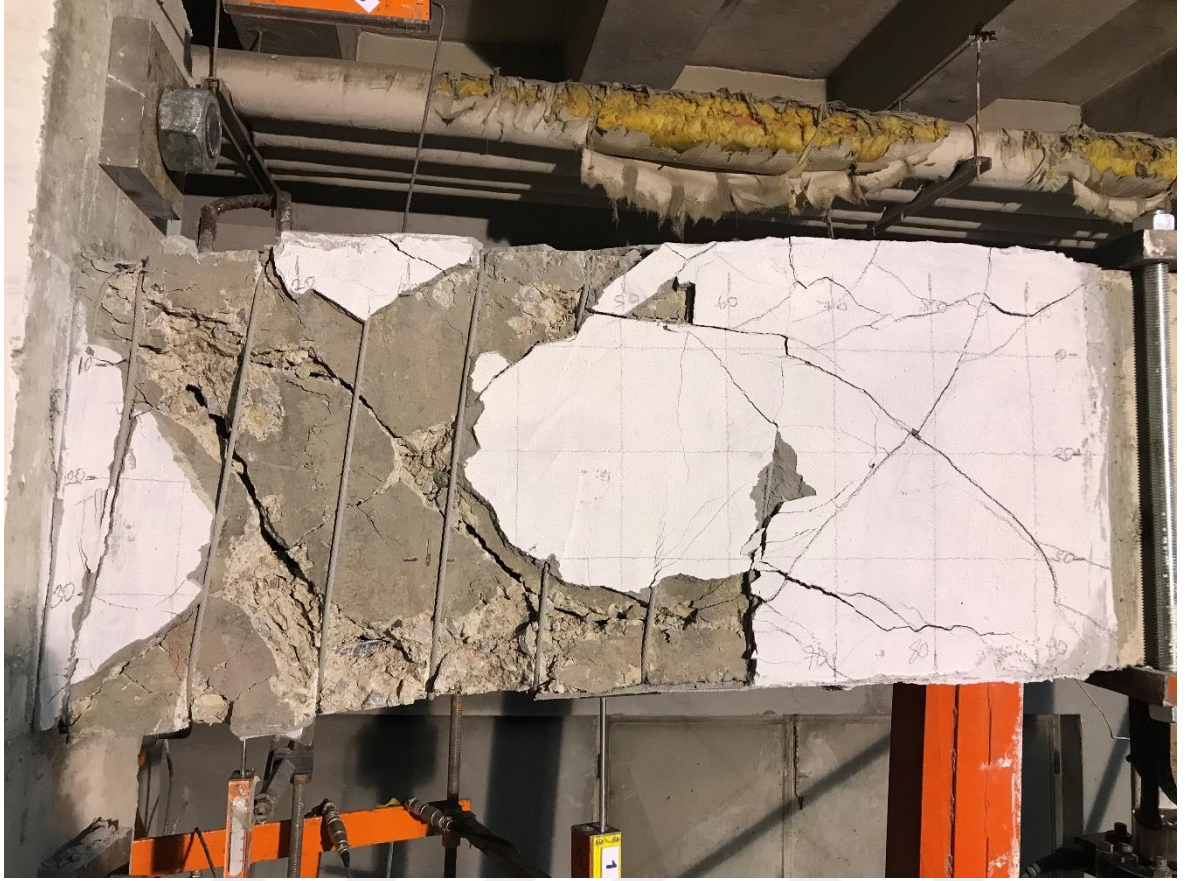
2. çevrimin referansları 165 kN yük, 45 mm deplasman ve -186 kN yük, -45 mm deplasman olarak ölçüldü. Oluşan çatlakların içerisinde gözlemlenen çatlaklar ile asıl beton yüzeyindeki çatlakların aynı genişlikte olmadığı tespit edildi. Çatlaklarda rölatif hareketler gözlemlendi. 3. çevrimin referansları 165 kN yük, 60 mm deplasman ve -189 kN yük, -60 mm deplasman olarak ölçüldü. 3. çevrimin sonunda aderans çatlakları ve sıvada dökülmeler gözlemlendi. 4. çevrimin referansları 163 kN yük, 75 mm deplasman ve -183 kN yük, -75 mm deplasman olarak ölçüldü ve yeniden 4. çevrimin sonunda aderans çatlakları ve sıvada dökülmeler gözlemlendi. 5. çevrimin yukarı yönlü referansı 125 kN yük, 90 mm deplasman olarak ölçüldü. Sonrasında yapılan ölçümlerde kirişin iç demir kafesinin muhtemel beton dökümü esnasında yukarı yöne doğru kaydığı gözlemlendi. Alt boy demirin en dış betona uzaklığı 5 cm olarak ölçüldü. Kısaca alt yüzün 3 cm olması gereken paspayının 5 cm olduğu gözlemlendi ve ileri ve geri yöndeki yük değişiklerinin bu nedenle olduğu saptandı.

Resim 4.15. 90 mm deplasman yüklemesi

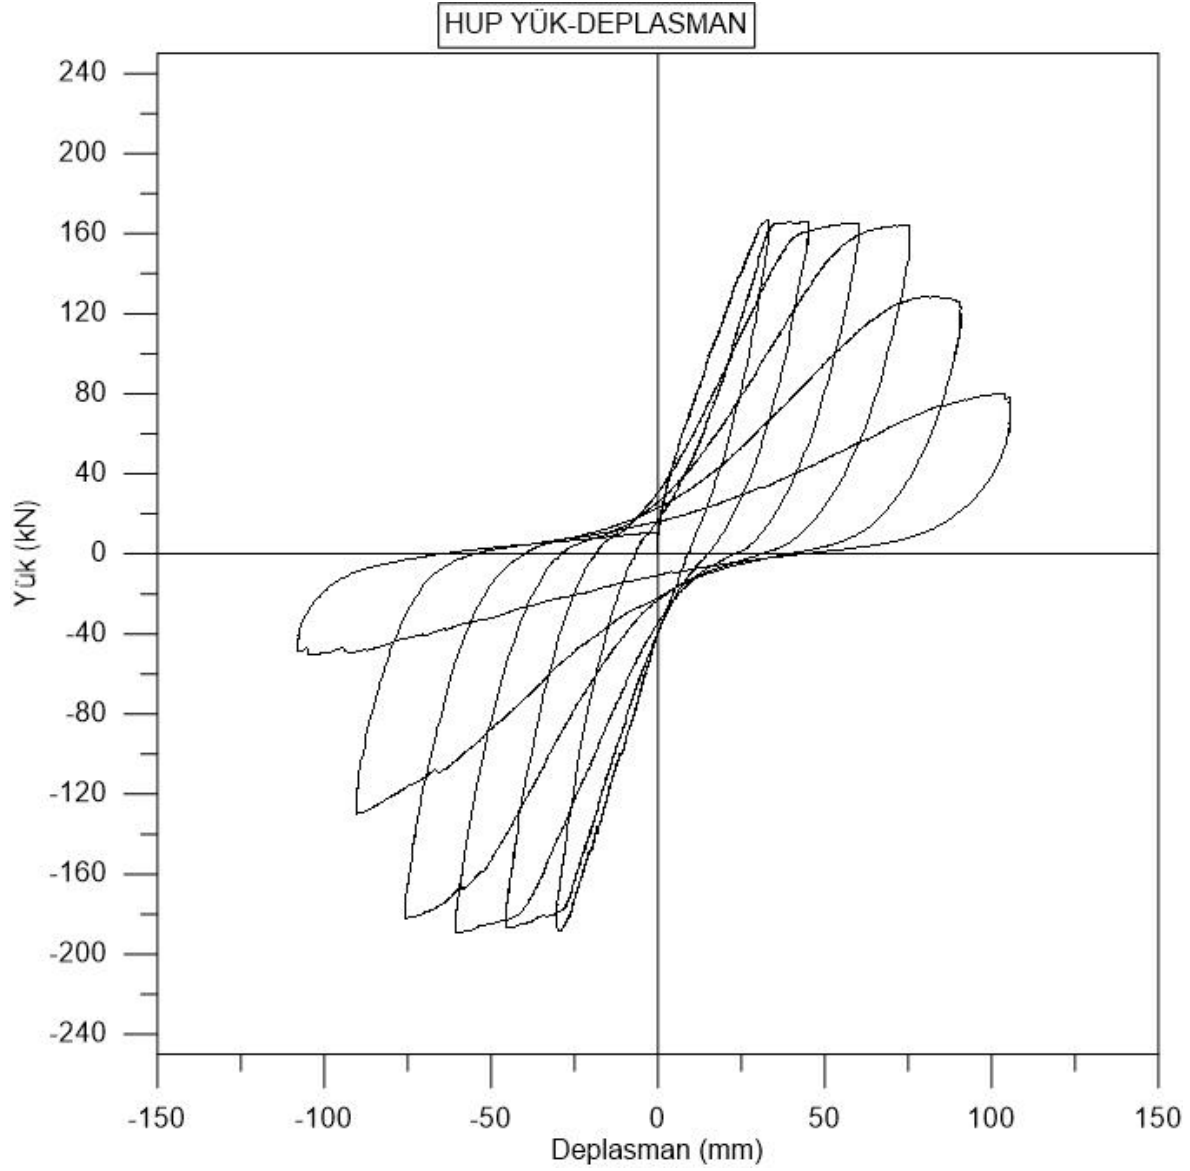
5. çevrimin geri yönlü referansı -130 kN yük, -90 mm deplasman olarak ölçüldü. 5. çevrimin sonunda sıvada ciddi dökülmeler gözlemlendi. Çatlak genişlikleri 8 mm olarak ölçüldü. Çelik kabloların son derece gergin ve yük taşıdığı gözlemlendi. 6. çevrimin referansları 78 kN yük, 105 mm deplasman ve -49 kN yük, -105 mm deplasman olarak ölçüldü ve deney sonlandırıldı. Hup numunesi yük deplasman grafiği aşağıda verilmiştir.

Şekil 4.15. HUP numunesi yük-deplasman grafiği

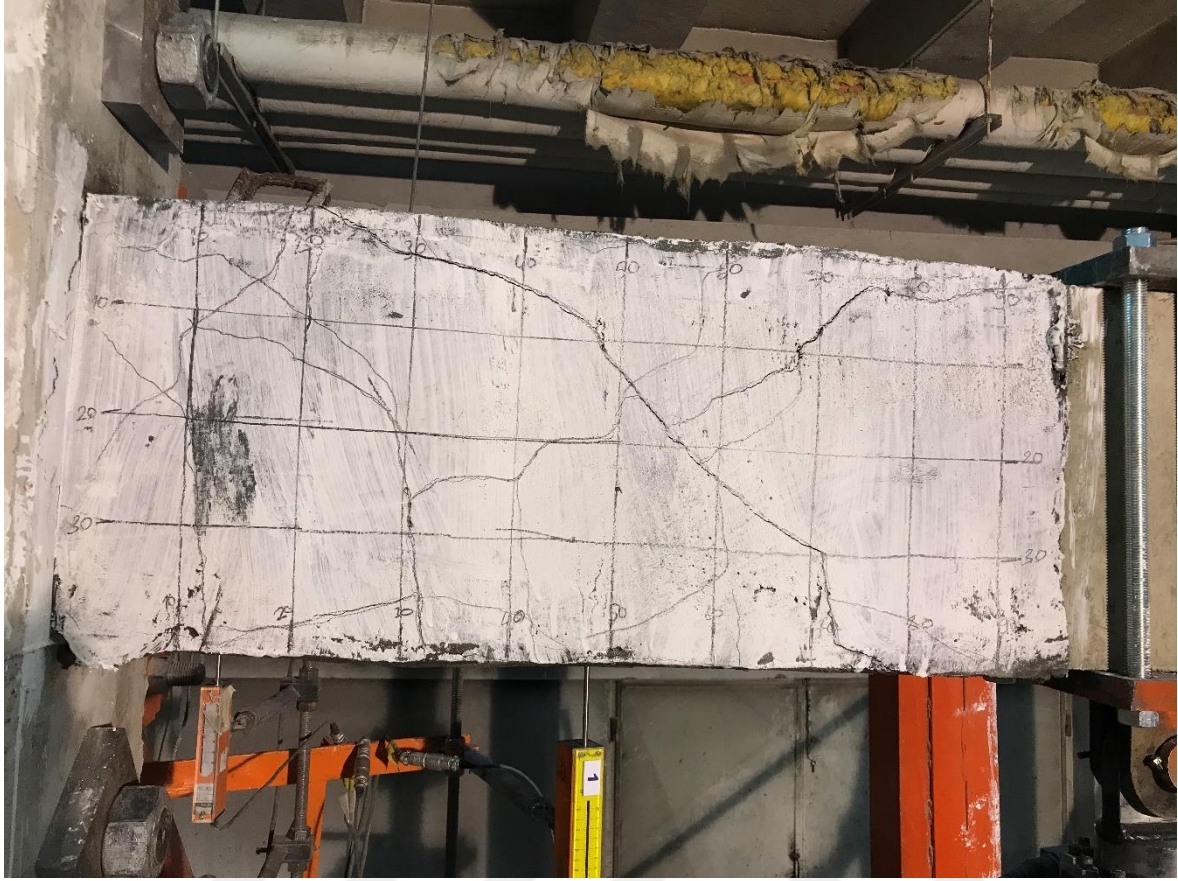
Yüklemeye başladıktan sonra ilk çatlak 40 kN yükte kılcal eğilme çatlakı olarak gözlemlendi. 60 kN yük değerinden başka bir kılcal eğilme çatlakı gözlemlendi. 90 kN yük değerinde 3 tane kılcal kesme çatlakının aynı anda oluştuğu gözlemlendi. Maksimum çatlak genişliği 0.4 mm olarak ölçüldü. 130 kN yük değerinde maksimum çatlak genişliği 1 mm olarak kesme çatlakında görüldü. 150 kN yük değerinde ana kesme çatlakı genişliği 2 mm olarak ölçüldü. Daha sonrasında 1. Çevrimin referansları 175 kN yük, 30 mm deplasman ve -176 kN yük, -30 mm deplasman olarak ölçüldü.

Resim 4.16. HPB numunesi 1. çevrim sonu çatlak düzeni

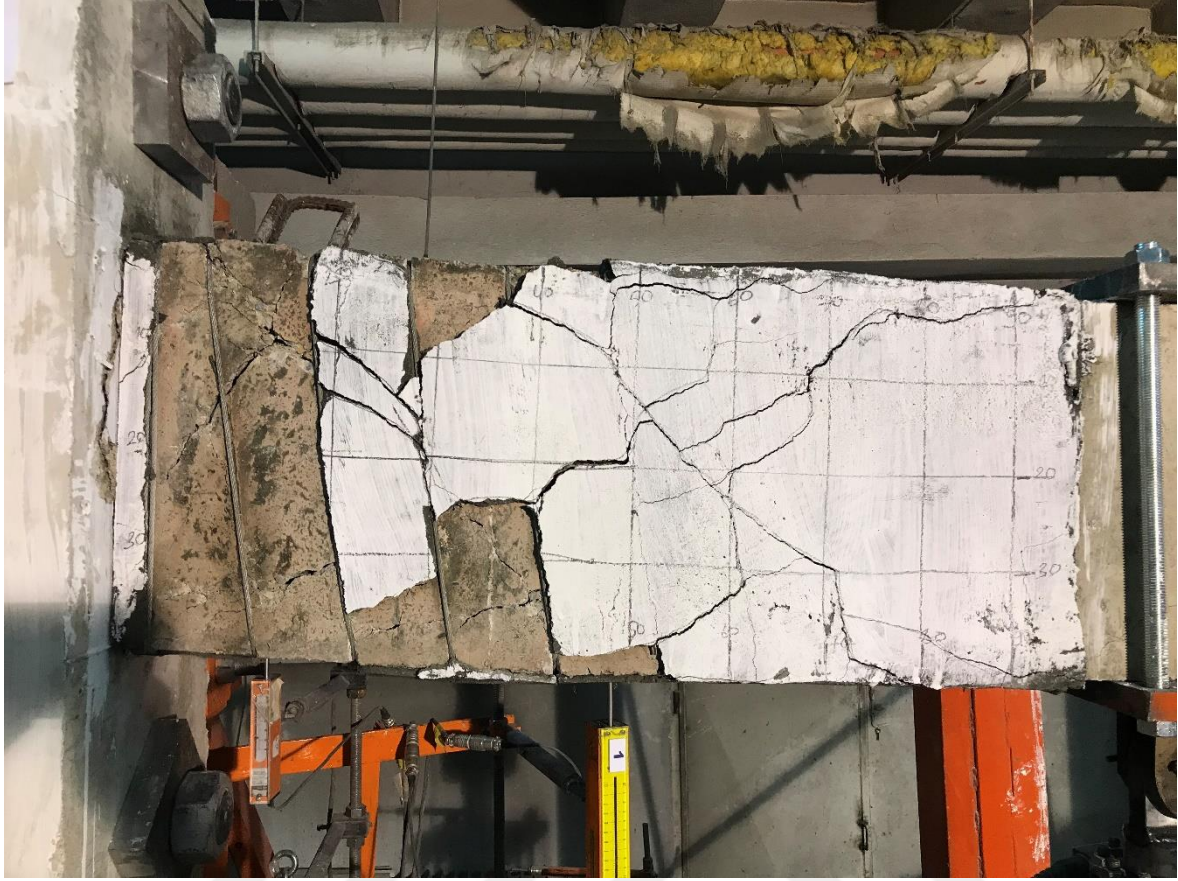
2. çevrimin referansları 170 kN yük, 45 mm deplasman ve -179 kN yük, -45 mm deplasman olarak ölçüldü. Yeni çatlağın oluşmadığı, çatlak genişliklerinin arttığı gözlemlendi. 3. çevrimin referansları 170 kN yük, 60 mm deplasman ve -184 kN yük, -60 mm deplasman olarak ölçüldü. Çatlak genişlikleri 4 mm olarak ölçüldü ve sıvada dökülmelerin yaşandığı gözlemlendi. 4. çevrimin referansları 174 kN yük, 75 mm deplasman ve -183 kN yük, -75 mm deplasman olarak ölçüldü. Sıva ile beton arasında tam kenetlenme olmadığı için sıvadaki çatlak genişliği ile betondaki çatlak genişliğinin aynı olmadığı gözlemlendi. Sıvada ilk 10 cm içerisinde dökülmeler yaşandı. Halatların son derece gergin olduğu ve yük taşıdığı gözlemlendi.

Resim 4.17. Sıva-beton kenetlenme probleminden ötürü dökülmeler

- 4) Sıvalardaki çatlak ile betondaki çatlaklar aynı yerde ve genişlikte olmamaktadır. Bunun sağlanabilmesi için sıvanın betona tam olarak kenetlenmesi gerektiği düşünülmektedir. Sıva olarak nitelikli sıva kullanılsa bile, sıvadaki dökülmelerin çok olduğu gözlemlenmiştir. Bunun da kesme çivileri kullanılarak, çivilemeyle sağlanacağı düşünülmektedir.

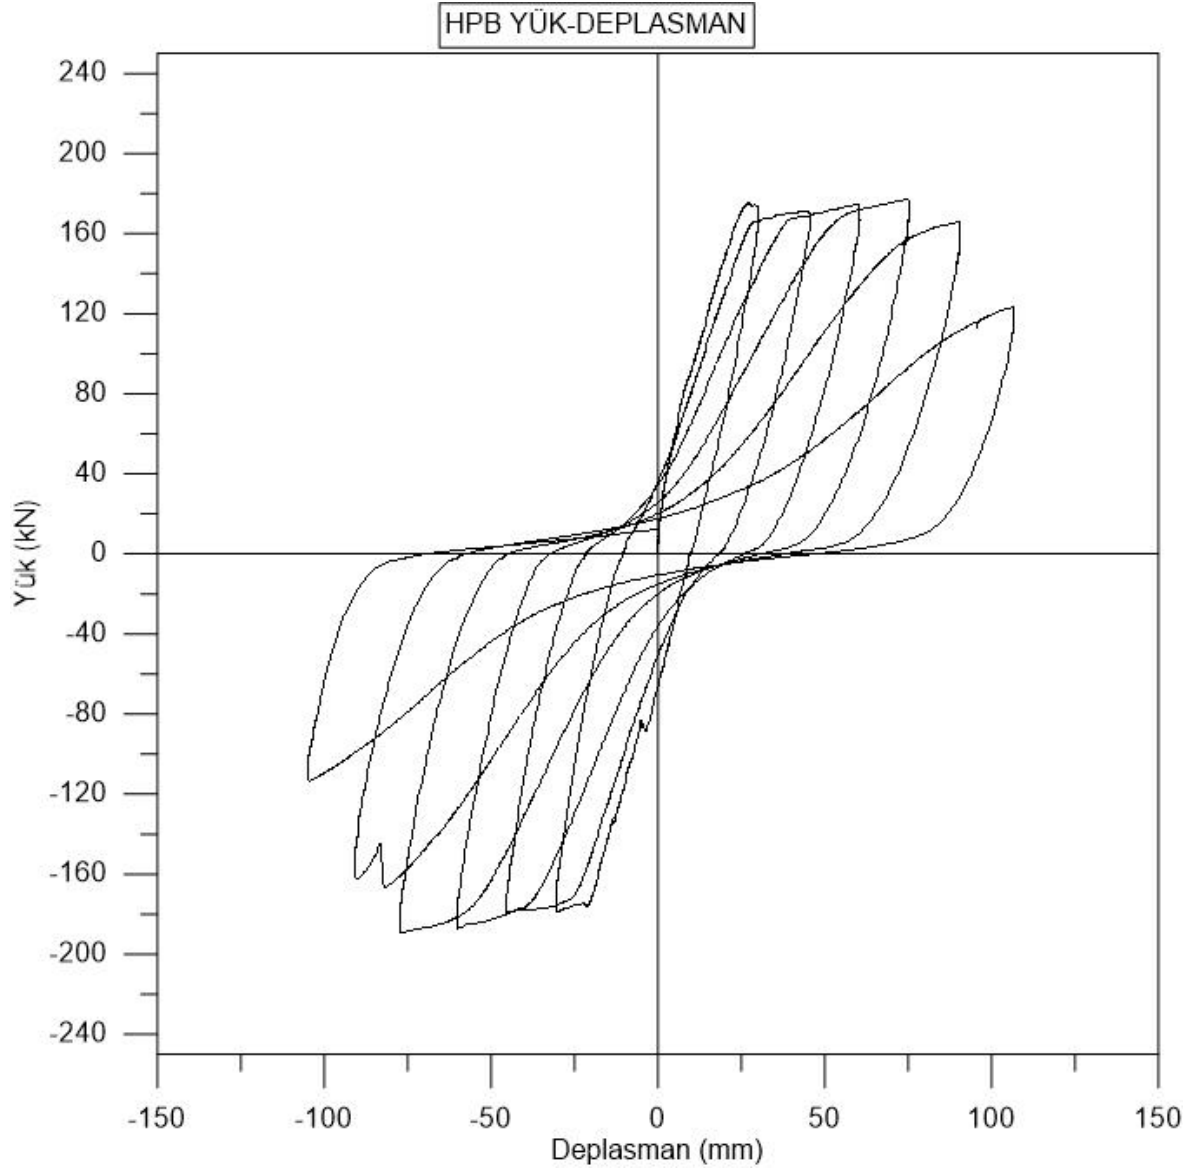
5. çevrimin referansları 163 kN yük, 90 mm deplasman ve -163 kN yük, -90 mm deplasman olarak ölçüldü. Çatlak genişliğinin 20 mm olduğu gözlemlendi ve bu zamana kadar yapılan tüm deneylerde çelik kabloda tel tel ayrışma hiç gözükmedi. 6. çevrimin referansları 121 kN yük, 105 mm deplasman, 110 kN yük -105 mm deplasman olarak ölçüldü ve deney sonlandırıldı. HPB numunesi yük deplasman grafiği aşağıda verilmiştir.

Şekil 4.16. HPB numunesi yük-deplasman grafiği

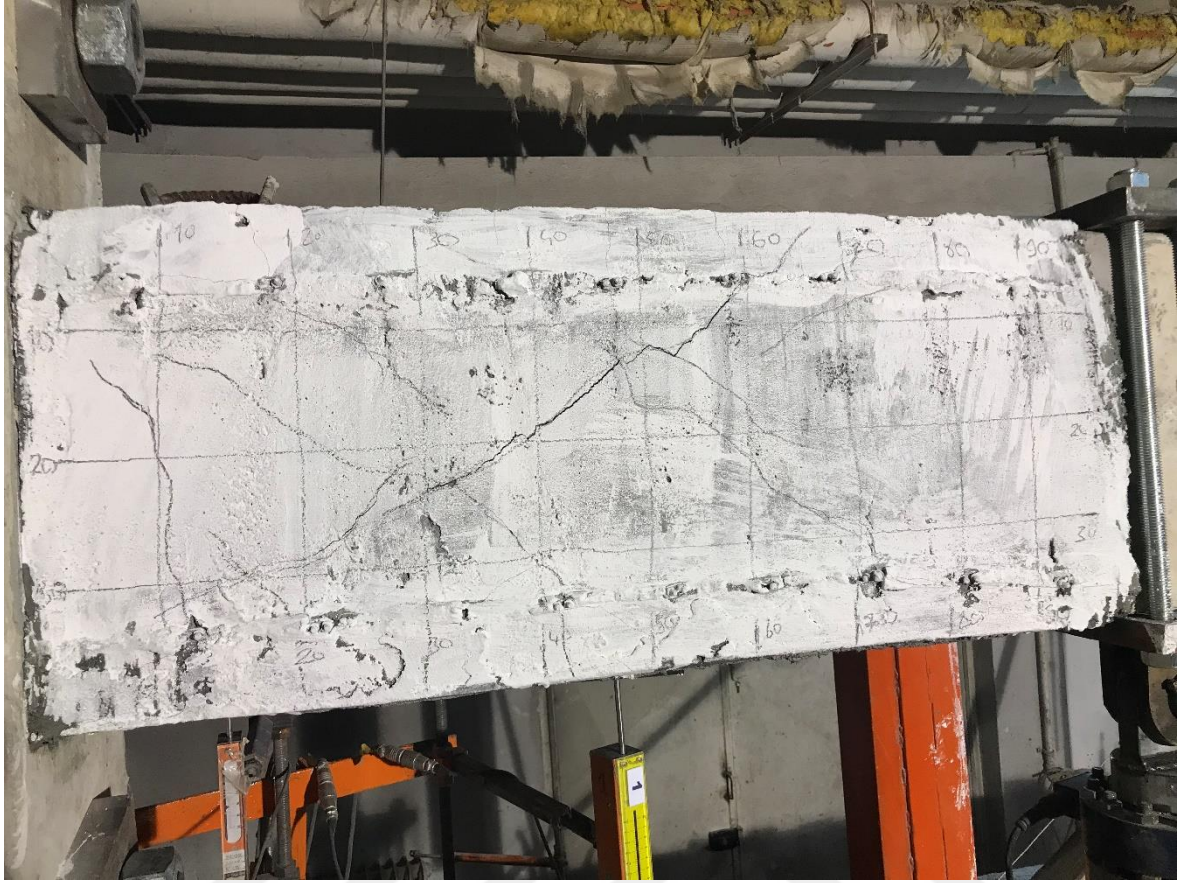
Yüklemeye başladıktan sonra ilk çatlak 40 kN yükte kılcal kesme çatlağı olarak gözlemlendi. 70 kN yük değerinden başka bir kılcal kesme çatlağı gözlemlendi. 90 kN yük değerinde başka bir tane daha kılcal kesme çatlağının oluştuğu gözlemlendi. Maksimum çatlak genişliği 0.4 mm olarak ölçüldü. Ana kesme çatlağı 1. çevrimin geri yönlü yüklemesinde oluştu. Oluşan kesme çatlağı yaklaşık düşey 70 cm çizgisinin üst ucundan başlayıp 25 cm düşey çizgisinin altına kadar devam edecen bir çatlak olarak gözlemlendi. Çatlak genişliği 0.4 mm olarak ölçüldü. 1. çevrimin referansları 177 kN yük, 30 mm deplasman ve -181 kN yük, -30 mm deplasman olarak ölçüldü.

Resim 4.18. HPL numunesi 1. çevrim sonu çatlak görüntüsü

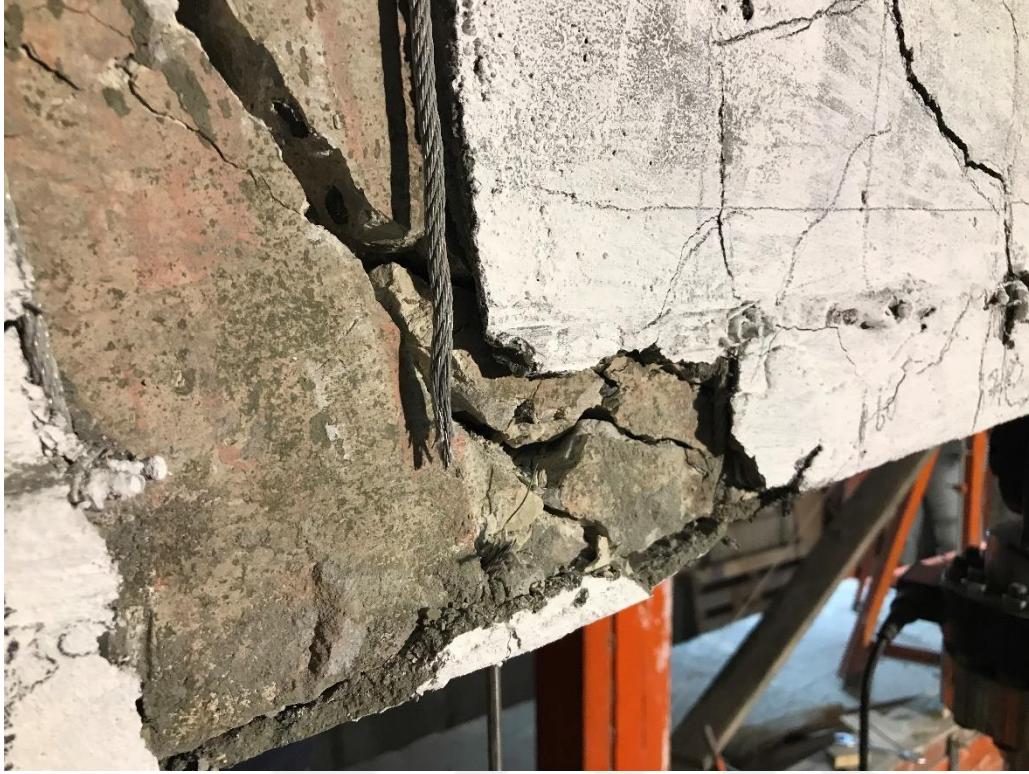
2. çevrimin referansları 174 kN yük, 45 mm deplasman ve -182 kN yük, -45 mm deplasman olarak ölçüldü. Yeni çatlaklar oluşmadı, mevcut çatlakların genişliğinde artış gözlemlendi. 3. çevriminin referansları 173 kN yük, 60 mm deplasman ve -189 kN yük, -60 mm deplasman olarak ölçüldü. 3 tane ana kesme çatlağının mevcut olduğu gözlemlendi. Bu çatlakların genişliğinin 4 mm olduğu ölçüldü. Sıvada dökülmelerin başladığı gözlemlendi. Ana eğilme çatlağının genişliği 6 mm olarak ölçüldü. 4. çevrimin referansları 177 kN yük, 75 mm deplasman ve -190 kN yük, -75 mm deplasman olarak ölçüldü. Sıvada dökülmeler devam etti ve çatlak genişliklerinin 8 mm'ye kadar ulaştığı gözlemlendi. 5. Çevrimin ileri yönlü yüklemesi yapılırken kelepçenin çelik kabloya bağladığı yerde çelik kablodan kopma olduğu gözlemlendi. Kopma nedenin kelepçenin çok sıkılmış olmasından kaynaklı olduğu görüldü. Halatta kopma olmasından ötürü bir anda kirişte çok derin kesme çatlağı oluştu. Kesme çatlağı genişliği yaklaşık 2 cm olarak ölçüldü.

Resim 4.19. HPL numunesi kopan çelik kablo

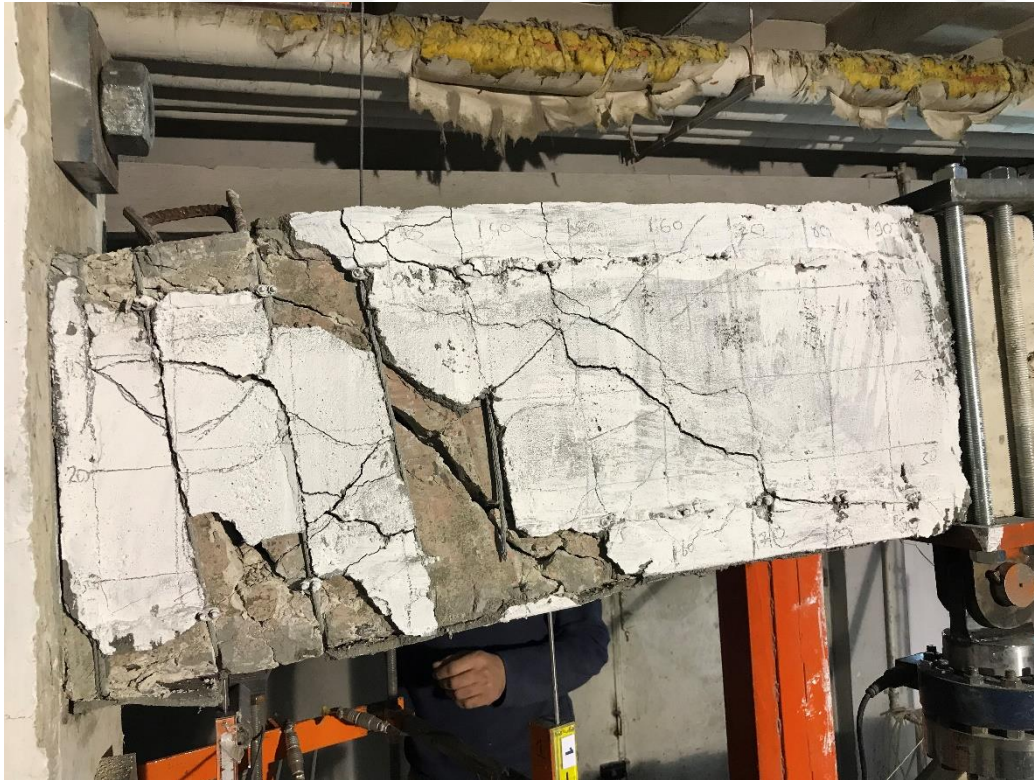
Resim 4.20. HPL numunesi 5. çevrimde kopan çelik kabloyla oluşan kirişin davranışı

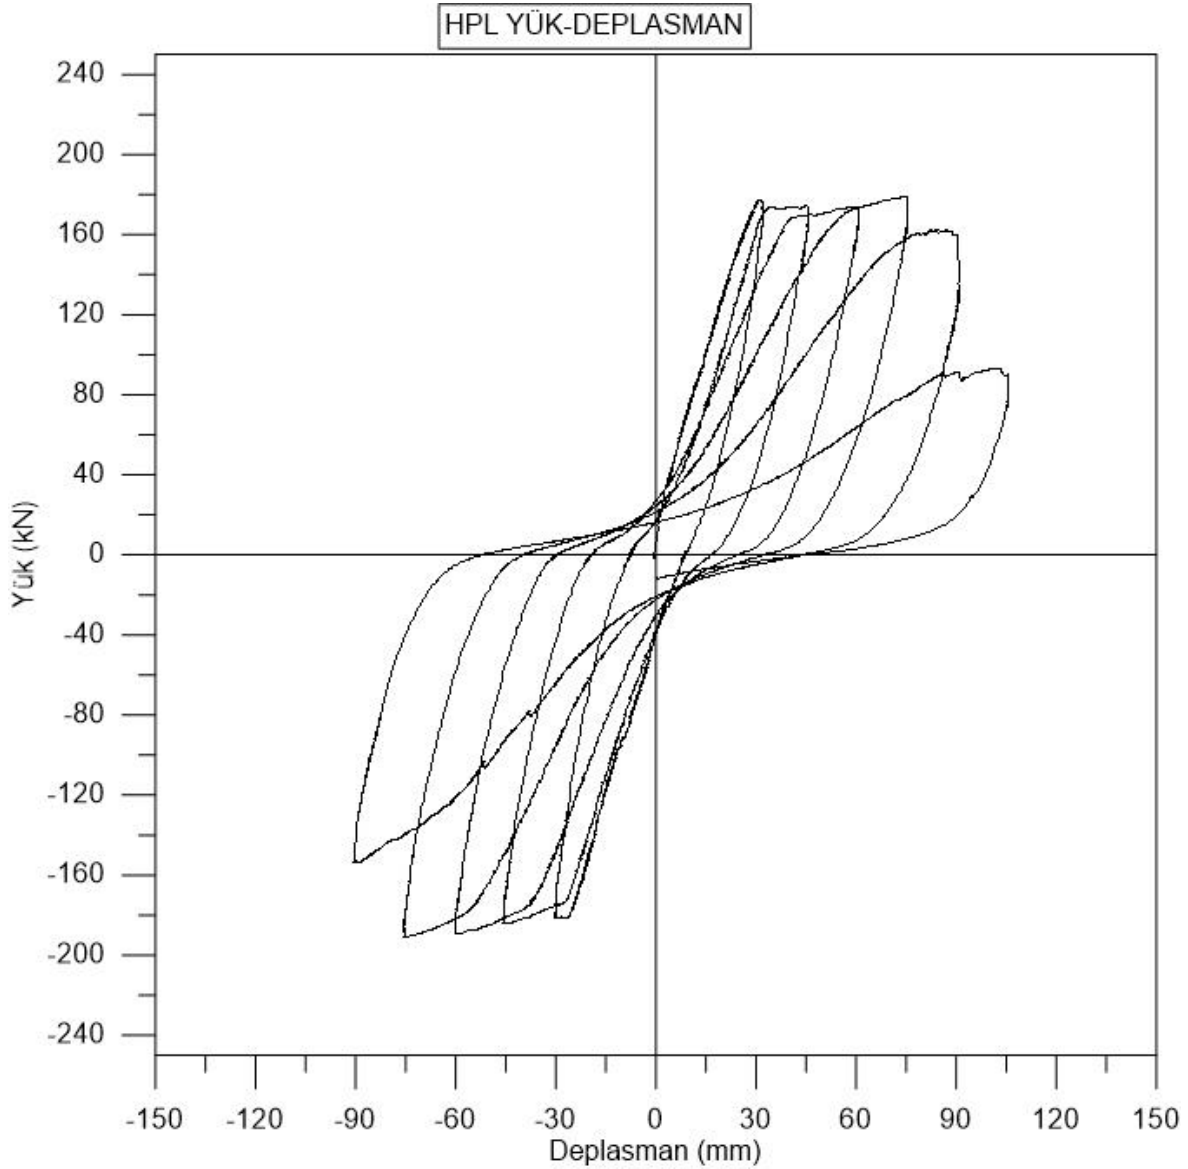
5. çevrimin aşağı yönlü yüklemesinde referansı -152 kN yük, -90 mm deplasman olarak ölçüldü. Kopan çelik kablodan sonra yükte düşüş gözlemlendi. Kopan çelik kablonun sağındaki ve solundaki halatlarda gevşeme ve sıyrılma olmadı. 6. Çevrimin referansı 89 kN yük, 105 mm deplasman olarak ölçüldü ve deney sonlandırıldı. HPL numunesi yük deplasman grafiği aşağıda verilmiştir.

Şekil 4.17. HPL numunesi yük-deplasman ilişkisi

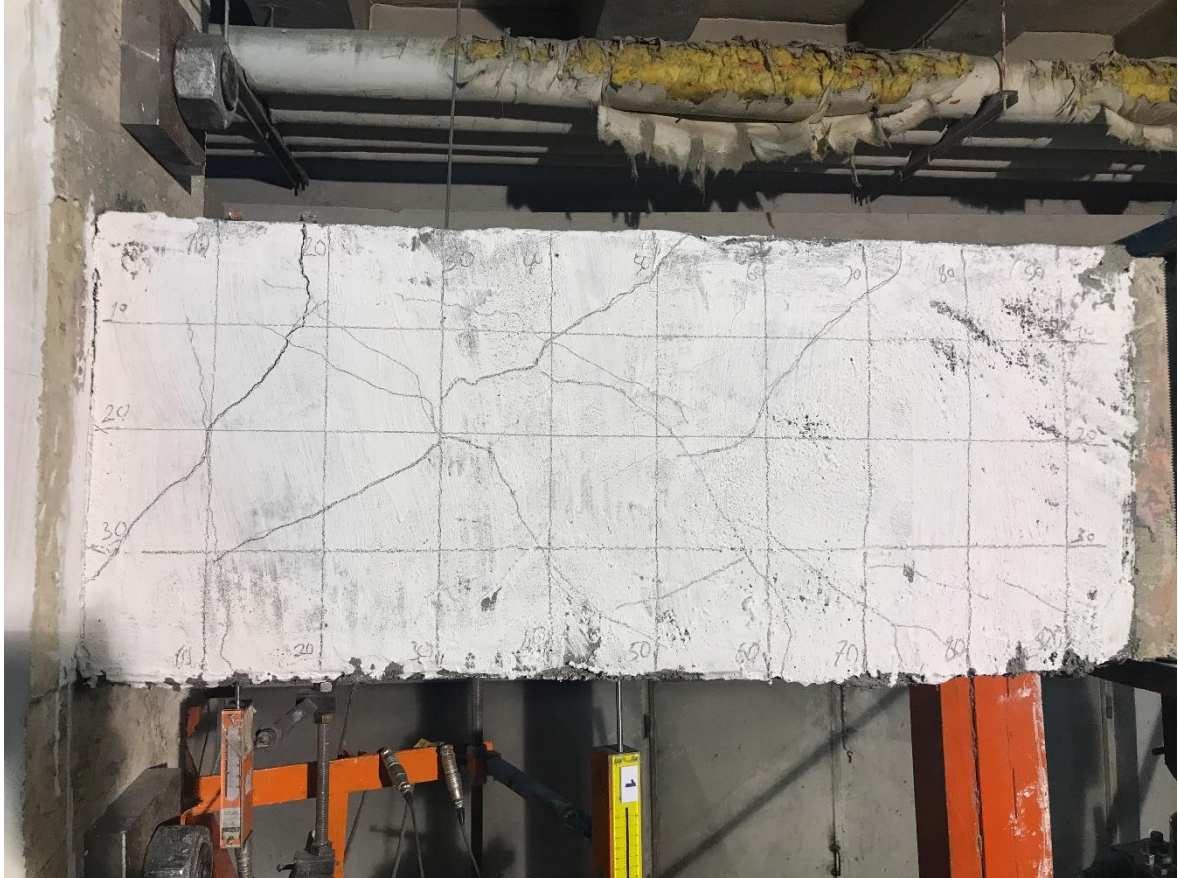
Yüklemeye başladıktan sonra ilk çatlak 50 kN yük değerinde oluştu. İlk 20 cm de eğilme çatlakları, 50 cm ve 70 cm düşey çizgisinin olduğu bölgelerde kesme 135 derece kesme çatlaklarının olduğu gözlemlendi. İlk çevrimin ileri yöndeki referansı 177 kN yük, 30 mm

deplasman olarak ölçüldü. İlk çevrimin geri yöndeki referansı -182 kN yük, -30 mm deplasman olarak ölçüldü. Maksimum çatlak genişliği kesme çatlağında ve 1 mm olarak ölçüldü. -110 kN değerinde aniden mevcutta bulunan kesme çatlağının genişliği arttı. Bu çatlak 18 cm düşey doğrusunun üst ucundan 10 cm uzunluğunda aşağı inip daha sonrasında rijit bölgeye doğru 45 derece açı ile ilerlediği gözlemlendi.

Resim 4.21. HPBC numunesi 1. çevrim sonu çatlak görüntüsü

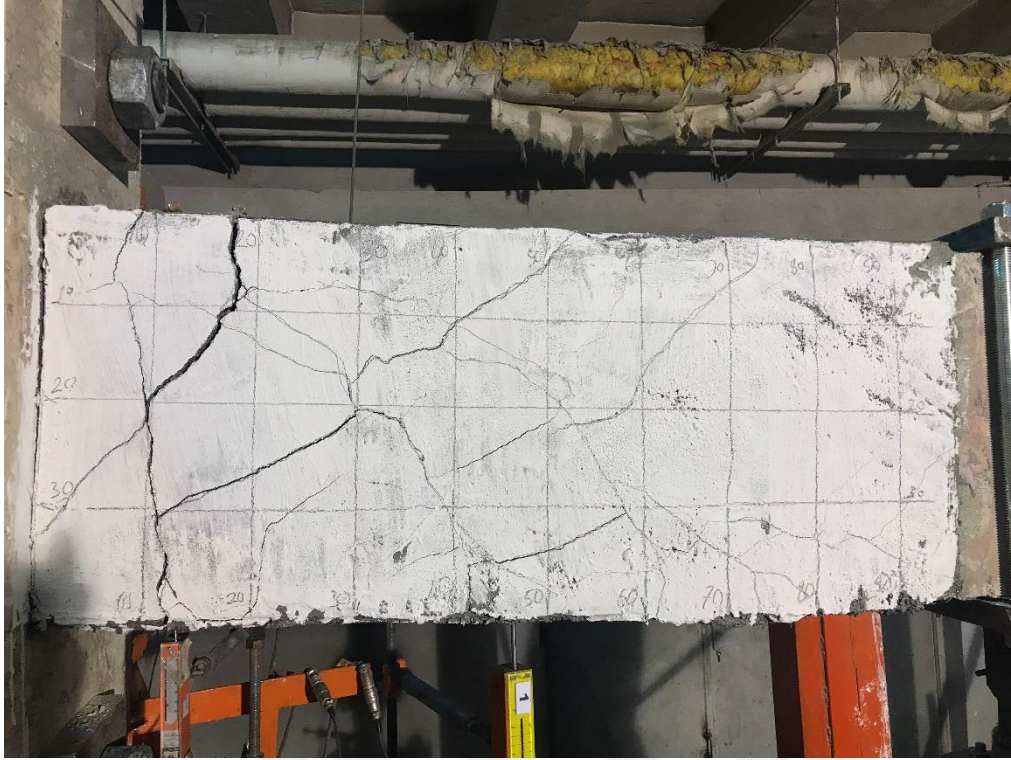
2. çevrimin referansları 173 kN yük, 45 mm deplasman ve -178 kN yük, -45 mm deplasman olarak ölçüldü. 2. çevrimin içerisinde mevcutta bulunan çatlakların genişliği arttı. Çatlak genişliği 3 mm olarak ölçüldü. 3. çevrimin referansları 171 kN yük, 60 mm deplasman ve -182 kN yük, -60 mm deplasman olarak ölçüldü. 2 adet ana kesme çatlağı mevcut olarak gözlemlendi. Bu numunede de sıva ve betondaki çatlak genişliklerinin aynı olmadığı gözlemlendi. Çatlağın en büyük olduğu yerin içinden geçen çelik kablo kesilmedi. Kesilmeme nedeni bu çatlağın kabloya paralel olmasından ötürü çok yük almadığının düşünülmesi oldu. Bu nedenle diğer ana kesme çatlağının tam ortasından kablo kesimi yapıldı. Çelik kablo kesilmeden önce yük sıfırlandı, sonrasında kablo kesildi.

Resim 4.22. HPBC numunesi kablo kesilmeden önce çatlak görüntüsü

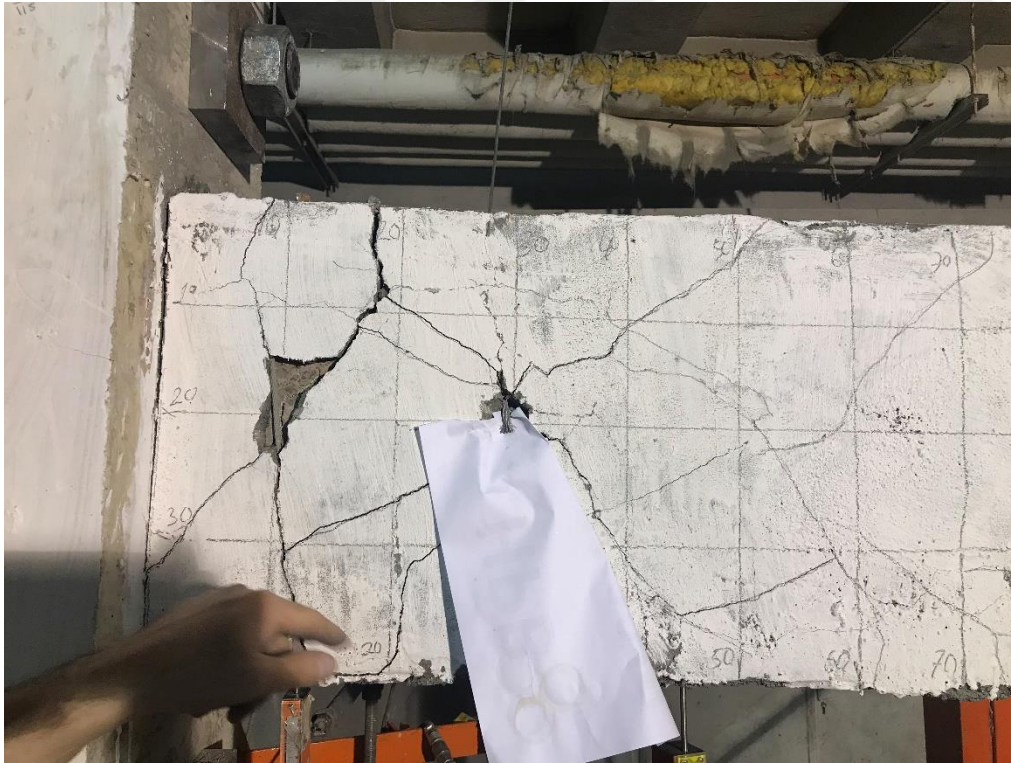
Resim 4.23. HPBC numunesi kesilen kablo görüntüsü
