**KESMEYE KARŞI ÇELİK KABLOLARLA GÜÇLENDİRİLMİŞ  
BETONARME KİRİŞİN DAVRANIŞI**

**YÜKSEK LİSANS TEZİ  
İNŞAAT MÜHENDİSLİĞİ ANA BİLİM DALI**

**GAZİ ÜNİVERSİTESİ  
FEN BİLİMLERİ ENSTİTÜSÜ**

**KASIM 2019**

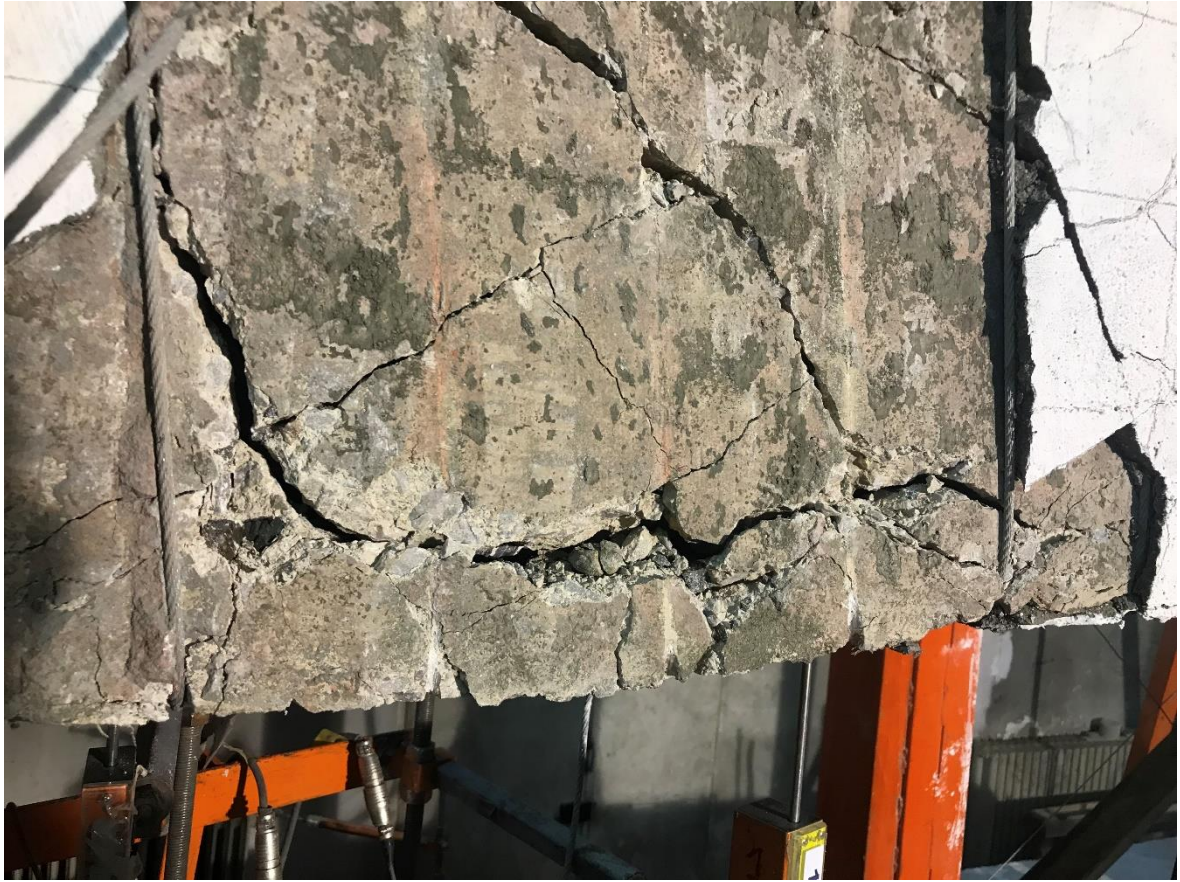
4. çevrimin referansları 172 kN yük, 75 mm deplasman ve -180 kN yük, -75 mm deplasman olarak ölçüldü. 4. çevrimin içerisinde 60 mm deplasman civarında çelik kabloda geri çekilme gözlemlendi. Kablonun kesilmiş olmasına rağmen yükte kayıp yaşanmadı. Kesilen kabloun tamamen boşalmamasının nedeni olarak sürtünme kuvvetiyle birlikte betona tutunmasıdır. 5. Çevrimin referansları 131 kN yük, 90 mm deplasman ve -103 kN yük, -90 mm deplasman olarak ölçüldü. 5. çevrimin ileri yönlü yüklemesinde kesilen kabloun sağındaki ve solundaki kablolarda gevşedi ve bununla birlikte çok ciddi aderans problemi oluşmaya başladı.

Resim 4.24. HPBC numunesi aderans problemi

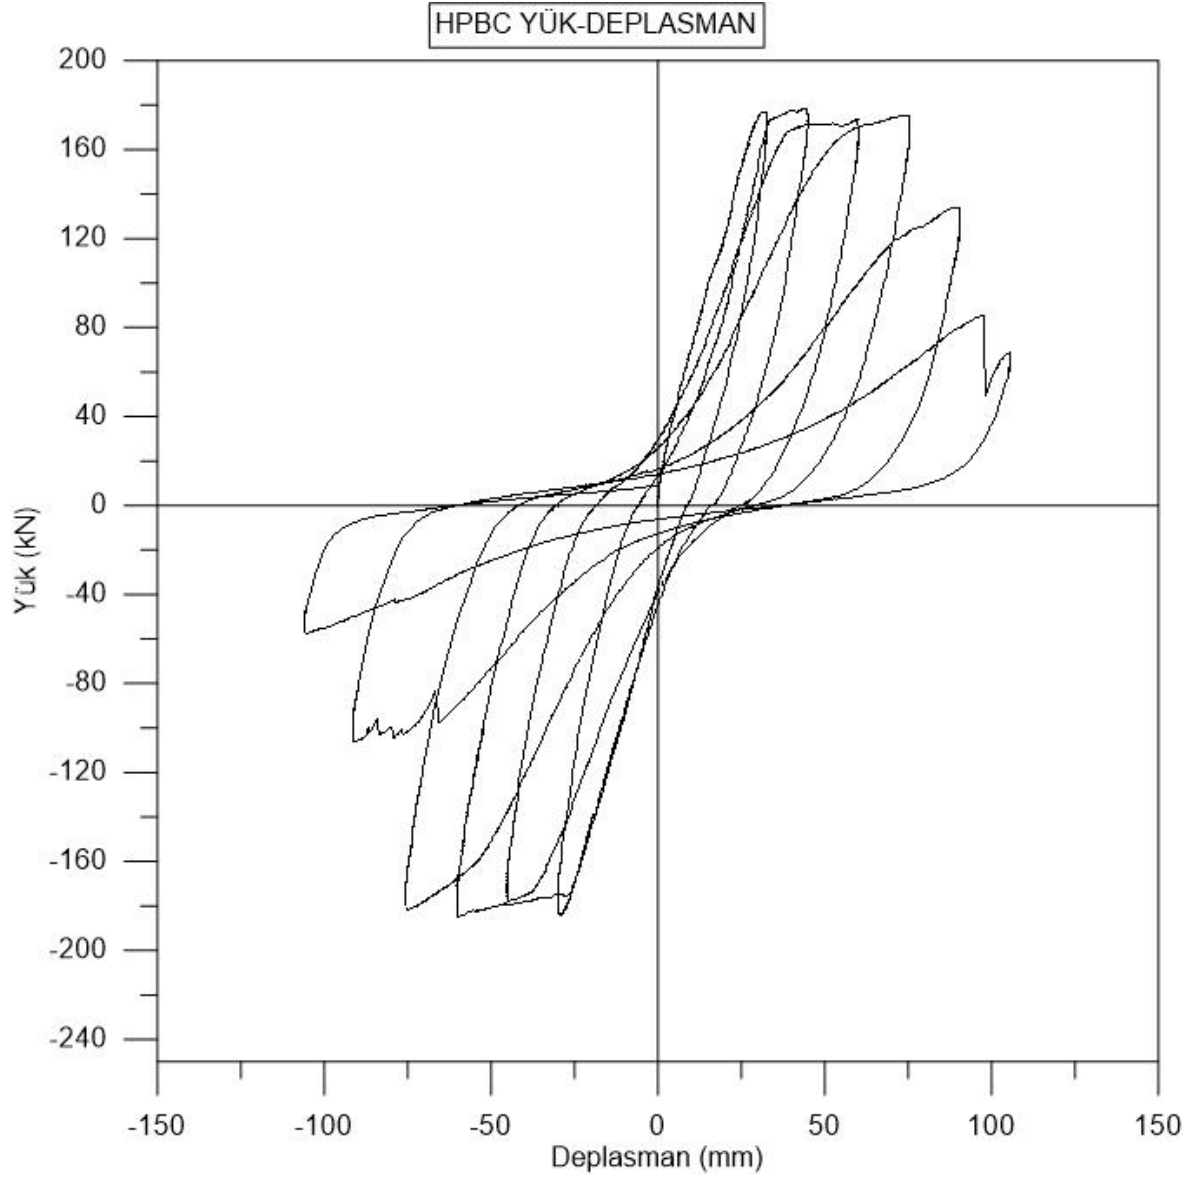
6. çevrim referansları 67 kN yük, 105 mm deplasman ve -56 kN yük, -105 mm deplasman olarak ölçüldü ve deney sonlandırıldı. Mpbce numunesi yük deplasman grafiği aşağıda verilmiştir.

Şekil 4.18. HPBC numune yük-deplasman grafiği

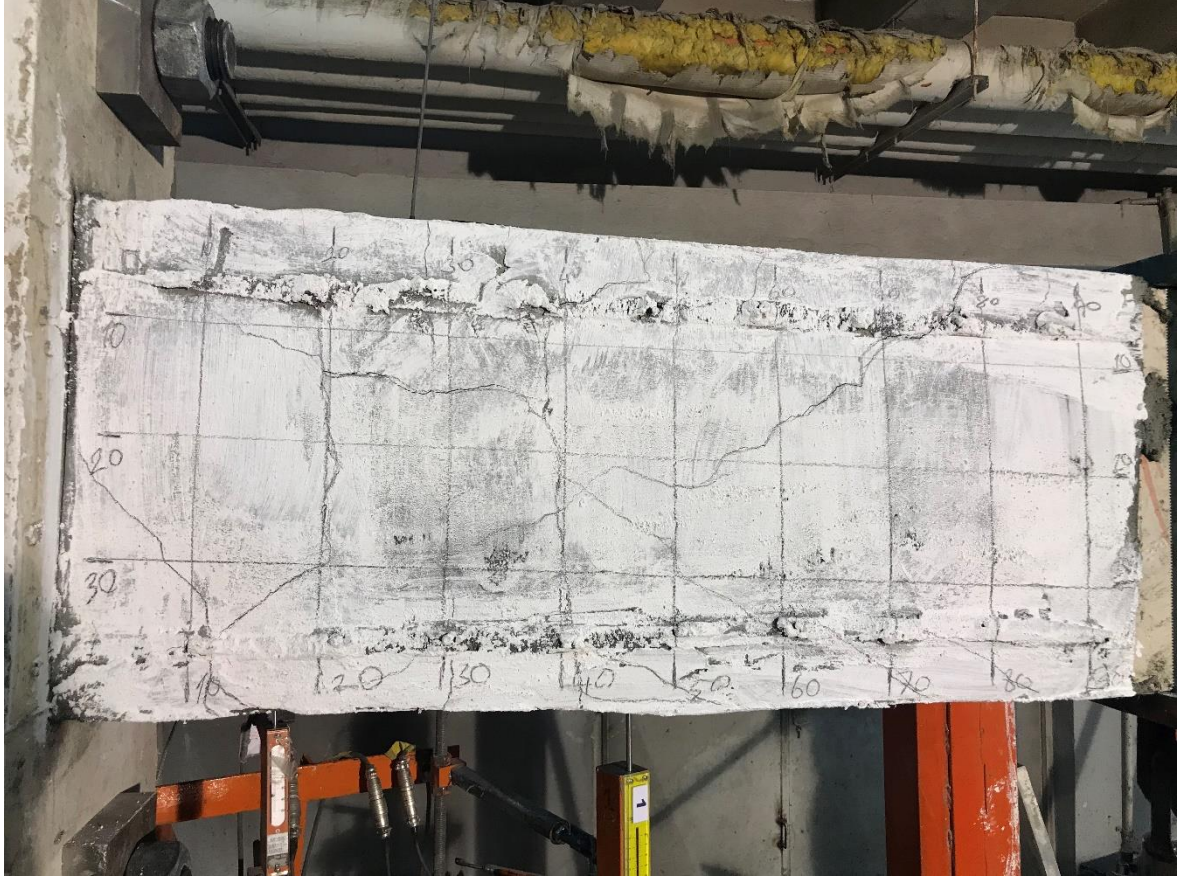
Yüklenmeye başladıktan sonra ilk kılcal eğilme çatlakları 75 kN yük değerinde oluşmaya başladı. Rijit blok yüzeyinde eğilme çatlakları oluştu. Oluşan çatlakların genişliği 0,4 mm olarak ölçüldü. İlk çevrimin ileri yönlü referansı 180 kN yük, 30 mm deplasman değerinde gerçekleşti. Maksimum çatlak genişliği 1.5 mm olduğu ölçüldü. Bu değer aynı zamanda kirişin akma dayanımıdır. İlk çevrimin geri yönlü referansı -176 kN yük, -30 mm deplasman olarak ölçüldü. 2 tane ana çatlak dışında çok anlamlı çatlak gözlenemedi. 1 tanesi kesme çatlakları olarak görüldü. Bu çatlak 80 cm düşey çizgisinin üst ucundan başlayıp 30 derece aç

Resim 4.25. HPLC numunesi 1. evrim sonu atlak grnts

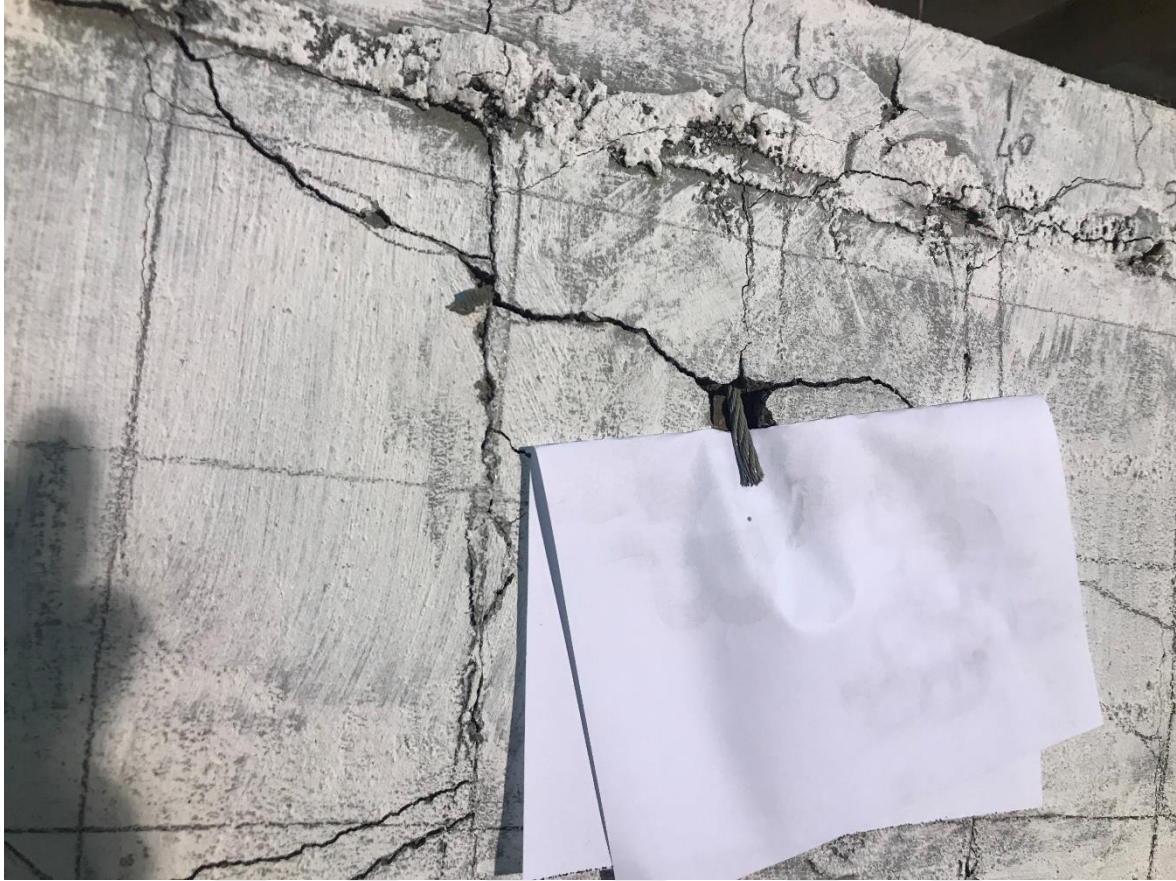
Resim 4.26. HPLC numunesi kesilen kablo görüntüsü

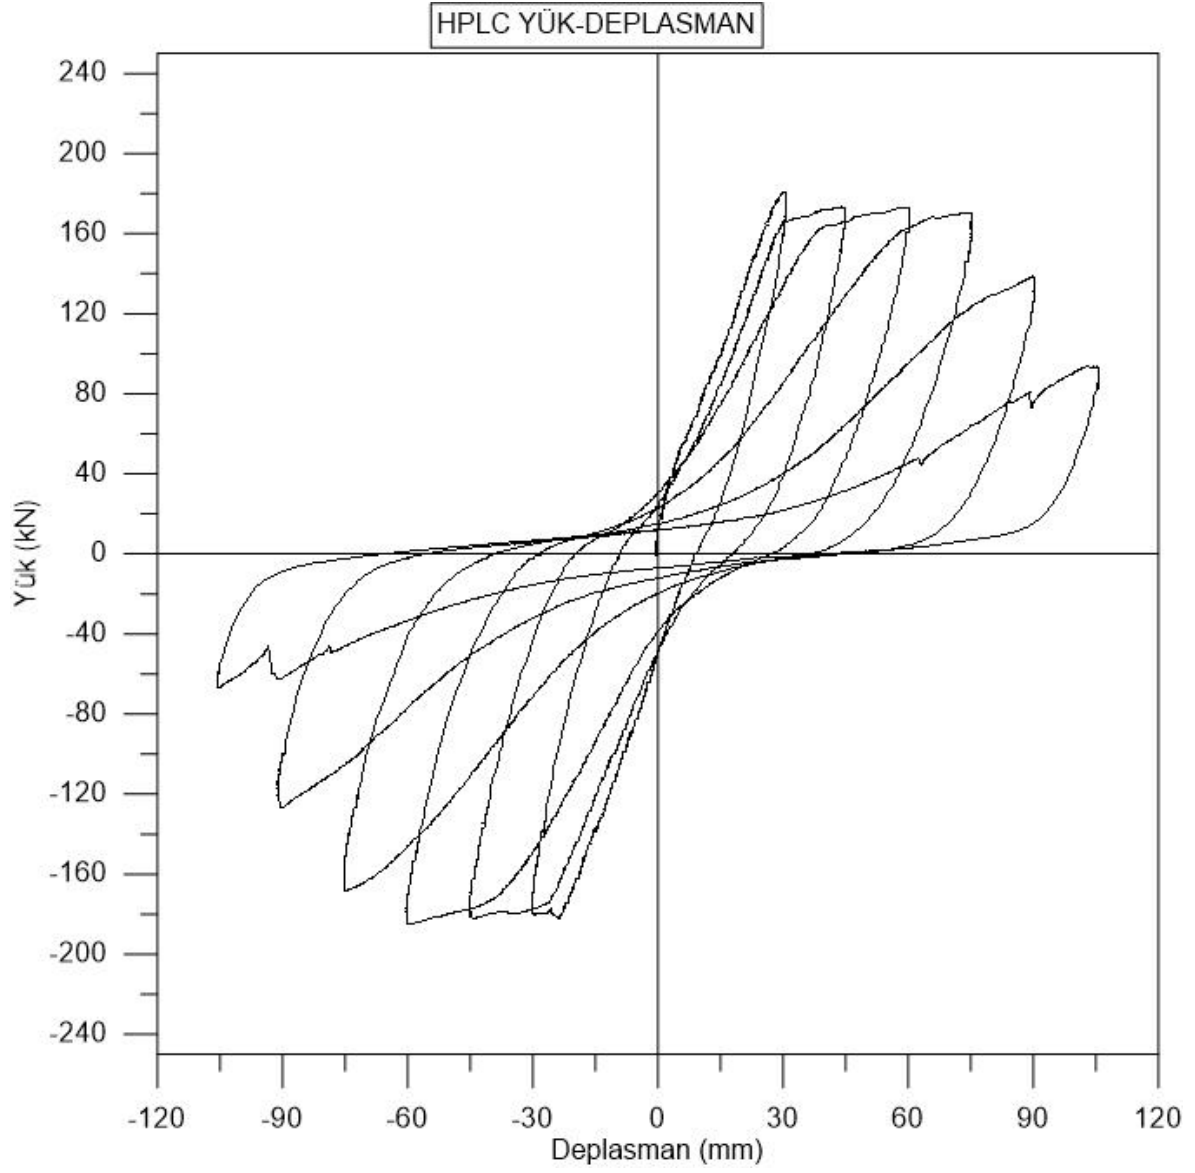
4. çevrimin referansları 169 kN yük, 75 mm deplasman ve -170 kN yük, -75 mm deplasman değeri olarak ölçüldü. 4. çevrimin ileri yönlü yüklemesinde koparılan halatın kendi uçlarında dahi gevşeme yaşanmadığı gözlemlendi. Sıvada dökülmeler yaşanmadığı için herhangi bir şekilde kablolarda gevşeme yaşanmadı. 4. çevrimin geri yönlü yüklemesinde sıvada dökülmeler olduğu gözlemlendi. Koparılmış kablonun sağında ve solundaki kabloların son derece gergin olduğu gözlemlendi. 2. Çevrimin sonunda bahsedilen aderans çatlağı olabilecek çatlakların kelepçe yüzünden oluşmuş olduğu tespit edildi. 5. çevrimin referansları 136 kN yük, 90 mm deplasman ve -126 kN yük, -90 mm deplasman olarak ölçüldü. 5. Çevrimin sonunda kayma deformasyonları çok belirginleşti. 6. Çevrimin referansları 93 kn yük, 105 mm deplasman ve -66 kN yük, 105 mm deplasman olarak ölçüldü ve deney sonlandırıldı. Hplc deney numunesinin yük deplasman grafiği aşağıda verilmiştir.

Şekil 4.19. HPLC numunesi yük-deplasman grafiği

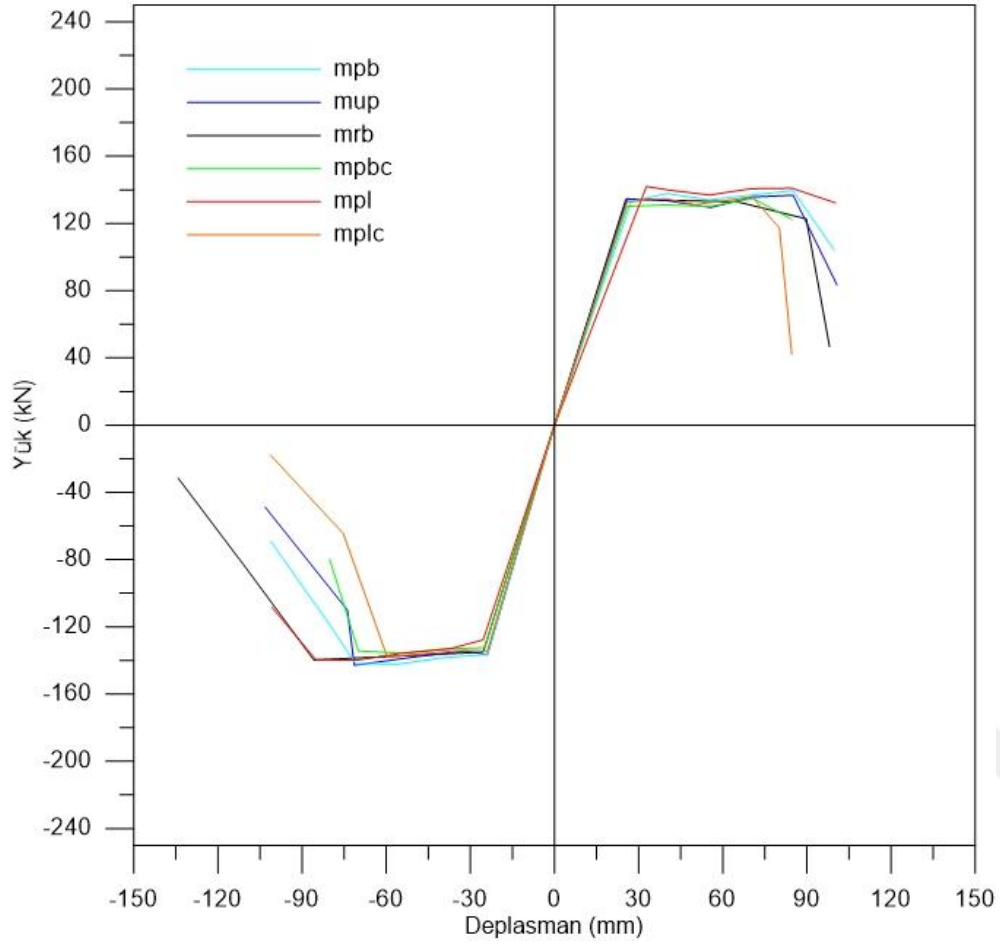
güçlendirilmiş 5 deney elemanının davranışlarının referans numunesine benzediği görülmektedir.

Şekil 5.1. MRB-MUP-MPB-MPBC-MPL-MPLC zarf eğrileri karşılaştırması

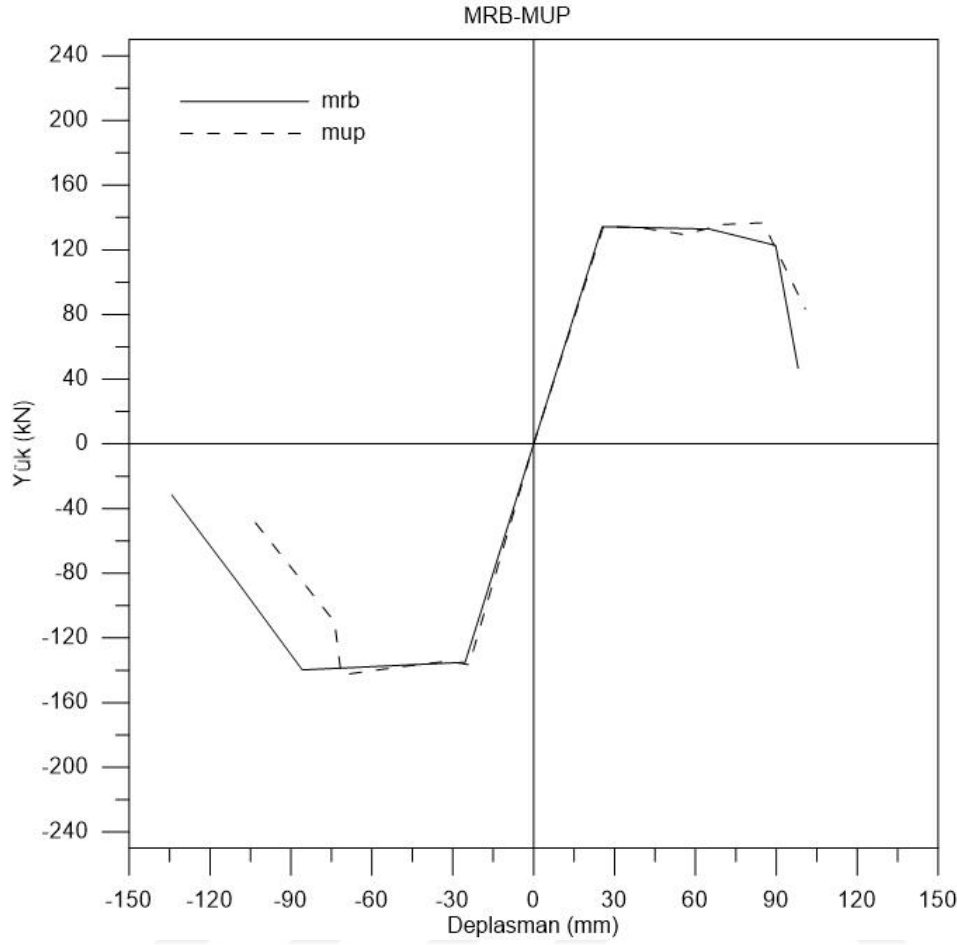
Şekil 5.2. MRB-MUP zarf eğrileri karşılaştırması

Bilindiği üzere MRB referans elemanı iken MUP güçlendirilmiş deney elemanıydı. Bu deney elemanının diğer güçlendirilmiş deney elemanlarından farkı sargı üzerinde kullanılan niteliksiz sıvaydı. Yukarıdaki grafiğe bakıldığında zaman iki deney elemanının yük-deplasman zarf eğrilerinin neredeyse üst üste oturduğu görülmektedir. Grafiğe bakıldığında zaman sargı donatısının çok etkin bir biçimde devreye girdiği gözlemlenmektedir. İleri çevrimlerde güçlendirilmiş elemanın referans elemanına göre dayanımında çok az bir artış yaptığı da görülmektedir.

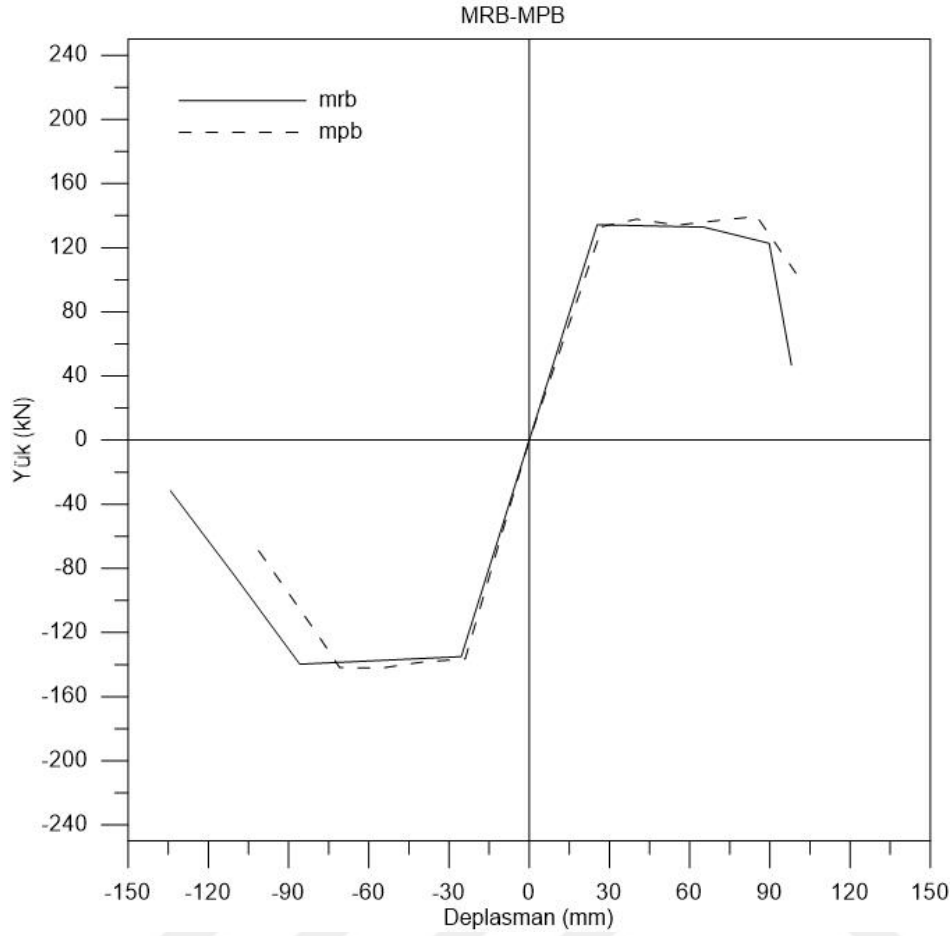
Şekil 5.3. MRB-MPB zarf eğrileri karşılaştırması

Bu deney elemanının diğer güçlendirilmiş deney elemanlarından farkı sargı üzerinde kullanılan nitelikli sıvaydı. Yukarıdaki grafiğe bakıldığı zaman iki deney elemanının yük-deplasman zarf eğrilerinin neredeyse üst üste oturduğu görülmektedir. Grafiğe bakıldığı zaman sargı donatısının çok etkin bir biçimde devreye girdiği gözlemlenmektedir. İleri çevrimlerde güçlendirilmiş elemanın referans elemanına göre dayanımında çok az bir artış yaptığı da görülmektedir.

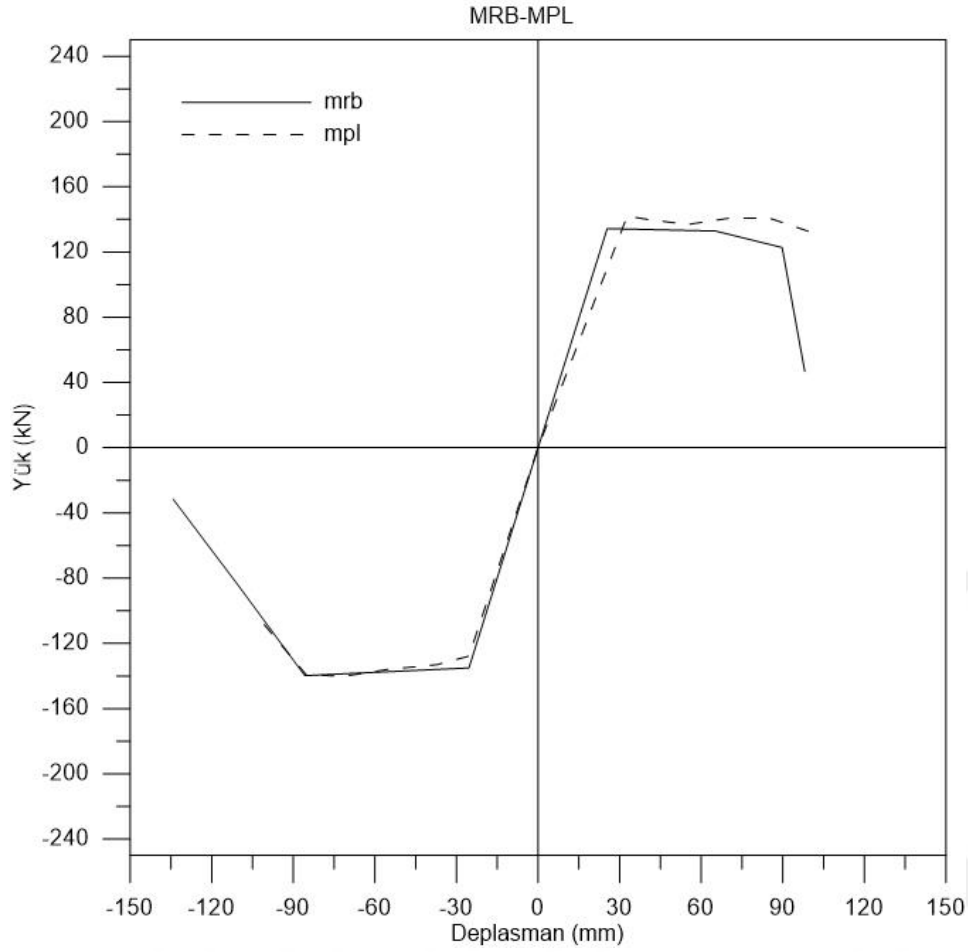
Şekil 5.4. MRB-MPL zarf eğrileri karşılaştırması

Bu deney elemanının diğer güçlendirilmiş deney elemanlarından farkı sargı üzerinde kullanılan nitelikli sıva ve ayrıca kelepçe kullanılmasıdır. Grafikten görüleceği üzere güçlendirilmiş numune referans(MRB) numunesine göre biraz daha fazla yük değerine ulaşıyor. Ayrıca ileri çevrimlerde referans numunesinde yaşanan düşüş güçlendirilmiş numunede daha geç yaşanmıştır.

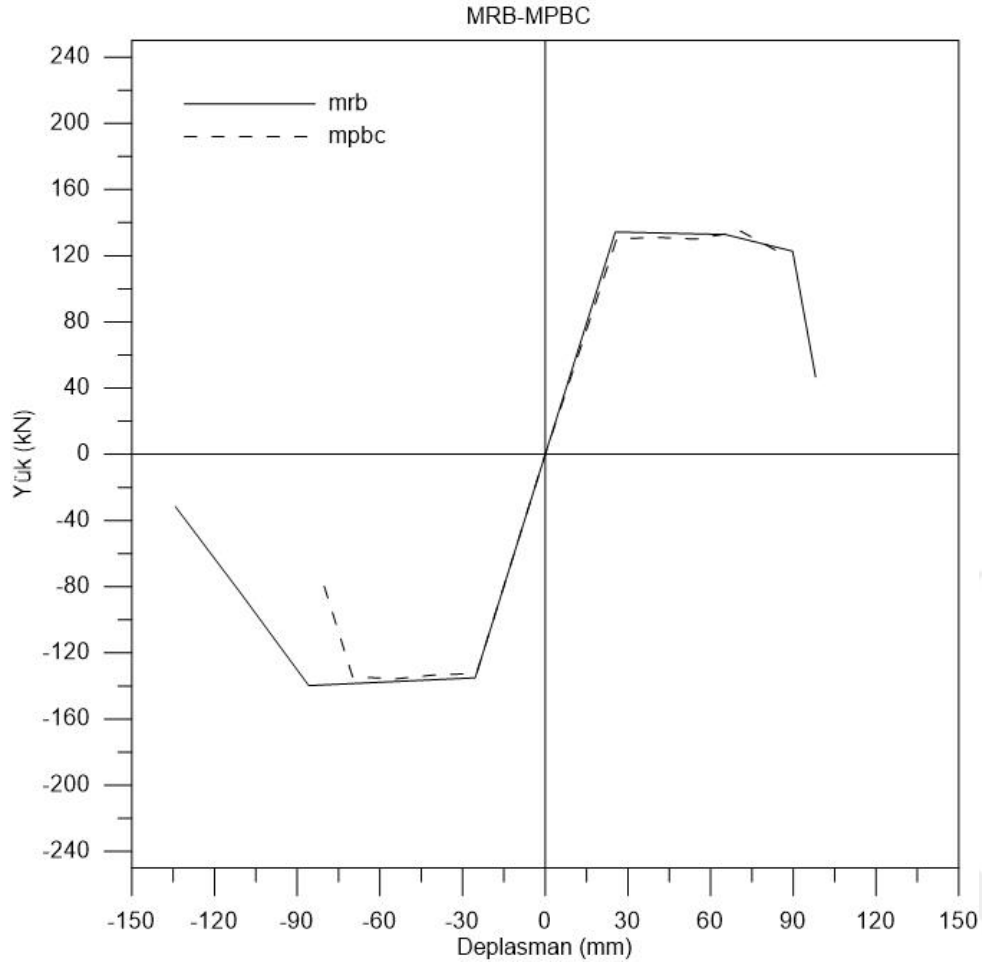
Şekil 5.5. MRB-MPBC zarf eğrileri karşılaştırması

Bu deney elemanının diğer güçlendirilmiş deney elemanlarından farkı sargı üzerinde kullanılan nitelikli sıva ve yapay olarak kablonun koparılmasıydı. Yukarıdaki grafiğe bakıldığı zaman iki deney elemanının yük-deplasman zarf eğrilerinin neredeyse üst üste oturduğu görülmektedir. Sargıyı yapay olarak koparmak yükte ani bir düşüş yaşatmamıştır. Ani düşüş olmamasının nedeni yapılan pahlardan geçen kablonun sürtünme kuvveti ile hareket etmemesi ve yük almaya devam etmesidir.

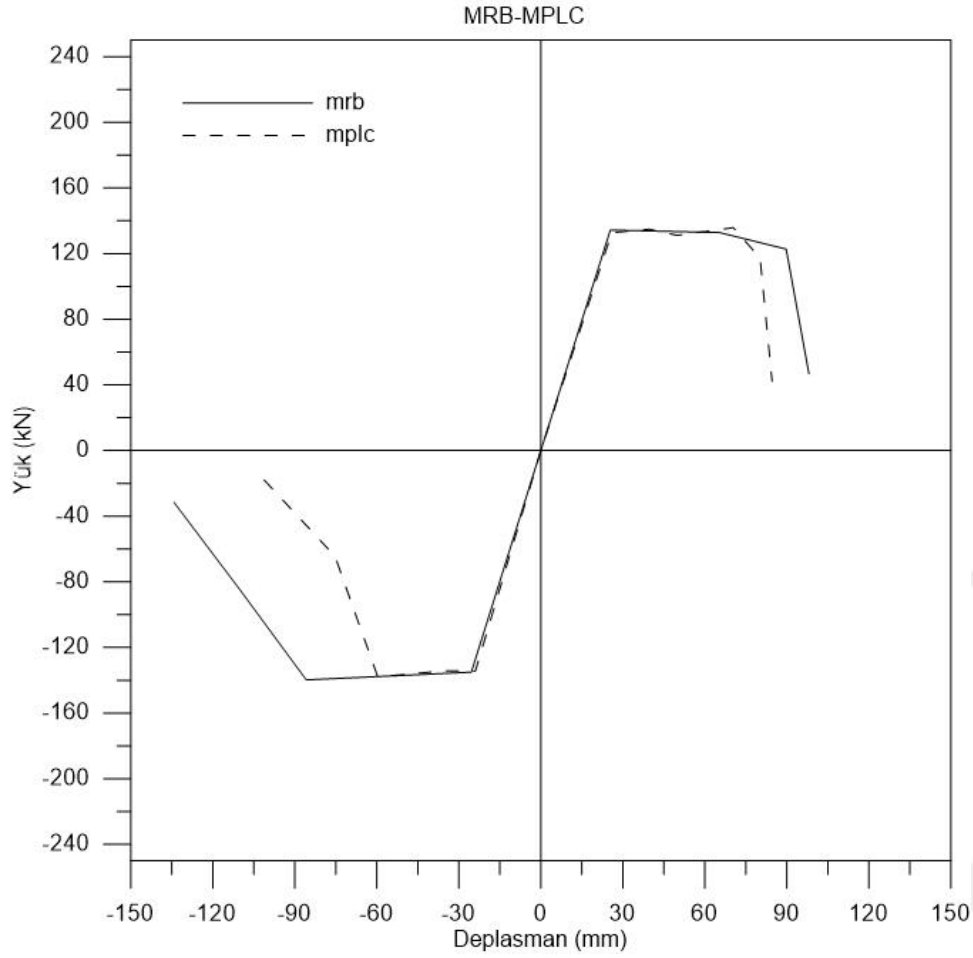
Şekil 5.6. MRB-MPLC zarf eğrileri karşılaştırması

Bu deney elemanının diğer güçlendirilmiş deney elemanlarından farkı sargı üzerinde kullanılan nitelikli sıva, kullanılan kelepçe ve yapay olarak kablonun koparılmasıydı. Yukarıdaki grafiğe bakıldığı zaman iki deney elemanının yük-deplasman zarf eğrilerinin neredeyse üst üste oturduğu görülmektedir. Sargıyı yapay olarak koparmak yükte ani bir düşüş yaşatmamıştır. İleri çevrimlerde referans numunesin daha fazla deplasman değerinde yük almaya devam ettiği de görülmektedir.

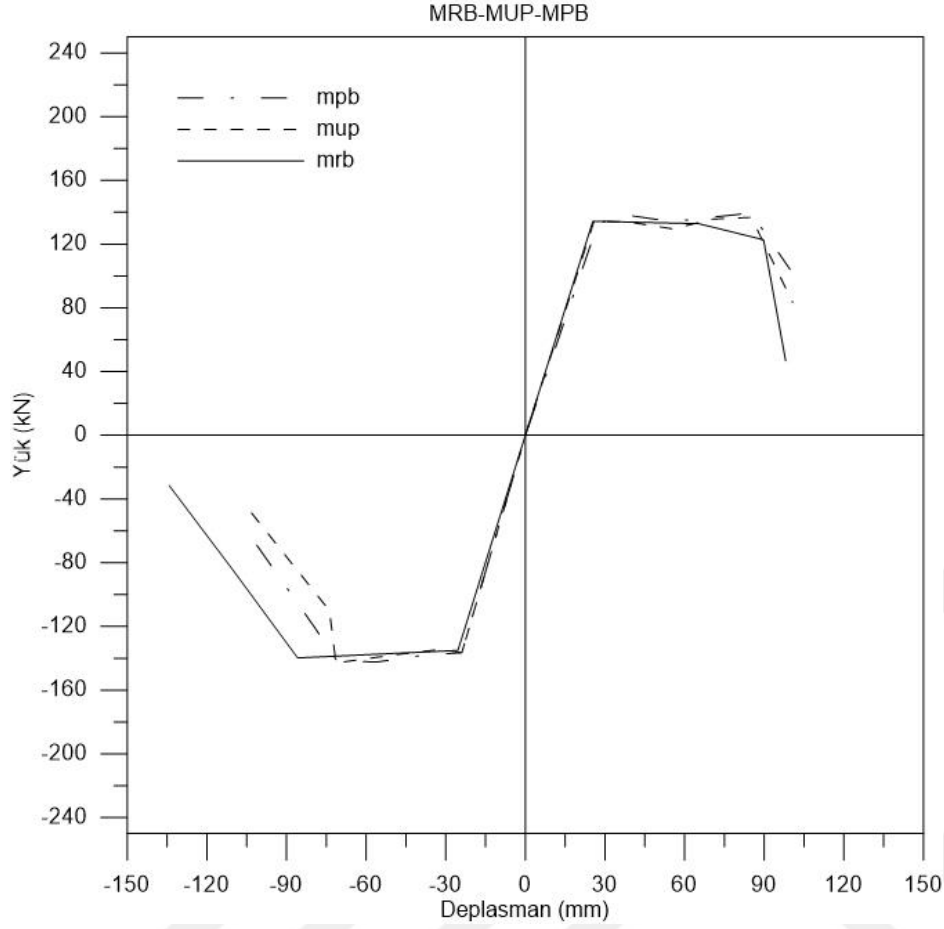
Şekil 5.7. MRB-MPB-MUP zarf eğrileri karşılaştırması

Bu deney elemanlarının diğer güçlendirilmiş deney elemanlarından farkı sargı üzerinde kullanılan nitelikli sıva, niteliksiz sıva kullanılmasıdır. Yukarıdaki grafiğe bakıldığı zaman üç deney elemanının da yük-deplasman zarf eğrilerinin neredeyse üst üste oturduğu görülmektedir. İleri deplasmanlarda referans numunesinde yaşanan yük düşmesi güçlendirilmiş numunelerde yaşanmamaktadır.

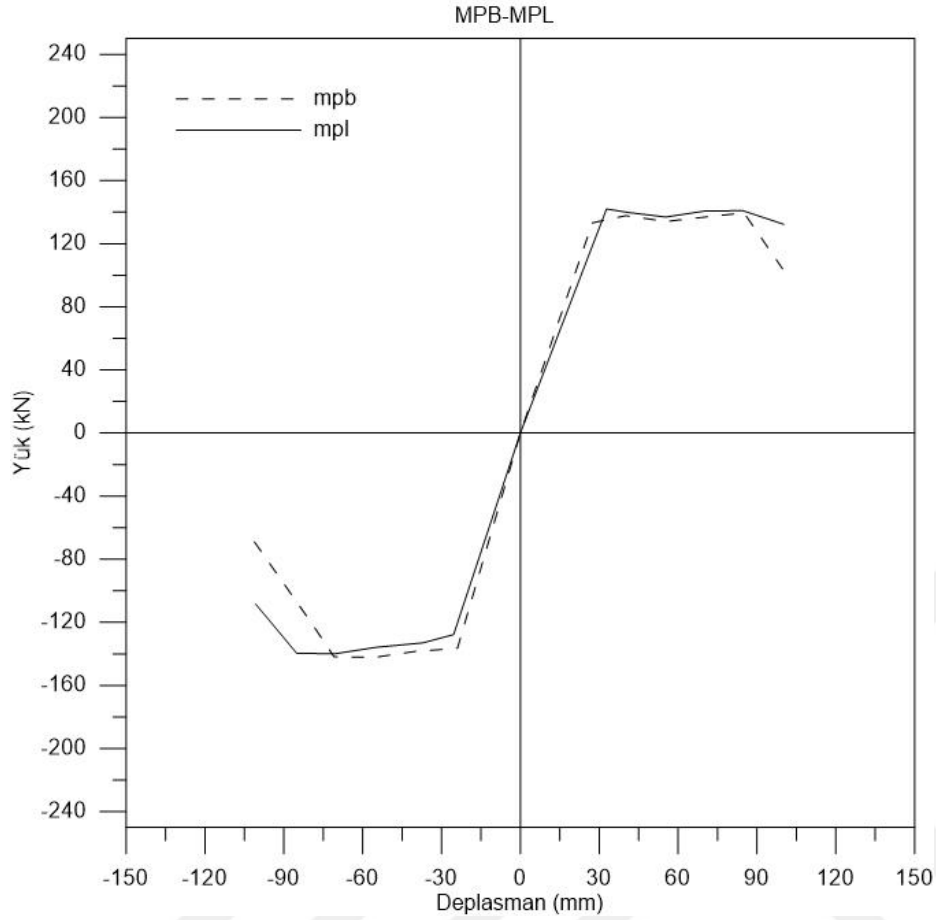
Şekil 5.8. MPB-MPL zarf eğrileri karşılaştırması

Bu deney elemanlarının diğer güçlendirilmiş deney elemanlarından farkı, sargı üzerinde kullanılan kelepçedir. MPB numunesinde kelepçe yok, MPL numunesinde kelepçe vardır. Yukarıdaki grafiğe bakıldığı zaman iki deney elemanının da yük-deplasman zarf eğrilerinin neredeyse üst üste oturduğu görülmektedir. Kelepçelerin tam olarak amacına hizmet edemediği görülmektedir. Kelepçelerde sıyrılma problemi yaşanmadığı için kelepçeli numune ile kelepçesiz numune yük deplasman grafikleri arasında farklılıklar oluşmuyor. Kelepçenin betona sabitlenmesi durumunda bir miktar yük artışları gözlemlenebilir.

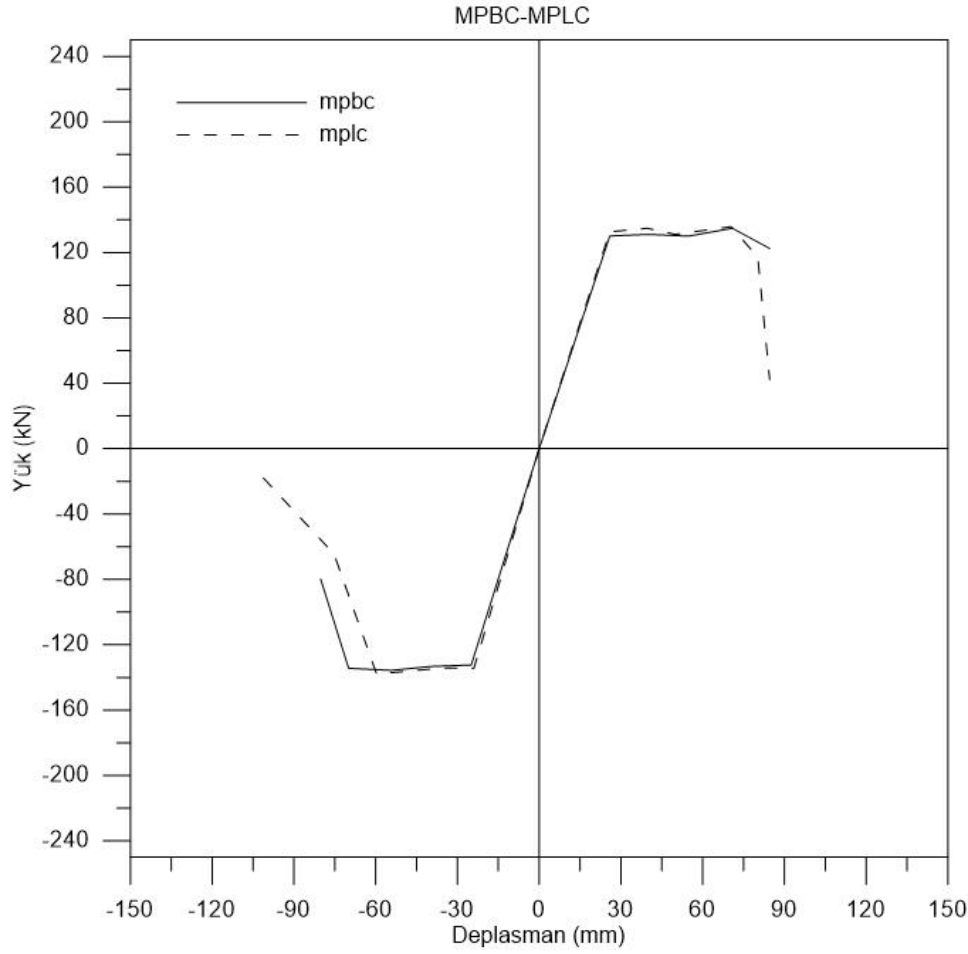
Şekil 5.9. MPBC-MPLC zarf eğrileri karşılaştırması

Bu deney elemanlarının diğer güçlendirilmiş deney elemanlarından farkı kelepçeli ve kelepçesiz numunelerin ikisinde de yapay koparmanın olması durumudur. MPBC numunesinde betonun çok dağılmasından ötürü 6. çevrime gidilememiştir. 6. çevrim harici yukarıdaki grafiğe bakıldığı zaman iki deney elemanının da yük-deplasman zarf eğrilerinin neredeyse üst üste oturduğu görülmektedir. Kablo kesminden sonra, kablonun sıyrılmasından ötürü kelepçelerin tam olarak amacına hizmet edemediği yeniden görülmektedir.

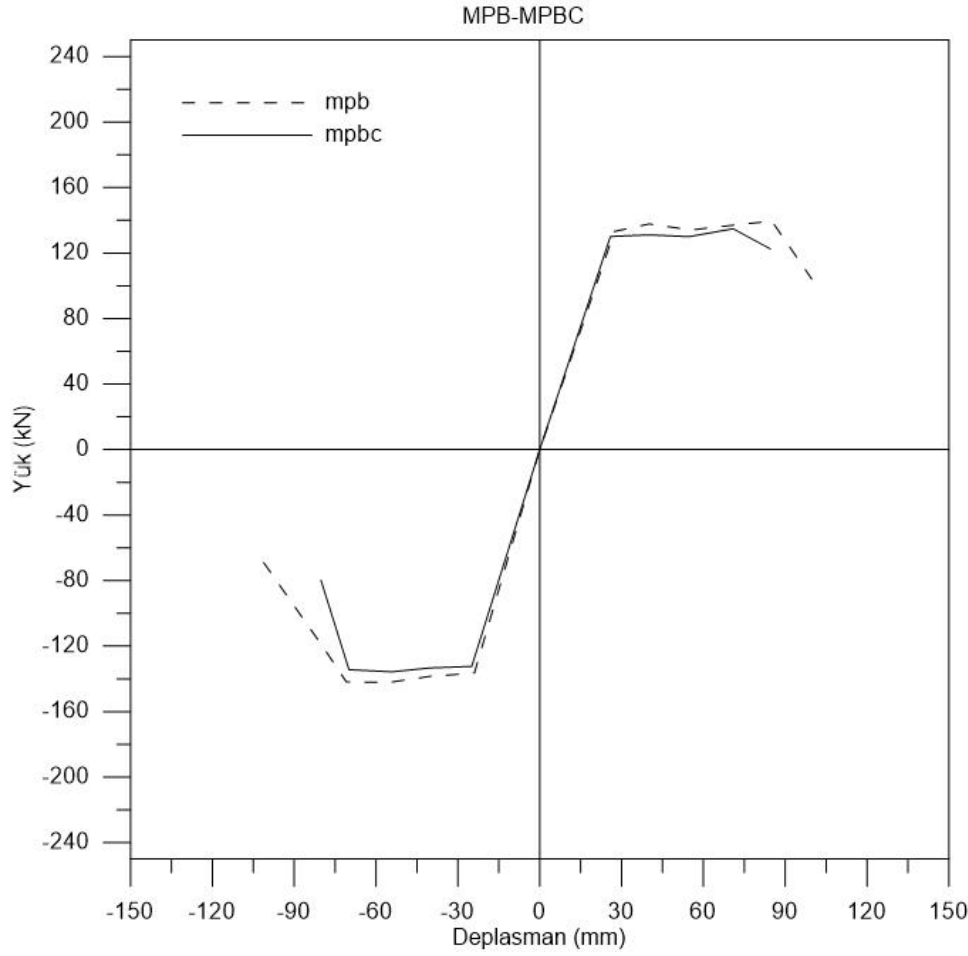
Şekil 5.10. MPB-MPBC zarf eğrileri karşılaştırması

Bu deney elemanlarının diğer güçlendirilmiş deney elemanlarından farkı nitelikli sıva ile güçlendirme ve yapay koparma durumudur. MPBC numunesinde betonun çok dağılmasından ötürü 6. çevrime gidilememiştir. 6. çevrim harici yukarıdaki grafiğe bakıldığı zaman iki deney elemanının da yük-deplasman zarf eğrilerinin neredeyse üst üste oturduğu görülmektedir. Kablo kesiminden sonra, kablonun sıyrılmamasından ötürü kelepçelerin tam olarak amacına hizmet edemediği yeniden görülmektedir.

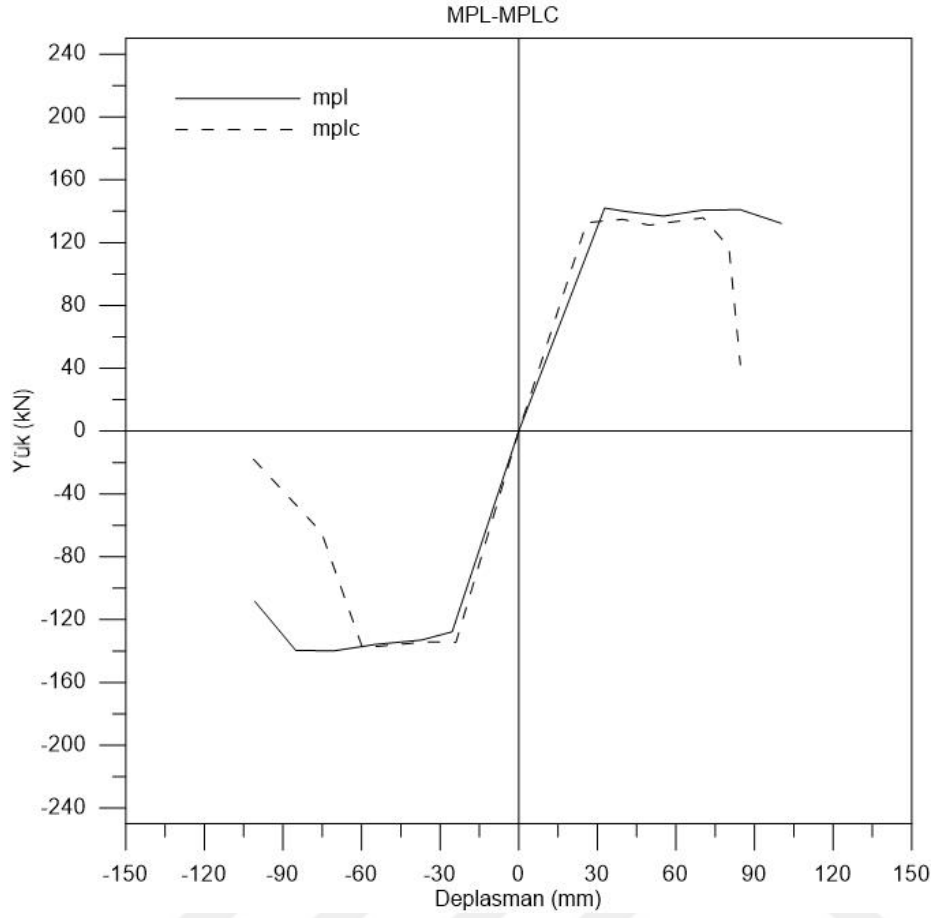
Şekil 5.11. MPL-MPLC zarf eğrileri karşılaştırması

Bu deney elemanlarının diğer güçlendirilmiş deney elemanlarından farkı nitelikli sıva ile güçlendirme yapılan kelepçeli numune ve bu numunenin kablosunun yapay koparma durumudur. MPLC numunesinde kablonun kesilmesinden sonra sıvanın dökülmesiyle birlikte kablonun açıldığı ve yükte ciddi düşüş yaşandığı gözlemlenmektedir. Aynı zamanda köşe pahın düzgün açılmamasından ötürü 5. çevrimde kablonun köşede kopması durumu da vardır yeniden yükte ciddi düşüşlere yok açmıştır.

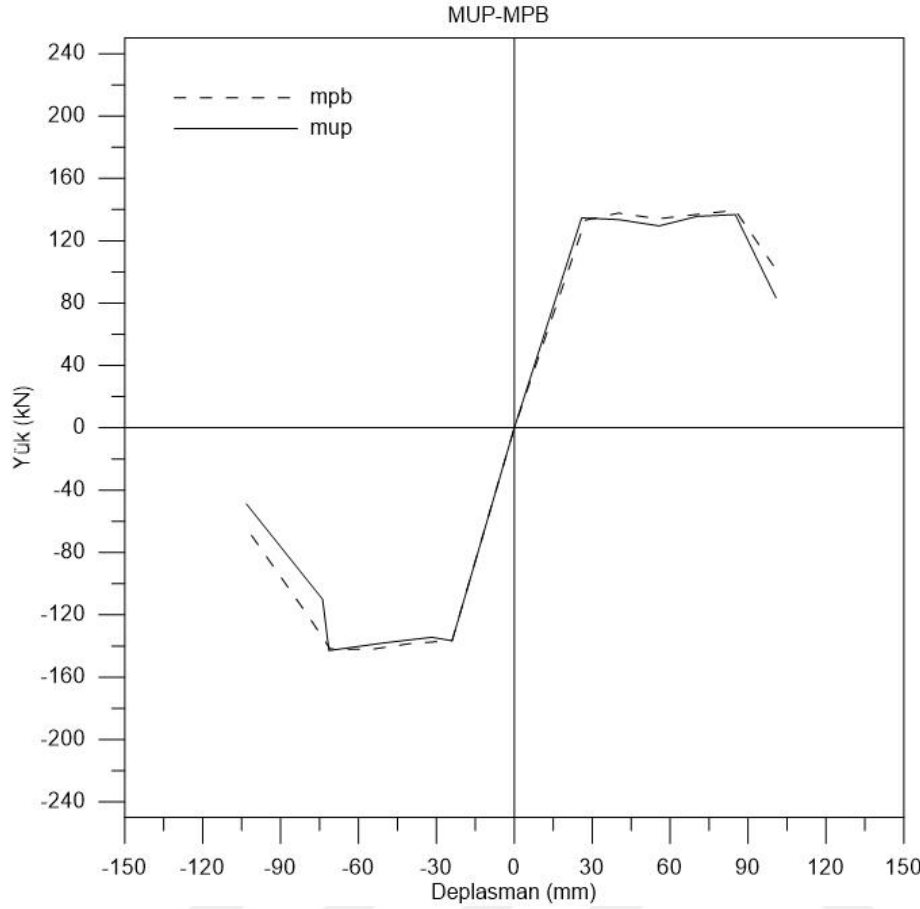
Şekil 5.12. MUP-MPB zarf eğrileri karşılaştırması

Bu deney elemanlarının diğer güçlendirilmiş deney elemanlarından farkı MUP numunesinin niteliksiz MPB numunesinin nitelikli sıva ile sıvanmış olmasıdır. Yukarıdaki grafiğe bakıldığı zaman iki deney elemanının yük-deplasman zarf eğrilerinin neredeyse üst üste oturduğu görülmektedir.

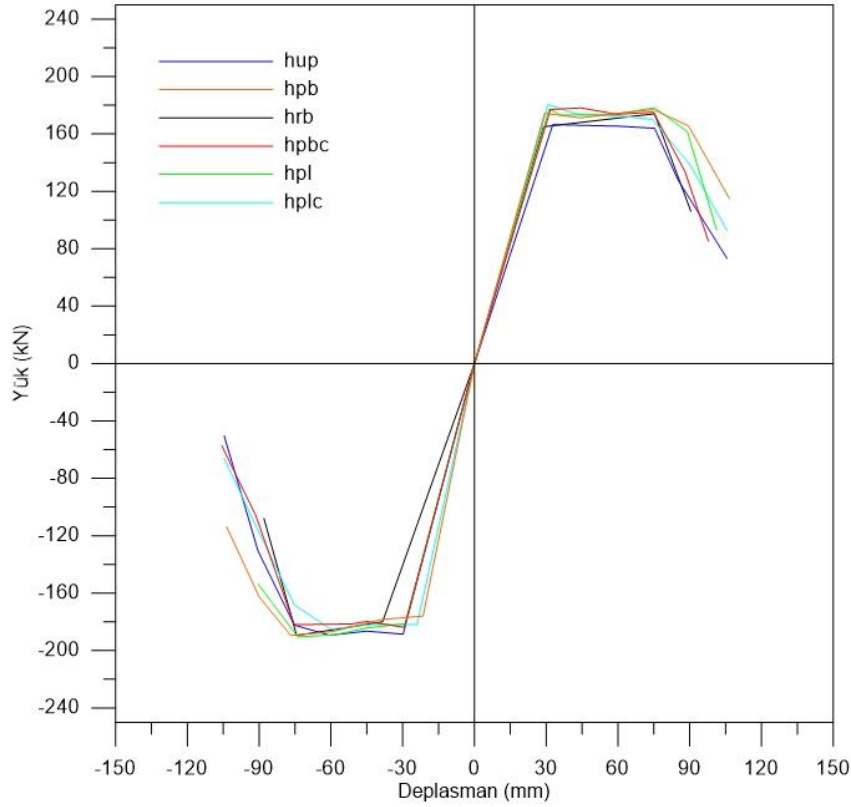
Şekil 5.13. HRB-HUP-HPB-HPBC-HPL-HPLC zarf eğrileri karşılaştırması

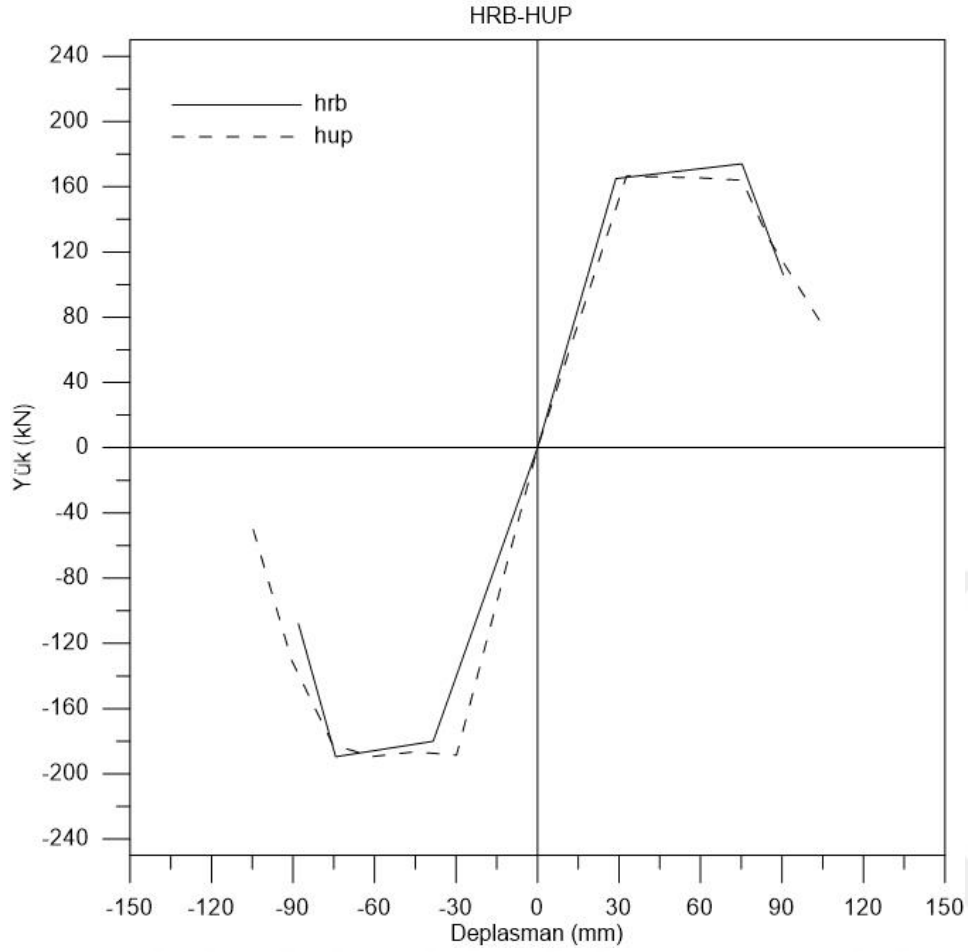
Şekil 5.14. HRB-HUP zarf eğrileri karşılaştırması

Bilindiği üzere HRB referans elemanı iken HUP güçlendirilmiş deney elemanıydı. Bu deney elemanının diğer güçlendirilmiş deney elemanlarından farkı sargı üzerinde kullanılan niteliksiz sıvaydı. Yukarıdaki grafiğe bakıldığında zaman iki deney elemanının yük-deplasman zarf eğrilerinin çok benzer olduğu gözlemlenmektedir. Grafiğe bakıldığında zaman sargı donatısının çok etkin bir biçimde devreye girdiği gözlemlenmektedir. İleri çevrimlerde güçlendirilmiş elemanın referans elemanına göre dayanımında çok az bir artış yaptığı da görülmektedir.

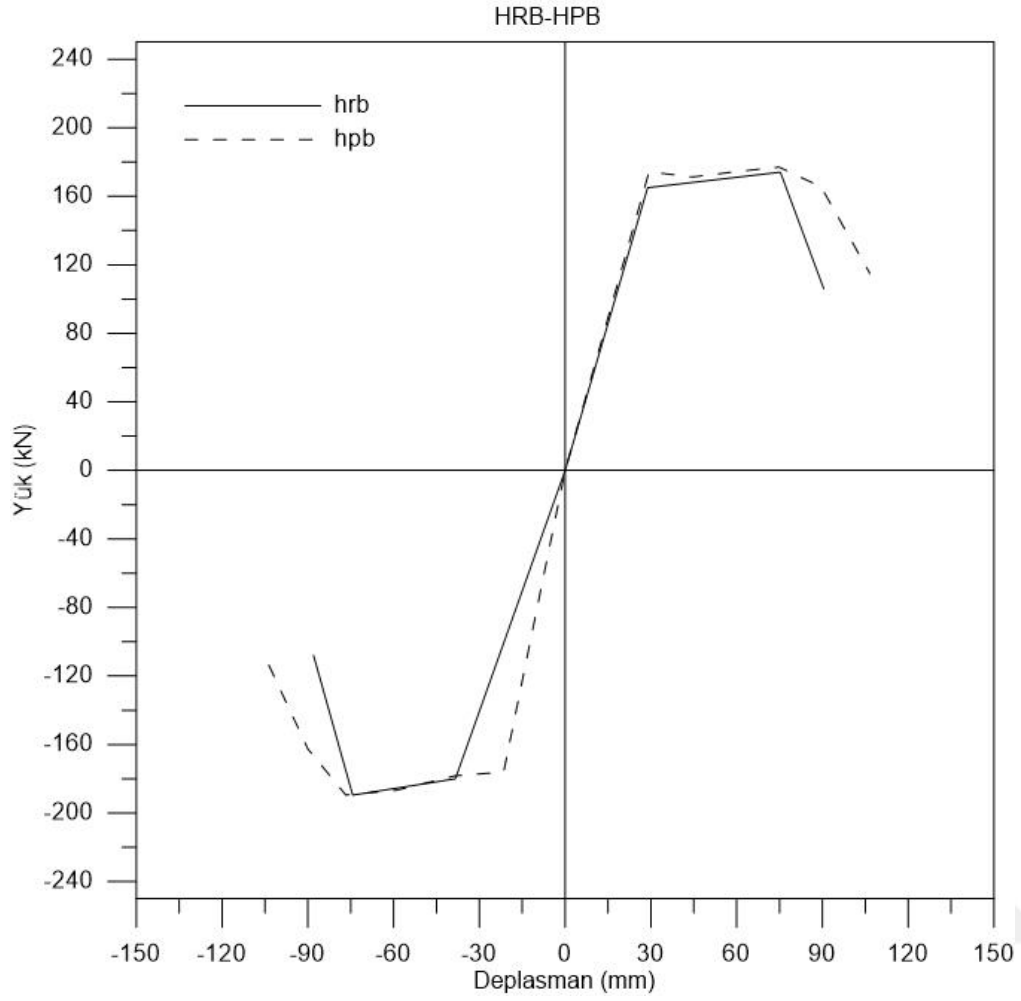
Şekil 5.15. HRB-HPB zarf eğrileri karşılaştırması

Bu deney elemanının diğer güçlendirilmiş deney elemanlarından farkı sargı üzerinde kullanılan nitelikli sıvaydı. Yukarıdaki grafiğe bakıldığında zaman iki deney elemanının yük-deplasman zarf eğrilerinin neredeyse üst üste oturduğu görülmektedir. Grafiğe bakıldığında zaman sargı donatısının çok etkin bir biçimde yük taşıdığı gözlemlenmektedir. Güçlendirilmiş numunenin de yüksek deplasman değerlerinde daha iyi yük taşıdığı da gözlemlenmektedir.
