**KESMEYE KARŞI ÇELİK KABLOLARLA GÜÇLENDİRİLMİŞ  
BETONARME KİRİŞİN DAVRANIŞI**

**YÜKSEK LİSANS TEZİ  
İNŞAAT MÜHENDİSLİĞİ ANA BİLİM DALI**

**GAZİ ÜNİVERSİTESİ  
FEN BİLİMLERİ ENSTİTÜSÜ**

**KASIM 2019**

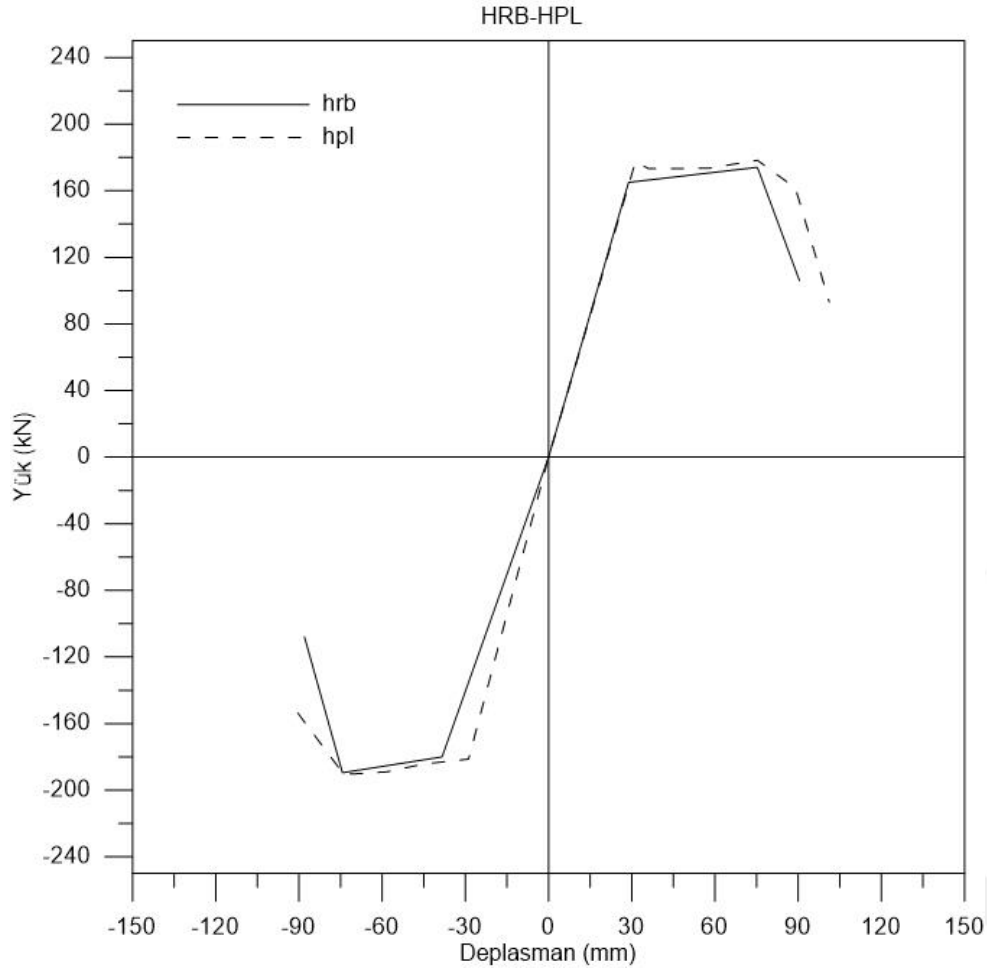
Şekil 5.16. HRB-HPL zarf eğrileri karşılaştırması

Bu deney elemanlarının diğer güçlendirilmiş deney elemanlarından farkı, sargı üzerinde kullanılan kelepçedir. HPB numunesinde kelepçe yok, HPL numunesinde kelepçe olmasıdır. Yukarıdaki grafiğe bakıldığı zaman iki deney elemanının da yük-deplasman zarf eğrilerinin neredeyse üst üste oturduğu görülmektedir. Kelepçelerin tam olarak amacına hizmet edemediği görülmektedir. Kelepçelerde sıyrılma problemi yaşanmadığı için kelepçeli numune ile kelepçesiz numune yük deplasman grafikleri arasında farklılıklar oluşmuyor. Az donatılı numunelerde söylendiği gibi kelepçenin betona sabitlenmesi durumunda bir miktar yük artışları gözlemlenebilir.

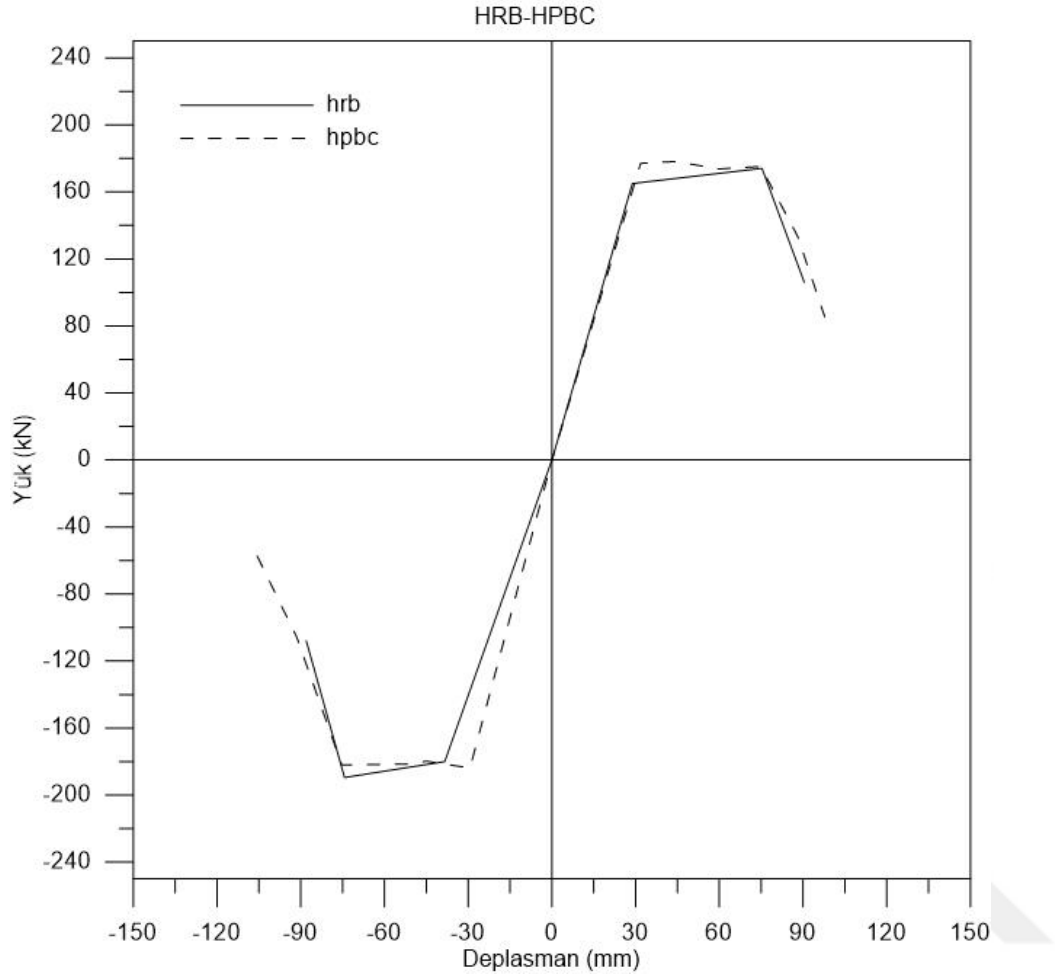
Şekil 5.17. HRB-HPBC zarf eğrileri karşılaştırması

Bu deney elemanının diğer güçlendirilmiş deney elemanlarından farkı, sargı üzerinde kullanılan nitelikli sıva ve yapay olarak kablonun koparılmasıydı. Yukarıdaki grafiğe bakıldığı zaman iki deney elemanının yük-deplasman zarf eğrilerinin neredeyse üst üste oturduğu görülmektedir. İlk çevrimlerde güçlendirilmiş numunenin daha fazla yük taşıdığı görülmektedir. Sargıyı yapay olarak koparmak yükte ani bir düşüş yaşatmamıştır. Ani düşüş olmamasının nedeni yapılan pahlardan geçen kablonun sürtünme kuvveti ile hareket etmemesi ve yük almaya devam etmesidir.

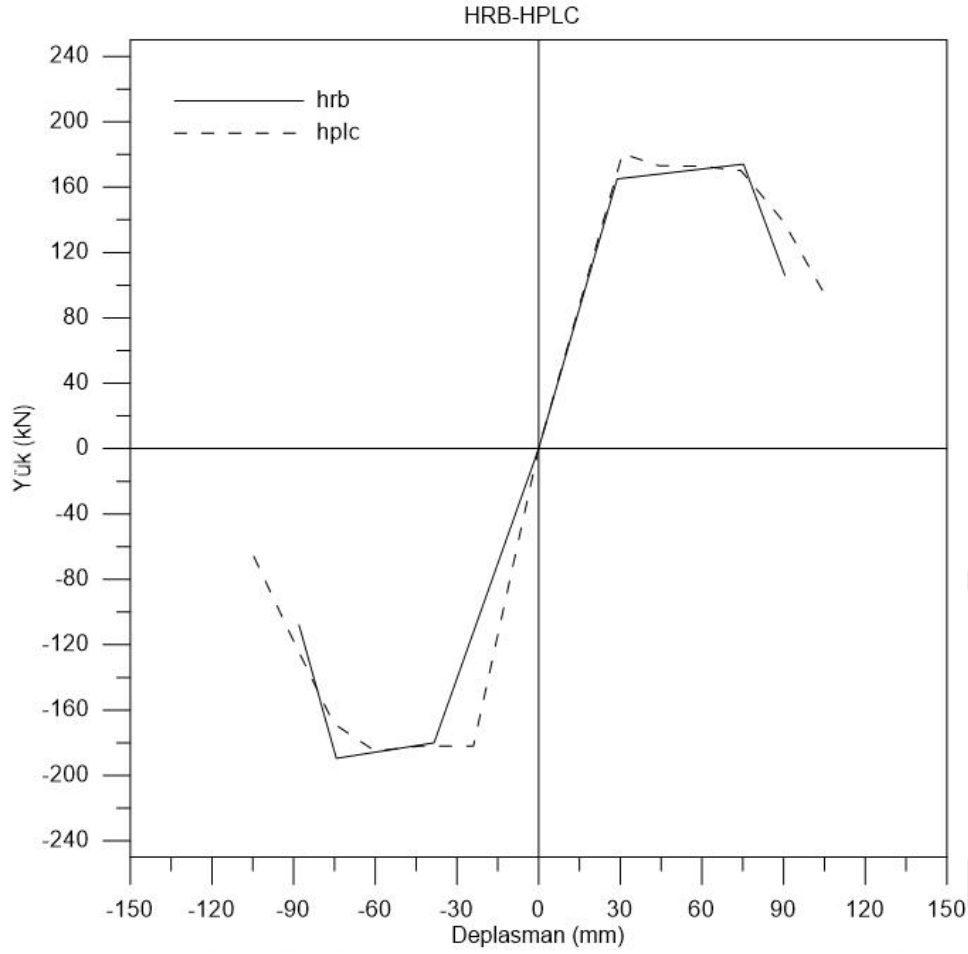
Şekil 5.18. HRB-HPLC zarf eğrileri karşılaştırması

Bu deney elemanının diğer güçlendirilmiş deney elemanlarından farkı sargı üzerinde kullanılan nitelikli sıva, kullanılan kelepçe ve yapay olarak kablonun koparılmasıydı. Yukarıdaki grafiğe bakıldığı zaman iki deney elemanının ileri çevrimde yük-deplasman zarf eğrilerinin neredeyse üst üste oturduğu, geri çevrimde de güçlendirilmiş numunenin referansa göre akma dayanımında daha az deformasyon yaptığı görülmektedir. Güçlendirilmiş numune geri çevrimde yük değerinin düşmesine daha düşük deplasmanda ulaşmıştır. Bunun nedeni kablonun zamanla yükleme altında gevşemesi olmuştur.

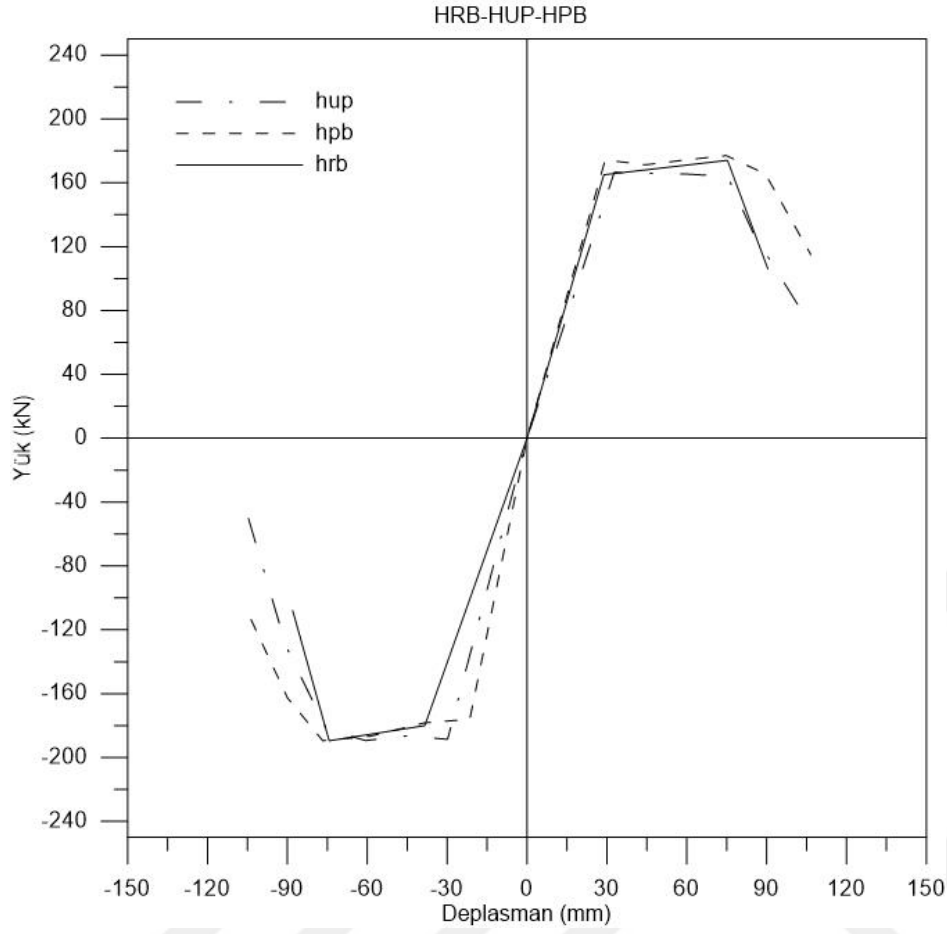
Şekil 5.19. HRB-HUP-HPB zarf eğrileri karşılaştırması

Bu deney elemanlarının diğer güçlendirilmiş deney elemanlarından farkı sargı üzerinde kullanılan nitelikli sıva, niteliksiz sıva kullanılmasıdır. Yukarıdaki grafiğe bakıldığı zaman üç deney elemanının da yük-deplasman zarf eğrilerinin çok benzer davranışlar sergilediği görülmektedir. Nitelikli sıva ile güçlendirilmiş HPB numunesin, referans numunesi olan HRB ve niteliksiz sıva ile güçlendirilmiş HUP numunesine göre daha büyük deplasmanlarda yük düşmesine başladığı ve daha yüksek dayanımlara ulaştığı gözlemlenmiştir.

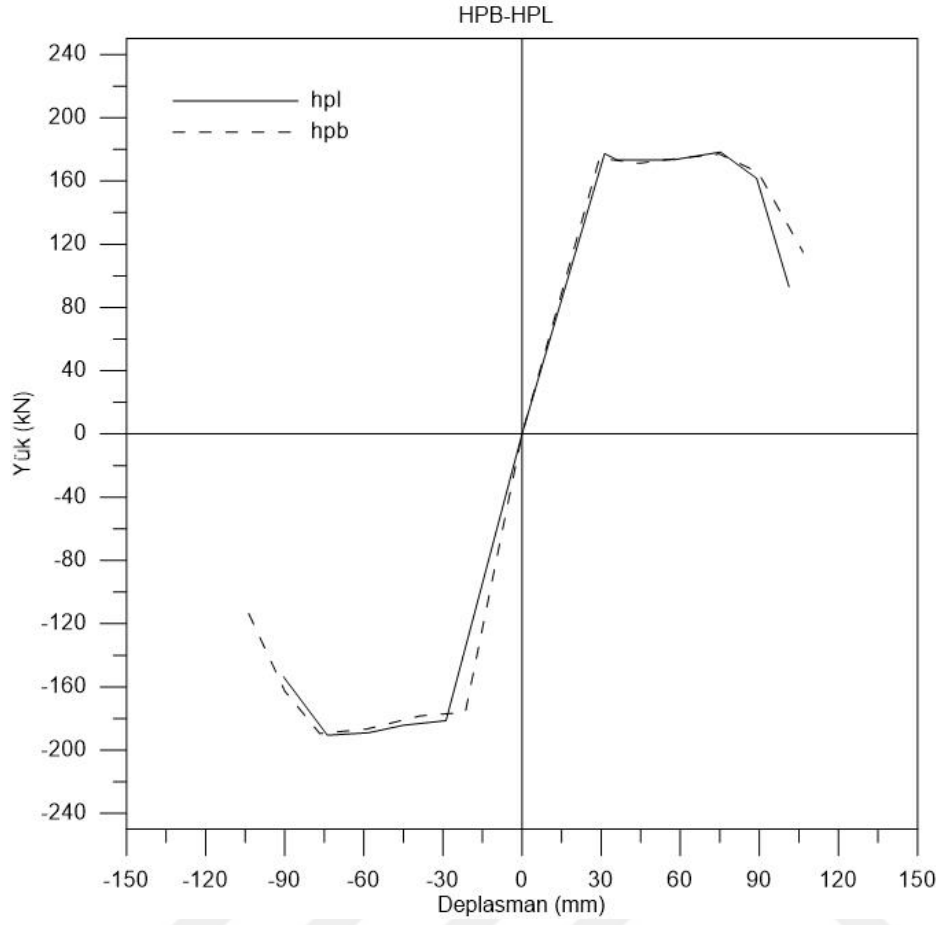
Şekil 5.20. HPB-HPL zarf eğrileri karşılaştırması

Bu deney elemanlarının diğer güçlendirilmiş deney elemanlarından farkı, sargı üzerinde kullanılan kelepçedir. HPB numunesinde kelepçe yok, HPL numunesinde kelepçe vardır. Yukarıdaki grafiğe bakıldığı zaman iki deney elemanının da yük-deplasman zarf eğrilerinin neredeyse üst üste oturduğu görülmektedir. Kelepçelerin tam olarak amacına hizmet edemediği görülmektedir. Kelepçelerde sıyrılma problemi yaşanmadığı için kelepçeli numune ile kelepçesiz numune yük deplasman grafikleri arasında farklılıklar oluşmuyor.

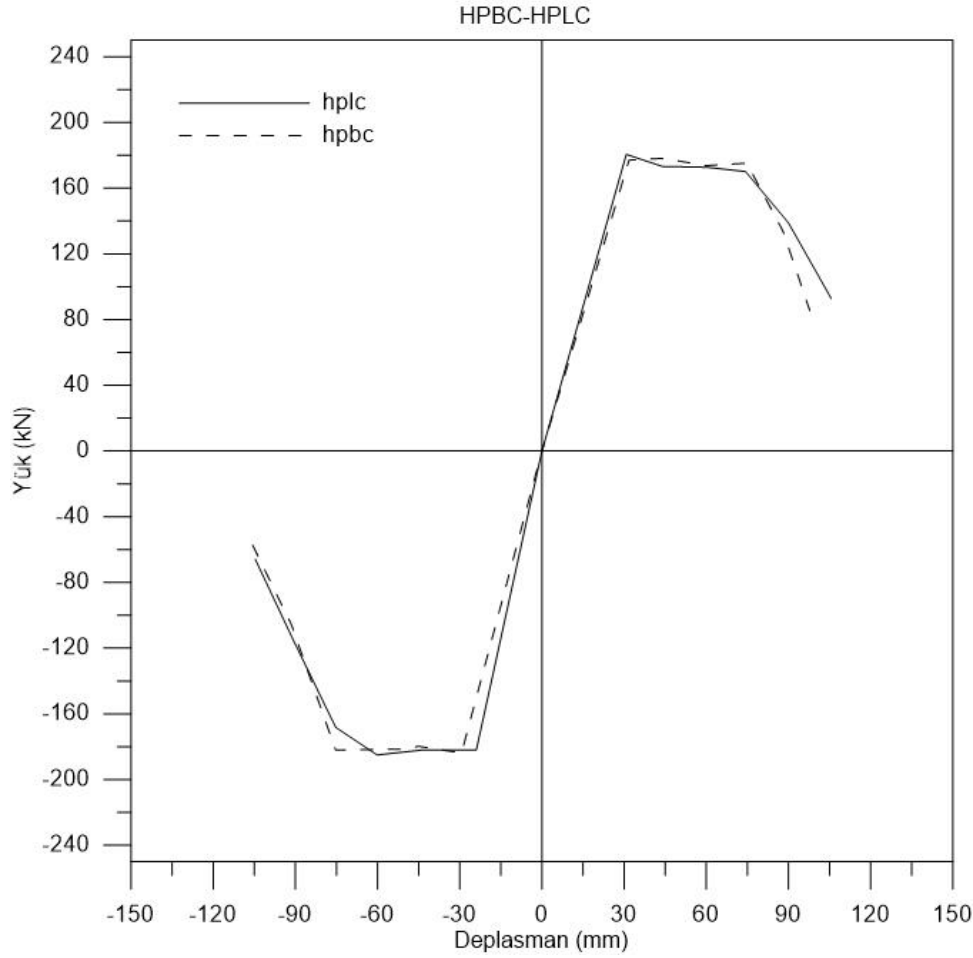
Şekil 5.21. HPBC-HPLC zarf eğrileri karşılaştırması

Bu deney elemanlarının diğer güçlendirilmiş deney elemanlarından farkı kelepçeli ve kelepçesiz numunelerin ikisinde de yapay koparmanın olması durumudur. 6. çevrim harici yukarıdaki grafiğe bakıldığı zaman iki deney elemanının da yük-deplasman zarf eğrilerinin neredeyse üst üste oturduğu görülmektedir. Kablo kesiminden sonra, kablonun sıyrılmamasından ötürü kelepçelerin tam olarak amacına hizmet edemediği yeniden görülmektedir.

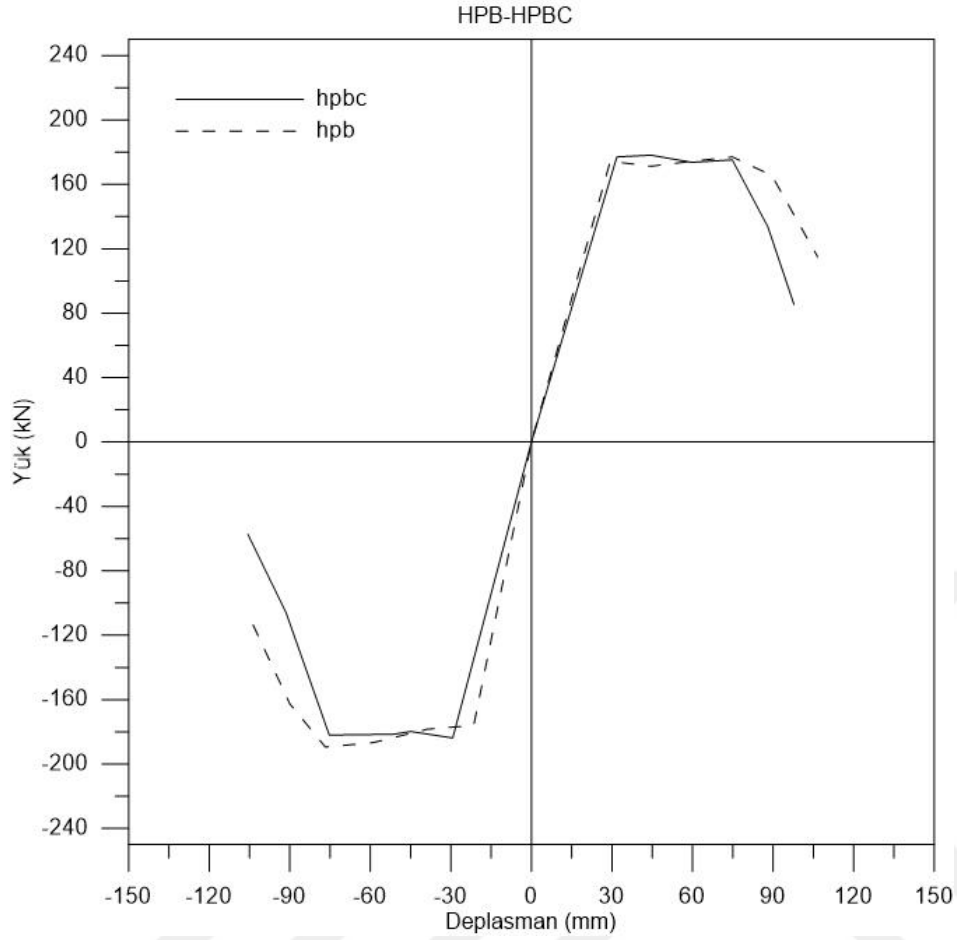
Şekil 5.22. HPB-HPBC zarf eğrileri karşılaştırması

Bu deney elemanlarının diğer güçlendirilmiş deney elemanlarından farkı nitelikli sıva ile güçlendirme ve yapay koparma durumudur. 6. çevrim harici yukarıdaki grafiğe bakıldığı zaman iki deney elemanının da yük-deplasman zarf eğrilerinin neredeyse üst üste oturduğu görülmektedir. Kablonun kesildiği HPBC numunesinin yük düşüşüne daha erken deplasman değerinde başladığı görülmektedir.

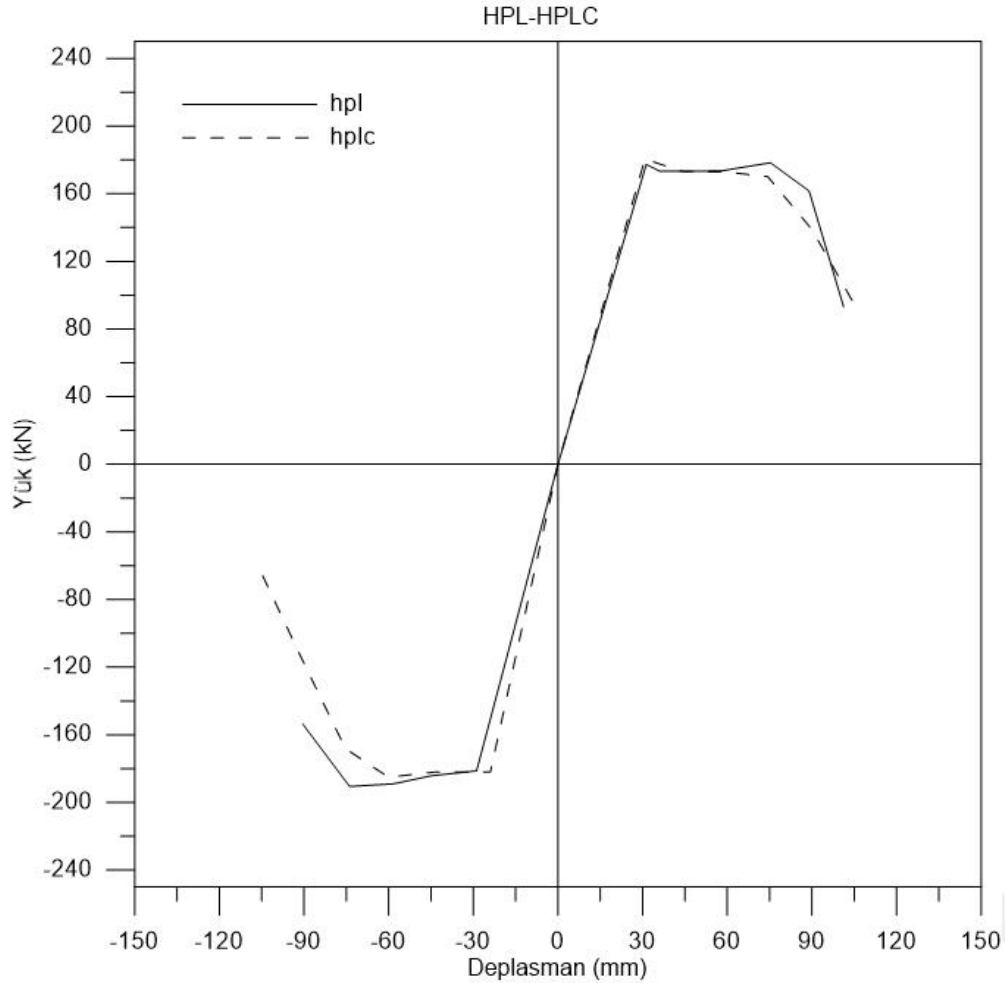
Şekil 5.23. HPL-HPLC zarf eğrileri karşılaştırması

Bu deney elemanlarının diğer güçlendirilmiş deney elemanlarından farkı niteliki sıva ile güçlendirme yapılan kelepçeli numune ve bu numunenin kablosunun yapay koparmanın olmasıdır. Yukarıdaki grafiğe bakıldığında zaman iki deney elemanının da yük-deplasman zarf eğrilerinin neredeyse üst üste oturduğu görülmektedir. Kablo koparıldıktan sonra sürtünme kuvveti ile kablo betona tutunmaya devam ettiği için yük deplasman zarf eğrileri arasında herhangi bir fark olmamıştır.

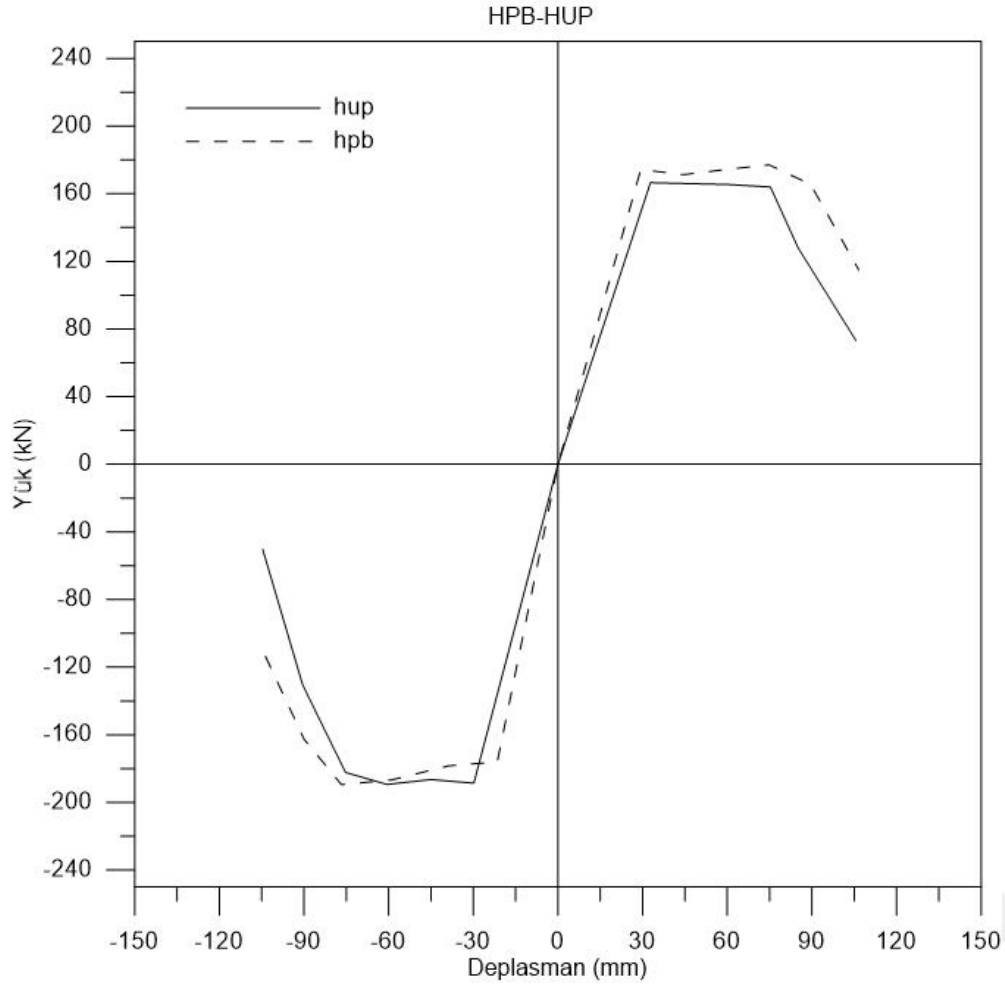
Şekil 5.24. HUP-HPB zarf eğrileri karşılaştırması

Bu deney elemanının diğer güçlendirilmiş deney elemanlarından farkı HUP numunesinin niteliksiz, HPB numunesinin nitelikli sıva ile güçlendirmesidir. Yukarıdaki grafiğe bakıldığı zaman nitelikli sıva ile güçlendirilmiş HPB numunesi, niteliksiz sıva ile güçlendirilen HUP numunesine göre daha fazla yük taşımıştır ve yük düşüşüne daha büyük deplasman değerlerinde ulaşmıştır.

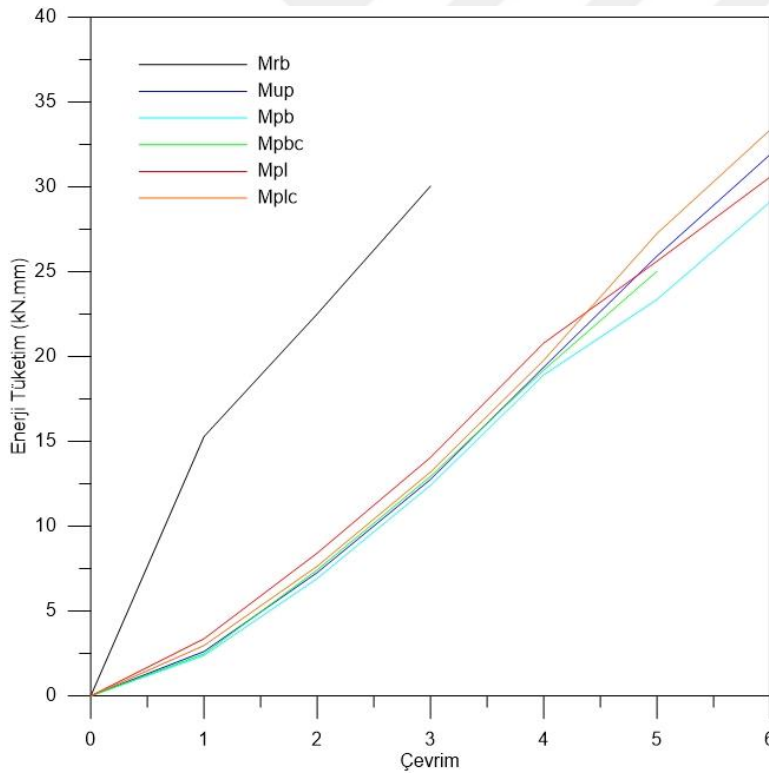
Şekil 5.25. Az donatılı numunelerin enerji tüketimleri

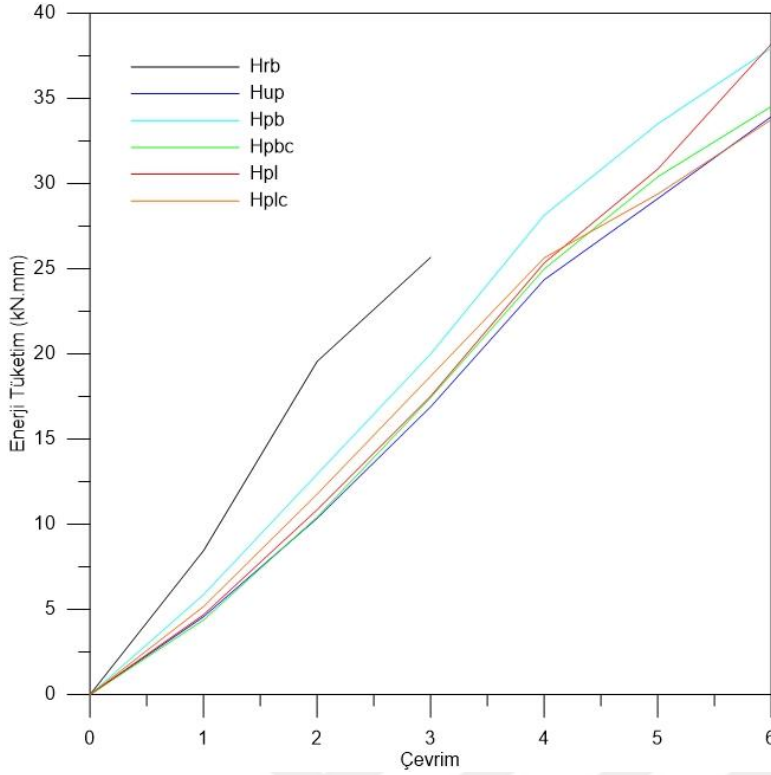
Şekil 5.26. Çok donatılı numunelerin enerji tüketimleri
