İNEGÖL OSMANLI DÖNEMİ CAMİLERİ

YÜKSEK LİSANS TEZİ
SANAT TARİHİ ANABİLİM DALI
SANAT TARİHİ BİLİM DALI

OCAK - 2020

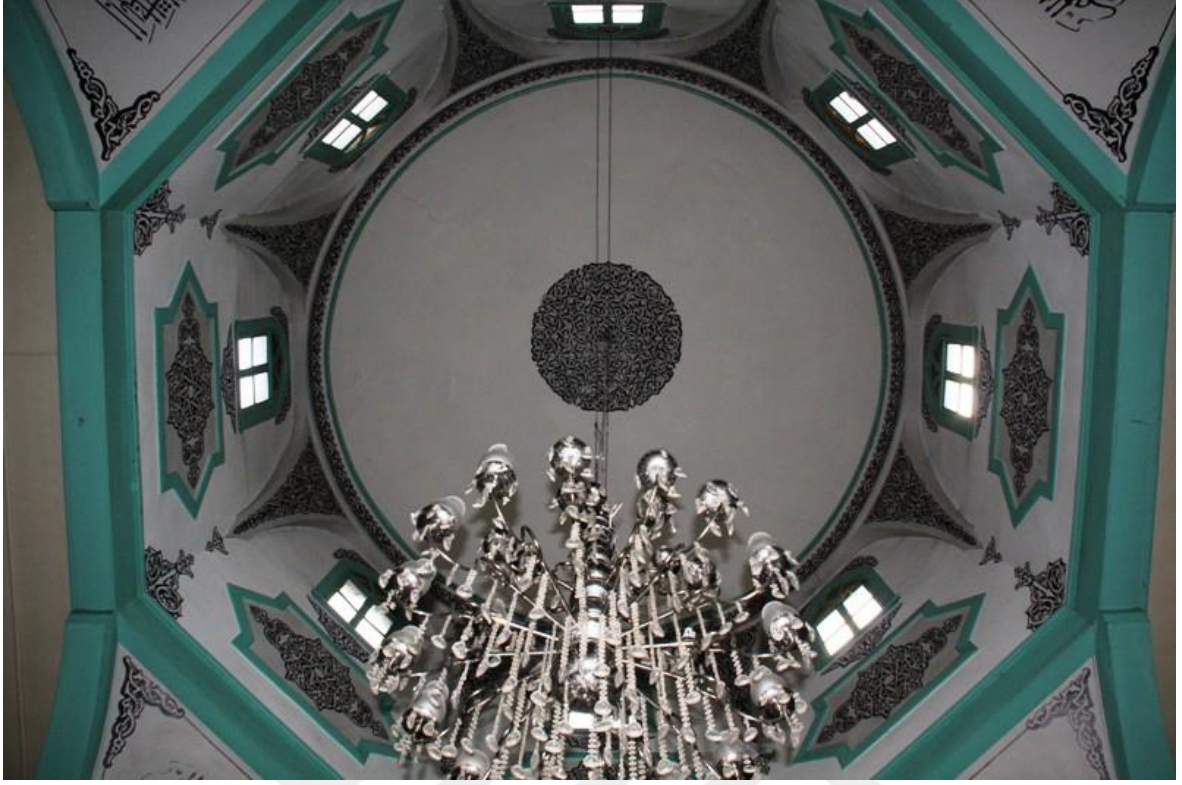
Resim 3. 112. Yıldırım (cuma) camii- sekizgen kasnaklı kubbe.

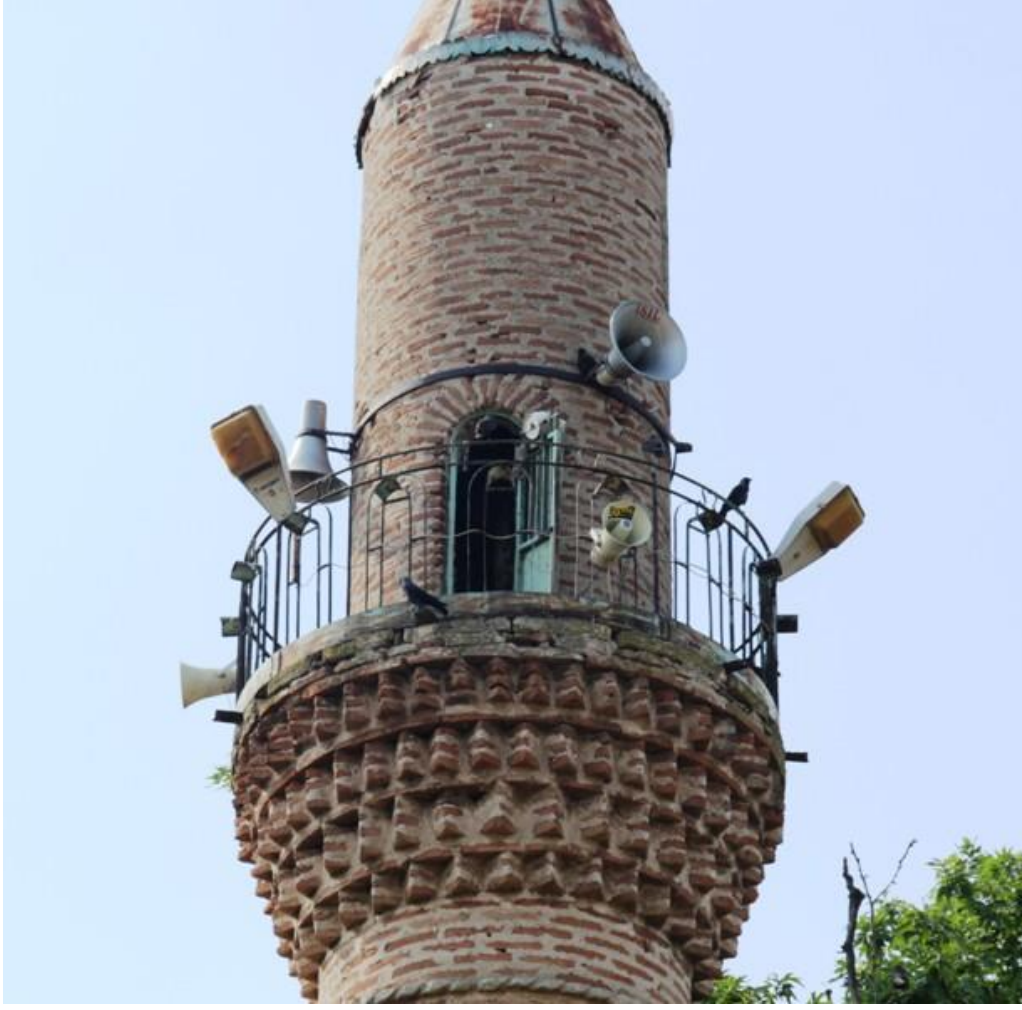
Resim 3. 215. Şipali Mahallesi İvaz Çelebi Camii minaresi- şerefe ve petek bölümünden detaylar.

Süsleme açısından asıl ele alacağımız minarede, gövde üzerinde yer alan altlı üstlü halat veya zincir biçimli bilezikler, şerefe altı dört sıra tuğla testere dişleri önemli süslemelerdir. **(bkz. Resim: 3.214-3.215)**
