**T.C.  
İSTANBUL ÜNİVERSİTESİ-CERRAHPAŞA  
LİSANSÜSTÜ EĞİTİM ENSTİTÜSÜ**

**YÜKSEK LİSANS TEZİ**

**BİR EĞİTİM BİNASI ÖZELİNDE MEVCUT YIĞMA BİNALARIN  
DEPREM DAVRANIŞININ BELİRLENMESİ**

**İnşaat Mühendisliği Anabilim Dalı**

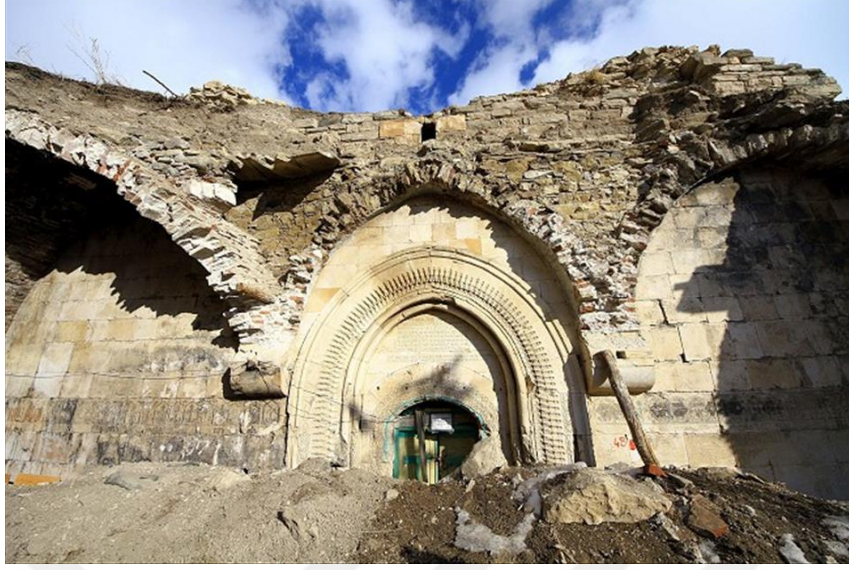
**Şekil 1.1:** Hasar gören Van Yukarı Bakraçlı köyündeki Yedi Kilise (Öztürk, 2011)

Anadolu'nun önemli fay hatlarının üzerinde bulunmasından dolayı, tarihi yapılar sürekli olarak depremlerden etkilenmişlerdir. Çoğu hasar görüp onarılsa da bazıları yıkılarak yeniden inşa edilmiştir. Örnek olarak Van depreminde birçok mevcut binanın yanı sıra tarihi yapılarda zarar görmüştür. Bunlardan bir tanesi Şekil 1.1'de gösterilen, Van merkeze bağlı Yukarı Bakraçlı köyündeki Yedi Kilisenin güçsüz durumda olan ön giriş kısmı depremden dolayı hasar görmüştür. Depremlerden oluşacak hasarların önlenmesi için bu yapıların performans analizleri yapıp ardından güçlendirme işlemlerinin uygulanması gerekir (Tarihi Yapılar İçin Deprem Risklerinin Yönetimi Kılavuzu, 2016).

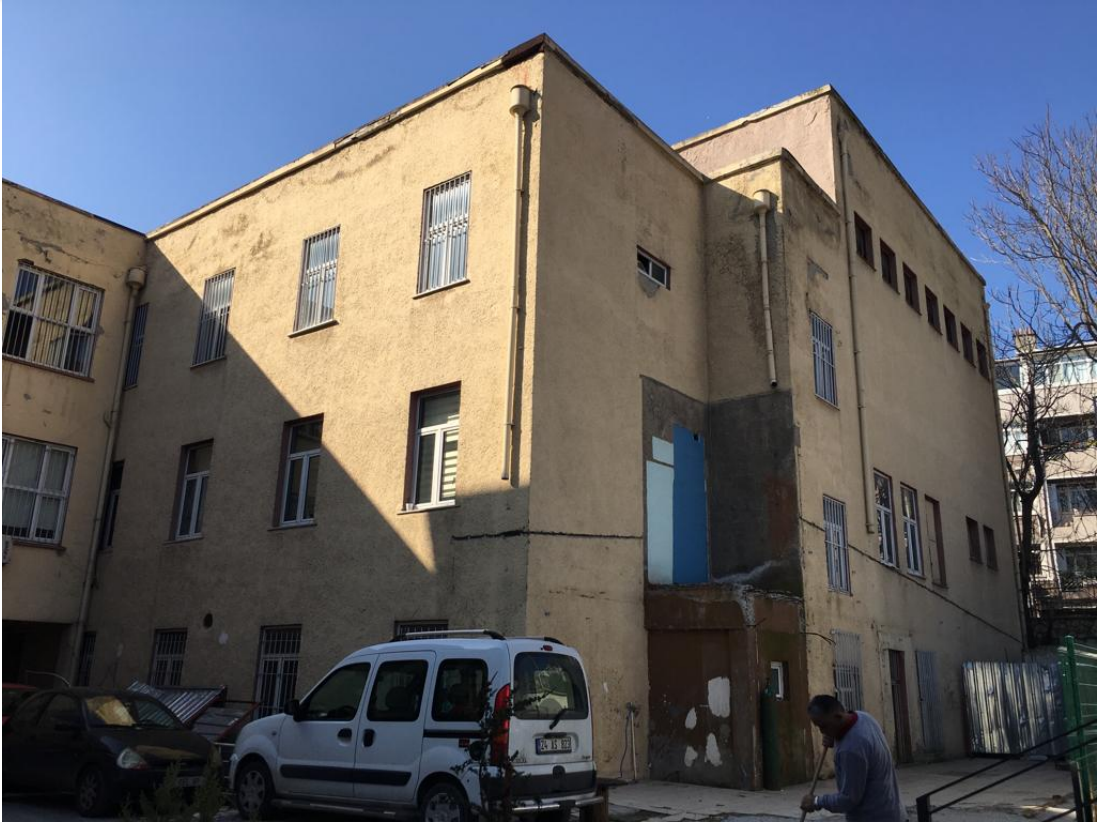
**Şekil 4.1:** İnceleme konusu yapının mevcut durumunun güney-doğu cephesinden bir görünüm

Konsültasyon Liyezon Psikiyatrisi (K.L.P.) Bilim Dalı binası, Fatih ilçesi, Cerrahpaşa mahallesi, 1138 ada, 1 parselde kayıtlı olup, T.C. İstanbul Üniversitesi- Cerrahpaşa Tıp Fakültesi yerleşkesi içinde yer almaktadır (Şekil 4.1). Yapının batısında Dekanlık binası, güneyinde Psikiyatri Kliniği bulunmaktadır. Ayrıca yapının arka cephesi Koca Mustafa Paşa caddesine bakmaktadır (Şekil 4.2). Binanın uydu görüntüleri Şekil 4.3 ve Şekil 4.4'te verilmiştir.

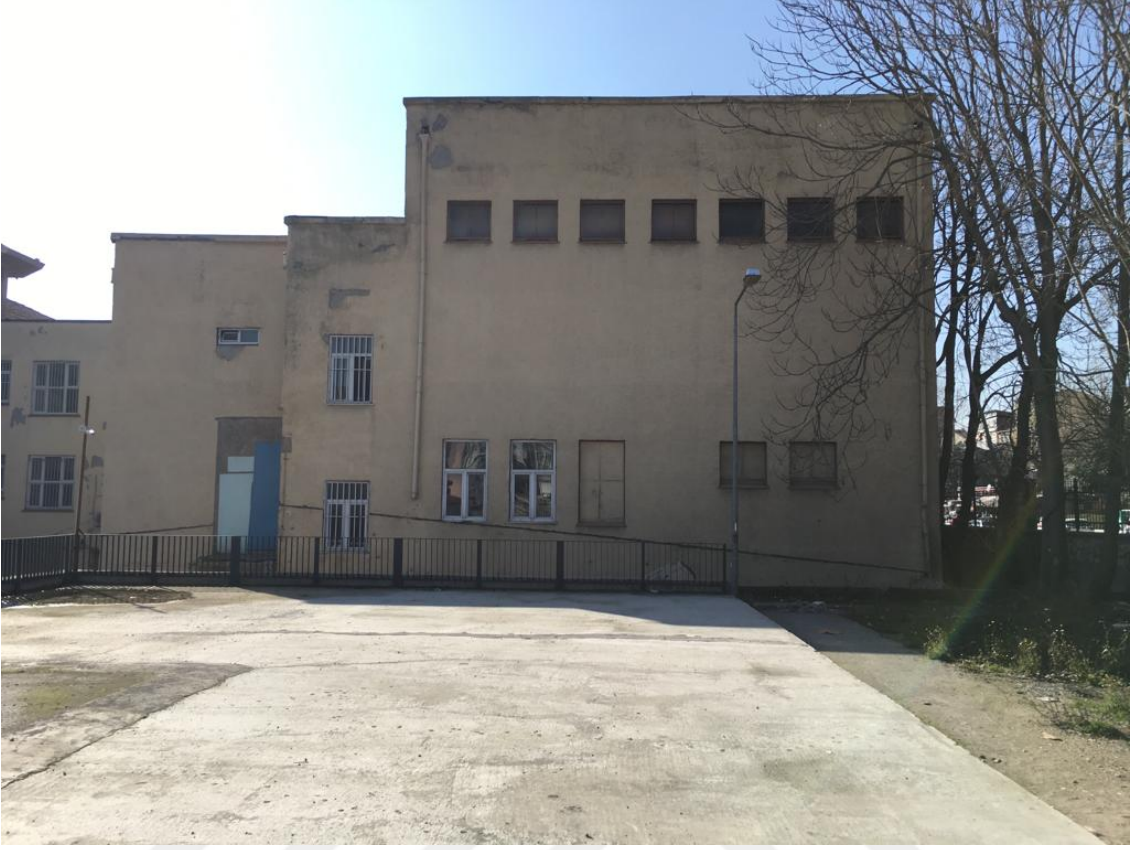
**Şekil 4.2:** İnceleme konusu yapının mevcut durumunun doğu cephesinden bir görünüm

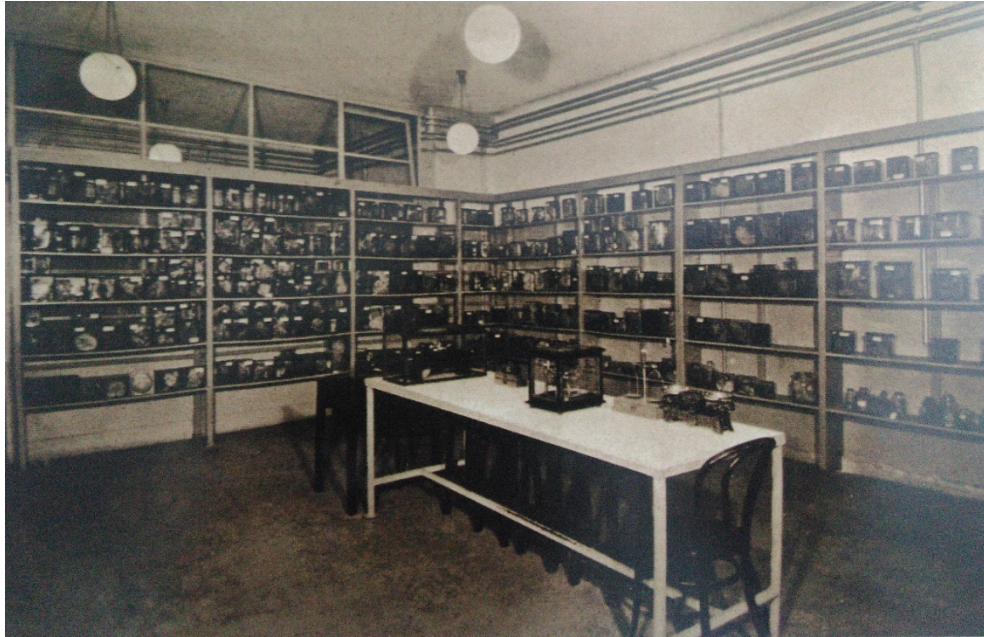
**Şekil 4.8:** Amfinin altında kurulan Patolojik Anatomi Enstitüsü (Altıntaş, 2011)

Amfinin altındaki kata Patolojik Anatomi Enstitüsü yerleştirilmiştir (Şekil 4.8). Ayrıca bu amfide yabancı hocaların, Almanca olarak verdiği dersler, kliniğin bir öğretim üyesi tarafından tercüme edilmiştir (Manizade, 1997).

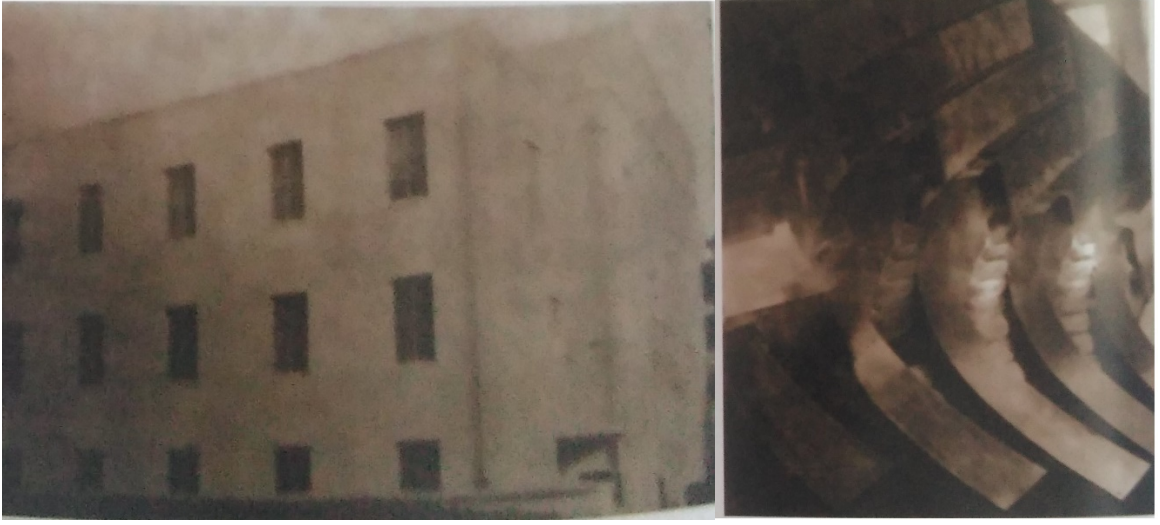
**Şekil 4.9:** Özgün yapının güneydoğu cephesi ve içindeki amfiden bir görüntü (Altıntaş, 2011)

Güney cephede zemin kat, 1 normal kat ve 2.normal kata cephe vermektedir. Kuzey cephede zemin kat, 1. Normal kat ve 2. Normal kata cephe vermektedir. Batı cephesinde zemin kat, 1. Normal kata cephe vermektedir. Doğu cephesinde zemin kat, 1. Normal kata cephe vermektedir. Özgün yapıya ait güneydoğu cephe görüntüsü ve amfiye ait bir görüntü Şekil 4.9'da verilmiştir.

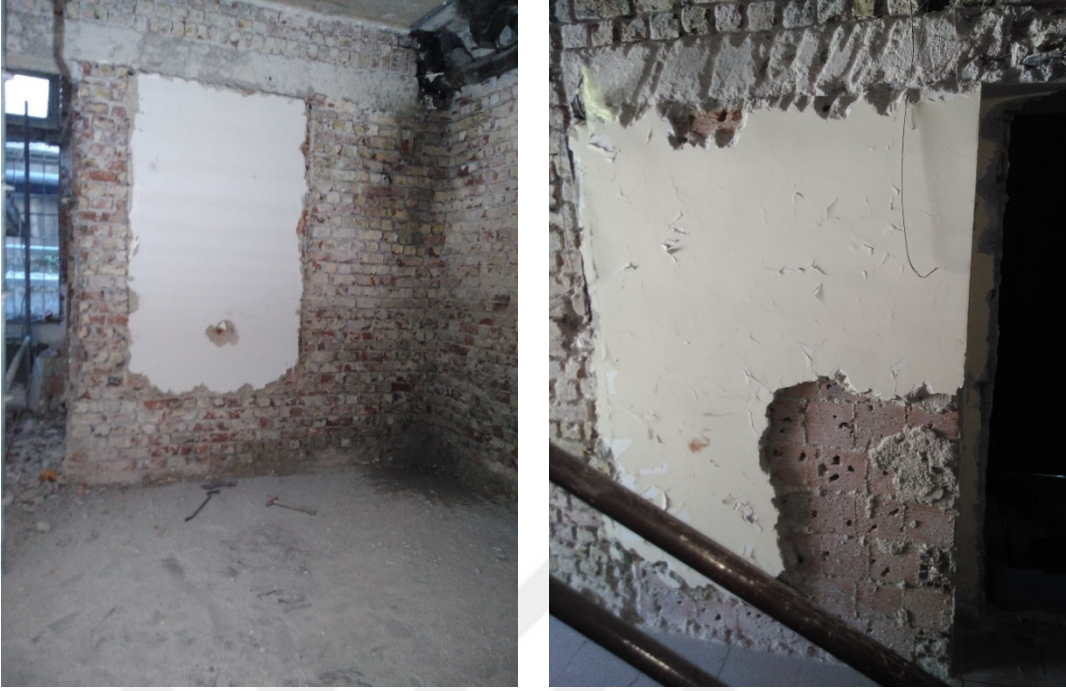
**Şekil 4.10:** Yığma duvarlarda açılıp sonradan kapatılan bazı boşluklar

Kullanım amacına göre yapının mimari planın değişikliğe uğramasına örnek olarak Şekil 4.10'da gösterildiği gibi taşıyıcı olan duvarlarda açılan pencere ve kapı boşlukları gösterilebilir. Bazı boşluklar yapının restorasyon öncesi duvarlardaki sıvanın raspalanmasıyla ortaya çıkmıştır. Açılan bu boşluklar duvarların taşıma mekanizmasına olumsuz etkisi olmuştur. Boşlukların kapatılması için yeni delikli tuğlalar kullanıldığı görülmüştür.

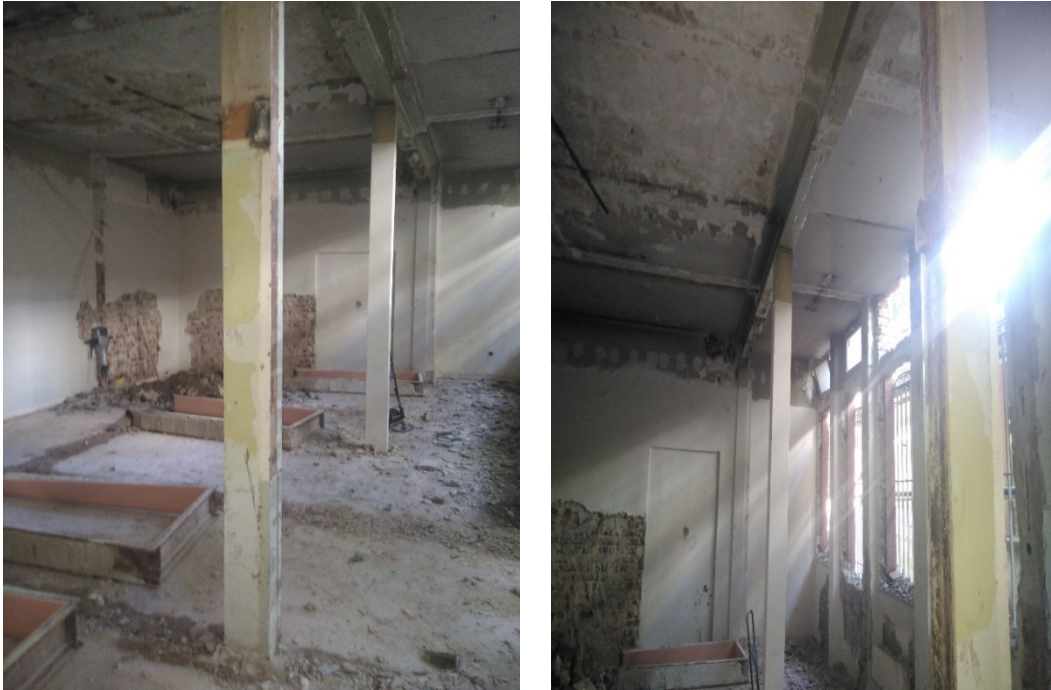
**Şekil 4.11:** İnceleme konusu yapıya eklenen çelik kolon ve kirişler

Yapıda tespit edilen zaman içerisinde yapılan güçlendirme çalışmalarına örnek olarak Şekil 4.11’de gösterilen çelik kolon ve kirişler gösterilebilir. Bu çelik kolon ve girişler restorasyon öncesi asma tavanların sökülmesi ve muhdes duvarların yıkılması sonucu ortaya çıkmıştır.

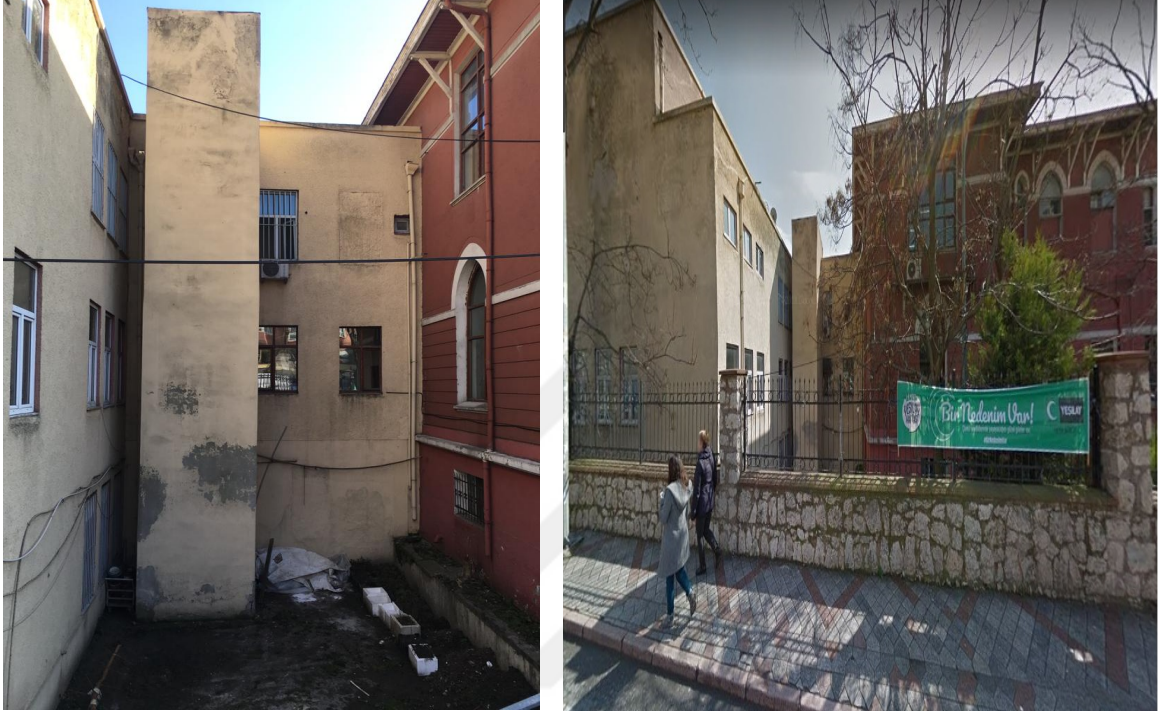
**Şekil 4.12:** İnceleme konusu yapının Dekanlık binası ile mevcut bağlantısı

Ayrıca yapıya müdahalelerden en önemlileri ise yapının 2 cephesinden yan yapılara yapılan bağlantılardır. Yapının özgün planında batı cephesinde sadece 1. kattan Dekanlık binasına geçiş bulunurken zaman içerisinde Şekil 4.12’de görüldüğü gibi muhdes duvarlarla zemin ve 2. katta Dekanlık binasına bağlanmıştır.

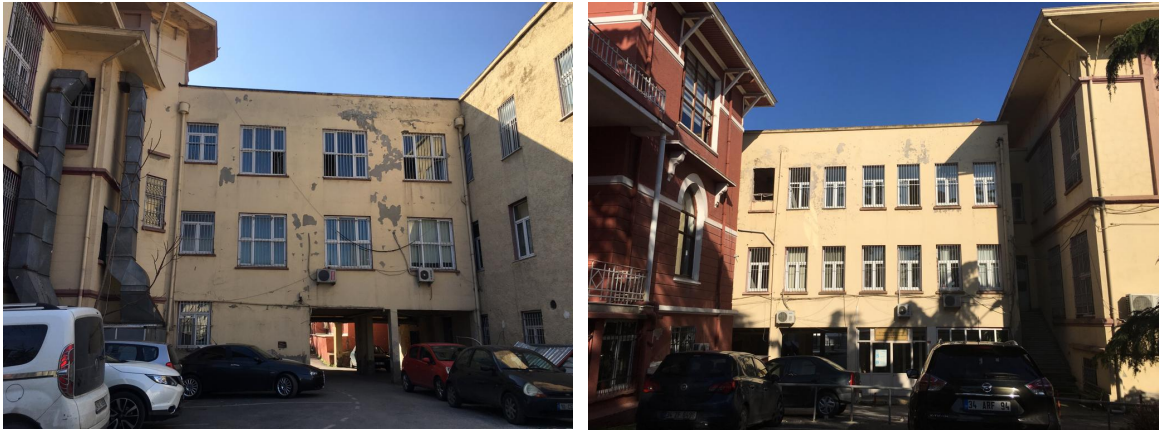
**Şekil 4.13:** İnceleme konusu yapının Psikiyatri Kliniği ile bağlantısı

Özgün planda güney cepheden Psikiyatri kliniğine bağlantısı yokken, 1951 yılında bu kısma Şekil 4.13’te gösterilen betonarme bir geçiş binası yapılmış ve bu bina yakın tarihe kadar Çocuk Ruh Sağlığı ve Hastalıkları Anabilim Dalı olarak hizmet vermiştir.

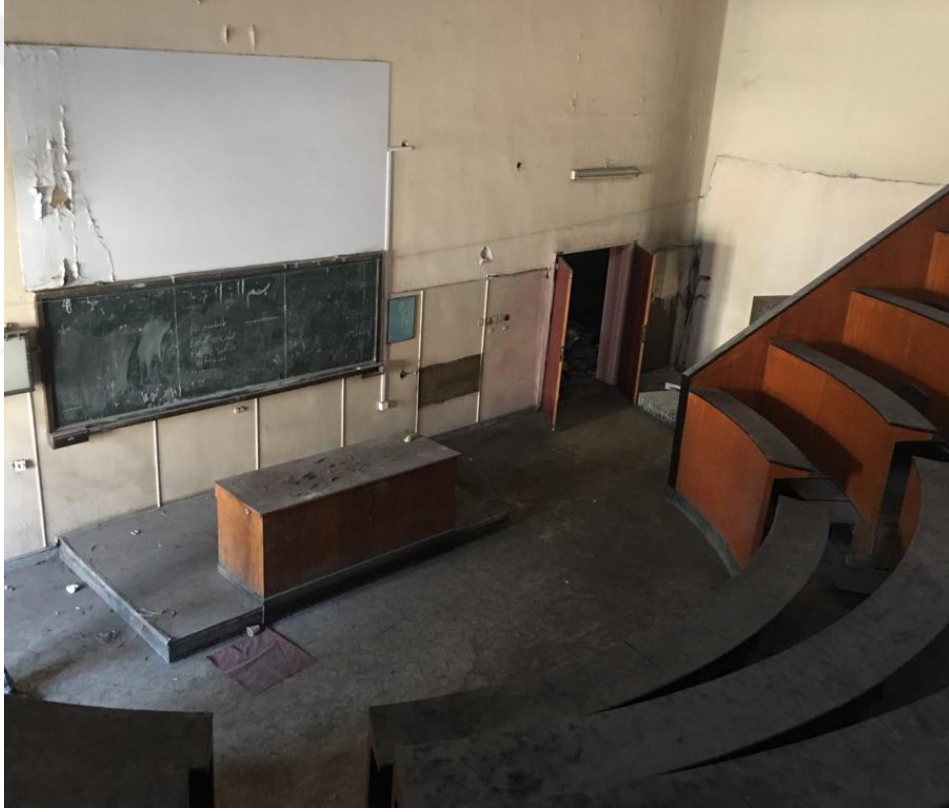
Şekil 4.14: Amfinin mevcut durumu

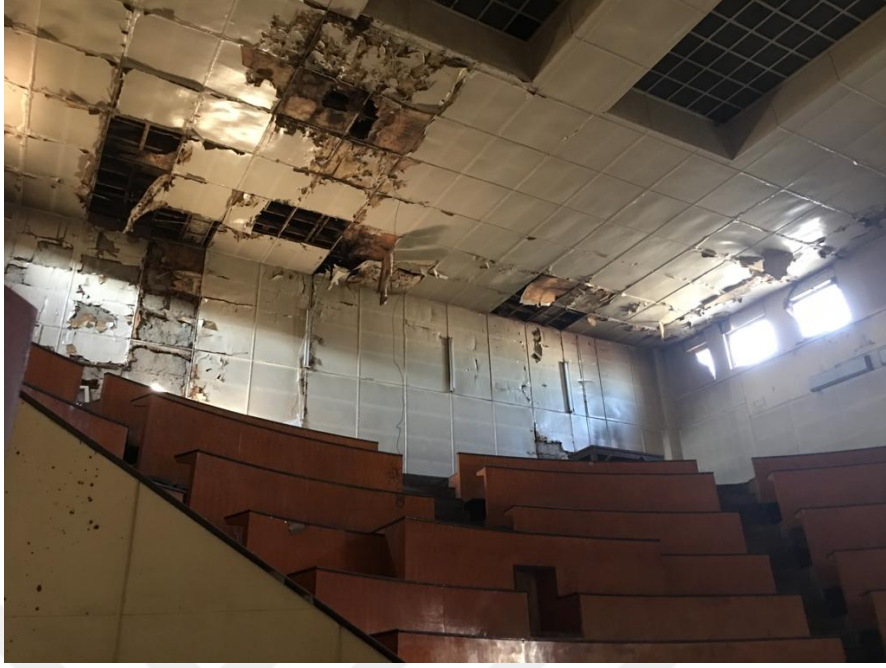
**Şekil 4.15:** Amfinin mevcut durumu

Mevcut yapı yaklaşık olarak 446,86 m<sup>2</sup> oturum alanına sahiptir. Zemin, birinci normal kat ve ikinci normal kattan oluşan yapı yığma tuğla duvar ile inşa edilmiş kagir sistemde olduğu tespit edilmiştir. Günümüze yapının birçok özgün mimari elemanını yitirerek ulaştığı tespit edilmiş ve muhdes yapı elemanlar kullanılarak uzun süre tıp fakültesi bünyesinde hizmet vermiştir. Yapının inşa edilme sebebi fakültenin eğitim amaçlı derslik ihtiyacını karşılamak olsa da yapı sadece eğitim amaçlı kullanılmamıştır (Şekil 4.13). Amfi binası, patolojik anatomi enstitüsü, röntgen binası ve son olarak Konsültasyon Liyezon Psikiyatrisi Bilim Dalı olarak kullanılan yapı yakın tarihte kullanıma kapatılmış ve boşaltılmıştır (Şekil 4.15).

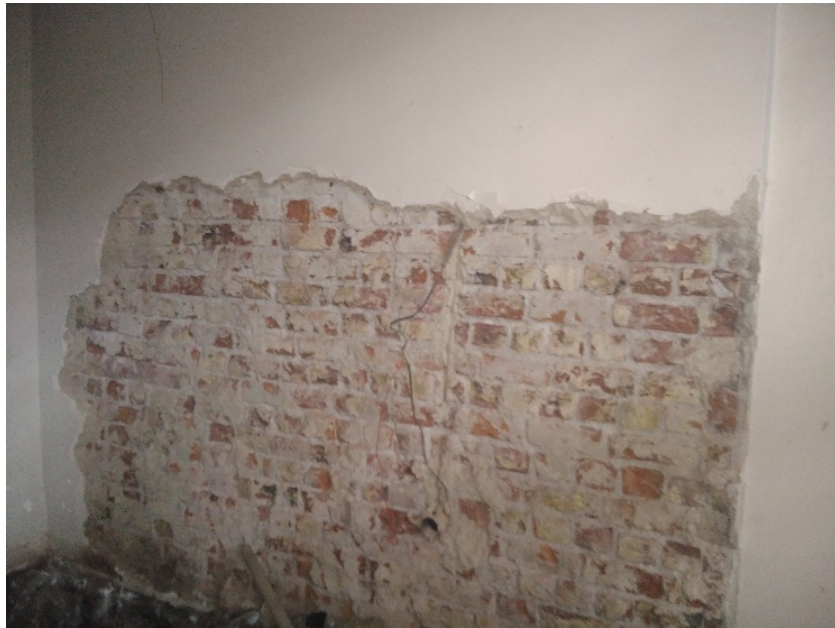
**Şekil 4.16:** İncelen yapıya ait bir yığma duvar örneği

Yapı, tuğla ile inşa edilmiş yığma kagir sistemdedir (Şekil 4.16). Taşıyıcı duvarların yapımında harman tuğlası ve bağlayıcı olarak hidrolik kireç- agrega birleşimi harç kullanılmıştır (Şekil 4.17).

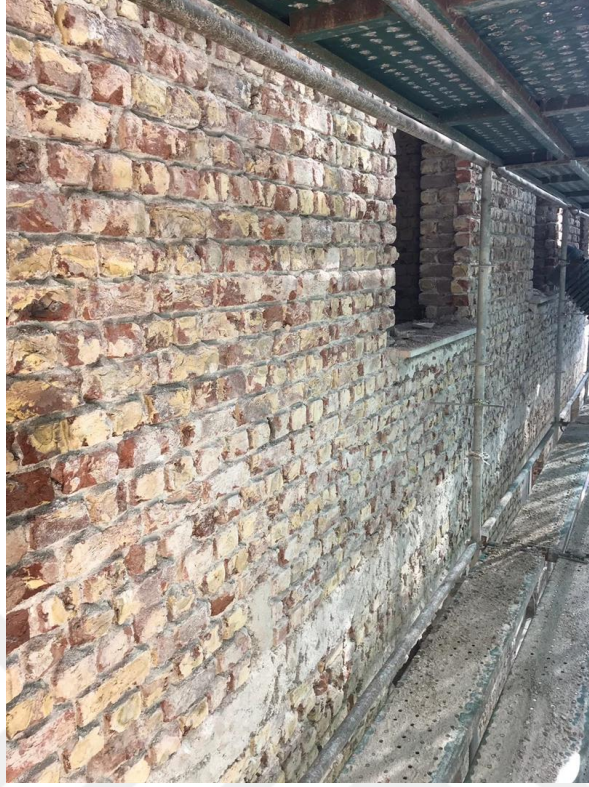
**Şekil 4.17:** İncelenen yapıya ait bir yığma duvar örneği

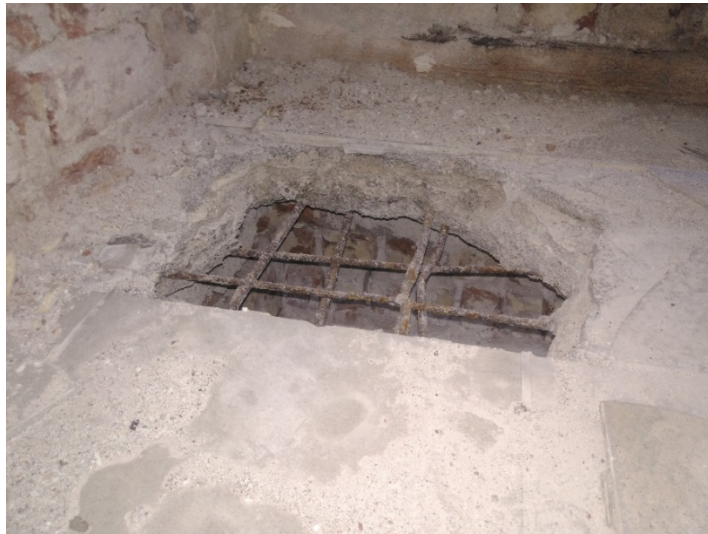
**Şekil 4.18:** İncelenen yapıda kullanılan donatılı betonarme döşeme

Taşıyıcı sistemin önemli elemanlarından olan döşemeler ise Şekil 4.8’de gösterildiği gibi betonarme plak döşeme olarak inşa edilmiştir. Genellikle tarihi yığma yapılarda kullanılan volta döşeme çeşidi yerine donatılı plak döşeme tipinin kullanılması yapının dönemindeki yapılara göre farklı inşa edildiğini göstermiştir.

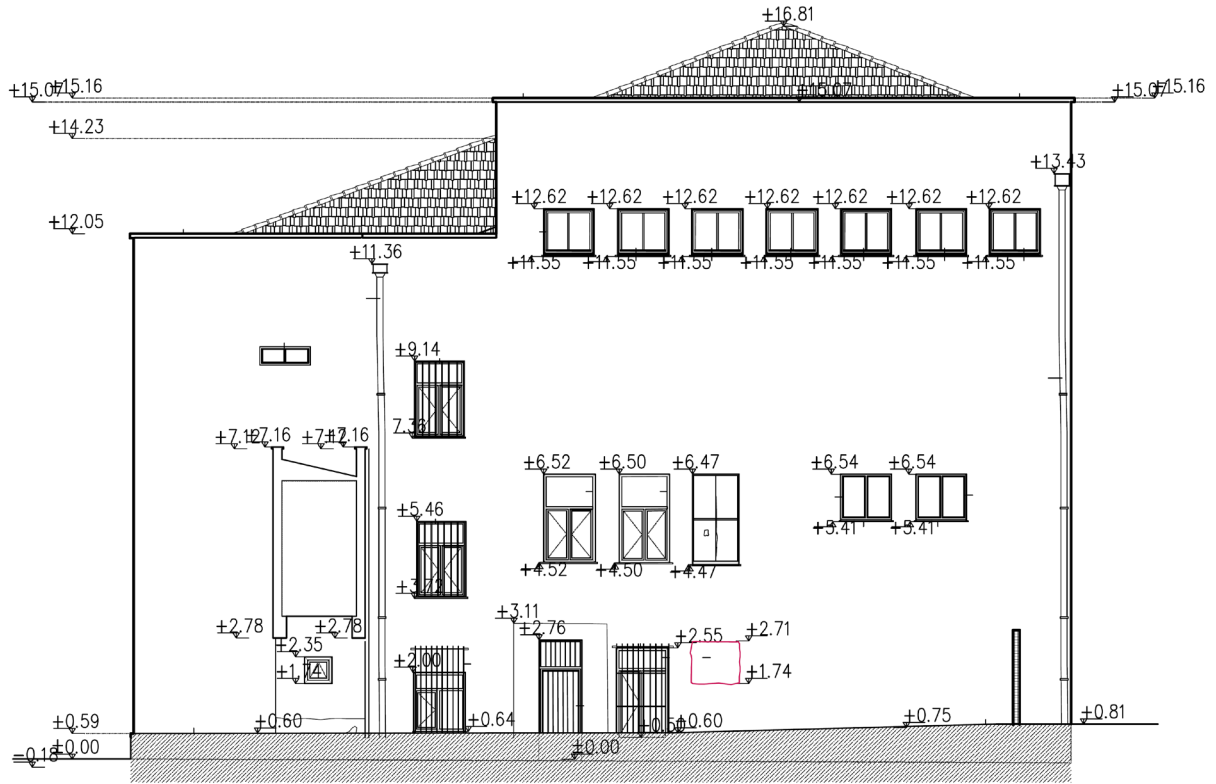
**Şekil 4.26:** İncelenen yapının doğu cephesi rölöve planı

Doğu cephesi (Şekil 4.26), güney cephesi gibi ayırık nizamda olan komşu yapı ile arasında oluşturulmuş betonarme tünelin cepheye birleştirildiği görülmüştür. Yine güney cephede olduğu gibi doğu cephesinde de yapının taban kotunda kaldırım ile birleştiği yerde cephenin özgün fugalı cephe kaplamaları görülmektedir. Zemin kat kotunda özgün pencere boşluğunun açılarak kapı boşluğuna çevrilmesi ve tek kanatlı muhdes demir kapı ile yapıya girişin sağlanmış olduğu görülmektedir. Bahsi geçen bu kapının sol ve sağ yanında birer tane olmak üzere toplam iki adet özgün pencere boşluğuna yerleştirilmiş PVC penceresi bulunmaktadır. Bu PVC pencerelerin önlerine demir parmaklıkların yapıldığı görülmüştür. Ayrıca zemin kat kotunda bir adet özgün pencere boşluğunun tuğla duvar örülerek kapatıldığı tespit edilmiştir. Birinci kat kotunda özgün pencere boşluklarında yer alan toplam altı adet pencere boşluğuna yerleştirilmiş PVC pencerenin bulunduğu görülmektedir. Ayrıca birinci kat kotunda yapının ayırık nizamda bulunan komşu yapısına geçişi sağlama için inşa edilmiş olan betonarme tünelin cepheye birleştirildiği görülmektedir. Yapının en büyük hacmi olan amfi mahalline ait yedi adet özgün pencere boşluğunu bu cephede görülüp ve bu pencerelerin özgün ahşap doğramaların yerinde olduğu tespit edilmiştir. Yapının çatı kısmında bulunan gizli derenin etrafını saran ve tüm cephe boyunca farklı kotlarda devam eden kagir parapet duvarı bu cephede de cephe ile hem yüz durumda olup, üzerinde betonarme taç kısmı bulunmaktadır.

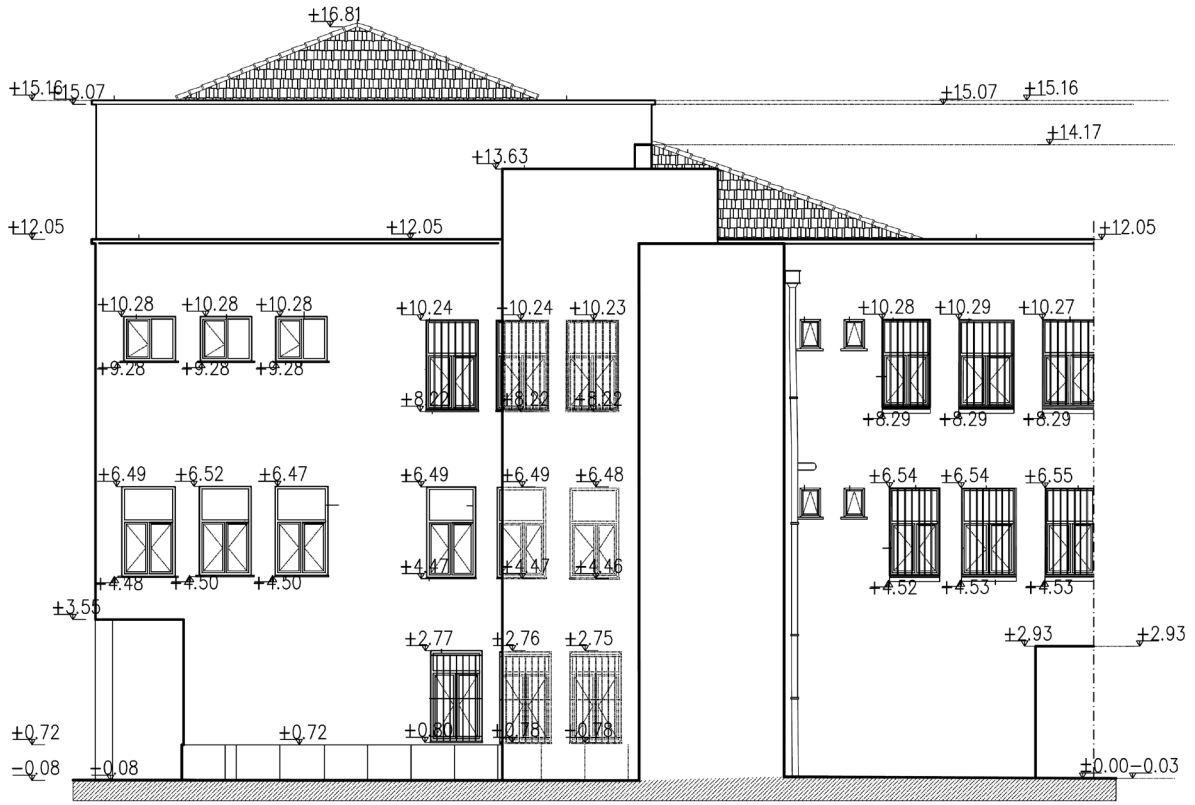
Şekil 4.27: İncelenen yapının batı cephesi rölöve planı

Batı Cephesi (Şekil 4.27), yapının yine bitişik nizamda inşa edilmiş olan komşu Dekanlık binasının cepheye birleştiği görülen cephesidir. Yapının zemin kat kotunda yer alan özgün yapı sınırlarında oldu ancak birinci kat ve ikinci kat kotlarında yapının sonradan genişletilmiş kısımların olduğu tespit edilmiştir. Zemin kat taban kotunun kaldırım kotuyla birleştiği noktada yine yapıya ait özgün fugalı cephe kaplamalarının mevcut olduğu gözlenmiştir. Zemin kat kotunda üç adet özgün pencere boşluğunda PVC pençelerin yer aldığı ve bu pencerelerin demir parmaklıklarının mevcut olduğu görülmüştür. Birinci kat kotunda toplam dokuz adet özgün pencere boşluğunun bulunduğu ve bu pencereler boşluklarından ikisinin muhdes yapı malzemeleriyle kapatılmış durumda olduğu tespit edilmiştir. İkinci kat kotunda toplam dokuz adet özgün pencere boşluğunun bulunduğu ve bu pencereler boşluklarından birinin muhdes yapı malzemeleriyle kapatılmış durumda olduğu tespit edilmiştir. Ayrıca bu pencerelerin sol başta bulunan üç adedinin ebatlarının değiştirilerek PVC pencere uygulandığı görülmüştür. Çatı kısmında bulunan gizli derenin etrafını saran ve tüm cephe boyunca farklı kotlarda devam eden kagir parapet duvarı bu cephede de cephe ile hem yüz durumda olup, üzerinde betonarme taç kısmı bulunmaktadır.

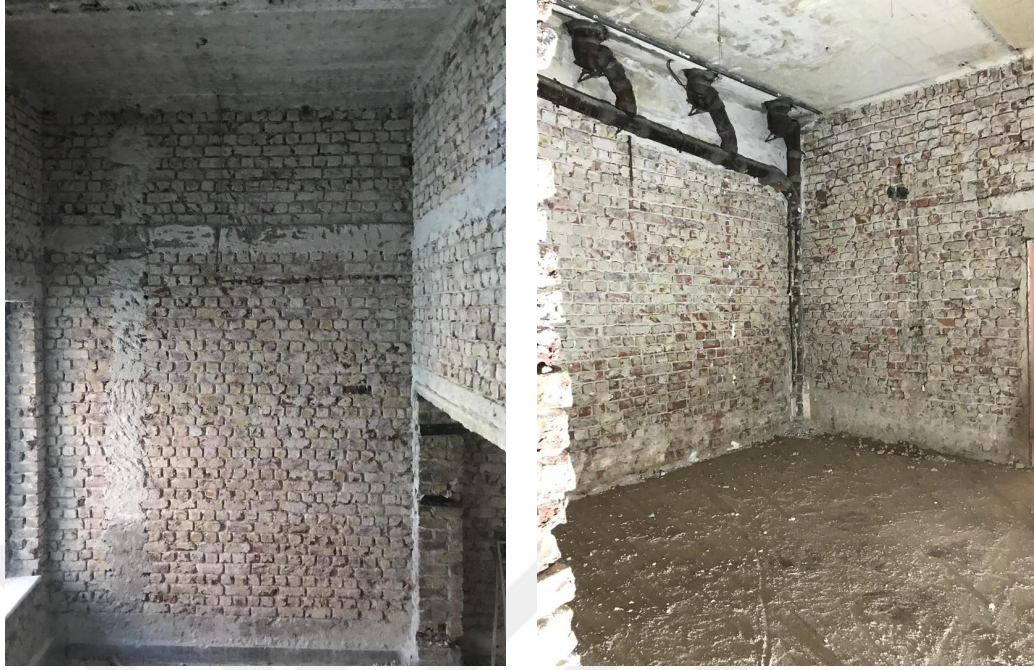
Şekil 4.29: Yapısal elemanların bağlantı detayları

İnceleme konusu yapıda restorasyon çalışmaları için yapılan duvar sıvalarının raspalanmasıyla yapısal elemanların bağlantıları kısmen gözlenmiştir. Katlardaki duvarların bazılarında yatay ve düşey betonarme hatıllar olduğu görülmüştür. Fakat yapının tüm duvarlarında yatay ve düşey betonarme hatıllar olmadığı tespit edilmiştir. Şekil 4.29’da görüldüğü gibi duvarlar ve döşemeler arasındaki bağlantılar bazı kısımlarda yatay betonarme hatıllarla sağlanmış olup çoğu kısımda betonarme plak döşeme doğrudan yığma duvarlara mesnetlenmiştir.
