**DENİZLİ İLİ KIZILCABÖLÜK BELDESİ GELENEKSEL  
KONUTLARININ TİPOLOJİSİ ÜZERİNE BİR ARAŞTIRMA**

**YÜKSEK LİSANS TEZİ  
MİMARLIK ANABİLİM DALI  
ISPARTA - 2020**

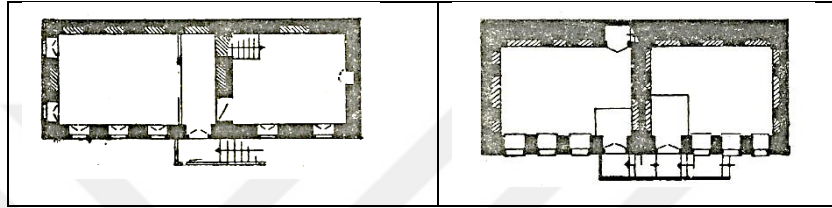
Şekil 2.1. Sofasız plan tipi

Ev planının en güncel bir durumunu ifade eden bu tipte oda veya odalar, sadece yan yana dizilmek suretiyle evi oluştururlar. En basit Türk evi plan tipidir. Odalar avluya açılmaktadır. Avlu içerisinde mutfak/tuvalet ve diğer mekanlar yer almaktadır. Söz konusu plan tipine sahip yapılar, daha çok Anadolu'nun orta, güney ve doğu bölgelerinde uygulanmıştır. Sofasız plan tipinde iki katlı evler de vardır. Evin üst katına avludan bir merdivenle çıkılmaktadır (Eldem, 1968).

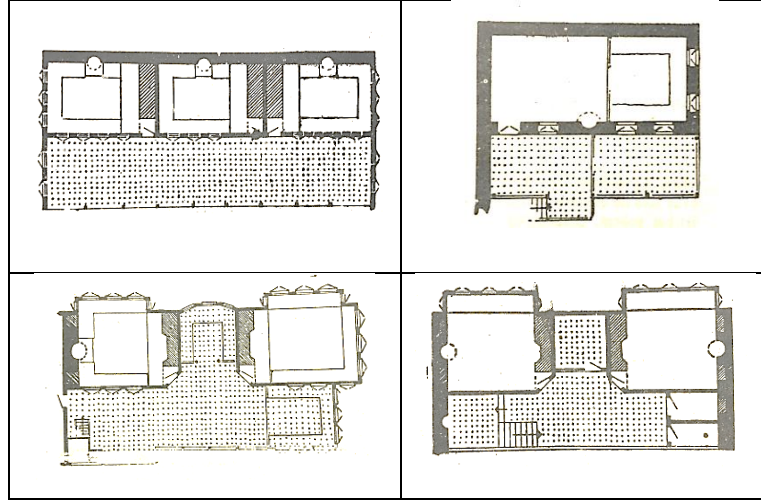
Türkler Anadolu'da yerleşmeden evvel mevcut olan Hitit ve Helenistik evlerinde de bu plan şekli tatbik edilmiştir (Eldem, 1968). Dış sofalı plan tipi, sofasız ev tipinden sonra gelen eski ev tiplerinden biridir. En ilkel dış sofalı evin sofası açık ve ahşap direklidir. Evin üzeri toprak damlıdır (Eldem, 1968). Anadolu'nun kırsal alanlarında, avlulu ve bahçeli evlerde yoğun olarak uygulanmıştır. Oturma ve yaşama seviyesinin yükselmesiyle, sofa kapanmaya başlamıştır (Eldem, 1968). Sofanın iki yan duvarları sağır tutulmuş ve ahşap direk araları ahşap pencereler ile kapatılmıştır. Dış sofalı planlarda eyvanlı ve köşklü olarak görülmektedir.

Şekil 2.2. Dış sofalı plan tipi  
(Eldem, 1968)

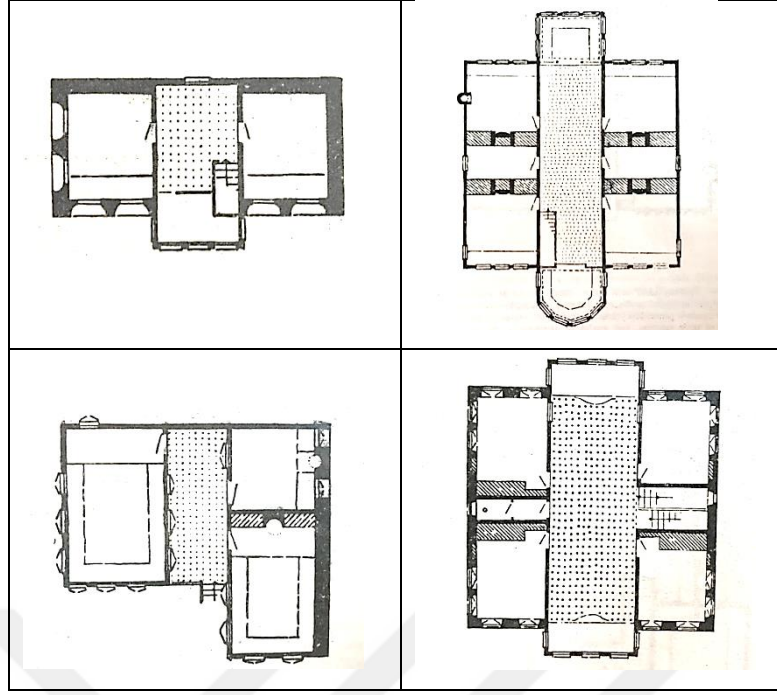
Geleneksel Türk evinin en yaygın kullanılan plan tipidir. Türk toprakları dahilinde ve bilhassa şehirlerde en çok tesadüf edilen ev tiplerinden biri iç sofalı yahut 'karnıyarık' yani iki taraflı veya iki sıralı ev tipidir (Eldem, 1968). Odaların sofanın her iki tarafında konumlandığı ev tipi olup karnıyarık olarak da tanımlanmaktadır. Dış sofalı ev tipinden daha korunaklı olması, dış sofalı eve göre fazla oda içermesi ve ekonomik olması nedeniyle tercih edilmiştir. Odaların pencereleri sofa tarafına da açılmaktadır. Sofanın korunaklı olması evin iyi ısıtılabilmesine olanak sağlamış, bu nedenle soğuk bölgeler için tercih sebebi olmuştur.

Şekil 2.3. İç sofalı plan tipi  
(Eldem, 1968)

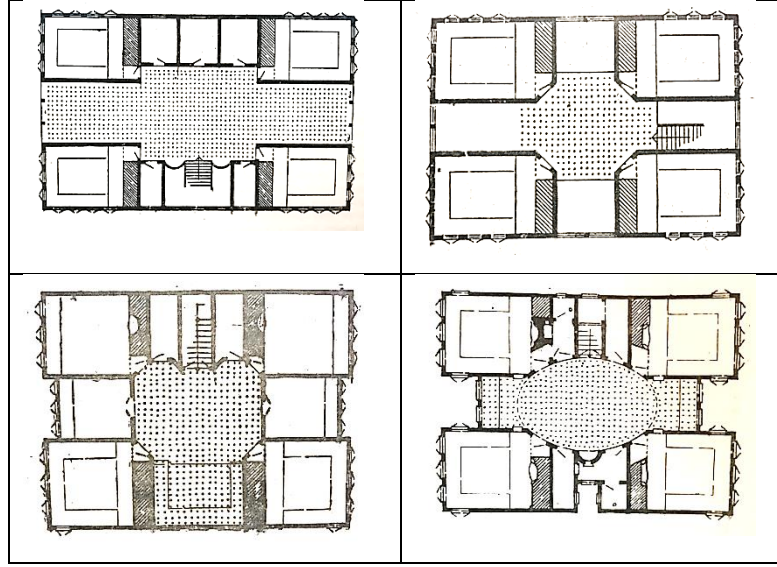
Son yüzyıllarda çok kullanılan bu tipde sofa, evin ortasını işgal eder ve dört tarafı odalar ve diğer hizmet yerleriyle çevrilir ve ekseriya dört büyük oda evin dört köşesine getirilir. Oda aralarında merdiven, eyvan, servis yerleri veya daha küçük odalar bulunur. Orta sofaya zamanla birçok şekiller verilerek farklı plan tipleri uygulanmıştır. Sofa önceleri dört köşe iken, zamanla köşeler pahlandırılarak, çokgen, oval veya eliptik şekiller oluşmuştur. Orta sofalı plan tipi, en zengin plan kompozisyonlarına imkan verdiği için, büyük konak ve saraylarda diğerlerine tercih edilmiştir (Eldem, 1968).

Şekil 2.4. Orta sofalı plan tipi  
(Eldem, 1968)

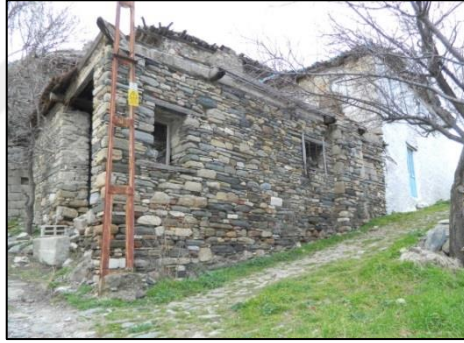
Şekil 2.5. Denizli/Sarayköy/Hisar Mahallesi  
taş yığma yapı görünümü (Attuda)

Taş malzemesi kullanılarak oluşturulan yığma yapılar, yörenin doğal taşları kullanılarak yapılmıştır. Derzleri çoğunlukla toprak harçla veya kireç harçla oluşturulmuştur (Yüksek, 2008). Yörenin doğal taşlarının yapılarda taşıyıcı olarak kullanılmasıyla birlikte, yörelere özgün yapılar ortaya çıkmıştır.

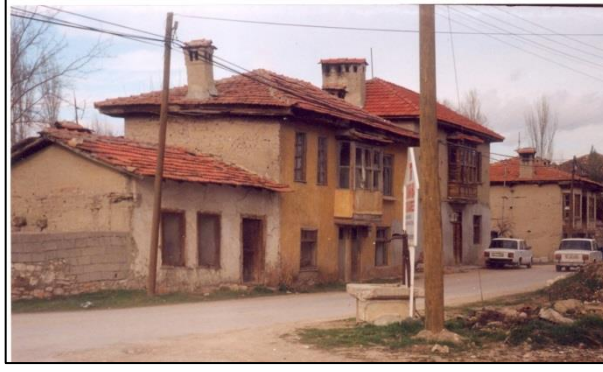
Kolay ulaşılır malzemelerden oluşması ve uzman işçilik gerektirmemesinin yanısıra kerpiç, homojen ve kompakt olduğu için yığma geleneksel yapılarda yaygın olarak kullanılmıştır. Kerpiç yapılar özellikle yapıya elverişli ahşap ve taşın zor bulunduğu Orta Anadolu bölgesinde çok uygulanmıştır (Yüksek, 2008). Kerpiç yapı malzemesi öğütülüp, yeniden ıslatılarak kullanılabilir. Kerpiç yığma yapıların temelleri moloz taş ile yapılmıştır. Yapının temel derinliği ve genişliği taşın mevcut durumuna ve yöreye göre değişiklik göstermektedir.

Şekil 2.6. Antalya/Korkuteli kerpiç yığma yapı görünümü  
(Yıldırım, 2010)

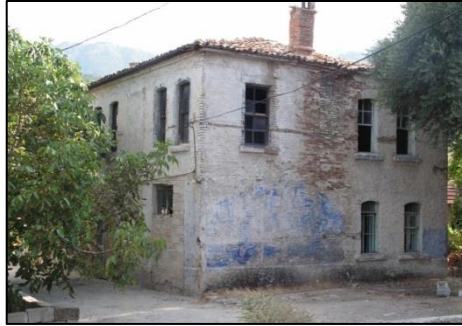
Şekil 2.7. Denizli/Buldan tuğla yığma yapı görünümü

Tuğla kullanılarak inşa edilen yığma sistemlerde tuğlaların yapısı yöreden yöreye değişiklik göstermektedir. Taş ve kerpiç yığma yapılarıdaki gibi yapının temeli moloz taş ile oluşturulmuştur. Taş temel üzerine tuğlaların bağlayıcı harç kullanılarak örülmesi ile taşıyıcı nitelikte duvarlar yapılarak tuğla ile yığma yapılar inşa edilmiştir.

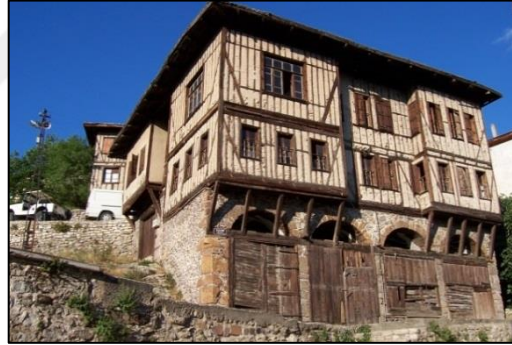
Şekil 2.8. Safranbolu Ahşap karkas hımış yapı görünümü  
(<https://emlakkulisi.com/safranbolu-evleri-unesco-dunya-mirasi-listesinde/442845>)

Geleneksel Türk evlerinin en belirgin yapım sistemleri ahşap çatki arası dolgu yani hımış ve bağdadidir (Günay, 1999). Hımış yapının taşıyıcı sistemi ahşaptır. Taşıyıcılar arasında taş, kerpiç ve tuğla gibi çeşitli malzemeler kullanılmıştır. Kullanılan malzemelerde genellikle bağlayıcı olarak çamur kullanılır (Dikmen Ozkan, 2004).

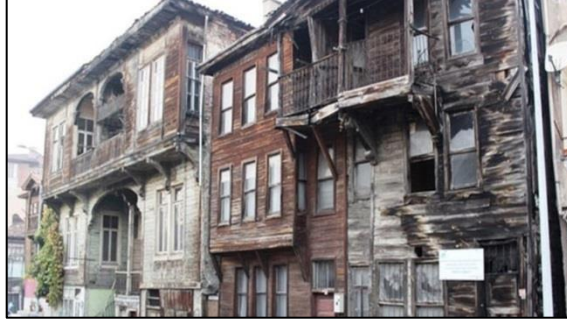
Ahşap karkas olarak düzenlenen taşıyıcı öğeler ahşap çıtaların çakılması ve üzerine sıva yapılması sonucu, bağdadi sistemler oluşturulmuştur.

Şekil 2.9. Kocaeli/ Ereğli Ahşap karkas yapı görünümü

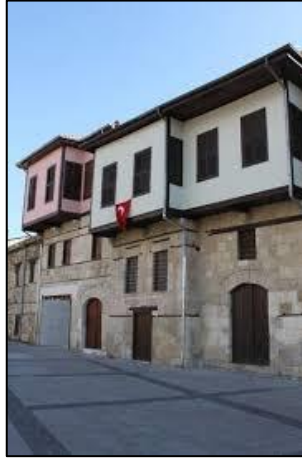
Şekil 2.10. Tarsus karma yapı sistem görünümü

Karma yapım sistemi; zemin katta yığma duvarların, üst katta ise ahşap karkas duvarların uygulanmasıyla meydana gelen yapım sistemidir. Karma yapım sistemle yapılmış bir evin zemin kat duvarları kagir, üst katları da ahşap karkas sistemiyle inşa edilmiştir.

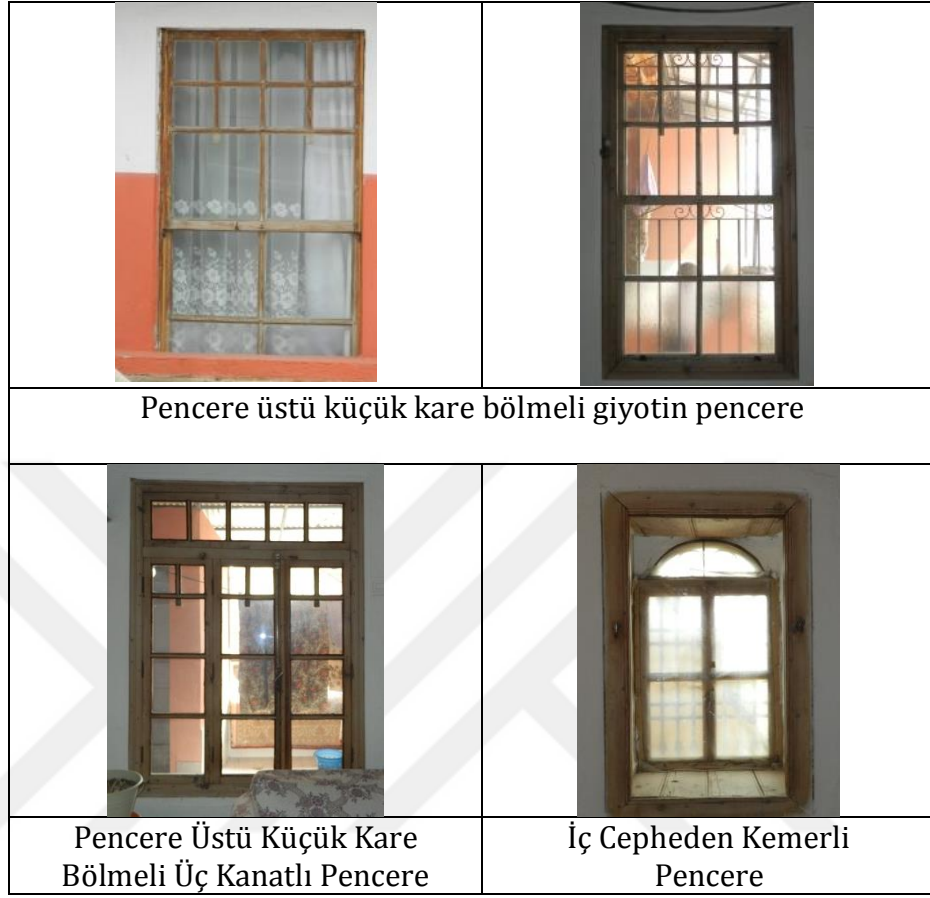
mevcuttur. Bazı giyotin ve kanatlı pencerelerde küçük kare bölmeler çoğaltılmıştır (Şekil 4.5.).

Şekil 4.5. Kızılcabölük genelinde bulunan pencerelerin tipleri

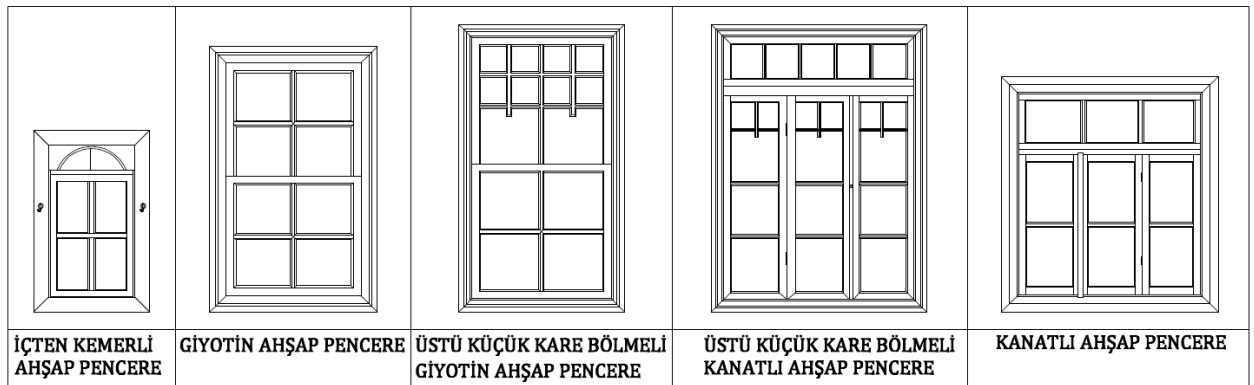
Şekil 4.6. Kızılcabölük genelinde bulunan pencerelerin tipleri

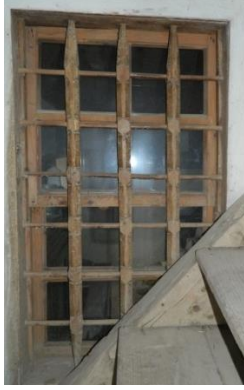
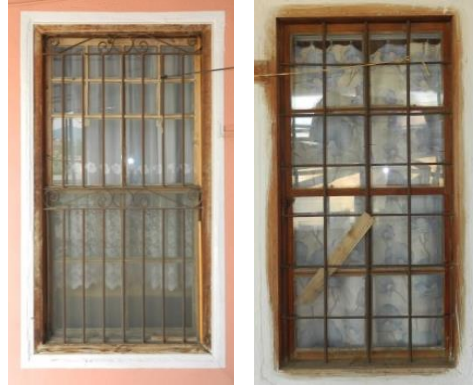
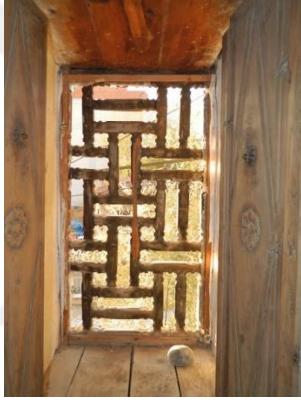
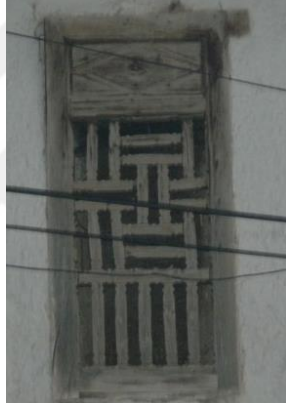
Şekil 4.7. Pencere korkuluk tipleri

Pencere tiplerinin yanısıra Kızılcabölük'teki evlerde ağısap ve demir kullanılarak yapılmış farklı korkuluk tiplerine de rastlanmaktadır (Şekil 4.7.).

| Ahşap korkuluklu giyotin pencere | Demir korkuluklu giyotin pencere |
| El oymalı ahşap korkuluk (İç cephe) | El oymalı ahşap korkuluk (Dış cephe) |

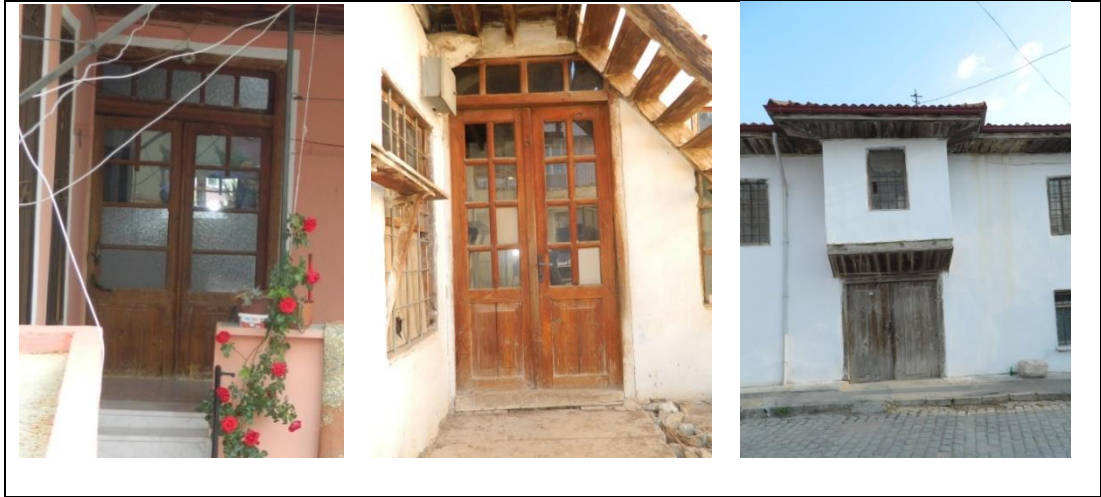
Şekil 4.11. Yapı ahşap giriş kapısı

**Kapılar:** Cephe elemanlarının ve iç mekanın önemli öğelerinden biri olan kapı, bir yere girip çıkarken geçilen ve açılıp kapanma düzeni olan duvar veya bölme boşluğudur (Hasol, 1990). Kızılcabölük evlerinin bir kısmının giriş kapıları doğrudan sokağa açılmakta, diğer kısmının girişi ise avludan sağlanmaktadır. Bazı yapıların oda kapılarında süslemeli el oyması ve tablalı kapılar yer almaktadır (Şekil 4.9. ve 4.10.). Günümüze kadar kapılar sağlam bir şekilde ulaşabilmiştir. Avludan giriş yapılan evlerin de süslemeli ahşap kapıları bulunmaktadır. Sokaktan girişi olan evlerin kapıları ise diğerlerine göre daha büyüktür (Şekil 4.11.).

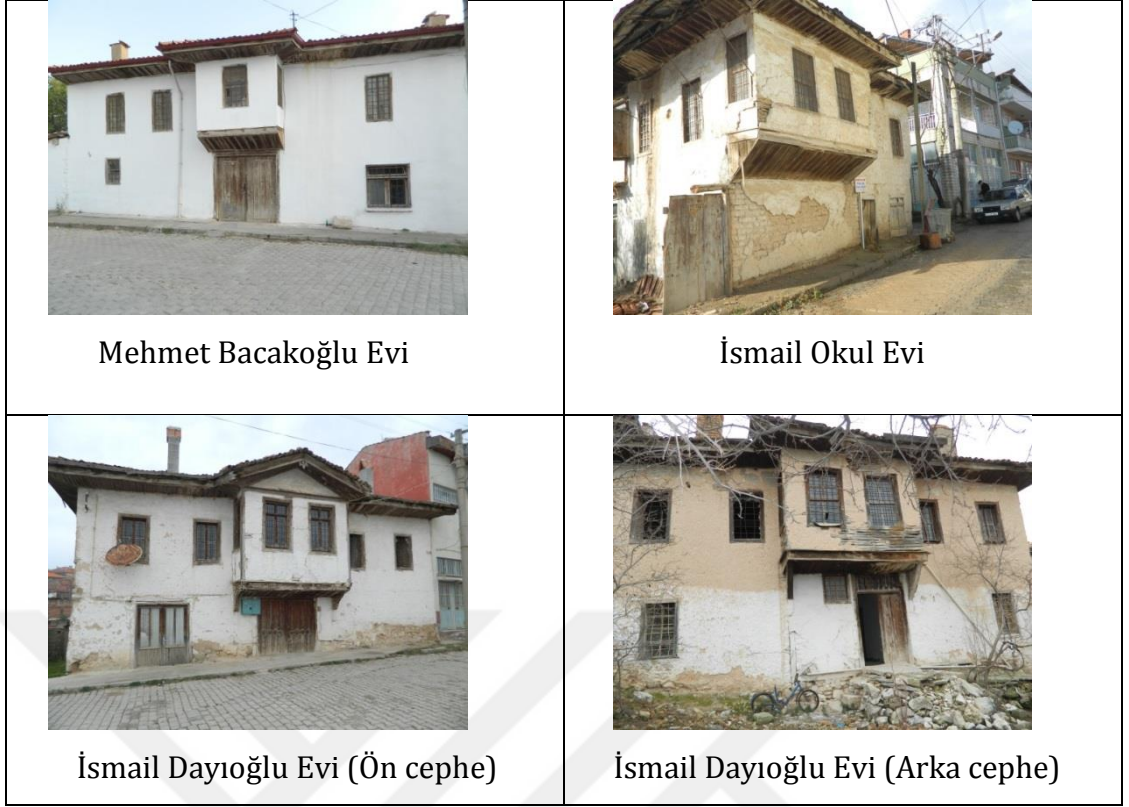
**Çıkmalar:** Çıkmalar, Türk evini dış görünüşü bakımından birbirine yaklaştıran en önemli etken olmuştur (Çetin, 2006). Bir yapının üst katlarından dış mekana doğru taşan bölümü olan çıkma (Sözen ve Tanyeli, 1992), geleneksel Türk toplumunda aile ile toplum arasındaki mahremiyet ilişkisini de anlatmıştır (Çetin, 2006). Yerleşme düzeni içerisinde uygulanmış olan açık ve kapalı çıkmaların cephedeki konumu, dar cepheli konutlarda tek çıkma, çoğunlukla geniş cepheli konutlarda ikili çıkma, cephe boyu ya da gönyeli olarak kullanılmıştır (Kamarlı, 2008). Bazı yapıların cephelerinde kapalı çıkmalar yer almaktadır (Şekil 4.16.).

Şekil 4.16. Kapalı çıkma görünümü

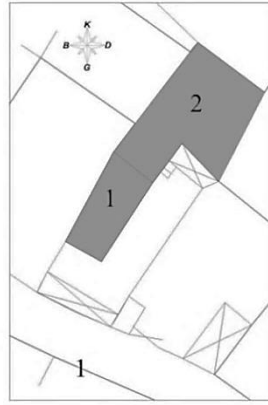
Şekil 5.1.1. Mehmet Gevrek Evi vaziyet planı

Konut tescilsiz bir yapıdır. Yapı, günümüzde özgünlüğünü korumaktadır. Düz bir kot üzerinde bulunan yapı; Kızılcabölük mahallesi, 528 ada, 29 parsel, Gevrekler Sokak'ta yer almaktadır. Yapının 1925-1930 tarihleri arasında yapıldığı mal sahipleri tarafından söylenmekle birlikte yapım tarihi kesin olarak bilinmemektedir. Yapının girişi güney cephe yönünden sağlanmaktadır (Şekil 5.1.1.). Bahçeye sahip olan yapının bahçesinde yapıya bitişik iki adet atölye mekanı yer almaktadır (Şekil 5.1.2.).

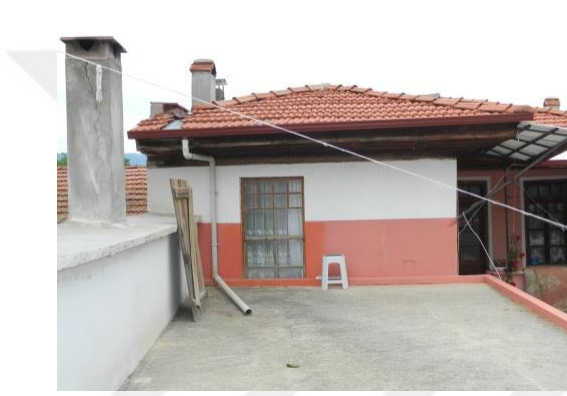
Yapının temel bölümü yığma moloz taş, beden duvarları da kerpiç duvar olarak inşa edilmiştir. Üst kat ara duvarları ahşap karkaslı duvar olarak yapılmıştır. Yapının kapı, pencere, ara duvar hatıllarında, taban/tavan hatıl ve kaplamalarında ahşap malzemeler kullanılmıştır (Şekil 5.1.4.). Yapının üst örtüsü değiştirilerek marsilya kiremit ile kaplanmıştır (Şekil 5.1.3.). Günümüzde yapı kullanılmaktadır. Yapının halen kullanılmasından dolayı, yapı malzemelerinde ve taşıyıcı sisteminde yıpranmalar görülmemiştir.

Şekil 5.1.3. Mehmet Gevrek Evi güneybatı cephe, pencere ve çatısının görünümü

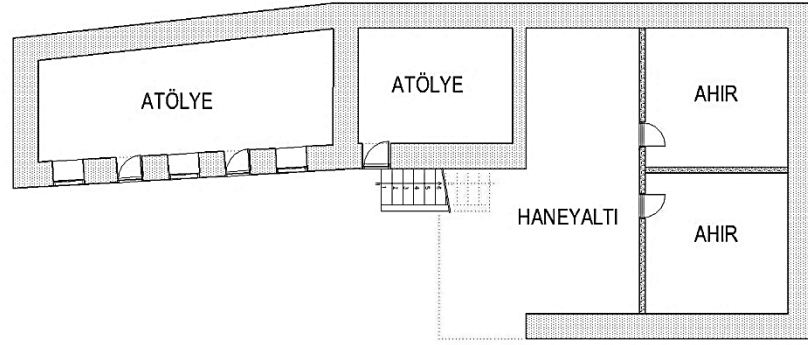
Yapı, zemin ve üst kat olmak üzere iki kattan oluşmaktadır (Şekil 5.1.5. ve 5.1.6.). Yapı dış sofalı plan tipine sahiptir. Üst kata çıkış dışarıdan atölye odasının yanından yapılmıştır. Üst kata çıkan merdiven sofa bölümüne çıkmaktadır. Zemin katta iki adet dokuma atölyesi ve iki adet depo bölümü yer almaktadır. Üst kat ise güney yönde konumlanmış sofa (Şekil 5.1.7. ve 5.1.8.) ile sofanın etrafında konumlanan üç odadan meydana gelmektedir (Şekil 5.1.9., 5.1.10., 5.1.11., 5.1.12., 5.1.13. ve 5.1.14.). Sofada sonradan eklenen banyo ve tuvalet yer almaktadır. Sofanın dışındaki terasta sonradan eklenen küçük oda bulunmaktadır.

Şekil 5.1.5. Mehmet Gevrek Evi zemin kat planı

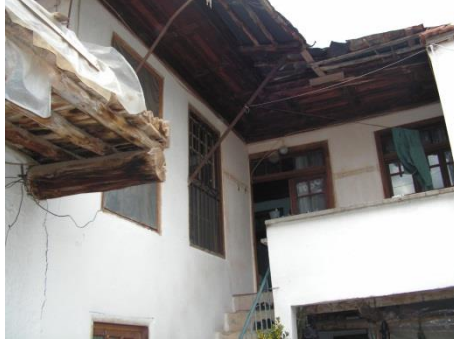
Şekil 5.1.15. Mehmet Gevrek Evi güney ve doğu cephe görünümü

Yapı cephesi kerpiç duvar üzeri sıvalıdır. Cephede ahşap pervazlı giyotin ahşap pencereler bulunmaktadır. Giyotin ahşap pencerelerde küçük karelere bölünerek hareketlilik kazandırılmıştır (Şekil 5.1.15.). Zemin katta haneyaltında

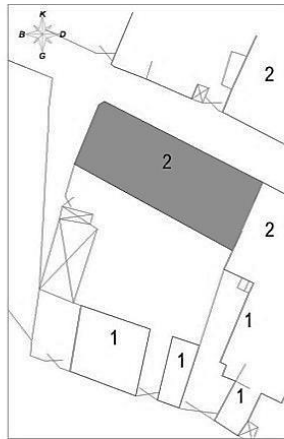
Şekil 5.2.1. Saniye Çöllü Evi vaziyet planı

Konut tescilsiz bir yapıdır. Yapı, günümüzde özgünlüğünü korumaktadır Düz bir kot üzerinde bulunan yapı; Kızılcabölük mahallesi, 521 ada, 1 parsel, Çöller sokakta yer almaktadır. Yapının 1910 yıllarında yapıldığı tahmin edilmektedir. Yapının girişi güneybatı yönünden sağlanmaktadır (Şekil 5.2.1.). Yapının avlusu bulunmaktadır (Şekil 5.2.2.).

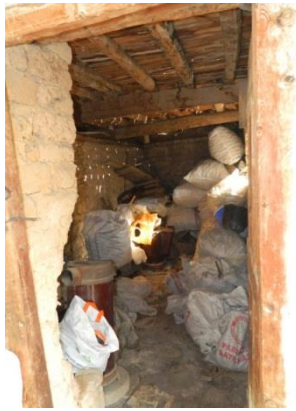
Şekil 5.2.3. Saniye öllü Evi  
deponun görünümü

Yapıda malzeme olarak; yapının temel bölümü yığma moloz taş (Şekil 5.2.3. ve 5.2.4), beden duvarları da kerpiç duvar olarak inşa edilmiştir. Üst kat ara duvarları ahşap karkaslı duvar olarak yapılmıştır. Yapının kapı, pencere, ara duvar hatıllarında, taban/tavan hatıl ve kaplamalarında ahşap malzemeler kullanılmıştır. Yapı sahibinin vefat etmesi sonucu yapıda bazen kiracılar kalmaktadır. Yapının bakılmaması, zaman ve dış faktörler etkisiyle yapı malzemelerinde yıpranmalar, dökülmeler ve malzeme yüzeylerinde tortulanmalar görülmektedir.

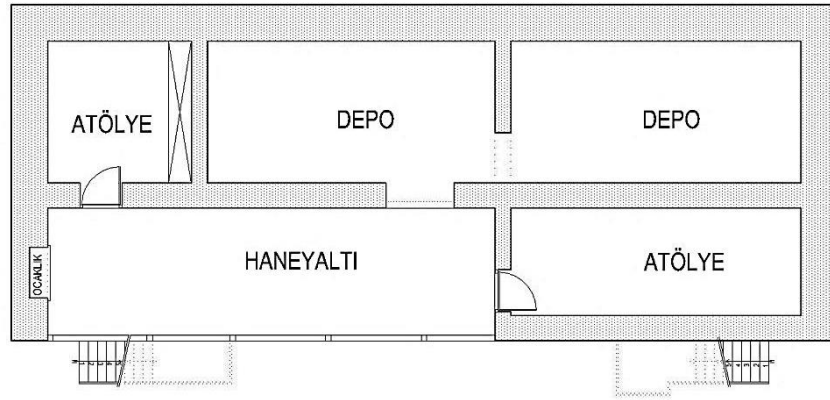
Yapı, zemin ve üst kat olmak üzere iki kattan oluşmaktadır (Şekil 5.2.5. ve 5.2.6.). Yapı dış sofalı plan tipine sahiptir (Şekil 5.2.8.). Yapı plan olarak zemin katta; güney yönde dikdörtgen formlu haneyaltı ile haneyaltının kuzey yönüne yerleştirilmiş iki adet ahır mekanı (Şekil 5.2.7.) ile güneydoğu köşesine konumlanmış mutfak, üst kat ise; güney yönde konumlanmış sofa ile sofanın kuzeyinde konumlanan üç odadan meydana gelmektedir (Şekil 5.2.9., 5.2.10., 5.2.11., 5.2.12., 5.2.13. ve 5.2.14.).

Şekil 5.2.5. Saniye Çöllü Evi zemin kat planı

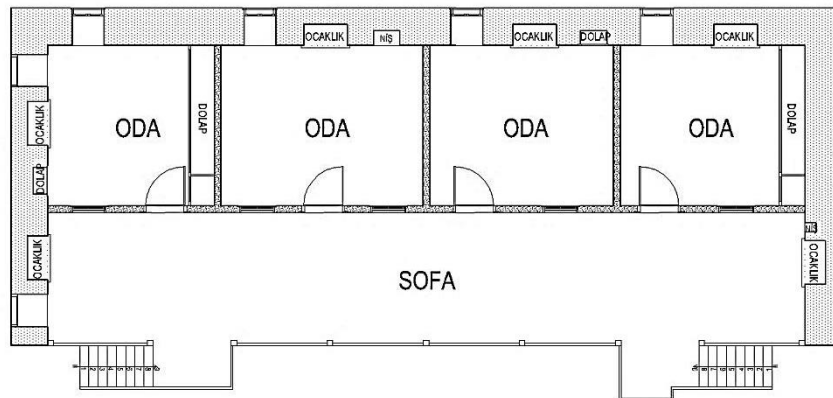
Şekil 5.2.6. Saniye Çöllü Evi birinci kat planı

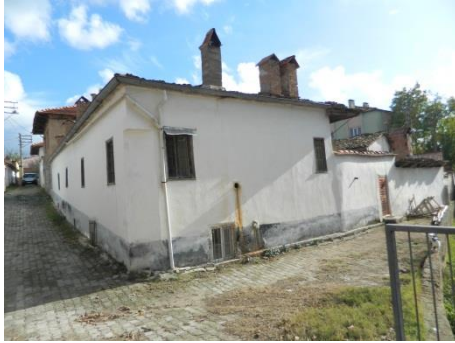
Şekil 5.2.15. Yapının kuzey ve batı  
cephe görünümü

Yapı cephesi kerpiç duvar üzeri sıvalıdır (Şekil 5.2.15 ve 5.2.16.). Cephe ve sofada ahşap pervazlı giyotin ahşap pencereler bulunmaktadır. Zemin katta haneyaltında depo ve atölye kapıları yer almaktadır. Haneyaltı ve sofada birer adet ocaklık bulunmaktadır. Yapı geniş ahşap saçaklarına sahiptir. Yapının üst örtüsü alaturka kiremit ile kaplanmıştır. Çatıda harman tuğlalı bacalar yer almaktadır.

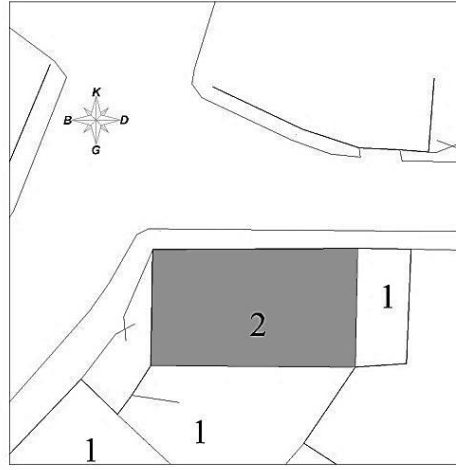
Şekil 5.3.1. Mehmet Bacakoğlu Evi vaziyet planı

Konut tescilli bir yapıdır. Yapı, günümüzde özgünlüğünü korumaktadır. Düz bir kot üzerinde bulunan yapı, Kızılcabölük mahallesi, 557 ada, 2 parsel, Tarakçılar Sokak'ta yer almaktadır (Şekil 5.3.2.). Yapının 1930 yıllarında yapıldığı tahmin edilmektedir. Yapının girişi kuzey yönünden sağlanmaktadır (Şekil 5.3.1.). Yapının avlusu bulunmaktadır.

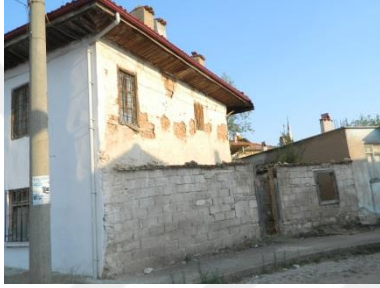
Şekil 5.3.3. Mehmet Bacakoğlu Evi kuzeybatı cephe duvar malzeme ve özgün sıvanın görünümü

Yapıda malzeme olarak; yapının temel bölümü yığma moloz taş, beden duvarları da kerpiç duvar olarak inşa edilmiştir (Şekil 5.3.3.). Üst kat ara duvarları ahşap karkaslı duvar olarak yapılmıştır. Yapının kapı, pencere, ara duvar hatıllarında, taban/tavan hatıl ve kaplamalarında ahşap malzemeler kullanılmıştır. Günümüzde halen yapının kullanılmasından dolayı yapı malzemelerinde yıpranmalar fazla değildir. Zaman ve dış faktörler etkisiyle yapı dış cephe duvarlarının bazı yerlerinde sıva dökülmeleri görülmektedir (Şekil 5.3.3. ve 5.3.4.).

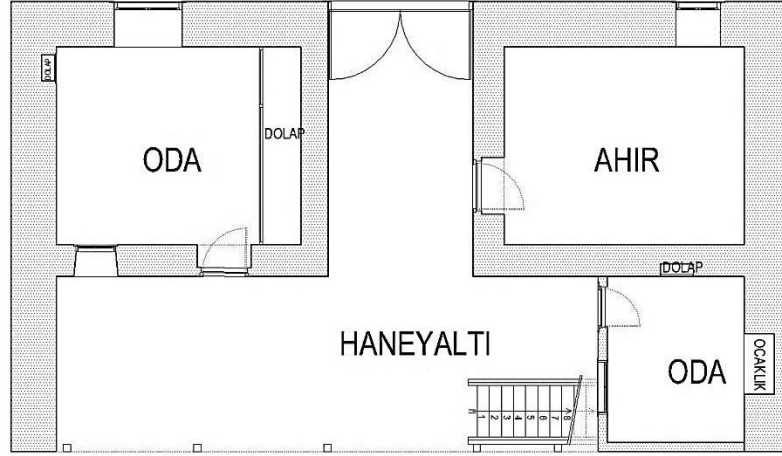
Şekil 5.3.5. Mehmet Bacakoğlu Evi zemin kat planı

Yapı, zemin ve birinci kat olmak üzere iki kattan oluşmaktadır (Şekil 5.3.4. ve 5.3.5.). Yapı dış sofalı plan tipine sahiptir. Yapının dış sofanın orta bölümünde sokağa çıkıntılı eyvanı bulunmaktadır (Şekil 5.3.12. ve 5.3.13.). Yapının ortasından ve sokaktan hemen giriş yapılmaktadır. Yapı plan olarak zemin katta; güney yönde dikdörtgen formlu haneyaltı ile haneyaltının kuzey yönüne yerleştirilmiş bir adet oda ve bir adet ahır mekânı ve güneydoğu köşesine konumlanmış mutfak yer almaktadır (Şekil 5.3.6. ve 5.3.7.). Üst kat ise; güney yönde konumlanmış sofa ile sofanın kuzeyinde konumlanan iki oda ve yapının ortasında yer alan eyvan bulunmaktadır (Şekil 5.3.8., 5.3.9, 5.3.10, 5.3.11 ve 5.3.14)

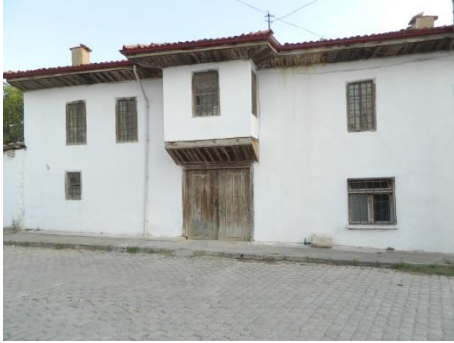
Şekil 5.3.16. Mehmet Bacakoğlu Evi kuzey cephe görünümü

Yapı cephesi kerpiç duvar üzeri sıvalıdır. Cephede ahşap kanatlı ve sofa mekanında ahşap pervazlı giyotin ahşap pencereler bulunmaktadır (Şekil 5.3.16. ve 5.3.17.). Zemin katta yapı girişi, haneyaltında oda ve depo kapıları yer almaktadır. Haneyaltında yer alan odada ocaklık bulunmaktadır. Yapı geniş ahşap saçaklarına sahiptir. Yapının üst örtüsü alaturka kiremit ile kaplanmıştır. Çatıda sıvalı bacalar yer almaktadır.

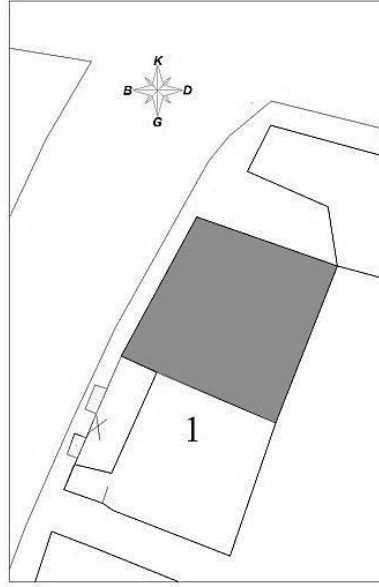
Şekil 5.4.1. Mehmet Ali Yılmazlı Evi vaziyet planı

Konut tescilli bir yapıdır. Yapı, günümüzde özgünlüğünü korumaktadır. Düz bir kot üzerinde bulunan yapı; Kızılcabölük mahallesi, 554 ada, 4 parsel, Kavak Caddesi'nde yer almaktadır (Şekil 5.4.2.). Yapının 1910'lu yıllarda yapıldığı tahmin edilmektedir. Yapının girişi güneybatı yönünden sağlanmaktadır (Şekil 5.4.1.). Yapının avlusu bulunmaktadır.

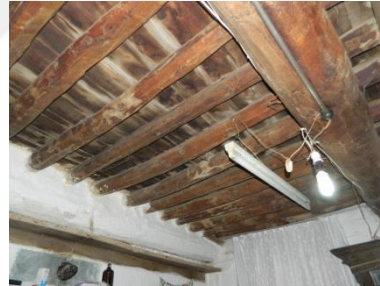
Şekil 5.4.4. Mehmet Ali Yılmazlı Evi ahşap konstrüksiyon görünümü

Yapıda malzeme olarak; yapının temel bölümü yığma moloz taş, beden duvarları da kerpiç duvar olarak inşa edilmiştir. Üst kat ara duvarları da kerpiç duvar olarak kullanılmıştır. Zemin kata bitişik atölyenin ara duvarları ahşap karkaslı duvar olarak yapılmıştır. Yapının kapı, pencere, ara duvar hatıllarında, taban/tavan hatıl ve kaplamalarında ahşap malzemeler kullanılmıştır. Zemin kat tavanında ahşap konstrüksiyon, birinci kat tavanında ahşap konstrüksiyon üzeri ahşap kaplama yapılmıştır (Şekil 5.4.3., Şekil 5.4.4.). Kızılcabölük'ün ilk evlerinden olan yapının üst örtüsü toprak damlıdır (Şekil 5.4.2.). Yapı sürekli kullanılmamaktadır. Zaman ve dış faktörler etkisiyle yapı dış cephe sıvalarında dökülmeler ve dış malzeme yüzeylerinde tortulanmalar görülmektedir. Taşıyıcı sisteminde sorun bulunmamaktadır.

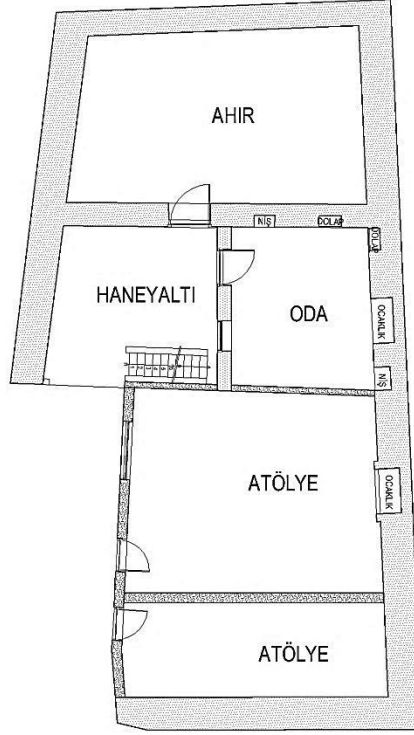
Şekil 5.4.5. Mehmet Ali Yılmazlı Evi zemin kat planı

Düz bir kot üzerinde bulunan yapı, iki katlı olarak inşa edilmiştir. Yapı, zemin ve üst kat olmak üzere iki kattan oluşmaktadır (Şekil 5.4.5. ve 5.4.6.). Yapı dış sofalı plan tipine sahiptir. Yapı plan olarak zemin katta; güney yönde dikdörtgen formlu haneyaltı ile haneyaltının kuzey yönüne yerleştirilmiş ahır mekânı ile doğu köşesine konumlanmış oda (Şekil 5.4.7. ve 5.4.8.), üst kat ise; güney yönde konumlanmış sofa ile sofanın

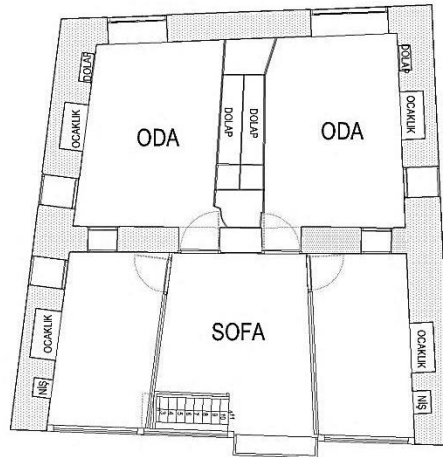
Şekil 5.4.6. Mehmet Ali Yılmazlı Evi birinci kat planı

kuzeyinde konumlanan iki odadan meydana gelmektedir (Şekil 5.4.9., 5.4.10., 5.4.11., 5.4.12., 5.4.13. ve 5.4.14.). Yapının sofası son dönemde ahşap karkas kullanılarak bölünmüştür.

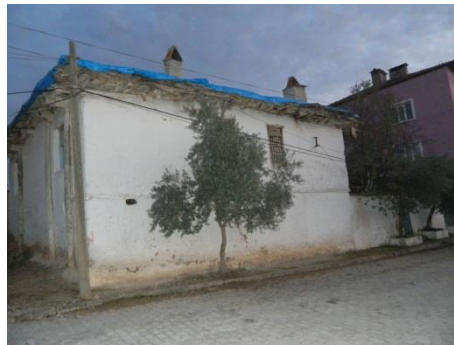
Şekil 5.4.15. Mehmet Ali Yılmazlı Evi kuzeybatı ve kuzeydoğu cephe görünümü

Yapı cephesi kerpiç duvar üzeri sıvalıdır. Cephe ve sofada ahşap pervazlı ahşap korkuluklar ve pencere iç tarafında ahşap kepenkler bulunmaktadır (Şekil 5.4.15.). Zemin katta yapı girişi, haneyaltında ahır ve oda kapıları yer almaktadır. Yapıya bitişik dokuma atölyeleride bulunmaktadır. Kızılcabölük'ün ilk evlerinden olan yapının üst örtüsü toprak damlıdır. Yapı saçaklarında ahşap konstrüksiyonları mevcuttur. Toprak dam üzerinde sıvalı bacalar yer almaktadır.

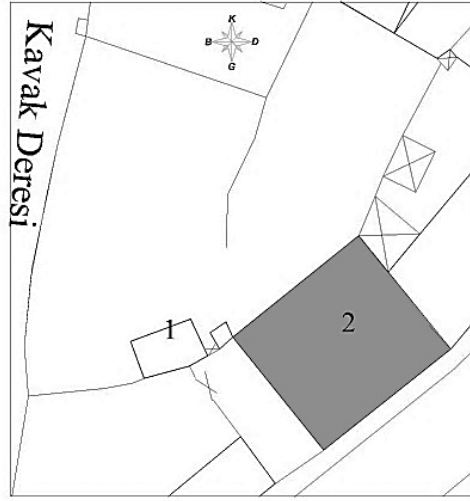
Şekil 5.5.1. İsmail Dayıoğlu Evi vaziyet planı

Konut tescilli bir yapıdır. Yapı, günümüzde özgünlüğünü korumaktadır. Düz bir kot üzerinde bulunan yapı, Kızılcabölük mahallesi, 522 ada, 5 parsel, Kavak Caddesi'nde yer almaktadır (Şekil 5.5.2.). Yapının 1930 yıllarında yapıldığı tahmin edilmektedir. Yapının girişi güneybatı yönünden sağlanmaktadır (Şekil 5.5.1.). Yapının avlusu bulunmaktadır.

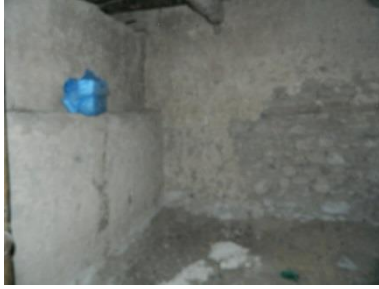
Şekil 5.5.3. İsmail Dayıoğlu Evi atölye mekanı görünümü

Yapıda malzeme olarak; yapının temel bölümü yığma moloz taş, beden duvarlarında kerpiç duvar olarak inşa edilmiştir (Şekil 5.5.3.). Üst kat ara duvarları ahşap karkaslı duvar olarak yapılmıştır. Yapının kapı, pencere, ara duvar hatıllarında, taban/tavan hatıl ve kaplamalarında ahşap malzemeler kullanılmıştır (Şekil 5.5.4. ve Şekil 5.5.5.). Yapının üst örtüsü alaturka kiremit ile kaplanmıştır. Yapı kullanılmamaktadır. Zaman ve dış faktörler etkisiyle yapı dış cephe sıvalarında dökülmeler ve dış malzeme yüzeylerinde yıpranmalar ve tortulanmalar görülmektedir. Taşıyıcı sisteminde sorun bulunmamaktadır.

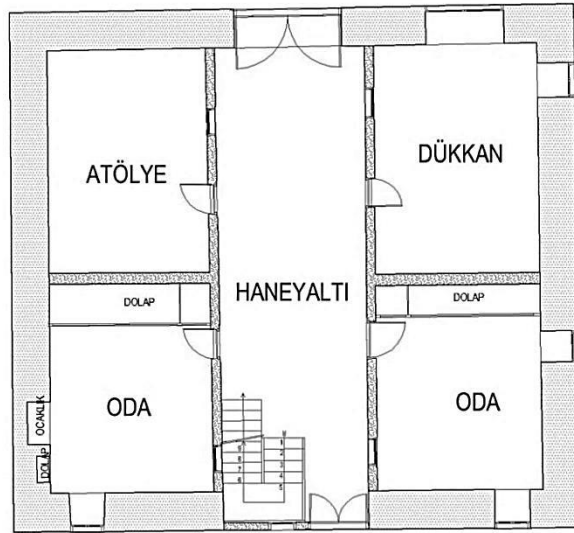
Yapı, zemin ve birinci kat olmak üzere iki kattan oluşmaktadır (Şekil 5.5.6. ve Şekil 5.5.7.). Yapı orta sofalı plan tipine sahiptir. Yapıya giriş yapının ortasından ve sokaktan sağlanmaktadır (Şekil 5.5.8.). Yapı plan olarak zemin katta; yapı ortasında dikdörtgen formlu haneyaltı ile güney ve doğu köşelerinde bir adet atölye ve bir adet dükkan, kuzey ve batı köşelerinde de iki adet oda konumlanmıştır (Şekil 5.5.9., 5.5.10. ve 5.5.11) Üst kat ise; güney ve batı köşeleri yönde konumlanmış iki adet oda ile sofanın kuzeydoğusunda konumlanan bir odadan meydana gelmektedir (Şekil 5.5.13., 5.5.14. ve 5.5.15.). Ahşap merdivenle üst kata çıkılmakta olup, sofa ortada yer almaktadır (Şekil 5.5.12.).

Şekil 5.5.6. İsmail Dayıoğlu Evi zemin kat planı

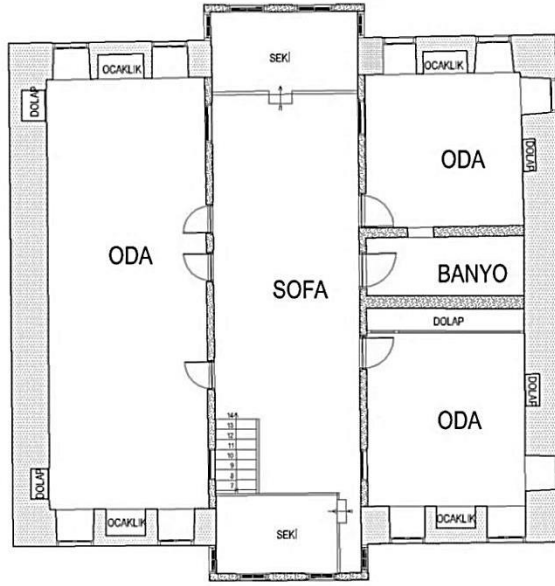
Şekil 5.5.7. İsmail Dayıoğlu Evi birinci kat planı

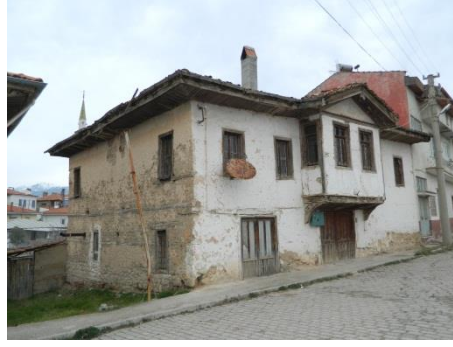
Şekil 5.5.16. İsmail Dayıoğlu Evi cephe görünümü

Yapı cephesi kerpiç duvar üzeri sıvalıdır (Şekil 5.5.16.). Cephe ve sofada ahşap pervazlı giyotin ve kanatlı ahşap pencereler bulunmaktadır. Zemin katta yapı girişi, haneyaltında oda ve depo kapıları yer almaktadır. Haneyaltında yer alan odada ocaklık bulunmaktadır. Yapı geniş ahşap saçaklarına sahiptir. Yapının üst örtüsü alaturka kiremit ile kaplanmıştır. Çatıda sıvalı bacalar yer almaktadır.

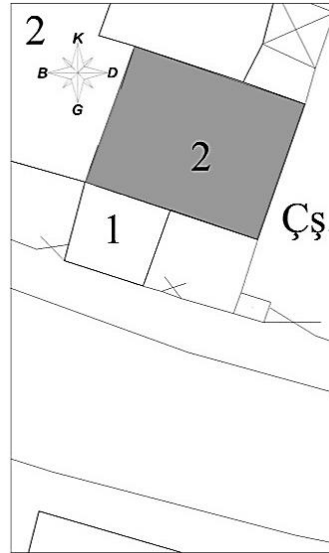
Şekil 5.6.1. Mehmet Ürek Evi vaziyet planı

Konut tescilsiz bir yapıdır. Yapı, günümüzde özgünlüğünü korumaktadır. Düz bir kot üzerinde bulunan yapı, Kızılcabölük mahallesi, 524 ada, 39 parsel, Kavak Caddesi'nde yer almaktadır (Şekil 5.6.2.). Yapının 1935 yıllarında yapıldığı tahmin edilmektedir. Yapının girişi güney yönünden sağlanmaktadır (Şekil 5.6.1.). Yapının avlusu bulunmaktadır.

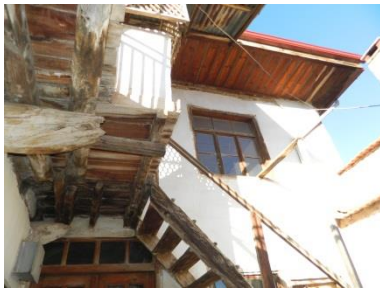
Şekil 5.6.3. Mehmet Ürek Evi  
güney cephe görünümü

Yapıda malzeme olarak; yapının temel bölümü yığma moloz taş, beden duvarlarında kerpiç duvar olarak inşa edilmiştir. Üst kat ara duvarları ahşap karkaslı duvar olarak yapılmıştır. Yapının kapı, pencere, ara duvar hatıllarında, taban/tavan hatıl ve kaplamalarında ahşap malzemeler kullanılmıştır (Şekil 5.6.3. ve 5.6.4.). Yapının üst örtüsü son dönemde marsilya kiremit ile kaplanmıştır. Yapı kullanılmamaktadır. Zaman ve dış faktörler etkisiyle yapı dış cephe sıvalarında dökülmeler ve dış malzeme yüzeylerinde yıpranmalar ve tortulanmalar görülmektedir. Taşıyıcı sisteminde sorun bulunmamaktadır.

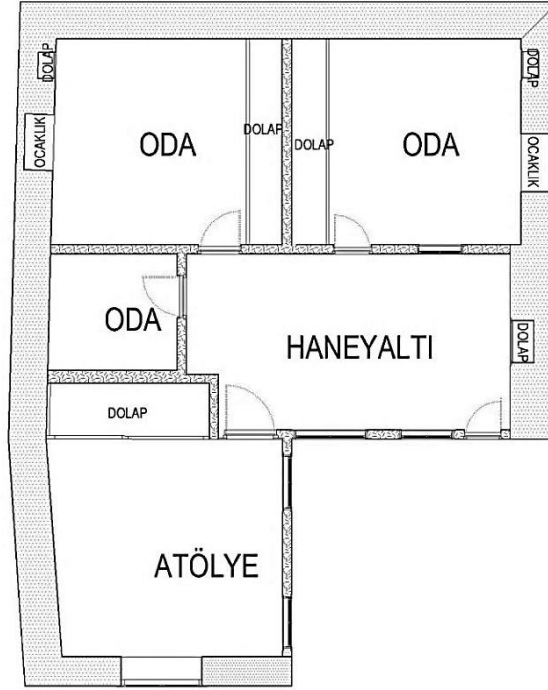
Şekil 5.6.5. Mehmet Ürek Evi zemin kat planı

Yapı, zemin ve birinci kat olmak üzere iki kattan oluşmaktadır (Şekil 5.6.5. ve 5.6.6.). Düz bir kot üzerinde bulunan yapı, iki katlı olarak inşa edilmiştir. Yapı dış sofalı plan tipine sahiptir (Şekil 5.6.9., 5.6.10 ve 5.6.11). Yapı plan olarak zemin katta; güney yönde dikdörtgen formlu haneyaltı ile haneyaltının kuzey yönüne yerleştirilmiş iki adet oda mekânı ile batısına konumlanmış oda (Şekil 5.6.7. ve 5.6.8.), üst kat ise; güney yönde konumlanmış sofa ile sofanın kuzeyinde konumlanan iki odadan meydana gelmektedir (Şekil 5.6.12., 5.6.13. ve 5.6.14.). Yapının birinci katına avludan, yapıya bitişik ahşap bir merdivenle çıkılmaktadır.

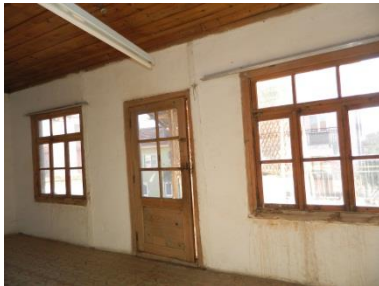
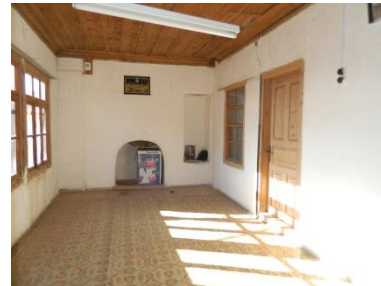
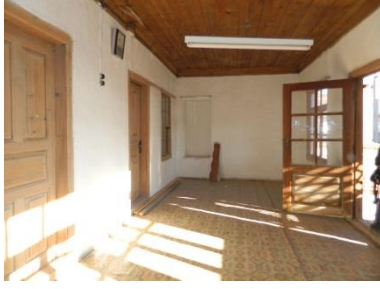
Şekil 5.6.9. Mehmet Ürek Evi birinci kat giriş bölümü görünümü

Şekil 5.6.10. Mehmet Ürek Evi sofanın görünümü

Şekil 5.6.11. Mehmet Ürek Evi  
sofanın görünümü

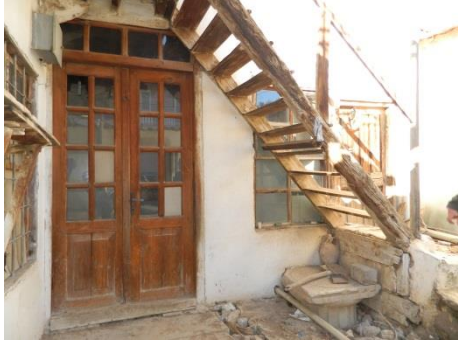
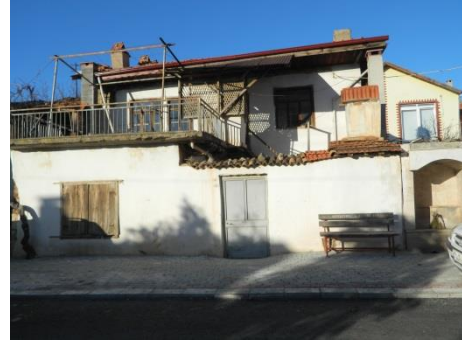
Yapı cephesi kerpiç duvar üzeri sıvalıdır (Şekil 5.6.15. ve 5.6.16). Cephe ve sofada ahşap pervazlı giyotin ve kanatlı ahşap pencereler bulunmaktadır. Zemin katta yapı girişi, haneyaltında oda ve depo kapıları yer almaktadır. Haneyaltında yer alan odada ocaklık bulunmaktadır. Yapı geniş ahşap saçaklarına sahiptir. Yapının üst örtüsü alaturka kiremit ile kaplanmıştır. Çatıda sıvalı bacalar yer almaktadır.

Şekil 5.6.15. Mehmet Ürek Evi  
zemin kat girişi ve ahşap merdiven  
görünümü

Şekil 5.6.16. Mehmet Ürek Evi  
güney cephesi görünümü

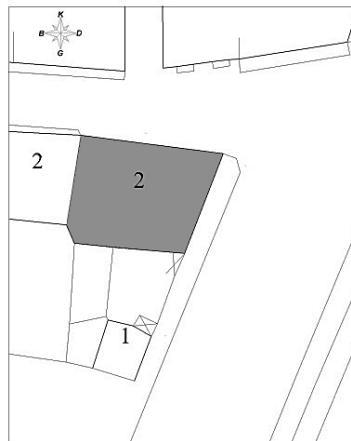
Şekil 5.7.1. Halil Çıplakoğlu Evi vaziyet planı

Konut tescilsiz bir yapıdır. Yapı, günümüzde özgünlüğünü korumaktadır. Düz bir kot üzerinde bulunan yapı, Kızılcabölük mahallesi, 557 ada, 9 parsel, Park Caddesi'nde yer almaktadır (Şekil 5.7.2.). Yapının 1925 yıllarında yapıldığı tahmin edilmektedir. Yapının girişi güney yönünden sağlanmaktadır (Şekil 5.7.1.). Yapının avlusu bulunmaktadır.

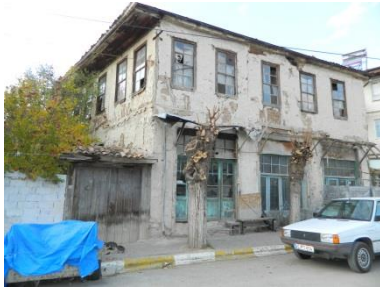
Şekil 5.7.3. Halil Çıplakoğlu Evi  
cephe görünümü

Yapıda malzeme olarak; yapının temel bölümü yığma moloz taş, beden duvarları da kerpiç duvar olarak inşa edilmiştir. Üst kat ara duvarları ahşap karkaslı duvar olarak yapılmıştır. Yapının kapı, pencere, ara duvar hatıllarında, taban/tavan hatıl ve kaplamalarında ahşap malzemeler kullanılmıştır (Şekil 5.7.3. ve 5.7.4.). Yapının üst örtüsü alaturka kiremit ile kaplanmıştır. Yapı kullanılmamaktadır. Zaman ve dış faktörler etkisiyle yapı dış cephe sıvalarında dökülmeler ve dış malzeme yüzeylerinde yıpranmalar ve tortulanmalar görülmektedir. Taşıyıcı sisteminde sorun bulunmamaktadır.

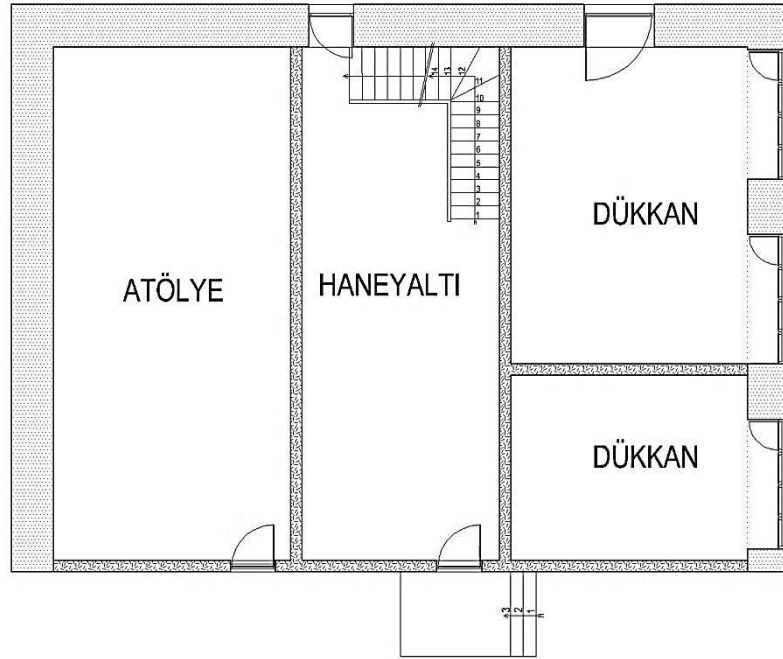
Yapı, zemin ve birinci kat olmak üzere iki kattan oluşmaktadır (Şekil 5.7.5. ve 5.7.6.). Yapı orta sofalı plan tipine sahiptir. Yapı plan olarak zemin katta; güney-kuzey yönde dikdörtgen formlu haneyaltı ile haneyaltının batı yönüne yerleştirilmiş atölye ile doğu yönüne konumlanmış iki dükkan (Şekil 5.7.7.ve 5.7.8), üst kat ise; güney-kuzey ve doğu- batı yönde konumlanmış sofa ile sofanın kuzeybatı ve kuzeydoğu ile güneybatı ve güneydoğu köşelerinde konumlanan dört odadan meydana gelmektedir (Şekil 5.7.9., 5.7.10., 5.7.11., 5.7.12., 5.7.13., 5.7.14., 5.7.15.). Yapının birinci katına, haneyaltının kuzey yönde konumlanmış ahşap bir merdivenle çıkılmaktadır.

Şekil 5.7.5. Halil Çıplakoğlu Evi zemin kat planı

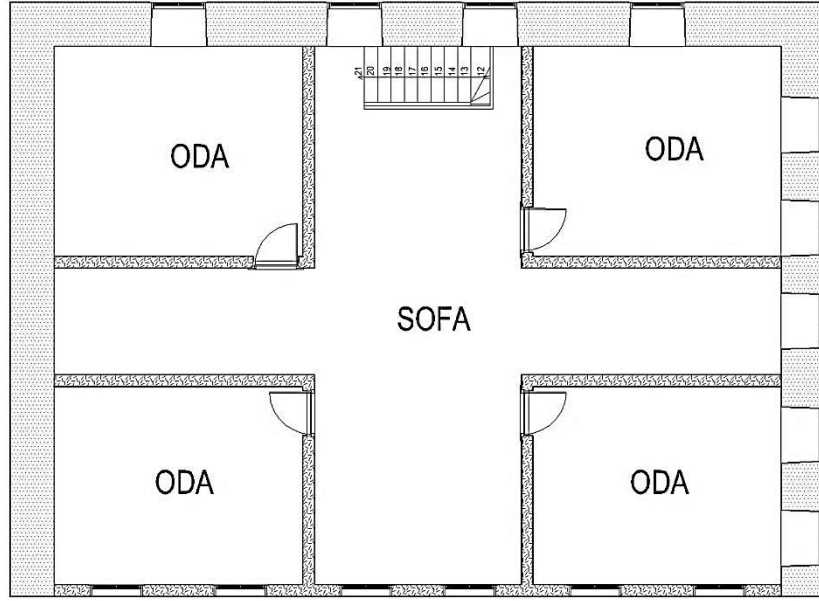
Şekil 5.7.6. Halil Cıplakoğlu Evi birinci kat planı

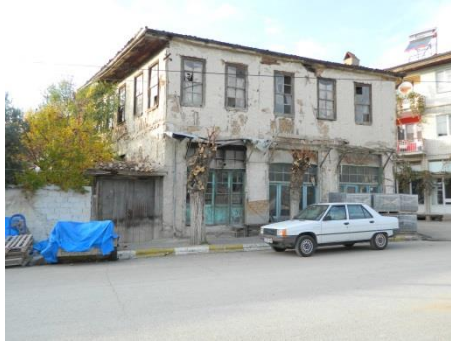
Şekil 5.7.16. Halil Çıplakoğlu Evi güney ve doğu cephe görünümü

Yapı cephesi kerpiç duvar üzeri sıvalıdır (Şekil 5.7.16.). Cephe ve sofada ahşap pervazlı giyotin ve kanatlı ahşap pencereler bulunmaktadır. Zemin katta yapı girişi, haneyaltında dükkan ve depo kapıları dışarıya açılmaktadır. Yapı geniş ahşap saçaklarına sahiptir. Yapının üst örtüsü alaturka kiremit ile kaplanmıştır. Çatıda sıvalı bacalar yer almaktadır.

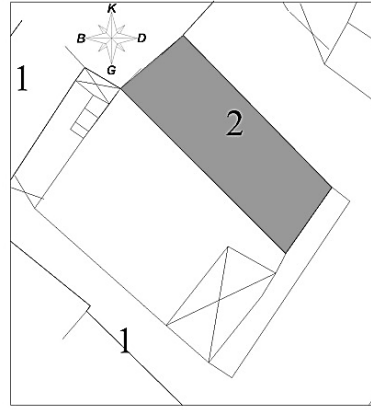
Şekil 5.8.1. Ahmet Can Evi vaziyet planı

Konut tescilsiz bir yapıdır. Yapı, günümüzde özgünlüğünü korumaktadır. Düz bir kot üzerinde bulunan yapı, Kızılcabölük mahallesi, 517 ada,24 parsel, Yukarı Yol Caddesi'nde yer almaktadır (Şekil 5.8.2.). Yapının 1935 yıllarında yapıldığı tahmin edilmektedir. Yapının girişi güneybatı yönünden sağlanmaktadır (Şekil 5.8.1). Yapının avlusu bulunmaktadır.

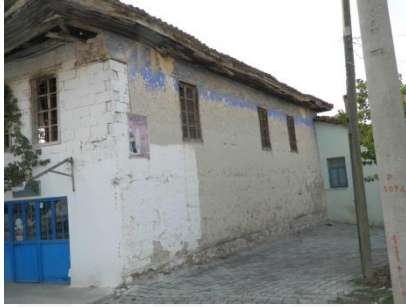
Şekil 5.8.3. Ahmet Can Evi  
cephe malzeme ve sıva görünümü

Yapıda malzeme olarak; yapının temel bölümü yığma moloz taş, beden duvarları da kerpiç duvar olarak inşa edilmiştir. Zemin ve üst kat ara duvarları ahşap karkaslı duvar olarak yapılmıştır. Yapının kapı, pencere, ara duvar hatıllarında, taban/tavan hatıl ve kaplamalarında ahşap malzemeler kullanılmıştır (Şekil 5.8.3. ve 5.8.4.). Yapının üst örtüsü alaturka kiremit ile kaplanmıştır. Yapı kullanılmamaktadır. Zaman ve dış faktörler etkisiyle yapı dış cephe sıvalarında dökülmeler ve dış ve iç malzeme yüzeylerinde yıpranmalar ve tortulanmalar görülmektedir. Taşıyıcı sisteminde sorun bulunmamaktadır.

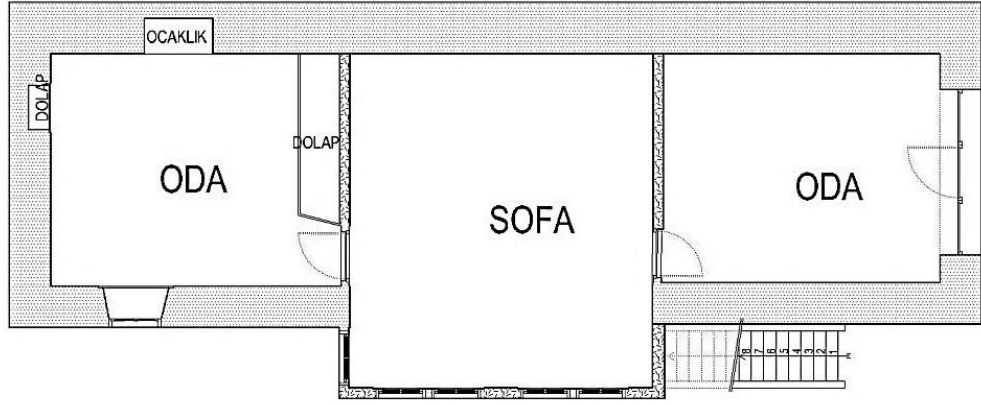
Düz bir kot üzerinde bulunan yapı, zemin ve birinci kat olarak inşa edilmiştir (Şekil 5.8.5. ve 5.8.6.). Yapı dış sofalı plan tipine sahiptir. Yapı plan olarak zemin katta; güneybatı yönde dikdörtgen formlu haneyaltı ile haneyaltının kuzeybatı yönüne oda ve güneydoğu yönüne dükkan yerleştirilmiştir (Şekil 5.8.7. ve 5.8.8.). Üst kat ise; güneybatı yönde konumlanmış sofa ile sofanın kuzeybatısı ve güneydoğusunda konumlanan iki odadan meydana gelmektedir (Şekil 5.8.8., 5.8.9., 5.8.10., 5.8.11., 5.8.12., 5.8.13., 5.8.14.).

Şekil 5.8.5. Ahmet Can Evi zemin kat planı

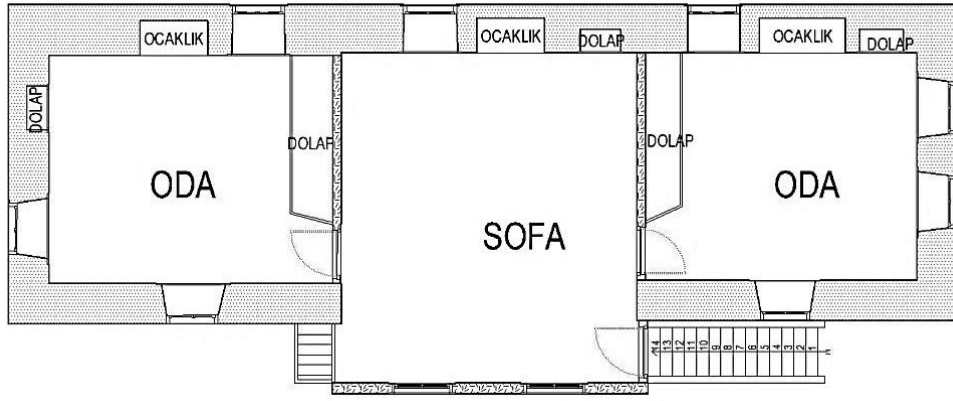
Şekil 5.8.6. Ahmet Can Evi birinci kat planı

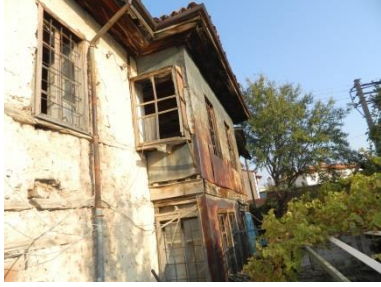
Şekil 5.8.15. Ahmet Can Evi teneke kaplı ve sıvalı cephe görünümü

Yapı cephesi kerpiç duvar üzeri sıvalıdır (Şekil 5.8.13.). Cephe ve sofada ahşap pervazlı giyotin ve kanatlı ahşap pencereler bulunmaktadır (Şekil 5.8.15., 5.8.16., 5.8.17., 5.8.18.). Zemin katta yapı girişi, haneyaltında oda ve depo

kapıları yer almaktadır. Haneyaltında yer alan oda da ocaklık bulunmaktadır. Sofanın çıkıntı bölümünün cephesi ahşap karkas üzeri teneke ile kaplanmıştır (Şekil 5.8.15., Şekil 5.8.17). Yapı geniş ahşap saçaklarına sahiptir. Yapının üst örtüsü alaturka kiremit ile kaplanmıştır. Çatıda sıvalı bacalar yer almaktadır.

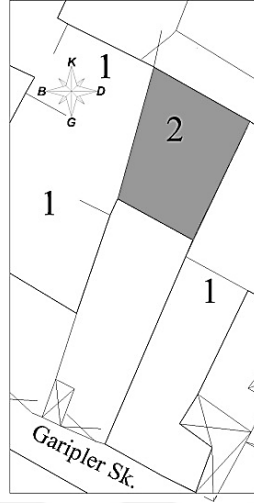
Şekil 5.9.1. Meryem Topal Evi vaziyet planı

1920'li yıllarda yapıldığı tahmin edilmektedir. Yapının girişi güney yönünden sağlanmaktadır (Şekil 5.9.1.). Yapının avlusu bulunmaktadır.

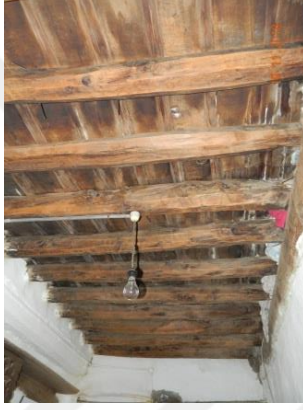
Şekil 5.9.3. Meryem Topal Evi tavan ahşap konstrüksiyon görünümü

Yapıda malzeme olarak; yapının temel bölümü yığma moloz taş, beden duvarları da kerpiç duvar olarak inşa edilmiştir (Şekil 5.9.4.). Üst kat ara duvarları ahşap karkaslı duvar olarak yapılmıştır. Yapının kapı, pencere,

ara duvar hatıllarında, taban/tavan hatıl ve kaplamalarında ahşap malzemeler kullanılmıştır (Şekil 5.9.3. ve 5.9.5.). Yapının sofa bölümü son dönemde plastik doğramalarla kapatıldığı görülmüştür. Yapının üst örtüsü değiştirilerek son dönemde marsilya kiremit ile kaplanmıştır. Günümüzde halen yapının kullanılmasından dolayı yapı malzemelerinde yıpranmalar fazla değildir. Zaman ve dış faktörler etkisiyle yapı dış cephe sıvalarında dökülmeler ve dış malzeme yüzeylerinde yıpranmalar ve tortulanmalar görülmektedir. Taşıyıcı sisteminde sorun bulunmamaktadır.

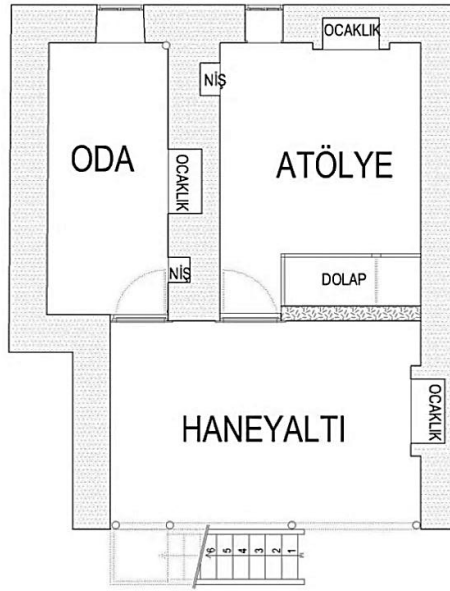
Düz bir kot üzerinde bulunan yapı, zemin ve birinci kat olarak inşa edilmiştir (Şekil 5.9.6. ve 5.9.7.). Yapı dış sofalı plan tipine sahiptir. Yapı plan olarak zemin katta; güney yönde dikdörtgen formlu haneyaltı ile haneyaltının kuzey yönüne yerleştirilmiş bir oda ve bir adet atölye mekânı konumlanmış (Şekil 5.9.8., 5.9.9., 5.9.10.), üst kat ise; güney yönde konumlanmış sofa ile sofanın kuzeyinde konumlanan iki odadan meydana gelmektedir (Şekil 5.9.11., 5.9.12., 5.9.13., 5.9.14., 5.9.15., 5.9.16., 5.9.17.).

Şekil 5.9.6. Meryem Topal Evi zemin kat planı
