**DENİZLİ İLİ KIZILCABÖLÜK BELDESİ GELENEKSEL  
KONUTLARININ TİPOLOJİSİ ÜZERİNE BİR ARAŞTIRMA**

**YÜKSEK LİSANS TEZİ  
MİMARLIK ANABİLİM DALI  
ISPARTA - 2020**

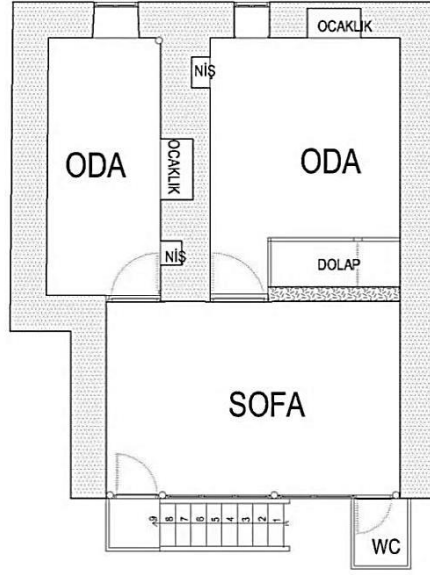
Düz bir kot üzerinde bulunan yapı, zemin ve birinci kat olarak inşa edilmiştir (Şekil 5.9.6. ve 5.9.7.). Yapı dış sofalı plan tipine sahiptir. Yapı plan olarak zemin katta; güney yönde dikdörtgen formlu haneyaltı ile haneyaltının kuzey yönüne yerleştirilmiş bir oda ve bir adet atölye mekânı konumlanmış (Şekil 5.9.8., 5.9.9., 5.9.10.), üst kat ise; güney yönde konumlanmış sofa ile sofanın kuzeyinde konumlanan iki odadan meydana gelmektedir (Şekil 5.9.11., 5.9.12., 5.9.13., 5.9.14., 5.9.15., 5.9.16., 5.9.17.).

Çizim 5.9.7. Meryem Topal Evi birinci kat planı

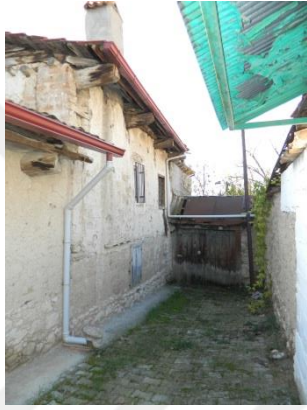
Şekil 5.9.18. Meryem Topal Evi  
kuzey cephesi görünümü

Yapı cephesi kerpiç duvar üzeri sıvalıdır (Şekil 5.9.11.). Cephe ve sofada ahşap pervazlı giyotin ve kanatlı ahşap pencereler bulunmaktadır. Zemin katta yapı girişi, haneyaltında oda ve depo kapıları yer almaktadır. Haneyaltında yer alan odada ocaklık bulunmaktadır. Yapı saçaklarında ahşap konstrüksiyonları mevcuttur (Şekil 5.9.18. ve 5.9.19.). Yapıldığı ilk döneminde toprak damlı olan yapıya çatı eklenmiştir. Son dönemde üst örtüsü marsilya kiremit ile değiştirilmiştir.

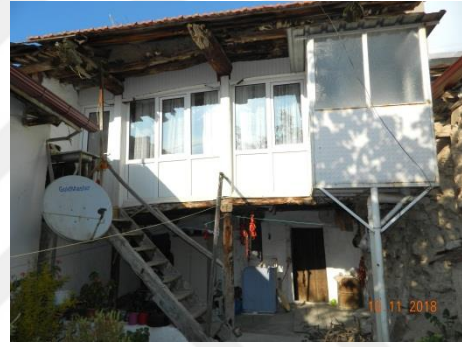
Şekil 5.9.19. Meryem Topal Evi  
güney cephesi görünümü

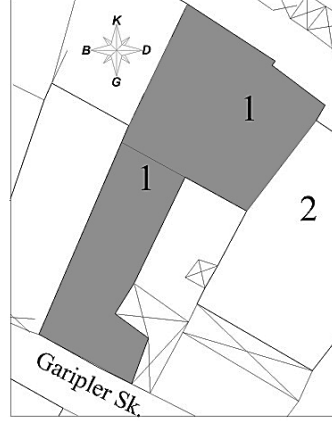
Şekil 5.10.1. Nurgül Yazıcı Evi vaziyet planı

Konut tescilsiz bir yapıdır. Yapı, günümüzde özgünlüğünü korumaktadır. Düz bir kot üzerinde bulunan yapı, Kızılcabölük mahallesi, 518 ada, 9 parsel, Garipler Sokak'ta yer almaktadır (Şekil 5.10.2.). Yapının 1910-1920'li yıllarda yapıldığı tahmin edilmektedir. Yapının girişi güney yönünden sağlanmaktadır (Şekil 5.10.1.). Yapının avlusu bulunmaktadır.

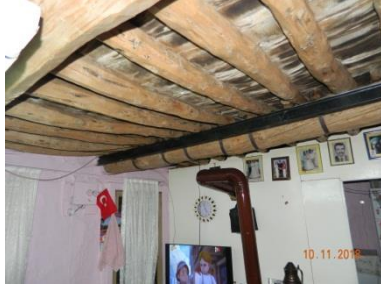
Şekil 5.10.3. Nurgül Yazıcı Evi tavan ahşap konstrüksiyon görünümü

Yapıda malzeme olarak; yapının temel bölümü yığma moloz taş, beden duvarları da kerpiç duvar olarak inşa edilmiştir. Zemin katta yer alan atölye ve odaların duvarları ahşap karkas duvar olarak yapılmıştır. Yapının kapı, pencere, ara duvar ve hatıllarında, taban/tavan hatıl ve kaplamalarında ahşap malzemeler kullanılmıştır (Şekil 5.10.3. ve 5.10.4.). Yapının üst örtüsü alaturka kiremit ile kaplanmıştır. Günümüzde halen yapının kullanılmasından dolayı yapı malzemelerinde yıpranmalar fazla değildir. Taşıyıcı sisteminde sorun bulunmamaktadır.

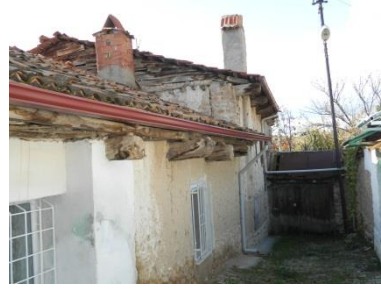
Şekil 5.10.4. Nurgül Yazıcı Evi cephede yer alan ahşap konstrüksiyon görünümü

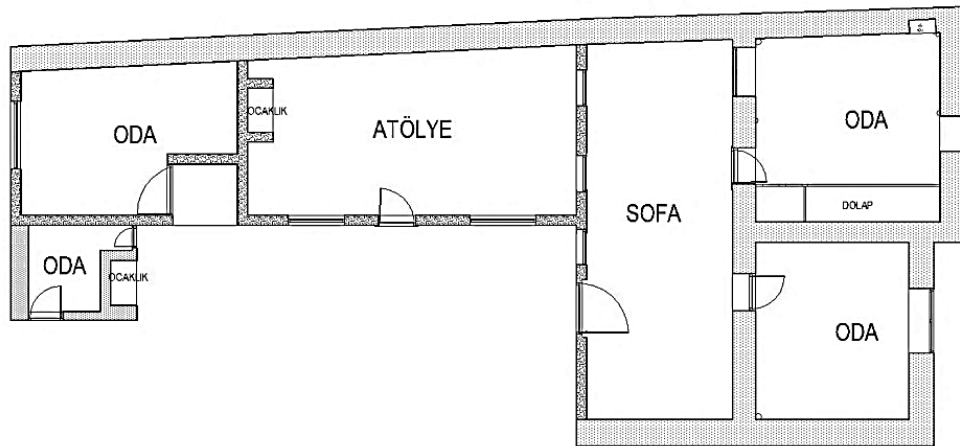
Düz bir kot üzerinde bulunan yapı, tek katlı olarak inşa edilmiştir (Şekil 5.10.5.). Kızılcabölük'te ilk yapılan evlerdir. Yapı dış sofalı plan tipine sahiptir. Yapı plan olarak zemin katta; güney yönde dikdörtgen formlu sofa ile sofanın kuzey yönüne yerleştirilmiş iki adet oda mekanı konumlanmıştır (Şekil 5.10.6., 5.10.7., 5.10.8., 5.10.9.). Yapıya güney yönde bitişik atölye ve iki oda yer almaktadır (Şekil 5.10.10. ve 5.10.11.).

Şekil 5.10.5. Nurgül Yazıcı Evi zemin kat planı

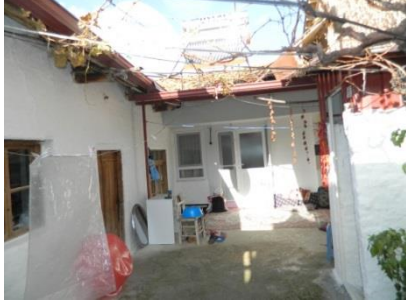
Şekil 5.10.12. Nurgül Yazıcı Evi  
güney cephesi görünümü

Yapı cephesi kerpiç duvar üzeri sıvalıdır (Şekil 5.10.12. ve 5.10.13.). Cephede kanatlı ahşap pencereler bulunmaktadır. Zemin katta yapı girişi, haneyaltında

oda ve atölye kapıları yer almaktadır. Yapı saçaklarında ahşap konstrüksiyonları mevcuttur. Yapıldığı ilk döneminde toprak damlı olan yapıya çatı eklenmiştir (Şekil 5.10.12. ve 5.10.13.). Üst örtüsü alturka kiremit ile kaplanmıştır.

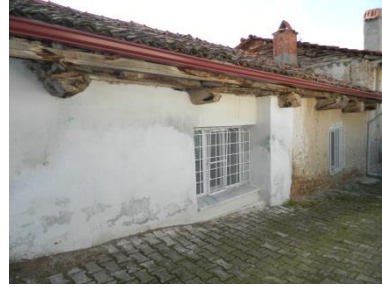
Şekil 5.10.13. Nurgül Yazıcı Evi  
kuzey cephesi görünümü

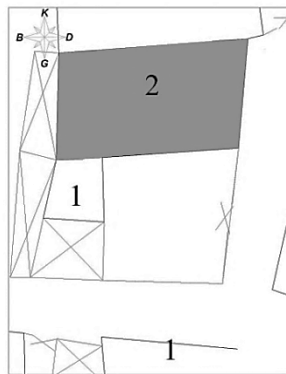
Şekil 5.11.1. Osman Aydınli Evi vaziyet planı

Konut tescilsiz bir yapıdır. Yapı, günümüzde özgünlüğünü korumaktadır. Düz bir kot üzerinde bulunan yapı, Kızılcabölük mahallesi, 562 ada, 33 parsel, Kavak Caddesi'nde yer almaktadır (Şekil 5.11.2.). Yapının 1935 yıllarında yapıldığı tahmin edilmektedir. Yapının girişi güney yönünden sağlanmaktadır (Şekil 5.11.1). Yapının avlusu bulunmaktadır.

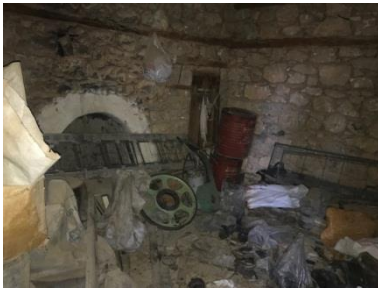
Şekil 5.11.3. Osman Aydınli Evi atölye mekanının görünümü

Yapıda malzeme olarak; yapının temel bölümü ve zemin kat duvarları yığma moloz taş, beden duvarları da kerpiç duvar olarak inşa edilmiştir (Şekil 5.11.3., 5.11.4. ve 5.11.5). Üst kat ara duvarları ahşap karkaslı olarak yapılmıştır. Yapının kapı, pencere, ara duvar ve hatıllarında, taban/ tavan hatıl ve kaplamalarında ahşap malzemeler kullanılmıştır. Yapının üst örtüsü son dönemde marsilya kiremit ile değiştirilmiştir. Yapı kullanılmamaktadır. Zaman ve dış faktörler etkisiyle yapı dış cephe sıvalarında dökülmeler ve dış ve iç malzeme yüzeylerinde yıpranmalar ve tortulanmalar görülmektedir. Taşıyıcı sisteminde sorun bulunmamaktadır.

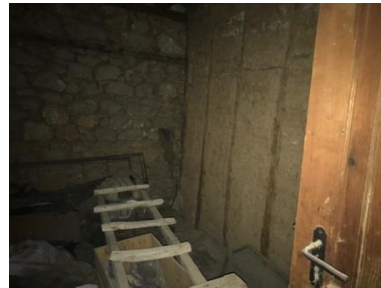
Şekil 5.11.4. Osman Aydınli Evi duvar malzemelerinin görünümü

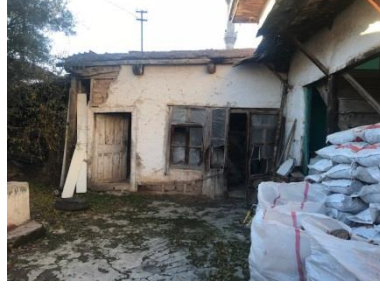
Şekil 5.11.5. Osman Aydın'ın Evi  
atölye mekanının görünümü

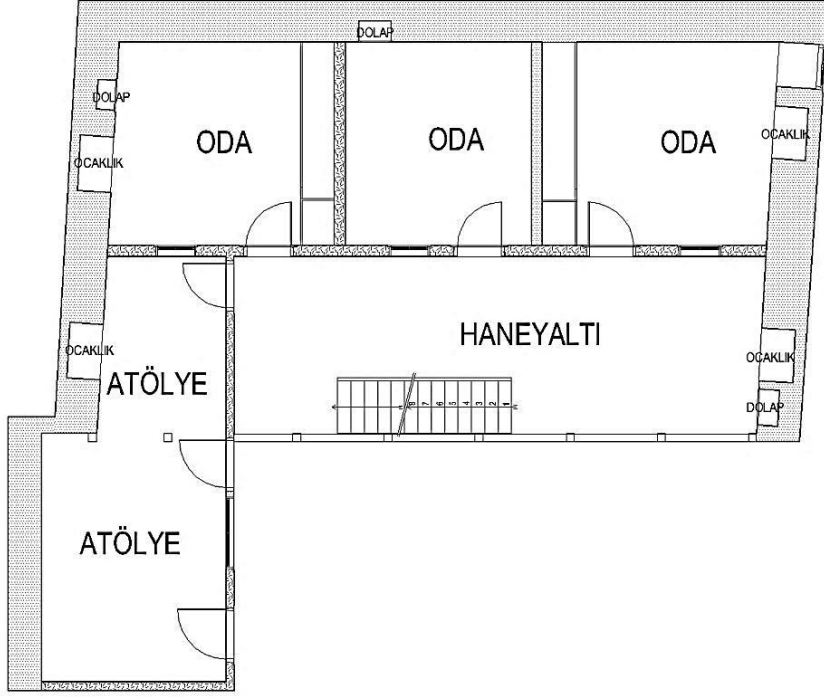
Düz bir kot üzerinde bulunan yapı, zemin ve birinci kat olarak inşa edilmiştir (Şekil 5.11.6 ve 5.11.7). Yapı dış sofalı plan tipine sahiptir. Yapı plan olarak zemin katta; güney yönde dikdörtgen formlu haneyaltı ile haneyaltının kuzey yönüne yerleştirilmiş üç adet oda ile güneye konumlanmış atölye (Şekil 5.11.8 ve 5.11.9.), üst kat ise; güney yönde konumlanmış sofa ile sofanın kuzeyinde konumlanan üç odadan meydana gelmektedir (Şekil 5.11.10, 5.11.11., 5.11.12, 5.11.13, 5.11.14., 5.11.15.). Yapının sofasında karşılıklı olarak ocaklık bulunmaktadır. Birinci kat odaların tamamında da ocaklık yer almaktadır.

Şekil 5.11.6. Osman Aydın'ın Evi zemin kat planı

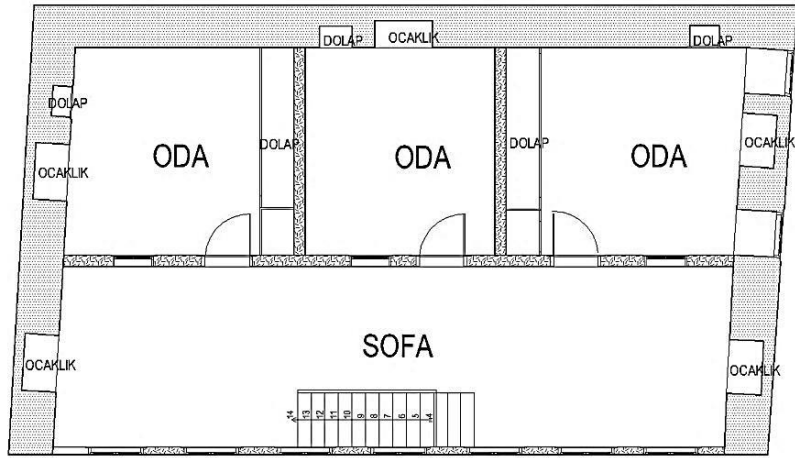
Şekil 5.11.7. Osman Aydın'ın Evi birinci kat planı

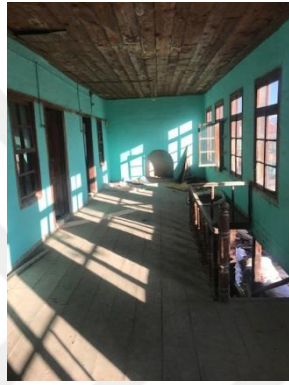
Şekil 5.11.10. Osman Aydın'ın Evi sofanın görünümü

Yapı cephesi kerpiç duvar üzeri sıvalıdır (Şekil 5.11.10.). Cephe ve sofa da ahşap pervazlı giyotin ve kanatlı ahşap pencereler bulunmaktadır. Zemin katta haneyaltında depo ve atölye kapıları yer almaktadır. Haneyaltı ve sofa da birer adet ocaklık bulunmaktadır. Yapı geniş ahşap saçaklarına sahiptir. Yapının üst örtüsü alaturka kiremit ile kaplanmıştır. Çatıda harman tuğlalı bacalar yer almaktadır.

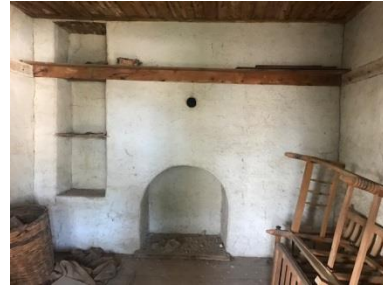
Şekil 5.11.13. Osman Aydın'ın Evi odanın niş ve ocaklık görünümü

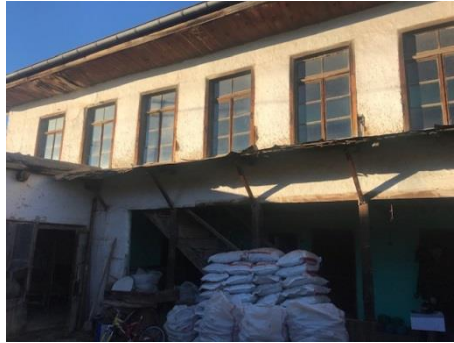
Şekil 5.11.16. Osman Aydınli Evi güney cephesi görünümü

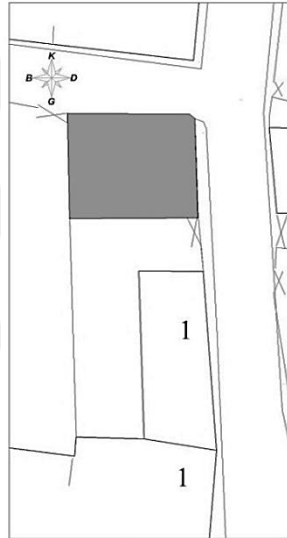
Şekil 5.12.1. İsmail Okul Evi vaziyet planı

Konut tescilli bir yapıdır. Yapı, günümüzde özgünlüğünü korumaktadır. Düz bir kot üzerinde bulunan yapı, Kızılcabölük mahallesi, 545 ada, 10 parsel, Müftü Mehmet Efendi Caddesi'nde yer almaktadır (Şekil 5.12.2.). Düz bir kot üzerinde bulunan yapının 1920 yıllarında yapıldığı tahmin edilmektedir. Yapının girişi güney yönünden sağlanmaktadır (Şekil 5.12.1.). Yapının avlusu bulunmaktadır.

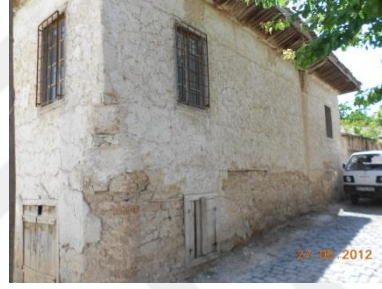
Şekil 5.12.4. İsmail Okul Evi  
kuzey cephe görünümü

Yapıda malzeme olarak; yapının temel bölümü yığma moloz taş, beden duvarları da kerpiç duvar olarak inşa edilmiştir (Şekil 5.12.5.). Üst kat ara duvarları ahşap karkaslı olarak yapılmıştır. Yapının kapı, pencere, ara duvar ve hatıllarında, taban/ tavan hatıl ve kaplamalarında ahşap malzemeler kullanılmıştır (Şekil 5.12.4.). Yapının üst örtüsü alaturka kiremit ile kaplanmıştır. Yapı kullanılmamaktadır. Zaman ve dış faktörler etkisiyle yapı dış cephe sıvalarında dökülmeler ve dış ve iç malzeme yüzeylerinde yıpranmalar ve tortulanmalar görülmektedir. (Şekil 5.12.4. ve 5.12.5.). Taşıyıcı sisteminde sorun bulunmamaktadır.

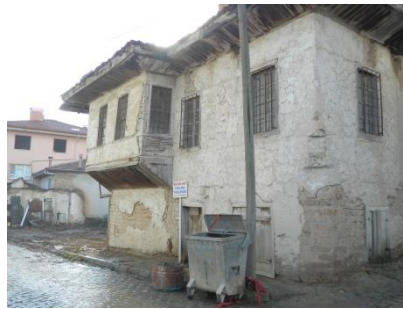
Şekil 5.12.5. İsmail Okul Evi  
doğu ve kuzey cephe görünümü

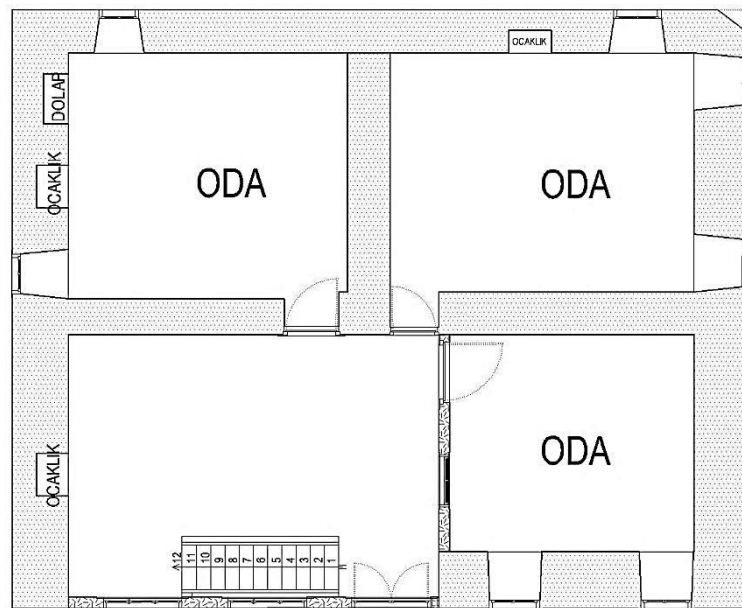
Konut tescilli bir yapıdır. Düz bir kot üzerinde bulunan yapı, zemin ve birinci kat olarak inşa edilmiştir (Şekil 5.12.6. ve 5.12.7.). Yapı dış sofalı plan tipine sahiptir. Yapı plan olarak zemin katta; güney yönde dikdörtgen formlu haneyaltı ile haneyaltının kuzey yönüne yerleştirilmiş iki adet atölye mekânı ile güneydoğu köşesine konumlanmış oda (Şekil 5.12.8. ve 5.12.9.), üst kat ise; güney yönde konumlanmış sofa ile sofanın kuzeyinde konumlanan iki odadan meydana gelmektedir (Şekil 5.12.10., 5.12.11., 5.12.13., 5.12.14., 5.12.15., 5.12.16. ve 5.12.17.). Sofada yola çıkıntılı seki yer almaktadır (Şekil 5.12.12.).

Şekil 5.12.6. İsmail Okul Evi zemin kat planı

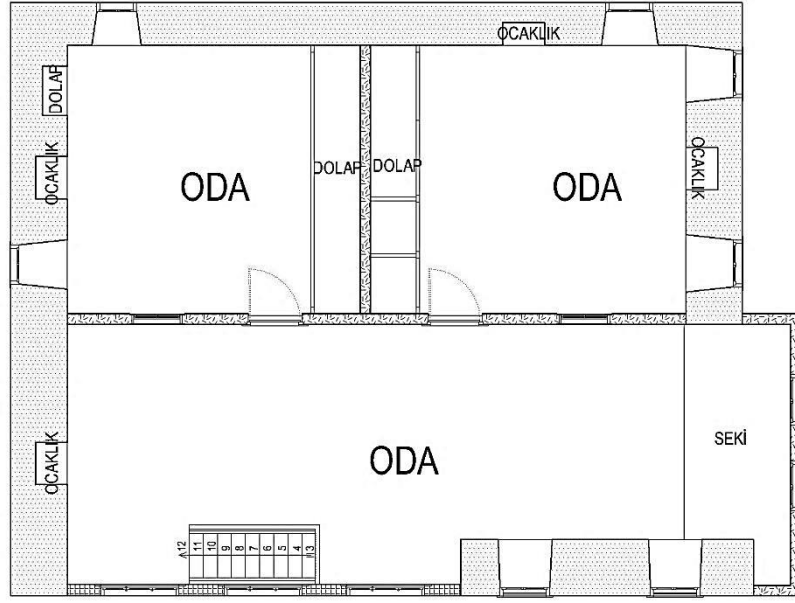
Şekil 5.12.7. İsmail Okul Evi birinci kat planı

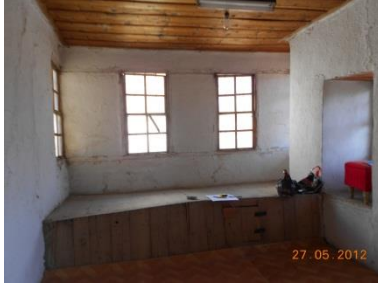
Şekil 5.12.12. İsmail Okul Evi sekinin görünümü

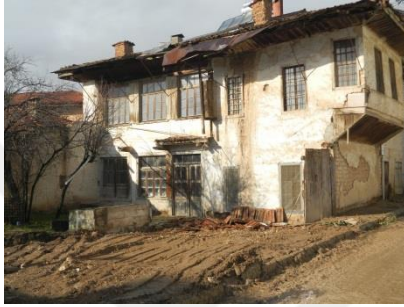
Şekil 5.12.18. İsmail Okul Evi  
güney cephe görünümü

Yapı cephesi kerpiç duvar üzeri sıvalıdır (Şekil 5.12.18 ve 5.12.19.). Cephe ve sofada ahşap pervazlı giyotin ahşap pencereler bulunmaktadır. Zemin katta yapı girişi, haneyaltında oda kapıları yer almaktadır. Haneyaltında yer alan odada ocaklık bulunmaktadır. Yapı geniş ahşap saçaklarına sahiptir. Yapının üst örtüsü alaturka kiremit ile kaplanmıştır. Çatıda sıvalı bacalar yer almaktadır (Şekil 5.12.18 ve 5.12.19.).

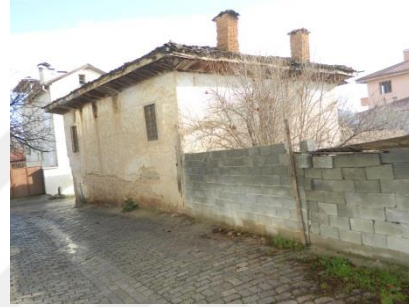
Şekil 5.12.19. İsmail Okul Evi  
batı cephe görünümü

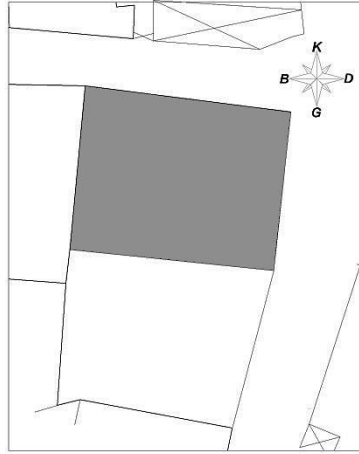
Şekil 5.13.1. Osman Nuri Çaput vaziyet planı

Konut tescilsiz bir yapıdır. Yapı, günümüzde özgünlüğünü korumaktadır. Düz bir kot üzerinde bulunan yapı, Kızılcabölük mahallesi, 550 ada, 2 parsel, Kavak Caddesi'nde yer almaktadır (Şekil 5.13.2.). Düz bir kot üzerinde bulunan yapı; Yapının 1920-1925 yıllarında yapıldığı tahmin edilmektedir. Yapının girişi güney yönünden sağlanmaktadır (Şekil 5.13.1.). Yapının avlusu bulunmaktadır.

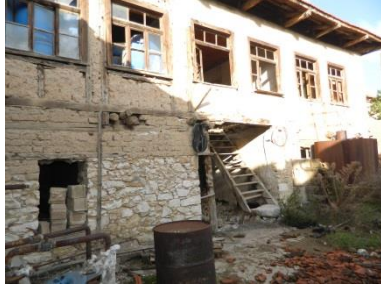
Şekil 5.13.3. Osman Nuri Çaput Evi  
güney cephenin görünümü

Yapıda malzeme olarak; yapının temel bölümü yığma moloz taş, beden duvarları da kerpiç duvar olarak inşa edilmiştir (Şekil 5.13.3. ve 5.13.4.). Üst kat ara duvarları ahşap karkaslı olarak yapılmıştır. Yapının kapı, pencere, ara duvar ve hatıllarında, taban/ tavan hatıl ve kaplamalarında ahşap malzemeler kullanılmıştır. Yapının üst örtüsü son dönemde alaturka kiremit ile değiştirilmiştir. Yapı kullanılmamaktadır. Zaman ve dış faktörler etkisiyle yapı dış cephe sıvalarında dökülmeler ve dış ve iç malzeme yüzeylerinde yıpranmalar ve tortulanmalar görülmektedir. Taşıyıcı sisteminde sorun bulunmamaktadır.

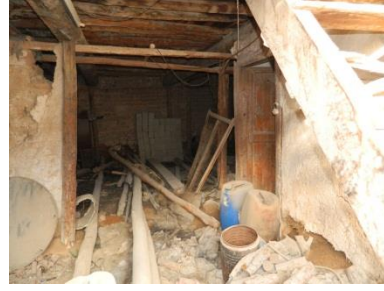
Şekil 5.13.4. Osman Nuri Çaput Evi  
zemin kat haneyaltı görünümü

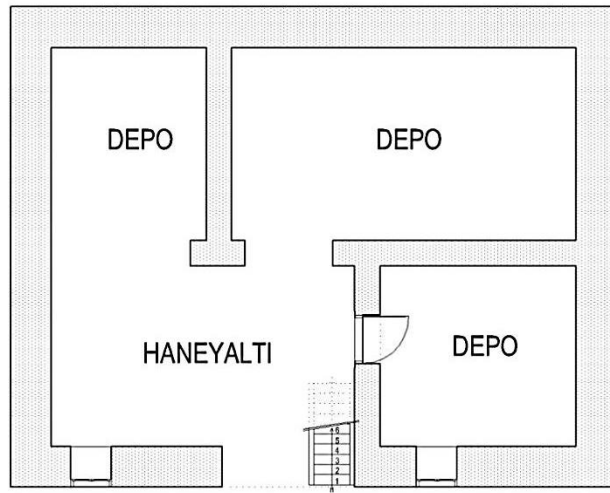
Düz bir kot üzerinde bulunan yapı, zemin ve birinci kat olarak inşa edilmiştir (Şekil 5.13.5. ve 5.13.6.). Yapı orta sofalı plan tipine sahiptir. Yapı plan olarak zemin katta; güney yönde kare formulu haneyaltı ile haneyaltının etrafına yerleştirilmiş üç adet depo mekanı (Şekil 5.13.7. ve 5.13.8.), üst kat ise; güney-kuzey yönde konumlanmış sofa ile sofanın batısında konumlanan iki oda ve doğusunda konumlanan iki odadan meydana gelmektedir (Şekil 5.13.9., 5.13.10., 5.13.11. 5.13.12., 5.13.13., 5.13.14.).

Şekil 5.13.5. Osman Nuri Çaput Evi zemin kat planı

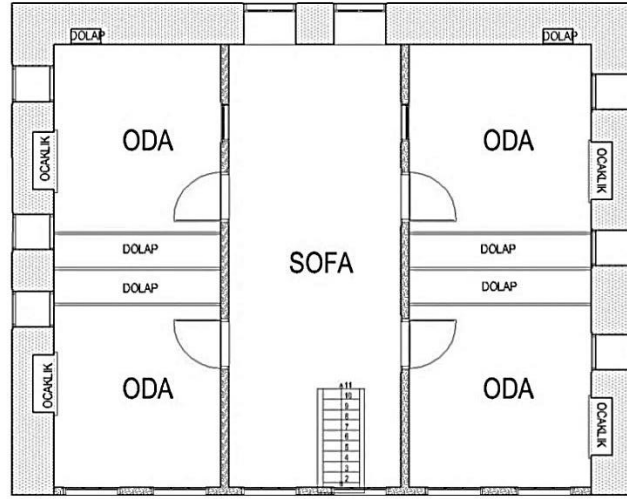
Şekil 5.13.6. Osman Nuri Çaput Evi birinci kat planı

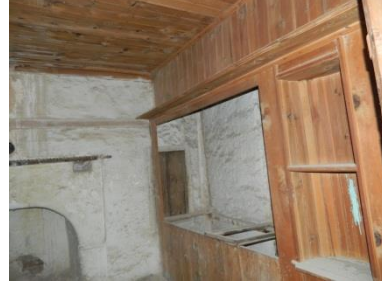
Şekil 5.13.12. Osman Nuri Çaput Evi ahşap dolap ve ocaklık görünümü

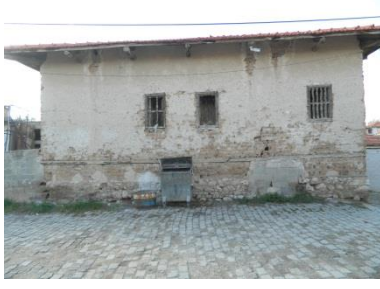
Şekil 5.13.15. Osman Nuri Çaput Evi  
doğu cephesi görünümü

Yapı cephesi kerpiç duvar üzeri sıvalıdır. Cephe ve sofada ahşap pervazlı ahşap korkuluklar ve pencere iç tarafında ahşap kepenkler bulunmaktadır (Şekil 5.13.15., 5.13.16., 5.13.17.). Zemin katta yapı girişi, haneyaltında oda ve depo kapıları yer almaktadır. Haneyaltında yer alan odada ocaklık bulunmaktadır. Yapı geniş ahşap saçaklarına sahiptir. Yapının üst örtüsü alaturka kiremit ile kaplanmıştır. Çatıda sıvalı bacalar yer almaktadır.

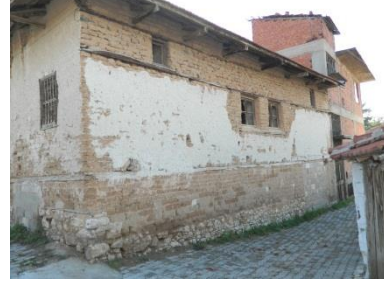
Şekil 5.13.16. Osman Nuri Çaput Evi  
kuzey cephesi görünümü

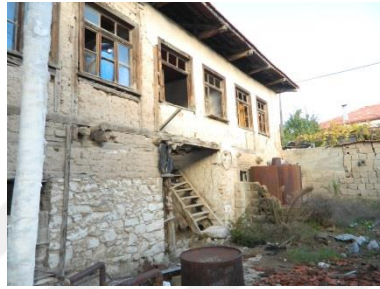
Şekil 5.13.17. Osman Nuri Çaput Evi  
güney cephesi görünümü

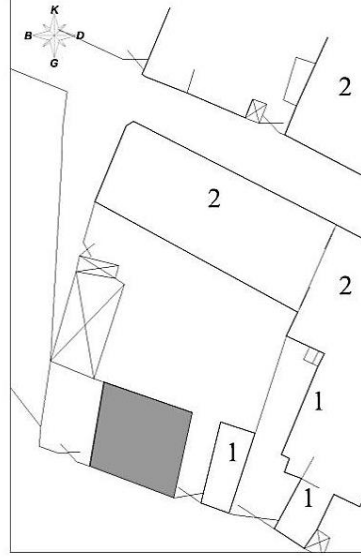
Şekil 5.14.1. İsmail Tırmık Evi vaziyet planı

Konut tescilsiz bir yapıdır. Yapı, günümüzde özgünlüğünü korumaktadır. Düz bir kot üzerinde bulunan yapı, Kızılcabölük mahallesi, 521 ada, 1 parsel, Kavak Caddesi'nde yer almaktadır (Şekil 5.14.2.). Yapının 1910-1920 yıllarında yapıldığı tahmin edilmektedir. Yapının girişi güney yönünden sağlanmaktadır (Şekil 5.14.1.). Yapının avlusu bulunmaktadır.

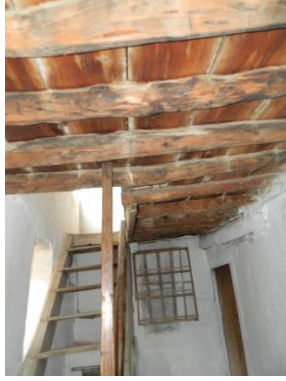
Şekil 5.14.3. İsmail Tırmık Evi  
haneyaltı ahşap tavan konstrüksiyon  
görünümü

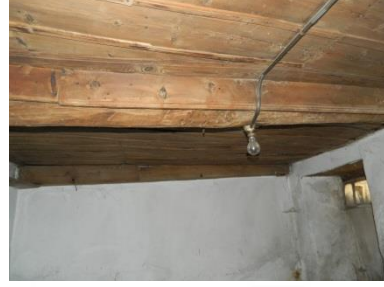
Şekil 5.14.4. İsmail Tırmık Evi  
zemin kat oda ahşap tavan  
konstrüksiyon görünümü

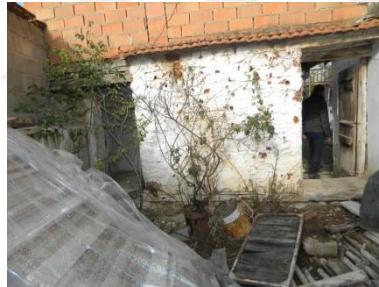
Şekil 5.14.5. İsmail Tırmık Evi duvar malzeme görünümü

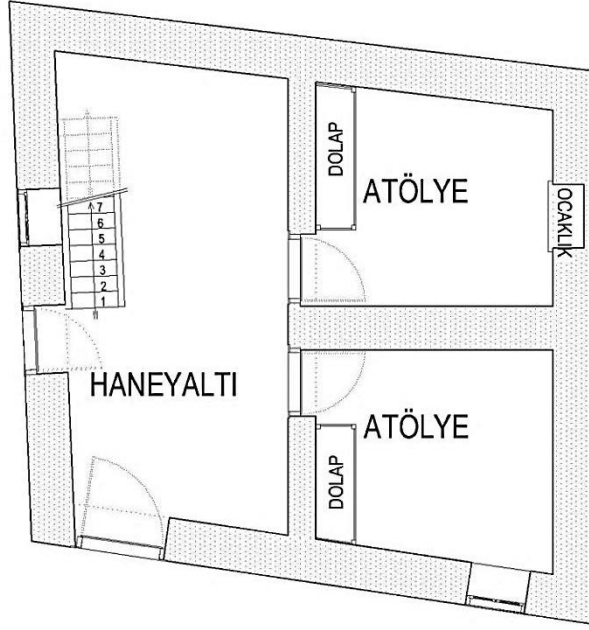
Şekil 5.14.6. İsmail Tırmık Evi zemin kat planı

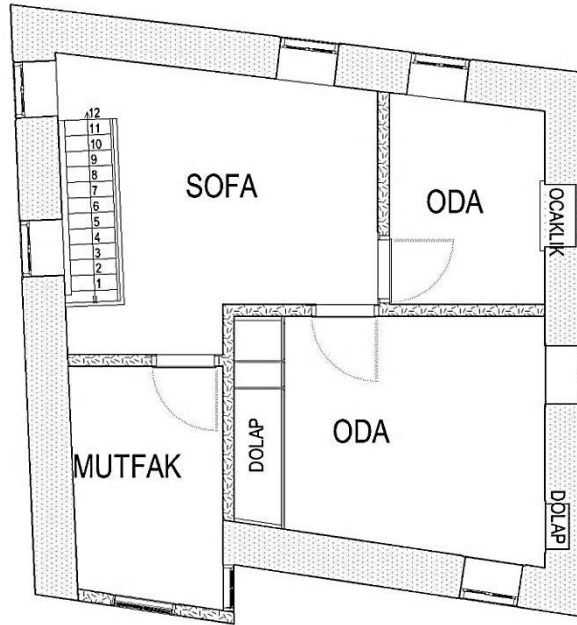
5.14.12., 5.14.13., 5.14.14., 5.14.15.). Haneyaltından ahşap bir merdivenle sofaya çıkılmaktadır (Şekil 5.14.7.).

Şekil 5.14.7. İsmail Tırmık Evi birinci kat planı

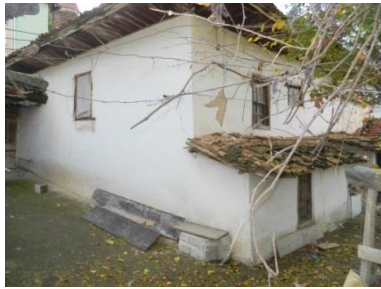
Şekil 5.14.16. İsmail Tırmık Evi  
doğu ve kuzey cephesi görünümü

Yapı cephesi kerpiç duvar üzeri sıvalıdır (Şekil 5.14.16. ve 5.14.17.) Cephe ve sofa da ahşap pervazlı giyotin ve kanatlı ahşap pencereler bulunmaktadır. Zemin katta yapı girişi, haneyaltında oda ve depo kapıları yer almaktadır. Haneyaltında yer alan odada ocaklık bulunmaktadır. Yapı geniş ahşap saçaklarına sahiptir. Yapının üst örtüsü alaturka kiremit ile kaplanmıştır. Çatıda sıvalı bacalar yer almaktadır.

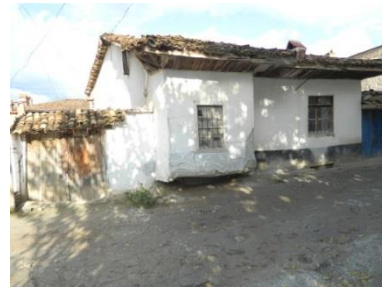
Şekil 5.14.17. İsmail Tırmık Evi  
güney cephesi görünümü

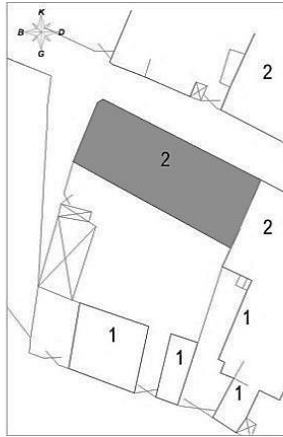
### VAZİYET PLANI:

Düz bir kot üzerinde bulunan yapı, iki katlı olarak inşa edilmiştir. Yapı dış sofalı plan tipine sahiptir. Yapı plan olarak zemin katta; güney yönde dikdörtgen formlu haneyaltı ile haneyaltının kuzey yönüne yerleştirilmiş iki adet ahır mekânı ile güneydoğu köşesine konumlanmış mutfak, üst kat ise; güney yönde konumlanmış sofa ile sofanın kuzeyinde konumlanan üç odadan meydana gelmektedir. Yapıda malzeme olarak; yapının temel bölümü yığma moloz taş, beden duvarları da kerpiç duvar olarak inşa edilmiştir. Üst kat ara duvarları ise bağdadi duvar olarak kullanılmıştır. Yapının kapı, pencere ile bağdadi duvar hatılarında, ahşap malzemeler kullanılmıştır. Yapının üst örtüsü alaturka kiremit ile kaplanmıştır.

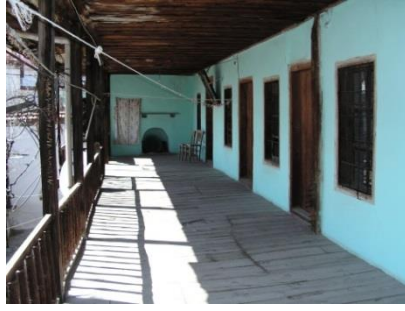
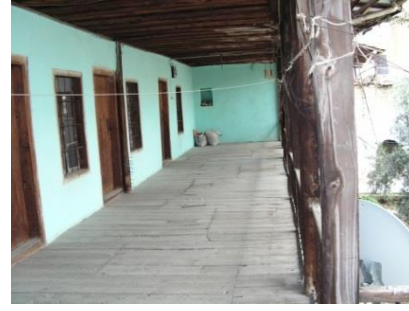
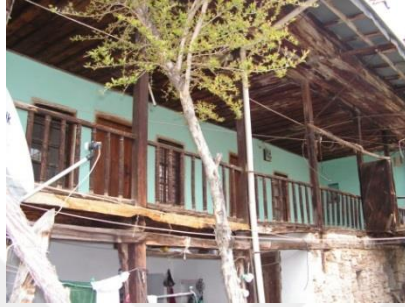
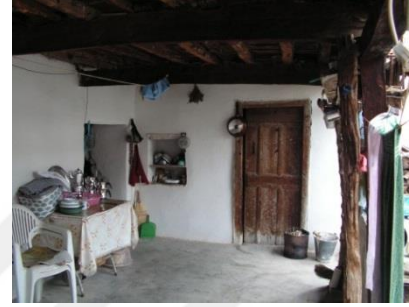
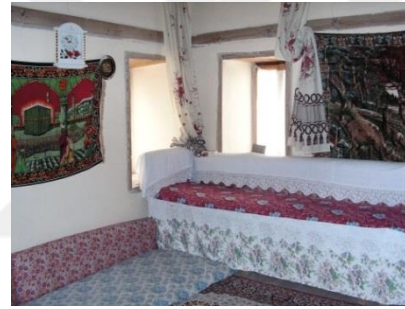
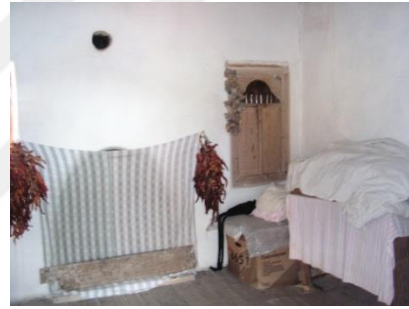
YAPI FOTOĞRAFLARI:

MEVCUT DURUM: MALZEME SORUNLU YAPI

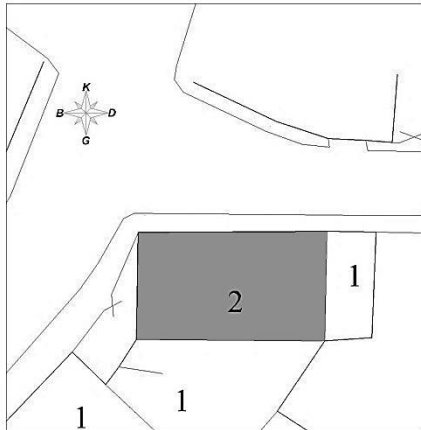
### VAZİYET PLANI:

Konut tescilli bir yapıdır. Düz bir kot üzerinde bulunan yapı, zemin ve birinci kat olarak inşa edilmiştir. Yapı dış sofalı plan tipine sahiptir. Yapının dış sofanın orta bölümünde sokağa çıkıntılı eyvanı bulunmaktadır. Yapının ortasından ve sokaktan hemen giriş yapılmaktadır. Yapı plan olarak zemin katta; güney yönde dikdörtgen formlu haneyaltı ile haneyaltının kuzey yönüne yerleştirilmiş bir adet oda ve bir adet ahır mekânı ve güneydoğu köşesine konumlanmış mutfak yer almaktadır. Üst kat ise; güney yönde konumlanmış sofa ile sofanın kuzeyinde konumlanan iki oda ve yapının ortasında yer alan eyvan bulunmaktadır. Yapıda malzeme olarak; yapının temel bölümü yığma moloz taş, beden duvarları da kerpiç duvar olarak inşa edilmiştir. Üst kat ara duvarları ise bağdadi duvar olarak kullanılmıştır. Yapının kapı, pencere ile bağdadi duvar hatıllarında, ahşap malzemeler kullanılmıştır. Yapının üst örtüsü alaturka kiremit ile kaplanmıştır.

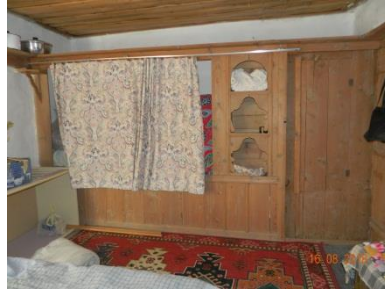
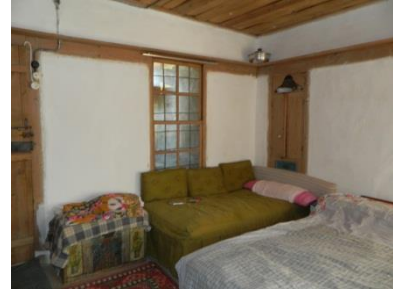
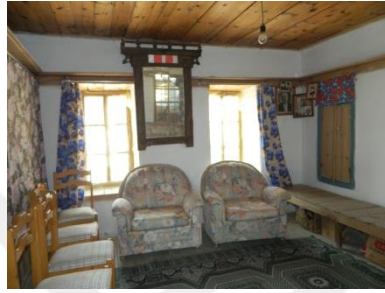
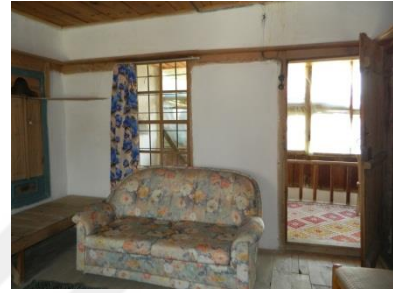
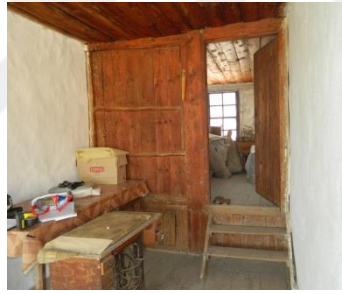
YAPI FOTOĞRAFLARI:

MEVCUT DURUM: SORUNSUZ YAPI

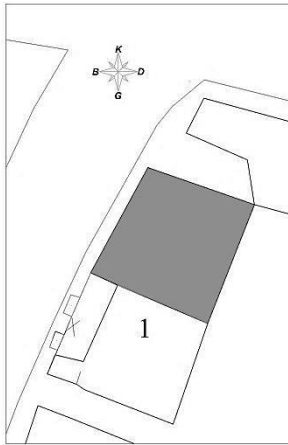
### VAZİYET PLANI:

Konut tescilli bir yapıdır. Düz bir kot üzerinde bulunan yapı, iki katlı olarak inşa edilmiştir. Yapı dış sofalı plan tipine sahiptir. Yapı plan olarak zemin katta; güney yönde dikdörtgen formlu haneyaltı ile haneyaltının kuzey yönüne yerleştirilmiş ahır mekânı ile doğu köşesine konumlanmış oda, üst kat ise; güney yönde konumlanmış sofa ile sofanın kuzeyinde konumlanan iki odadan meydana gelmektedir. Yapıda malzeme olarak; yapının temel bölümü yığma moloz taş, beden duvarları da kerpiç duvar olarak inşa edilmiştir. Üst kat ara duvarları da kerpiç duvar olarak kullanılmıştır. Zemin kata bitişik atölyenin ara duvarları ahşap karkaslı bağdadi duvar olarak yapılmıştır. Yapının kapı, pencere ile bağdadi duvar hatılarında, ahşap malzemeler kullanılmıştır. Kızılcabölük'ün ilk evlerinden olan yapının üst örtüsü toprak damlıdır.

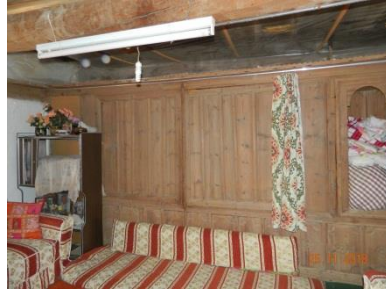
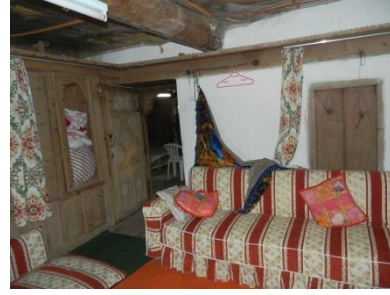
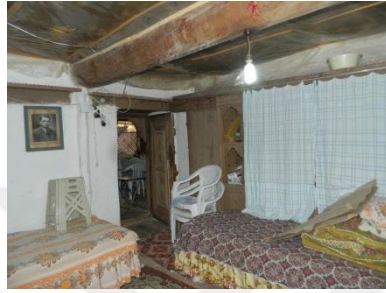
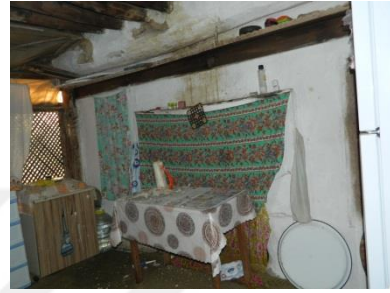
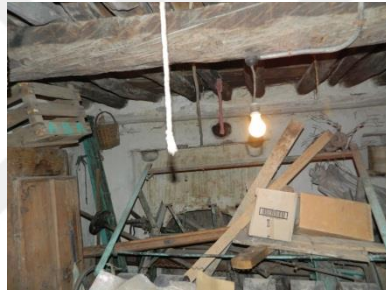
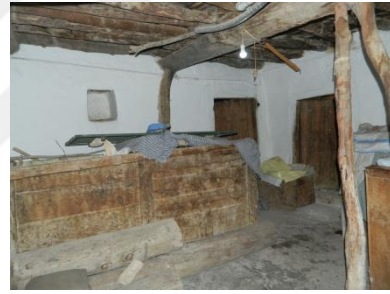
YAPI FOTOĞRAFLARI:

MEVCUT DURUM: MALZEME SORUNLU YAPI

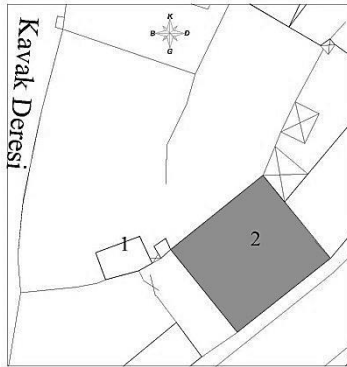
### VAZİYET PLANI:

Konut tescilli bir yapıdır. Düz bir kot üzerinde bulunan yapı, iki katlı olarak inşa edilmiştir. Yapı orta sofalı plan tipine sahiptir. Yapıya giriş yapının ortasından ve sokaktan sağlanmaktadır. Yapı plan olarak zemin katta; yapı ortasında dikdörtgen formulu haneyaltı ile güney ve doğu köşelerinde bir adet atölye ve bir adet dükkan, kuzey ve batı köşelerinde de iki adet oda konumlanmıştır. Üst kat ise; güney ve batı köşeleri yönde konumlanmış iki adet oda ile sofanın kuzeydoğusunda konumlanan bir odadan meydana gelmektedir. Ahşap merdivenle üst kata çıkılmakta olup, sofa ortada yer almaktadır. Yapıda malzeme olarak; yapının temel bölümü yığma moloz taş, beden duvarları da kerpiç duvar olarak inşa edilmiştir. Üst kat ara duvarları ise bağdadi duvar olarak kullanılmıştır. Yapının kapı, pencere ile bağdadi duvar hatıllarında, ahşap malzemeler kullanılmıştır. Yapının üst örtüsü alaturka kiremit ile kaplanmıştır.

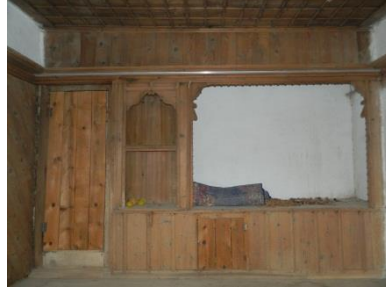
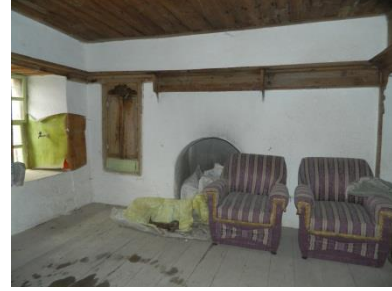
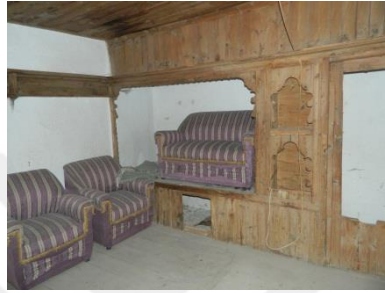
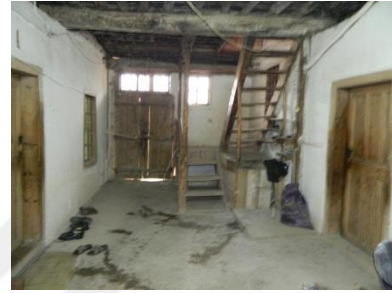
YAPI FOTOĞRAFLARI:

MEVCUT DURUM: MALZEME SORUNLU YAPI

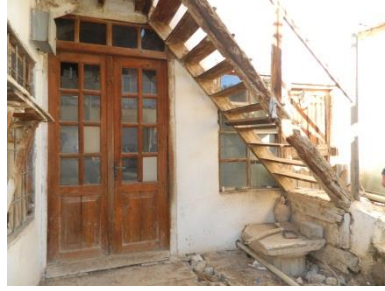
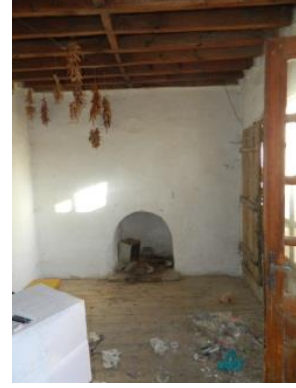
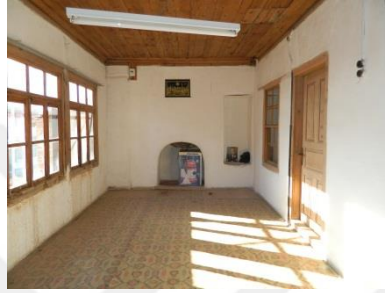
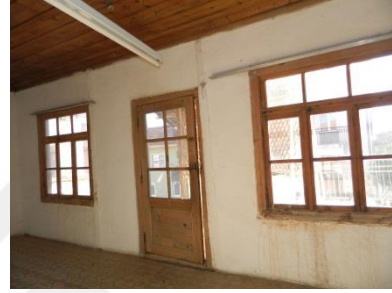
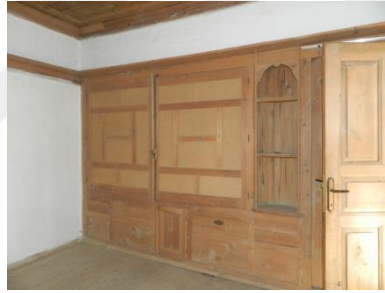
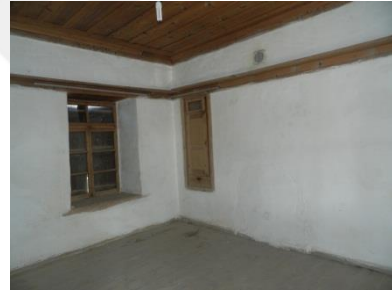
YAPI FOTOĞRAFLARI:

Düz bir kot üzerinde bulunan yapı, iki katlı olarak inşa edilmiştir. Yapı dış sofalı plan tipine sahiptir. Yapı plan olarak zemin katta; güney yönde dikdörtgen formlu haneyaltı ile haneyaltının kuzey yönüne yerleştirilmiş iki adet oda mekânı ile batısına konumlanmış oda, üst kat ise; güney yönde konumlanmış sofa ile sofanın kuzeyinde konumlanan iki odadan meydana gelmektedir. Yapının birinci katına avludan, yapıya bitişik ahşap bir merdivenle çıkılmaktadır. Yapıda malzeme olarak; yapının temel bölümü yığma moloz taş, beden duvarları da kerpiç duvar olarak inşa edilmiştir. Üst kat ara duvarları ise bağdadi duvar olarak kullanılmıştır. Yapının kapı, pencere ile bağdadi duvar hatılarında, ahşap malzemeler kullanılmıştır. Yapının üst örtüsü son dönemde marsiya kiremit ile kaplanmıştır.

MEVCUT DURUM: MALZEME SORUNLU YAPI

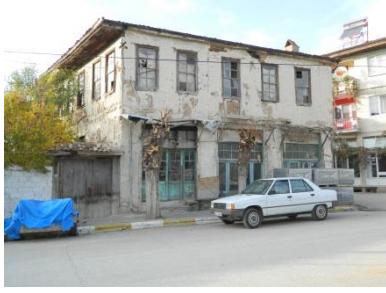
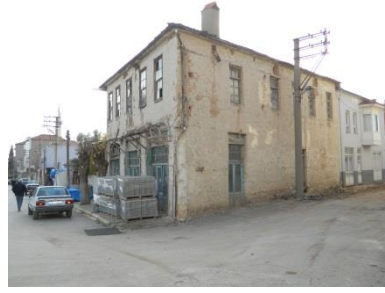
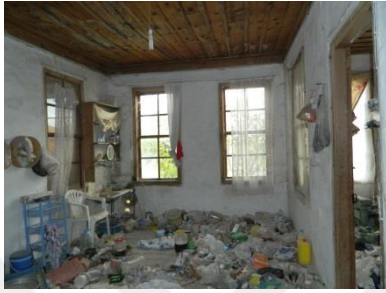
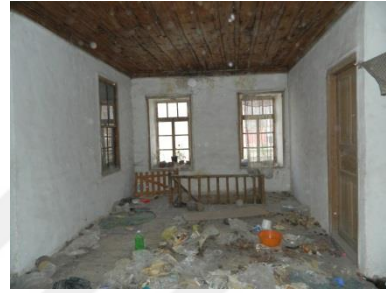
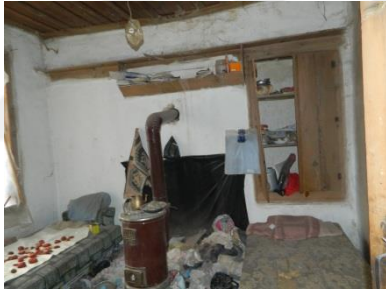
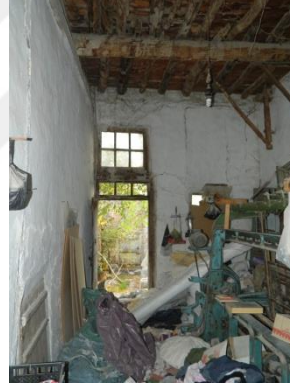
YAPI FOTOĞRAFLARI:

Konut tescilli bir yapıdır. Düz bir kot üzerinde bulunan yapı, iki katlı olarak inşa edilmiştir. Yapı orta sofalı plan tipine sahiptir. Yapı plan olarak zemin katta; güney-kuzey yönde dikdörtgen formlu haneyaltı ile haneyaltının batı yönüne yerleştirilmiş atölye ile doğu yönüne konumlanmış iki dükkan, üst kat ise; güney-kuzey ve doğu- batı yönde konumlanmış sofa ile sofanın kuzeybatı ve kuzeydoğu ile güneybatı ve güneydoğu köşelerinde konumlanan dört odadan meydana gelmektedir. Yapının birinci katına, haneyaltının kuzey yönde konumlanmış ahşap bir merdivenle çıkılmaktadır. Yapıda malzeme olarak; yapının temel bölümü yığma moloz taş, beden duvarları da kerpiç duvar olarak inşa edilmiştir. Üst kat ara duvarları ise bağdadi duvar olarak kullanılmıştır. Yapının kapı, pencere ile bağdadi duvar hatılarında, ahşap malzemeler kullanılmıştır. Yapının üst örtüsü alaturka kiremit ile kaplanmıştır.

**MEVCUT DURUM:** MALZEME SORUNLU YAPI

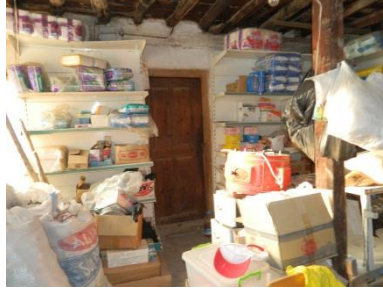
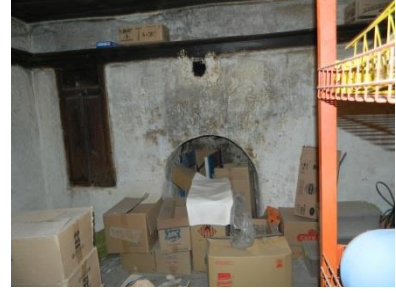
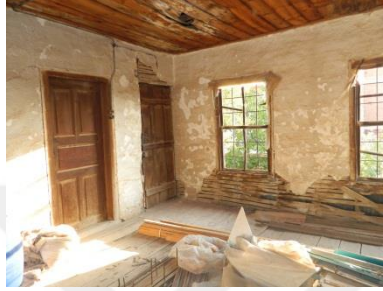
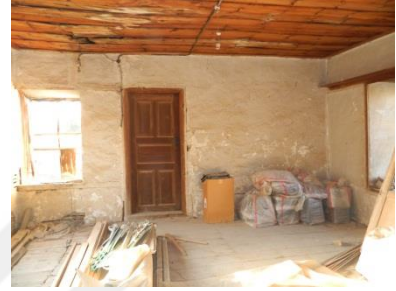
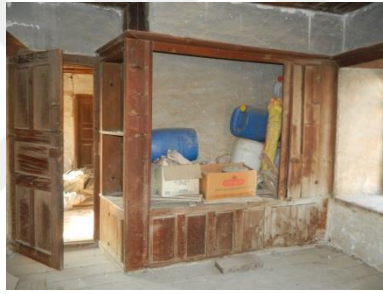
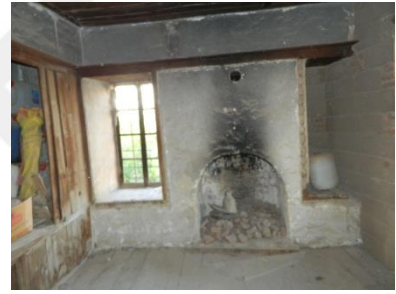
YAPI FOTOĞRAFLARI:

Düz bir kot üzerinde bulunan yapı, iki katlı olarak inşa edilmiştir. Yapı dış sofalı plan tipine sahiptir. Yapı plan olarak zemin katta; güneybatı yönde dikdörtgen formlu haneyaltı ile haneyaltının kuzeybatı yönüne oda ve güneydoğu yönüne dükkan yerleştirilmiştir. Üst kat ise; güneybatı yönde konumlanmış sofa ile sofanın kuzeybatısı ve güneydoğusunda konumlanan iki odadan meydana gelmektedir. Yapıda malzeme olarak; yapının temel bölümü yığma moloz taş, beden duvarları da kerpiç duvar olarak inşa edilmiştir. Zemin ve üst kat ara duvarları ise bağdadi duvar olarak kullanılmıştır. Yapının kapı, pencere ile bağdadi duvar hatıllarında, ahşap malzemeler kullanılmıştır. Yapının üst örtüsü alaturka kiremit ile kaplanmıştır.

MEVCUT DURUM: MALZEME SORUNLU YAPI

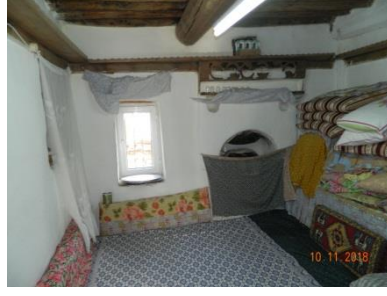
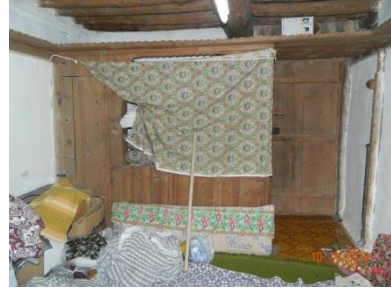
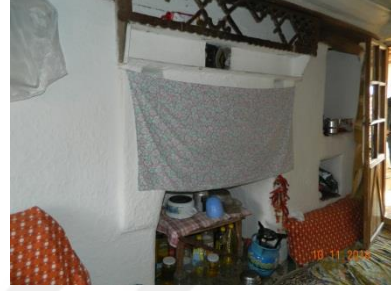
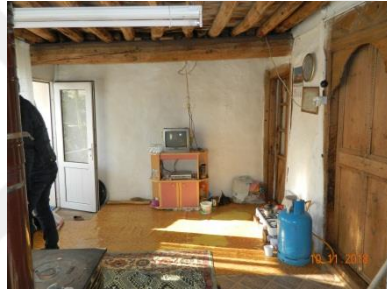
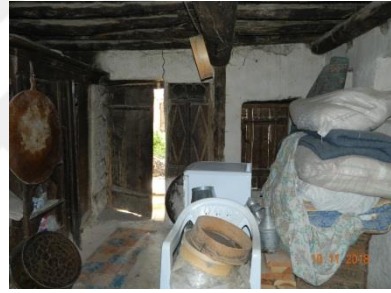
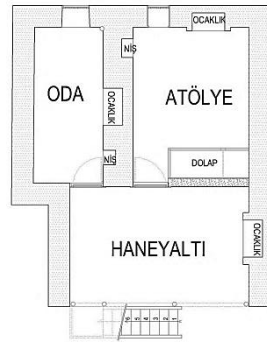
YAPI FOTOĞRAFLARI:

Düz bir kot üzerinde bulunan yapı, iki katlı olarak inşa edilmiştir. Yapı dış sofalı plan tipine sahiptir. Yapı plan olarak zemin katta; güney yönde dikdörtgen formlu haneyaltı ile haneyaltının kuzey yönüne yerleştirilmiş bir oda ve bir adet atölye mekânı konumlanmış, üst kat ise; güney yönde konumlanmış sofa ile sofanın kuzeyinde konumlanan iki odadan meydana gelmektedir. Yapıda malzeme olarak; yapının temel bölümü yığma moloz taş, beden duvarları da kerpiç duvar olarak inşa edilmiştir. Üst kat ara duvarları ise bağdadi duvar olarak kullanılmıştır. Yapının kapı, pencere ile bağdadi duvar hatılarında, ahşap malzemeler kullanılmıştır. Yapının sofa bölümü son dönemde plastik doğramalarla kapatıldığı görülmüştür. Yapının üst örtüsü değiştirilerek son dönemde marsilya kiremit ile kaplanmıştır.

MEVCUT DURUM: MALZEME SORUNLU YAPI

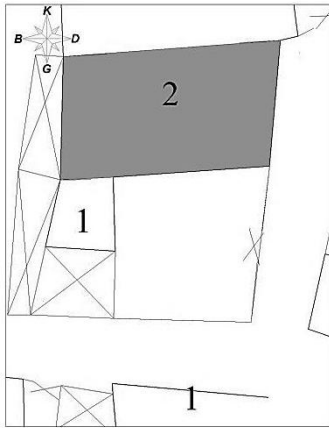
### VAZİYET PLANI:

Düz bir kot üzerinde bulunan yapı, iki katlı olarak inşa edilmiştir. Yapı dış sofalı plan tipine sahiptir. Yapı plan olarak zemin katta; güney yönde dikdörtgen formlu haneyaltı ile haneyaltının kuzey yönüne yerleştirilmiş üç adet oda ile güneye konumlanmış atölye, üst kat ise; güney yönde konumlanmış sofa ile sofanın kuzeyinde konumlanan üç odadan meydana gelmektedir. Yapının sofasında karşılıklı olarak ocaklık bulunmaktadır. Birinci kat odaların tamamında da ocaklık yer almaktadır. Yapıda malzeme olarak; yapının temel bölümü yığma moloz taş, beden duvarları da kerpiç duvar olarak inşa edilmiştir. Üst kat ara duvarları ise bağdadi duvar olarak kullanılmıştır. Yapının kapı, pencere ile bağdadi duvar hatılarında, ahşap malzemeler kullanılmıştır. Yapının üst örtüsü son dönemde marsiya kiremit ile değiştirilmiştir.

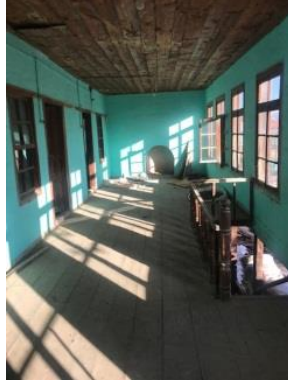
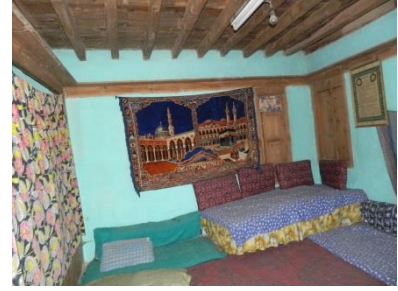
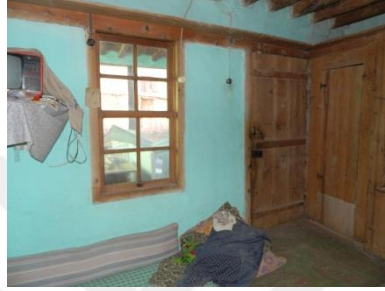
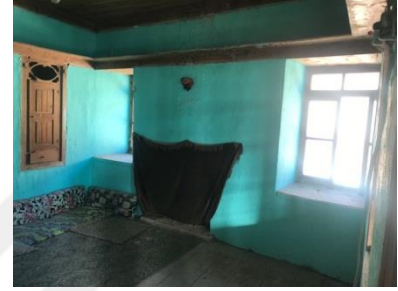
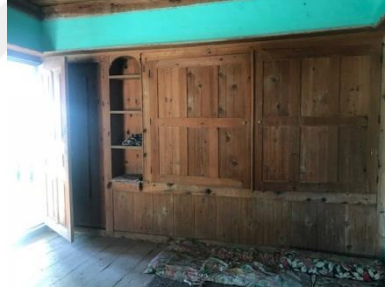
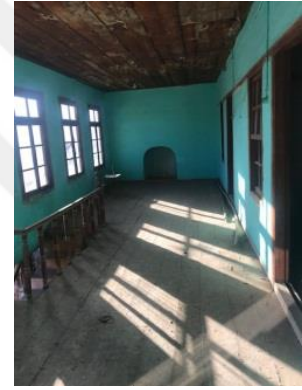
YAPI FOTOĞRAFLARI:

**MEVCUT DURUM:** SORUNSUZ YAPI

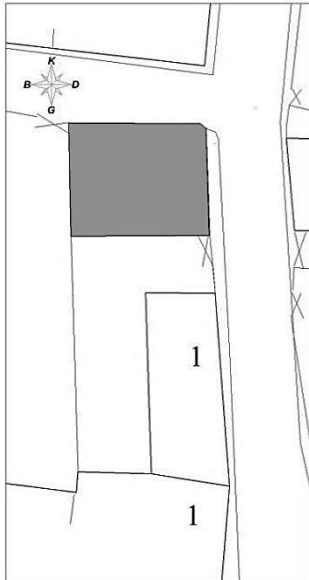
### VAZİYET PLANI:

Konut tescilli bir yapıdır. Düz bir kot üzerinde bulunan yapı, zemin ve birinci kat olarak inşa edilmiştir. Yapı dış sofalı plan tipine sahiptir. Yapı plan olarak zemin katta; güney yönde dikdörtgen formlu haneyaltı ile haneyaltının kuzey yönüne yerleştirilmiş iki adet atölye mekânı ile güneydoğu köşesine konumlanmış oda, üst kat ise; güney yönde konumlanmış sofa ile sofanın kuzeyinde konumlanan iki odadan meydana gelmektedir. Sofa da yola çıkıntılı seki yer almaktadır. Yapıda malzeme olarak; yapının temel bölümü yığma moloz taş, beden duvarları da kerpiç duvar olarak inşa edilmiştir. Üst kat ara duvarları ise bağdadi duvar olarak kullanılmıştır. Yapının kapı, pencere ile bağdadi duvar hatıllarında, ahşap malzemeler kullanılmıştır. Yapının üst örtüsü alaturka kiremit ile kaplanmıştır.

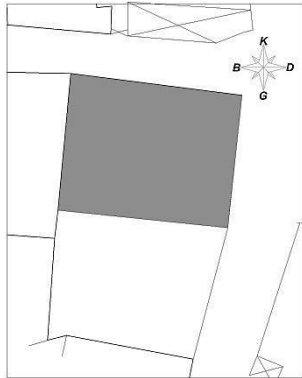
### VAZİYET PLANI:

Düz bir kot üzerinde bulunan yapı, iki katlı olarak inşa edilmiştir. Yapı orta sofalı plan tipine sahiptir. Yapı plan olarak zemin katta; güney yönde kare formulu haneyaltı ile haneyaltının etrafına yerleştirilmiş üç adet depo mekânı, üst kat ise; güney-kuzey yönde konumlanmış sofa ile sofanın batısında konumlanan iki oda ve doğusunda konumlanan iki odadan meydana gelmektedir. Yapıda malzeme olarak; yapının temel bölümü yığma moloz taş, beden duvarları da kerpiç duvar olarak inşa edilmiştir. Üst kat ara duvarları ise bağdadi duvar olarak kullanılmıştır. Birinci kat her oda da ocaklık bulunmaktadır. Yapının kapı, pencere ile bağdadi duvar hatılarında, ahşap malzemeler kullanılmıştır. Yapının üst örtüsü son dönemde alaturka kiremit ile değiştirilmiştir.

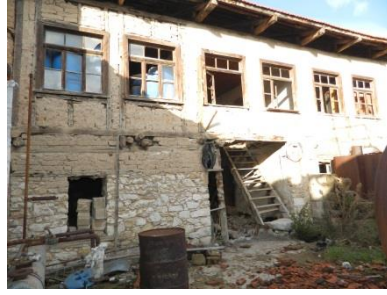
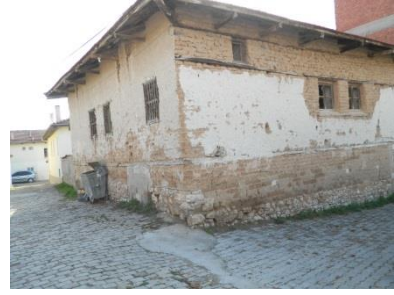
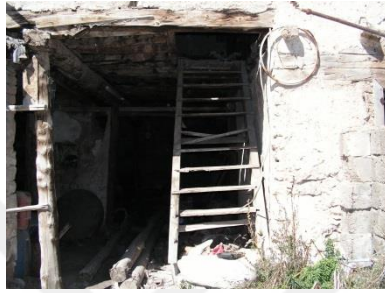
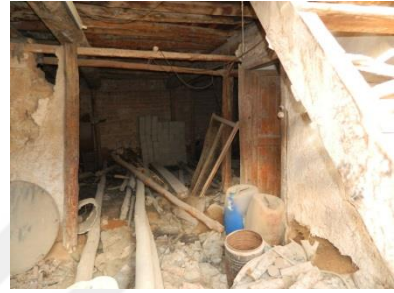
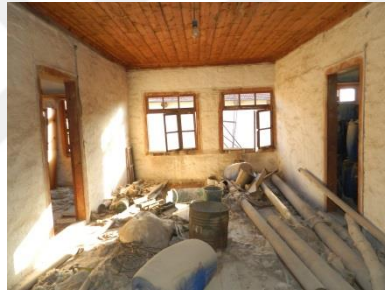
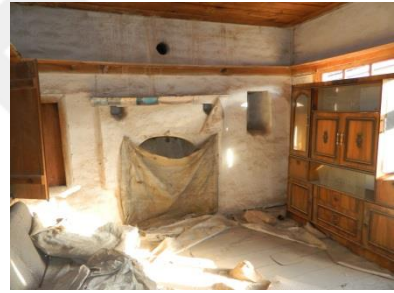
YAPI FOTOĞRAFLARI:

**MEVCUT DURUM: SORUNLU YAPI**

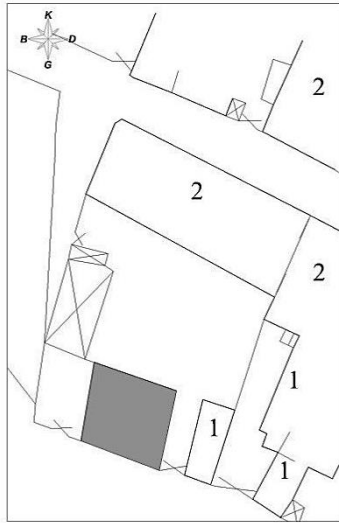
### VAZİYET PLANI:

Düz bir kot üzerinde bulunan yapı, iki katlı olarak inşa edilmiştir. Yapı iç sofalı plan tipine sahiptir. Yapı plan olarak zemin katta; batı yönde dikdörtgen formlu haneyaltı ile haneyaltının doğu yönüne yerleştirilmiş iki adet atölye mekânı ile, üst kat ise; kuzey-batı yönüne bakan sofası, güney yönde konumlanmış mutfak ve oda ile sofanın kuzeyinde konumlanan bir odadan meydana gelmektedir. Haneyaltından ahşap bir merdivenle sofaya çıkılmaktadır. Yapıda malzeme olarak; yapının temel bölümü yığma moloz taş, beden duvarları da kerpiç duvar olarak inşa edilmiştir. Üst kat ara duvarları ise bağdadi duvar olarak kullanılmıştır. Yapının kapı, pencere ile bağdadi duvar hatılarında, ahşap malzemeler kullanılmıştır. Yapının üst örtüsü alaturka kiremit ile kaplanmıştır.
