**DENİZLİ İLİ KIZILCABÖLÜK BELDESİ GELENEKSEL  
KONUTLARININ TİPOLOJİSİ ÜZERİNE BİR ARAŞTIRMA**

**YÜKSEK LİSANS TEZİ  
MİMARLIK ANABİLİM DALI  
ISPARTA - 2020**

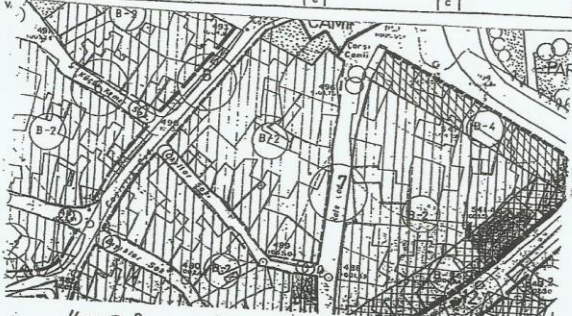
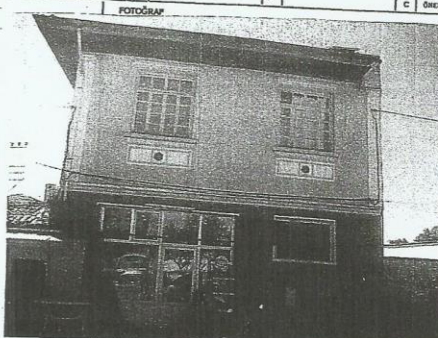
| KÖRİ EŞERLER VE MÖZELER GENEL MÜDÜRLÜĞÜ | | | | | | | | | | ANIT | | HARİTA NO. | | | | | | | | | | | | | | | | | | | | | | | | | | | | | | | | | | | | | | | | | | | | | | | | | |
|---|---|---|---|---|---|---|---|---|---|---|---|---|---|---|---|---|---|---|---|---|---|---|---|---|---|---|---|---|---|---|---|---|--|---|---|---|--|---|---|---|--|---|--|---|---|--|---|--|---|---|--|---|--|---|---|---|--|---|--|---|---|
| <div style="display: flex; justify-content: space-around;"> </div> <p style="text-align: center;">160 Pafta, 6598 Parsel, Küçükcaliler Evi</p> | | | | | | | | | | | | | | | | | | | | | | | | | | | | | | | | | | | | | | | | | | | | | | | | | | | | | | | | | | | | | |
| <p><b>ÖZELLİKLER :</b> Kare formunda açılan pencerelerle konut aydınlatılmakta olup, üzerinde alçı silmelerle süslenmiştir. Evin cephe kısmında kabartma şeklinde süsleme rozetleri vardır. Bina köşelerinde taşıyıcı ayak formunda alçı süslemeler vardır.</p> | | | | | | | | | | | | | | | | | | | | | | | | | | | | | | | | | | | | | | | | | | | | | | | | | | | | | | | | | | | | | |
| <p><b>İÇERİK :</b> Ev; bodrum, zemin ve üst kattan olugmaktadır. Kiremit çatıyla örtülmüştür. Kare formunda açılan pencerelerle konut aydınlatılmakta olup, üzerinde alçı silmelerle süslenmiştir. Evin yola bakan cephesinde kabartma şeklinde süsleme rozetleri yer almaktadır. Binanın içliklerinde bulunan taşıyıcı ayak formunda alçı süslemeler görülmektedir. Binanın cephe duvarları sıvalı olup, saçakları ahşapla kaplanmıştır.</p> | | | | | | | | | | | | | | | | | | | | | | | | | | | | | | | | | | | | | | | | | | | | | | | | | | | | | | | | | | | | | |
