**AMASYA İLİNDE YAPILAN KORUMA UYGULAMALARININ KORUMA  
KURUL KARARLARI ÜZERİNDEN DEĞERLENDİRİLMESİ**

**YÜKSEK LİSANS TEZİ  
MİMARLIK ANA BİLİM DALI**

**GAZİ ÜNİVERSİTESİ  
FEN BİLİMLERİ ENSTİTÜSÜ**

**EKİM 2019**

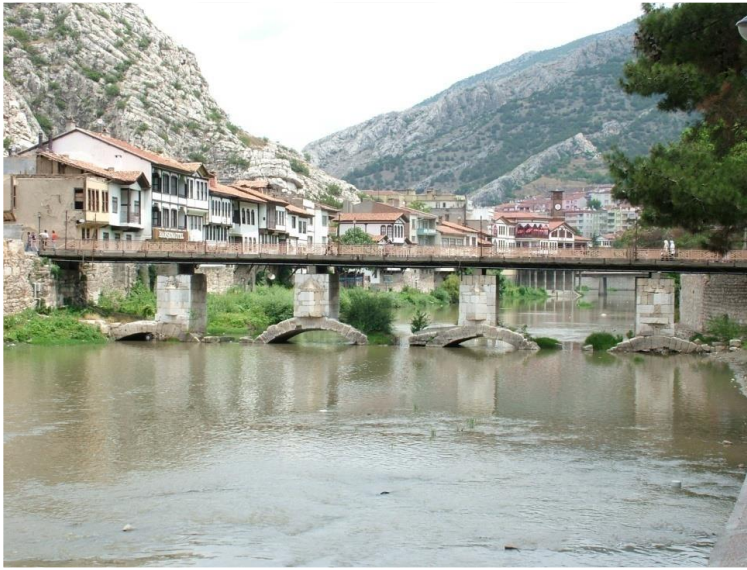
Resim 2.2. Yeşilırmak güncel yatağının, taşkın çökelleriyle dolması nedeniyle ayakları üç kez yükseltilen alçak köprü [6]

Bölgede taşkınlardan dolayı, Yeşilırmağın yatak tabanında yükselme olmuş, köprü ayakları zamanla dolmuş ve köprü ayaklarını yükseltme ihtiyacı doğmuştur. Üç Medeniyet Köprüsü olarak adlandırılan Alçak Köprü’de köprü tabliyesi yükseltilmiş ve bu sistem diğer üç köprüde de uygulanmıştır. Son 50 yıl içerisinde meydana gelen ırmak taşkınlarının nedeni, çevredeki bitki örtüsünün tahribi ve ırmağın çok kıvrımlı olması sonucunda yığılan birikintilerdir [8].

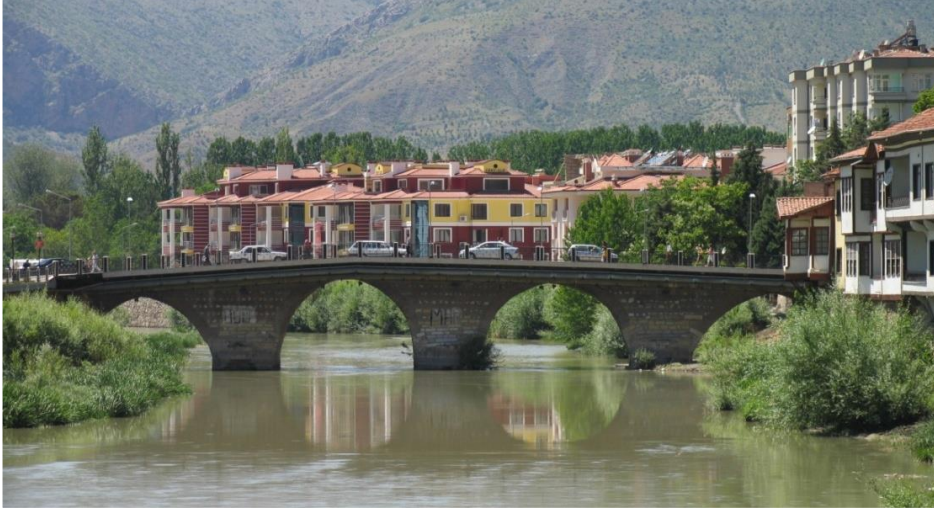
Resim 4.1. İstasyon Köprüsü [6]

“1555'de ancak bir arabanın geçebileceği genişlikte olan köprü, bugün, çift yönlü taşıt trafiğine elverişli olacak şekilde genişletilmiştir. Kemer ve kemer içleri tuğla, tempan duvarları ise tuğla hatıllı moloz taşan örülmüştür” [6].

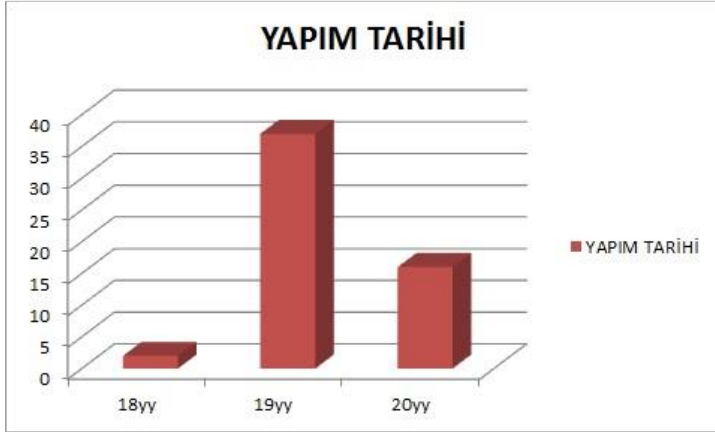
Şekil 4.1. Tescilli yapıların yıllara göre yapılış grafiği

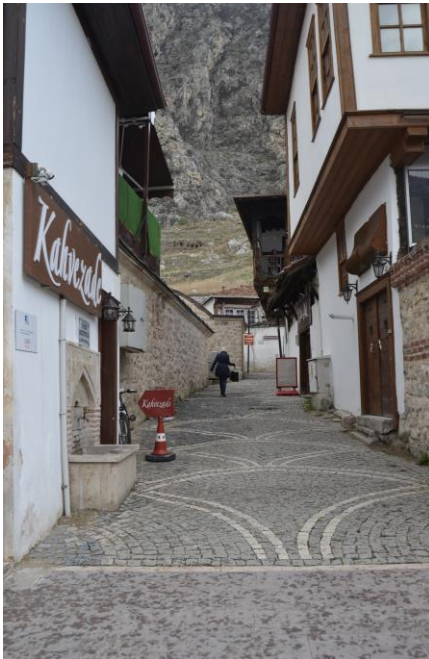
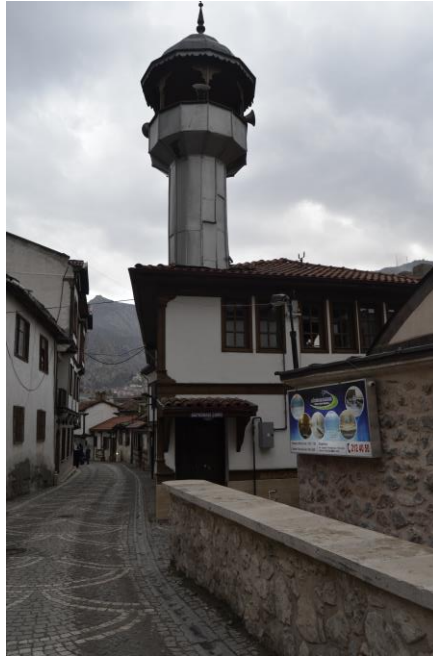
Resim 4.3. Sokak yapı ilişkisi
