**OTELLERDE BULUNAN ENGELSİZ ODALARIN**  
**TASARIMININ BEDENSEL ENGELLİLERİN**  
**KULLANILABİLİRLİĞİ AÇISINDAN İNCELENMESİ:**  
**KONYA ÖRNEĞİ**

**YÜKSEK LİSANS TEZİ**

**Konya- 2020**

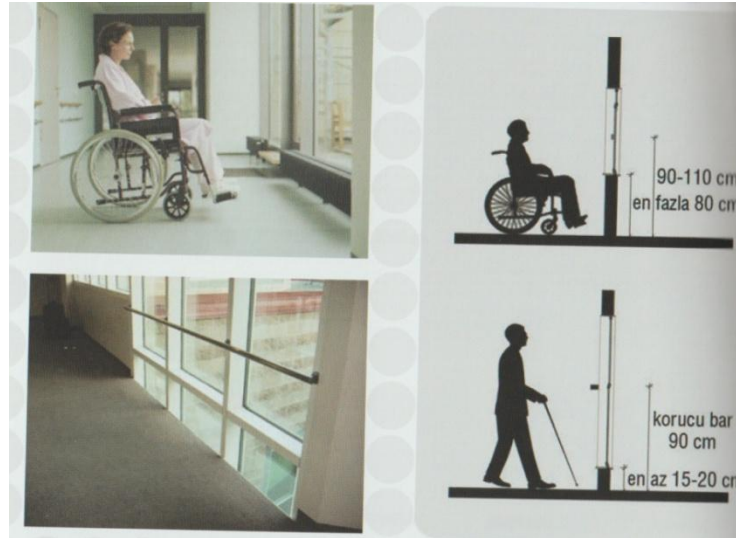
**c. Pencereleler:** Pencerelelerin işletilebilir kolları ya da açma kapama aparatları tüm kullanıcılar tarafından rahatça açılıp kapanabilir olmalıdır. Açma kapama kollarının zemine olan mesafesi 90-110 cm aralığında olmalıdır (Koca ve Yılmaz, 2017: 94).

**Şekil 20:** Pencereleler

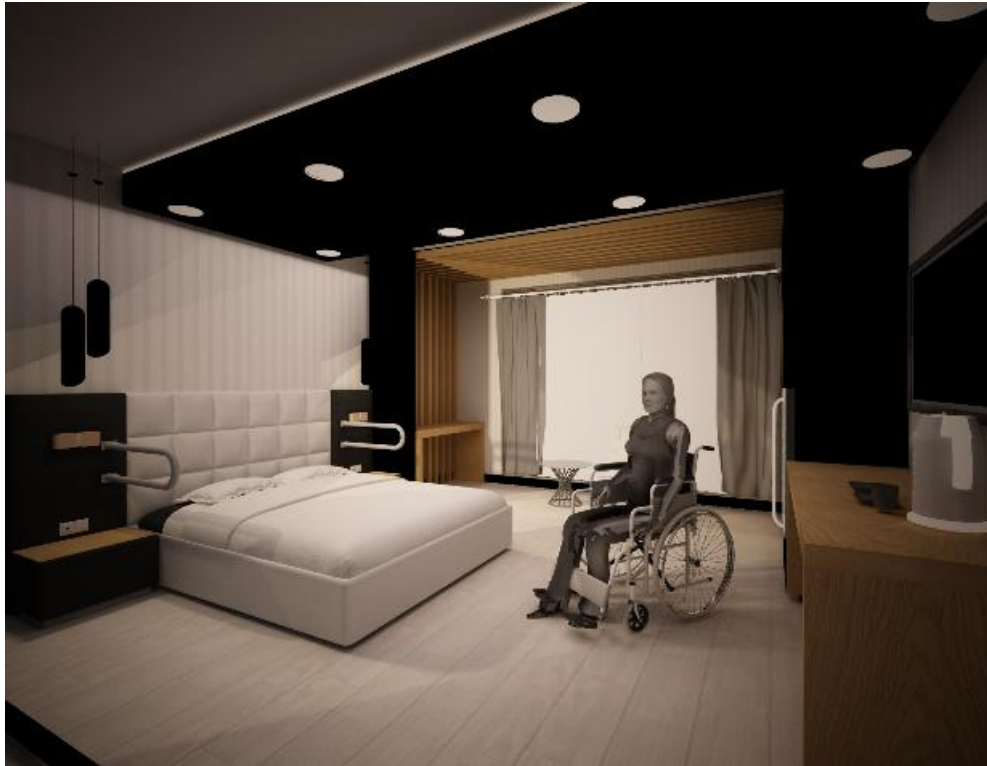
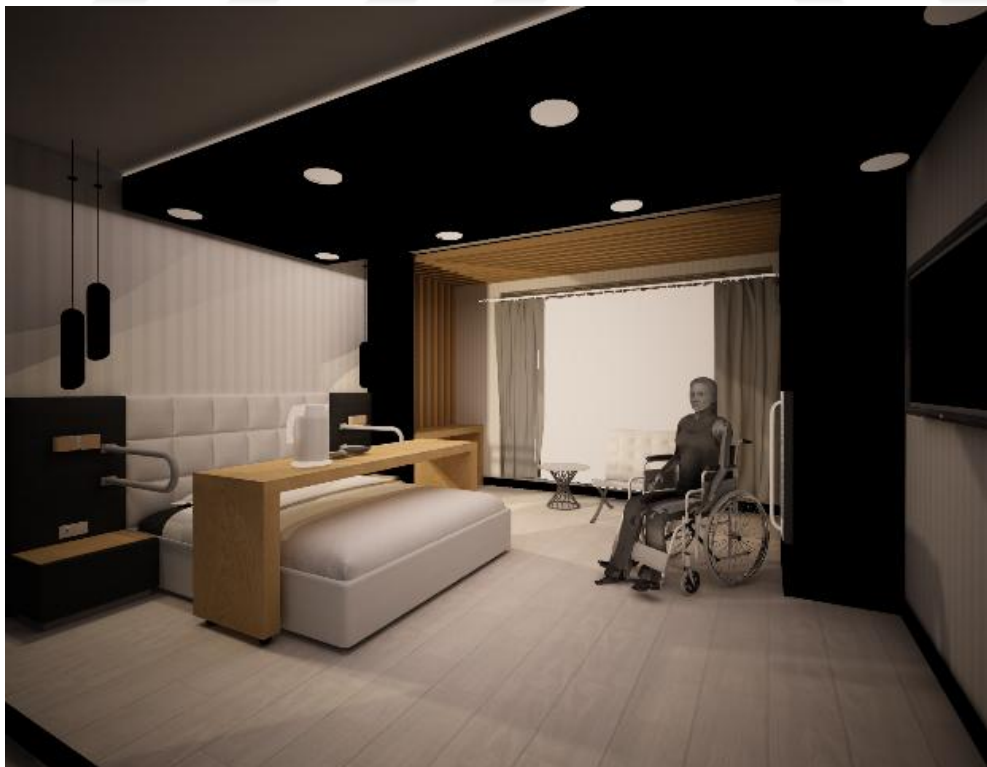
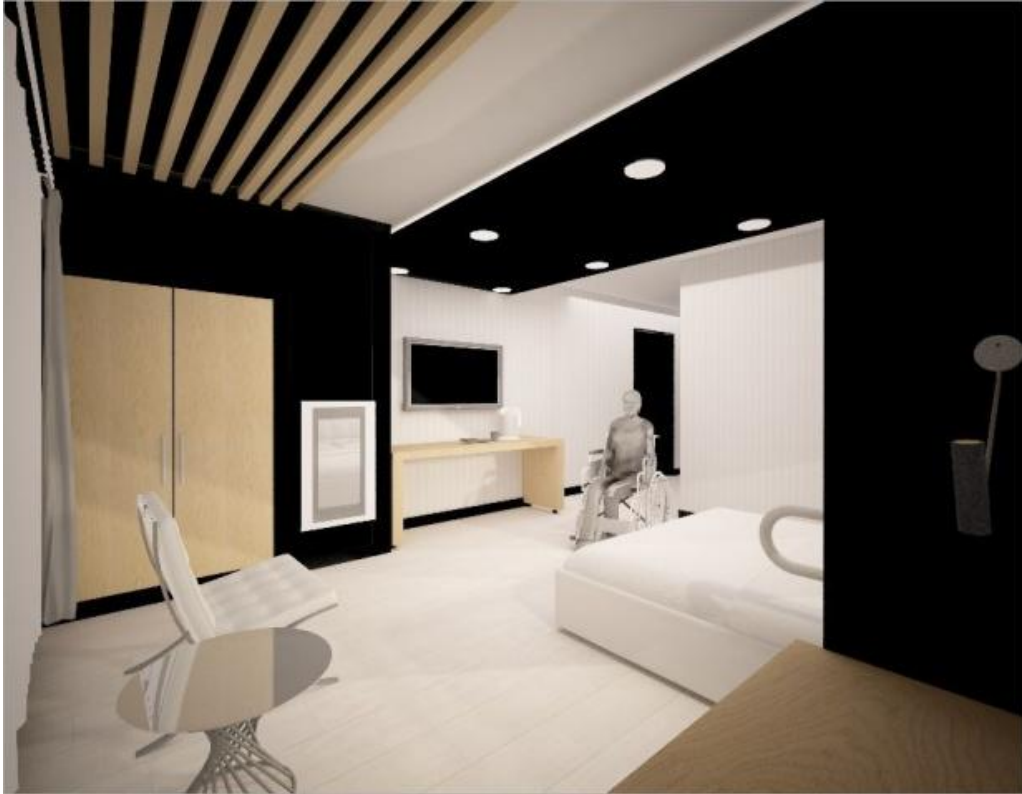
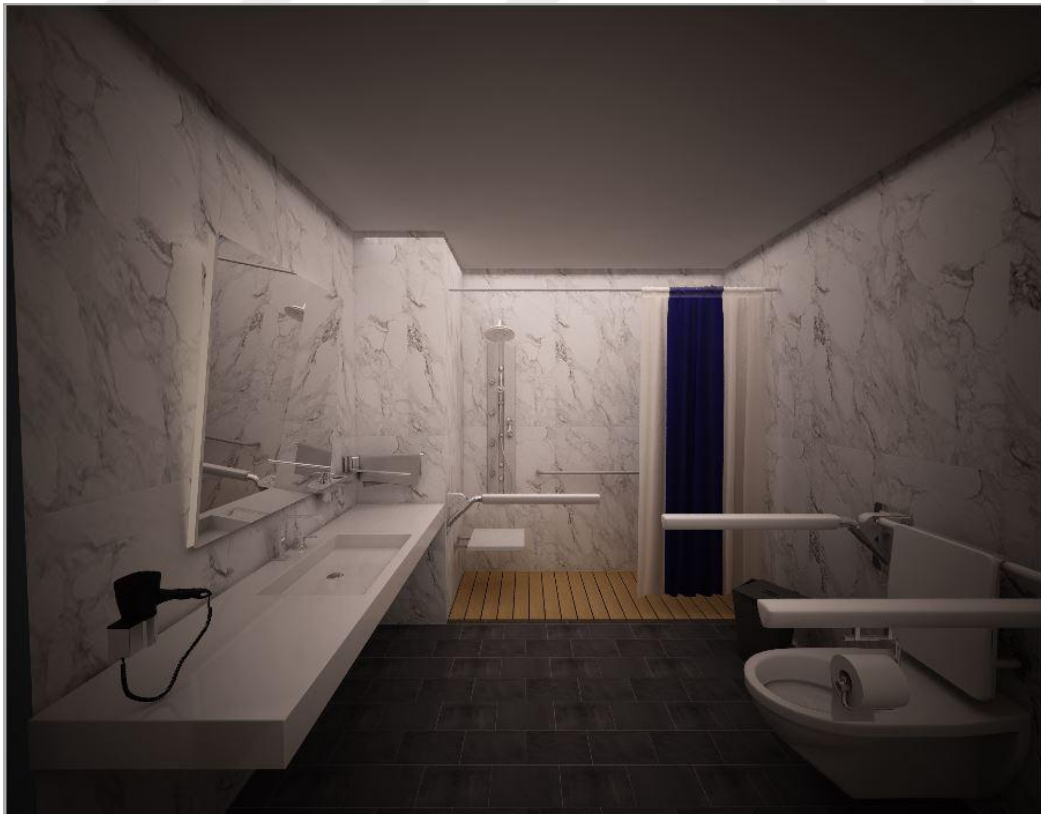
### 3 Boyutlu Model Tasarımı

Engelsiz odalarda kullanılan elektrik anahtarları ve prizlerin kolay ulaşılabilir konumlarda kullanılmasına ve uygun yükseklik aralığında kullanılmasına dikkat edilmiştir. Engelsiz odalarda yatak başularında genel ve lokal aydınlatmayı sağlayacak elektrik anahtarları kullanılmıştır. Islak hacimlerde bulunan sabunluk, ayna ve saç kurutma gibi tamamlayıcı ürünlerin kullanım biçimleri ve yükseklikleri bedensel engelli kullanıcılar düşünölerek konumlandırılmıştır. Engelli kullanıcılar için büyük önem arz eden acil durum veya panik butonları yatak başularında ve ıslak hacimde duş bölümünde kullanılmıştır. Oda içerisinde kullanılan tefrişlerde, zeminde, tavanda ve duvarda renk karmaşasından kaçınılarak ahşap, beyaz ve fümre renkleri kullanılmıştır. Oda içerisindeki aydınlatmalarda genel ve lokal aydınlatmalar şeklinde gözü yormayacak biçimde kullanılmıştır.
