TARSUS SUNGURLAR EVİ

YÜKSEK LİSANS TEZİ
Mim. Betül G. YANILMAZ
(502961405)

Tez, Tarsus Sungurlar Evi'nin konumu, tarihçesi ve mimari özellikleri açısından incelenerek, rölöve, restitüsyon ve restorasyon projelerinin hazırlanmasını kapsamaktadır.

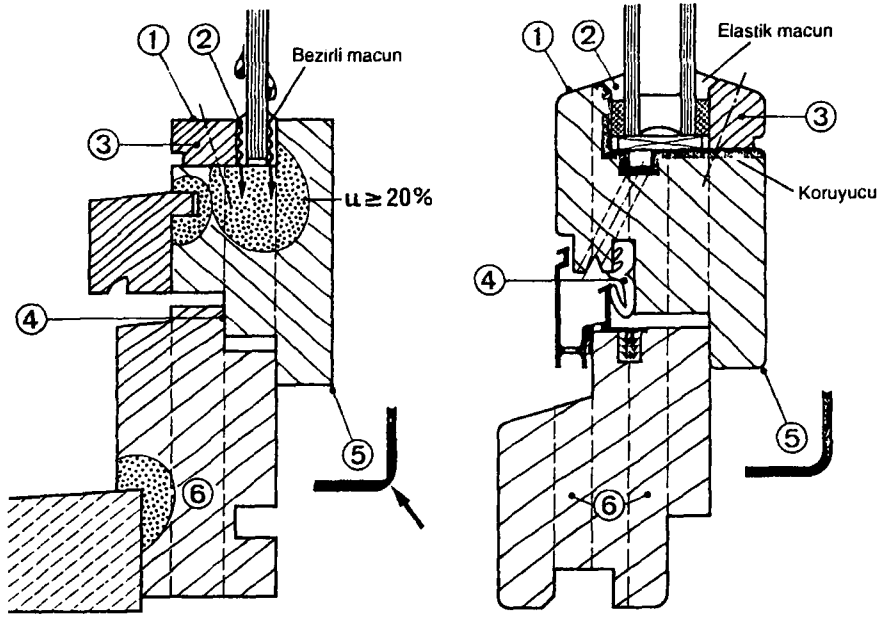
Şekil 6.3 Pencere detayı (IŞIK B. 1994)

1. Yatay yüzeylere su tutmayacak şekilde pah verilmelidir.
2. Yüksek performanslı doğramalarda bezir esaslı macun kullanılmamalıdır. Kendinden yapışan sürekli elastik (EPDM) fitil veya iki aşamalı altlık ve sürekli elastik macun (silikon esaslı) kullanılmalıdır.
3. Cam çitaları atmosfer koşullarından etkilenmeyecek şekilde içeride detaylanmalıdır.
4. Sağanak yağmurun içeri girmesini önlemek amacıyla sertleşmeyen, sürekli elastik fitil ve alüminyum oluk profili kullanılmalıdır.
5. Sivri köşelerde yüzey koruyucuları çatladığından 2 mm çapında yuvarlak sırt yapılmalıdır.
6. Kasa profili kâgir malzemeye gömülmeyp altta körkasa niteliğinde bir eşığe oturtulmalıdır.

Sungurlar Evi'nde ahşap doğramaların bir kısmı ısı ve nem farklılıklarından dolayı peçlenmiş-boyut değiştirmiştir. Yeniden üretilecek kasa ve kanadın bini yüzeyleri, düzgün bir şekilde birbirine yaslanmalı, sızdırmazlık için; sürekli elastik kalabilen EPDM (Etyler-Peofylen-Dien) kauçuk fitili kullanılmalıdır (17) (Şekil 6.2).

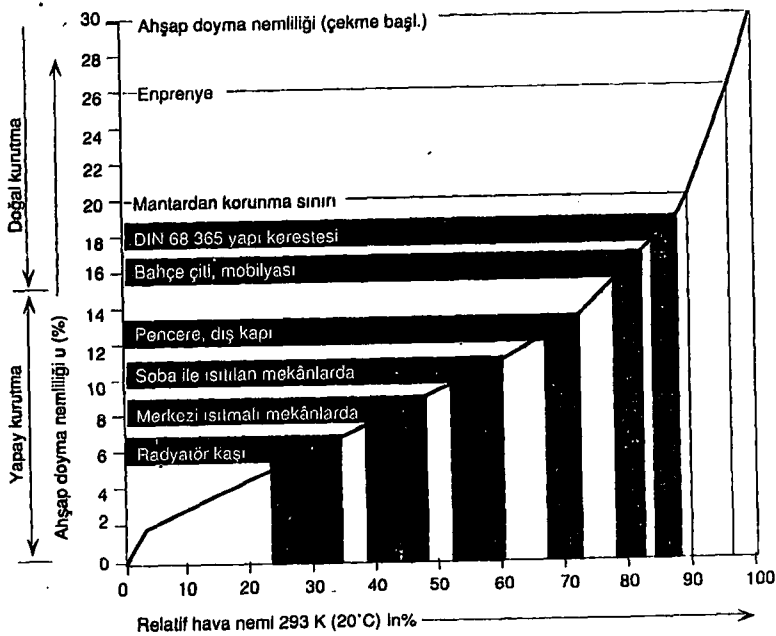
Şekil 6.4 Ahşabın bulunduğu yere göre barındırması gereken nem miktarı (IŞIK B. 1994)

Restorasyon sırasında tüm ahşap elemanların nem oranının incelenmesi ve standardın üzerinde neme sahip ahşabın yeniden kullanılmaması gerekmektedir. Yeni kullanılacak ahşap malzeme, kullanılacağı yere göre eskiyle uyumlu olacak şekilde kurutulmalıdır. Ahşabın kullanılacağı yere göre barındırması gereken nem Şekil 6.3 'den bulunabilir.

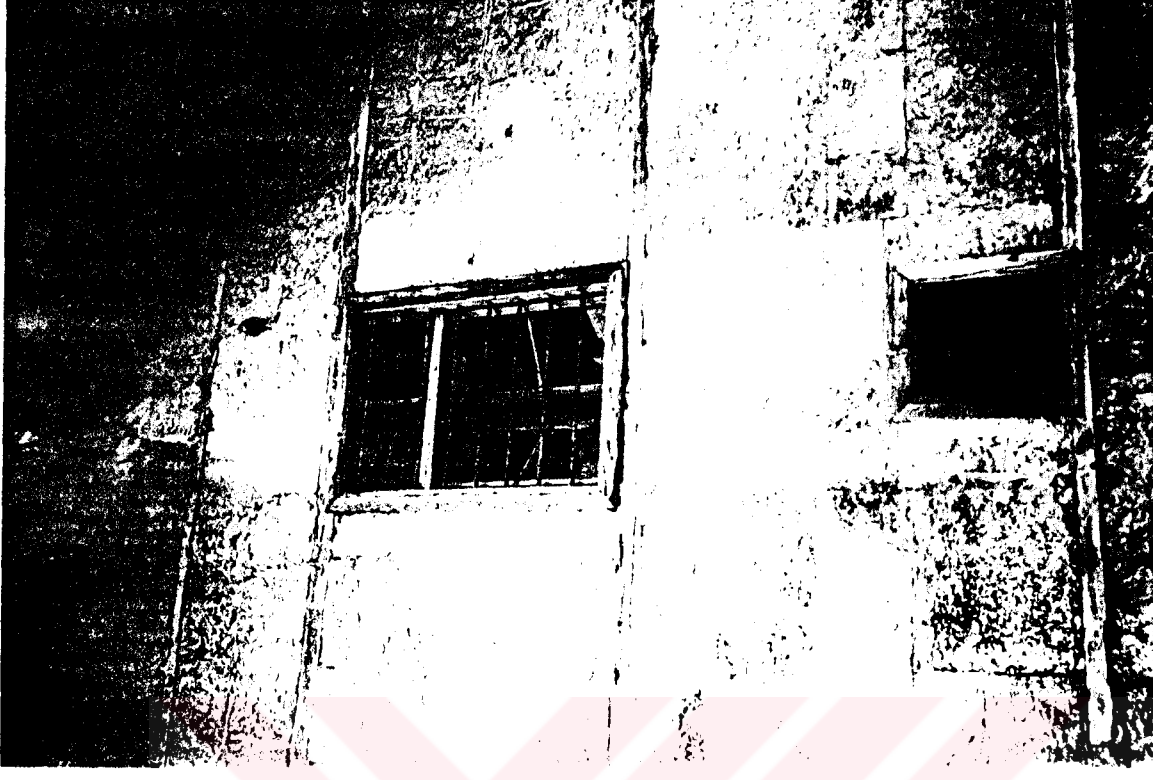
Şekil A. 2. 37. Kuzey cephesi, zemin kat Z8(Helâ) penceresi ve kapatılmış pencere boşluğu

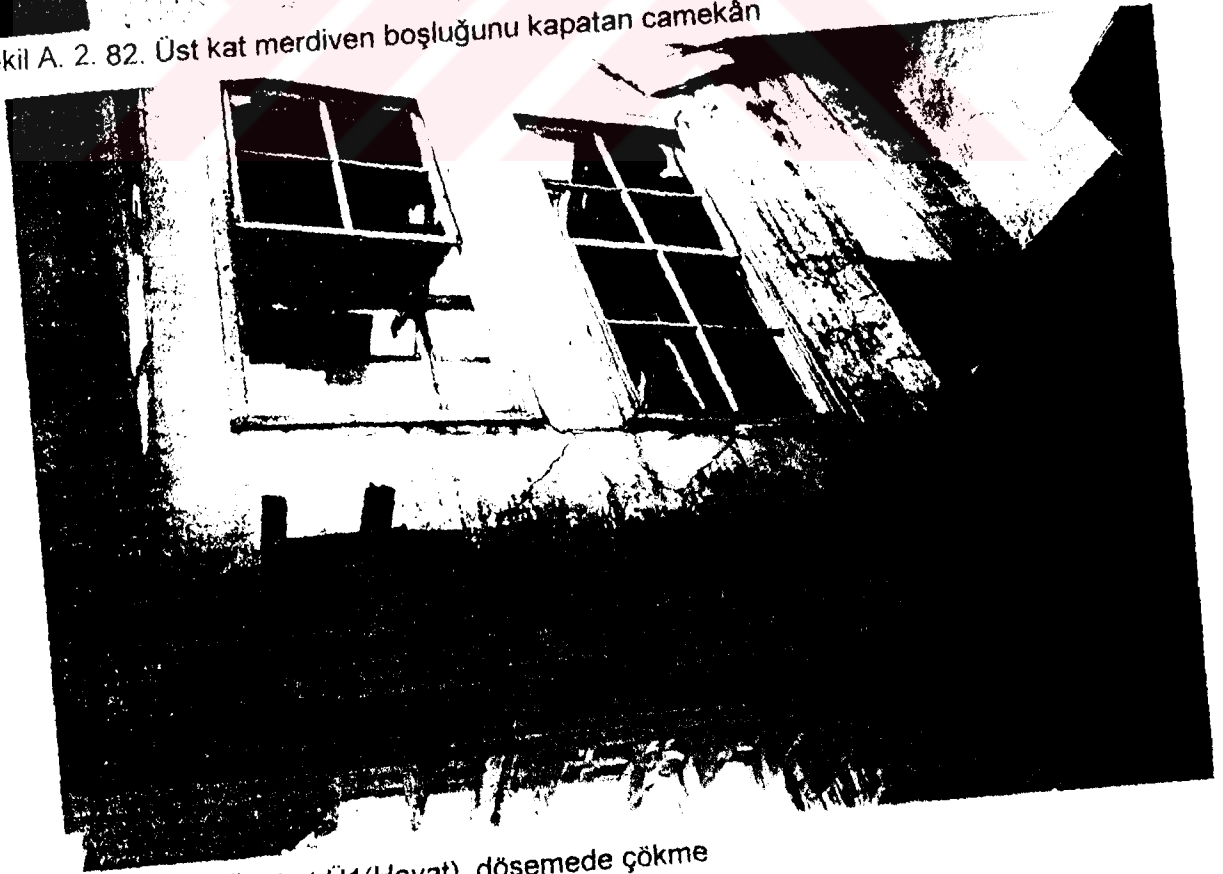
Şekil A. 2. 83. Üst kat Ü1(Hayat), döşemede çökme

Uzun yıllar kendi kaderine terk edilen Sungurlar Evi, doğal etkenlerle önemli ölçüde tahrip olmuştur. Yapının büyük bir bölümünün ayakta durmasına ve dış görünüşü ile iyi durumda olduğu izlenimi vermesine karşın, yapının içinde meydana gelen hasarın boyutları üzüntü vericidir. Bu görkemli bina içten içe çürümekte ve zaman içinde yok olma tehlikesi ile karşı karşıya bulunmaktadır. Çatı örtüsünde meydana gelen kısmî açılmalar, zamanında yapılan basit onarımlarla iyileştirilebilecek iken, bu gün hayat (Ü1)'in, Ü8'den itibaren güneye kadar uzanan çatı örtüsü ve döşemesi tamamen çökmüştür (Şekil A.2.83). Mekânın ayakta kalabilen ahşap kaplamalı döşemesinde kabarma ve çürüme gözlenmiştir. Yatay düzlemdeki bu deformasyon yer yer su tutan bölgelerin oluşmasına neden olmuştur. Mekân çatıdan su almaya devam etmektedir. Ü1'in ahşap çıtalı tavanında 30 cm.' lik bir sehim mevcuttur.

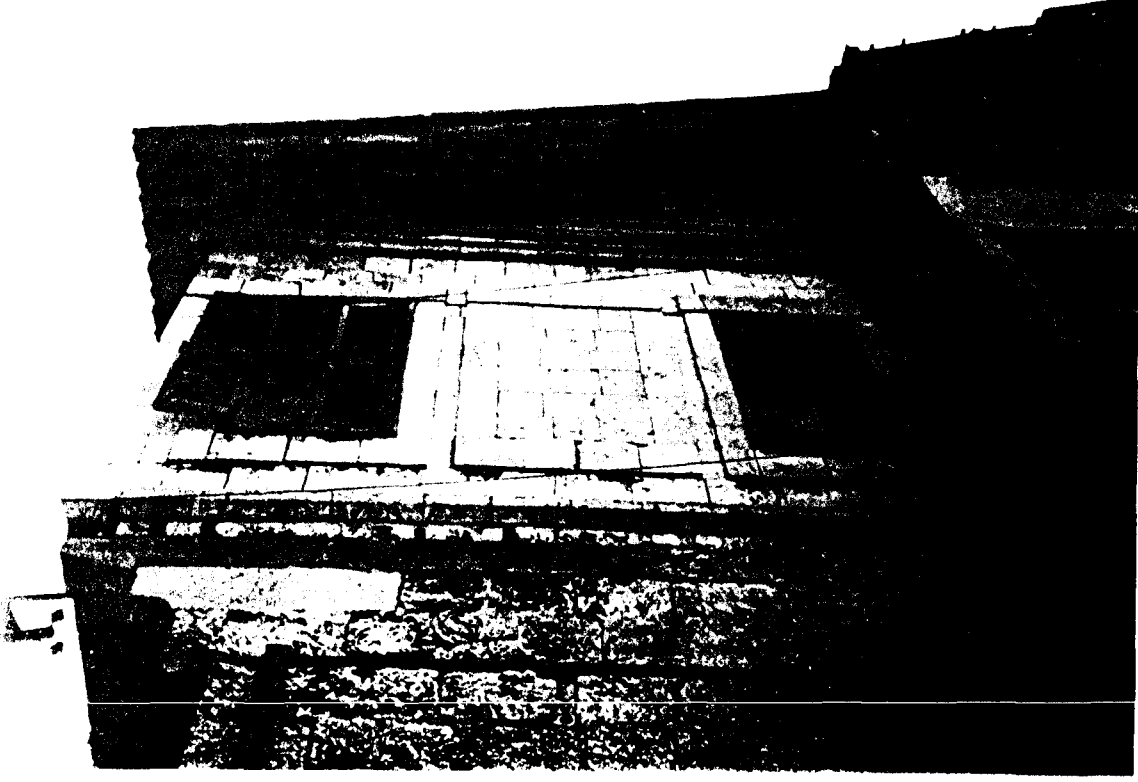
Şekil A. 2. 127. Kuzey cephesi, üst kat Ü14(Oda) pencereleri ve kapatılmış pencere boşluğu

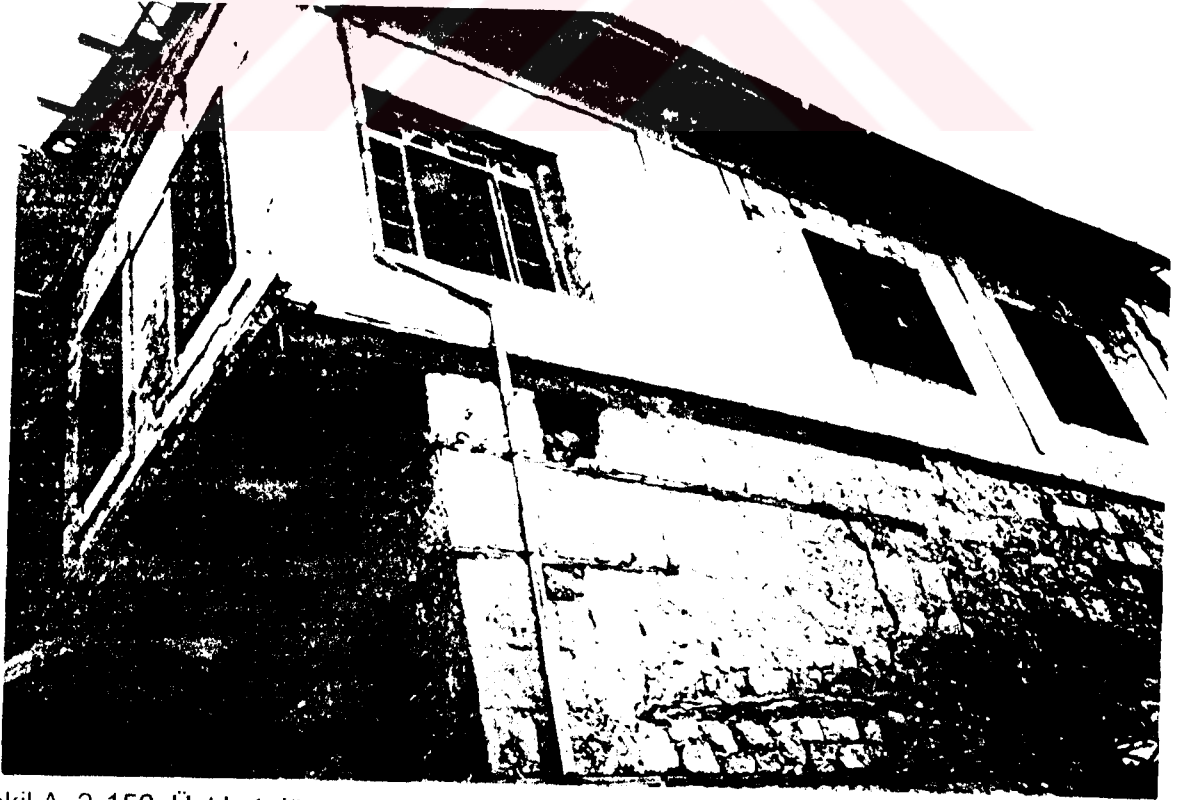
Şekil A. 2. 150. Üst kat döşeme alt kotuna yerleştirilen çelik putrel

Sağlamaştırma, yapının malzeme ve strüktürünün bağlayıcı, birleştirici ve taşıyıcı yeni malzeme ile güçlendirilmesidir (15). Sungurlar Evi'nin acil olarak bakım ve onarıma ihtiyacı vardır. Batı cephesinde ve taşlığın güneyinde yer alan kemerde derin çatlaklar (d=20 cm.) tespit edilmiştir. Çatlaklar özellikle düzgün kesme taş örgülü üst yapıda gözlenmektedir. Kullanıcılar 1936-1960 yılları arasında batı cephesi döşeme kotuna yerleştirilen çelik putrelin ve taşlığın güney ucundaki kemerin altına yerleştirilen ahşap dikmenin, çatlakların varlığından ileri gelen onarım uygulamaları olduğundan bahsetmişlerdir. Bu veriler ışığında yapılan gözlemler sonucu, çatlakların zemin oturmalarından ileri gelmediği ve süreklilik göstermediği ileri sürülebilir. Bilindiği gibi Tarsus'ta 1947, 1960, 1998 yıllarında üç büyük deprem yaşanmıştır. Binada meydana gelen çatlakların, zayıf birleşim noktalarında, depremlerden sonra meydana gelen çözümler olduğu ihtimali kuvvetlidir. Buna göre çatlaklar, kenet ve harç dolgu ile sağlamaştırılabilir. Cephedeki strüktürel önlemler ve yeterli sağlamaştırma çalışmalarından sonra, batı cephesindeki çelik putrel ve güneyde kemer altındaki ahşap dikmenin kaldırılmasına karar verilmiştir.

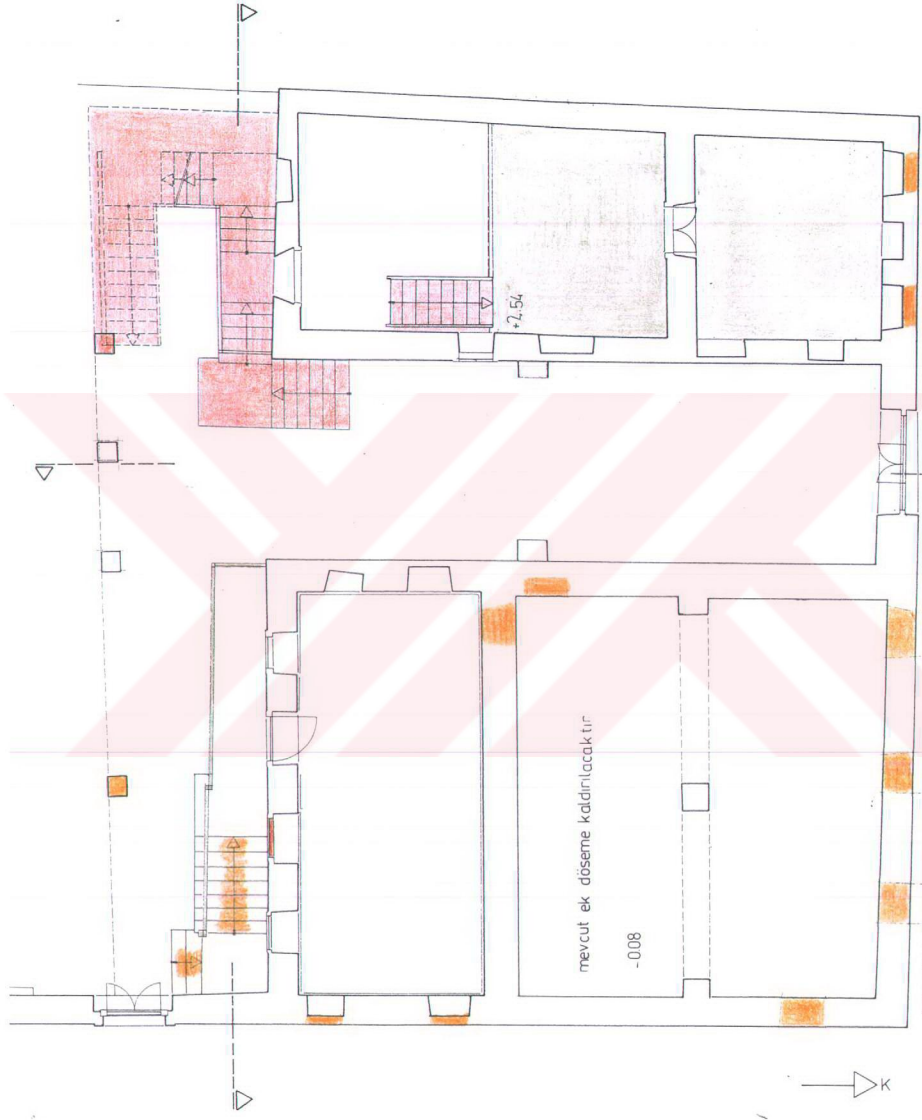
ARA KAT PLANI 1/100

mevcut ek döşeme kaldırılacak tır
-008
