**EDİRNEKAPI MİHRİMAH SULTAN CAMİİ TAŞIYICI
SİSTEM DEPREM DAVRANIŞININ İNCELENMESİ**

İnşaat Müh. Timurhan TİMUR

YÜKSEK LİSANS TEZİ

İSTANBUL, 2001

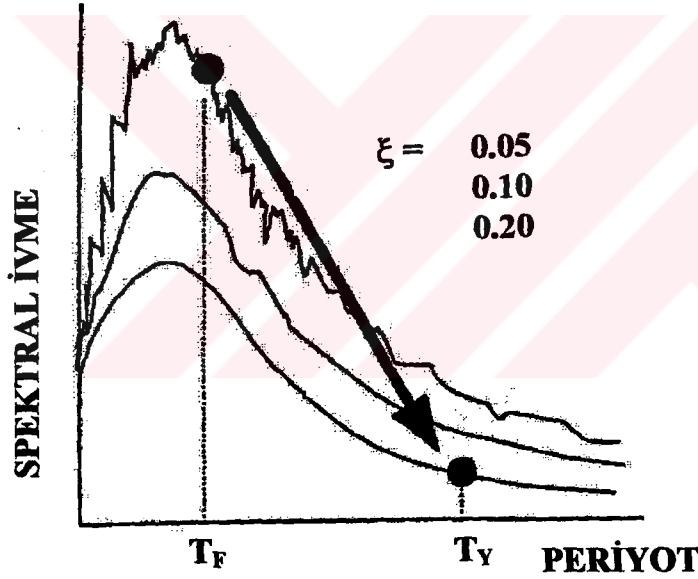
Şekil 3.3 İvme tasarım spektrumu

Sismik yalıtım, periyodu 1.5 – 2.0 s'den fazla olan yapılarda kullanılmamalıdır. Bilindiği gibi tipik yer hareketlerinin hakim periyodu 0.1-1 s arasında değişir. Dolayısıyla periyodu bu arada olan yapılar rezonans riski yüksek yapılardır. Sismik yalıtımın amacı yapıların periyodunu artırmak ve bunun sonucu olarak deprem anında yapıda oluşacak ivme değerlerini azaltmaktır. Yalıtımlı yapıda oluşacak ivme değerleri yalıtımsız yapıdakine oranla birkaç kat azaltılabilmektedir (Şekil 3.3). Bu durumda periyodu zaten yüksek olan yapılarda bunu uygulamak anlamsız hale gelmektedir.

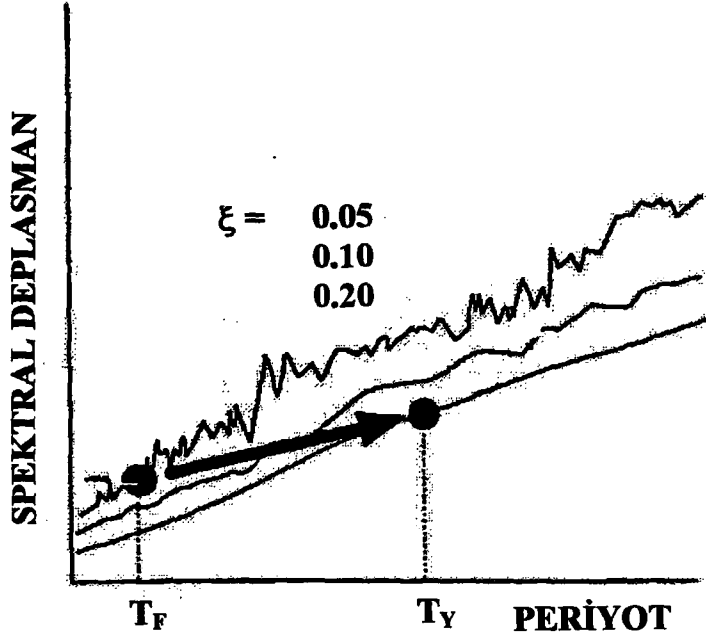
Şekil 3.4 Yer deęiřtirme tasarım spektrumu

Yapının periyodunun büyümesi yapacağı deplasmanın da artması anlamına gelir (Şekil 3.4). Ancak deplasmanın büyük bir kısmını yalıtım sistemi yapacağından yapı rijit bir kütle gibi davranmakta, katlar arasındaki deplasman farkı sınırlandırılmaktadır.

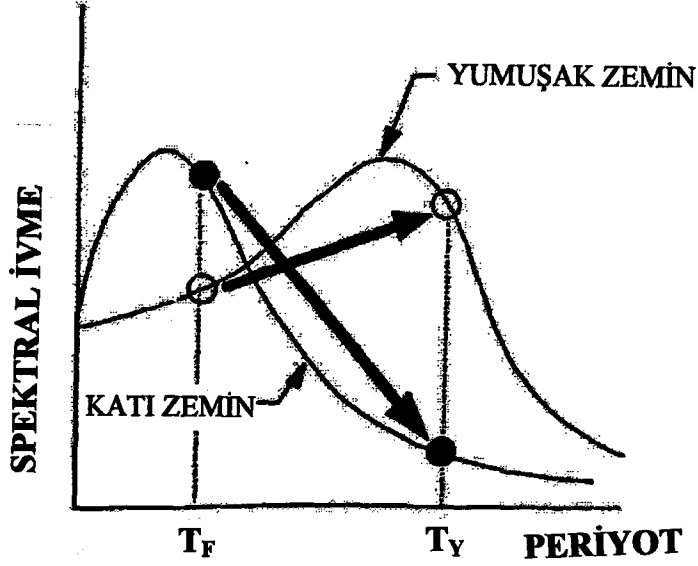
Şekil 3.5 Farklı zeminlere ait tasarım spektrumları

Zemin cinsi de sismik yalıtımın uygulanmasına karar verilirken dikkat edilmesi gereken önemli bir konudur. Şekil 3.5'de farklı zemin cinslerine ait tasarım spektrumları verilmiřtir. Buradan da anlařılacaęı gibi yumuřak zeminlerde yapının periyodunu büyütme yapıda daha büyük ivme deęerleri oluřması anlamına geldięinden böyle zeminlerde sismik yalıtım ya yapılmamalı ya da sönüm cihazları ile iyi bir şekilde desteklenerek uygulanmalıdır.

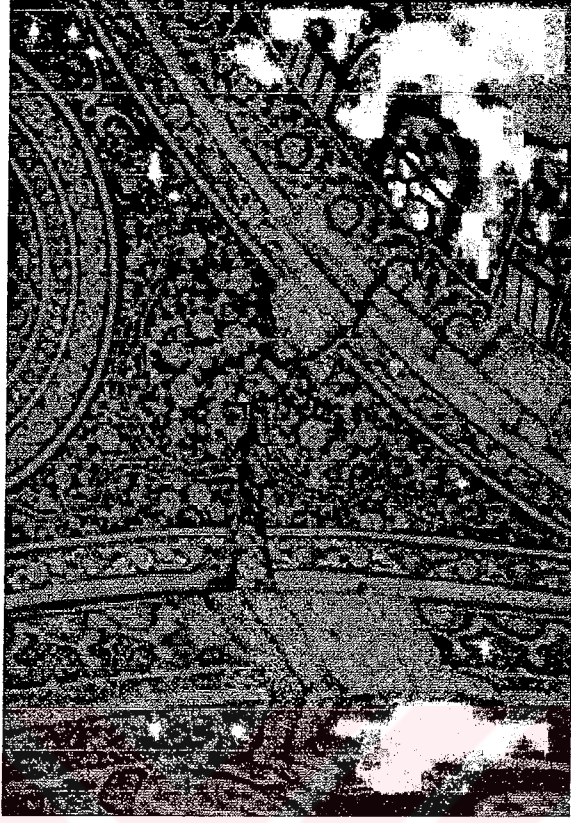
Foto 4.6 Güneydoğudaki pandantifte hasar

2. Yine güney cephede ana kemerde hasar bulunmaktadır. 17 Ağustos 1999 Marmara Depremi'nde bu kemerin, dıştan bakıldığında, kuzey-doğu doğrultusunda üç adet taş düşmüştür (Foto 4.4)
3. Güneydoğuda bulunan pandantifte, güney cephesindeki ana kemerden düşen taşların hizasında geniş çatlak bulunmaktadır (Foto 4.5, 4.6).
4. Güney cephesinde ana kemerin altındaki çok sayıda penceresi bulunan tempan duvar ağır hasarlıdır. Birçok yerinde taşlar oynamıştır (Foto 4.7)

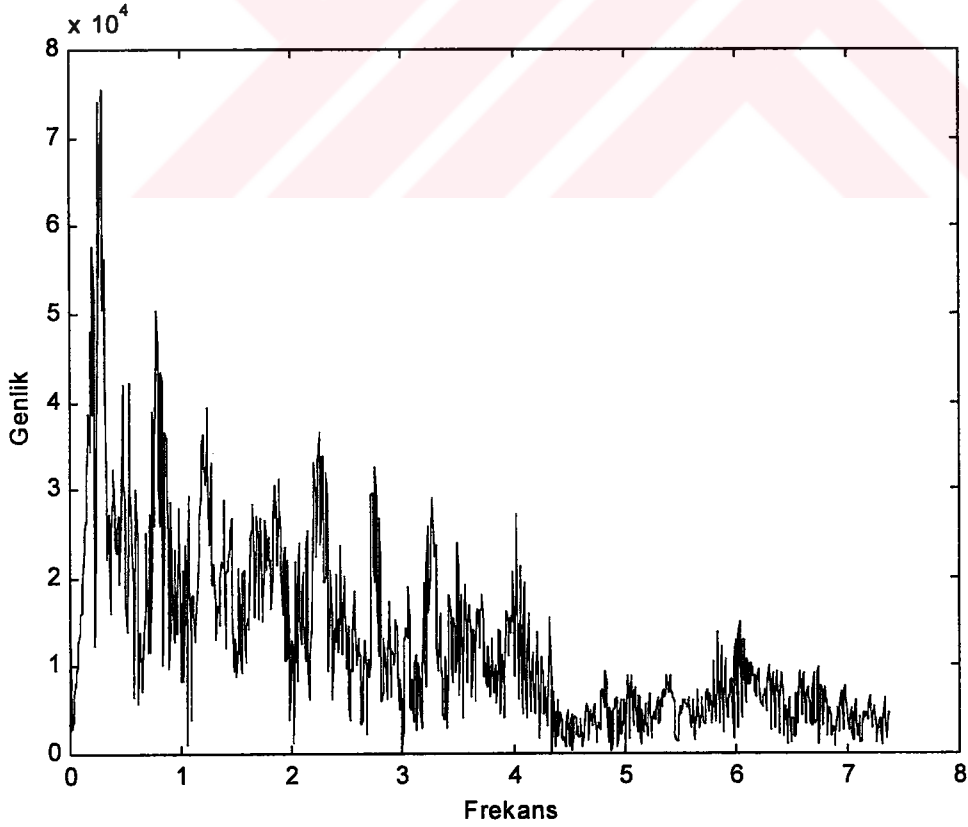
Şekil 4.16 Fourier genlik spektrumu (YPT (doğu-batı))

MATLAB, matematik analiz yazılımı ortamında hazırlanan program kullanılarak, ivme kayıtlarının Fourier dönüşümü yapılmıştır. Elde edilen Fourier genlik spektrumları yardımıyla, kayıtlara ait hakim periyot değerleri belirlenmiştir. Şekil 4.11 – 4.18'de iki ivme kaydı ve bu kayıtlara ait fourier genlik spektrumları gösterilmiştir. Çizelge 4.4'de bu kayıtlara ait maksimum ivme ve yaklaşık hakim periyot değerleri verilmiştir.

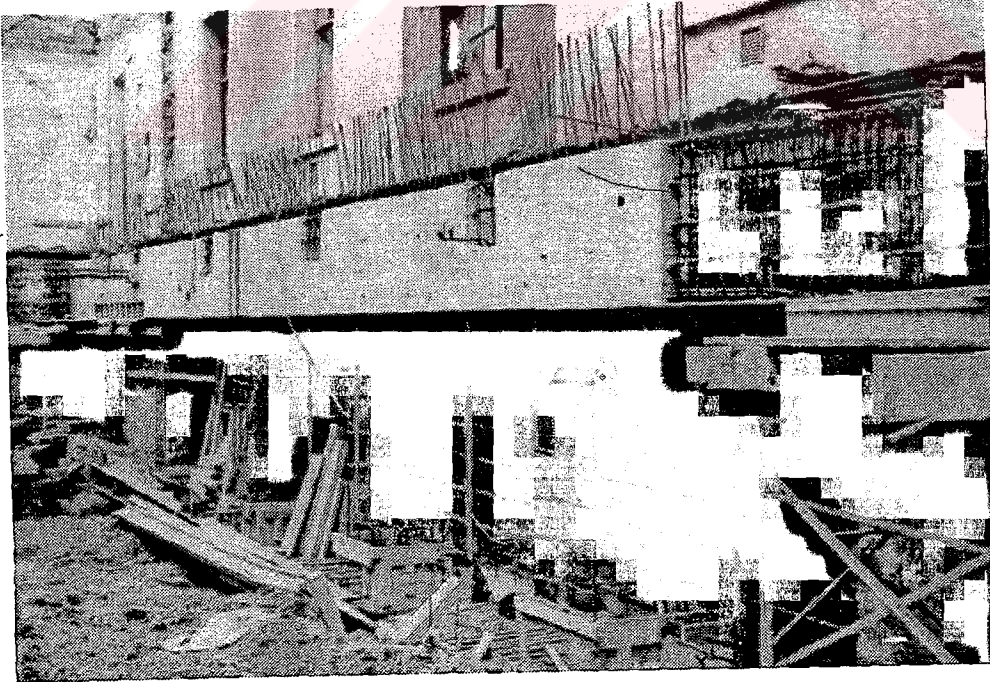
Şekil Ek1.3 Temellerin güçlendirilmesi

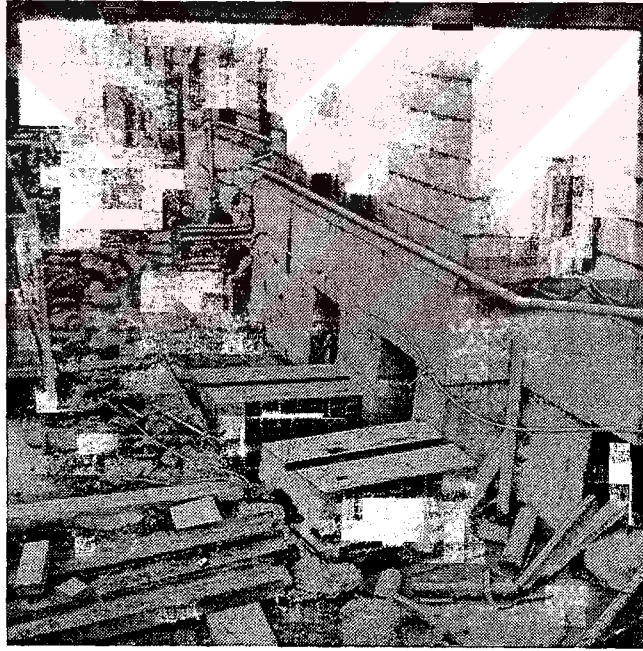
Şekil Ek1.5 Yalıtım elemanlarının yerleştirileceği yuvaların oluşturulması

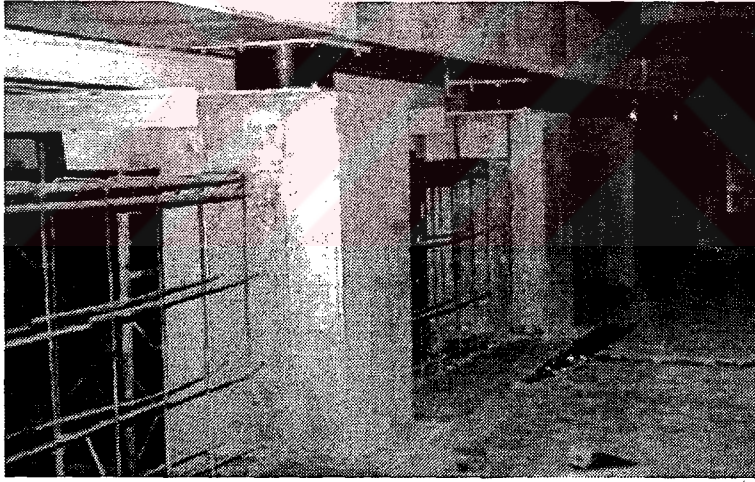
Şekil Ek1.7 Yalıtım elemanlarının yuvalara yerleştirilmiş hali
