SELÇUK ÜNİVERSİTESİ
SOSYAL BİLİMLER ENSTİTÜSÜ
GELENEKSEL TÜRK SANATLARI ANABİLİM DALI
GELENEKSEL TÜRK SANATLARI BİLİM DALI

ADANA ULU CAMİİ ÇİNİLERİ

Yüksek Lisans Tezi

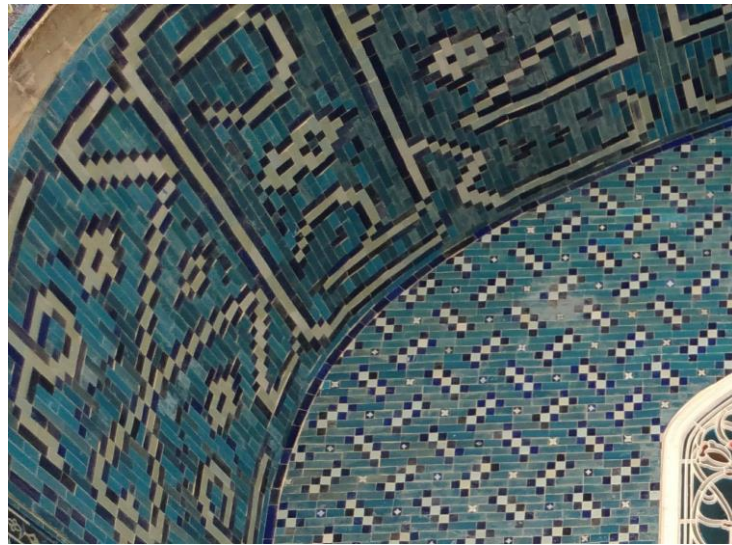
Fotoğraf No 1. Sırlı Tuğla Teknik Örneği (B. Alat, 2017)

Selçuklu devri yapılarında sırlı tuğla sevilerek kullanılmış bir süs unsuru olmuştur. Mimari yapıların birçok alanında kullanılmıştır. Bunlar; kemerler, tonozlar, eyvanlar, kubbeler, kubbeye geçişler, duvarda sırsız tuğla örgü arasına giren, firuze ve daha az olarak mor renkli sırlı tuğlalar çeşitli birbirinden güzel geometrik desenler meydana getirmiştir.

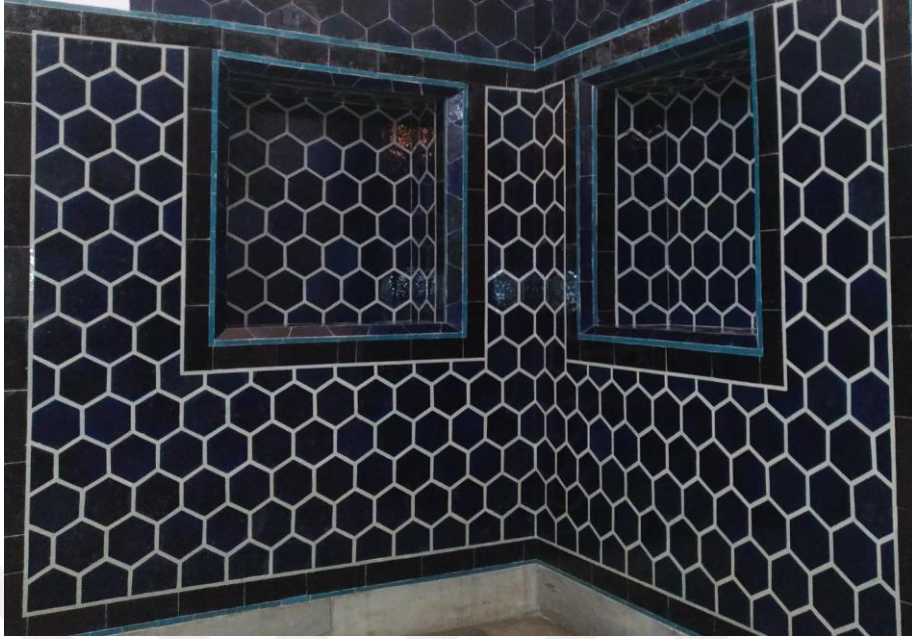
Fotoğraf No 2. Tek Renk Sırlı Çini Teknik Örneği (B. Alat, 2017)

Tek renk sırlı çinide ender rastlanan farklı bir yöntem daha bulunmaktadır. Konya Karatay Medresesi'nin duvar kaplamalarında görülen firuze renkli tek renk çini plakaların sır üzerine altın yıldızla desenlendiği görülmektedir. Ancak yaldız boyamalar fırınlanmadığından veya olması gerektiğinden daha düşük derecede fırımlandığından zamanla çoğu silinmiş durumdadır. Aynı şekilde Divriği Şifahanesi Türbesinde de bulunan lâhit üzerinde bu şekilde altıgen yaldızlı süslemeler görülmektedir (Öney, 1978: 86) (Fotoğraf No: 2).

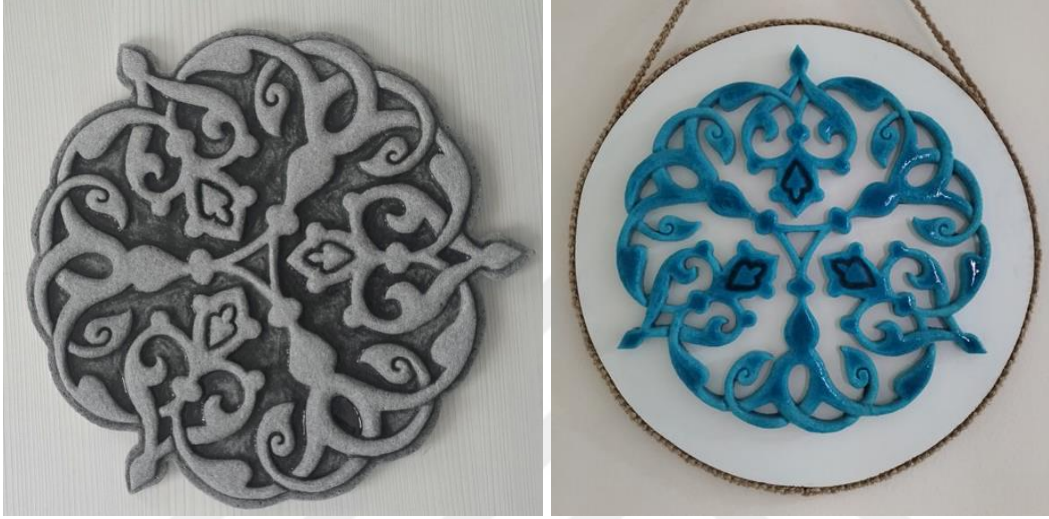
Fotoğraf No 3. Kabartmalı Çini Teknik Örneği (B. Alat, 2017)

Türbesi'nin külah eteğinde ve lahitlerindeki kitabelerde (12. yüzyıl sonu) kabartmalı çini örnekleri bulunmaktadır. Ayrıca Konya Kara Aslan Türbesi lahitinde ise kabartma ve geometrik süslemeler bu teknikle yapılmıştır. Konya Mevlana Türbesinde bir sandukanın kitabelerinde ve lahitlerinde görülen çinilerde de bu çeşit çini kaplama görülmektedir (Öney, 1978: 86 - Arık ve Arık, 2007: 20).

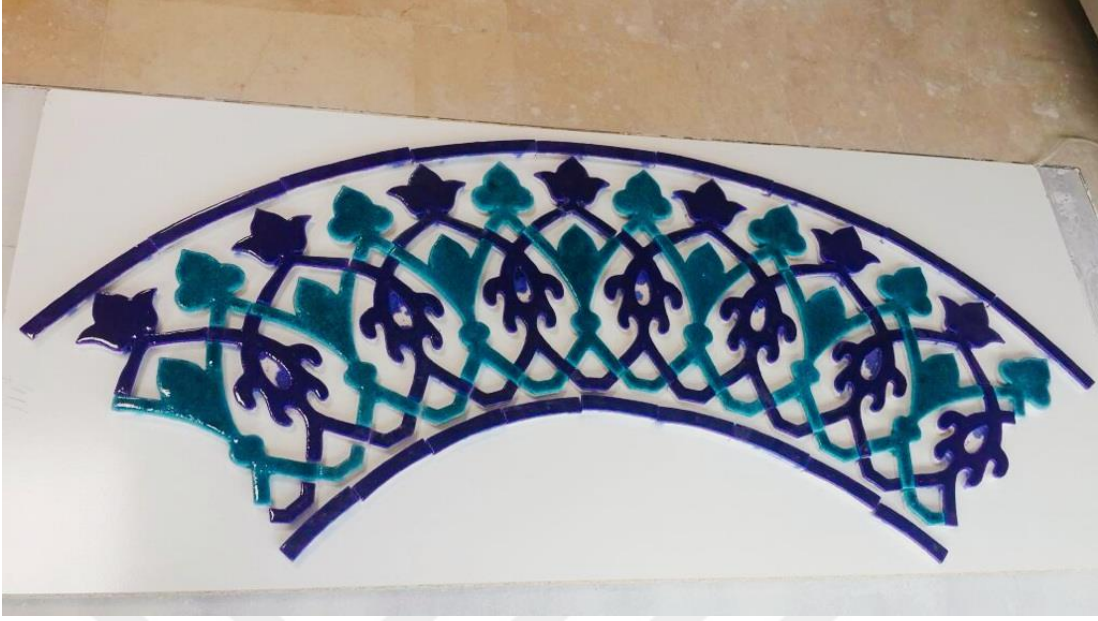
Fotoğraf No 4. Mozaik Çini Teknik Örneği (B. Alat, 2016)

Eski dönemlerde mozaik çiniler iki çeşittir. Tarihi yapılar incelendiğinde ilk olarak tek renkli sırlanmış büyük levhalardan kesilen geometrik şekilli parçaların bir araya getirilmesiyle ve ikinci olarak kakma tekniği olarak da adlandırılan önceden hazırlanmış küçük parçaların bir araya getirilmesiyle meydana gelmektedir. Mozaik tekniğine benzeyen ve sahte mozaik diyebileceğimiz bir teknikte kazıma (Kâsitraş) tekniğidir. Bu teknik ise tek renkle sırlanmış levhalarda desen veya zeminin kazılması ile oluşmaktadır (Aslanapa, 1993: 148). Mozaik tekniği zahmetli ve güç olduğundan ileriki zamanlarda çok renkli levhalar halinde çinileri yapmayı tercih etmişlerdir (Fotoğraf No: 4).

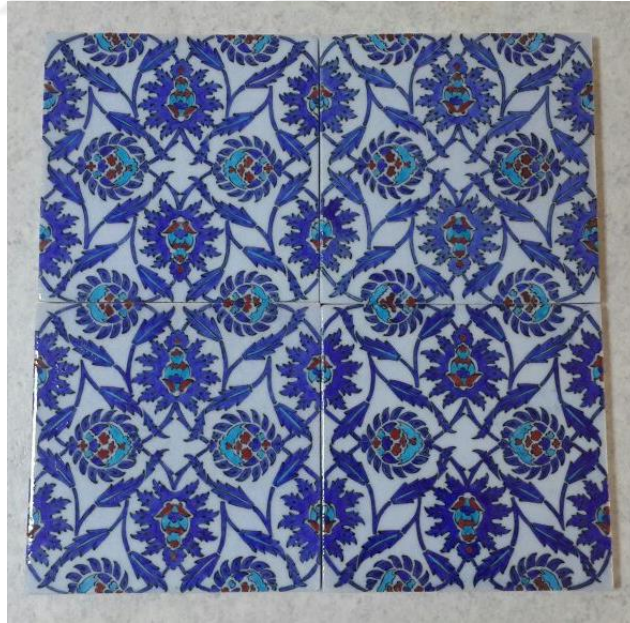
Fotoğraf No 5. Sır Altı Teknik Örneği (B. Alat, 2016)

Farklı bir çeşit olarak da astar üzerine siyah tahrir ile desenleme yapılarak üzeri firuze renk sır ile sırlanıp fırınlanmış olanları da bulunmaktadır. Figürlü olarak yapılmış örnekler görülmektedir. Figürlü sır altı çinilerin en zengin ve en güzel örnekleri Beyşehir gölünün kuzey doğu kıyısında inşa edilmiş olan Kubadabad Sarayında bulunmaktadır. Buradaki sır altı tekniği ile yapılmış çiniler 8 kollu yıldızlardan ve haçvari şeklinde yapılmış biçimlerden oluşmaktadır (Fotoğraf No: 5).

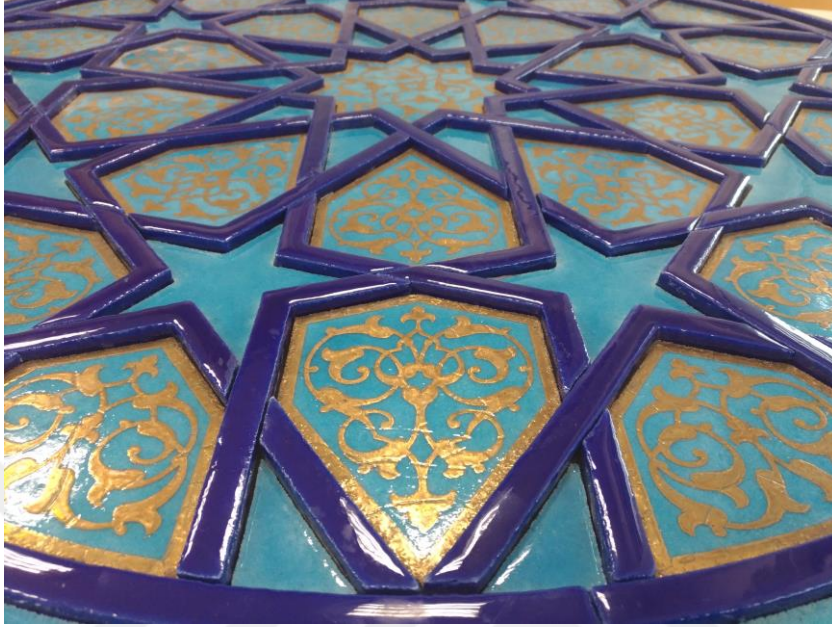
Fotoğraf No 6. Lüster Teknik Örneği (B. Alat, 2017)

parlayan, sarıda yakut kırmızısına, kehribar yeşiline ve kahverengiye kadar değişik renk ve tonları görülmektedir (Arık ve Arık, 2007: 18) (Fotoğraf No: 6).

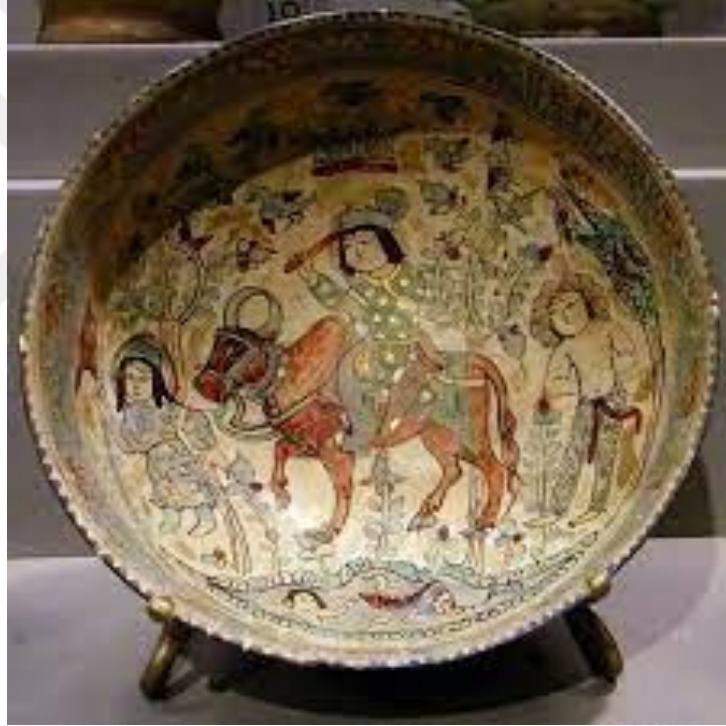
Fotoğraf No 7. Minai Teknik Örneği (Çini fikirler, 2015)

Bu çiniler özel bir teknik ile yapılmaktadır. Çini hamuru gri, sarı renkte ince taneli ve sert yapıda olduğundan astarlanmadan kullanılabilir (Öney, 1978: 94). Minai tekniğinin en dikkat çekici özelliği renklerin bir kısmı sır altında diğer bir kısmının ise sır üzerine uygulanmasıdır. İstenilen şekilde alt yapı fırınlanarak desen üzerinde yüksek derecelerde dayanan yeşil, kobalt, mor, firuze renkleri uygulanır ve şeffaf sırla sırlanarak tekrar fırınlama yapılır. Ardından sır üzerine desende uygulanacak olanlara siyah, kırmızı, beyaz ve altın yaldız renkleri uygulanarak daha düşük derecede fırınlama yapılarak teknik tamamlanmış olur (Fotoğraf No: 7).

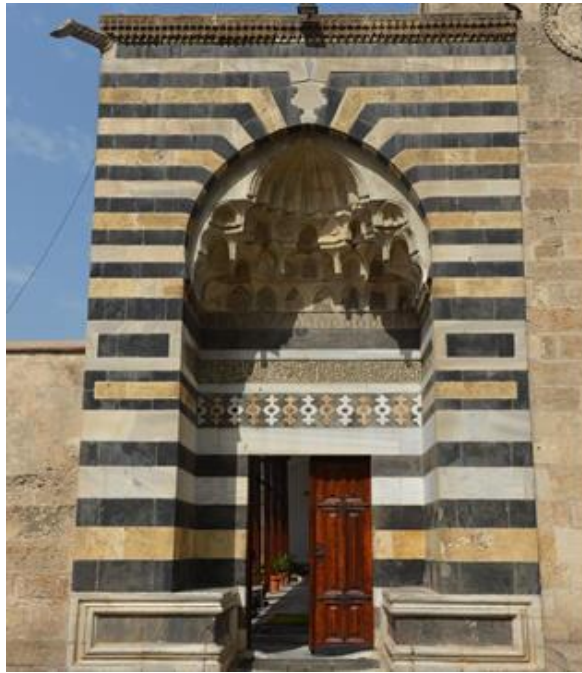
Fotoğraf No 20. Adana Ulu Cami Doğu Taç Kapısı (B. Alat, 2020)

Camii, dıştan türbeyle birlikte 32,70 - 34,70 m. ebatları civarındadır. Yapının son cemaat yerinin batısında, 11,20 – 14,75 m. ölçülerinde bir mekân daha bulunmaktadır. Batısında bir, kuzeyinde iki sıra şeklinde yer alan revaklar ve her iki yanda bir sıra sundurmanın çevrelediği harim 23,30 – 11,40 m. ölçüsündeki dikdörtgen avlunun güneyinde yer alan bir saha üzerine inşa edilmiştir (Çam, 1988: 3) (Fotoğraf No: 20. 21. 22).

Camiye dođu ve batıda bulunan iki ta kapılardan girilmektedir. Batıda yer alan ta kapı avlunun batı kısmındaki revaklı son cemaat kısmına açılırken doğusunda yer alan ta kapı ise avluya açılmaktadır.

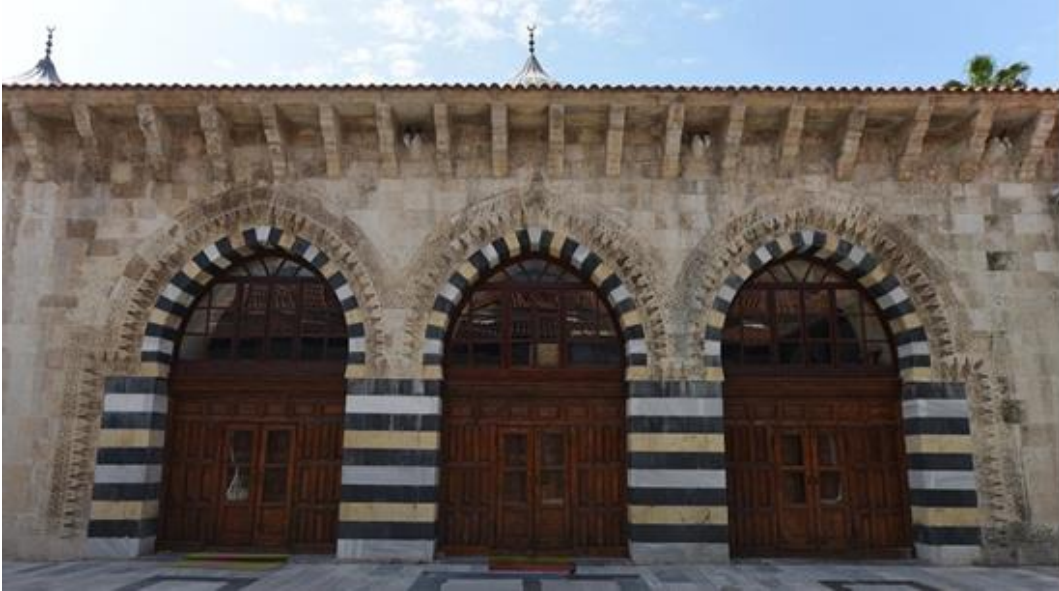
Harimin kuzey duvarında bulunan bu kapılar; sarı, beyaz ve siyah renkteki taşlarla örölmüş olan kemerler dıştan geometrik işlemeli bordürlerle çerçevenmiş, içten ise mukarnas işlemeli bordürlerle bezenmiştir. Dıştaki çerçeve, solda bulunan kemerin zeminle birleştiđi yerden başlayıp sağdaki kemerin zeminle birleştiđi yere kadar uzanmaktadır. Kapıların bulunduğu kemerli duvarın yukarısı taş malzeme ile yapılmış payandalarla desteklenmiş saçakla sonlanmaktadır. Kapılar ise ahşap malzeme ile yapılmış ve kahverengi renktedir (Fotođraf No: 23).

Fotođraf No 23. Harime Avludan Girişı Sağlayan Ü Adet Kemerli Kapı Görünümü (B. Alat, 2020)

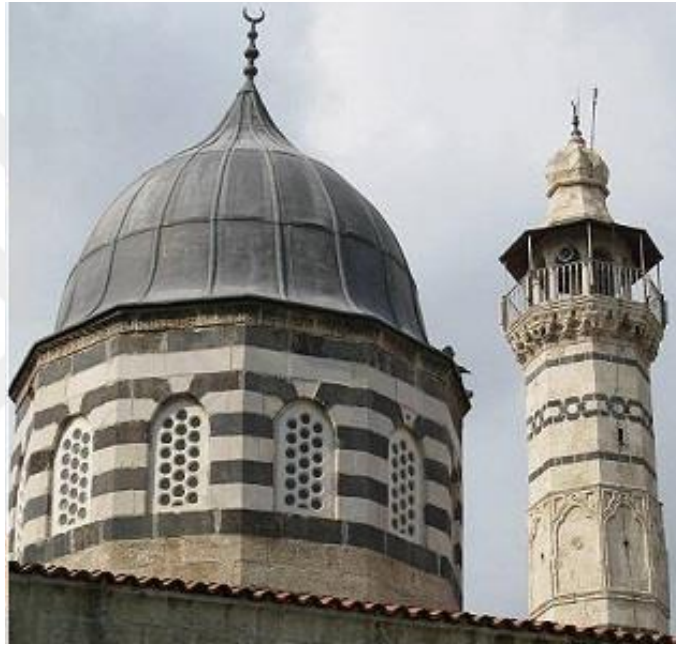
Fotoğraf No 24. Camii Minaresi ve Mihrap Önü Kubbe Kasağı (Okuryazarım, 2016)

Câminin minare bordürleri, doğu taç kapısı, harimin kuzey cephe kemerleri, minber ile doğudaki türbe önü mekânın kemerlerinde, mihrap önü kubbe kasağı ve kible duvarının dış yüzünde beyaz taşların yanında siyah taşlara da yer verilmiş, diğer alanlarda ise tamamen beyaz kesme taştan olduğu görülmektedir (Fotoğraf No: 24). Camii güneybatı tarafındaki pencere ve kapı alınlıklarında beyaz kesme taşların yanında az olsa da tuğla kullanılmıştır.

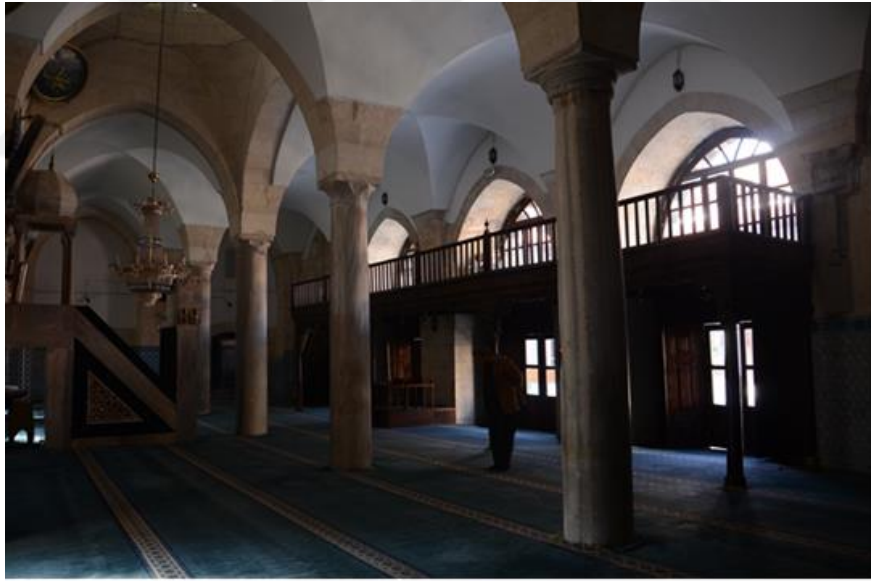
Fotoğraf No 26. Harim İçi Çapraz Tonozla Örtülü Genel Görünümü (B. Alat, 2020)

Sahınlar ise dört sütun ile birbirinden ayrılmış ve bu sütunlar, kemerler yardımıyla birbirlerine bağlanıp iç mekânı on eşit alana ayırmaktadır. Eşit alanlardan mihrabın önüne denk gelen kısmı kubbe, geriye kalan kısımları ise çapraz tonozla örtülüdür (Fotoğraf No: 25. 26). Harimin doğusuna kubbeli ve kare planlı bir türbe inşa edilmiştir. Türbenin kuzey tarafında avluya bakan çapraz tonozla örtülü bir geniş bölüm bulunmaktadır.

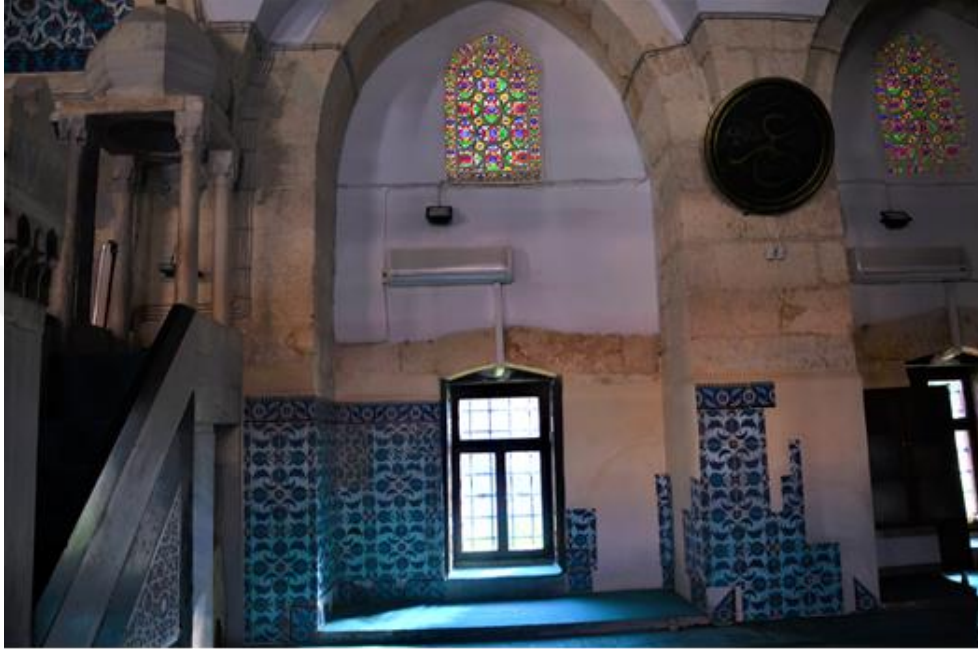
duvarlarında ise ikişer adet kemerli pencere vardır. Bu pencerelerin doğusunda olanı türbe içerisine batıdaki pencereler ise dikdörtgen planlı son cemaat mekânına bakmaktadır (Fotoğraf No: 27).

Fotoğraf No 27. Mihrabın Sağında İki Sıradan Oluşan Pencere Görünümü (B. Alat, 2020)

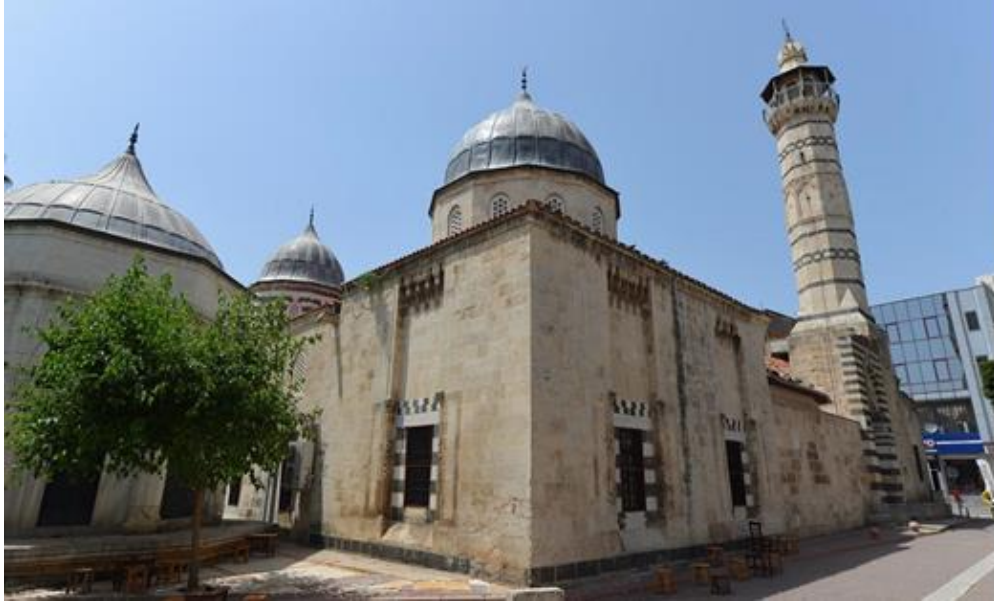
Fotoğraf No 28. Türbenin Güneydoğu Köşesinden Görünümü (B. Alat, 2020)

Ulu Camii türbesi, Ramazanoğulları Beyleri için camii ile birlikte Miladi 1541 yılında ve camiiinin doğu kısmına bitişik olarak yaptırılmıştır. Kare planına yakın 6,30 – 5,50 m. ölçülerinde (Altay, 1965: 22) inşa edilen türbenin üzeri, asıl camii mihrabının önündeki kubbeye benzer bir kubbe ile örtüldüğü görülmektedir. Türbe camiiye bitişik inşa edildiği halde camiyle tam bir bütünlük göstermemektedir. Selçuklu dönemi türbe özelliğinin aksine Ulu Camii Türbesi bitişik, eklenti şeklinde, harimin doğusuna inşa edilmiştir (Fotoğraf No: 28. 29).

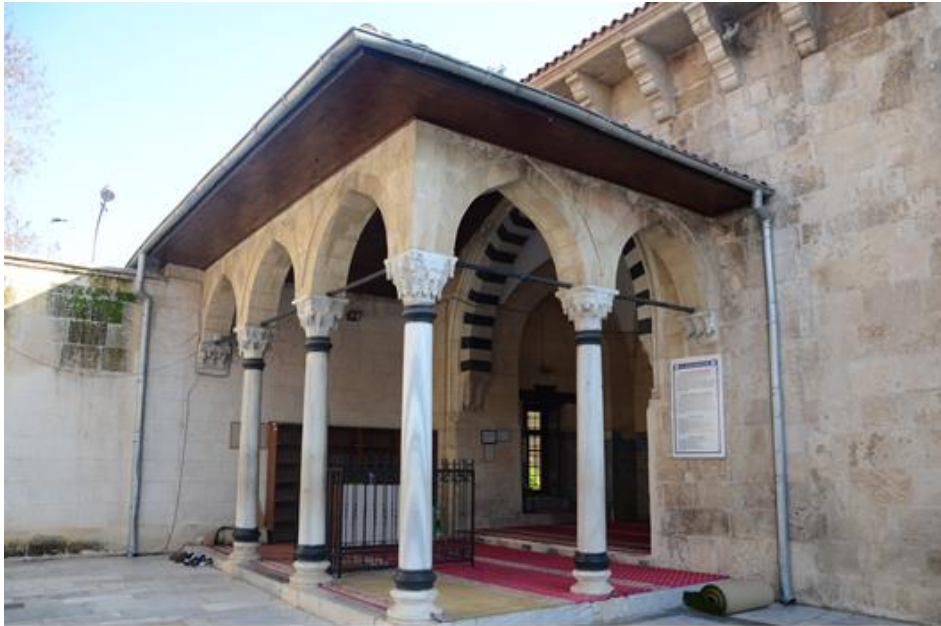
Fotoğraf No 30. Türbeye Giriş Mihrabiye Önü Saçak Görünümü (Türbeye Ön Giriş) (B. Alat, 2020)

Türbenin, üst kısmı kubbeye örtülü bir mekânla, önünde geniş saçaklı bir son cemaat yeri, geniş saçak altının kuzeyinde bir mihrabiyesinin bulunduğu ve üzeri çapraz tonozla örtülü olan bir giriş mekânından meydana gelmektedir. Çapraz tonozla örtülmüş bu giriş kısım ahşap bir ara kapıyla harime giriş ve küçük bir ahşap kapıyla da türbeye geçiş sağlanmıştır. Saçaklarda bulunan sütun başlıkları farklılık göstermektedir (Fotoğraf No: 30. 31. 32. 33. 34. 35).

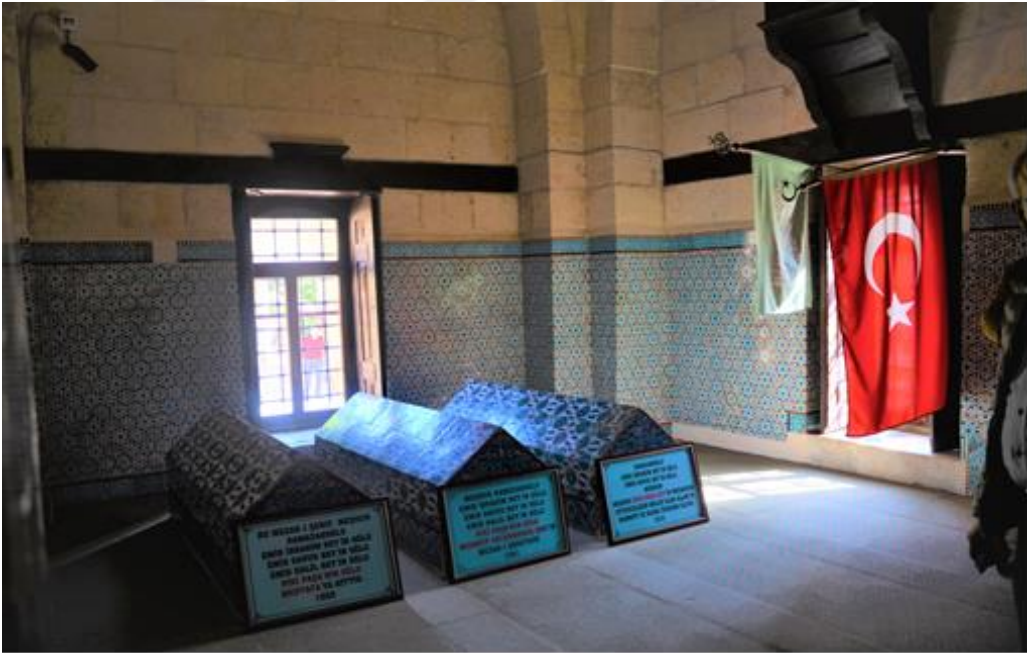
Türbenin aydınlatmasını sağlayan aşağıdan yukarıya doğru dikdörtgen çerçeveli üç pencereden oluşmaktadır. İki pencere dış cephede bulunmakta, diğer pencere ise caminin içerisine bakmaktadır. Bu pencereler temelden duvarlarda bulunan saçağa kadar yükselen ve fazla derin olmayan nişlerin içerisine yerleştirilmiştir (Fotoğraf No: 38. 39).

Fotoğraf No 38. Türbe İçerisinde Bulunan Sandukalar ve Güney- Doğu yönündeki Pencere (B. Alat, 2020)

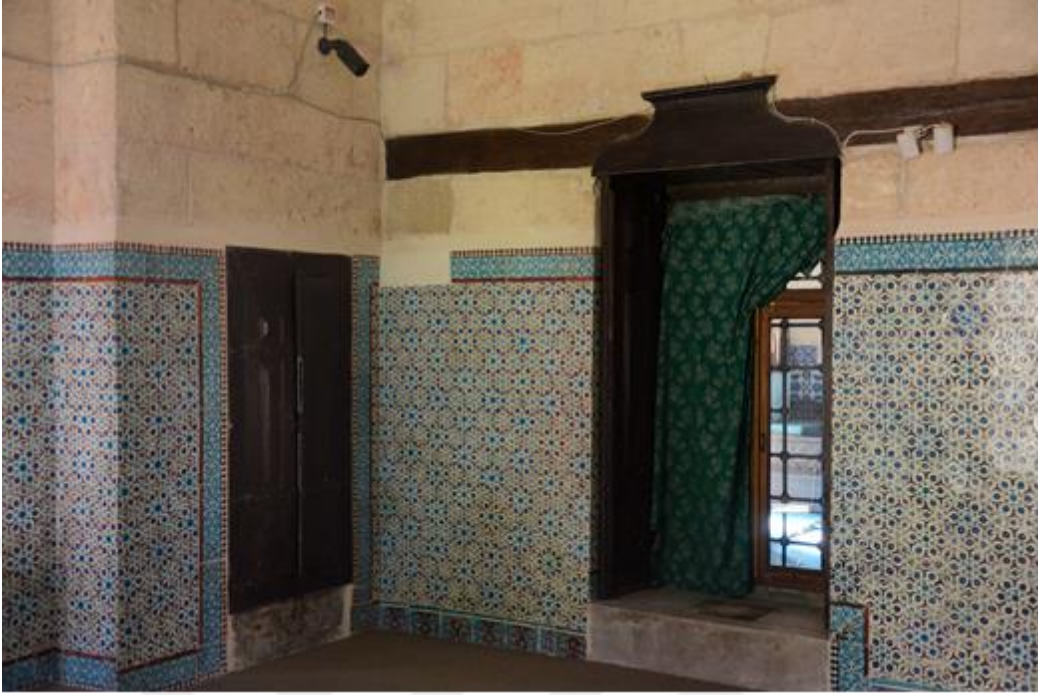
Fotoğraf No 39. Türbeden Camii İçerisine Bakan Pencere (B. Alat, 2020)

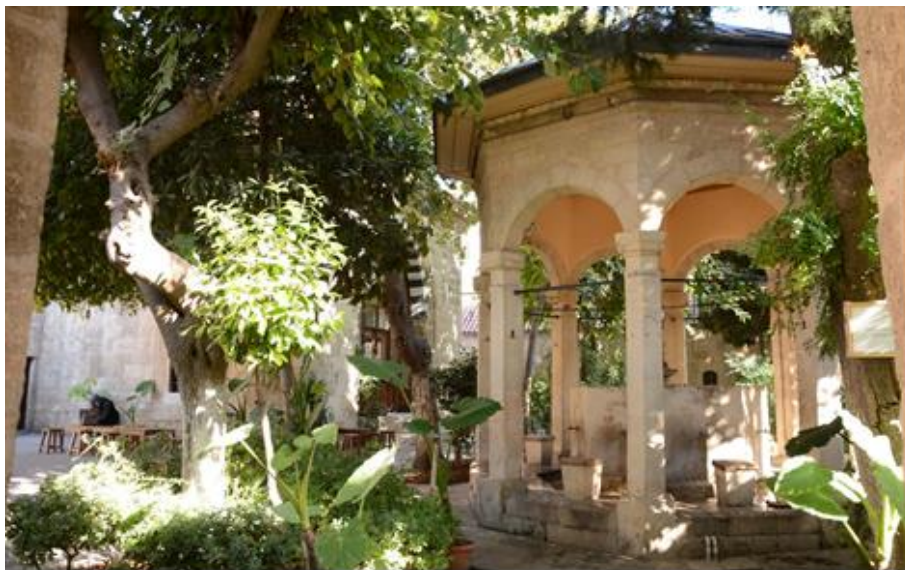
Fotoğraf No 41. Medrese Avlu ve Avlu İçerisinde Bulunan Şadırvan (B. Alat, 2020)

Ulu Camii karşısında bulunan Ramazanoğlu Medresesi'nin giriş kapısı yapının batı cephesinde olmakla birlikte büyük bir avluya açılmaktadır. Kapısından içeri girildiğinde ilk olarak yüzlerce yıl ayakta duran şadırvan karşılamaktadır. Avlunun ortasında bulunan şadırvan sekiz köşelidir ve üstü konik kubbeye örtülmüştür. Etrafında 16 medrese odaları sıralanmaktadır. Bu odalar dıştan düz bir çatıyla örtülüdür (Fotoğraf No: 41).

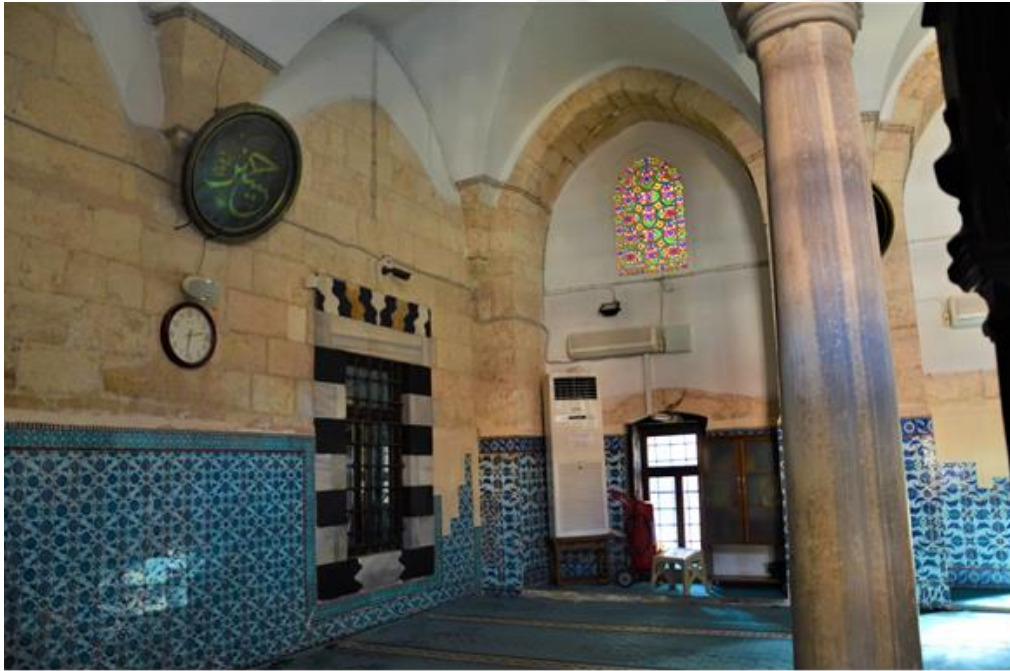
Fotoğraf No 43. Harim Doğu Duvar Görünümü (B. Alat, 2020)

küçük goncagül motifleri görülmektedir. Boş alanlar bu motiflerle doldurularak tasarım tamamlanmıştır. (Fotoğraf No 42. 43)

Kompozisyon : Camii harimi doğu ve batı cephe duvar çinilerinin üstünde yer alan bordürde aşağıdan yukarıya doğru bakıldığında ilk olarak kırmızı renkte tek şerit bulunmaktadır. Hemen üst orta bölümde 10 cm ölçülerinde firuze zemin üzeri, iç içe geçmiş beyaz renkli bulut deseni yer almaktadır. Bordürün üst kısımda 4 cm ölçülerinde kırmızı, beyaz renkli bir ters bir düz dizilerek tasarlanmış tepelik motifleri bulunmaktadır. Bordür ulama desendir. Camii hariminin batı ve doğu cephelerinin yanı sıra türbe iç duvar panolarını dört tarafından çerçeveleyen bulut motifinin camiinin genelinde kullanıldığı görülmektedir. (Fotoğraf No 43)

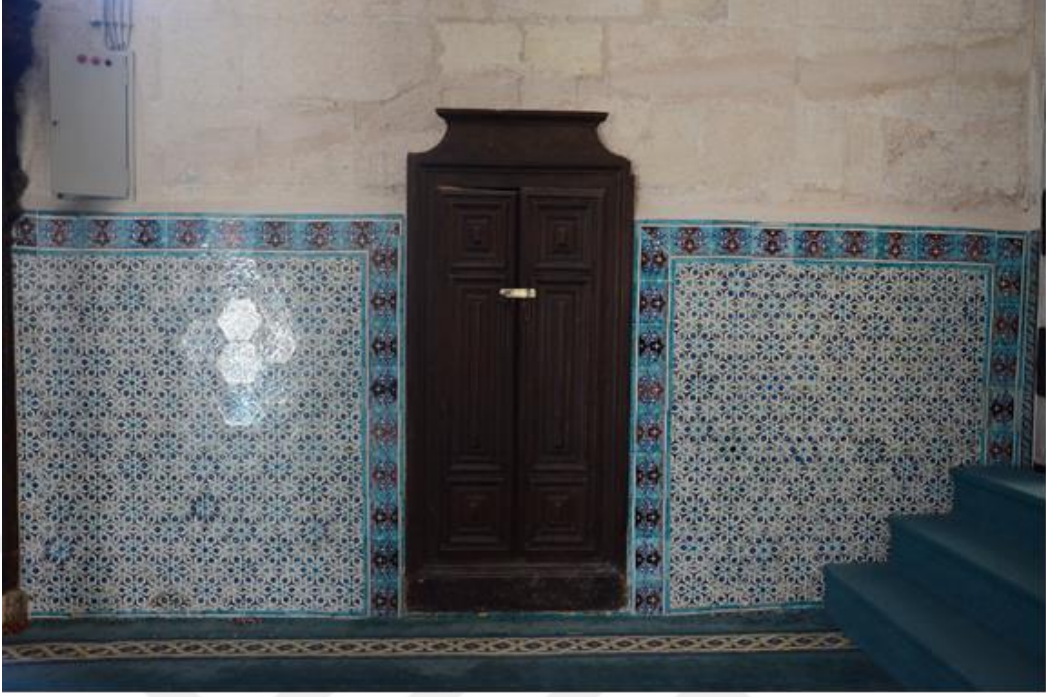
Fotoğraf No 44. Harime Giriş Kapının Sol Duvar (Harimin Kuzey Cephe) Görünümü (B. Alat, 2020)

yerleştirilmiştir. Bordürün iki tarafı, içteki ince dıştaki kalın iki şeritle son bulmaktadır. Bu şeritler 2 cm ölçülerinde firuze ve beyaz renklindedir. Desen; türbeye giriş mihrabiyeinin batı duvarında ve harimde kuzey cephenin doğu ucunda tekrar etmiştir. Bunun yanında harimin batısında kalan, kuzey-güney doğrultusunda uzanan, mekânda da bahsettiğimiz tasarıma ait çiniler yer almaktadır. (Fotoğraf No 44. 45)

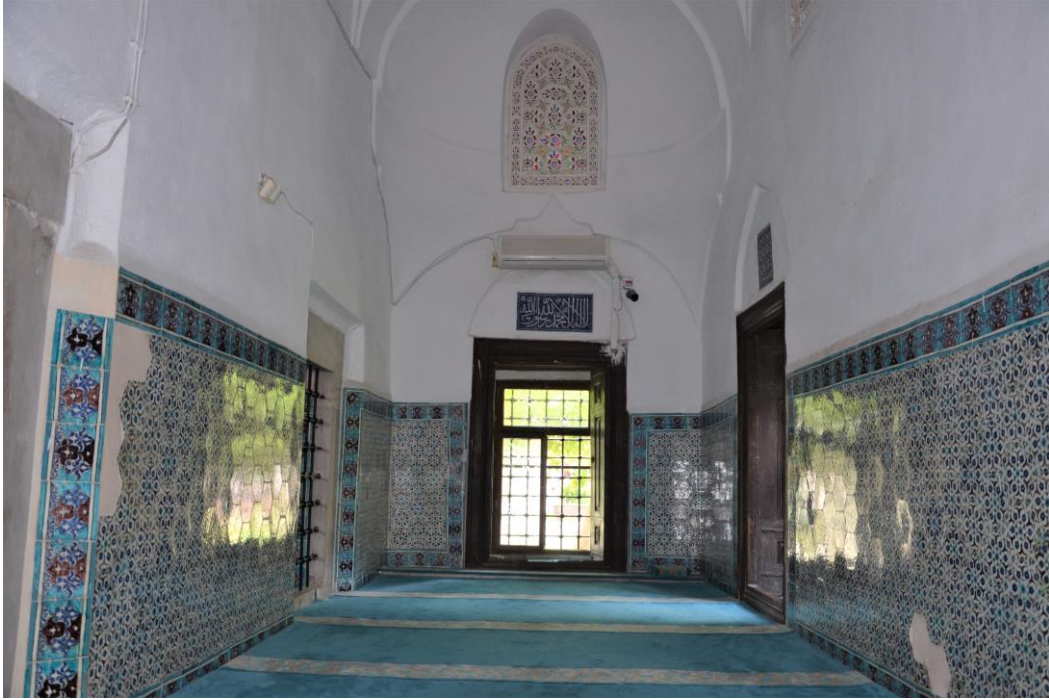
Fotoğraf No 45. Harimin Batısında Kalan ve Kuzey-Güney Doğrultusunda Uzanan Mekân Görünümü (B. Alat, 2020)

üç ince bordürle çerçevelenmiştir. Kompozisyon zemininde kobalt, desenlerde yeşil, firuze, kahverengi, siyah olmak üzere çeşitli renkler kullanılmıştır. (Fotoğraf No 45)

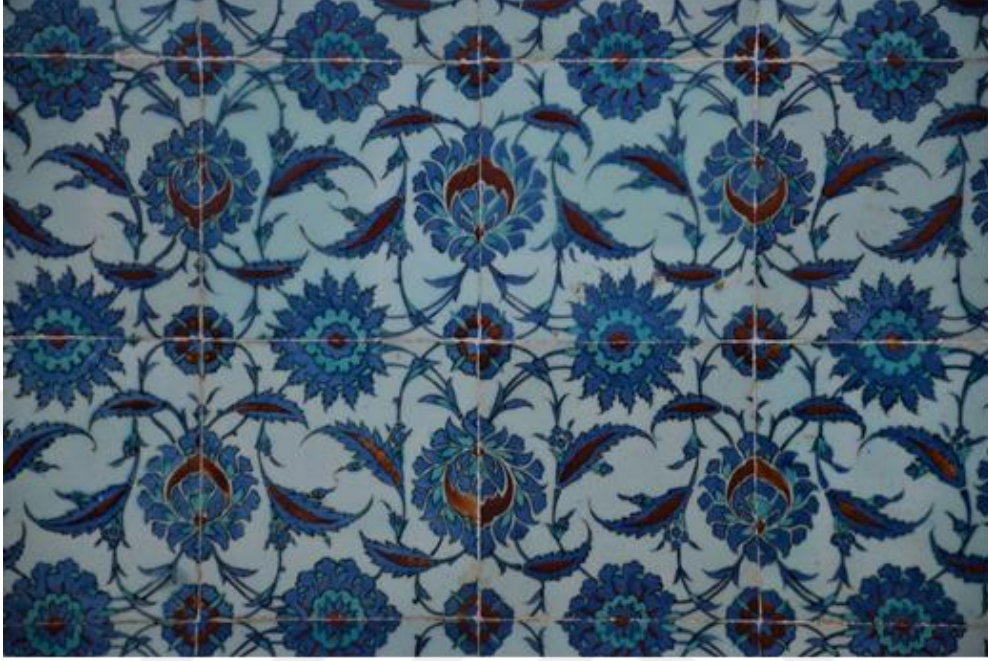
Fotoğraf No 47. Harimin Doğu ve Batı Cephe Duvar Yüzeyi Çini Karo Detayı (B. Alat, 2020)

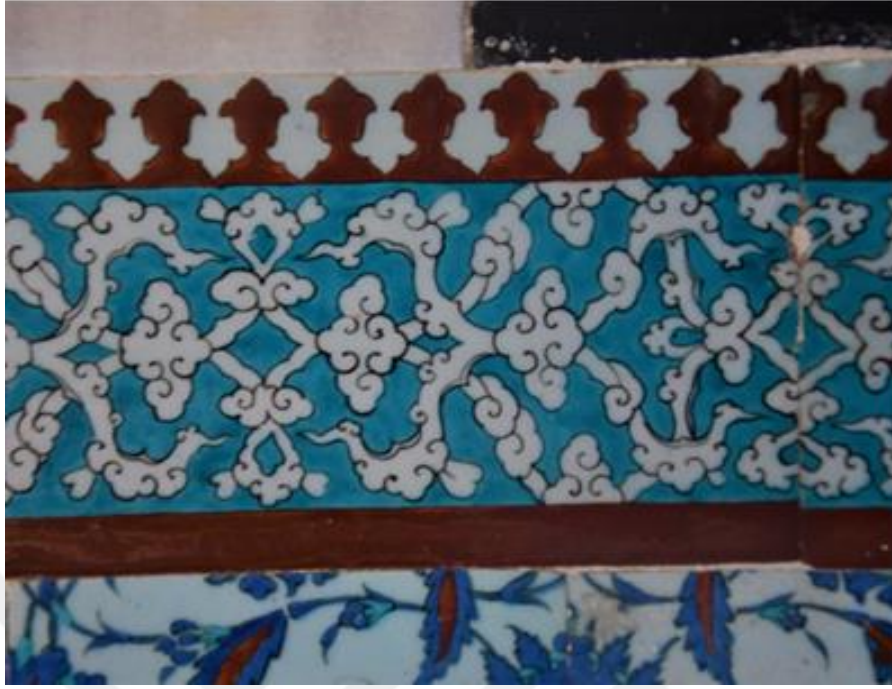
Fotoğraf No 48. Harimin Doğu ve Batı Cephe Duvar Yüzeyi Çini Bordür Detayı (B. Alat, 2020)

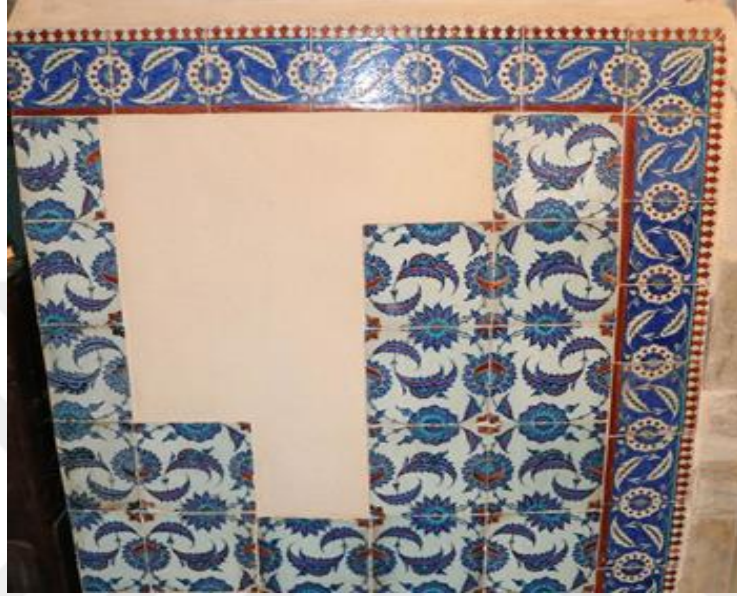
Fotoğraf No 49. Harim Güney Cephe (Kible) Çini Karo ve Bordür Detayı (B. Alat, 2020)

Kompozisyon : Tasarım, camii harim doğu ve batı cephesindeki duvar yüzeylerini kaplayan çini karolarla benzerlik göstermektedir. Ancak güney cepheyi kaplayan bu çini deseni küçük değişikliklerle daha sade tasarlanmıştır. Camii genelindeki çini süslemeler gibi bu tasarım da ulama desendir. Her bir karonun en ve boy bitiş yerlerinin ortasına yarım birbirinden farklı iki hatayi motifi yerleştirilmiştir. Motifler bir ters bir düz olarak çizilmiş ve karşılıklı olanları aynıdır. Karo köşelerinde ise penç motifinin dörtte biri yer almaktadır. Bu motifler birbirinden farklı ve çapraz karşılıklı köşelerde olanlar ise aynıdır. Ulama desenli karolar yan yana getirildiğinde yarım olan hatayi ve penç motifleri birleşerek motifler tamamlanmaktadır. Dallar her bir karoda dört yarım hatayi motifini birbirlerine bağlamaktadır. Dallar üzerinde, goncağül motifi, sade ve hançer yapraklar çizilmiştir.

Desende hatayi motiflerinin ortasına doğru kıvrılan büyük hançer yapraklar bulunmaktadır. Bu yapraklar üzerinde yarım penç ve goncagül motifleri çizilmiş boşluk alan doldurularak desen tamamlanmıştır. Desen, beyaz astarlı zemin üzerinde yer almaktadır. (Fotoğraf No 25. 42)

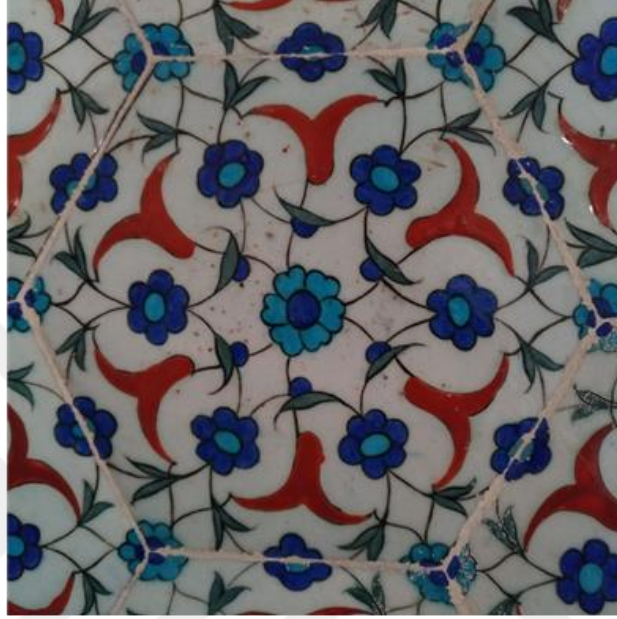
Fotoęraf No 50. Harim Kuzey Duvar ve Harimin Batısında Kuzey-Güney Doğrultusunda Bulunan Mekân Çini Karo (B. Alat, 2020)

Boyutları : Kenar uzunluğu 11 cm.

Kullanılan Renkler : Zemin beyaz, desen renkleri kobalt, firuze, yeşil ve kırmızı.

Kompozisyon : Harim kuzey cephe ve batıdaki kuzey-güney doğrultusunda bulunan mekân çini süslemeler altıgen karolardan oluşmaktadır. Her bir karo tasarımda, merkeze yerleştirilmiş penç motifinden çıkan dallar rumilerle birleşmektedir. Rumi motiflerinin arasında kalan bölümlere, birbirine bitişik altı tane daire biçiminde dallar yerleştirilmiştir. Bu pençler daire dallar üzerine ve iki rumi arasına gelecek şekilde yerleştirilmiştir. Yarım gelecek şekilde, her bir daire dal üzerine üç tane penç motifi çizilmiştir. Bu pençler daire dallar üzerine ve iki rumi arasına gelecek şekilde yerleştirilmiştir. Karonun altı köşesinde de penç motifi yer almaktadır. Köşelerde bulunan penç motiflerinin üçte biri çizilmiştir. Karoların birleştirilmesi sonucu yarım motifler tamamlanmış ve ulama desen tasarımı meydana gelmiştir. Dallar üzerine çizilmiş penç motifleri arasına boşlukları dolduran sade

yapraklar yerleřtirilerek desen tamamlanmıřtır. Kullanılan renkler desenin merkezinde yer alan pencin can noktası kobalt yaprakları firuze iken, geri kalan pençler tam tersi renklendirilmiřtir. Pençleri birbirine baęlayan dallardaki yapraklar yeřil renkle rumiler ise kırmızı renkle bezenmiřtir. (Fotoęraf No 44. 45)

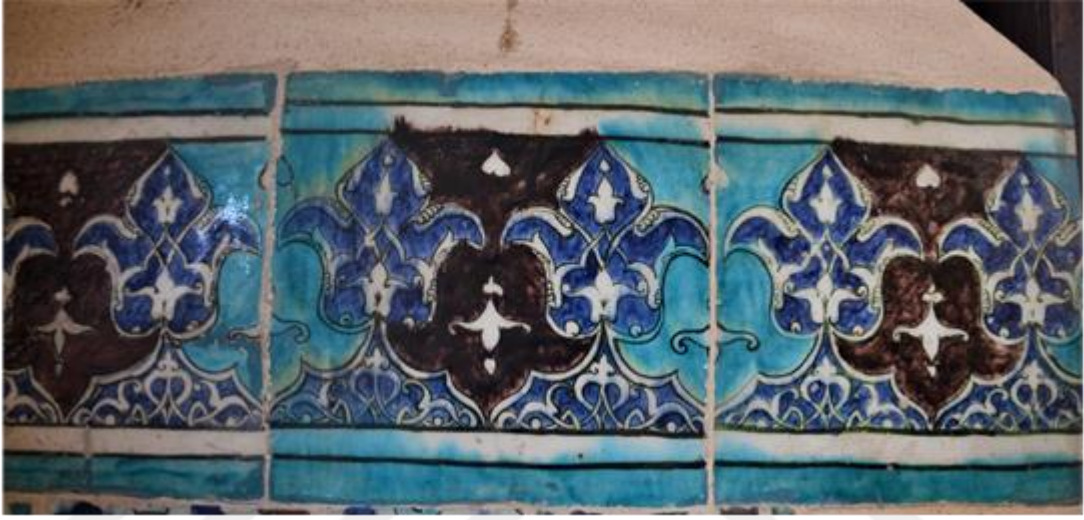
Fotoğraf No 51. Harim Kuzey Duvar ve Harimin Batısında Kuzey-Güney Doğrultusunda Bulunan Mekân Çini Bordür Detayı (B. Alat, 2020)

Kompozisyon : Harim kuzey cephe ve batıdaki mekân duvar çinileri orta bölüm 10 cm ölçüsündeki bordüründe büyük tepelikler bir düz bir ters olarak yana sıralanmıştır. Bir karoda firuze, patlıcan moru ve kobalt renklerinde ters düz bakan büyük tepelikler görülmektedir. Ters yönde olan tepeliklerden ortada olanı tam, geriye kalan ikisi yarım şekilde karoların iki yanına çizilmiştir. Ulama bir desen tasarımıdır. Ulama desen özelliğiyle karolar birleştiğinde iki yana çizilmiş yarım tepelikler birleşerek motif tamamlanmaktadır. Düz tepeliklerin iç tasarımında, dalları altlı üstlü birbirine geçmiş rumi motifleri büyük tepeliğin sınır çizgilerine bitişik şekilde çizilmiştir. Rumilerin orta boşluklarında üst üste çizilmiş iki tepelik motifi yer almaktadır. Düz tepeliğin alt bölüm tasarımında da aynı şekilde dallar birbirinin altından ve üstünden geçerek bağlanmış rumi motifli tasarım bulunmaktadır. Rumi motifi çizili tepeliklerin arasında kalan bölümler ise ters tepelik görünümündedir. Bu ters tepeliklerin ortasına yukarıdan aşağıya sıralı küçük lotus motifi ve küçük tepelik

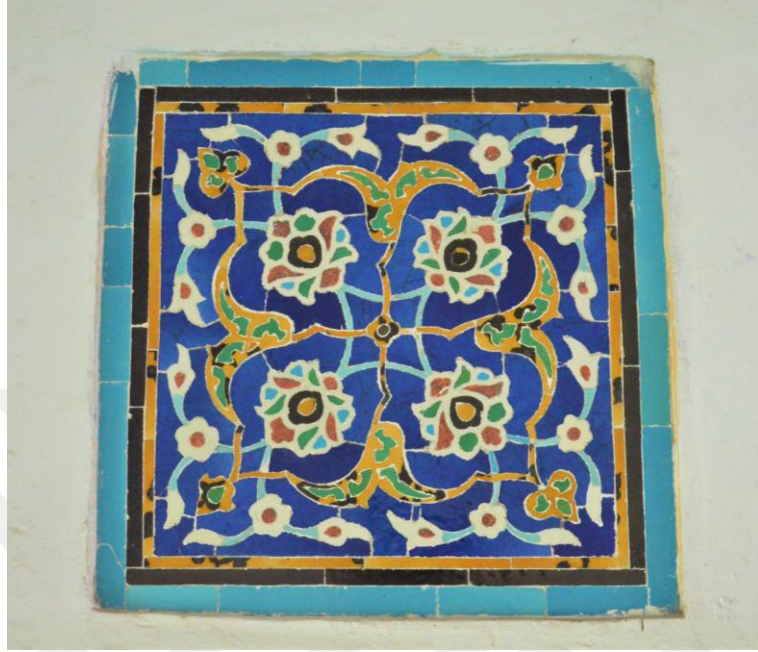
Fotoğraf No 52. Harimin Batısındaki Mekânın Batı Penceresi Üst Kısımındaki Pano (B. Alat, 2020)

Kompozisyon : Çini pano, harimin batısında yer alan, kuzey-güney yönünde uzanan mekânın batı duvarında pencere üzerinde yer almaktadır. Panoda çapraz yerleştirilmiş dört tane hatayi motifi çizilmiştir. Hatayilerin aralarında motifleri iki taraftan kuşatırcasına dört tane rumi motifi yerleştirilmiştir. Rumi çeşidi olarak hurde rumi kullanılmıştır. Hatayi ve rumi motifleri, ana tasarımı meydana getirmektedir. Motiflerin dörtlü yerleştirilmesi ile kare bir pano meydana gelmiştir. Hatayiler can noktalarından çıkan dallarla birbirlerine bağlanmış ve bu dallar yardımıyla merkezde kare oluşmuştur. Bu karenin merkezine dört yapraklı penç motifi çizilmiştir. Rumi motiflerinin dalları panonun her bir köşesine uzanmakta ve dalların ucunda küçük tepelik motifi bulunmaktadır. Bu tepelikleri, hatayilerin taç yapraklarından çıkan dallar kıvrılarak çevrelemektedir. Kıvrılan dallar üzerinde penç, dal uçlarına ise yapraklar çizilerek desen tamamlanmıştır. Desende yer alan motifler çift tahrir tekniği kullanılarak çizilmiştir. Desen dıştan firuze, siyah, kahverengi olacak şekilde

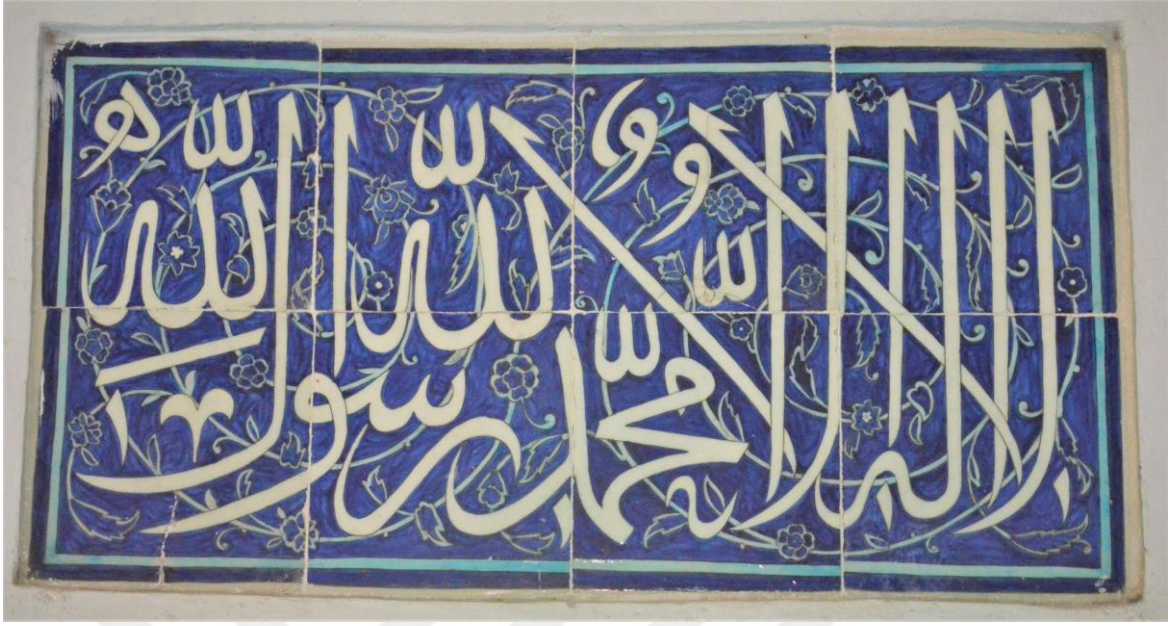
Fotoğraf No 53. Harimin Batısındaki Mekânın Güney Pencere Üstündeki Pano (B. Alat, 2020)

Kompozisyon : Enine dikdörtgen tasarlanmış çini pano harimin batısındaki mekânın güney duvar pencere üstünde yer almaktadır. Bu panoda bitkisel ve yazılı bezeme olmak üzere iki farklı süsleme şekli birlikte kullanılmıştır. Kobalt zeminli panoda beyaz renkte celi sülüs yazı çeşidiyle Kelime-i Tevhid yazmaktadır. Dallar spiral yapıp yazı aralarında dolanmasıyla helezon oluşmuştur. Desenin ortasından ters yönlerde spiral yapan dallar iki daire görünümü oluşturmuştur. Dallar üzerine, hatayi, goncagül, penç motifleri ve yapraklar boş alanları doldurulacak şekilde yerleştirilmiştir. Desende yer alan motifler çift tahrir tekniği kullanılarak çizilmiştir. (Fotoğraf No 45)

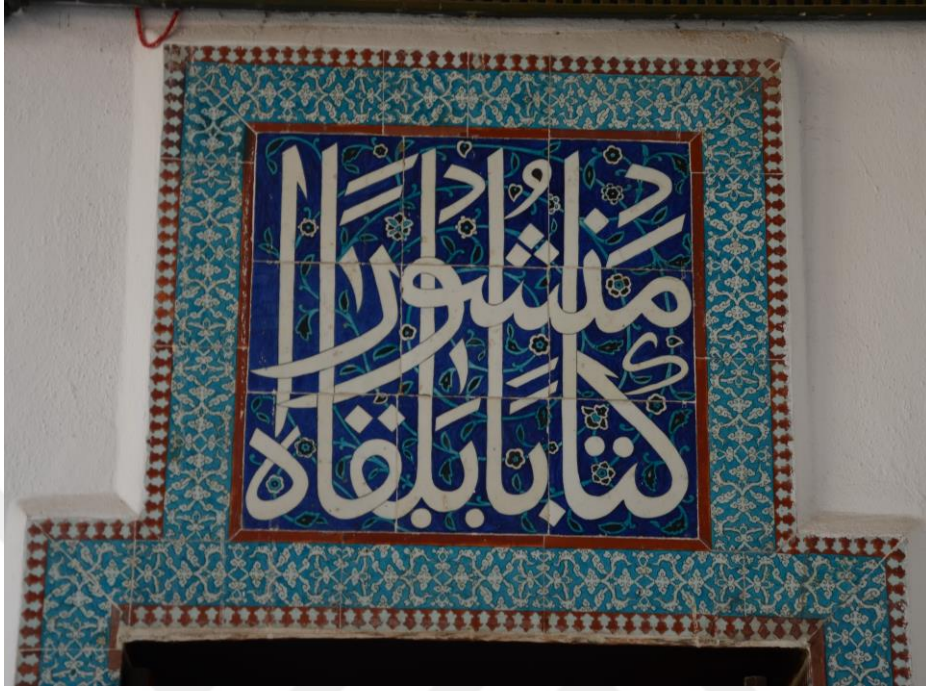
**Fotoğraf No 54. Kuzey- Güney Doğrultusundaki Mekânın Giriş Kapı Üzeri Çini Detayı
(B. Alat, 2020)**

Kompozisyon : Harimin batısında, avlu revaklarının devamı niteliğinde algılanan kuzey-güney doğrultusundaki mekânın giriş kapı duvarlarında da çiniler bulunmaktadır. Çiniler harim kuzey duvarındaki çini kompozisyonlarıyla aynıdır. Bu çini süslemelerin üzerinde yer alan kare panoda, kobalt zemin üzerine beyaz Celi sülüs hatla “Kitâben yelgâbu memşûren” (İsrâ Suresi’nin 13. Ayeti) yazmaktadır. Panoda iki ayrı bezeme çeşidi bir arada kullanılmıştır. Bitkisel ve yazılı bezemelerdir. Dallar, spiral yapıp yazı aralarında dolanmasıyla helezon oluşmuştur. Helezon başlangıcı, pano çerçevesinin altına gizlemiş şekilde başlayıp iç içe kıvrılarak desenin ortasında son bulmaktadır. Dallar üzerine hatayi, goncagül, penç motifleri, sap çıkmalar ve yapraklar boş alanları dolduracak şekilde sıralı yerleştirilmiştir. Desende kullanılan motifler çift tahrir tekniği kullanılarak çizilmiştir.

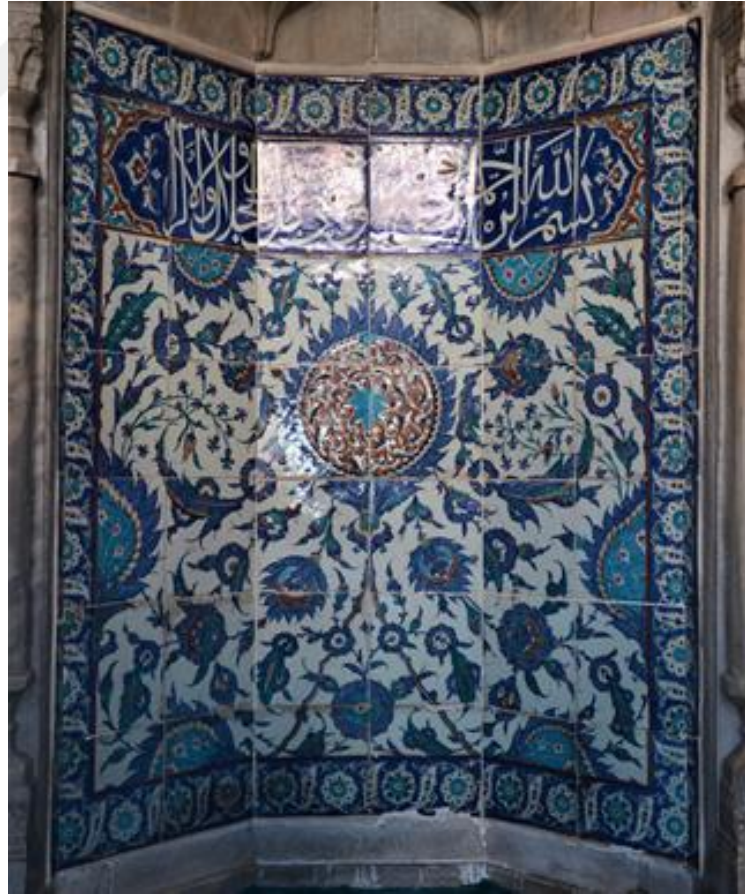
Fotoğraf No 55. Adana Ulu Camii Mihrabı (B. Alat, 2020)

Kompozisyon : Güney cephenin ortasında bulunan mihrap nişinin altındaki çini pano 23.5 x 23.5 cm ebatlarındaki kare çini karolarla oluşturulmuştur. Zeminde beyaz renk astar kullanılmıştır. Panonun merkezinde, iki ince dal tarafından taşınan, hançer yapraklarla çevrelenmiş bir çiçek formuna dönüştürülen iri bir motif yerleştirilmiştir. Bu motifin merkezine sekiz kollu firuze renk yıldız bulunmaktadır. Kırmızı zeminli büyük motifin içi, ince kıvrımlı dalların birbiri üzerinden geçmesiyle ve lacivertle renklendirilen rumi motifleri ve ince kıvrımlı dalların birbiri üzerinden geçmesiyle oluşmuş bir tasarımla doldurulmuştur. Pano sağ ve sol kenarında birer;

alt ve üst kenarında ise ikişer tane benzer boyutlarda ve şekillerde yarım büyük motifler bulunmaktadır. Büyük motiflerin dışında kalan boşluklar iri motiflerin yapraklarından farklı yönlere doğru çıkan kıvrımlı dallar, hançer yapraklar, hatayiler, saz, penç, goncagül, sümbül ve lale dalları ile bezenmiş panoda yoğun bir tasarım oluşturulmuştur.

Panoyu üstten sınırlandıran bir yazı kuşağı yer almaktadır. İki ucu dilimli alanla sınırlanmış kobalt zeminli kuşakta celi sülüs hatla “Ve yebgâ vecha rabbike zülcelâli ve’l-ikram” (Rahman Suresi’nin 27. ayeti) yazmaktadır. İncelendiğinde zemini beyaz, harf dolguları kırmızı olan yazının başlangıç ve bitiş köşelerinde paftalar bulunmaktadır. Pafta içerisinde zemin kırmızı, firuze renk dendanlı rumi ve tepelik motifleriyle oluşmuş bir tasarım yer almaktadır. Köşe paftaların arasında kalan boşluğu tepelik, tepeliğin ortasında iki yana ayrılmış dendanlı rumi motifi doldurmaktadır. (Fotoğraf No 25. 42)

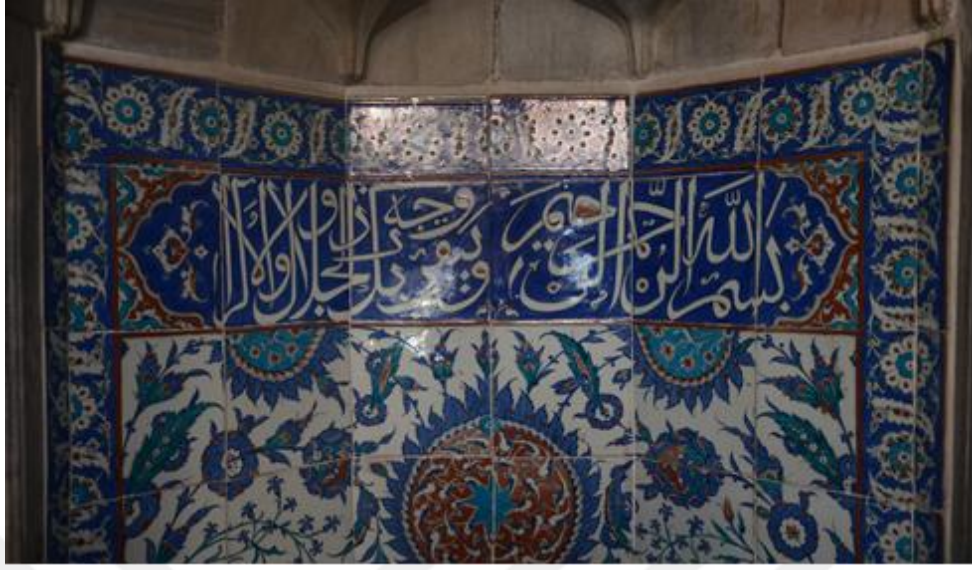
Fotoğraf No 56. Mihrap Detayı 1 (B. Alat, 2020)

Kompozisyon : Çini deseni, camiinin güney cephe duvarındaki mihrap nişinin altındaki panoda görülmektedir. Bu çiniler 23 x 13 cm. ebatlarında dikdörtgen şekilde sıralanarak panonun dört bir taraftan etrafını kuşatmaktadır. Desen penç motiflerinin alt ve üstünden iki yana çıkan bu dallardan bir tanesi penç motiflerini birbirine bağlarken diğer dal penç aralarına doğru kıvrılmaktadır. Penç aralarına doğru kıvrılan dal uçlarında büyük hançer ve bu yaprakların içerisinde büyükten küçüğe sıralı penç motifleri çizilmiştir. Dallar üzerinde, penç, goncagül, sap çıkmaları, sade ve küçük hançer yapraklar boş alanları doldurularak bezenmiş ve desene estetik katmıştır. Bordür iki yandan tek renk çerçevesiz olarak desen tamamlanmıştır. (Fotoğraf No 25. 42)
