SELÇUK ÜNİVERSİTESİ
SOSYAL BİLİMLER ENSTİTÜSÜ
GELENEKSEL TÜRK SANATLARI ANABİLİM DALI
GELENEKSEL TÜRK SANATLARI BİLİM DALI

ADANA ULU CAMİİ ÇİNİLERİ

Yüksek Lisans Tezi

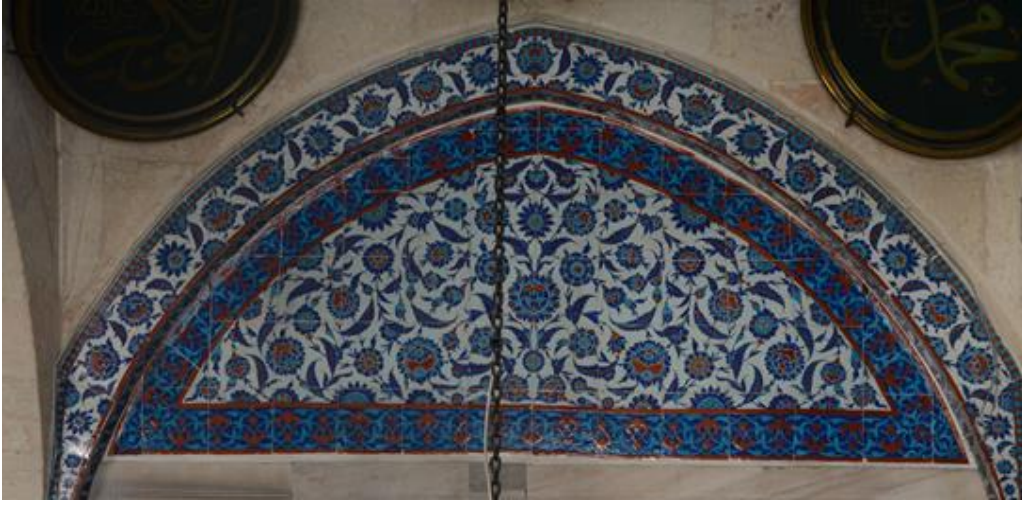
Fotoğraf No 59. Mihrap Üst Kısımında Bulunan Alınlık (B. Alat, 2020)

Kompozisyon :Desen mihrap üstündeki alınlıkta görülmektedir. Ortada bir eksen çizgisine göre tasarlanmış simetrik desende bu çizgi üzerine hatayi ve penç motifler yerleştirilmiştir. Bu motiflerin köklerinden ve yapraklardan çıkan dallar iki tarafa doğru ayrılmıştır. Ayrılan dallar kıvrılıp birbiri altından, üstünden geçerek helezon oluşturmuştur. Dallar üzerine irili ufaklı hatayi, penç, goncagül motifleri, sade ve hançer yapraklar; tasarım özelliklerine göre yerleştirilmiştir. Alınlık desenindeki boş alanlar, dallardaki sap çıkmalar ve motiflerden çıkan sade yapraklarla doldurularak desen tamamlanmıştır. (Fotoğraf No 25. 42)

Kompozisyon : İki bordür mihrap niş üstü yarım daire biçimindeki çini alınlık merkezindeki desen tasarım etrafını çevrelemektedir. İç bordürde kobalt zeminde firuze ve mercan kırmızısı renklerle bezenmiş, rumi motifli kıvrım dalların oluşturduğu helezonlardan ibaret bir kompozisyon yer almaktadır. Eni 10 cm ölçüsündeki iç bordür, alınlığın her bir tarafını tam kuşatmakta, eni 15 cm ölçüsündeki dış bordür ise alınlığı üstten yarım kuşatmaktadır. İç bordür tasarımında, büyük tepelikler bir ters bir düz aralıklı şekilde sıralamıştır. Bu tepelikleri yuvarlak helezon oluşturan rumiler birbirine bağlamaktadır. Tepelik aralarında kıvrımlı dallar ve bu dalların üzerinde yer alan rumiler tasarımı tamamlamaktadır. Ulama tasarlanmış desen birbiri ardına devam etmektedir. Dış bordür tasarımında, aynı büyüklükte farklı iri hatayi motifleri ters düz şekilde aralıklı sıralanmıştır. Bordür sınır çizgilerine ortadaki hatayilerin aralarına gelecek şekilde aynı büyüklükte yarım

penç ve hatayi motifleri yerleştirilmiştir. İri motifler aralarına doğru büyük hançer yapraklar kıvrılmakta ve yaprak içlerinde penç motifleri sıralanmıştır. Dallar tam ve yarım çizilen hatayi motiflerini birbirine bağlamakta ve bordür boyunca kıvrılarak ilerlemektedir. Dallardan ve motiflerden çıkan goncagül, penç motifleri, sade ve hançer yapraklar boş alanları doldurmaktadır. Bordür üstten tepeliklerin bir ters bir düz sıralanmasıyla desen tasarımı tamamlanmıştır. (Fotoğraf No 25. 42)

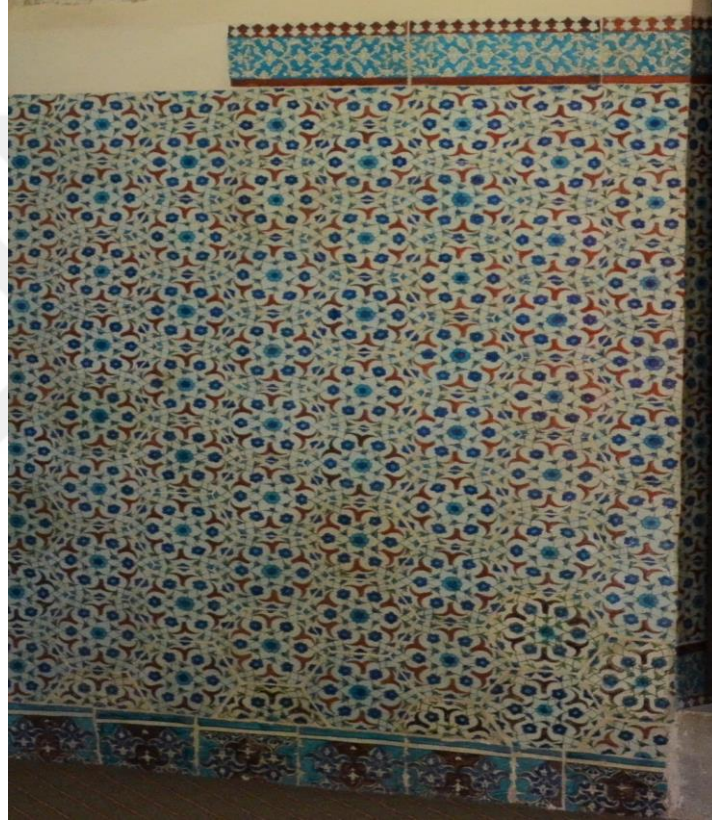
Fotoğraf No 60. Türbe Duvar Çinileri (B. Alat, 2020)

Kompozisyon : Türbe iç mekân duvarlarının tümünde camii hariminin batısında görülen aynı ölçü ve süsleme özelliklerine sahip çini plakalardan meydana gelmektedir. Bu çinilerin kenar uzunlukları da 11 cm ve şekilleri altıgendir. Yerden 173 cm yüksekliğe kadar uzanan çinilerde, desenler beyaz zemin üzerine uygulanmıştır. Hatayi grubundan olan altı yapraklı pençler ve pençleri birbirine bağlayan rumi motifleri kullanılarak tasarlanmış ulama bir desendir. Her bir altıgen plakanın merkezinde bulunan 6 yapraklı penç motifinden çıkan dallar rumilerle birleşmektedir. Rumi motiflerinin arasında, yuvarlak çarkifeleğe benzer şekilde helezonlar ve bu helezonların üzerine karo kenarlarına yarım gelecek şekilde, her bir daire dal üzerine üç tane 6 yapraklı penç motifi yerleştirilmiştir. Karonun altı köşesinde de penç motifi yer almaktadır. Köşelerde bulunan penç motiflerinin üçte

biri çizilmiştir. Karoların yan yana birleşmesi sonucu yarım motifler tamamlanmış ve ulama desen tasarımı meydana gelmiştir. Dallar üzerine çizilmiş penç motifleri arasına boşlukları dolduran sade yapraklar yerleştirilerek desen tamamlanmıştır. Renklere bakıldığında merkezde bulunan pencin can noktası kobalt, kenar kısımları firuze iken kenarda bulunan pençlerde tam tersi renklendirme ve pençleri birbirine bağlayan dallardaki yaprakların yeşil olduğu görülmektedir. Rumiler ise kırmızı renkle bezenmiştir. (Fotoğraf No 39)

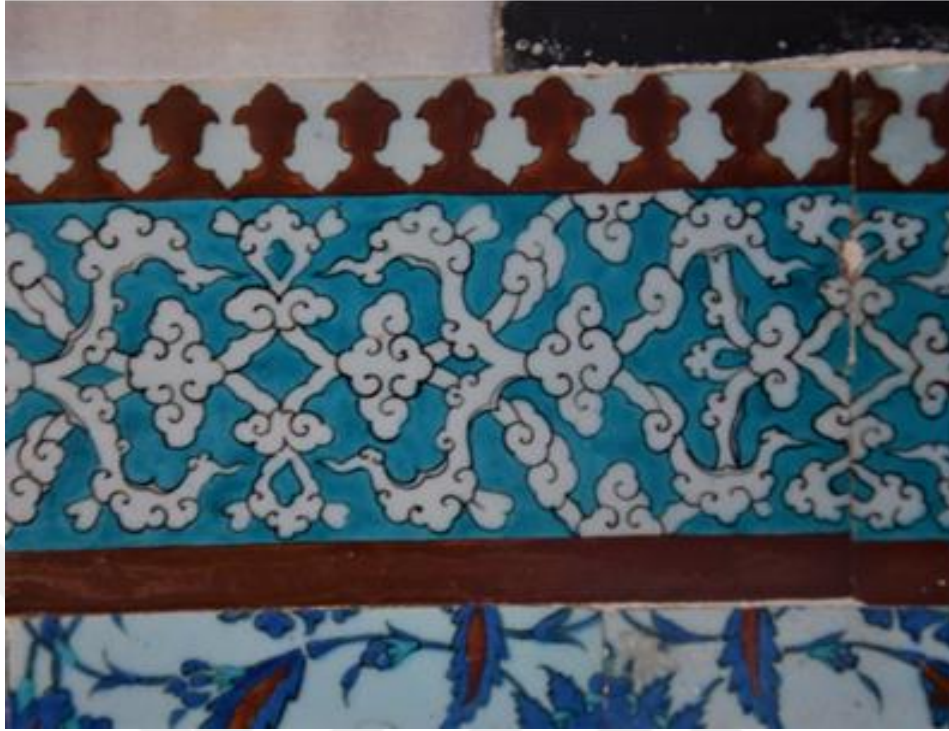
Fotoğraf No 62. Türbe Duvar Çini Bordür Detayı 1 (B. Alat, 2020)

Kompozisyon : Desen, türbe duvar çini panolarını dört bir taraftan çevrelemektedir. Bordüründe aşağıdan yukarıya doğru kırmızı renkte tek şerit bulunmaktadır. Bir üst ortada 10 cm ölçüsünde firuze renkli zeminde iç içe geçmiş beyaz renkli bulut deseni yer almaktadır. Bordürün üst kısımda ise 4 cm ölçülerinde kırmızı, beyaz renkli bir ters bir düz dizilerek tasarlanmış tepeliklerle desen tasarımı tamamlanmıştır. Bordür ulama desenidir. (Fotoğraf No 39)

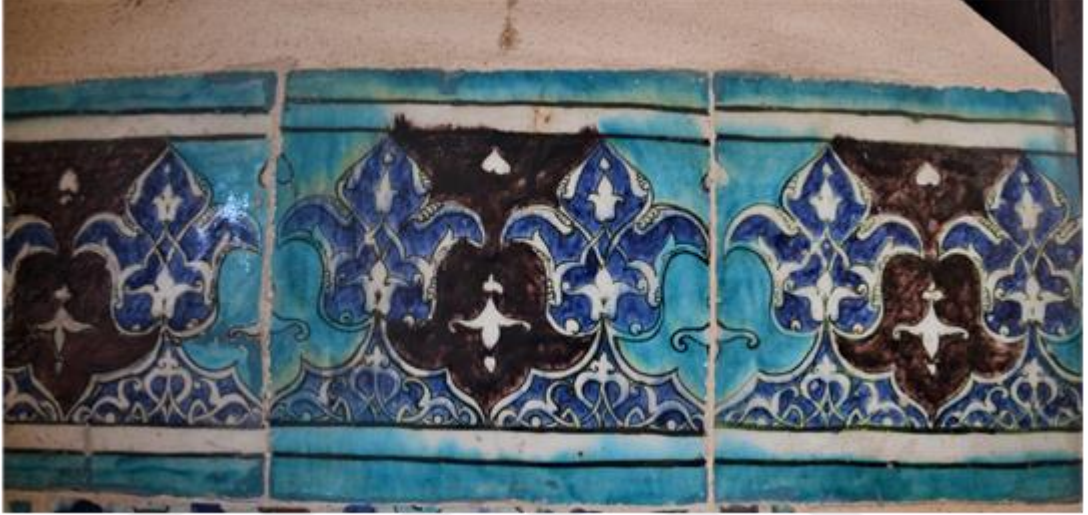
Fotoğraf No 63. Türbe Duvar Çini Bordür Detayı 2 (B. Alat, 2020)

Kompozisyon : Harim kuzey cephe ve batıdaki mekân duvar çinileri orta bölüm 10 cm ölçüsündeki bordüründe büyük tepelikler bir düz bir ters olarak yana sıralanmıştır. Bir karoda firuze, patlıcan moru ve kobalt renklerinde ters düz bakan büyük tepelikler görülmektedir. Ters yönde olan tepeliklerden ortada olanı tam, geriye kalan ikisi yarım şekilde karoların iki yanına çizilmiştir. Ulama bir desen tasarımıdır. Ulama desen özelliğiyle karolar birleştiğinde iki yana çizilmiş yarım tepelikler birleşerek motif tamamlanmaktadır. Düz tepeliklerin iç tasarımında, dalları altlı üstlü birbirine geçmiş rumi motifleri büyük tepeliğin sınır çizgilerine bitişik şekilde çizilmiştir. Rumilerin orta boşluklarında üst üste çizilmiş iki tepelik motifi yer almaktadır. Düz tepeliğin alt bölüm tasarımında da aynı şekilde dallar birbirinin altından ve üstünden geçerek bağlanmış rumi motifli tasarım bulunmaktadır. Rumi motifi çizili tepeliklerin arasında kalan bölümler ise ters tepelik görünümündedir. Bu ters tepeliklerin ortasına yukarıdan aşağıya sıralı küçük lotus motifi ve küçük tepelik

yerleştirilmiştir. Bordürün iki tarafı, içteki ince dıştaki kalın iki şeritle son bulmaktadır. Bu şeritler 2 cm ölçülerinde firuze ve beyaz renklindedir. Desen, türbeye giriş mekânın doğu ve batı duvarında, harimde kuzey cephenin doğu ucunda da tekrar etmektedir. Bunun yanında harimin güneybatı köşesinde de bahsettiğimiz tasarıma ait çinilerde yer almaktadır.

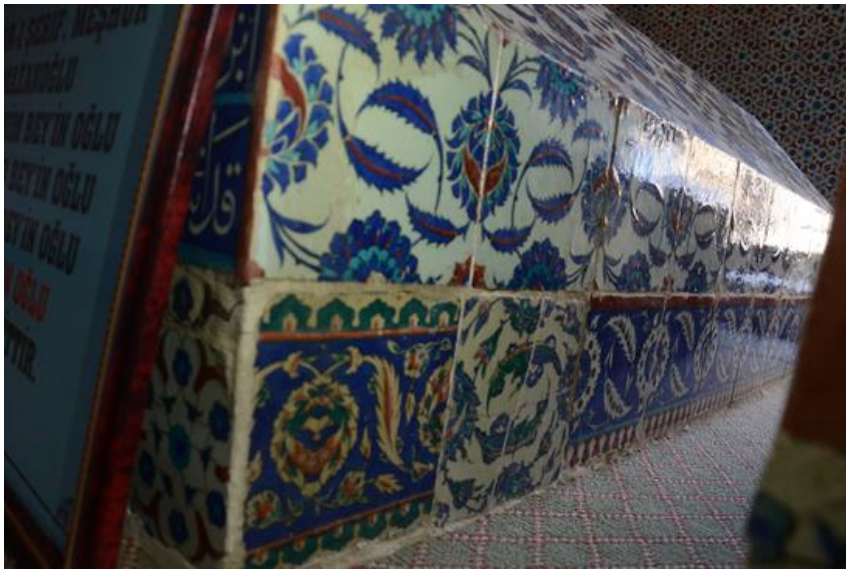
Fotoğraf No 64. 1. Sanduka Üzeri Çini Detayı (B. Alat, 2020)

Türbe içerisinde bulunan üç sandukanın baş kısımlarındaki çinilerin yanında, sandukaların üst yüzeyleri de bütünüyle çini plakalarla kaplıdır. Sandukaların üçünün de yüzeyi birebir aynı desen çini karolarla kaplanmıştır. Sanduka yüzeyini kaplayan çiniler, camii hariminin güney duvarındaki çinilerle renk, desen ve motif olarak birebir aynıdır. Bu çini karolar örnek no 3 de fotoğrafı ve çizimiyle birlikte ayrıntılı anlatılmıştır. Sayfa 65 de genel bilgisi verilmiş ve sandukaların üçünde bir arada olduğu fotoğrafla gösterilmiştir.

Sanduka yüzeylerinin yere yakın olan kısımları, kırılan veya fazladan üretilmiş olan çini parçalar gelişi güzel yerleştirilmiştir. Bu çini parçalar sandukayı çevreleyen bordür görünümündedir. Her üç sandukada da görülmektedir. Bazı karoların eksik parçaları ise desen çizilerek ve herhangi bir boya ile boyanarak tamamlanmaya çalışılmıştır. (Fotoğraf No 46)

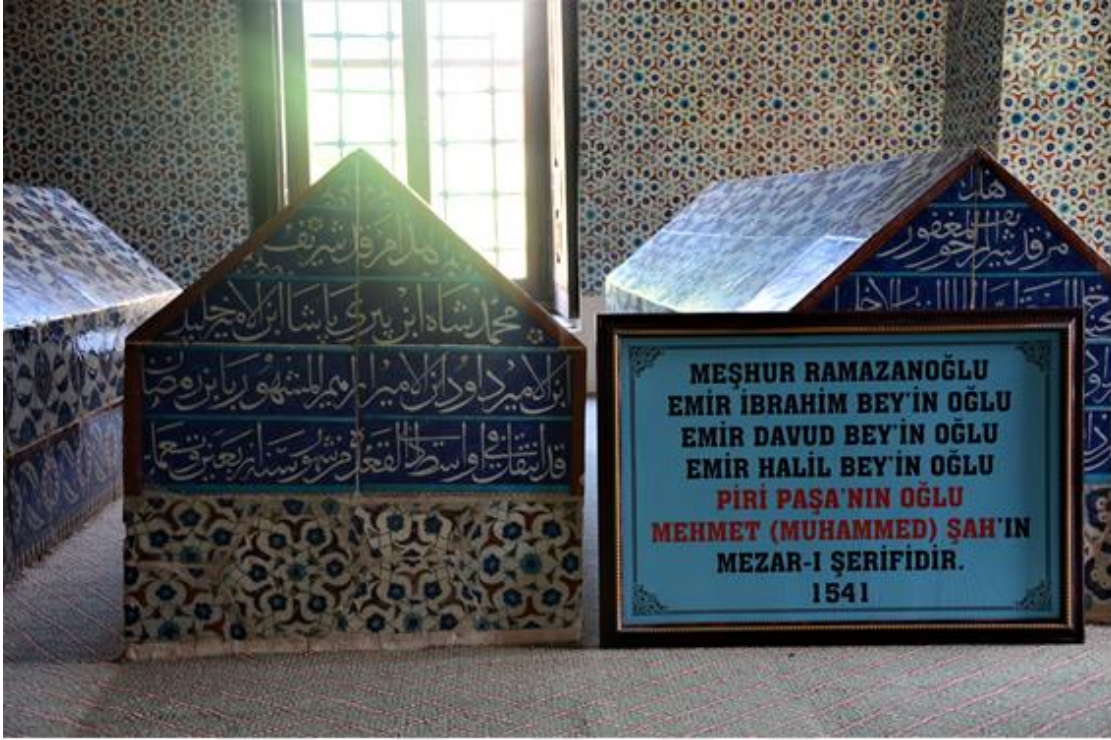
Fotoğraf No 67. Sanduka Baş Kısımda Bulunan Çini Kitabe 2 (B. Alat, 2020)

“Hazâ// merkadu – Şerifu'l-Merhumu'l-Mağfûr// el-Muhtâc ilâ Rahmetillahi'l-Melikü'l-Gafûru'l-Emîr Halil// İbni'l-Emîr Dâvûd İbni'l-Emîr İbrahimî-ş-Şerif İbnî Ramazan aleyhim Rahmeti ve'r-Rıdvân// kad intekale min Dâri'l-Fenâ'i ilâ Dâri'l-Beka'i Fi Evâ'ili Cumadi'l-Ulâ min Şuhûri – Sene: Sitte ve aşâre ve Tis'amie-.”

Türkçesi: Bu, Affedicilerin Meliki olan Allah'ın Rahmetine muhtaç, başışlanmış, merhum, şerefli Ramazanoğlu Emîrî meşhur İbrahim Bey'in oğlu Dâvûd Bey'in oğlu Halîl Bey'in mezarıdır. Allah'ın rahmeti ve rızası üzerine olsun. 916 senesinin Cemâditu'l-Ulâ ayının başlarında Fenâ âleminden Bekâ Âlemine göç etti. (916/1510). (Fotoğraf No 46)

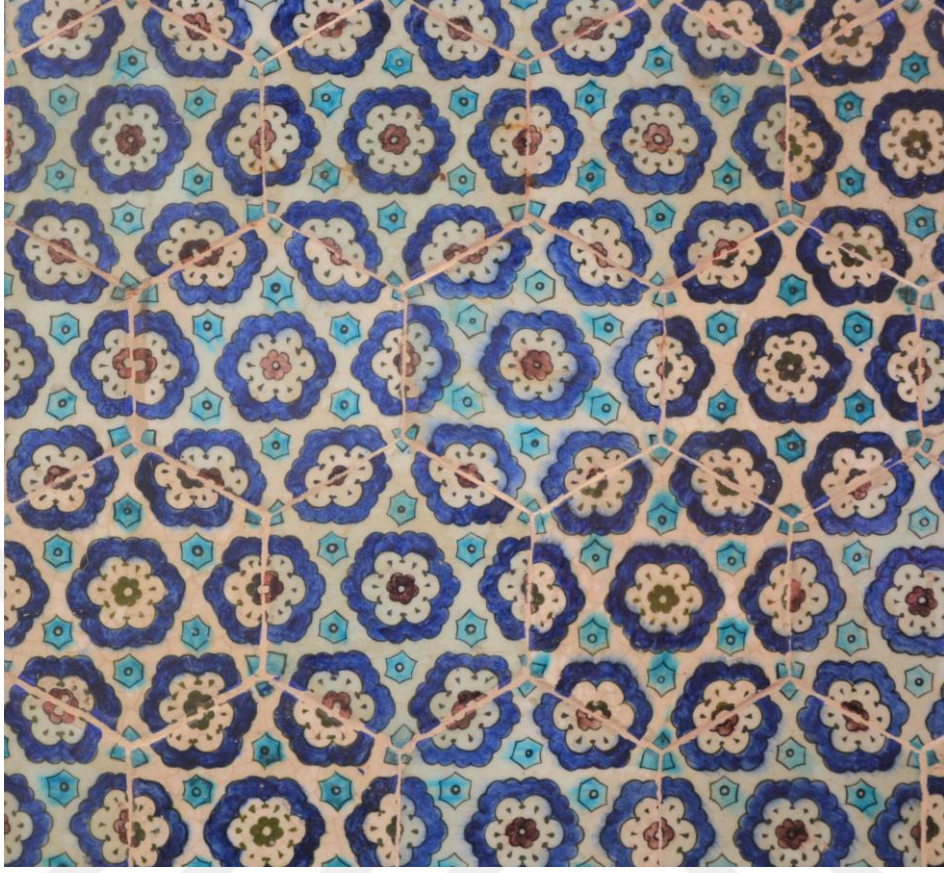
Fotoğraf No 71. Mihrabiye Batı Cephe Kompozisyon Çini Plaka (B. Alat, 2020)

Kompozisyon : Desen, her bir kenarı 11 cm ölçülerindeki çini karolardan meydana gelmektedir. Desenin merkezinde büyükten küçüğe iç içe geçmiş üç tane peuç motifi yer almaktadır. Aynı büyüklükte her bir kenara denk gelen yarım peuç motifleri çizilmiştir. Yarım ve ortada yer alan peuç motiflerin aralarına süsleme detayı motifler yerleştirilmesiyle boş alanlar doldurulmuştur. Bu plakalar birleştirildiği zaman yarım olan peuç motifleri yan yana gelerek bir bütün motif oluşmaktadır. Kompozisyonda kobalt, firuze, az da olsa motif merkezlerinde kırmızı renk kullanılmıştır. Ulama şeklinde yerleştirilmiş bu kompozisyondaki çinilerin hemen yan kısımlarında farklı tasarlanmış çini karolar da bulunmaktadır. (Fotoğraf No 35)
