**KIRSAL ALANLARDA GELENEKSEL PEYZAJ KATMANLARININ  
OKUNMASI**

**YÜKSEK LİSANS TEZİ  
Muhammed Enes ÖZPOLAT**

**Peyzaj Mimarlığı Anabilim Dalı**

**OCAK 2022**

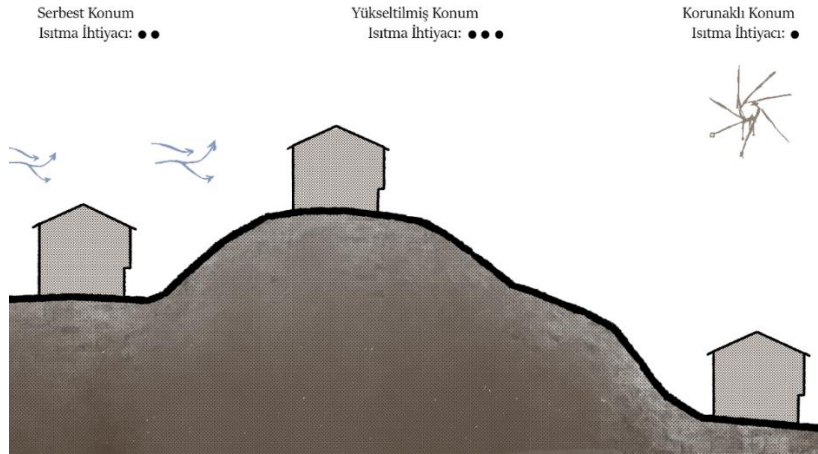
**Şekil 2.2 :** Topoğrafyaya bağlı değişkenlik gösteren ısıtma ihtiyacı (Akın, 2001’ den geliştirilerek).

Topoğrafik yapı mikro ölçekte iklimsel özellikler üzerinde de etkili olması nedeli ile yerleşimin konumu, yapı birimlerinin biçimlenmesinde önemli düzeyde etkilidir (Erdem, 2012). Topoğrafik düzene bağlı olarak iklimsel elemanların etkinlik dereceleri değişkenlik göstermektedir. Güneş ışıının şiddetinde denizden yükseldikçe bir artış olmakla birlikte rüzgarın şiddetinin deniz seviyesinden yükseldikçe artması yapıların daha fazla ısı kaybetmesine neden olur (Akın, 2001). Örneğin ülkemizde karasal iklime sahip bir bölgede tepe üzerinde konumlandırılmış bir yapının konumu ısıtma gereksinimini artırdığı gibi, rüzgardan korunmuş ve güneş ışıınımlarını değerlendirebileceği bir noktada tasarlanmışsa bu ihtiyaç azalabilmektedir (Şekil 2.2).

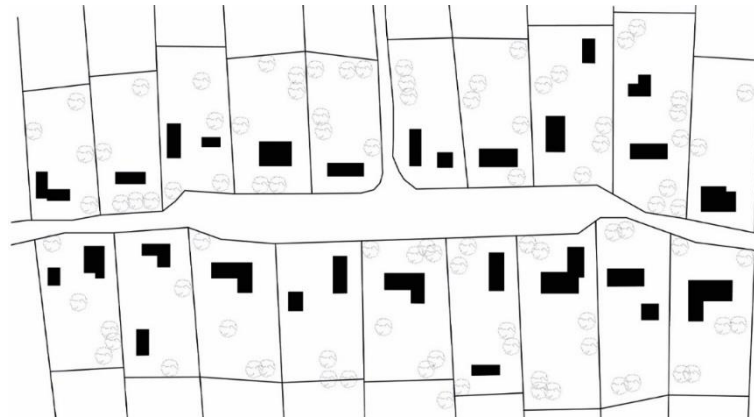
Şekil 2.10 : Hat Boyu Desenli Yerleşim (Çorapçıoğlu ve diğ., 2008' den geliştirilerek).

Hat boyu yerleşimler, belirli bir doğal ya da kültürel katmana bağlı çizgisellik gösteren yerleşimlerdir (Şekil 2.10). Yol boyu olarak da adlandırılabilen bu yerleşimler kara yolu, demir yolu veya bir akarsunun çeperlerinde çift yönlü biçimlenen yerleşimlerdir (Taş, 2016). Bu yerleşimlerde tarlalar hat boyunca sıralanan ince uzun arazi parçaları şeklindedir ve özül birimler olan konutlar bu tarlalar üzerinde birbirine yakın vaziyette dizilmektedir (Görmüş, 2012).

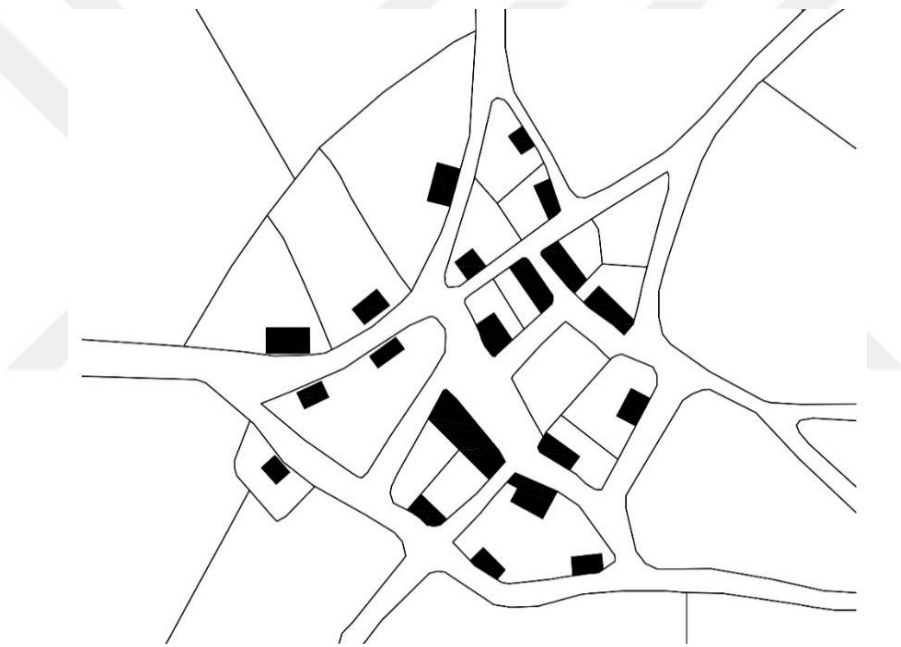
**Şekil 2.11 : Küme Desenli Yerleşim (Roberts, 1996’ dan geliştirilerek).**

Yerleşim yerine ait meydan, ibadet yapısı gibi toplanma imkânı bulunan merkezi bir nokta etrafında kümelenmeye başlayan özül birimlerin oluşturduğu yerleşim desendir. Türkiye’deki geleneksel köy tipi olmakla birlikte yerleşim serbest bir düzende gelişmektedir (Erdem, 2012). Deseni meydana getiren özül birimler belli bir düzene göre konumlanmadığından dağınık denilebilecek bu yerleşim deseninin yayılım yönünü belirlemenin diğer yerleşim desenlerine nispeten daha zor olduğu düşünülmektedir ( Şekil 2.11). Yerel kullanıcılar arasındaki akrabalık ilişkileri, din ve ortak kültüre sahip insanlar da birbirine yakın oluşan bu desenin ortaya çıkarılmasında etkindir. Ayrıca güvenlik kaygısı küme desenli yerleşimlerin oluşmasında önemli paya sahip olmakla birlikte bu yerleşimlerde yoğunluk merkezden çeperlere doğru azalma eğilimi göstermektedir (Tolun- Denker, 2016).

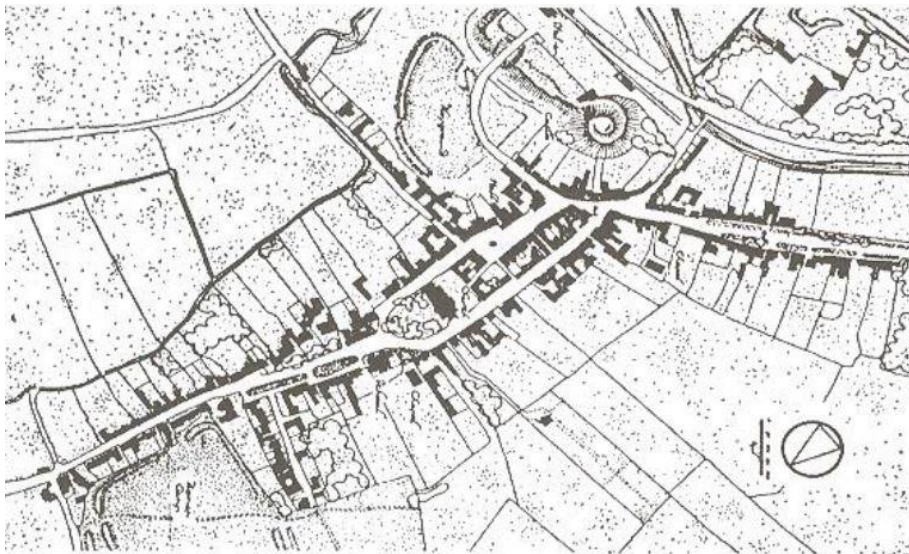
**Şekil 2.13 :** Sharp (1946) tarafından geliştirilen sınıflandırma çalışmalarındaki Yıldız Köy deseni (Erdem, 2012' de atıfta bulunduğu gibi).

İki veya daha fazla yolun kesiştiği yerde yollar boyunca biçimlenen özül birimlerin meydana getirdiği yerleşim desendir. Genellikle fazla yaygın olmayan bu yerleşim şeklinde yollar merkezden çevreye doğru yıldız şeklinde bir dağılış gösterirken ve meskenler bunların üzerinde sağlı, sollu oldukça gevşek bir biçimde yer alırlar (Şekil 2.13). Daha çok Fransa'nın Sura bölgesinde görülen bu yıldız şeklinde yerleşimlerin yarı kırsal yarı sanayi bir karakter taşıdığı dikkat çekmektedir (Tolun Denker, 2017). Farklı doğrultulara sahip düzlüklere ulaşan akarsuların kesiştikleri noktalarda da yerleşimler oluşabilmektedir ( Üçecam Karagel, 2017).

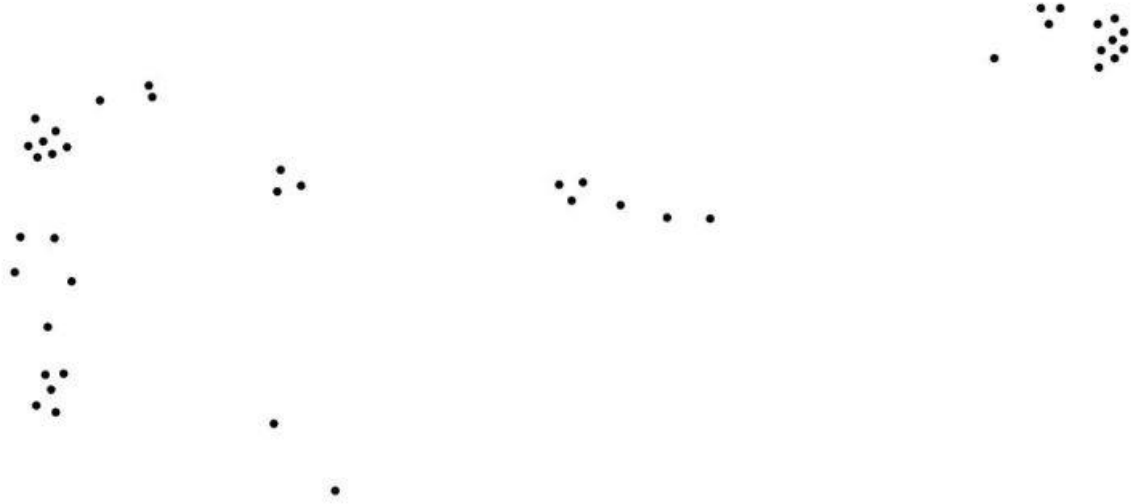
**Şekil 2.15 :** Dağınık yerleşim modeli (Üçecam Karagel, 2017).

Dağınık ve toplu yerleşim modeli kırsal yerleşimlerin sınıflandırılmasında kullanılan ana yerleşim modellerinden biridir. Gülçubuk (2012) dağınık yerleşim tipinde büyük mülkiyet alanlarına sahip birbirinden uzak ve bağımsız çiftliklerin olduğunu, yerleşimi meydana getiren özül birimler arasındaki mesafenin 50-100 m arasında değiştiğini aktarmaktadır (Görmüş, 2012' de atıfta bulunulduğu gibi). Özül birimlerin arazi üzerinde birbirinden uzak ve dağınık bir şekilde yer aldığı bu yerleşim tipi daha çok tarım parselleri ve çiftlik üniteleri ile tanımlanmakla birlikte engebeli arazilerin bulunduğu, yoğun sel taşkınlarının yaşandığı, suya doymuş olan arazilerin karakteristik özelliğidir (Erdem, 2012). Tipik olarak, çekirdekli bir yerleşimdeki bir arada yaşama durumu bu yerleşimlerde daha seyrek görülmektedir. Yerleşim sakinleri arazi üzerinde dağılmış ve izole olan özül birimlerde yaşamaktadır (Şekil 2.15). Su ve ekilebilir arazi ve ulaşım araçlarının kullanılabilirliği, dağılmadan sorumlu kalıp faktörlerden bazılarıdır (Mandal, 1979).

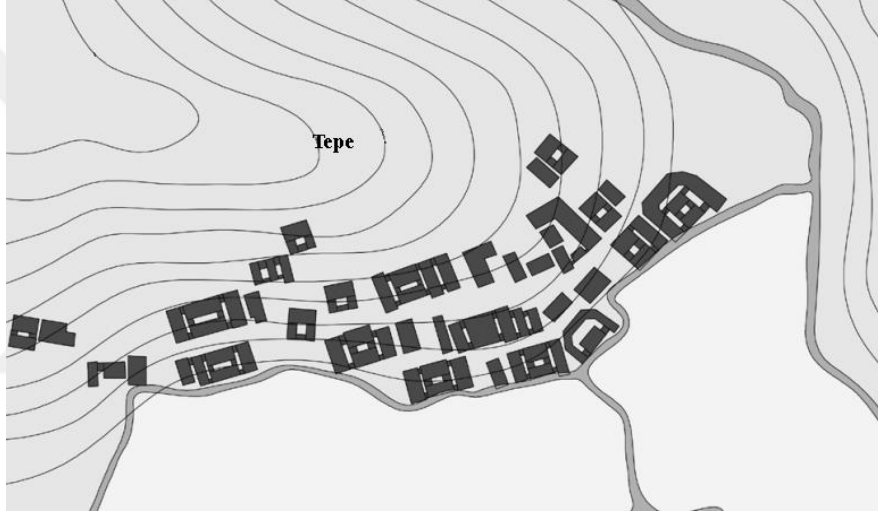
**Şekil 2.18 :** Dağ eteklerine yayılan bir geleneksel yerleşim modeli (Tao, J. Ve diğ, 2017).

Düz araziler ve dağların organik bir bütünlük oluşturduğu noktalarda görülen yerleşim türlerinden biri olan etek yerleşimleri dağın eteklerinde biçimlenirken yörede yapılacak üretim için önündeki eğimi az veya düz olan arazileri kullanarak barınma ve üretimi işlevlerini bağlantılı bir şekilde yerine getirmektedir. Yerleşim sınırlarının çok net olmadığı bu yerleşim türünde özül birim olan konutlar düz alanlara doğru sızabilmektedir. İnsanın var

olduğu coğrafyayı yatay ve düşeyde deneyimleme imkânı bulduğu bu yerleşimler çok işlevlidirler. Bir arada olmanın verdiği bir diğer imkân da üretim çeşitliliğidir. Dağlık alanlarda kurulan yerleşimde düz arazilerin olmayışı sonucunda genellikle ormancılık veya hayvancılığa yönelim görülürken, etek köylerinde arazi biçimi çeşitliliği tarım yapılmasına da imkân vermektedir. Etek yerleşimlerinde açık mekân ilişkisi yerleşimin kompakt veya seyrek olma durumuna bağlı olarak değişmektedir. Kompakt yerleşimlerde açık mekânlar birbirine yakın konumlanan yapı grupları tarafından tanımlanan dar sokak dokusu ve bahçelerle şekillenirken, dağınık yerleşimlerde doğal nitelikler ön plandadır ve tanımlı bir açık mekân kurgusu gelişmemektedir. Kompakt yerleşimlerde cami, çeşme veya okul vb. hizmet alanları ile ilişkili açık mekânlar toplanma mekânı olarak işlev görmektedir (Erdem, 2012).

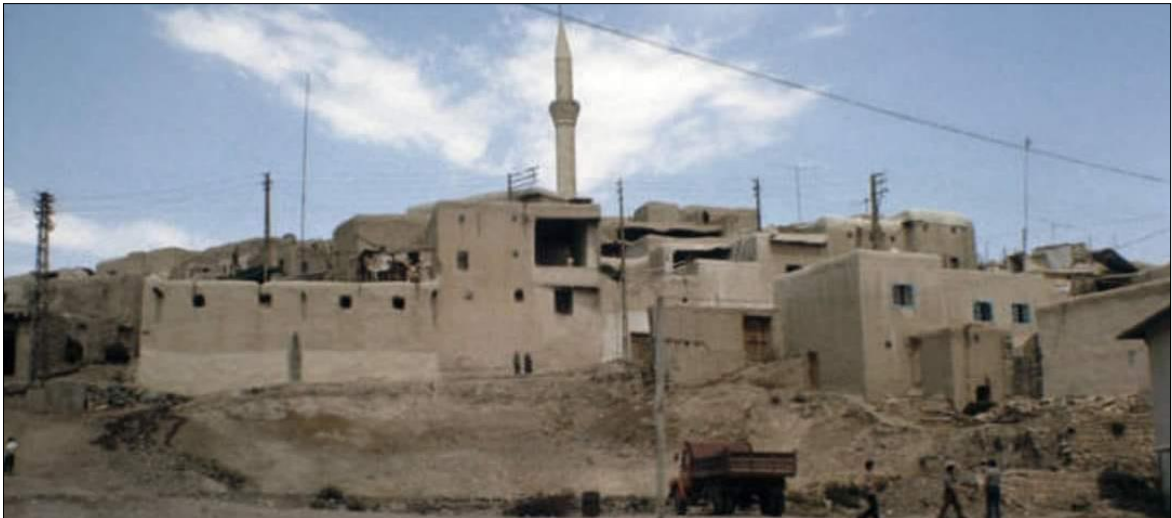
**Şekil 4.5 :** Aşağılupınar mahallesi geçmiş tarihli fotoğraf (Örs Ali GÜMÜŞAY arşivi).

Deniz seviyesinden yaklaşık 1170 – 1240 metre arasında yüksekliğe sahip araştırma alanı bünyesindeki kırsal yerleşim ve yakın çevresindeki topoğrafya incelendiğinde hareketli bir arazi yapısı görülmekle birlikte yapıların topoğrafya hareketliliği ile uyum gösteren bir şekilde kademelendirilerek konumlandırıldığı görülmektedir (Şekil 4.5).

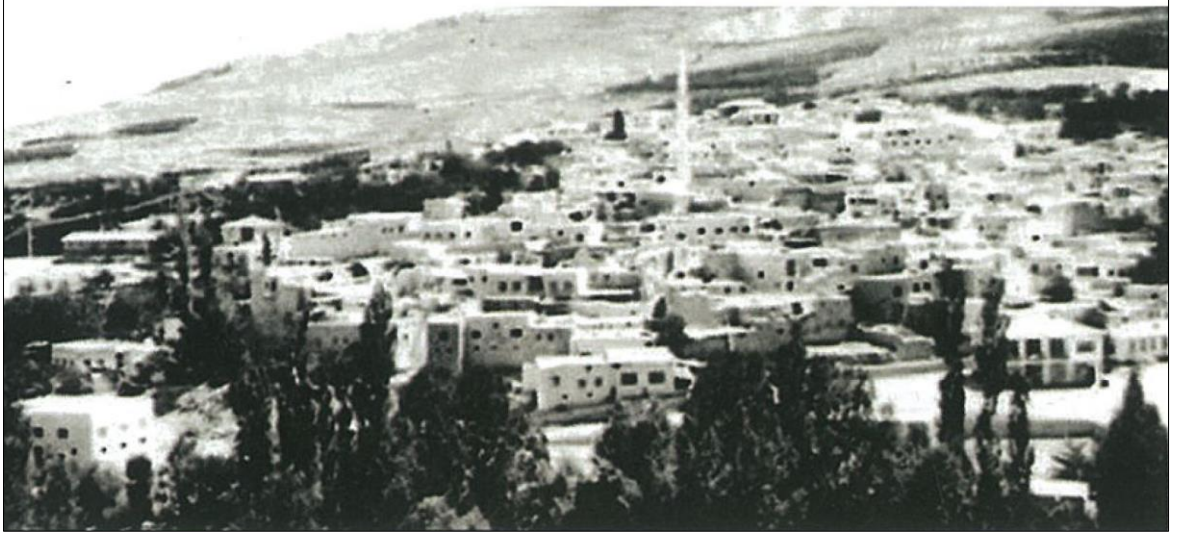
**Şekil 4.6 :** Aşağılupınar Mahallesi Geleneksel Yerleşimi Geçmiş Dönemlerdeki Konut Dokusu (Başakman, 1991).

Yerleşimi meydana getiren özül birimlerin arazi eğiminin ritmine uygun şekilde konumlandırılması ve yoğunlukla güneye yönelme durumu gün ışığından mümkün olduğunca eşit şekilde faydalanma amacı taşıdığını göstermektedir. Bu konumlanma sayesinde aynı zamanda güney ve batı yönlerinin sunduğu vista yapılara etkin şekilde ulaşmaktadır. Başakman (1991) tarafından aktarılan görselde yerleşimin günümüze göre daha özgün olduğu görülmektedir. Topoğrafyaya konumlanma ile güneş, rüzgar, manzara gibi doğal veriden eşit oranda yararlanma amacı net bir şekilde yorumlanabilmektedir (Şekil 4.6).

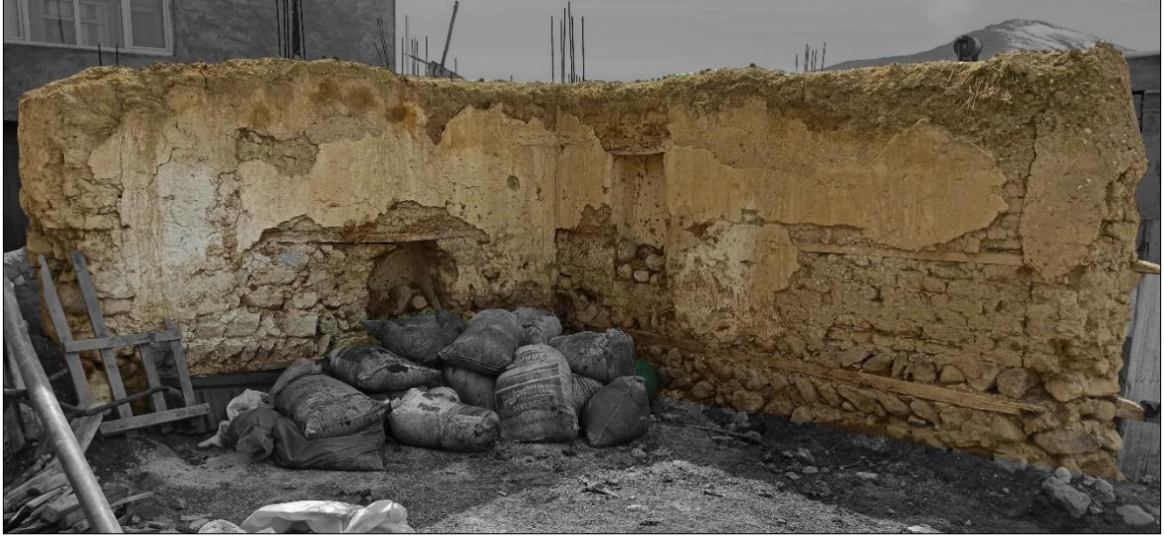
**Şekil 4.7 :** Cephe duvarlarında kullanılan taş, kerpiç ve ahşap malzemeler (Fotoğraf: Orjinal, 2021).

**Jeolojik Yapı | Toprak Yapısı:** Belli bir döneme ve yöreye özgü mimarlık olarak iklim, yeryüzü şekilleri, toprak ve su gibi doğal özellikler, yakın çevredeki malzemeler ve yaşam kültürü Aşağılupınar da yer alan kırsal mimarinin oluşumunda başlıca etkindir (Bahçeci ve Aytaç, 2017). Kentsel alandaki yapılara kıyasla estetiği ikinci planda tutan kırsal yerleşimdeki yapılarda işlevsellik ön plandadır. Yerleşim alanı ve çevresinde erişilebilir düzeyde olan malzemelerin yansımaları yerleşimi meydana getiren bu yapılarda net bir şekilde görülmektedir. Aşağılupınar mahallesinde yer alan geleneksel yerleşimi meydana getiren yapılarda kullanılan yerel malzemeler kerpiç, taş ve ahşaptır (Şekil 4.7). Yapıların volumetresi incelendiğinde oransal olarak en yoğun kullanılan malzemenin kerpiç olduğu görülmektedir. Yapıların temellerinde taş malzeme kullanımı üst kotlarda yerini duvarları meydana getiren kerpiç malzemeye bırakmaktadır. Yapılara ait karakteristik üst örtü tipi ise düz toprak damdır.

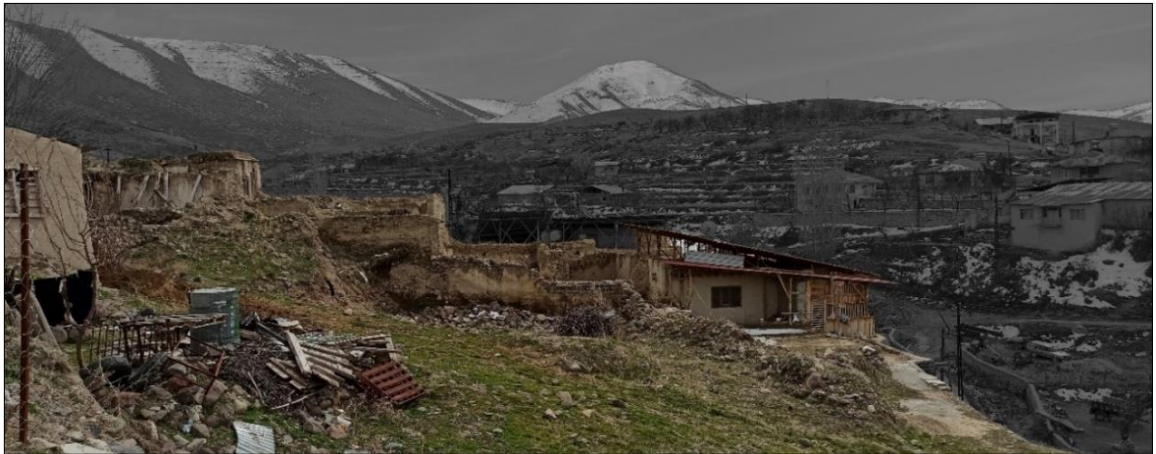
**Şekil 4.10 :** Güney ve Güneybatı yönlerindeki eğimli araziye kademeli şekilde konumlandırılan yapılar (Fotoğraf: Orjinal, 2021)

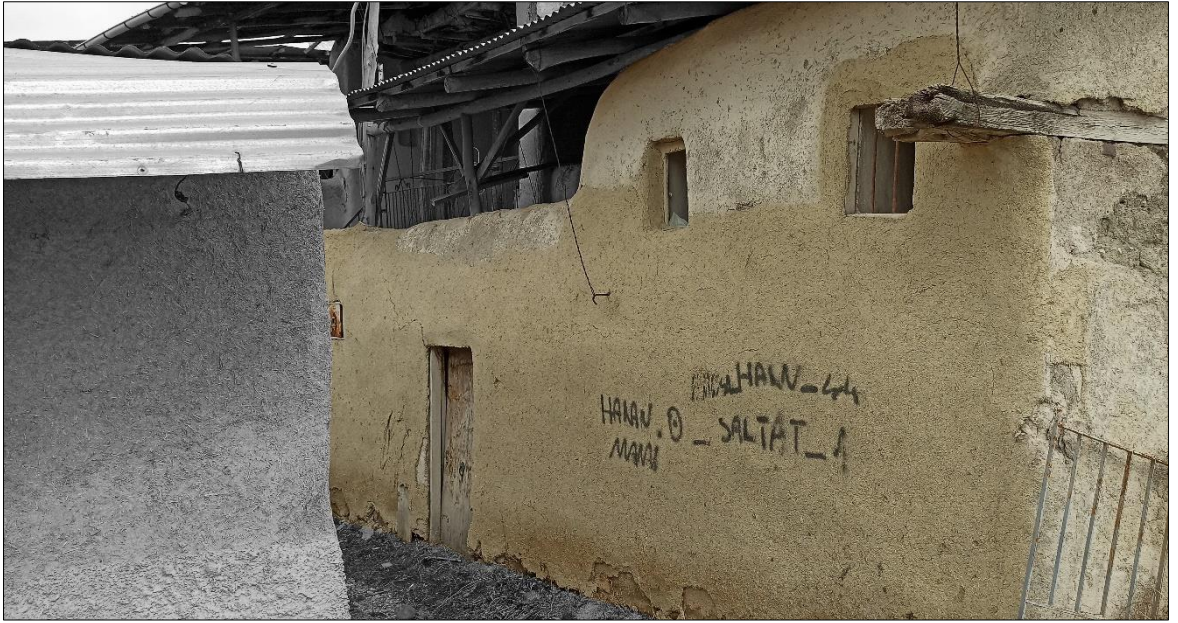
İç ve dış mekân arasındaki sıcaklık farkı kontrolü, gün ışığı kullanımı ve havalandırma amaçlı kullanılan bu pencereler aynı zamanda görsel teması azaltma amacı da gütmektedir.

**Şekil 4.13 :** Zemin kat kotlarında yer alan pencereler (Fotoğraf: Orjinal, 2021).

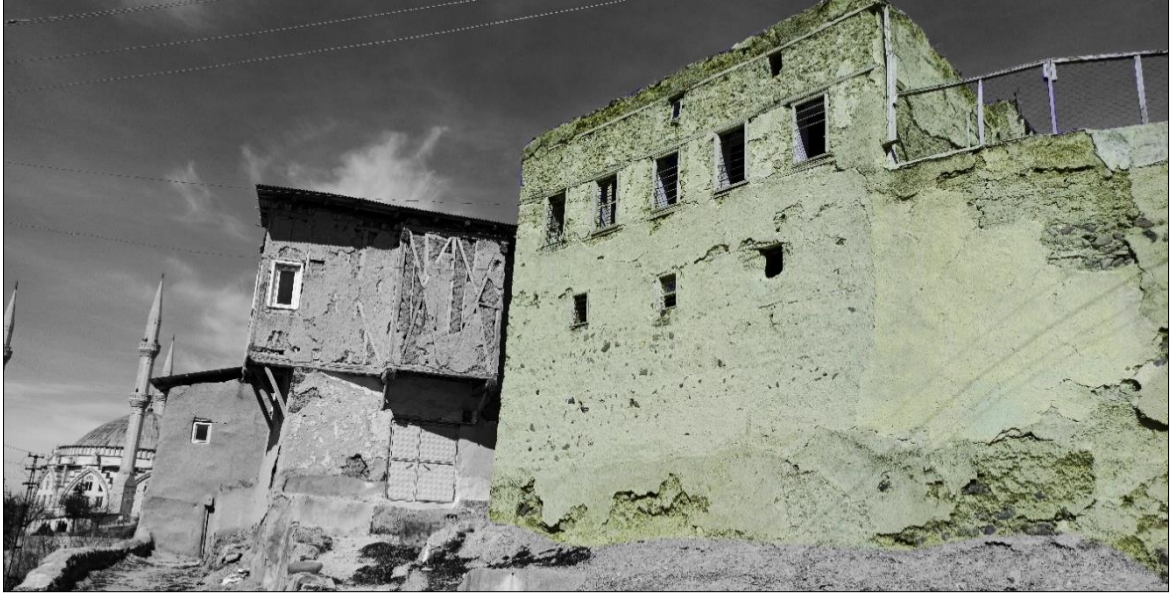
**Şekil 4.14 :** Ermeni ustalar tarafından inşa edilen Aşağıulupınar geleneksel konutu (Fotoğraf: Orjinal, 2021).

Sözlü tarih çalışmalarında kırsal yerleşimin daha az müdahale gördüğü geçmiş dönemlerde Ermeni vatandaşlara ev sahipliği yaptığı, göçebe Türkmen ailelerin bu bölgeye daha sonra yerleştiği, belli bir süre boyunca kırsal yerleşimin biraradalığa sahne olduğu ve bölgeye gelen yeni sakinlerin evlerini yapı imal etmede mahir olan Ermeni ustaların inşa ettiği bilgilerine ulaşılmıştır. Mahalle sakinlerinin aktardığı bilgilere göre Şekil 4.14’ te yer alan geleneksel Aşağıulupınar konutunun yerleşime sonradan gelen Türkmen kullanıcılara ait olduğu ancak yapının tüm ustalık gerektiren inşa sürecinin Ermeni yapı ustaları tarafından gerçekleştirildiği aktarılmaktadır.

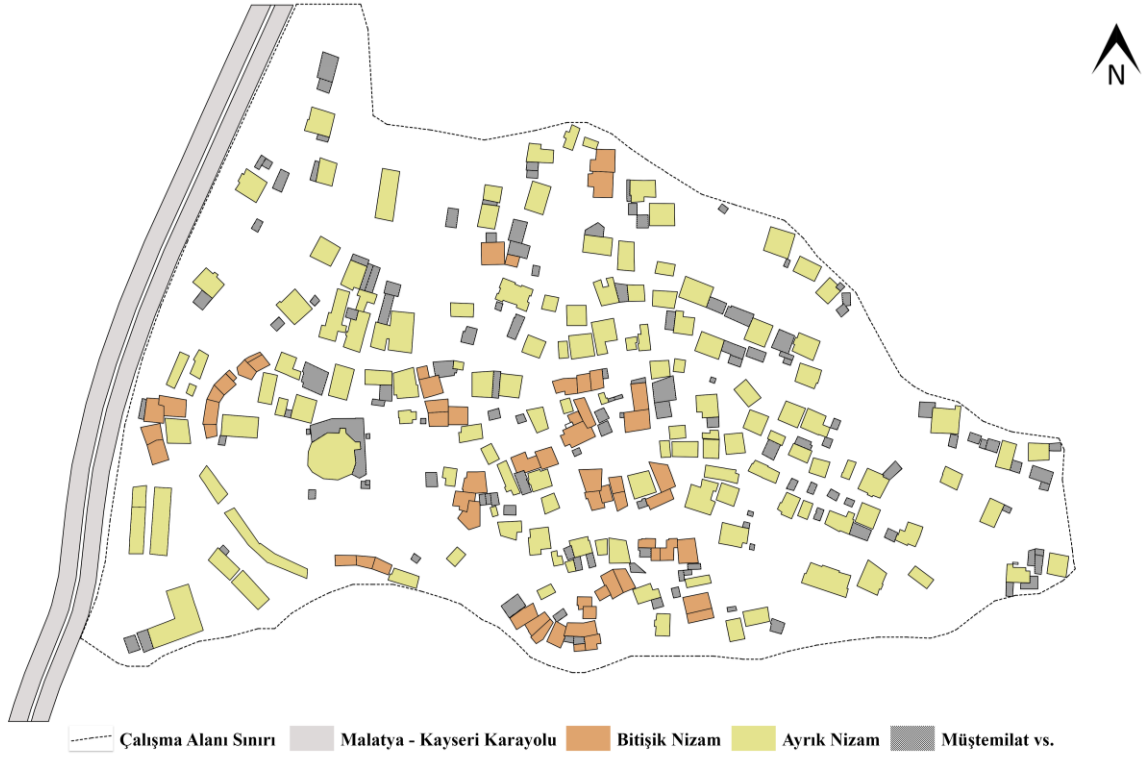
**Şekil 4.15 :** Bitişik- ayrık nizama sahip yapılar ve müştemilatlar.

**Mimari Kimlik:** Geçmiş yıllarda “Sitrek- i Süfla” ve “Setrek” olarak anılan Aşağıulupınar mahallesi sınırlarında bulunan geleneksel yerleşim, ait olduğu yörenin doğal ve kültürel katmanlarını sahip olduğu özül birimleri ile de yansıtmaktadır. İklim özelliklerine karşı topoğrafyanın etkili bir şekilde kullanıldığı gözlemlenen yerleşim Malatya- Kayseri karayolu üzerinden merkez denilebilecek bir noktada sahip olduğu meydan ve cami ile ziyaretçileri ve kullanıcıları karşılamaktadır. Görsel algının yüksek olduğu bir noktada konumlandırılmış olan caminin devamında organik sokak dokuları ve sınırlandırdıkları adalar içinde birbirine bitişik veya ayrık nizam olacak şekilde konumlandırılmış konutlar bulunmaktadır (Şekil 4.15).

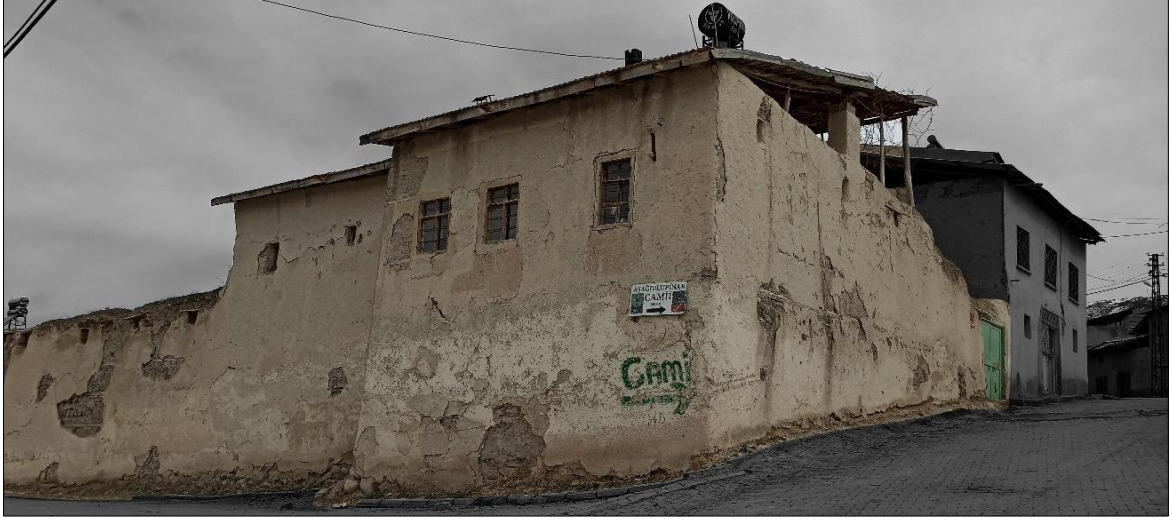
Şekil 4.16’ de strüktürel durumu iyi olan geleneksel konutun sokağa yüz veren cephe duvarlarında yer yer sıva kayıpları ve pul pul dökülmeler görülmektedir. Kayıpların yaşandığı bu cephelerde gerekli bakımların yapılmaması suya karşı yeterli düzeyde dayanıklı olmayan kerpiç malzemenin bozulmasına, dolayısıyla yapının hasar düzeyinin artmasına neden olabilir.

**Şekil 4.16 :** Dış cephe duvarlarında yer yer sıva kayıplarına uğrayan Aşağılupınar geleneksel konutu (Fotoğraf: Orjinal, 2021).

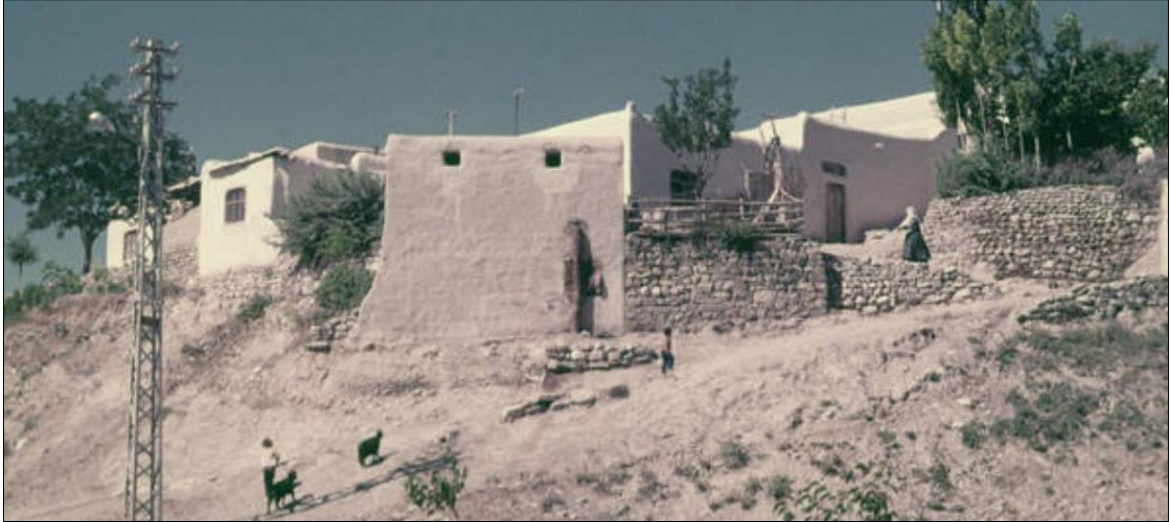
Tek, iki ve üç katlı örneklerinin görüldüğü Aşağılupınar geleneksel konutlarında dikkat çeken hususlardan biri sokağa cephe veren duvarlardaki sıvaların uygulanma yöntemidir. Herhangi bir alet kullanılmadan doğrudan el ile uygulanan sıvalar yapılara yumuşak hatlar kazandırmakta, dış çevreye estetik bir görüntü sunmaktadır (Şekil 4.17).

**Şekil 4.17 :** Dış cephelerine el ile sıva uygulaması yapılan Aşağılupınar geleneksel konutu (Örs Ali GÜMÜŞAY arşivi).

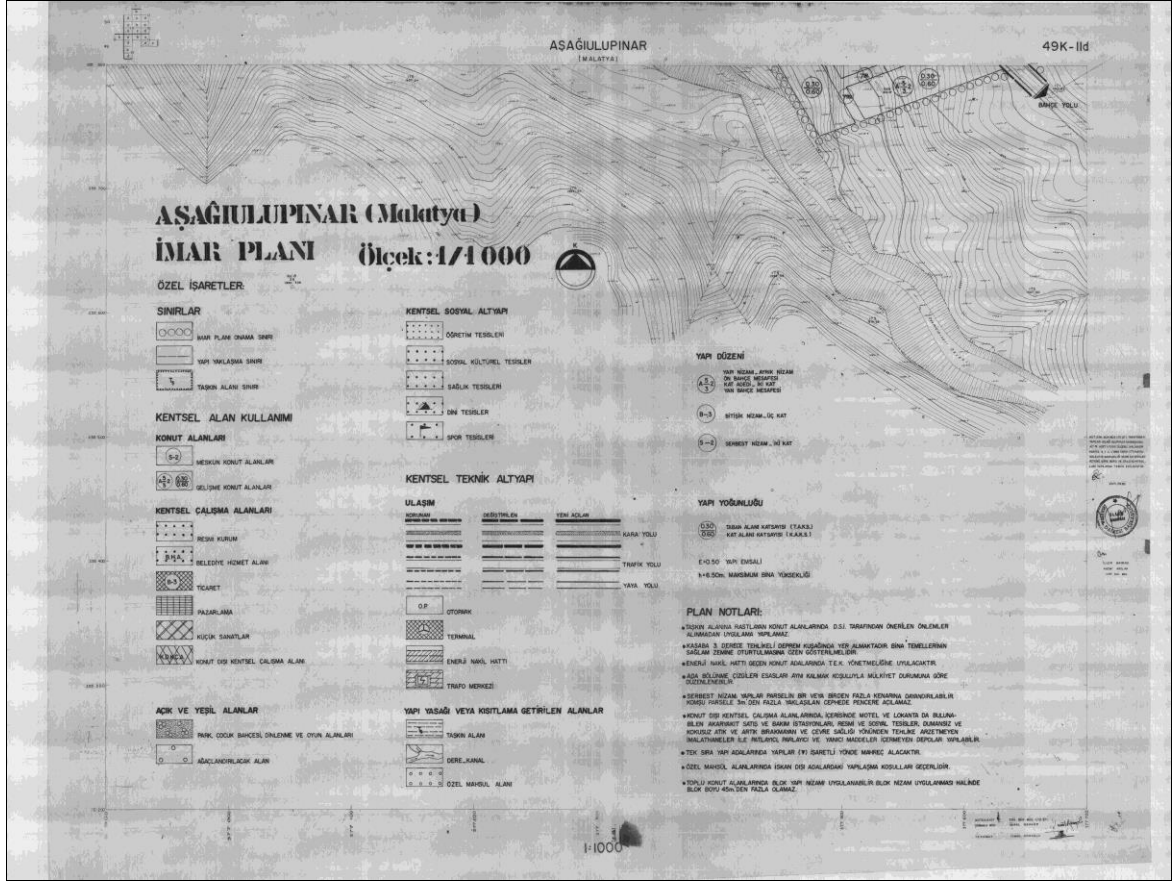
Mevcuttaki geleneksel yapılar ve arazi eğimi dikkate alındığında belirlenen notların yeni yapılarda volumetrik açıdan geleneksel yapılara baskınlık oluşturmayacağı düşünülmektedir. Ancak yapılaşma özelliklerine ek olarak yörede inşa edilecek olan yeni yapılara yönelik kullanılacak yapısal malzemelerin de geleneksel yapılarla bütünlük göstermesi kültürel miras değeri taşıyan kırsal yerleşimin karakterinin korunması ve gelecek nesillere aktarılması kapsamında önem arz etmektedir.

**Şekil 4.18 :** Aşağılupınar Mahallesine yönelik hazırlanan 1989 tarihli ve 1/1000 ölçekli imar planı (Malatya Büyükşehir Belediyesi Arşivi).

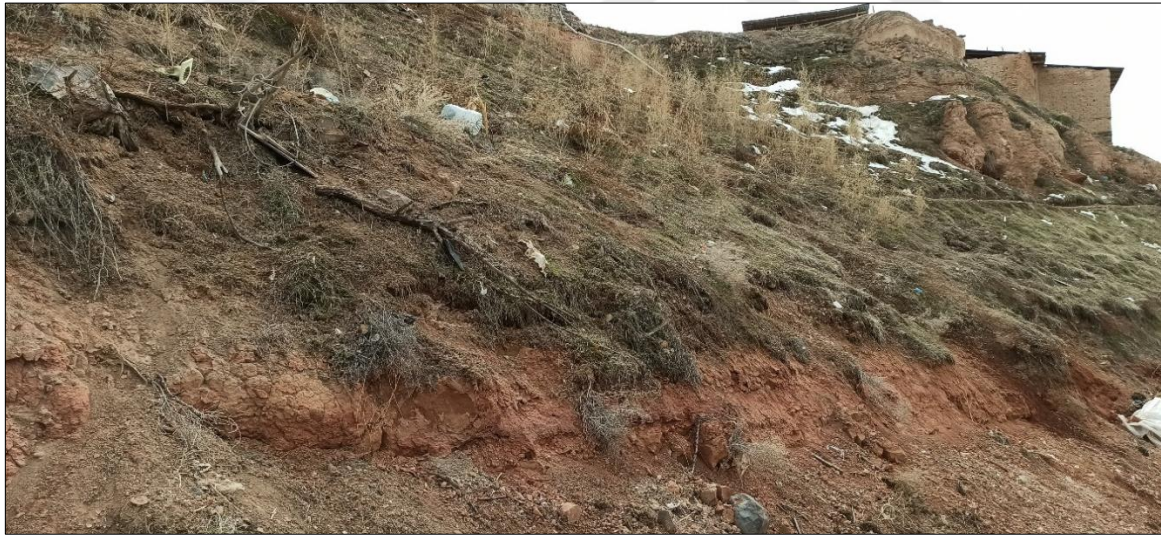
**Şekil 4.20** : Balaban geleneksel yerleşiminde toprak yapısı (Fotoğraf: Orjinal, 2021).

Halk arasında “*Gemirter*” olarak da adlandırılmaktadır. Gerçekleştirilen sözlü tarih çalışmalarına göre “*Gerim-ter*” isminin Hitit diline ait olduğu ve “*Gerim*” kelime anlamının kırmızı, “*Ter*” kelime anlamının toprak manasına geldiği bu şekilde yerleşim adının kırmızı toprak anlamındadır. Saha çalışmalarında yerleşim içindeki yapılaşmanın olmadığı veya yıkılan yapıların zeminindeki topraklar incelendiğinde toprağın renginin kırmızıya çalan bir tonda olduğu görülmektedir (Şekil 4.20).

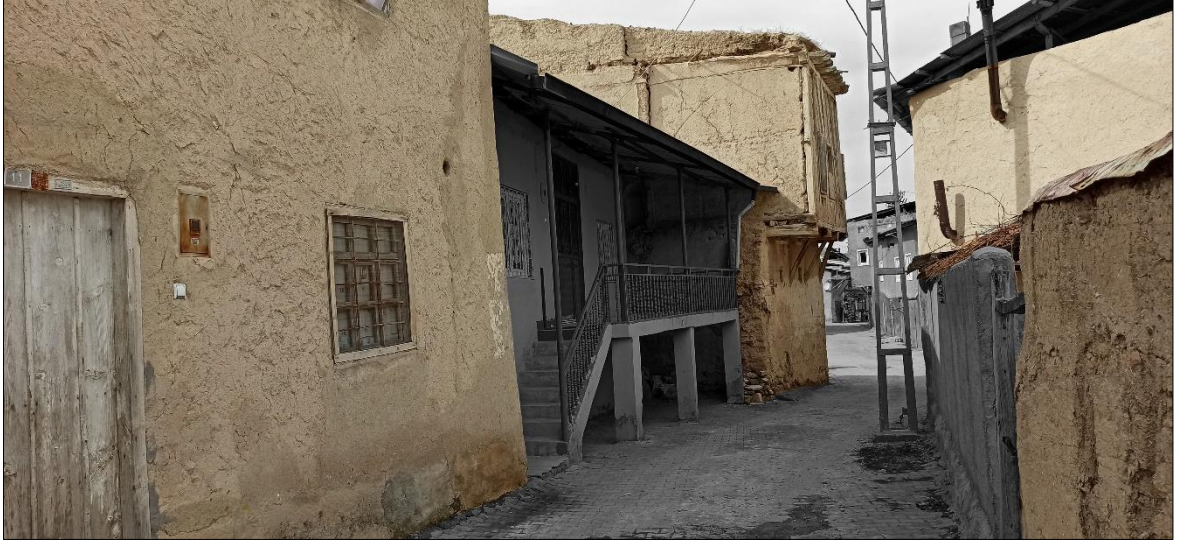
**Şekil 4.22 :** Balaban geleneksel konutları arasında yörenin mimari kimliği ile uyuşmayan yeni bir yapı (Fotoğraf: Orjinal, 2021).

Anadolu kerpiç mimarisinin en önemli örneklerini bünyesinde barındıran Balaban yerleşimi peyzajın geleneksel katmanları ile kurulan güçlü ilişkiler sonucu biçimlenmiş ve belli bir ölçüde bu özelliklerini korumuştur. Görsel algının yüksek olduğu bir konumda olan bu yerleşimde yapılar yık yap anlayışı, dışa göç hareketleri, yanlış müdahaleler sonucu mekânsal azalmaya uğramaktadır. Malatya- Kayseri yolu üzerinden giriş sağlanan yerleşimde merkezin batı yönündeki ticaret aksını geçtikten sonra ulaşılan yoğun konut dokusu incelendiğinde restorasyon çalışmalarının bulunduğu görülmektedir ancak mevcut durumda basit veya esaslı onarım ihtiyacı bulunan pek çok yapının bulunması söz konusu koruma uygulamalarının sayısının artırılması gerektiğini düşündürmektedir. Ayrıca tamamen yıkılmış geleneksel konutların yerine yörenin malzemesi ve dokusu ile uyuşmayan yeni kütleler de özgünlük açısından önemli bir sorun teşkil etmektedir (Şekil 4.22).

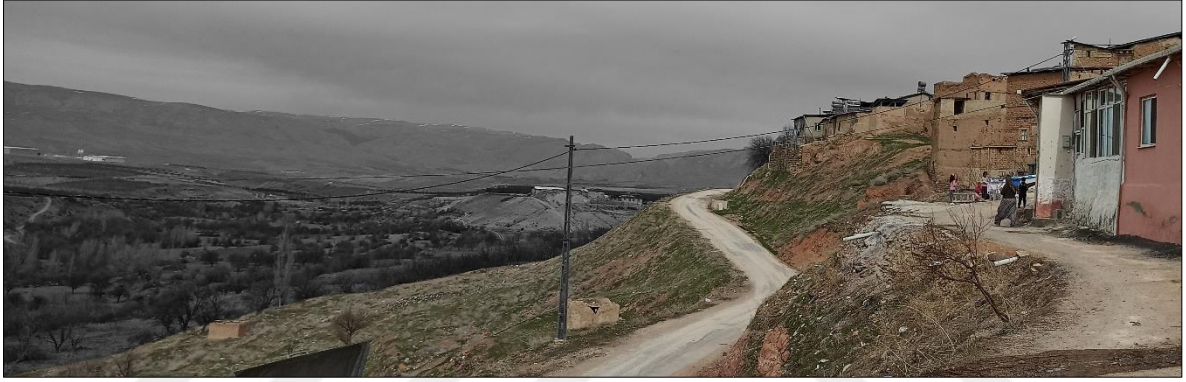
**Şekil 4.24 :** Yerleşimi batı yönde sınırlayan topoğrafya (Fotoğraf: Orjinal, 2021).

**Topoğrafya:** Hareketli topoğrafyaya sahip Darende ilçesi sınırlarında bulunan Balaban kırsal yerleşimi sakin bir topoğrafya üzerinde konumlanmaktadır. Kuzey, güney ve doğu sınırları düz denilebilecek kadar az bir eğime sahip yerleşimin batı yönünde alt kotlara doğru arazi hareketliliği artmaktadır (Şekil 4.24). Deniz seviyesinden ortalama 1120 metre yüksekliğe sahiptir. Aşağılupınar kırsal yerleşiminde topoğrafya gereği yoğun düşey hareketler Balaban yerleşiminde yerini kısmen yatay hareketlere bırakmaktadır. Yerleşimin batı sınırındaki ortalama 40 metrelik kot düşüşü aynı zamanda yerleşimi bu yönde sınırlandırmıştır. Bunun birlikte arazi kontrolü ve manzaradan faydalanma sağladığı avantajlardır.

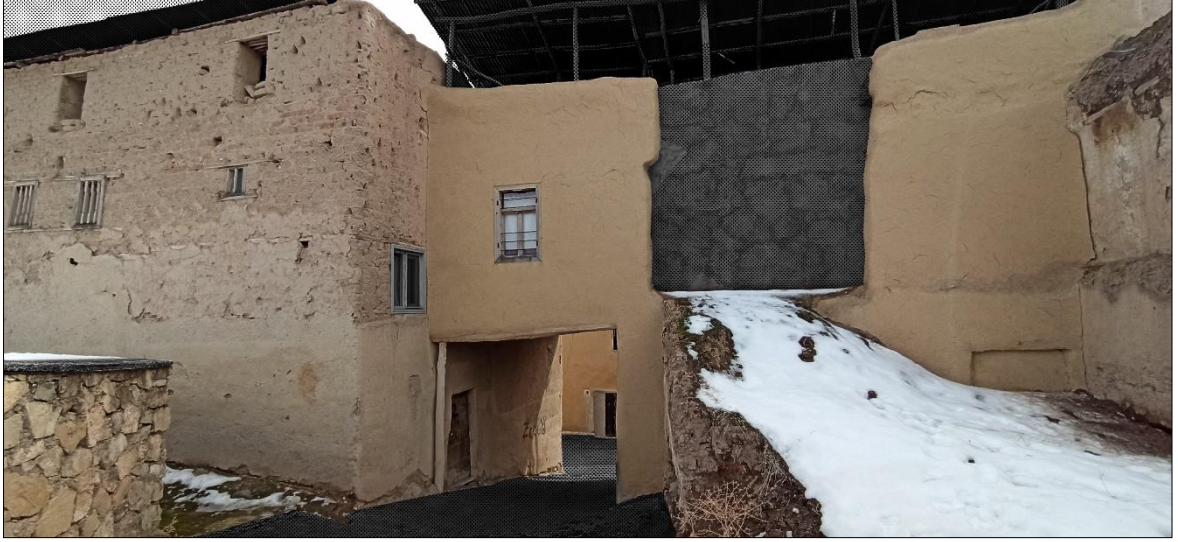
Balaban kırsal yerleşiminde yer alan özgün yapılarda kerpiç, taş ve ahşap malzemeler kullanılmıştır. Öte yandan kullanım yoğunluğu açısından baskın malzeme yöredeki topraktan elde edilen kerpiç malzemedir (Şekil 4.25). Özgün yapıların temelden çatıya kadar birçok kısmında kerpiç malzeme kullanılmıştır. Cephe duvarları, bölücü duvarlar, yapı üst kot kotlarında yer alan cumba ve selamlıkların dış ortama cephe veren yüzlerinin sıvaları, üst örtünün ahşap karkasının üzerinde yüzey malzemesi bunlara örnek verilebilir.

**Şekil 4.25 :** Özgün yapıların cephelerine ve sokaklara uygulanan niteliksiz yüzey malzemeleri (Fotoğraf: Orjinal, 2021).

Mevcut durumda uygulanan yanlış koruma yöntemleri kısa vadede kullanıcılara daha makul gelmekte ve doğal, nefes alan malzemeler yerine uygulanmaktadır. Yapay ve nefes almayan bu malzemeler görsel bütünlüğü bozmakta, taşıyıcı sistemlerde hasarlar meydana getirmekte ve yaşam kalitesini düşürmektedir.

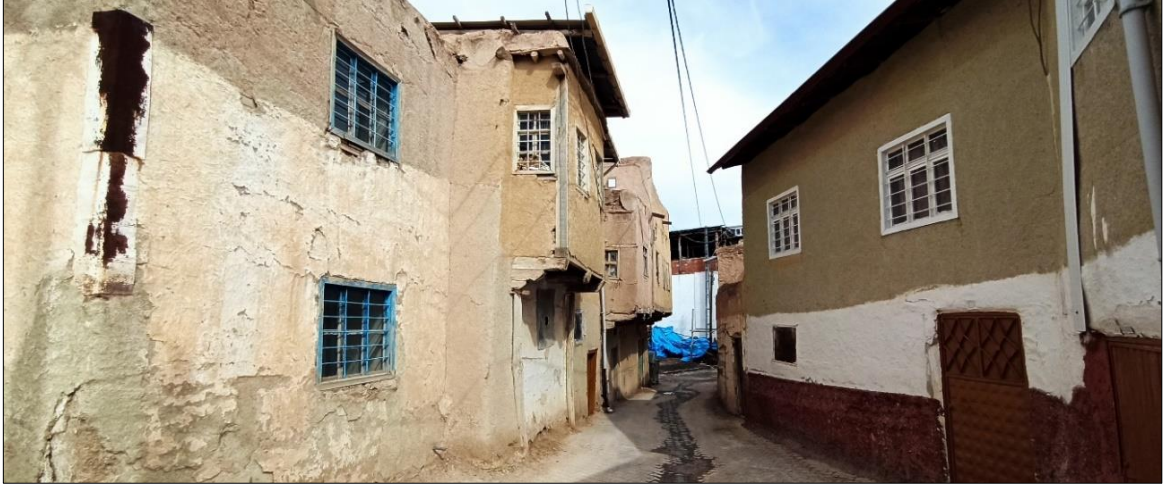
**Şekil 4.29 :** Bitişik nizama sahip geleneksel Balaban evleri (Fotoğraf: Orjinal, 2021).

Yerleşimde birbirine yakın veya bitişik inşa edilmiş yapılar yarı kamusal nitelikteki organik dar sokaklar üzerinde gölgelik alanlar oluşturarak sıcak yaz aylarında dış mekândaki hareketlerin daha rahat bir şekilde gerçekleşmesine imkan tanımaktadır (Şekil 4.29).

Karasal iklim özelliklerinin baskın olduğu bölgede yer alan Balaban kırsal yerleşimi, barındırdığı yapıların mekânsal organizasyonu ile iklime duyarlılık göstermektedir. Soğuk ve yağışlı geçen kış aylarında birbirine bitişik şekilde inşa edilen yapılar soğuk hava dalgalarına karşı birbirlerine siper olarak olumsuz soğuk hava etkilerini azaltırken sıcak ve kurak geçen yaz aylarında birbirlerine gölge sağlayarak rahatsız edici sıcaklık etkisini azaltmaktadır. Böylece hem yazın hem de kışın iklimin olumsuz etkileri sınırlandırılarak kullanıcıların yaşam konfor düzeyi artırılmıştır.

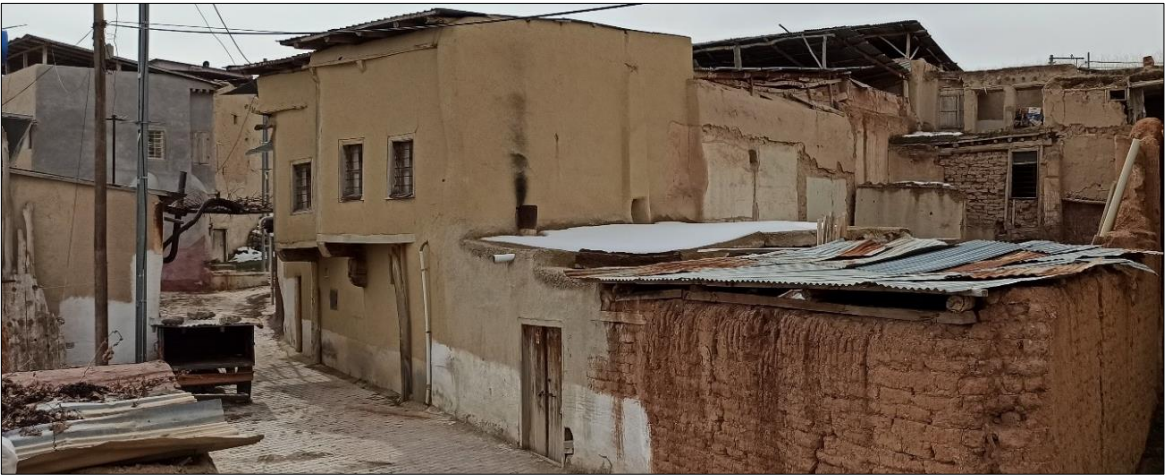
**Şekil 4.30 :** Zemin kat cephe duvarlarında bulunan az sayıdaki mimari elemanlar (Fotoğraf: Orjinal, 2021).

Yerleşimde yer alan özgünlük düzeyi yüksek konutların zemin kat kotlarında yer alan pencerelerin küçük boyutlarda olmasının nedenlerinden biri de iklime yönelik çözüm getirmeleridir. Yerleşimin yer aldığı bölgede karasal iklim gereği dış ortamda sıcaklık farkının fazla olması iç mekânda olması istenen optimum sıcaklık seviyesinin sağlanmasında zorluklar yaratmaktadır (Şekil 4.30). Dış ortama sürekli giriş çıkışın sağlandığı zemin kat kotlarında sokağa cephe veren duvarlarda küçük boyutlu pencerelerin kullanılmasındaki bir neden de konumlanma ve doğal malzeme kullanımı gibi özelliklerle elde edilen optimum sıcaklık seviyesini muhafaza etmektir.

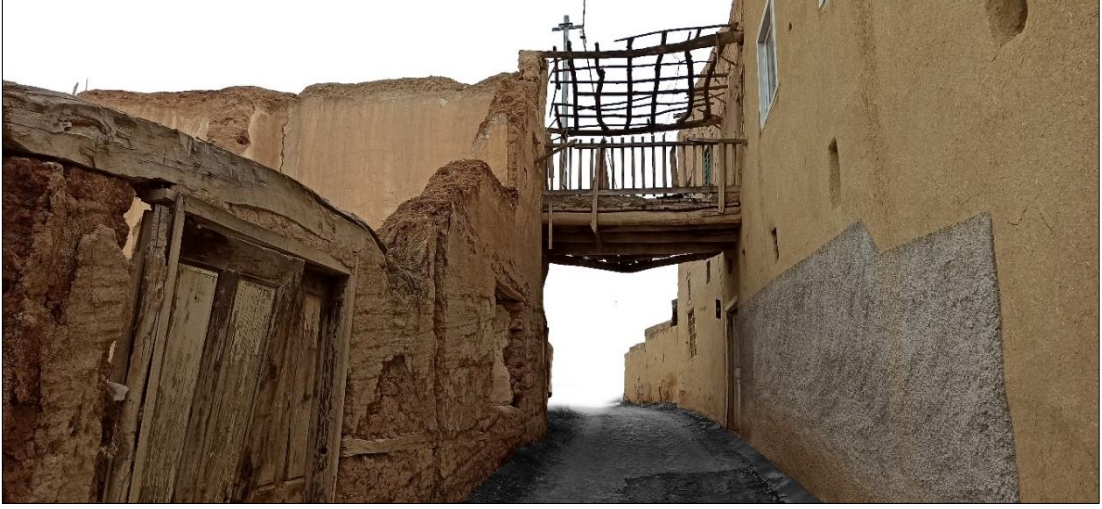
**Şekil 4.33 :** Geleneksel konutların üst katlarında bağlantıyı sağlayan selamlık örneği (Fotoğraf: Orjinal, 2021).

Balaban yerleşiminde halkın kültürel değerlerinin en önemli yansımalarından biri de birbirine bitişik konumlanmış yapılar arasındaki organik sokaklarda karşılaşılan, üst kat kotlarında karşılıklı konumlanmış yapıları birbirine bağlayan, halk arasında “selamlık” adı verilen köprülerdir (Şekil 4.33). Gerçekleştirilen sözlü tarih çalışmalarında selamlıkların bağlantı sağladığı yapıların tek bir aileye veya yakın akrabalık ilişkisi bulunan ailelere ait olduğu anlaşılmıştır. Halihazırda özgün ve yanlış müdahale görmüş çeşitleri bulunan selamlıklar adlarını, sıcak yaz aylarında sokaklarda karşılaştan yerleşim sakinlerinin ayaküstü muhabbetlerini bu köprülerin altında gölgelik alan oluşturması nedeniyle tercih etmesi sonucu almıştır. Aileler arasında bulunan akrabalık ilişkisinin yerleşim üzerindeki somut bir yansıması niteliğinde olan selamlıklar volumetrik hareketlilik ile birlikte yerleşim kimliğini oluşturan özgün tasarım örneklerinden biridir.

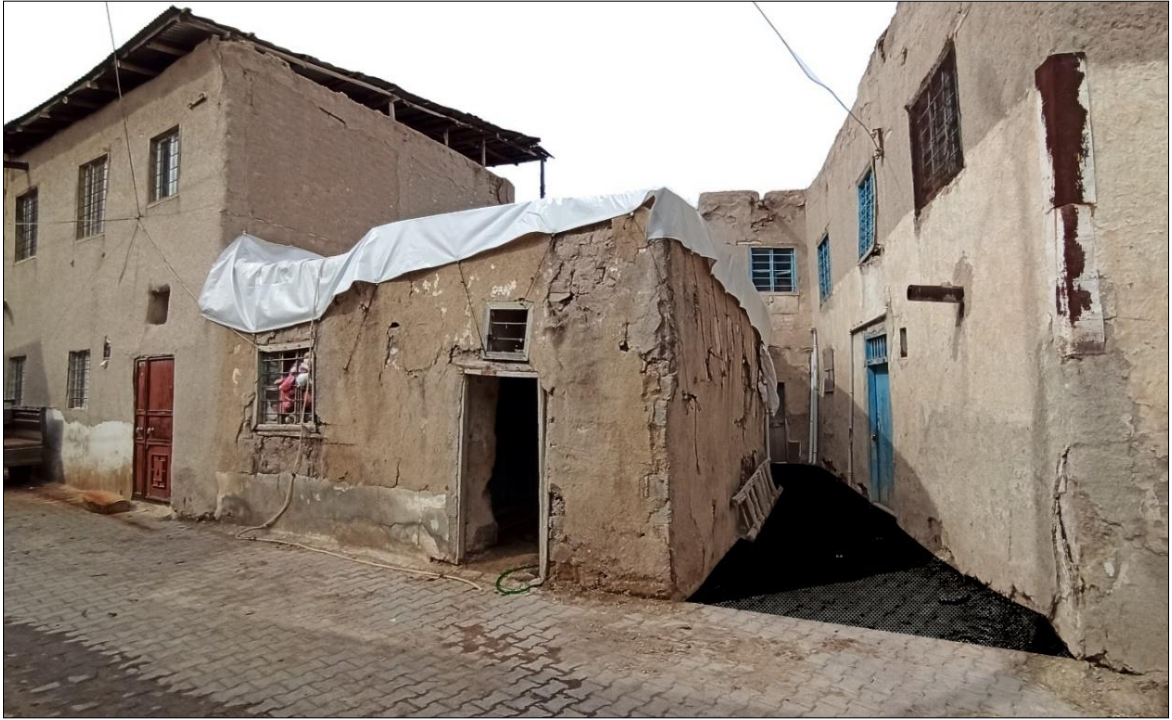
**Şekil 4.34 :** Genellikle miras yoluyla bölünen yapılar sonucu meydana gelen çıkmaz (Fotoğraf: Orjinal, 2021).

Balaban kırsal yerleşiminde ayaküstü sohbetlerin gerçekleştirildiği yerlerden biri de çıkmaz girişleridir. Geçmiş dönemlerdeki geniş ailelerin miras yoluyla bölünen arazileri ve evleri mekânlarda erişim sorununa yol açmış ve getirilen çözümler neticesinde çıkmazlar meydana gelmiştir. Günümüzde yer alan planlı yerleşimlerin aksine Balaban kırsal yerleşimi sosyal hayatın, aile yapısının, aile büyüklüğünün farklılaşmasına, değişerek ve dönüşerek yanıt vermekte ve bu değerlere ait izleri yansıtmaktadır (Şekil 4.34).

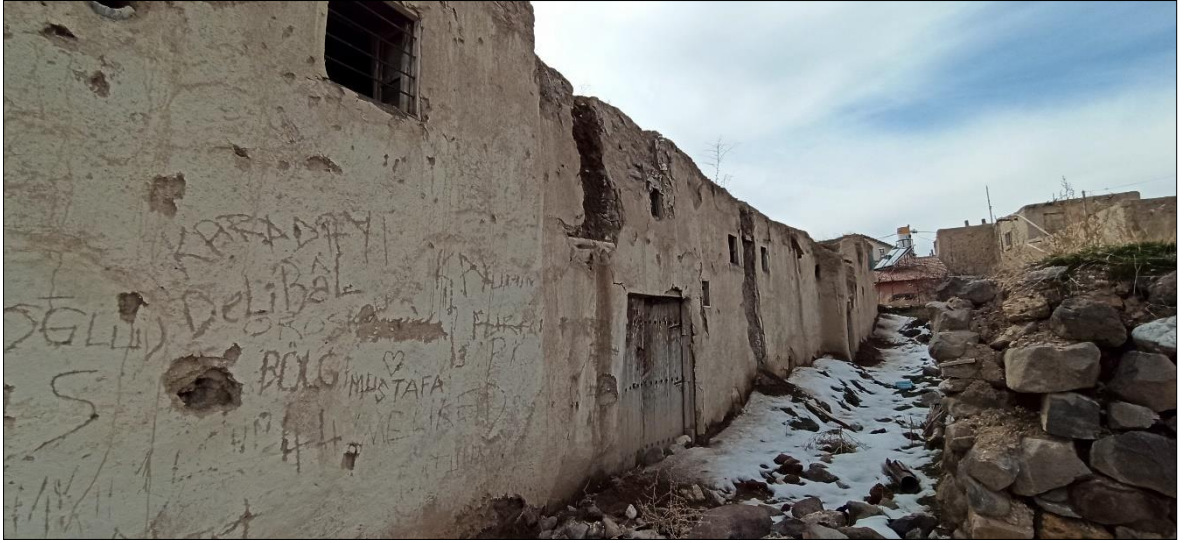
**Şekil 4.35 :** Zemin kat üst kotlarında yer alan küçük boyutlu pencereler  
(Fotoğraf: Orjinal, 2021).

Yaz aylarında sıcak ve kurak kış aylarında soğuk ve yağışlı bir iklime sahip Balaban yerleşiminde zemin kat kotlarında bulunan küçük boyuttaki pencereler bir yandan iklimin uç etkilerine karşı çözüm olurken bir yandan da mahremiyet kavramına yönelik çözümler getirmektedir (Şekil 4.35). Gerçekleştirilen saha çalışmalarında korunmuşluk düzeyi yüksek olan yapılarda zemin kat kotlarında sağır cephe duvarları ya da göz teması seviyesi üstünde küçük boyutlu pencereler kullanılmıştır. Çok yönlü işleve sahip bu mimari elemanlar iklimsel etkiler dışında görsel teması engellemek veya kısıtlamak amacıyla tercih edilmektedir.

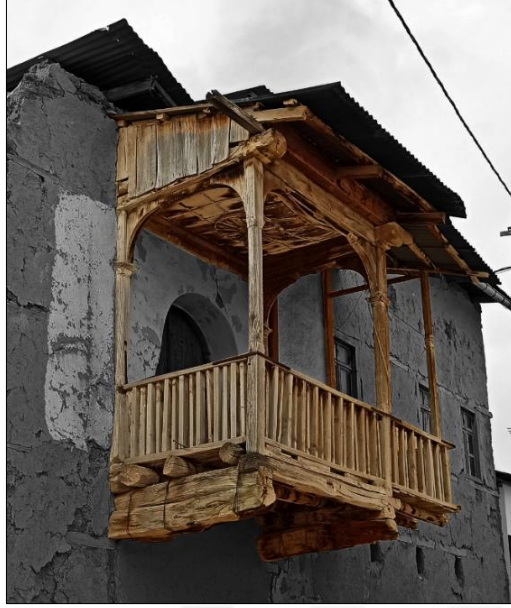
**Şekil 4.39 :** Ahşap malzemeden imar edilmiş, tavanında motiflere sahip cumba  
(Fotoğraf: Orjinal, 2021).

Şekil 4.39’ da yoğun konut dokusu çeperinde bulunan iki katlı geleneksel Balaban evinin sokağa doğru uzanan ahşap karkaslı cumbası hacimsel anlamda yapıyı zenginleştirmekle birlikte çeşitli oymalara ve işlemlere sahip ahşap tavanı, estetik form kazandırılmış ahşap dikmeleri ile de yerleşim sakinlerinin estetik kaygıya sahip olduğunun kanıtlarından biridir.

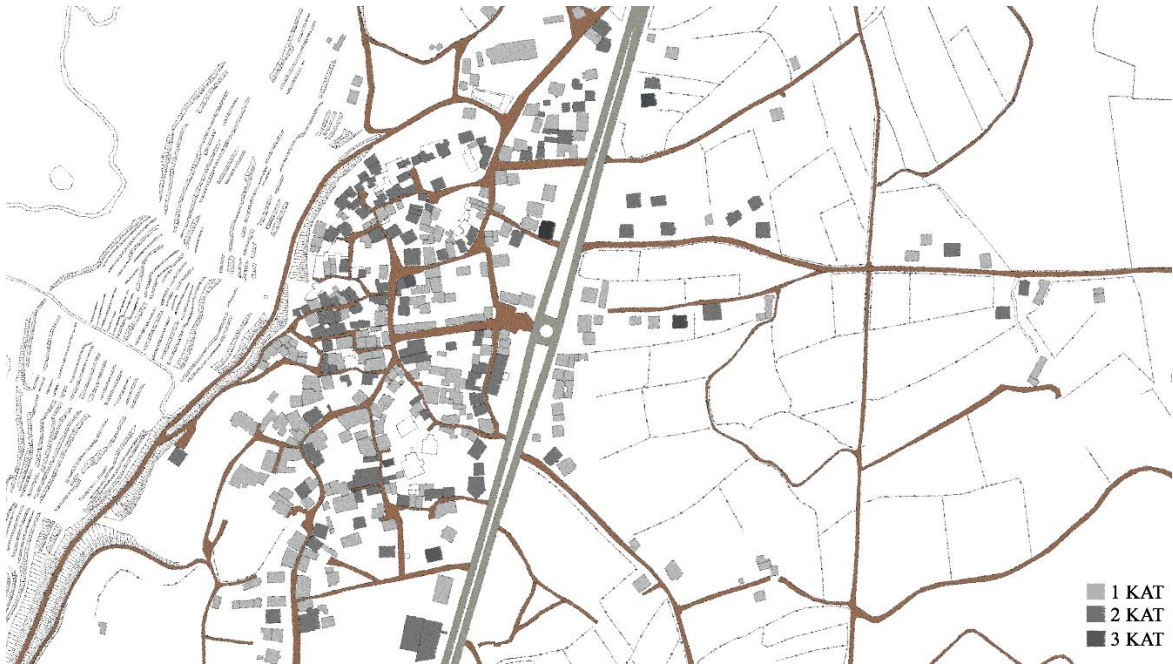
**Şekil 4.40 :** Balaban kırsal yerleşimi ve yakın çevresi kat adedi analizi.

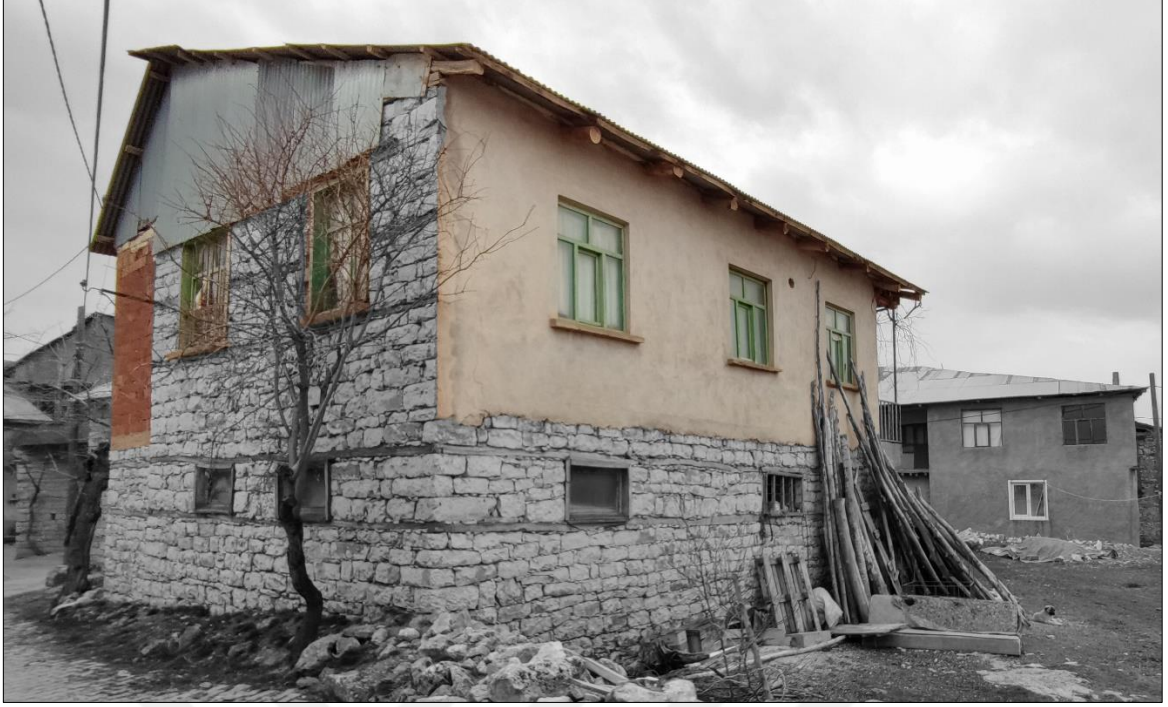
**Şekil 4.46:** Niteliksiz yapı ve mimari eleman ile niteliksiz yüzey malzemesi eklenmiş geleneksel Kuru konutu (Fotoğraf: Orjinal, 2021).
