**KIRSAL ALANLARDA GELENEKSEL PEYZAJ KATMANLARININ  
OKUNMASI**

**YÜKSEK LİSANS TEZİ  
Muhammed Enes ÖZPOLAT**

**Peyzaj Mimarlığı Anabilim Dalı**

**OCAK 2022**

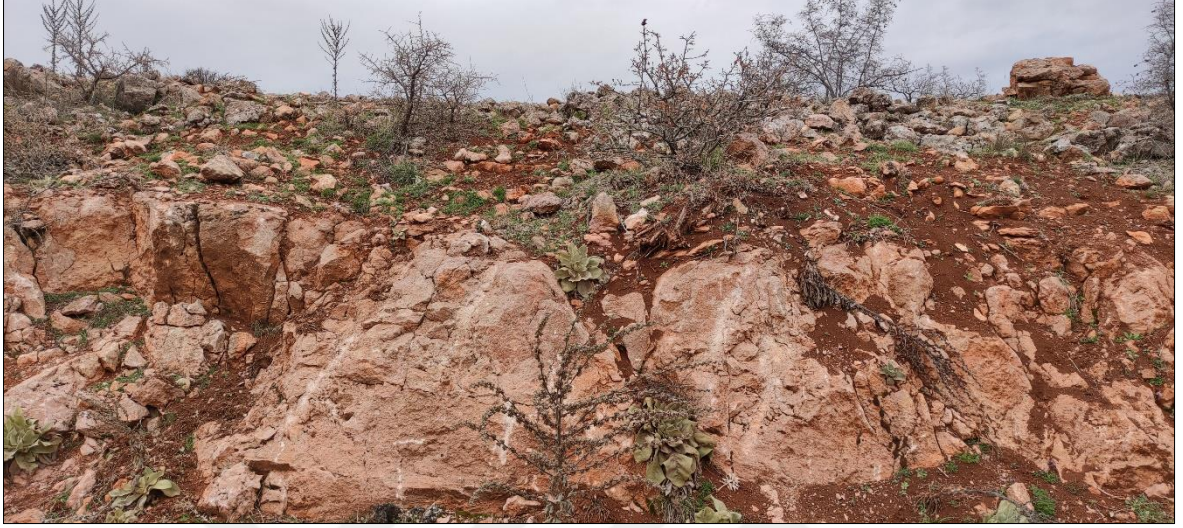
**Şekil 4.49 :** Kuru gelenekel yerleşimi çeperinde bulunan kayaçlar  
(Fotoğraf: Orjinal, 2021).

**Jeolojik Yapı | Toprak Yapısı:** Taş yapı sanatı ve süslemeciliğin özgün örneklerini bünyesinde barındıran Kuru kırsal yerleşimine ait toprak yapısı üzerinde inşa edilen geleneksel yapıların en önemli hammadde durumundadır. Gerçekleştirilen sözlü tarih çalışmalarında yerleşimde yer alan geleneksel yapıların taş malzemesinin yakın çevreden elde edildiği, çıkarıldığında işlenmeye müsait bir yapıda olduğu süreçle malzemenin sertleştiği belirtilmektedir. İskender (1994) Karadağ, Ağın- Kemaliye yolu çevresi, Koruköy bölgelerinde kırmızımsı kahverengi toprakların bulunduğunu, genellikle üst miyosene ait karabakır gölsel kireçtaşlarının üzerinde geliştiğini bu nedenle kırmızımsı rengin kalkerlerin ayrışmasından kaynaklandığını ayrıca temeldeki Keban metamorfitlemin (başkalaşım

kayaçları) vadi yamaçlarında ve Koruköy antiklinali çevresinde yüzeye çıktığını aktarmaktadır. Koru mahallesi sınırlarında gerçekleştirilen saha çalışmalarında yapı malzemesi olarak kullanılan taşlardaki sıcak renk tonları civardaki toprakta da görülmektedir (Şekil 4.49).

Koru mahallesinde görülen toprak yapısı ve geleneksel yapıların malzemesi incelendiğinde peyzajın doğal ve kültürel katmanları arasında doğrudan bir ilişki bulunduğu ve yörenin kimliğini belirleyen önemli etkenlerden biri olduğu anlaşılmaktadır.

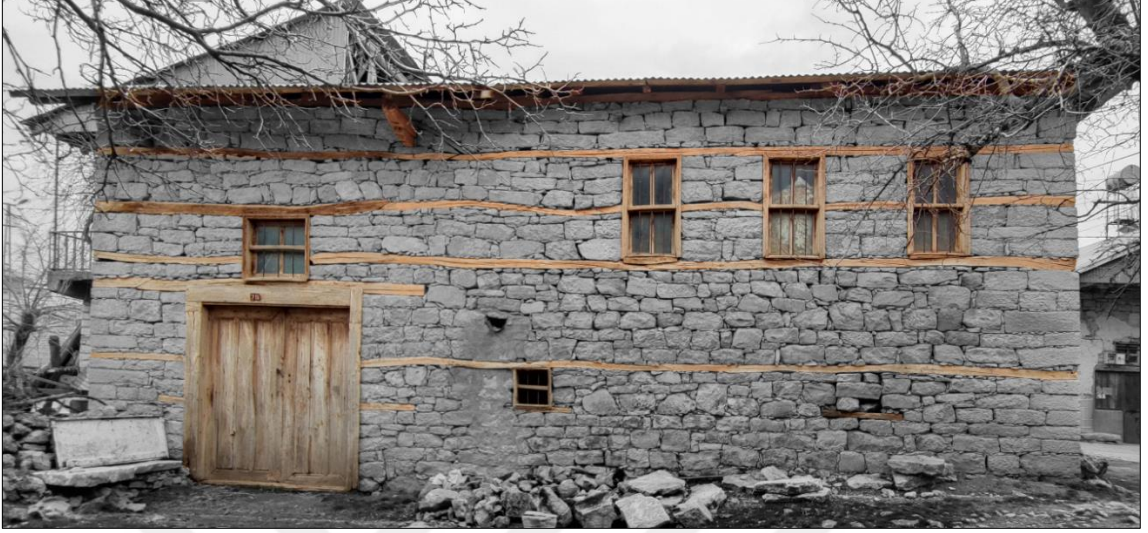
**Şekil 4.51 :** Yakın çevredeki bitki örtüsünden elde edilen ahşap malzeme ile imal edilmiş kapı, pencere ve arakalar (Fotoğraf: Orjinal, 2021).

Gerçekleştirilen saha çalışmalarında mahallede yer alan geleneksel konutlarda mevcuttaki bitki örtüsünden izler bulunmaktadır. Yoğun dut ağaçlarının yoğun olduğu yerleşimde yapıların ahşap dikme ve kirişleri, cephe hattı boyunca devam eden hatılları (halk arasında araka denilmektedir), üst katlarda sokağa doğru uzanan cumbaların çıkmaları, merdiven ve

damlarda kullanılan ahşap malzemeler yöredeki dut ağaçlarından elde edilmektedir. Sözlü tarih çalışmalarında malzemenin hem yörede bulunması hem de sağlam olması nedeniyle tercih sebebi olduğu öğrenilmiştir (Şekil 4.51).

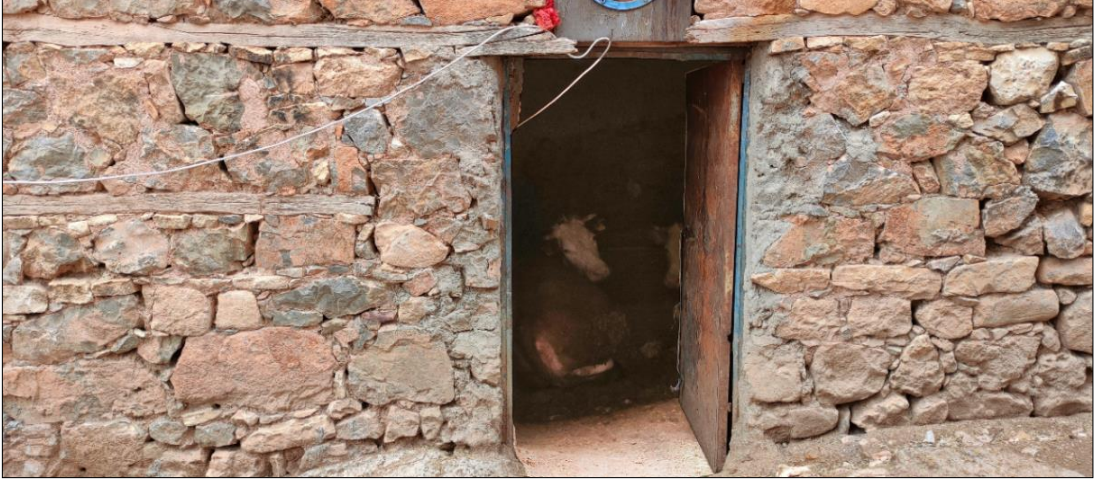
**Şekil 4.53 :** Zemin katı besi hayvanları için fonksiyonlandırılan geleneksel Koru konutu (Fotoğraf: Orjinal, 2021).

Yaşam kotlarının birinci ve ikinci katlarda gerçekleştiği geleneksel konutlarda ayrıca zemin kat kullanım fonksiyonunda hayvanların barınmaları için oluşturulan mekânların sayısı oldukça fazladır. Hayvanların barınmalarını sağlayan bu mekânlar aynı zamanda kış aylarında yapı içindeki sıcaklık kontrolüne katkı sağlamaktadır (Şekil 4.53).

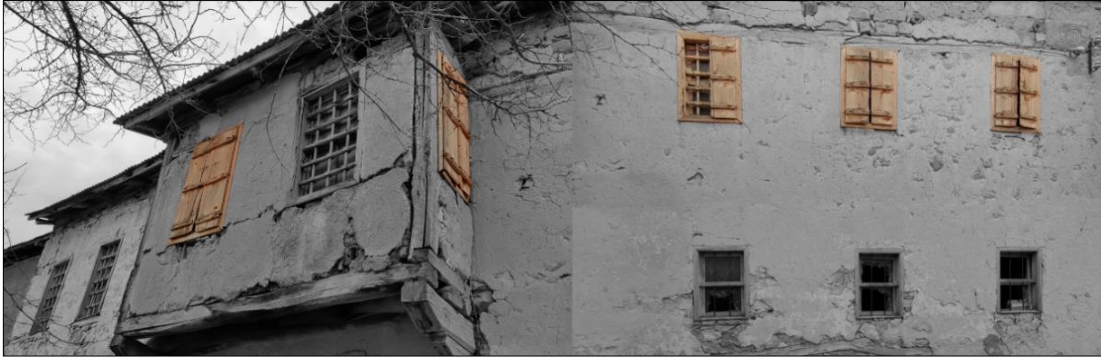
**Şekil 4.54 :** Üst kat kotlarındaki cumba ve cephe duvarlarındaki özgün ahşap kapaklar (Fotoğraf: Orjinal, 2021).

Mahalle sınırlarında yer alan konutların üst katlarında ise soğuk ve yağışlı geçen kış aylarında iç mekânların ısı kontrolünü sağlamak amacıyla geleneksel metodlarla yapılan giyotin pencerelerin önüne ahşap kapaklar yapılmıştır (Şekil 4.54). İşlemeli örneklerinin görüldüğü ahşap kapaklar kış aylarında kapatılarak iç mekânda sıcaklık kontrolünü sağlamaya yardımcı olurken ek olarak sıcaklığın yüksek olduğu yaz aylarında ise rahatsız edici gün ışığından korunmayı sağlamaktadır.

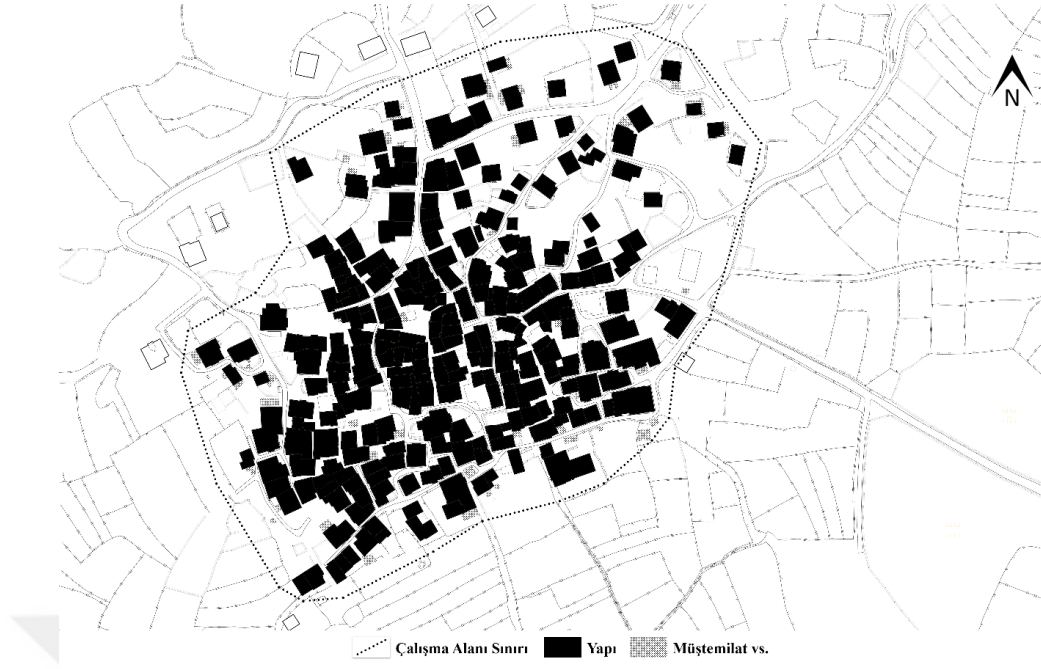
Şekil 4.55 : Kuru yerleşimi doluluk boşluk analizi.

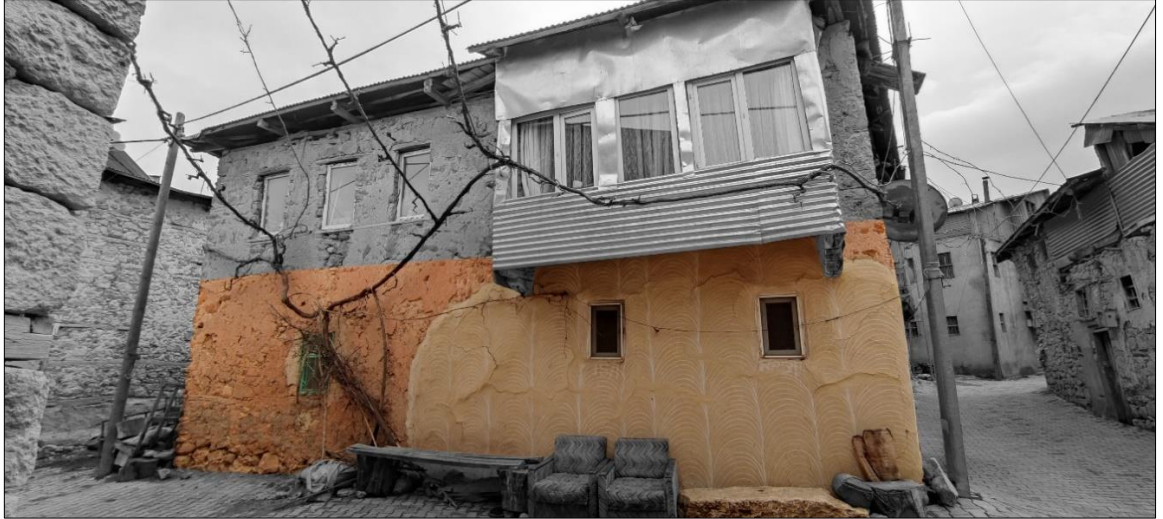
**Şekil 4.57 :** Geleneksel katmanlarla kurulan ilişki sonucu zemin katta iç mekân- dış çevre ilişkisinin belli bir düzeyde tutulduğu geleneksel Kuru konutu (Fotoğraf: Orjinal, 2021).

**Kültürel Yapı:** Kuru mahallesi kültürel katmanlar açısından zengin olan yerlerdir biridir. Sahip olduğu aile yapısı, inanç sistemi, ekonomik aktivitesi, zanaatları ve sosyal yaşamı gibi değerleri var olduğu coğrafyadaki fiziksel biçimlenmelerden de okunabilmektedir. Yerli halkın günümüzde en önemli ekonomik aktiviteleri bağcılık, dut ve kısmen de hayvancılıktır. Ayrıca yerleşimin girişinde yakın zamanda açılan demirci- tamirci dükkanı yakın çevrelere de hizmet vermektedir. Çalışma kapsamında yer alan diğer yerleşimlere göre zemin katta depo ve hayvanların barınması için ayrılan mekânlar daha yoğunluktadır. Bununla birlikte mahremiyet etkileri Kuru kırsal yerleşiminde yer alan özül birimlerde de kendini göstermektedir. Zemin kat kotlarındaki sağır cephe duvarları veya küçük boyutlu pencereler birçok yapıda bulunmaktadır. Yapı içindeki mekânsal organizasyonla birlikte iklimsel etkilere yönelik çözümlerden biri olan bu tasarımlar ayrıca bazı yapılarda iç mekân ile görsel teması azaltma amacı güttüğünden mahremiyet kavramı yönelik izleri de barındırmaktadır (Şekil 4.57).

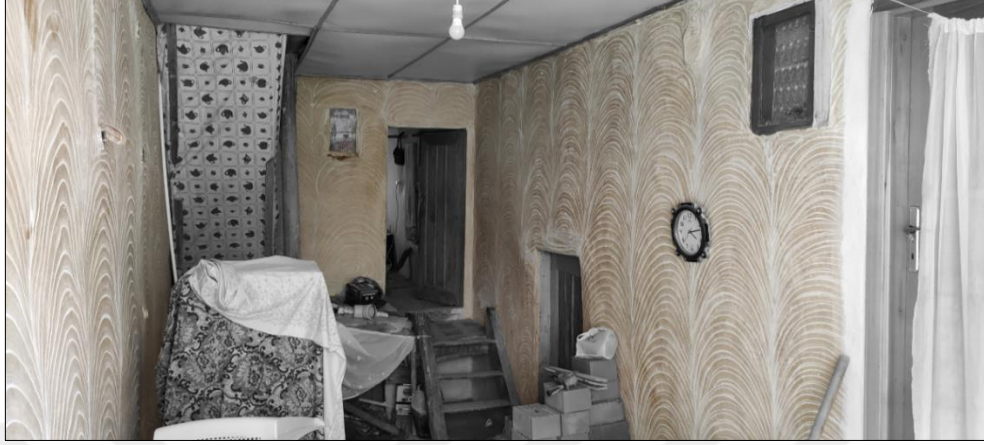
**Şekil 4.58 :** Kuru geleneksel konutlarında genellikle iç mekânlarda uygulanan çarpma sıvalar (Fotoğraf: Orjinal, 2021).

Gerçekleştirilen sözlü tarih çalışmalarında halk arasında “*çarpma*” şeklinde adlandırılan bu sıvalar iç mekânlara uygulanırken kısmen de olsa dış cephelerin zemin katlarına uygulanmıştır (Şekil 4.58).

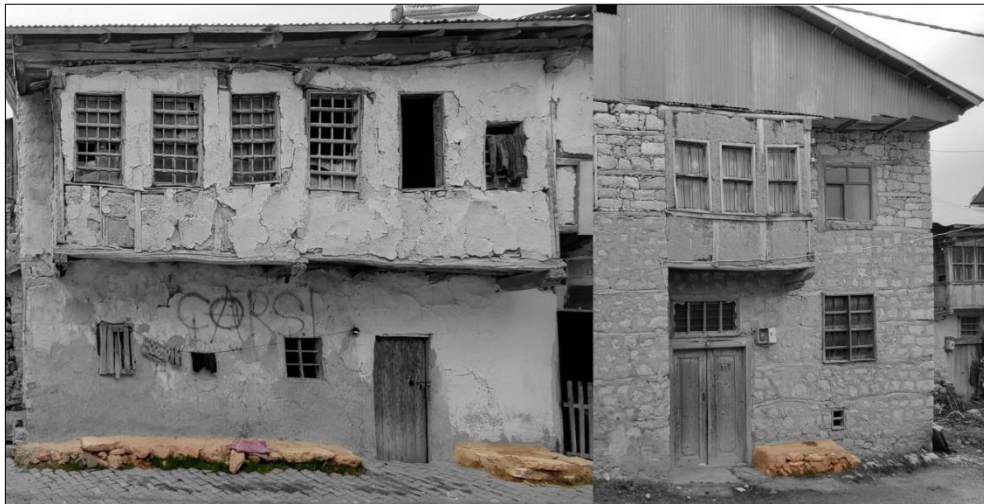
**Şekil 4.59 :** Kuru geleneksel konutları giriş cephelerinde bulunan sekiler (Fotoğraf: Orjinal, 2021).

Yerleşimde gerçekleştirilen saha ve sözlü tarih çalışmalarında, günümüzde mekânsal azalma oranı yüksek olan geleneksel konutların geçmiş dönemlerdeki günlük hayattan izler barındırdığı bir diğer elemanlarda konutların önündeki sekilerdir (Şekil 4.59). Yerleşimin sahip olduğu organik sokaklarda yapıların önünde yer alan bu sekiler yapı- sokak ilişkisini ve sokağın kamusal durumunu etkilemektedir. İç avlulu yapılara göre iç sofalı plan tipine sahip yapılarda daha çok görülen bu elemanlardan, günlük hayatta sokakta yapı önünde daha fazla vakit geçirildiği anlaşılmaktadır. Yöre halkının geçmişteki günlük yaşamından izler barındıran bu elemanlar günümüzdeki modern yapılarda beton malzemelerle aynı işlevi sürdürmektedir.

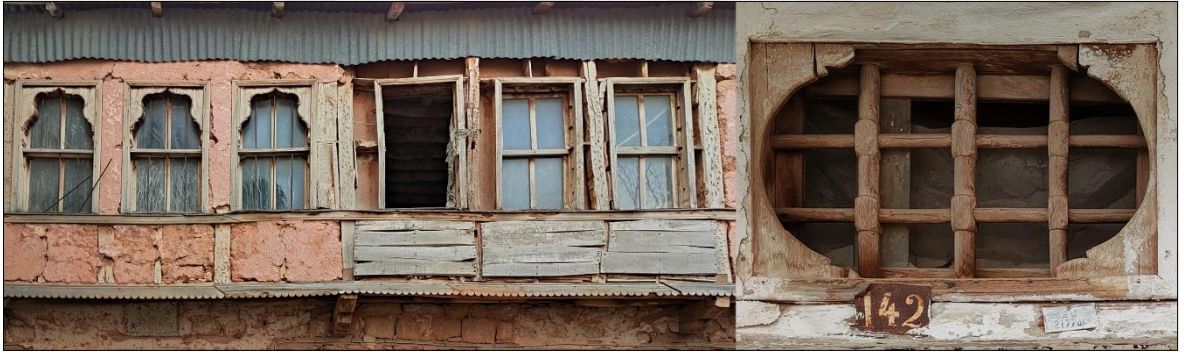
**Şekil 4.60 :** Ahşap yapı ve mimari elemanların sahip olduğu formlar, işlemler ve oymalar yöredeki estetik kaygının yansımalarından biridir (Fotoğraf: Orjinal, 2021).

İnce işliğin ve estetik kaygının görüldüğü Kuru kırsalında yer alan geleneksel konutlarda özgün mimari elemanlardaki ahşap içşiliği de dikkat çeken çeken bir diğer noktadır. Zemin kat giriş kapıları üzerinde bulunan ahşap ışıklıklardaki oymalar ve işlemler, pencere önlerindeki ahşap lokmalıkların formları, giriş kapı çeşitleri ve kat silmelerindeki oymalar yöre halkının yapılardaki estetik kaygısını göstermektedir (Şekil 4.60).

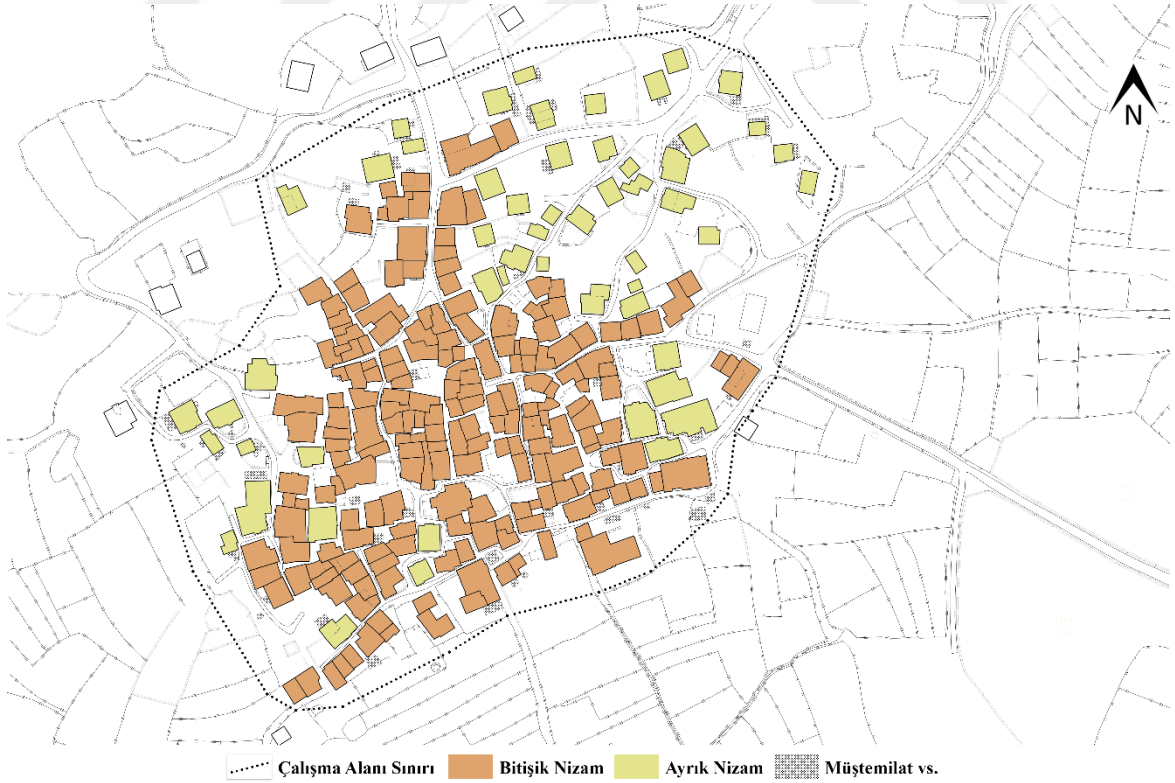
**Şekil 4.62 :** Kuru yerleşiminde yapı nizamları.

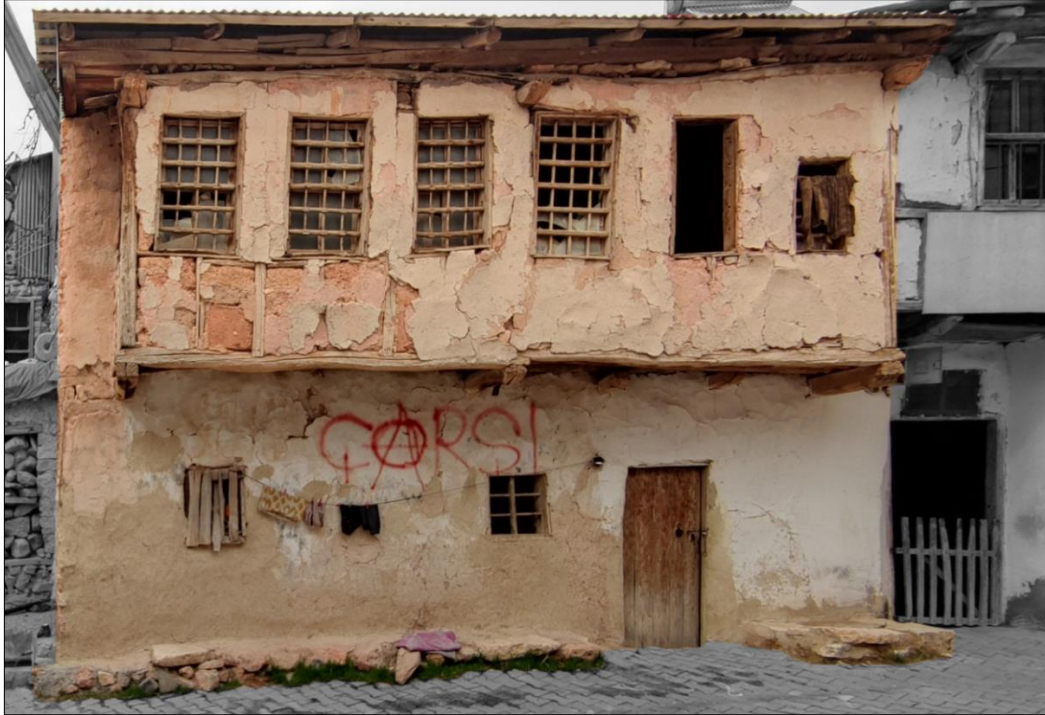
**Şekil 4.63 :** Terk edilen geleneksel yapıda çevresel etkiler sonucu oluşan bozulmalar ve malzeme kayıpları (Fotoğraf: Orjinal, 2021).

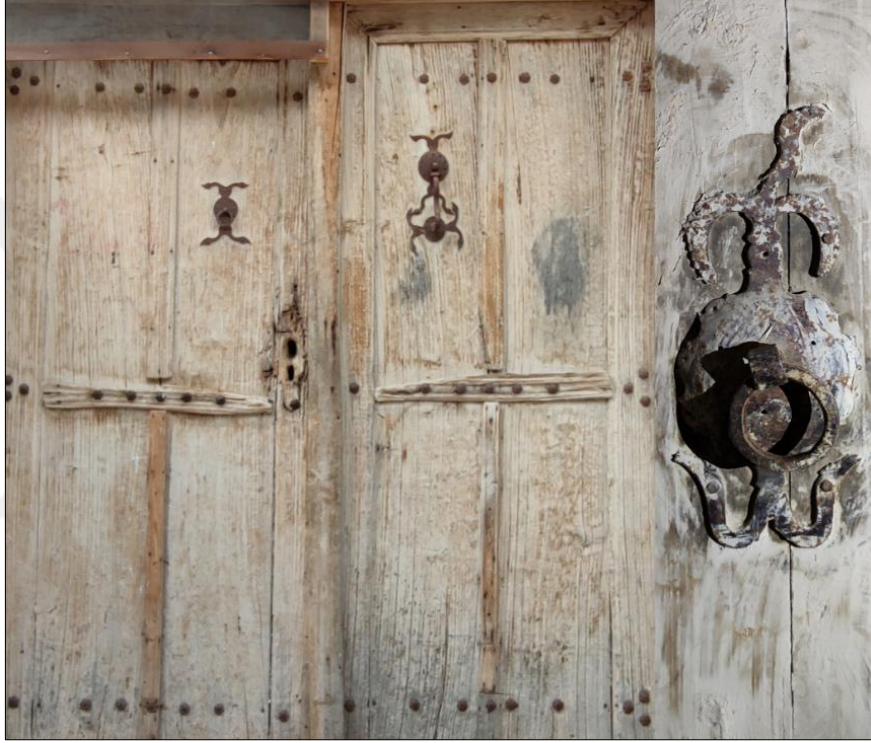
**Şekil 4.64 :** Yapı giriş ve iç mekân kapılarında yer alan özgün kapı tokmakları  
(Fotoğraf: Orjinal, 2021).

İki ve üç katlı yapılara sahip Kuru kırsal yerleşimi iç sofa plan tipi özelliklerine sahiptir. Yapı- Sokak ilişkisinin önemli örnekleri olan yapılar giyotin pencere, ahşap lokmalıklar, ahşap kapaklar gibi geleneksel yöntemlerle yapılmış mimari elemanlara sahiptir. Estetik kaygının gözlemlendiği yapılarda ayrıca iç mekân ve yapı giriş kapılarında özgün kapı tokmakları bulunmaktadır (Şekil 4.64). Gerçekleştirilen sözlü tarih çalışmalarına göre iç mekânda görseldeki el işi ile yapılan kapı tokmağı Ermeni ustalar tarafından yapılmış, üst kısımda bir alt kısımda iki adet yılan başı motifi işlenmiştir. Benzer örnekleri yapının diğer iç mekân kapılarında da bulunan tokmaktaki figürlerin ne anlama geldiği öğrenilememiştir.

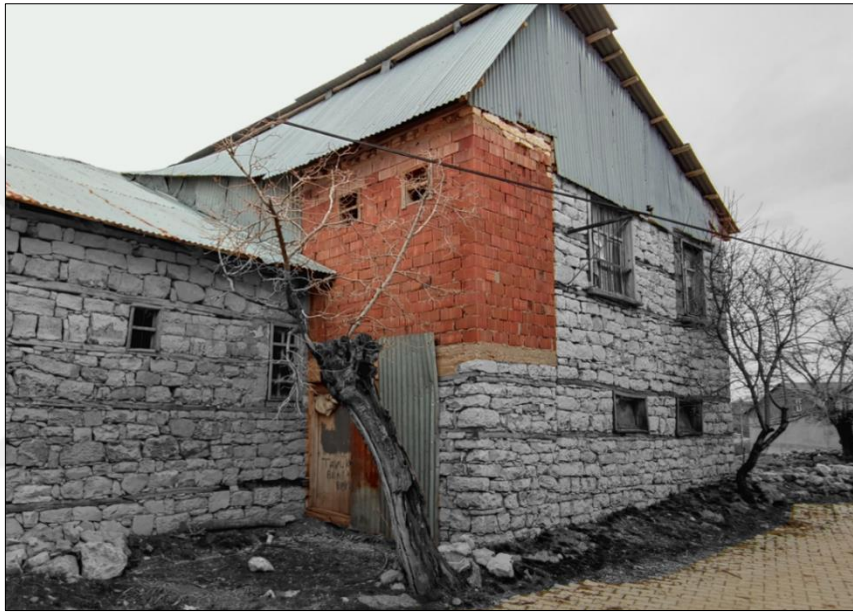
**Şekil 4.65 :** Yanlış müdahaleler sonucu niteliksiz yapı elemanı eklenmiş Koru geleneksel konutu (Fotoğraf: Orjinal, 2021).

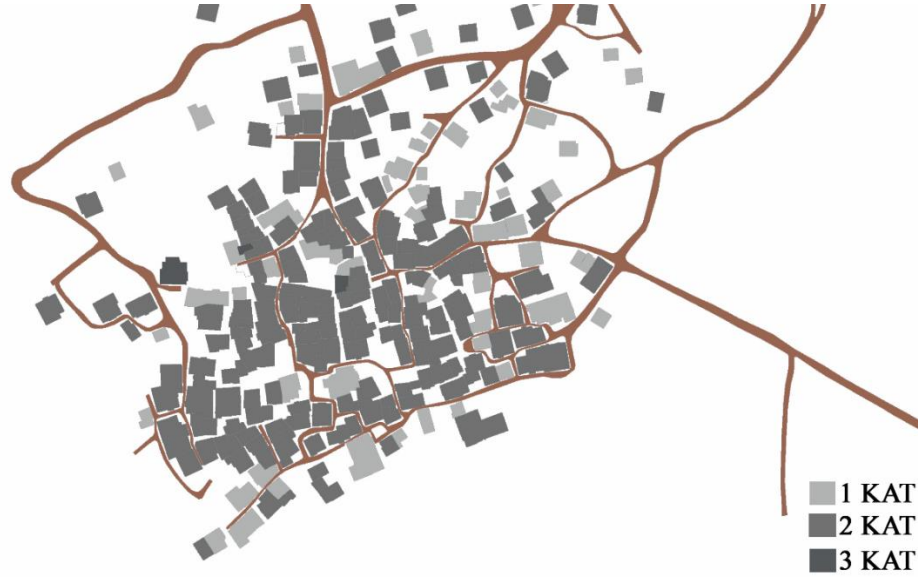
**Şekil 4.66 :** Kuru kırsal yerleşiminde yer alan yapılara ait kat yükseklikleri.

Koru kırsal yerleşiminde yapıların kat yükseklikleri incelendiğinde ise iki katlı yapıların yoğun olduğu görülmektedir (Şekil, 4.66). İnsan ölçeği ile güçlü ilişkileri bulunan bu yapılar sahip oldukları volumetreleri ile ait oldukları peyzajın üzerinde baskınlaşmayan bir role bürünmektedir. Yık- yap anlayışının yaygın olduğu günümüzde kentsel alanlardaki konutların aksine doğa ile uyumun özgün örnekleri olan bu yapılar hem insan hem de doğa ile ilişkileri bakımından uyumun somut yansımalarıdır.

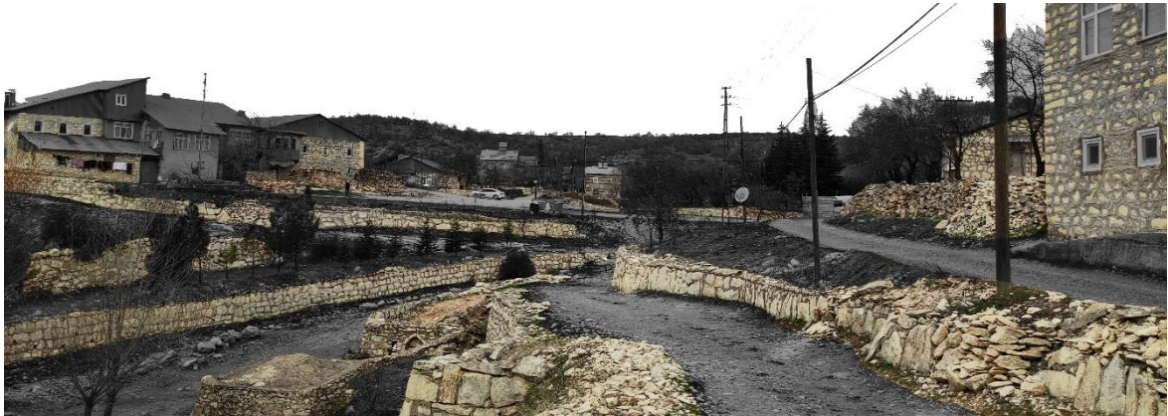
**Şekil 4.70 :** Onar kırsal yerleşiminde ihata ve istinat duvarları ile yapılarda kullanılan taş malzemeler (Fotoğraf: Orjinal, 2021).

**Jeolojik Yapı | Toprak Yapısı:** Hareketli topoğrafyaya sahip Onar mahallesinde yer alan geleneksel yerleşimin yakın çevresinde kaya ve toprak zeminler bulunmaktadır. İskender (1994) Onar mahallesi çevresinde kırmızımsı kahverengi zonal toprakların bulunduğunu, bu toprak yapısı içinde irili ufaklı kalker bloklarının yer aldığını aktarmaktadır. Saha çalışmalarında geleneksel yerleşim ve çevresine yönelik yapılan incelemelerde baskın karakterin taş malzeme olduğu görülmektedir. Taş malzemenin başlıca kullanıldığı yerler başlıca; özgün yapıların sokağa cephe veren duvarları, ihata duvarları, kot farkına sahip sokaklar arasındaki merdivenlerde ve vadinin eteklerinde teraslandırma amacıyla inşa edilen istinat duvarlarıdır (Şekil 4.70).

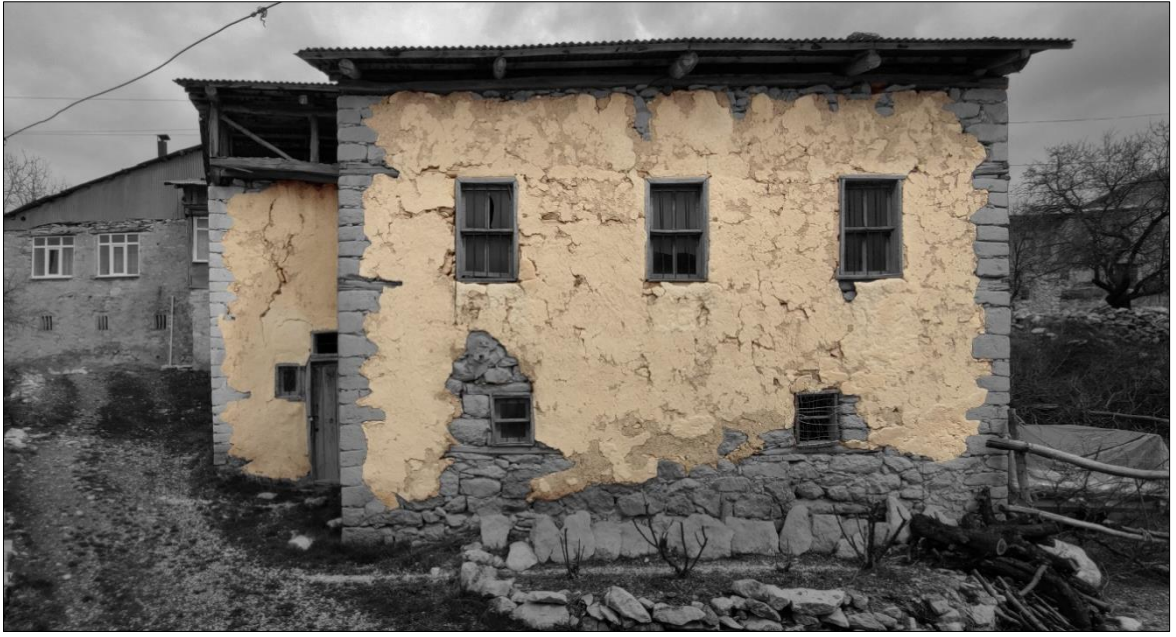
**Şekil 4.71 :** Dış çevre etkilerine karşı yapının ana malzemelerinden biri olan taş malzemenin korunması ve ısı kontrolüne yönelik uygulanan sıvalar gerekli bakımların yapılmaması sonucu bozulmalara ve malzeme kayıplarına uğramaktadır (Fotoğraf: Orjinal, 2021).

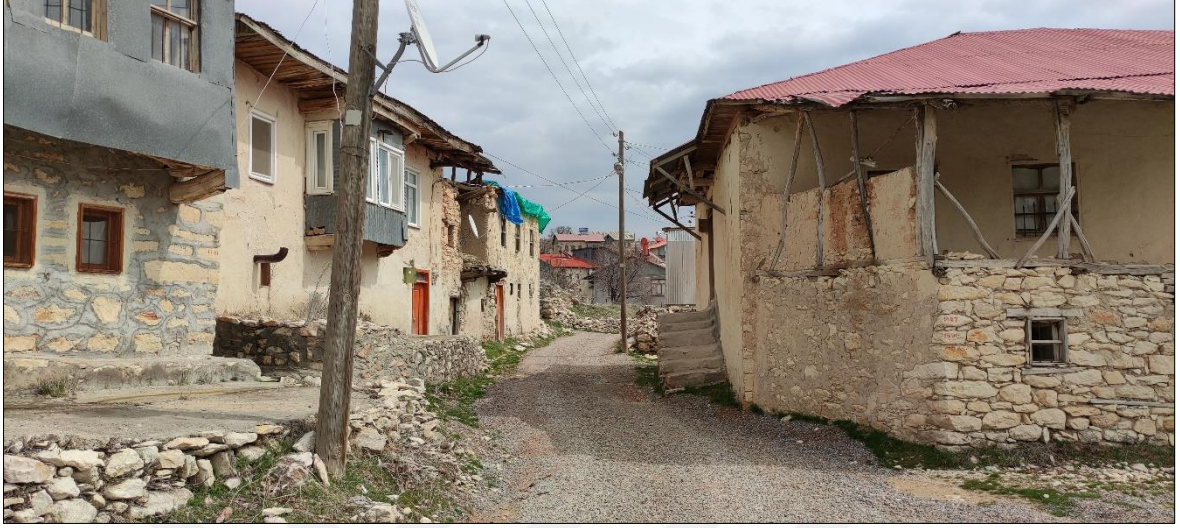
**Şekil 4.74 :** Görselin sol tarafındaki yapıların cepheleri güney yöne cephe vermektedir. Sağ taraftaki yapıların cephe duvarları ile kıyaslandığında pencerelerin sayıca fazla olduğu görülmektedir (Fotoğraf: Orjinal, 2021).

Gerçekleştirilen saha çalışmalarında yapıların sokağa cephe veren duvarlarında zemin kat kotlarında küçük boyutlu pencereler kullanıldığı ya da sağır duvarların bulunduğu görülmektedir (Şekil 4.74). Zemin kat kotlarındaki kuzey yöne bakan cephe duvarları güneye cephe veren duvarlara nazaran daha çok sağır cephe özelliği göstermekle birlikte bu pencerelerin küçük boyutlarda olması soğuk ve yağışlı geçen kış aylarında ısı kontrolünü

sağlamada önemli bir yere sahiptir. Sözlü tarih çalışmalarında edinilen bir diğer bilgiye göre yapıların inşa edildiği dönemde cam malzeme bulunmayan yerleşimde iç mekânlara hava ve ışık sağlayan bu mimari elemanlar kış aylarında kağıt malzeme ile kapatılmaktadır.

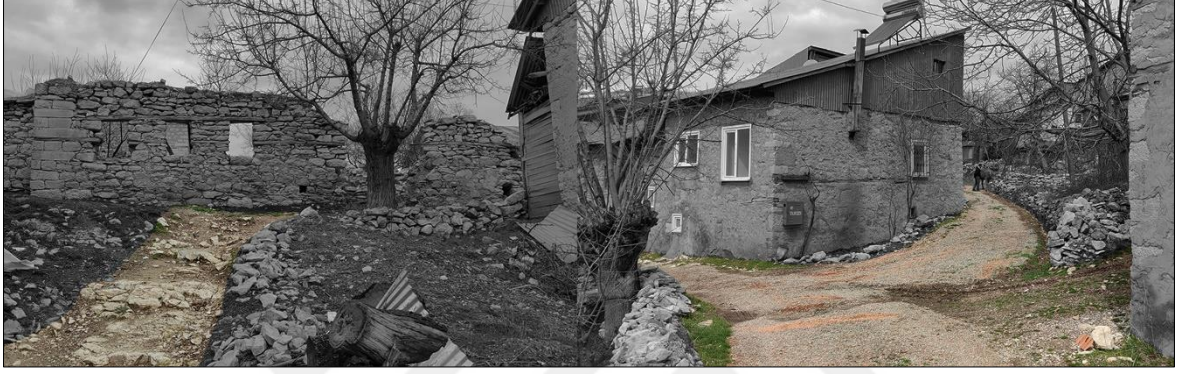
**Ulaşım:** Divriği- Arapgir yolu üzerinden ulaşılan Onar mahallesi ilçe merkezine yaklaşık 17,5 km, Malatya il merkezine yaklaşık 123 km mesafededir. Mahallede yer alan yatay hareketlerin yansıması konumundaki organik dokuya sahip toprak yollar yöreden elde edilen taşlarla yapılmış bahçe duvarları ve yapıların cephe duvarları ile sınırlarına kavuşmuştur. Yer yer daralıp genişleyen sokakların kesişim noktalarında küçük meydanlar oluşmuştur. Hareketli bir topoğrafya üzerinde bulunan yapılar arasında yatay hareketi sağlayan bu yolların eğiminin arttığı noktalarda zemin malzemesi olarak taş kullanılmış, özellikle kot farkı artan noktalarda taş basamaklar da sokaklara dahil olmuştur (Şekil 4.75).

**Şekil 4.75 :** Yapılar ve ihata duvarları ile sınırları belirlenen organik sokaklar ve taş malzeme ile imal edilmiş merdivenler (Fotoğraf: Orjinal, 2021).

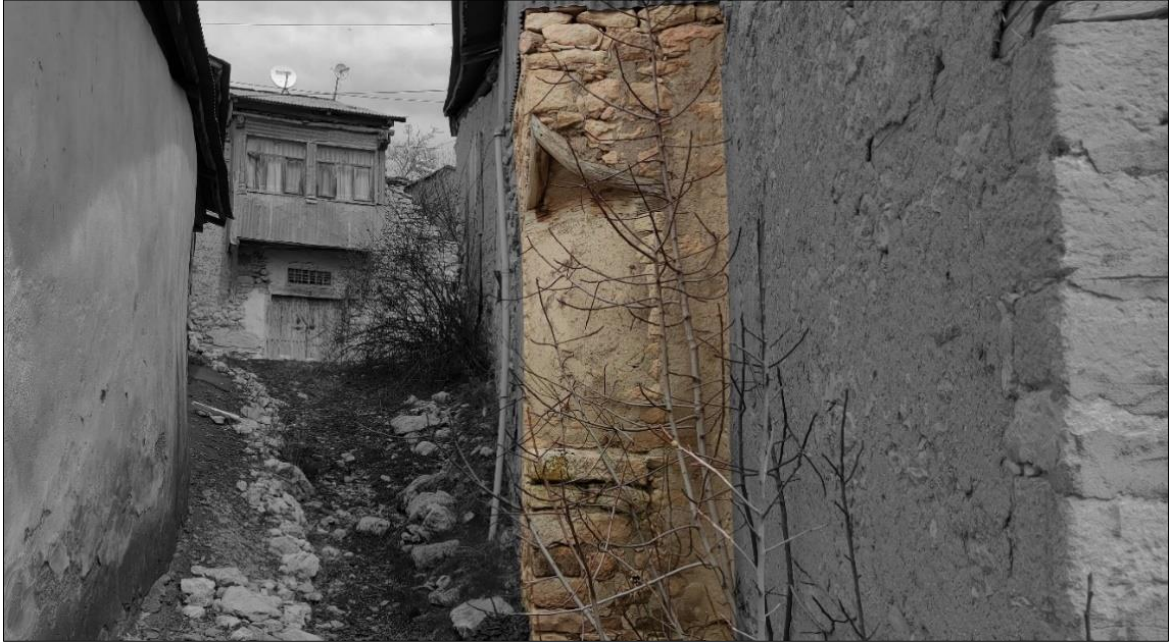
**Şekil 4.76 :** Yapının sokağa cephe veren köşesinde bulunan pah (Fotoğraf: Orjinal, 2021).

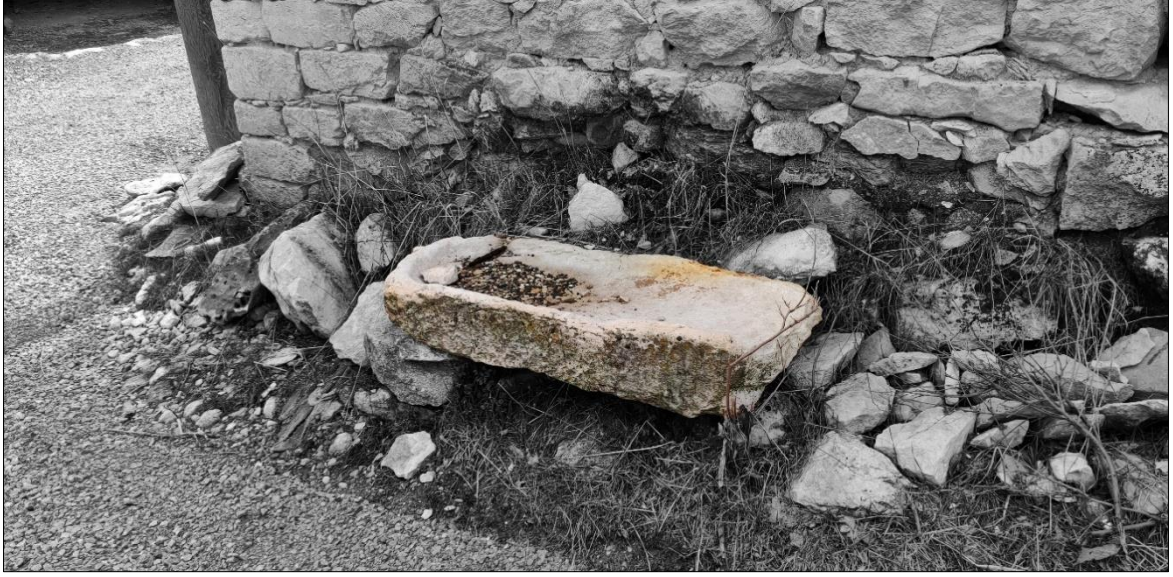
Yapı biçiminde ve konutlarda iç mekân organizasyonunda yansımaları görülen hayvancılık faaliyetleri ile birlikte gerçekleştirilen saha ve sözlü tarih çalışmalarına göre, bir çok konutun önünde tuz taşları bulunmaktadır. Kırsal yaşamın önemli bir bileşeni olan hayvancılık uğraşının yerleşimle kurduğu ilişkinin küçük bir örneği olan bu taşların köşelerinde hayvanların yularını bağlamak için bir kısım bulunmakla birlikte içlerine tuz koyularak hayvanların tuz ihtiyacının karşılanması amaçlanmıştır. Mevcut durumda sayıları azalmış olan bu taşlar geçmiş dönemde baskın olan kırsal yaşam tarzının yansımalarıdır (Şekil 4.77).

**Şekil 4.77 :** Yerleşimde geçim kaynaklarından biri olan hayvancılık sonucu yapıların önüne konumlandırılan tuz taşları (Fotoğraf: Orjinal, 2021).

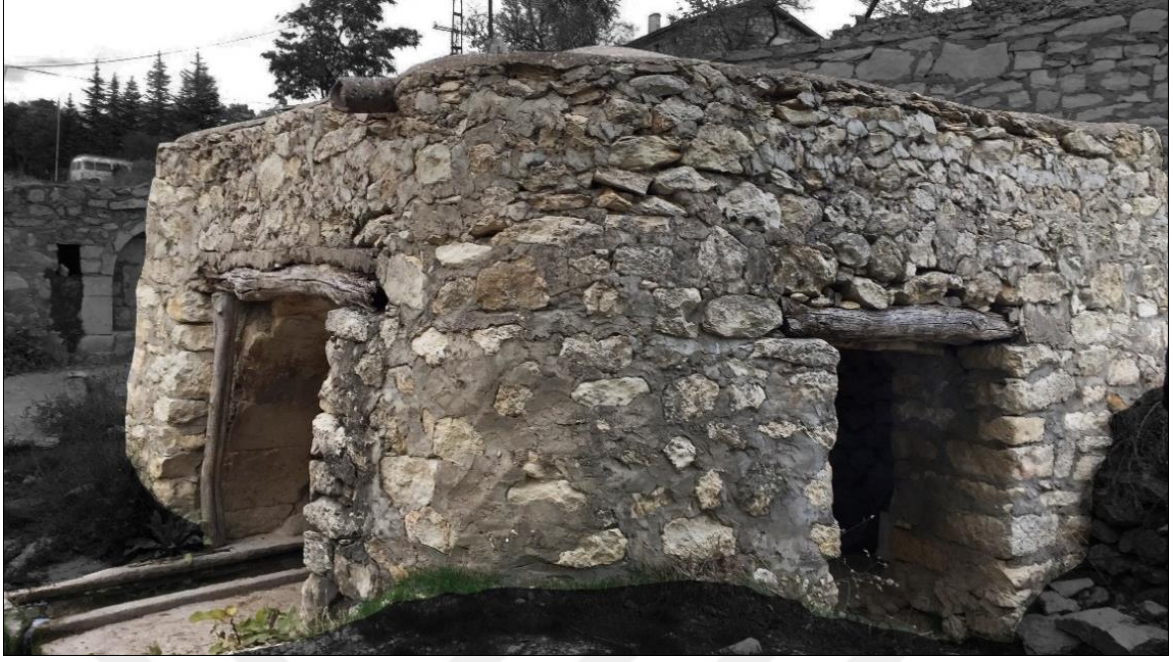
**Şekil 4.78 :** Vadi tabanında Selçuklu dönemine ait baldaken çeşme

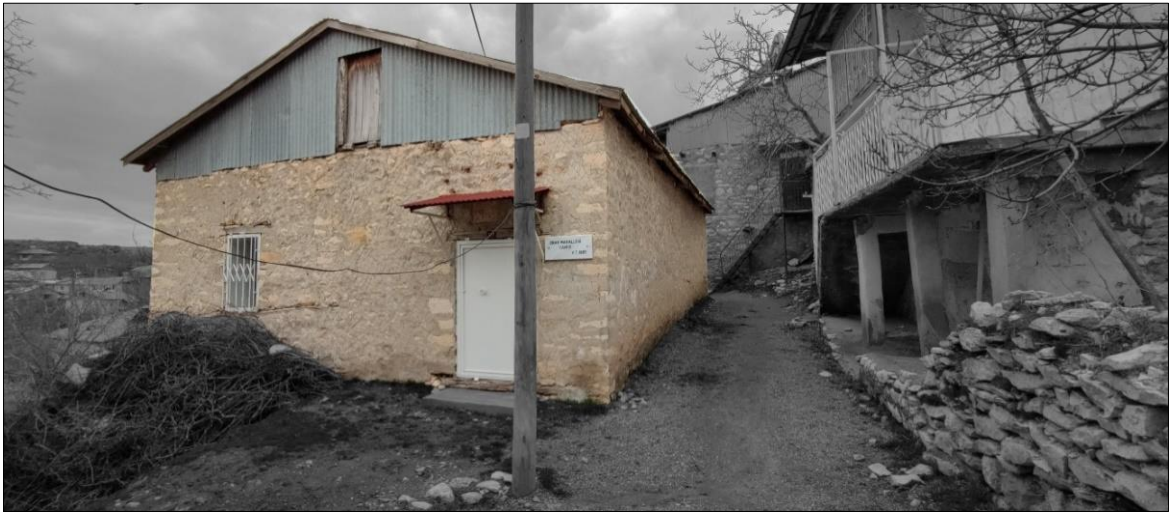
Vadinin güneye cephe veren yamacı üzerinde konumlanmış özül birimler arasında ise 1224 tarihli Büyükocak Cem Evi, 13. yüzyıla tarihlenen Küçük Ocak Zaviyesi (Şeyh Hasan Onar oğlu Şeyh Bahşiş) (Cem Evi), 1887 tarihli Onar mahallesi camii bulunmaktadır (Şekil 4.79). Özgünlük düzeyi yüksek olan bu kültür varlıklarının yakın çevresinde yörenin dokusu ile uyuşmayan betonarme yapılar bulunmaktadır. Ayrıca sac kaplamalı çatı, PVC kapı ve pencere gibi niteliksiz yapı ve mimari eleman eklerini içeren yanlış müdahaleler de mimari kimliğin önemli bir parçası olan bu yapıların özgünlük düzeyini etkilemektedir.

**Şekil 4.79 :** Sol tarafta 1887 tarihli Onar mahallesi camii, sağ tarafta betonarme yapı bitişiğinde girişi bulunan 1224 tarihli Büyükocak Cem Evi (Fotoğraf: Orjinal, 2021).

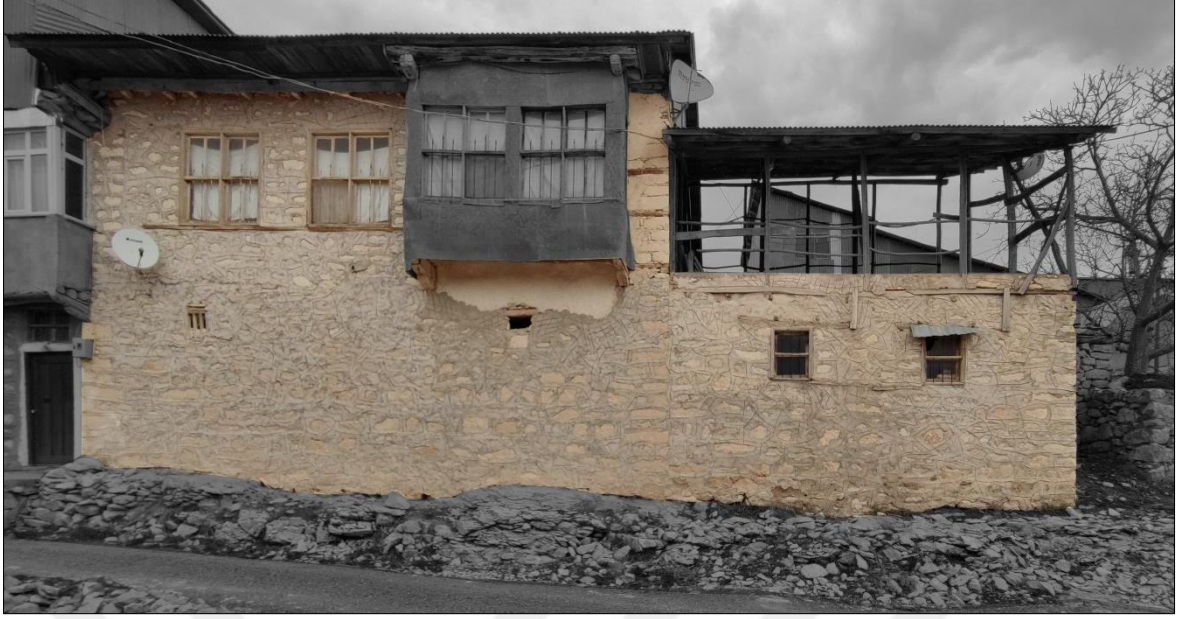
**Şekil 4.81 :** Ana yapım malzemesi taş olan yapıda mimari ve yapı elemanları imal etmede kaynak olan ahşap malzemeler (Fotoğraf: Orjinal, 2021).

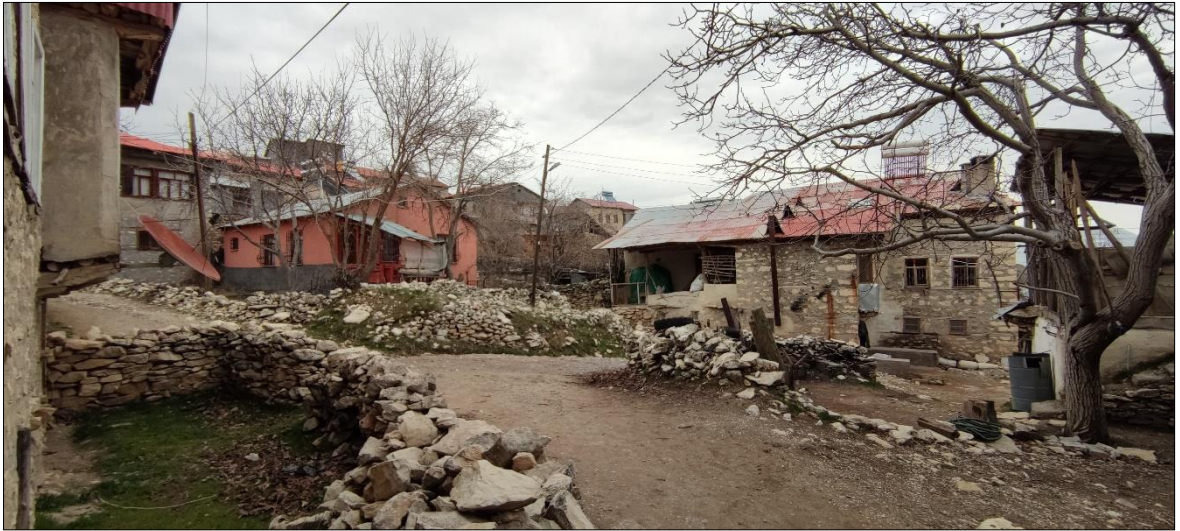
Ağırlıklı olarak tek ve iki katlı yapılara sahip Onar yerleşiminde yapı- bahçe- sokak ilişkisi yerleşimde en çok dikkat çekici konulardan biridir. Bahçe üzerinden erişilen yapılar veya yapıların yan yanında bulunan bahçeler yerleşime ayrı bir zenginlik katmaktadır (Şekil 4.82). Yerleşimde yer alan sakinlerin bahçelerinde geçirdiği vakitler açık alanla kurulan ilişkinin bir yansımasıdır. Sosyal yaşam, iklimsel etkilere yönelik getirilen çözümler ve üretim faaliyetlerinin bir parçası olan bahçeler yörenin kimliğinin belirlenmesinde önemli etkenlerden biridir.

**Şekil 4.82 :** Geleneksel Onar konutları ve birlikte organik sokakların çeperini oluşturduğu bahçeler (Fotoğraf: Orjinal, 2021).

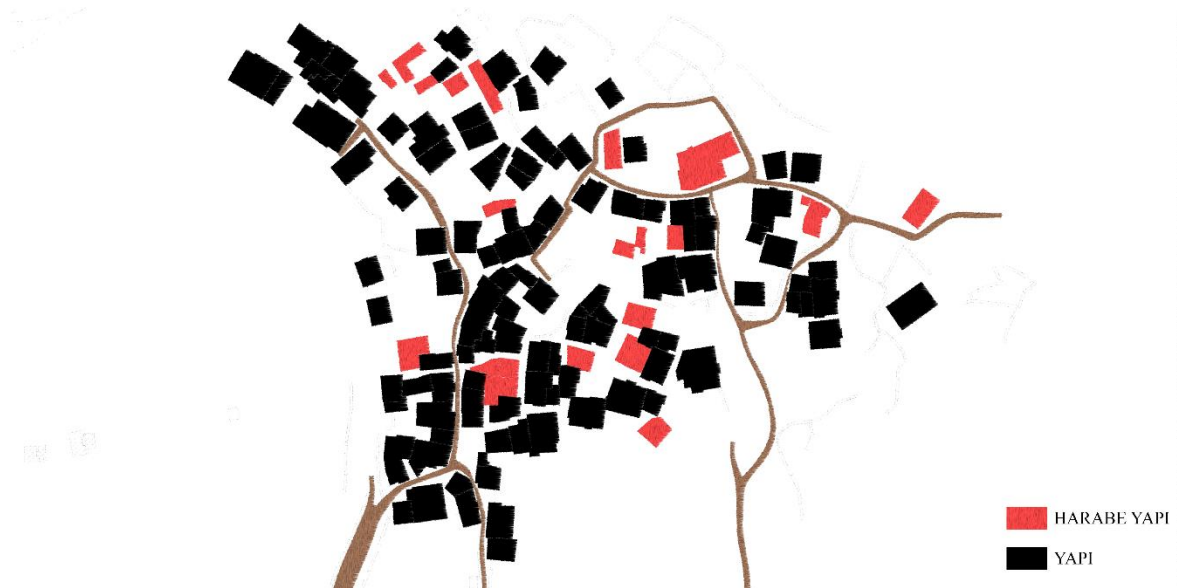
**Şekil 4.85 :** Ormansırtı mahallesinde yer alan yapıların strüktürel durumu.

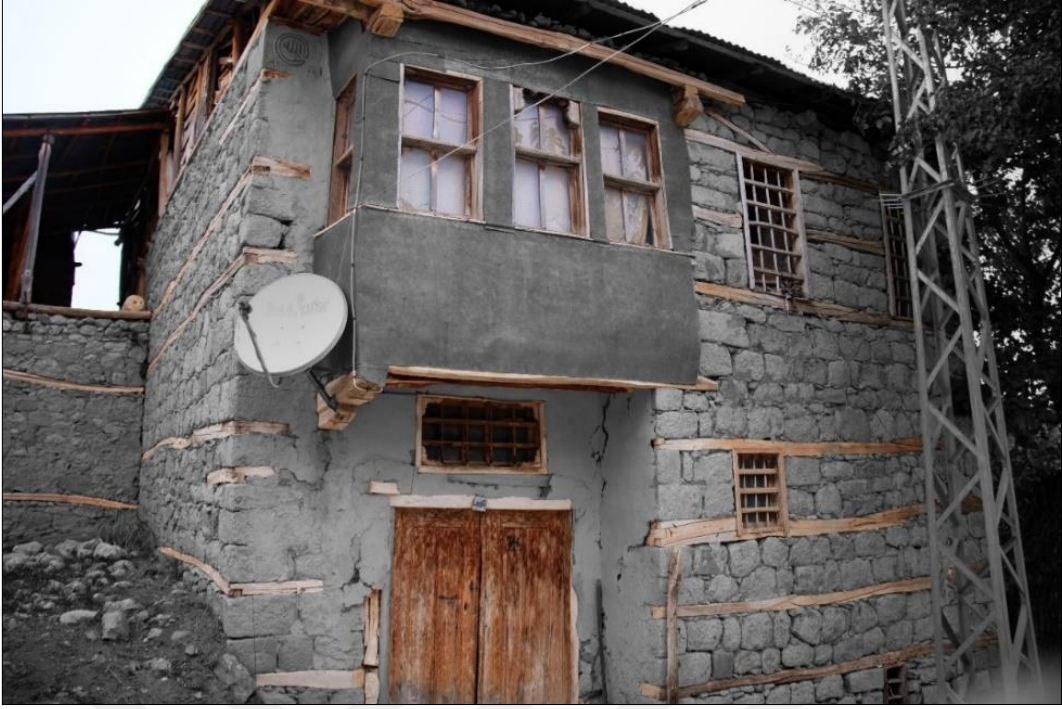
**Şekil 4.87 :** Taşıyıcı sistemin ahşap bileşenlerini oluşturan çıkmalar, hatıllar, kirişler (Fotoğraf: Orjinal, 2021).

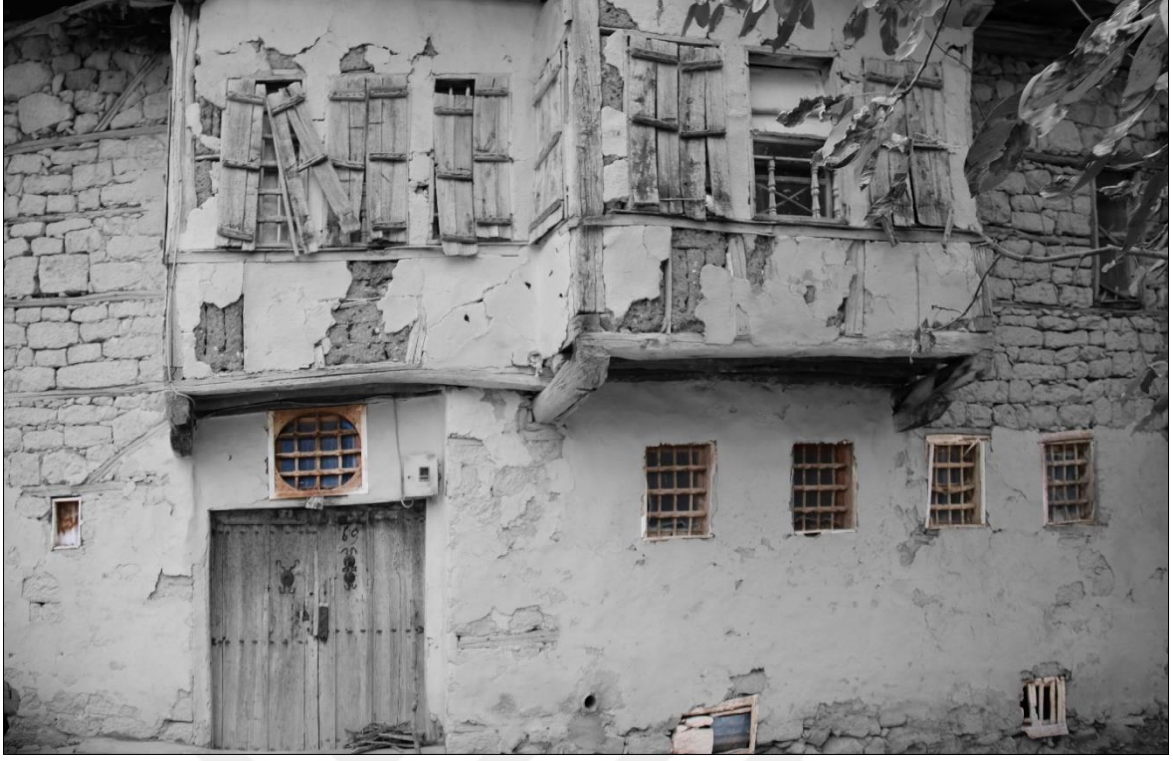
**Şekil 4.89 :** Zemin kat kotlarında yer alan, üst kattaki pencerelere göre daha küçük boyutlardaki pencereler (Fotoğraf: Orjinal, 2021).

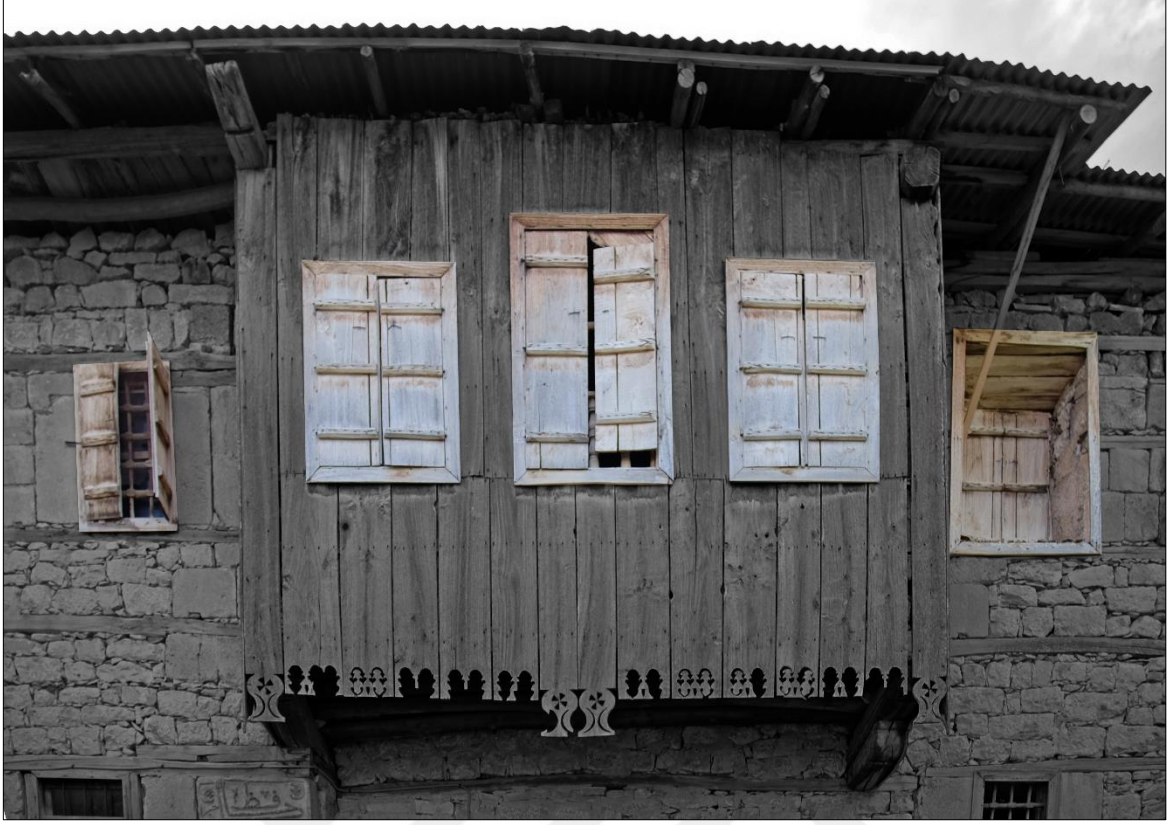
**Şekil 4.90 :** İklimin olumsuz etkilerine çözümlerden biri olan ahşap kapaklar  
(Fotoğraf: Orjinal, 2021).

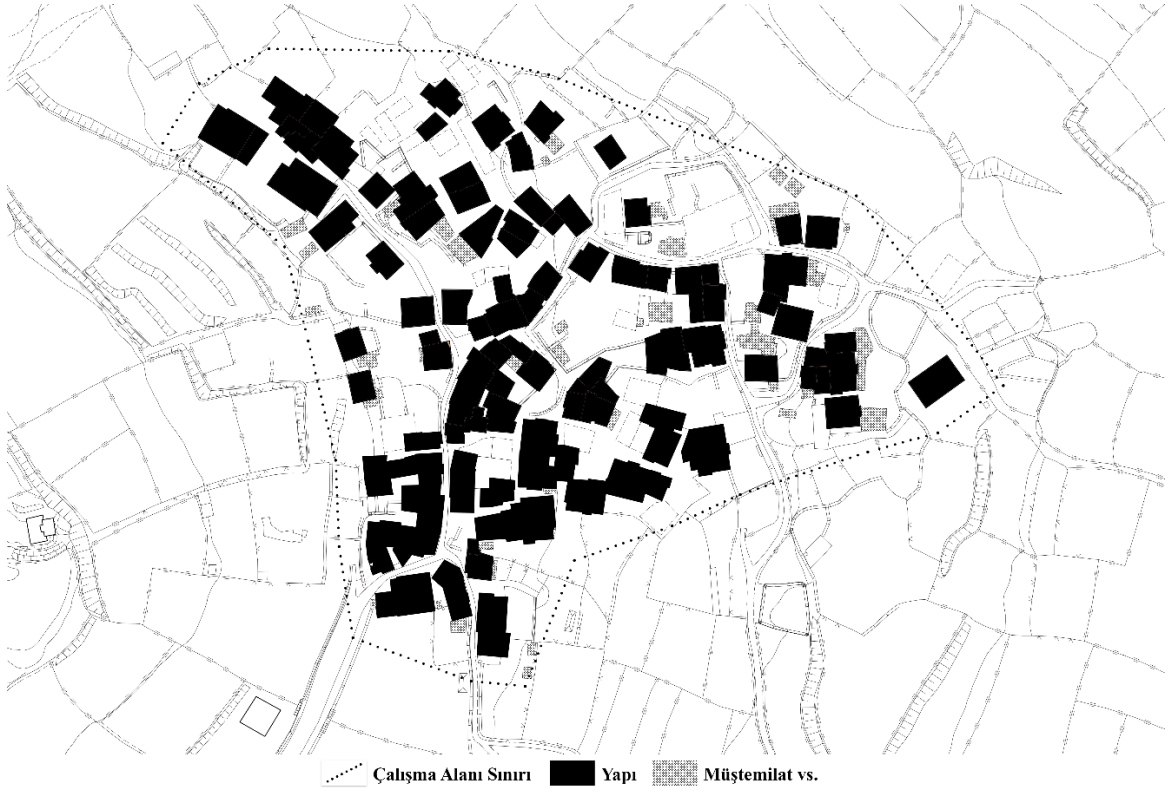
**Şekil 4.91 :** Ormansırtı yerleşimi doluluk boşluk analizi (Orjinal, 2021).
