**KIRSAL ALANLARDA GELENEKSEL PEYZAJ KATMANLARININ  
OKUNMASI**

**YÜKSEK LİSANS TEZİ  
Muhammed Enes ÖZPOLAT**

**Peyzaj Mimarlığı Anabilim Dalı**

**OCAK 2022**

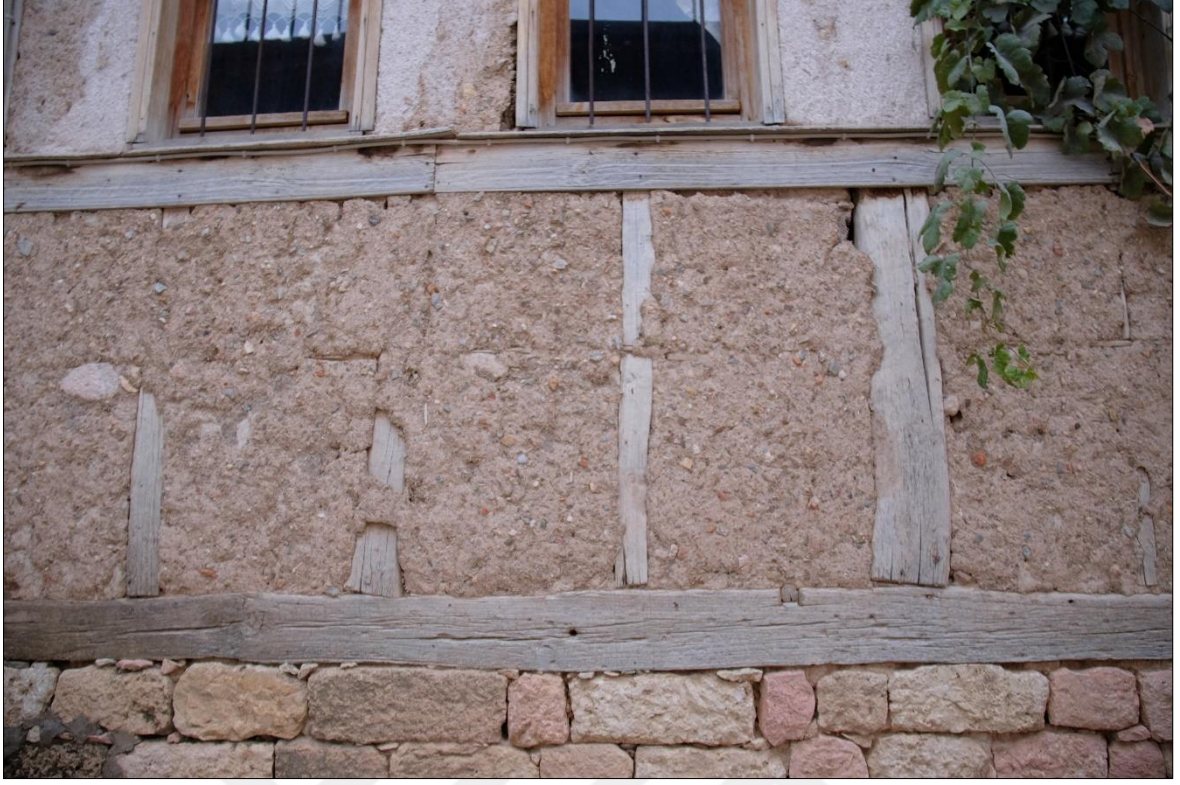
**Şekil 4.95 :** Ormansırtı geleneksel konutunda taş, ahşap ve toprak malzeme  
(Fotoğraf: Orjinal, 2021).

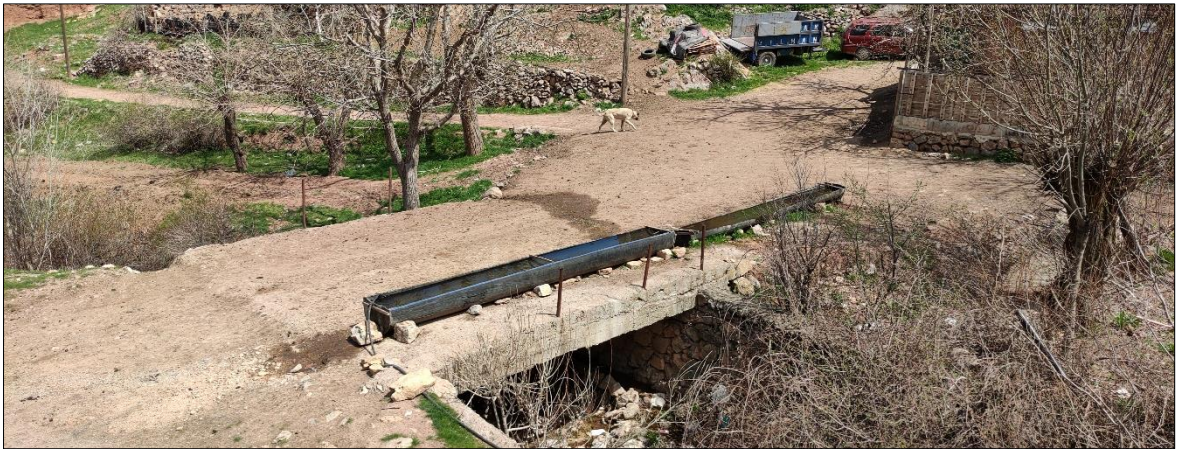
Gerçekleştirilen saha çalışmalarında topoğrafyaya yönelik incelemelerde dikkat çeken ilk nokta vadi dibindeki akarsu kaynağı ve bitişiğindeki düz alanların tarımsal üretim amacıyla kullanılması ayrıca eğimin arttığı, kayaç toprak yapısına sahip vadi yamaçlarında yapıların konumlandırılmasıdır. Vadinin iki yamacına karşılıklı konumlanan yapılar bütünü ve etrafı tepelerle çevrili alan yerleşim sakinleri için korunma kaygısını gidermeye uygun bir ortam sunmaktadır. Sözlü tarih çalışmalarında geçmişte çok daha yeterli suya sahip ancak günümüzde taşıdığı su miktarı azalmış akarsunun varlığı ile verimliliği artan toprakların tarım amaçlı kullanımının tercih edilmesi, olası su baskınlarının önüne geçilmesi ve kayaç zeminlerin tarıma uygun olmaması yapıların mevcuttaki konumlanmalarında etkili olan unsurlardan bazılarıdır (Şekil 4.99).

**Şekil 4.99 :** Vadi dibinde yer alan akarsu kaynağı ve üzerindeki köprü  
(Fotoğraf: Orjinal, 2021).

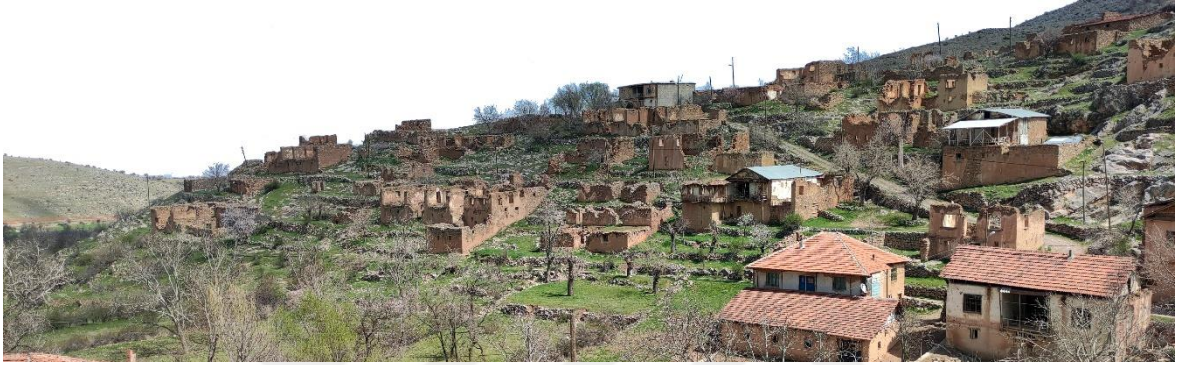
Arazi geometrisi sakin olan yerleşimlere göre mevcut ve potansiyel sorunların çözümüne yönelik doğru tasarım kriterleri ile doğal katmanlardan faydalanma açısından daha avantajlı olan bu tip yerleşimlerin biçimlenmesinde topoğrafya baskın bir rol üstlenmektedir. Bu kapsamda Görgü mahallesindeki eski yerleşimde dikkat çeken bir nokta da vadi yamacı üzerinde konumlanan yapıların hareketli topoğrafya ile bütünlük göstermesidir. Doğal ve kültürel katmanların sunduğu manzara ve avantajlardan eşit derecede faydalanma amacı ile eğime kademeli bir şekilde konumlanma sonucu birbirlerinin manzarasına engel olmayan yapılar aynı zamanda güneş ışıklarından eşit derecede faydalanmaktadır (Şekil 4.100).

**Şekil 4.100 :** Topoğrafya üzerinde kademeli konumlandırılan geleneksel konutlar (Fotoğraf: Orjinal, 2021).

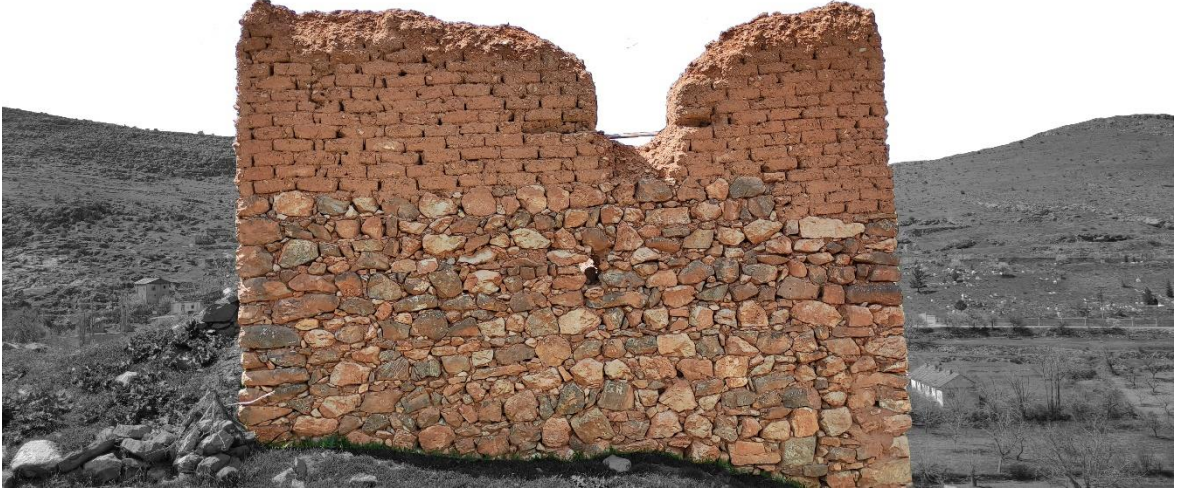
**Jeolojik Yapı | Toprak Yapısı:** Geleneksel yapıların doğal katmanlarla kurduğu güçlü ilişki, ait olduğu peyzaja dair yansımalar sunması, bu yapılar ve bir araya gelerek şekillendirdiği yerleşimin yerel kullanıcılara ev sahipliği yapması aslında bu yapıların kültürel katmanların bir parçası olduğunu göstermektedir. Bu yüzden kültürel katmanlardan biri olduğu düşünülen bu yerleşimler ve özül birimleri olan yapılar konumlanma, yönlenme, mekân organizasyonu, hacimsel kriterler ve mimari elemanlarla çevrenin özelliklerini yansıtırken sahip olduğu malzemelerle de peyzajın bir parçası olmalıdır. Araştırma kapsamında olan mahallelerden biri olan Görgü mahallesi ve eski yerleşiminde de yapılan incelemelerde yöreye ait toprak yapısı ve yapılarda kullanılan malzemeler incelenmiş, konu ile alakalı sözlü tarih çalışmaları gerçekleştirilmiştir. Sözlü tarih çalışmalarına göre geçmişe nazaran çok daha az su taşıma sahip akarsuyun olduğu vadi dibindeki düz alanlarda tarım ve bahçeciliğe uygun bir zemin görülürken yapılaşmanın yoğunlaştığı vadi yamacı ve eteklerinde kayaç zeminlerin baskınlığı dikkat çekmektedir. Yerleşimde yer alan yapılar incelendiğinde kullanılan malzemeler zemin kat kotlarında yüksek oranda taş, üst kat kotlarında ise kerpiç malzemedir (Şekil 4.101). Vadinin diplerine yakın olan etek kısımlarda ise üst katları bağdadi duvar özelliğine sahip yapılar da bulunmaktadır.

**Şekil 4.101 :** Bir arada kullanılan taş ve kerpiç malzeme (Fotoğraf: Orjinal, 2021).

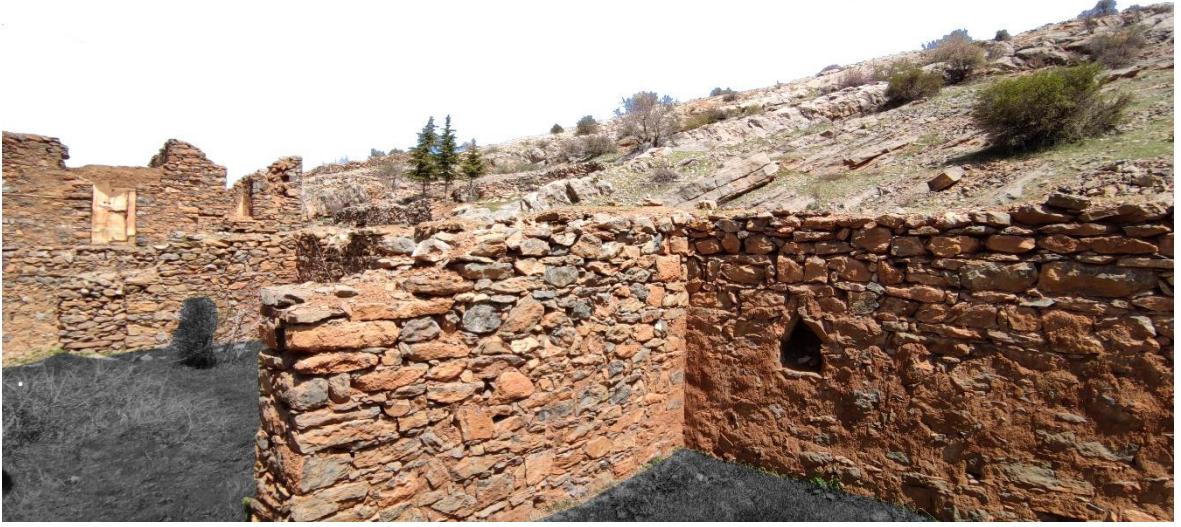
Kalender ve diğ. (2009) Görgü mahallesi (eski adıyla Cafana) bölgesinde Kurşun–Çinko cevherleşmesi yaşı belli olmayan volkanitler ile Malatya Metamorfikleri (Permo-Karbonifer) içerisinde geliştiğini, cevherleşmenin büyük bir kısmının andezitik kayalar içerisinde damar şeklinde olduğunu aktarmaktadır. Gerçekleştirilen sözlü tarih çalışmalarında kayaç zeminin yoğun olan bölgenin yakın çevresinde taş ocaklarının bulunduğu ancak yerel halkın geçim kaynaklarından biri olmadığı aktarılmaktadır. Yapılar üzerinde gerçekleştirilen analizler kapsamında vadinin doğu yamacındaki konumlanan yapıların batı yamaçta konumlanan yapılara göre taş malzemelerinin renk açısından daha sıcak tonlara sahip olduğu görülmüştür (Şekil 4.102). Malzemelerdeki farklılıkların farklı kaynaklardan temin edildiği düşünülmekle birlikte söz konusu yerleşimin güneydoğu yönündeki Kurşunlu Tepesinde Kurşun- Çinko- Barit yataklarının bulunduğu ve bu yatakların 1986 yılından itibaren ÇİNKUR tarafından işletildiği tespit edilmiştir. Yapılarda kullanılan taş malzemelere yönelik farklılıklar inceleme gerektirmekte olup yakın çevredeki toprak yapısının farklı maden yataklarını da barındırması bu farklılığın nedenlerinden biri olarak yorumlanabilir.

**Şekil 4.102 :** Vadinin doğu yamacındaki yapılarda kullanılan taş malzemenin renk tonları batı yamaçtaki yapılarda kullanılan taşlara göre daha sıcak tonlardadır

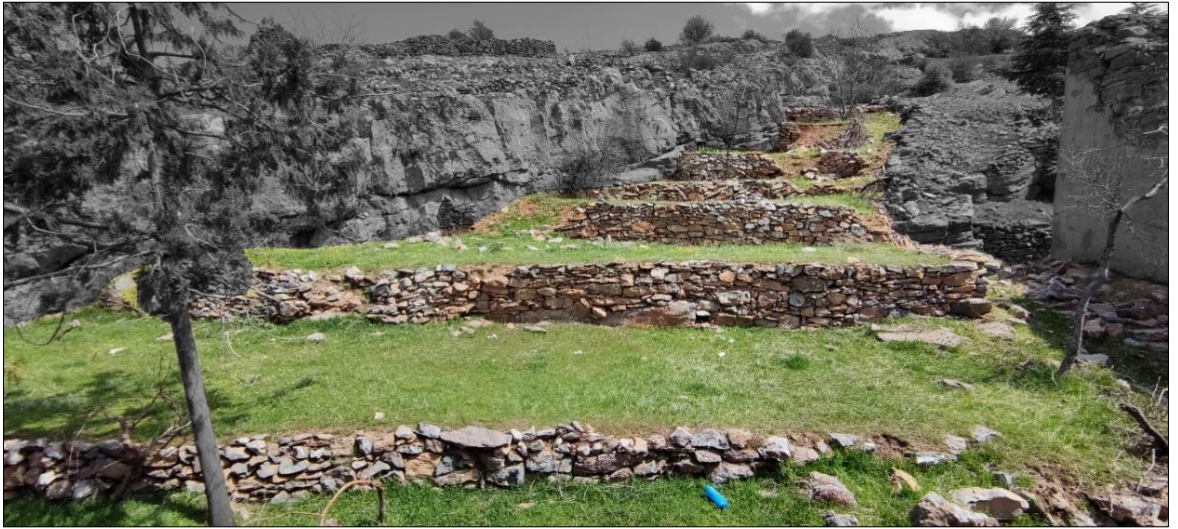
Görgü mahallesi eski yerleşiminde eğimli arazi yapısı sunduğu avantajlarla beraber birtakım sorunları da beraberinde getirmektedir. Vadi dibi dışında tamamen eğimli arazi yerel kullanıcılar için düz alan ihtiyacı oluşturmaktadır. Bazı noktalarda yakın çevreden temin edilen taş malzemelerin de yardımıyla teraslandırımlar yapılarak düz alanlar oluşturulmuştur. Çok yönlü işleve sahip olabilecek bu teraslandırımların yerleşimin kullanıcılara sunduğu manzara, üretim faaliyetleri ve kültürel aktiviteler açısından zenginlik kattığı düşünülmektedir (Şekil 4.103).

**Şekil 4.103 :** Vadi üzerinde bazı noktalarda oluşturulan teraslandırımlar

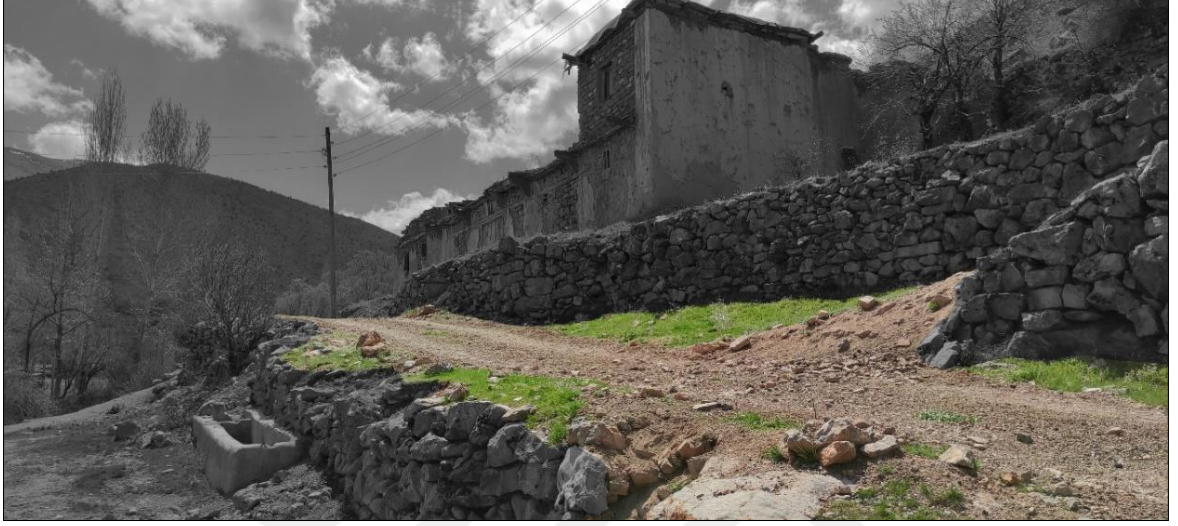
Yerleşimde yakın çevreden elde edilen taş malzemelerin kullanıldığı bir diğer noktalarda eğimli arazilerle ulaşımı sağlayan yollar ve merdivenlerdir. Merdivenler genellikle eğimden dolayı arazi ile yapının girişi arasında oluşan kot farkları neticesinde yapılara erişimi sağlamak amaçlı kullanılırken, yollar da farklı arazi kotlarını birbirine bağlamaktadır (Şekil 4.104).

**Şekil 4.104 :** Kırsal yerleşimdeki toprak yollar (Fotoğraf: Orjinal, 2021).

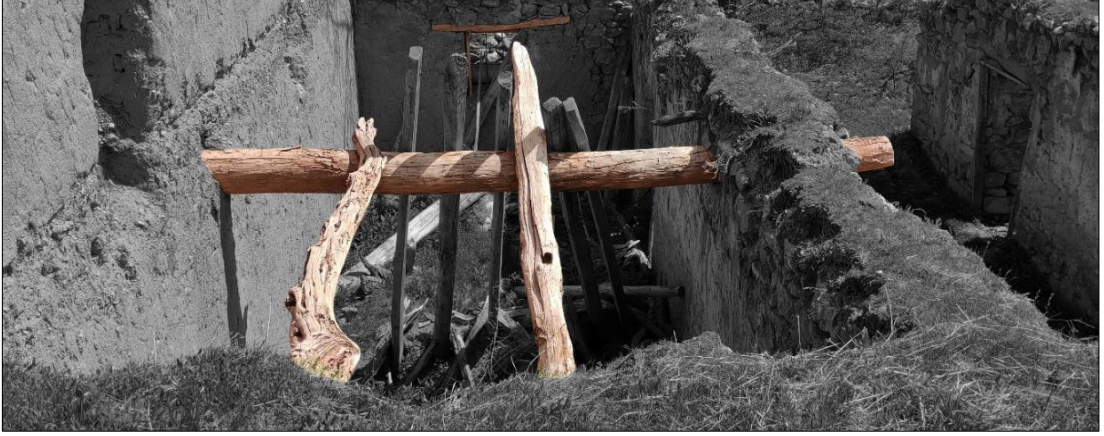
ekonomik faaliyetler ile doğrudan ilişkili olan bitki örtüsü mevcutta atıl durumdaki geleneksel yapılar üzerinden de okunmaktadır. Geleneksel kırsal yerleşimlerde yer alan yapıların inşa sürecindeki düz damları, üst kat döşemeleri, kirişler ve dikmeler, iç mekânda bulunan merdivenler gibi yapı elemanları ile birlikte kapılar, pencereler, lokmalıklar, kapaklar gibi mimari elemanlarda kullanılan ahşap malzeme civardaki bitki örtüsünden temin edilmektedir (Şekil 4,106). Görgü mahallesi geleneksel kırsal yerleşiminde geçmiş yıllarda üretimin yoğunlukla üzüm bağcılığına dayalı olması, yerel halkın evlerini terketmesinin üzerinden 20 yılı aşkın bir süre geçmesi ve doğal su kaynaklarının tükenme derecesine gelmesi, yapılarda kullanılan ahşap malzeme tespitinde sözlü tarih çalışması yapma ihtiyacı doğurmuştur. Bu kapsamda köyün eski kullanıcıları ile yapılan sözlü tarih çalışmalarında yapılarda kullanılan malzemenin civarda bulunan ardıç ağaçlarından elde edildiği belirtilmiştir.

**Şekil 4.106 :** Taşıyıcı sistemin ahşap bileşenlerinden biri olan kirişler  
(Fotoğraf: Orjinal, 2021).

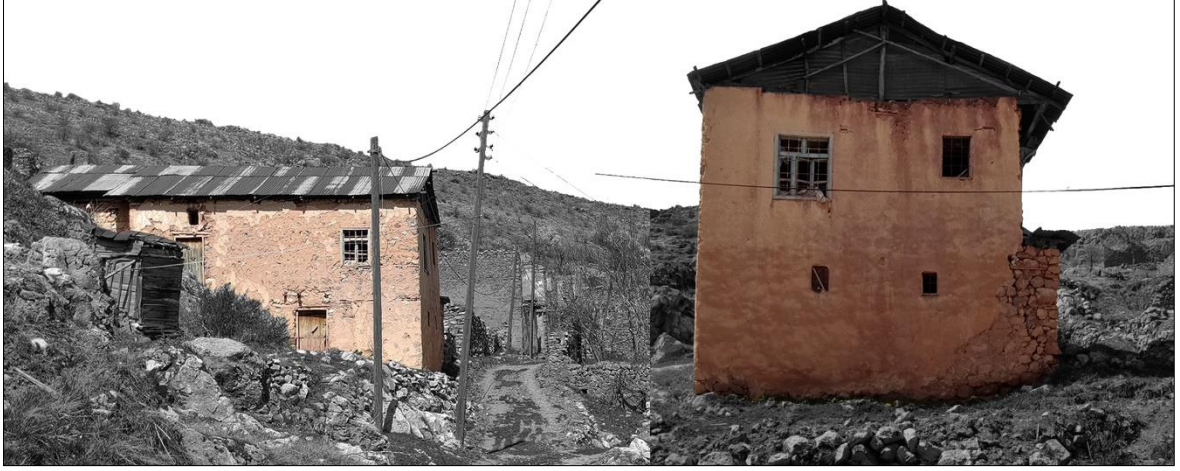
Karasal iklim özelliklerine sahip Doğu Anadolu Bölgesinin sınırlarında bulunan Görgü mahallesi eski yerleşimi bölgenin doğal katmanlarından olan iklime ait izleri bünyesinde barındırmaktadır. Kültürel katmanların bir parçası olan bu yerleşimi meydana getiren özül birimlerde izlerin görüldüğü ilk nokta zemin kat kullanım durumu ve kullanılan mimari elemanların boyutlarıdır (Şekil 4.108). Yerleşimde bulunan, iki kata sahip bu yapılarda zemin katlar yüksek oranda besi hayvanlarının barınması amacıyla işlevlendirilmiştir. Ancak ev sahiplerinin bu mekânları işlevlendirilmesinin tek amacı hayvanların barınma ihtiyacı değildir. İç mekânların ısı kontrolüne yönelik mekânîk çözümlerin olmadığı veya zor erişilebilir olduğu geçmiş dönemlerde Görgü mahallesi kırsal konutlarının iç mekânlarındaki ısı kontrolünü sağlamak için zemin kat kotlarındaki mekânlar hayvanların barınması için işlevlendirilmektedir. İşlevlendirilen bu mekânlarda ihtiyaç duyulan havalandırma ve ışık ihtiyacı küçük boyutlu pencereler ile giderilmiştir. Bu pencerelerin boyutlarının küçük olmasının nedenlerinden biri kış aylarında yoğun kullanılan iç mekânlardaki ısı kaybını azaltmaktır.

**Şekil 4.108 :** Besi hayvanları için ayrılan mekân girişi (sol tarafta), mekâna ait pencereler (sağ tarafta).

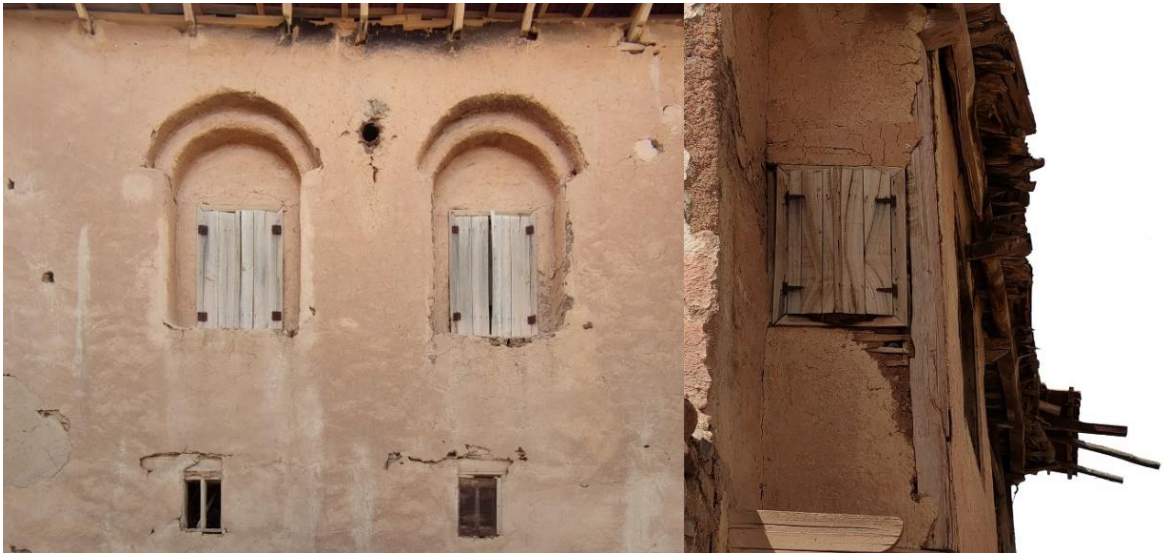
**Şekil 4.109 :** Cephe duvarları ve cumbalar üzerinde bulunan ahşap kapaklar (Fotoğraf: Orjinal, 2021).

Yerleşimde iklim özelliklerinden izler barındıran bir diğer husus ta üst katlardaki günlük odalarda pencere önlerine yerleştirilen ahşap kapaklardır. Özellikle soğuk ve kurak geçen kış aylarında zamanın büyük çoğunluğu günlük odalarda geçmektedir. Bu sebeple bahse konu mekânlarda uygun sıcaklık koşulları sağlandıktan sonra ısı kaybını önlemekte önem arz etmektedir. Bu noktada pencere önelerine yerleştirilen ahşap kapaklar iç mekânın ısı kaybının azaltılması noktasında tercih edilmiştir. Ahşap kapaklar bu kullanımı ile beraber sıcak ve kurak geçen yaz aylarında ise güneşin yaz aylarında rahatsız edici düzeydeki olabilen ışınlarını engellemek amaçlı da kullanılmaktadır. (Şekil 4.109).

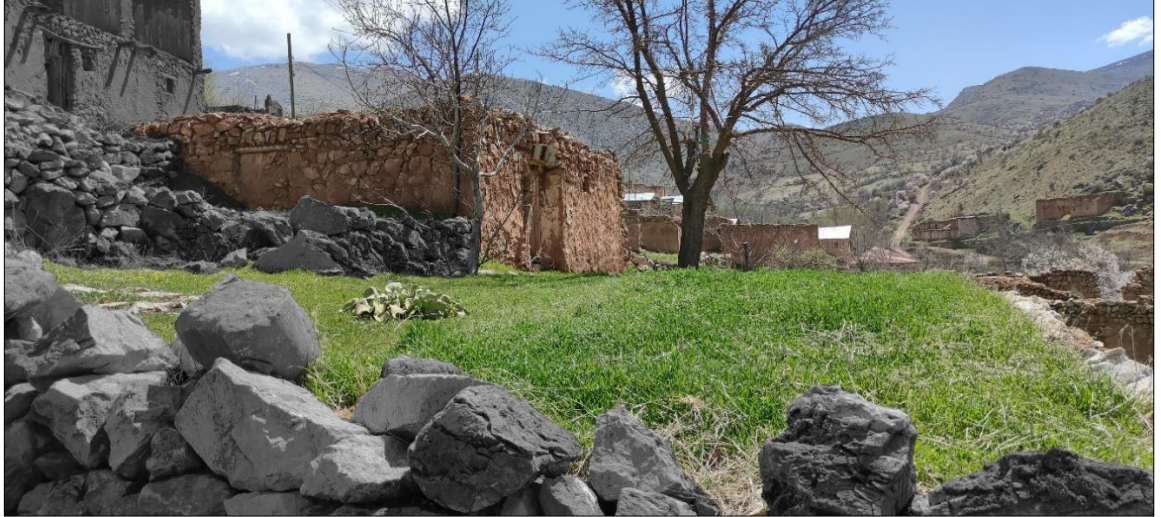
**Şekil 4.110 :** Batı yöne cephe veren Görgü geleneksel konutu ve ön cephe hizasında konumlandırılan ağaç (Fotoğraf: Orjinal, 2021).

Araştırma alanlarında biri olan Görgü mahallesi eski yerleşiminde yer alan geleneksel yapıların nizamı vadi diplerinde bitişik şekilde iken üst kotlara doğru ayırık bir tavır sergilemektedir. Söz konusu yapılaşma nizamları, yapıların terkedilmiş olması ve çoğu yapının harabe haline gelmesi sonucu yıkılan yapı sayısına yönelik inceleme gerektirmekle birlikte konumlanma- gün ışığı alma ilişkisini düşündürmektedir. Vadinin iki yamacında bulunan yapılar gurubu doğu ve batı yönlerine cephe vermektedir. Gerçekleştirilen saha çalışmalarında dikkat çeken bir hususta batı yöne cephe veren bazı yapıların ön bahçeleri ve önlerinde bulunan ağaçlardır. Sıcak ve kurak geçen yaz günlerine sahip Karasal iklim özelliklerine sahip bölgede yapı önünde bulunan yaprak dökken ağaçların sıcak yaz günlerinde yapıya gölge oluşturması ve kış aylarında yapraklarını dökerek güneş ışınlarının yapıya ulaşmasına engel olmaması iklimsel etkilere yönelik bir çözüm olduğunu düşündürmektedir (Şekil 4.110).

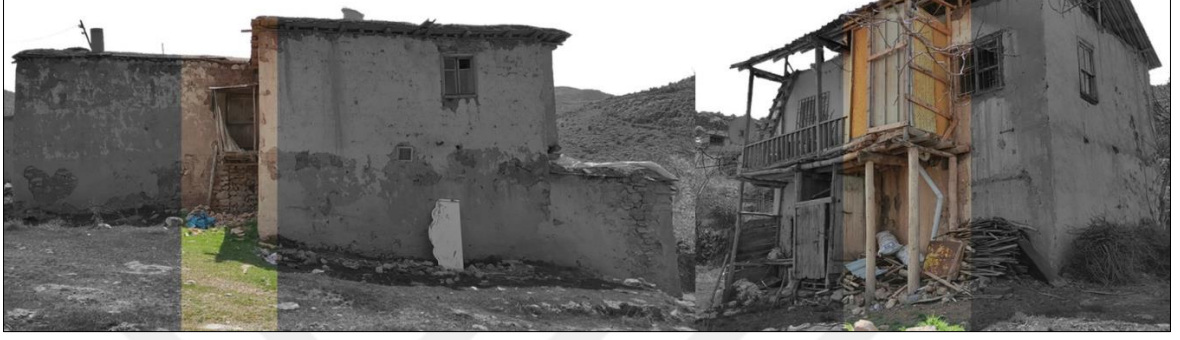
**Şekil 4.114 :** Yapıların  st kat kotlarında fonksiyona dahil edilen WC mahalleri  
(Fotoğraf: Orjinal, 2021).

Yapılar üzerinden yapılan okumalar da tespit edilen diğ er bir husus WC mahalleridir. Kırsal alanlardaki yerleşimlerde genellikle yapılar ile doğrudan bağlantısı olmayan veya zemin katlarda organizasyona dahil edilen WC mahalleri Görg  mahallesi eski yerleşiminde g nl k odaların bulunduğ   st kat kotlarında da tasarıma dahil edilmiştir. Banyo mahalleri gibi yapının sokağ a y z vermeyen cephelerinde d ş n len bu mahallerin yerleşimde  eşitli  rnekleri bulunmaktadır (Şekil 4.114).

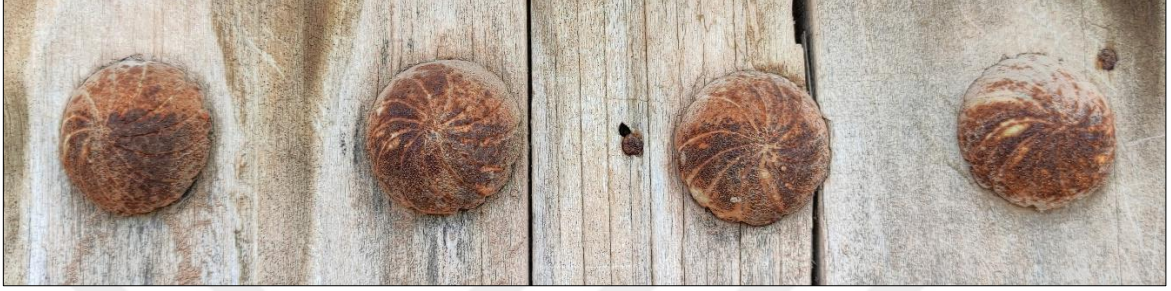
**Şekil 4.116 :** Yapılara erişim sağlayan kapılar üzerinde bulunan işlemeli çiviler  
(Fotoğraf: Orjinal, 2021).

Az sayıda kalan özgün geleneksel konutlar üzerinden yapılan gözlemsel incelemelerde kullanılan yapı elemanları ve mimari elemanların formları, üzerindeki işlemler ve süslemecilik işlevle birlikte estetik kaygıya da dikkat edildiğini göstermektedir. Sokağa cephe veren dış sofa ve cumbaların yatay taşıyıcısı olan ahşap çıkmaların formları, ahşap lokmalıklar, kerpiç cephe duvarlarına sahip üst katların kemerli pencere yuvaları ve kapılar üzerindeki işlemeli çiviler bunlara örnek olarak verilebilir (Şekil 4.116).

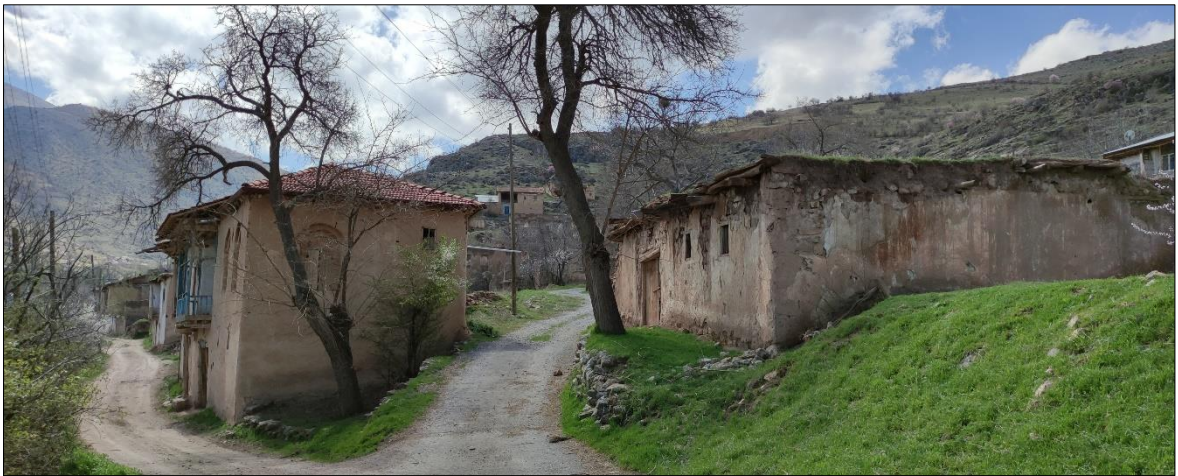
**Şekil 4.118 :** Yapılar ve bahçelerinde bulunan ağaçlar (Fotoğraf: Orjinal, 2021).

Tek, iki veya üç katlı yapılarda da bahsedilen malzeme kullanımı yapının alt kotlara ve zemine daha az yük aktarma amacı taşımaktadır. Yerleşimde yer alan yapılar incelendiğinde baskın malzemenin taş olduğu görülmektedir. Temel, taşıyıcı cephe duvarları, merdiven ve zemin kat döşemelerinde kullanılmaktadır. Özellikle iki katlı yapılarda ise taş malzeme ile birlikte kerpiç malzeme de baskın konumdadır. Tüm yapılarda olmamakla birlikte ikinci katların cephe duvarlarının çoğunda kerpiç malzeme kullanılmıştır. Ahşap malzeme ise yapının dikme, döşeme kirişleri, döşemeleri, merdivenleri, çıkmalar, mimari elemanlarında görülmekle birlikte hafif hasarlı olduğu tespit edilen az sayıdaki yapının bağdadi duvarlarında kullanılmıştır. Sözlü tarih çalışmalarına göre geçmiş dönemlerde civarda çok sayıda olan ardıç ağaçları ahşap malzemelerin temini konusunda kaynak olarak kullanılmıştır. Yeşil dokunun yapıların bahçelerine kadar uzandığı tespit edilen yerleşimin özellikle batı yönüne cephe veren vadi yamacında farklı türdeki ağaçların pek çok yapının yan veya ön bahçelerinde olduğu görülmektedir. Bitki örtüsü ve yapıların birbiri ile bu ilişkileri günümüz konutların tasarımında da örnek olacağı düşünülmektedir (Şekil 4.118).

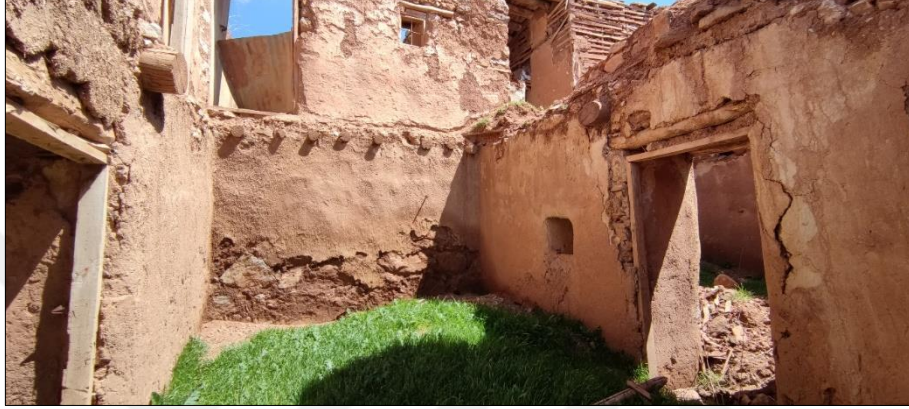
**Şekil 4.119 :** İç sofa plan tipi özelliği gösteren harabe durumundaki Görgü geleneksel konutu (Fotoğraf: Orjinal, 2021).

Tek, iki ve üç katlı yapılara sahip Görgü mahallesi eski yerleşimi ağırlıklı olarak iç sofalı plan tipi özelliklerine sahiptir ancak dış sofalı plan tipi özelliklerine sahip yapılarda bulunmaktadır (Şekil 4.119). Yapı- sokak ve yapı- bahçe- sokak ilişkisine dair önemli örnekler barındıran hacimlerde ışıklık, giyotin pencere, ahşap lokmalık, ahşap kapaklar gibi geçmişin kültürel birikimi ile tasarlanan mimari elemanlar bulunmaktadır. Özgünlüğünü koruyan az sayıdaki yapılarda görülen mimari veya yapı elemanları, süslemeler, motifler işlevin yanında estetik kaygının da olduğunu göstermektedir.

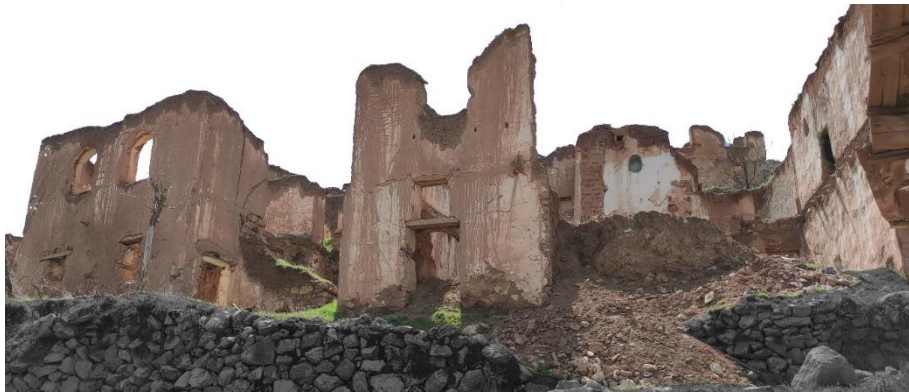
**Şekil 4.120 :** Yerleşimdeki yapılar yüksek oranda ağır strüktürel hasarlar içermektedir (Fotoğraf: Orjinal, 2021).

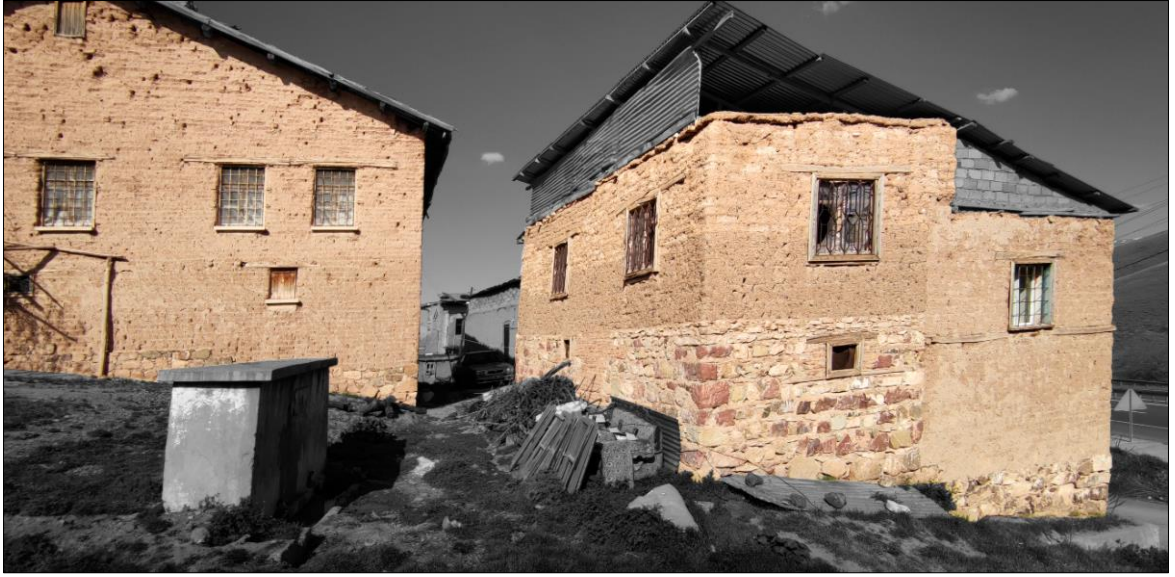
**Şekil 4.123 :** Depo ve/veya besi hayvanları için oluşturulan mekânlar alt katlarda tasarlanırken bu mekânlardaki ısı kontrolü için tasarlanan pencereler üst kat kotlarına göre daha küçük boyutlardadır (Fotoğraf: Orjinal, 2021).

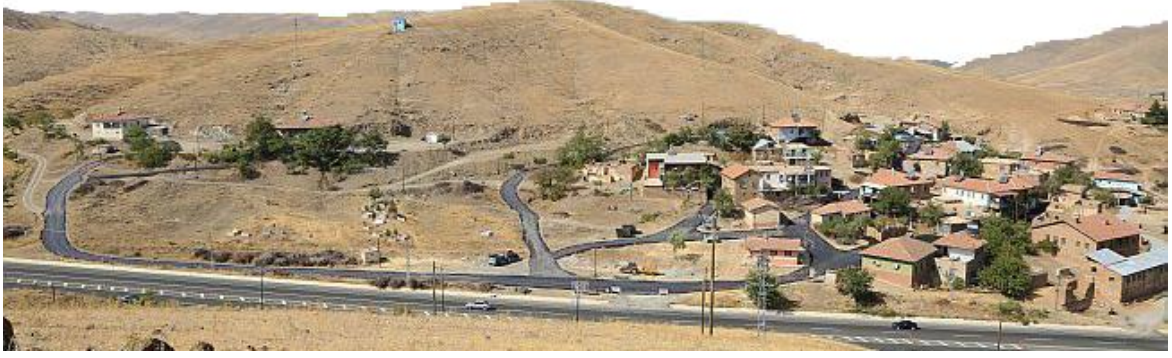
**Şekil 4.124 :** Araziye kademeli konumlandırılan geleneksel Kapıkaya konutları  
(Fotoğraf: Orjinal, 2021).

Hareketli arazi yüzeyine sahip geleneksel yerleşimlerde önemli bir hususta eğimi kullanan yapıların birbirinin gün ışığını kesmemesidir. Arazi yüzeyinin ritmine uyum sağlayan yapılar, doğal katmana uygun konumlandırılarak eşit bir şekilde gün ışığını almakta ve birbirlerinin manzarasını engellememektedir. Çeşme Tepesi eteklerinde bulunan Kapıkaya geleneksel yerleşiminde net bir şekilde görülen bu ama. doğal katmanlardan eşit derecede faydalanma amacının örneklerinden biridir. Yerleşim kent çeperinde olması sebebiyle insan faktörlü müdahalelere yoğun şekilde maruz kalmıştır ancak terk edilmiş vaziyetteki geleneksel yapılarda müdahalelerin kısıtlı kalması, geçmiş dönemlere ait yapı kültürünün günümüze ulaşmasına da imkan tanımıştır (Şekil 4.124).

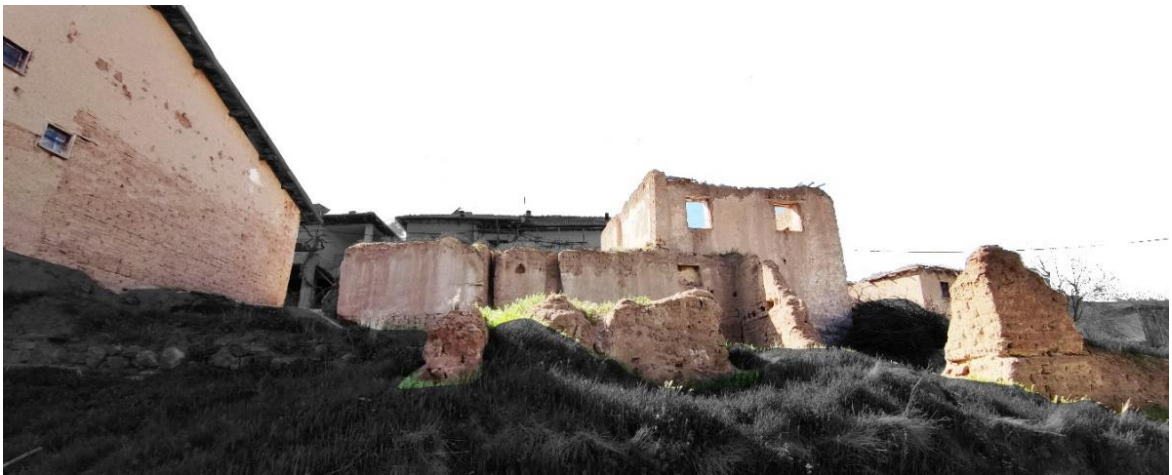
**Şekil 4.125 :** Ana yapılm malzemesi kerpiç olan geleneksel Kapıkaya konutları  
(Fotoğraf: Orjinal, 2021).

**Jeolojik Yapı | Toprak Yapısı:** Kapıkaya mahallesinde yer alan geleneksel yerleşimde yer alan özül birimler incelendiğinde kullanılan yapısal malzemeler taş, ahşap ve kerpiçtir. Genel manada temel ve su basmanı seviyesine kadar kullanılan taş malzeme çeperlerde yapı üst kotuna kadar kerpiç malzeme ile tamamlanmaktadır. Taşıyıcı sistem ve mimari elemanlarda hammadde olarak kullanılan ahşap malzeme ise tüm yapılarda bulunmaktadır. Yapı ölçeğinde kullanılan malzemeler incelendiğinde baskın malzemenin kerpiç olduğu görülmektedir (Şekil 4.125).

Yerleşim ve çevresinde yapılan gözlemsel incelemede sınırlı taş malzeme temini ve su kaynağı yetersizliği sonucundaki zayıf bitki örtüsü dolaylı olarak taş ve ahşap malzeme kullanımını güçleştirmektedir. Bu nedenle mevcut durumda yakın çevreden temin edilen toprak malzemenin bileşeni olduğu kerpiç yapılarda yoğun olarak kullanılmıştır.

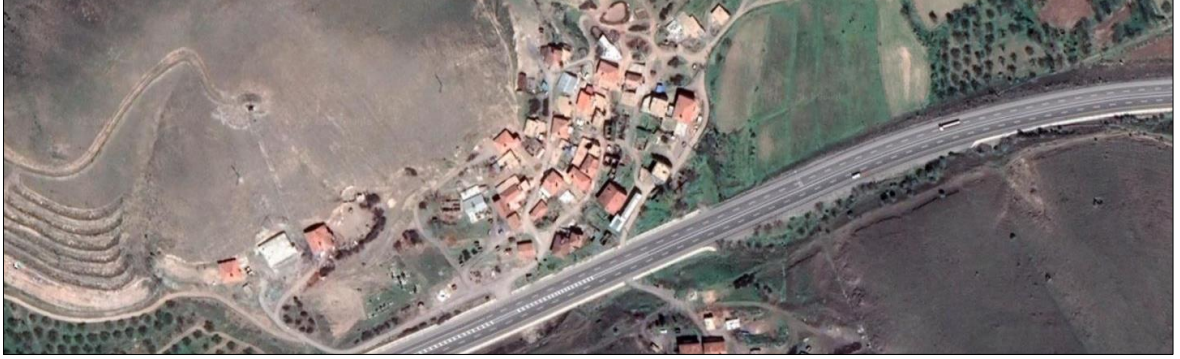
**Şekil 4.128 :** Güneydoğu yöne cephe verecek şekilde konumlandırılmış yapılar (Google Earth).

Kırsal yaşam üzerinde önemli bir etkisi bulunan iklimin özellikleri yerin dinamiklerini referans alan geleneksel kırsal yerleşim üzerinden de okunabilmektedir. Kapıkaya geleneksel kırsal yerleşiminde yer alan özül birimler için seçilen konumlar ve kotlar çevresel faktörlerden iklime yönelik kararlardan birisidir. Çeşme tepesinin güney ve doğu yönüne cephe veren eteklerine konumlandırılan geleneksel yapıların soğuk geçen kış aylarında

güneş ışığından en üst düzeyde faydalanmasını sağlama kaygısı görülmektedir. Bununla birlikte yapılar farklı kotlarda birbirinin güneş ışığını kesmeyecek şekilde bulunması da gün ışığından eşit derecede faydalanma amacı gütmektedir (Şekil 4.128).

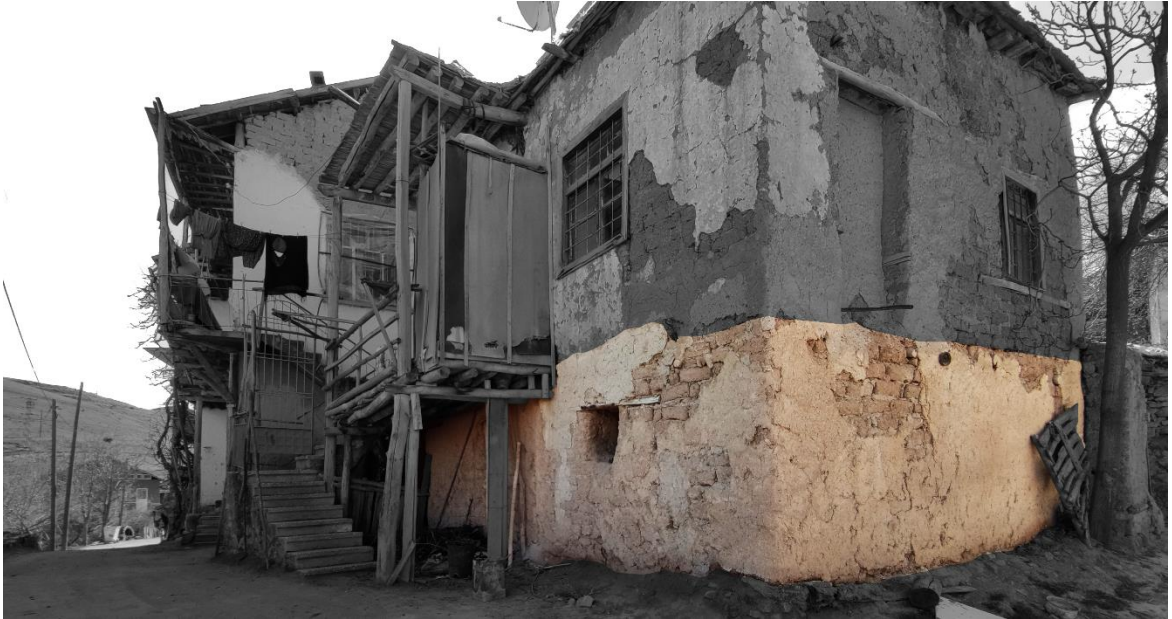
**Şekil 4.129 :** Zemin katlar ve iç-dış mekân arasındaki ısı-ışık kontrolüne yönelik tasarlanan mimari elemanlar (Fotoğraf: Orjinal, 2021).

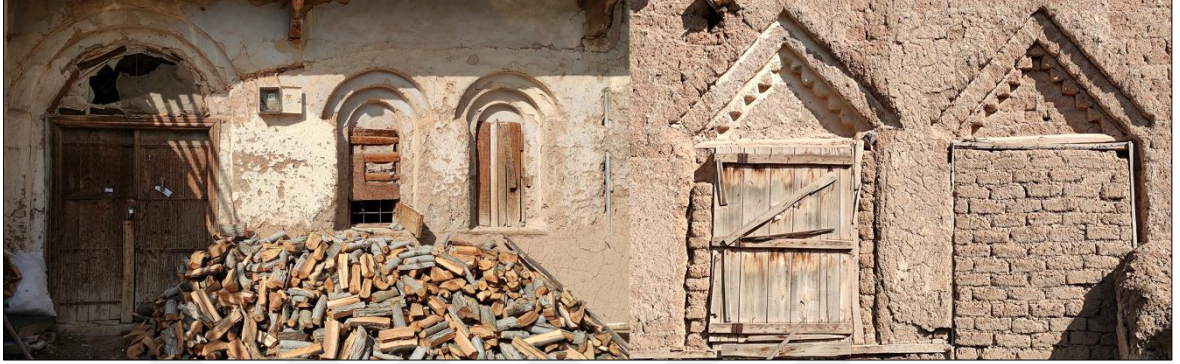
Yıkılan ve ağır hasarlı yapıların çok olduğu yerleşimde dikkat çeken ilk husus süslemecilik ve işlemlerin yapıldığı özül birimlerdir (Şekil 4.131). Kapı ve pencere boşluklarındaki motifler, kapı ve pencerelerdeki işlemler, çatı saçakları gibi mimari ve yapı elemanları bunlara örnek verilebilir. Geçmiş dönemlerde estetik kaygının olduğunu gösteren bu yapılar gerçekleştirilen sözlü tarih çalışmalarına göre yerli halk tarafından imece usulü ile yapılmakta ancak mimari elemanlar için yerleşim dışından ustalar tutulmaktadır.

**Şekil 4.131 :** Yapıldığı dönemin estetik kaygısını yansıtan mimari ve yapı elemanları (Fotoğraf: Orjinal, 2021).

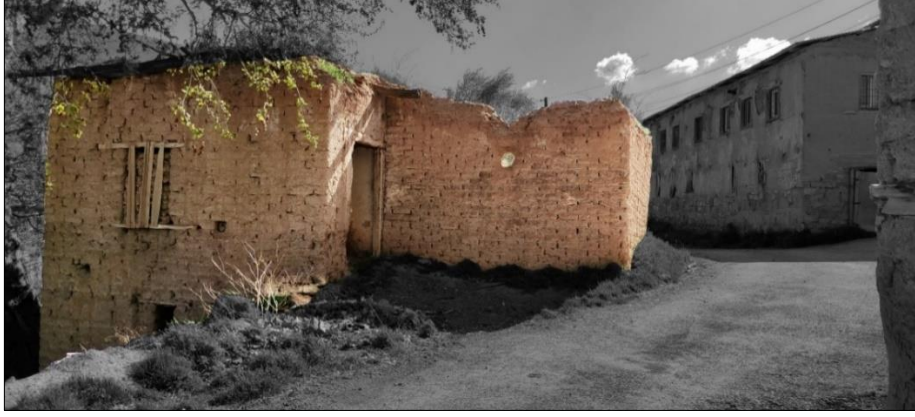
**Şekil 4.132:** Taşıyıcı cephe duvarlarında hatıl kullanılmayan geleneksel Kapıkaya konutu (Fotoğraf: Orjinal, 2021).

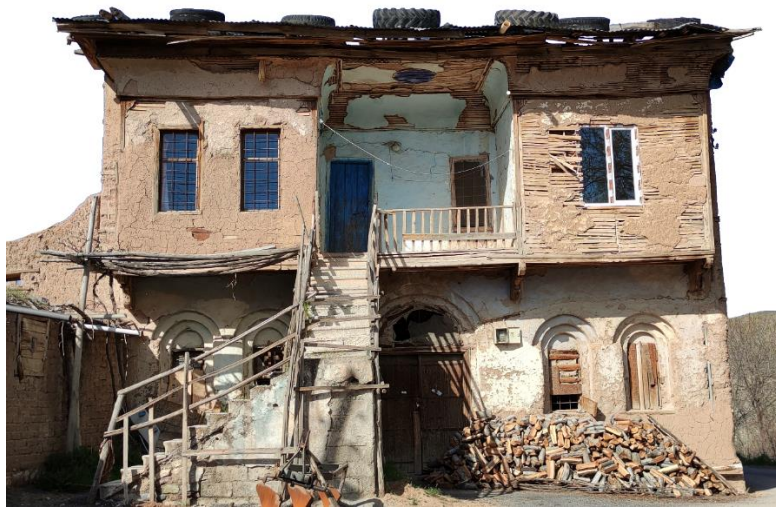
Baskın malzeme kerpiç olmakla birlikte taş malzeme ile birlikte ahşap malzeme de kullanılmıştır. Sözlü tarih çalışmalarında imece usulü ile inşa edildiği aktarılan yapılarda taşıyıcı sistemin parçası olan dikme, kiriş, çıkma, hatıl, döşeme ve mimari elemanlarda ahşap malzeme kullanılmıştır. Özgün üst örtüsü toprak ile kaplanan düz damlar yakın çevredeki barajların nem ve yağış oranını etkilemesi ile birlikte çevresel etkilere karşı dayanıksız kalmış ve yerlerini beşik çatılara bırakmıştır. Şekil 4.133’ te diğer yapılardan farklı olarak hafif hasarlı olduğu tespit edilen geleneksel konutun ikinci katındaki cephe duvarları bağdadi duvar olmakla birlikte yapı genelindeki çatı, tavan ve boşluklardaki formlar estetik kaygının ön planda olduğu göstermektedir. Yerleşimde yer alan diğer yapılar tek veya iki katlı olmakla birlikte, tek katlı olanlar ahır ya da konut iken iki katlı olanlar istisnalar olmak üzere zemin katlarda ahır üst katta ise konut olacak şekilde işlevlendirilmiştir.

**Şekil 4.133 :** Yerleşimde yer alan diğer yapılardan farklı olarak üst katta bağdadi duvar bulunmaktadır (Fotoğraf: Orjinal, 2021).
