**AYASOFYA'DA TAŞ MALZEME, KULLANIM ŞEKİLLERİ**  
**VE YENİ TESPİTLER**

YÜKSEK LİSANS TEZİ

Mimarlık Anabilim Dalı

Rölöve ve Restorasyon Programı

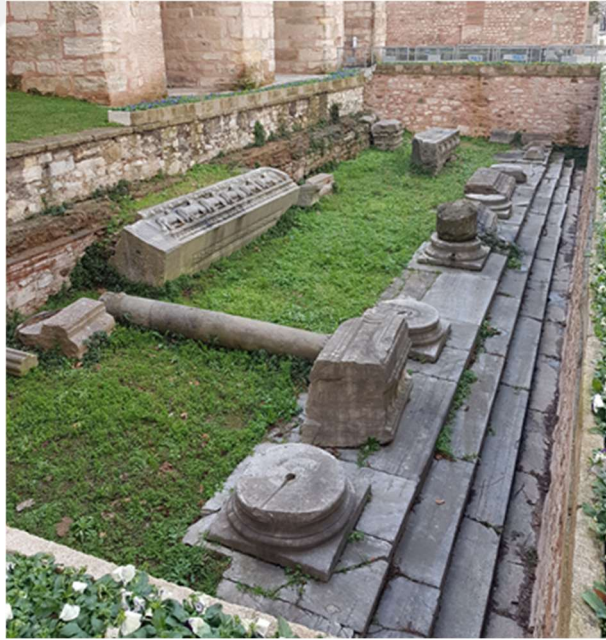
**Şekil 2.3** Schneider kazılarında ortaya çıkan portal merdivenlerindeki  
mimari elemanlar ve zemin yüksekliği (2020)

Kazı sonucunda ortaya çıkan ve günümüz Ayasofya zemininden, yaklaşık 3,50 m aşağıda bulunan, mermer, merdivenli bir stilobat (Sütun sırası altlığı) ve farklı taş türlerinden çeşitli mimari elemanlar hala batı cephesi giriş kısmında sergilenmektedir. (Şekil 2.3) Bu parçalar haricinde batı cephesinin etrafında bulunan, giriş portalına (anıtsal giriş) ait olduğu düşünülen mermer parçalar ise Ayasofya bahçesinde görülebilmektedir.

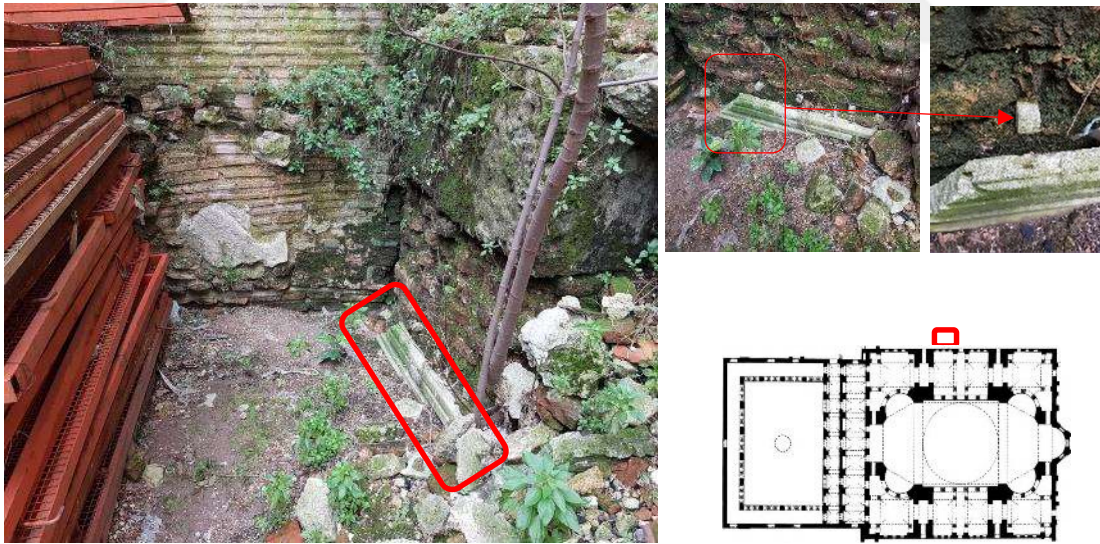
**Şekil 2.7** Kuzey duvarında tespit edilen süpürgelik parçası ve plan üzerindeki konumu (2020)

Kuzey cephesinde yapılan saha araştırmasında bazı veriler bu döşeme ve mermer süpürgeliklerin, kuzey cephe duvarı boyunca, batıya doğru devam ettiğini gösterir niteliktedir. Saha araştırmasında tespit edilen tuğla duvar ve üzerindeki od taşı bloklar (günümüz Ayasofya'sında olduğu gibi) 6.yy. yapım tekniğine işaret etmektedir. Ayrıca mermer süpürgelik arkası tuğla sırasına gömülmüş mermer takozlar, duvarın yukarı doğru da bir taş kaplamayla kaplı olduğunun işaretidir (Şekil 2.7). Yapım teknikleri ile ilgili bu veri, taş kaplamalar başlığı altında da sunulmaktadır (Bkz. Bölüm 3.4).

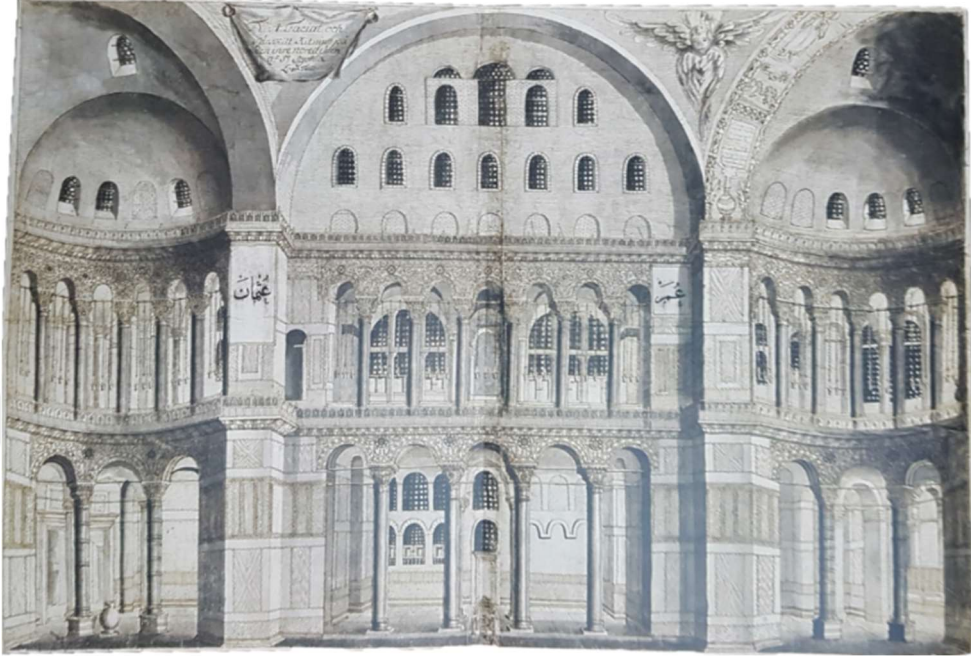
**Şekil 2.15** Loos'a ait gravürde Ayasofya kuzey iç cephesi (Adahl, 2019)

Cornelius Loos'a ait gravürlerde tympanom duvarındaki pencere boşluklarının daraltılmış olduğu görülmektedir (Şekil 2.15). Fakat günümüzdeki görünümünü gravür tarihinden sonraki bir Osmanlı dönemi onarımlarında kazandığı anlaşılmaktadır.

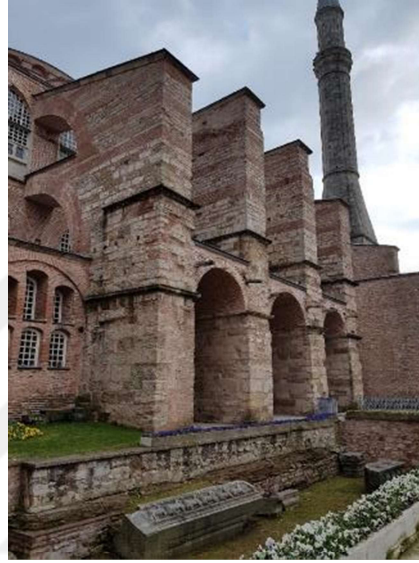
**Şekil 2.21** Batı yönündeki uçan payandalar (2020)

Bu dönemden sonra Ayasofya’da kısmi onarımlar ve eklemeler devam eder. Bu onarımlardan biri de 869 yılındaki deprem ile çatlayan batı kemeri onarımıdır. Kemerdeki onarımla birlikte, batı yönündeki atrium ve batı cephesine yapılan müdahaleler bu onarım kapsamında değerlendirilebilir (Müller-Wiener, 2001). Araştırmanın öncesine de konu olan, batı yönü uçan payandalarının da bu dönemde yapılmış olma olasılığı bulunmaktadır (Müller-Wiener, 2001) (Şekil 2.21).

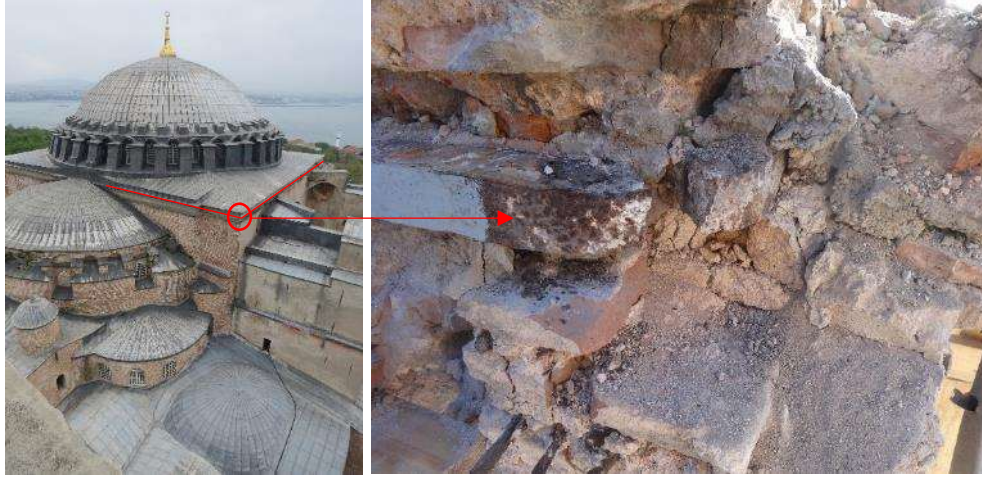
**Şekil 2.33** Fossati demir çember seviyesi (2013) ve çemberin mevcut durumu (Gökalp Proje Ltd. Şti., 2013)

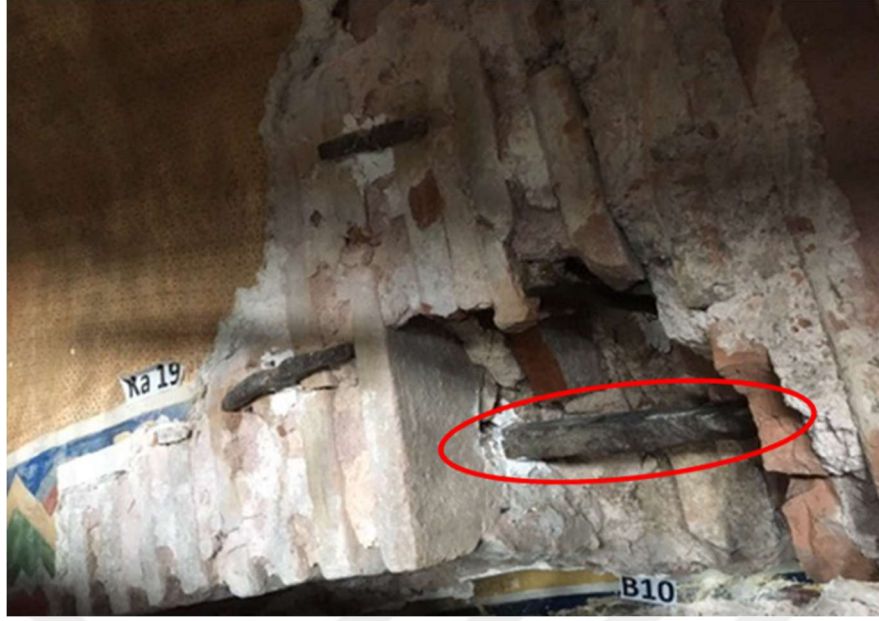
**Şekil 2.34** Kuzey tympanom kemeri içinden geçen demir donatı (2015)

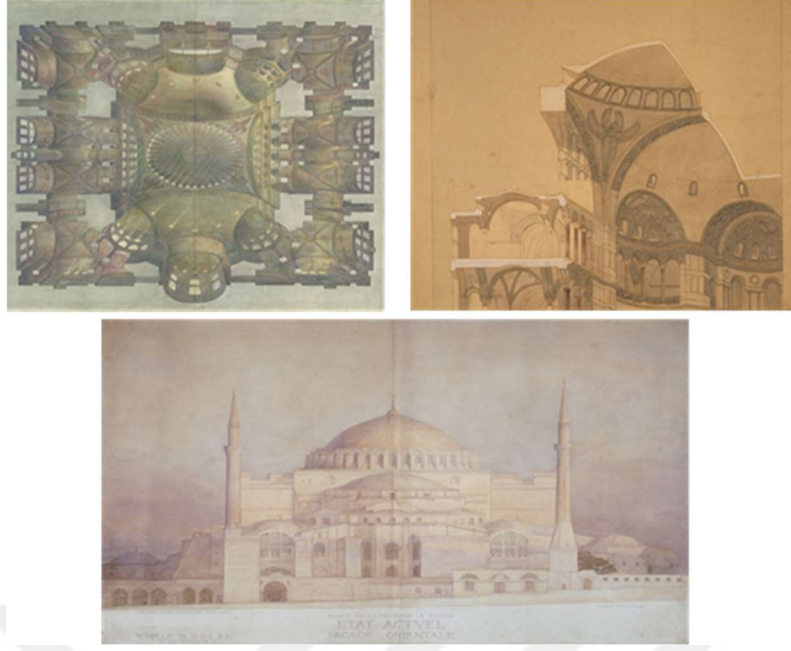
**Şekil 2.36** Henri Prost'a ait perspektif kesit ve görünüş çizimleri (Cité de L'architecture & Du Patrimoine, 2010)

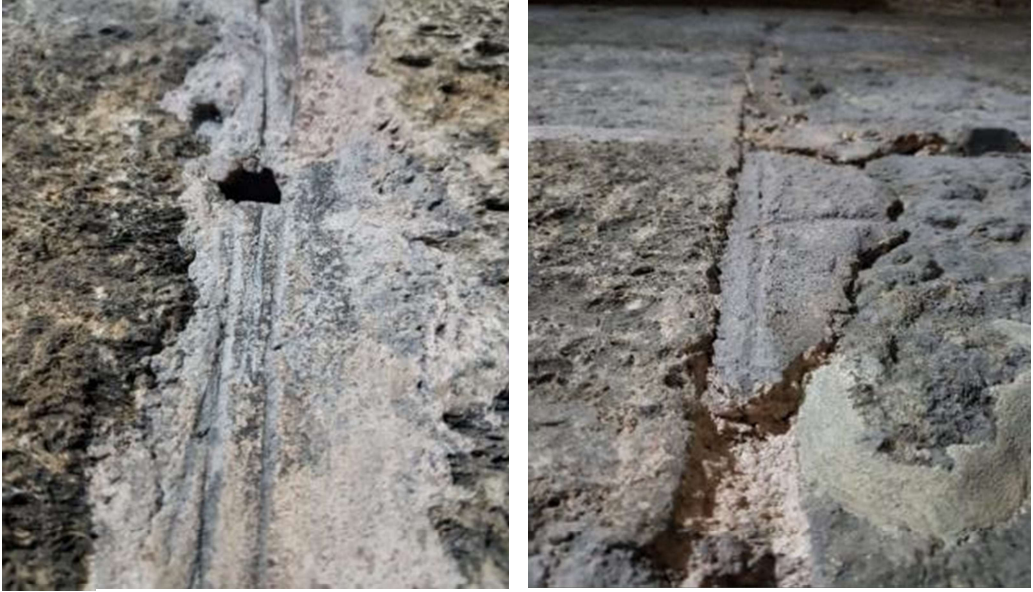
**Şekil 3.17** Kuzey nef payanda içindeki düşey derzde harç üzerine çekilmiş çizgiler (2017)

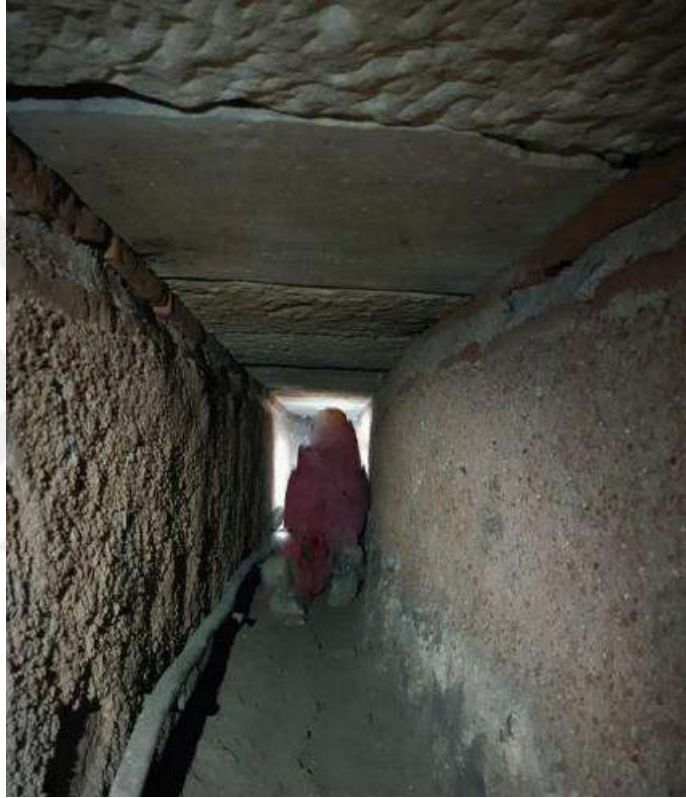
**Şekil 3.19** Ana mekân zemin altı kanallardan görünüm.  
Üstte döşeme taşlarının ince ve kaba biçimde tıraşlanan alt kısımları yan yana görünmektedir (2020)

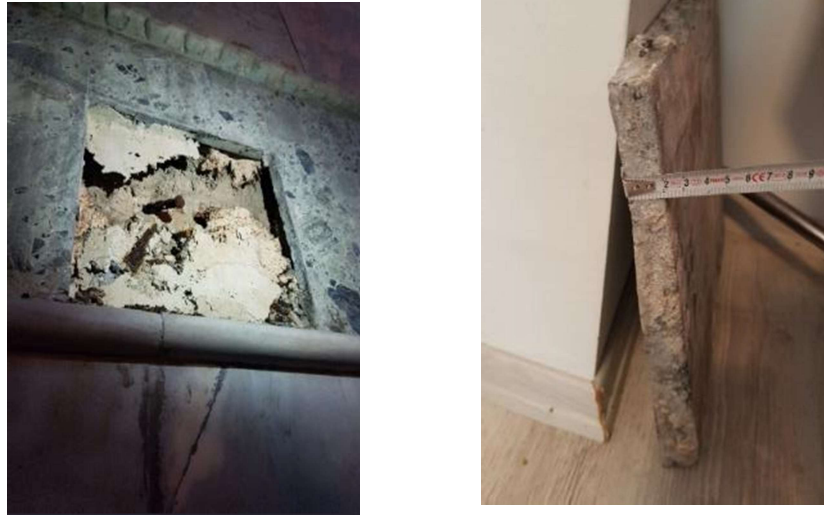
**Şekil 3.32** Yerine montajı yapılmadan önce ana mekân kalsit (serpantin) breş kaplama taşı ve kesit görüntüsü (2020)

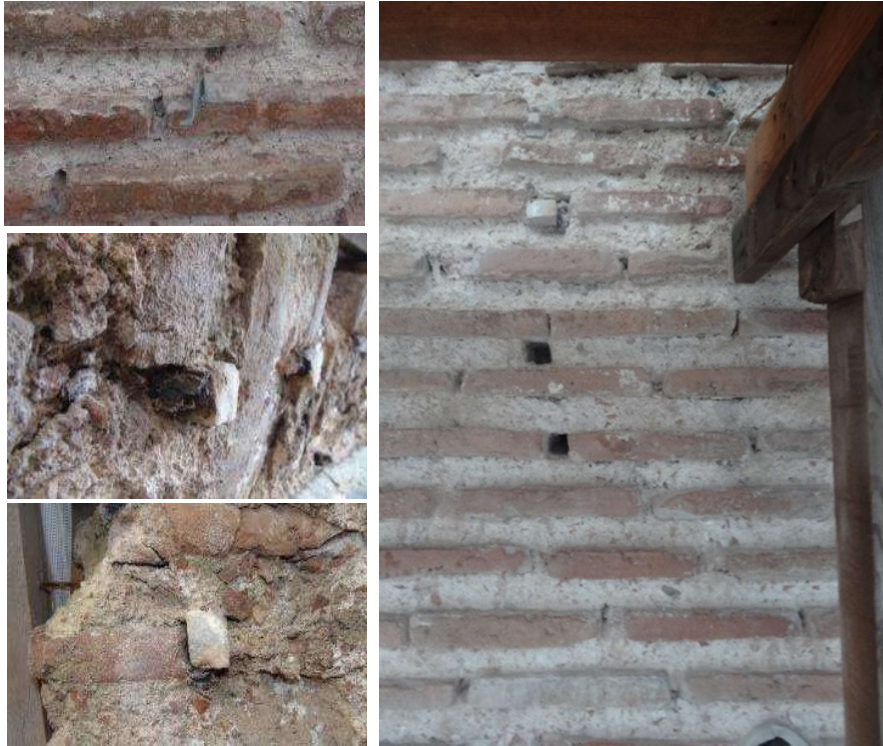
**Şekil 3.34** Batı cephe kaplama levhası taş takozları ve farklı tür ve kesitli metal kenetleri (2018)

Batı dış cephe taş kaplamalarında kullanılmış olan farklı demir kenetler de tespit edilmiştir. Bu kenetler 'L', 'J' ve çapa biçimli ve 6.yy.'a ait olduğu düşünülen diğer ince kesitli bronz ve demir kenetlere göre daha kaba kesitlidir. Ayrıca kaba kesitli bu kenetler, duvar taş kaplamalarındaki çatlakların arasında da yer almaktadır.

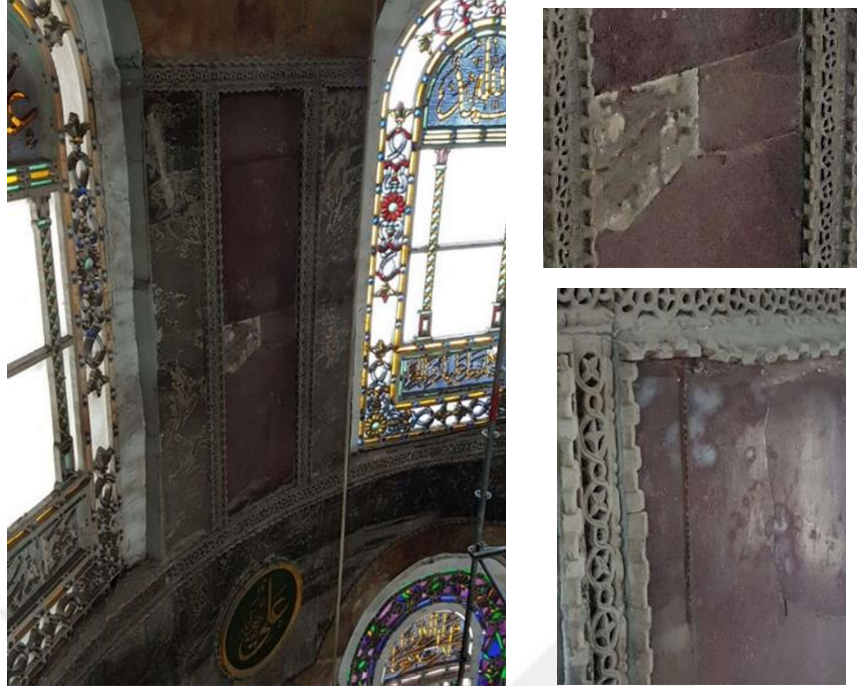
**Şekil 3.48** Mihrap üzeri porfir duvar kaplaması ve birleşim detayı  
(2020)

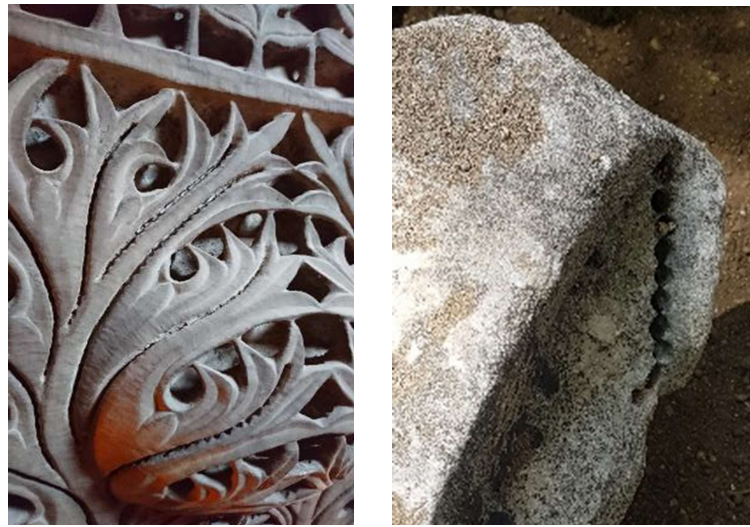
**Şekil 3.52** Ayasofya ana mekân sütun başlıklarındaki matkap izleri (solda) Ayasofya bahçesinde bulunan sütun başlığı üzerindeki sıralı matkap izleri (sağda) (2017)

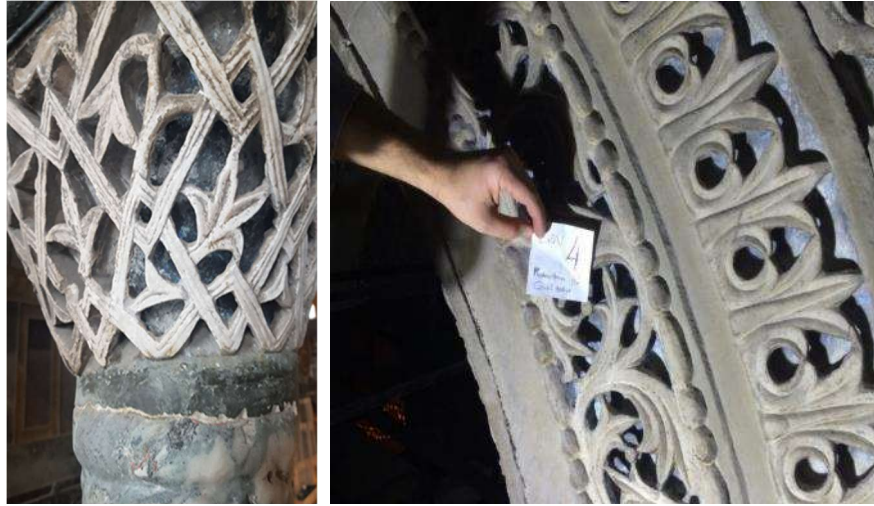
**Şekil 3.54** Ayasofya İmparatoriçe Locası sütun başlığı içindeki mavi boya (solda) Ayasofya ana mekân sıralı kemerlerin iç ve alın kısımları içindeki mavi boya tabakası (sağda) (2015)

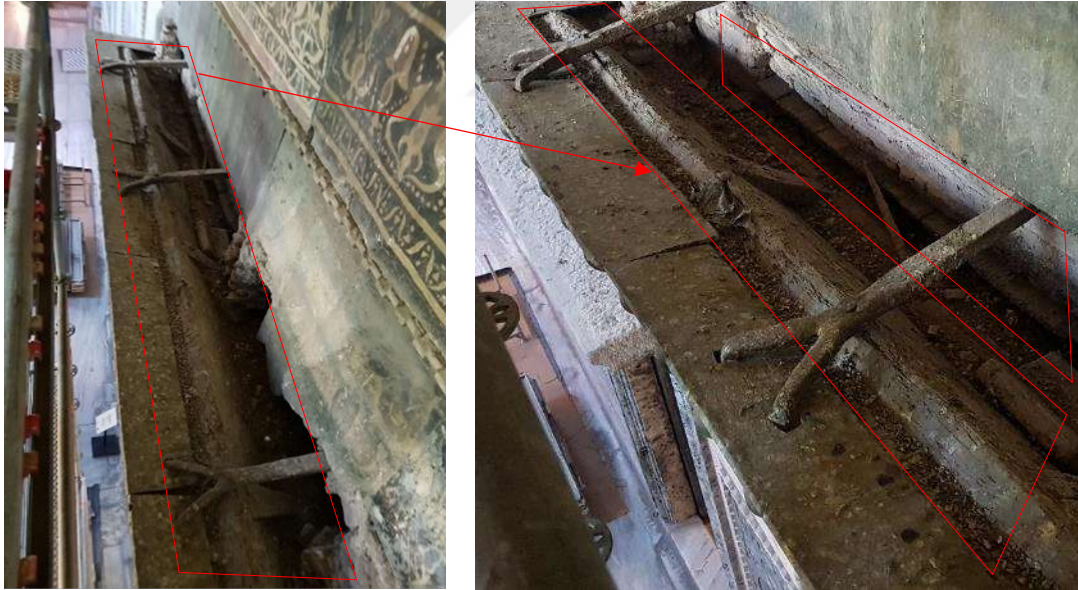
**Şekil 3.61** İmparator kapısı lentosunun üstten görünümü sağ üstte sıralı kaplama tahtaları ve tuğla duvar (2020)

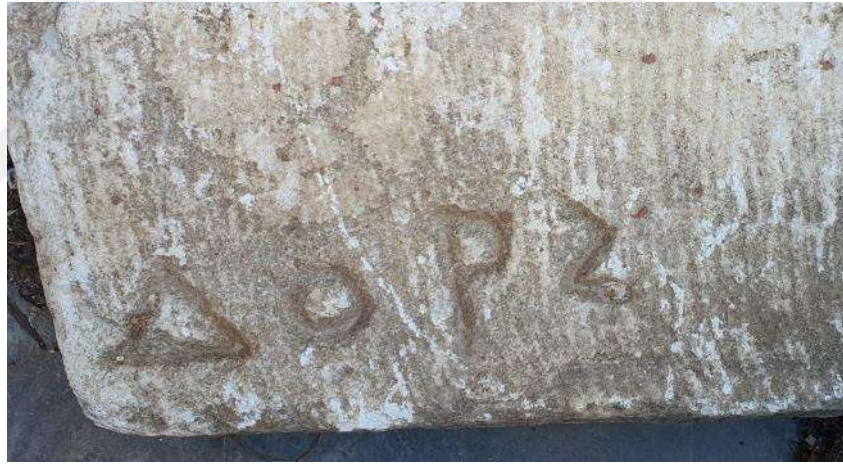
**Şekil 3.62** Yapının farklı bölümlerinde bulunan taşçı işareti ve sembollerden bazıları (2019)
