# **KÜÇÜKANAFARTA KÖYÜ, TARİHSEL VE FİZİKSEL GELİŞİMİ, KORUMA SORUNLARI VE ÖNERİLER**

YÜKSEK LİSANS TEZİ

# **PHYSICAL AND HISTORICAL DEVELOPMENT, CONSERVATION PROBLEMS AND PROPOSALS OF VILLAGE KUCUKANAFARTA**

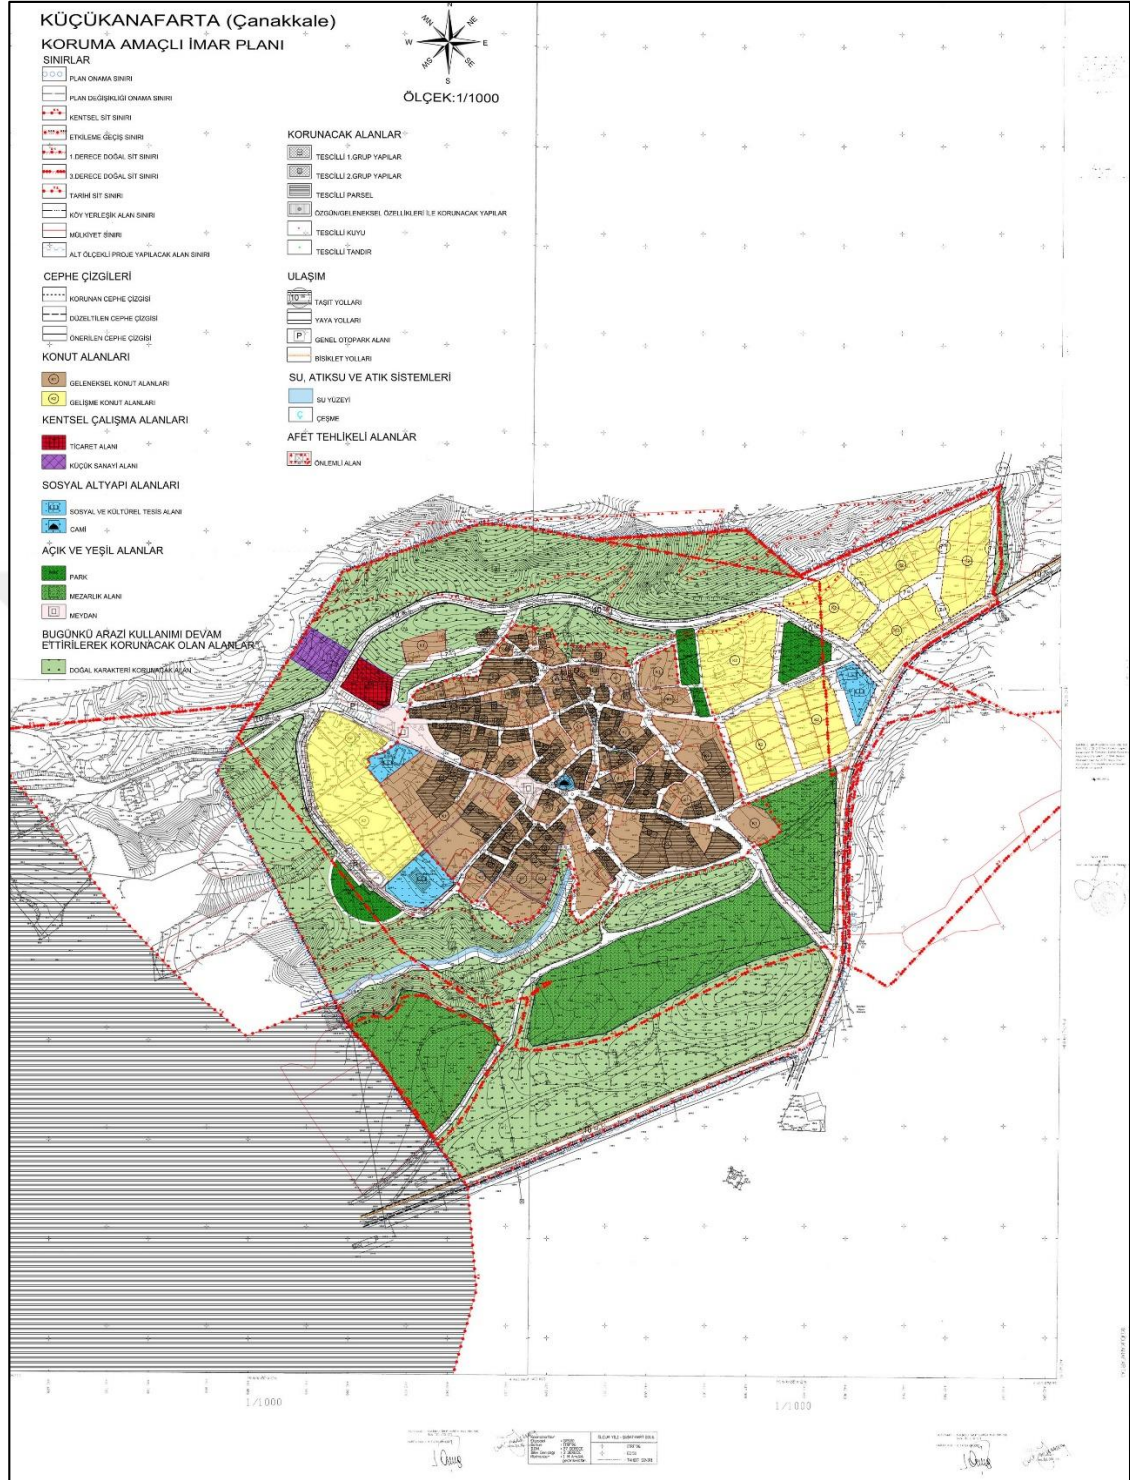
Şekil 3.10 1/1000 ölçekli Koruma Amaçlı İmar Planı Paftası (ÇATAB Arşivi, 2020).

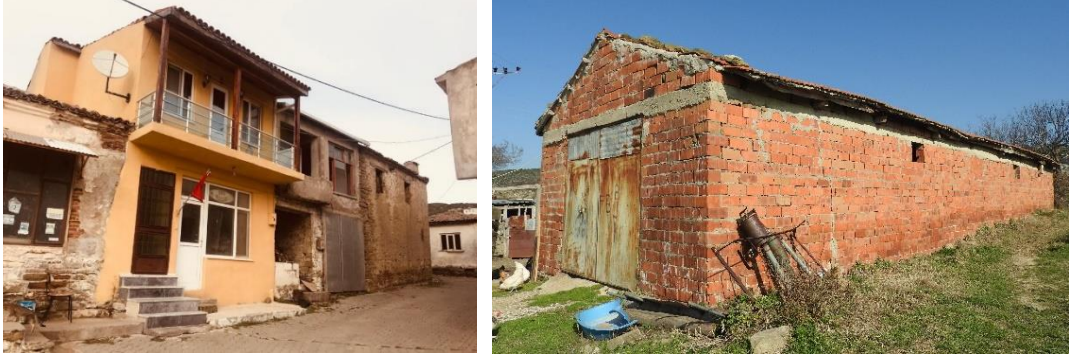
Köy yerleşiminde, %12 oranında betonarme karkas yapı bulunmaktadır. Özgün yapılarla saçak kotu ilişkisi açısından bakıldığında, uyumsuzluk görülmemiştir ancak cephe ilişkisi, doluluk-boşluk oranları incelendiğinde uyumsuz oldukları görülmektedir (Şekil 4.10) .

**Şekil 4.10 Solda betonarme karkas yapı, 178 ada 11 parsel, sağda yığma tuğla yapı, 196 ada 1 parsel (Uçar, 2020).**

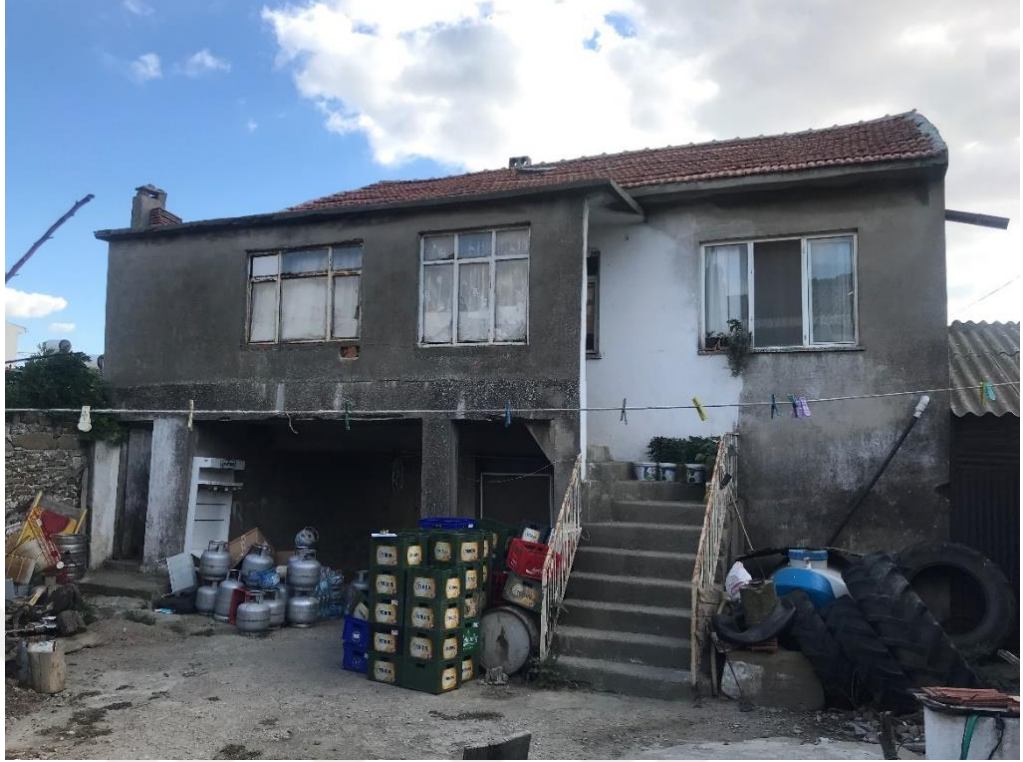
Yapım sistemi incelemesinde son başlık %11 oranında tespit edilen karma yapılardır. Yığma-betonarme olarak belirlenen bu yapılar, genel olarak özgün yapıda yapılan tadilatlar sonucunda ortaya çıkan karma sistemdir. Bu yapıların zemin katları yığma moloz taş duvardır. Yapıda meydana gelen hasarların giderilmesi amacıyla zemin kat moloz taş duvar üzerinde betonarme hatıl ile duvarlar bağlanarak ahşap döşeme karkası kaldırılıp, beton plak döşeme olarak yapılmış ve yapının 1.katı betonarme karkas oluşturulup tuğla duvar örülerek tamamlanmıştır (Şekil 4.11).

**Şekil 4.11 Karma yapı örneği, 178 ada 2 parsel (Uçar, 2021).**

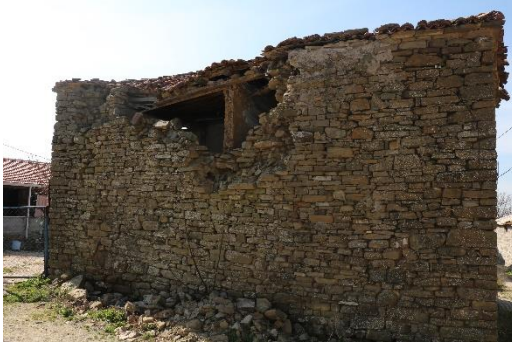
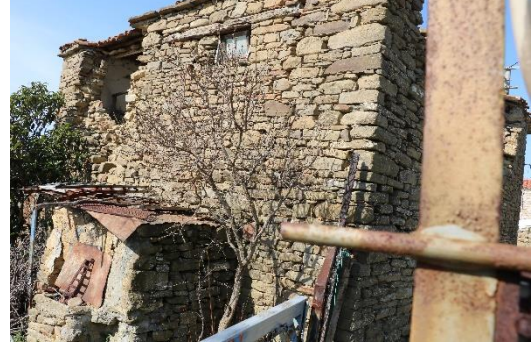
**Şekil 5.87 Solda yapının hasarlı kuzeydoğu cephesi, sağda güneydoğu cephesi (Uçar, 2020).**

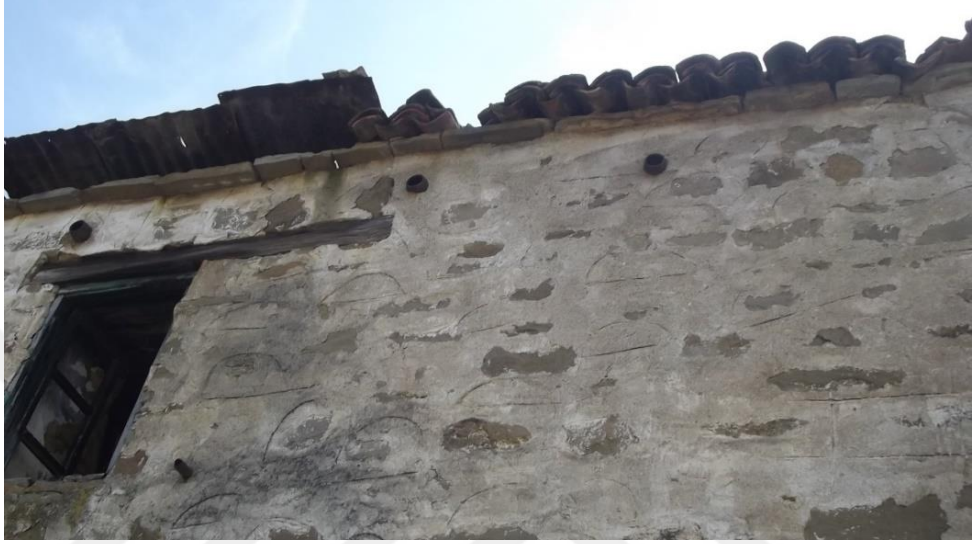
Çanakkale Savaşı'nın çok yoğun yaşanan cephelerinden biri olan Anafartalar Cephesi Savaşları sonrasında oldukça ciddi hasar alan Küçükanafta Köyü'nde yapılar tahrip olmuş, büyük bir çoğunluğunu yıkıldığı düşünülmektedir. Savaş sonrası köyün yeniden inşasında, taş saçak silmesinin altında sıralanmış mermi kovanlarının cephe süsleme elemanı olarak kullanıldığı görülmektedir (Şekil 5.110, Şekil 5.111).

**Şekil 5.110 Taş saçak silmesi altına yerleştirilen mermi kovanları, 181 ada 5 parsel (Uçar, 2017).**

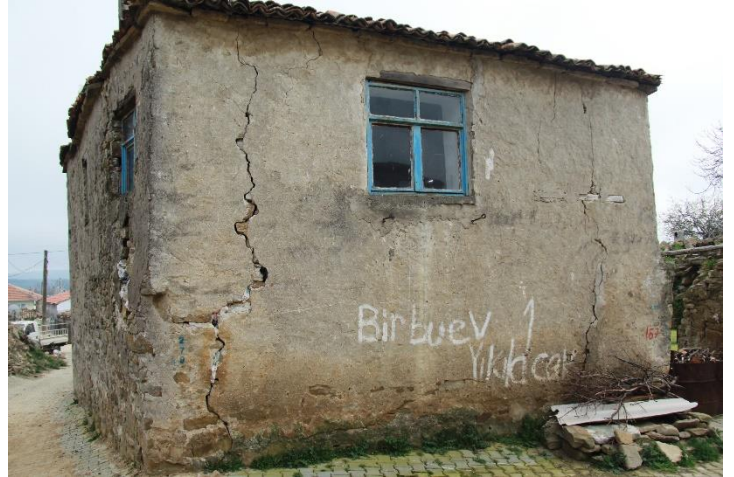
Fiziksel nedenler, doğal ve insan eliyle meydana gelen kullanım kaynaklı bozulmalardır. İklim ve hava şartlarına bağlı, sel, kasırga afetleri ile deprem afeti doğal nedenlerin başında gelmektedir. Köy, Anadolu’nun kuzey kısmını boydan boya kesen Kuzey Anadolu fay hattı üzerinde bulunmaktadır (URL-18, 2021). Arazi çalışmalarında hasarlı yapılarda depreme bağlı hasarların olduğu gözlemlenmiştir (Şekil 5.121).

**Şekil 5.121 Yapısal hasara uğramış moloz taş duvarda meydana gelen ayrılma, 177 ada 7 parsel (Uçar, 2020).**

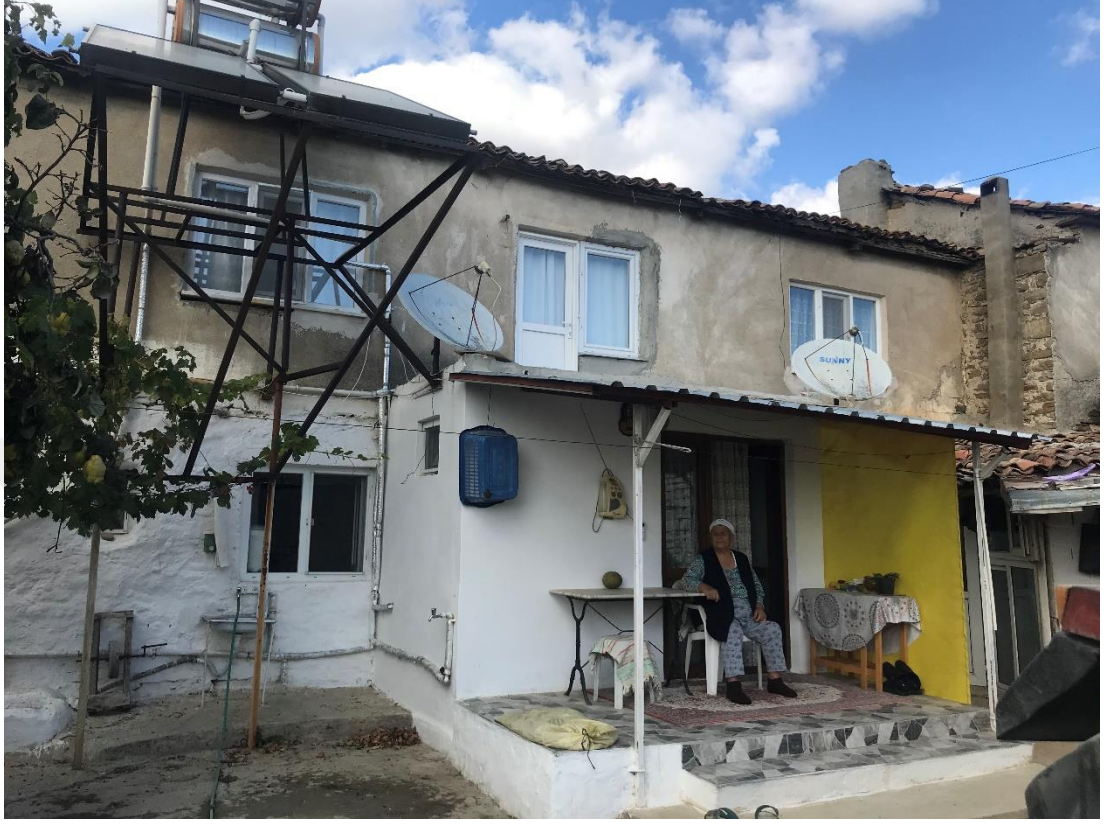
**Şekil 5.127 Yapının giriş cephesine yapılan eklenti ve üst kat çatıklı duvarı tuğla ile yenilerek pvc pencere takılan yapı, 178 ada 1 parsel (Uçar, 2021).**

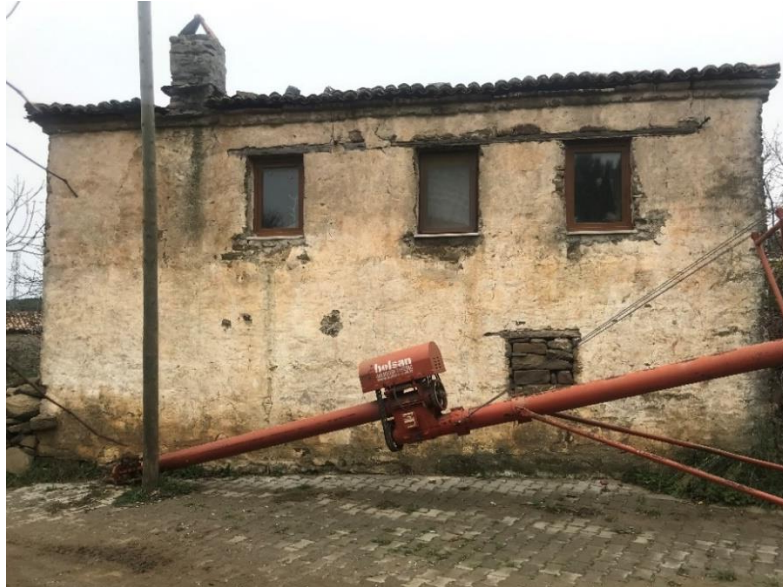
Şekil 5.134 Üst kat pencereleri pvc doğrama ile değiştirilen yapı, 195 ada 3 parsel (Uçar, 2021).

Üst kat pencerelerinin pvc pencere ile değişimi yapının cephe kurgusunda bozulmaya neden olmuştur. Pencere altlarında kullanılan mermer denizlik cephe kurgusunu, pencere altlarında ve yanlarda çimentolu harç ile yapılan onarım yapının çamur harçlı dış cephe sıvasında ve moloz taşta yapısal hasarlar yaratmaktadır (Şekil 5.134).

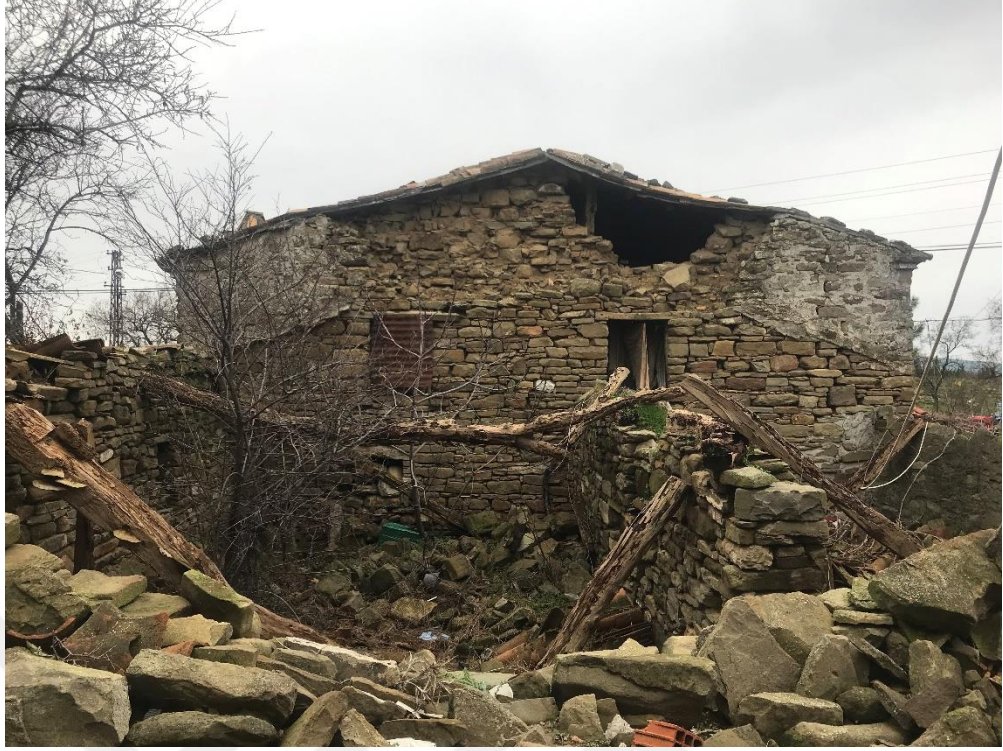
**Şekil 5.142 Yıkılan dam ile yapısal hasara uğramış yapı duvarı, 195 ada 3 parsel, (Uçar, 2021).**
