**OPTİK UYDU GÖRÜNTÜLERİ YARDIMIYLA HEYELAN  
ALANLARINDA MEYDANA GELEN KÜTLE  
HAREKETLERİNİN İNCELENMESİ**

**YÜKSEK LİSANS TEZİ**

**Geomatik Mühendisliği Ana Bilim Dalı  
Tez Danışmanı: Prof. Dr. Tarık TÜRK**

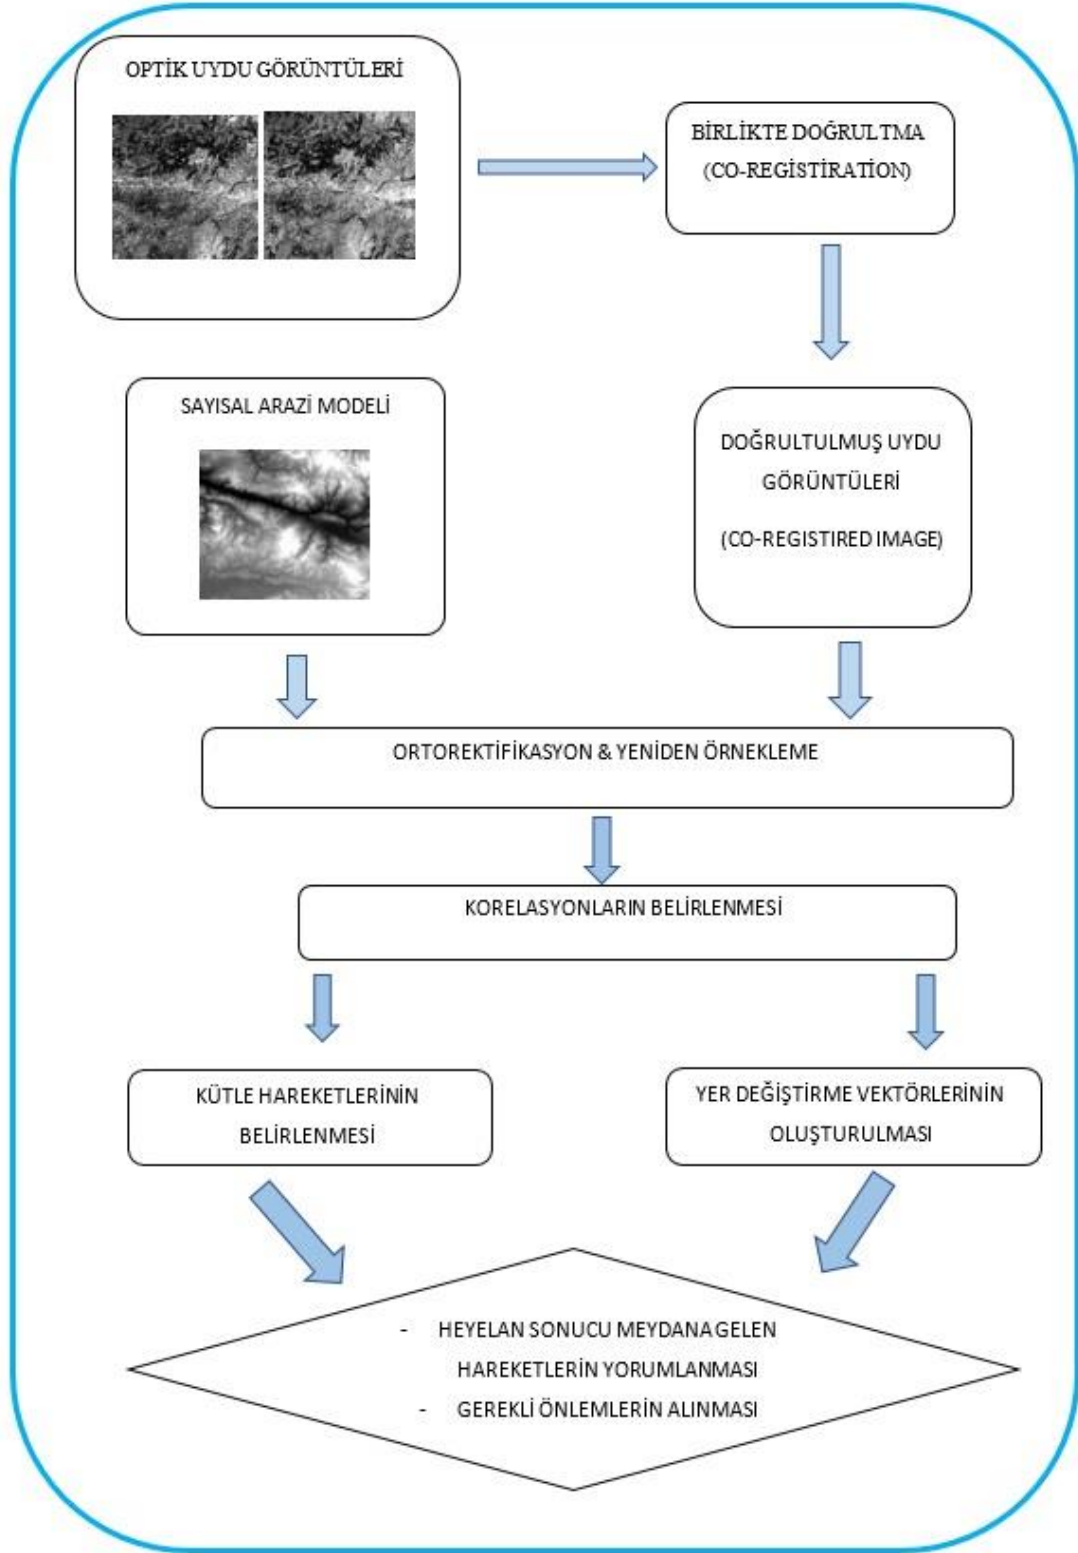
Şekil 2. 3 İş akış şeması (Türk, 2013'den uyarlanmıştır).

Çalışma kapsamında uygulanan iş akış şeması aşağıda verilmiştir (Şekil 2.3).

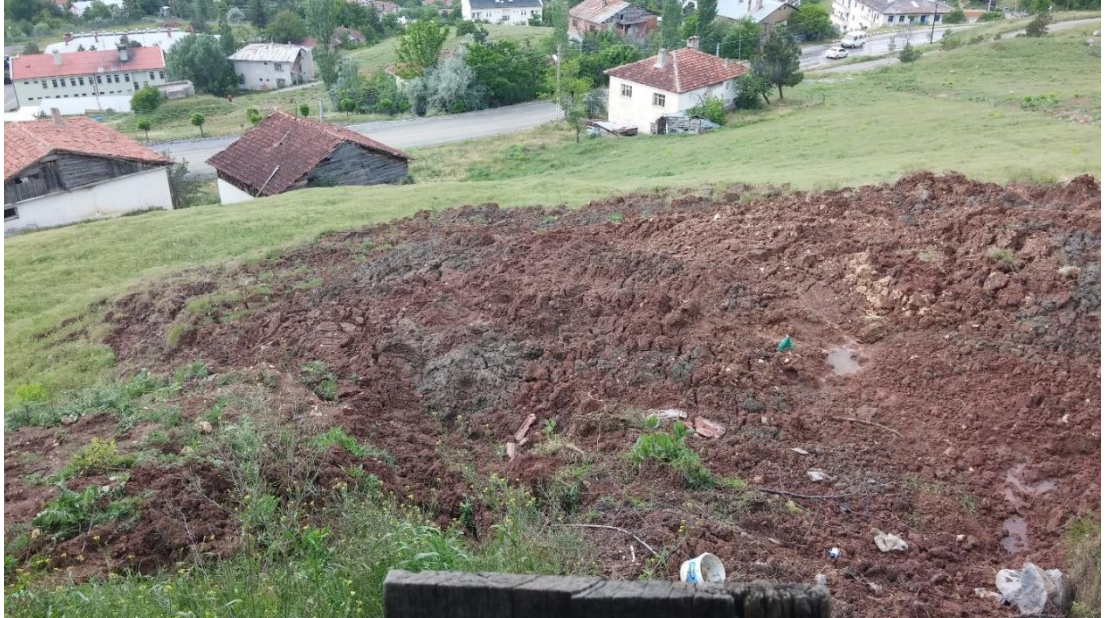
**Şekil 2. 4** Çalışma alanında heyelan etkisinde kalmış yerleşim yerine bir örnek (AFAD, 2018).

Çalışma alanı, Koyulhisar ilçe merkezi ve civarı başta olmak üzere Suşehri ve civarını kapsayan, MTA tarafından heyelan envanter haritasında yer alan bölgelerin de içinde olduğu alandır (Şekil 2.5). Bu çalışma kapsamında Koyulhisar ilçesi ve civarında meydana gelen kütle hareketlerine odaklanılmış ve bu bölgedeki hareketlerin analizi yapılarak yorumlanmıştır. Çalışma alanı tektonik açıdan aktif fay olan Kuzey Anadolu Fay Zonu (KAFZ) içerisinde bulunmaktadır. Buna bağlı olarak bölgedeki kayalar genellikle kırıklı, ezilmiş ve süreksizlikler içermektedir. Diğer taraftan, yüksek eğimli topoğrafyaya sahip olması nedeniyle bölgede çok sayıda eski ve yeni heyelanlar bulunmaktadır (Çizelge 2.1). Bu heyelanların hareketi ise genel olarak bu bölgedeki yerleşim alanları için tehdit unsurudur (Şekil 2.4).

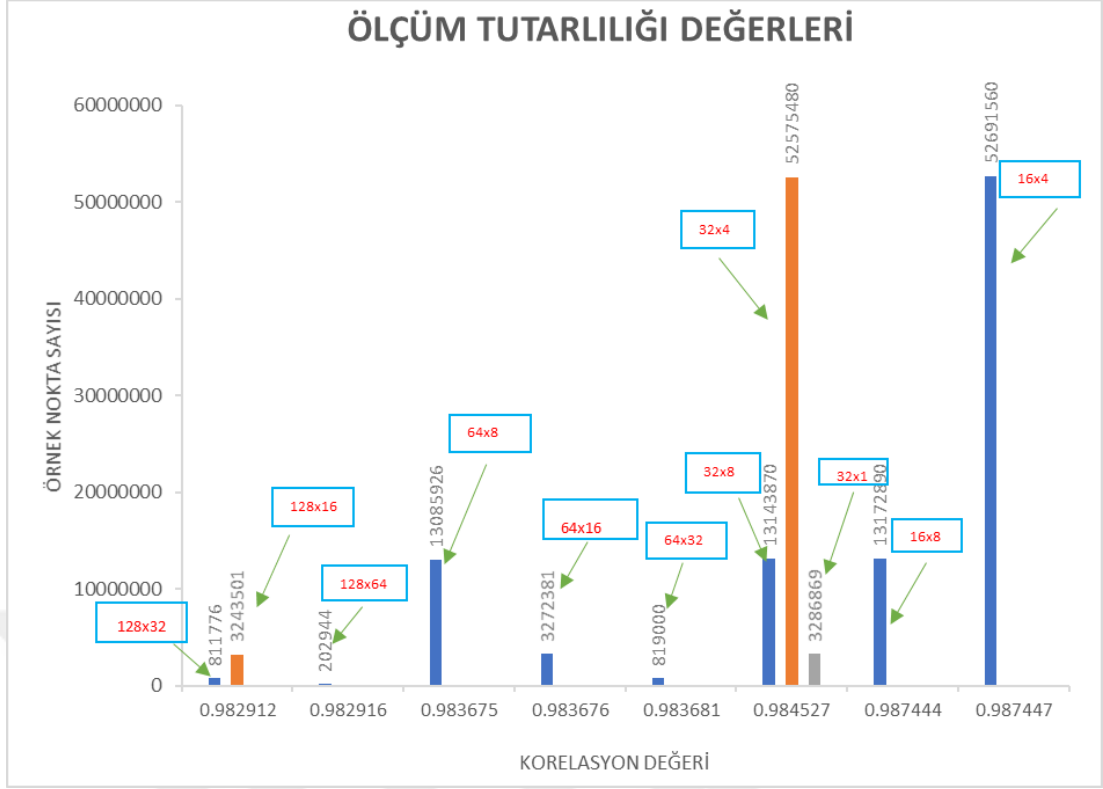
**Şekil 3. 1** Pencere boyutu x Adım boyutu değerleri için örnek nokta sayısına karşılık gelen korelasyon değerleri.

Yapılan çalışmada sonucun kalitesi sinyal gürültü oranı (SNR) bandındaki korelasyon ile değerlendirilmiştir. Kullanılan parametrelerin farklı pencere ve adım boyutlarındaki kombinasyonlarından türetilen SNR değerlerinin histogram grafiği tutarlılık kalitesini değerlendirmenin yoludur. SNR değeri 0 korelasyon olmadığını, 1 değeri ise sonucun yüksek oranda tutarlı olduğunu gösterir (Haque, 2016; Türk, 2018).

Bu çalışmada, korelasyon dosyası istatistiksel olarak değerlendirildiğinde pencere boyutu 16 ve adım boyutu 4 olan kombinasyonun en yüksek korelasyon ile en uygun sonucu ortaya koyduğu belirlenmiştir. Ayrıca farklı pencere ve adım boyutlarına göre nokta sayısı dolayısıyla vektör yoğunluğu değişmektedir. Bu yoğunluğa bağlı olarak farklı hassasiyet ve doğruluklar olacaktır. En çok nokta sayısı ile 16x4 kombinasyonu en hassas bilgiyi sağladığı anlaşılmıştır. (Şekil 3.1).
