**GÖREME AÇIK HAVA MÜZESİ’NİN ERİŞİLEBİLİR TURİZM  
AÇISINDAN İRDELENMESİ**

**YÜKSEK LİSANS TEZİ  
PEYZAJ MİMARLIĞI ANABİLİM DALI  
ISPARTA – 2016**

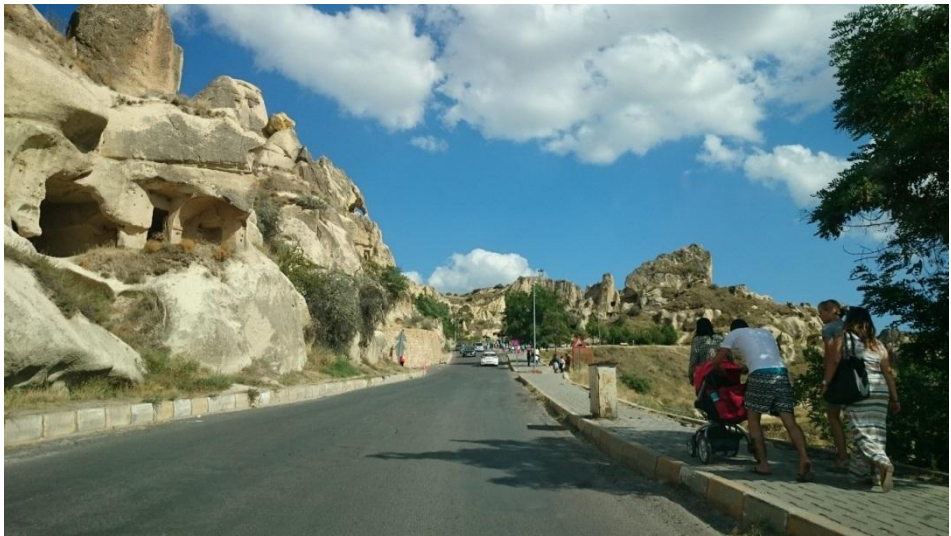
Göreme kasabasının 2 km doğusunda yer alan Göreme Açık Hava Müzesi'ne ulaşım Göreme merkezinden ve Ortahisar-Ürgüp yolundan sağlanmaktadır (Şekil 3.9, Şekil 3.10, Şekil 3.11).

Şekil 3.10. Göreme Açık Hava Müzesi ulaşım güzergahı (Göreme merkezinden)

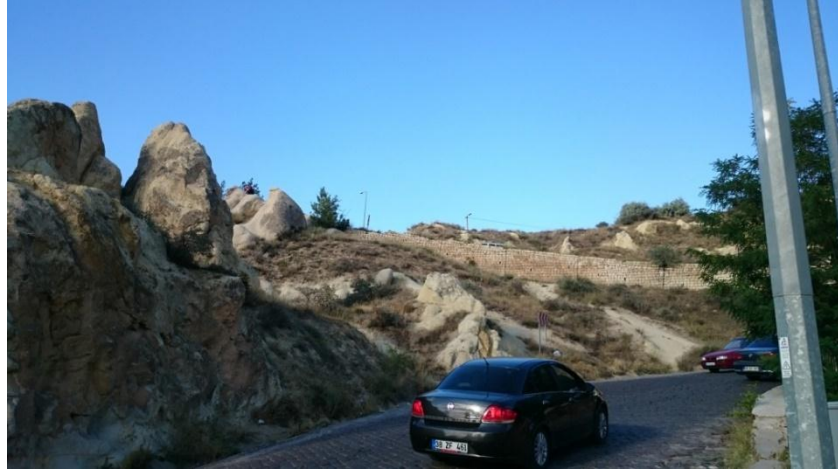
Şekil 3.11. Göreme Açık Hava Müzesi ulaşım güzergahı (Ortahisar-Ürgüp yolu)

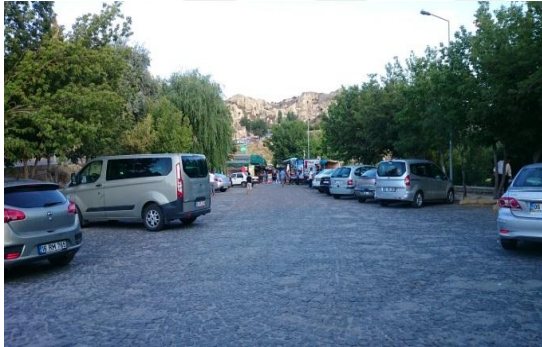
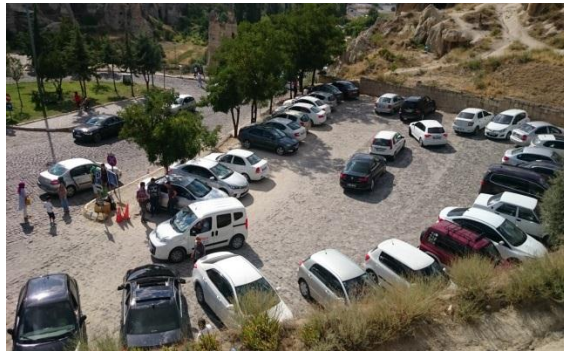
Göreme Açık Hava Müzesi girişinde bir adet otobüsler için ve iki adet özel araçlar için olmak üzere toplam üç adet otopark bulunmaktadır. Otobüs otoparkı ve özel araç otoparklarının bir tanesi müze yolu üzerinde bir tanesi de müze girişindedir (Şekil 3.12).

Şekil 3.12. Otoparklar (a: Müze yolu üzerindeki araç otoparkı; b: Müze yolu üzerindeki otobüs parkı; c: Müze girişindeki araç otoparkı)

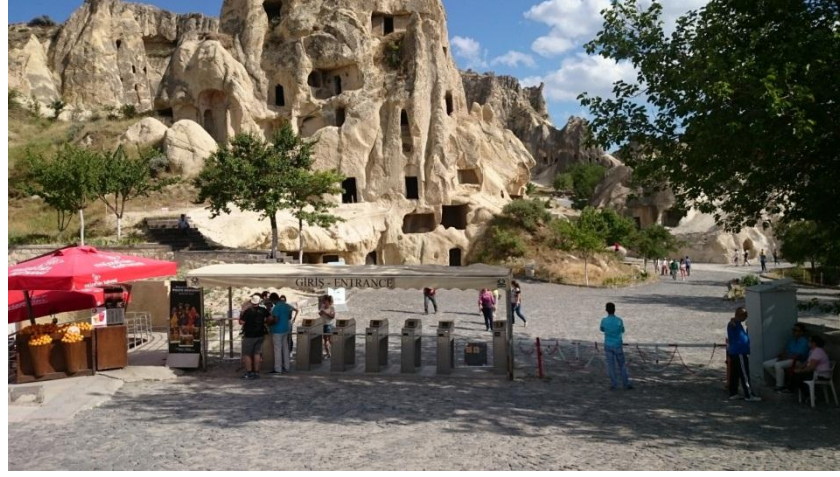
Şekil 3.15. Göreme Açık Hava Müzesi girişi turnikeleri

Standların yanından, Göreme Açık Hava Müzesi'ne girilmektedir. Bu kısımda bilet gişesi ve idari ofis bulunmaktadır (Şekil 3.14). Alana iki farklı giriş söz konusudur. Birincisi bilet ofisinden bilet alınarak yapılan giriş, diğeri ise müze kart sistemiyle direk olarak turnike geçiştir (Şekil 3.15).

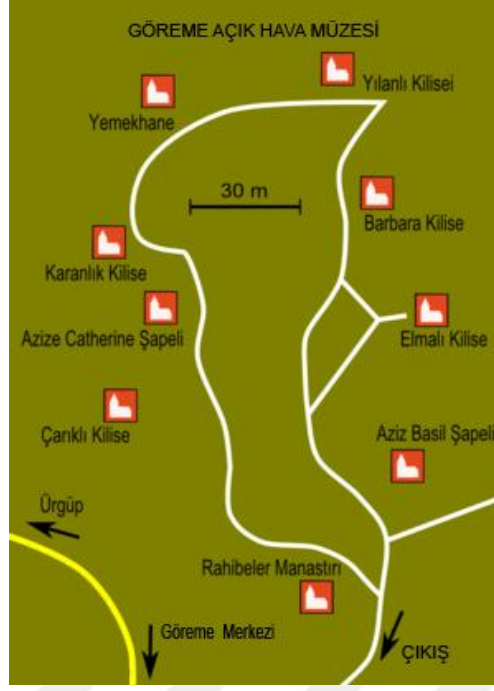
Toplam 40.000 m<sup>2</sup> alana sahip olan Göreme Açık Hava Müzesi içerisinde; Aziz Basil Şapeli, Elmalı Kilise, Barbara Kilisesi, Yılanlı Kilise, Yemekhane, Karanlık Kilise, Azize Catherine Şapeli, Çarıklı Kilise ve Rahibeler Manastırı olmak üzere dokuz adet kilise bulunmaktadır. Söz konusu kiliselerin yerleşimleri Şekil 3.17’de yer almaktadır. Bunlara ek olarak Göreme Açık Hava Müzesi’nin yaklaşık 200 m aşağısında bölgenin en büyük kiliselerinden biri olan Tokalı Kilise mevcuttur.

Şekil 3.17. Göreme Açık Hava Müzesi'nde yer alan kiliseler (Gülyaz, 2016)

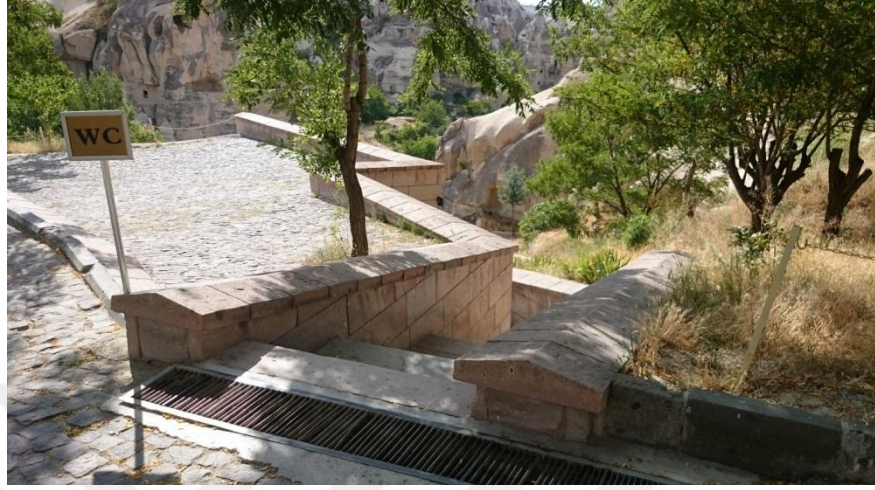
Şekil 3.19. Alandaki mevcut tuvaletler

Toplanma alanından içeriye doğru ilerlendiğinde erkek ve bayan tuvaletler mevcuttur (Şekil 3.19). Müze girişinde bir adet engelli tuvaleti bulunmaktadır. Fakat atıl durumda olduğu için kullanılmamaktadır.

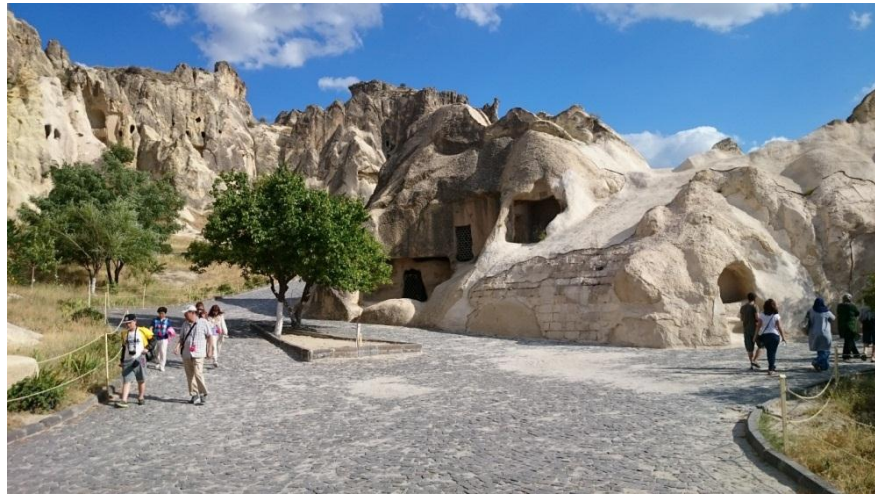
Toplanma alanından güney yönüne doğru ilerlendiğinde, yol ikiye ayrılmaktadır. Güneybatı tarafa ayrılan yol, Aziz Basil şapeline gitmektedir (Şekil 3.20).

Şekil 3.20. Aziz Basil Şapeli ulaşım aksı

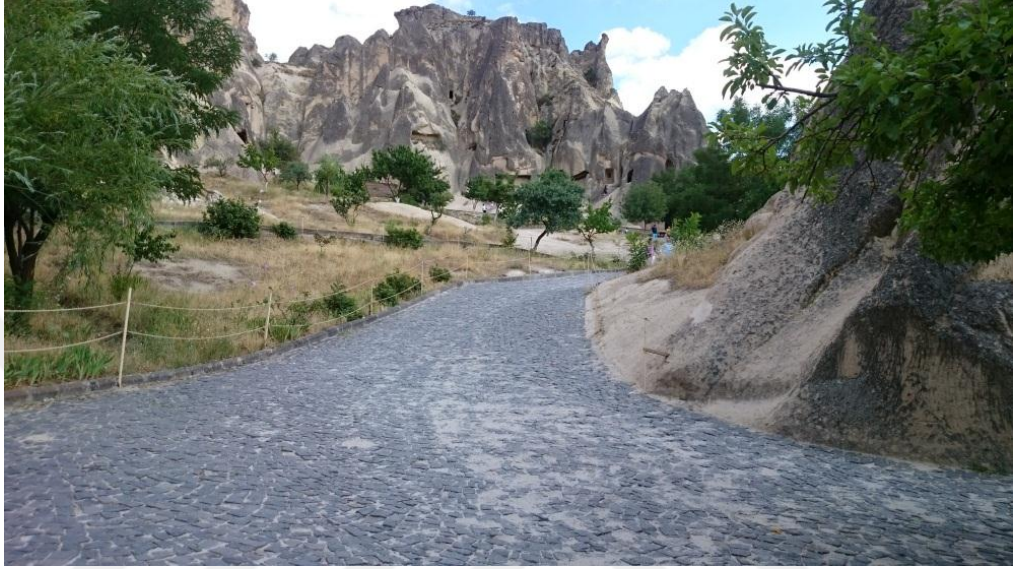
Şekil 3.23. Elmalı Kilise ulaşım aksı

Göreme Açık Hava Müzesi girişinden gelen ve iki kola ayrılan aksın güneydoğu tarafına ilerlendiğinde, hafif rampalı yoldan Elmalı Kilise'ye ulaşılmaktadır (Şekil 3.23).

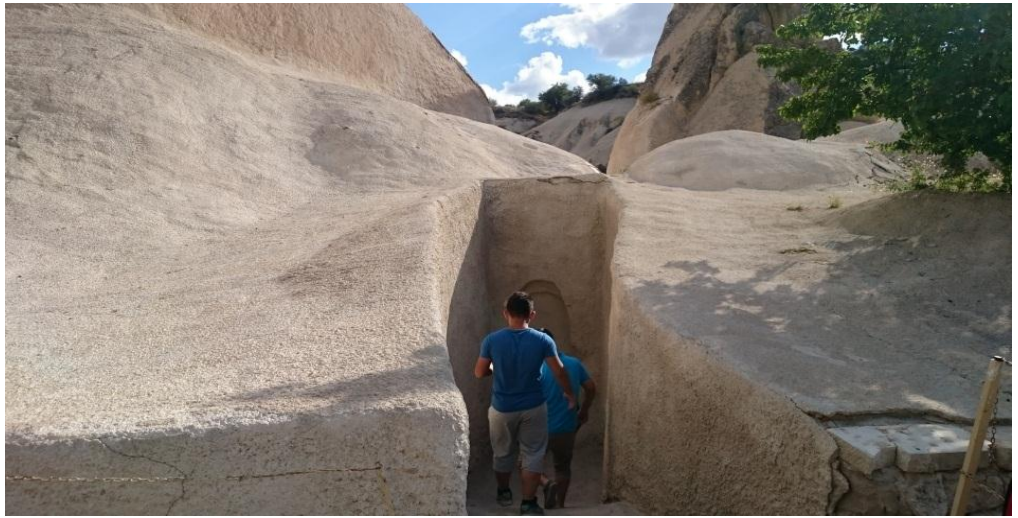
Şekil 3.24. Elmalı Kilise girişi

Dokuz kubbeli, dört sütunlu, kapalı Yunan haçı planlı, üç apsisli olan kiliseye kuzeyden açılan bir tünel vasıtasıyla girmek mümkündür (Gülyaz, 2010) (Şekil 3.24).

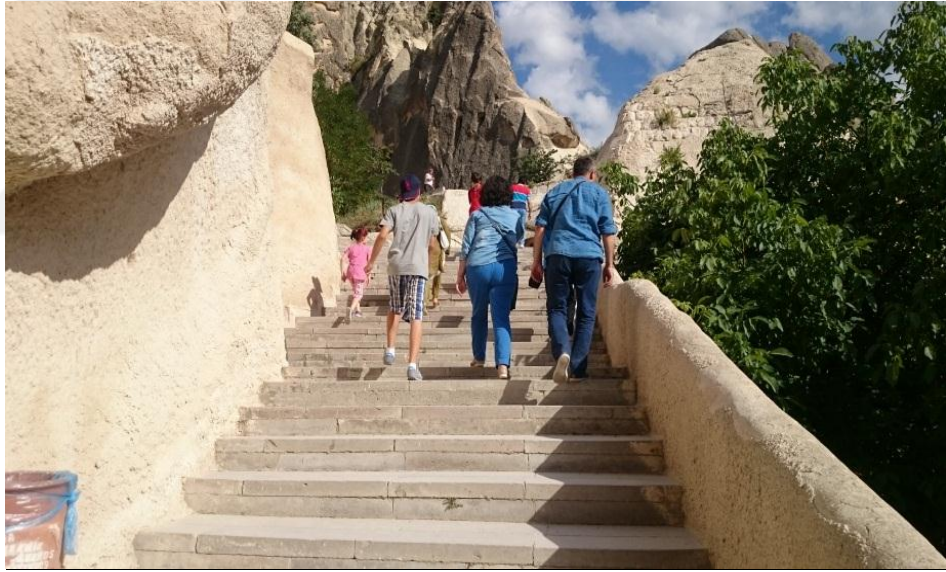
Şekil 3.28. Elmalı Kilise ve Azize Barbara Şapeli'ni birbirine bağlayan merdivenler

Ayrıca alan içerisinde Elmalı Kilise ve Azize Barbara Şapeli'ni birbirine bağlayan, merdivenlerle ulaşımın sağlandığı yol ve yan tarafında da geniş vadi manzarası görülmektedir (Şekil 3.28).

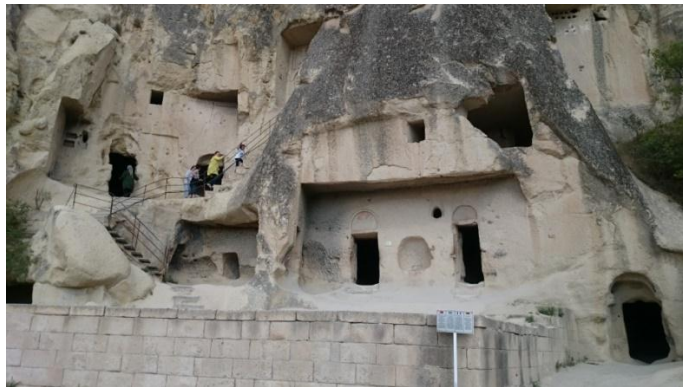
Şekil 3.31. Kiler-Mutfak-Yemekhane girişleri

Yılanlı kilise ile Karanlık Kilise arasında, dik rampalı yol üzerinde yer alan üç yapı yan yana olup birbirleriyle bağlantılı konumdadır (Şekil 3.31).

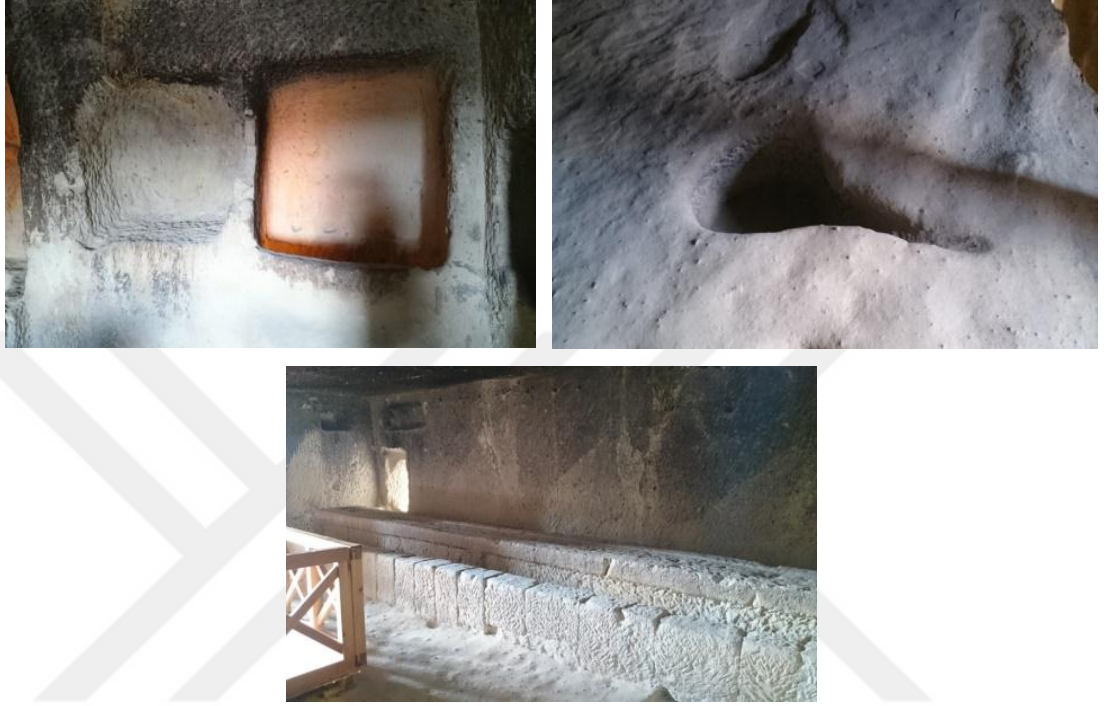
Şekil 3.32. Kiler-Mutfak-Yemekhane

Kiler olarak kullanılan mekanda, erzakları depolamak için oyuklar bulunmaktadır. Mutfakta ise yöre köylerinde hala kullanılan topraktan yapılmış tandır adı verilen ocak yer almaktadır. En son bölümde yer alan yemekhanenin girişinde, yaklaşık olarak 40-50 kişinin yemek yiyebileceği, taştan yapılmış masa mevcuttur (Gülyaz, 2010) (Şekil 3.32).

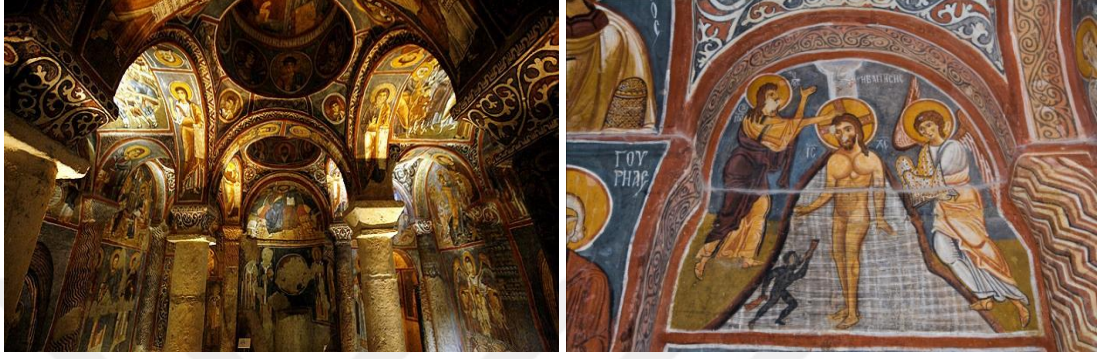
Şekil 3.34. Karanlık Kilise

Karanlık Kilise olarak isimlendirilmesinin nedeni, narteks kısmındaki küçük bir pencereden az miktarda ışık almasıdır. Bu nedenle, resimler üzerindeki renkler oldukça canlıdır. Kilise oldukça zengin süslemelere sahiptir (Şekil 3.34). Kilisede Kapadokya kiliselerinde nadir kullanılan ıslak sıva üzerine yapılan boyama tekniği olan freksko tekniği kullanılmıştır (Gülyaz, 2010).

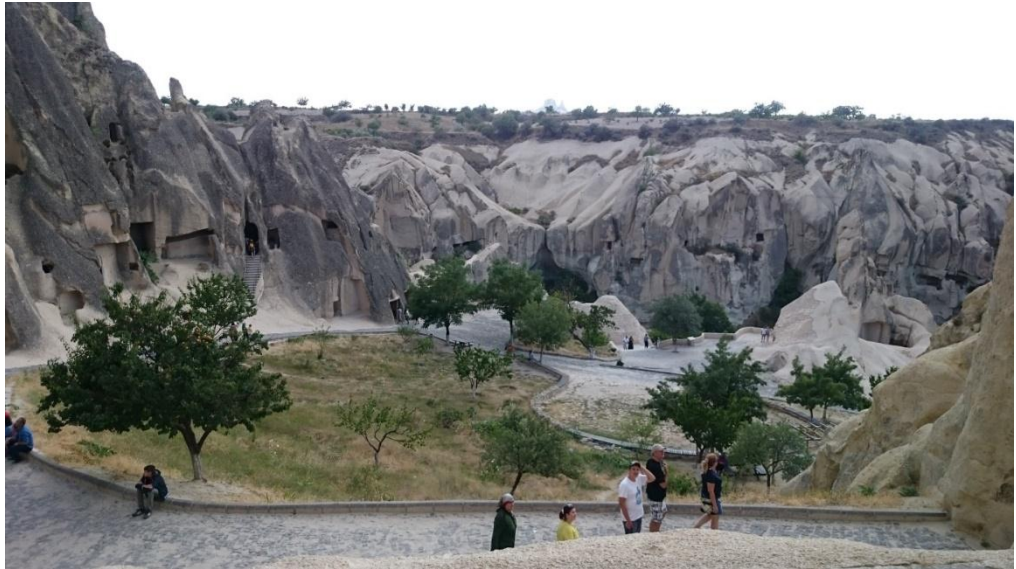
Şekil 3.35. Karanlık Kilise'den alanın genel görünümü

Karanlık Kilise, Göreme Açık Hava Müzesi'nde yüksek noktalardan birisidir. Karanlık Kilise girişinden müzenin alt kesimlerine ve vadiye doğru geniş bir görüş açısı mevcuttur. Bu noktadan alanın engebeli yapısı açık bir şekilde görülebilmektedir (Şekil 3.35).

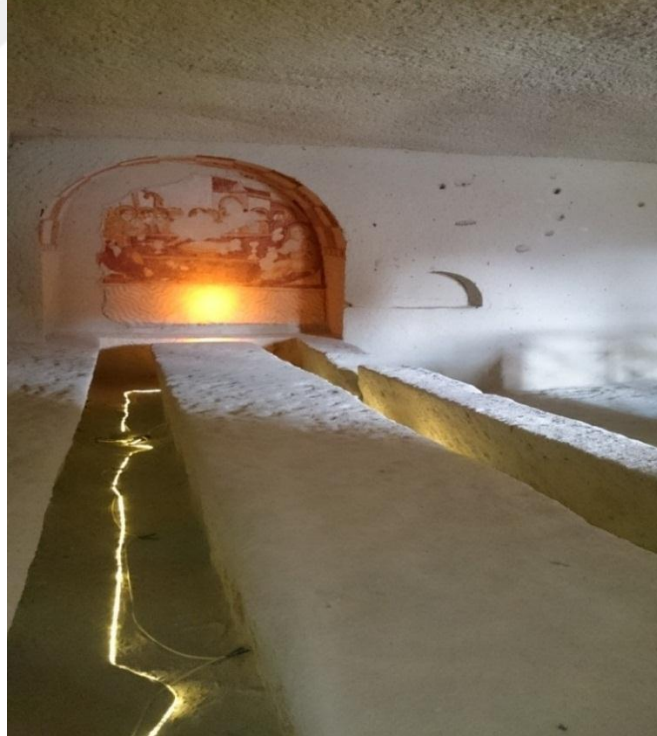
Şekil 3.41. Çarıklı Kilise yemekhanesi

İki katlı olan kilisenin alt katında dikdörtgen şekilli bir yemekhane mevcuttur. Yemekhanenin bir ucundaki nişin içine son yemek sahnesi resmedilmiştir (Gülyaz, 2010) (Şekil 3.41).

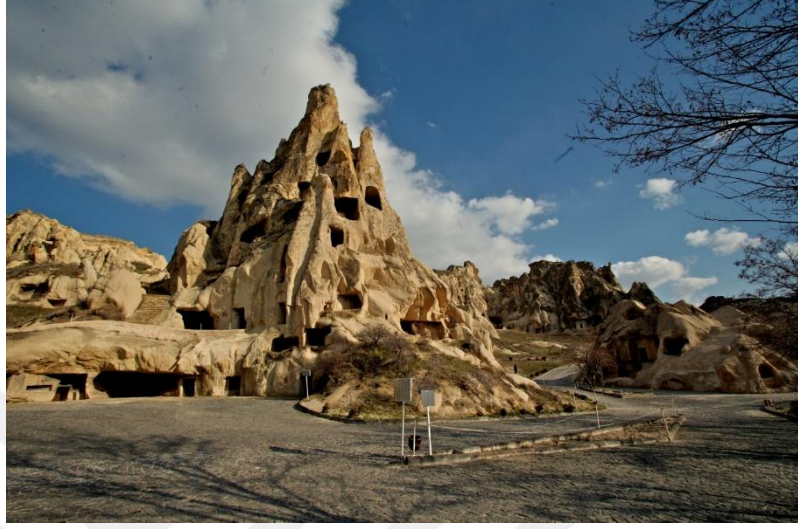
Şekil 3.44. Rahibeler ve Rahipler Manastırı'nın genel görünümü (Gülyaz, 2016)

Göreme Açık Hava Müzesi’nin giriş kısmının güneyinde yer alan devasa peri bacasının içine oyulmuş 6-7 kattan oluşan mekanlar Rahibeler Manastırı olarak adlandırılmaktadır. Manastırın birinci katında yemekhane, mutfak ve birkaç tane oda; ikinci katında resimli fakat yıkılmış bir şapel ve üçüncü katında ise bir tünel vasıtasıyla ulaşılabilen kilise bulunmaktadır. Duvarlarda kırmızı boya ile geometrik süslemeler yapılmıştır. Kilise 11. yüzyıla tarihlenmektedir. Katlar arasında bağlantılı tüneller mevcuttur. Tüneller arasında tehlike anında korunma amaçlı sürgü taşları kullanılmıştır.

Kızlar Manastırı'nın karşısında yer alan Rahipler Manastırı ise 3-4 katlı bir yapıdır. Erozyon sebebiyle katlar arasındaki geçişler kapatılmıştır (Gülyaz, 2010) (Şekil 3.44 ve Şekil 3.45).

Alan yıkılma tehlikesiyle karşı karşıya olduğu için, sadece girişteki birkaç odayı gezebilmek mümkündür. Rahibeler ve Rahipler Manastırı'nın sonunda tekrar müze girişine ulaşılmaktadır.
