**ÜSKÜDAR HAMAMLARI**

**Yüksek Lisans Tezi**

**Veli BAÇARU**

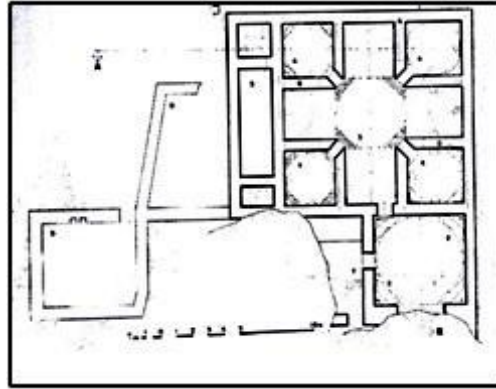
**Şekil 1:** Ani'deki Selçuklu Hamamı (Kemal Balkan'dan)

Ani'deki 1966-67 yıllarında Kemal Balkan başkanlığında yapılan kazılar sonucu açığa çıkarılan ve “Birinci Hamam” olarak adlandırılan hamamın su ve ısıtma tesisinin yanında, iç tezyinatı ile diğer mimari özellikleriyle Anadolu Türk hamamlarının bir benzeri olarak nitelendirilir. Hamamın planından, merkezde kubbe dört yönde birer eyvan ve kubbeyle örtülü köşe hücreli bir sıcaklığa sahip olduğu ve gerisinde dikdörtgen planlı bir külhan bulunduğu anlaşılmaktadır<sup>43</sup>.

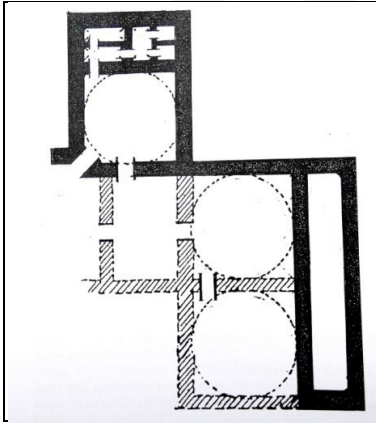
**Şekil 2:** Çengelköy Hamamı Planı  
(1948 R. Sevinçsoy)

Hamam tümüyle ortadan kalkmadan önce Reşad Sevinçsoy'un 1948'de çıkardığı plandan anlaşıldığı kadarıyla (Şekil 2) hamamın soyunmalık kısmının tamamı ve ılıklik kısmının bir kısmı yok olmuştur. Hamam dikdörtgen bir plan arz ederken, ılıklik kısmının solunda kubbeli bir bölüm ve buna açılan helâ üniteleri yer alır. ılıklik bölümünde dikdörtgen bölümün devamında yan yana iki kubbeli sıcaklık ve gerisindeki külhanının oluşturduğu bir plan karşımıza çıkmaktadır<sup>150</sup> (Şekil 2,3).

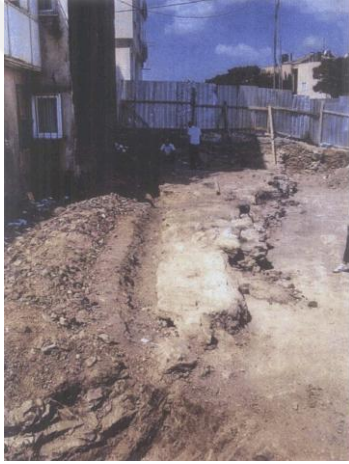
**Resim 3:** Selamsız Hamamı Kazı Sonrası (İst. 6. KTVKK Arşivi)

Hamamın yakın zamana kadar temel düzeyinde bir kısım kalıntıları tespit edilmiş, Koruma Kurul Kararı ile hamam kalıntısının üzerine inşa edilen tek katlı yapıların yıkılarak, İstanbul Arkeoloji Müzeleri gözetiminde kazı yapılması karara bağlanmıştır. Alanın belli bölgelerinde sondaj şeklinde kazı çalışmaları yürütülmüş, duvar kalıntıları tespit edilmiştir (Resim 3). 2005 yılında kazılara ara verilmiş, 2009 yılında kalıntıların söküldüğü ihbarı ile yeniden tedbir ve kazı kararı alınmıştır. Kurul arşivinde yer alan kazı raporunda yapının planını gösterecek, açık bir tespite rastlanmamıştır.

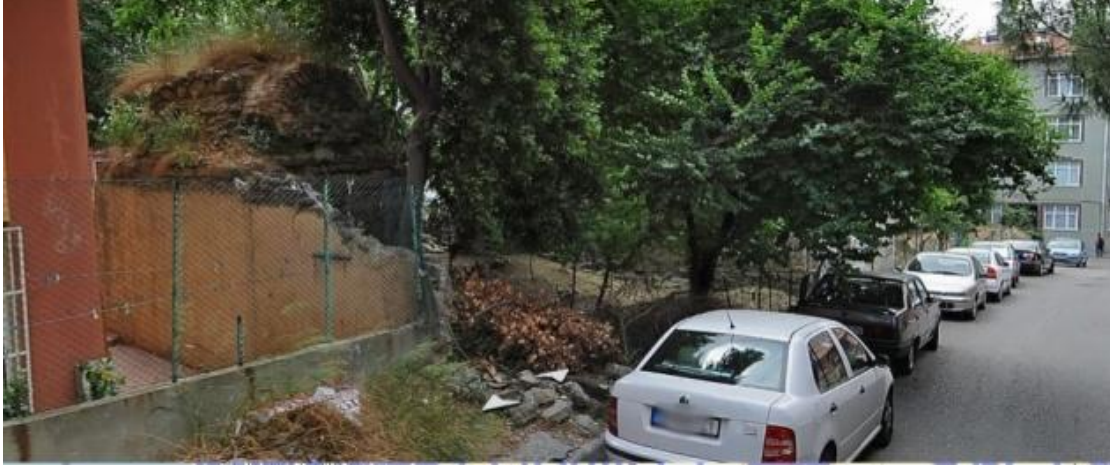
**Resim 7:** Köprülü Konak Hamamı Restorasyon Öncesi Tonoğlu Bölüm

bir ifade olarak değerlendirilebilir. Bugün o alanda tonozlu küçük, dikdörtgen planlı bir yapı kalıntısı bulunur (Şekil: 6, Resim 7,8).

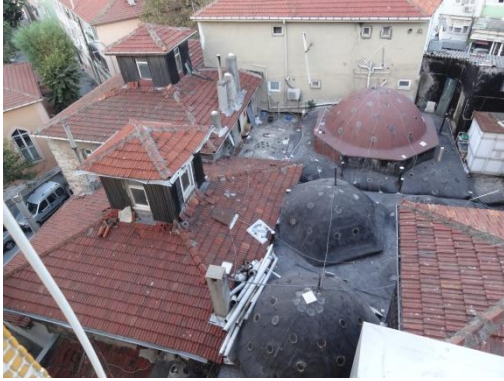
**Resim 9:** Rum Mehmed Paşa Hamamı  
Genel Görünüm

Hamam, çifte hamam olarak inşa edilmiştir. Erkekler kısmı ve kadınlar kısmı dikdörtgen planlıdır. Erkekler kısmı kuzey ve doğu cephesiyle, kadınlar kısmı batı ve kuzey cephesiyle dışarıyla irtibatlıdır. Yapının güney cephesi evlerle çevrilidir. Hamamın soyunmalık kısımlarının örtüleri dıştan meyilli çatı ve kiremit örtülüdür (Resim 9).

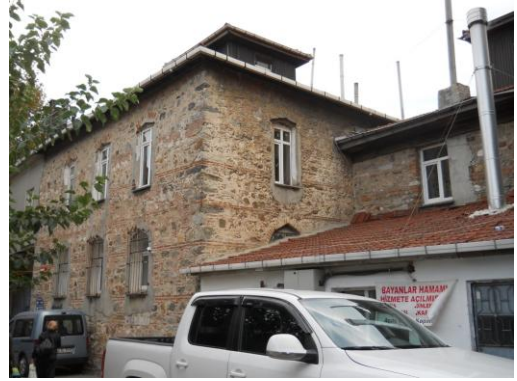
**Resim 10:** Rum Mehmed Paşa Hamamı  
Kuzey Cephesi

Kuzey cephesinde ise altta üç sivri kemerli, üstte üç basık sivri kemerli pencerenin bulunduğu iki katlı bir pencere düzeni vardır (Resim 10). Duvarlar belirli aralıklarla atılmış iki sıra tuğla şeritlerin arasına tuğla ile çerçevelenmiş taş malzemeyle ile yığma duvar tekniğiyle örülmüştür.

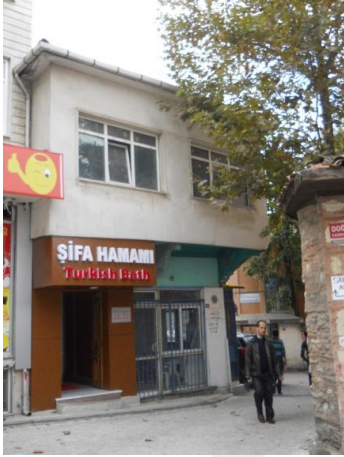
**Resim 11:** Rum Mehmed Paşa Hamamı Erkekler Kısmı Girişi

Erkekler kısmının girişi doğu cepheden sağlanmaktadır (Resim 11). Bu cephe günümüz pencere ve sıva özelliklerini gösterir. Girişin kuzeyinde bir dükkân yer alır. Girişte modern bir malzemeyle çerçeve içine alınmış ahşap giriş kapısının yüzeyi geometrik formlarla hareketlendirilmiştir (Resim 12).

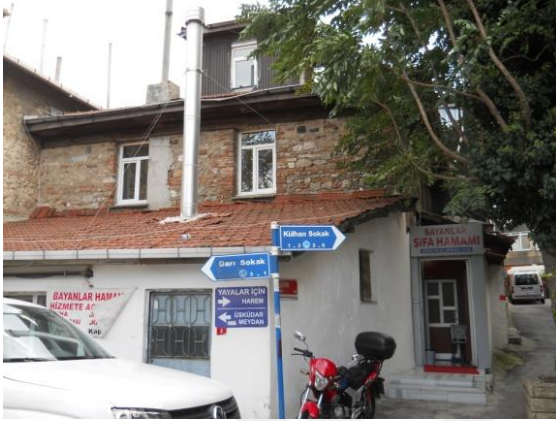
**Resim 14:** Rum Mehmed Paşa Hamamı Kadınlar Kısmı Girişi

Kadınlar kısmı batı cephededir (Resim 14). Soyunmalık kısmının kuzey cephesindeki pencereler dikdörtgen formlu, lentoludur. Soyunmalık kısmının kuzey cephesinde pencere hizasının altında dikdörtgen planlı bir birimin ilavesi söz konusudur (Resim 14). Duvarlar taş, tuğla karışık yığma duvar tekniğiyle örülüdür.

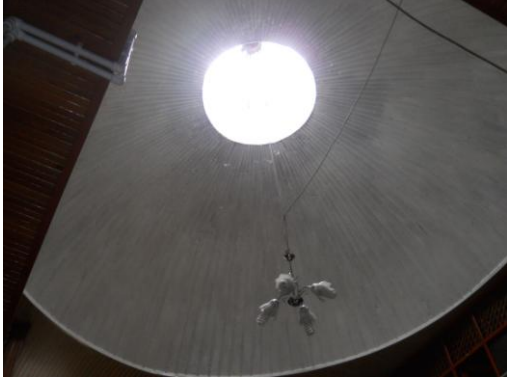
**Resim 16:** Erkekler Kısmı Soyunmalık Kubbesi

Çifte hamam olarak inşa edilen hamamın erkekler kısmına Damat İbrahim Paşa Çeşmesi'nin hemen karşısından ahşap, iki kanatlı bir kapıdan girilmektedir. Eserin birçok bölümü elden geçtiği için kapının tarihi olup olmadığı anlaşılamamıştır. Bu çift kanatlı ahşap kapıdan girdikten sonra dar ve kısa bir koridordan geçilerek ahşap kubbeli ve aydınlık feneri bulunan soyunmalık kısmına girilmektedir (Resim16,17).

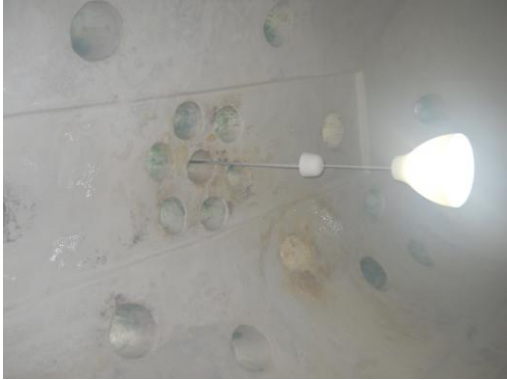
**Resim 18:** Erkekler Kısmı- Ilıklık Tonoz Örtüsü

Düz atkılı bir açıklıktan ılıklik bölümüne geçilmektedir. Solda tonoz örtülü tuvalet bölümüne lentolu bir açıklıkla geçiş verilmiştir. Sağda, giriş bölümü hizasına kadar uzanan aynalı tonozla örtülü, iki kurnalı bölüm yer alır. Örtü öğelerinin yüzeyinde filgözleri açılmıştır.

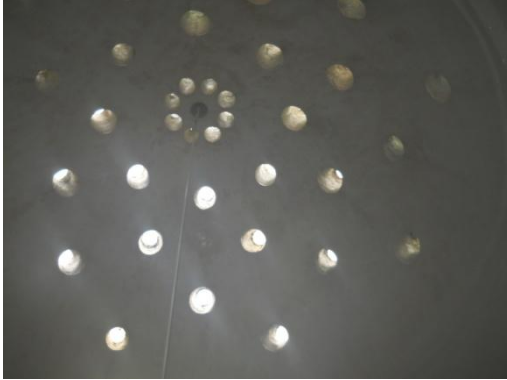
**Resim 22:** Erkekler Kısmı- Sıcaklık Kubbesi

Ilıklık bölümünün devamında lentolu bir açıklıktan geçilerek ortasında kenar uzunlukları eşit olmayan, çok kenarlı bir göbek taşı bulunan sıcaklık bölümüne geçilir. Sıcaklık bölümünde merkezde fil gözlerinin dairesel olarak açıldığı kubbe yer alır (Resim 22). Merkezdeki kubbenin dört köşesinde kubbeli, kapalı, küçük, iki kurnası bulunan halvet üniteleri bulunur. Köşe hücrelerin arasında kalan eyvan derin sivri kemerli örtüyle orta mekâna açılır (Resim 21). Köşelerdeki kubbeli hücrelerin girişleri lentolu ve basık sivri kemer alınlıklıdır. Bu kemerin üzerinde iki sıra sivri kemer girintisi bulunmaktadır.

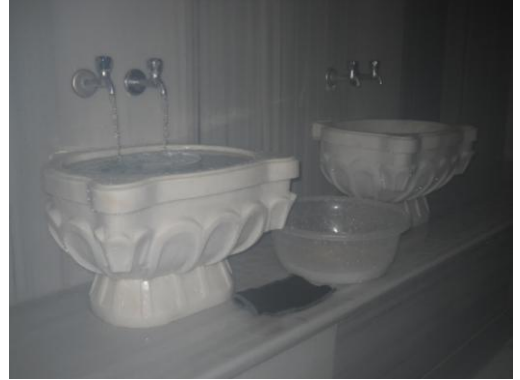
**Resim 23:** Erkekler Kısmı- Kurnalar

Kapalı köşe hücrelerinde ve yan eyvanlarda duvar dipleri boyunca sekiler dolanmaktadır. Sekilere iki yana birer kurnalar yerleştirilmiştir. Kurnaların yakın zamanda yapıldığı belirtilebilir (Resim 23).

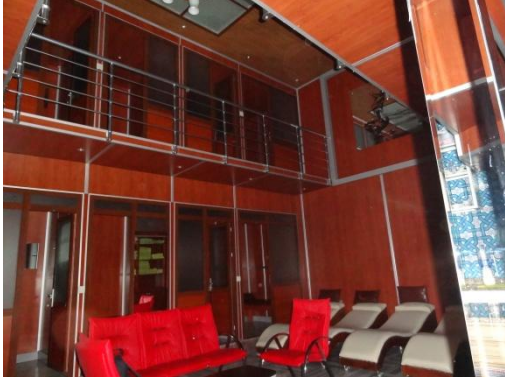
**Resim 24:** Rum Mehmed Paşa Hamamı  
Kadınlar Kısmı Soyunmalık Kısmı

soyunmalık kısmı içten düz tavan dıştan aydınlık fenerlidir (Resim 9). İki katlı olarak soyunma kabinleri kenarları dolaşır (Resim 24).

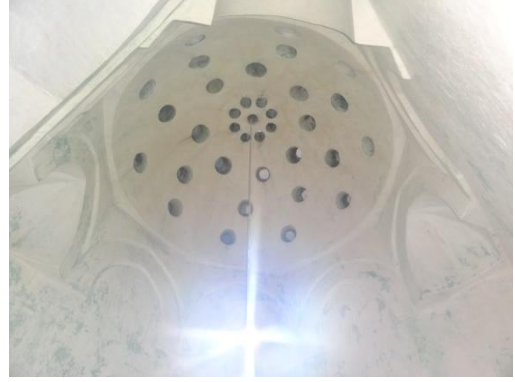
**Resim 25:** Kadınlar Kısmı- Ilıklık  
Kısmı Kubbesi

Ilıklık kısmının girişi hamamın sağındaki duvardan sağlanır. Lento örtülü bir açıklıktan girildiğinde tromplarla geçilen kubbeli bölüme ulaşılır (Resim 25). Yaklaşık kare ölçülerde köşesi pahlanmış bir göbek taşı ve iki kurna bulunur. Sağ duvarda bir niş ve yine sağda giriş duvarı hizasında aynalı tonozlu bir helâ girintisi yer alır (Resim 26, 27).

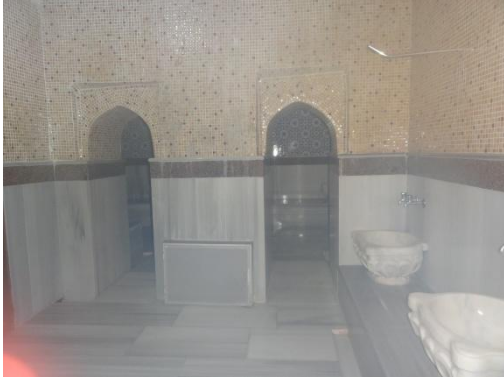
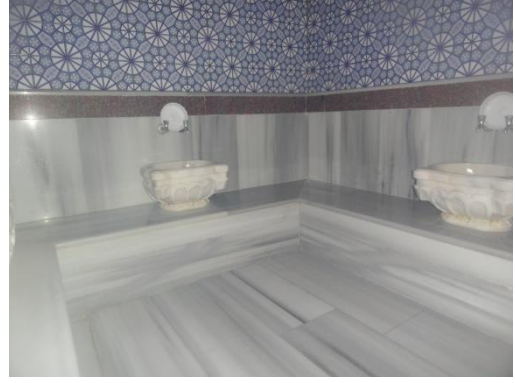
Girişin solunda çapraz tonozlu bölüme geçilmektedir. Bu bölümde giriş duvarının karşısında, bölümün içinde, sauna olarak sınırlandırılmış birer oda yer alır. Birer kurna ve yüksek mermer bir set bulunan bu bölümün sağ duvarında iki sivri kemerli açıklıkla girişi sağlanan kubbeli birer halvet vardır. Bunlar üçer kurnalıdır (Resim 28, 29).

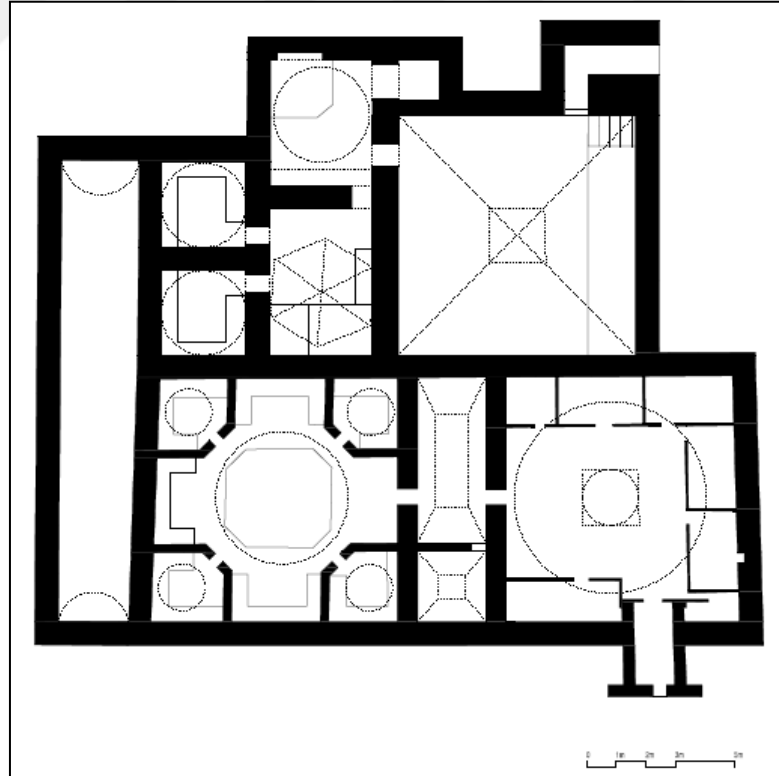
**Şekil 11:** Rum Mehmed Paşa Hamamı Planı  
( Erkekler Kısım Ömel Tel'den İşlenerek,  
Kadınlar Kısım: V.Baçaru-G.Karakuş)

Kadınlar kısmı ılıklıktan sonra dikdörtgen sıcaklık bölüme açılan iki halvet hücresi ile Eyice'nin ortada kübbeli, enine sıcaklıklı ve çifte halvetli tipe dahil edilebilir. Merkez'de yıldız tonozlu sıcaklık mekânında tonoz sola tarafa otururken sağ tarafta alan oluşmaktadır (Şekil 11;Resim 30).

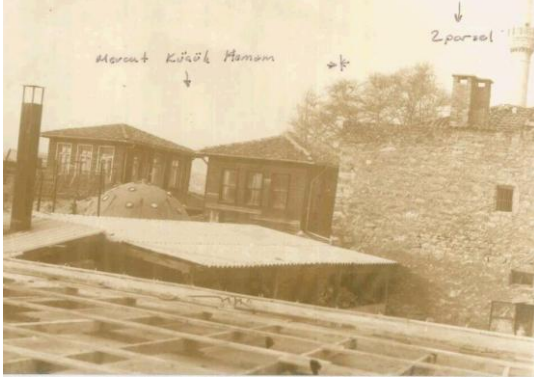
**Resim 34:** İskele Hamamı Soyunmalık Bölümü Örtü Sistemi (İst. 6 No.lu KVKBK Arşivi)

1991'de çarşı yapılacağı gerekçesi ile yıktırılan eserin asli hali hakkındaki veriler kaynaklardan temin edilmektedir. Çifte hamam olarak inşa edilen hamamın erkekler kısmının soyunmalık kısmına giriş batıdan sağlanır. Kemerli bir kapıdan girilen soyunmalık kısmı iki katlı soyunma odalarına sahiptir. Soyunmalığın ikinci katına soldaki merdivenle çıkılır (Şekil 13). Üzeri ahşap çatı feneriyle ve kiremitli dört yana meyilli çatı ile örtülüdür. Her kenarda üçer pencere açıklığı bulunur (Resim 34).

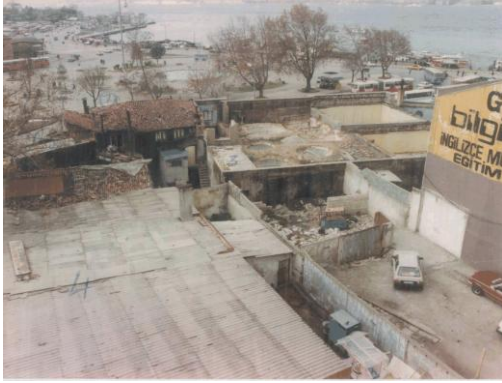
**Resim 36:** İskele Hamamı- Doğudan, Müdahale Sonrası Durum( İst. 6 No.lu KVKBK Arşivi)

Savcılığı muhataplara kamu davası açmıştır (Ek 2). Bu müdahale döneminde yapının bütün örtü sistemi kaldırılmıştır (Resim 36).

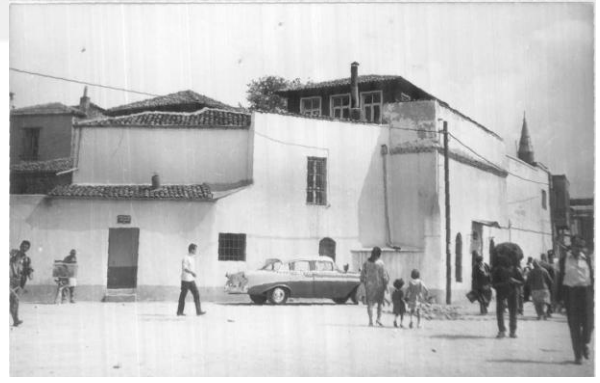
**Resim 37:** İskele Hamamı Kuzeybatı'dan (İst. 6 No.lu KVKBK Arşivi)

Hamamın erkekler bölümünün soyunmalık kısmının girişinin batı cephenin sol tarafında olduğu resimlerden ve plandan anlaşılmaktadır (Resim 37; Şekil 13). Cephenin yapının diğer bölümleri gibi sıvalı olduğu resimden görebildiğimiz bir diğer detaydır. Batı cephedeki girişin solunda kemerli bir pencere yer alır. Soyunmalık kısımlarının fenerleri, üst katları görülen diğer detaylardır. Yapının kuzey cephesinde biri kemerli iki açıklık

bulunmaktadır. Kemerli açıklığın üst kısmında dikine dikdörtgen düz atkılı bir pencere, solunda ise enine dikdörtgen daha küçük bir başka pencere bulunur (Resim 37).

Hamam çifte hamam olarak inşa edilmiştir. Kuzey güney doğrultuda dikdörtgen bir biçimlenişe sahip olan hamamın soyunmalık kısımları kuzey tarafında bulunmaktadır. Bugün soyunmalık kısmının üzeri problemleri bir restorasyon sonrası kubbeli olarak yapılmıştır (Resim-37,39). Ancak tarihi fotoğraflardan ve Pervititch Haritaları'ndan anladığımız kadarıyla soyunmalık kısımları dıştan yüksek, ahşap aydınlık feneri bulunan, her kenarda üçer pencerenin bulunduğu bir özellik sergiler (Resim 33,34; Şekil 12). Bu aydınlık fenerinin altında, içte nasıl örtüldüğüne dair bilgiler sınırlıdır. Beden duvarları fotoğraflardan seçilebilirken örtü yıkılmış olduğundan anlaşılmamaktadır (Resim 37).

Hamam bütünüyle elden geçtiği için hamamın eski fotoğraflarından cepheleri hakkında fikir sahibi olabiliyoruz (Resim 37).

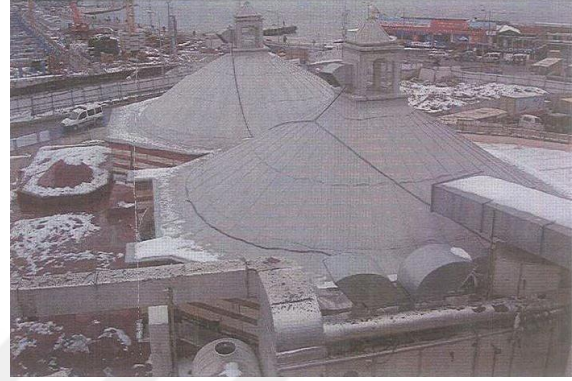
**Resim 39:** İskele Hamamı Restorasyon Sonrası Soyunmalıklar (İst. 6 No.lu KVKBK Arşivi)

Hamamın bugün alt katında yukarıda bahsedilen bölümler; duvarlar yıkılmış, bölmesiz tek mekân halinde yeniden yapılmış ve market olarak kullanılmaktadır. Örtü sisteminde ahşaptan olan aydınlık fenerleri restorasyon sonrası, modern malzemeyle kubbeli olarak yapılmıştır (Resim 39.)

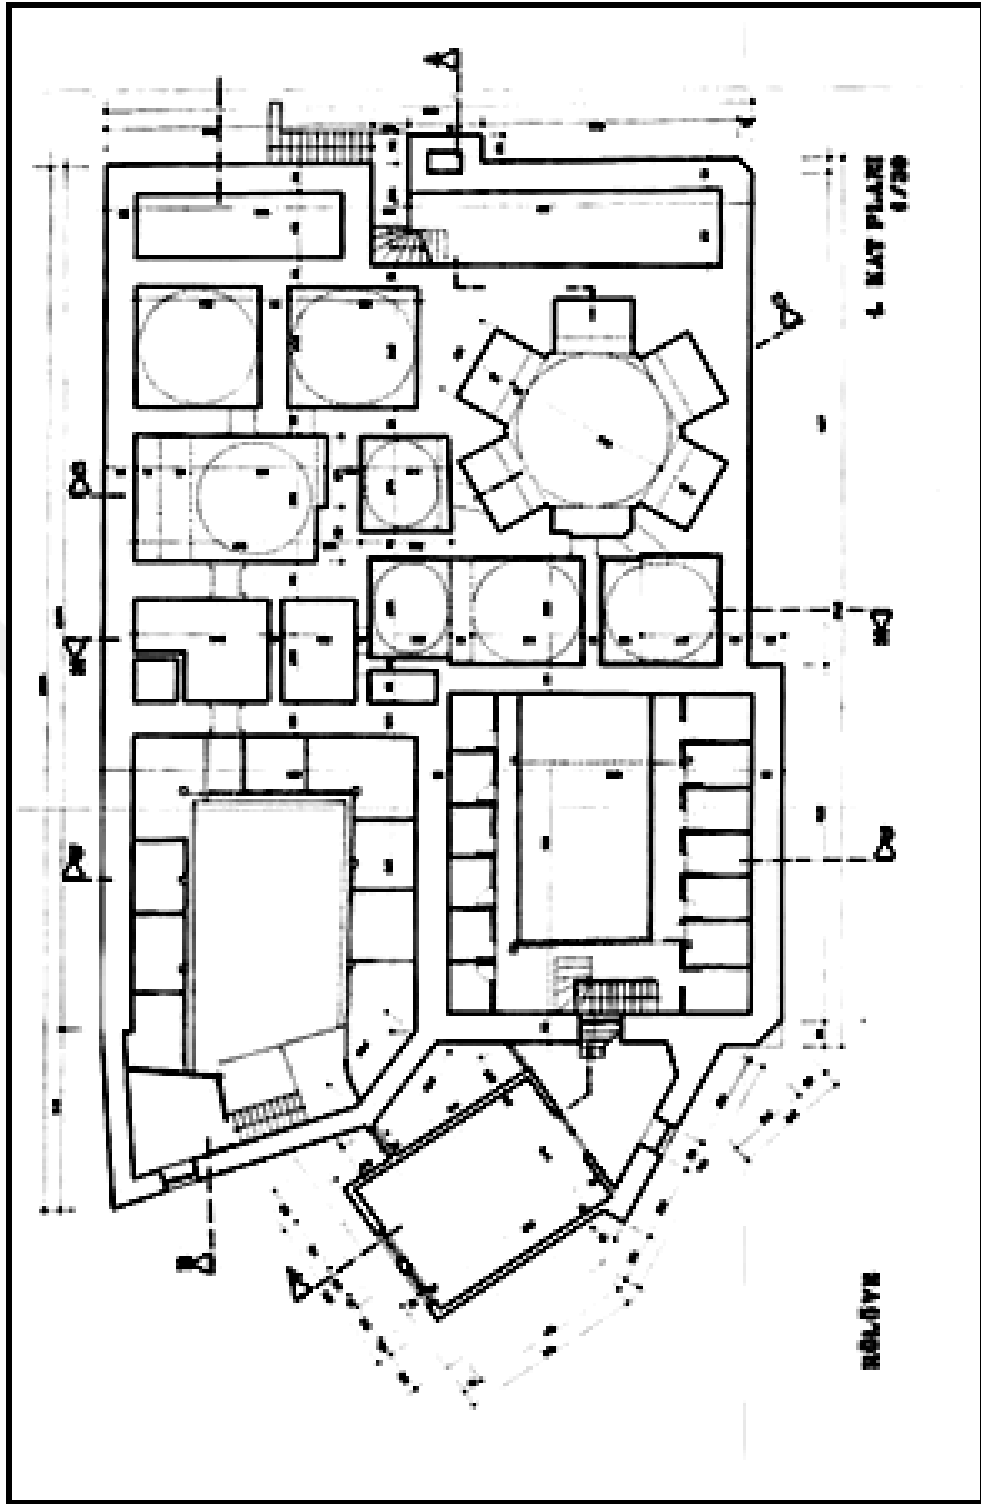
Şekil 13: İskele Hamamı Planı (İst. 6 No.lu KVKBK Arşivi)

<sup>218</sup> Rölöve planında belirtilmemiştir. Hamam yıkılıp, aslına uygun yapılmadığından ve mekânın dikdörtgen bir özelliğe sahip olmasından fikir yürütülmüştür.

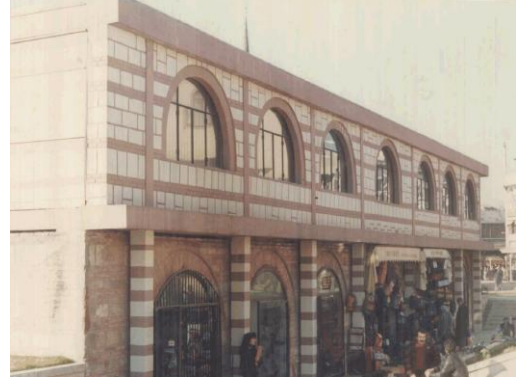
**Resim 54:** Büyük Hamam, Doğu  
Cephesi (İst. 6 No.lu KVKBK Arşivi)

Hamamın doğu kısmında külhan kısmının yerinde kubbeli dükkânlar sıra halinde cepheyi kuşatır. Doğu cephesinin ikinci katında dış polikliniği faaliyet göstermektedir.

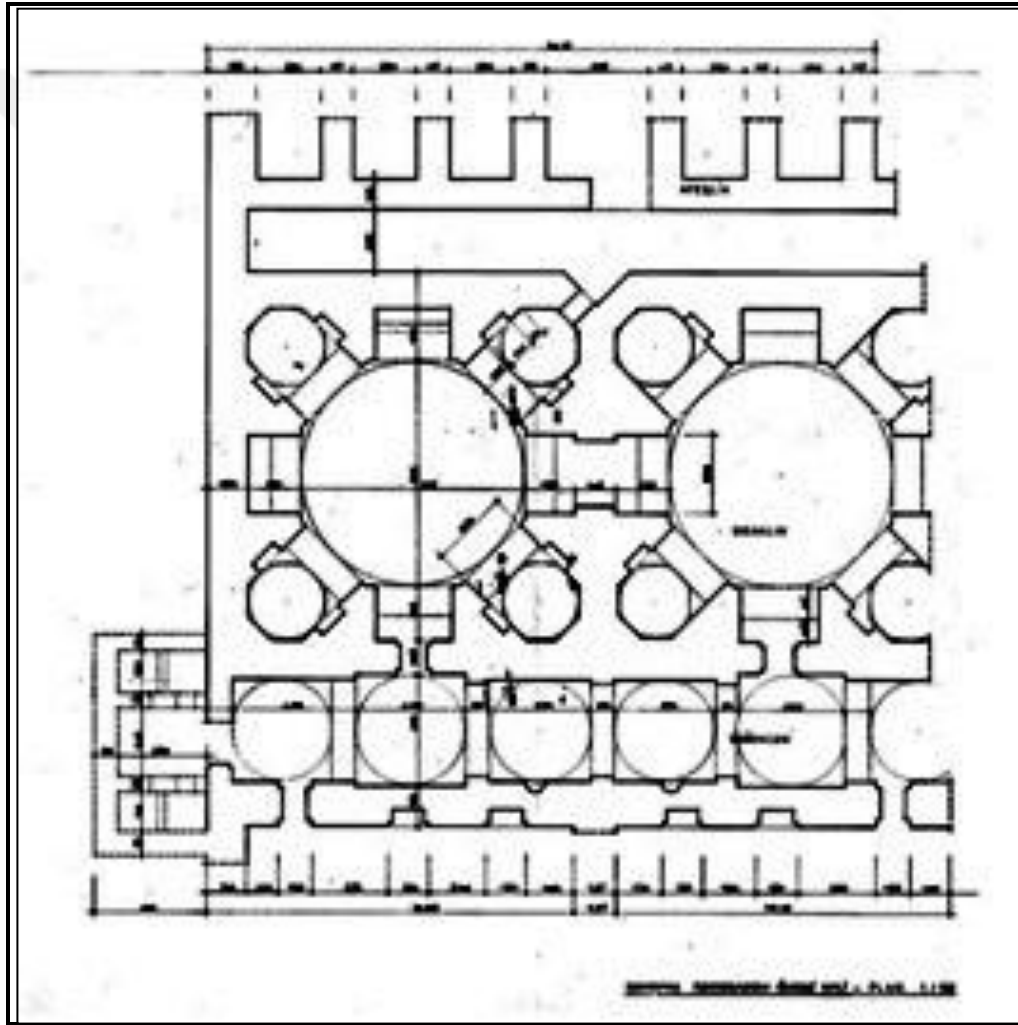
**Şekil 15:** Büyük Hamam Restorasyon Öncesi Planı (İst. 6 No.lu KVKBK Arşivi)

Kadınlar ve erkekler kısmının gerinde hamam boyunca külhan uzanmaktadır. Su deposunun yeri belirtilmemiştir (Şekil 15).

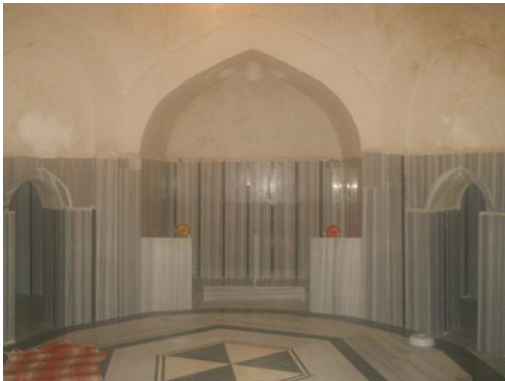
**Resim 89:** Ağa Hamamı, Erkekler Kısımlı Sıcaklık

Ilıklık bölümünden sivri kemerli bir açıklıktan geçilerek, ortada poligonal kenarlı bir göbek taşının bulunduğu sıcaklığa ulaşılır. Sıcaklığın tüm duvarları, ılıkık bölümünde olduğu gibi yaklaşı iki metre yükseklik boyunca mermerle kaplıdır. Merkezde pandantifle geçilen kubbe, dört köşede kapalı halvet ünitelerinin bulunduğu kubbeli birer hücre ve köşe hücrelerin sınırlandırdığı alanda sivri kemerli birer eyvanının yer aldığı bir biçimleniş söz konusudur(Resim 89, 90).

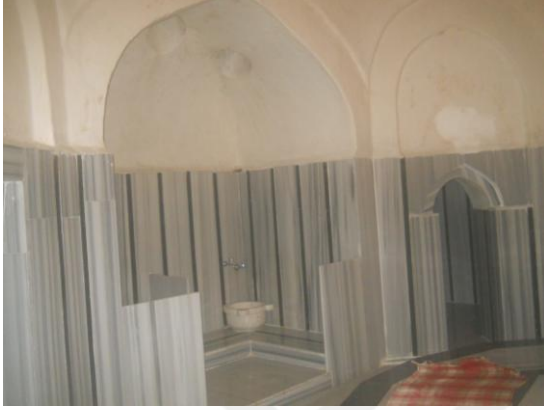
**Resim 91:** Erkekler Kısmı Eyvan Girintisi

Yan eyvanların önleri iki tarafta, kurnaların gizleyen yaklaşık bir metre yüksekliğinde birer mermer blokla kapatılmıştır (Resim 91).

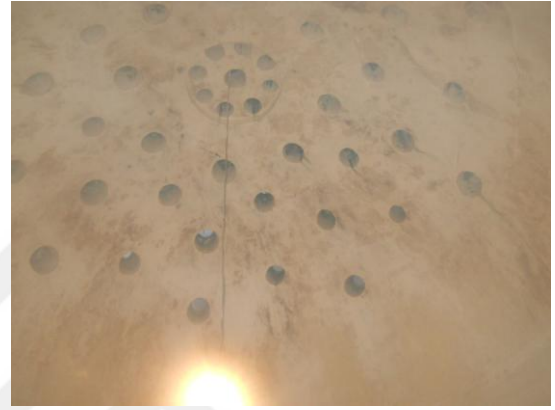
**Resim: 92** Erkekler Kısmı, Sıcaklık Kubbesi

Hamamın örtü öğeleri olan kubbe, tonoz, eyvan kemeri gibi yüzeyler fil gözleri ile donatılmıştır.

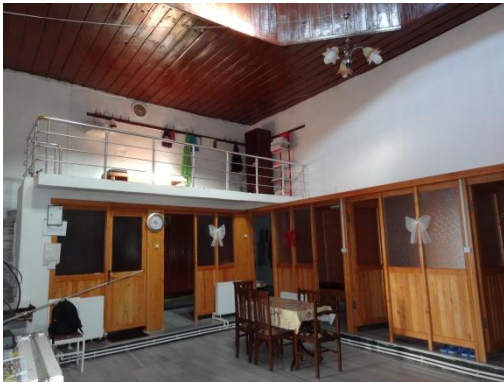
**Resim 95:** Kadınlar Kısmı, Soyunma  
Kabinleri

Hamamın kadınlar kısmına giriş türbenin bulunduğu sokaktan sağlanır. Kapıdan girildiğinde dar bir koridor geçilir, basamaklardan inilerek soyunmalık kısmına ulaşılır. Girişin karşısında, solunda ve sağında ahşap soyunma kabinleri bulunur. Soyunmalık kısmının örtü sistemi içte ahşap kaplamalıdır. Dikdörtgen planlı soyunmalığın sol tarafı düz damla sağ tarafında ise yine ahşaptan sekizgen planlı yüksek bir aydınlık feneri bulunur. Her kenarda bir pencere yer alır (Resim 94). Soyunmalığının solunda yaklaşık iki metre yüksekliği bulunan ve altında soyunma kabinlerinin bulunduğu soldan üstüne merdivenle çıkılan bir alan bulunmaktadır (Resim 95).

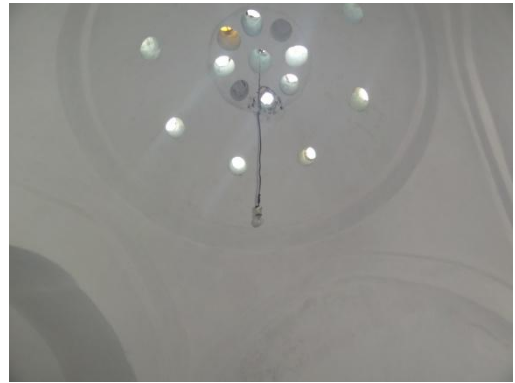
**Resim 96:** Kadınlar Kısmı, Ilıklık  
Kubbesi

Kadınlar kısmının ılıklığına giriş duvarında solda sivri kemerli bir açıklıkla sağlanır. Giriş alçak tutulmuş, eğilerek girilmektedir. Girdikten sonra dar bir koridora ulaşılır. Koridorun sağında yine sivri kemerle geçilen tonozlu helâ bulunur. Koridorun solunda sivri kemerli bir açıklıkla geçişi sağlanan yaklaşık kare ölçülerde kubbeli bir bölüm bulunur. Kubbeye geçiş ögesi olarak pendentif kullanılmıştır. Her kenarda yüzeysel sivri kemerli bir düzen varken soldaki kemer yaklaşık bir metre bir girinti bulunur. Bu kubbeli bölümde sağda ve solda birer set bulunur. Soldakinde bir kurna vardır (Resim 96, 98).

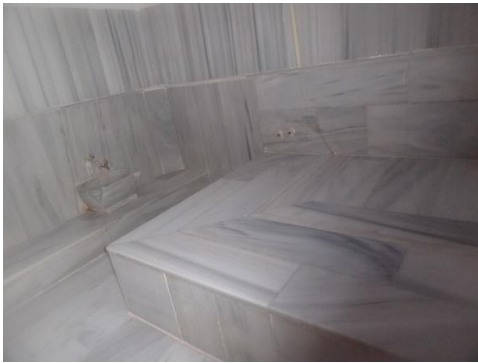
**Resim 99** Kadınlar Kısmı Sıcaklık Kısmı- Göbek Taşı

Hamamın ılıklik kısmının girişindeki ilk kubbeli kısmın sol duvarında ard arda iki kubbeli ünitenin bulunduğu kısma geçiş sağlanır. Birinci kubbeli bölümde sağda, köşeye bitişik olarak konumlanan dikdörtgen bir göbek taşı bulunur (Resim 99). Bu kısım tromplarla geçilen kubbe ile örtülmüştür (Resim 100). Bu kısımda girişin karşı duvarında set üstünde bir tane kurna yer alır. İkinci kubbeli kısma birinci kısım gibi sivri kemerli bir açıklıktan geçilerek ulaşılır. İlkine benzer bir örtü sistemi uygulanmıştır. Sol duvar dışındaki duvarlarda set üstünde olmak üzere birer kurna yer alır.

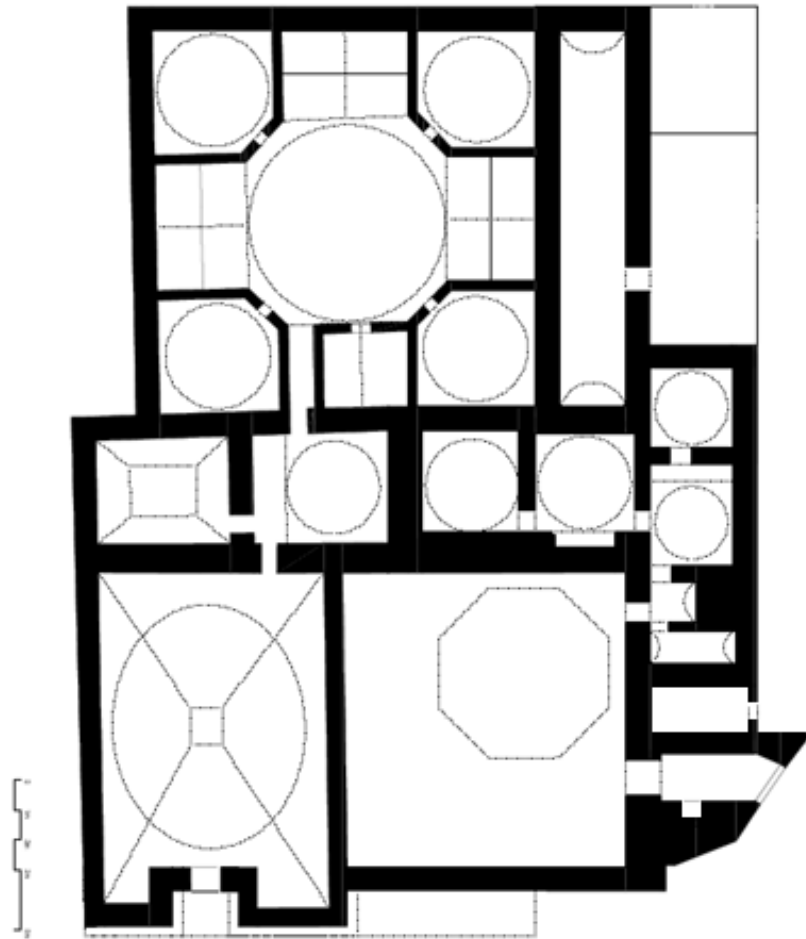
**Şekil 19:** Ağa Hamamı Planı

( Erkekler Kısım Ömer Tel'den İşlenmiştir, Kadınlar Kısım: V.Baçar- G. Karakuş)

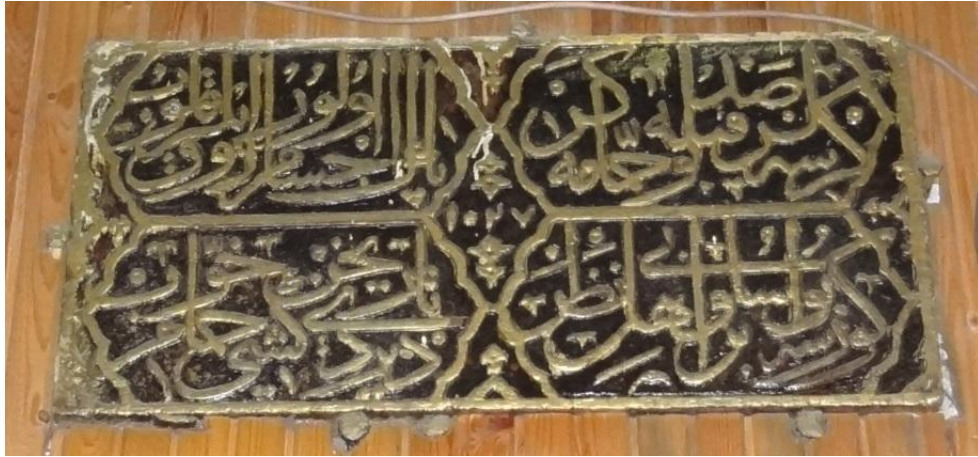
**Resim 103:** Bulgurlu Köyü Hamam Kitabesi

Hamamın camekân kısmının dışarıya açılan kapısının iç kısmında yer alan kitabede (Resim 103):

Caddeye bakan kısımdan girişi sağlanan hamama lentolu modern bir kapıdan girilir (Resim 109). Birkaç basamak inilerek ikinci bir kapıya ulaşılır. Ahşap kapıdan soyunmalık kısmına geçilir. Soyunmalık kısmında soyunma odaları sağda ve solda sıralanmıştır (Resim 110). Soyunmalık kısmı düz damla örtülüdür. Kuzey ve güney duvarlarında pencereler yer almaktadır. Ilıklığın girişinin solunma bir lavabo yer almaktadır. Bu kısımda tarihi değeri olan tek unsur giriş kapısının üstünde yer alan kitabelerdir (Resim 103).

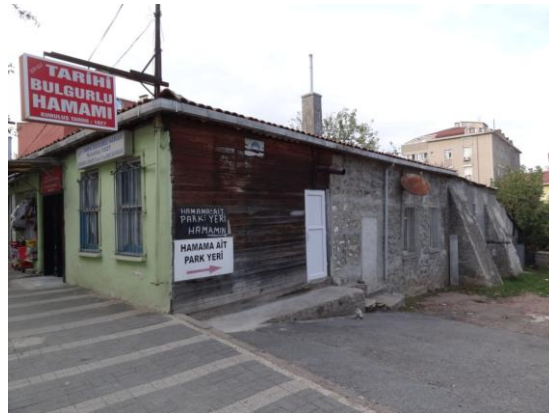
**Resim 105:** Bulgurlu Köyü Hamamı,  
Güneybatı'dan Genel Görünüm

Hamamın güney cephesini boş bir arsa yer alırken, soyunmalık kısmının cephesinde iki pencere ve iki kapı açıklığı yer alır. Hamamcı odasının girişi bu soldaki kapıdan sağlanmaktadır. Lentolu bu açıklıkların kuzeyinde ılık ve sıcaklığının bulunduğu sağır cephe özensiz sıvalarla tadil edilmiştir (Resim 105,106 ). Yıkılma tehlikesine karşı taş ve modern harçla iki payanda destek ilave edilmiştir (Resim105).

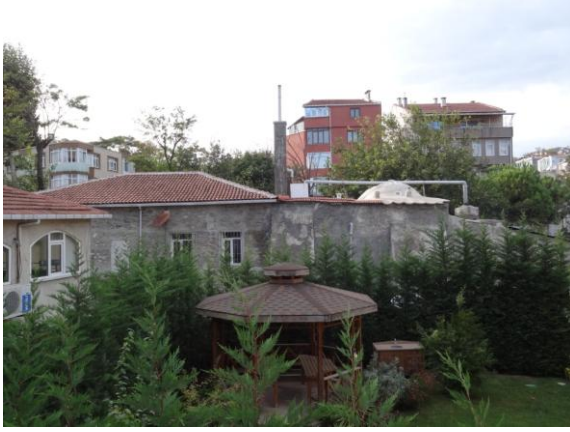
**Resim 106:** Bulurlu Köyü Hamam, Güney Cephe

Hamamın cepheleri orijinal halini yansıtmamaktadır. Modern harçla özensiz müdahaleler söz konusudur (Resim 106 ).

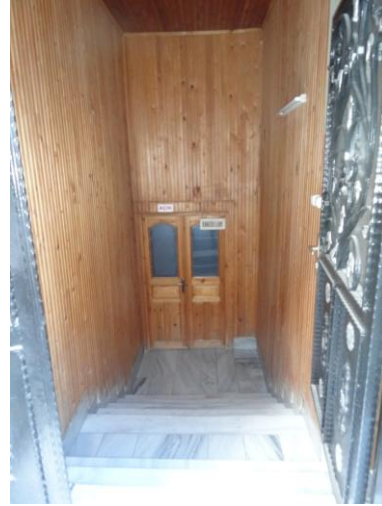
**Resim 109:** Bulgurlu Köyü Hamam  
Girişi

Hamamın batı cephesinde, giriş bölümü yer almaktadır. Düz atkılı bir girişi olan hamamın soyunmalık kısmı kod olarak aşağıda olduğunda basamaklarla inilmektedir (Resim 109. Girişin sağında düz atkılı iki pencere solunda ise bir işyeri bulunmaktadır.

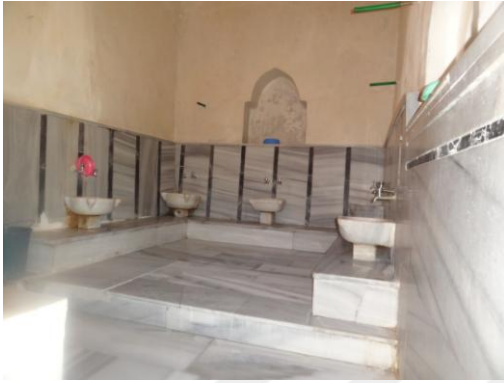
**Resim 112:** Bulgurlu Köyü Hamam  
İlıklik Kısmı

Soyunmalıktan basık kemerli bir açıklıktan ılıklik kısmına geçilir. İlıklikta büyük hacim aynalı tonozla örtüldür. İkişer tane uzun kenarda biri de soldaki kısa kenarda olmak üzere beş kurna yer alır (Resim 112). Diğer kısa kenarda yerden yaklaşık 60 cm yüksekliğı olan mermer kaplı set bulunur. Tonoz örtülü bir koridorla halvet ve tuvalet bölümüne geçiş verilir. Düz atkılı bir açıklıkla girilen bu bölüm de tonoz örtüldür. Bu yan mekânların karşısına gelecek şekilde sivri kemerli bir niş açılmıştır. Sağda iki kapı yer alır. İlk kapıdan girildiğinde tek kurnalı halvet bölümü, ikincisinde ise tuvalet bulunur. Bu iki birim de tonoz örtüldür (Resim 112, 113).

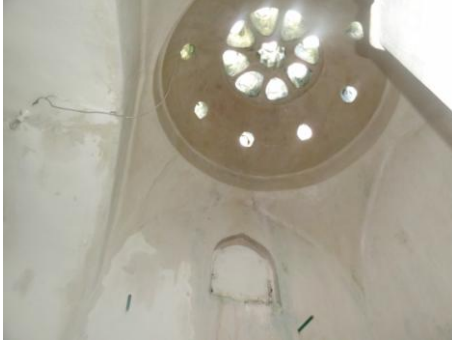
**Resim 114:** Sağdaki Sıcaklık Kubbesi

İlıklikten düz atkılı bir açıklıkla sıcaklık bölümüne geçilir. Ortasında dikdörtgen planlı bir göbek taşı yer alır. Sivri kemerle iki bölüme ayrılan sıcaklık birer kubbe ile örtüldür<sup>260</sup>. Kubbelere pandantif ile geçilmektedir (Resim 114,115). Duvar dipleri boyunca sekiler dolaşmaktadır. Girişin karşısındaki duvarda dört tane kurna kısa kenarlarda birer tane ve giriş duvarında açıklığın iki yanında birer tane kurna yer alır (Resim 116,117). Aziz Mahmut Hüdai'nin yıkandığı ileri sürülen kurna soldaki kısa kenarın ortasında yer alır (Resim 116). Tarihi özellik gösteren tek kurnadır (Resim 118). Girişin karşısındaki duvarda su deposuna açılan sivri kemerli bir açıklık yer alır. Giriş duvarının solunda iki sivri kemerli niş, sağda ise bir tane niş bulunur.

Sıcaklığın kubbeleri fil gözleri ile donatılmıştır. Merkezde yıldızvari biçimli tek fil gözü ve onu çevreleyen damla motifi olarak değerlendirebilecek, fil gözleri yer alır. Kubbe eteği boyunca yuvarlak biçimli fil gözleri kubbeyi dolandır.

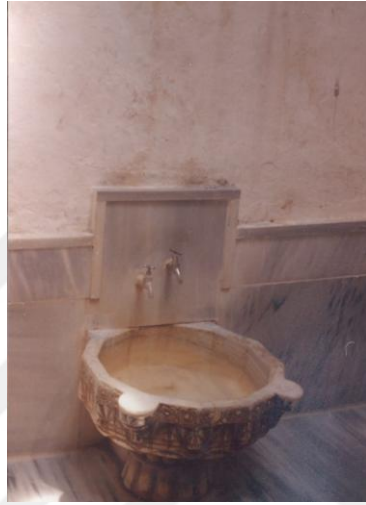
**Resim 118:** Aziz Mahmud Hüdayi'nin  
Yıkandığı İleri Sürülen Kurna

Hamam dış cephede çok özensiz müdahaleler gördüğünden süsleme olarak değerlendirilecek bir veriye rastlanmamıştır (Resim 119). Hamamın içinde kayda değer unsurlardan biri; girişin üstünde, iç kısımda yer alan kitabe ve Aziz Mahmud Hüdayi'nin yıkandığı belirtilen ve dışbükey yüzeyi küçük mukarnas girintileriyle hareketlendirildiği kurnadır (Resim 118).

Hamamda soldaki halvetin içinde, kapının karşısındaki kurnada Aziz Mahmud Hüdayi'nin yıkandığına inanılmaktadır (Resim 118). Cumhuriyet Dönemi'nde tekkelerin kapatılmasına kadar kurnanın etrafının demir parmaklıklarla kapatıldığı, kurnanın üzerine demir bir çubukla kandil asıldığı ileri sürülmektedir<sup>255</sup>. Bu parmaklıkların İmrahor

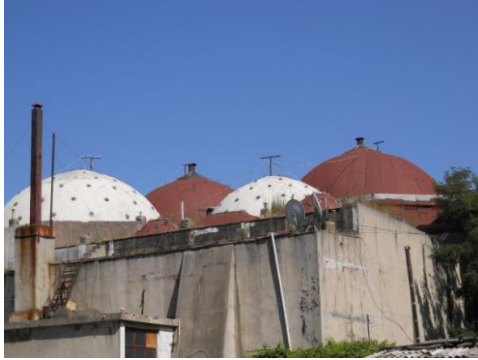
**Resim 120:** Çinili Hamamı  
Kuzey Cephesi Genel

Çifte hamam olarak planlanan hamam bugün çalışır durumdadır. Kuzey-güney doğrultusunda dikdörtgen planlı olarak tasarlanmıştır. Kadınlar kısmının girişi güney cephede yer alırken, erkekler kısmının girişi doğu cephenin sol köşesinden sağlanmaktadır. Hamamın külhanı ve su deposu kuzey cephede yer alır (Resim 120).

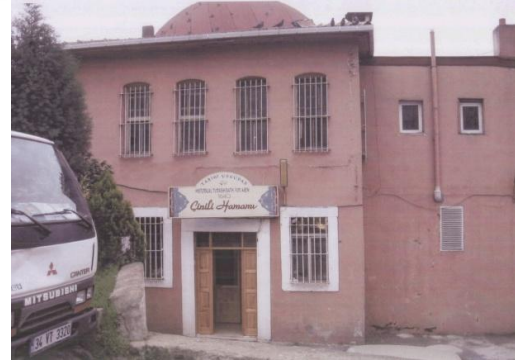
**Resim 121:** Çinili Hamamı Erkekler Kısımının  
Girişi (İst. 6 No.lu KVKBK Arşivi)

Doğu cephede erkekler kısmının girişi bulunur (Resim 121). Cephenin sol tarafında bulunan soyunmalık kısmından girişi sağlanır. Geniş dikdörtgen kapının iki yanında birer pencere, üstte ise basık kemerli dört pencere bulunmaktadır. Soyunmalık kısmı asıl hamam hizasından yaklaşık bir metre dışa taşkın durumdadır. Dışa taşan kısmın yan yüzünde bir pencere ve tuvalet pencereleri bulunmaktadır. Hem soyunmalığın hem de asıl hamam kısımları dıştan sıvalı ve boyalıdır.

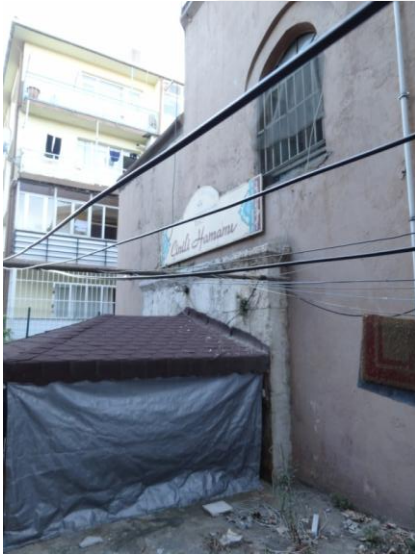
**Resim 122:** Çinili Hamamı, Güney Cephe, Kadınlar Kısmı Girişi

Hamamın güney cephesinde erkekler ve kadınlar kısmının soyunmalık kısımlarının cephelerinde sivri kemerli birer pencere bulunur. Güney cephenin sol tarafında kadınlar kısmının dışa taşkın ve kemerli girişi yer alır (Resim 122).

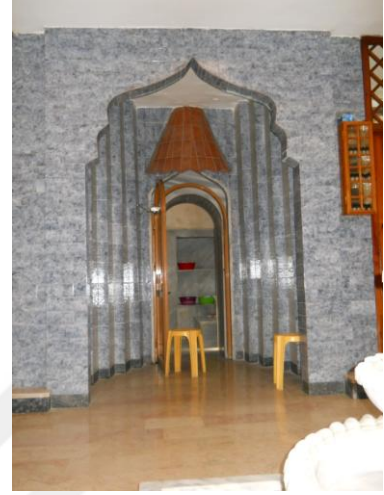
**Resim 128:** Çinili Hamam Erkekler  
Soyunmalık Kısmı Hamam Girişi

Ilıklık kısmına sivri kemerli kavisli bir ön bölümden, kademeli olarak daralarak girişe ulaşılır. Ilıklığa açılan kemerli girişin üstünde sivri kemerli alınlık ve huni biçimli buhar bacası bulunur. Ancak şimdiki haliyle bu bölümün dışarıyla bir bağlantısı yoktur.

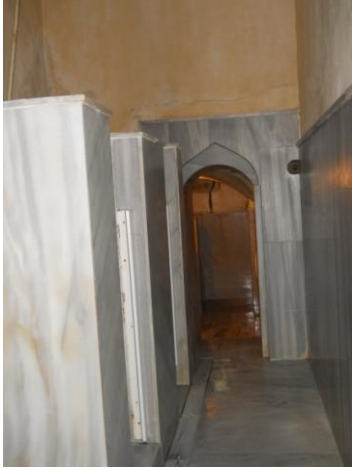
**Resim 129:** Çinili Hamam  
Ilıklık Yıkanma Bölümleri  
ve Helâ

Ilıklık ortada kubbe ile örtülüdür. Sağında mermerle ayrılmış yaklaşık 2 metre yükseklikte üç bölmeli halvet bölümleri bulunur. Bu bölümün üstü aynalı tonozla örtülüdür. En dipte basamakla inilen basık tonozlu tuvalet bölümleri bulunur. Girişin solunda aynalı tonoz örtülü, sekilerin dolandığı, üç kurnalı bir bölüm yer alır. Solda soyunmalık duvarında iki tane sivri kemerli, sağda karşılıklı sivri kemerli birer niş açılmıştır.

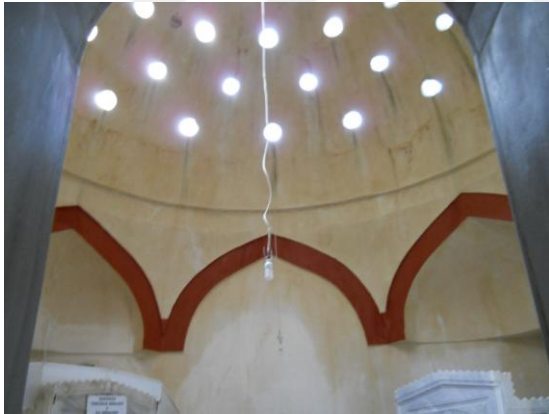
**Resim 131:** Çinili Hamam- Sıcaklık Bölümü

Ilıklıktan, sivri kemerli bir açıklıktan sıcaklık bölümüne geçilir. Ortada enine dikdörtgen bir göbek taşı bulunur. Sıcaklık merkezde fil gözlerinin açıldığı, sivri kemerli derin tromplarla geçilen büyük bir kubbe ile örtülüdür. Sivri kemerli trompların arasında kalan bölümlerde sivri kemerli alınlıklarla görsel bütünlük sağlanmıştır. Köşelerde trompların altında, mermer bloklarla sınırlandırılmış üç kurnalı halvet üniteleri yer alır. Bu köşe halvetlerinin arasında kalan alanlarda, giriş kısmına dek gelen alan hariç, yine mermer blokla ayrılmış iki bölmeli, birer kurnalı tek kişilik yıkanma bölümleri bulunur.

Köşe halvetleri sınırlandıran mermer üniteler yaklaşık 2,5 metre yüksekliğindedir. Girişleri bir taç kapı gibi yüksek tutulmuş ve basık kemerli giriş verilmiştir. Birer kurnalı yan birimlerle mermer bloklar kesintisiz bir şekilde sıcaklığı dolaşır.

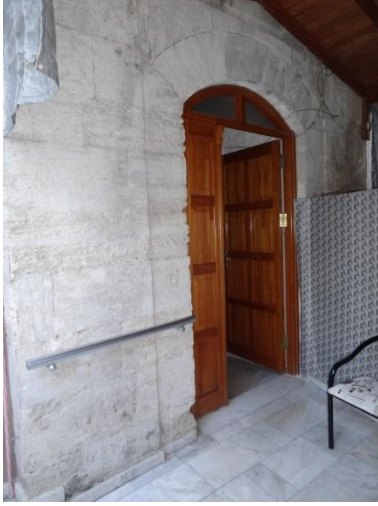
**Resim 133:** Çinili Hamam- Kadınlar Kısmı Girişi

Kadınlar kısmının girişi kesme taştan, dışa taşkın, dikdörtgen bir çerçeve içine alınmıştır. Ard arda üç basık kemerli kapıdan geçilerek soyunmalık kısmına ulaşılır. Soyunmalık kısmı plan özellikleri itibarıyla erkekler kısmının soyunmalık kısmına benzemektedir. Erkekler kısmındaki fiskiye burada yoktur.

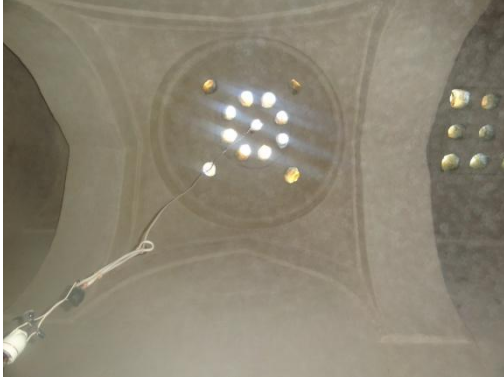
**Resim 135:** Çinili Hamam- Kadınlar Kısmı Ilıklık Örtü Sistemi

Sivri kemerli bir açıklıkla girilen hamamın ılıklik kısmı ortada kubbe yanlarda aynalı tonozlu birimlerin bulunduğu bir plan arz eder (Resim 135). Sağda yaklaşık iki metre yükseklikte mermerlerle üç bölüme ayrılan yıkanma bölümü yer alırken, solda benzer şekilde mermerlerle ikiye ayrılmış yıkanma bölümü ve helâ bulunur (Resim 136, 137).

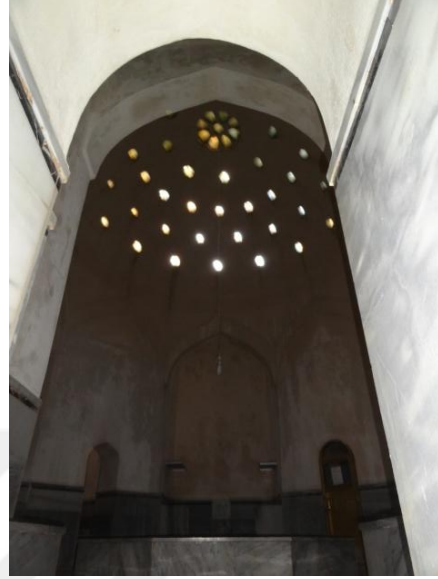
**Resim 138:** Çinili- Kadınlar Kısım Sıcaklık Girişinden İç Mekân

Kadınlar kısmının sıcaklığı merkezde kubbe dört köşede kubbeli köşe hücreli ve dört eyvanlı bir özellik sergiler (Resim 138). Merkezdeki kubbeye pandantiflerle geçiş sağlanırken köşe hücrelerdeki kubbelerle tromplarla geçiş sağlanır. Köşe hücrelerin aralarında kalan eyvan bölümleri de önlerine yetmiş cm mermer blokla konularak

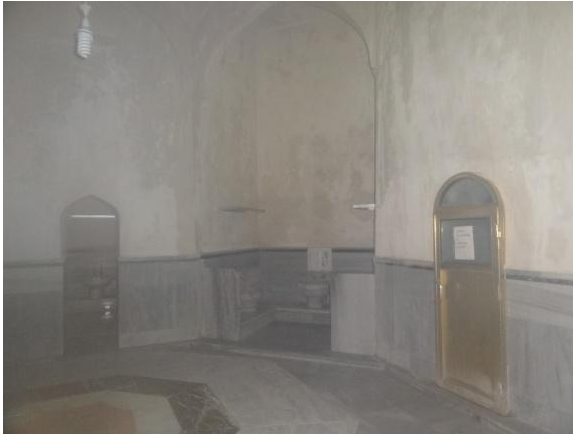
**Resim 139:** Çinili Hamamı Kadınlar Kısım Sıcaklık Mekânı

sınırlandırılmıştır (Resim 139, 140). Köşe hücrelerde ve eyvan ünitelerinde üçer kurna bulunur. Sıcaklığın ortasında sekizgen planlı bir göbek taşı bulunur.

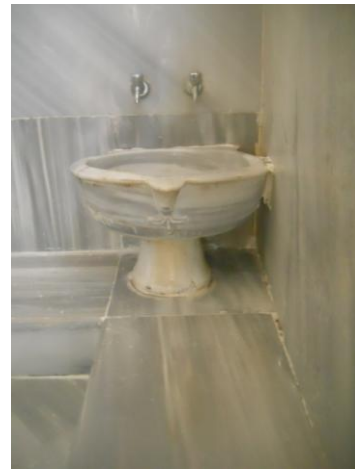
**Resim 142:**Çinili Hamam, Kurna

Erkekler kısmının kurnalarının bazılarında dış bükey yüzeylerde baş aşağı kabartma bitki motifleri yer alır (Resim 142). Sıcaklık mekânında mermerden yıkanma hücrelerinin giriş kısımlarının üstü çatı formu ve dikdörtgen silmeler içine alınmıştır. Hafif malzemenin üst sınırında boylu boyunca palmet ve rumeli bir friz dolaşmaktadır (Resim 132).

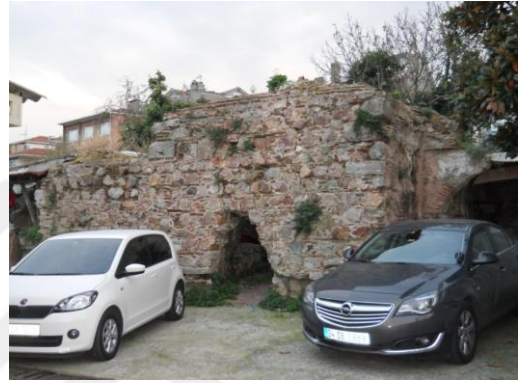
**Resim 146:** Ayazma Hamamı, Doğü Cephe

Hamam harap durumda olduğundan cephelerin bütünlüğü büyük oranda bozulmuştur. Hamamın kuzey cephesi ve doğu cephesi ılıklik duvarı kısmen ayaktaadır. Bugün hamamın doğu duvarının yıkılmasıyla yaklaşık 1,5 metre yükseklikte, 1 metre genişliğinde bir açıklık bulunur (Resim 146). Cephenin solunda külhan kısmının doğu duvarı yıkıldığında külhana giriş sağlanabilmektedir.

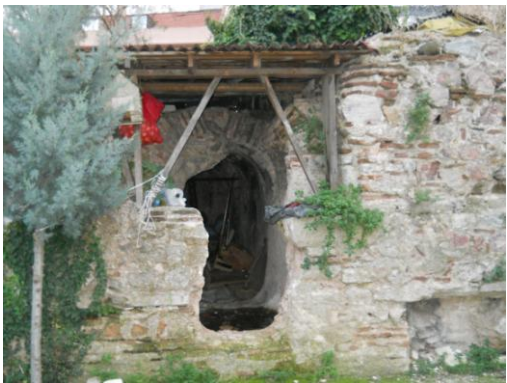
**Resim 147:** Ayazma Hamamı, Doğü Cephe Yıkılan Külhan Kısmı

Bugün harap durumda olan hamam tek hamam tipinde ve kuzey-güney doğrultuda dikdörtgen planlıdır. Yapının örtü sistemi ayakta değildir. Eserin doğu ve kuzey cephesinde dış duvarlarda taş tuğla karışık yığma duvar örgüsüne sahipken, iç yüzeylerde ağırlıklı olarak tuğla örgü dikkat çekmektedir (Resim 146,148). Külhanı güneyde ve tonoz örtülü olarak kısmen ayakta (Resim 147).

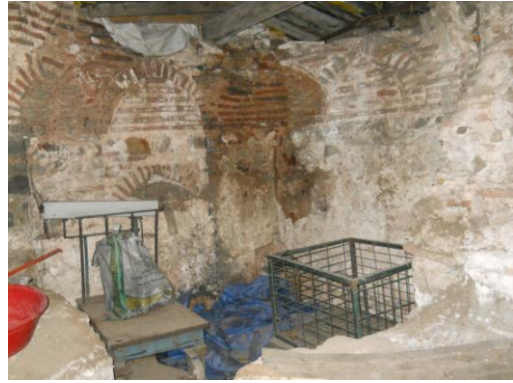
**Resim 148:** Ayazma Hamamı Sıcaklık Bölümü, Halvet Hücresi

Sıcaklığının güney duvarında su deposuna bağlantıyı sağlayan mermerden sivri kemerli bir açıklık bulunur. Kubbeye geçiş öğesi olarak kullanılan tromplarla aynı hizada sivri kemerli sağır alınlıklar sıcaklığı duvarlarını dolaşır. Yer yer iki sıra olan bu sivri kemerli alınlıklar farklı dönemlere dair müdahalelerin verileri olarak değerlendirilebilir (Resim 148).

Hamamı harap halde olduğundan günümüze kurnalar ve iç düzenine dair pek bir veri kalmamıştır. Eser tuğla malzemeyle inşa edildiğinden, içte tromp ve kemerlerin inşasında tuğlaların farklı dizilmesiyle görsel hareketlilik söz konusudur (Resim 148).

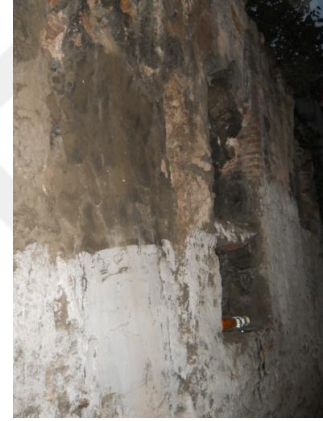
**Resim 150:** Ayazma Hamamı,  
Ilıklık Duvarında Niş

Soyunmalık kısmı yıkıldığından kuzey cephede ılıklik duvarı karşımıza çıkar. Sivri kemerli niş ve altında enine dikdörtgen küçük bir niş cephede belirgin unsurdur (Resim 150). Ayrıca soyunmalık kısmının duvar izi olarak değerlendirilebilecek duvar parçaları cephede kalmıştır.

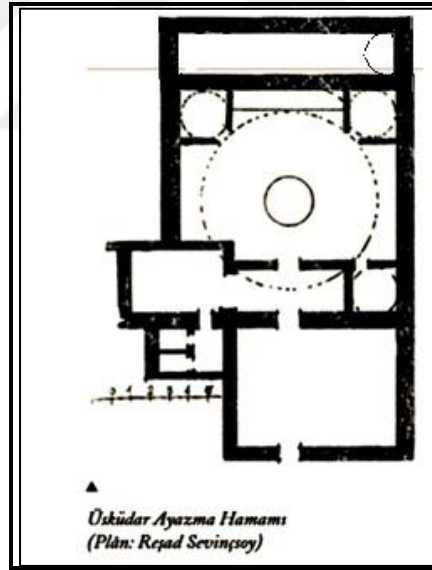
**Şekil 26:** Ayazma Hamamı Planı(Reşad Sevinçsoy'dan İşlenerek)

Tek hamam olarak inşa edilen eser dikdörtgen planlı bir soyunmalık ve devamında kuzey güney doğrultuda uzanan ılıkılık ile doğu tarafında yapı bütünlüğünün dışına taşmış bir biçimde halvet üniteleri, güneyde sıcaklık ve külhandan oluşan bir özellik sergiler. Sıcaklık bölümü kubbesi yıkılmıştır. Beden duvarları kısmen ayaktadır (Resim 148). Üç köşede halvet üniteleri yer almaktadır. Köşe hücrelerin geçiş öğeleri olan tromp kullanılmıştır. Bu bölümlerin üzerinin kubbe ile örtüldüğü zamanında yapılan çizimlerden anlaşılmaktadır. Arada kalan bölümler eyvan ünitesi olarak değerlendirilir (Şekil 26).

Eser sıcaklığın bu biçimlenişiyle aksiyal dört eyvanlı ve köşe halvetli tip olarak tanımlanan gruba girmektedir.

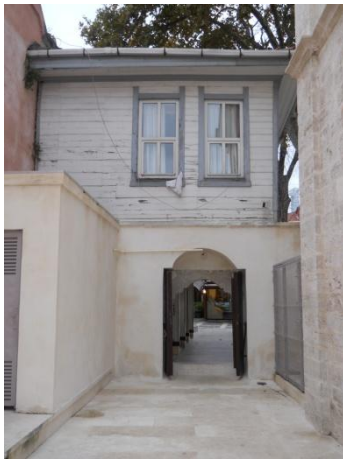
**Resim 156:** Beylerbeyi Hamamı,  
Kuzeydoğudan

Hamamın kuzey cephesinde hamam ile cami arasında kalan alanda kemerli bir kapı açıklığı ve üstünde bir konut yer alır (Resim 156). Kuzey cephenin sağ tarafında abdest muslukları bulunmaktadır.

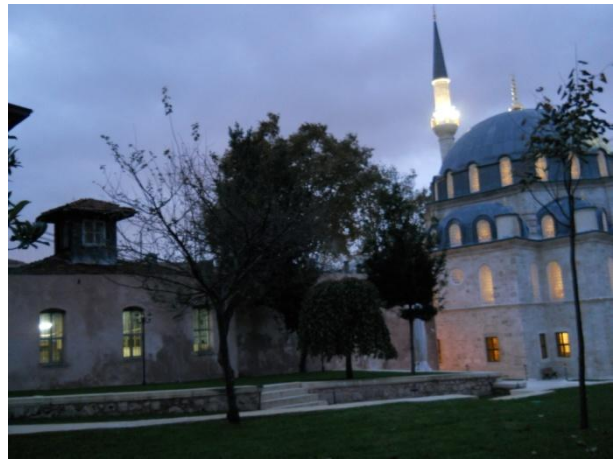
**Resim 157:** Beylerbeyi Hamamı, Doğu  
Cephesi

Hamamın doğu cephesi caminin avlusuna bakar (Resim 157). Cephenin solunda soyunmalık kısmında üç pencere açıklığı yer alır. Basık kemerli bu açıklıklar dışında cephe sağır ve sıvalıdır.

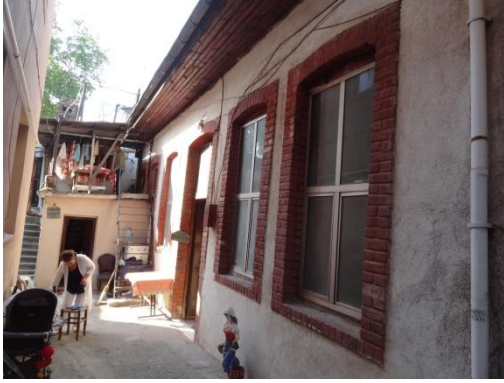
**Resim 158:** Beylerbeyi Hamamı, Giriş Cephesi

Yapıya caddeye bakan ve hamam ile yan bina arasındaki dar koridordan geçilerek girilmektedir (Resim 158). Soyunmalık bölümü ahşap çatılı ve aydınlık fenerlidir. Aydınlık fenerinde dört yönde açılan pencerelerle içeriye ışık sağlanmaktadır (Resim 160). İki yönde ahşap bölmelerle sınırlandırılmış soyunma kabinleri ve girişin iki yanında yazıhane olarak kullanılan birimler bulunur (Resim 159). Soyunmalıkta ılıklik girişinin sağında geniş tekneli bir lavabo bulunmaktadır.

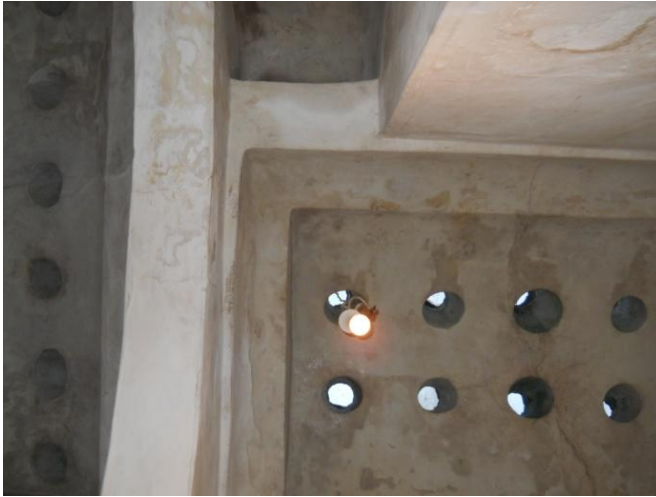
**Resim 162:** Beylerbeyi Hamamı, Ilıklık  
Sağdaki Bölüm Örtü Öğeleri

Kemerli bir açıklıktan ılıklik bölümüne girilir. Giriş aksı üzerinde, ortada beşik tonoz örtülü hol bulunur. Sağdaki bölümler geniş bir kemerle bu hole bağlanır (Resim 162). Bu sağdaki bölümde birinin önü kapalı çapraz tonoz örtülü iken, diğeri önü açık olmak üzere beşik tonozla örtülü, sekilerin dolaştığı kurnalı iki kısımdan oluşur. Önü açık olan bu beşik tonozlu kısım orta holden yaklaşık bir buçuk metre yükseklikte bir setle ayrılır (Resim 161). Soldaki bölümde tonozlu bir halvet hücresi ile yanında aynalı tonozlu bir koridorla geçilen helâ ve halvet hücreleri yer alır. Bu bölümdeki tonoz yüzeylerinde aynalı tonozun yüzeyi damla motifi oluşturacak şekilde biçimlendirilmiştir (Resim 164).
