**ÜSKÜDAR HAMAMLARI**

**Yüksek Lisans Tezi**

**Veli BAÇARU**

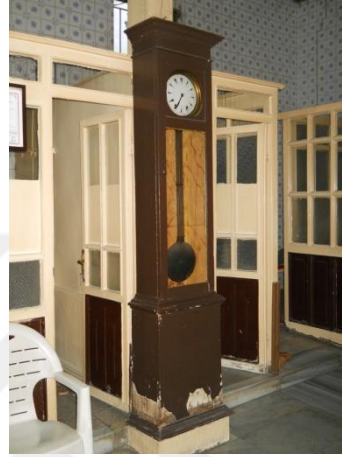
**Resim 169:** Beylerbeyi Hamamı, Soyunmalık Kısım, Ayaklı Saat

Hamamın soyunmalık kısmında ahşap soyunma kabinleri yer alır. Yazıhane olarak kullanılan kısımlarda renkli camların varlığı dikkat çeker. Tarihi özelliği olan ahşap bir saat da yine bu bölümdeki bir diğer unsurdur. Rakamları Arap harfleriyle yazılan saat düşey dikdörtgen ve yaklaşık iki metre boyundadır (Resim 169). Soyunmalığın ılıklik

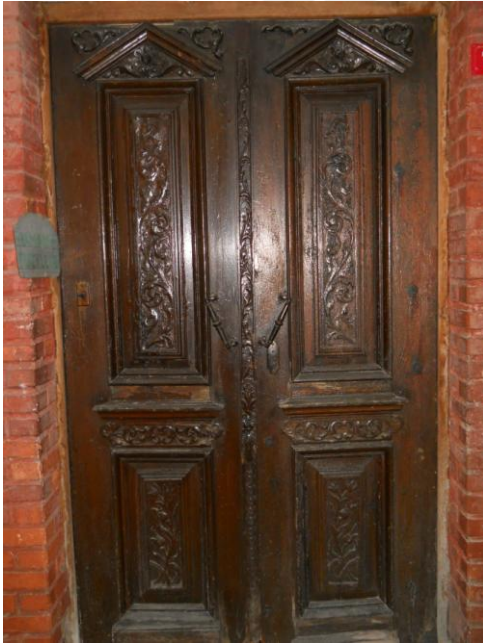
**Resim 170:** Beylerbeyi Hamamı,  
Ahşap Giriş Kapısı

Hamamın ahşap giriş kapısının döneminden kalıp kalmadığı bilinmese de tarihi bir özelliğe sahip olduğu belirtilebilir. Kademeli olarak üç sıra girinti oluşturan dikdörtgen çerçeveye alınmış dört parça ve içlerinde bitkisel motifler kabartma olarak işlenmiştir. Üstteki iki dikdörtgen çerçevenin üstünde bir çatı gibi ters “v” olarak bu dikdörtgen çerçeveyi örtmektedir. Bu çatı formunun altında ve üstünde yine bitkisel bezemeler bulunur. Yine dikdörtgen çerçevelerin arasında ve kapı kanatları birleştiğinde dışa bakan yüzde ince bir şerit halinde bitkisel bezemeler düşey olarak yer alır (Resim 170, 171).

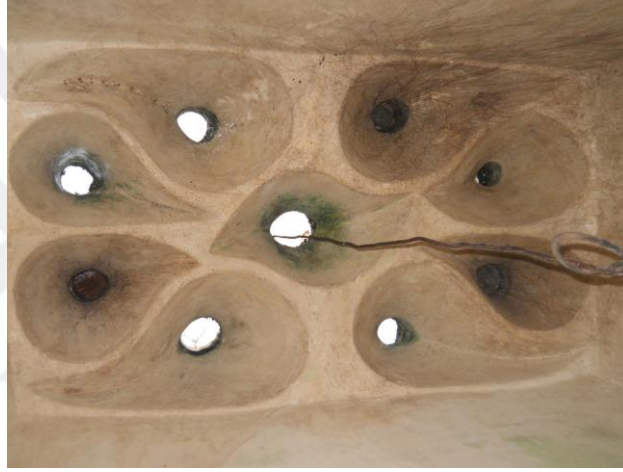
**Resim 172:** Beylerbeyi Hamamı Ilıklık Halvet Hücre Örtüsü

Hamamın ılıklik kısmında halvet ve helâ ünitelerinin üzerini örten tonoz yüzeylerine açılan filgözleri damla formu verilerek biçimlendirilmiştir (Resim 164, 172). Damla motifleri bir bütünlük verecek şekilde ele alınmıştır. İnce bir işçilikle ele alınan tonoz yüzeyi damla motiflerinden bir çiçek oluşturulduğu kanısını uyandırır (Resim 164,165). Merkezde yıldız şeklinde bir filgözü ve bunu iki taraftan kuşatan damla motiflerinin oluşturduğu bir düzen söz konusudur. Bu biçimlenişin barok bir karaktere sahip olduğu belirtilebilir.

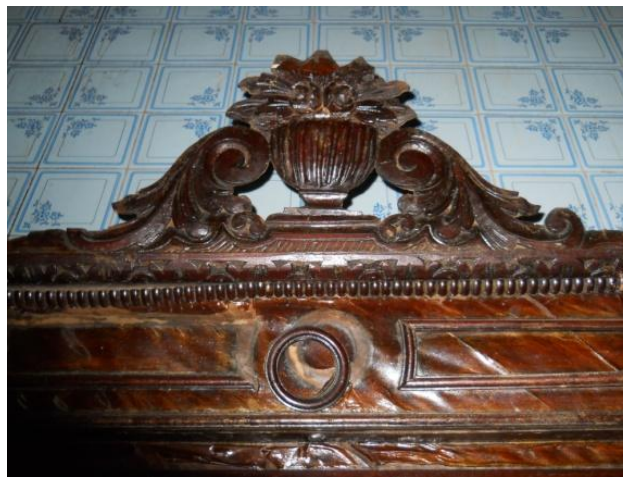
**Resim 173:** Beylerbeyi Hamamı Soyunmalık Ayna Çerçevesi

duvarında lavabonun üstünde ahşap çerçeveli bir ayna bulunmaktadır. Çerçevenin üst kısmı yüksek kabartma bitkisel bezeme oyma olarak işlenmiştir (Resim 173).

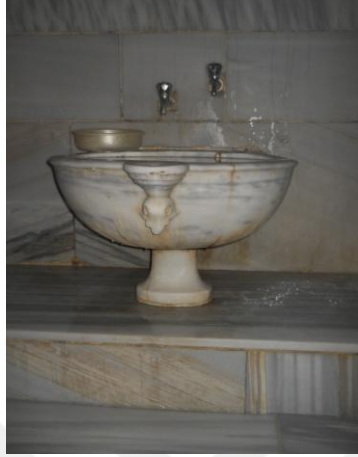
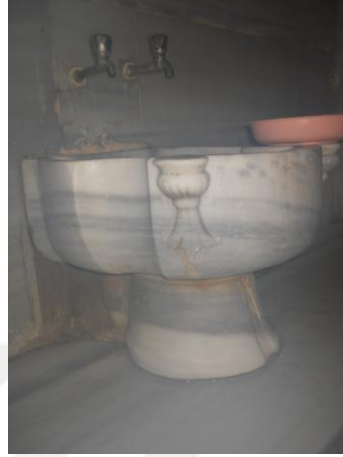
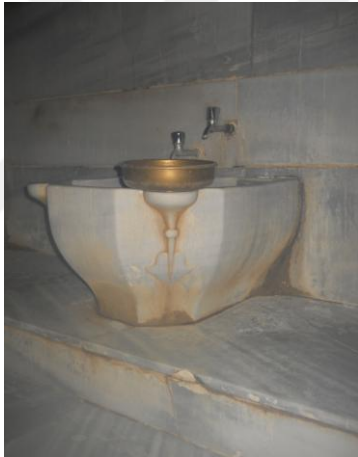
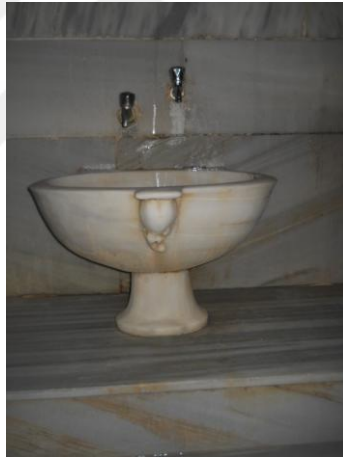
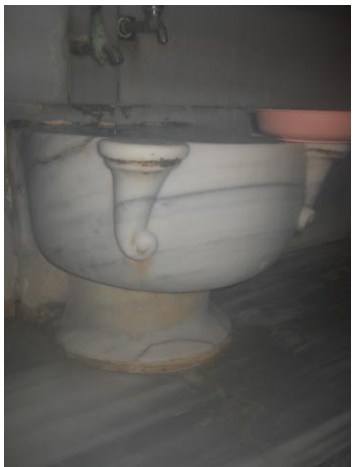
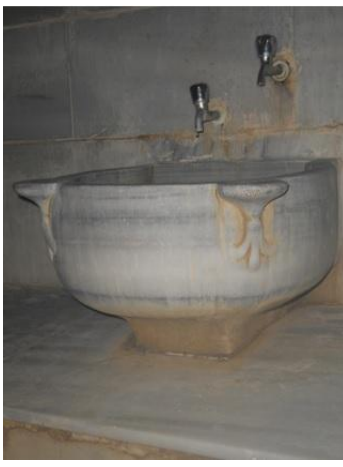
**Resim 174:** Beylerbeyi Hamamı- Kurnalar

Hamamdaki kurnaların döneminden kaldığı belirtilebilir. Kurnaların dışbükey yüzlerinde iki tarafta rumi ve palmet motifleri kabartma şeklinde işlenmiştir (Resim 174).

Sıcaklık bölümünde duvar dipleri boyunca sekilerin üzerine oturtulan kurnaların dışbükey yüzlerinde rumili, palmetli kabartmalar yer almaktadır (Resim 28).

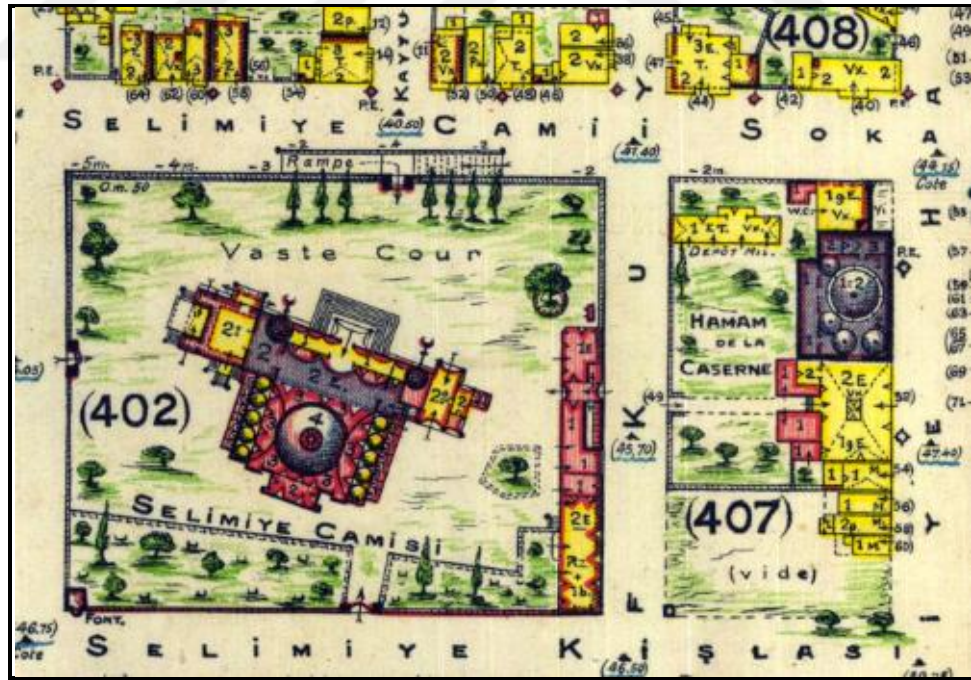
Şekil 29: Selimiye Hamamı Konumu  
(51 No.lu Pervititch Sigorta Harita Detayı)

Hamam Pervititch haritalarında ait olduğu Selimiye Cami ile birlikte detaylı olarak çizilmiştir. Hamam “Hamam de la caserne” olarak anılarak, kışla hamamı olduğu vurgulanmaktadır(Şekil 29).

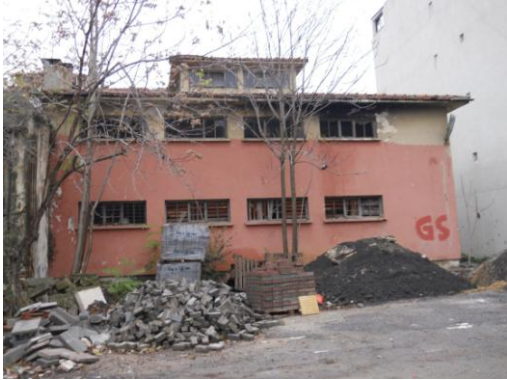
**Resim 177:** Selimiye Hamamı, Güneyden Soyunmalık Kısmı

Güney cephede soyunmalık cephesinde altta ve üstte enine dikdörtgen dört küçük pencere yer alır. Soyunmalık cephesi modern sıvalıdır (Resim 177). Asıl hamamı kısmının cephesi de dıştan sıralı ve sağırdır. Saçağın alt kısmında aralıklı olarak yerleştirilmiş dört çörten bulunmaktadır.

Soyunmalık kısmı betonarme olarak yakın zamanda yapılan hamamın diğer kısımları modern harçla dıştan sıvalıdır. Sıvanın döküldüğü yerlerde taş tuğla nöbetleşe kullanılarak yığma duvar tekniğiyle inşa edildiği anlaşılmaktadır (Resim 177).

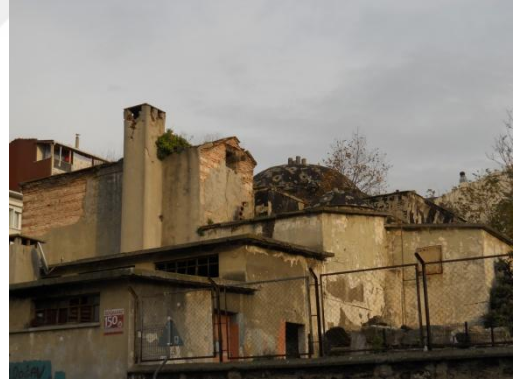
**Resim 178:** Selimiye Hamamı, Kuzeybatı'dan Su Deposu ve Külhan Kısmı

Hamamın batı cephesinde su deposu ve külhan bulunmaktadır. Bu kısmın sıvası döküldüğünden kullanılan malzeme seçilebilmektedir. İki sıra tuğla bir sıra taş şeklinde bir örüntüyle taş ve tuğla malzeme kullanılmıştır. Külhan bacası ve külhan ile düz damlı müştemilat bölümü yine batı cephede belirtmeye değer diğer unsurlardır (Resim 178).

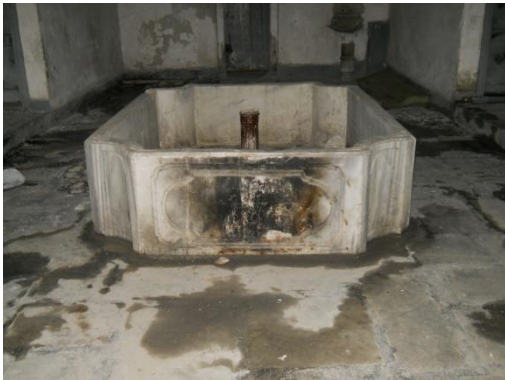
**Resim 181:** Selimiye Hamamı, Soyunmalık Fıskiyeli Havuz

Hamamın soyunmalık kısmı 20.yy da iki katlı ve betonarme olarak inşa edilmiştir<sup>294</sup>. Soyunmalık kısmının ortasında fiskiye havuzu bulunmaktadır. Havuzun fiskiye kısmı günümüze ulaşmamıştır (Resim 181).

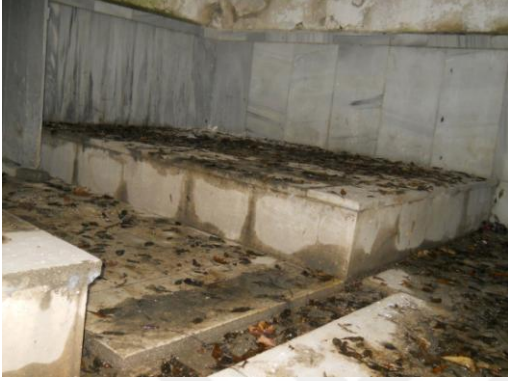
**Resim 183:** Selimiye Hamamı, Ilıklık Yıkama Bölümleri

Dikdörtgen planlı soyunmalıktan kemerli bir kapıdan geçilerek ılıklik bölümüne ulaşılır. Troplarla geçişi sağlanan oval bir kubbe ile örtülü olan orta bölümün iki yanında küçük kubbelerle örtülü halvet üniteleri ve tuvalet birimleri bulunur. Ilıklığın zemini iki yanda kod olarak yüksek tutulmuştur. Bugün duvar diplerinde kurnaları bulunmamaktadır (Resim 183, 184).

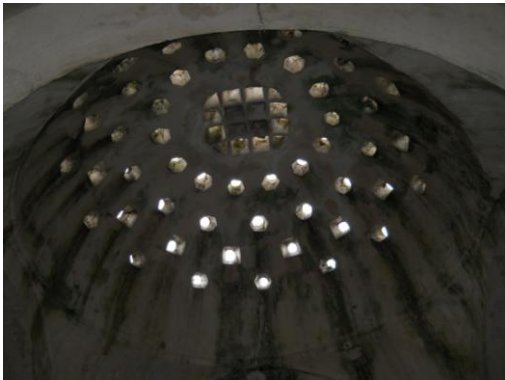
**Resim 185:** Selimiye Hamamı, Sıcaklık Kubbesi

Kemerli bir açıklıktan ortasında dikdörtgen bir göbek taşının bulunduğu sıcaklık bölümüne geçilir. Ortada kubbe dört yönde aynalı tonozla örtülü dar birer eyvan bulunan ve köşelerde kubbeli birer halvet ünitesi ile biçimlenen bir sıcaklığa sahiptir (Resim 185,186). Semavi Eyice'nin tipolojik tasnifine<sup>295</sup> göre hamam aksiyal dört eyvanlı ve köşe hücreli tipe dâhil edilebilir. Köşe hücrelere kemerli bir açıklıktan geçilerek girilmektedir.

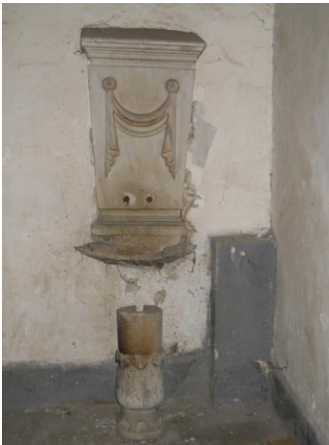
**Resim 187:** Ilıklık Çeşme Kalıntıları

Geç dönemde inşa edilen eserlerden biri olan Selimiye Hamamı soyunmalık kısmında hamama girişin sağlandığı duvarda, sağda duvarda bir çeşme kalıntısı bulunur. Bugün çeşme kalıntısının sadece ayna kısmı yerindedir. Tekne kısmı yoktur. Tekneyi taşıyan mermer ayak ise alelade olarak yere bırakılmıştır (Resim187-192). Ayna kısmında geç dönemde karşımıza çıkan perde motifi mermere kabartma olarak işlenmiştir (Resim 191). Silindirik şeklindeki tekne ayağının gövdesinde ise kuşaklar halinde bitkisel bezemeler kabartma şeklinde işlenmiştir (Resim 192).

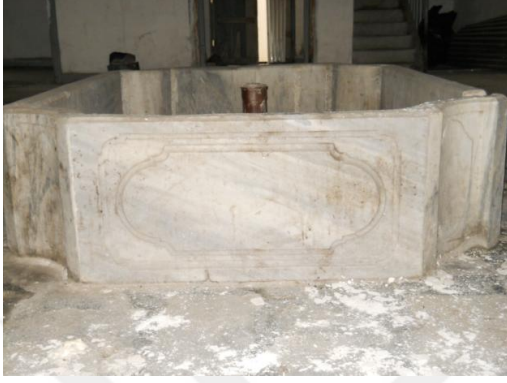
**Resim 189:** Selimiye Hamamı- Soyunmalık Fıskiye Havuzu

Hamamda yine soyunmalık bölümünde ortada bulunan ve dikdörtgen planlı, mermerden havuzun köşe kısımları içbükey olarak pahlanmış ve hem pahlanan alanların hem de kenarların yüzeyleri geometrik form verilmek suretiyle oyularak bezenmiştir (Resim 189).

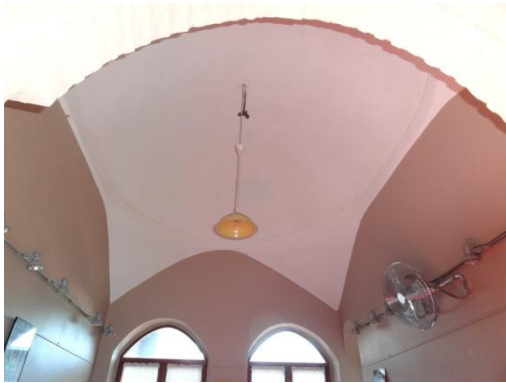
**Resim 200:** Ziver Bey Köşk Hamamı Tonoz Örtüsü

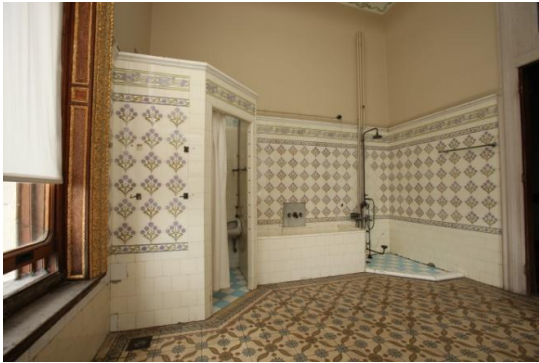
**Resim 227:** Valide Dairesindeki Banyo

Valide dairesinde bulunan banyo dikdörtgen bir mekândır. Bir köşesi halvet olarak sınırlandırılan bölümün yanında küvet bulunur. Küvetin yanında ayakta duş alma yeri vardır. Banyo yaklaşık iki metre yükseklikte duvar boyunca art nouveau üslubunda çinilerle kaplıdır<sup>308</sup>(Resim 227).

Valide dairesinde bulunan hamam art nouveau üslubunda bezemelerin yer aldığı çiniler duvarları dolandır. Altta bir, üstte iki tane bordür bu tekrarlayan çini süslemeyi sınırlar. Bordürlerde ve çini plakalarda bitkiler bezemeler, çiçekler ele alınmıştır (Resim 227).

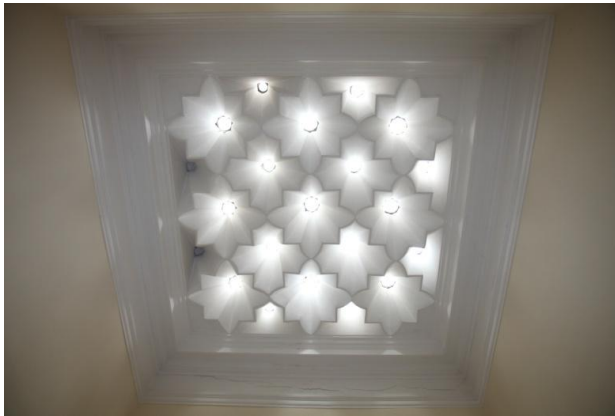
**Resim 229:** 24 Numaralı Hamam Tonoz

24 Numaralı Hamam'ın duvarlarında çini kaplama yoktur. Üç duvarda bulunan çeşme aynalarında benzer karakterli bir kompozisyon ele alınmıştır. Kabartma şeklinde dışa taşan, hareketli bir bitkisel kompozisyon söz konusudur (Resim 228, 231). Bu hamamın tonozunda Selçuklu dönemi ve sonrasında yaygın olan sekiz kollu yıldız haç kompozisyonu dikkati çeker (Resim 229, 230)

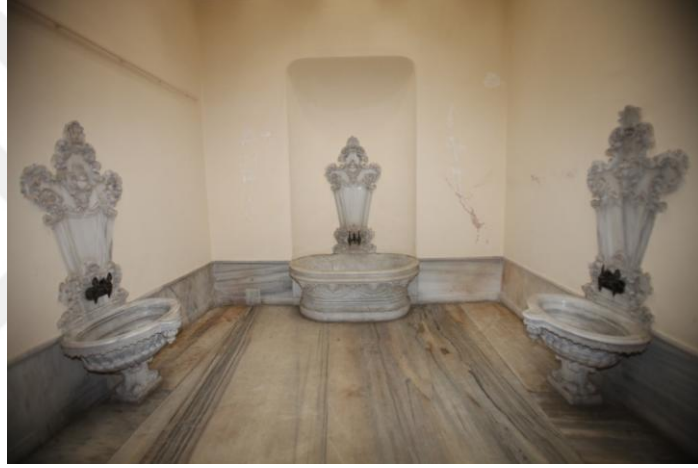
**Resim 231:** 24 Numaralı Hamam

24 numaralı hamamın tavanı 8 dilimli bir çiçek formunda fil gözleri açılarak aydınlatılmıştır. Hamamın kısa duvarındaki daha geniş olmak üzere, üç kenarının ortasında geç dönem bezemelerinin işlendiği aynalarıyla çeşmeler bulunur. Tümüyle mermerden ve ayaklı olan bu çeşmelerin tekne veya lavabo kısımlarının kenarlar dalgalı olarak ele alınmıştır (Resim 231).

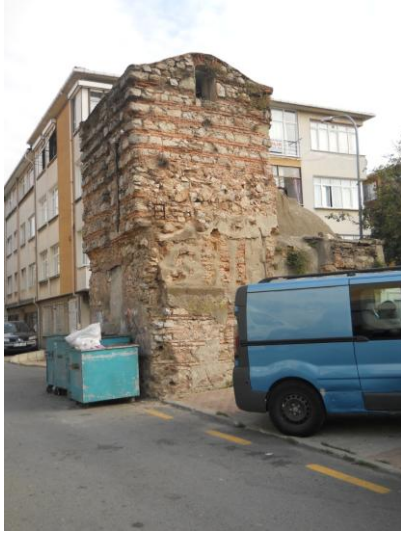
**Resim 232:** Dağ Hamamı, Kuzeybatı'dan

Hamamın büyük bölümü bugün yıkılıp, yok olmuştur. Günümüze sadece su deposu olarak kullanılması muhtemel yapı kalıntısı ulaşmıştır (Resim 232).

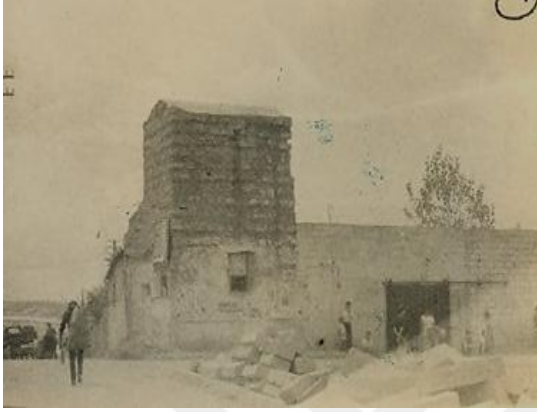
**Resim 234:** Dağ Hamamı, Üsküdar Belediyesi'nden Alınan Eski Resim

Hamam Üsküdar Belediyesi KUDEP arşivinde "Maksem" olarak geçmekte ve M. Nermi Haskan'ın ileri sürdüğü tespitler tekrarlanmaktadır. Aynı birimden temin edilen hamamla ilgili tarihi bir fotoğrafta; yüksek tonoz çatılı su haznesi ve bitişiğinde daha alçak bir seviyede genişçe bir açıklığa sahip bir mekân bulunmakta, gerisindeki mekânlar ise ayırt edilememektedir<sup>314</sup> (Resim 234).

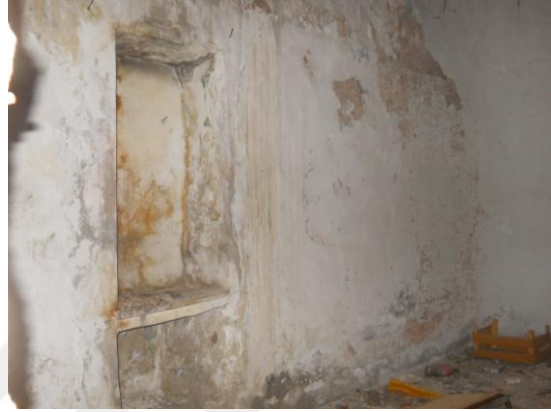
**Resim 235:** Dağ Hamamı, İçte, Soldaki Niş

dikdörtgendir (Şekil 36). Kalıntının doğu ve kuzey cephelerinin ortalarında birer kapı açıklığının sonradan kapatıldığı anlaşılmaktadır. İçte bir niş görüntüsü veren bu iki açıklık dışında, batıda içte, dışarıyla bağlantısını tespit edemediğimiz bir niş bulunur (Resim 235). İçten kenar girintileri pahlanmış bir özellik sergiler.

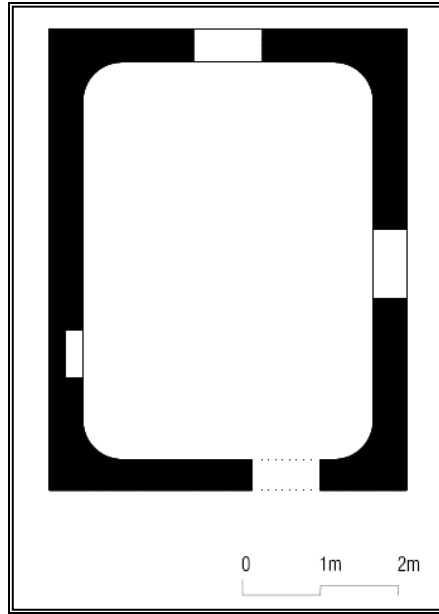
**Şekil 36:** Dağ Hamamı, Kalan Kısımın Planı

Eserin ayakta kalan kısmının sokağa bakan yüksek kısmı tonoz örtülüdür. Kalıntının güneyinde bir kapı açıklığı bulunur. İki katlı olan kalıntının alt kat planı

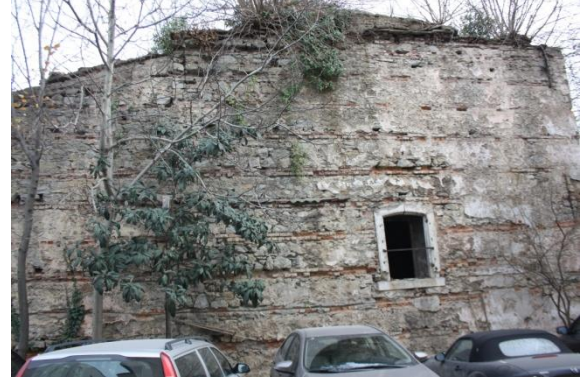
**Resim 237:** Altunizade Hamamı, Batı Cephesi (İdris Botan)

Hamamın batı cephesi bir sitenin bahçesi ile sınırlıdır. Cephenin ortasına gelecek şekilde mermer söveli basık kemerli bir pencere yer almaktadır (Resim 237,238).

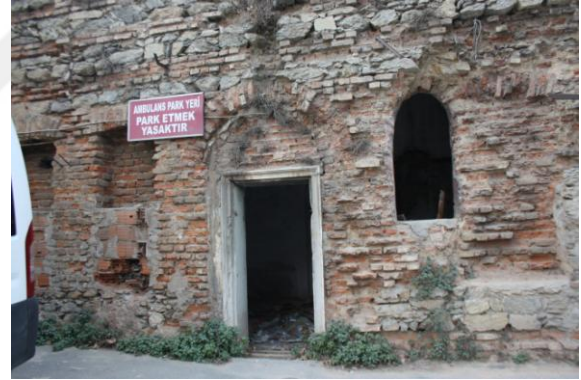
**Resim 239:** Altunizade Hamamı, Ilıklık Girişi

Hamamın girişi doğu cephesinden sağlanmaktadır. Soyunmalık kısmı yıkıldığından mevcut haliyle hamama ılıklik bölümünden gerilmektedir. Düz atkılı mermer çerçeveli bir giriş açıklığı ve bunu çevreleyen sivri kemerli tuğla örgülü bir kemer, sağında kemerli bir pencere, solunda ise sivri kemerli yarısına kadar modern tuğla örülmüş iki basık kemerli niş bulunan bir görünüş arz eder (Resim 239).

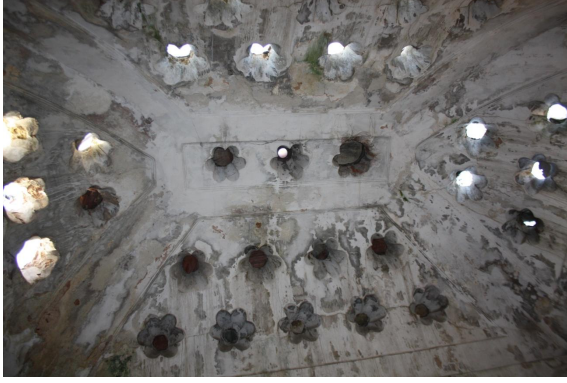
**Resim 240:** Altunizade Hamamı, Ilıklık Aynalı Tonoz Örtüsü (İdris Botan)

Caddeye bakan kısımdan bugün ılıklık bölümüne doğrudan giriş sağlanmaktadır. Giriş profilli mermerden söve ve lento ile çerçevelenmiştir. Sağında sivri kemerli bir pencere açıklığı solda ise iki tane niş bulunmaktadır. Ilıklık bölümünün solda halvet ve tuvalet birimleri yer alır. Sağda ise aynalı tonozlu dikdörtgen bir yıkanma bölümü bulunur. Aynalı tonozun yüzeyi altı dilimli çiçek motifine sahip fil gözleri ile donatılmıştır (Resim 240).

Altunizade İsmail Zühtü Paşa Hamamı, ılıklik bölümündeki aynalı tonozun ayna ve dört yan yüzlerinde ve sıcaklık kubbesinde kubbeyi dairesel olarak dolaşan içte 6 dilimli formlu dışta yuvarlak olmak üzere ele alınmıştır (Resim 240, 244). Hamamdaki diğer süsleme unsuru İcadiye Dağ Hamamı sıcaklık kubbesi pandantiflerinde olduğu gibi burada da oval madalyon izlerine rastlanmasıdır (Resim 225, 247).

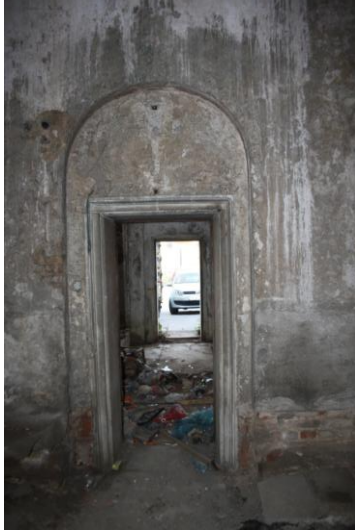
**Resim 242:** Altunizade Hamamı, Sıcaklıktan, Sıcaklık Girişi (İdris Botan)

Lentolu ve kemer aynalı bir açıklıktan kubbeli sıcaklık bölümüne geçilir (Resim 242). Sıcaklık bölümünde şimdiki halinde bir göbek taşı bulunmamaktadır. Dört kenarda

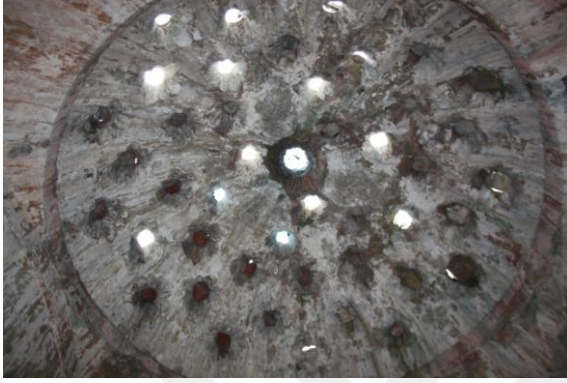
**Resim 244:** Altunizade Hamamı Sıcaklık Kubbesi (İdris Botan)

duvar dipleri boyunca yıkanma sekileri dolanmaktadır. Sıcaklığın köşelerinde, bugün oldukça harap durumda olan, yaklaşık 1,5 metre boyunda, halvet olarak kullanmak amacıyla sınırlandırılmıştır (Resim 245). Bu bölümlerin örtü ögesi yoktur. Ana kubbe altında bu yönde bir çözüm yoluna gidildiği anlaşılmaktadır. Pandantiflerle geçilen kubbenin yüzeyi 6 dilimli çiçek motifli fil gözleriyle donatılmıştır (Resim 244).

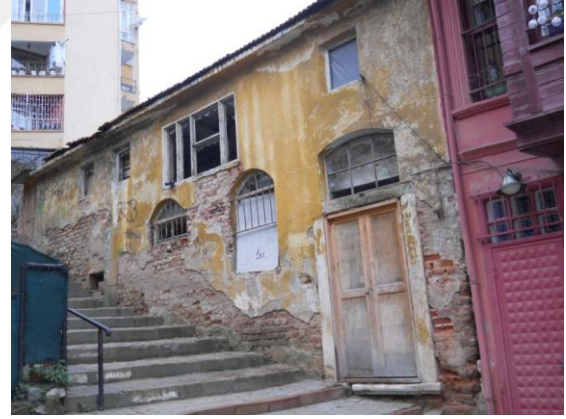
**Resim 249:** Kuzguncuk Küçük Hamamı

Hamamın girişi güney cephede yer almaktadır. Cephenin sağında mermer söveli düz atkılı ahşap giriş kapısı yer alır. Kapının hemen üstündeki pencere basık kemerlidir. Bu pencerenin hizasında biri büyük diğeri küçük olmak üzere kemerli iki pencere açıklığı yer alır. Bu iki pencerenin arasına gelecek şekilde üstte saçağın hemen altında yatay dikdörtgen bir pencere yer alır. Bu pencerenin solunda üstte iki altta bir, küçük pencere daha bulunmaktadır (Resim 249). Cephe dıştan sıvanmış ancak sıvanın döküldüğü yerlerden tuğla malzeme kullanıldığı anlaşılmaktadır.

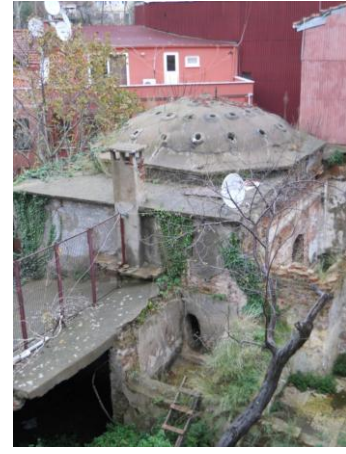
**Resim 251:** Kuzguncuk  
Küçük Hamamı- Sıcaklık  
Kısmı

Hamamın batı cephesi kuzey cephesinde arsa boş arsa yer alır. Cephenin sağında soyunmalığın üst katına bağlantı sağlayan bir kapı açıklığı vardır. Yapı harap olduğu için ılıklığın ve sıcaklığın halvet üniteleri bulunur. Cephenin kuzeyinde külhana ve su deposuna bağlantı geniş bir açıklık bulunmaktadır (Resim 251).

Tek hamam olarak inşa edilmiştir. Meşruta sokağa dik olarak geriye doğru gelişen bir özellik sergiler. İki katlı soyunmalık, ılıklik ve gerisinde sıcaklık, külhan, solunda su deposu şeklinde bir biçimlenişe sahiptir. Hamam harap durumdadır. Beden duvarları ve sıcaklık kubbesi ile soyunmalık kısmı dışındaki kısımlarda tahribat yoğundur (Resim 250,251).

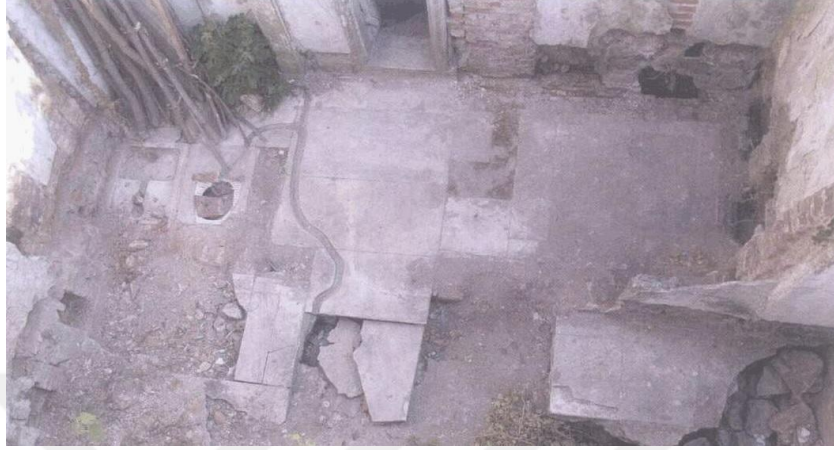
**Resim 254:** Ilıkılık Kısımı, Solda Halvet Hücreleri ve Zemin  
(İst. 6 No.lu KVKBK Arşivi)

Yamaca inşa edilen yapının soyunmalık bölümü bugün harap durumdadır. İki katlı olan soyunmalık bölümünün gerisinde bugün örtüsü yıkılmış olan ılıkılık bölümüne geçilmektedir (Resim 254).

Ilıkılık bölümünde soldaki halvet ünitesi kısmen yıkılmış durumdadır (Resim 250). Ilıkılığın iç kısmındaki birimlerin duvarları yıkıldığında halvet ve helâ kısımlarının sınırları belli değildir. Ancak pis su giderlerinin aktığı kanalın izlerinden helâ kısmının sıcaklık duvarına bitişik olduğu düşünülebilir (Resim 254).

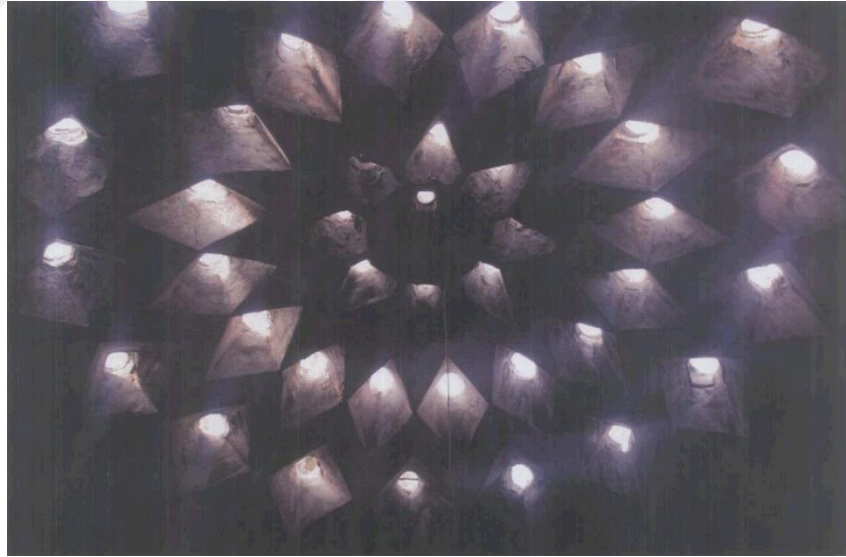
**Resim 255:** Hamamın Sıcaklık Kubbesi (İst. 6 No.lu KVKBK Arşivi)

Kemerli bir açıklıktan geçilerek girilen sıcaklık bölümü pandantiflerle geçilen kubbeli olarak bir mekândır (Resim 255). Zeminde herhangi bir kaplamaya rastlanmamıştır. Solda su deposuna alçak bir kapıdan sağlanır. Girişin karşı duvarında bir pencere açıklığı ile külhanla bağlantı sağlanmıştır (Şekil 40).

Sıcaklık kubbesi fil gözleri merkezde sekiz kollu yıldız oluşturacak şekilde ele alınmıştır (Resim 255).

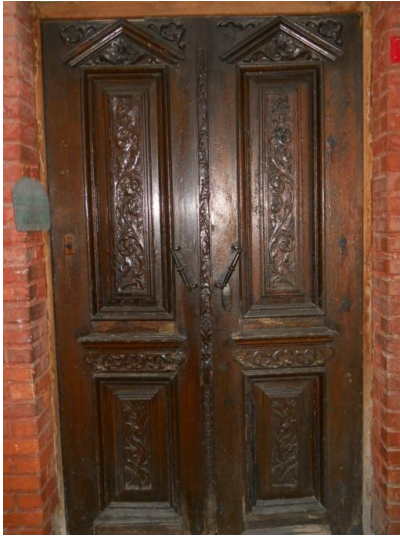
**Resim 256:** Beylerbeyi Hamamı Ahşap Giriş Kapısı

Süsleme bakımından incelediğimiz yapılar içinde en zengini Beylerbeyi Hamamı'dır. Hamamın ahşap giriş kapısının döneminden kaldığı konusunda emin olmasak bile tarihi bir özelliğe sahip olduğu belirtilebilir. Kademeli olarak üç sıra girinti oluşturan dikdörtgen çerçeveye alınmış dört parça ve içlerinde bitkisel motifler kabartma olarak işlenmiştir. Üstteki iki dikdörtgen çerçevenin üstünde bir çatı gibi ters “v” olarak bu dikdörtgen çerçeveyi örtmektedir. Bu çatı formunun altında ve üstünde yine bitkisel bezemeler bulunur. Yine dikdörtgen çerçevelerin arasında ve kapı kanatları birleştiğinde dışa bakan yüzde ince bir şerit halinde bitkisel bezemeler düşey olarak yer alır (Resim 256,257). Bezemelerin dönem özelliklerini yansıttığı belirtilebilir.

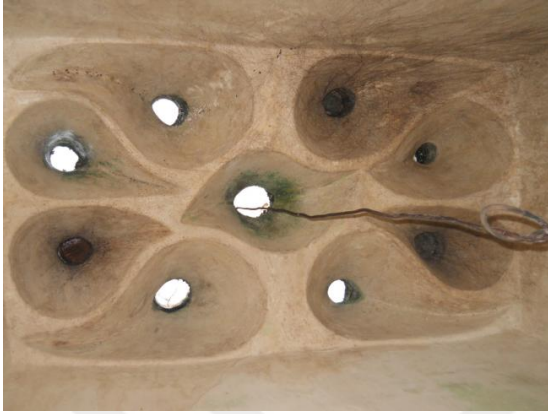
**Resim 258:** Beylerbeyi Hamamı- Ilıklık Helâ ve Halvet Üniteleri Tonoz Yüzeyi

formunu hatırlatan bir durum söz konusudur (Resim 259). Resim 258’de görülen tonoz yüzeyine yine damla motifleriyle oluşturulmuş “S” kıvrımları çizen ve dönem üslubunu yansıtan özellik gösterdiği belirtilebilir.

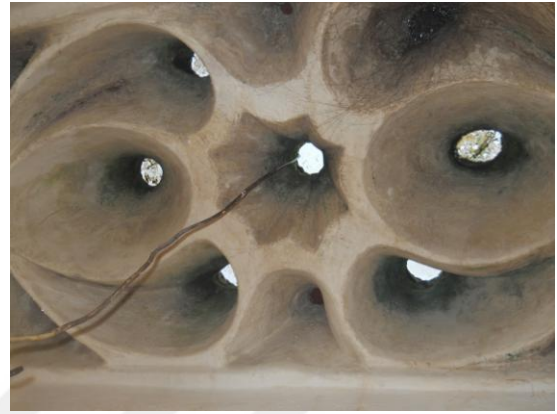
**Resim 259:** Ilıklık Helâ ve Halvet Üniteleri Tonozu

Hamamın soyunmalık kısmında, yazıhane olarak kullanılan kısmı sınırlandıran ahşap bölmelerde renkli camlar dikkati çeker. Tarihi özelliği olan rakamları Arap harfleriyle yazılan ahşap bir saat da yine bu bölümdeki bir diğer unsurdur (Resim 169). Soyunmalığın ılıklik duvarında lavabonun üstünde ahşap çerçeveli bir ayna bulunmaktadır. Çerçevenin üst kısmı yüksek kabartma barok üslupta bitkisel bezeme olarak işlenmiştir (Resim 173). Ilıklık kısmında halvet ve helâ ünitelerinin üzerini örten tonoz yüzeylerine açılan fil gözleri damla formu verilerek biçimlendirilmiştir (Resim 258, 259). İnce bir işçilikle ele alınan tonoz yüzeyi merkezde yıldız şeklinde bir fil gözü ve bunu iki taraftan kuşatan damla motiflerinin oluşturduğu bir düzen söz konusudur. Barok dönemin “C”

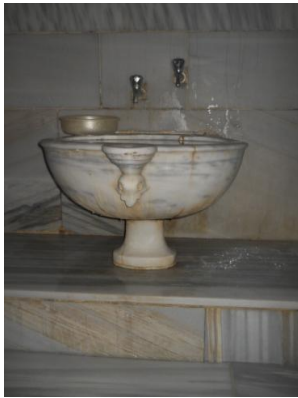
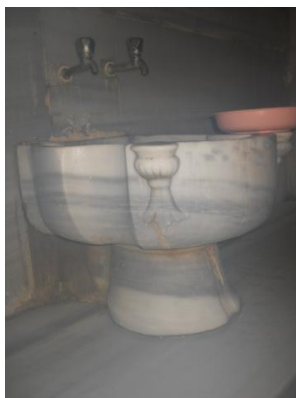
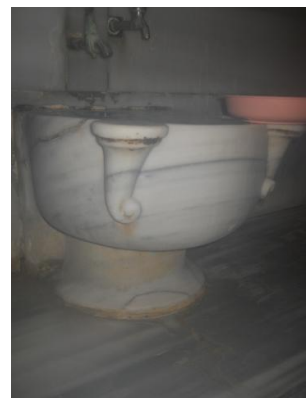
**Resim 260:** Beylerbeyi Hamamı- Kurnalar

Hamamdaki kurnaların döneminden kaldığı belirtilebilir. Kurnaların dışbükey yüzlerinde iki tarafta rumi ve palmet motifleri farklı biçimlerde kabartma şeklinde işlenmiştir (Resim 174, 260).

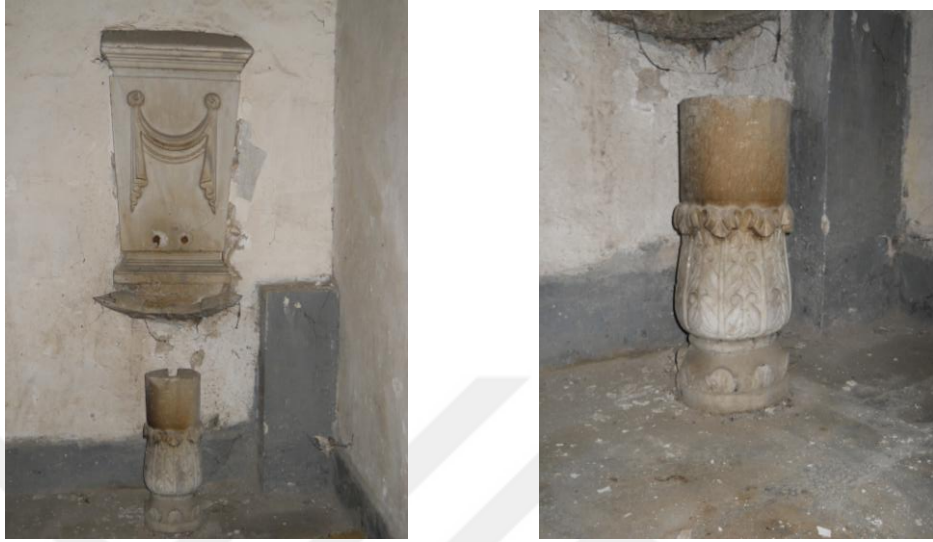
**Resim 261:** Selimiye Hamamı- Soyunmalık Kısım Çeşme

Geç dönem eseri olan Selimiye Hamamı soyunmalık kısmında hamama girişin sağlandığı duvarda, sağda bir çeşme yer alır. Bugün çeşmeden sadece ayna kısmı yerindedir. Tekne kısmı yoktur. Tekneyi taşıyan mermer ayak ise alelade olarak yere

bırakılmıştır. Alınlık kısmında geç dönemde karşımıza çıkan perde motifi mermere kabartma olarak işlenmiştir. Silindir şeklindeki tekne ayağının gövdesinde ise kuşaklar halinde bitkisel bezemeler kabartma olarak işlenmiştir (Resim 261).

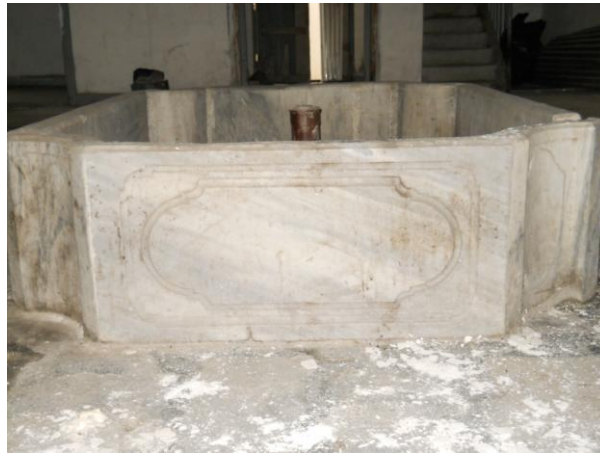
**Resim 262:** Selimiye Hamamı

Soyunmalık Fıskiye Havuzu

Hamamda yine soyunmalık bölümünde mermerden havuzun köşe kısımları içbükey olarak pahlanmış ve hem pahlanan alanların hem de kenarların yüzeyleri geometrik form verilerek suretiyle oyulmuştur (Resim 262).

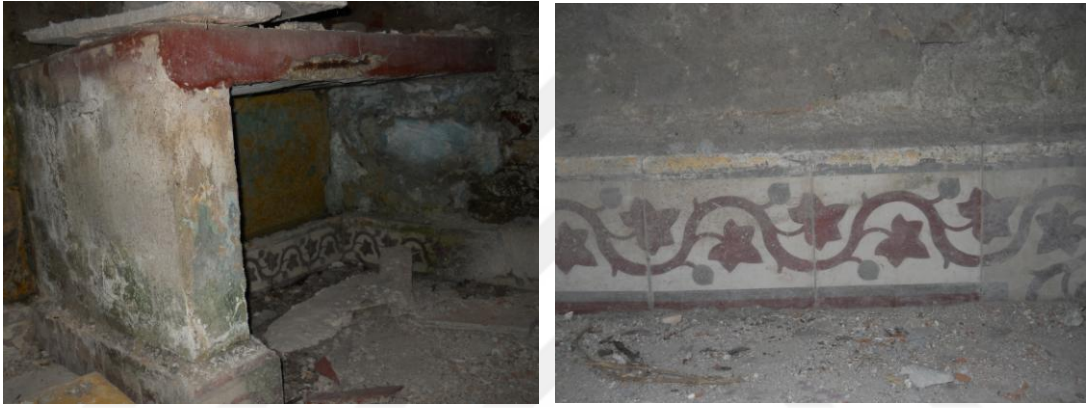
**Resim 263:** İcadiye Dağ Hamamı- Müştemilat Mutfağı Süpürgelikler

Müştemilat bölümünün mutfağında, zeminde, süpürgelik boyunca uzanan seramik unsurlar tespit edilmiştir. Bu seramiklerin 19.yy. sonunda görülen ve karosiman olarak nitelenen<sup>334</sup> örneklerden olduğu belirtilebilir (Resim 263).
