**ENGELLİ VATANDAŞLARIN KAMU HİZMETİ
ALMADA KARŞILAŞTIĞI SORUNLAR: KONYA İLİ
ÖRNEĞİ**

YÜKSEK LİSANS TEZİ

ARAŞTIRMA: BİNALAR VE KAMUYA AÇIK ALANLARDA ENGELLİLER İÇİN YAPISAL ÇEVRE DÜZENLEMELERİ (KONYA İLİ ÖRNEĞİ)

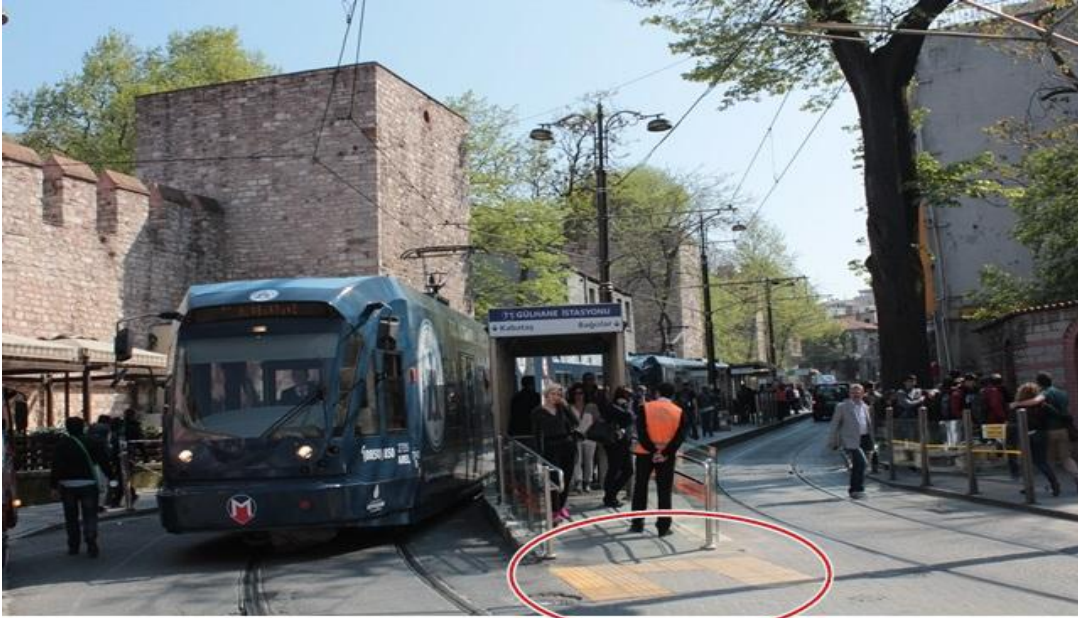
Şekil 3.3: Gülhane Tramvay İstasyonu Örneği I

Şekil 3.3.'de bulunan Tramvay istasyonunun girişinde bulunan rampanın başlangıcına hissedilebilir uyarıcı yüzey uygulaması yapıldığı görülmektedir.

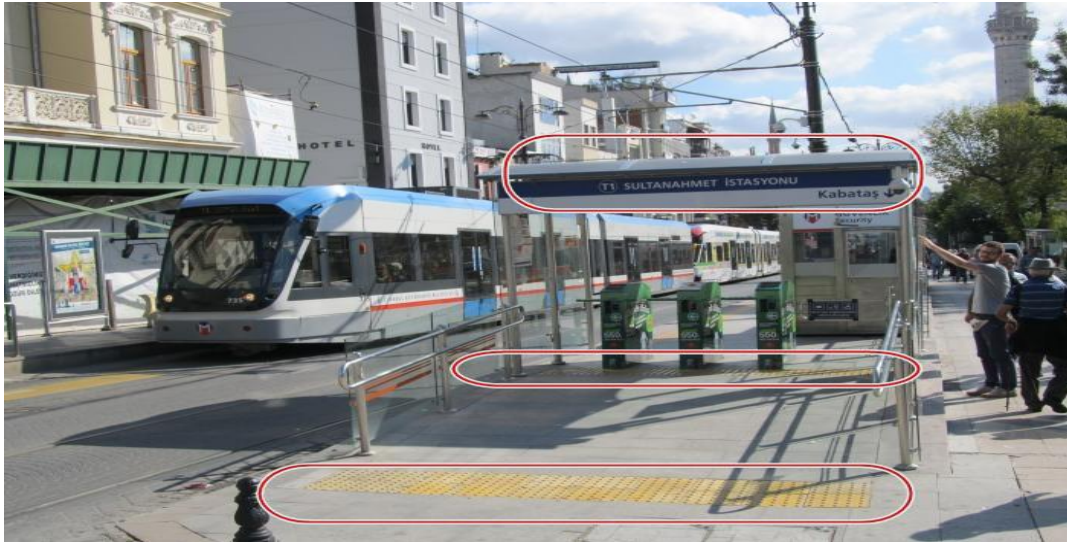
Şekil 3.5: Sultanahmet İstasyonu Örneği

Şekil 3.5.'de bulunan Tramvay istasyonunun girişinde bulunan rampanın başlangıç ve bitimine asgari 30 cm önce olacak şekilde hissedilebilir uyarıcı yüzey uygulaması yapıldığı görülmektedir. İstasyon bilgilendirmesi yapıldığı görülmektedir.

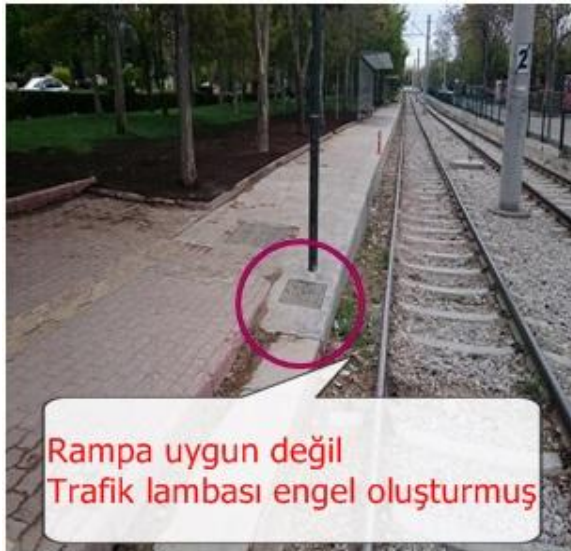
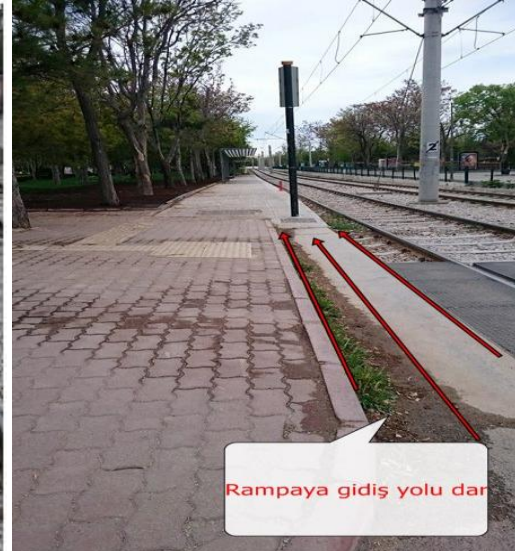
Fotoğraf 3.1.1: Araştırmanın Yapıldığı Bölgede Tramvay İstasyonu, Tıp Fakültesi Durağı

Fotoğraf 3.1.1.'de bulunan tramvay durağının girişinde bulunan rampanın başlangıç ve bitimine hissedilebilir uyarıcı yüzey uygulaması yapılmalıdır. Görme engelli vatandaşların durağın girişinden tramvaya biniş platformuna yönlendirilmesi için hissedilebilir yönlendirme yüzeyi uygulaması yapılmalıdır. Durak platformunun tekerlekli sandalye ve akülü araba kullanan engelli vatandaşların binebileceği şekilde tramvay kapısı ile aynı seviyede bulunduğu görülmektedir. Tramvay durağı girişinde bulunan rampanın önündeki trafik lambası görme engelli vatandaşlar için tehlike oluşturmaktadır. Görme engelli vatandaşların dokunarak okuyabileceği bilgilendirme panosu ve bir sonraki tramvayın ne zaman geleceğini bildiren elektronik bilgilendirme panosunun yapılması gerektiği görülmektedir. Platformda engelli bireylerin bineceği yeri gösteren engelli sembolü olmalıdır. Ayriyeten bir sonraki tramvayın ne zaman geleceğini ve güzergâhını gösteren elektronik sesli ve görsel bilgilendirme sistemleri yapılmalıdır.

sonraki tramvayın ne zaman geleceğini bildiren elektronik bilgilendirme panosunun yapılması gerektiği görülmektedir. Durak platformunun tekerlekli sandalye ve akülü araba kullanan engelli vatandaşların binebileceği şekilde tramvay kapısı ile aynı seviyede bulunmamaktadır. Platformda engelli bireylerin bineceği yeri gösteren engelli sembolü olmalıdır. Ayrıca bir sonraki tramvayın ne zaman geleceğini ve güzergâhını gösteren elektronik sesli ve görsel bilgilendirme sistemleri yapılmalıdır.

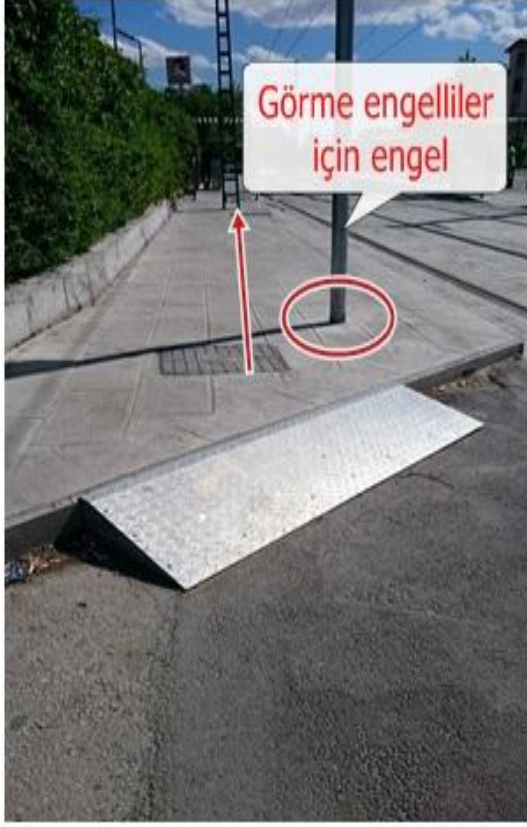
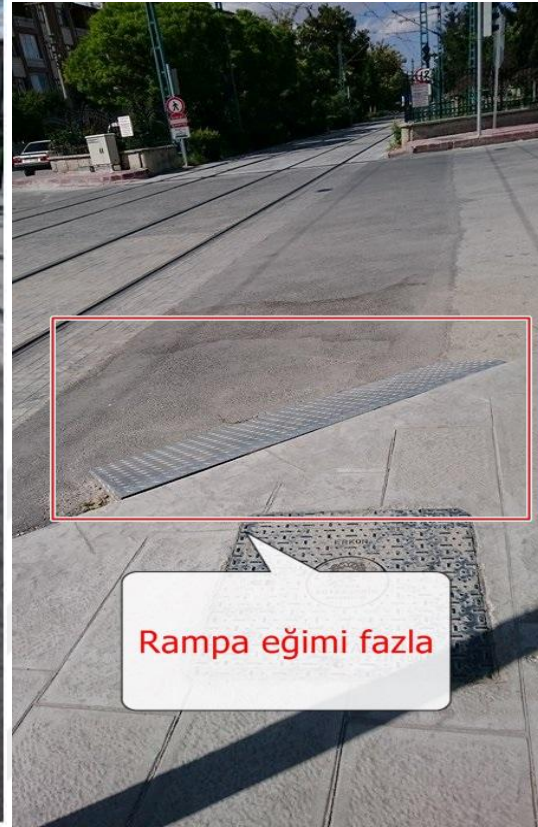
Fotoğraf 3.1.4: Araştırmanın Yapıldığı Bölgede Tramvay İstasyonu, Sakarya Durağı

Fotoğraf 3.1.4.'de görme engelli vatandaşların durağın girişinden tramvaya biniş platformuna yönlendirilmesi için hissedilebilir yönlendirme yüzeyi uygulaması yapılmalıdır. Durağın girişinde bulunan rampanın önündeki trafik lambası görme engelli vatandaşlar için tehlike oluşturmaktadır. Durak girişindeki rampa standartlara uygun yapılmalıdır. Durak platformunun tekerlekli sandalye ve akülü araba kullanan engelli vatandaşların binebileceği şekilde tramvay kapısı ile aynı seviyede bulunduğu görülmektedir.

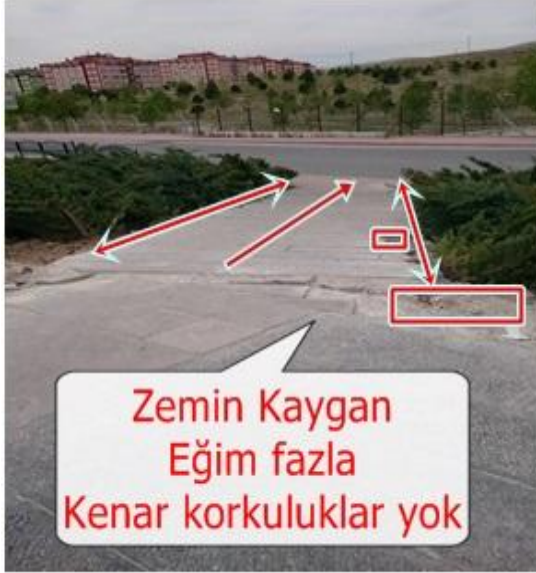
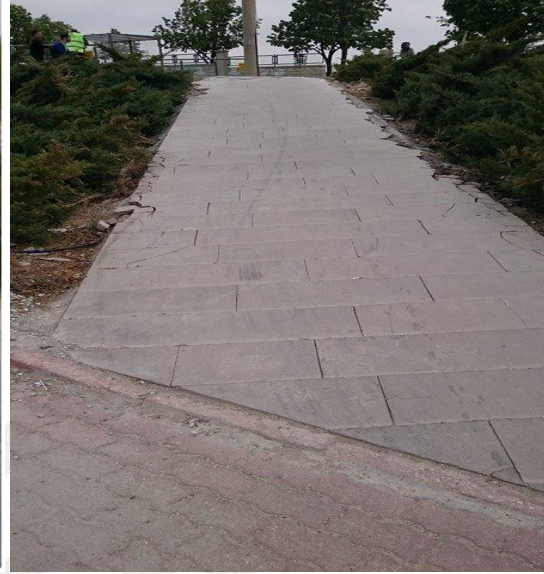
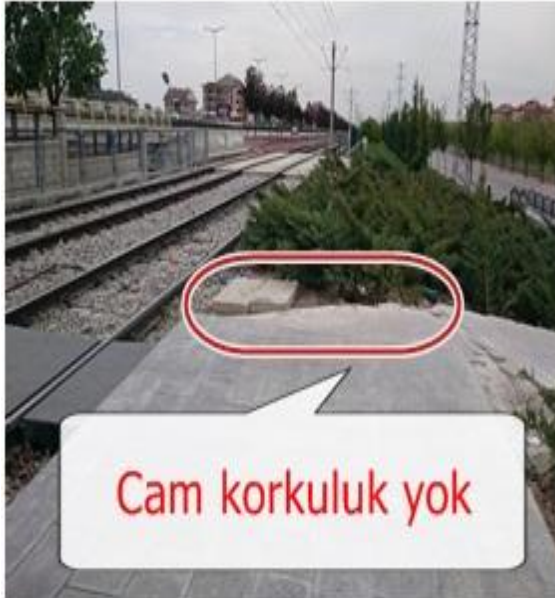
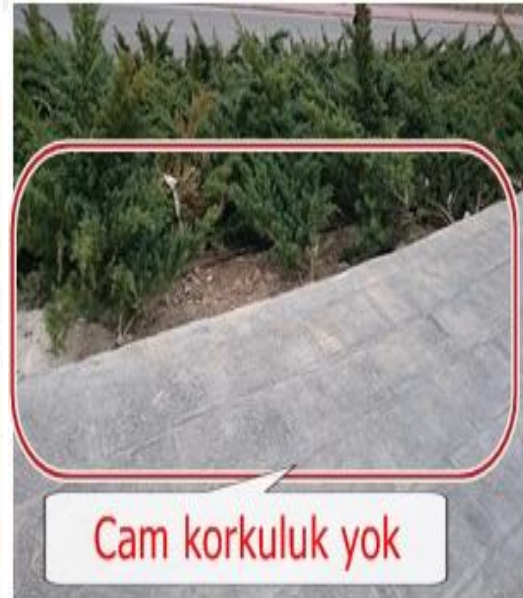
Fotoğraf 3.1.5: Araştırmanın Yapıldığı Bölgede Tramvay İstasyonu, Buzlukbaşı Köprüsü Durağı

Fotoğraf 3.1.5.'de tramvay durağının girişinde bulunan rampanın başlangıç ve bitimine hissedilebilir uyarıcı yüzey uygulaması yapılmalıdır. Görme engelli vatandaşların durağın girişinden tramvaya biniş platformuna yönlendirilmesi için hissedilebilir yönlendirme yüzeyi uygulaması yapılmalıdır. Fotoğraf (c) ve fotoğraf (d)'de görüldüğü gibi işaretli olan alanlara korkuluk yapılmalıdır. Görme engelli vatandaşlar için tehlike oluşturmaktadır. Fotoğraf (a) ve fotoğraf (b)'de görüldüğü gibi rampanın eğimi, zemini ve diğer durumlar istenilen standartlara göre yapılmalıdır. Fotoğraftaki rampa standartlara uygun değildir. Ayriyeten durak ile kaldırım arası kot farkından ve rampanın uzunluğundan dolayı rampa kenarlarına tırabzan yapılmalıdır. Durak platformunun tekerlekli sandalye ve akülü araba kullanan engelli vatandaşların binebileceği şekilde tramvay kapısı ile aynı seviyede bulunduğu görülmektedir.

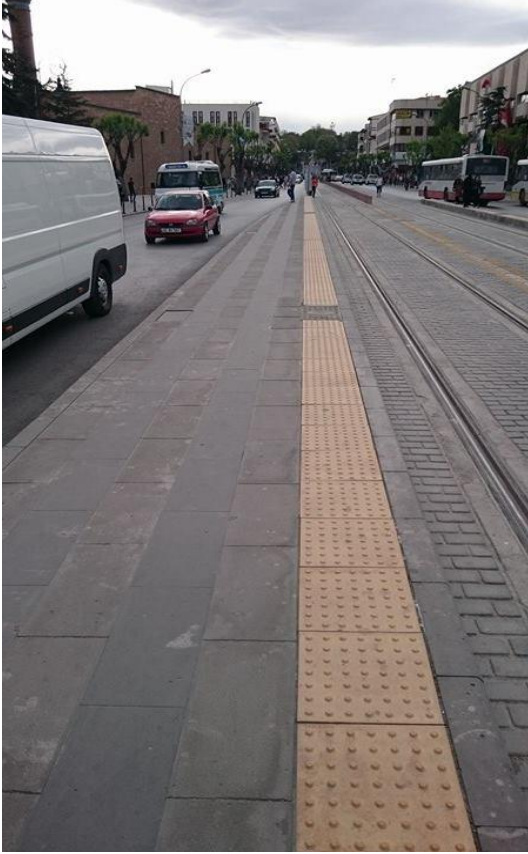
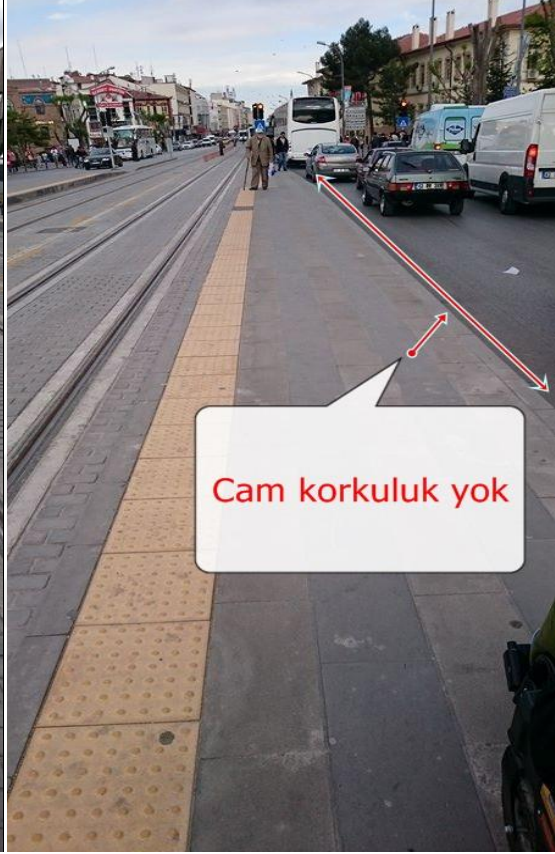
Fotoğraf 3.1.6: Araştırmanın Yapıldığı Bölgede Tramvay İstasyonu, Hükümet Durağı

Fotoğraf 3.1.6.'da tramvay durağına cam korkuluk yapılmalıdır. Durak platformunun tekerlekli sandalye ve akülü araba kullanan engelli vatandaşların binebileceği şekilde tramvay kapısı ile aynı seviyede bulunduğu görülmektedir. Görme engelli vatandaşlar için hissedilebilir yüzey uygulaması yapılmıştır.

Platformda engelli bireylerin bineceği yeri gösteren engelli sembolü olmalıdır. Ayriyeten bir sonraki tramvayın ne zaman geleceğini ve güzergâhını gösteren elektronik sesli ve görsel bilgilendirme sistemleri yapılmalıdır.

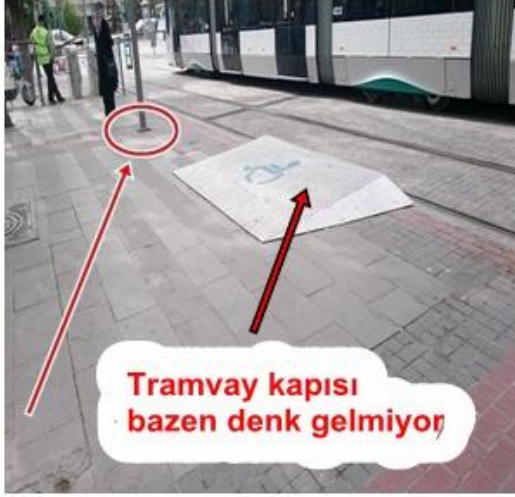
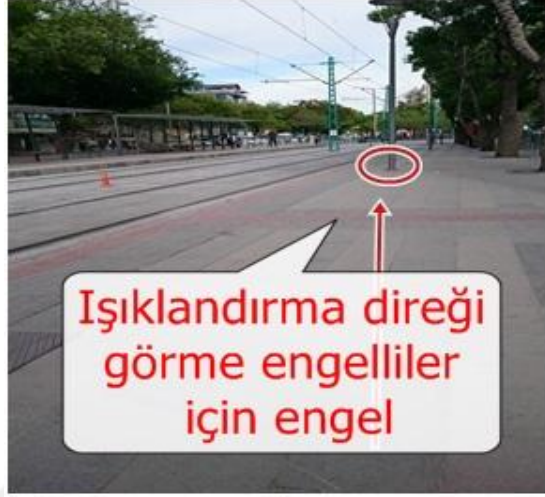
Fotoğraf 3.1.7: Araştırmanın Yapıldığı Bölgede Tramvay İstasyonu, Belediye Durağı

Fotoğraf 3.1.7.'de görme engelli vatandaşların durağın girişinden tramvaya biniş platformuna yönlendirilmesi için hissedilebilir yönlendirme yüzeyi uygulaması yapılmalıdır. Durak içindeki ışıklandırma direği görme engelli vatandaşlar için tehlike oluşturmaktadır. Durak içine yapılmış rampalar bazen tramvay kapısına denk gelmediğinden ve platform ile tramvay kapısı arasında kot farkı olduğundan tekerlekli sandalye ve akülü araba kullanan engelli vatandaşların tramvaya iniş binişleri imkânsız hale gelmektedir. Bundan dolayı ya platform farkı yükseltilmeli ya da rampa sayısı artırılmalıdır. Bir sonraki tramvayın ne zaman geleceğini bildiren elektronik bilgilendirme panosunun yapılması gerektiği görülmektedir.

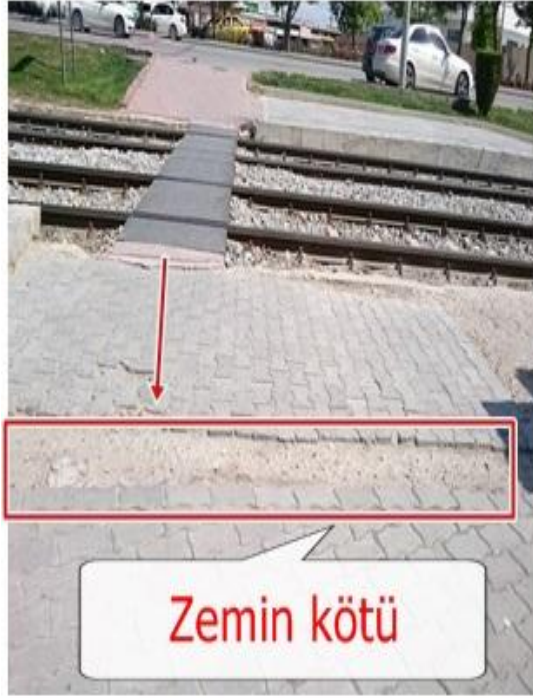
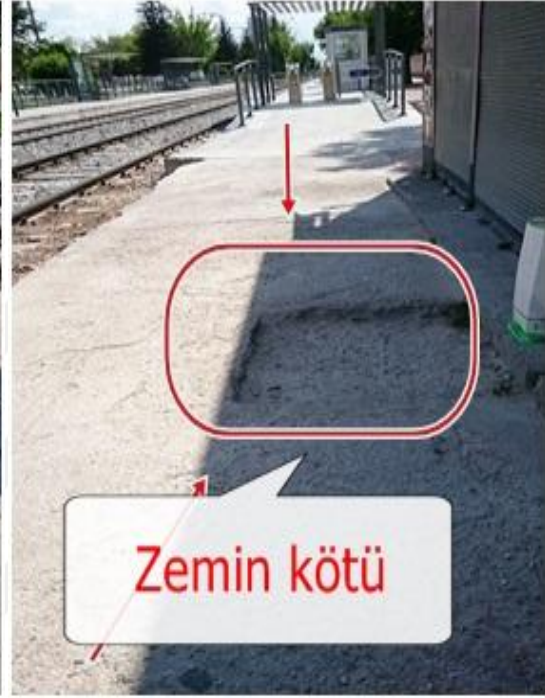
Fotoğraf 3.1.10: Araştırmanın Yapıldığı Bölgede Tramvay İstasyonu, Şehitler Camii Durağı

hissedilebilir yönlendirme yüzeyi uygulaması yapılmalıdır. Zemin yapısı engellilere uygun olarak yapılmalıdır.

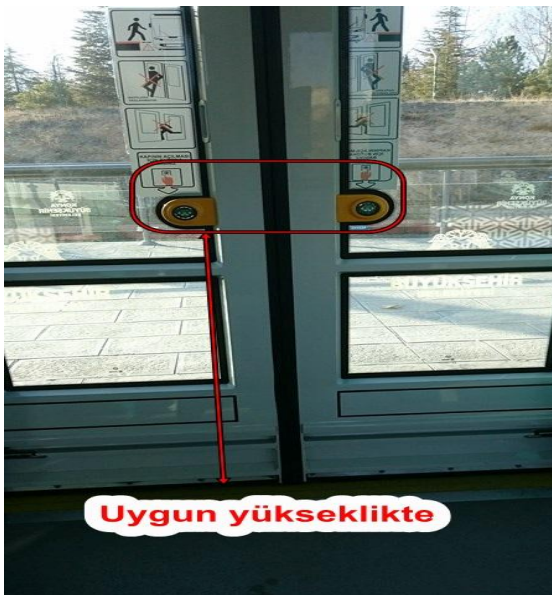
Fotoğraf (c)

Uygun yükseklikte

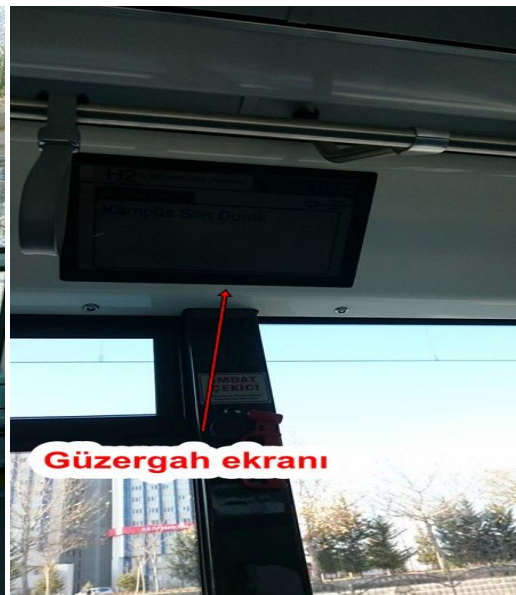
Fotoğraf (d)

Güzergah ekranı

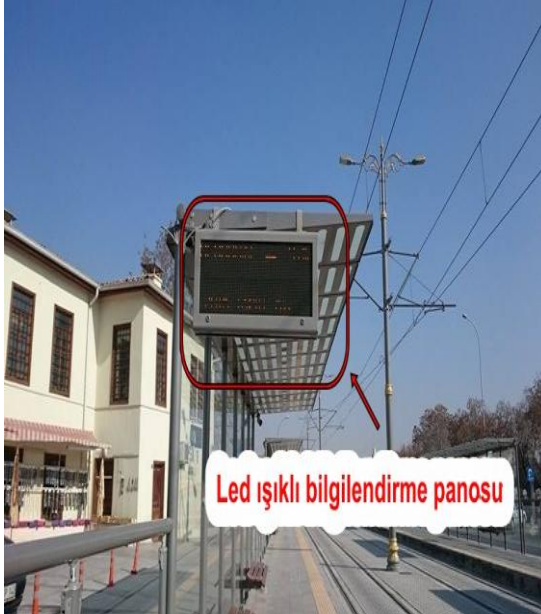
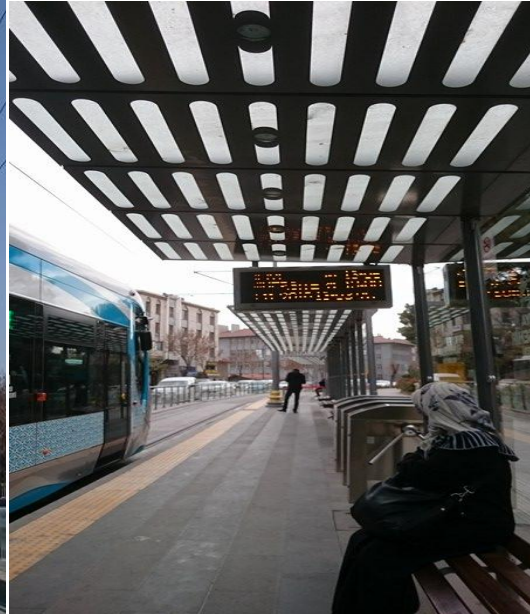
Fotoğraf 3.1.15.'de bir sonraki tramvayın ne zaman geleceğini bildiren elektronik bilgilendirme panosunun bulunduğu görülmektedir.

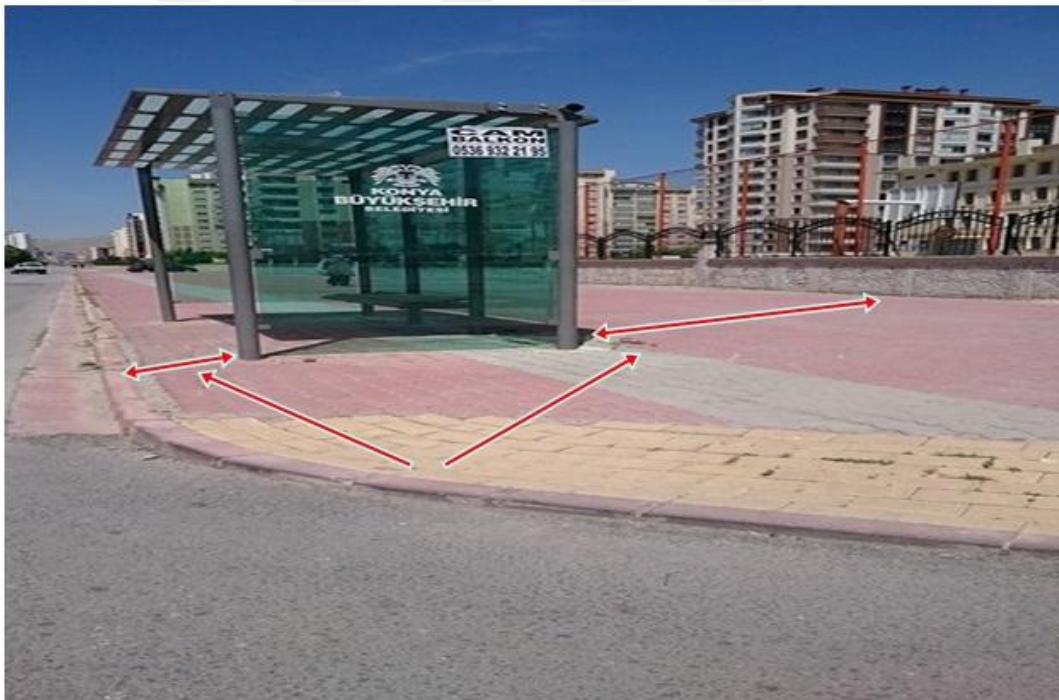
Fotoğraf 3.1.18: Araştırmanın Yapıldığı Bölgede Otobüs Durağı Görüntüsü

Fotoğraf 3.1.18.'de otobüs durağının bulunduğu kaldırım genişliği yeterlidir. Durak arkasında geçiş alanı standartlara uygundur. Tekerlekli sandalye ve akülü araba kullanan engelli vatandaşların durağın önünden geçebilmesi için gerekli alanın olmaması nedeniyle engellilerin erişimini kısıtlamaktadır. Engelli vatandaşların otobüse rahat inip bilmeleri için yaya kaldırımını durak kısmı taşıt yolundan yeterli yüksekte olmadığı görülmektedir. Bu yüzden engelli vatandaşların otobüse bineceği kısma %5 eğimi geçmeyen rampa yapılmalıdır. Durakta engelli vatandaşlar için koltuğun uygun yerlerinde tutamaklar bulunmamaktadır. Durakta bir sonraki otobüsün ne zaman geleceğini belirten elektronik bilgilendirme panolarının bulunmadığı görülmektedir. Durakta görme engelli vatandaşlar için Braille bilgilendirme panosu yapılmalıdır.

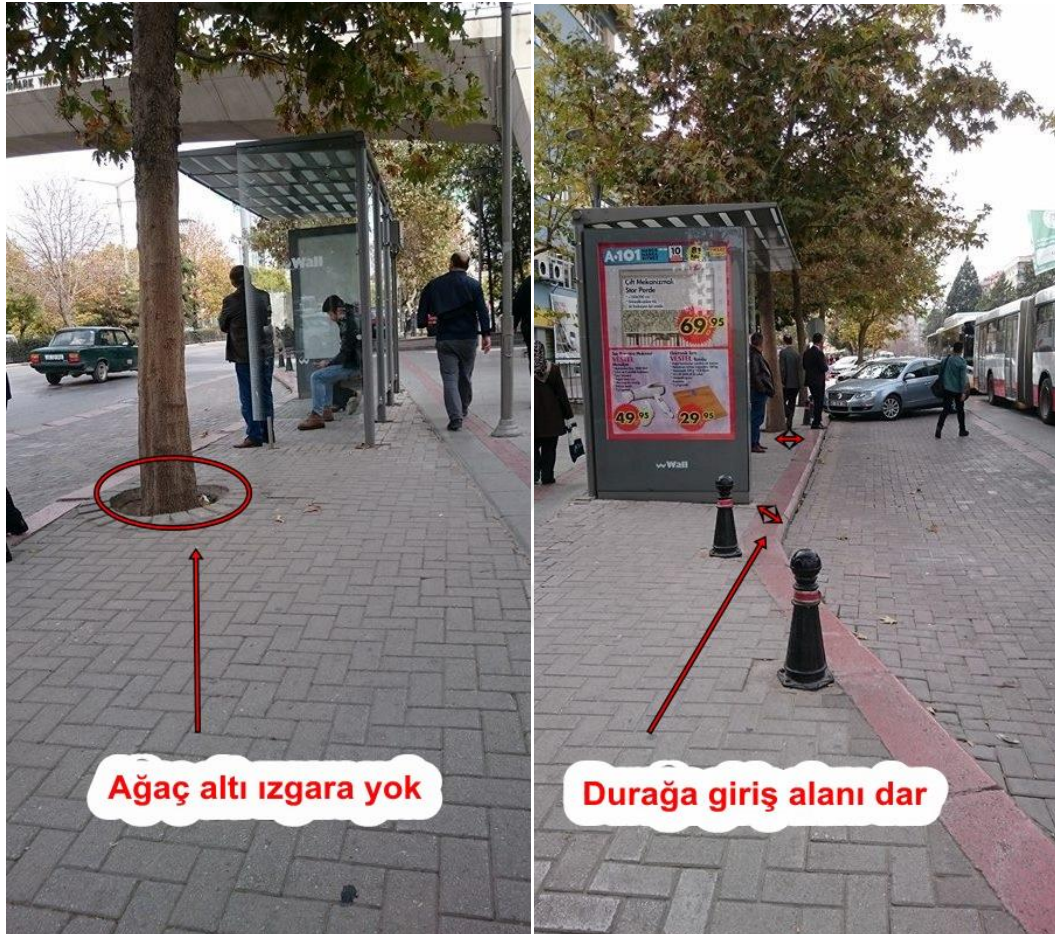
**Fotoğraf 3.1.19: Araştırmanın Yapıldığı Bölgede Otobüs Durağı Görüntüsü-
Büyükşehir bel. Kültürpark Yaya Üstgeçidi Yanı Durağı**

Fotoğraf 3.1.19.'da otobüs durağının bulunduğu kaldırım genişliği yeterlidir. Tekerlekli sandalye ve akülü araba kullanan engelli vatandaşların durağın önünden geçebilmesi için gerekli alanın olmaması nedeniyle engellilerin erişimini kısıtlamaktadır. Durakta engelli vatandaşlar için tutamakların olmadığı görülmektedir. Durakta bir sonraki otobüsün ne zaman geleceğini belirten elektronik

bilgilendirme panolarının bulunmadığı görülmektedir. Durakta görme engelli vatandaşlar için Braille bilgilendirme panosunun bulunması gerekmektedir.

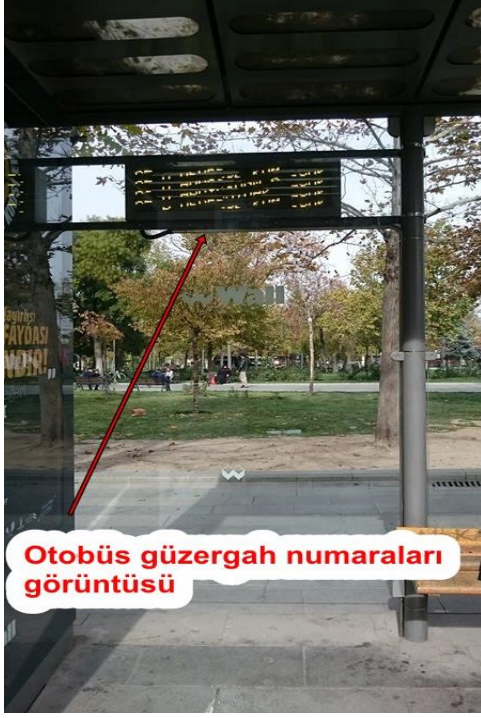
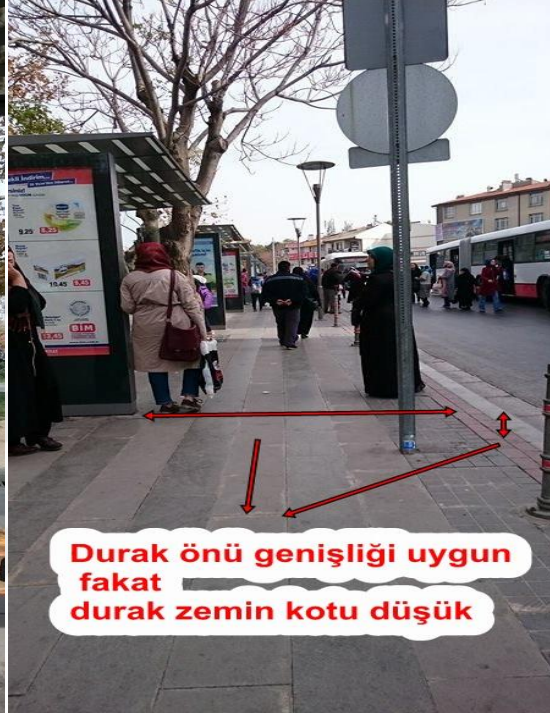
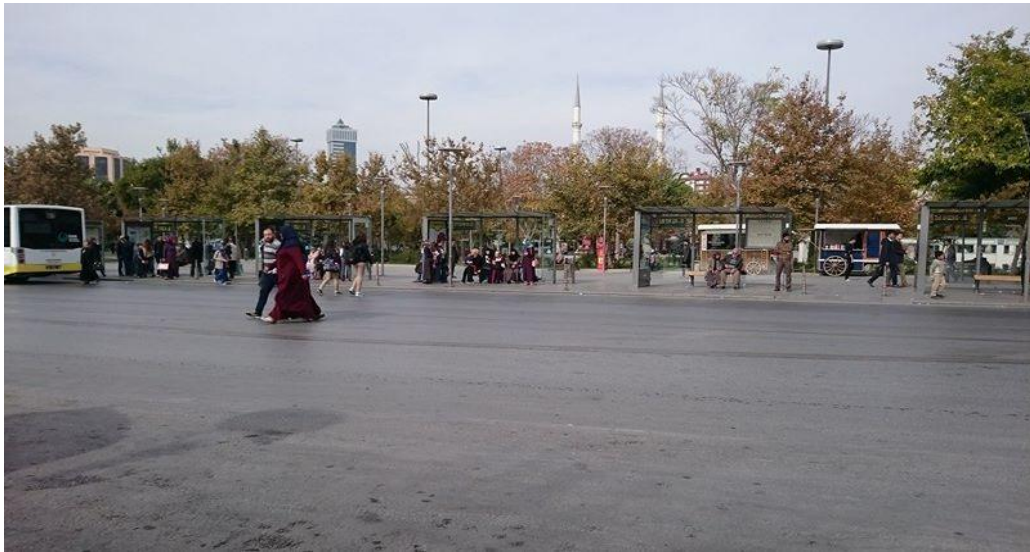
Fotoğraf 3.1.20: Araştırmanın Yapıldığı Bölgede Kültürpark Otobüs Durağı Görüntüsü

Fotoğraf 3.1.20.'de otobüs durağının bulunduğu kaldırım genişliği yeterlidir. Tekerlekli sandalye ve akülü araba kullanan engelli vatandaşların durağın önünden geçebilmesi için gerekli alanın bulunduğu görülmektedir. Durakta görme engelli vatandaşlar için Braille bilgilendirme panosunun bulunması gerekmektedir. Durakta bir sonraki otobüsün ne zaman geleceğini belirten elektronik bilgilendirme panolarının bulunduğu görülmektedir. Engelli vatandaşların otobüse rahat inip binmeleri için yaya kaldırımını durak kısmı taşıt yolundan yeterli yüksekte olmadığı

görülmektedir. Bu yüzden engelli vatandaşların otobüse bineceği kısma %5 eğimi geçmeyen rampa yapılmalıdır.

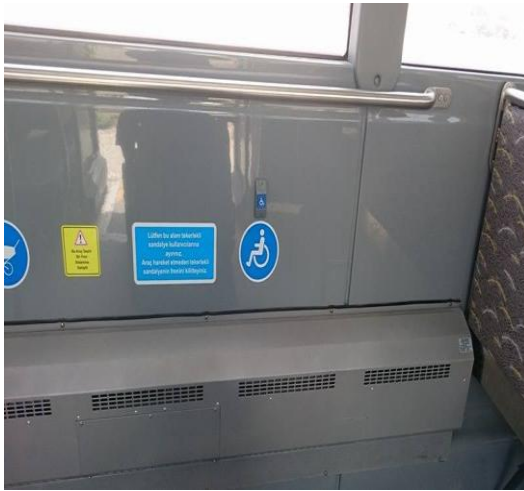
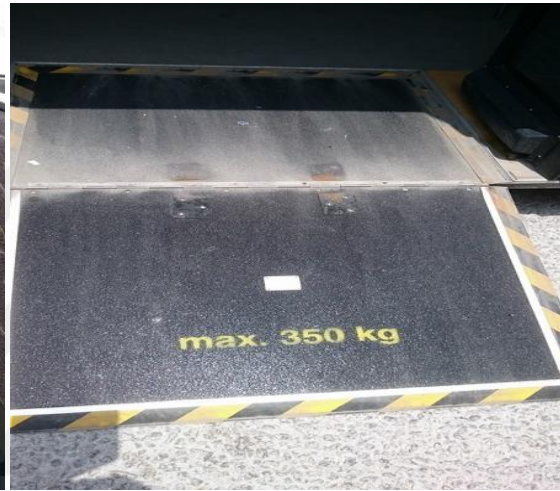
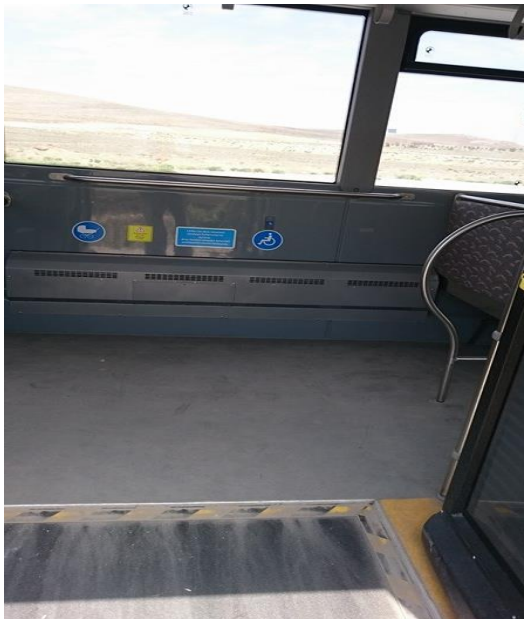
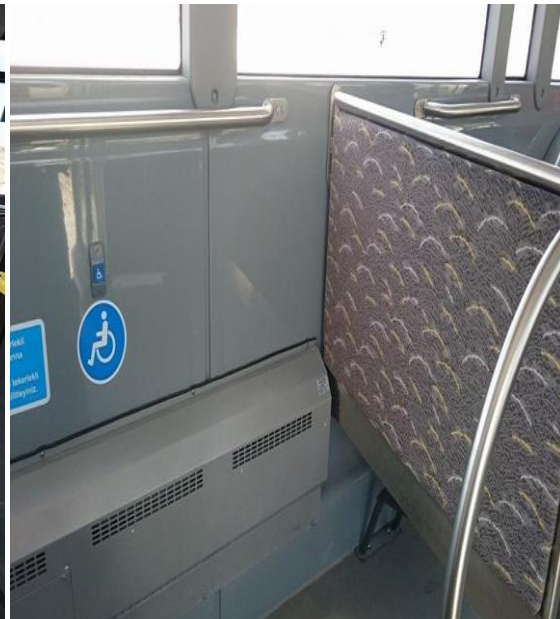
Fotoğraf 3.1.21: Araştırmanın Yapıldığı Bölgede Otobüs Rampası ve Otobüs İçi Görüntüsü

Fotoğraf 3.1.21.'de otobüslerin içerisinde bir sonraki durağı bildiren işitsel bilgilendirme cihazının bulunmadığı görülmüştür. Araştırma kapsamında incelenen otobüsler gerekli standartlarda ve engelli erişimine uygun yeni ve modern otobüslerdir. Araştırmanın yapıldığı bölgede tekerlekli sandalye ve akülü araba kullanan engelli vatandaşın otobüse rahatça binmesini sağlayan 350 kg kapasiteli

manüel rampa ve araca engelli vatandaşların binebileceğini gösteren engelli sembolünün bulunduğu görülmektedir. Ayrıca aracın orta kapı bölümünde tekerlekli sandalyeli engelli vatandaşlar için standartlara uygun bir alanın ayrıldığı, bu alanda engelli sembolünün bulunduğu ve aynı yerde engelli vatandaşlar için tutamakların bulunduğu görülmektedir.

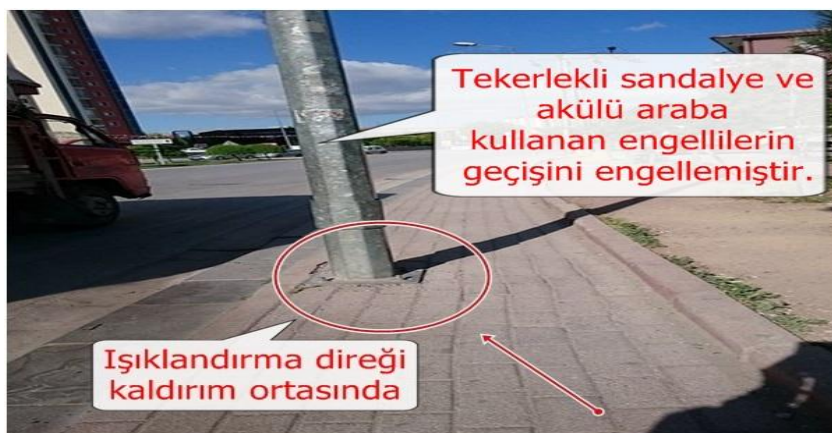
Fotoğraf 3.2.1: Araştırmanın Yapıldığı Bölgede Kaldırım Görüntüsü 1

Fotoğraf 3.2.1.’de yürüme alanının genişliği var olan engeller (çöp kutuları, elektrik panoları, ağaçlar, elektrik direği) nedeniyle tekerlekli sandalye ve akülü araba kullanan engelli vatandaşların geçişini engellemektedir. Görme engelli vatandaşlar için hissedilebilir yüzey uygulaması bulunmamaktadır.

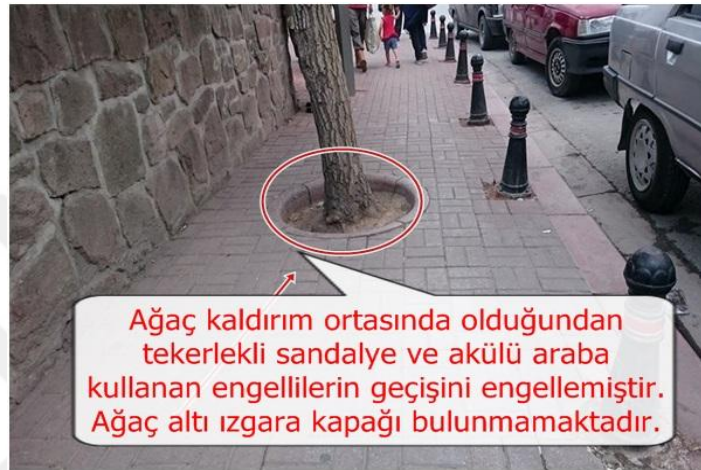
Fotoğraf 3.2.2: Araştırmanın Yapıldığı Bölgede Kaldırım Görüntüsü 2

Fotoğraf 3.2.2.'de yürüme alanının genişliği var olan engeller (çöp kutuları, elektrik panoları, ağaçlar, elektrik direği) nedeniyle tekerlekli sandalye ve akülü araba kullanan engellilerin geçişini engellemektedir. Görme engelli vatandaşlar için hissedilebilir yüzey bulunmamaktadır. Kaldırım üzerinde bulunan ağaç altı ızgara kapağının olmadığı görülmektedir.

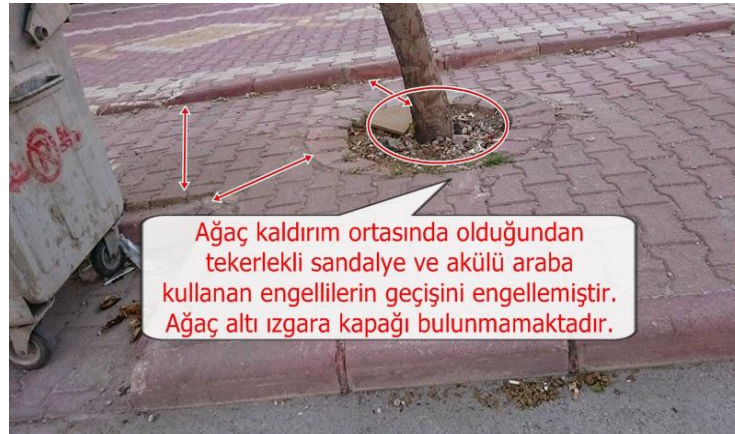
Fotoğraf 3.2.3: Araştırmanın Yapıldığı Bölgede Kaldırım Görüntüsü 3

Fotoğraf 3.2.3.'de yürüme alanının genişliği var olan engeller (çöp kutuları, elektrik panoları, ağaçlar, elektrik direği) nedeniyle tekerlekli sandalye ve akülü araba kullanan engelli vatandaşların geçişini engellemektedir. Görme engelli vatandaşlar için hissedilebilir yüzey bulunmamaktadır. Kaldırım üzerinde bulunan ağaç altı ızgara kapağının olmadığı görülmektedir.

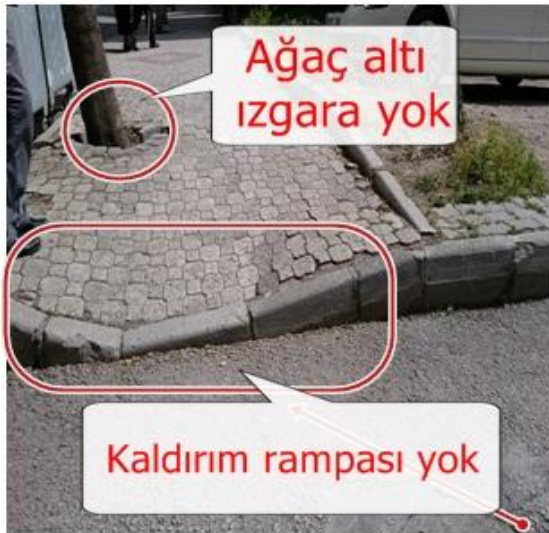
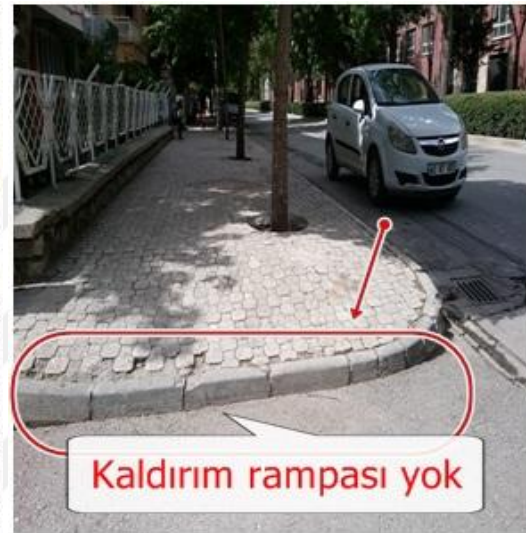
Fotoğraf 3.2.4: Araştırmanın Yapıldığı Bölgede Kaldırım Görüntüsü 4

Fotoğraf 3.2.4.'de görme engelli vatandaşlar için hissedilebilir yüzey bulunmamaktadır. Kaldırımda kullanılan kaplamalarda bozulmalar meydana gelmekte ve engelli vatandaşlara tehlike teşkil etmektedir. Kaldırım üzerinde bulunan ağaç altı ızgara kapağının olmadığı görülmektedir. Kaldırım başlangıcında veya bitiminde engelli vatandaşlara yönelik rampalar bulunmamaktadır.

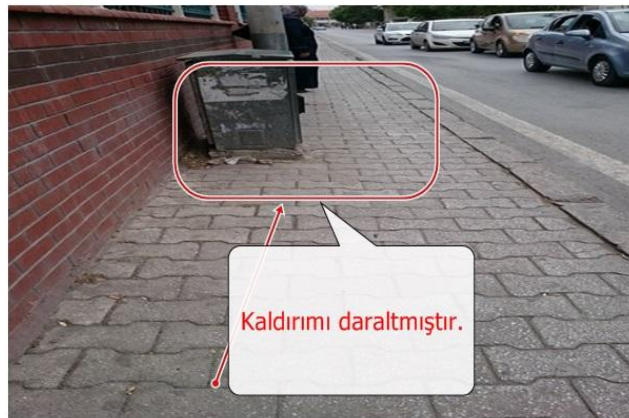
Fotoğraf 3.2.5: Araştırmanın Yapıldığı Bölgede Kaldırım Görüntüsü 5

Fotoğraf 3.2.5.'de Görme engelli vatandaşlar için hissedilebilir yüzey bulunmamaktadır. Yürüme alanının genişliği var olan engeller (çöp kutuları, elektrik panoları, ağaçlar, elektrik direği vb.) nedeniyle tekerlekli sandalye ve akülü araba kullanan engelli vatandaşların geçişini engellemektedir.

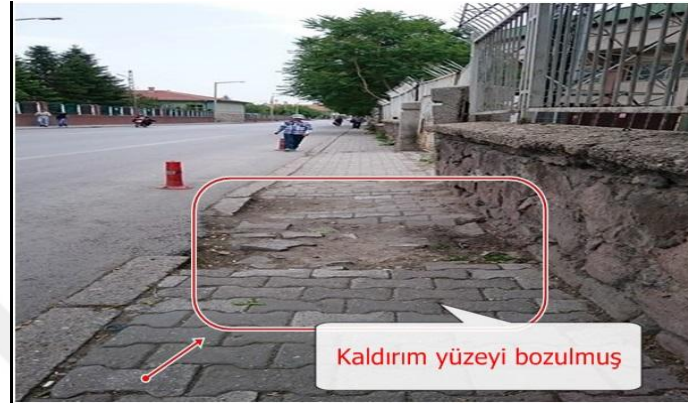
Fotoğraf 3.2.6: Araştırmanın Yapıldığı Bölgede Kaldırım Görüntüsü 6

Fotoğraf 3.2.6.'da görme engelli vatandaşlar için hissedilebilir yüzey bulunmamaktadır. Kaldırımında kullanılan kaplamalarda bozulmalar meydana gelmektedir ve engelli vatandaşlara tehlike teşkil etmektedir.

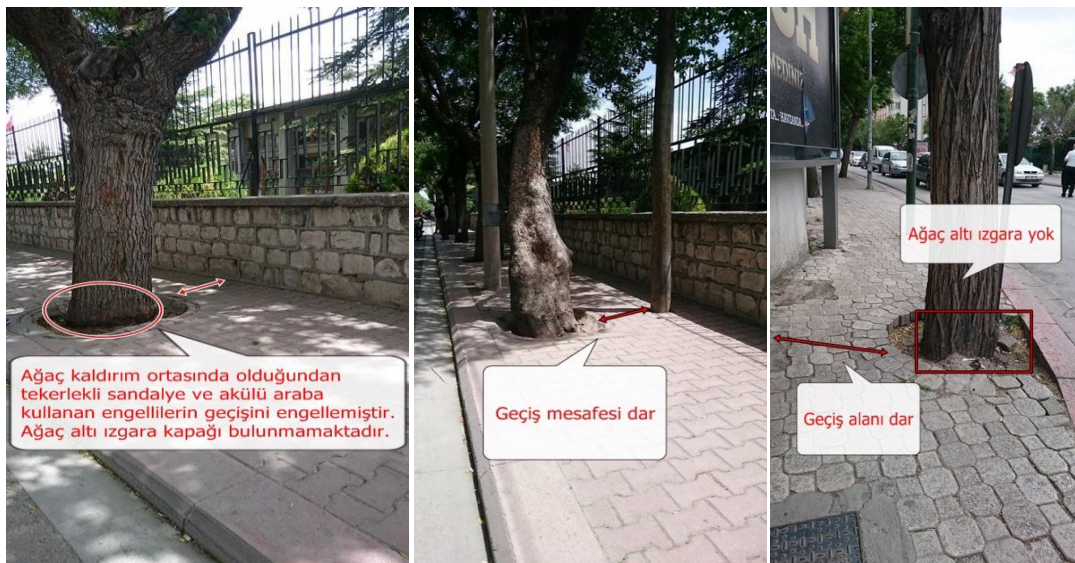
Fotoğraf 3.2.7: Araştırmanın Yapıldığı Bölgede Kaldırım Görüntüsü 7

Fotoğraf 3.2.7.'de görme engelli vatandaşlar için hissedilebilir yüzey bulunmamaktadır.. Kaldırım üzerinde bulunan ağaç altı ızgara kapağının olmadığı ve bu eksikliklerin engellilere yönelik tehlike arz ettiği görülmektedir. Kaldırımın üzerindeki ağaçların tekerlekli sandalye ve akülü araba kullanan engellilerin geçişini engellediği görülmektedir.

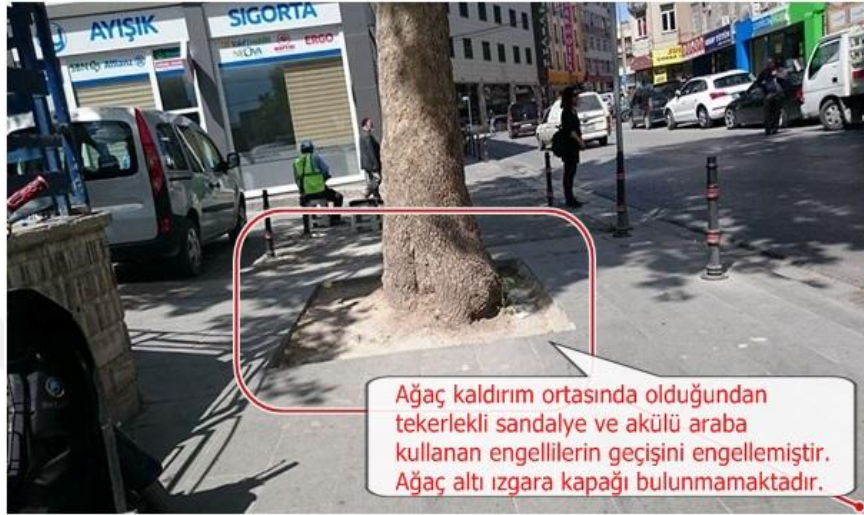
Fotoğraf 3.2.8: Araştırmanın Yapıldığı Bölgede Kaldırım Görüntüsü 8

Fotoğraf 3.2.8.'de görme engelliler için hissedilebilir yüzey bulunmamaktadır. Kaldırım üzerinde bulunan ağaç altı ızgara kapağının olmadığı ve bu eksikliklerin engellilere yönelik tehlike arz ettiği görülmektedir.

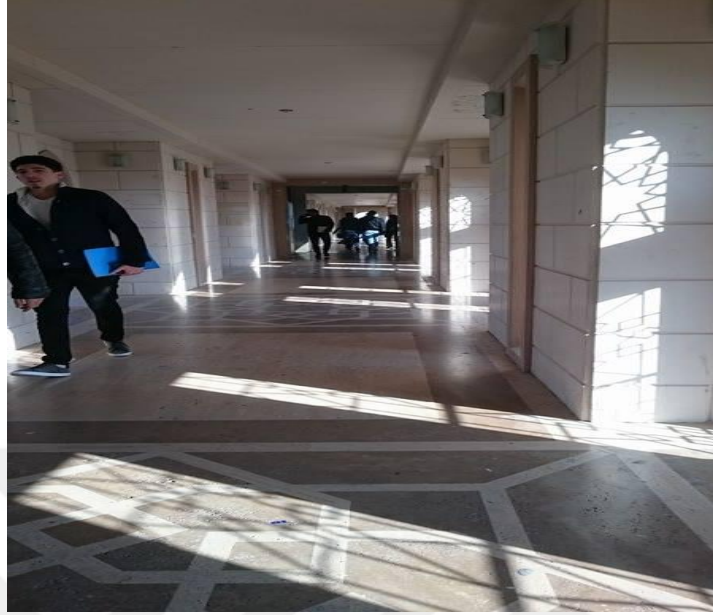
Fotoğraf 3.2.11: Araştırmanın Yapıldığı Bölgede Selçuk Üniversitesi Üstgeçit görüntüsü

Fotoğraf 3.2.11.'de üstgeçide erişim asansör ve merdivenler ile sağlanmaktadır. Görme engelli vatandaşlar için hissedilebilir yüzey uygulamasının bulunmadığı görülmektedir. Geçiş alanındaki genişlik istenilen standartlara uygundur. Üst geçitte yer alan asansörde görme engelli vatandaşlar için görsel ve ses sistemi uygulaması bulunmaktadır.

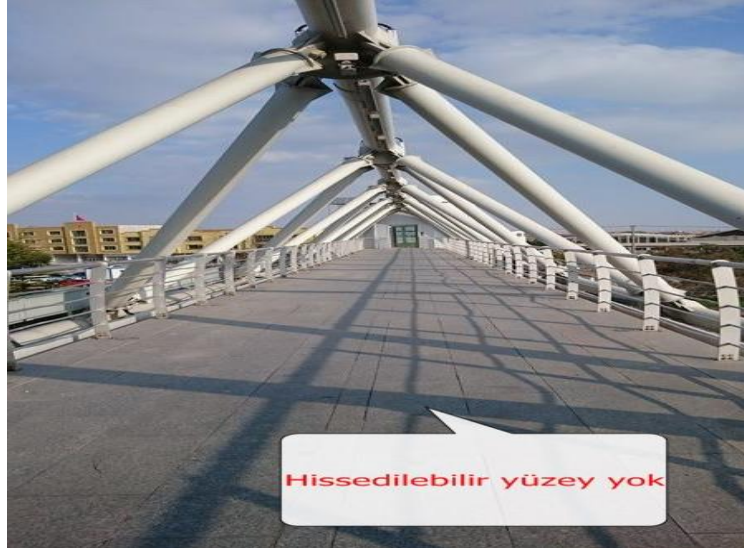
Fotoğraf 3.2.12: Araştırmanın Yapıldığı Bölgede, Büyükşehir Belediyesi Şehit Üsteğmen Mustafa Çuhadar Yaya Üstgeçit Görüntüsü

Fotoğraf 3.2.12.'de üstgeçide erişim asansör ve merdivenler ile sağlanmaktadır. Görme engelliler için hissedilebilir yüzeyin bulunmadığı görülmektedir. Geçiş alanındaki genişlik istenilen standartlara uygundur.

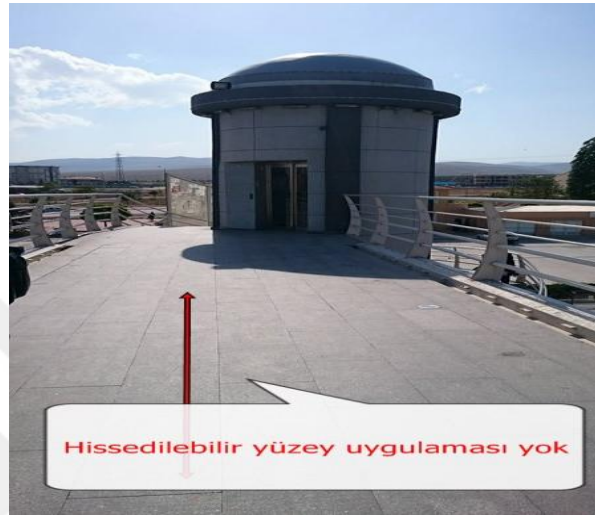
Fotoğraf 3.2.13: Araştırmanın Yapıldığı Bölgede Bosna Hersek Üstgeçit görüntüsü

Fotoğraf 3.2.13.'de üstgeçide erişim asansör ve merdivenler ile sağlanmaktadır. Görme engelliler için hissedilebilir yüzeyin bulunmadığı görülmektedir. Geçiş alanındaki genişlik istenilen standartlara uygundur.

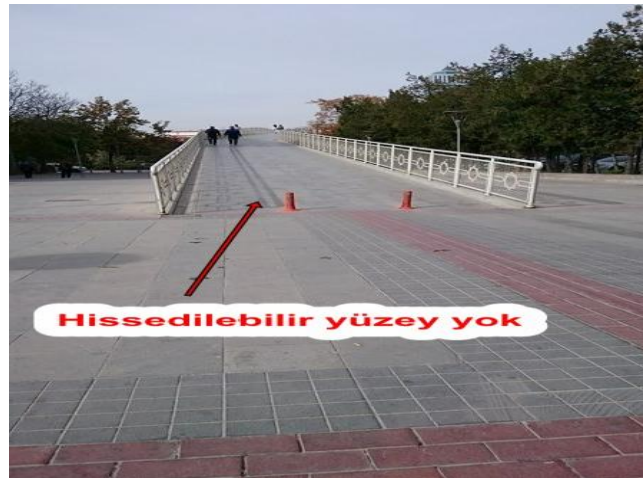
Fotoğraf 3.2.14: Araştırmanın Yapıldığı Bölgede Büyükşehir Belediyesi Yaya Üstgeçit görüntüsü

Fotoğraf 3.2.14.'de görme engelliler için hissedilebilir yüzeyin bulunmadığı görülmektedir. Geçiş alanındaki genişlik istenilen standartlara uygundur. Eğimi uygundur.

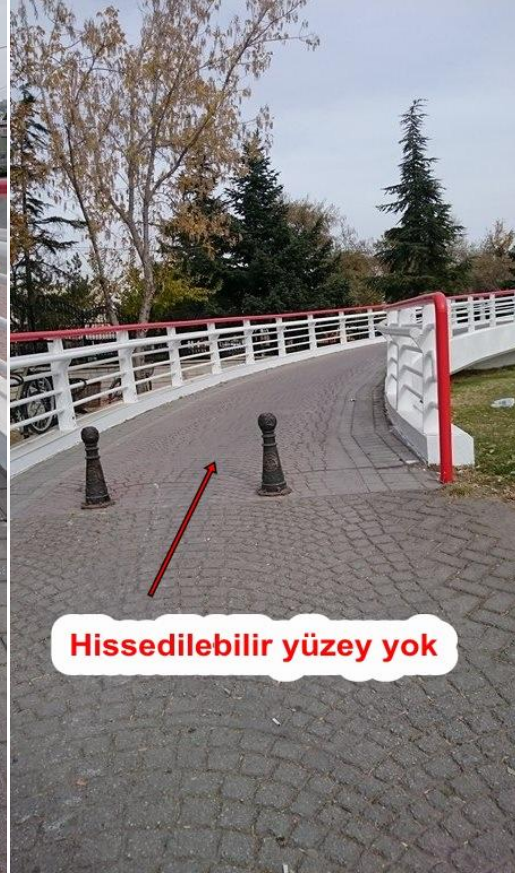
Fotoğraf 3.2.15: Araştırmanın Yapıldığı Bölgede Mobilyacılar Yaya Üstgeçit görüntüsü

Fotoğraf 3.2.15.'de görme engelliler için hissedilebilir yüzeyin bulunmadığı görülmektedir. Geçiş alanındaki genişlik istenilen standartlara uygundur Eğimi uygundur.

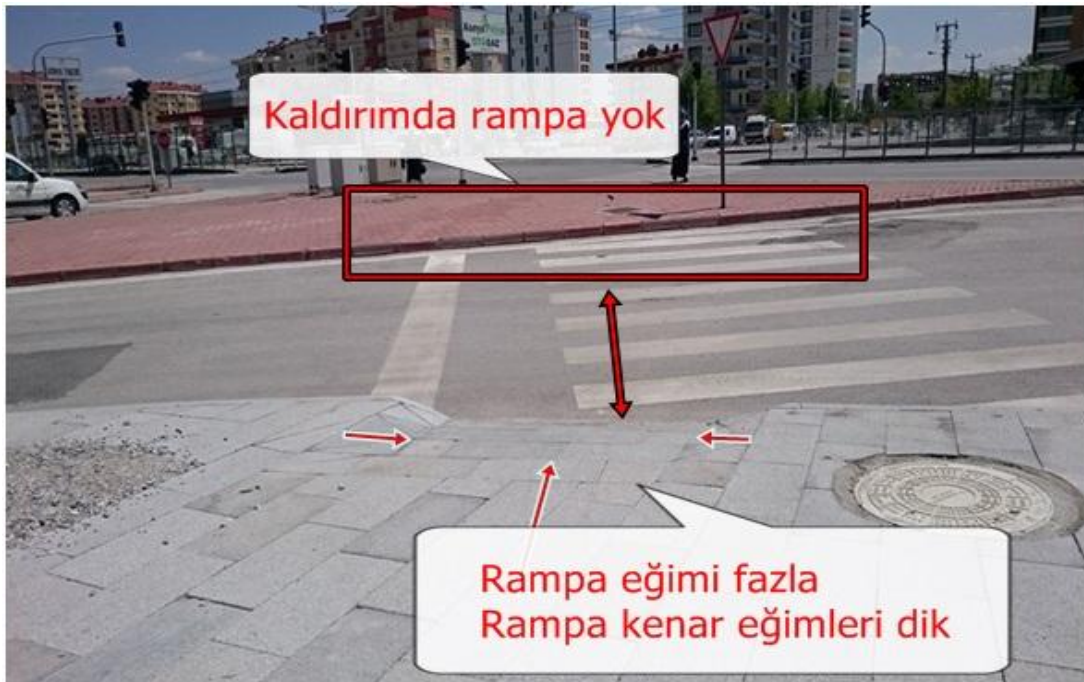
Fotoğraf 3.2.24: Araştırmanın Yapıldığı Bölgede Kaldırım Rampası Görüntüsü, Spor ve Kongre Merkezi Tramvay Durağı Karşısı

Fotoğraf 3.2.24.'de görme engelli vatandaşlar için rampanın başında ve sonundaki sahanlık alanlarına farklı dokuda malzeme döşenmelidir. Kaldırım rampası eğimi istenilen standartlara uymamaktadır. Karşı kaldırımda tekerlekli sandalye ve akülü araba kullananlar için rampa yapılmamıştır.

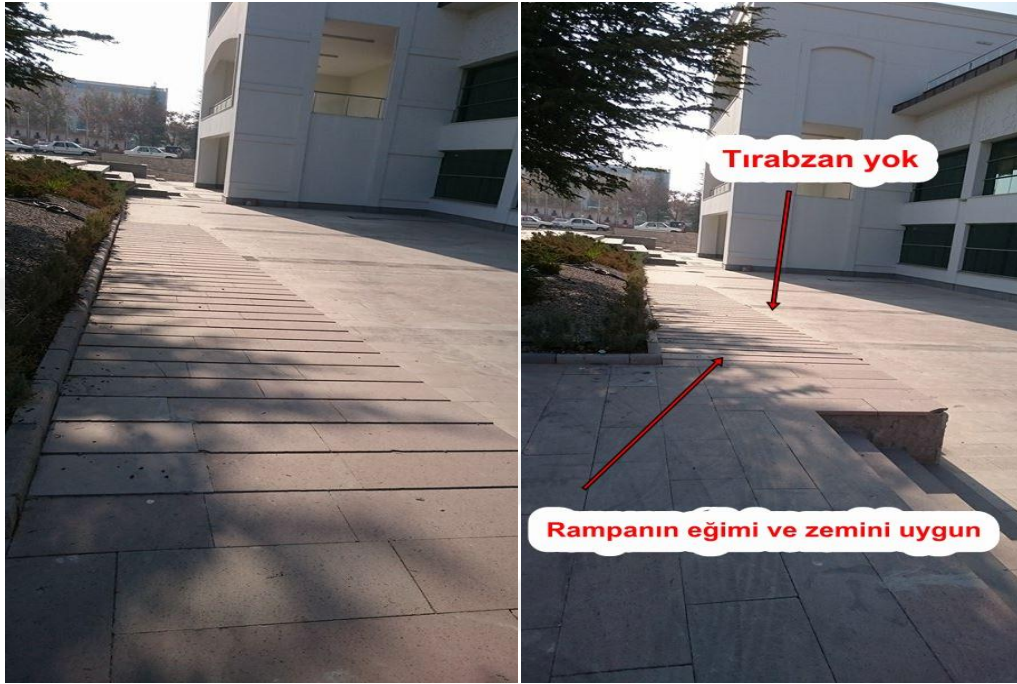
Fotoğraf 3.2.27: Araştırmanın Yapıldığı Bölgede Kaldırım Rampası olmayan Alan, Tıp Fakültesi D Blok Giriş Karşısı, Selçuk Üniversitesi

(OLUMSUZ ÖRNEK)

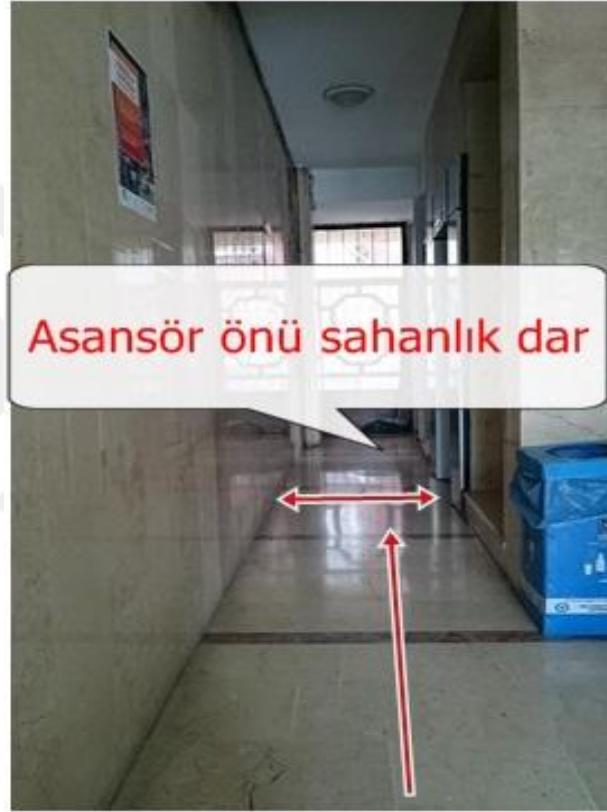
Fotoğraf 3.3.1: Araştırmanın Yapıldığı Bölgede Asansör Görüntüsü, Bilim, Sanayi ve Teknoloji İl Müdürlüğü

Fotoğraf 3.3.1.'de asansörün ön bölümünde standartlara uygun genişlik bulunmadığından asansöre erişim engellenmektedir. Asansöre girilemediğinden asansör içi hakkında bilgiye ulaşılamamıştır. Görme engelli vatandaşların asansörlere yönlendirmek için hissedilebilir yüzey uygulamalarının bulunmadığı görülmektedir.
