**ENGELLİ VATANDAŞLARIN KAMU HİZMETİ
ALMADA KARŞILAŞTIĞI SORUNLAR: KONYA İLİ
ÖRNEĞİ**

YÜKSEK LİSANS TEZİ

ARAŞTIRMA: BİNALAR VE KAMUYA AÇIK ALANLARDA ENGELLİLER İÇİN YAPISAL ÇEVRE DÜZENLEMELERİ (KONYA İLİ ÖRNEĞİ)

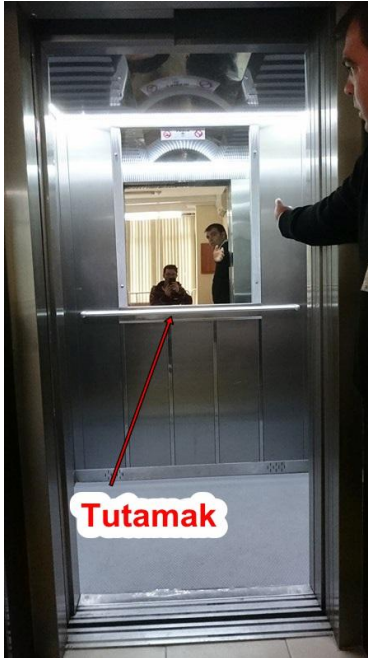
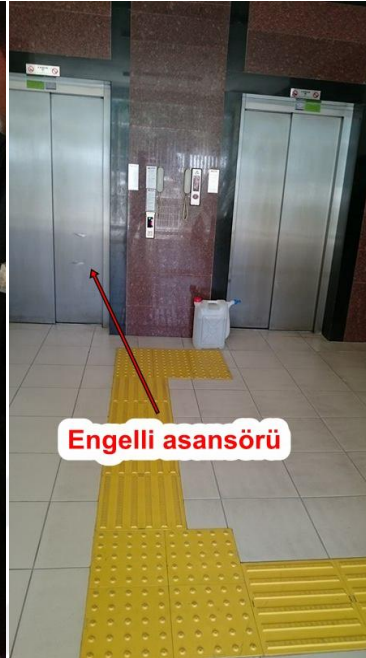
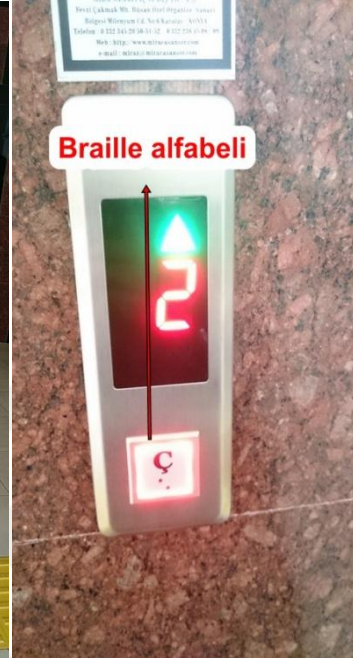
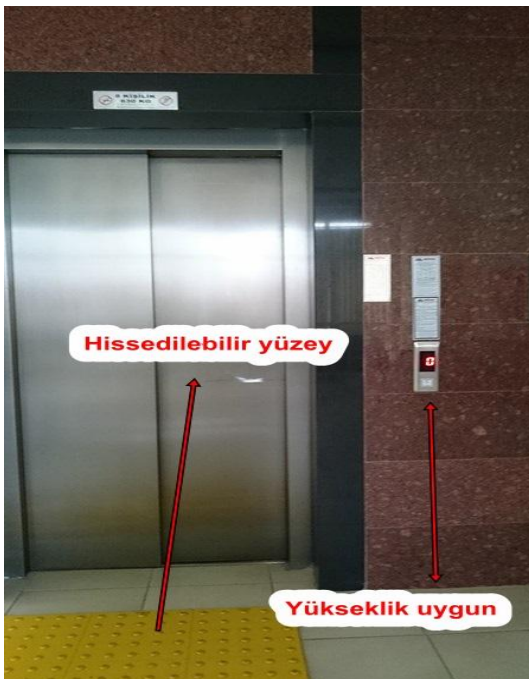
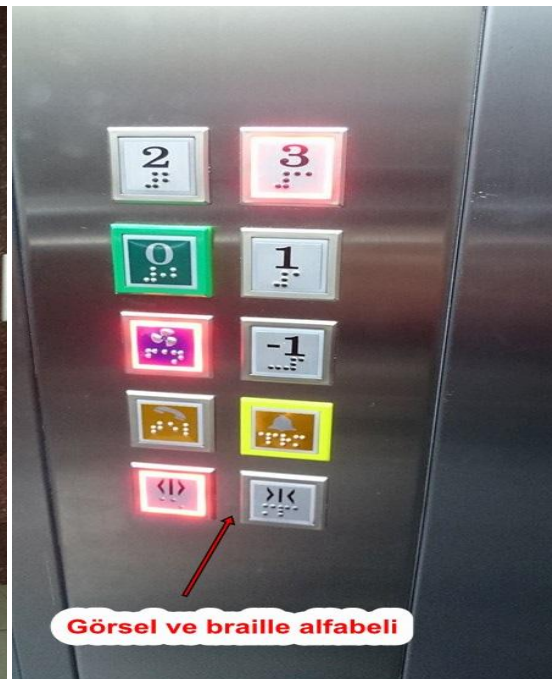
Fotoğraf 3.3.3: Araştırmanın Yapıldığı Bölgede Asansör Görüntüleri, DSİ Bölge Müdürlüğü

Fotoğraf 3.3.3.'de asansörün önünde yeterli genişlikte alan bulunmaktadır. Görme engelli vatandaşları asansöre yönlendirecek hissedilebilir yüzeyler bulunmaktadır. Asansörün etrafında görme ve diğer engelli vatandaşlar için tehlike yaratabilecek engeller bulunmamaktadır. Asansör kapısı ve kabin içi genişlik istenilen standartlarda olduğu görülmektedir. Asansörde görsel ve ses sistemi (kaçıncı kata geldiğini belirten sesli uyarı sistemi) bulunmaktadır. Asansör içinde tutunma barı bulunmaktadır. Tuş takımında Braille alfabesi mevcuttur. İçinde tutunma barı bulunmaktadır.

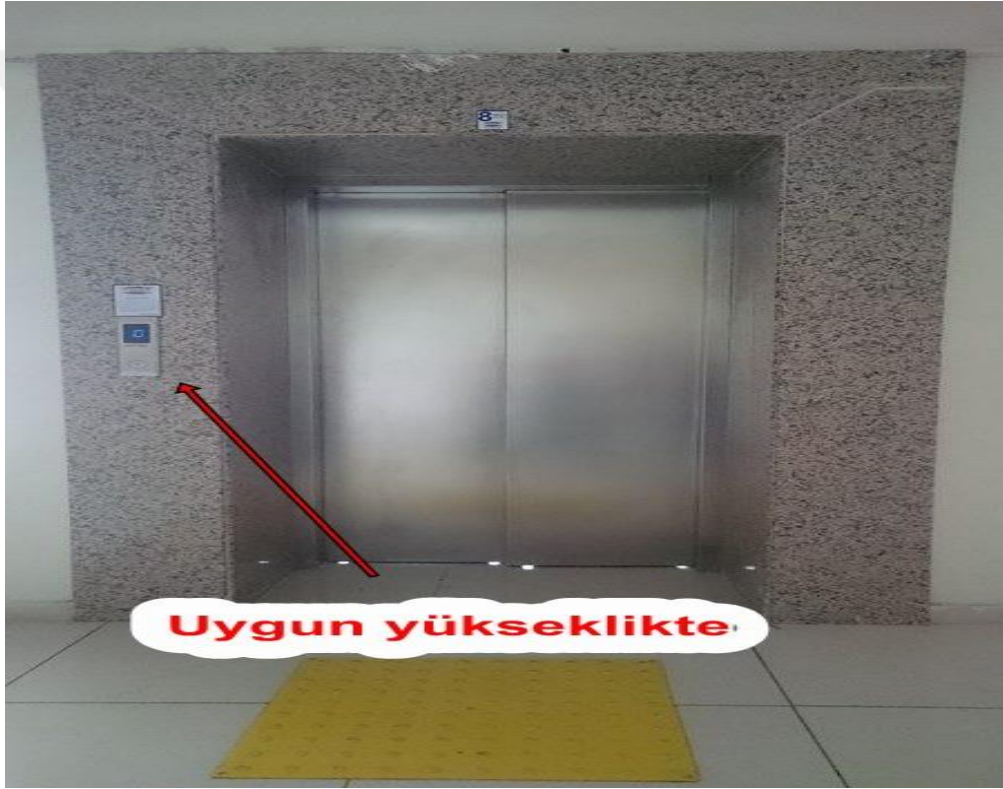
Fotoğraf 3.3.4: Yapıldığı Bölgede Asansör Görüntüsü, Çevre Ve Şehircilik İl müdürlüğü

Fotoğraf 3.3.4.'de asansörün önünde yeterli genişlikte alan bulunmaktadır. Görme engelli vatandaşları asansöre yönlendirecek hissedilebilir yüzeyler bulunmaktadır. Asansörün etrafında görme ve diğer engelli vatandaşlar için tehlike yaratabilecek engeller bulunmamaktadır. Asansörlerde sesli uyarı sistem özellikleri araştırılmamıştır. Görsel uyarı sistemlerinin olduğu, kontrol ve çağrı butonlarının belli yükseklikte olduğu görülmektedir. Asansör kapısı ve kabin içi genişlik istenilen standartlarda olduğu görülmektedir.

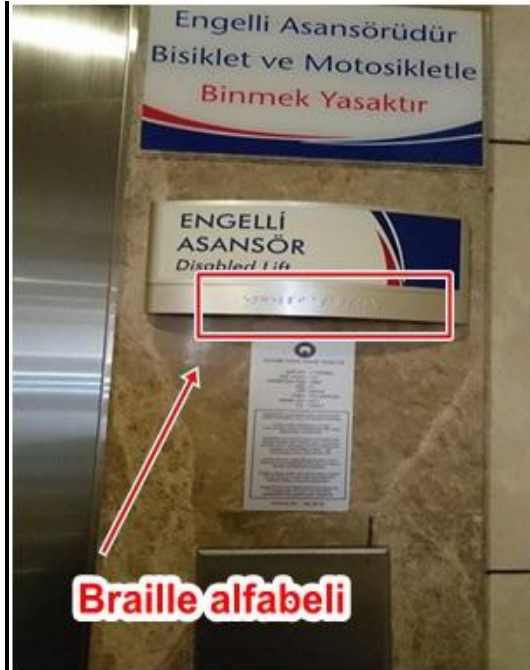
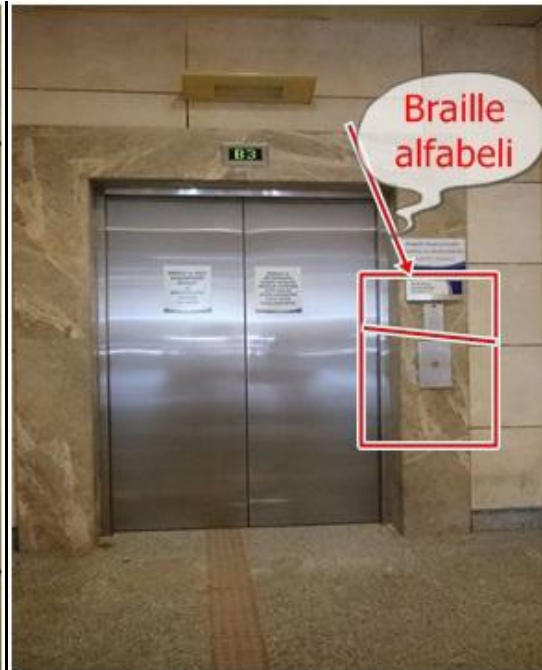
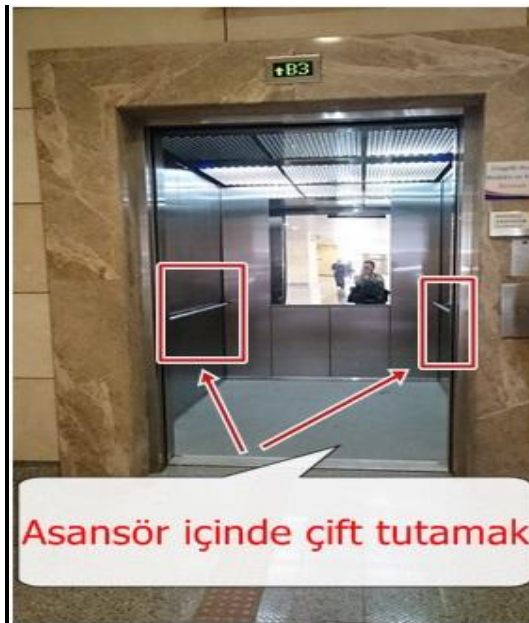
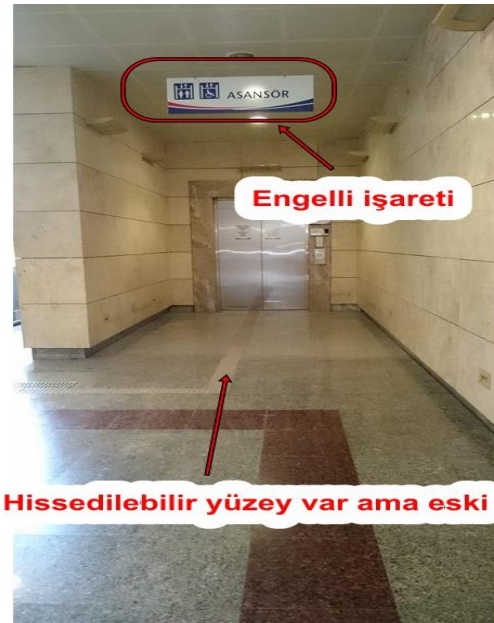
Fotoğraf 3.3.5: Araştırmanın Yapıldığı Bölgede Asansör Görüntüleri, GAR

Fotoğraf 3.3.5.'de GAR istasyonunda bulunan asansörün önünde yeterli genişlikte alan bulunmaktadır. Görme engelli vatandaşların asansöre yönlendirecek hissedilebilir yüzey uygulaması bulunmaktadır. Asansörün etrafında engelli vatandaşlar için tehlike yaratabilecek engellerin (direk, çöp kovası) bulunmadığı görülmektedir. Asansör giriş kapısı ve asansör içi genişliği uygundur. Asansörde görsel uyarı sistemi bulunmaktadır. Kontrol ve çağrı butonlarının istenilen yükseklikte olduğu görülmektedir. Görme engelli vatandaşlar için asansör girişindeki

açıklama kısmında yazılanlar Braille ile birlikte mevcuttur. Aynı özellik asansör iç kısmında da vardır. Asansörler içinde tutamakların olduğu görülmektedir.

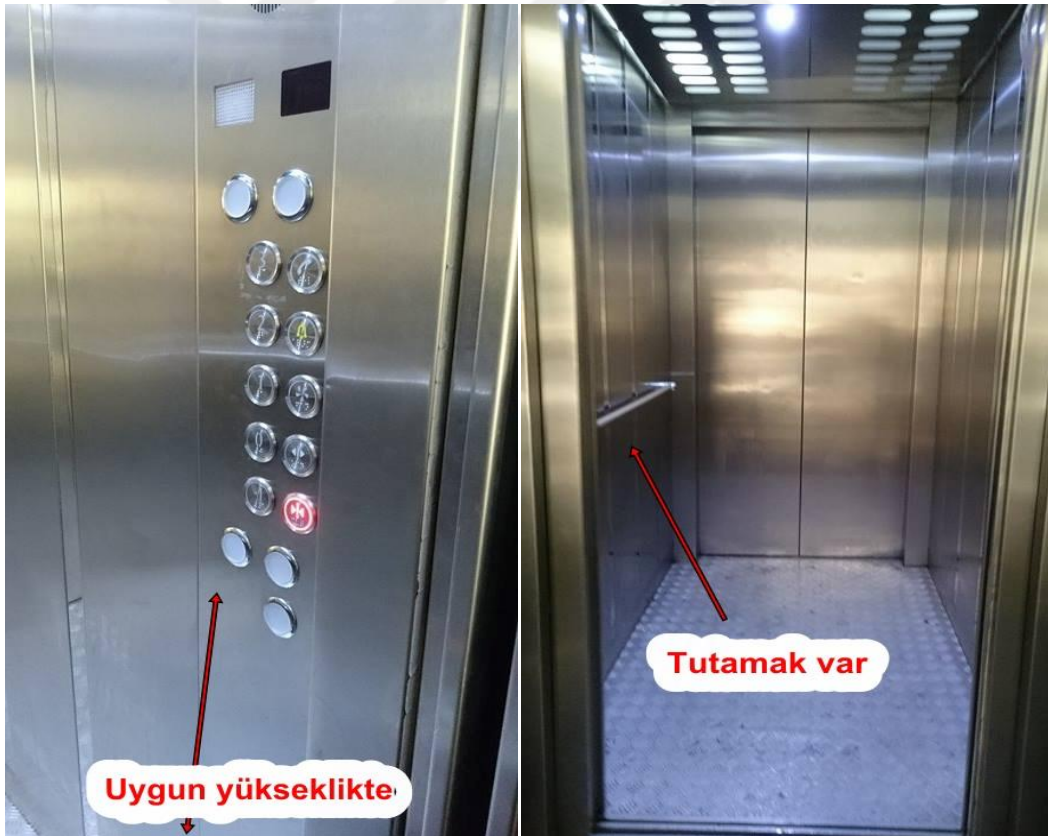
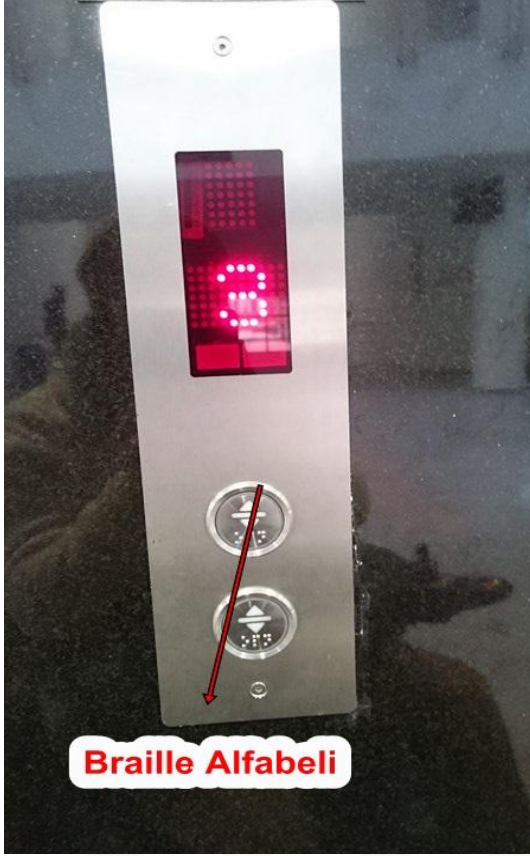
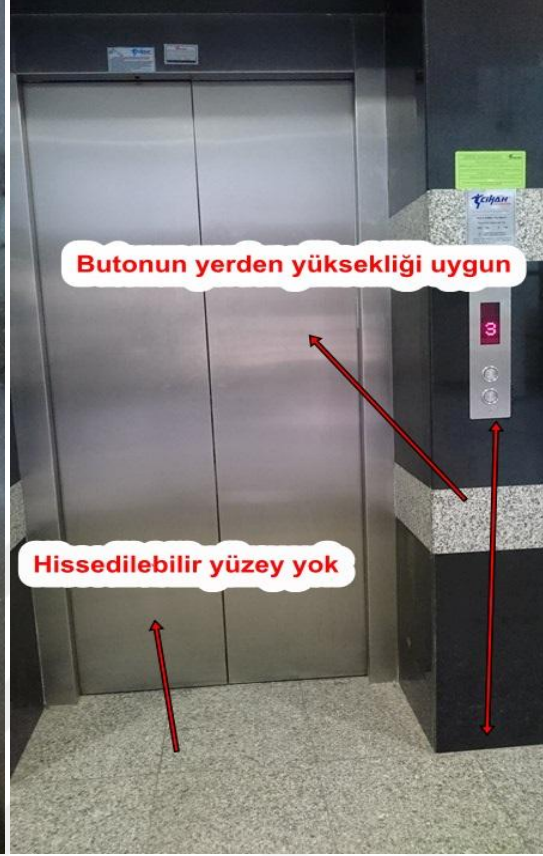
Fotoğraf 3.3.6: Araştırmanın Yapıldığı Bölgede Asansör Görüntüleri, İl Halk Kütüphanesi

Fotoğraf 3.3.6.'da asansörün önünde yeterli genişlikte alanlar bulunmaktadır. Görme engelli vatandaşları asansöre yönlendirecek hissedilebilir yüzeyler bulunmamaktadır. Fakat hissedilebilir yüzey için çalışmaların yapılacağı öğrenilmiştir. Asansörün etrafında engelli vatandaşlar için tehlike yaratabilecek engeller bulunmamaktadır. Asansörde sesli uyarı sistemi (kaçıncı kata geldiğini belirten sesli uyarı sistemi) bulunmamaktadır. Tutunma barları bulunmaktadır. Görsel uyarı sistemlerinin olduğu, kontrol butonlarının belli yükseklikte olduğu görülmektedir. Asansör kapısının ve asansör kabin içi genişliği istenilen standartlara uygundur. Asansör çağırma butonunda ve kabin içindeki butonlarda Braille alfabesi mevcuttur.

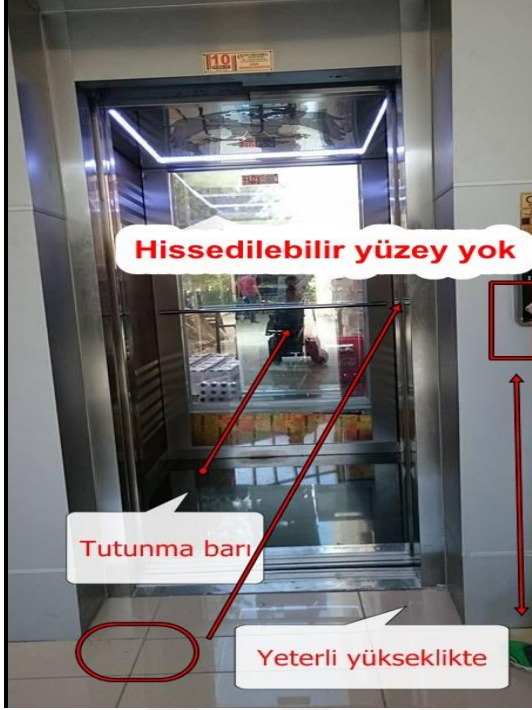
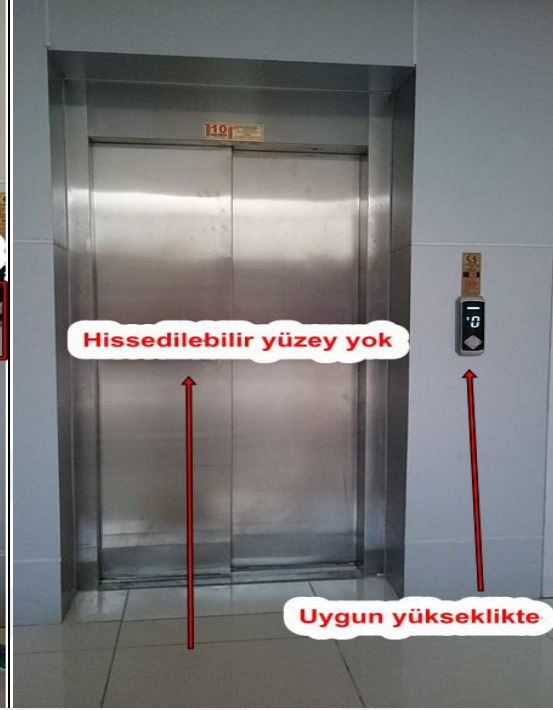
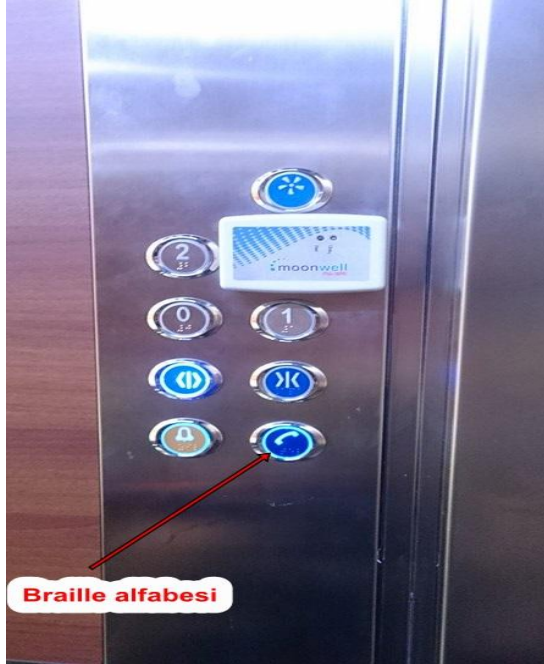
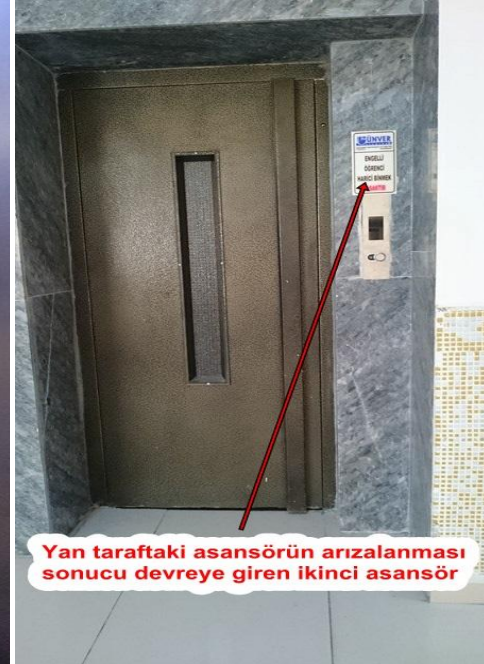
Fotoğraf 3.3.8: Araştırmanın Yapıldığı Bölgede Asansör Görüntüleri, Edebiyat Fakültesi, Selçuk Üniversitesi

Fotoğraf 3.3.8.'de Edebiyat Fakültesi asansör içinde tutunma barları bulunduğu görülmektedir. Görme engelli vatandaşları asansöre yönlendirecek hissedilebilir yüzey uygulamasının bulunmadığı görülmektedir. Asansör giriş buton yüksekliğinin istenilen standartlara uygun olduğu görülmektedir. Asansörün önünde yeterli genişlikte alan bulunmaktadır. Asansör kapısının ve kabin içinin genişliği uygundur. Asansör tuş takımında Braille alfabesi mevcuttur. Asansörde sesli uyarı sistemi (kaçıncı kata geldiğini belirten sesli uyarı sistemi) bulunmamaktadır. Bina da ayrıyeten engelli vatandaşlar için asansör bulunmaktadır. Bu asansörün arızalandığı anda engelli asansörü devreye girmektedir.

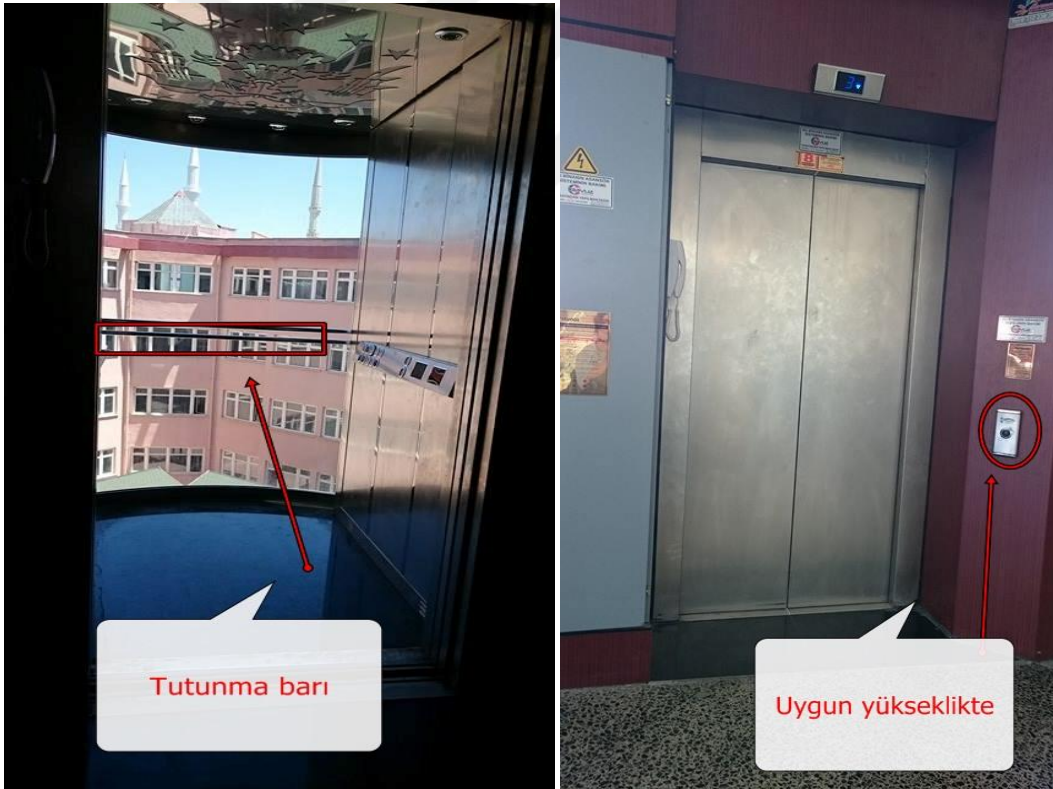
Fotoğraf 3.3.9: Araştırmanın Yapıldığı Bölgede Asansör Görüntüleri, Mühendislik Fakültesi, Selçuk Üniversitesi

Fotoğraf 3.3.9.'da asansör içinde tutamakların bulunduğu görülmektedir. Görme engelli vatandaşları asansöre yönlendirecek hissedilebilir yüzey uygulamasının bulunmadığı görülmektedir. Asansör giriş buton yüksekliğinin istenilen standartlara uygun olduğu görülmektedir. Asansörün önünde yeterli genişlikte alan bulunmaktadır. Kabin içi kontrol butonları istenilen yükseklikte olduğu görülmektedir. Asansör etrafında engelli vatandaşlar için tehlike yaratacak engellerin olmadığı görülmektedir. Görsel uyarı sistemi bulunmaktadır. Asansör kapısının ve kabin içinin genişliği uygundur. Asansörde sesli uyarı sistemi (kaçıncı kata geldiğini belirten sesli uyarı sistemi) bulunmaktadır. Asansör çağırma butonunda ve kabin içindeki butonlarda Braille alfabesi mevcuttur.

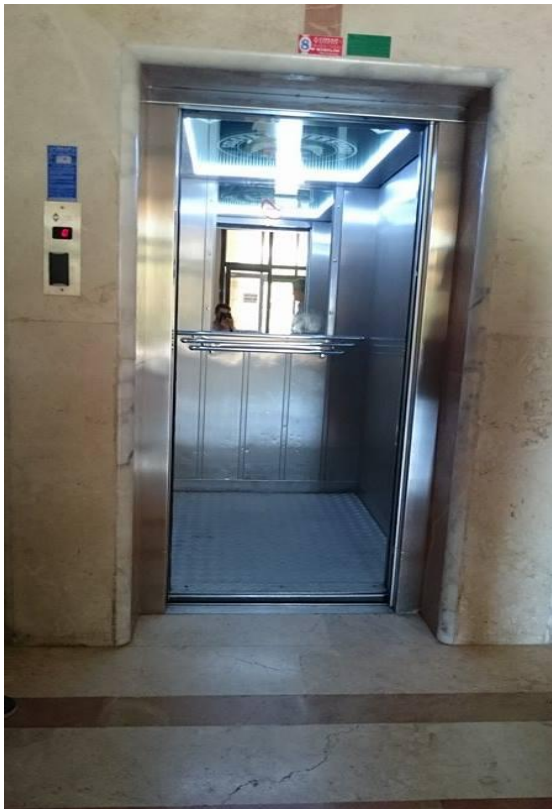
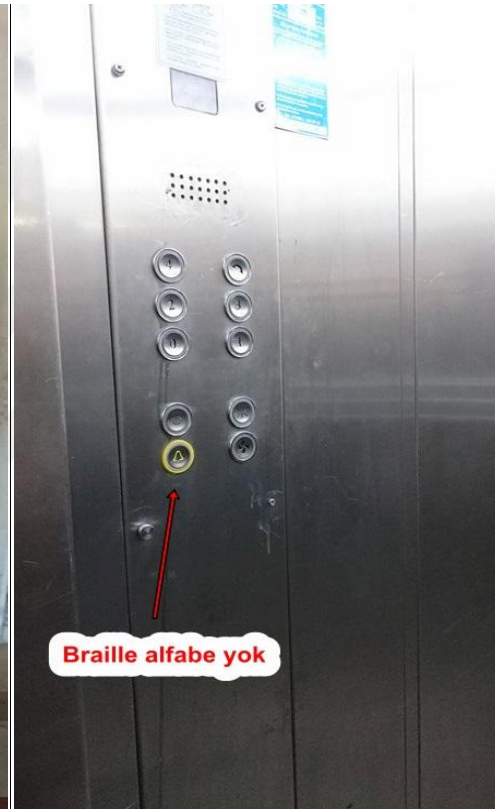
Fotoğraf 3.3.10: Araştırmanın Yapıldığı Bölgede Asansör Görüntüleri, Teknik Eğitim Fakültesi, Selçuk Üniversitesi

Fotoğraf 3.3.10.'da asansör içinde tutamakların bulunduğu görülmektedir. Görme engelli vatandaşları asansöre yönlendirecek hissedilebilir yüzey uygulamasının bulunmadığı görülmektedir. Asansörün önünde yeterli genişlikte alan

bulunmaktadır. Kabin içi kontrol butonları görme engelli vatandaşlar için Braille alfabesi ile okunabilir olmadığı görülmektedir. Asansör etrafında engelli vatandaşlar için tehlike yaratacak engellerin olmadığı görülmektedir. Asansör kapısının ve kabin içinin genişliği uygundur. Asansörde sesli uyarı sistemi (kaçıncı kata geldiğini belirten sesli uyarı sistemi) bulunmamaktadır.

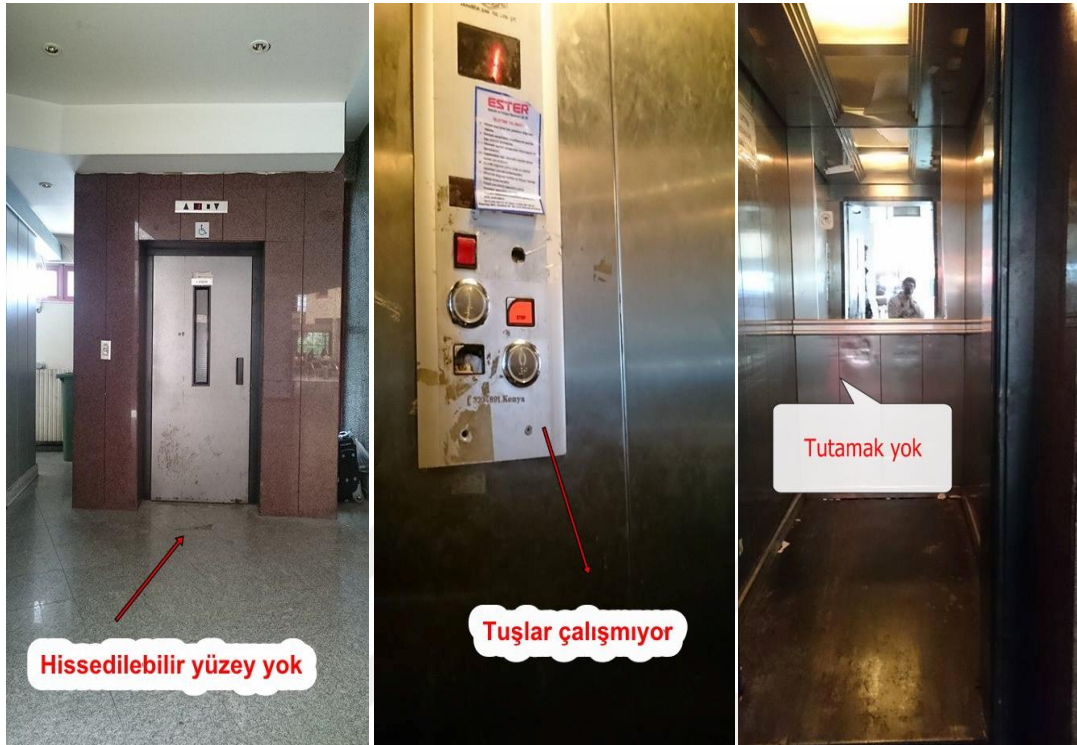
Fotoğraf 3.3.11: Araştırmanın Yapıldığı Bölgede Asansör Görüntüleri, Otogar

Fotoğraf 3.3.11.'de Görme engelli vatandaşları asansöre yönlendirecek hissedilebilir yüzey uygulamasının bulunmadığı görülmektedir. Asansör etrafında engelli vatandaşlar için tehlike yaratacak engellerin olmadığı görülmektedir. Araştırma sırasında asansör arızalı olduğu için ses sistemi bilinmemektedir. Kabin içinde tutamak bulunmamaktadır.

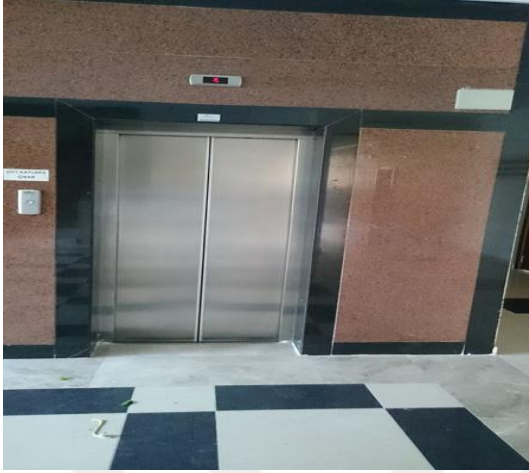
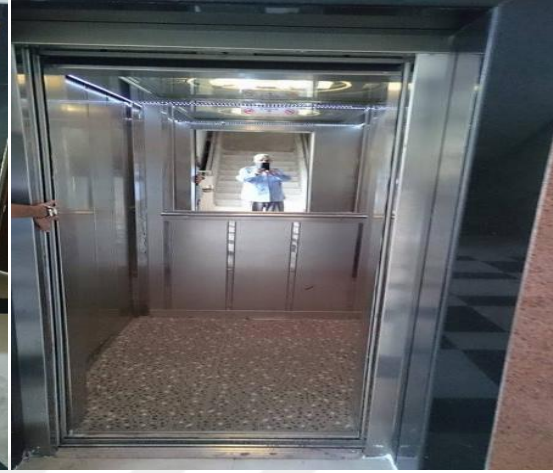
Fotoğraf 3.3.12: Araştırmanın Yapıldığı Bölgede Asansör Görüntüleri, Sosyal Bilimler Enstitüsü, Selçuk Üniversitesi

Fotoğraf 3.3.12.'de asansör içinde tutunma barı bulunduğu görülmektedir. Görme engelli vatandaşları asansöre yönlendirecek hissedilebilir yüzey uygulamasının bulunmadığı görülmektedir. Asansörün önünde yeterli genişlikte alan bulunmaktadır. Asansör etrafında engelli vatandaşlar için tehlike yaratacak engellerin olmadığı görülmektedir. Görsel uyarı sistemi bulunmaktadır. Asansör kapısının ve kabin içinin genişliği uygundur. Asansörde sesli uyarı sistemi için tekrar araştırılmaya gidilmiş fakat bina girişindeki yatay asansör platformun arızalanması sonucu bina içine ulaşamamıştır.

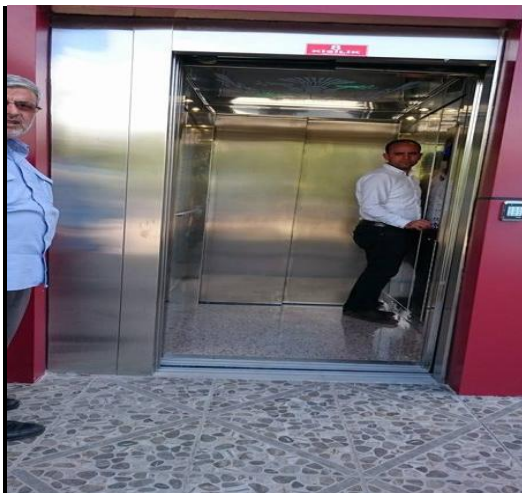
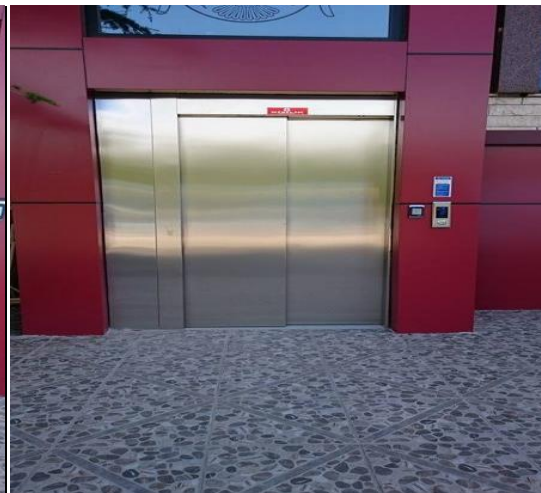
Fotoğraf 3.3.13: Araştırmanın Yapıldığı Bölgede Asansör Görüntüleri, Süleyman Demirel Kültür Merkezi, Selçuk Üniversitesi

Fotoğraf 3.3.13.'de asansör içinde tutamakların bulunduğu görülmektedir. Görme engelli vatandaşları asansöre yönlendirecek hissedilebilir yüzey uygulamasının bulunmadığı görülmektedir. Asansör giriş buton yüksekliğinin uygun olduğu görülmektedir. Asansörün önünde yeterli genişlikte alan bulunmaktadır. Asansör etrafında engelli vatandaşlar için tehlike yaratacak engellerin olmadığı görülmektedir. Asansör kapısının ve kabin içinin genişliği uygundur.

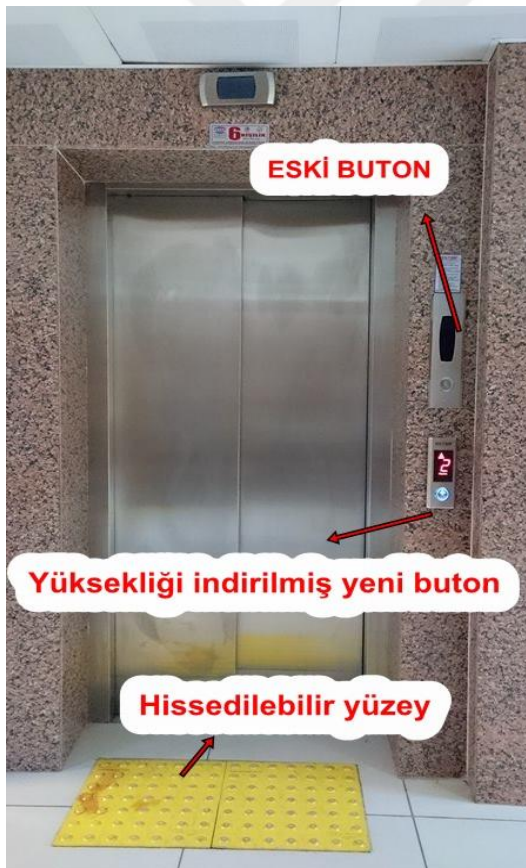
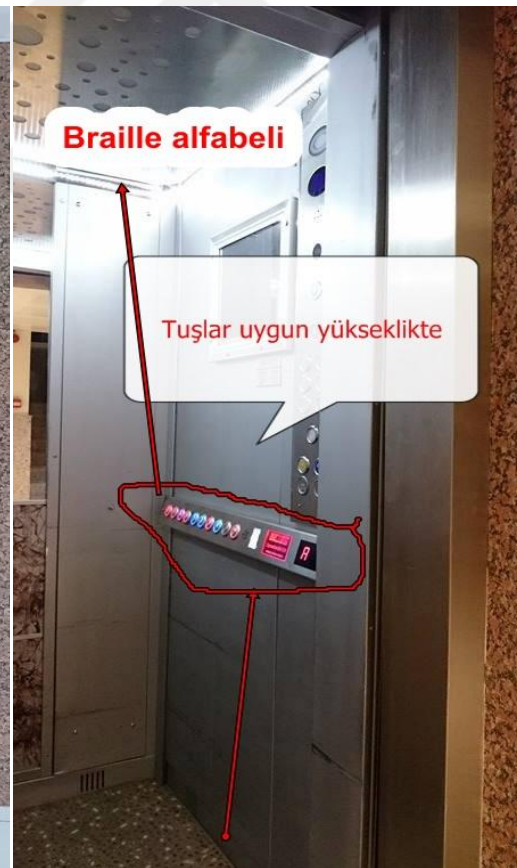
Fotoğraf 3.3.14: Araştırmanın Yapıldığı Bölgede Asansör Görüntüleri, Sosyal Güvenlik Kurumu İl Müdürlüğü

Fotoğraf 3.3.14.'de görme engelli vatandaşları asansöre yönlendirecek hissedilebilir yüzey uygulamasının bulunduğu görülmektedir. Asansör giriş buton yüksekliğinin istenilen standartlara uyulduğu görülmektedir. Asansörün önünde yeterli genişlikte alan bulunmaktadır. Asansör etrafında engelli vatandaşlar için tehlike yaratacak engellerin olmadığı görülmektedir. Çağrı ve kabin içi kontrol butonları istenilen yükseklikte olduğu görülmektedir. Asansörde görsel uyarı sistemlerinin olduğu görülmektedir. Asansör kapısının ve kabin içinin genişliği uygundur. Asansörde ses sistemi (kaçıncı kata geldiğini belirten sesli uyarı sistemi) bulunmaktadır. Kabin içindeki kontrol butonlarında görme engelli vatandaşlar için Braille alfabesi bulunmaktadır.

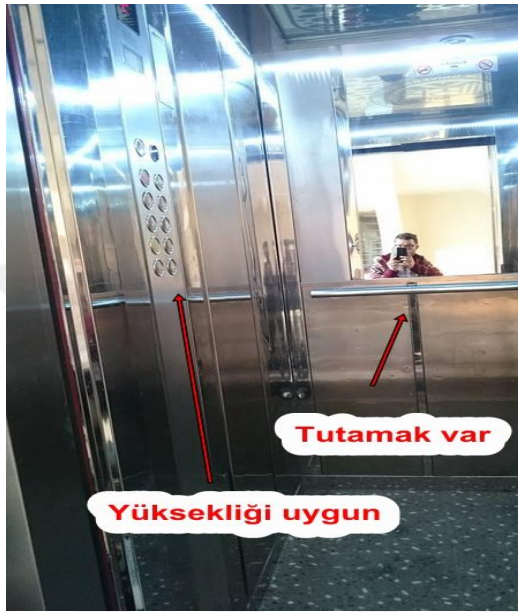
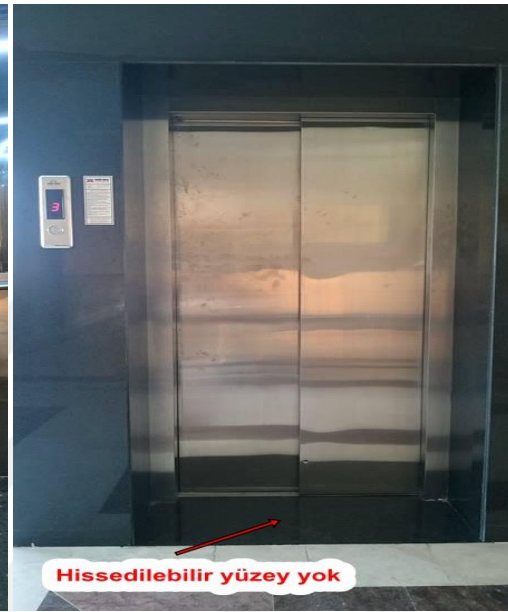
Fotoğraf 3.3.16: Araştırmanın Yapıldığı Bölgede Asansör Görüntüleri, İİBF Selçuk Üniversitesi

Fotoğraf 3.3.16.'da görme engelli vatandaşları asansöre yönlendirecek hissedilebilir yüzey uygulamasının bulunmadığı görülmektedir. Asansörün önünde yeterli genişlikte alan bulunmaktadır. Asansör etrafında engelli vatandaşlar için tehlike yaratacak engellerin olmadığı görülmektedir. Kabin içi kontrol butonları istenilen yükseklikte olduğu görülmektedir. Asansörde görsel uyarı sistemlerinin olduğu görülmektedir. Sesli uyarı sistemi (kaçıncı kata geldiğini belirten sesli uyarı sistemi) bulunmamaktadır. Asansörde tutamağın olduğu görülmektedir. Asansör

kapısının ve kabin içinin genişliği uygundur. Asansör çağırma butonunda ve kabin içindeki butonlarda Braille alfabesi mevcuttur.

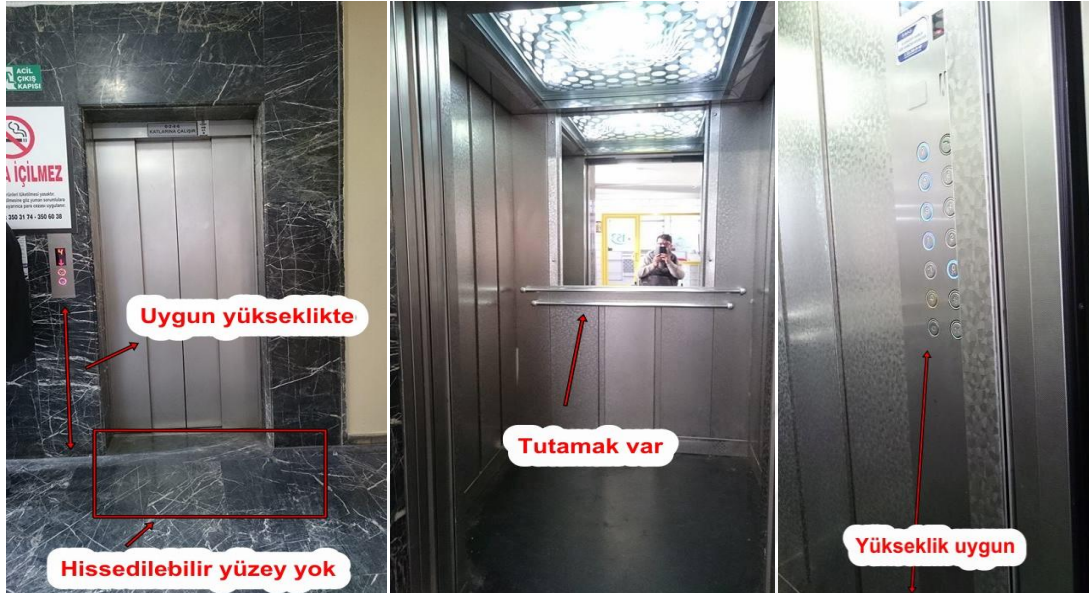
Fotoğraf 3.3.18: Araştırmanın Yapıldığı Bölgede Asansör Görüntüleri, Büyükşehir Belediyesi

Fotoğraf 3.3.18.'de görme engelli vatandaşları asansöre yönlendirecek hissedilebilir yüzey uygulamasının bulunmadığı görülmektedir. Asansör giriş buton yüksekliğinin uygun olduğu görülmektedir. Asansörün önünde yeterli genişlikte alan bulunmaktadır. Asansör etrafında engelli vatandaşlar için tehlike yaratacak engellerin olmadığı görülmektedir. Çağrı ve kabin içi kontrol butonları istenilen yükseklikte olduğu görülmektedir. Asansörde görsel uyarı sisteminin olduğu görülmektedir. Sesli uyarı sistemi (kaçıncı kata geldiğini belirten sesli uyarı sistemi) bulunmaktadır. Asansörde tutamağın olduğu görülmektedir. Asansör kapısının ve kabin içinin genişliği uygundur.

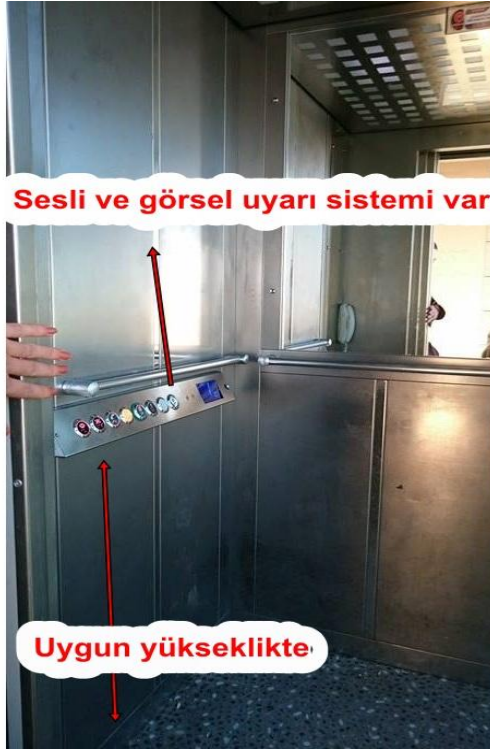
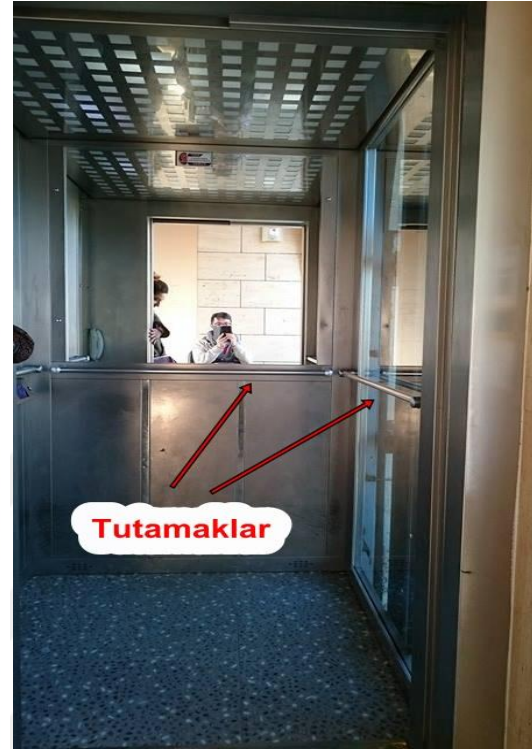
Fotoğraf 3.3.19: Araştırmanın Yapıldığı Bölgede Asansör Görüntüleri, Selçuk Üniversitesi Yaya Üstgeçidi

Fotoğraf 3.3.19.'da Asansör giriş buton yüksekliğinin istenilen standartlara uygun olduğu görülmektedir. Asansörün önünde yeterli genişlikte alan bulunmaktadır. Asansör etrafında engelli vatandaşlar için tehlike yaratacak engellerin olmadığı görülmektedir. Çağrı ve kabin içi kontrol butonları istenilen yükseklikte olduğu görülmektedir. Asansörde görsel ve sesli uyarı (kaçıncı kata geldiğini belirten sesli uyarı sistemi) sisteminin olduğu görülmektedir. Asansörde tutamağın olduğu görülmektedir. Asansör kapısının ve kabin içinin genişliği uygundur.

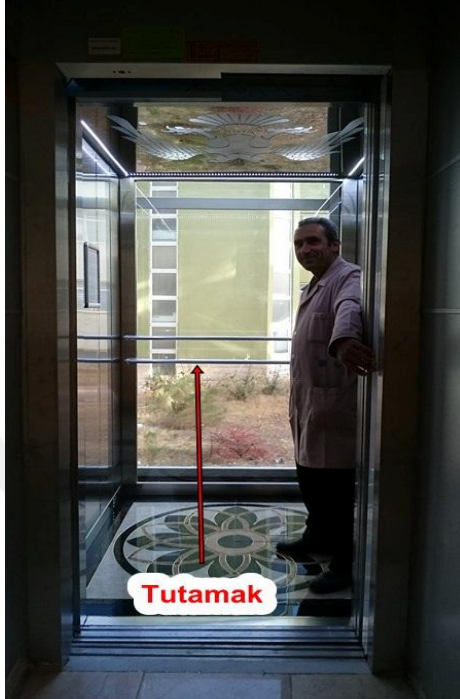
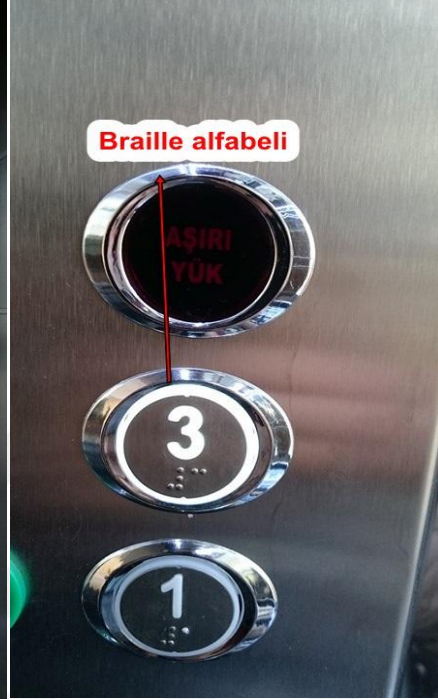
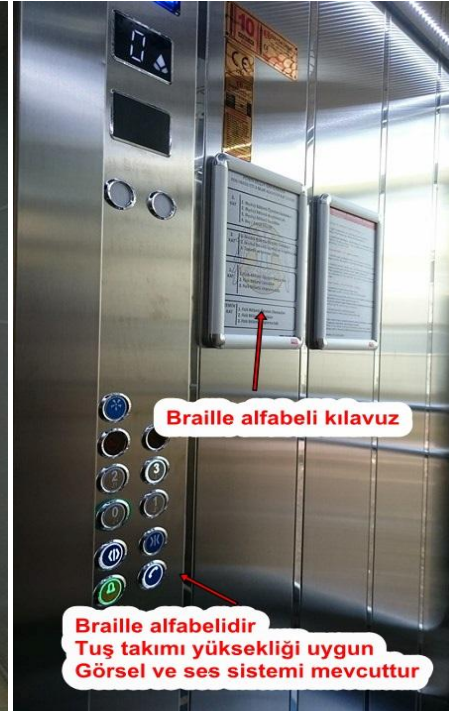
Fotoğraf 3.3.20: Araştırmanın Yapıldığı Bölgede Asansör Görüntüleri, Fen Fakültesi, Selçuk Üniversitesi

Fotoğraf 3.3.20.'de asansör giriş buton yüksekliğinin istenilen standartlara uygun olduğu görülmektedir. Asansörün önünde yeterli genişlikte alan bulunmaktadır. Asansör etrafında engelli vatandaşlar için tehlike yaratacak engellerin olmadığı görülmektedir. Çağrı ve kabin içi kontrol butonları istenilen yükseklikte olduğu görülmektedir. Asansörde görsel ve sesli uyarı (kaçıncı kata geldiğini belirten sesli uyarı sistemi) sisteminin olduğu görülmektedir. Asansörde tutamağın olduğu görülmektedir. Asansör kapısının ve kabin içinin genişliği uygundur. Ayriyeten kabin içinde Braille alfabeli kılavuz mevcuttur.

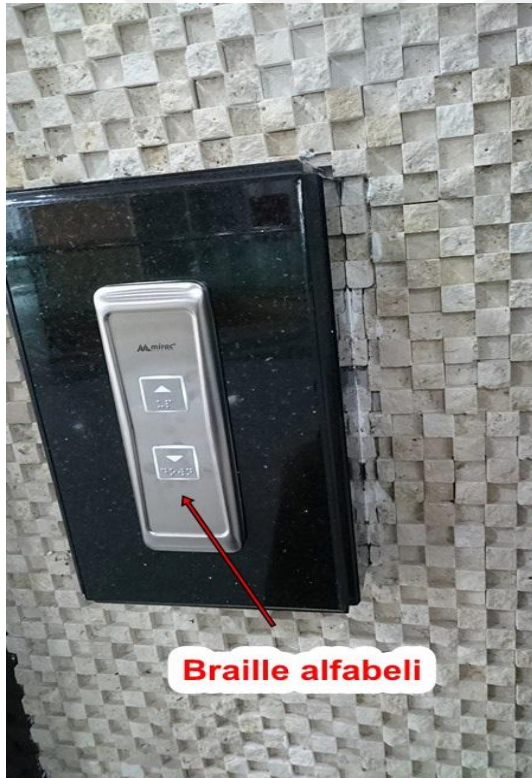
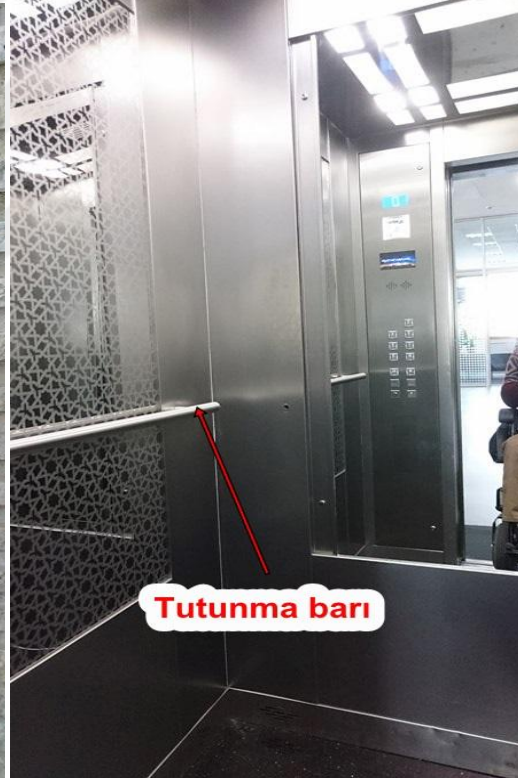
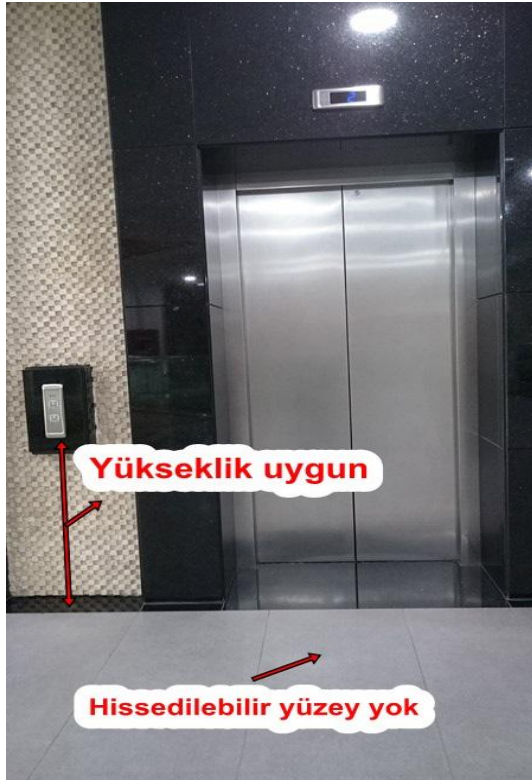
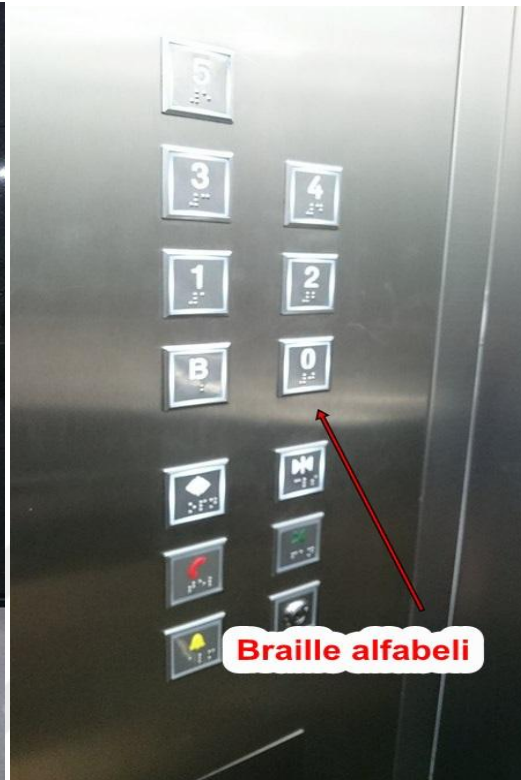
Fotoğraf 3.3.21: Araştırmanın Yapıldığı Bölgede Asansör Görüntüleri, Meram Belediyesi

Fotoğraf 3.3.21.'de asansör giriş buton yüksekliğinin istenilen standartlara uygun olduğu görülmektedir. Asansörün önünde yeterli genişlikte alan bulunmaktadır. Asansör etrafında engelli vatandaşlar için tehlike yaratacak engellerin olmadığı görülmektedir. Kabin içi kontrol butonları istenilen yükseklikte olduğu görülmektedir. Asansörde görsel sistem bulunmaktadır fakat sesli uyarı (kaçıncı kata geldiğini belirten sesli uyarı sistemi) sisteminin olmadığı görülmektedir. Asansörde tutunma barının olduğu görülmektedir. Asansör kapısının ve kabin içinin genişliği uygundur. Ayriyeten tuş takımlarında Braille alfabesi mevcuttur. Asansör önünde görme engelliler için hissedilebilir yüzey uygulamasının bulunmadığı görülmektedir.

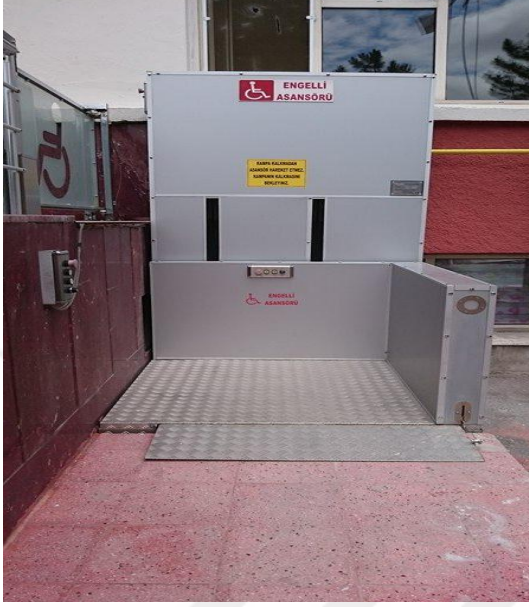
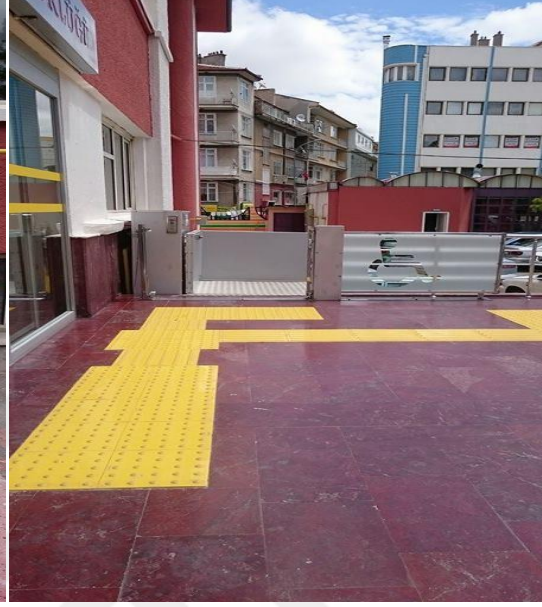
**Fotoğraf 3.3.22: Araştırmanın Yapıldığı Bölgede Engelli Dikey Asansör Platform Görüntüleri, il Sağlık Müdürlüğü
(OLUMLU ÖRNEK)**

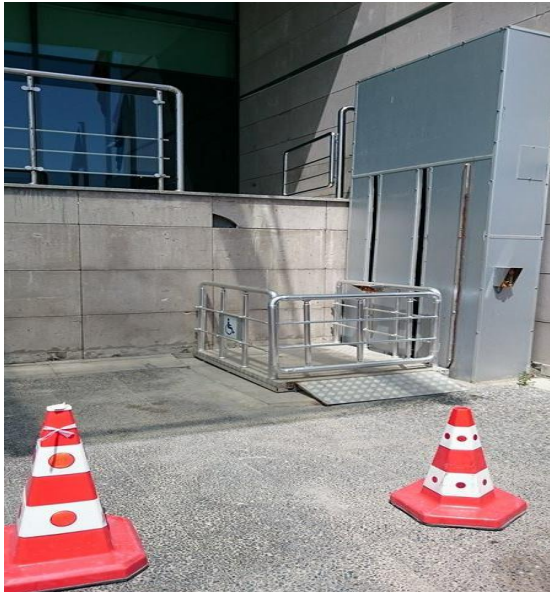
**Fotoğraf 3.3.23: Araştırmanın Yapıldığı Bölgede Engelli Dikey Asansör Platform Görüntüleri, Karatay Üniversitesi
(OLUMLU ÖRNEK)**

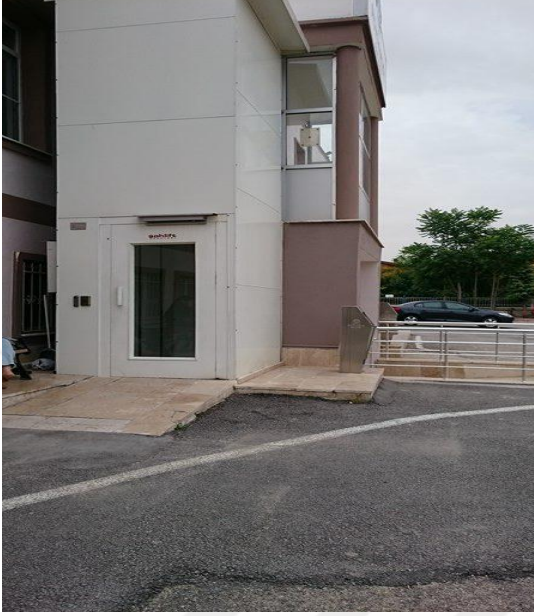
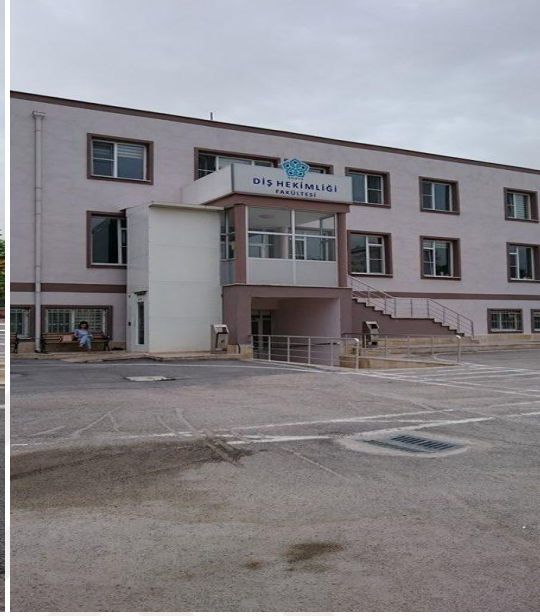
**Fotoğraf 3.3.24: Araştırmanın Yapıldığı Bölgede Engelli Dikey Asansör Platform Görüntüleri, Diş Hekimliği Fakültesi, Necmettin Erbakan Üniversitesi
(OLUMLU ÖRNEK)**

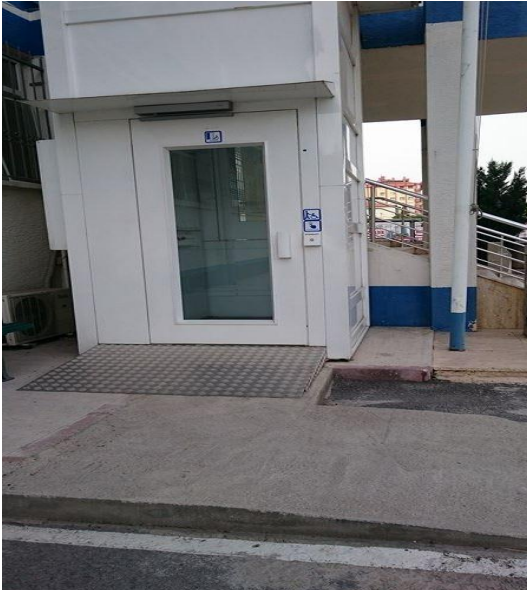
**Fotoğraf 3.3.25: Araştırmanın Yapıldığı Bölgede Engelli Dikey Asansör Platform Görüntüleri, Turizm Fakültesi, Necmettin Erbakan Üniversitesi
(OLUMLU ÖRNEK)**

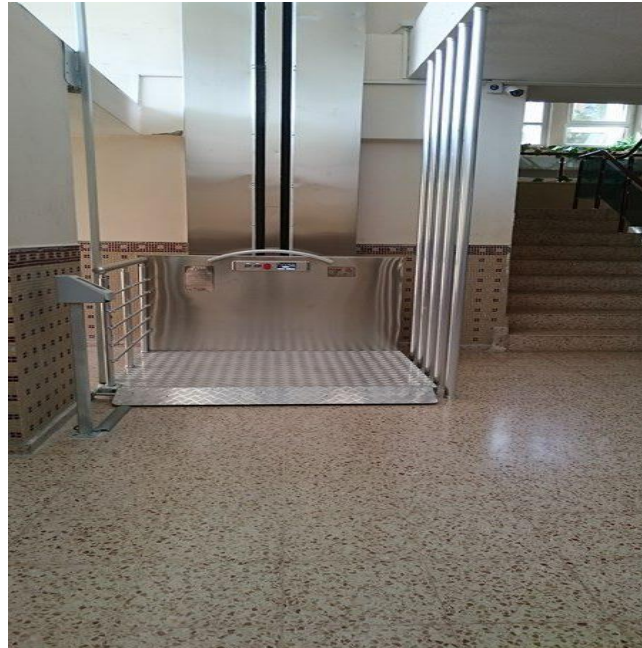
Fotoğraf 3.3.27: Araştırmanın Yapıldığı Bölgede Engelli Dikey Asansör Platform Görüntüleri, Ziraat Fakültesi, Selçuk Üniversitesi

(OLUMLU ÖRNEK)

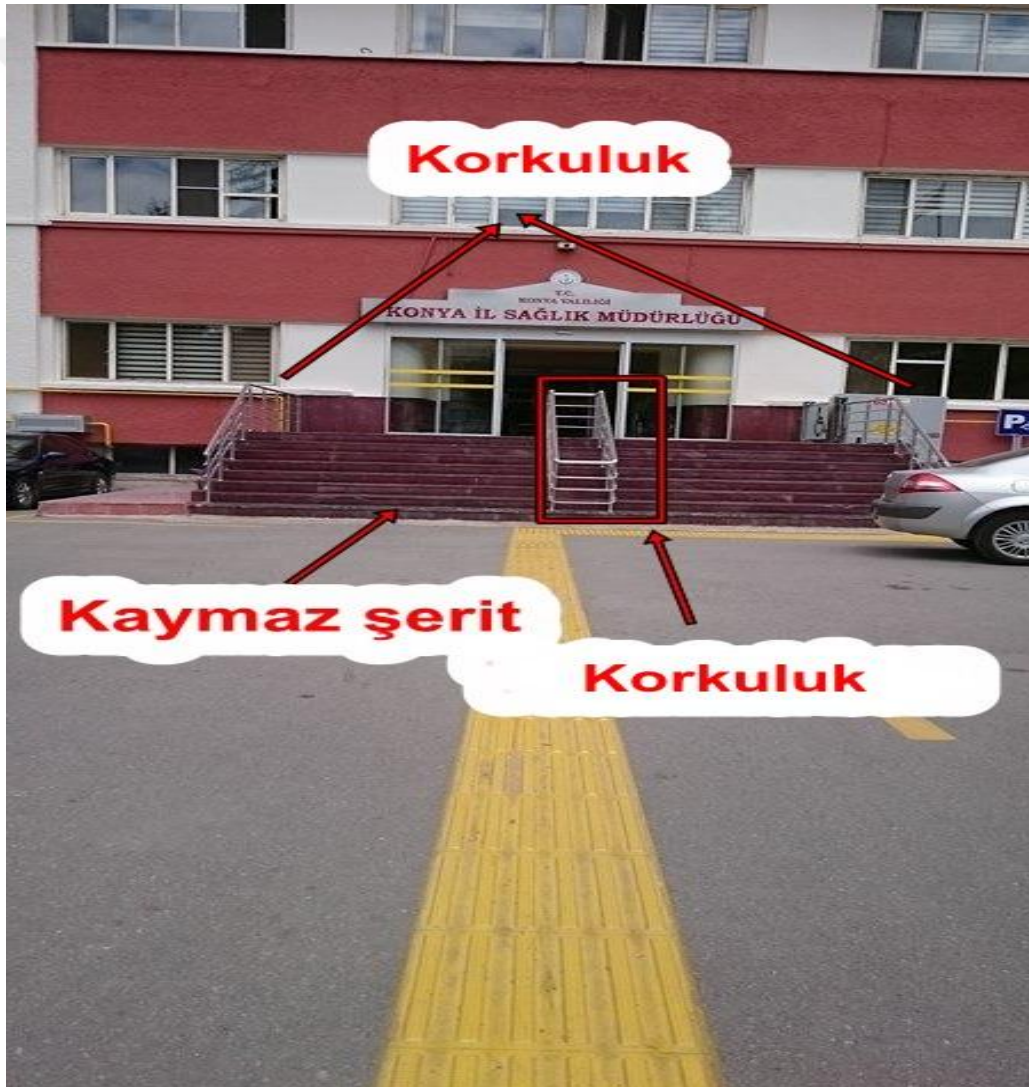
Fotoğraf 3.4.1: Araştırmanın Yapıldığı Bölgede Merdiven Görüntüsü, İl Sağlık Müdürlüğü

Fotoğraf 3.4.1.'de merdiven net genişliği fazla olduğundan ilave olarak merdiven ortasına korkuluk yapılmıştır. Basamaklar incelenmiş olup standartlara uygun bir şekilde kaymaz malzemelerden yapılmıştır ve her bir basamak ucunda kaymayı önleyici şeritler bulunmaktadır. Merdivenlerin her iki tarafında da korkuluk mevcuttur. Merdivenlerin başlangıç ve bitiminden önce görme engelli vatandaşlar için hissedilebilir yüzey uygulaması yapılmıştır.
