**ENGELLİ VATANDAŞLARIN KAMU HİZMETİ
ALMADA KARŞILAŞTIĞI SORUNLAR: KONYA İLİ
ÖRNEĞİ**

YÜKSEK LİSANS TEZİ

ARAŞTIRMA: BİNALAR VE KAMUYA AÇIK ALANLARDA ENGELLİLER İÇİN YAPISAL ÇEVRE DÜZENLEMELERİ (KONYA İLİ ÖRNEĞİ)

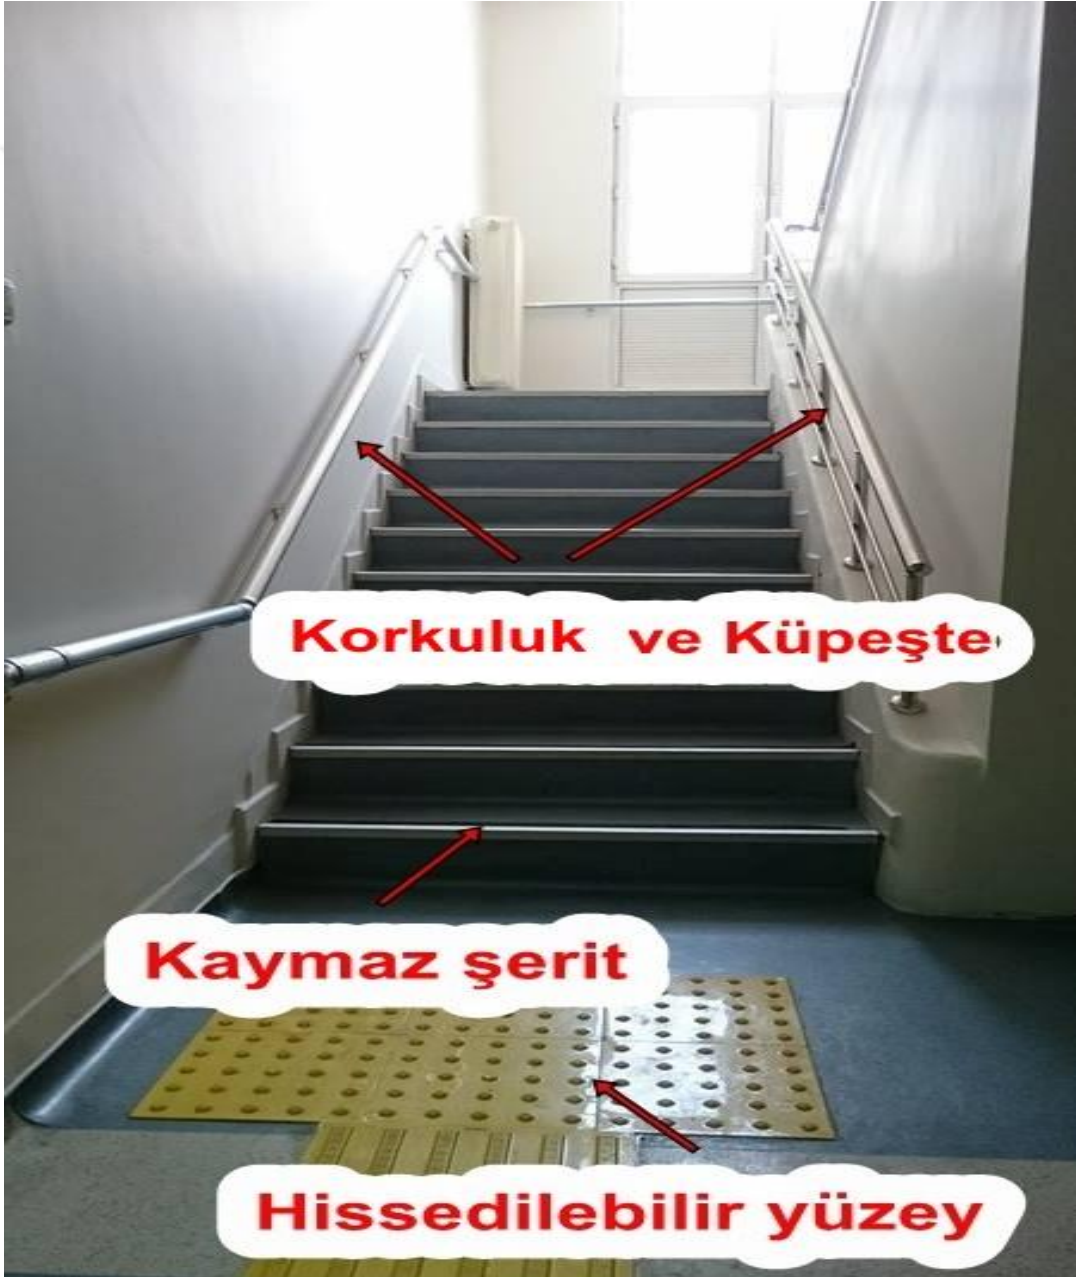
Fotoğraf 3.4.2: Araştırmanın Yapıldığı Bölgede Merdiven Görüntüsü, İl Sağlık Müdürlüğü Bina İçi

Fotoğraf 3.4.2.'de basamaklar incelenmiş olup standartlara uygun bir şekilde kaymaz malzemelerden yapılmıştır ve her bir basamak ucunda kaymayı önleyici şeritler bulunmaktadır. Merdivenlerin sağ tarafında korkuluk ve duvar tarafında küpeşterler bulunmaktadır. Merdivenlerin başlangıç ve bitiminden önce görme engelli vatandaşlar için hissedilebilir yüzey uygulaması yapılmıştır.

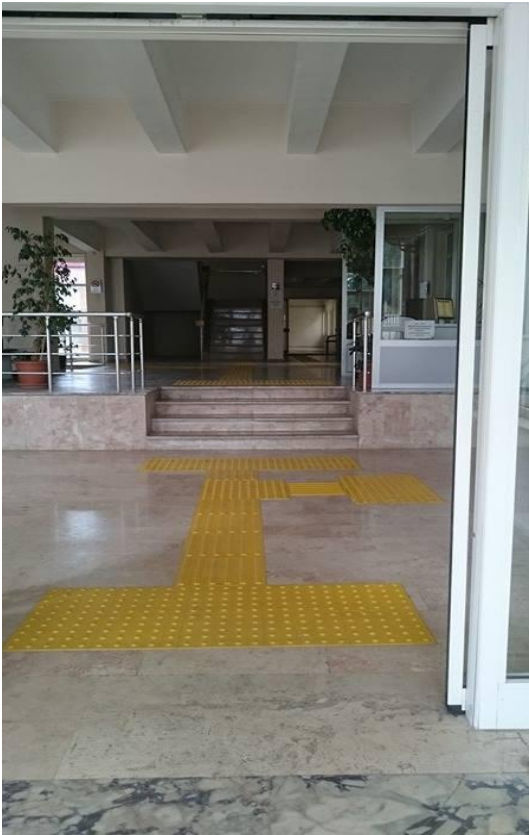
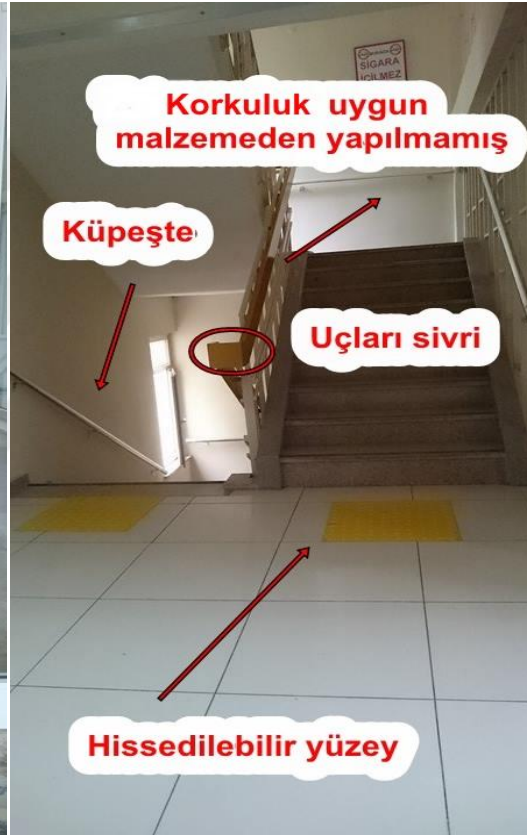
Fotoğraf 3.4.3: Araştırmanın Yapıldığı Bölgede Merdiven Görüntüsü, Çevre ve Şehircilik İl Müdürlüğü

Fotoğraf 3.4.3.'de merdivenlerin boşluk kısmına korkuluk yapılmış fakat uygun malzeme değildir. Merdivenin duvar kısmına küpeşte yapılmıştır. Merdivenlerin başlangıç ve bitiminden önce görme engelli vatandaşlar için hissedilebilir yüzey uygulaması yapılmıştır. Her bir basamak ucunda kaymayı önleyici şeritler bulunmaktadır.

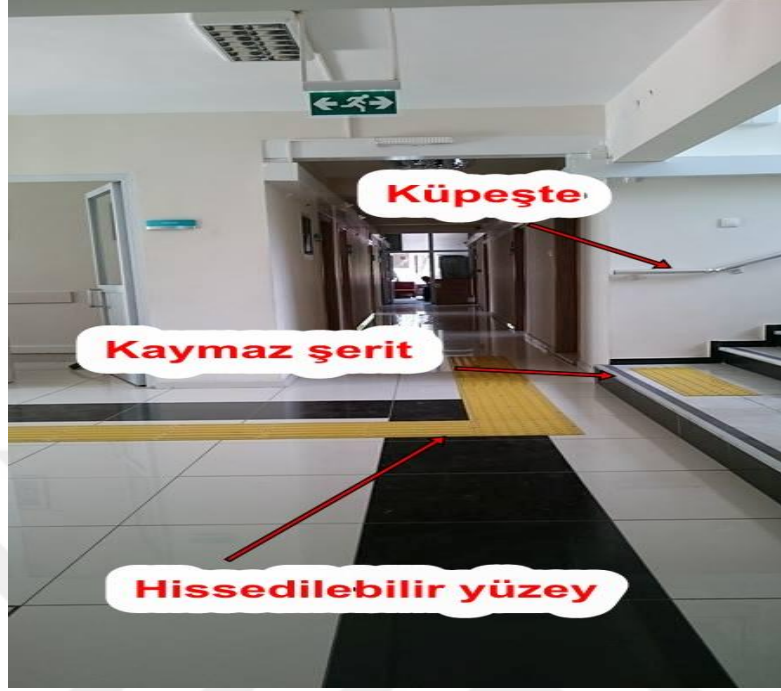
Fotoğraf 3.4.4: Araştırmanın Yapıldığı Bölgede Merdiven Görüntüsü, DSİ Bölge Şube Müdürlüğü

Fotoğraf 3.4.4.'de merdivenlerin başlangıç ve bitiminden görme engelli vatandaşlar için hissedilebilir yüzey uygulaması yapılmıştır. Basamaklar sert, kaymaz malzemelerden yapıldığı ve her bir basamak ucunda kaymayı önleyici şeritlerin bulunduğu görülmektedir. Merdivenin duvar kısmında küpeşte bulunmaktadır.

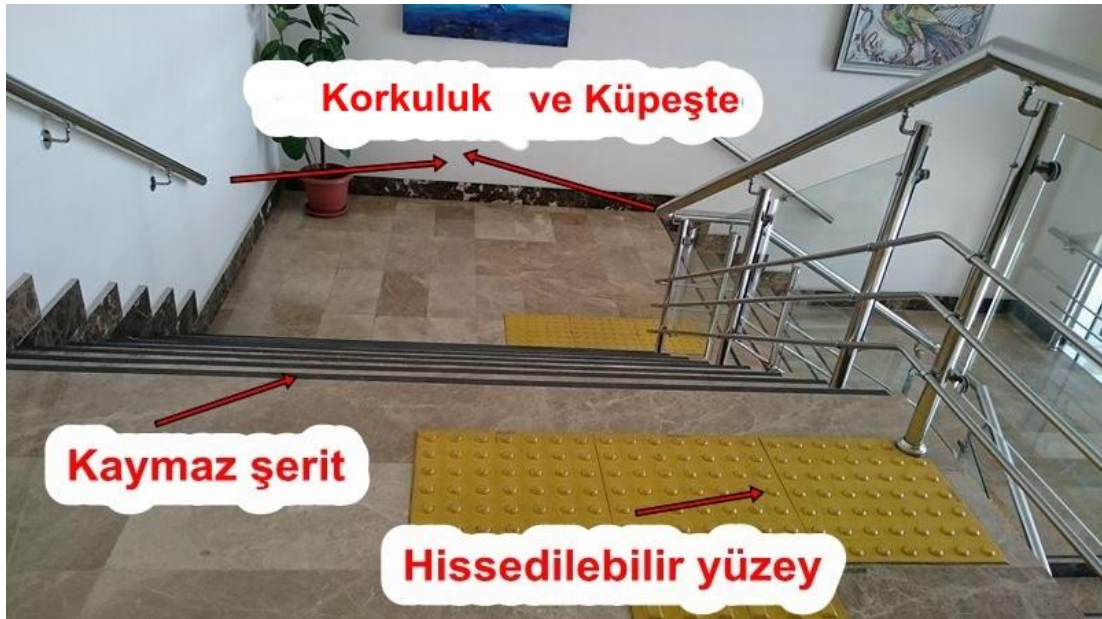
Fotoğraf 3.4.5: Araştırmanın Yapıldığı Bölgede Merdiven Görüntüsü, Karatay Üniversitesi (OLUMLU ÖRNEK)

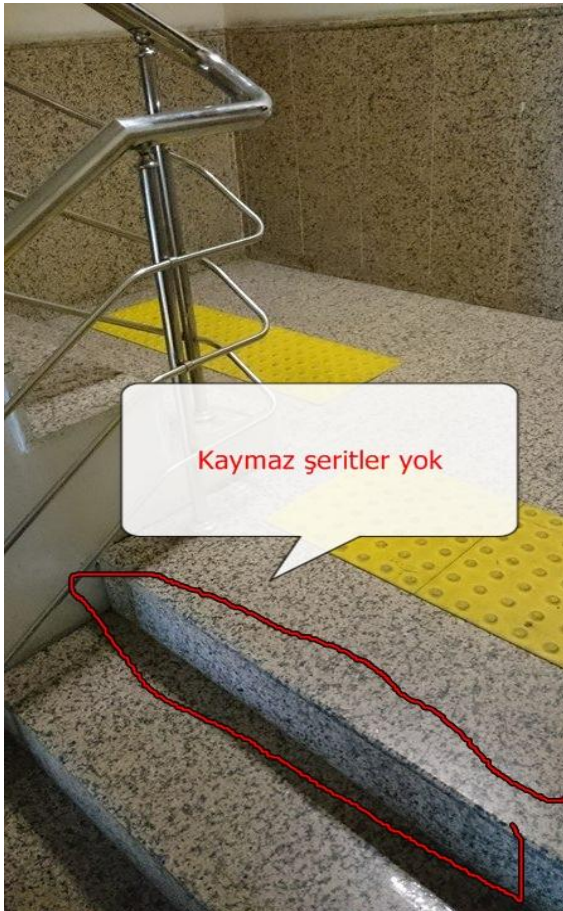
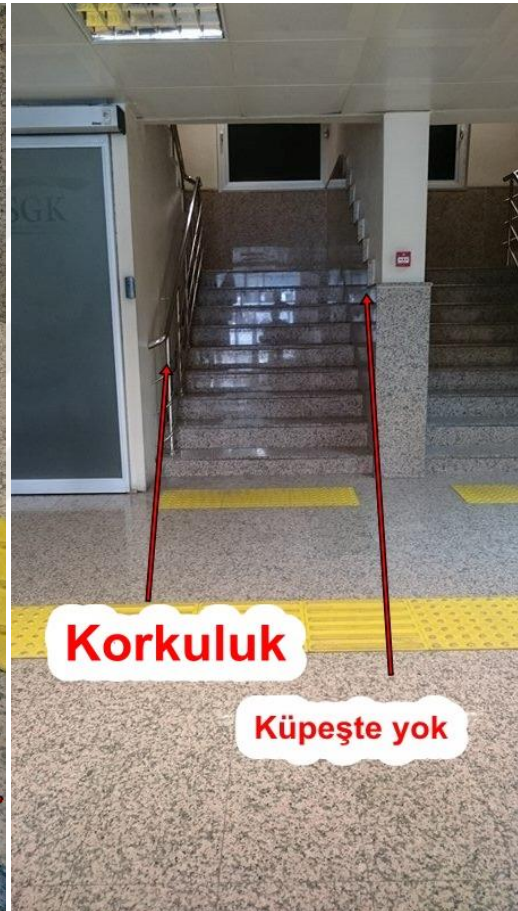
Fotoğraf 3.4.6: Araştırmanın Yapıldığı Bölgede Merdiven Görüntüsü, Sosyal Güvenlik Kurumu İl Müdürlüğü

Fotoğraf 3.4.6.'da merdivenlerin başlangıç ve bitiminden önce görme engelli vatandaşlar için hissedilebilir yüzey uygulaması yapılmıştır. Her bir basamak ucunda kaymayı önleyici şeritlerin bulunmadığı görülmektedir. Merdivenin boşluk kısmında korkuluk bulunmaktadır fakat duvar kısmında küpeşte bulunmamaktadır.

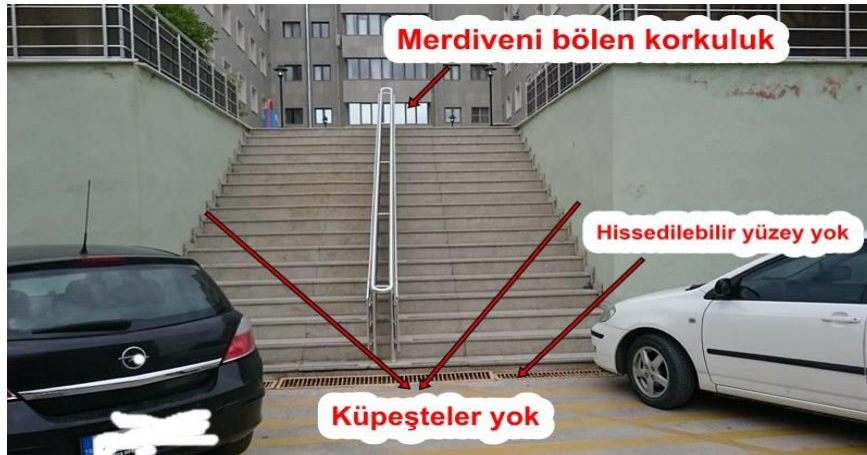
Fotoğraf 3.4.7: Araştırmanın Yapıldığı Bölgede Merdiven Görüntüsü, Beyhekim Hastanesi Kantin-Kreş Giriş Arası

Fotoğraf 3.4.7.'de merdiven net genişliğinin 300 cm'den fazla olduğundan ilave korkuluk yapılmıştır. Merdivenlerin başlangıç ve bitiminden önce görme engelli vatandaşlar için hissedilebilir yüzey uygulamasının yapılmadığı görülmektedir. Merdivenin duvar kısımlarına küpeşte yapılmadığı görülmektedir.

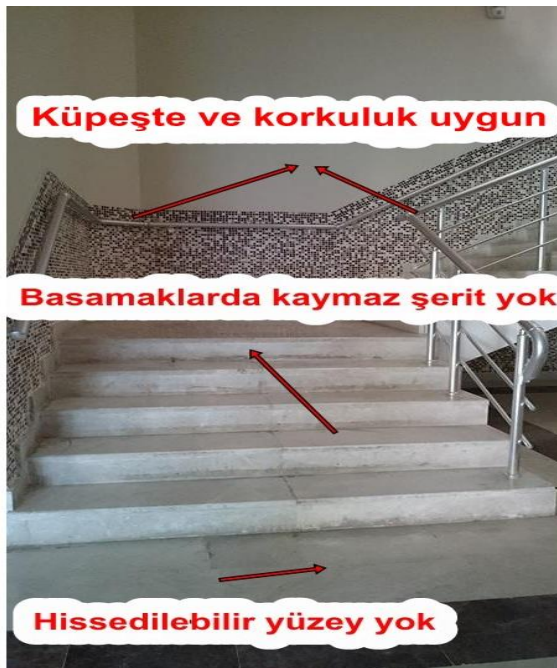
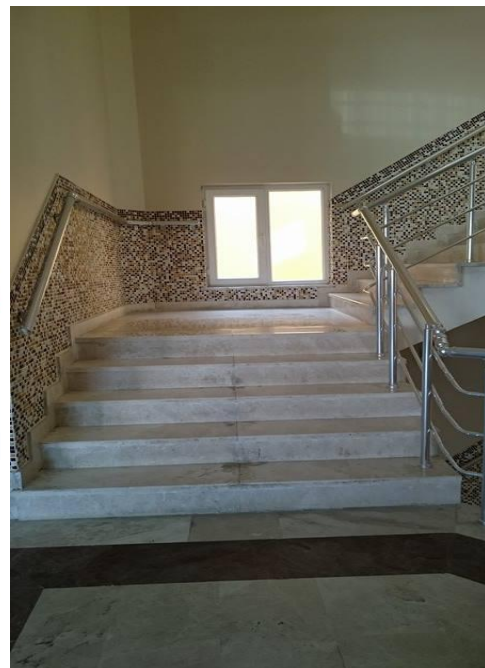
Fotoğraf 3.4.8: Araştırmanın Yapıldığı Bölgede Merdiven Görüntüsü, İİBF, Selçuk Üniversitesi

Fotoğraf 3.4.8.'de her bir basamak ucunda kaymayı önleyici şeritlerin bulunmadığı görülmüştür. Merdivenlerin başlangıç ve bitiminden önce görme engelli vatandaşlar için hissedilebilir yüzey uygulamasının yapılmadığı görülmektedir. Merdivenin boşluk kısmında korkuluk ve duvar kısmında küpeşte bulunmaktadır.

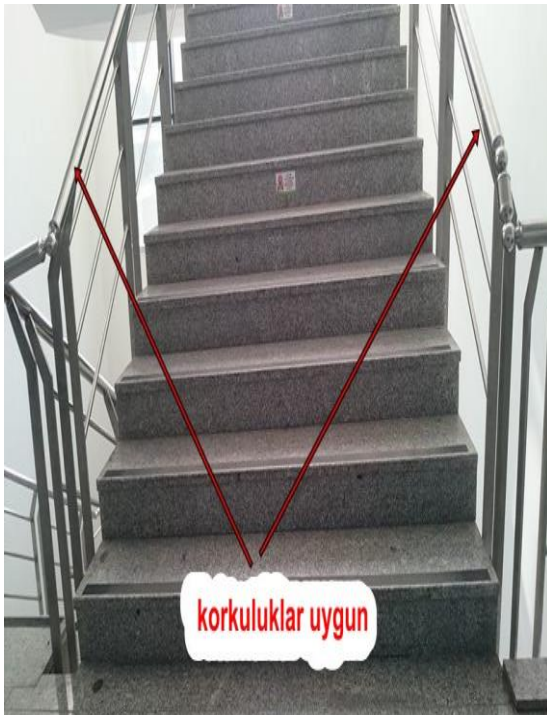
Fotoğraf 3.4.9: Araştırmanın Yapıldığı Bölgede Merdiven Görüntüsü, İl Halk Kütüphanesi

Fotoğraf 3.4.9.'da merdivenlerin başlangıç ve bitiminden önce görme engelli vatandaşlar için hissedilebilir yüzey uygulaması yapılmalıdır. Her bir basamak ucunda kaymayı önleyici şeritlerin bulunduğu görülmektedir. Merdivenlerin her iki tarafında korkuluk olduğu görülmektedir.

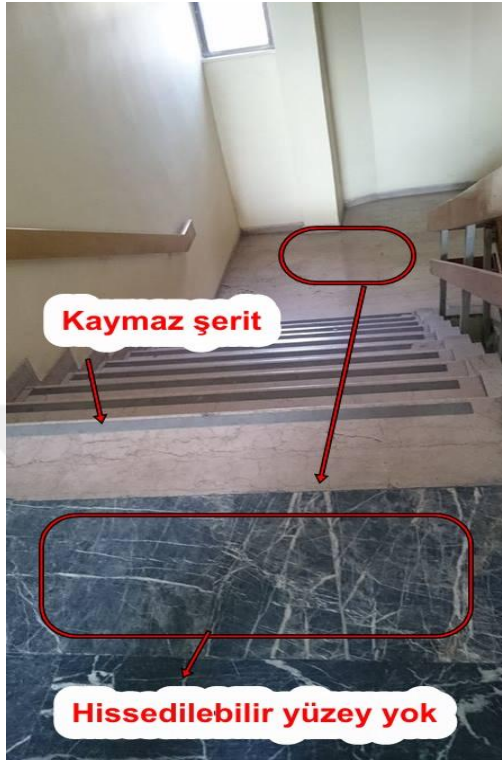
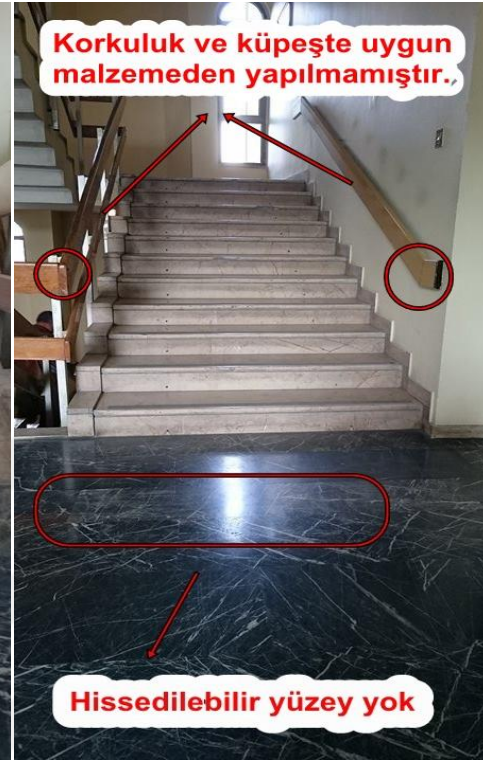
Fotoğraf 3.4.10: Araştırmanın Yapıldığı Bölgede Merdiven Görüntüsü, Büyükşehir Belediyesi

Fotoğraf 3.4.10.'da merdivenlerin başlangıç ve bitiminden önce görme engelli vatandaşlar için hissedilebilir yüzey uygulaması yapılmalıdır. Her bir basamak ucunda kaymayı önleyici şeritlerin bulunduğu görülmektedir. Merdivenin duvar kısmında küpeşte bulunmaktadır. Fakat uygun malzemedendir yapılmamıştır. Aynı durum merdiven boşluk kısmındaki korkuluk içinde geçerlidir.

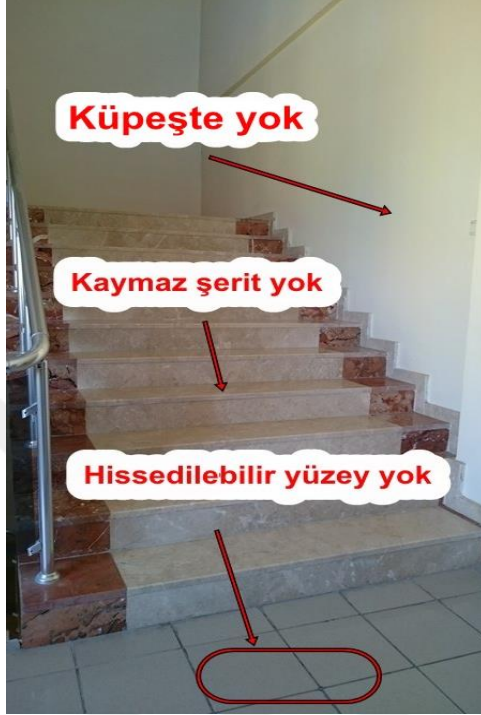
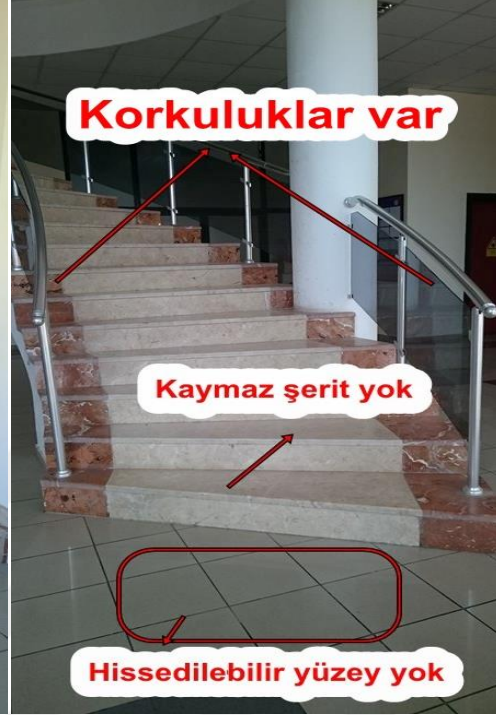
Fotoğraf 3.4.11: Araştırmanın Yapıldığı Bölgede Merdiven Görüntüsü, İltek, Selçuk Üniversitesi

Fotoğraf 3.4.11.'de Fotoğraf(a) ve fotoğraf(b) merdivenlerinin başlangıç ve bitiminden önce görme engelli vatandaşlar için hissedilebilir yüzey uygulaması yapılmalıdır. Her iki fotoğrafta da basamak ucunda kaymayı önleyici şeritlerin bulunmadığı görülmektedir. Fotoğraf(b)'de merdivenin iki tarafında korkuluk olduğu fakat diğer fotoğrafın duvar kısmında küpeştenin olmadığı görülmektedir.

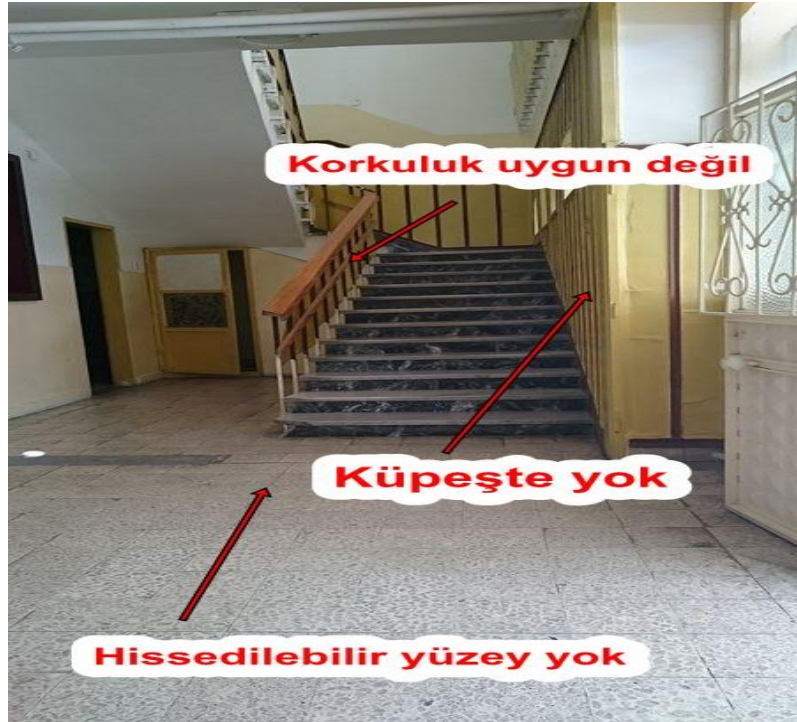
Fotoğraf 3.4.16: Araştırmanın Yapıldığı Bölgede Merdiven Görüntüsü, Meram Kaymakamlığı

(OLUMSUZ ÖRNEK)

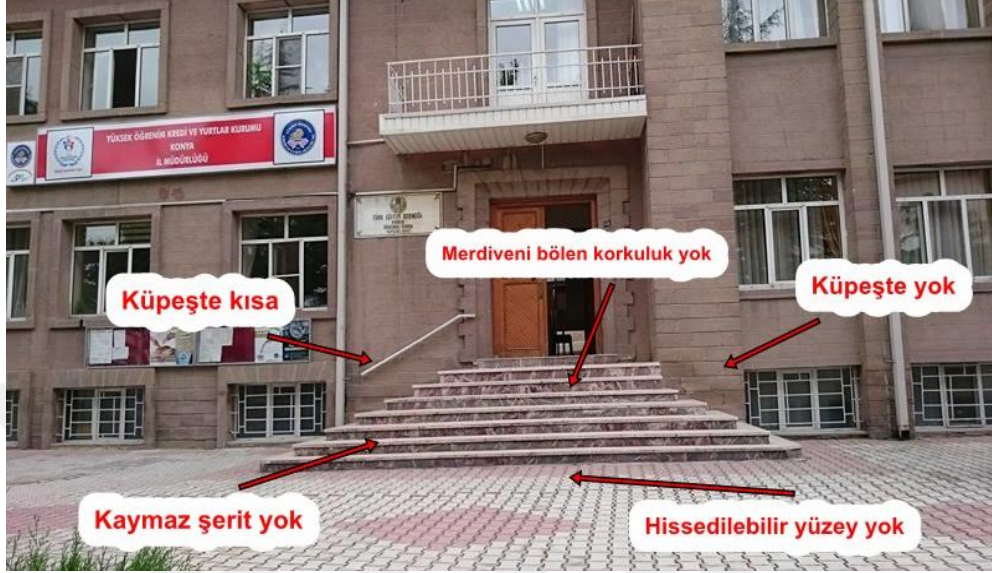
Fotoğraf 3.4.17: Araştırmanın Yapıldığı Bölgede Merdiven Görüntüsü, Yüksek Öğrenim Kredi ve Yurtlar Kurumu İl Müdürlüğü

(OLUMSUZ ÖRNEK)

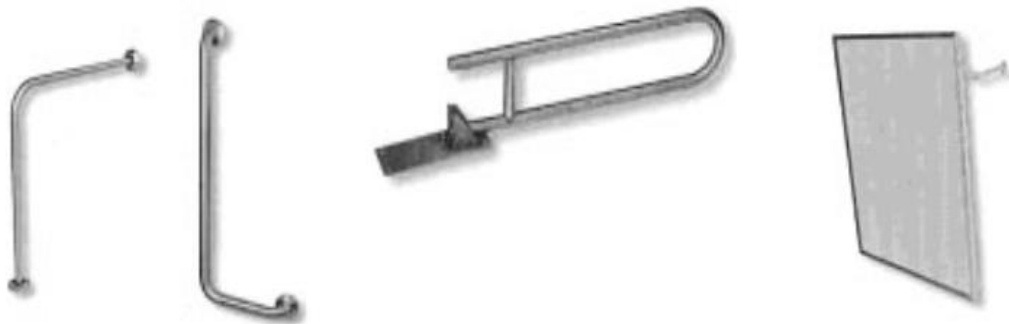
Şekil 3.27: Klozet Tutunma Barı, Mentşeli Tutunma Barı Ve Hareketli Aynaya Örnekler

Ortopedik engelli bireyler için WC kabininde klozet, lavabo, tutamaklar ve hareketli ayna olmalıdır. Klozetin kenarında bulunan L şeklindeki tutamak tekerlekli sandalye ve akülü araba kullanan engelli bireylerin klozete geçmesini sağlamaktadır. Kaldırılabilir tutamak ise akülü araba ve tekerlekli sandalyeden klozete geçerken engel teşkil etmemesi için hareketli olmalıdır. Tutunma barları ve hareketli ayna örnekleri aşağıdaki şekilde belirtilmektedir.

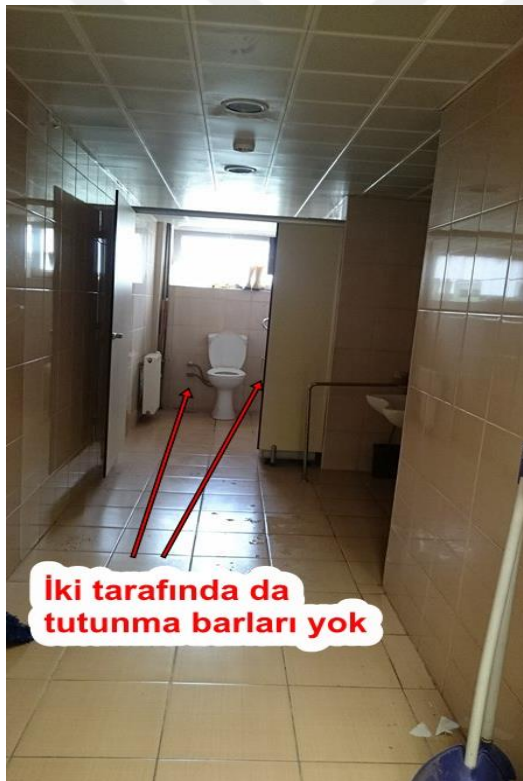
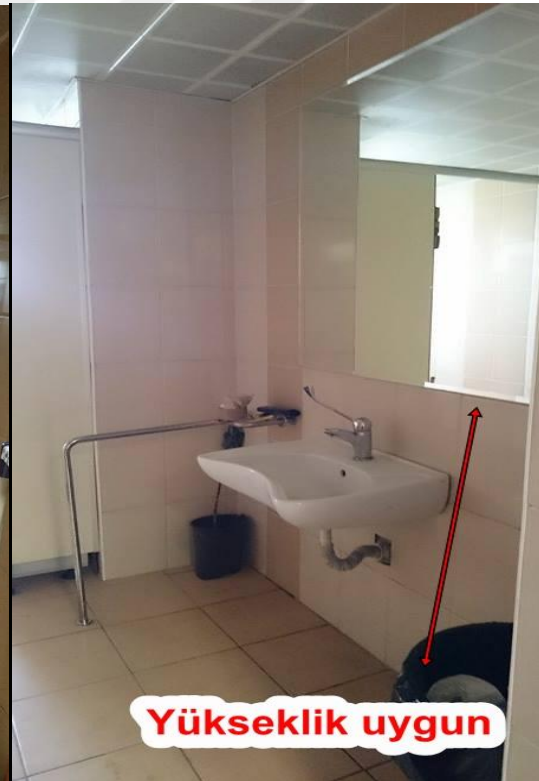
Fotoğraf 3.5.1: Araştırmanın Yapıldığı Bölgede Tuvalet Görüntüleri, Sosyal Güvenlik Kurumu İl Müdürlüğü.

Fotoğraf 3.5.1.'de tuvalet ulaşılabilir bir güzergâhtadır. Klozetin oturduğu yerin net genişliği standartlara uygundur. Ayna ve lavabonun yerden yüksekliği uygundur. Tuvalet kapısı üzerine engelli işareti bulunmaktadır. Tuvaletin iç genişliği tekerlekli sandalye kullanan engelli vatandaşlar için uygundur. Kapı yanında bir butonla tuvaletin girilmez veya boş olduğu ışıklı, sesli ve yazılı uyarılarla belirtilmediği görülmektedir. Engelli kabininde bulunan klozetin iki kenarında da tutunma barları bulunmamaktadır.

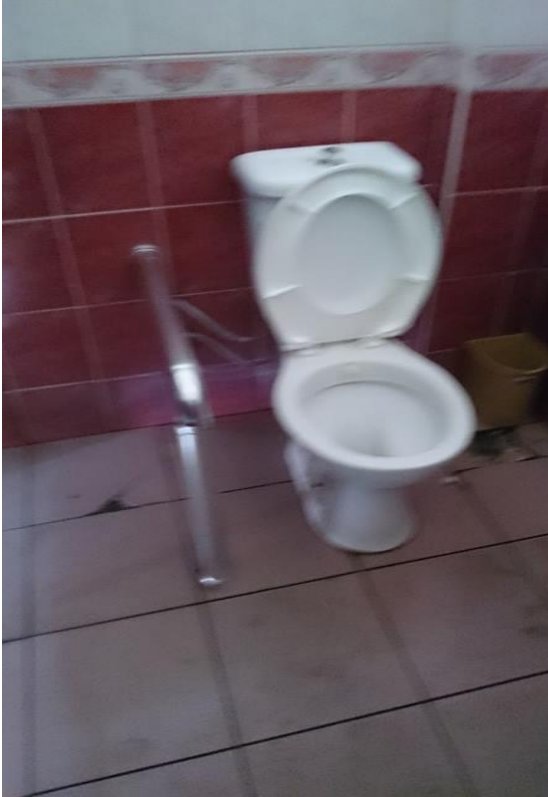
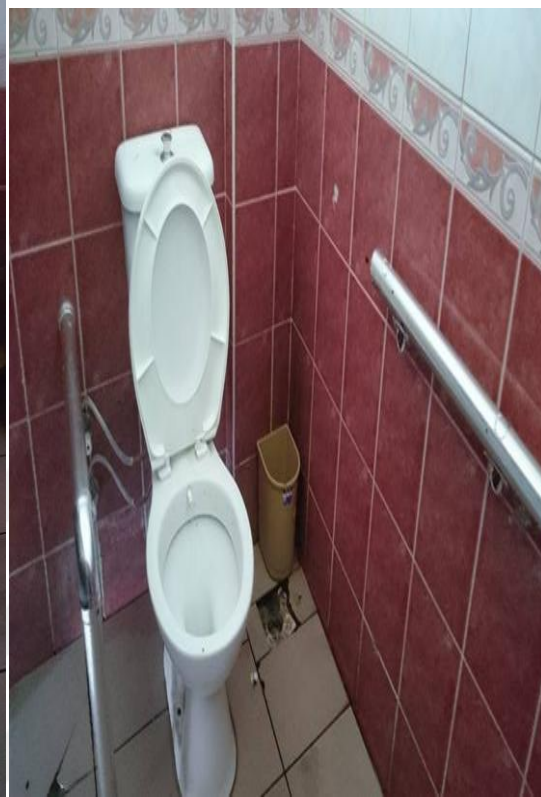
Fotoğraf 3.5.2: Araştırmanın Yapıldığı Bölgede Tuvalet Görüntüleri, Otogar.

Fotoğraf 3.5.2.'de tuvalette tekerlekli sandalyedeki bireyin klozeti kullanabilmesi için klozet yanında tutunma barlarının olduğu görülmektedir. Kapı yanında bir butonla tuvaletin girilmez veya boş olduğu ışıklı, sesli ve yazılı uyarılarla belirtilmediği görülmektedir.

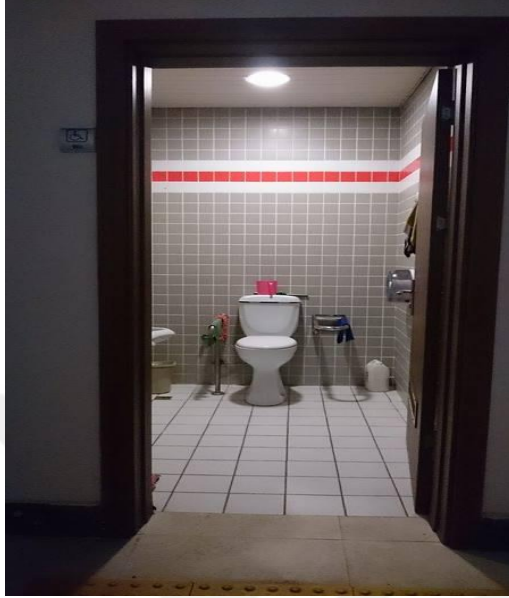
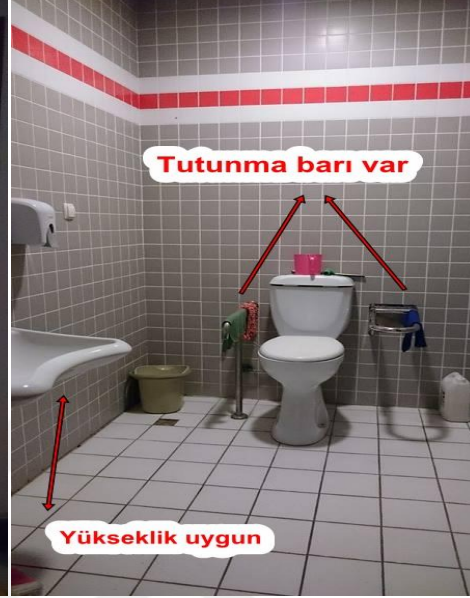
Fotoğraf 3.5.3: Araştırmanın Yapıldığı Bölgede Tuvalet Görüntüleri, Karatay Üniversitesi.

Fotoğraf 3.5.3.'de tuvalet ulaşılabilir bir güzergâhtadır. Klozetin oturduğu yerin net genişliği standartlara uygundur. Ayna ve lavabonun yerden yüksekliği uygundur. Tuvalette tekerlekli sandalyedeki bireyin klozeti kullanabilmesi için klozet yanında tutunma barlarının olduğu görülmektedir. Tuvalet kapısı üzerine engelli işareti bulunmaktadır. Tuvaletin iç genişliği tekerlekli sandalye ölçülerine uygundur. Kapı yanında bir butonla tuvaletin girilmez veya boş olduğu ışıklı, sesli ve yazılı uyarılarla belirtilmediği görülmektedir. Engelli kabininde bulunan klozetin bir kenarında bulunan L biçiminde bir tutunma barı olduğu (Engellinin dayanmasına olanak sağlayacağı için tekerlekli sandalyeden klozete geçmesini kolaylaştıracaktır) görülmektedir. Diğer tarafta da tutunma barı olduğu görülmektedir.

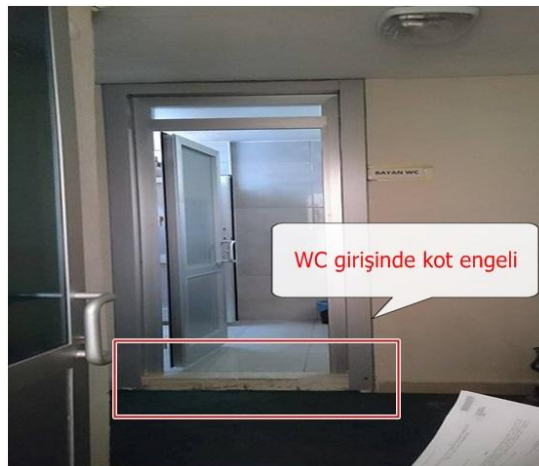
Fotoğraf 3.5.4: Araştırmanın Yapıldığı Bölgede Tuvalet Görüntüleri, İl Milli Eğitim Müdürlüğü.

Fotoğraf 3.5.4.'de tuvaletin ulaşılabilir bir güzergâhta yer almadığı (Giriş kısmında tekerlekli sandalye ve akülü arabaların girişini engelleyecek eşik düzeyinin olması) görülmektedir ve tuvalet kabini araştırması yapılamamıştır.

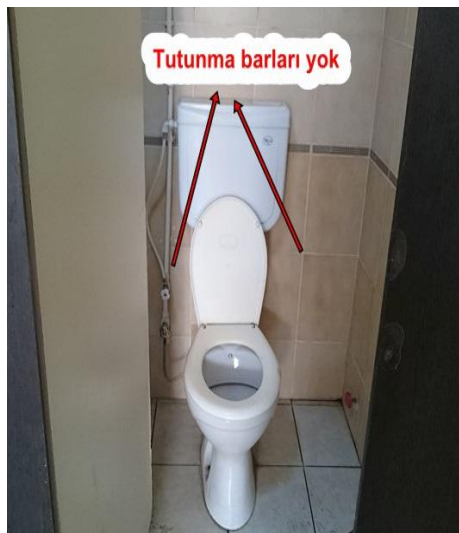
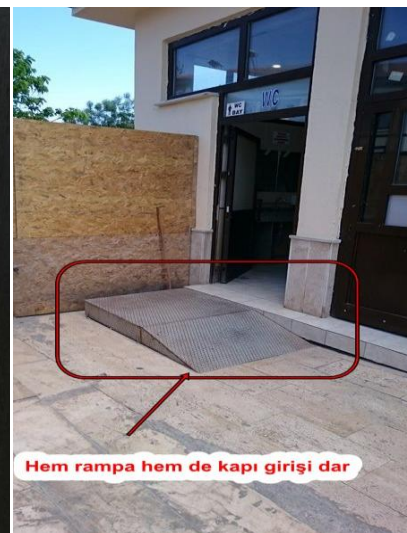
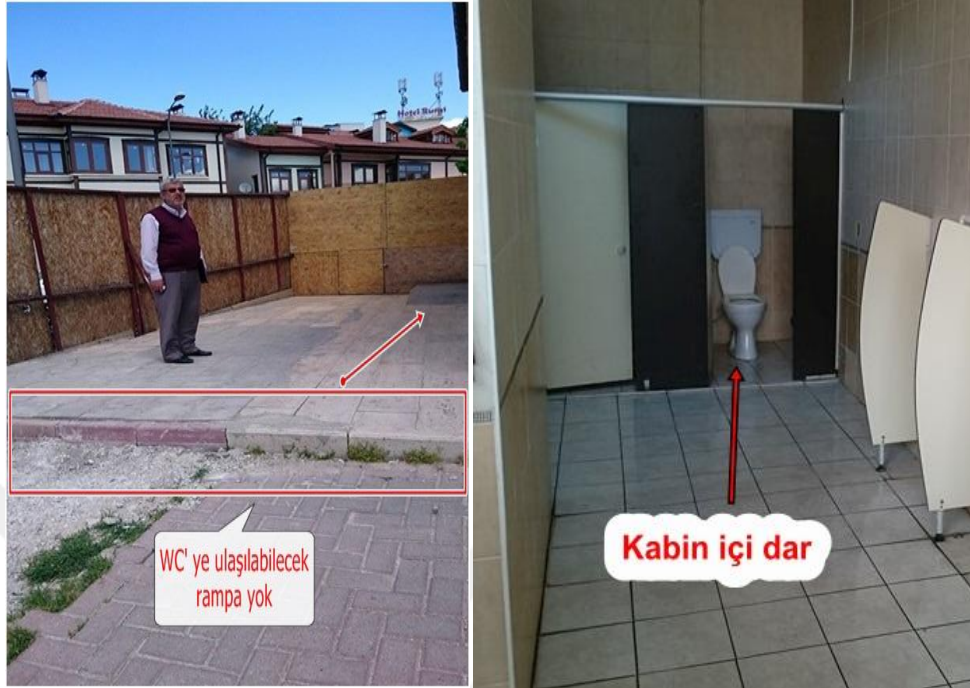
Fotoğraf 3.5.6: Araştırmanın Yapıldığı Bölgede Tuvalet Görüntüleri, Mevlana**Fotoğraf (a)**

Fotoğraf 3.5.6.'da tuvaletin ulaşılabilir bir güzergâhta yer almadığı (Lavaboya varmadan önce kaldırımda rampanın olmaması ve lavabo giriş kapısındaki rampanın standartlara uygun olmadığı) görülmektedir. Tuvalette tekerlekli sandalyedeki bireyin klozeti kullanabilmesi için klozet yanında tutunma barlarının olmadığı görülmektedir. Tuvalet kapısının içeri doğru açıldığından kabin içini daraltmıştır. Kabin içi yeterli genişlikte değildir.

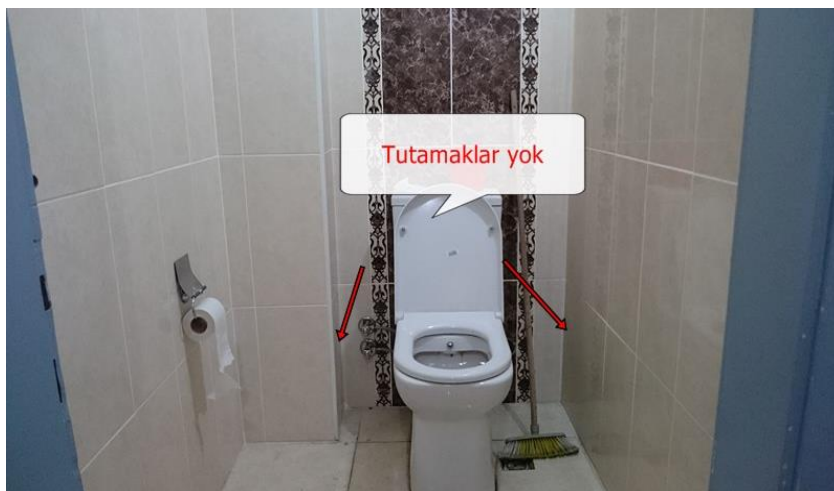
Fotoğraf 3.5.7: Araştırmanın Yapıldığı Bölgede Tuvalet Görüntüleri, Gıda Tarım ve Hayvancılık İl Müdürlüğü

Fotoğraf 3.5.7.'de tuvalet ulaşılabilir bir güzergâhtadır. Tuvalette tekerlekli sandalyedeki bireyin klozeti kullanabilmesi için klozet yanında tutunma barlarının olmadığı görülmektedir.

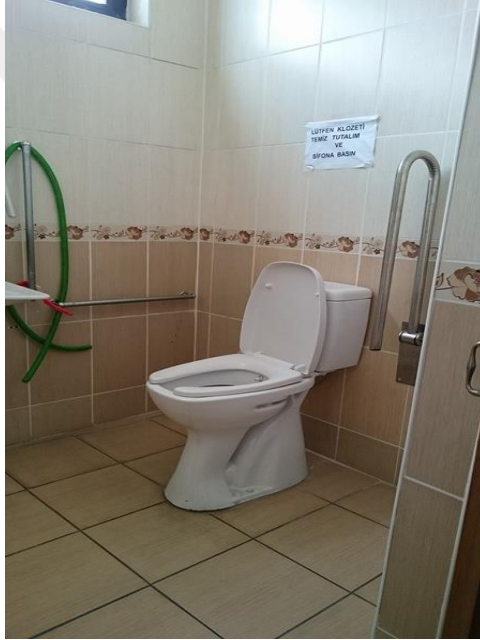
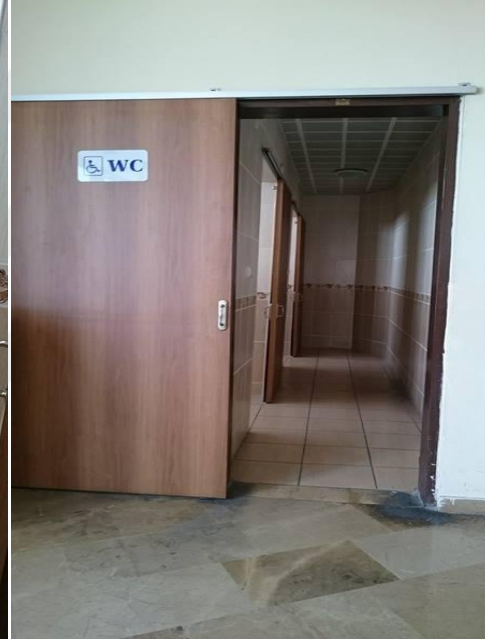
Fotoğraf 3.5.8: Araştırmanın Yapıldığı Bölgede Tuvalet Görüntüleri, İl Defterdarlığı

Fotoğraf 3.5.8.'de tuvalet ulaşılabilir bir güzergâhtadır. Klozetin oturduğu yerin net genişliği standartlara uygundur. Lavabonun yerden yüksekliği uygundur. Tuvalette tekerlekli sandalyedeki bireyin klozeti kullanabilmesi için klozet yanında tutunma barlarının olduğu görülmektedir. Tuvalet kapısı üzerine engelli işareti konularak tuvaletin engelli tuvaleti olduğu belirtilmiştir. Tuvaletin iç genişliği tekerlekli sandalye ölçülerine uygun yapılmıştır. Yönlendirecek hissedilebilir yüzey bulunmamaktadır.

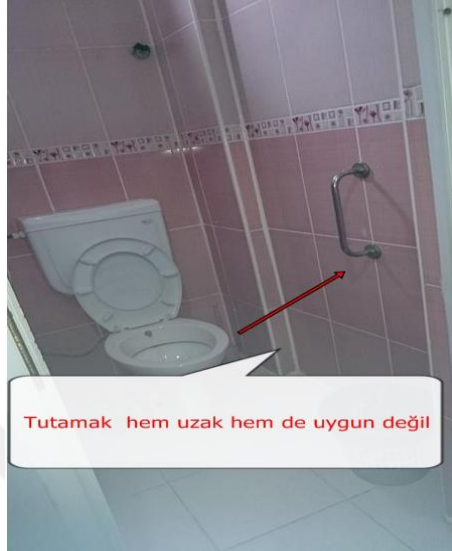
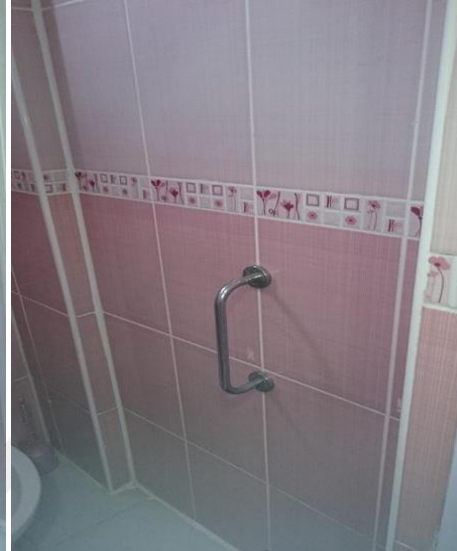
Fotoğraf 3.5.9: Araştırmanın Yapıldığı Bölgede Tuvalet Görüntüleri, Zeki Altındağ Semt Polikliniği-Beyhekim Hastanesi

Fotoğraf 3.5.9.'da tuvaletin ulaşılabilir bir güzergâhta yer almadığı görülmektedir. Tuvalette tekerlekli sandalyedeki bireyin klozeti kullanabilmesi için klozet yanında tutunma bantların olmadığı (Duvarda tutanak var ama klozete uzak) görülmektedir. Tuvalet kapısı üzerine engelli işareti konularak tuvaletin engelli tuvaleti olduğu belirtilmiştir. Tuvaletin iç genişliğinin tekerlekli sandalye ölçüleri göz önüne alınarak dönüş mesafesi için yeterli olacak şekilde olduğu fakat kapının içeri doğru açılmasından dolayı tuvaletin iç genişliğini daralttığı görülmüştür.

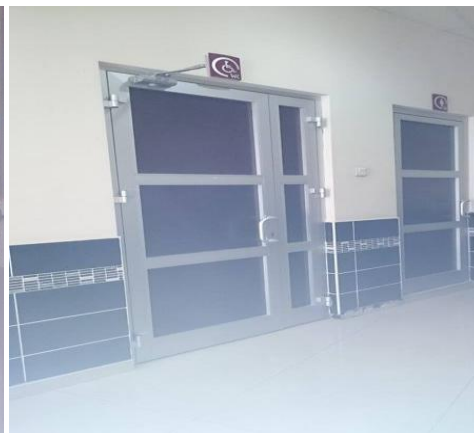
Fotoğraf 3.5.10: Araştırmanın Yapıldığı Bölgede Tuvalet Görüntüleri, Bosna Hersek Ağız ve Diş Sağlığı Polikliniği-Beyhekim Hastanesi

Fotoğraf 3.5.10.'da tuvalet ulaşılabilir bir güzergâhtadır. Klozetin oturduğu yerin net genişliği standartlara uygundur. Lavabonun yerden yüksekliği uygundur. Tuvalette tekerlekli sandalyedeki bireyin klozeti kullanabilmesi için klozet yanında tutunma barının olduğu görülmektedir. Tuvalet kapısı üzerine engelli işareti konulmuştur. Tuvaletin iç genişliği tekerlekli sandalye ölçülerine göre yapılmıştır.

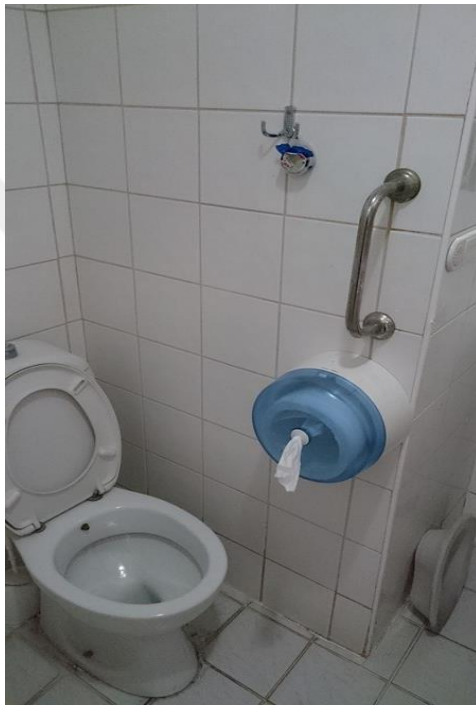
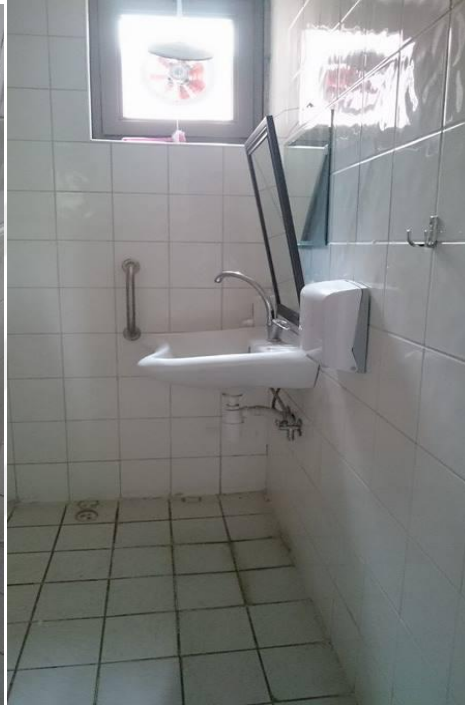
Fotoğraf 3.5.11: Araştırmanın Yapıldığı Bölgede Tuvalet Görüntüleri, Beyhekim Hastanesi

Fotoğraf 3.5.11.'de tuvalet ulaşılabilir bir güzergâhtadır. Klozetin oturduğu yerin net genişliği standartlara uygundur. Ayna ve lavabonun yerden yüksekliği uygundur. Tuvalet kapısı üzerine engelli işareti konularak tuvaletin engelli tuvaleti olduğu belirtilmiştir.

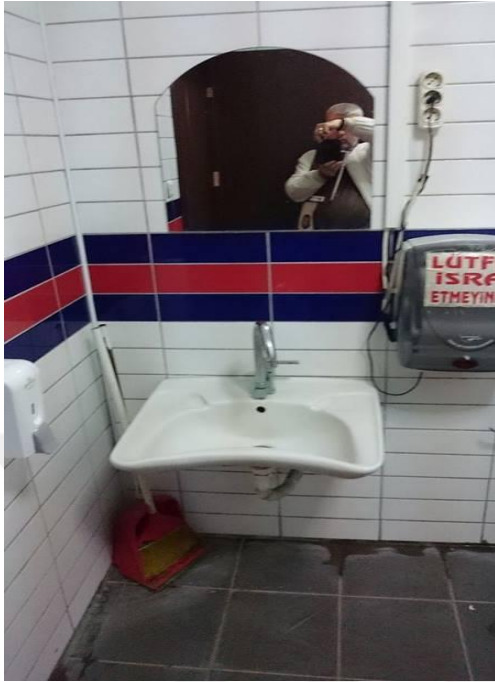
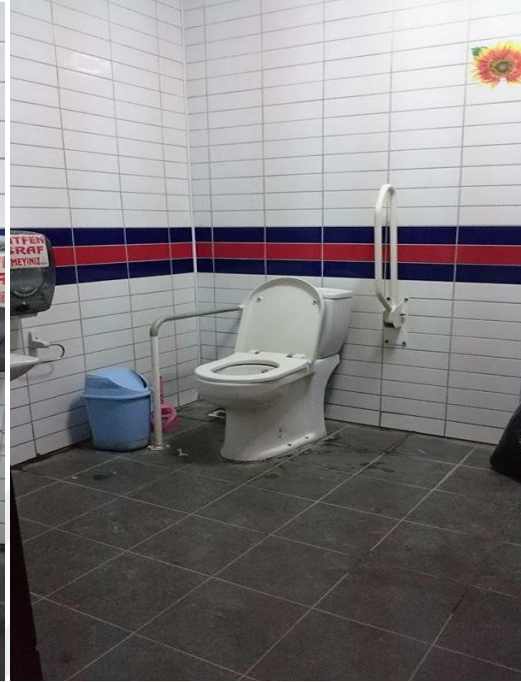
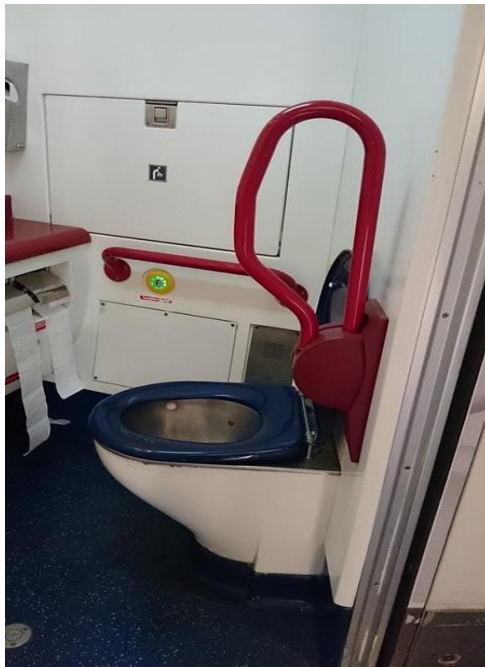
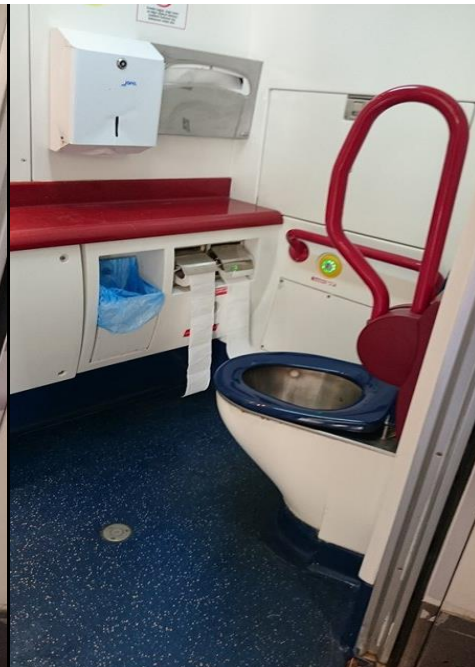
Fotoğraf 3.5.12: Araştırmanın Yapıldığı Bölgede Tuvalet Görüntüleri, Gar

Fotoğraf 3.5.12.'de tuvalet ulaşılabilir bir güzergâhtadır. Klozetin oturduğu yerin net genişliği standartlara uygundur. Ayna ve lavabonun yerden yüksekliği uygundur. Tuvalette tekerlekli sandalyedeki bireyin klozeti kullanabilmesi için klozet yanında tutunma barlarının olduğu görülmektedir. Tuvalet kapısı üzerine engelli işareti konulmuştur. Tuvaletin iç genişliği tekerlekli sandalye ölçülerine göre yapılmıştır. Engelli kabininde bulunan klozetin bir kenarında bulunan L biçiminde bir tutamak olduğu (Engellinin dayanmasına olanak sağlayacağı için tekerlekli sandalyeden klozete geçmesini kolaylaştıracaktır) görülmektedir. Diğer taraftaki kaldırılabilir tutamak olduğu görülmektedir.

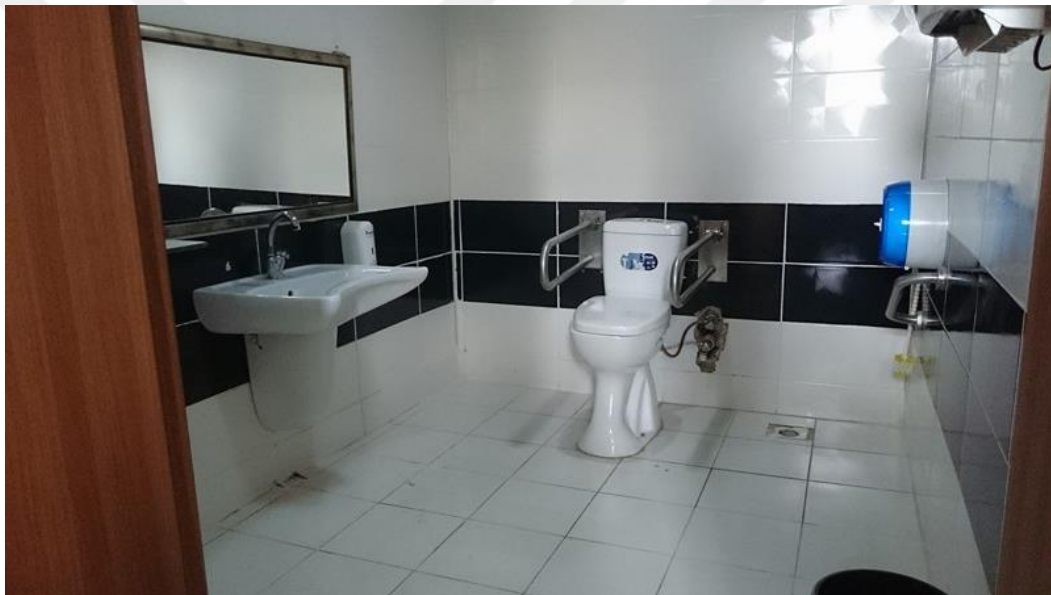
Fotoğraf 3.5.13: Araştırmanın Yapıldığı Bölgede Tuvalet Görüntüleri, Büyükşehir Belediyesi

Fotoğraf 3.5.13.'de tuvaletin ulaşılabilir bir güzergâhta yer aldığı görülmektedir. Klozetin oturduğu yerin net genişliği standartlara uygun biçimde düzenlendiği görülmektedir. Ayna ve lavabonun yerden yüksekliği uygundur. Tuvalette tekerlekli sandalyedeki bireyin klozeti kullanabilmesi için klozet yanında tutunma barlarının olduğu görülmektedir. Tuvalet kapısı üzerine engelli işareti konularak tuvaletin engelli tuvaleti olduğu belirtilmiştir. Tuvaletin iç genişliğinin tekerlekli sandalye ölçüleri göz önüne alınarak dönüş mesafesi için yeterli olacak şekilde olduğu görülmüştür.

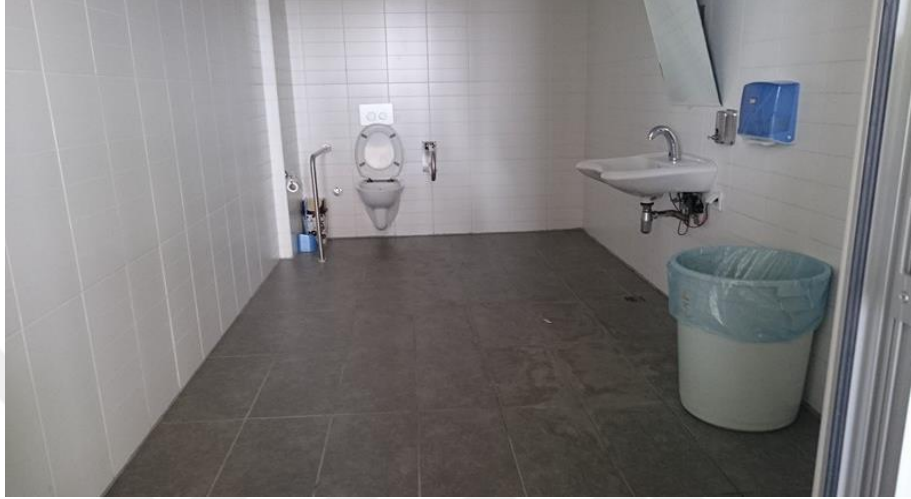
Fotoğraf 3.5.14: Araştırmanın Yapıldığı Bölgede Tuvalet Görüntüleri, Spor ve Kongre Merkezi Büyükşehir Belediyesi

Fotoğraf 3.5.14.'de tuvaletin ulaşılabilir bir güzergâhta bulunduğu görülmektedir. Klozetin oturduğu yerin net genişliği standartlara uygun biçimde düzenlenmiştir. Ayna ve lavabonun yerden yüksekliği uygundur. Tuvalette tekerlekli sandalyedeki bireyin klozeti kullanabilmesi için klozet yanında tutunma barlarının olduğu görülmektedir. Tuvalet kapısı üzerine engelli işareti konularak tuvaletin engelli tuvaleti olduğu belirtilmiştir. Tuvaletin iç genişliğinin tekerlekli sandalye ölçüleri göz önüne alınarak düzenlenmiştir. Engelli kabininde bulunan klozetin bir kenarında bulunan L biçiminde bir tutamak olduğu (Engellinin dayanmasına olanak

sağlayacağı için tekerlekli sandalyeden klozete geçmesini kolaylaştıracaktır) görülmektedir. Diğer taraftaki kaldırılabilir tutamak olduğu görülmektedir.

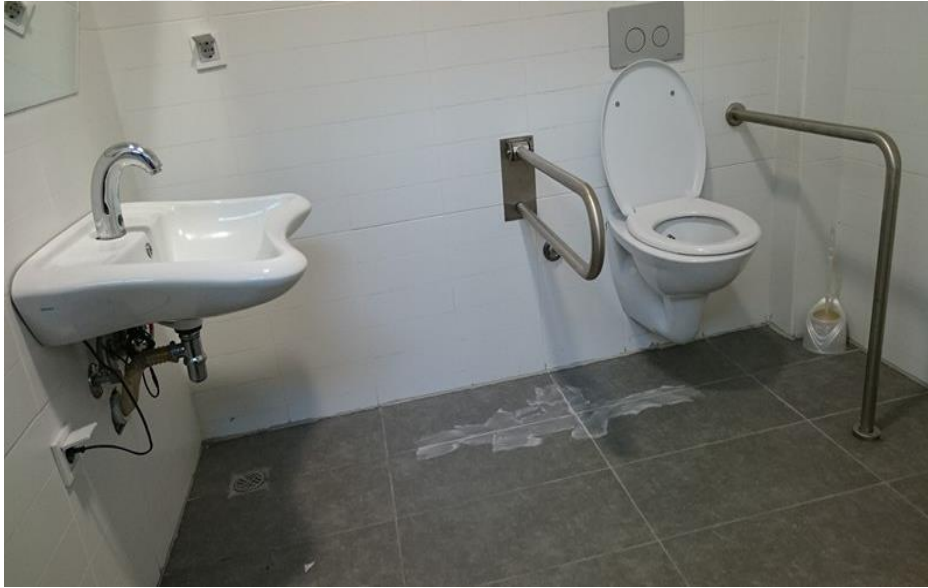
Fotoğraf 3.5.15: Araştırmanın Yapıldığı Bölgede Tuvalet Görüntüleri, Japon Kyoto Parkı

Fotoğraf 3.5.15.'de tuvaletin ulaşılabilir bir güzergâhta yer almadığı (Giriş eşiği olduğu) görülmektedir. Klozetin oturduğu yerin net genişliği standartlara uygun biçimde düzenlenmiştir. Tuvalette tekerlekli sandalyedeki bireyin klozeti kullanabilmesi için klozet yanında tutunma barının olduğu görülmektedir. Tuvalet

kapısı üzerine engelli işareti konulmamıştır. Tuvaletin iç genişliğinin tekerlekli sandalye ölçüleri göz önüne alınarak yapılmıştır.

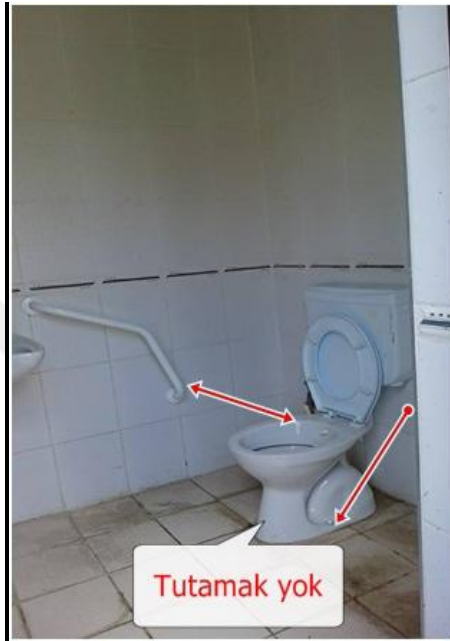
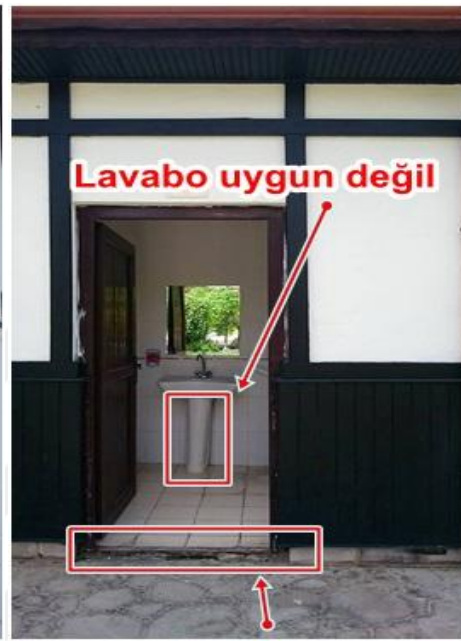
Fotoğraf 3.5.16: Araştırmanın Yapıldığı Bölgede Tuvalet Görüntüleri, Kılıçaslan Gençlik Merkezi

Fotoğraf 3.5.16.'da Tuvalet ardiye olarak kullanılmaktadır.

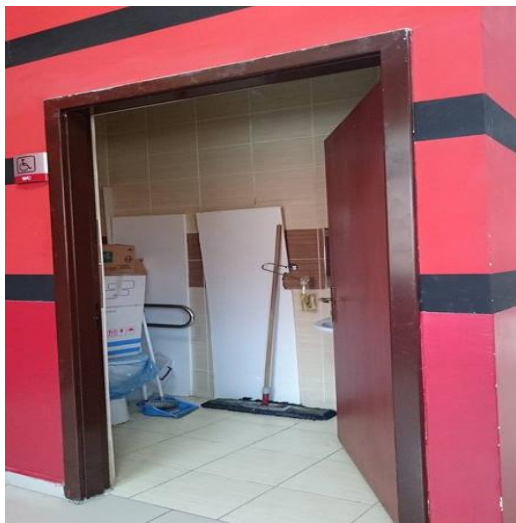
Fotoğraf 3.5.17: Araştırmanın Yapıldığı Bölgede Tuvalet Görüntüleri, Karatay Belediyesi

Fotoğraf 3.5.17.'de tuvaletin ulaşılabilir bir güzergâhta yer aldığı görülmektedir. Klozetin oturduğu yerin net genişliği standartlara uygun olarak yapılmıştır. Tuvalette tekerlekli sandalyedeki bireyin klozeti kullanabilmesi için klozet yanında tutunma barının olduğu görülmektedir. Tuvalet kapısı üzerinde engelli işareti bulunmaktadır. Tuvaletin iç genişliğinin tekerlekli sandalye ölçüleri göz önüne alınarak düzenlenmiştir.
