**ENGELLİ VATANDAŞLARIN KAMU HİZMETİ
ALMADA KARŞILAŞTIĞI SORUNLAR: KONYA İLİ
ÖRNEĞİ**

YÜKSEK LİSANS TEZİ

ARAŞTIRMA: BİNALAR VE KAMUYA AÇIK ALANLARDA ENGELLİLER İÇİN YAPISAL ÇEVRE DÜZENLEMELERİ (KONYA İLİ ÖRNEĞİ)

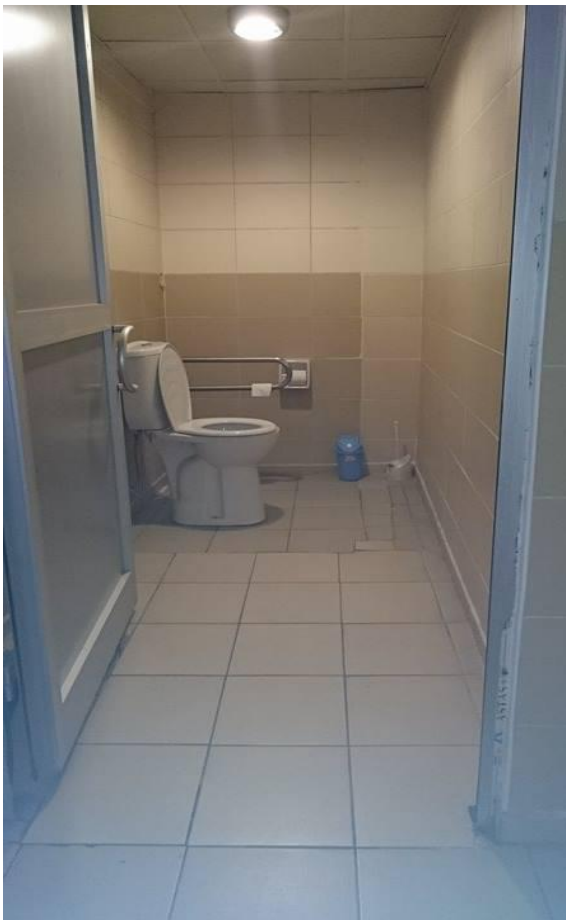
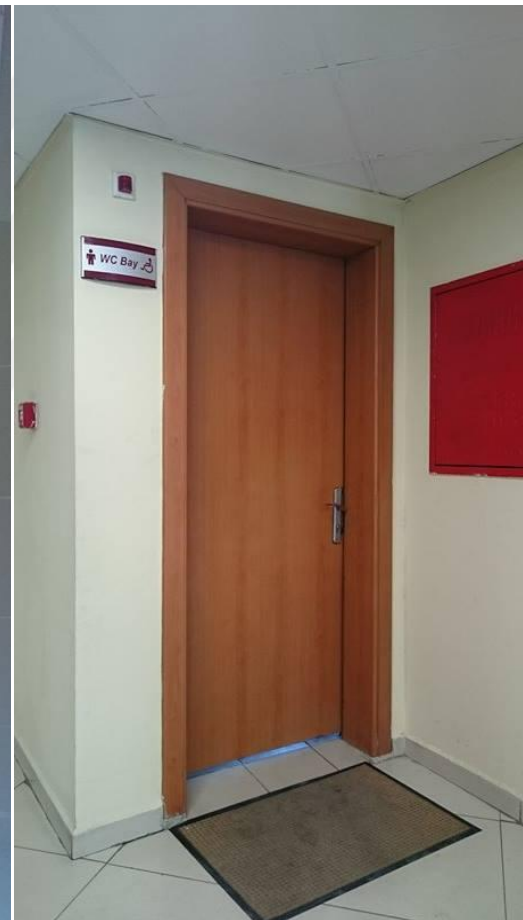
Fotoğraf 3.5.18: Araştırmanın Yapıldığı Bölgede Tuvalet Görüntüleri, Meram Belediyesi

Fotoğraf 3.5.18.'de tuvalet ulaşılabilir bir güzergâhtadır. Klozetin oturduğu yerin net genişliği standartlara uygun biçimde düzenlenmiştir. Ayna ve lavabonun yerden yüksekliği uygundur. Tuvalet kapısı üzerine engelli işareti konulmuştur.

Tuvaletin iç genişliğinin tekerlekli sandalye ölçüleri göz önüne alınarak düzenlenmiştir. Klozetin yanında tutunma barının bulunduğu görülmektedir.

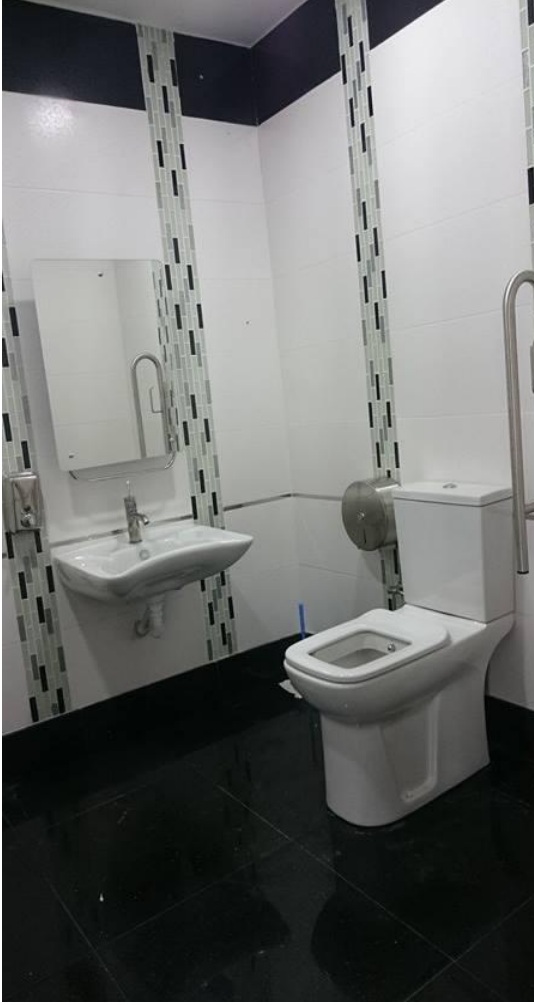
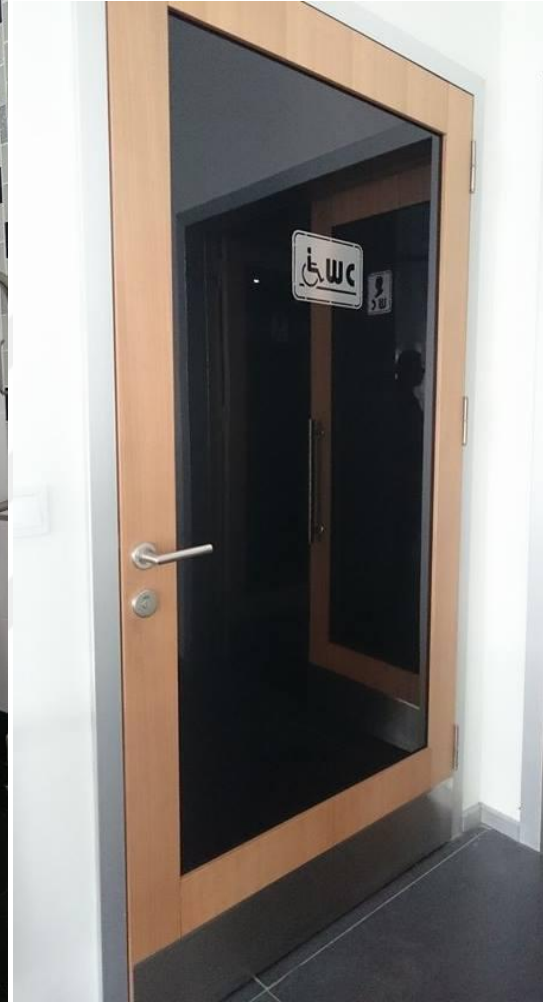
Fotoğraf 3.5.19: Araştırmanın Yapıldığı Bölgede Tuvalet Görüntüleri, YADAM, Selçuk Üniversitesi

Fotoğraf 3.5.19.'da tuvalet ulaşılabilir bir güzergâhtadır. Klozetin oturduğu yerin net genişliği standartlara uygun biçimde düzenlendiği görülmektedir. Tuvalette tekerlekli sandalyedeki bireyin klozeti kullanabilmesi için klozet yanında tutunma barlarının olduğu görülmektedir. Kapıda engelli işareti bulunmamaktadır.

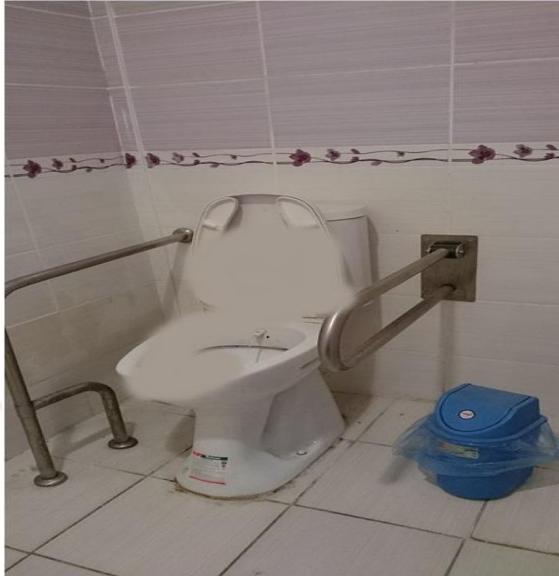
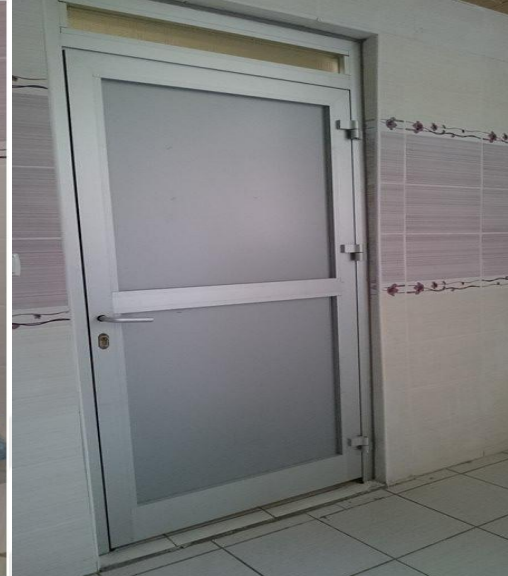
Fotoğraf 3.5.20: Araştırmanın Yapıldığı Bölgede Tuvalet Görüntüleri, Süleyman Demirel Kültür Merkezi, Selçuk Üniversitesi

Fotoğraf 3.5.20.'de tuvaletin ulaşılabilir bir güzergâhta yer aldığı görülmektedir. Klozetin oturduğu yerin net genişliği standartlara uygun biçimde düzenlenmiştir. Tuvalette tekerlekli sandalyedeki bireyin klozeti kullanabilmesi için klozet yanında tutunma barlarının olmadığı görülmektedir. Tuvaletin iç genişliğinin tekerlekli sandalye ölçüleri göz önüne alınarak yapılmıştır.

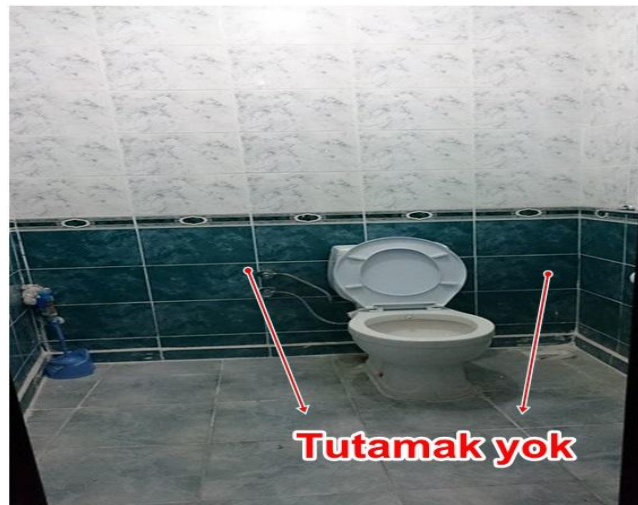
Fotoğraf 3.5.21: Araştırmanın Yapıldığı Bölgede Tuvalet Görüntüleri, Teknik Eğitim Fakültesi, Selçuk Üniversitesi

Fotoğraf 3.5.21.'de tuvalet ulaşılabilir bir güzergâhtadır. Klozetin oturduğu yerin net genişliği standartlara uygun biçimde düzenlendiği görülmektedir. Ayna ve lavabo yoktur. Tuvalette tekerlekli sandalyedeki bireyin klozeti kullanabilmesi için klozet yanında tutunma barlarının olduğu görülmektedir.

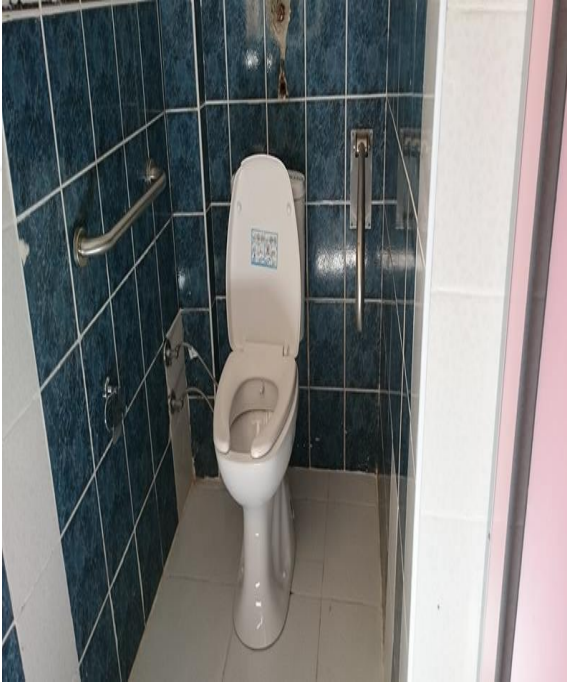
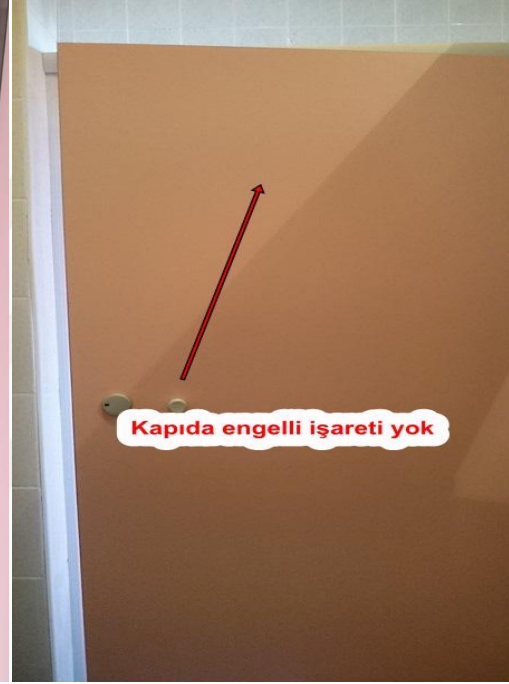
Fotoğraf 3.5.22: Araştırmanın Yapıldığı Bölgede Tuvalet Görüntüleri, Edebiyat Fakültesi, Selçuk Üniversitesi

Fotoğraf 3.5.22.'de tuvalet ulaşılabilir bir güzergâhta yer almaktadır. Klozetin oturduğu yerin net genişliği standartlara uygun biçimde düzenlenmiştir. Tuvalette tekerlekli sandalyedeki bireyin klozeti kullanabilmesi için klozet yanında tutunma barlarının olduğu görülmektedir. Tuvaletin iç genişliğinin tekerlekli sandalye ölçüleri göz önüne alınarak düzenlenmiştir.

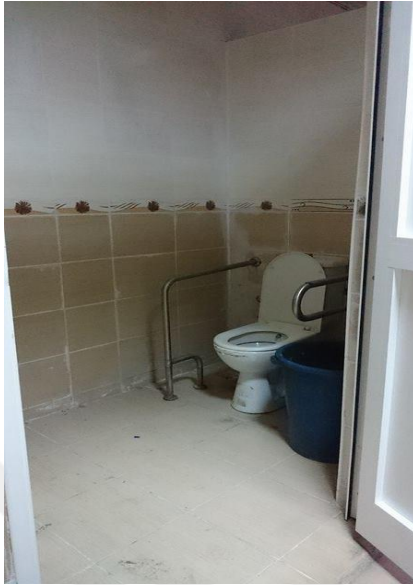
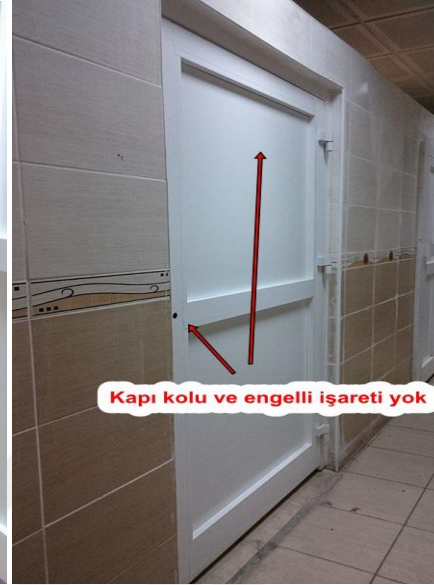
Fotoğraf 3.5.23: Araştırmanın Yapıldığı Bölgede Tuvalet Görüntüleri, Ziraat Fakültesi, Selçuk Üniversitesi

Fotoğraf 3.5.23.'de tuvalet ulaşılabilir bir güzergâhta yer almaktadır. Klozetin oturduğu yerin net genişliği standartlara uygun biçimde düzenlenmiştir. Tuvalette tekerlekli sandalyedeki bireyin klozeti kullanabilmesi için klozet yanında tutunma barlarının olduğu görülmektedir. Tuvaletin iç genişliğinin tekerlekli sandalye ölçüleri göz önüne alınarak düzenlenmiştir. Ayna ve lavabo bulunmamaktadır.

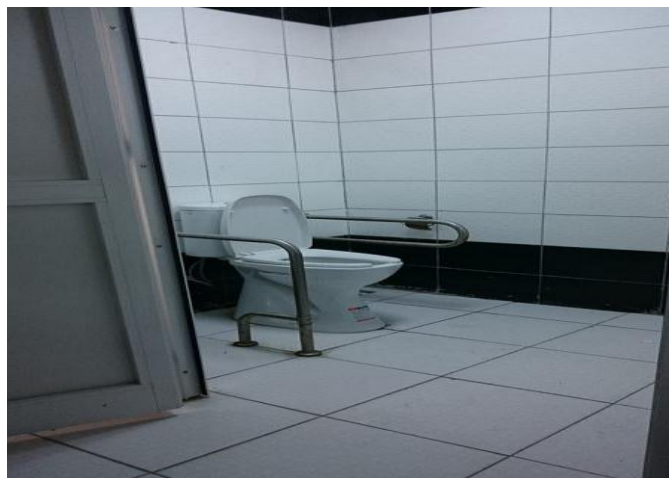
Fotoğraf 3.5.24: Araştırmanın Yapıldığı Bölgede Tuvalet Görüntüleri, Selçuklu Belediyesi

Fotoğraf 3.5.24.'de tuvaletin ulaşılabilir bir güzergâhta bulunduğu görülmektedir. Klozetin oturduğu yerin net genişliği standartlara uygun biçimde düzenlenmiştir. Ayna ve lavabonun yerden yüksekliği uygundur. Tuvalette tekerlekli sandalyedeki bireyin klozeti kullanabilmesi için klozet yanında tutunma barlarının olduğu görülmektedir. Tuvalet kapısı üzerine engelli işareti konularak tuvaletin engelli tuvaleti olduğu belirtilmiştir. Tuvaletin iç genişliğinin tekerlekli sandalye ölçüleri göz önüne alınarak düzenlenmiştir. Tuvalet kapısı üzerindeki engelli işaretinde Braille alfabe bulunmaktadır. Engelli WC yardım butonu kılavuzunda da Braille alfabeti mevcuttur. Engelli WC'lerde engelli vatandaşların yardıma ihtiyaç duymaları durumunda klozetin yanındaki acil durum ipini çekerek dışarıya sesli ve ışıklı olarak ikaz veren sistem mevcuttur. Ayrıyeten içeride bulunan kılavuzda da Braille alfabeti mevcuttur.

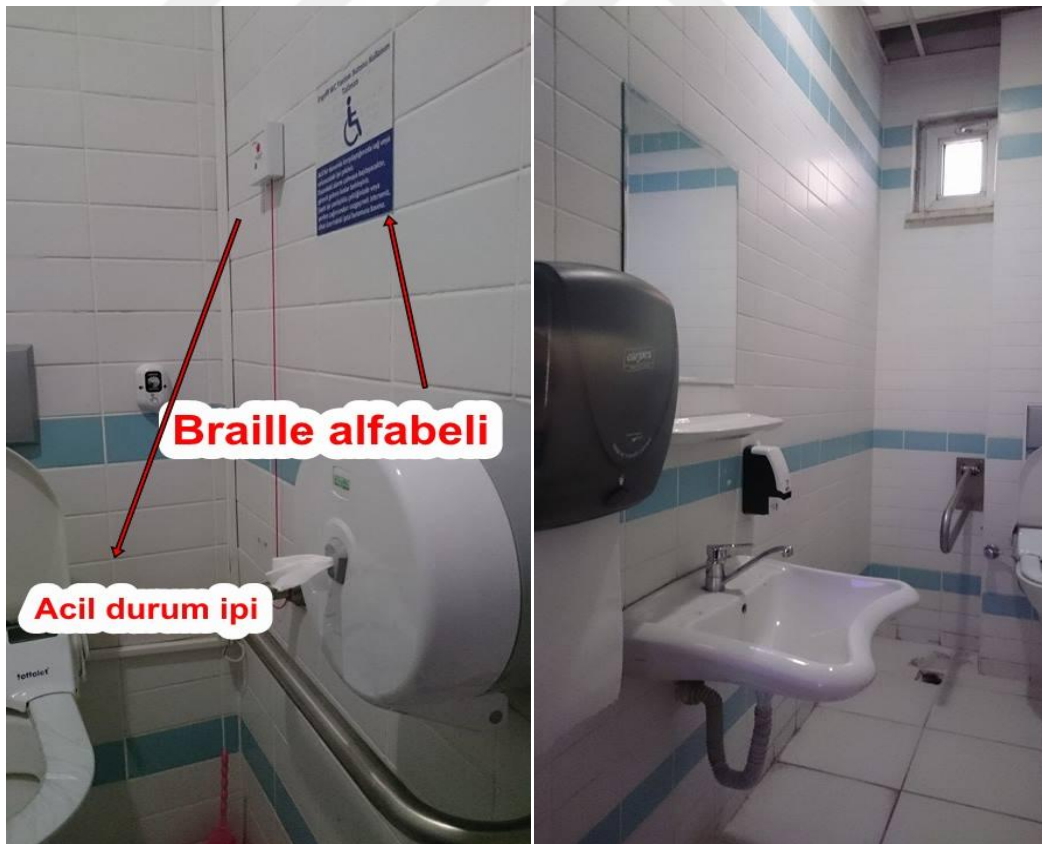
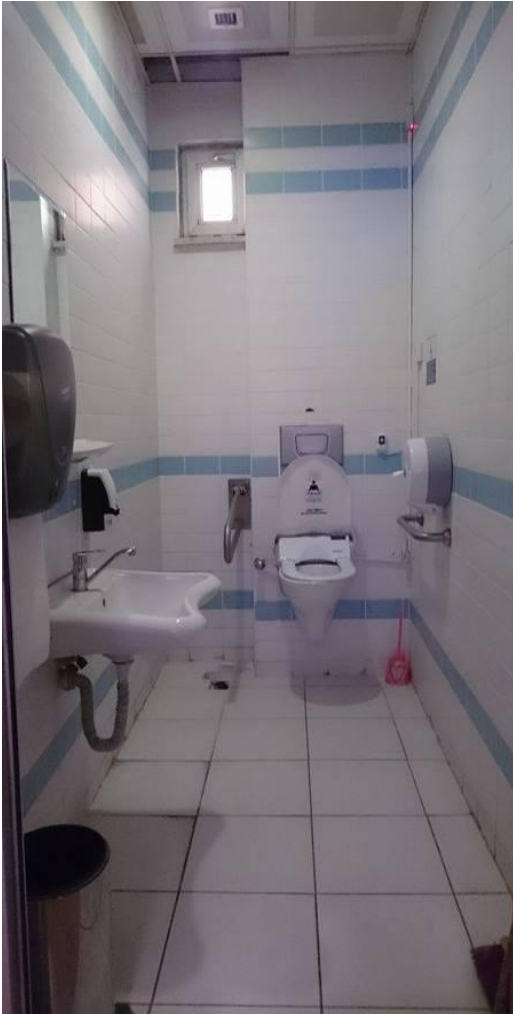
Fotoğraf 3.5.25: Araştırmanın Yapıldığı Bölgede Tuvalet Görüntüleri, DSİ Şube Müdürlüğü

Fotoğraf 3.5.25.'de tuvalet ulaşılabilir bir güzergâhta yer almaktadır. Tuvalette tekerlekli sandalyedeki bireyin klozeti kullanabilmesi için klozet yanında tutunma barının olmadığı görülmektedir. Klozet kabini dar olduğundan tutamak ön taraftaki duvara yapılmıştır. Tuvalet kapısı üzerine engelli işareti konulmuştur. Tuvaletin iç genişliğinin tekerlekli sandalye ölçüleri göz önüne alınarak düzenlendiği fakat kapının içeri doğru açılmasından dolayı kabin içi genişliğinin daraldığı görülmüştür.

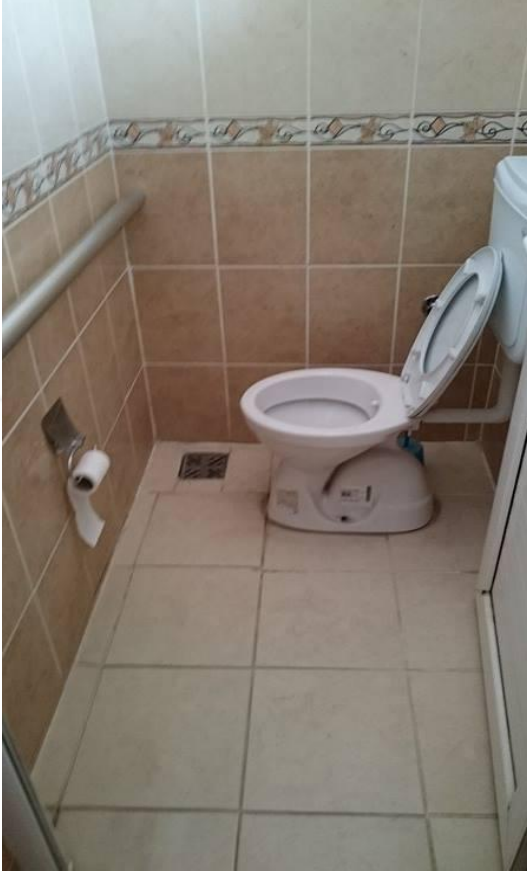
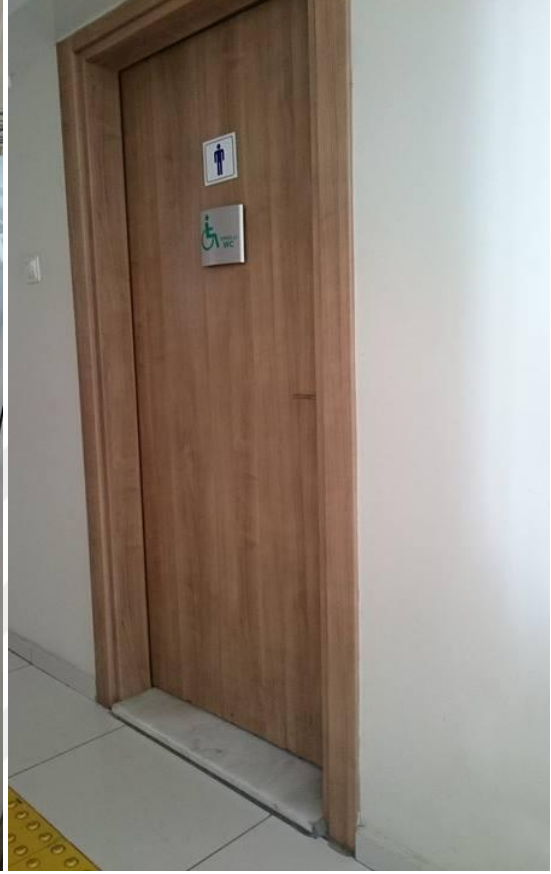
Fotoğraf 3.5.26: Araştırmanın Yapıldığı Bölgede Tuvalet Görüntüleri, İl Sağlık Müdürlüğü

Fotoğraf 3.5.26.'da tuvaletin ulaşılabilir bir güzergâhta yer aldığı görülmektedir. Tuvalette tekerlekli sandalyedeki bireyin klozeti kullanabilmesi için klozet yanında tutunma barlarının olduğu görülmektedir. Tuvalet kapısı üzerine engelli işareti konularak tuvaletin engelli tuvaleti olduğu belirtilmiştir.

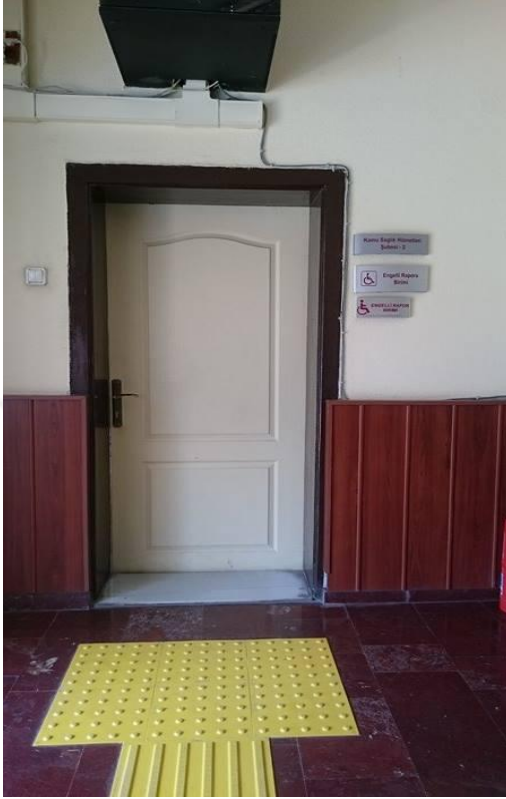
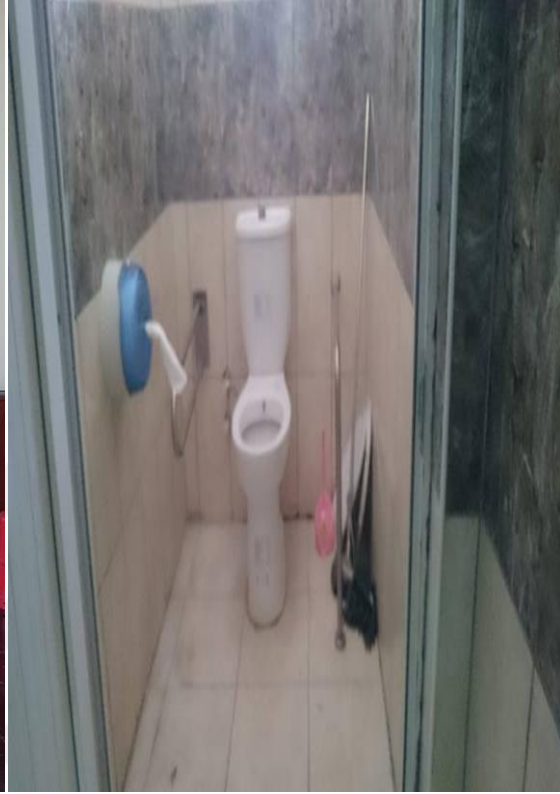
Fotoğraf 3.5.27: Araştırmanın Yapıldığı Bölgede Tuvalet Görüntüleri, Turizm Fakültesi, Necmettin Erbakan Üniversitesi

Fotoğraf 3.5.27.'de tuvalet ulaşılabilir bir güzergâhta yer almaktadır. Klozetin oturduğu yerin net genişliği standartlara uygun biçimde düzenlenmiştir. Lavabonun yerden yüksekliği uygundur. Tuvalette tekerlekli sandalyedeki bireyin klozeti kullanabilmesi için klozet yanında tutunma barının olduğu görülmektedir. Tuvalet kapısı üzerinde engelli işareti bulunmaktadır. Tuvaletin iç genişliğinin tekerlekli sandalye ölçüleri göz önüne alınarak dönüş mesafesi için yeterli olacak şekilde olduğu görülmüştür.

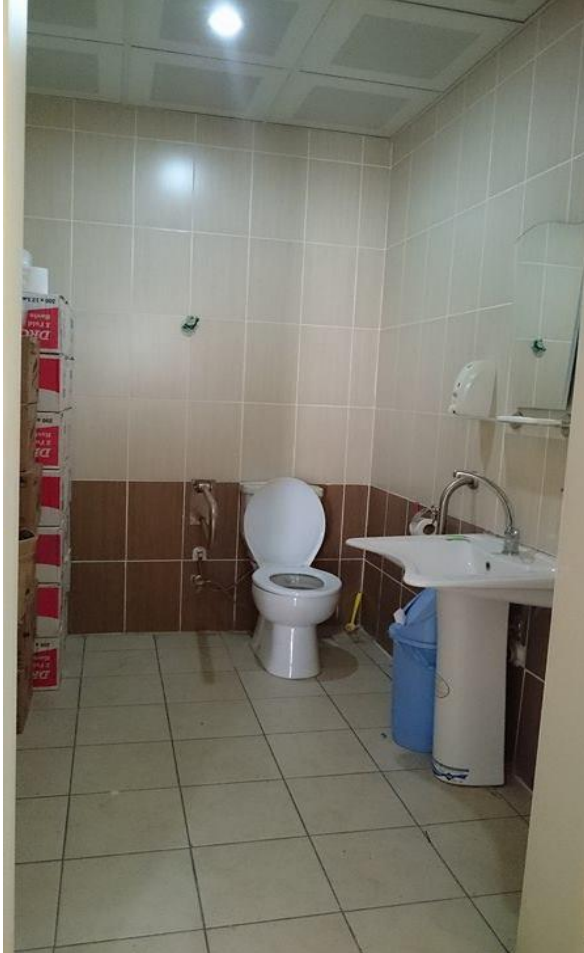
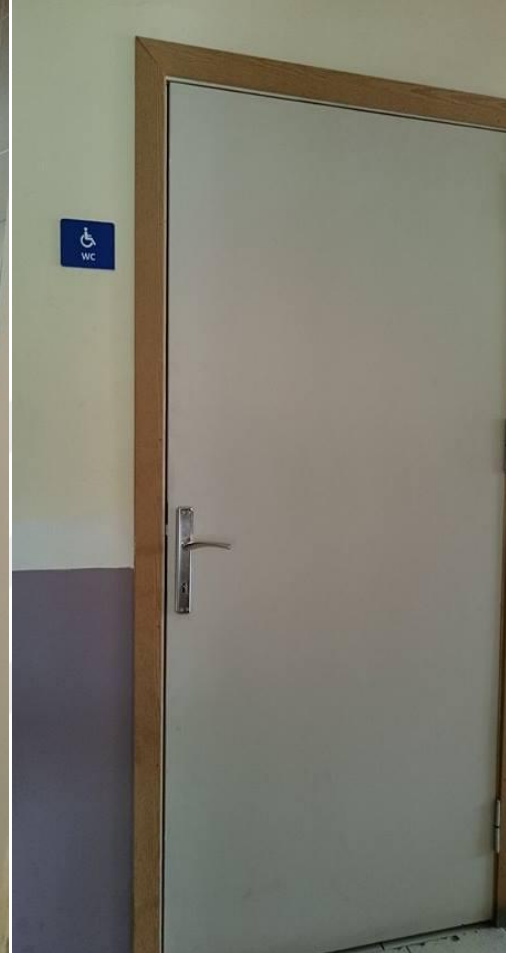
Fotoğraf 3.5.28: Araştırmanın Yapıldığı Bölgede Tuvalet Görüntüleri, İLTEK, Selçuk Üniversitesi

Fotoğraf 3.5.28.'de tuvalet ulaşılabilir bir güzergâhta yer almadığı görülmektedir. Klozetin oturduğu yerin net genişliği standartlara uygun biçimde düzenlendiği fakat kapının içeri doğru açılmasından dolayı kabin genişliğinin daraldığı görülmektedir. Tuvalette tekerlekli sandalyedeki bireyin klozeti kullanabilmesi için klozet yanında tutunma barları yapılmalıdır. Tuvalet kapısı üzerine engelli işareti konulmalıdır.

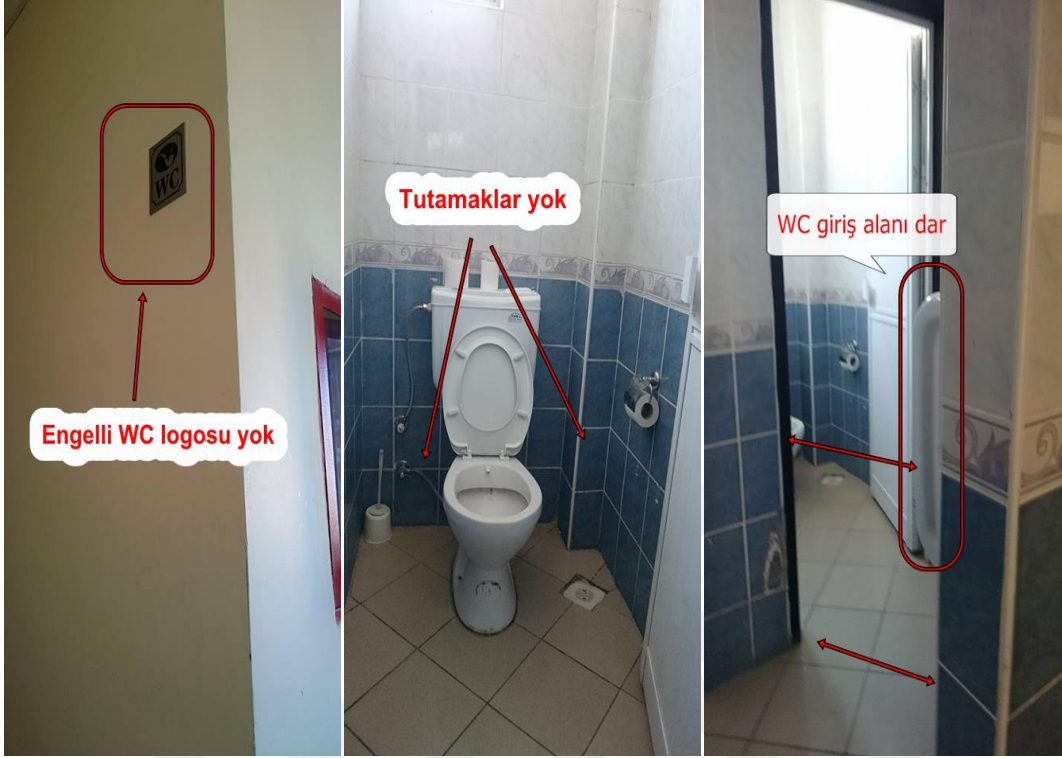
Fotoğraf 3.5.29: Araştırmanın Yapıldığı Bölgede Tuvalet Görüntüleri, DSİ Bölge Müdürlüğü

Fotoğraf 3.5.29.'da tuvaletin ulaşılabilir bir güzergâhta bulunduğu görülmektedir. Klozetin oturduğu yerin net genişliği standartlara uygun biçimde düzenlenmiştir. Tuvalette tekerlekli sandalyedeki bireyin klozeti kullanabilmesi için klozet yanında tutunma barının olduğu görülmektedir. Tuvalet kapısı üzerine engelli işareti konularak tuvaletin engelli tuvaleti olduğu belirtilmiştir. Tuvaletin iç genişliğinin tekerlekli sandalye ölçüleri göz önüne alınarak düzenlenmiştir. Tuvalet kapısı üzerindeki engelli işaretinde Braille alfabe bulunmaktadır. Tuvalet kapısında tutamak vardır. Giriş kapısında el sensörü bulunmaktadır.

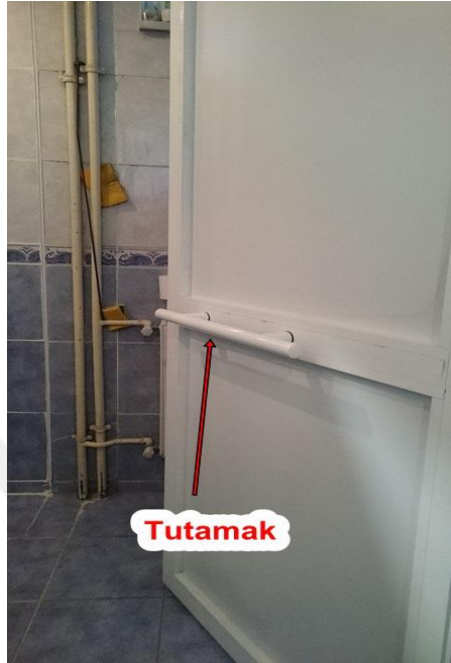
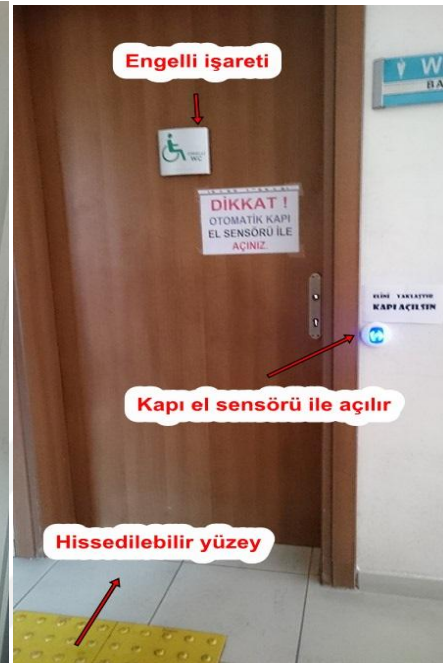
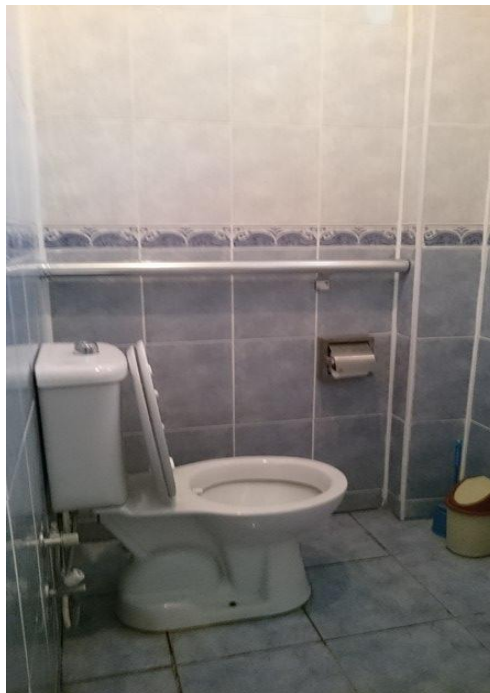
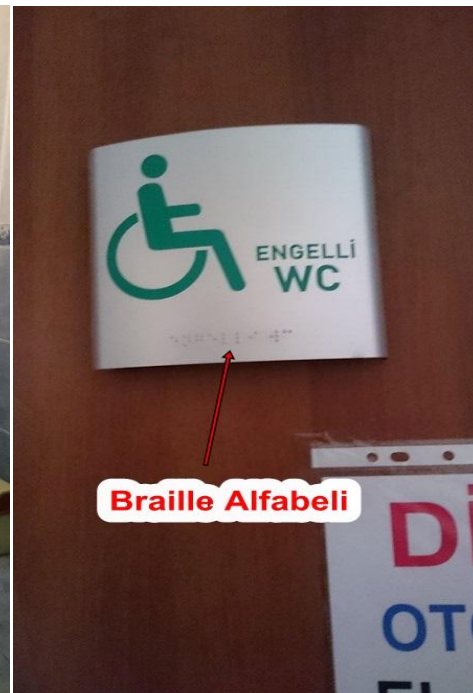
Fotoğraf 3.5.30: Araştırmanın Yapıldığı Bölgede Tuvalet Görüntüleri, Fen Fakültesi, Selçuk Üniversitesi

Fotoğraf 3.5.30.'da tuvaletin ulaşılabilir bir güzergâhta bulunduğu görülmektedir. Klozetin oturduğu yerin net genişliği standartlara uygun biçimde düzenlenmiştir. Tuvalette tekerlekli sandalyedeki bireyin klozeti kullanabilmesi için klozet yanında tutunma barlarının olduğu görülmektedir. Tuvalet kapısı üzerine engelli işareti konularak tuvaletin engelli tuvaleti olduğu belirtilmiştir. Tuvaletin iç genişliğinin tekerlekli sandalye ölçüleri göz önüne alınarak düzenlenmiştir. Tuvalet kapısı üzerindeki engelli işaretinde Braille alfabe bulunmaktadır. Ayna ve lavabonun yerden yüksekliği uygundur. Engelli WC'de engelli vatandaşların yardıma ihtiyaç duymaları durumunda klozetin yanında acil durum ipi bulunmaktadır. Engelli kapısının önünde hissedilebilir yüzey uygulaması mevcuttur.

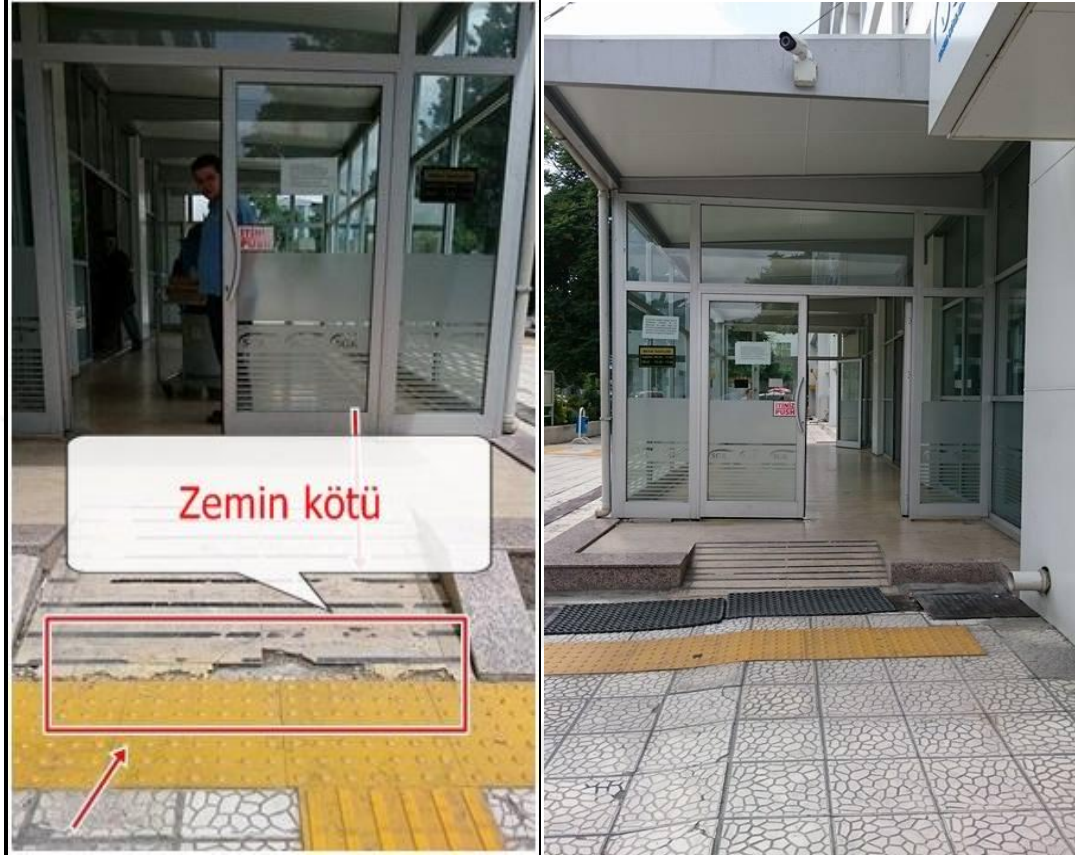
Fotoğraf 3.6.2: Araştırmanın Yapıldığı Bölgede Bina Giriş Rampası Görüntüsü, Selçuklu Kaymakamlığı

Fotoğraf 3.6.2.'de bina giriş rampası yapılmıştır ve rampa yüzeyinin sert, kaymaz ve düzgün olduğu görülmektedir. Bina giriş rampanın genişliği uygundur. Rampa eğiminin standartlara uygundur. Duvar kısmında koruma bordürü bulunmaktadır. Rampa başlangıcında ve sonunda uygun hissedilebilir yüzeyler bulunmamaktadır. Rampanın sağ tarafında korkuluk bulunmamaktadır. Rampanın başında ve sonunda sahanlıklar bulunmaktadır.

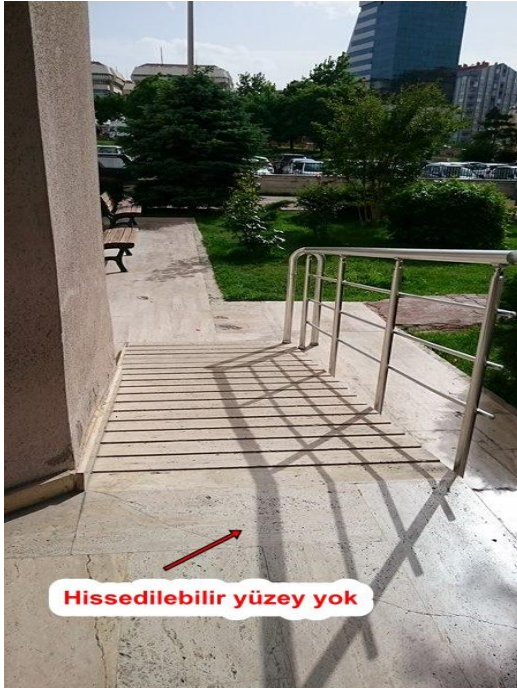
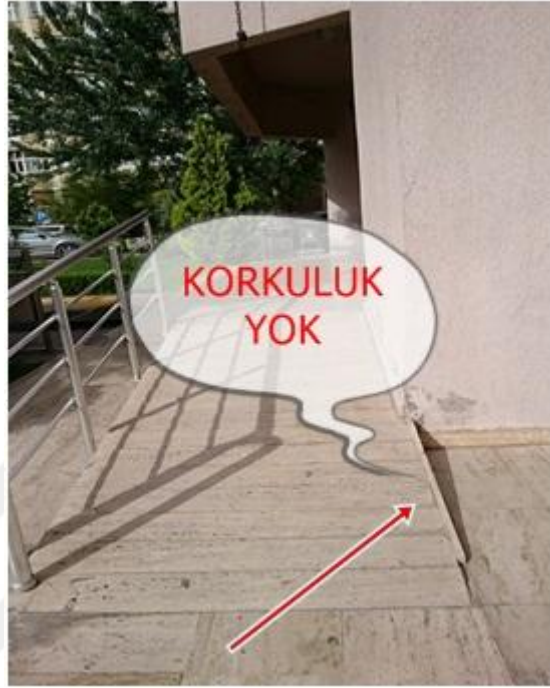
Fotoğraf 3.6.3: Araştırmanın Yapıldığı Bölgede Otogara ve WC' ye Giriş Rampası Görüntüsü, Otogar

Fotoğraf 3.6.3.'de WC giriş rampası yapılmıştır fakat fotoğraf (a ve d) rampa yüzeylerinin kaymaz ve düzgün olmadığı görülmektedir. Rampaların başlangıcında ve sonunda uygun hissedilebilir yüzeyler bulunmamaktadır. Fotoğraf (a ve d) rampaların her iki tarafında tırabzan bulunmalıdır. Diğer rampalarda tek taraflı korkuluk bulunmaktadır. Rampa girişinde çöp kutusunun engel olduğu görülmektedir.

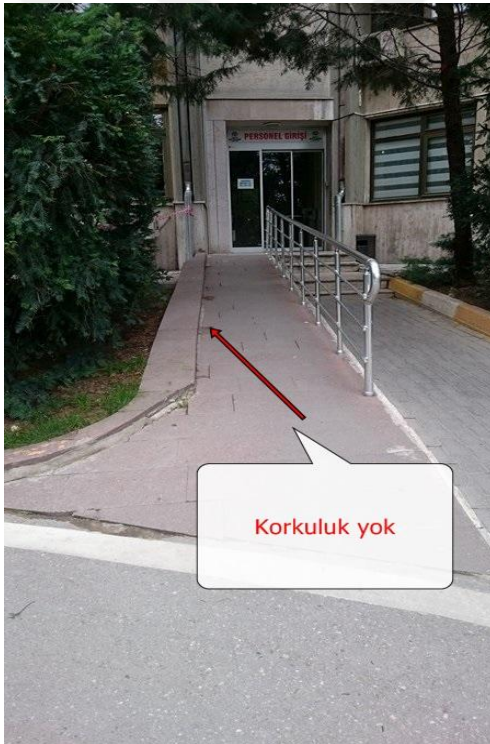
Fotoğraf 3.6.4: Araştırmanın Yapıldığı Bölgede Bina Giriş Rampası Görüntüsü, Büyükşehir Belediyesi

Fotoğraf 3.6.4.'de bina giriş rampası yapılmıştır ve rampa yüzeyinin düzgün olduğu görülmektedir. Bina giriş rampanın genişliğinin uygun olduğu görülmektedir. Rampa eğiminin standartlara uygun olduğu görülmüştür. Rampa başlangıcında ve sonunda uygun hissedilebilir yüzeyler bulunmadığı görülmektedir. Rampanın sol tarafında korkuluk bulunmadığı görülmektedir. Rampanın başında ve sonunda sahanlıklar bulunmaktadır. Fotoğraf (b) de bina giriş rampasının eğimi ve rampa yüzeyinin düzgün olduğu görülmektedir. Fakat rampanın iki tarafına tırabzan yapılması gerekirken yapılmamıştır.

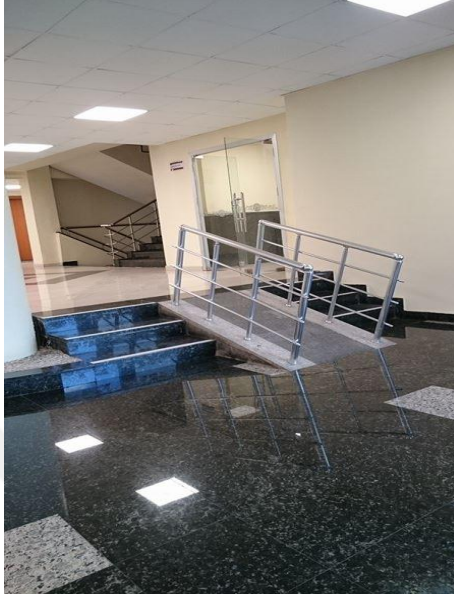
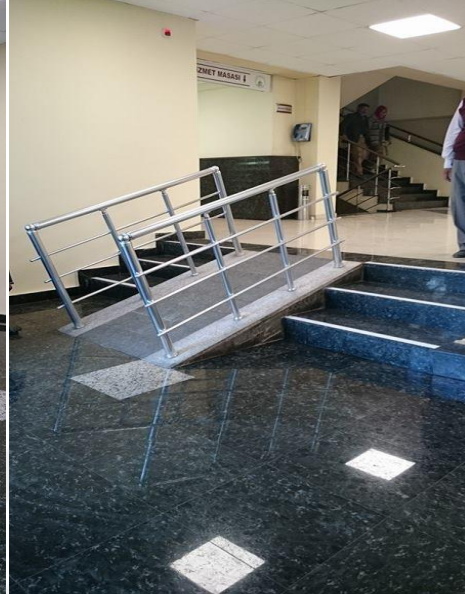
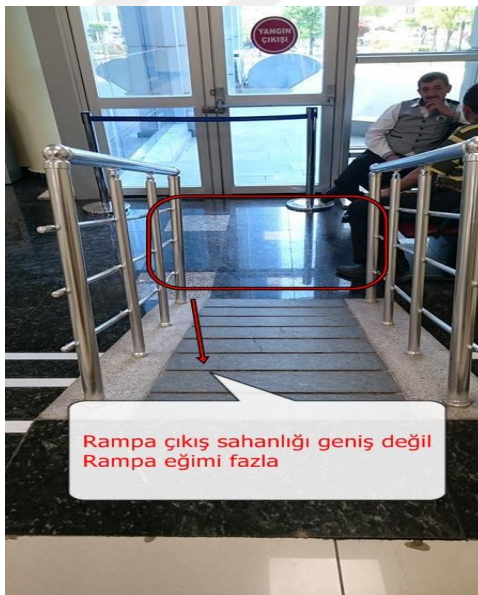
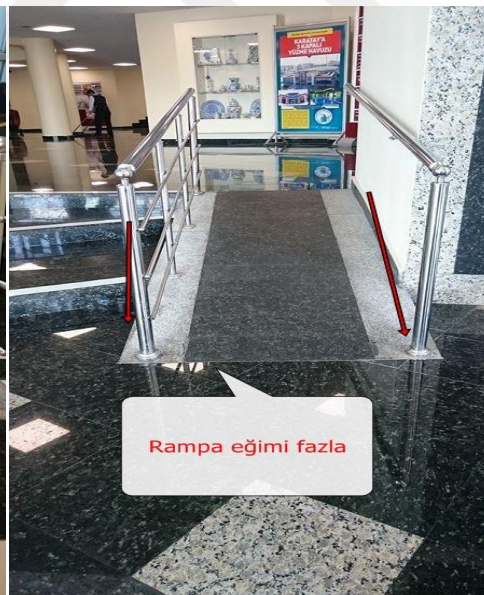
Fotoğraf 3.6.5: Araştırmanın Yapıldığı Bölgede Bina İçi Rampası Görüntüsü, Karatay Belediyesi

Fotoğraf 3.6.5.'de bina içi rampası yapılmıştır ve rampa yüzeyinin düzgün olduğu görülmektedir. Bina içi rampanın genişliğinin uygun olduğu görülmektedir. Rampa eğiminin standartlara uygun olmadığı görülmüştür. Rampa başlangıcında ve sonunda uygun hissedilebilir yüzeyler bulunmamaktadır. Rampalarda tırabzanların olduğu görülmektedir. Tırabzanlar rampanın başlangıcından en az 300 mm önce ve bitiminden itibaren en az 300 mm devam etmemiştir.

Rampa çıkış sahanlığı geniş değil
Rampa eğimi fazla

Rampa eğimi fazla

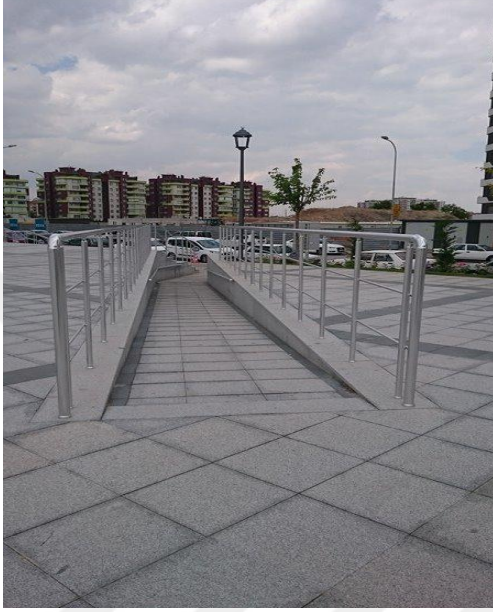
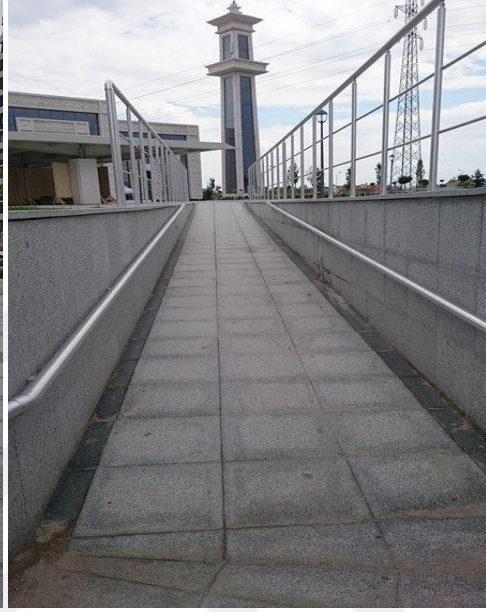
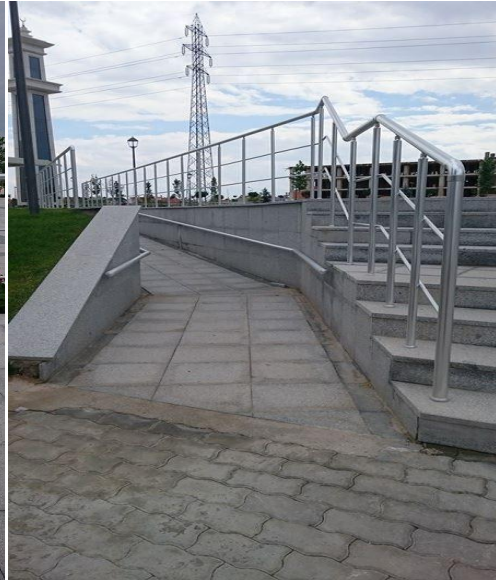
Fotoğraf 3.6.6: Araştırmanın Yapıldığı Bölgede Bina Giriş Rampası Görüntüsü, Meram Belediyesi

Fotoğraf 3.6.6.'da bina giriş rampası yapılmıştır ve rampa yüzeyinin sert, kaymaz ve düzgün olduğu görülmektedir. Bina giriş rampanın genişliği uygundur. Rampa eğiminin standartlara uygun olduğu görülmüştür. Rampa başlangıcında ve sonunda uygun hissedilebilir yüzeyler bulunmadığı görülmektedir. Rampanın her iki

tarafında tırabzanlar ve küpeşteler bulunmaktadır. Rampanın başında ve sonunda sahanlıklar bulunmaktadır.

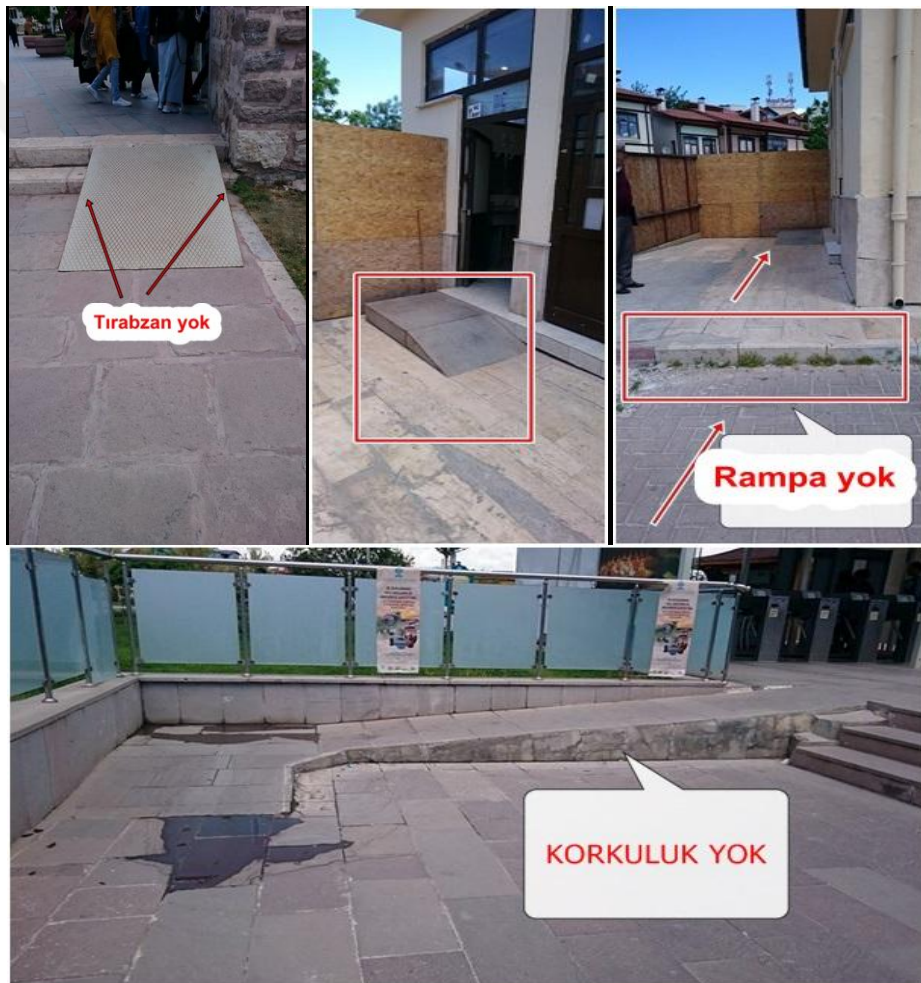
Fotoğraf 3.6.7: Araştırmanın Yapıldığı Bölgede MEVLANA Giriş ve içi Rampaları, MEVLANA

Fotoğraf 3.6.7.'de rampa yapılmıştır. Giriş rampası yüzeyinin düzgün olduğu görülmektedir. Rampanın genişliğinin uygun olduğu görülmektedir. Rampa eğiminin standartlara uygun olduğu görülmüştür. Rampa başlangıcında ve sonunda uygun hissedilebilir yüzeyler bulunmamaktadır. Rampanın her iki tarafında tırabzanlar bulunmamaktadır. Rampanın başında ve sonunda sahanlıklar bulunmamaktadır. Mevlana içi rampaları standartlara uygun değildir. WC kaldırımında rampa olmadığından lavaboya erişim yapılamamaktadır.

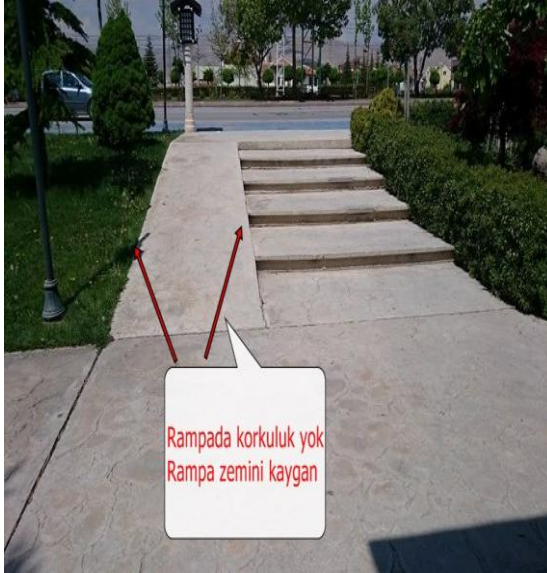
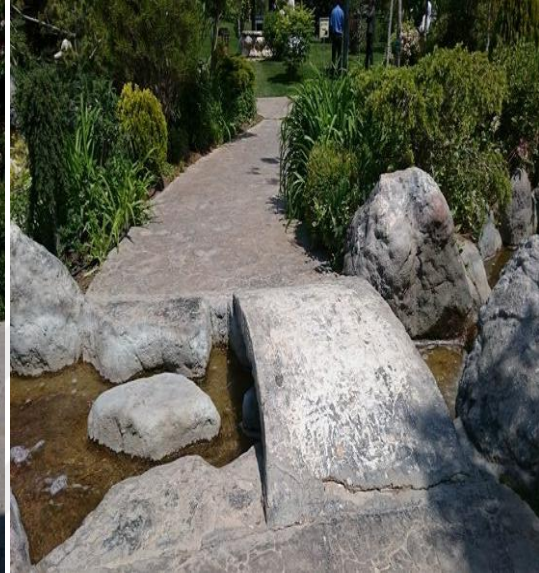
Fotoğraf 3.6.8: Araştırmanın Yapıldığı Bölgede Park Giriş ve İçi Rampası Görüntüsü, Japon Kyoto Parkı

Fotoğraf 3.6.8.'de giriş rampası yapılmıştır. Rampa yüzeyinin düzgün olduğu görülmektedir. Park giriş rampanın genişliğinin uygun olduğu görülmektedir. Rampa başlangıcında ve sonunda uygun hissedilebilir yüzeyler bulunmamaktadır. Rampanın

her iki tarafında tırabzan bulunmamaktadır. Rampanın başında ve sonunda sahanlıklar bulunmektedir. Park içindeki rampa standartlara uygun değildir.

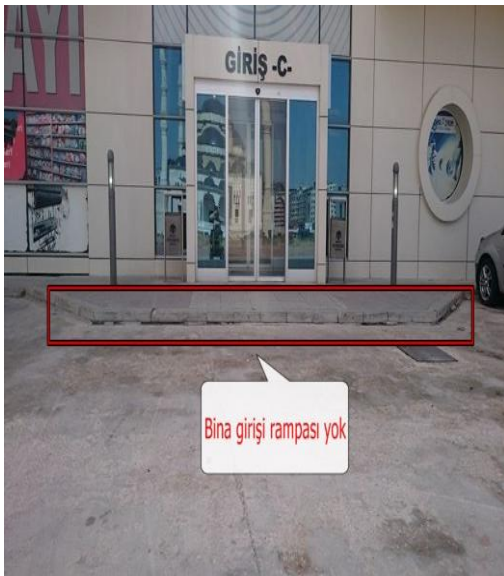
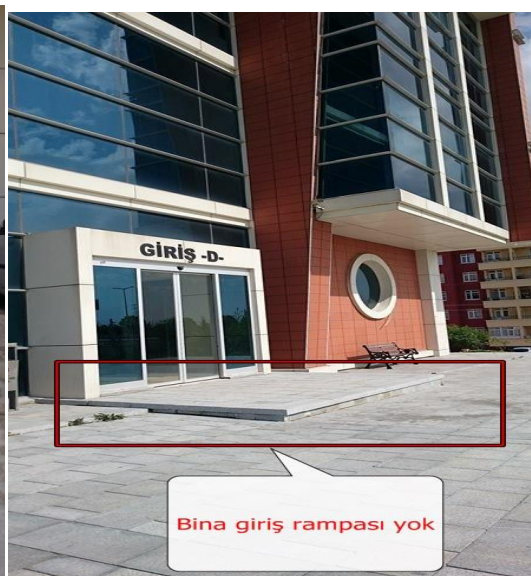
Fotoğraflar 3.6.9: Araştırmanın Yapıldığı Bölgede Bina Giriş Rampası Olmayan Alan Görüntüsü, Kılıçaslan Gençlik Merkezi

Fotoğraf 3.6.9.'da bina giriş rampası yapılmamıştır.

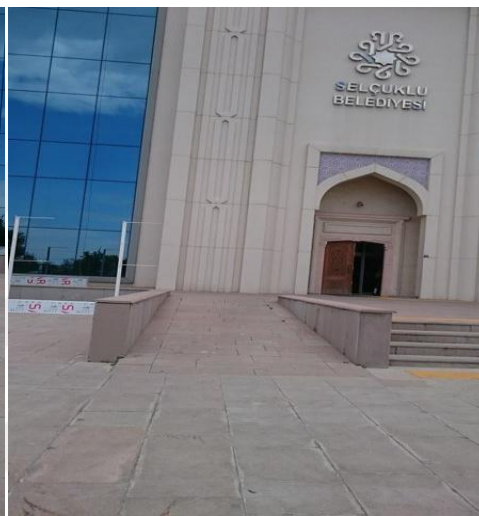
Fotoğraf 3.6.10: Araştırmanın Yapıldığı Bölgede Bina Giriş Rampası Görüntüsü, Selçuklu Belediyesi

Fotoğraf 3.6.10.'da giriş rampası yapılmıştır ve rampa yüzeyinin sert, kaymaz ve düzgün olduğu görülmektedir. Bina giriş rampanın genişliğinin uygundur. Rampa eğiminin standartlara uygun olduğu görülmüştür. Rampa başlangıcında ve sonunda uygun hissedilebilir yüzeyler bulunmaktadır. Rampanın başında ve sonunda sahanlıklar bulunmaktadır.

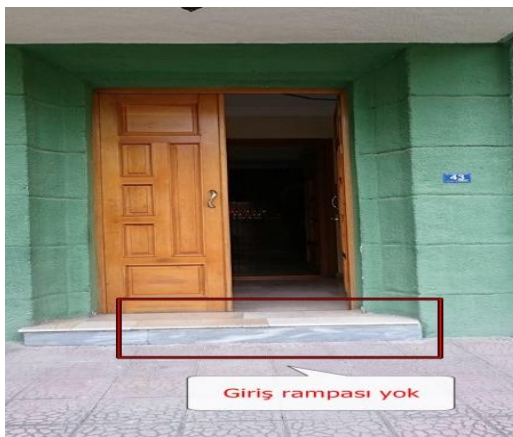
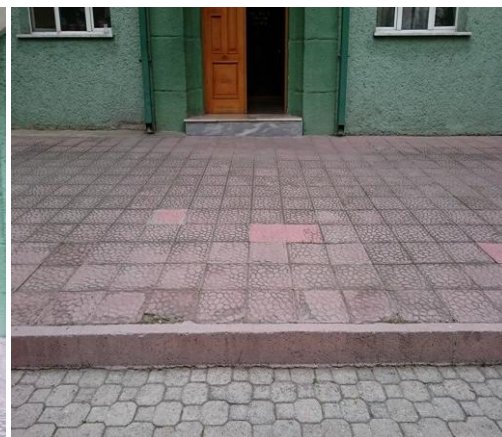
Fotoğraf 3.6.11: Araştırmanın Yapıldığı Bölgede Bina Giriş Rampası Olmayan Alan Görüntüsü, Yüksek Öğrenim Kredi ve Yurtlar Kurumu İl Müdürlüğü

Fotoğraf 3.6.11.'de Bina giriş rampası yapılmamıştır.

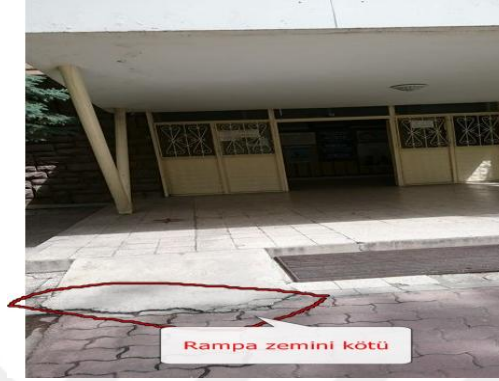
Fotoğraf 3.6.12: Araştırmanın Yapıldığı Bölgede Bina Giriş Rampası Görüntüsü, Meram Kaymakamlığı

Fotoğraf 3.6.12.'de giriş rampası yapılmıştır fakat rampa yüzeyinin düzgün olmadığı görülmektedir. Rampa eğiminin standartlara uygun olduğu görülmüştür. Rampa başlangıcında ve sonunda uygun hissedilebilir yüzeyler bulunmamaktadır.

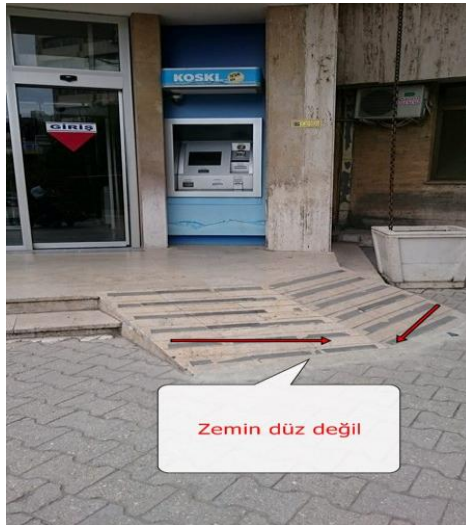
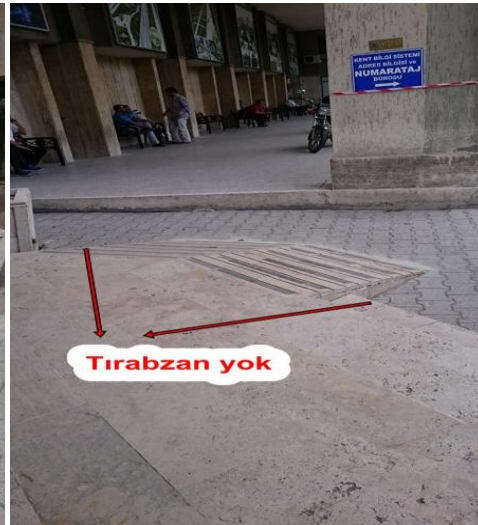
Fotoğraf 3.6.13: Araştırmanın Yapıldığı Bölgede Bina Giriş Rampası Görüntüsü, KOSKİ

Fotoğraf 3.6.13.'de giriş rampası yapılmıştır fakat rampa yüzeyinin düzgün olmadığı görülmektedir. Bina giriş rampanın genişliğinin uygun olmadığı görülmektedir. Rampa eğiminin standartlara uygundur. Rampa başlangıcında ve sonunda uygun hissedilebilir yüzeyler bulunmamaktadır. Rampanın başında ve sonunda sahanlıklar bulunmaktadır.

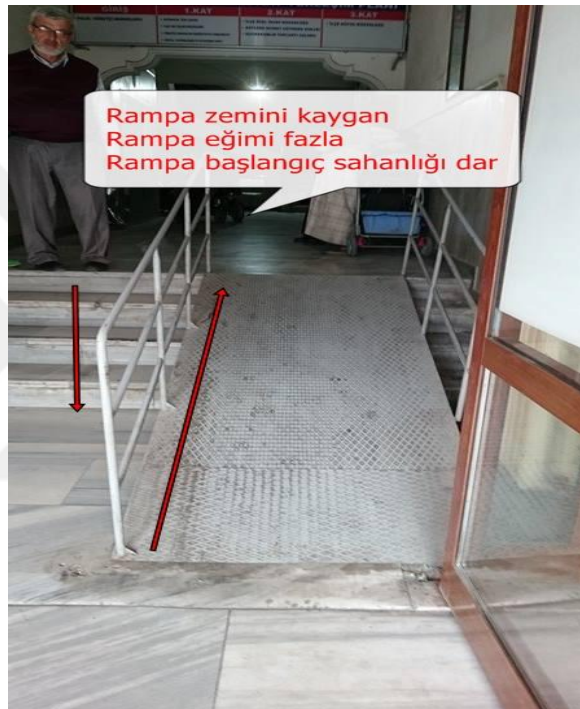
Fotoğraf 3.6.14: Araştırmanın Yapıldığı Bölgede Bina Giriş Rampası Görüntüsü, Karatay Kaymakamlığı

Fotoğraf 3.6.14.'de giriş rampası yapılmıştır fakat rampa yüzeyinin kaymaz olmadığı görülmektedir. Bina giriş rampanın genişliğinin uygundur. Rampa eğiminin standartlara uygun olmadığı görülmüştür. Rampa başlangıcında ve sonunda uygun hissedilebilir yüzeyler bulunmadığı görülmektedir. Rampanın her iki tarafında korkuluk bulunduğu görülmektedir. Karatay kaymakamlığı binasında giriş rampası, asansör gibi çalışmaların başlandığı öğrenilmiştir.
