**ENGELLİ VATANDAŞLARIN KAMU HİZMETİ
ALMADA KARŞILAŞTIĞI SORUNLAR: KONYA İLİ
ÖRNEĞİ**

YÜKSEK LİSANS TEZİ

ARAŞTIRMA: BİNALAR VE KAMUYA AÇIK ALANLARDA ENGELLİLER İÇİN YAPISAL ÇEVRE DÜZENLEMELERİ (KONYA İLİ ÖRNEĞİ)

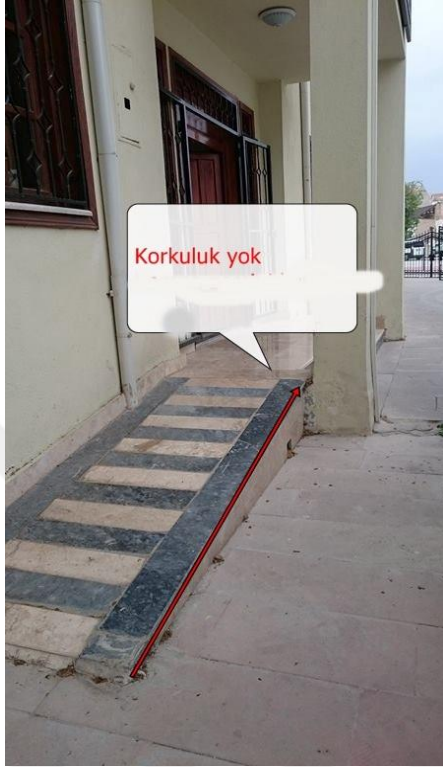
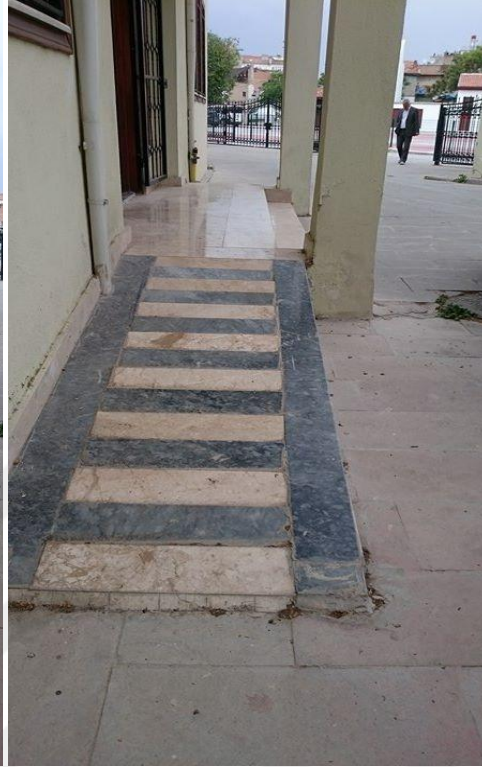
**Fotoğraf 3.6.15: Araştırmanın Yapıldığı Bölgede Bina Giriş Rampası Görüntüsü,
Kültür ve Turizm Müdürlüğü**

Fotoğraf 3.6.15.'de giriş rampası yapılmıştır. Rampa yüzeyinin düzgün olduğu görülmektedir. Bina giriş rampanın genişliğinin uygun olduğu görülmektedir. Rampa başlangıcında ve sonunda uygun hissedilebilir yüzeyler bulunmamaktadır. Rampanın her iki tarafında tırabzan bulunmamaktadır.

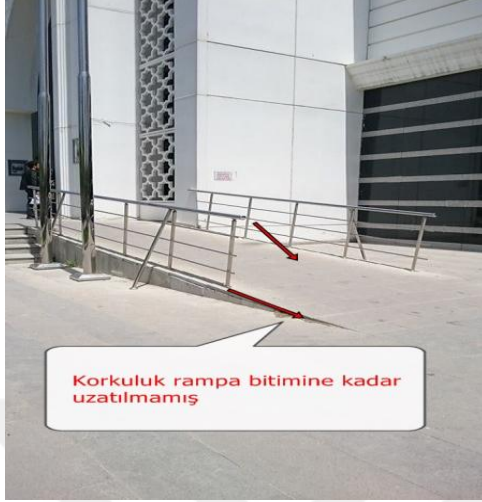
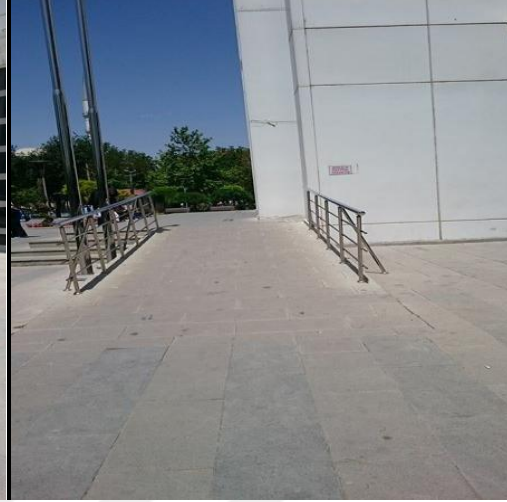
Fotoğraf 3.6.16: Araştırmanın Yapıldığı Bölgede Bina Giriş Rampası Görüntüsü, İl Halk Kütüphanesi

Fotoğraf 3.6.16.'da giriş rampası yapılmıştır ve rampa yüzeyinin sert, kaymaz ve düzgün olduğu görülmektedir. Bina giriş rampanın genişliğinin uygun olduğu görülmektedir. Rampa eğiminin standartlara uygun olduğu görülmüştür. Rampa başlangıcında ve sonunda uygun hissedilebilir yüzeyler bulunmamaktadır. Rampanın her iki tarafında tırabzan bulunmaktadır. Rampanın başında ve sonunda sahanlıklar bulunmaktadır. Tırabzanlar rampanın başlangıcından en az 300 mm önce devam etmemiştir.

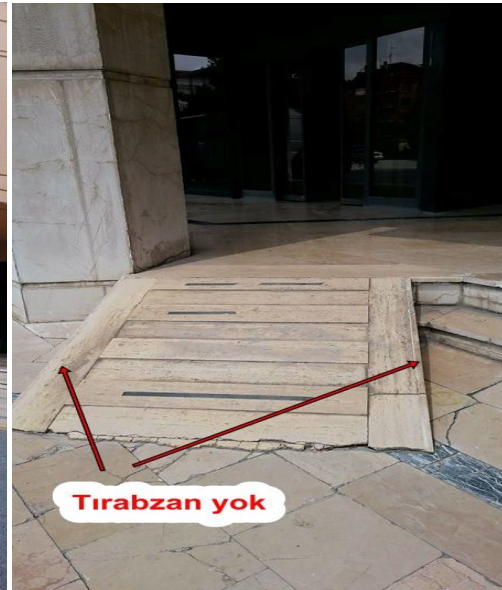
Fotoğraf 3.6.17: Araştırmanın Yapıldığı Bölgede Bina Giriş Rampası Görüntüsü, İl Defterdarlığı

Fotoğraf 3.6.17.'de giriş rampası yapılmıştır. Bina giriş rampanın genişliğinin uygun olduğu görülmektedir. Rampa başlangıcında ve sonunda uygun hissedilebilir yüzeyler bulunmadığı görülmektedir. Rampa kenarlarında tırabzanların bulunmadığı görülmektedir.

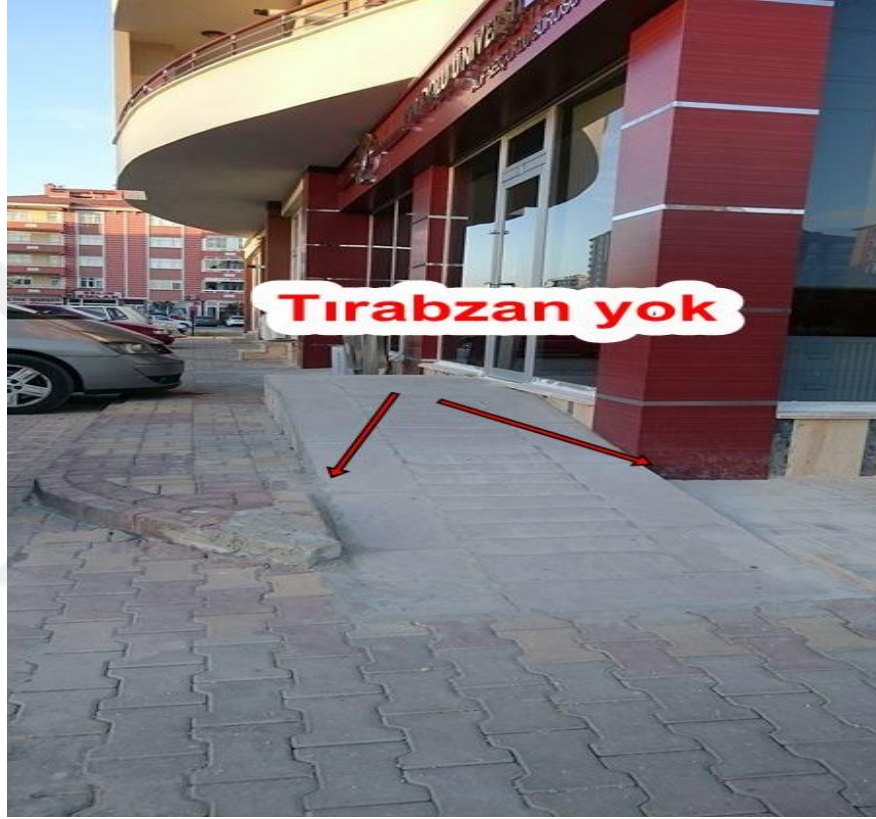
Fotoğraf 3.6.18: Araştırmanın Yapıldığı Bölgede Bina Giriş Rampası Görüntüsü, AÖF Selçuklu Bürosu

Fotoğraf 3.6.18.'de bina giriş rampası yapılmıştır. Rampanın eğimi ve rampa yüzeyi uygundur. Rampanın kenarlarında tırabzanlar bulunmamaktadır. Sahanlıklar uygundur. Rampanın başlangıcında ve bitiminde hissedilebilir yüzey bulunmamaktadır.

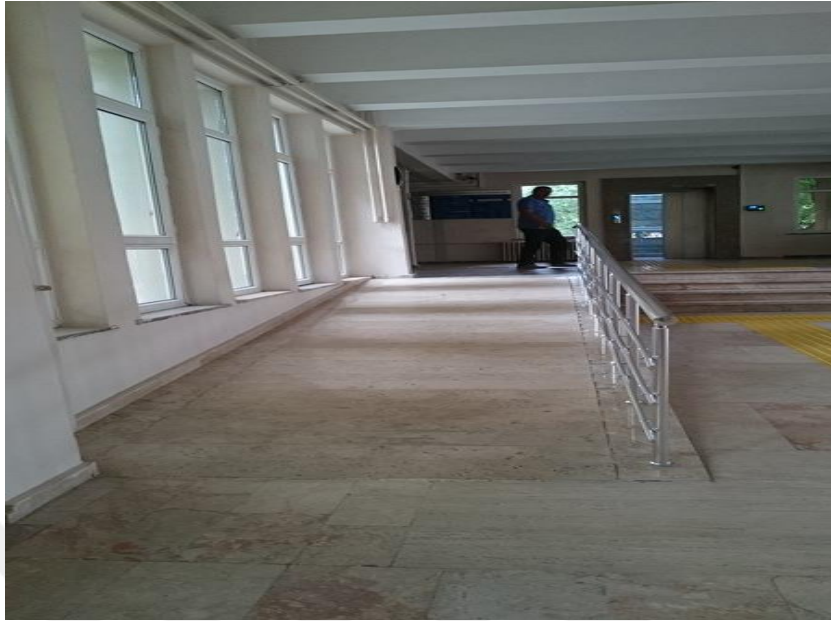
Fotoğraf 3.6.19: Araştırmanın Yapıldığı Bölgede Bina İçi Rampası Görüntüsü, Çevre ve Şehircilik İl Müdürlüğü

Fotoğraf 3.6.19.'da bina içi rampası yapılmıştır ve rampa yüzeyinin sert, kaymaz ve düzgün olduğu görülmektedir. Rampanın genişliğinin uygun olduğu görülmektedir. Rampa eğiminin standartlara uygun olduğu görülmüştür. Rampanın sağ tarafında korkuluk bulunduğu fakat sol tarafında tırabzan bulunmadığı görülmektedir. Rampanın başında ve sonunda sahanlıklar bulunmaktadır.

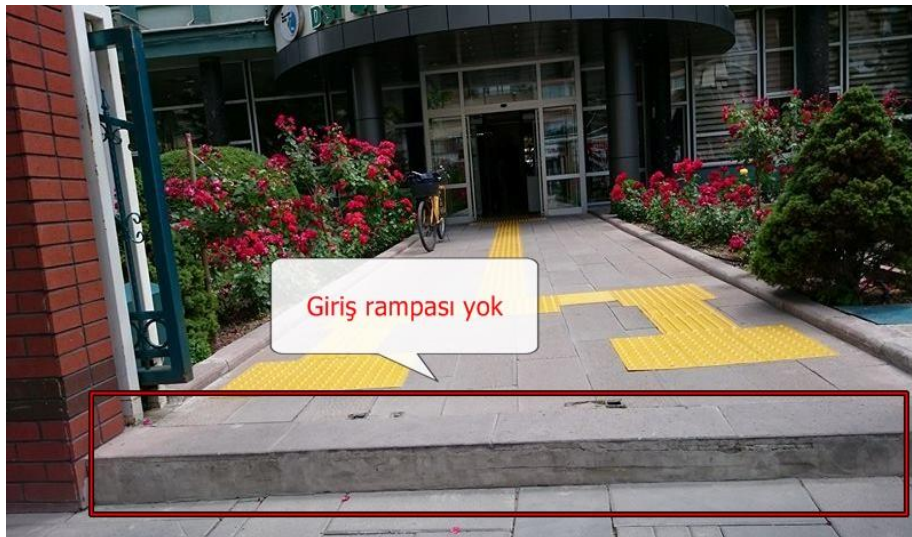
Fotoğraf 3.6.20: Araştırmanın Yapıldığı Bölgede Bina Giriş Rampası Olmayan Alan Görüntüsü, DSİ Bölge Müdürlüğü

Fotoğraf 3.6.20.'de Giriş rampası yapılmamıştır.

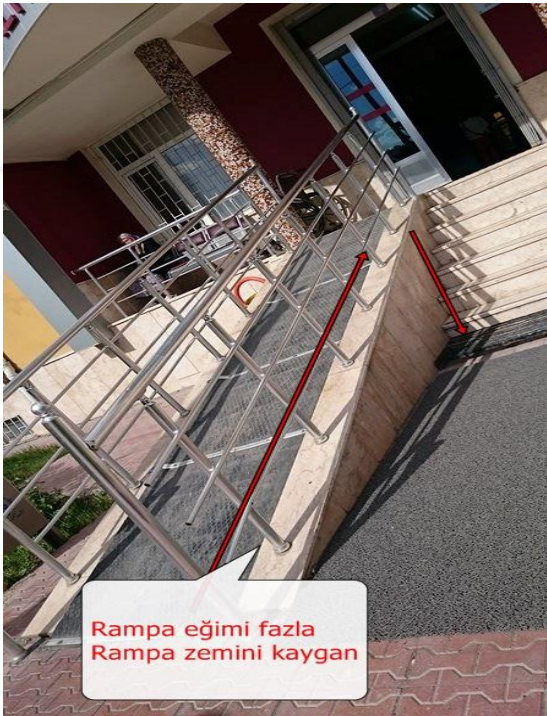
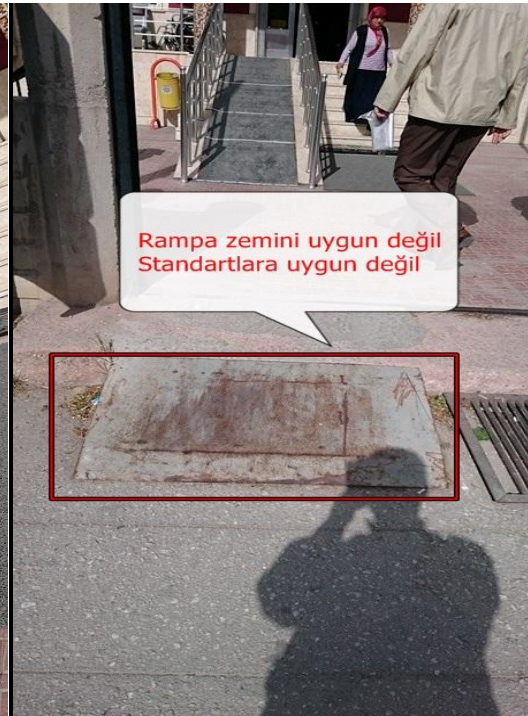
Fotoğraflar 3.6.21: Araştırmanın Yapıldığı Bölgede Bina Giriş Rampası Görüntüsü, Zeki Altındağ Semt Polikliniği, Beyhekim Hastanesi

Fotoğraf 3.6.21.'de giriş rampası yapılmıştır. Bina giriş rampanın genişliğinin uygun olduğu görülmektedir. Rampa eğiminin standartlara uygun olmadığı görülmüştür. Rampa başlangıcında ve sonunda uygun hissedilebilir yüzeyler

bulunmamaktadır. Rampanın her iki tarafında tırabzan bulunmaktadır. Rampanın başında ve sonunda sahanlıklar bulunmaktadır. Tırabzanlar rampanın başlangıcından en az 300 mm önce devam ettiği görülmüştür. Yol kısmındaki rampa standartlara uygun değildir.

Rampa eğimi fazla
Rampa zemini kaygan

Rampa zemini uygun değil
Standartlara uygun değil

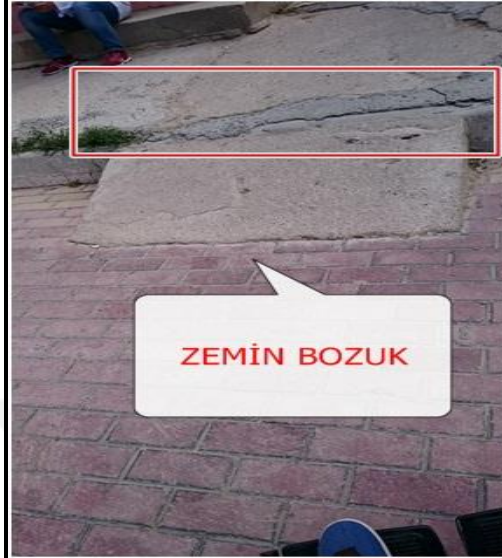
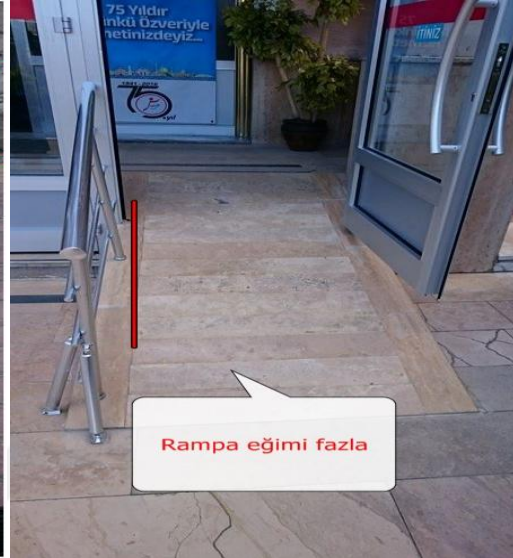
Fotoğraf 3.6.22: Araştırmanın Yapıldığı Bölgede Bina Giriş Rampası Görüntüsü, DR. Faruk Sükan Kadın Doğum Ve Çocuk Hastalıkları Hastanesi

Fotoğraf 3.6.22.'de Fotoğraf(b) de giriş rampası yapılmıştır ve rampa yüzeyinin düzgün olduğu görülmektedir. Bina giriş rampanın genişliğinin uygun olduğu görülmektedir. Rampa eğiminin standartlara uygun olmadığı görülmüştür. Rampa başlangıcında ve sonunda uygun hissedilebilir yüzeyler bulunmamaktadır. Rampanın sağ tarafında tırabzan bulunmamaktadır. Sol taraftaki fotoğraf rampası standartlara uygun değildir.

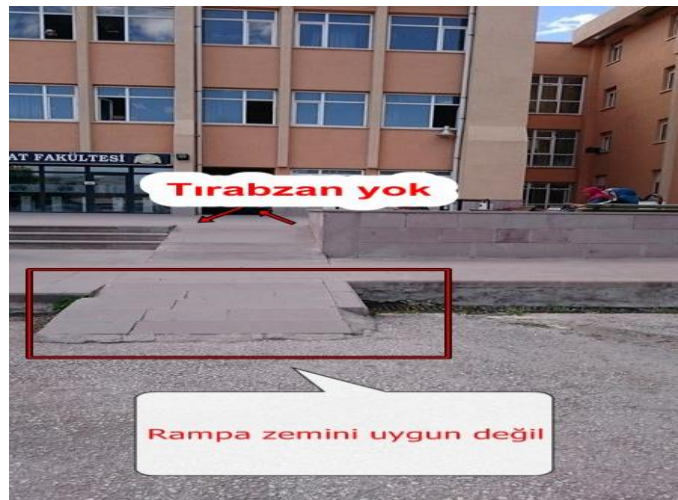
Fotoğraf 3.6.23: Araştırmanın Yapıldığı Bölgede Bina Giriş Rampası Görüntüsü, Edebiyat Fakültesi, Selçuk Üniversitesi

Fotoğraf 3.6.23.'de iriş rampası yapılmıştır fakat rampa yüzeyinin düzgün olmadığı görülmektedir. Bina giriş rampanın genişliğinin uygun olduğu görülmektedir. Rampa başlangıcında ve sonunda uygun hissedilebilir yüzeyler bulunmamaktadır. Rampanın başında ve sonunda sahanlıklar bulunmaktadır. Rampa kenarlarda tırabzan bulunmamaktadır.

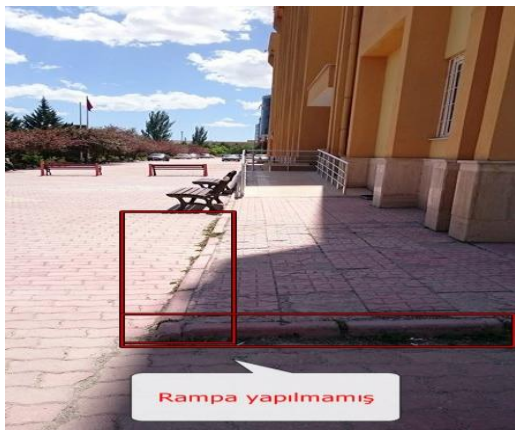
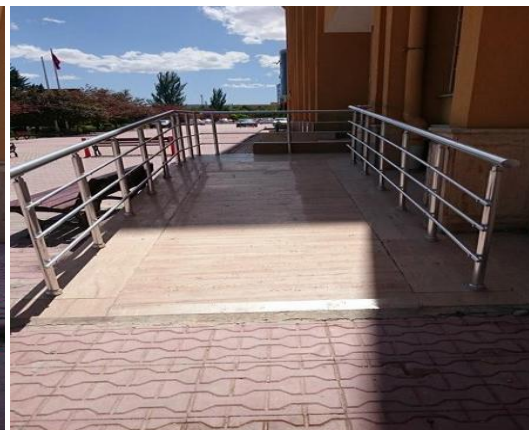
Fotoğraf 3.6.26: Araştırmanın Yapıldığı Bölgede Bina Giriş Rampası Görüntüsü, Teknik Eğitim Fakültesi, Selçuklu Üniversitesi

Fotoğraf 3.6.26.'da giriş rampası yapılmıştır ve rampa yüzeyinin sert, kaymaz ve düzgün olduğu görülmektedir. Bina giriş rampasının genişliği uygundur. Rampa eğimi standartlara uygundur. Rampa başlangıcında ve sonunda uygun hissedilebilir yüzeyler bulunmamaktadır. Rampanın her iki tarafında tırabzan bulunmaktadır. Rampanın başında ve sonunda sahanlıklar bulunmaktadır. En büyük eksiklik kaldırımda rampa bulunmadığından bina giriş rampasına erişim engellenmektedir.

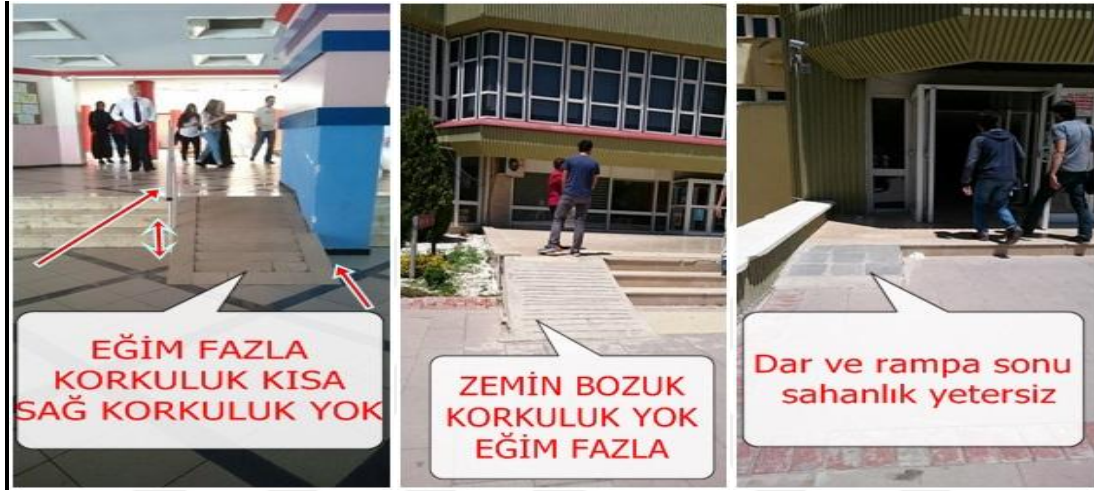
Fotoğraf 3.6.27: Araştırmanın Yapıldığı Bölgede Bina Giriş Ve İçi Rampası Görüntüsü, Yemekhane, Selçuklu Üniversitesi

Fotoğraf 3.6.27.'de giriş rampası yapılmıştır. Rampaların başlangıcında ve sonunda uygun hissedilebilir yüzeyler bulunmamaktadır. Ortadaki fotoğrafta rampanın yüzey yapısı, eğimi standartlara uygun değildir. Kenarlarında trampalar bulunmamaktadır. Yemekhane içi rampanın eğimi standartlara uygun değildir ve tirabzan uzunluğu kısa olduğundan tehlike oluşturmaktadır.

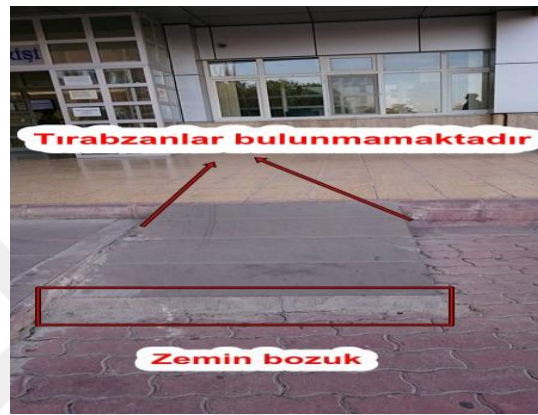
Fotoğraf 3.6.29: Araştırmanın Yapıldığı Bölgede Bina Giriş Rampası Görüntüsü, İİBF, Selçuklu Üniversitesi

Fotoğraf 3.6.29.'da giriş rampası yapılmıştır. Bina giriş rampasının genişliği uygundur. Rampa eğiminin standartlara uygun olduğu görülmüştür. Rampa başlangıcında ve sonunda uygun hissedilebilir yüzeyler bulunmamaktadır. Rampanın başında ve sonunda sahanlıklar bulunmaktadır. Rampa kenarlarında tırabzan bulunmamaktadır.

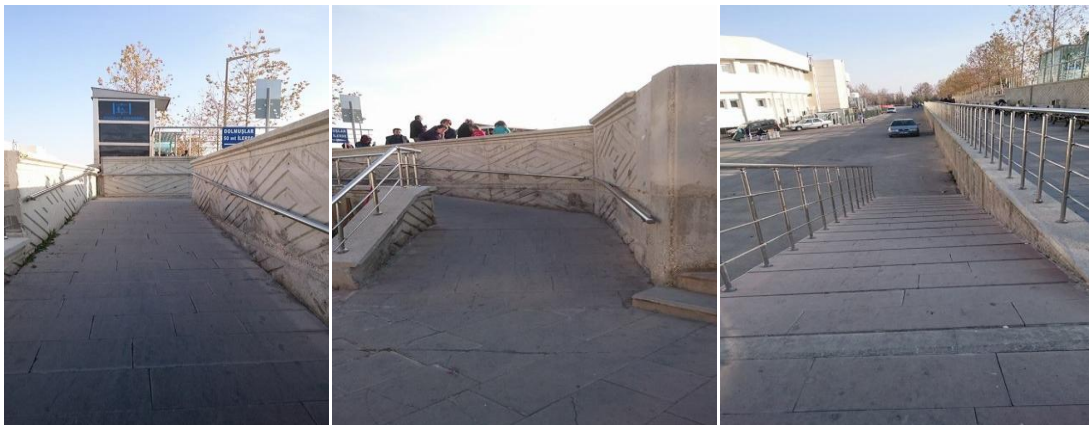
Fotoğraf 3.6.30: Araştırmanın Yapıldığı Bölgede Bina Giriş Rampası Görüntüsü, Tıp Fakültesi B Blok Girişi, Selçuklu Üniversitesi

Fotoğraf 3.6.30.'da bina giriş rampası yapılmıştır ve rampa yüzeyinin düzgün olduğu görülmektedir. Bina giriş rampasının genişliği uygundur. Rampa eğiminin standartlara uygun olduğu görülmüştür. Rampa başlangıcında ve sonunda uygun hissedilebilir yüzeyler bulunmamaktadır. Rampanın her iki tarafında korkuluk bulunmaktadır. Rampanın başında ve sonunda sahanlıklar bulunmaktadır.

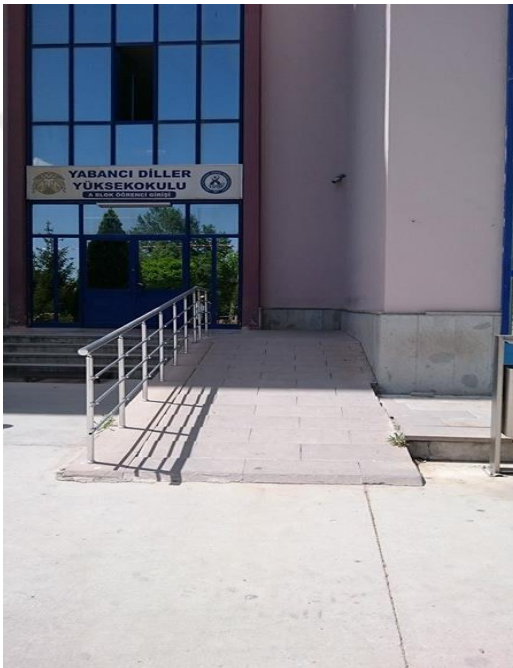
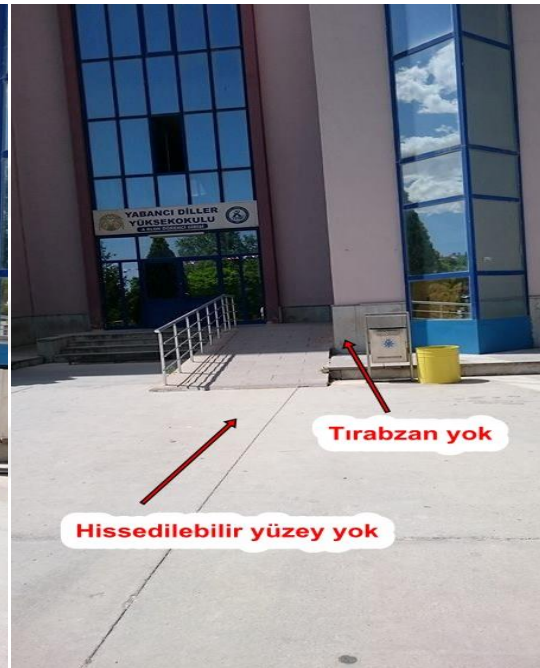
Fotoğraf 3.6.31: Araştırmanın Yapıldığı Bölgede Bina Giriş Rampası Görüntüsü, YADAM, Selçuk Üniversitesi

Fotoğraf 3.6.31.'de Bina giriş rampası yapılmıştır ve rampa yüzeyinin düzgün olduğu görülmektedir. Bina giriş rampanın genişliğinin uygun olduğu görülmektedir. Rampa eğimi standartlara uygundur. Rampa başlangıcında ve sonunda uygun hissedilebilir yüzeyler bulunmamaktadır. Rampanın duvar kısmında tırabzan bulunmamaktadır. Rampanın başında ve sonunda sahanlıklar bulunmaktadır.

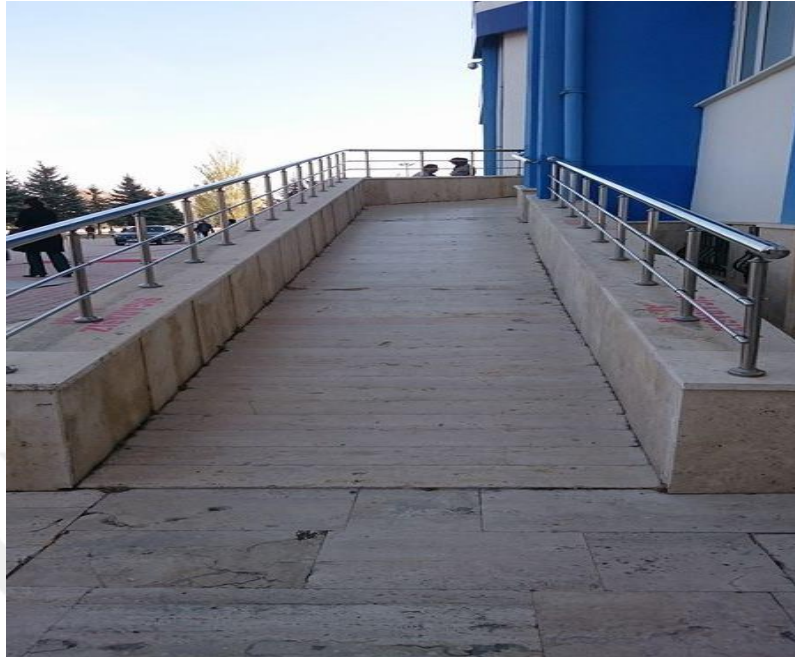
Fotoğraf 3.6.32: Araştırmanın Yapıldığı Bölgede Bina Giriş Rampası Görüntüsü, Tıp Fakültesi D Blok Girişi, Selçuklu Üniversitesi

Fotoğraf 3.6.32.'de bina giriş rampası yapılmıştır ve rampa yüzeyinin düzgün olduğu görülmektedir. Bina giriş rampanının genişliğinin uygun olduğu görülmektedir. Rampa eğimi standartlara uygundur. Rampa başlangıcında ve sonunda uygun hissedilebilir yüzeyler bulunmamaktadır. Rampanın her iki tarafında korkuluk bulunmaktadır. Rampanın başında ve sonunda sahanlıklar bulunmaktadır.

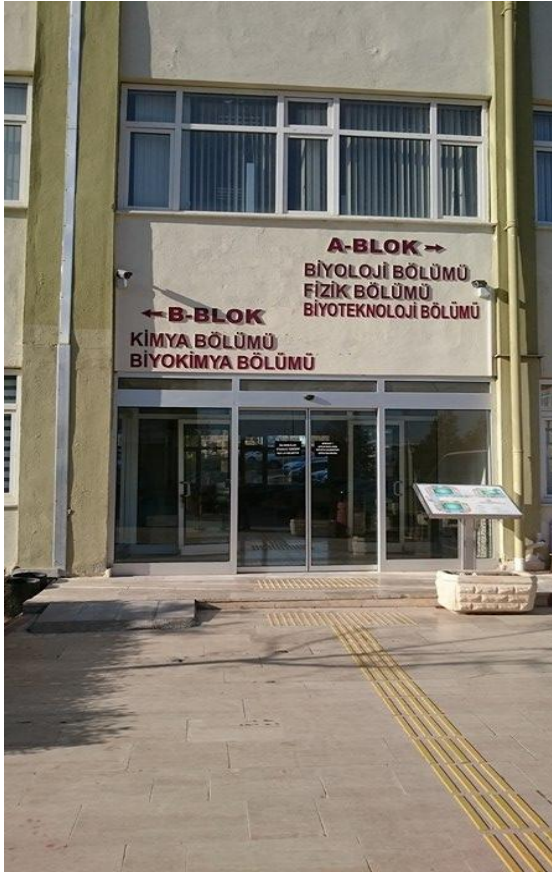
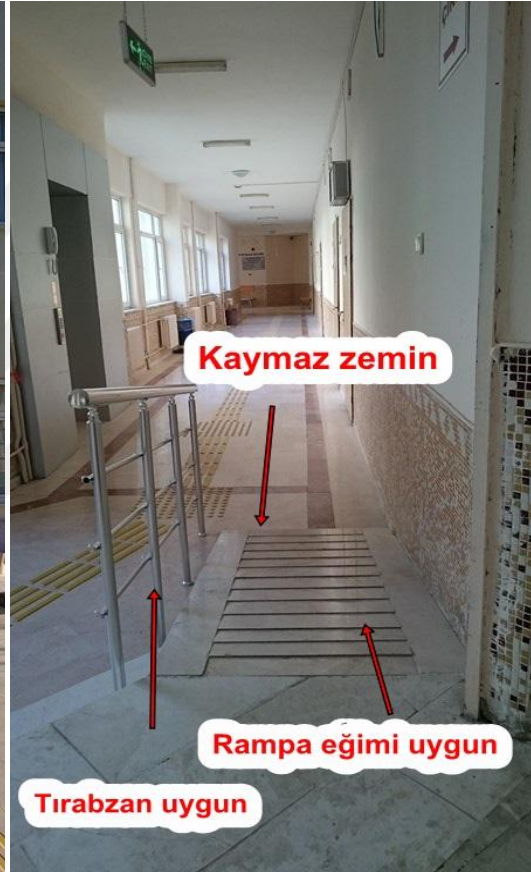
Fotoğraf 3.6.34: Araştırmanın Yapıldığı Bölgede Bina Giriş ve Bina İçi Rampası Görüntüsü, Fen Fakültesi, Selçuklu Üniversitesi

Fotoğraf 3.6.34.'de bina giriş ve bina içi rampası yapılmıştır ve rampa yüzeyinin düzgün olduğu görülmektedir. Bina içi rampasının genişliğinin uygun olduğu görülmektedir. Rampa eğimi standartlara uygundur. Rampada tırabzan bulunmaktadır. Rampanın başında ve sonunda sahanlıklar bulunmaktadır.

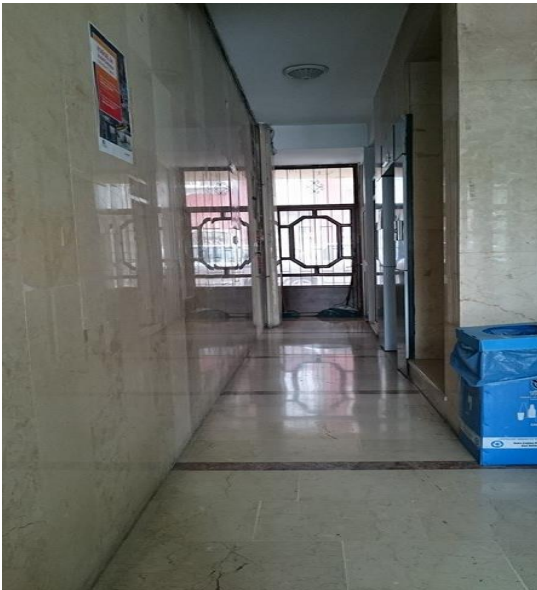
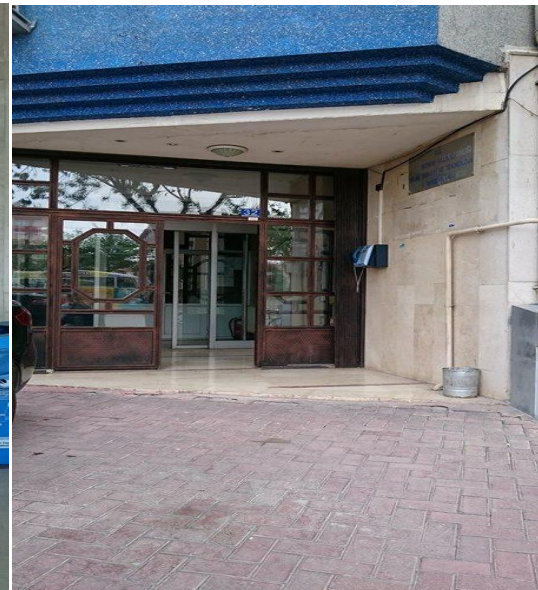
Fotoğraf 3.7.2: Araştırmanın Yapıldığı Bölgede Hissedilebilir Yüzey Olmayan Alan, Bilim Sanayi ve Teknoloji İl Müdürlüğü

(OLUMSUZ ÖRNEK)

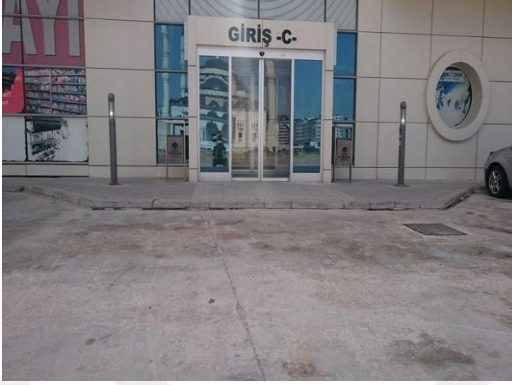
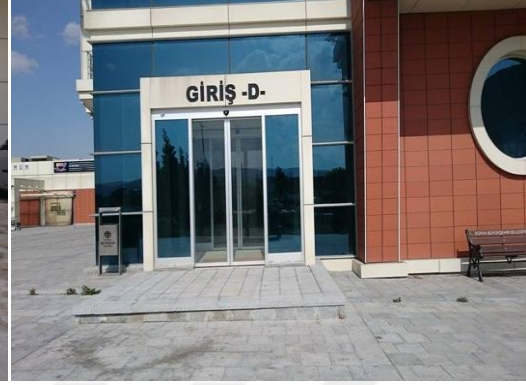
**Fotoğraf 3.7.3: Araştırmanın Yapıldığı Bölgede Hissedilebilir Yüzey Olmayan Alan,
Kılıçaslan Gençlik Merkezi
(OLUMSUZ ÖRNEK)**

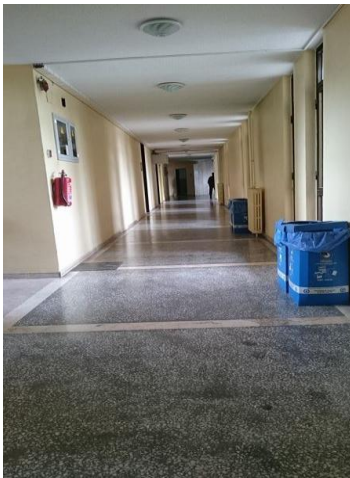
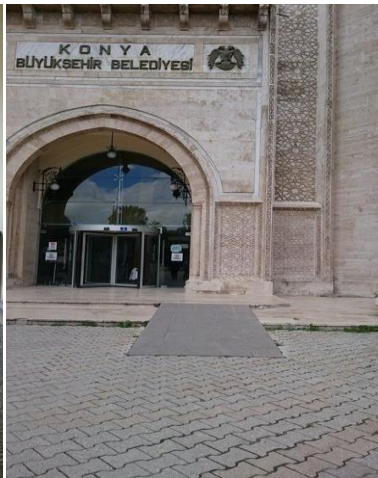
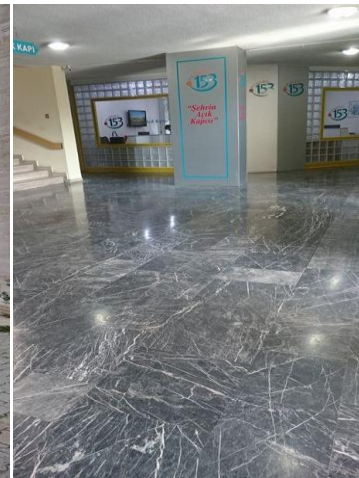
**Fotoğraf 3.7.4: Araştırmanın Yapıldığı Bölgede Hissedilebilir Yüzey Olmayan Alan,
Büyükşehir Belediyesi
(OLUMSUZ ÖRNEK)**

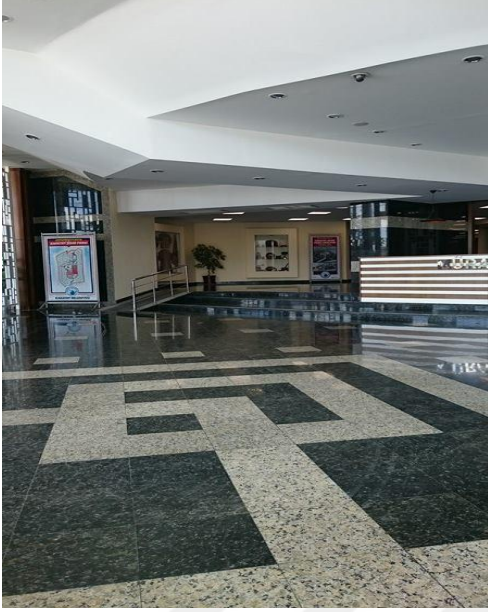
**Fotoğraf 3.7.5: Araştırmanın Yapıldığı Bölgede Hissedilebilir Yüzey Olmayan Alan,
Karatay Belediyesi
(OLUMSUZ ÖRNEK)**

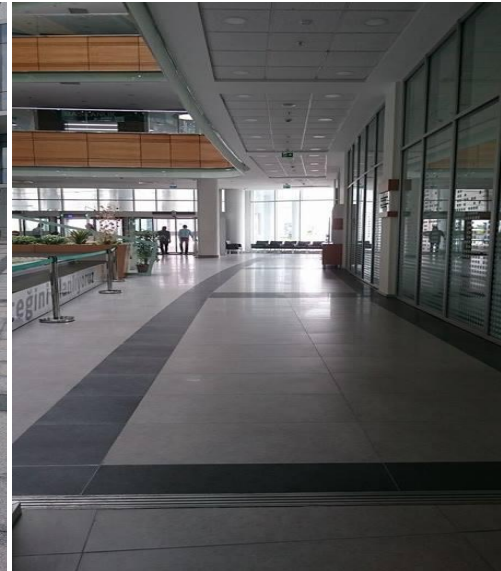
**Fotoğraf 3.7.6: Araştırmanın Yapıldığı Bölgede Hissedilebilir Yüzey Olmayan Alan,
Meram Belediyesi
(OLUMSUZ ÖRNEK)**

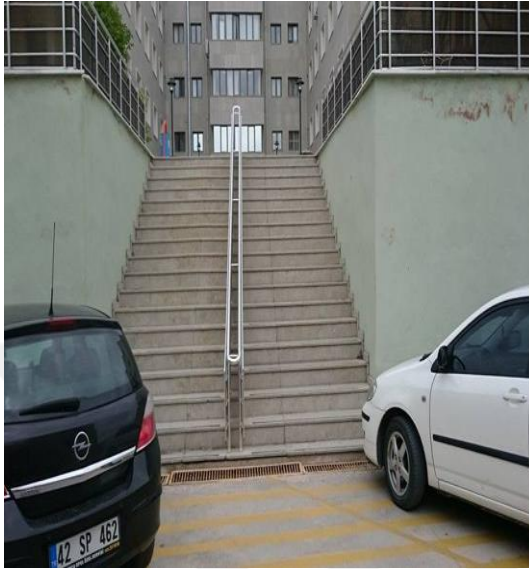
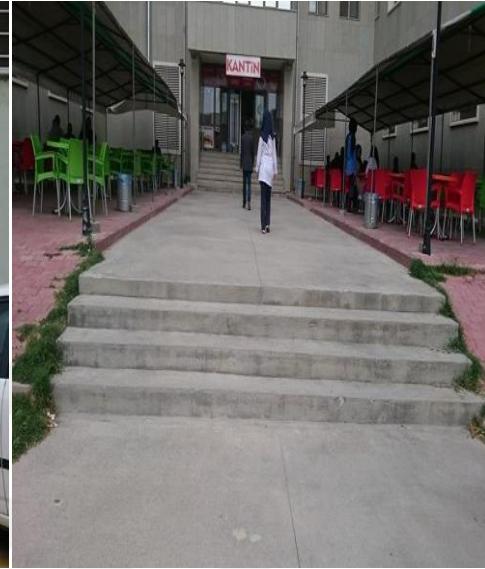
**Fotoğraf 3.7.11: Araştırmanın Yapıldığı Bölgede Hissedilebilir Yüzey Olmayan Alan,
Beyhekim Hastanesi Kantini Ve Kreş Girişi
(OLUMSUZ ÖRNEK)**

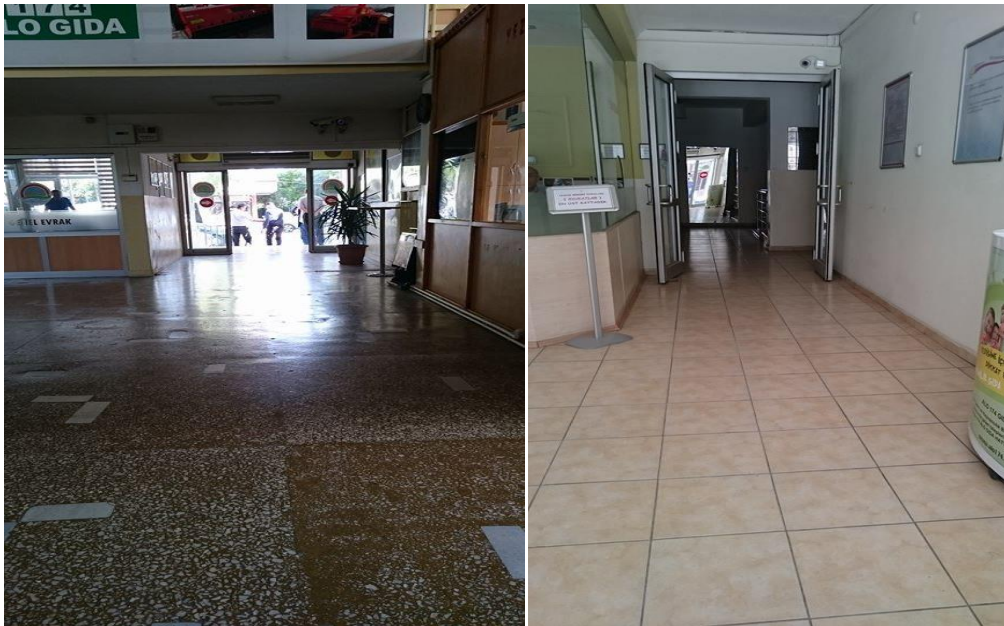
Fotoğraf 3.7.14: Araştırmanın Yapıldığı Bölgede Hissedilebilir Yüzey Olmayan Alan, Gıda Tarım ve Hayvancılık İl Müdürlüğü

(OLUMSUZ ÖRNEK)

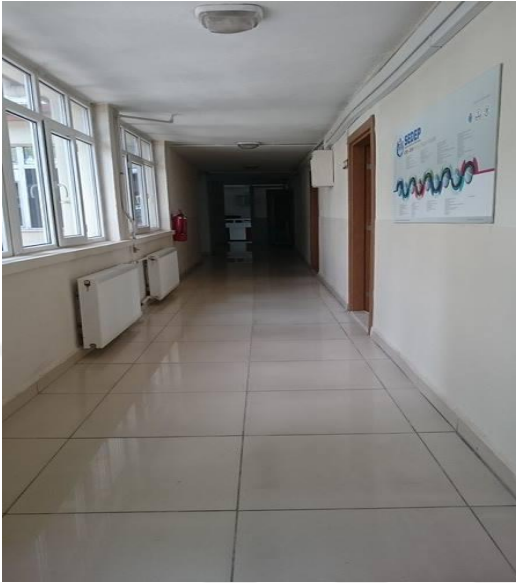
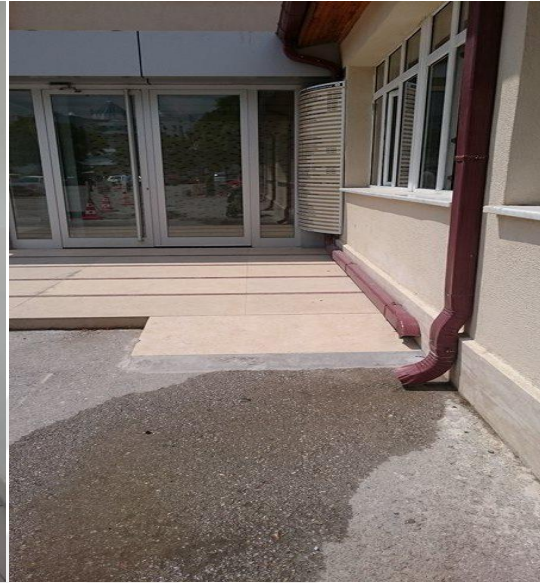
**Fotoğraf 3.7.15: Araştırmanın Yapıldığı Bölgede Hissedilebilir Yüzey Olmayan Alan, İl Milli Eğitim Müdürlüğü
(OLUMSUZ ÖRNEK)**

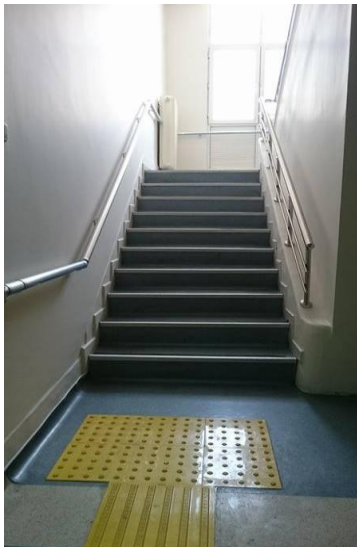
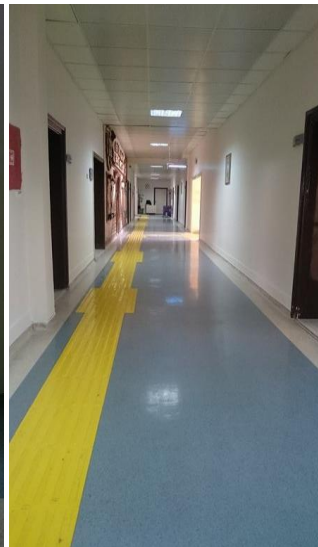
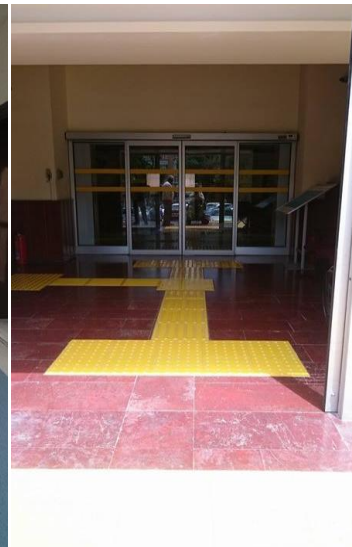
**Fotoğraf 3.7.16: Araştırmanın Yapıldığı Bölgede Hissedilebilir Yüzey Görüntüleri, İl Sağlık Müdürlüğü
(OLUMLU ÖRNEK)**

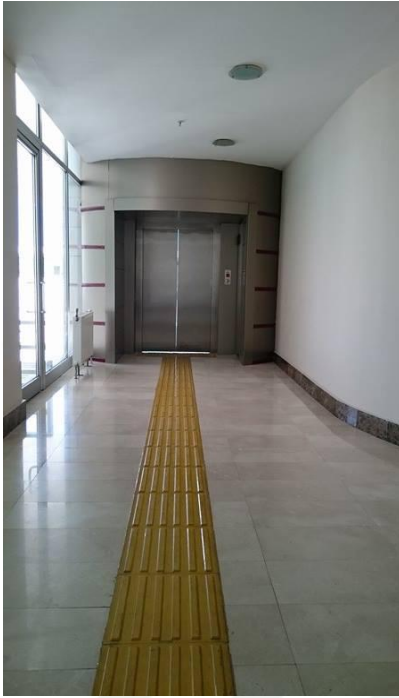
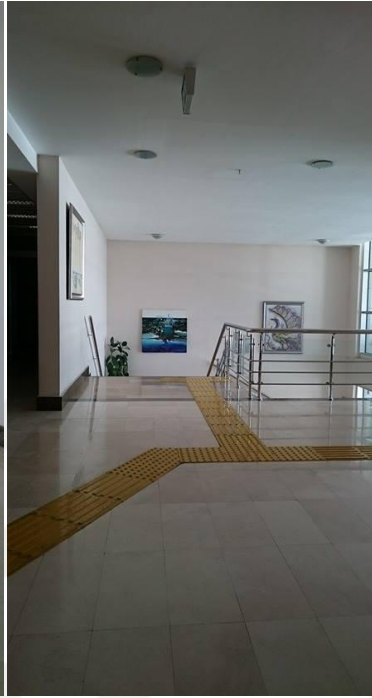
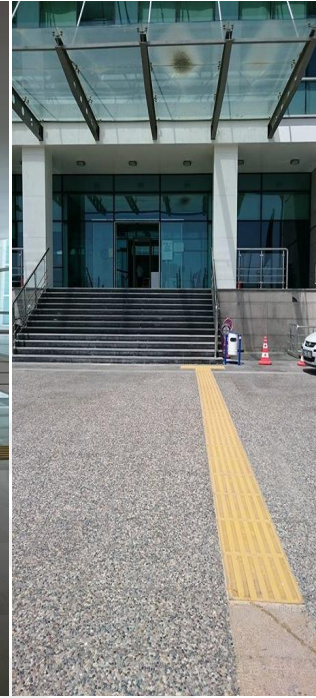
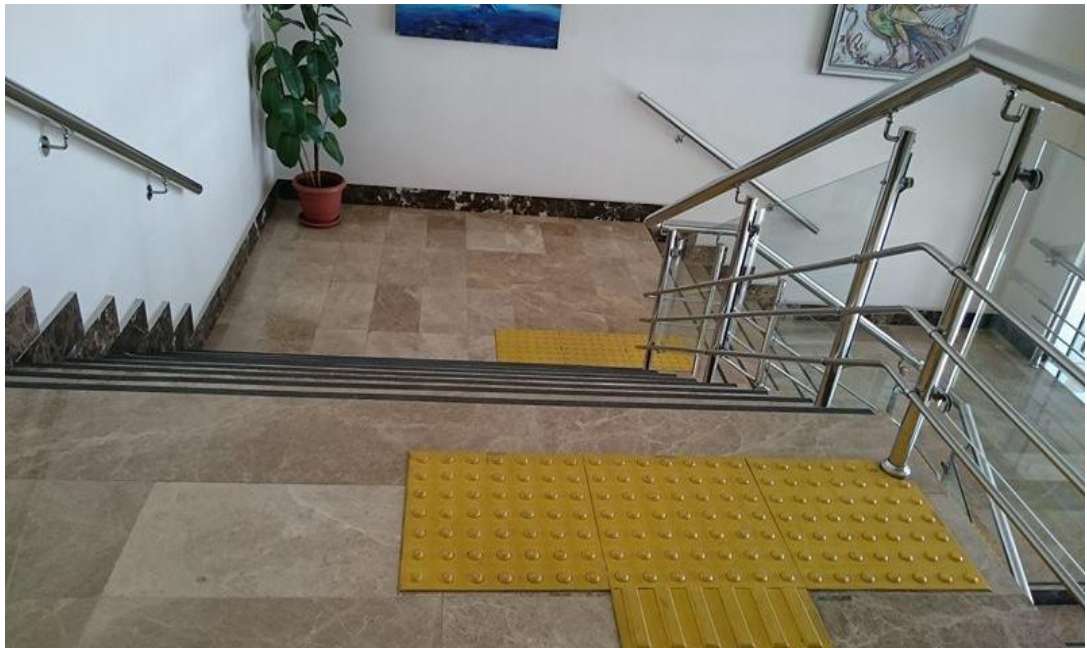
**Fotoğraf 3.7.17: Araştırmanın Yapıldığı Bölgede Hissedilebilir Yüzey Görüntüleri,
Karatay Üniversitesi
(OLUMLU ÖRNEK)**

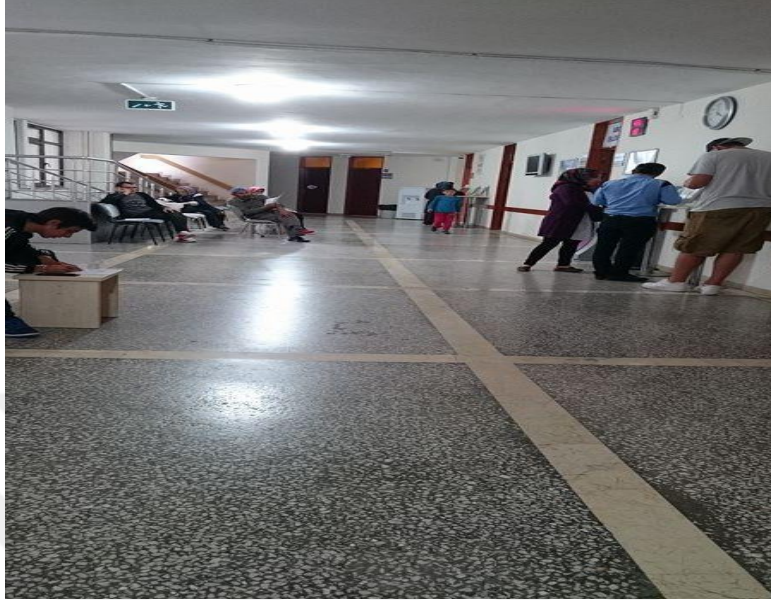
**Fotoğraf 3.7.18: Araştırmanın Yapıldığı Bölgede Hissedilebilir Yüzey Olmayan Alan,
KOSKİ
(OLUMSUZ ÖRNEK)**

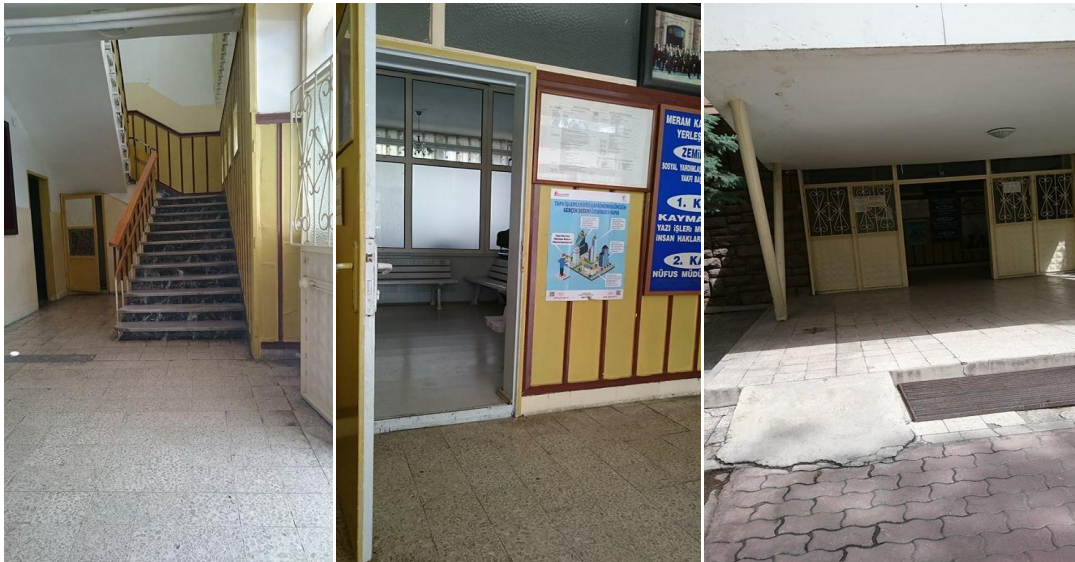
**Fotoğraf 3.7.19: Araştırmanın Yapıldığı Bölgede Hissedilebilir Yüzey Olmayan Alan,
Meram Kaymakamlığı
(OLUMSUZ ÖRNEK)**

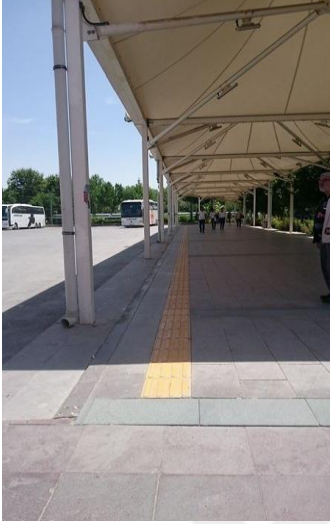
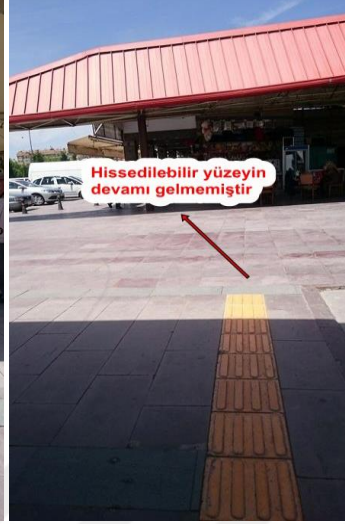
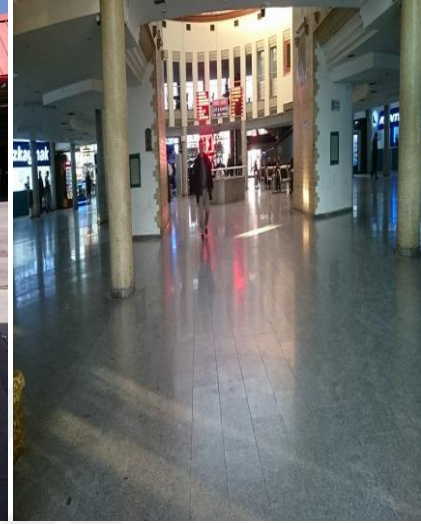
Fotoğraf 3.7.20: Araştırmanın Yapıldığı Bölgede Hissedilebilir Yüzey Görüntüleri, Otogar (OLUMSUZ ÖRNEK)

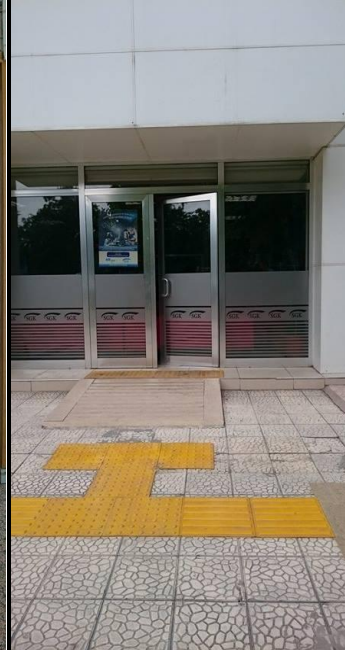
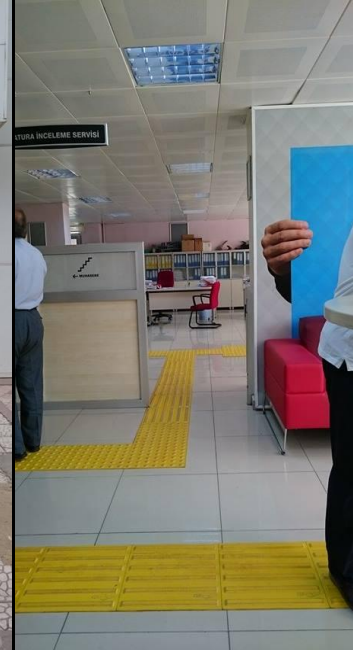
Fotoğraf 3.7.21: Araştırmanın Yapıldığı Bölgede Hissedilebilir Yüzey Görüntüleri, Sosyal Güvenlik Kurumu İl Müdürlüğü (OLUMLU ÖRNEK)

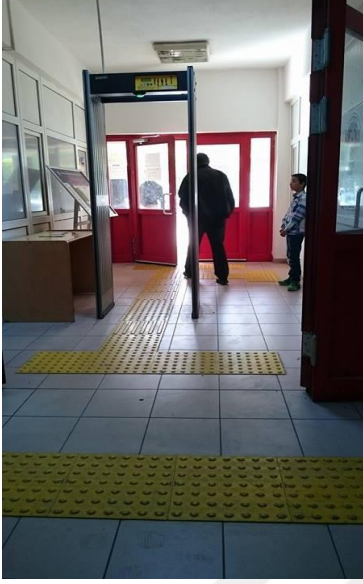
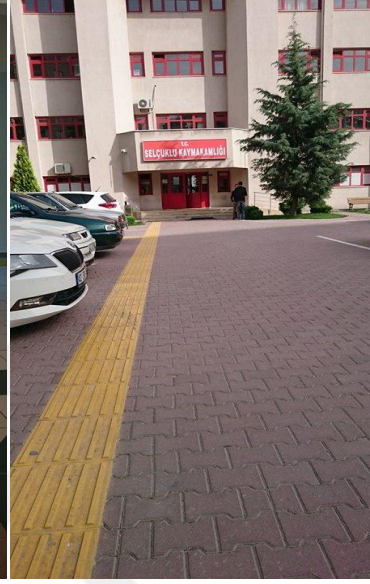
Fotoğraf 3.7.22: Araştırmanın Yapıldığı Bölgede Hissedilebilir Yüzey Görüntüleri, Selçuklu Kaymakamlığı (OLUMLU ÖRNEK)

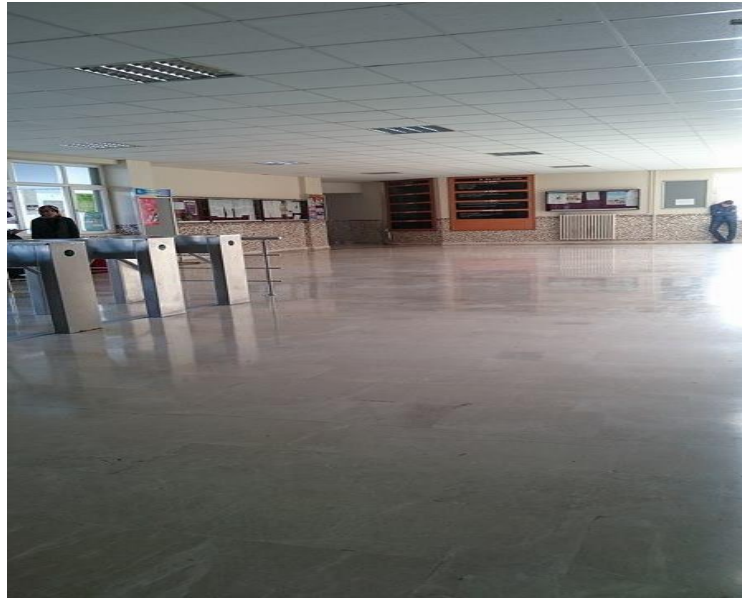
Fotoğraf 3.7.23: Araştırmanın Yapıldığı Bölgede Hissedilebilir Yüzey Olmayan Alan, İİBF, Selçuk Üniversitesi (OLUMSUZ ÖRNEK)

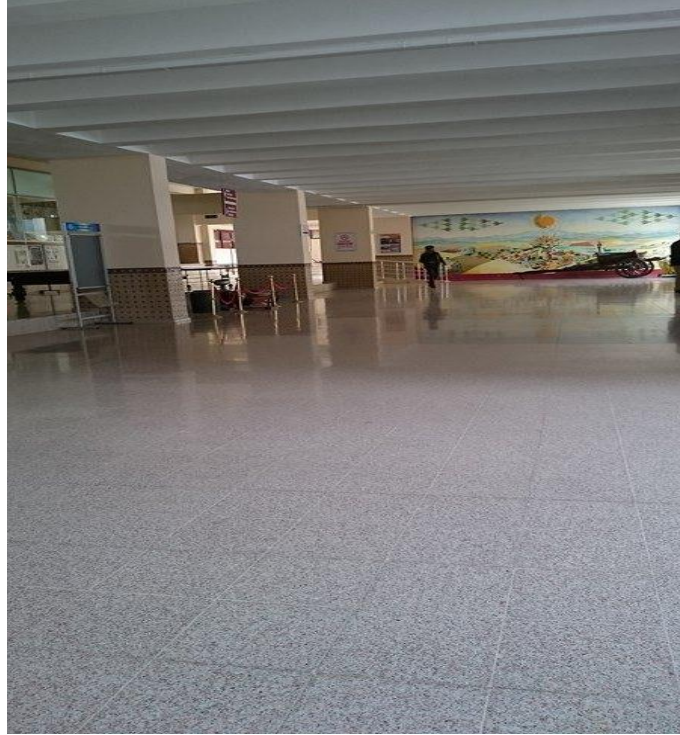
**Fotoğraf 3.7.25: Araştırmanın Yapıldığı Bölgede Hissedilebilir Yüzey Olmayan Alan,
Ziraat Fakültesi, Selçuk Üniversitesi
(OLUMSUZ ÖRNEK)**

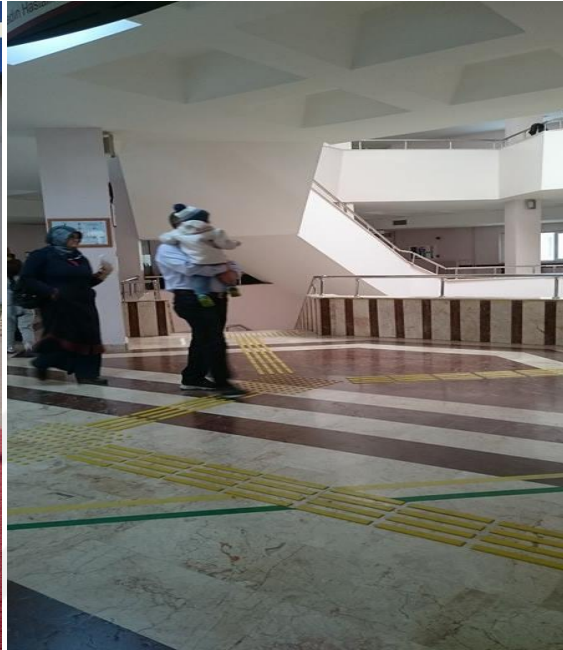
Fotoğraf 3.7.26: Araştırmanın Yapıldığı Bölgede Hissedilebilir Yüzey Görüntüleri, Tıp Fakültesi B Blok Girişi, Selçuk Üniversitesi
(OLUMLU ÖRNEK)

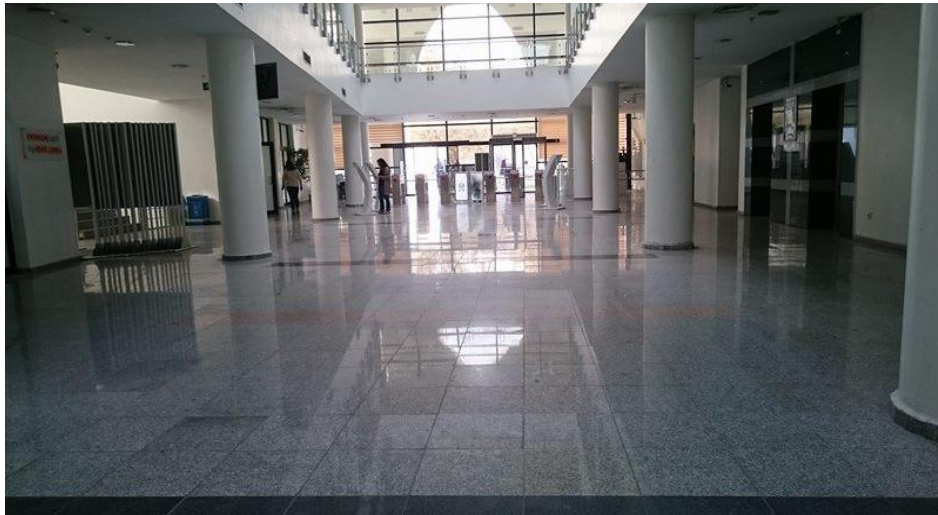
Fotoğraf 3.7.27: Araştırmanın Yapıldığı Bölgede Hissedilebilir Yüzey Olmayan Alan, İl Halk Kütüphanesi
(OLUMSUZ ÖRNEK)

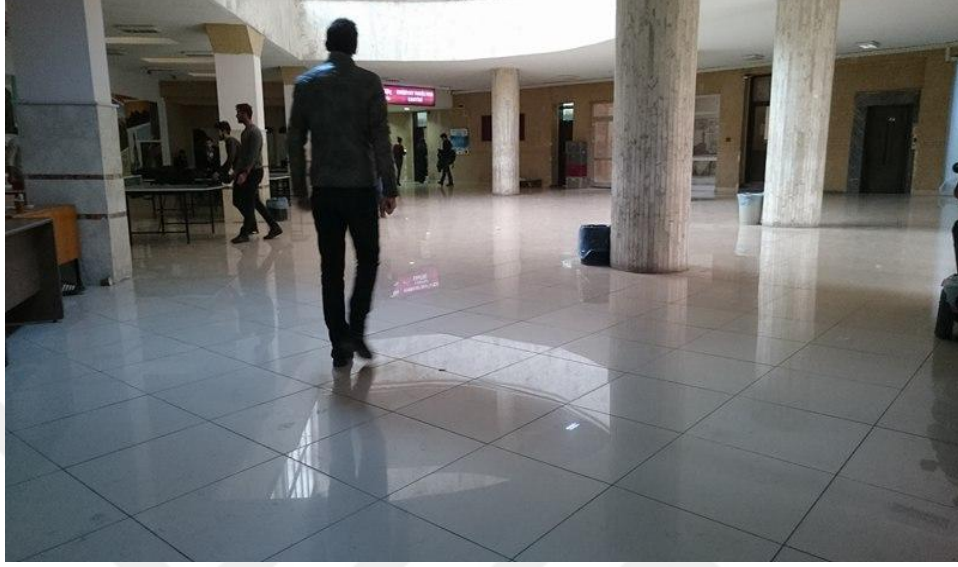
**Fotoğraf 3.7.28: Araştırmanın Yapıldığı Bölgede Hissedilebilir Yüzey Olmayan Alan,
Edebiyat Fakültesi, Selçuk Üniversitesi
(OLUMSUZ ÖRNEK)**
