**ENGELLİ VATANDAŞLARIN KAMU HİZMETİ
ALMADA KARŞILAŞTIĞI SORUNLAR: KONYA İLİ
ÖRNEĞİ**

YÜKSEK LİSANS TEZİ

ARAŞTIRMA: BİNALAR VE KAMUYA AÇIK ALANLARDA ENGELLİLER İÇİN YAPISAL ÇEVRE DÜZENLEMELERİ (KONYA İLİ ÖRNEĞİ)

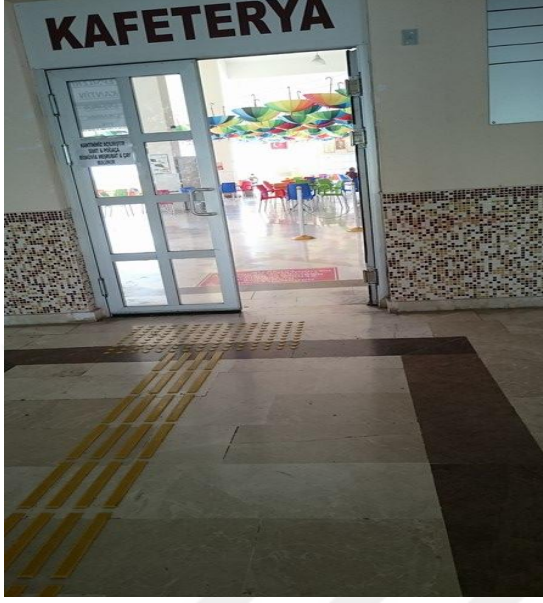
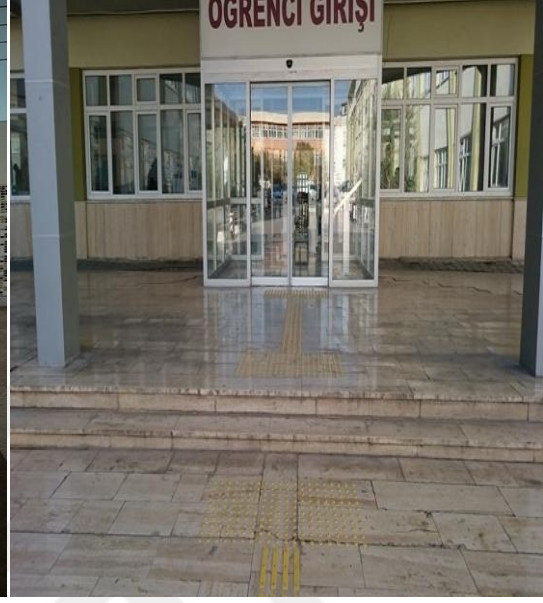
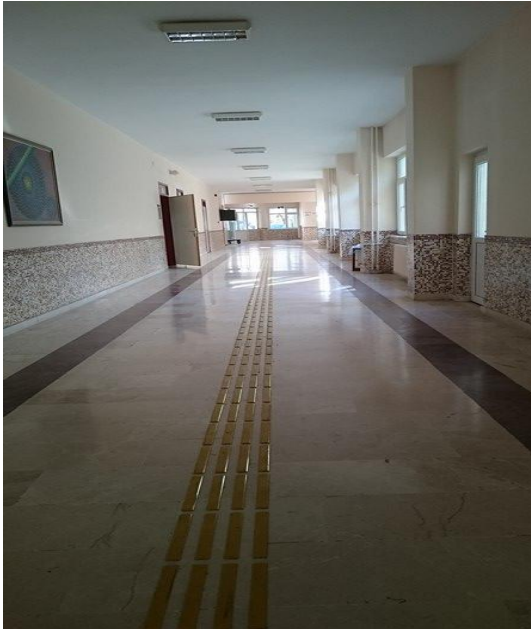
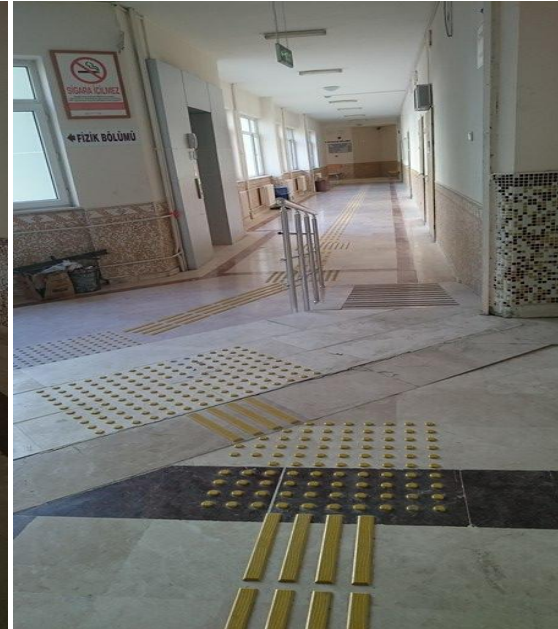
Fotoğraf 3.7.32: Araştırmanın Yapıldığı Bölgede Hissedilebilir Yüzey Görüntüleri, Fen Fakültesi, Selçuk Üniversitesi

(OLUMLU ÖRNEK)

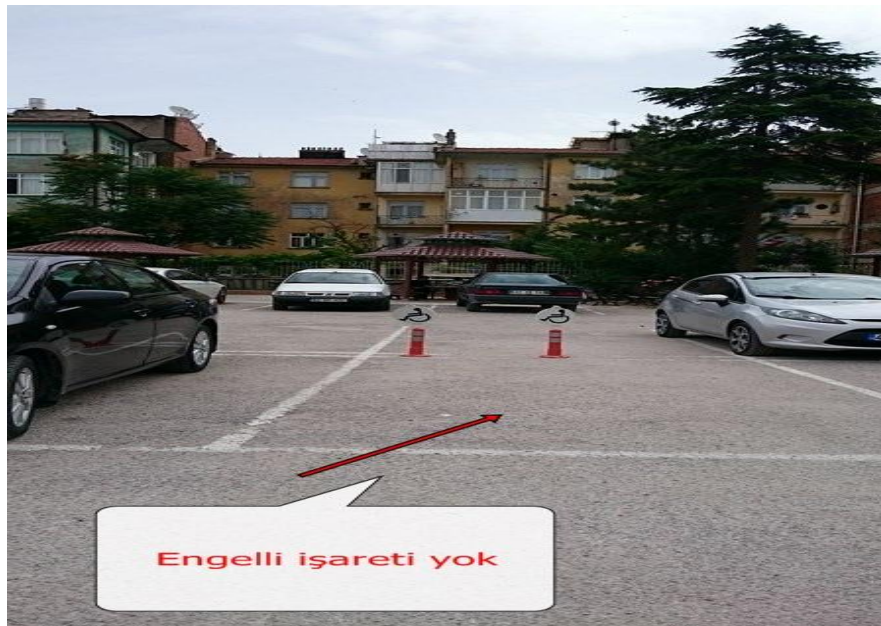
Fotoğraf 3.8.2: Araştırmanın Yapıldığı Bölgede Engelli Park Görüntüsü, Turizm Fakültesi- Necmettin Erbakan Üniversitesi

Fotoğraf 3.8.2.'de engelli park yeri bulunmaktadır. Park yerinde engelli vatandaşların park edebileceğini bildiren engelli park levhası bulunmaktadır. Yerde engelli park işareti bulunmamaktadır. Işıklıdırma bulunmamaktadır.

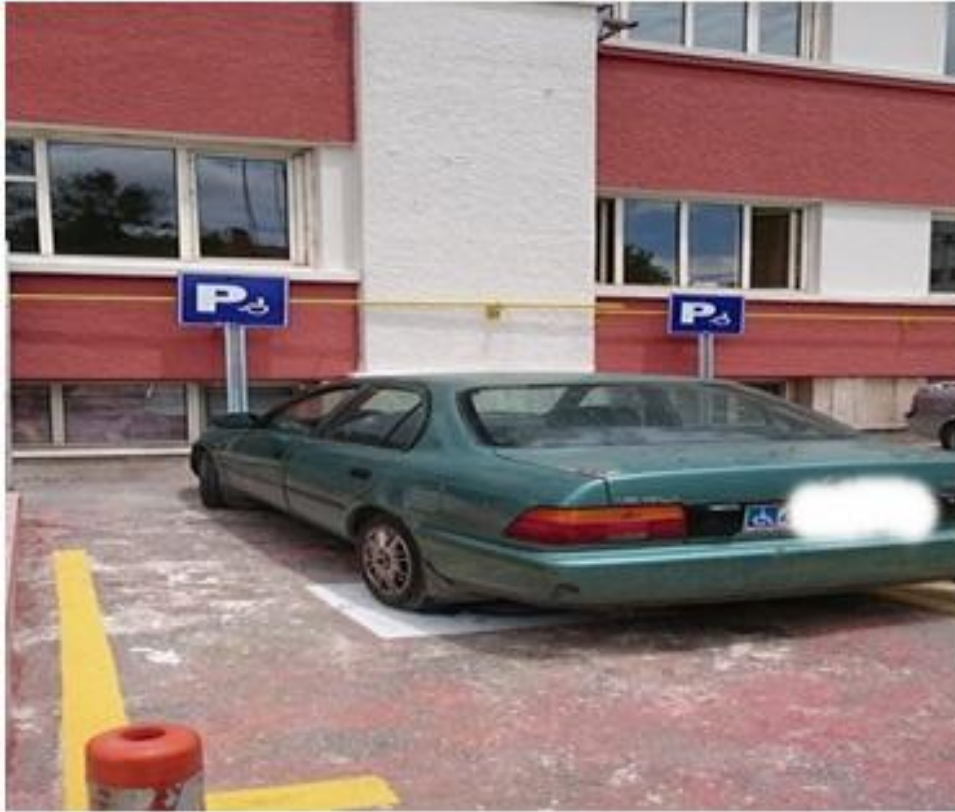
Fotoğraf 3.8.3: Araştırmanın Yapıldığı Bölgede Engelli Park Görüntüsü, İl Sağlık Müdürlüğü

Fotoğraf 3.8.3.'de engelli park yeri bulunmaktadır. Park yerinde engelli vatandaşların park edebileceğini bildiren engelli park levhası bulunmaktadır.

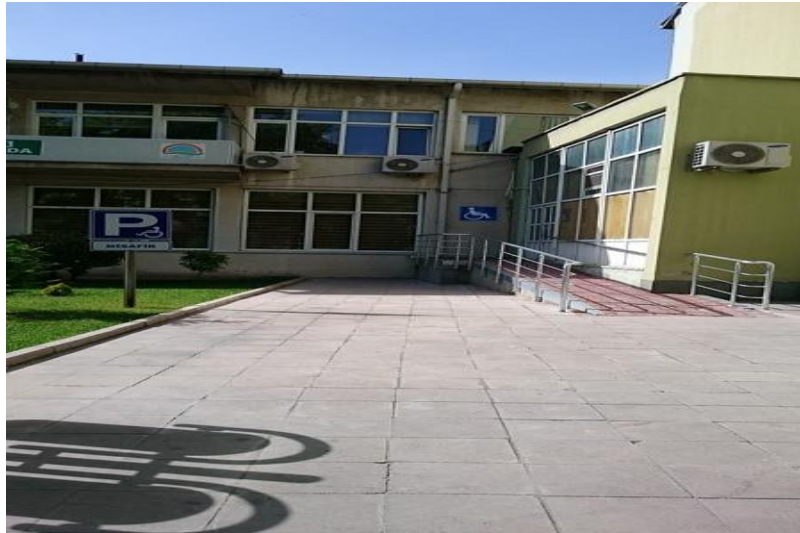
Fotoğraf 3.8.4: Araştırmanın Yapıldığı Bölgede Engelli Park Görüntüsü, İl Gıda Tarım ve Hayvancılık Müdürlüğü

Fotoğraf 3.8.4.'de engelli park yeri bulunmaktadır. Park yerinde engelli vatandaşların park edebileceğini bildiren engelli park levhası bulunmaktadır. Yerde engelli park işareti bulunmamaktadır. Işıklandırma bulunmamaktadır.

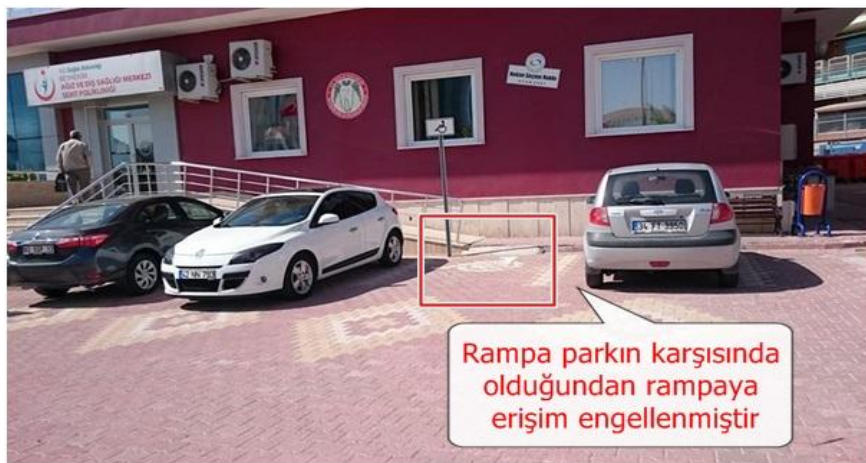
Fotoğraf 3.8.5: Araştırmanın Yapıldığı Bölgede Engelli Park Görüntüsü, Bosna Hersek Ağız ve Diş Sağlığı Merkezi, Beyhekim Hastanesi

Fotoğraf 3.8.5.'de engelli park yeri bulunmaktadır. Park yerinde engelli vatandaşların park edebileceğini bildiren engelli park levhası bulunmaktadır. Yerde engelli park işareti bulunmaktadır fakat belirgin değildir. Kot farkından dolayı rampa yapılmış fakat engelli park yerinin hizasına yapıldığından erişilememektedir. Işıklılandırma bulunmamaktadır.

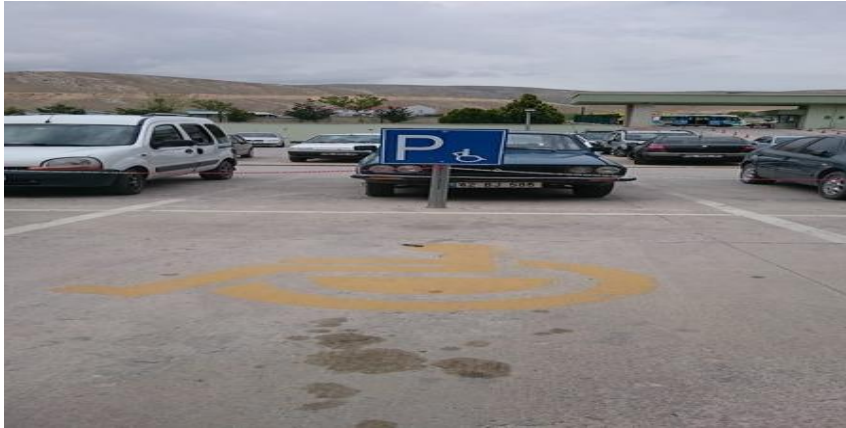
Fotoğraf 3.8.6: Araştırmanın Yapıldığı Bölgede Engelli Park Görüntüsü, Beyhekim Hastanesi

Fotoğraf 3.8.6.'da engelli park yeri bulunmaktadır. Park yerinde engelli vatandaşların park edebileceğini bildiren engelli park levhası bulunmaktadır. Yerde engelli park işareti bulunmaktadır. Işıklılandırma yapılmamıştır.

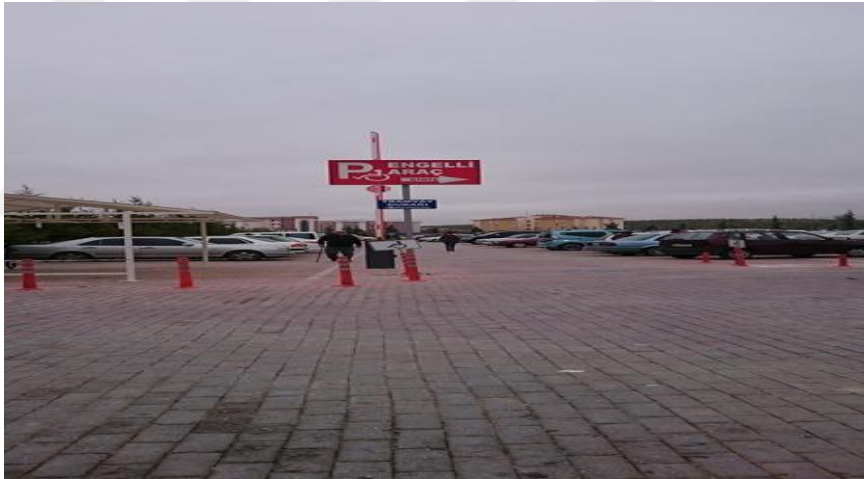
Fotoğraf 3.8.7: Araştırmanın Yapıldığı Bölgede Engelli Park Görüntüsü, Tıp Fakültesi, Selçuk Üniversitesi (OLUMLU ÖRNEK)

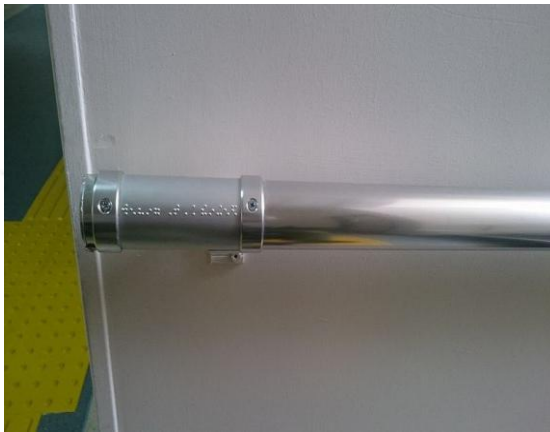
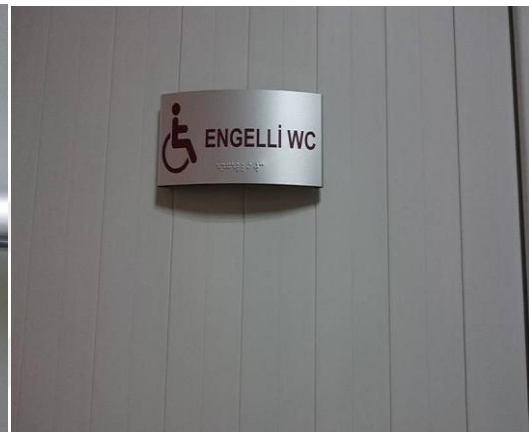
Fotoğraf 3.9.2: Araştırmanın Yapıldığı Bölgede Braille Alfabeti Görüntüsü, İl Sağlık Müdürlüğü

Fotoğraf 3.9.2’de Merdivenin tutamak kısmında ve engelli WC kapısının üzerinde de Braille alfabesi kullanılmıştır. İşaret ve bilgiler kolay anlaşılabilir, uzaktan görünebilir ve fiziksel engelli vatandaşların erişebilirliğine cevap verecek şekildedir.

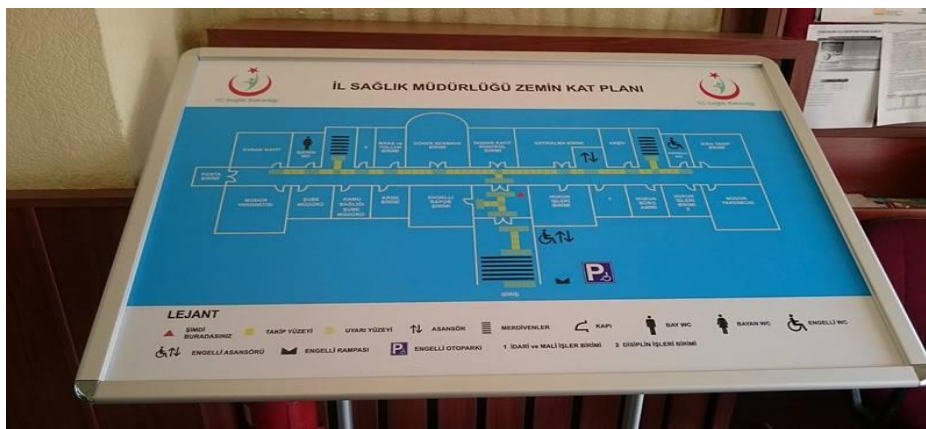
Fotoğraf 3.9.3: Araştırmanın Yapıldığı Bölgede Braille Alfabeti Kat Plan Görüntüsü, İl Sağlık Müdürlüğü

Fotoğraf 3.9.3.’de görme engelli vatandaşlar için kat planlarında Braille alfabesi bulunmaktadır. Kat planı belli bir düzleme yerleştirilmiştir. İşaret ve bilgiler kolay anlaşılabilir, uzaktan görünebilir ve fiziksel engelli vatandaşların erişebilirliğine cevap verecek şekildedir.

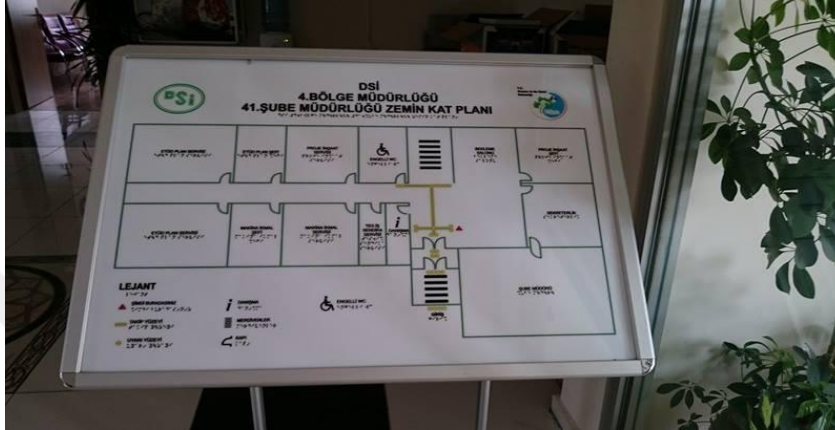
Fotoğraf 3.9.4: Araştırmanın Yapıldığı Bölgede Braille Alfabeli Kat Plan Görüntüsü, DSİ Bölge Müdürlüğü Şubesi

Fotoğraf 3.9.4.' de görme engelli vatandaşlar için kat planlarında Braille alfabesi bulunmaktadır. Kat planı belli bir düzleme yerleştirilmiştir. İşaret ve bilgiler kolay anlaşılabilir, uzaktan görünebilir ve fiziksel engelli vatandaşların erişebilirliğine cevap verecek şekildedir.

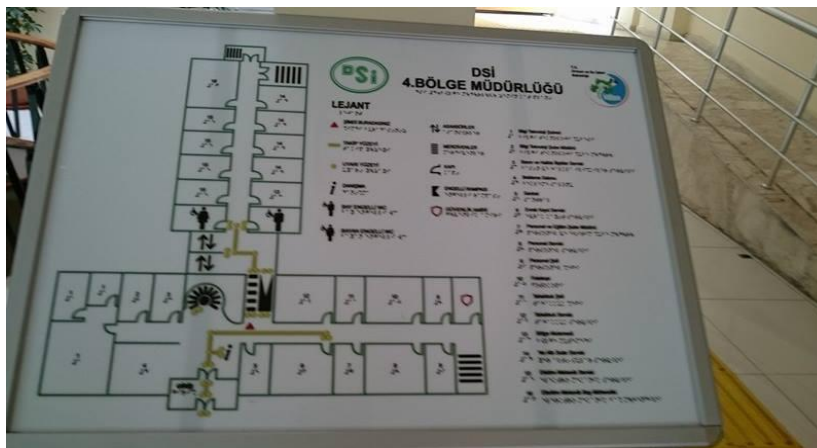
Fotoğraf 3.9.5: Araştırmanın Yapıldığı Bölgede Braille Alfabeli Kat Plan Görüntüsü, DSİ Bölge Müdürlüğü

Fotoğraf 3.9.5.' de görme engelli vatandaşlar için kat planlarında Braille alfabesi bulunmaktadır. Kat planı belli bir düzleme yerleştirilmiştir. İşaret ve bilgiler kolay anlaşılabilir, uzaktan görünebilir ve fiziksel engelli vatandaşların erişebilirliğine cevap verecek şekildedir.

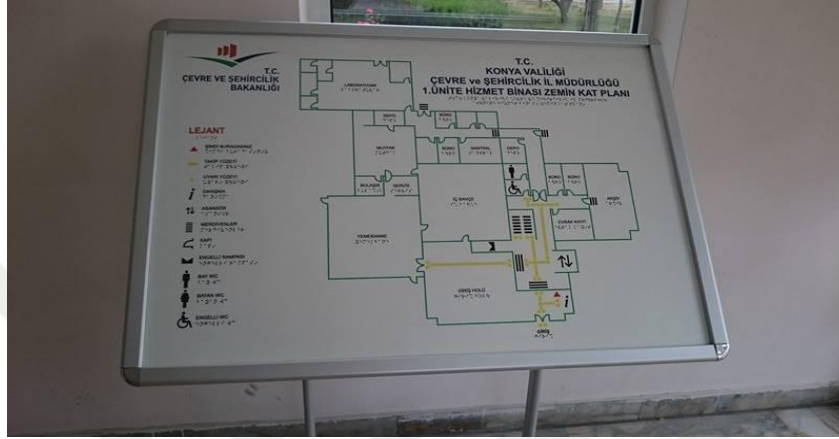
Fotoğraf 3.9.6: Araştırmanın Yapıldığı Bölgede Braille Alfabeli Kat Plan Görüntüsü, Çevre Ve Şehircilik İl Müdürlüğü

Fotoğraf 3.9.6.'da görme engelli vatandaşlar için kat planlarında Braille alfabesi bulunmaktadır. Kat planı belli bir düzleme yerleştirilmiştir. İşaret ve bilgiler kolay anlaşılabilir, uzaktan görünebilir ve fiziksel engelli vatandaşların erişebilirliğine cevap verecek şekildedir.

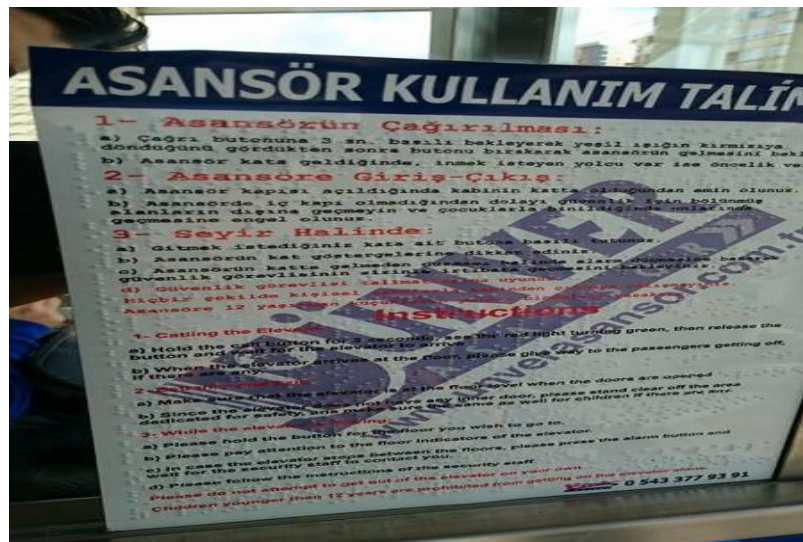
Fotoğraf 3.9.9: Araştırmanın Yapıldığı Bölgede Braille Alfabe Görüntüsü, Büyükşehir Belediyesi Şehit Üsteğmen Mustafa Çuhadar Yaya Üst Geçidi Asansör Kullanım Talimatı

Fotoğraf 3.9.9.'da görme engelliler için Braille alfabeti ile asansör kullanım talimatı görülmektedir.

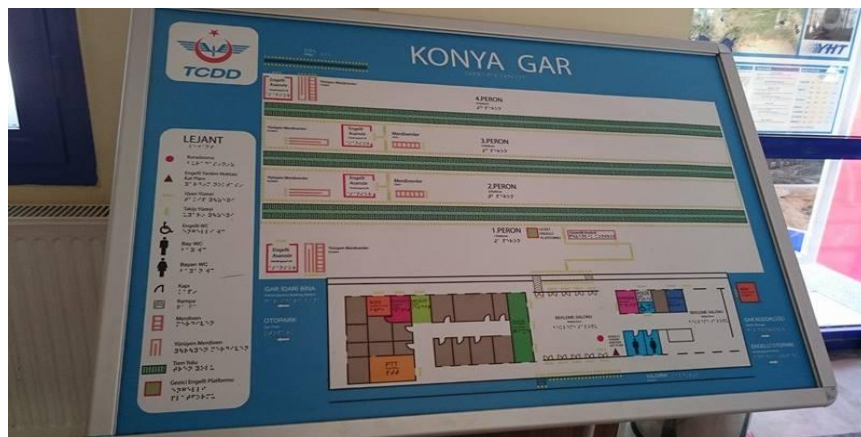
Fotoğraf 3.9.11: Araştırmanın Yapıldığı Bölgede Braille Alfabeli Kat Planı Görüntüsü, GAR Müdürlüğü

Fotoğraf 3.9.11.'de görme engelli vatandaşlar için kat planlarında Braille alfabesi bulunmaktadır. Kat planı belli bir düzleme yerleştirilmiştir. İşaret ve bilgiler kolay anlaşılabilir, uzaktan görünebilir ve fiziksel engelli vatandaşların erişebilirliğine cevap verecek şekildedir.

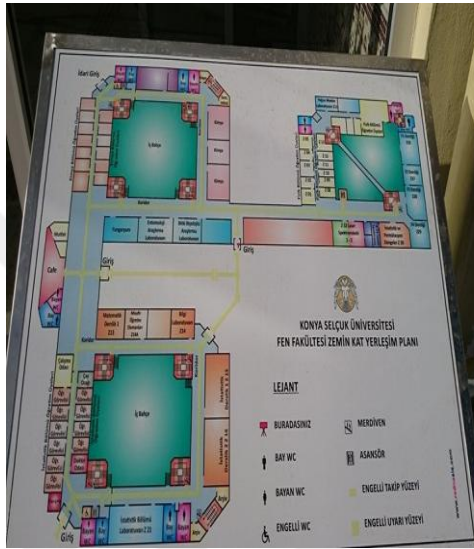
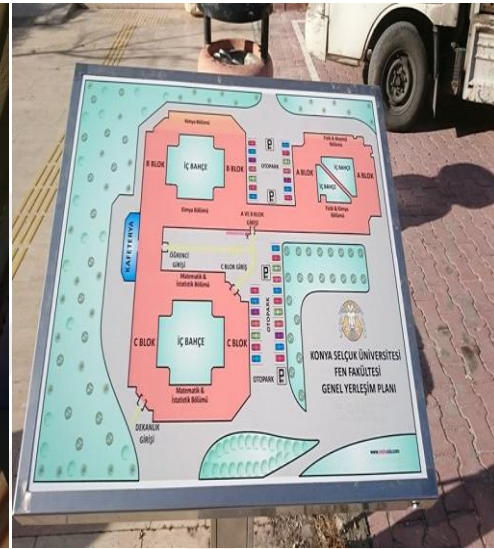
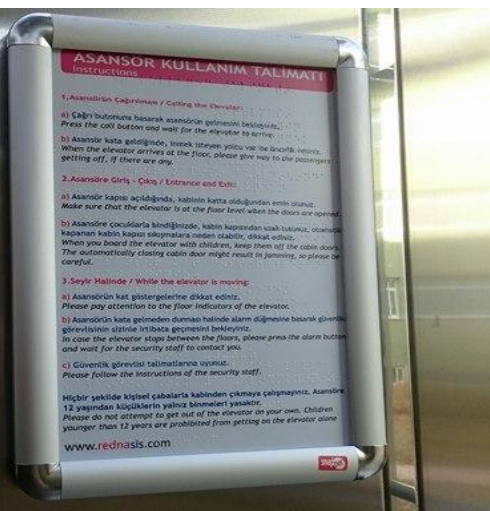
Fotoğraf 3.9.14: Araştırmanın Yapıldığı Bölgede Braille Alfabeti Görüntüsü, Fen Fakültesi, Selçuk Üniversitesi

kolay anlaşılabilir, uzaktan görünebilir ve fiziksel engelli vatandaşların erişebilirliğine cevap verecek şekildedir. Görme engelliler için Braille alfabeti ile asansör kullanım talimatı ve asansör kat listesi bulunmaktadır.

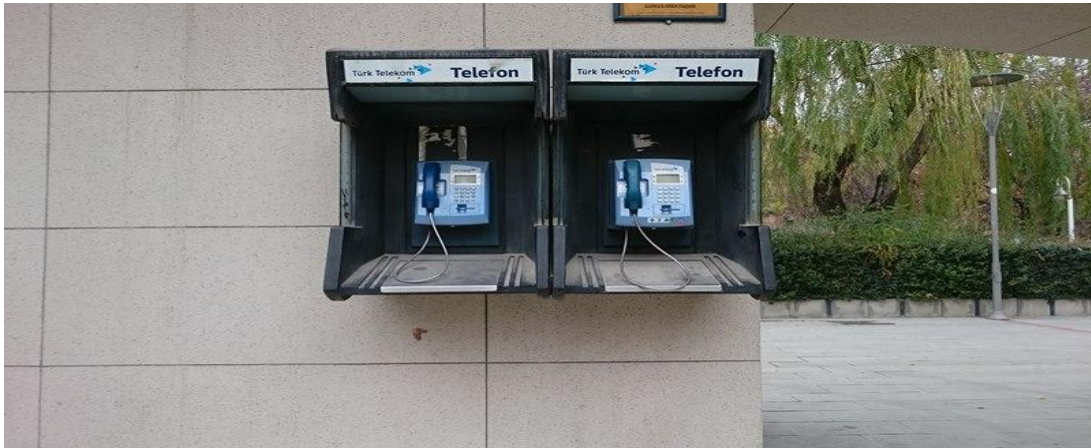
Fotoğraf 3.10.2: Araştırmanın Yapıldığı Bölgede Halka Açık Ankesörlü Telefon Görüntüleri, Büyükşehir Belediyesi Kültürparkı Yaya Üstgeçidi Altı

Fotoğraf 3.10.2.'de halka açık olan üzeri açık veya kapalı telefon kulübelerinden en az biri engelli vatandaşların kullanımına uygun olarak düzenlenmediği görülmektedir.

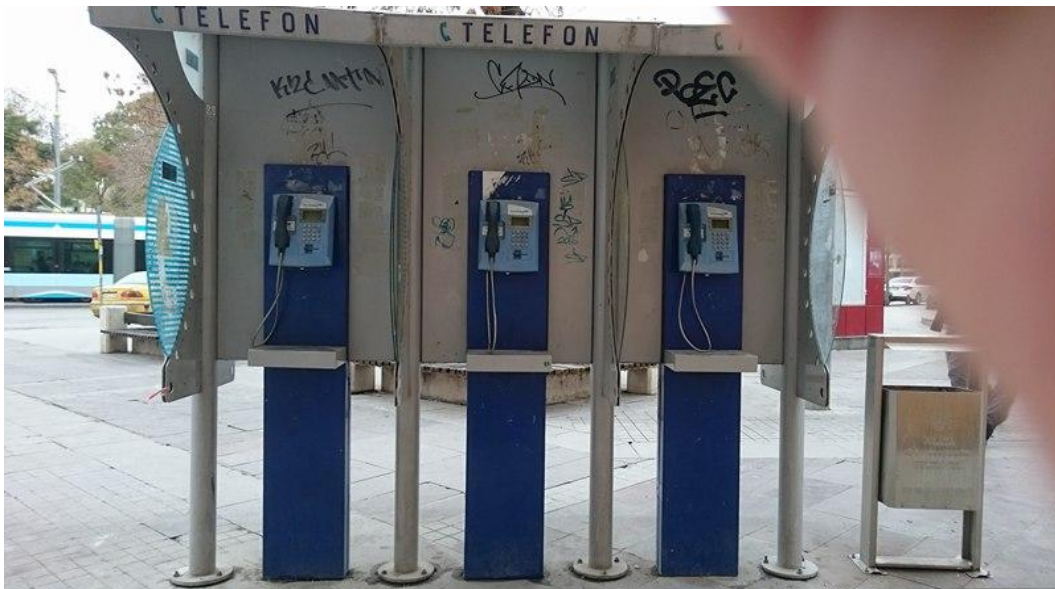
Fotoğraf 3.10.4: Araştırmanın Yapıldığı Bölgede Halka Açık Ankesörlü Telefon Görüntüleri, Zafer Meydanı

Fotoğraf 3.10.4.'de halka açık olan üzeri açık veya kapalı telefon kulübelerinden en az biri engelli vatandaşların kullanımına uygun olarak düzenlenmediği görülmektedir.
