**KIRSAL MİMARİNİN KORUNMASI BAĞLAMINDA TOKAT BAĞ  
EVLERİNİN BELGELENMESİ: GÜMELE VE ALAÇIK ÖRNEKLERİ**

**YÜKSEK LİSANS TEZİ  
MİMARLIK ANA BİLİM DALI**

**GAZİ ÜNİVERSİTESİ  
FEN BİLİMLERİ ENSTİTÜSÜ**

**HAZİRAN 2021**

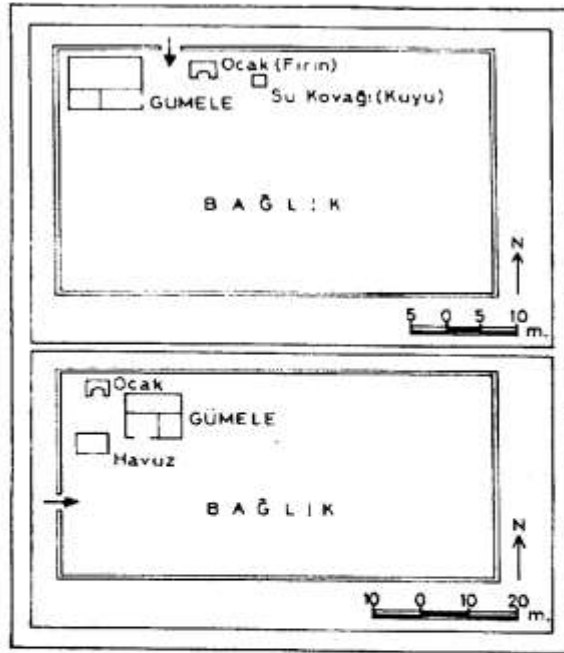
Şekil 3.2. Tosya çevresindeki Gümelelerin arsa üzerindeki vaziyet planı (sayfa 16) [30]

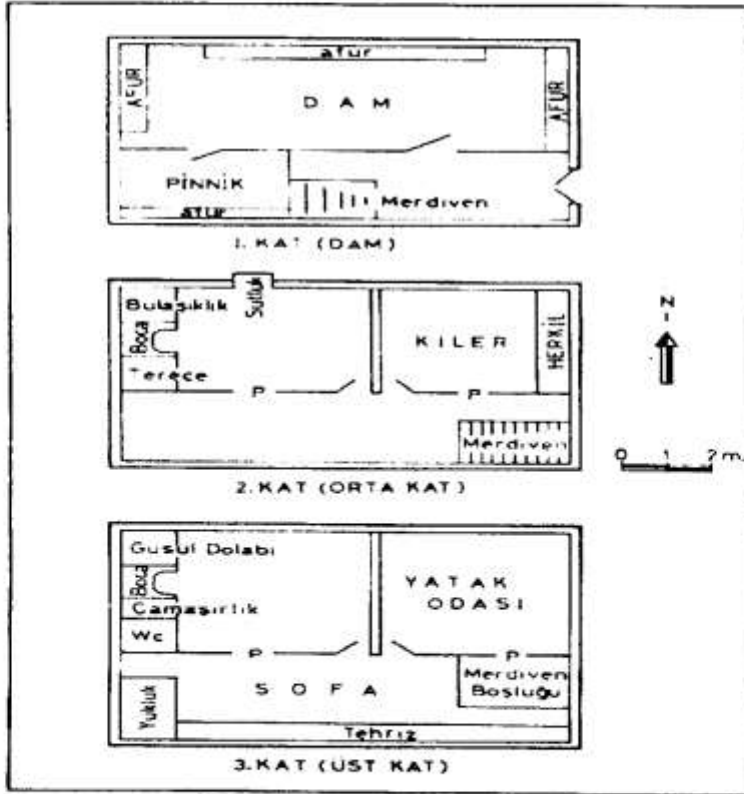
Şekil 3.4. Tosya çevresindeki üç katlı Gümelerinin genel kat planları (sayfa 18) [30]

Yapıların zemin katları ahır ve depo olarak kullanılmıştır. “Dam” diye adlandırılan ahırların içinde yörede “afur” adı verilen yemlikler sabit elemanlardır. Zemin katta ayrıca buzağılara özelleşmiş “pinnik” adı verilen bölümler ile samanlıklar da mevcuttur. Üst katlar ise yaşam alanı olarak ayrılmıştır. Ara katta yer alan mekân mutfak ve kiler olarak kullanılırken üst katta aile yaşamına özelleşmiş odalar bulunmaktadır. Her iki oda da cepheden çıkma yapan sofaya açılırken, odaların birinde hela ve gusülhane işlevi gören bir yüklük bulunmaktadır (Şekil 3.4) [30].

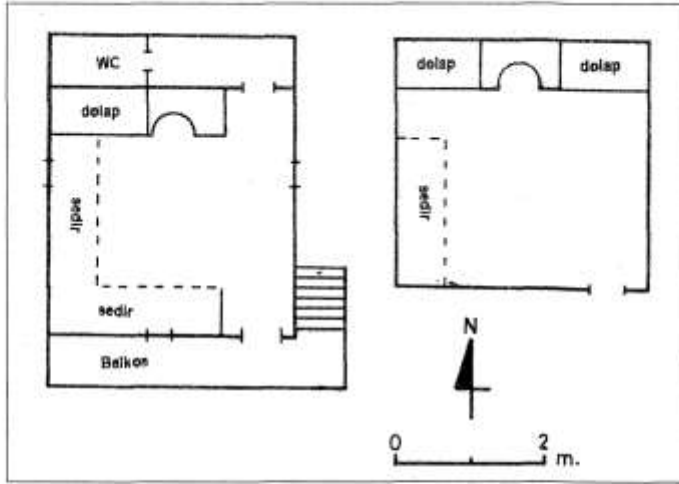
Şekil 3.5. Safranbolu platosunda iki katlı bir bağ evi örneği (sayfa 140) [33]

oturtulmuş ve direklerin altındaki boşluk depolama alanı olarak kullanılmıştır. İki katlı meskenlerin ise alt katı mutfak ve depolamaya ayrılırken üst katı yaşam alanı için özelleşmiştir. Alt katta bir ocak ve mutfak eşyalarının konulduğu raflar yer almaktadır. Dışardan yapıya bitişik olan merdivenle ulaşılan üst kat bir balkon ile balkondan geçilen sedir ve dolaplı bir odadan oluşmaktadır [33].

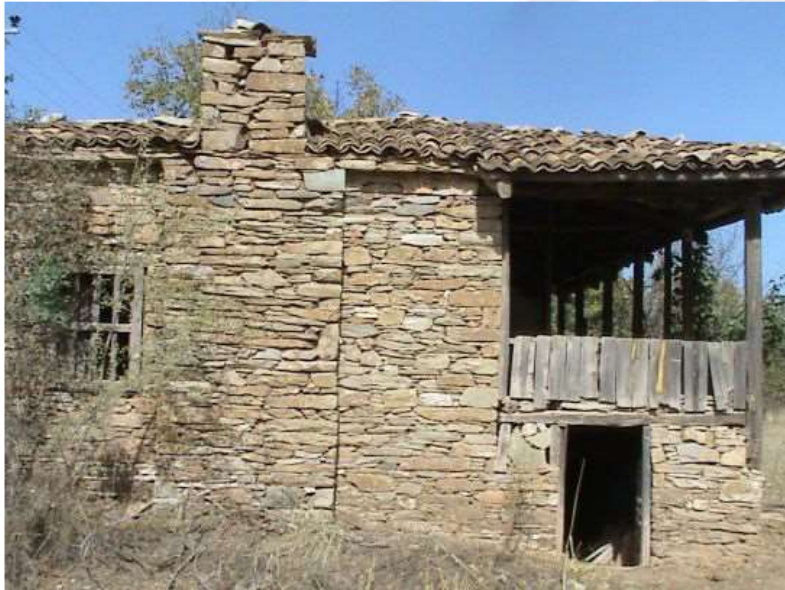
Resim 3.3. Tavas’ta şistlerden inşa edilmiş bir bağ evi resmi (sayfa 104) [27]

Tavas bağ evleri genellikle iki katlı inşa edilmiştir. Bağ evlerinin yapımında Tavas Ovası’nın kuzeyinde ve doğusundaki dağ eteklerinde bulunan tortul kökenli şistler ve kerpiç malzeme kullanılmıştır (Resim 3.3-4). Şistler genellikle evlerin temeli ile alt kat duvarlarını oluştururken üst kat duvarlar şist ya da kerpiç ile örülmüştür. Bununla birlikte kapı, pencere ve çatı gibi yapı elemanları ahşaptır [27].

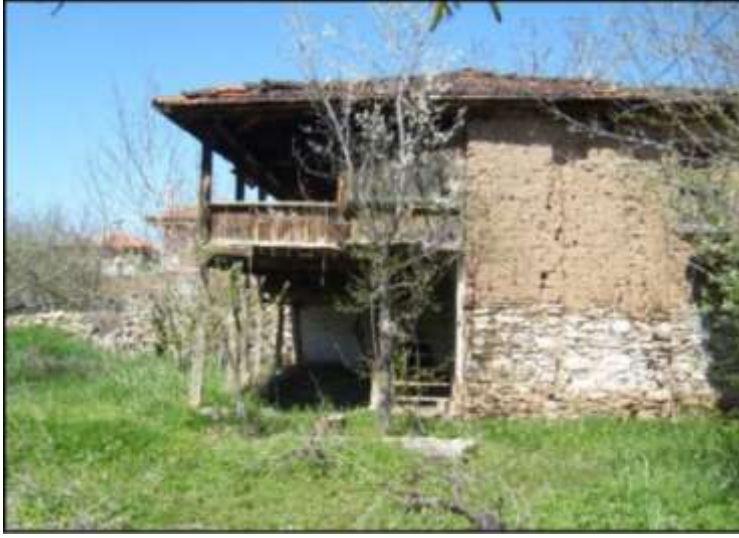
Resim 3.4. Tavas'ta ahşap ve kerpiçten yapılan bağ evi resmi (sayfa 106) [27]

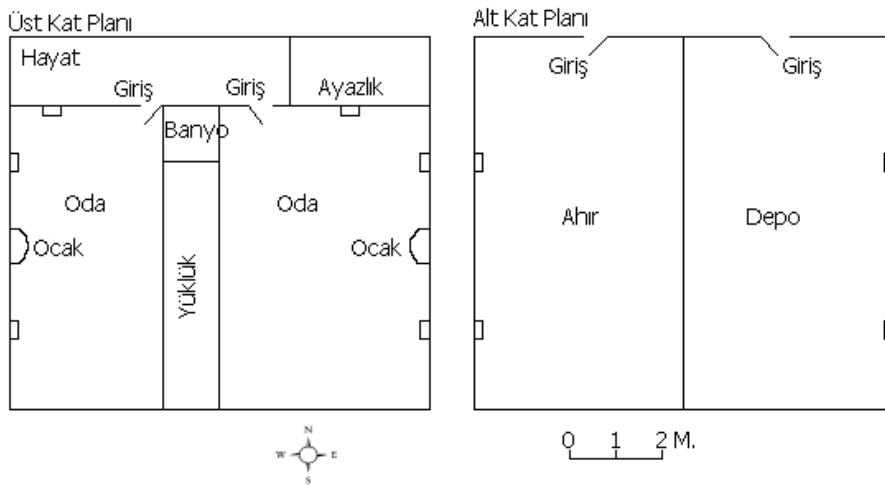
Şekil 3.6. Tavas'ta bir bağ evi planı (sayfa 108) [27]

İki katlı olarak inşa edilmiş Tavas bağ evlerinin alt katı hayvanlar ve depolama işlevini üstlenirken üst katı ailenin yaşam alanı için özelleştirilmiştir. Alt katı üst kata bağlayan ahşap merdiven “hayat” olarak adlandırılan etrafı açık alana ulaşmaktadır. Hem kışlık ürünlerin hem de çamaşırların kurutulması için kullanılan hayatın bir köşesine yapılmış olan ve hayattan daha yüksekte bulunan “ayazlık” ile bağın gözetimi sağlanmaktadır. Ayrıca hayatta banyo işlevini üstlenen “abdestlik” diye adlandırılan bir bölüm de bulunmaktadır. Hayattan girilen ve genellikle iki ya da üç adet olan üst kattaki odaların en az birinde bir ocak yer almaktadır. Her odada bir banyo ve yüklük bulunmaktadır. Mesken içinde üzüm gibi gıdaların depolandığı dolaplara da “şerbetlik” adı verilmiştir [27].

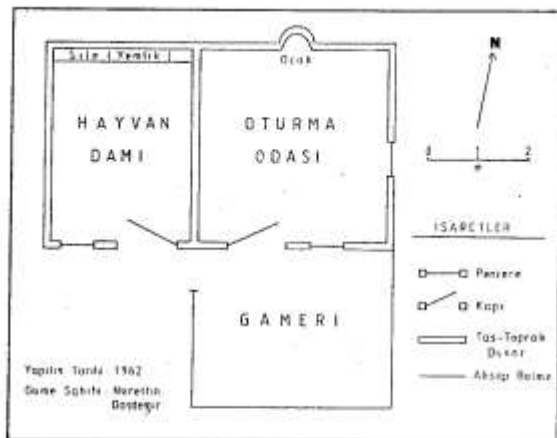
Şekil 3.7. Eski Gediz Kasabası'nda tek katlı güme planı örneği (sayfa 182) [34]

Güme yapımında taş, toprak ve ahşap malzeme kullanılmış olup taş malzeme temelde, toprak ve ahşap ise duvar ile mekân elemanlarında kullanılmıştır. Tek katlı Gümeler zemin terası olarak kullanılan "gameri" isimli etrafı açık gölgelikle birlikte hayvan damı ve bir odadan oluşmaktadır. Hayvan damında "sile" olarak adlandırılan yemlikler sabit elemanlar iken oda içinde de yemek pişirmek için kullanılan bir ocak yer almaktadır (Şekil 3.7) [34].

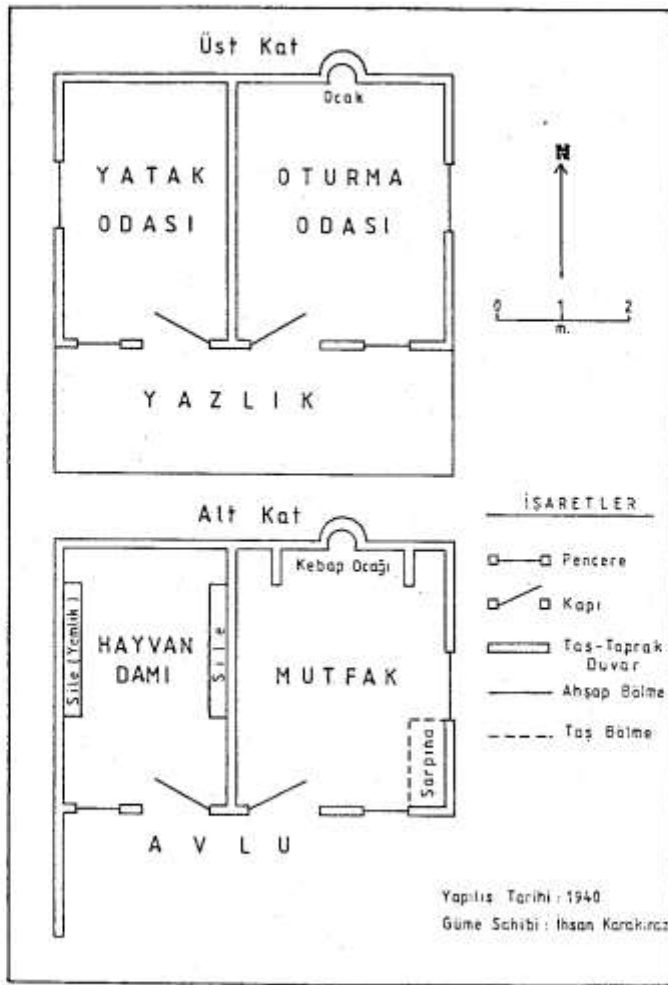
Şekil 3.8. Eski Gediz Kasabası'nda iki katlı güme planı örneği (sayfa 184) [34]

Genellikle gelir düzeyi yüksek olan aileler tarafından yapılan iki katlı Gümelerde ise alt katlar mutfak ve hayvan damı olarak kullanılan iki oda ile avludan oluşmuştur. Mutfakta yörede “kebab ocağı” diye adlandırılan bir ocak ile çok fazla üzüm üretiminin olması durumunda pekmez yapımında kullanılan “şarpına” yer almaktadır. Üst katta yer alan iki odanın biri oturma odası işlevini alırken diğeri yatak odası olarak kullanılmaktadır. Oturma odasında bulunan ocak yemek pişirme işlevini üstlenirken üst kattaki bu iki odayı çevreleyen ve yöresel olarak “yazlık” olarak adlandırılan balkon da aynı zamanda bağı gözetlemek amacıyla kullanılmıştır (Şekil 3.8) [34].

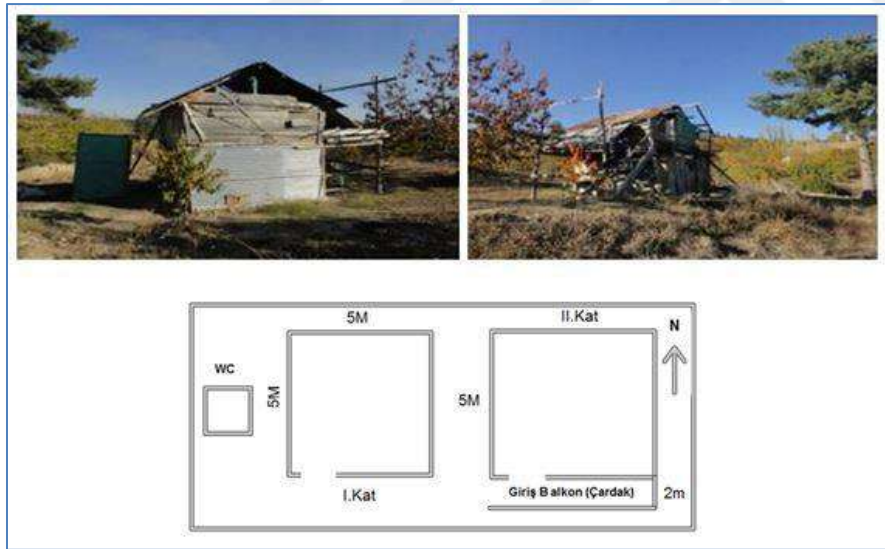
Resim 3.5. Sebil'de iki katlı bir bağ evi örneği (sayfa 255) [35]

Tek ve iki katlı olarak inşa edilen bağ evlerinin yapım malzemesi yakın çevresinde bol miktarda bulunan taş, toprak ve ahşap malzemelerdir. Tarımsal faaliyetlerin yanında az da olsa hayvancılığın yapıldığı Sebil'de bağ evlerinin alt katı hayvanlar ve depolama işlevini üstlenirken ahşap ya da taştan yapılmış bir merdivenle ulaşılan üst kat, bağı gözetleyen balkonla birlikte ailenin yaşam alanı için özelleşmiştir. Yağmur sularını biriktirerek bağın sulanmasında faydalanılan havuz ile tuvalet ise evden bağımsız olarak yapılmıştır[35].

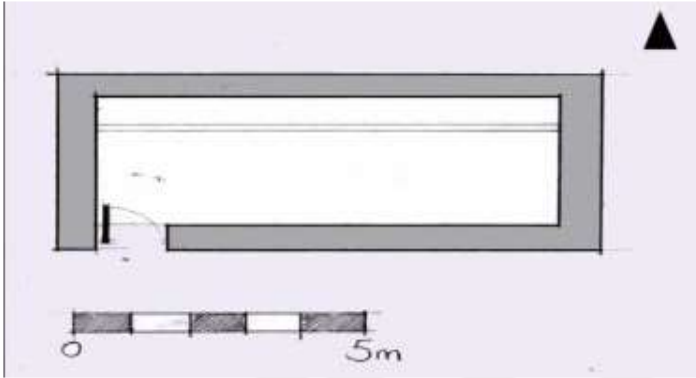
Şekil 3.9. İncirkırı evlerinde bodrum kat tipolojisi (sayfa 276) [36]

güney – güneydoğu doğrultusunda konumlanmıştır. Taş malzemeden imal edilen evlerin zemini ahır, üst katı ise yaşam alanıdır. Üst kat duvar ya da ahşap elemanlarla bölünen iki oda ile yapıların bazılarında bulunan tuvalet veya depo olarak kullanılan mekânlardan oluşmaktadır. Bazı yapıların cephelerinden çıkma yapan ahşap kirişler önceden terasların bulunduğu işaret etmektedir. Meskenler “ayazlık” olarak adlandırılan bu teraslarla birlikte yüklük, ocak ve niş gibi yapı elemanlarıyla donatılmıştır [36].

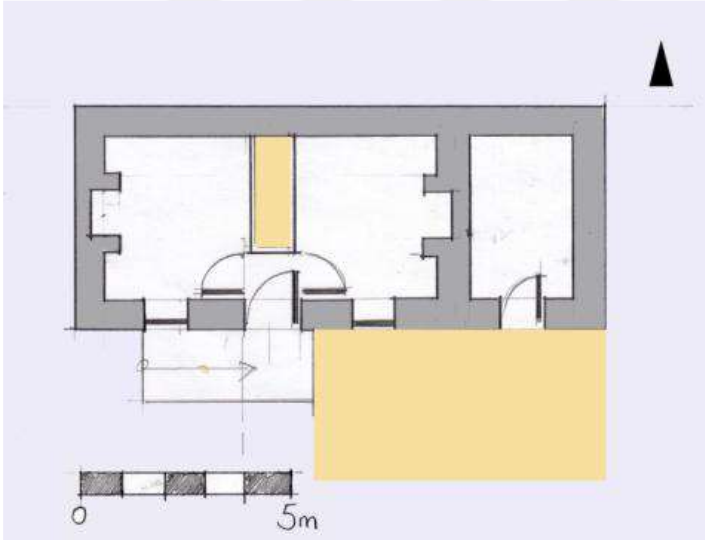
Şekil 3.10. İncirkırı evlerinde iki oda ve bir tuvalet/deposu olan üst kat tipolojisi (sayfa 278) [36]

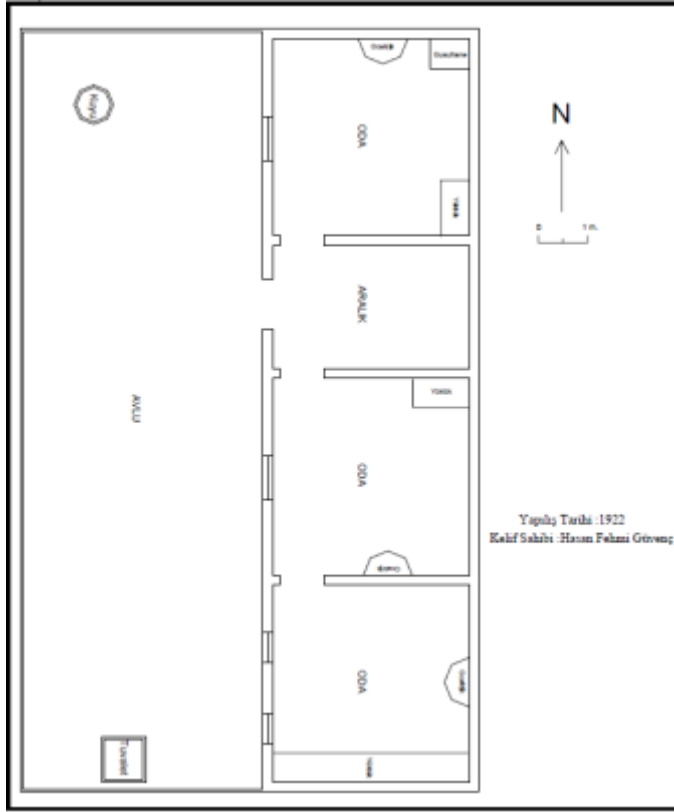
Şekil 3.11. Kelif planı örneği (sayfa 114) [37]

Genellikle taş temel üzerine kerpiç malzeme kullanılarak yığma inşa edilen Kelifler, yola silüetini veren tek katlı yapılardır. Keliflere giriş üzüm asması ile bir çardağın bulunduğu avludan sağlanmaktadır. İki oda ve bir aralıktan oluşan Keliflerin yola bakan cephelerinde pencere bulunmamaktadır. Eşit büyüklükteki bu odalar “aralık” olarak adlandırılan bir mekâna açılmaktadır. Tuvaletleri meskenden bağımsız olan Keliflerde içme suyu ise kuyulardan sağlanmıştır [37].

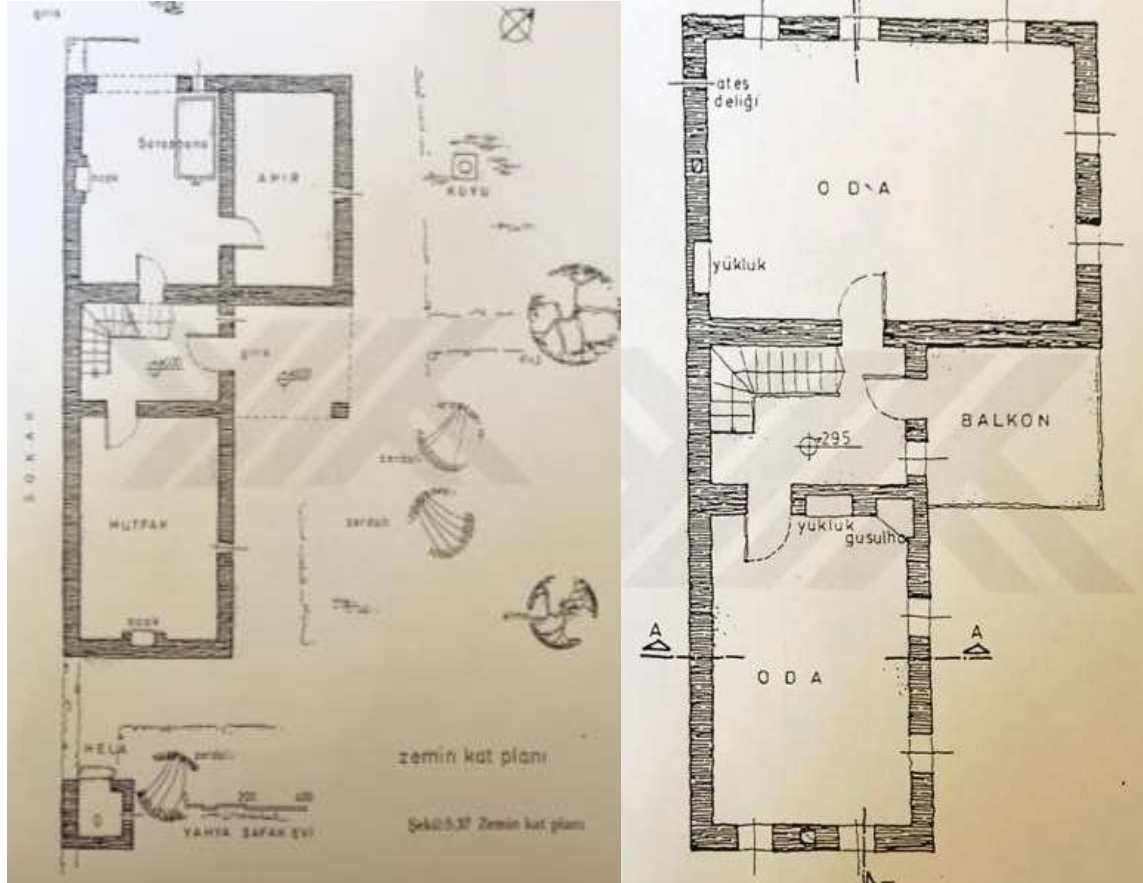
Şekil 3.12. Niğde çevresinde bir bağ evinin zemin ve üst kat planı (sayfa 115-116) [38]

Niğde şehir merkezine 2 km uzaklıkta bulunan bağlara havaların ısınmasıyla birlikte göç hareketi başlarken bağın işi bitip havaların soğumasıyla merkeze geri dönülmektedir. Genellikle taş malzemedен inşa edilen bağ evlerinin nadiren de olsa kerpiçten yapılmış örnekleri de görülmektedir. Tek ya da iki katlı olarak inşa edilmiş bağ evlerine genellikle bir örtme ya da avludan girilir. Bağ evlerinin alt katı mutfak, ahır, depo, şaraphane ya da meyvelik gibi bağın günlük işlerinin yapıldığı bölümlerden oluşabileceği gibi, üst kat

balkon ve odalardan oluşan yaşam alanıdır. Yaşam alanındaki bu odalar ocak, niş, sedir gibi yapı elemanlarıyla donatılmıştır [38].

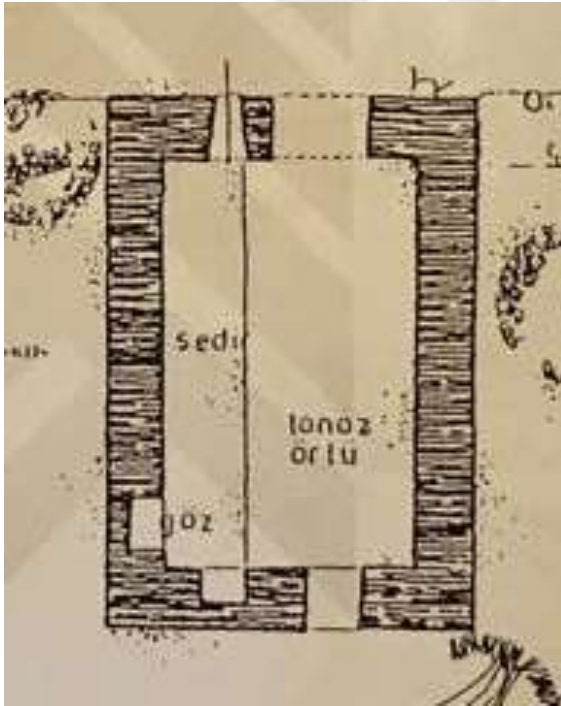
Şekil 3.13. Nevşehir çevresindeki bağ evlerinden kat planı örneği (sayfa 133) [38]

“Elevcik” olarak adlandırılan bağ evleri Nevşehir yöresinde rahatlıkla bulunan volkanik tüf ve siyah bazalttan inşa edilmiş, genellikle tek katlı ve avlusuzdur. Dikdörtgen planlı Elevciklerde iç mekân oldukça sadedir. Evin bir duvarına yapışık olan toprak sedirde oturulurken, “göz” olarak adlandırılan duvar nişleri eşya koymak amacıyla kullanılmıştır. Zemini toprak dolgu olan evin çatısı düz toprak damdır. Tuvalet yapıdan bağımsız bir şekilde bağın içine yapılmış olup içme suyu yakınlardaki çeşmelerden sağlanmıştır [38].

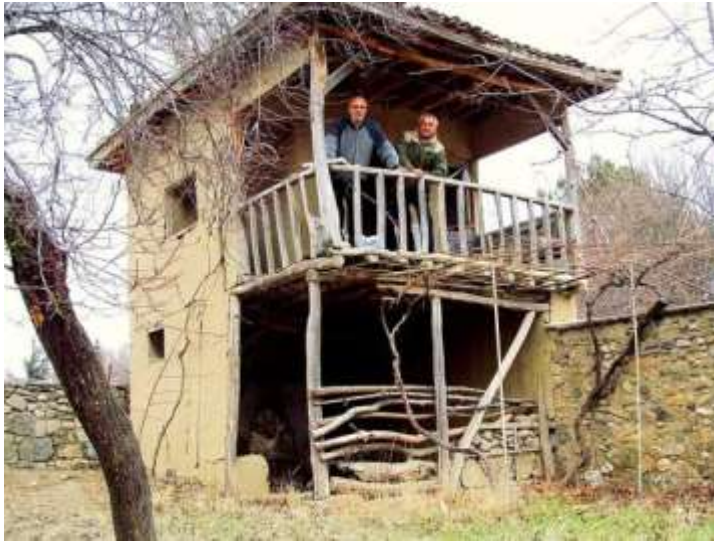
Resim 4.4. Zile bağlarında iki katlı bir Gümele örneği (Hasan Erdem arşivi)

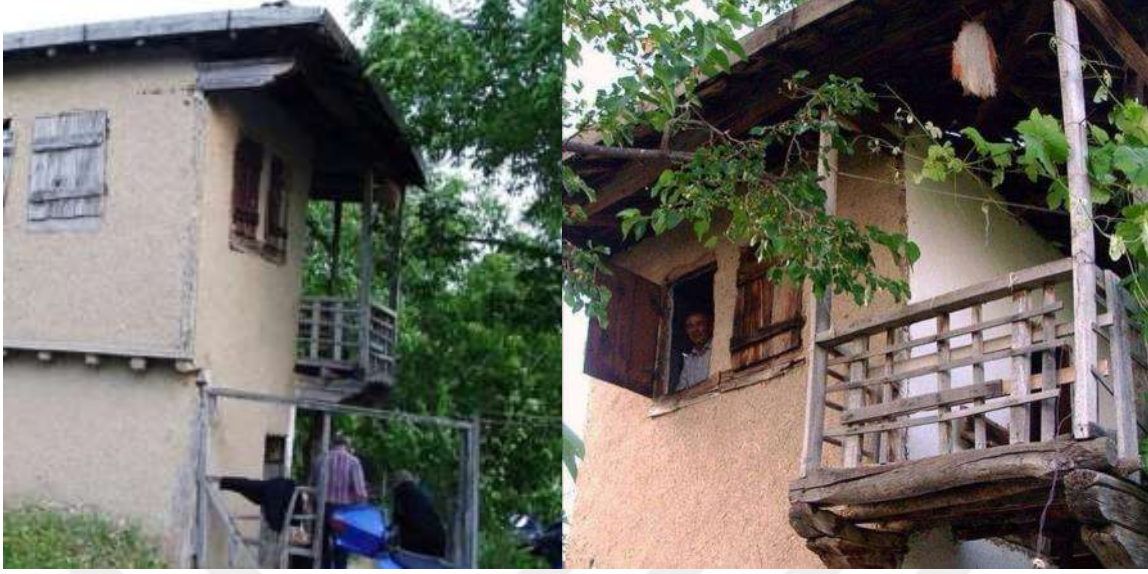
Resim 4.5. Zile bağlarında kepenkli penceresi ahşap balkonuyla bir Gümele örneği (Hasan Erdem arşivi)

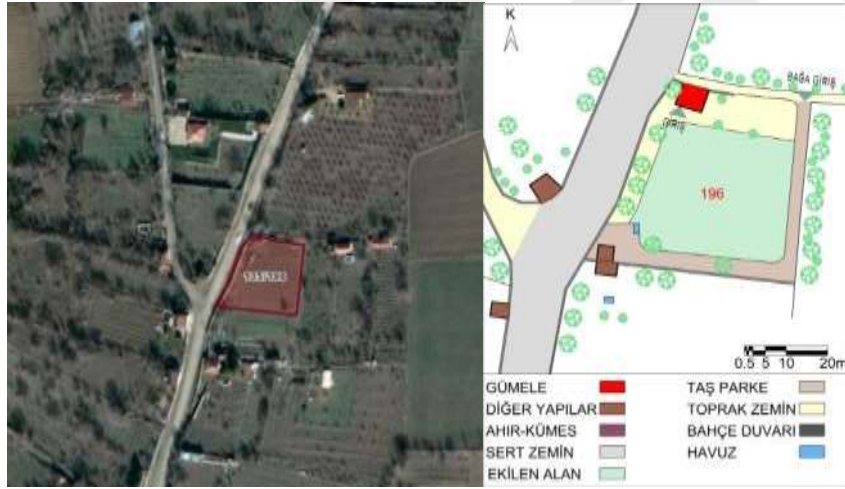
Resim 4.15. 1 numaralı Gümelenin konumu ve vaziyeti

1 numaralı bağ evi Tokat'ın Zile ilçesinde, Zincirli Süfla mahallesinde Arap Bağları mevkiinde bulunmakta ve yörede “Gümele” diye adlandırılmaktadır. 1 numaralı Gümelenin (G1) bağ alanı tapuda 1,848 m<sup>2</sup> büyüklüğündedir. 135 ada 196 parselde bulunan Gümele, yolu ve arsayı verimli kullanmak amacıyla bağın Kuzeybatı köşesine konumlanmıştır (Resim 4.15). Gümelenin işlevsel cephesi ise yola değil bağa yönelmiştir. Bağın yola bakan cephesi moloz taş duvarla örülmüş bahçe duvarı ile sınırlandırılırken komşu parsel ile arasında bir duvar bulunmamaktadır. Bu özellik bağdaki özel yaşamın dışarıya mahrem olmasına karşın komşuya mahrem olmadığını göstermektedir. Bağa ulaşım ise ana yoldan ayrılan bağın kuzeyindeki toprak yolla sağlanmaktadır. Mehmet Özenalp'e ait olan Gümele aynı parselde yer alan çağdaş yapım malzemeleriyle sonradan inşa edilmiş yazlık evin deposu olarak kullanılmaktadır.

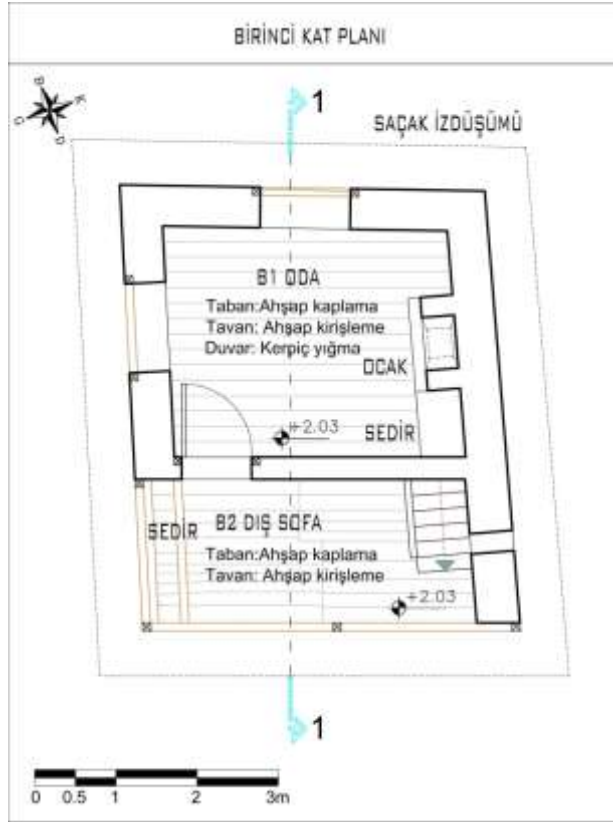
Şekil 4.2. 1 numaralı bağ evinin birinci kat planı

Gümeleler Zile merkeze çok yakın olması sebebiyle genellikle günübirlik ihtiyaca cevap verecek nitelikte inşa edilmiş yapılardır. Bu nedenle Gümele içinde gusülhane olarak kullanılan ayrı bir mekân bulunmaktadır. Tuvalet ise bağın içine açılan bir çukur ile fosseptiğe bağlanarak ihtiyaca cevap verecek nitelikte inşa edilmiş olup günümüze ulaşan bir örneği bulunmamaktadır.

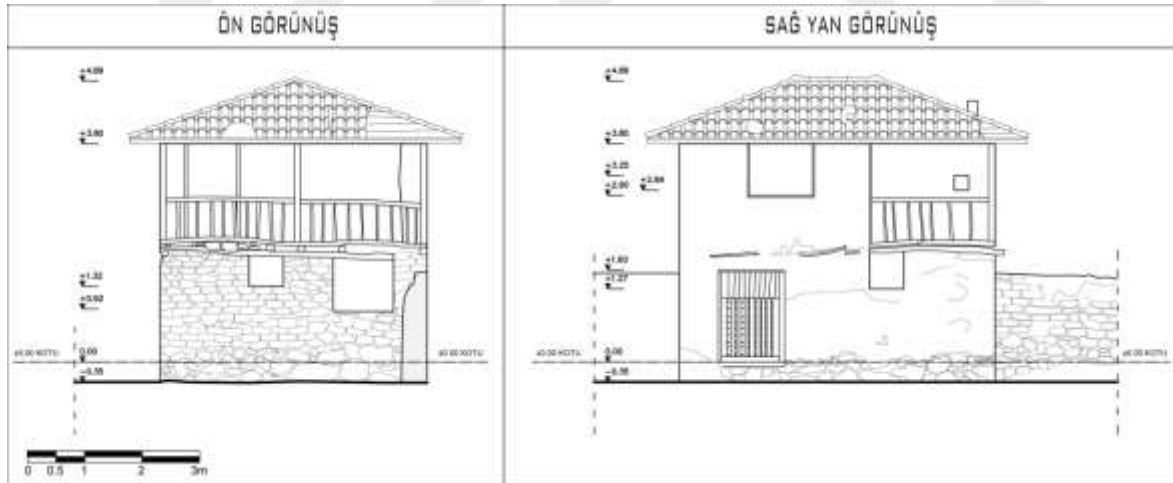
Şekil 4.3. 1 numaralı bağ evinin Güneydoğu ve Kuzeydoğu cephesi

merdivenin ulaştığı B2 numaralı balkon ahşap korkulukla çevrelenmiştir. Bu korkuluklar çatı ve saçığın taşınması amacıyla yerleştirilmiş 3 adet dikmenin arasındadır. Duvarları kireç badana olan balkonun Güneybatıya bakan ucunda ahşap bir sedir bulunmaktadır. Balkonun Kuzeydoğuya bakan duvarında ise küçük bir pencere boşluğu bulunmaktadır. Zemini kaplama tahtası ile kaplanan balkonun tavanı kapatılmadığı için çatı konstrüksiyonu görülmektedir. Tavanın kapatılmama sebebi hem maliyeti düşürmek amaçlı olup hem de çatı ile iç mekân arasında doğal klima alanı oluşturmaktır. Sonradan söküldüğü düşünülen ahşap kasalı tek kanatlı bir kapıdan geçilen B1 numaralı odada 2 adet pencere bulunmaktadır. Pencerelelerin biri Güneybatıya diğeri Kuzeybatıya açılmaktadır. Ahşap kasası bulunan pencerelerin camı yoktur. Pencereleler tahta kepenklerle kapatılarak yazın güneş ışıının iç mekâna girişi engellenmiştir. Odaanın duvarları kireç badana ile sıvanmıştır. B1 numaralı ocaklı odaanın tabanı kaplama tahtası ile kaplanmış olup tavanı balkonda olduđu gibi açık bırakılmıştır. Odaanın kiriş üstüne kadar olan kat yüksekliđi 200 cm'dir. Bölgenin iklim özelliklerinden dolayı çatı üzerinde yük birikmemesi için eğimli tasarlanan Gümelenin çatısı ahşap konstrüksiyon ile inşa edilmiş olup üstü alaturka kiremit ile örtülüdür (Şekil 4.3-5).

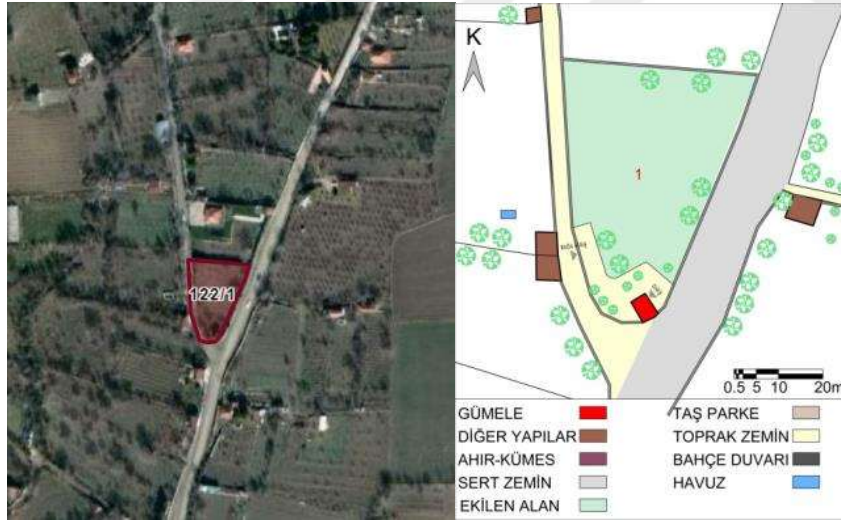
Resim 4.28. 2 numaralı Gümelenin konumu ve vaziyeti

2 numaralı bağ evi Tokat'ın Zile ilçesinde, Zincirli Süfla mahallesinde Karadini Bağları mevkiinde bulunmakta ve “Gümele” diye adlandırılmaktadır. 2 numaralı Gümelenin (G2) bağ alanı tapuda 1,802 m<sup>2</sup> büyüklüğündedir. 122 ada 1 parselde bulunan Gümele, iki yol ayrımının köşe noktasına yerleştirilerek hem yola silüetini vermiş hem de arsa verimli kullanılmıştır (Resim 4.28). Gümelenin işlevsel cephesi ise yola değil bağa yönelmiştir. Gümelenin yola bakan cephesi moloz taş duvarla örülmüş bahçe duvarı ile birleşirken komşu parsel ile bağ arasında sonradan yapıldığı düşünülen beton malzemedan inşa edilmiş bahçe duvarları bulunmaktadır. Yola bakan cephedeki moloz taş duvarın üzeri de beton malzeme ile örülerek duvarların yüksekliği artırılmıştır. Bağa ulaşım ise ana yoldan ayrılan bağın batısındaki toprak yoldan sağlanıp, bağa ahşap doğramalı tek kanatlı özgün bir bahçe kapısı ile girilmektedir. Kapının üzerindeki saçak alaturka kiremit ile örtülüdür. Hatice Akçimen, Abide Akçimen ve Ali Akçimen'e ait olan Gümelenin sahipleri il dışında yaşıyor olup günümüzde depo amaçlı kullanılmaktadır.

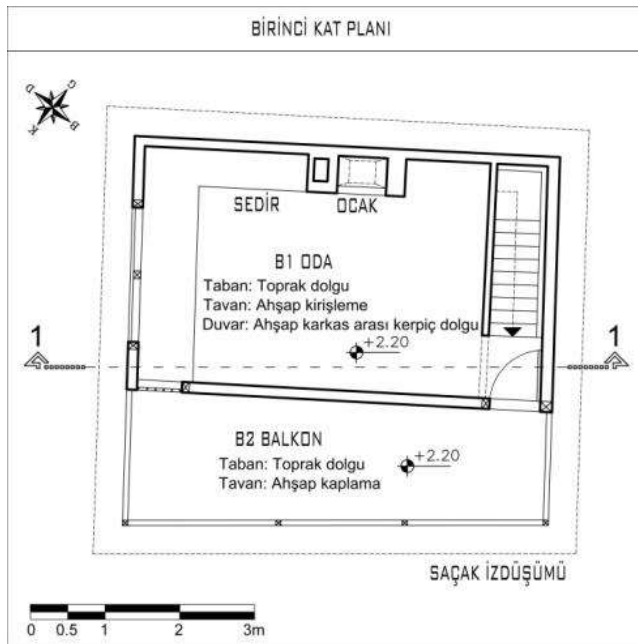
Şekil 4.7. 2 numaralı Gümelenin birinci kat planı

Gümele Zile merkeze yakınlığı sebebi ile günü birlik kullanılmış olup içinde gusülhane için ayrıca bir mekân bulunmamaktadır. Tuvalet ihtiyacı da yine Gümeleden bağımsız olarak bağın uygun bir köşesinde ihtiyaca cevap verecek nitelikte inşa edilmiş olup günümüze ulaşan bir örneği bulunmamaktadır.

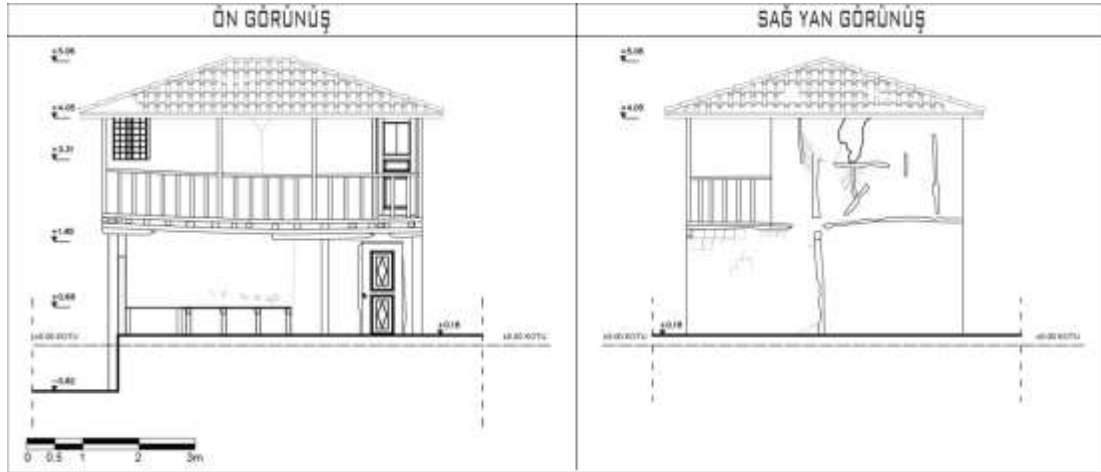
Şekil 4.8. 2 numaralı Gümelenin Kuzeybatı ve Güneybatı cephesi

Taş temel üzerine oturan Gümelenin zemin ve birinci kat duvarları ahşap karkas arası kerpiç dolgu malzemesi kullanılarak inşa edilmiştir. Zemin kat duvarların bir kısmında sonradan tadilat sırasında kullanıldığı düşünülen tuğla malzeme de görülmektedir. Gümelenin zemin ve birinci kat dış duvarları çamur harçla sıvanmıştır. Z1 numaralı zemin kattaki iş evine giriş Gümelenin Kuzeybatı cephesinden ahşap kasalı tek kanatlı özgün bir kapı ile sağlanmaktadır. Mekân duvarları kireç badana ile sıvanmıştır. Z1 numaralı iş evinde Kuzeydoğuya aynı zamanda Gümelenin yola bakan cephesine açılan bir adet pencere bulunmaktadır. Camı olmayan pencere dışardan demir korkuluklarla çevrilmiş olup güneşin iç mekâna girişini engellemek amacıyla ahşap kepenk ile kapatılmıştır. Z1 numaralı iş evinin tabanı beton olup tavanı ahşap kirişlemedir. Tavandaki ahşap kirişleri destekleyen ahşap dikmeler bulunmaktadır. Ahşap konstrüksiyonlu merdivenin ulaştığı birinci kattaki B1 numaralı odanın duvarları kireç badana ile sıvanmıştır. Gümelenin yola bakan Kuzeydoğu cephesine açılan camsız pencere ahşap kepenk ile örtülmüştür. Kuzeybatı cephesinde açılan camsız pencere ise yine ahşap kepenkle kapatılmış olup içerden ve dışardan demir korkulukla korunmaktadır. B1 numaralı ocaklı odanın zemini toprak dolgudur. Tavanda ahşap kirişlemeler mevcut olup kirişlerin üstünde döşeme tahtası bulunmamaktadır. Zemin katı birinci kata bağlayan ahşap merdivenin karşısında B2 numaralı balkona geçişi sağlayan ahşap kasalı tek kanatlı özgün bir kapı bulunmaktadır. B2 numaralı balkonun zemini yine toprak dolgu olup tavanı ahşap kaplama ile kapatılmıştır. Çatı ve saçağını taşıyan 4 adet dikmenin arasındaki ahşap elemanlar balkonda korkuluk işlevi üstlenmiştir. Zemin kat yüksekliği 210 cm olan Gümelenin birinci kat yüksekliği 200 cm'dir. Bölgenin iklim koşullarına uygun olarak eğimli yapılan Gümelenin kırma çatısı ahşap konstrüksiyon ile inşa edilmiştir ve çatı örtüsü alaturka kiremittir (Şekil 4.8-10).

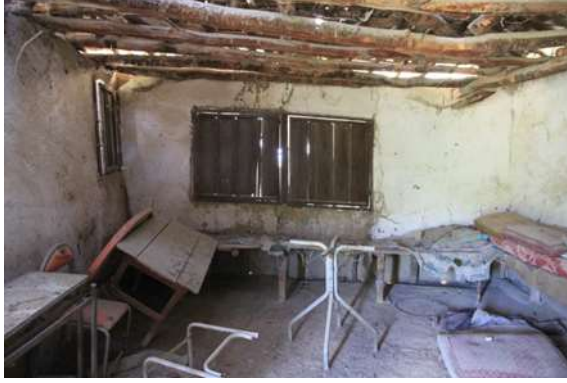
Resim 4.40. Z1 iş evi tavanı ahşap  
kirişleme

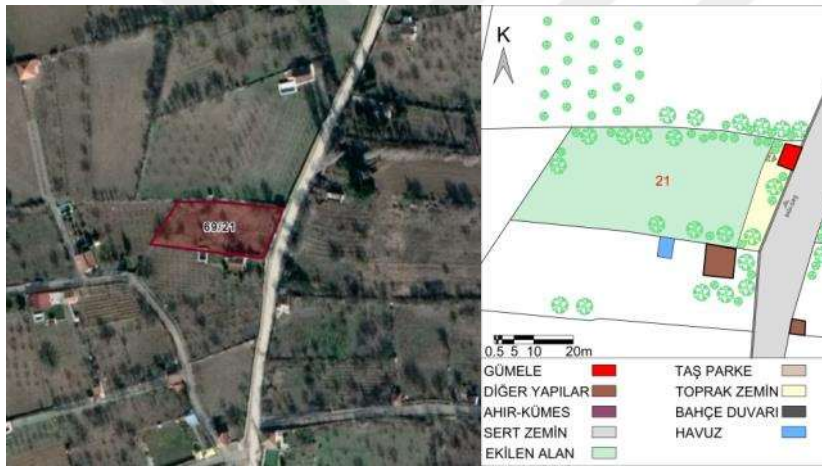
Resim 4.47. 3 numaralı Gümelenin konumu ve vaziyeti

3 numaralı bağ evi Tokat'ın Zile ilçesinde, Zincirli Süfla mahallesinde Karadini Bağları mevkiinde bulunmakta ve “Gümele” diye adlandırılmaktadır. 3 numaralı Gümelenin (G3) bağ alanı tapuda 1,675 m<sup>2</sup> büyüklüğündedir. 69 ada 21 parselde bulunan Gümele, bağın Kuzeydoğu köşesine konumlanmıştır. (Resim 4.47). Gümelenin işlevsel cephesi ise yola değil bağa yönelmiştir. Bağın yola bakan cephesi moloz taş duvarla örülmüş bahçe duvarı ile birleşirken komşu parsel ile bağ arasında bahçe duvarı bulunmamaktadır. Bağa ulaşım ana yoldan sağlanıp, ahşap doğramalı çift kanatlı özgün bir bahçe kapısı ile girilmektedir. Kapının üzerindeki saçak alaturka kiremit ile örtülüdür. Lütfi Işık'a ait olan Gümele günümüzde terk edilmiş durumdadır.

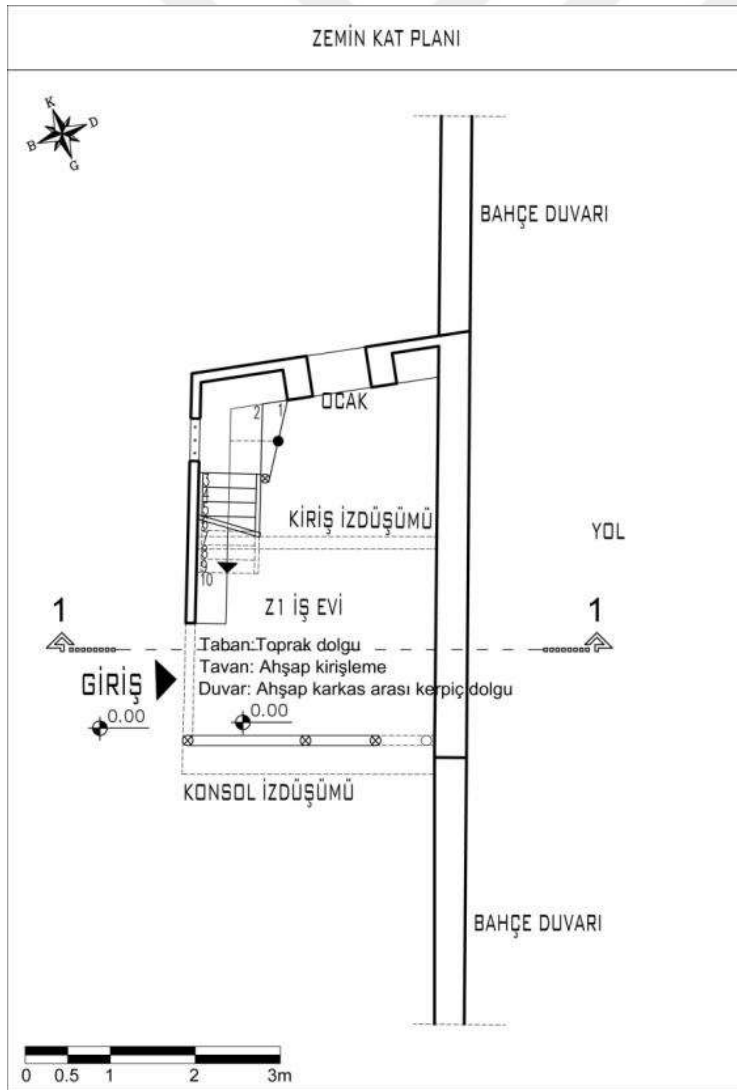
Şekil 4.11. 3 numaralı Gümelenin zemin kat planı

3 numaralı Gümele zemin üstü tek kat olmak üzere iki kattan oluşmaktadır. Gümeleye giriş bağın Kuzeybatıya bakan cephesinden ahşap dikmelerin oluşturduğu kapı boşluğundan sağlanmaktadır. Zemin kat tek bir mekândan oluşmaktadır. Z1 numaralı bu oda iş evi olarak kullanılmaktadır. Odanın Kuzey yönündeki duvarında yemek pişirmek amacıyla kullanılan kireç badanalı bir ocak bulunmaktadır. Ocağın bacası bulunmayıp duman için duvarda boşluk açılmıştır. Ocağın üst duvarında ise kibrit, çıra gibi çeşitli araç gereçlerin konulduğu bir niş bulunmaktadır. Ocağın yer aldığı duvarın solundan iki kollu köşe sahanlıklı ahşap bir merdivenle iş evinden üst kata çıkılmaktadır (Şekil 4.11).

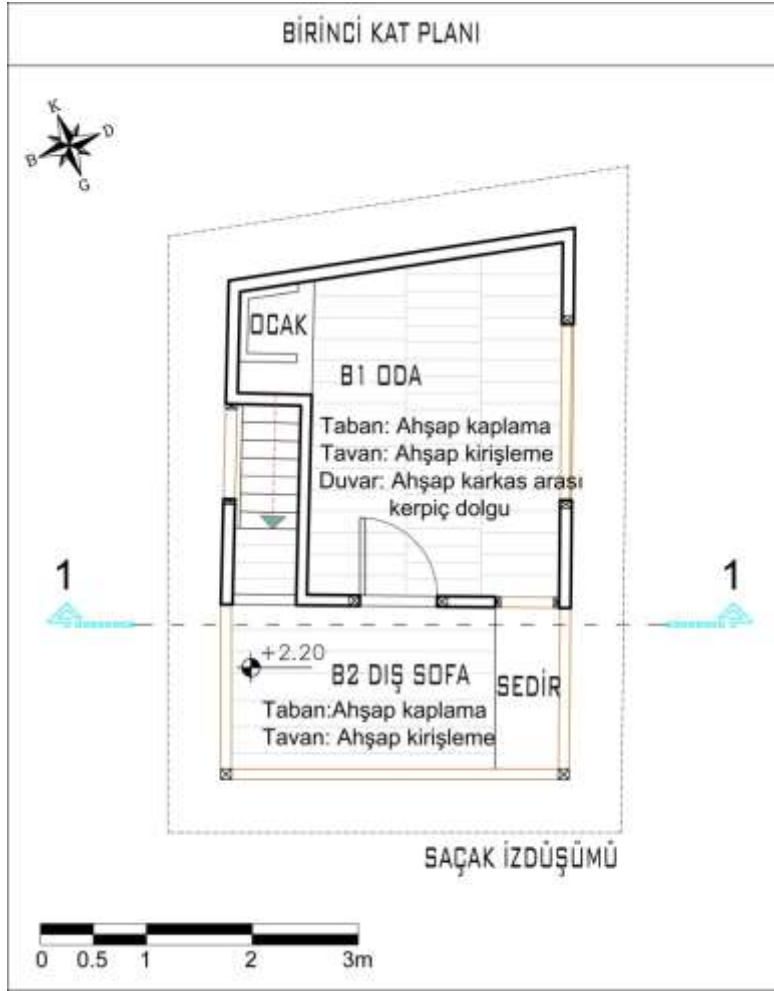
Şekil 4.12. 3 numaralı Gümelenin birinci kat planı

Birinci kat olarak adlandırılan üst kat bir balkon ve bir odadan oluşmaktadır. Üst kat Gümelenin Güneybatı cephesine doğru çıkma yapmıştır. Zemin katı üst kata bağlayan 10 basamaklı ahşap merdivenle B2 numaralı balkona çıkılır. Balkonun Güney doğu ucunda ahşap bir sedir yer almaktadır. B1 numaralı odaya geçiş balkondan sağlanmaktadır. Bu özelliği ile Geleneksel Türk Evi dış sofalı plan tipi özelliği taşımakta ve balkon sofa görevini üstlenmektedir. Ahşap kasalı tek kanatlı özgün bir kapı ile girilen B1 numaralı odanın Kuzeybatı tarafında bir ocak yer almaktadır. Zemin katı üst kata bağlayan merdivenin aksı üzerinde bulunan bu ocak yemek pişirmek amacıyla kullanılmaktadır. Gümelenin zemin katı bağın günlük işlerini yapmak amacıyla kullanılırken birinci kat olarak adlandırılan üst kattaki balkon ve oda daha çok ailenin sayfiyelik olarak kullandığı mekânlardır (Şekil 4.12).

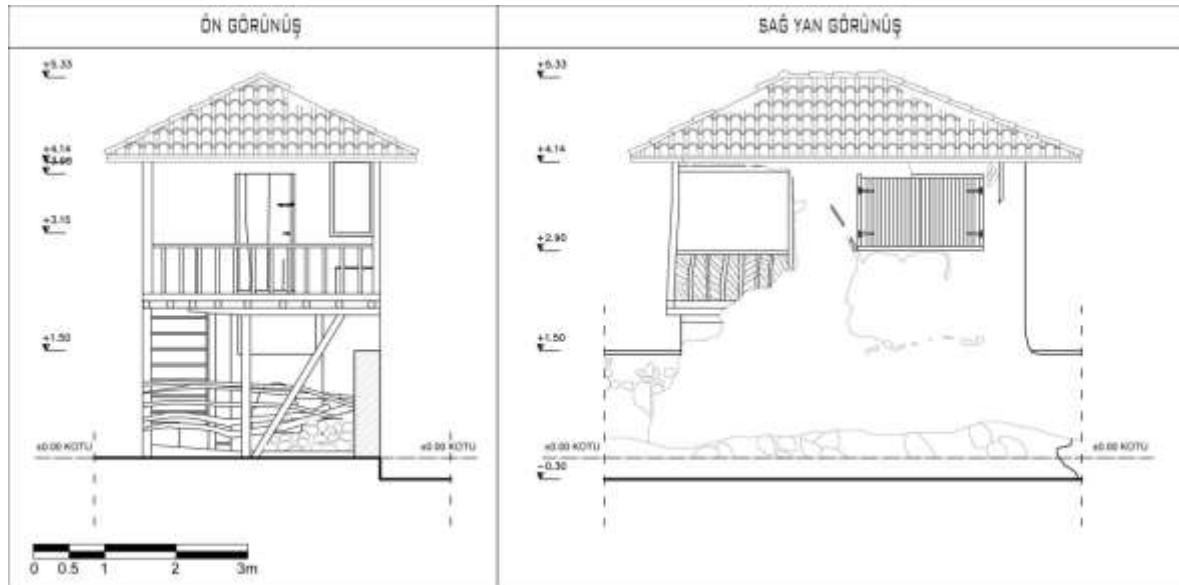
Şekil 4.13. 3 numaralı Gümelenin Güneybatı ve Güneydoğu cephesi

yönünde duvar dolgu malzemesi olmayıp ahşap taşıyıcılar açıkta bırakılmıştır. Z1 numaralı iş evinde Kuzeybatı yönüne açılan bir adet pencere bulunmaktadır. Camı olmayan pencere dışardan demir korkuluklarla çevrilmiştir. Z1 numaralı iş evinin tabanı toprak dolgu olup tavanı ahşap kirişlemedir. Tavandaki ahşap kirişleri destekleyen ahşap dikmeler bulunmaktadır. Zemin katı birinci kata bağlayan merdiven Gümelenin dış duvarı ve birinci kattaki B1 numaralı oda duvarı arasında olup dış duvara açılan pencere ile havalandırılmıştır. Ahşap kasalı bu pencerenin camı bulunmamaktadır. Ahşap konstrüksiyonlu merdivenin ulaştığı birinci kattaki B2 numaralı balkonda çatı ve saçağını taşıyan 2 dikme arası ahşap korkuluklarla çevrilidir. Balkon zemini ahşap kaplamadır. Tavanı ise ahşap kirişleme olup kirişlerin üzerinde döşeme tahtası bulunmamaktadır. B1 numaralı odaya balkondan tek kasalı ahşap kanatlı özgün bir kapı ile geçilmektedir. Oda duvarları kireç badana ile sıvanmıştır. Oda kapısının yanında balkona açılan camsız bir pencere bulunmaktadır. Odanın yola bakan cephesine açılan bir adet pencere yine ahşap kasalı olup camı yoktur. Bu pencere ahşap kepenk ile kapatılmıştır. Odanın zemini tahta kaplamadır. Tavanı ise ahşap kirişleme olup balkonda olduğu gibi kirişlerin üzerinde döşeme tahtası bulunmamaktadır. Zemin kat yüksekliği 210 cm olan Gümelenin birinci kat yüksekliği 212 cm'dir. Ahşap konstrüksiyon ile inşa edilen Gümelenin çatısı bölgenin iklim koşullarına bağlı olarak eğimli yapılmış olup kırma çatıdır. Çatı ise alaturka kiremit ile örtülüdür (Şekil 4.13-15).

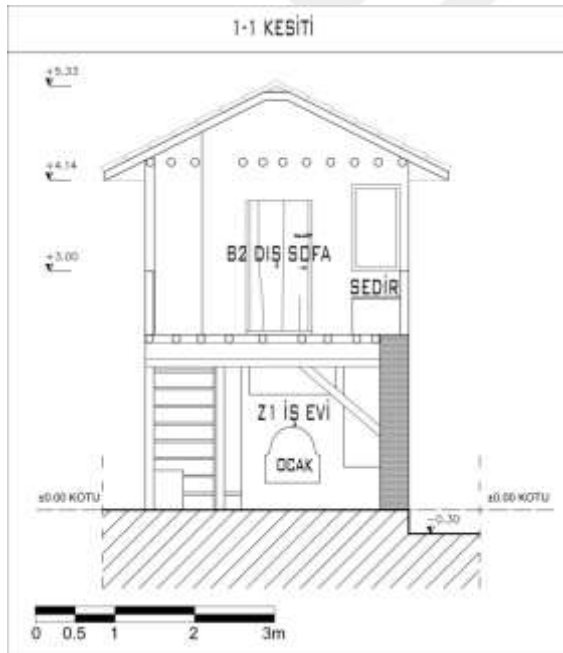
Şekil 4.15. 3 numaralı Gümelenin kesiti

Taş temel üzerine oturan Gümelenin zemin ve birinci kat duvarları ahşap karkas arası kerpiç dolgu malzemesi kullanılarak inşa edilmiş olup zemin katın yola silüetini veren duvarı moloz taş duvarla örülmüş bahçe duvarı ile birleşmiştir. Gümelenin zemin ve birinci kat dış duvarları çamur harçla sıvanmıştır. Z1 numaralı zemin kattaki iş evine giriş Gümelenin Kuzeybatı cephesinden ahşap direklerle oluşturulan kapı boşluğu ile sağlanmaktadır. Bu mekânın duvarları çamur harçla sıvanmıştır. İş evinin Güneybatı

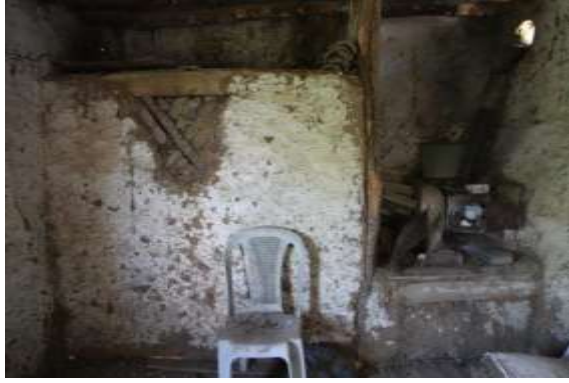
Resim 4.60. B1 oda içindeki ocak

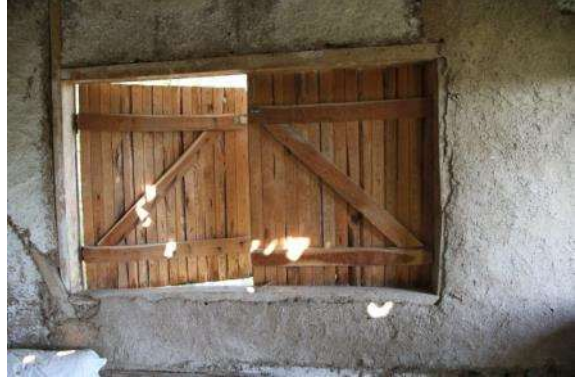
Resim 4.61. Pencerenin ahşap kepengi

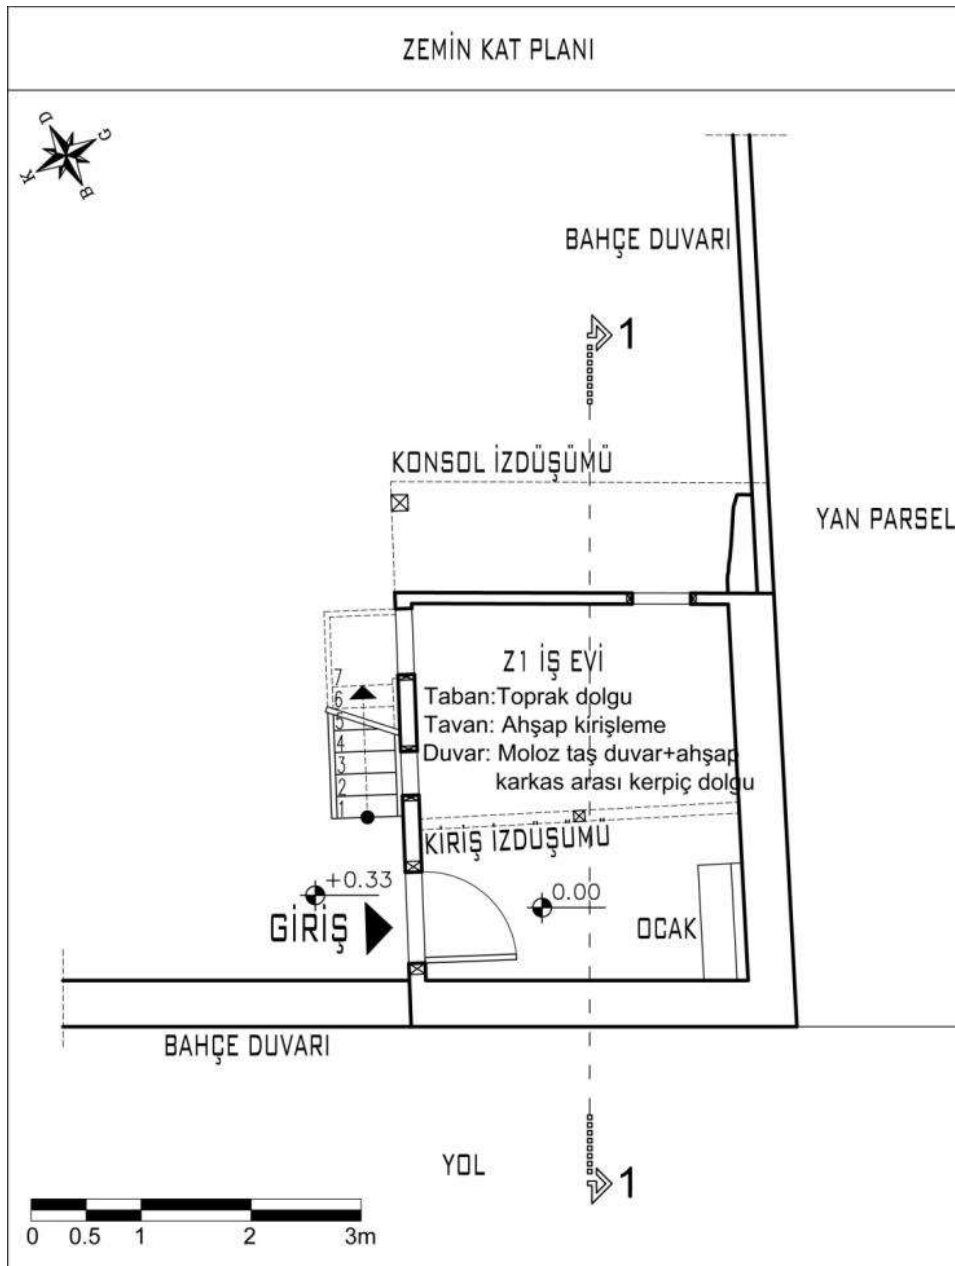
Şekil 4.16. 4 numaralı Gümelenin zemin kat planı

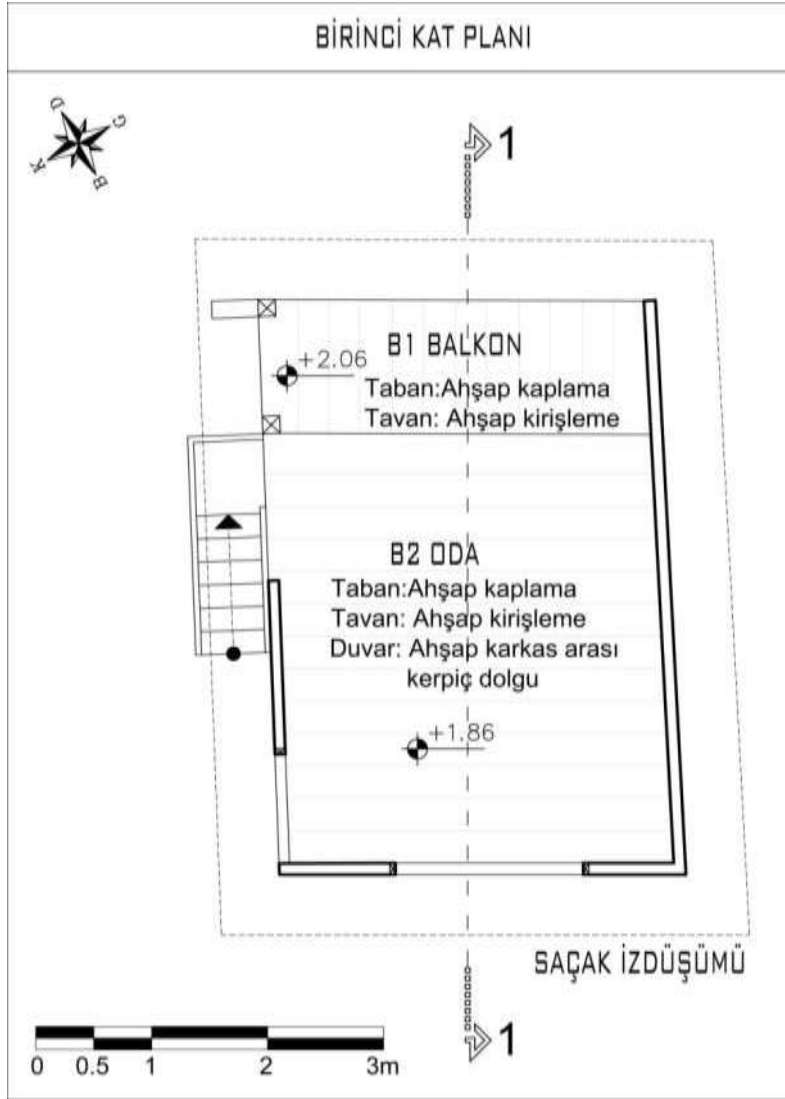
Şekil 4.17. 4 numaralı Gümelenin birinci kat planı

Birinci kat olarak adlandırılan üst kat bir balkon ve bir odadan oluşmaktadır. Üst kat Gümelenin Güneydoğu cephesine doğru çıkma yapmıştır. Dışardan üst kata çıkışı sağlayan 7 basamaklı ahşap merdiven ile B2 numaralı odaya çıkılır. Odaya giriş kapısı bulunmayıp ahşap bir dikme ile oda duvarı arasındaki boşluktan girilir. Odanın Güneydoğuya bakan cephesinde duvar bulunmayıp 20 cm yükseltiyle odadan ayrılan bir balkon bulunmaktadır. B1 numaralı bu balkonda korkuluk bulunmamaktadır (Şekil 4.17).

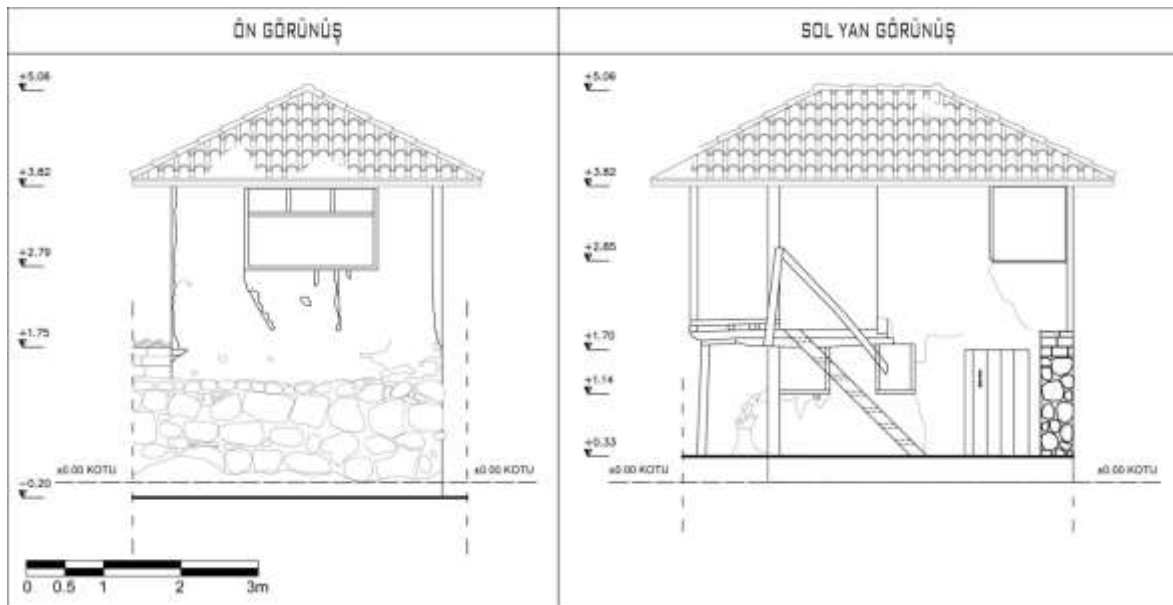
Şekil 4.18. 4 numaralı Gümelenin Kuzeybatı ve Kuzeydoğu cephesi

boya ve çamur harç görülmektedir. Z1 numaralı zemin kattaki iş evine giriş Gümelenin Kuzeydoğu cephesinden ahşap kasalı tek kanatlı özgün bir kapı ile sağlanmaktadır. Bu hacmin duvarları kireç badana ile sıvanmıştır. Z1 numaralı iş evinde 2 adet Kuzeydoğu, 1 adet Güneydoğu yönüne açılan toplam 3 adet pencere bulunmaktadır. Camı olmayan pencerelerin sadece ahşap kasaları mevcuttur. Z1 numaralı iş evinin tabanı toprak dolgu olup tavanı ahşap kirişlemedir. Tavandaki ahşap kirişleri destekleyen 1 adet ahşap dikme bulunmaktadır. Zemin katı birinci kata bağlayan ahşap merdiven Gümelenin dışından Gümeleye bitişik olarak inşa edilmiştir. Ahşap konstrüksiyonlu merdivenin ulaştığı birinci kattaki B2 numaralı odaya, oda duvarı ile taşıyıcı dikme arasındaki boşluktan girilir. Odada biri Kuzeybatı diğeri Kuzeydoğu yönüne açılan 2 adet pencere bulunmaktadır. Pencerelerin camı olmayıp ahşap kasaları mevcuttur. Odanın Güneydoğu yönünde B1 numaralı balkon ile odayı ayıran bir duvar bulunmamaktadır. Güneydoğuya doğru çıkma yapan balkonda korkuluk bulunmamakla birlikte çatı ve saçağını taşıyan ahşap bir dikme yer almaktadır. B1 numaralı balkon ve B2 numaralı odanın tabanı ahşap kaplama, tavanları ise ahşap kirişleme olup kirişlerin üzerinde döşeme tahtası bulunmamaktadır. Zemin kat yüksekliği 176 cm olan Gümelenin birinci kat yüksekliği 214 cm'dir. Ahşap konstrüksiyon ile inşa edilen Gümelenin çatısı bölgenin iklim koşullarına bağlı olarak eğimli yapılmış olup kırma çatıdır. Çatı ise alaturka kiremit ile örtülüdür (Şekil 4.18-20).
