**KIRSAL MİMARİNİN KORUNMASI BAĞLAMINDA TOKAT BAĞ  
EVLERİNİN BELGELENMESİ: GÜMELE VE ALAÇIK ÖRNEKLERİ**

**YÜKSEK LİSANS TEZİ  
MİMARLIK ANA BİLİM DALI**

**GAZİ ÜNİVERSİTESİ  
FEN BİLİMLERİ ENSTİTÜSÜ**

**HAZİRAN 2021**

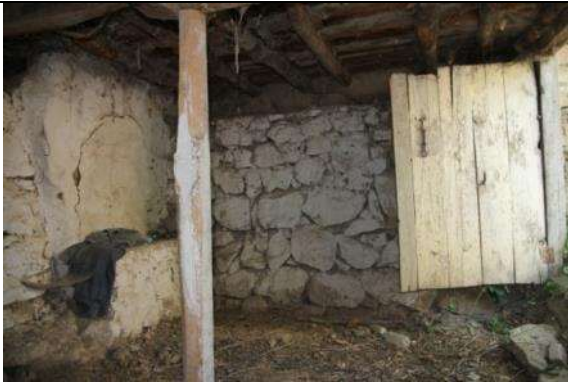
Resim 4.68. Z1 iş evi yığma duvarları

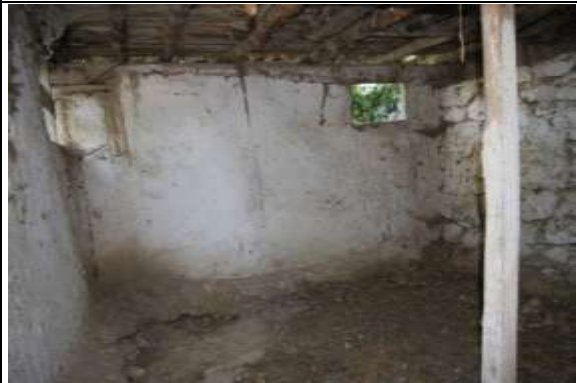
Resim 4.69. Z1 iş evi iç mekân

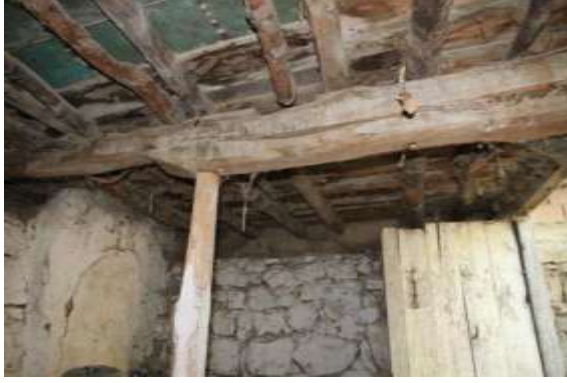
Resim 4.70. Z1 iş evi ahşap kirişleme

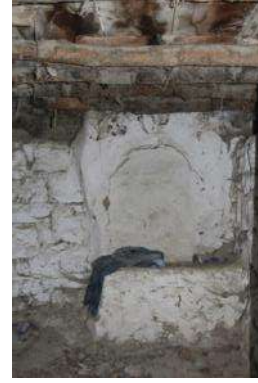
Resim 4.71. Z1 iş evindeki ocak

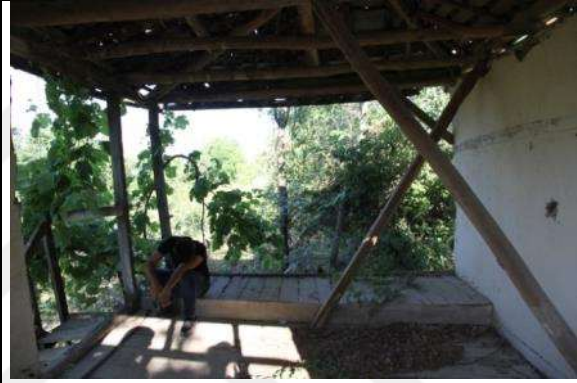
Resim 4.73. B1 balkon

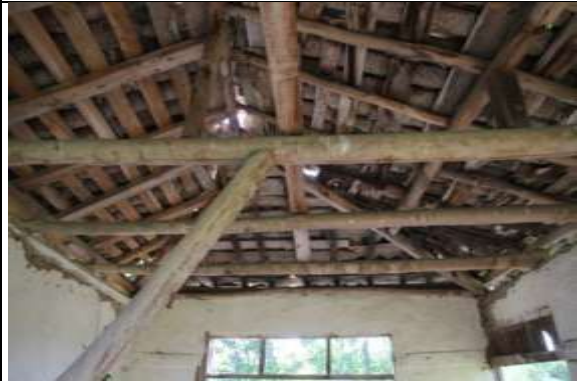
Resim 4.75. Ahşap çatı konstrüksiyonu

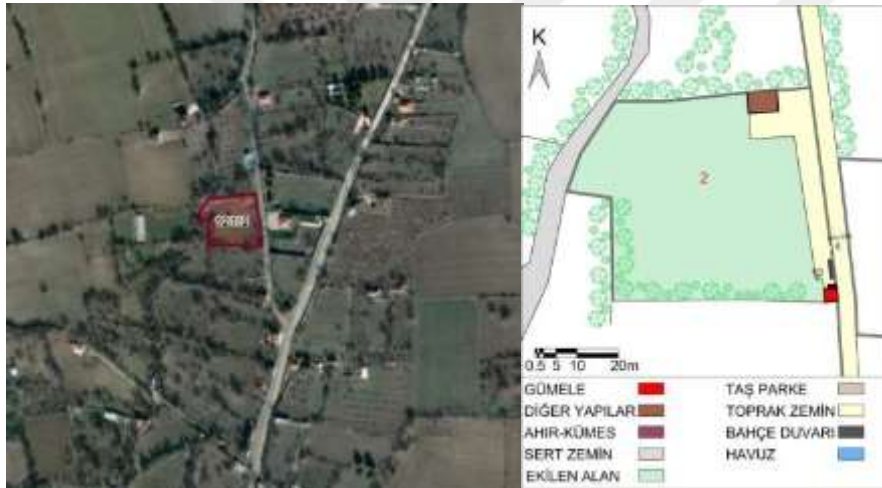
Resim 4.76. 5 numaralı Gümelenin konumu ve vaziyeti

5 numaralı bağ evi Tokat'ın Zile ilçesinde, Zincirli Süfla mahallesinde Kızılbaşbölüğü mevkiinde bulunmakta ve “Gümele” diye adlandırılmaktadır. 5 numaralı Gümelenin (G5) bağ alanı tapuda 2,690 m<sup>2</sup> büyüklüğündedir. 121 ada 2 parselde bulunan Gümele, bağın Güneydoğu köşesine konumlanmıştır. (Resim 4.76). Gümelenin işlevsel cephesi bölgedeki diğer Gümelelerin aksine bağa değil yola yönelmiştir. Bağın yola bakan cephesi beton duvarla örülmüş bahçe duvarı ile birleşirken komşu parsel ile bağ arasına çit çekilmiştir. Bağa ulaşım ana yoldan ayrılan toprak yoldan sağlanıp, bağa demir bir bahçe kapısı ile girilmektedir. Mustafa Gökçek'e ait olan Gümele günümüzde aynı parselde yer alan çağdaş yapım malzemeleriyle sonradan inşa edilmiş yazlık evin deposu olarak kullanılmaktadır.

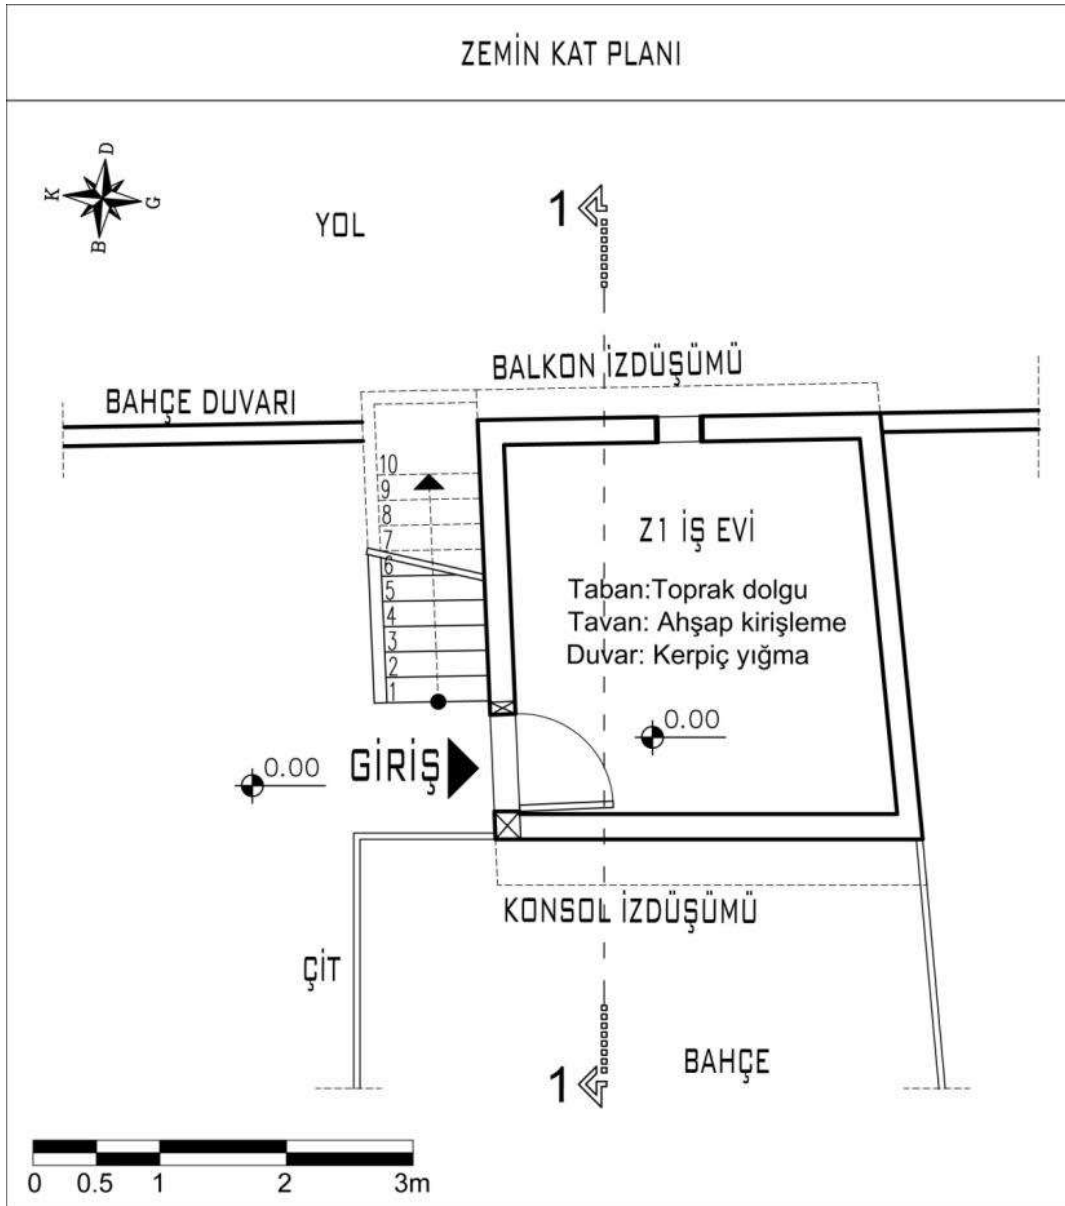
Şekil 4.21. 5 numaralı Gümelenin zemin kat planı

5 numaralı Gümele zemin üstü tek kat olmak üzere iki kattan oluşmaktadır. Gümeleye giriş bağın kuzeye bakan cephesinden ahşap kasalı tek kanatlı özgün bir kapı ile sağlanmaktadır. Zemin kat tek bir mekândan oluşmaktadır. Z1 numaralı bu oda iş evi olarak kullanılmaktadır. Birinci kat olarak adlandırılan üst kata çıkış Kuzeye bakan cepheden dışardan Gümeleye bitişik tek kollu ahşap bir merdivenle sağlanmaktadır (Şekil 4.21).

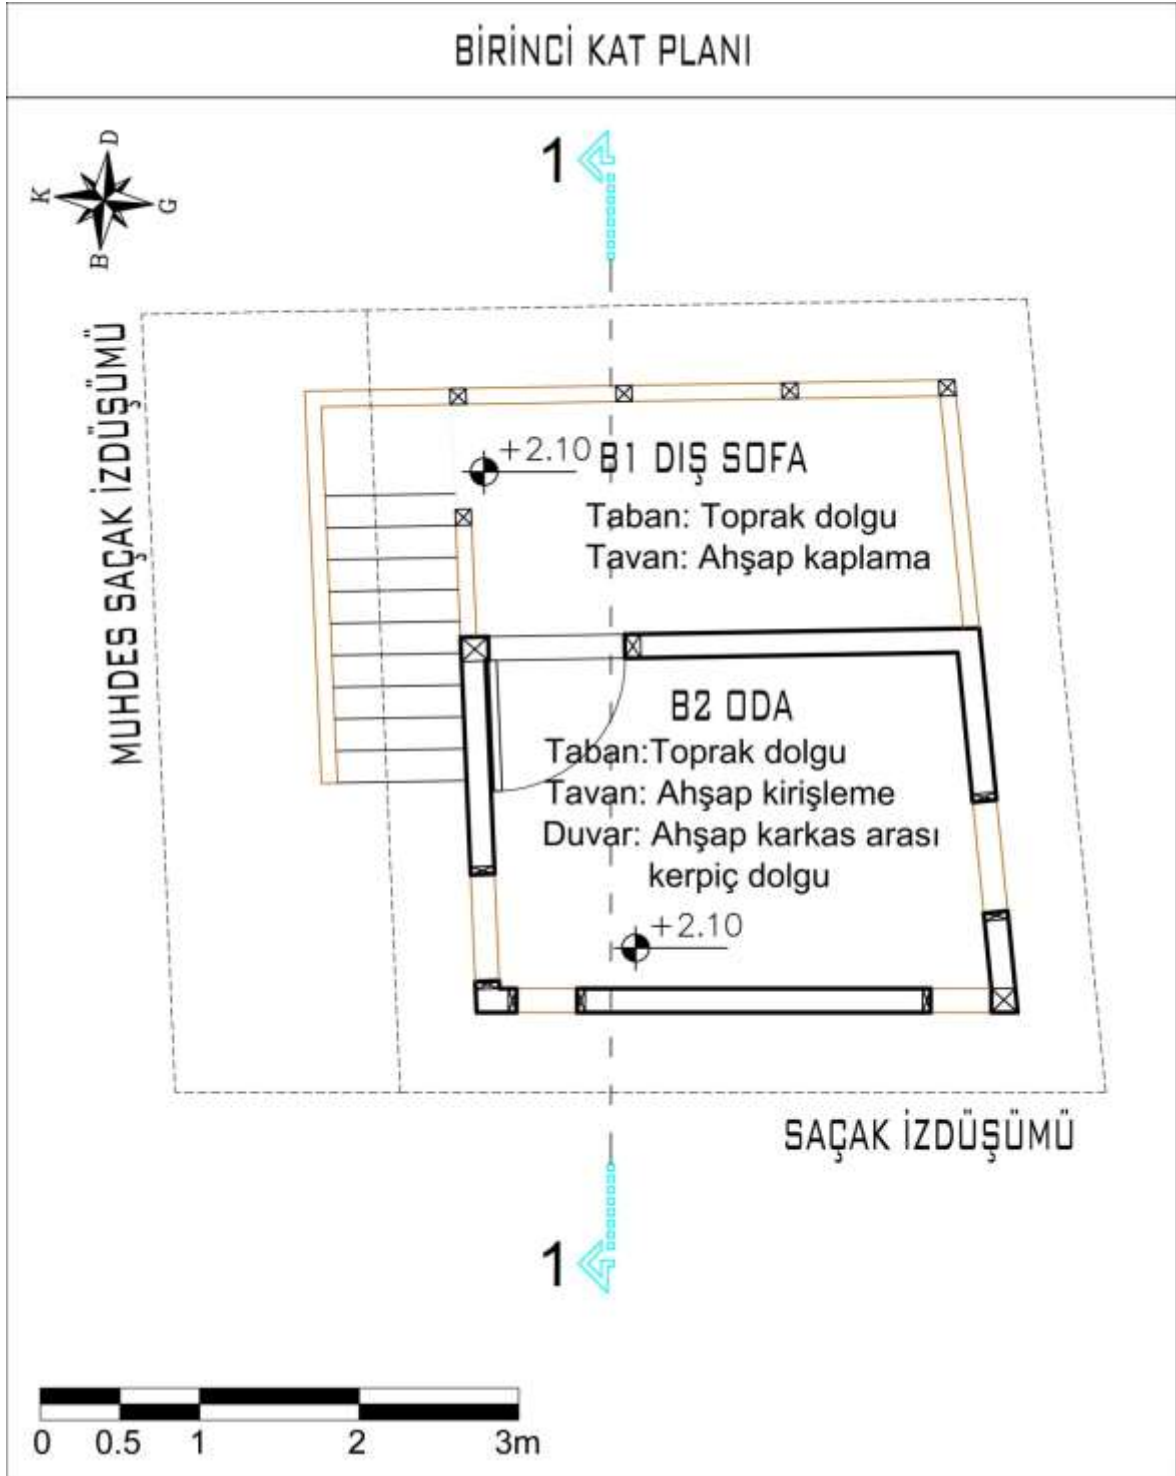
Şekil 4.22. 5 numaralı Gümelenin birinci kat planı

Gümelenin Doğu ve Batı cephesine doğru çıkma yapmıştır. Dışardan üst kata çıkışı sağlayan 10 basamaklı ahşap merdiven ile B1 numaralı balkona çıkılır. B2 numaralı odaya geçiş balkondan ahşap kasalı tek kanatlı özgün bir kapı ile sağlanmaktadır. Bu özelliği ile Geleneksel Türk Evi dış sofalı plan tipi özelliği taşımakta ve balkon sofa görevini üstlenmektedir. Gümelenin zemin katı bağın günlük işlerini yapmak amacıyla kullanılırken birinci kat olarak adlandırılan üst kattaki balkon ve oda daha çok ailenin sayfiyelik olarak kullandığı mekânlardır (Şekil 4.22).

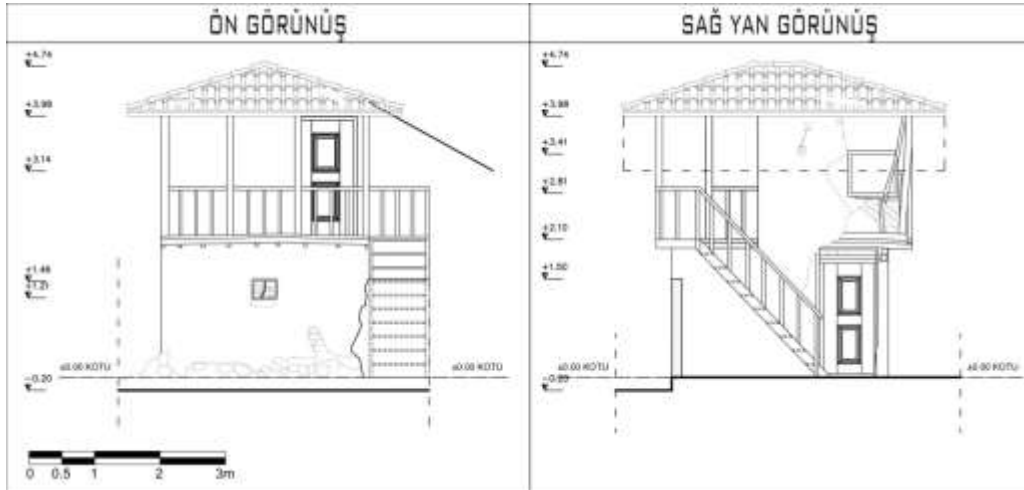
Şekil 4.23. 5 numaralı Gümelenin Doğu ve Kuzey cepheleri

Taş temel üzerine oturan Gümelenin zemin kat duvarları kerpiç yığma, birinci kat duvarları ise ahşap karkas arası kerpiç dolgu tekniğiyle inşa edilmiştir. Gümelenin zemin ve birinci kat dış duvarları çamur harçla sıvanmış olup yer yer kireç badana izleri görülmektedir. Z1 numaralı zemin kattaki iş evine giriş Gümelenin Kuzey cephesinden ahşap kasalı tek kanatlı özgün bir kapı ile sağlanmaktadır. Mekânın duvarları çamur sıva ile sıvanmıştır. Z1 numaralı iş evinde Doğu yönüne açılan 1 adet pencere bulunmaktadır. Camı olmayan pencerenin sadece ahşap kasası mevcuttur. Z1 numaralı iş evinin tabanı toprak dolgu olup tavanı ahşap kirişlemedir. Fakat kullanıcısı tavanı karton ile kapattığı için kirişler gizlenmiştir. Zemin katı birinci kata bağlayan ahşap merdiven, Gümelenin dışından Gümeleyle bitişik olarak inşa edilmiştir. Ahşap konstrüksiyonlu merdiven ile birinci kattaki B1 numaralı balkona çıkılır. Balkonda çatı ve saçağını taşıyan 5 adet dikme arası ahşap korkulukla çevrilidir. Balkon zemini toprak dolgu olup tavanından çatı konstrüksiyonu görülmektedir. B2 numaralı odaya balkondan ahşap kasalı tek kanatlı özgün bir kapı ile girilmektedir. Bu mekânın duvarları kireç badana ile sıvanmıştır. Odada biri Kuzey, biri Güney ve ikisi de Batı yönünde açılan toplam 4 adet pencere bulunmaktadır. Bu pencerelerin camı olmayıp ahşap kasaları mevcuttur. Odanın zemini toprak dolgu olup tavanı ise ahşap kirişlemedir. Fakat zemin kattaki iş evinde olduğu gibi kullanıcısı tavanı naylon malzeme ile kapatmıştır. Zemin kat yüksekliği 197 cm olan Gümelenin birinci kat yüksekliği 204 cm'dir. Ahşap konstrüksiyon ile inşa edilen Gümelenin çatısı bölgenin iklim koşullarına bağlı olarak eğimli yapılmış olup kırma çatıdır. Çatı ise alaturka kiremit ile örtülüdür. Gümelenin Kuzey cephesinde merdivenin üzerini kapatacak şekilde sacdan yapılmış ve yapıya sonradan eklenmiş muhdes bir saçak bulunmaktadır (Şekil 4.23-25).

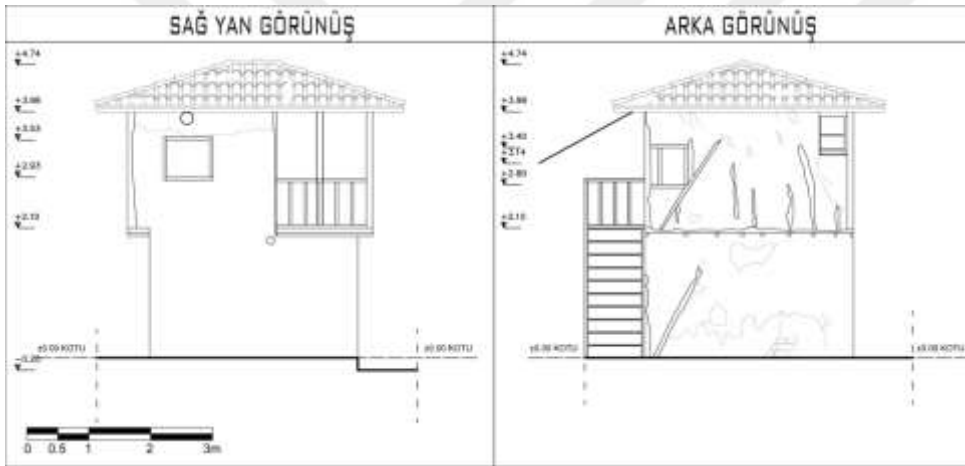
Şekil 4.24. 5 numaralı Gümelenin Güney ve Batı cepheleri

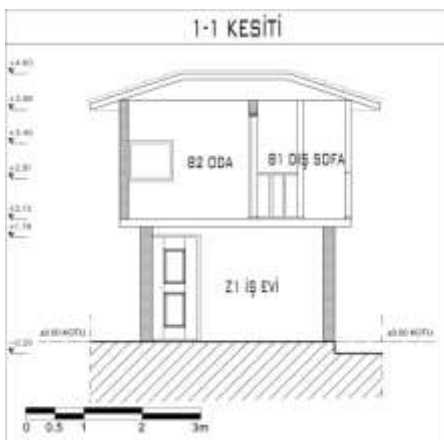
Şekil 4.25. 5 numaralı Gümelenin kesiti

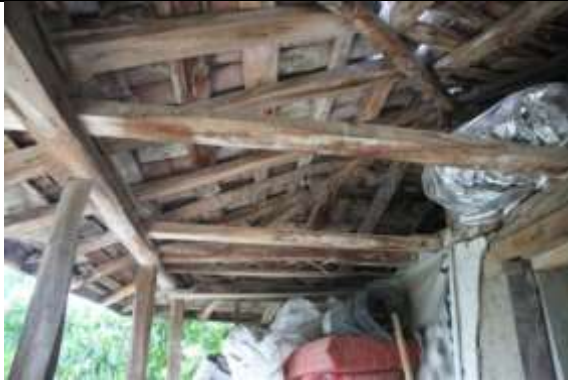
Resim 4.87. Ahşap çatı

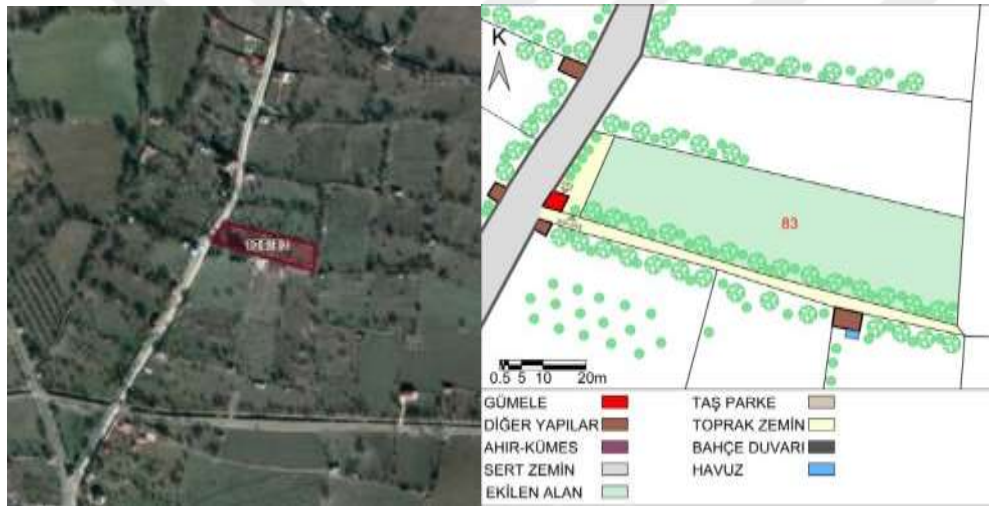
Resim 4.88. 6 numaralı Gümelenin konumu ve vaziyeti

6 numaralı bağ evi Tokat'ın Zile ilçesinde, Zincirli Süfla mahallesinde Çatalsokak mevkiinde bulunmakta ve “Gümele” diye adlandırılmaktadır. 6 numaralı Gümelenin (G6) bağ alanı tapuda 2,148 m<sup>2</sup> büyüklüğündedir. 136 ada 83 parselde bulunan Gümele, bağın Güneybatı köşesine konumlanmıştır (Resim 4.88). Gümelenin işlevsel cephesi bağa yönelmiştir. Bağa ulaşım ana yoldan ayrılan toprak yoldan sağlanmaktadır. Gümelenin ana yola bakan cephesi moloz taş duvarlarla örülmüş bahçe duvarı ile birleşirken toprak yola bakan cephede bahçe duvarı bulunmamaktadır. Sevim Gündoğdu, Sadiye Başçelik ve İbrahim Öztürken'e ait olan Gümele günümüzde terkedilmiş durumdadır.

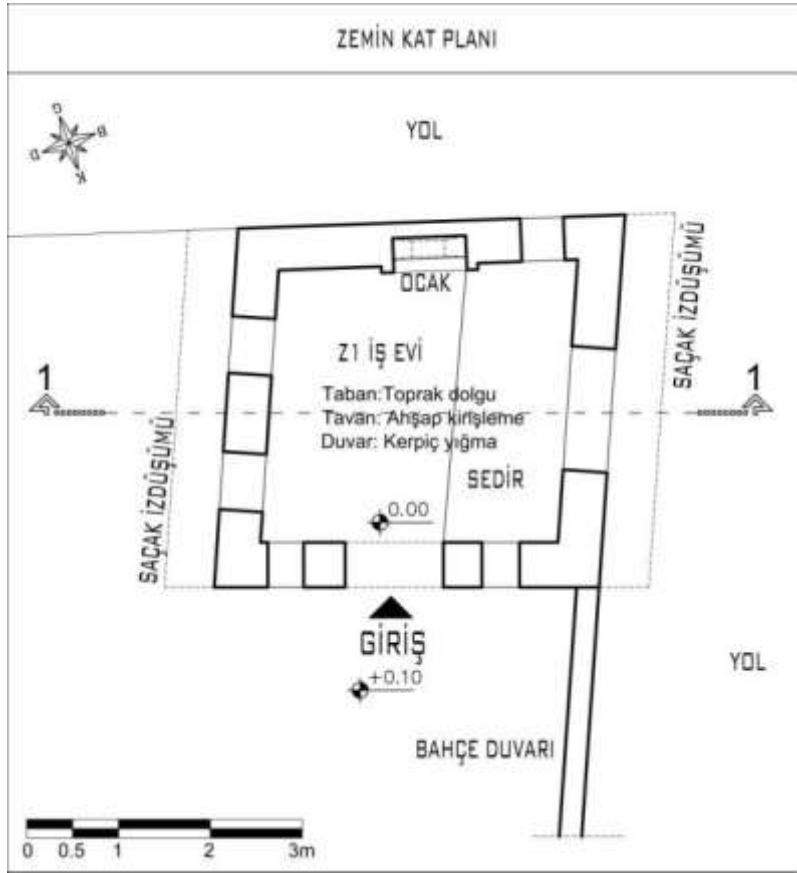
Şekil 4.26. 6 numaralı Gümelenin zemin kat planı

6 numaralı Gümele zemin kattan ibaret olup tek katlıdır. Gümeleye giriş bağın Kuzeydoğuya bakan cephesindeki kapı boşluğundan sağlanmaktadır. Gümelenin zemin katı yaklaşık olarak kare biçiminde tek bir mekândan oluşmaktadır. Z1 numaralı bu oda hem bağın işini yapmak hem de günlük ihtiyaçlar doğrultusunda iş evi olarak kullanılmaktadır. Kapı boşluğundan Gümeleye girilirken hemen sağda yığma kerpiç ile örülmüş geniş bir sedir yer almaktadır. Odanın Güneybatı yönündeki duvarında yemek pişirmek amacıyla kullanılan çamur sıvalı bir ocak bulunmaktadır. Gümelenin bu özellikleri kullanıcısı tarafından sadece bağın işini görmek amacıyla değil aynı zamanda güzel vakit geçirmek amacıyla sayfiyelik olarak da kullanıldığının göstergesidir (Şekil

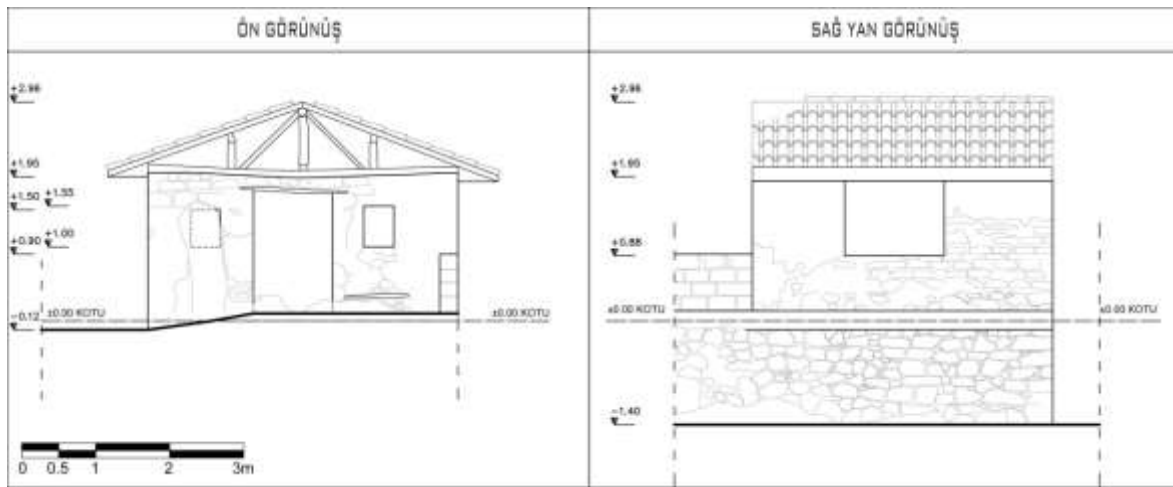
Şekil 4.27. 6 numaralı Gümelenin Kuzeydoğu ve Kuzeybatı cepheleri

açılan 2’şer adet, Kuzeybatı ve Güneybatı cephelerine açılan 1’er adet olmak üzere toplam 6 adet pencere boşluğu bırakılmıştır. Odanın tüm duvarlarında kiriş altında 40 cm yüksekliğinde duvar boyunca niş bırakılmıştır. Kat yüksekliği 200 cm olan Gümelenin tabanı toprak dolgu olup tavanı ahşap kirişlemedir. Tavanı döşeme tahtası ile kapatılmadığı için çatı konstrüksiyonu görülmektedir. Tavanın kapatılmama sebebi hem maliyeti düşürmek amaçlı olup hem de çatı ile iç mekân arasında doğal klima alanı oluşturmaktır. Bölgenin iklim özelliklerinden dolayı eğimli tasarlanan Gümelenin beşik çatısı ahşap konstrüksiyon ile inşa edilmiş olup üstü alaturka kiremit ile örtülüdür (Şekil 4.27-29).

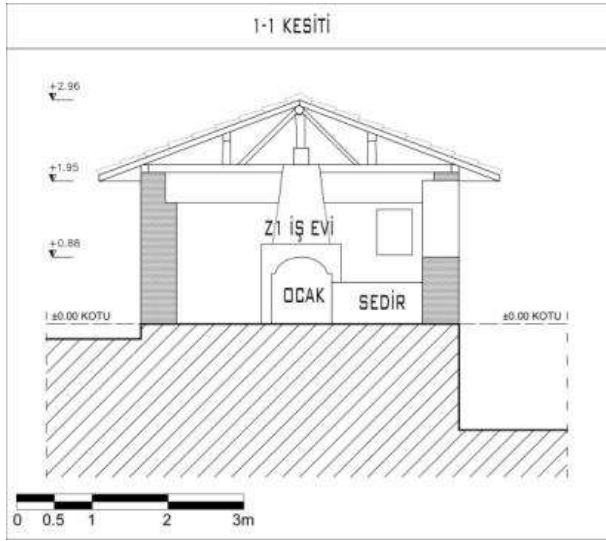
Şekil 4.29. 6 numaralı Gümelenin kesiti

Taş temel üzerine oturan Gümelenin zemin kat duvarları tuğla biçimindeki kerpiçlerin üst üste şaşırtmalı olarak dizilmesiyle yığma sistemde inşa edilmiştir. Yığma duvarların kalınlığı ortalama 50 cm'dir. Gümele duvarlarının dış ve iç yüzeyleri çamur harçla sıvanmıştır. Z1 numaralı zemin kata giriş ahşap lento ile desteklenen kapı boşluğundan sağlanmaktadır. Z1 numaralı iş evinde Gümelenin Kuzeydoğu ve Güneydoğu cephelerine

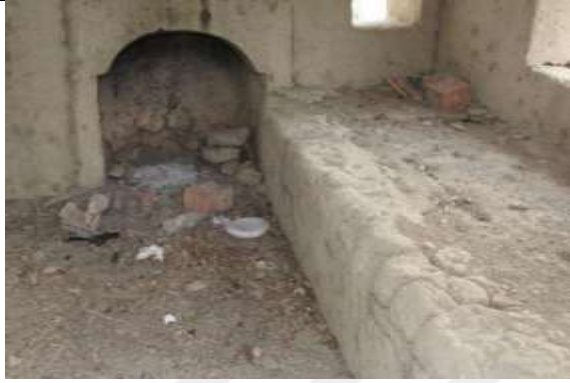
Resim 4.95. Kerpiç sedir

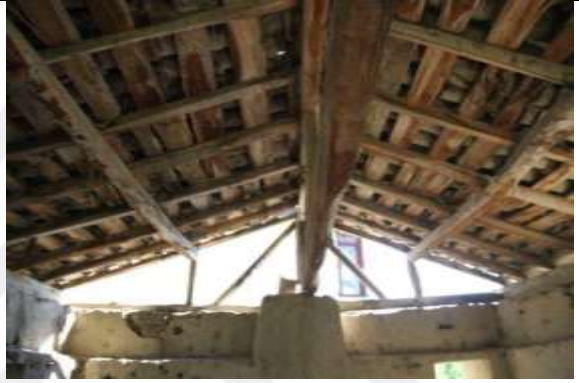
Resim 4.96. Ahşap çatı konstrüksiyonu

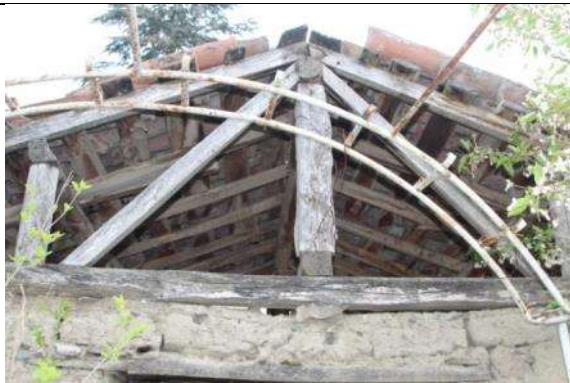
Resim 4.97. Çatı elemanları

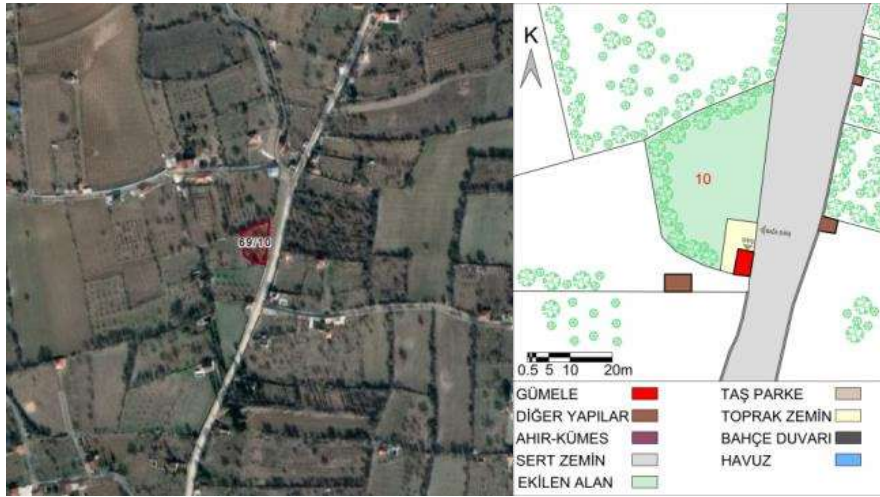
Resim 4.98. 7 numaralı Gümelenin konumu ve vaziyeti

7 numaralı bağ evi Tokat'ın Zile ilçesinde, Zincirli Süfla mahallesinde Karadini Bağları mevkiinde bulunmakta ve “Gümele” diye adlandırılmaktadır. 7 numaralı Gümelenin (G7) bağ alanı tapuda 947 m<sup>2</sup> büyüklüğündedir. 69 ada 10 parselde bulunan Gümele, bağın Güneydoğu köşesine konumlanmıştır (Resim 4.98). Gümelenin işlevsel cephesi bağa yönelmiştir. Bağa ulaşım ana yoldan sağlanmaktadır. Bağ ile komşu parseller arasında bahçe duvarı bulunmamaktadır. Ali Rahmi Yeşiltan'a ait olan Gümele günümüzde terkedilmiş durumdadır.

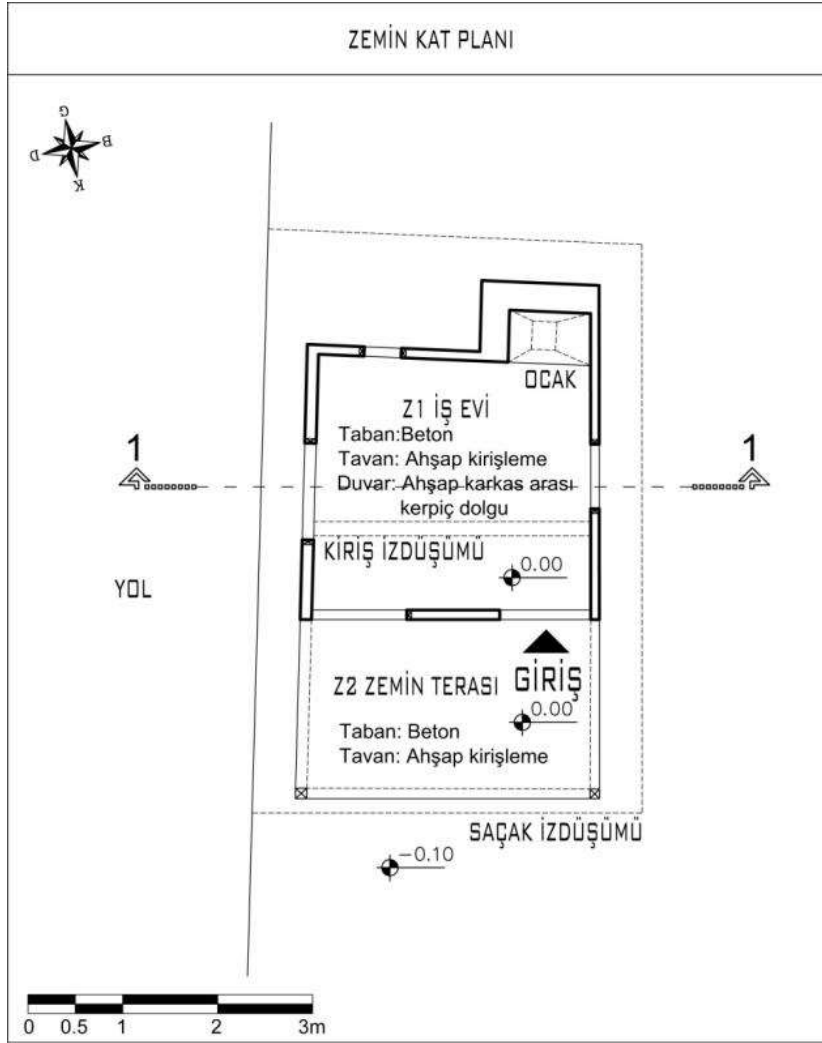
Şekil 4.30. 7 numaralı Gümelenin zemin kat planı

7 numaralı Gümele zemin kattan ibaret olup tek katlıdır. Gümeleye giriş bağın Kuzeydoğuya bakan cephesindeki Z2 zemin terası olarak adlandırılan yarı açık mekândan sağlanmaktadır. Yaklaşık olarak 6 m<sup>2</sup> büyüklüğündeki bu mekân tek katlı olan Gümelenin balkonu olma niteliği taşımaktadır. Z1 numaralı mekâna giriş zemin terasına açılan kapıdan sağlanmış olup günümüze sadece kapının ahşap kasası ulaşmıştır. Oda yaklaşık olarak kare biçiminde tek mekândan oluşmaktadır. Z1 numaralı bu oda hem bağın işini yapmak hem de günlük ihtiyaçlar doğrultusunda iş evi olarak kullanılmaktadır. İş evine girildiğinde kapının tam karşısında yemek pişirmek amacıyla kullanılan küçük bir ocak yer almaktadır. Altı odun, çıra gibi çeşitli eşyaların konulması için ayrılan ocak iç mekânda yer tutmayıp yapı dışına doğru çıkıntı yapmıştır (Şekil 4.30).

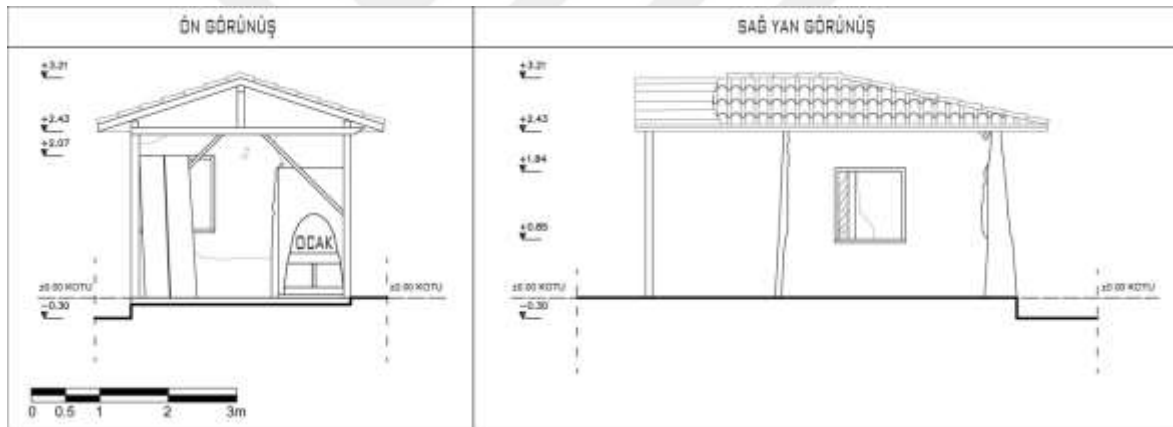
Şekil 4.31. 7 numaralı Gümelenin Kuzeydoğu ve Kuzeybatı cepheleri

Taş temel üzerine oturan Gümelenin zemin kat duvarları ahşap karkas arası kerpiç dolgu ile inşa edilmiştir. Gümele duvarlarının dış ve iç yüzeyleri kireç badana ile sıvanmış olup yer yer kireç sıvanın altındaki çamur harç ortaya çıkmıştır. Z2 numaralı zemin terasının etrafı çatı ve saçığını da taşıyan ahşap dikmeler ile çevrilmiştir. Terasın zemini beton

kaplama olup tavanında çatı konstrüksiyonu görünmektedir. Z1 numaralı iş evine giriş ahşap kapı boşluğundan sağlanmaktadır. Z1 numaralı iş evinde Gümelenin Kuzeybatı, Kuzeydoğu, Güneydoğu ve Güneybatı olmak üzere tüm cephelerinde 1'er adet toplam 4 adet pencere açılmıştır. Pencereilerin camı olmayıp ahşap kasaları mevcuttur. Pencereilere hem güvenlik açısından hem de güneş ışınlarından odayı muhafaza etmek amacıyla tahta çakılmıştır. Güneydoğu cephesinde yer alan pencereye belirli aralıklarla dışardan çakılan tahta parçaları demir korkuluk görevi üstlenmiştir. Kat yüksekliği 248 cm olan Gümelenin tabanı beton olup tavanı çatı konstrüksiyonu ile kapatılmıştır. Tavanın kapatılmama sebebi hem maliyeti düşürmek amaçlı olup hem de çatı ile iç mekân arasında doğal klima alanı oluşturmaktır. Bölgenin iklim özelliklerinden dolayı eğimli tasarlanan Gümelenin kırma çatısı ahşap konstrüksiyon ile inşa edilmiş olup üstü alaturka kiremit ile örtülüdür (Şekil 4.31-33).

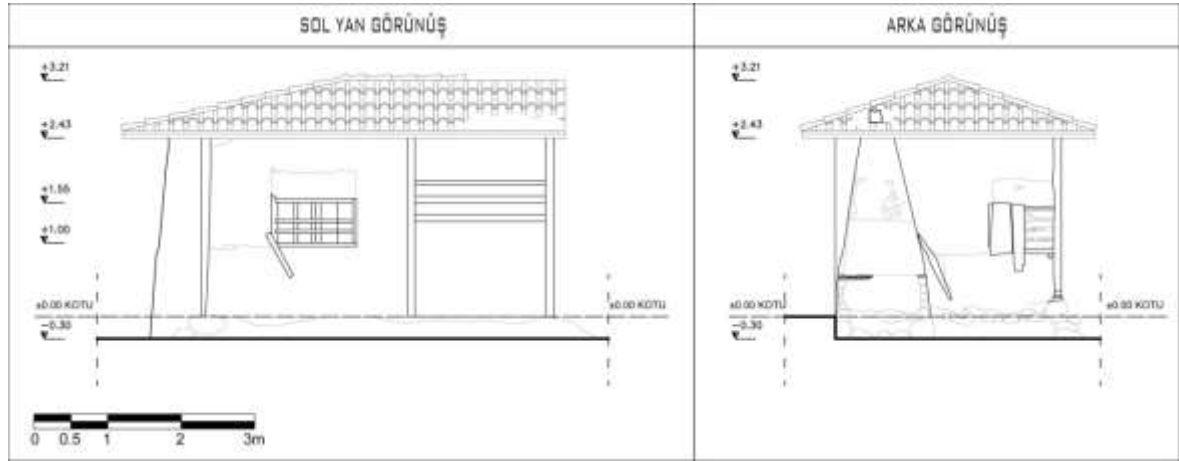
Şekil 4.32. 7 numaralı Gümelenin Güneydoğu ve Güneybatı cepheleri

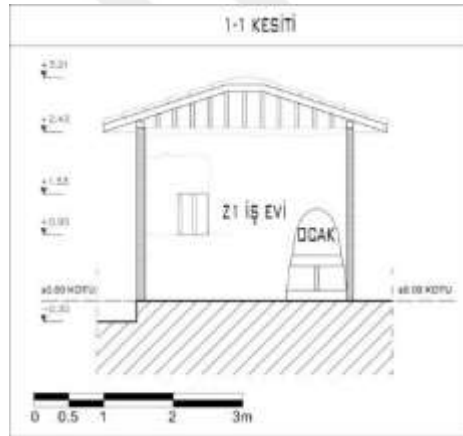
Şekil 4.33. 7 numaralı Gümelenin kesiti

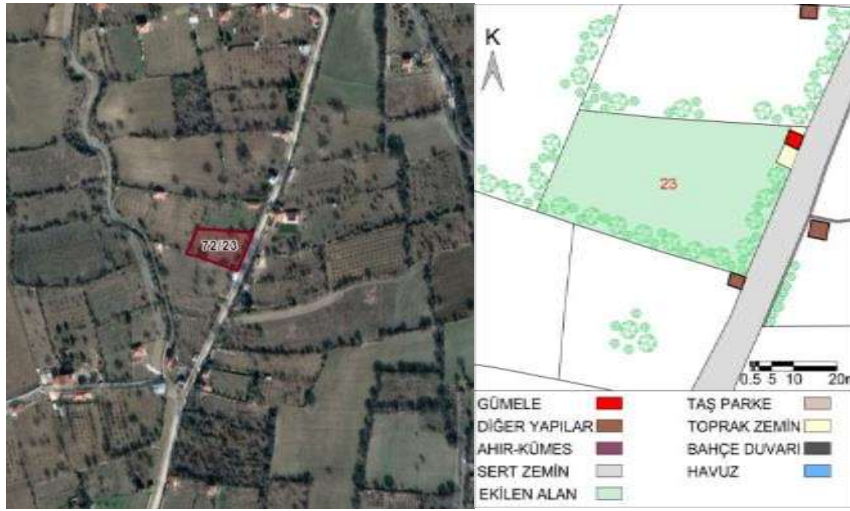
Resim 4.107. 8 numaralı Gümelenin konumu ve vaziyeti

8 numaralı bağ evi Tokat'ın Zile ilçesinde, Zincirli Süfla mahallesinde Kışla mevkiinde bulunmakta ve “Gümele” diye adlandırılmaktadır. 8 numaralı Gümelenin (G8) bağ alanı tapuda 1,579 m<sup>2</sup> büyüklüğündedir. 72 ada 23 parselde bulunan Gümele, bağın Kuzeydoğu cephesine, yol kenarına konumlanmıştır (Resim 4.107). Gümelenin işlevsel cephesi bağa yönelmiştir. Bağa ulaşım ana yoldan sağlanmaktadır. Bağ ile komşu parseller arasında bahçe duvarı bulunmayıp çit çekilmiştir. Hamiyet Türkyayın'a ait olan Gümele günümüzde depo amaçlı kullanılmaktadır.

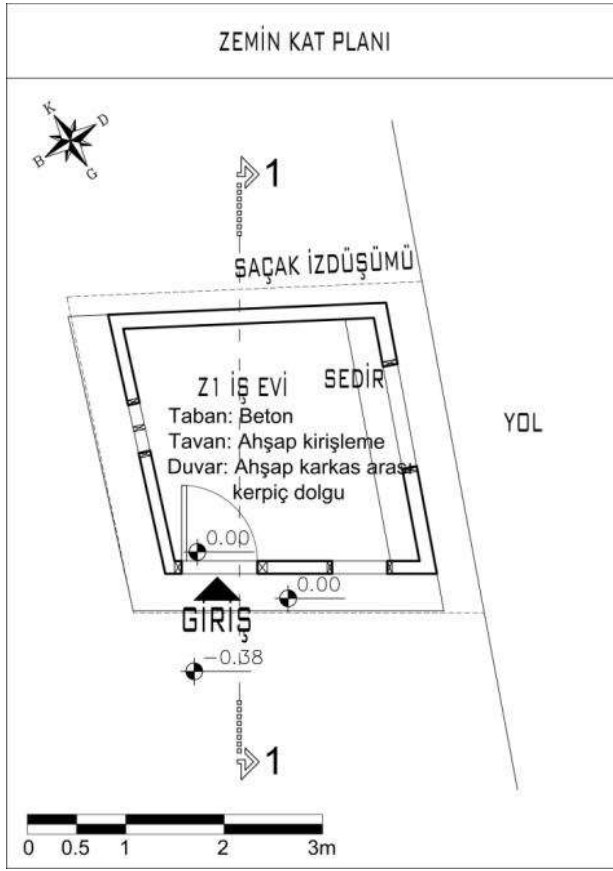
Şekil 4.34. 8 numaralı Gümelenin zemin kat planı

8 numaralı Gümele zemin kattan ibaret olup tek katlıdır. Gümeleye giriş bağın Kuzeydoğu köşesinden ahşap kasalı tek kanatlı özgün bir kapı ile sağlanmaktadır. Tek katlı Gümelenin zemin katı yaklaşık olarak kare biçiminde tek bir mekândan oluşmaktadır. Z1 numaralı bu oda hem bağın işini yapmak hem de günlük ihtiyaçlar doğrultusunda iş evi olarak kullanılmaktadır. Bölgedeki diğer Gümelelere oranla oldukça küçük ölçeklidir. İş evinin Güneydoğu cephesinde ahşap bir sedir yer alırken Gümelede bir ocak bulunmamaktadır (Şekil 4.34).

Gümele içinde gusülhane olarak kullanılan ayrı bir hacim bulunmaktadır. Tuvalet ise bağın içine açılan bir çukur ile fosseptiğe bağlanarak ihtiyaca cevap verecek nitelikte inşa

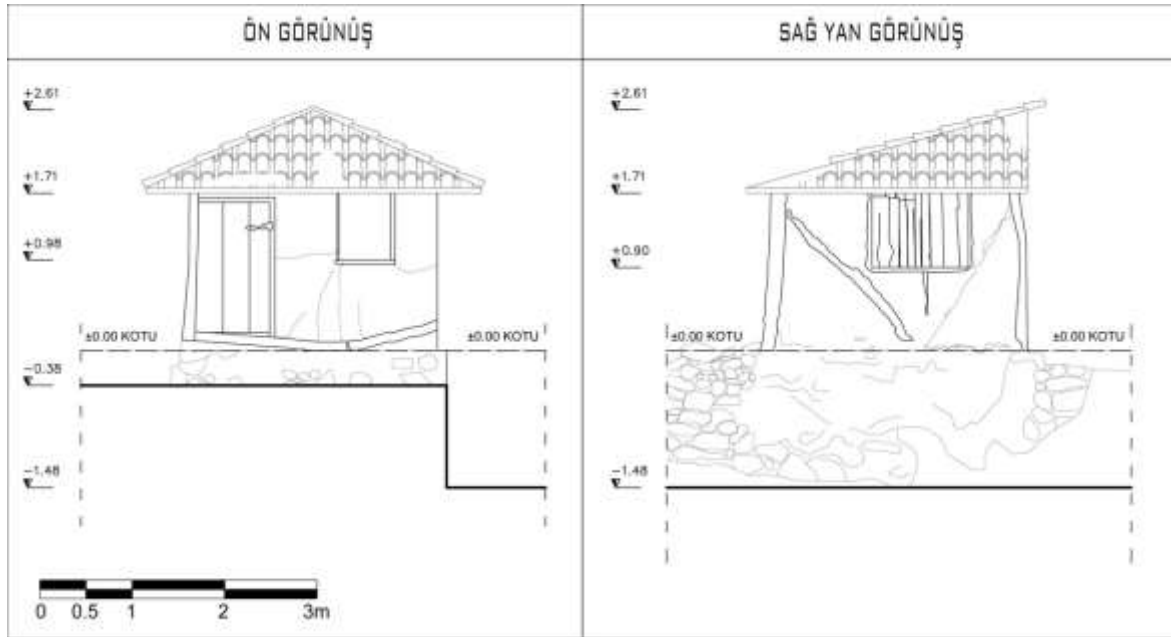
Şekil 4.35. 8 numaralı Gümelenin Güneybatı ve Güneydoğu cepheleri

Taş temel üzerine oturan Gümelenin zemin kat duvarları ahşap karkas aras. kerpiç dolgu ile inşa edilmiştir. Gümele duvarlarının dış ve iç yüzeyleri kireç badana ile sıvanmıştır. Z1 numaralı iş evine giriş ahşap kasalı tek kanatlı özgün bir kapı ile sağlanmaktadır. Z1 numaralı iş evinde Gümelenin Güneybatı, Güneydoğu ve Kuzeybatı cephelerinde 1'er adet toplam 3 adet pencere açılmıştır. Pencerelerin camı olmayıp ahşap kasaları mevcuttur. Güneydoğu cephesine açılan pencereye hem güvenlik açısından hem de güneş ışınlarından odayı muhafaza etmek amacıyla tahta çakılmıştır. Kat yüksekliği 200 cm olan Gümelenin tabanı beton olup tavanı çatı konstrüksiyonu ile kapatılmıştır. Tavanın kapatılmama sebebi hem maliyeti düşürmek amaçlı olup hem de çatı ile iç mekân arasında doğal klima alanı oluşturmaktır. Bölgenin iklim özelliklerinden dolayı eğimli tasarlanan Gümelenin kırma çatısı ahşap konstrüksiyon ile inşa edilmiş olup üstü alaturka kiremit ile örtülüdür (Şekil

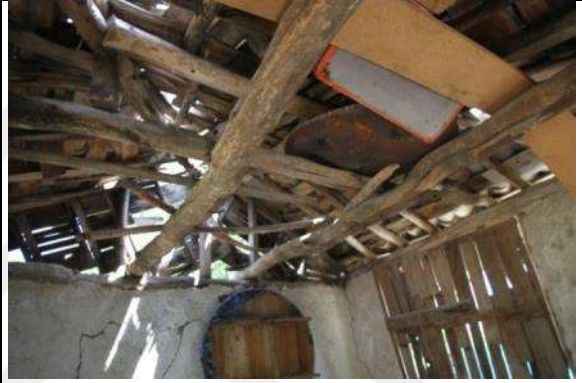
Resim 4.115. Ahşap çatı konstrüksiyonu

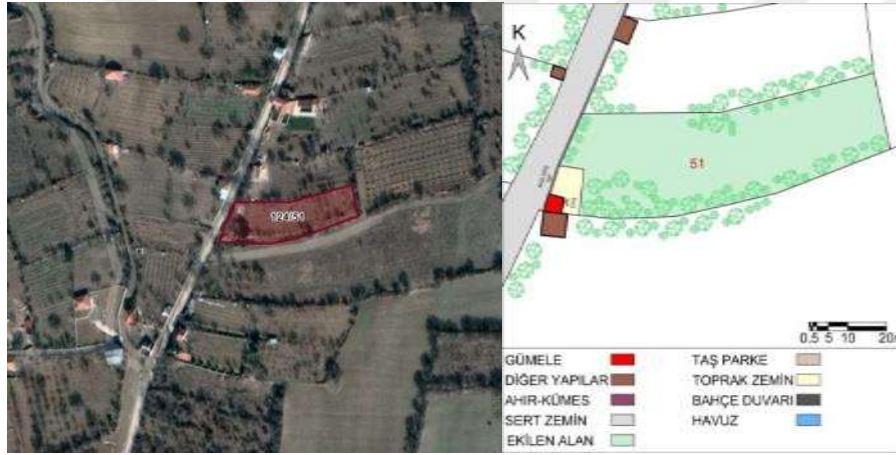
Resim 4.116. 9 numaralı Gümelenin konumu ve vaziyeti

9 numaralı bağ evi Tokat'ın Zile ilçesinde, Zincirli Süfla mahallesinde Karadini Bağları mevkiinde bulunmakta ve “Gümele” diye adlandırılmaktadır. 9 numaralı Gümelenin (G9) bağ alanı tapuda 2,075 m<sup>2</sup> büyüklüğündedir. 124 ada 51 parselde bulunan Gümele, bağın Güneybatı köşesine konumlanmıştır (Resim 4.116). Gümelenin işlevsel cephesi bağa yönelmiştir. Bağa ulaşım ana yoldan sağlanmaktadır. Yol cephesinden moloz taş duvarlarla örülmüş bahçe duvarından ahşap kasalı çift kanatlı özgün bir kapı ile girilen bağın komşu parselleri ile arasında bahçe duvarı bulunmamaktadır. Veyis Kolsuzoğlu'na ait olan Gümele günümüzde terkedilmiş durumdadır.

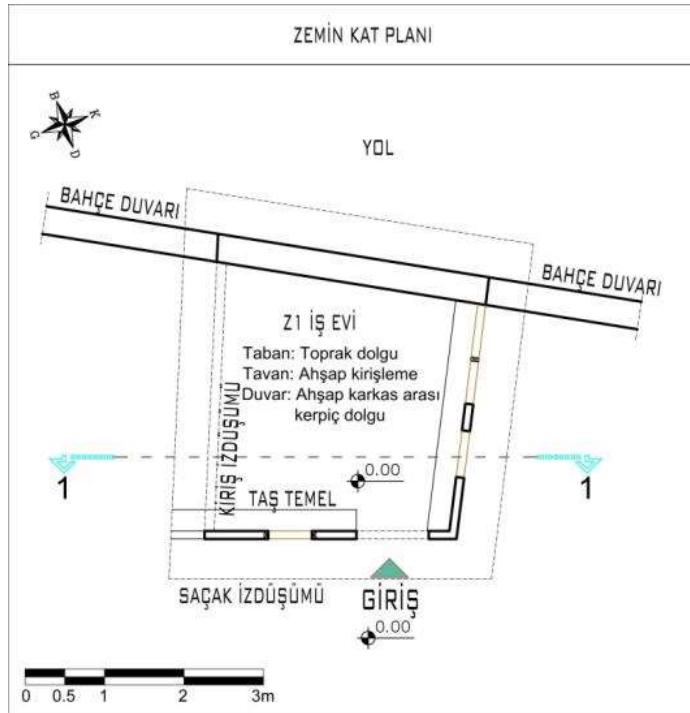
Şekil 4.38. 9 numaralı Gümelenin zemin kat planı

9 numaralı Gümele zemin kattan ibaret olup tek katlıdır. Gümeleye giriş bağın Doğu cephesinden ahşap dikmelerin arasındaki kapı boşluğundan sağlanmaktadır. Tek katlı Gümelenin zemin katı yaklaşık olarak kare biçiminde tek bir mekândan oluşmaktadır. Z1 numaralı bu oda hem bağın işini yapmak hem de günlük ihtiyaçlar doğrultusunda iş evi olarak kullanılmaktadır. Bölgedeki diğer Gümelelere oranla oldukça küçük ölçekli olan Gümelede sedir ve ocak bulunmamaktadır (Şekil 4.38).

Gümele içinde gusülhane olarak kullanılan ayrı bir hacim bulunmaktadır. Tuvalet ise bağın içine açılan bir çukur ile fosseptiğe bağlanarak ihtiyaca cevap verecek nitelikte inşa edilmiş olup günümüze ulaşan bir örneği bulunmamaktadır.

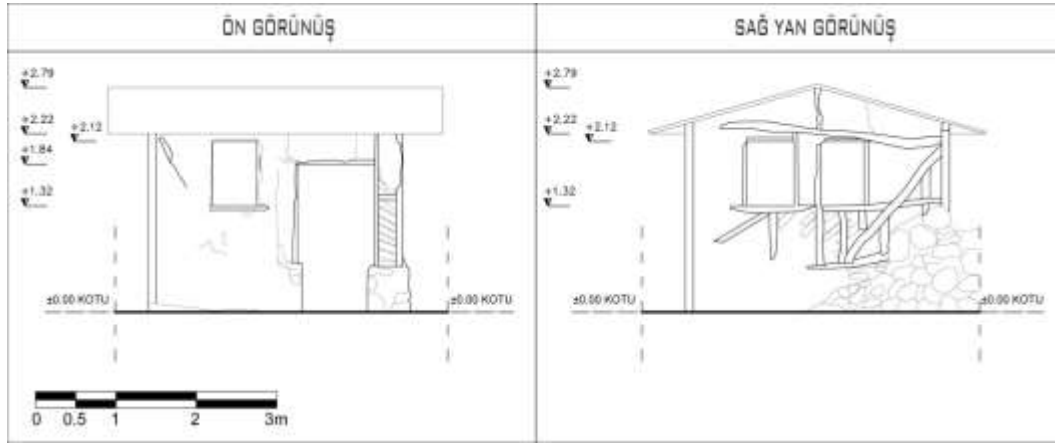
Şekil 4.39. 9 numaralı Gümelenin Doğu ve Kuzey cepheleri

Taş temel üzerine oturan Gümelenin zemin kat duvarlarından Batı cephesindeki duvar moloz taş duvarlar üzerine kerpiç yığma tekniğiyle inşa edilmiştir. Kuzey ve doğu cephesindeki duvarlar ahşap karkas arası kerpiç dolgu tekniğinde iken Güney cephesindeki duvar yıkılmış ve yan parseldeki yapının tuğla duvarı görülmektedir. Gümele duvarlarının dış ve iç yüzeyleri çamur harçla sıvanmıştır. Z1 numaralı iş evine giriş Doğu cephesinden ahşap dikmelerin oluşturduğu kapı boşluğundan sağlanmaktadır. Z1 numaralı iş evinde Gümelenin Kuzey cephesinde 2, Doğu cephesinde 1 adet olmak üzere toplam 3 adet pencere açılmıştır. Pencerelemin camı ve kasaları olmayıp sadece ahşap taşıyıcı dikmeleri mevcuttur. Kat yüksekliği 230 cm olan Gümelenin tabanı toprak dolgu olup tavanı çatı konstrüksiyonu ile kapatılmıştır. Tavanın kapatılmama sebebi hem maliyeti düşürmek amaçlı olup hem de çatı ile iç mekân arasında doğal klima alanı oluşturmaktır. Bölgenin iklim özelliklerinden dolayı eğimli tasarlanan Gümelenin beşik çatısı ahşap konstrüksiyon ile inşa edilmiş olup üstü sac ile örtülüdür (Şekil 4.39,40).

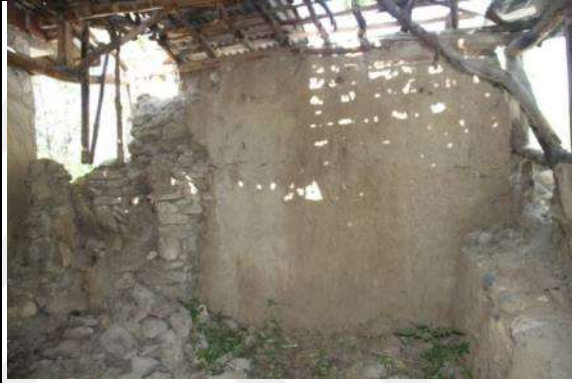
Resim 4.122. Yıkılan duvar

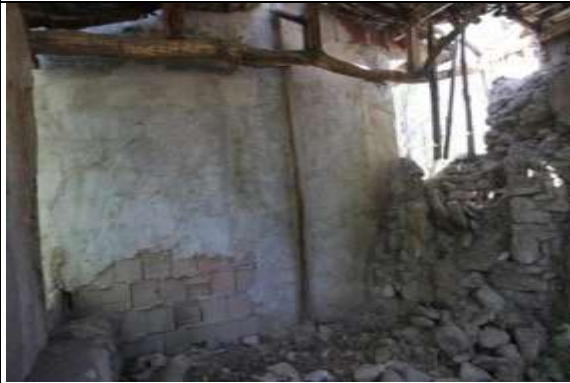
Resim 4.123. Yan parseldeki yapının tuğla duvarı

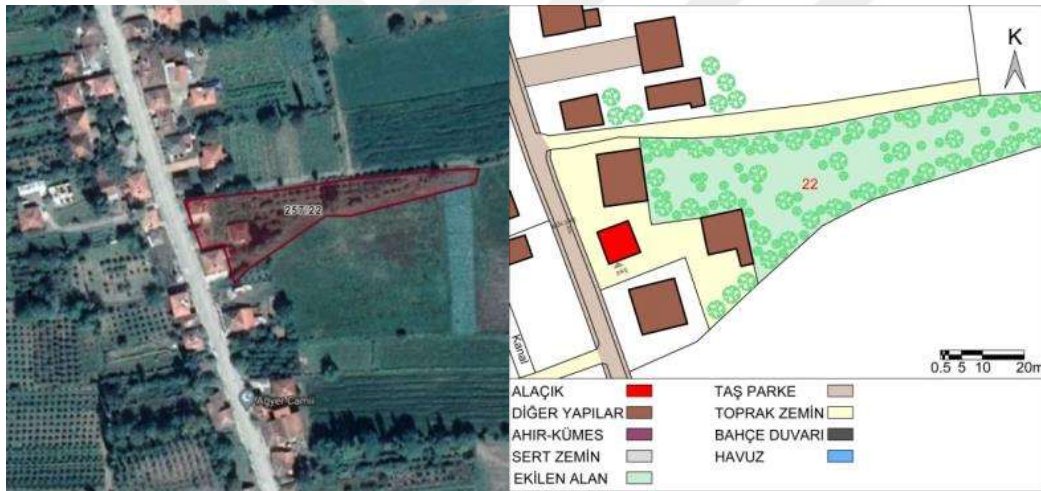
Resim 4.125. 10 numaralı Alaçık konumu ve vaziyeti

10 numaralı Bağ evi Tokat'ın Merkez ilçesine bağlı Güryıldız Belediyesi'nde Bahçelievler mahallesi Ağyer mevkiinde bulunmakta ve "Alaçık" diye adlandırılmaktadır. 10 numaralı Alaçık meskeninin (A10) bağ alanı tapuda 4,116 m<sup>2</sup> büyüklüğündedir. 257 ada 22 parselde bulunan Alaçık, yolu ve arsayı verimli kullanmak amacıyla bağın Batı cephesine, yol kenarına konumlanmıştır (Resim 4.125). Bağ ile komşu parseller arasında bahçe duvarı bulunmamaktadır. Bu özellik bağdaki özel yaşam ile komşular arasında mahremiyet algısının bulunmadığını göstermektedir. Bağa ulaşım ise ana yoldan sağlanmaktadır. Kazım Çetin'e ait olan Alaçık aynı parselde yer alan çağdaş yapım malzemeleriyle sonradan inşa edilmiş evlerin ahır ve deposu olarak kullanılmaktadır.

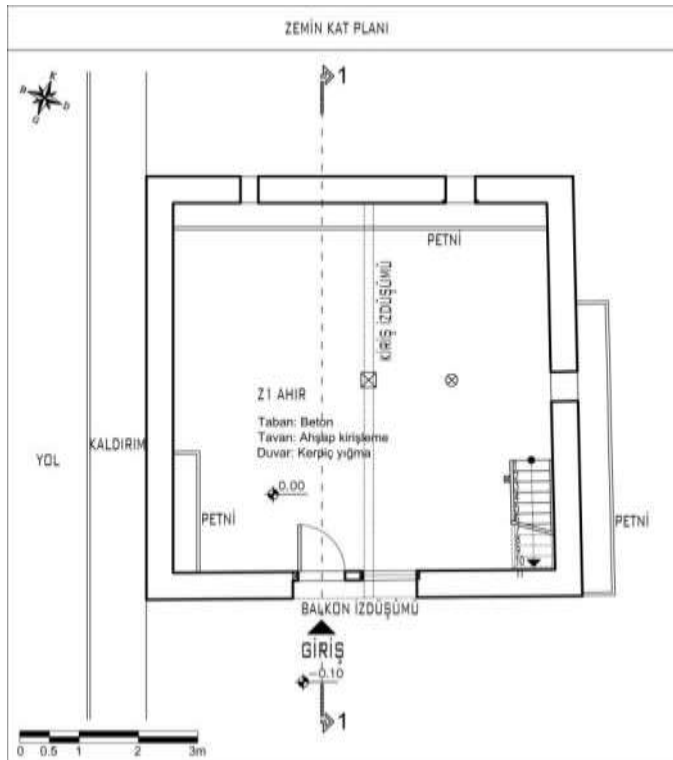
Şekil 4.41. 10 numaralı Alaçık meskeninin zemin kat planı

10 numaralı Alaçık meskenine bağın Güneydoğu cephesinden 30 cm içe doğru girinti yapmış ahşap kasalı tek kanatlı özgün bir kapıyla girilmektedir. Zemin üstü tek kat olmak üzere iki kattan oluşan Alaçık meskeninin zemin katı yaklaşık olarak kare biçiminde tek bir mekândan oluşmaktadır. Z1 numaralı bu oda aynı parselde inşa edilmiş evin ahır olarak kullanılmaktadır. Güneydoğu ve Kuzeybatı cephelerindeki duvara bitişik olan petniler hayvanların yem ve su ihtiyaçlarını karşılamak amacıyla yapılmıştır ve yörede "petni" şeklinde adlandırılmıştır. İç mekân haricinde Alaçık meskeninin Kuzeydoğu cephesinde

dış duvara bitişik bir petni daha yer almaktadır. Z1 numaralı ahırın Güneydoğu cephesindeki tek kollu ahşap merdiven ise bir üst kata çıkışı sağlamaktadır (Şekil 4.41).

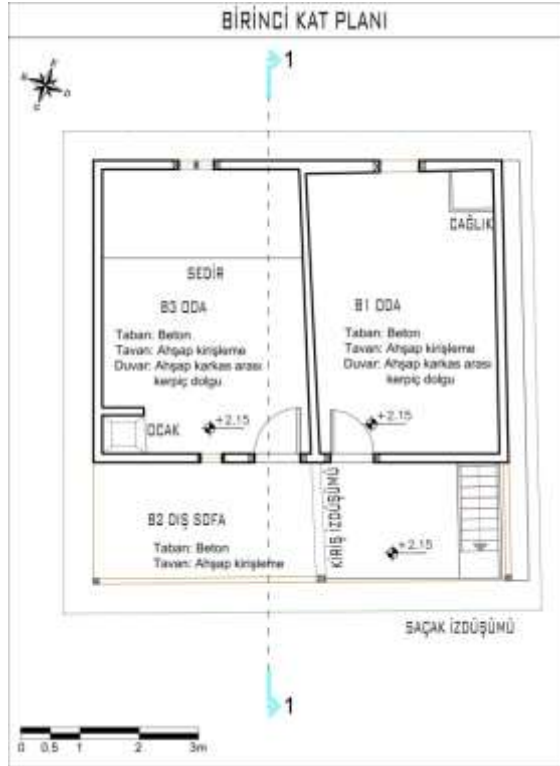
Şekil 4.42. 10 numaralı Alaçık meskeninin birinci kat planı

Birinci kat olarak adlandırılan üst kat bir balkon ve iki odadan oluşmaktadır. Zemin katı üst kata bağlayan 11 basamaklı ahşap merdivenle B2 numaralı balkona çıkılır. Balkon bağın serin havasında güzel vakit geçirmek amacıyla kullanıldığı gibi aynı zamanda kışlık yiyecekleri kurutmak ve bağı gözetlemek gibi amaçlarla kullanılmaktadır. Birinci kattaki B1 ve B3 numaralı odalara geçiş balkondan sağlanmaktadır. Bu özelliği ile Geleneksel Türk Evi dış sofalı plan tipi özelliği taşımakta ve balkon sofa görevini üstlenmektedir. B1 numaralı odanın Kuzeydoğu cephesinde yöresel olarak “cağ” şeklinde adlandırılan bir bölüm yer almaktadır. Baharın gelişiyle birlikte Alaçıklara göç eden köy halkı kışa kadar bu meskenlerde konakladıkları için banyo ihtiyaçlarını çağlıklarda karşılamışlardır. Odalarda banyo işlevi gören çağlık iş evi olarak adlandırılan alanlarda ise çeşitli araç – gereçlerin yıkandığı bölüm işlevini üstlenmiştir. B3 numaralı odada genellikle yemek pişirmek amacıyla kullanılan bir ocak ile ahşap bir sedir yer almaktadır. Zile Gümelelerinin aksine Alaçık meskenleri sayfiyelik amaçtan ziyade daha çok ihtiyaçlar doğrultusunda işlevlendirilmiştir (Şekil 4.42).
