**KIRSAL MİMARİNİN KORUNMASI BAĞLAMINDA TOKAT BAĞ  
EVLERİNİN BELGELENMESİ: GÜMELE VE ALAÇIK ÖRNEKLERİ**

**YÜKSEK LİSANS TEZİ  
MİMARLIK ANA BİLİM DALI**

**GAZİ ÜNİVERSİTESİ  
FEN BİLİMLERİ ENSTİTÜSÜ**

**HAZİRAN 2021**

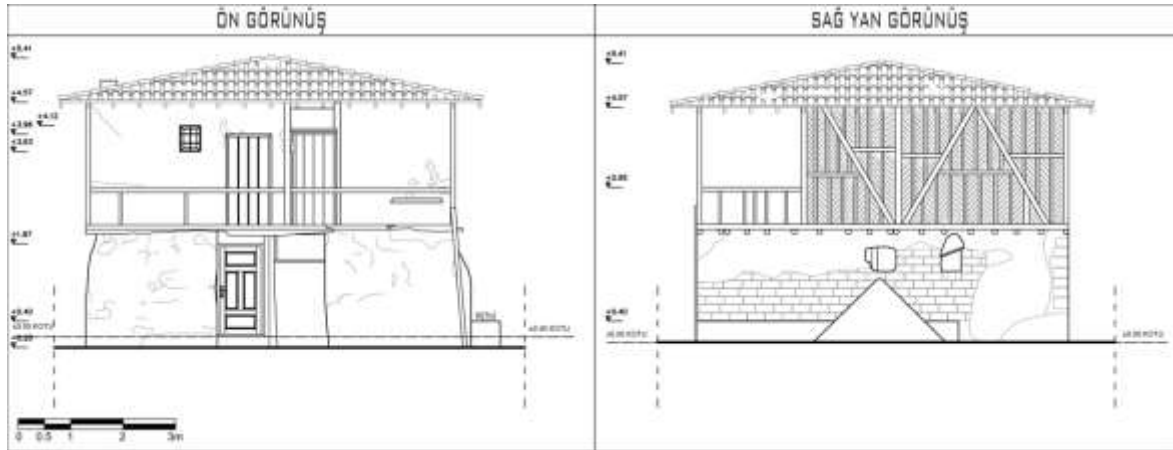
Şekil 4.43. 10 numaralı Alaçık meskeninin Güneydoğu ve Kuzeydoğu cephesi

Taş temel üzerine oturan Alaçık meskeninin zemin kat duvarları tuğla biçimindeki kerpiçlerin üst üste şaşırtmalı olarak dizilmesiyle yığma sistemde, birinci kat duvarları ise ahşap çatki arası kerpiç dolgu ile inşa edilmiştir. Yığma duvarların kalınlığı ortalama 45 cm'dir. Dış duvarları çamur harçla sıvanmış olan Alaçık meskeninin zemin ve birinci kat duvarlarında yer yer kireç badana görülmektedir. Z1 numaralı zemin kata giriş ahşap kasalı tek kanatlı özgün bir kapıyla sağlanmaktadır. Z1 numaralı ahırın Güneydoğuya bakan cephesinde 1, Kuzeybatıya bakan cephesinde 2 adet olmak üzere toplam 3 adet ahşap pencere bulunmaktadır. Kuzeydoğuya bakan duvarın cephesinde ise dışardan saman atmak ve ahırını temizlemek amacıyla küçük bir boşluk açılmış olup aynı duvarın dış yüzeyinde bir de niş bırakılmıştır. Zemin kat yüksekliği 205 cm olan ahırın tabanı beton, tavanı ise ahşap kirişlemedir. Ahırın içindeki ahşap dikmeler tavandaki kirişlere bağlanmıştır. Petniler ise

betondan inşa edilmiştir. Ahşap merdivenin ulaştığı B2 numaralı balkon bir kısmı yıkılmış olan ahşap korkulukla çevrelenmiştir. Bu korkuluklar çatı ve saçağın taşınması amacıyla yerleştirilmiş 3 adet dikmenin arasındadır. Zemini beton olan balkonun tavanı kapatılmadığı için çatı konstrüksiyonu görülmektedir. B1 ve B3 numaralı odalara geçiş balkondan sağlanmaktadır. Ahşap kasalı tek kanatlı bir kapıdan geçilen B1 numaralı odada Kuzeybatıya açılan 1 adet ahşap pencere bulunmaktadır. Ahşap kasası bulunan pencerelerin camı yoktur. Odanın duvarları kireç badana ile sıvanmıştır. Kat yüksekliği 245 cm olan B1 numaralı odanın tabanı beton olup tavanı ahşap kirişlemedir. Kiriş üstü döşeme tahtası ile kapatıldığı için çatı konstrüksiyonu görülmemektedir. B3 numaralı odaya ahşap kasalı tek kanatlı özgün bir kapı ile girilmektedir. Odada Kuzeybatıya ve Güneydoğu yönündeki balkona açılan 2 adet pencere bulunmaktadır. Ahşap pencerelerin camı olup balkona açılan pencere demir parmaklık ile korunmuştur. Odanın duvarları kireç badana ile sıvanmıştır. Kat yüksekliği 245 cm olan B3 numaralı odanın tabanı beton olup tavanı ahşap kirişlemedir. Kiriş üstü döşeme tahtası ile kapatıldığı için çatı konstrüksiyonu görülmemektedir. Bölgenin iklim özelliklerinden dolayı çatı üzerinde yük birikmemesi için eğimli tasarlanan Alaçık meskeninin kırma çatısı ahşap konstrüksiyon ile inşa edilmiş olup üstü alaturka kiremit ile örtülüdür (Şekil 4.43-45).

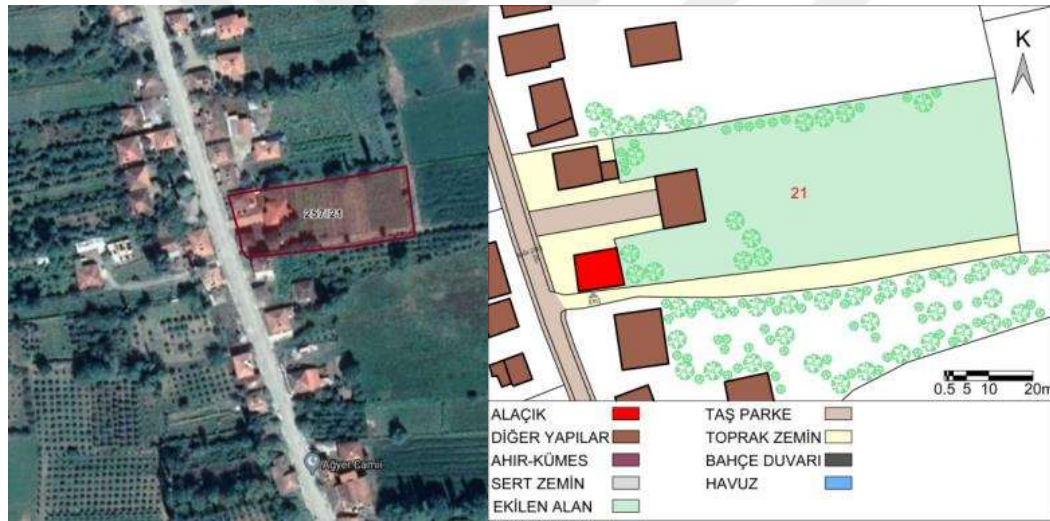
Resim 4.144. 11 numaralı Alaçık konumu ve vaziyeti

11 numaralı Tokat'ın Merkez ilçesine bağlı Güryıldız Belediyesi'nde Bahçelievler mahallesi Ağyer mevkiinde bulunmakta ve "Alaçık" diye adlandırılmaktadır. 11 numaralı Alaçık meskeninin (A11) bağ alanı tapuda 3,920 m<sup>2</sup> büyüklüğündedir. 257 ada 21 parselde bulunan Alaçık, yolu ve arsayı verimli kullanmak amacıyla bağın Güneybatı cephesine, yol kenarına konumlanmıştır (Resim 4.144). Bağ ile komşu parseller arasında bahçe duvarı bulunmamaktadır. Bu özellik bağdaki özel yaşam ile komşular arasında mahremiyet algısının bulunmadığını göstermektedir. Bağa ulaşım ise ana yoldan sağlanmaktadır. Hüseyin Uçar'a ait olan Alaçık aynı parselde yer alan çağdaş yapım malzemeleriyle sonradan inşa edilmiş evin deposu olarak kullanılmaktadır.

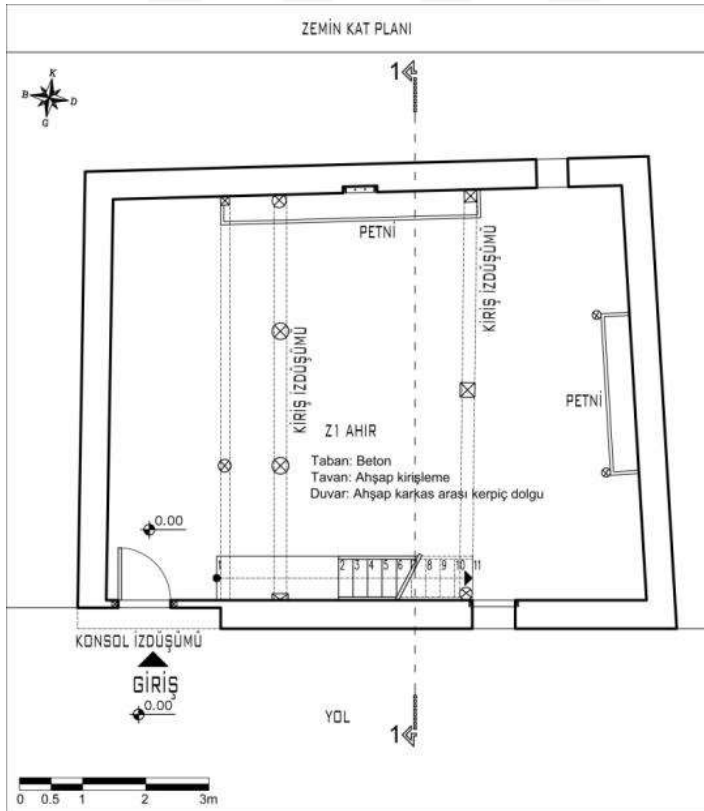
Şekil 4.46. 11 numaralı Alaçık meskeninin zemin kat planı

11 numaralı Alaçık meskenine bağın Güneydoğu cephesinden 33 cm içe doğru girinti yapmış ahşap kasalı tek kanatlı özgün bir kapıyla girilmektedir. Zemin üstü tek kat olmak üzere iki kattan oluşan Alaçık meskeninin zemin katı yaklaşık olarak kare biçiminde tek bir mekândan oluşmaktadır. Z1 numaralı bu oda ahır olarak tasarlanmış fakat günümüzde aynı parselde yer alan evin deposu olarak kullanılmaktadır. Kuzeydoğu ve Kuzeybatı cephelerindeki duvara bitişik olan petniler ahşap malzemeden yapılmıştır. Z1 numaralı

ahırın Güneydoğu cephesindeki tek kollu ahşap merdiven ise bir üst kata çıkışı sağlamaktadır (Şekil 4.46).

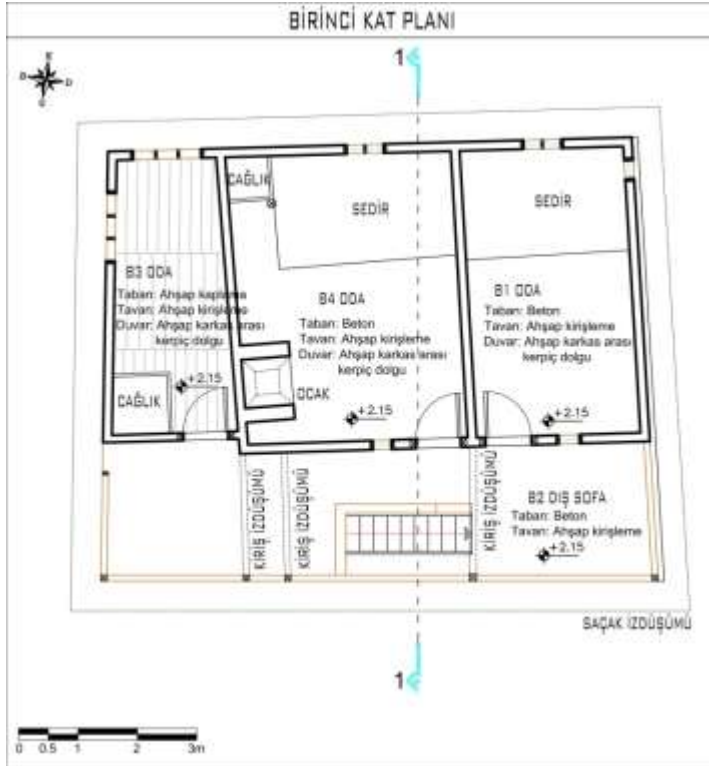
Şekil 4.47. 11 numaralı Alaçık meskeninin birinci kat planı

Birinci kat olarak adlandırılan üst kat bir balkon ve üç odadan oluşmaktadır. Zemin katı üst kata bağlayan 11 basamaklı ahşap merdivenle B2 numaralı balkona çıkılır. Balkon bağı serin havasında güzel vakit geçirmek amacıyla kullanıldığı gibi aynı zamanda kışlık yiyecekleri kurutmak ve bağı gözetlemek gibi amaçlarla kullanılmaktadır. Birinci kattaki B1, B3 ve B4 numaralı odalara geçiş bu balkondan sağlanmaktadır. Bu özelliği ile Geleneksel Türk Evi dış sofalı plan tipi özelliği taşımakta ve balkon sofa görevini üstlenmektedir. B1 numaralı odaya girildiğinde hemen karşıda sedirin ahşap konstrüksiyonu bulunmaktadır. Oda diğer odalara kıyasla daha sade özelliktedir. B3 numaralı oda balkondan içe doğru 25 cm girinti yapmıştır. Oda kapısının hemen solunda bir çağlık yer almaktadır. B4 numaralı oda Alaçık meskeninin en fonksiyonlu odasıdır. Oda kapısının hemen solunda genellikle yemek pişirmek için kullanılan bir ocak yer alır. Kapının karşısında ise ahşap bir sedir ile sedirin solunda bir çağlık bulunmaktadır (Şekil 4.47).

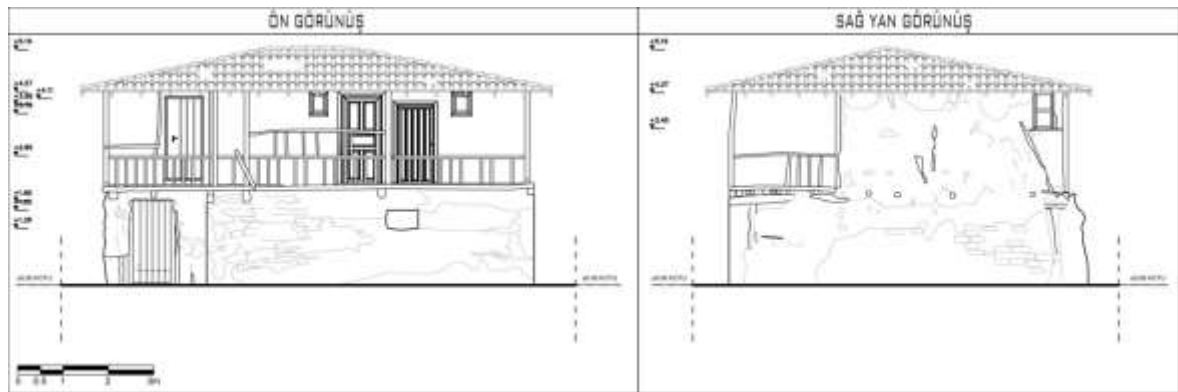
Şekil 4.48. 11 numaralı Alaçık meskeninin Güneydoğu ve Kuzeydoğu cephesi

Taş temel üzerine oturan Alaçık meskeninin zemin kat duvarları tuğla biçimindeki kerpiçlerin üst üste şaşırtmalı olarak dizilmesiyle yığma sistemde, birinci kat duvarları ise ahşap çatki arası kerpiç dolgu ile inşa edilmiştir. Yığma duvarların kalınlığı ortalama 45 cm'dir. Dış duvarları çamur harçla sıvanmış olan Alaçık meskeninin zemin ve birinci kat duvarlarında yer yer kireç badana görülmektedir. Z1 numaralı zemin kata giriş ahşap kasalı tek kanatlı özgün bir kapıyla sağlanmaktadır. Z1 numaralı ahırın Güneydoğuya ve Kuzeybatıya bakan cephesinde 1'er adet olmak üzere toplam 2 adet pencere boşluğu bulunmaktadır. Kuzeybatıya bakan duvarın iç cephesinde demir parmaklık ile çevrelenmiş bir niş yer alır. Zemin kat yüksekliği 205 cm olan ahırın tabanı beton, tavanı ise ahşap kirişlemedir. Ahırın içindeki ahşap dikmeler tavadaki kirişlere bağlanmıştır. Petniler ise ahşap malzemeden inşa edilmiştir. Ahşap merdivenin ulaştığı B2 numaralı balkon ahşap

korkulukla çevrelenmiştir. Bu korkuluklar çatı ve saçağın taşınması amacıyla yerleştirilmiş 6 adet dikmenin arasındadır. Zemini beton olan balkonun tavanı kapatılmadığı için çatı konstrüksiyonu görülmektedir. B1, B3 ve B4 numaralı odalara geçiş balkondan sağlanmaktadır. Ahşap kasalı tek kanatlı bir kapıdan geçilen B1 numaralı odada Kuzeybatı, Kuzeydoğu ve Güneydoğuya açılan 1'er adet olmak üzere toplam 3 adet ahşap pencere bulunmaktadır. Pencereilerin hepsinin camı vardır. Odanın duvarları kireç badana ile sıvanmıştır. Kat yüksekliği 224 cm olan B1 numaralı odanın tabanı beton olup tavanı ahşap kirişlemedir. Kiriş üstü döşeme tahtası ile kapatıldığı için çatı konstrüksiyonu görülmemektedir. B3 numaralı odaya ahşap kasalı tek kanatlı özgün bir kapı ile girilmektedir. Odada Kuzeybatı ve Güneybatıya açılan toplam 2 adet pencere bulunmaktadır. Ahşap kasalı pencereilerin camı vardır. Odanın duvarları kireç badana ile sıvanmıştır. Kat yüksekliği 224 cm olan B3 numaralı odanın tabanı ahşap kaplama olup tavanı ahşap kirişlemedir. Kiriş üstü döşeme tahtası ile kapatılmıştır. B4 numaralı odaya da ahşap kasalı tek kanatlı özgün bir kapı ile girilmektedir. Odada Kuzeybatı ve Güneydoğuda balkona açılan toplam 2 adet ahşap pencere bulunmaktadır ve pencereilerin camı vardır. Odanın duvarları kireç badana ile sıvanmıştır. Kat yüksekliği 224 cm olan B4 numaralı odanın tabanı beton olup tavanı ahşap kirişlemedir. Bölgenin iklim özelliklerinden dolayı çatı üzerinde yük birikmemesi için eğimli tasarlanan Alaçık meskeninin kırma çatısı ahşap konstrüksiyon ile inşa edilmiş olup üstü alaturka kiremit ile örtülüdür (Şekil 4.48-50).

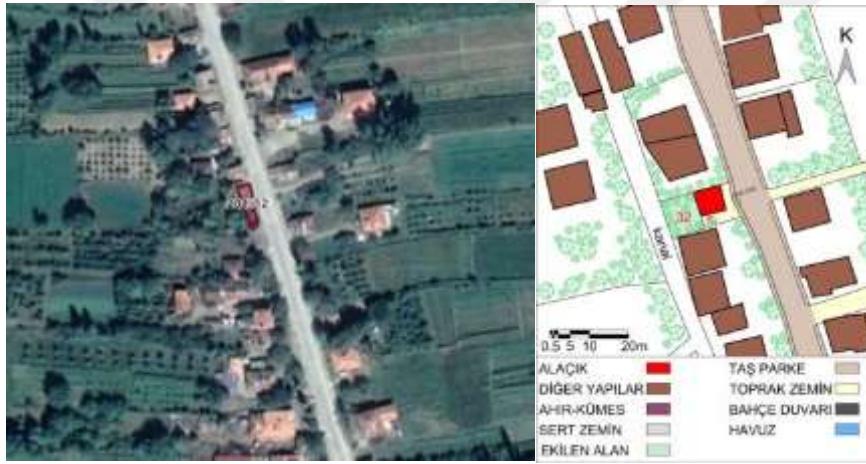
Resim 4.163. 12 numaralı Alaçık konumu ve vaziyeti

12 numaralı bağ evi Tokat'ın Merkez ilçesine bağlı Güryıldız Belediyesi'ne bağlı Bahçelievler mahallesinde Otağyer mevkiinde bulunmakta ve “Alaçık” diye adlandırılmaktadır. 12 numaralı Alaçık meskeninin (A12) bağ alanı tapuda 129 m<sup>2</sup> büyüklüğündedir. 231 ada 32 parselde bulunan Alaçık bağın Kuzeydoğu cephesine, yol kenarına konumlanmıştır (Resim 4.163). Bağ ile komşu parseller arasında bahçe duvarı bulunmamaktadır. Bu özellik bağdaki özel yaşam ile komşular arasında mahremiyet algısının bulunmadığını göstermektedir. Bağa ulaşım ise ana yoldan sağlanmaktadır. Zeynep Çevik'e ait olan Alaçık terk edilmiştir.

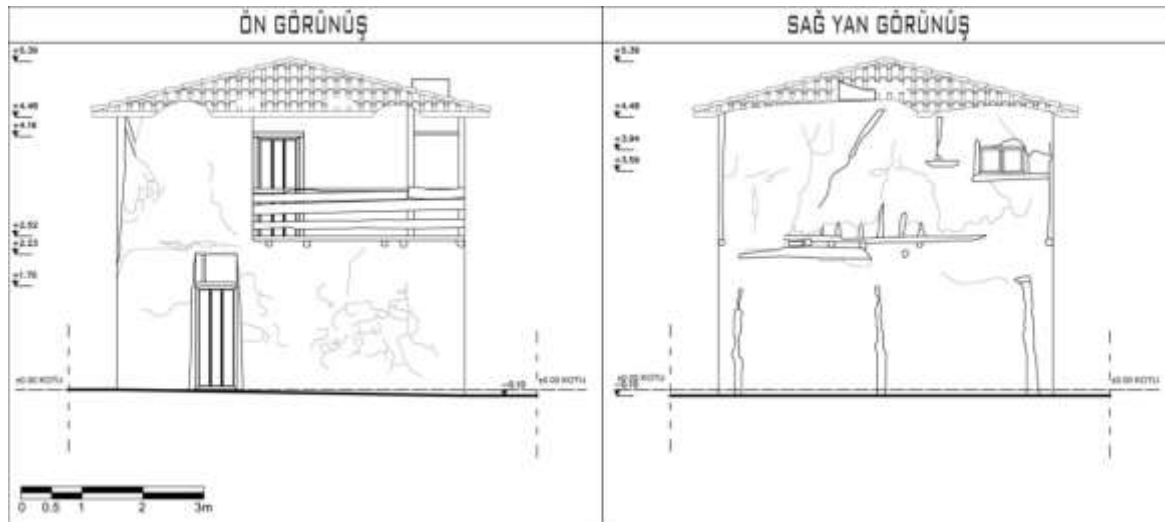
Şekil 4.53. 12 numaralı Alaçık meskeninin Güneydoğu ve Kuzeydoğu cephesi

üzere toplam 3 adet pencere boşluğu bulunmaktadır. Zemin kat yüksekliği 235 cm olan iş evinin tabanı beton, tavanı ise ahşap kirişlemedir. İş evinin içindeki ahşap dikmeler tavandaki kirişlere bağlanmıştır. Ahşap merdivenin ulaştığı B2 numaralı balkon ahşap korkulukla çevrelenmiştir. Zemini beton olan balkonun tavanı ahşap kirişleme olup kirişlerin üzeri döşeme tahtası ile kapatıldığı için çatı konstrüksiyonu görülmemektedir. B1 ve B3 numaralı odalara geçiş balkondan sağlanmaktadır. Ahşap kasalı tek kanatlı bir kapı ile girilen B1 numaralı odada Kuzeydoğu ve Güneydoğuya açılan 1'er adet ahşap pencere bulunmaktadır. Pencerelerin camı vardır. Odanın duvarları kireç badana ile sıvanmıştır. Kat yüksekliği 214 cm olan B1 numaralı odanın tabanı beton olup tavanı ahşap kirişlemedir. Kiriş üstü döşeme tahtası ile kapatılmıştır. B3 numaralı odaya ahşap kasalı tek kanatlı özgün bir kapı ile girilmektedir. Odada Kuzeybatı ve Güneybatıya açılan toplam 2 adet pencere bulunmaktadır. Ahşap kasalı pencerelerin camı olmayıp ahşap kepenk ile örtülmüştür. Odanın duvarları kireç badana ile sıvanmıştır. Kat yüksekliği 214 cm olan B3 numaralı odanın tabanı beton olup tavanı ahşap kirişlemedir. Kiriş üstü döşeme tahtası ile kapatılmıştır. Bölgenin iklim özelliklerinden dolayı çatı üzerinde yük birikmemesi için eğimli tasarlanan Alaçık meskeninin kırma çatısı ahşap konstrüksiyon ile inşa edilmiş olup üstü alaturka kiremit ile örtülüdür (Şekil 4.53,54).

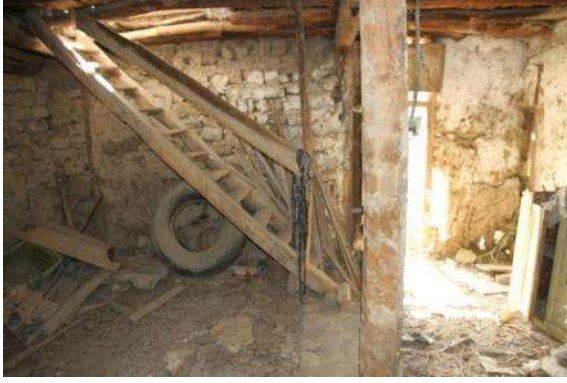
Resim 4.168. Ahşap merdiven ve dikmeler

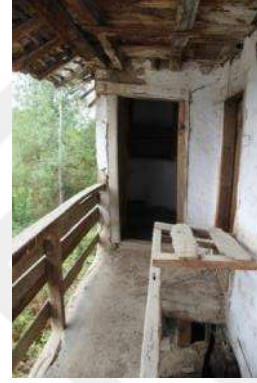
Resim 4.171. B2 dış sofa ve korkuluk

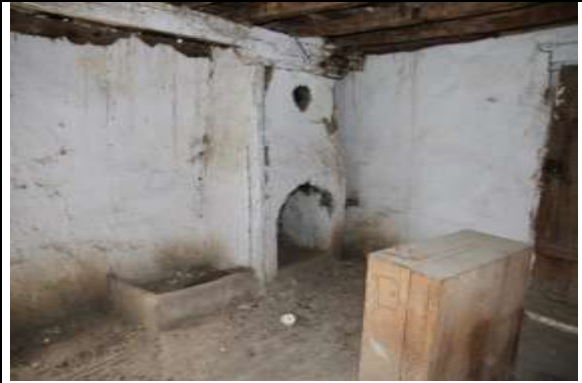
Resim 4.173. B1 odada ocak ve çağlık

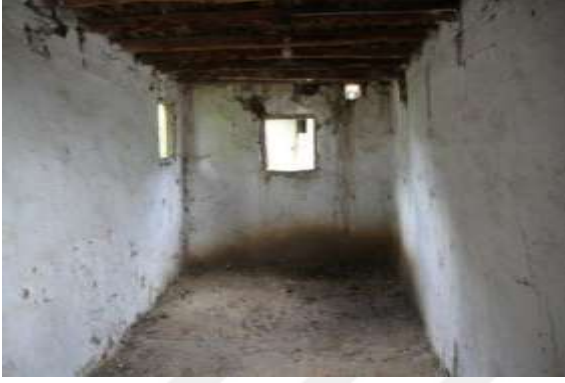
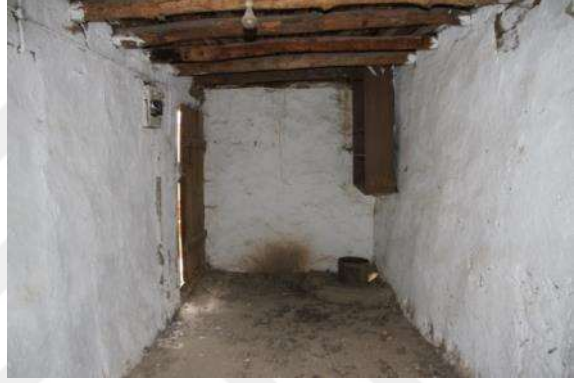
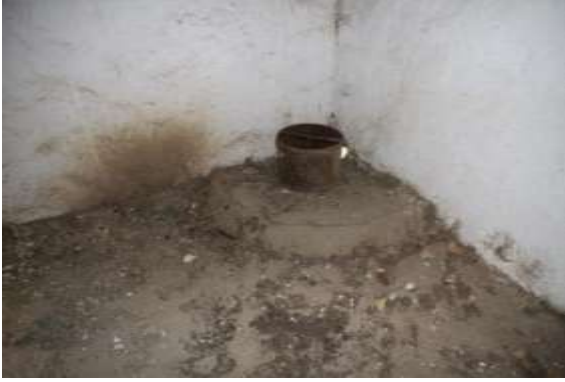
Resim 4.176. B3 oda

Resim 4.177. B3 oda iç mekân

Resim 4.178. B3 odadaki çağlık

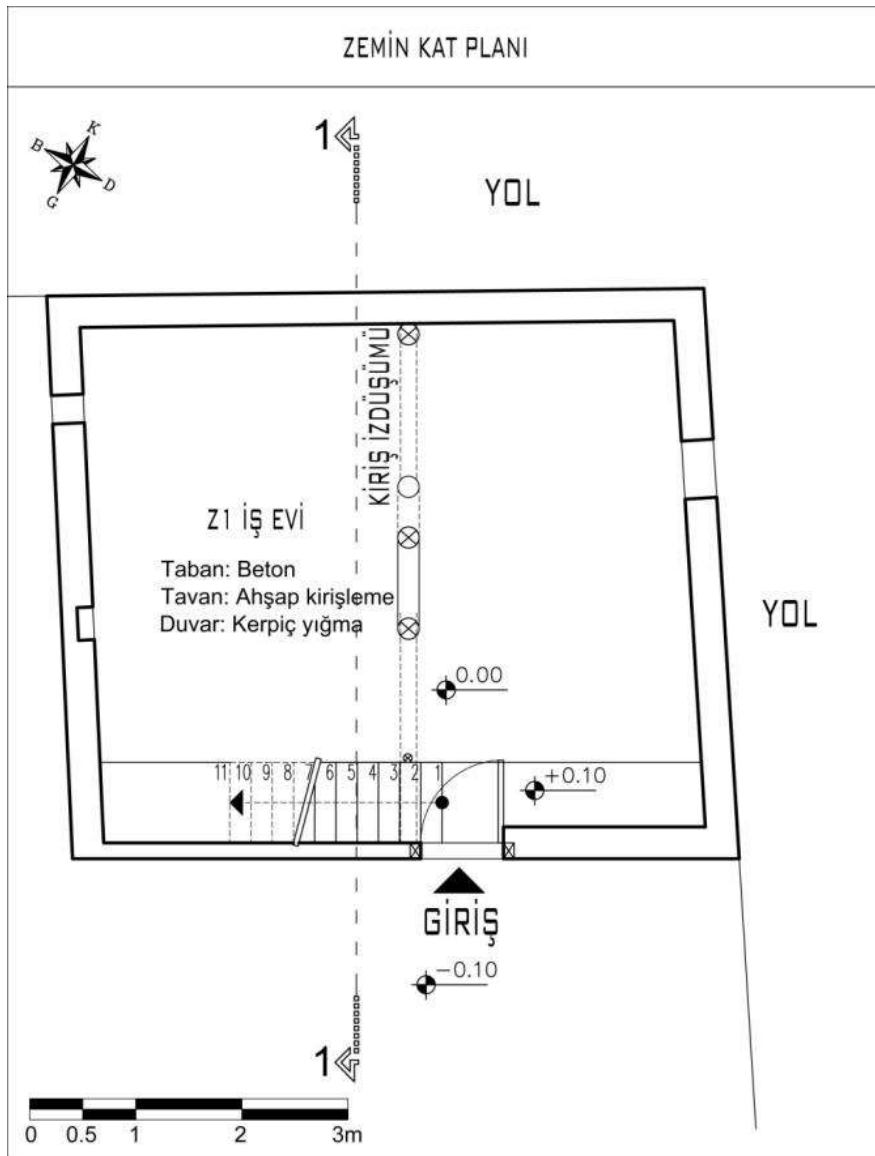
Şekil 4.55. 13 numaralı Alaçık meskeninin zemin kat planı

üst kata bağlayan 11 basamaklı ahşap merdivenle B2 numaralı balkona çıkılır. Balkondaki ahşap sedir ile bağıın serin havasında güzel vakit geçirildiği gibi aynı zamanda kışlık yiyecekleri kurutmak ve bağı gözetlemek gibi amaçlarla kullanılmaktadır. Birinci kattaki B1 ve B3 numaralı odalara geçiş bu balkondan sağlanmaktadır. Bu özelliği ile Geleneksel Türk Evi dış sofalı plan tipi özelliği taşımakta ve balkon sofa görevini üstlenmektedir. B1 numaralı oda oldukça sadedir. B3 numaralı odada ise ahşap bir sedir ile sedirin hemen bitişiğinde bir cağlık yer almaktadır (Şekil 4.56).

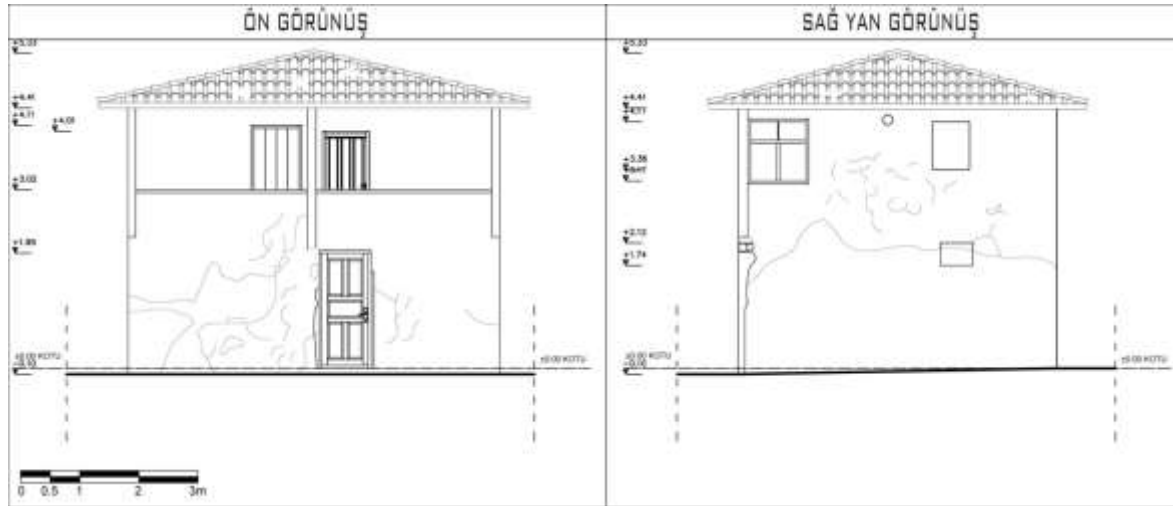
Şekil 4.57. 13 numaralı Alaçık meskeninin Güneydoğu ve Kuzeydoğu cephesi

numaralı balkon korkuluğu ahşap çatkı arası kerpiç dolgu ile örülmüştür. Balkonun Kuzeydoğu cephesindeki duvarda yola bakan ahşap kasalı özgün bir pencere bulunmaktadır. Güneybatı cephesinde ise duvarın bir kısmında pencere boşluğu açılmıştır. Balkon duvarındaki 3 adet ahşap dikme çatı ve saçağını taşımaktadır. Zemini beton olan balkonun tavanı ahşap kirişleme olup kirişlerin üzeri döşeme tahtası ile kapatıldığı için çatı konstrüksiyonu görünmemektedir. B1 ve B3 numaralı odalara geçiş balkondan sağlanmaktadır. Ahşap kasalı tek kanatlı bir kapıdan geçilen B1 numaralı odada Kuzeydoğuya açılan 1 adet pencere boşluğu bulunmaktadır. Odanın duvarları kireç badana ile sıvanmıştır. Kat yüksekliği 231 cm olan B1 numaralı odanın tabanı beton olup tavanı ahşap kirişlemedir. Kiriş üstü döşeme tahtası ile kapatılmıştır. B3 numaralı odaya ahşap kasalı tek kanatlı özgün bir kapı ile girilmektedir. Odada Güneybatıya açılan 1 adet pencere bulunmaktadır. Ahşap pencerenin camı vardır. Odanın duvarları kireç badana ile sıvanmıştır. Kat yüksekliği 231 cm olan B3 numaralı odanın tabanı beton olup tavanı ahşap kirişlemedir. Kiriş üstü döşeme tahtası ile kapatılmıştır. Bölgenin iklim özelliklerinden dolayı çatı üzerinde yük birikmemesi için eğimli tasarlanan Alaçık meskeninin kırma çatısı ahşap konstrüksiyon ile inşa edilmiş olup üstü alaturka kiremit ile örtülüdür (Şekil 4.57-59).

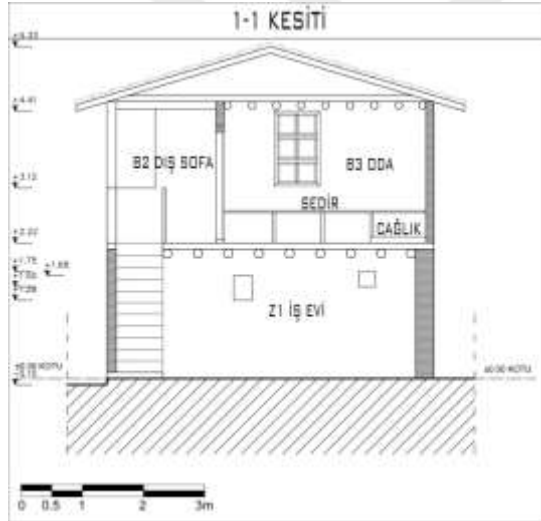
Şekil 4.59. 13 numaralı Alaçık meskeninin kesiti

Taş temel üzerine oturan Alaçık meskeninin zemin kat duvarları tuğla biçimindeki kerpiçlerin üst üste şaşırtmalı olarak dizilmesiyle yığma sistemde, birinci kat duvarları ise ahşap çatki arası kerpiç dolgu ile inşa edilmiştir. Yığma duvarların kalınlığı ortalama 30 cm'dir. Dış duvarları çamur harçla sıvanmış olan Alaçık meskeninin birinci kat duvarlarında yer yer kireç badana görülmektedir. Z1 numaralı zemin kata giriş ahşap kasalı tek kanatlı özgün bir kapıyla sağlanmaktadır. Z1 numaralı iş evinin Kuzeydoğuya bakan cephesi ile Güneybatıya bakan cephesinde 1'er adet olmak üzere toplam 2 adet pencere boşluğu bulunmaktadır. Güneybatıya bakan duvarın cephesinde ise bir de niş bırakılmıştır. Zemin kat yüksekliği 212 cm olan iş evinin tabanı beton, tavanı ise ahşap kirişlemedir. İş evindeki ahşap dikmeler tavandaki kirişlere bağlanmıştır. Ahşap merdivenin ulaştığı B2

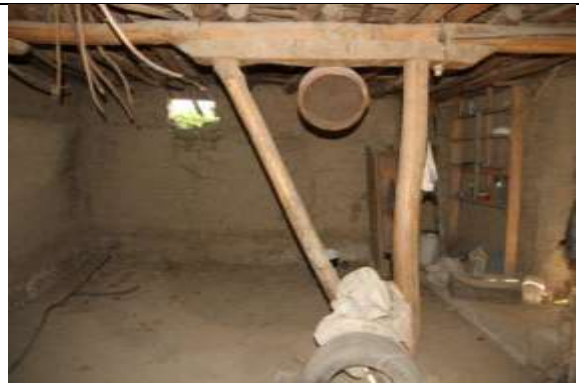
Resim 4.185. Z1 iş evi ve ahşap dikmeler

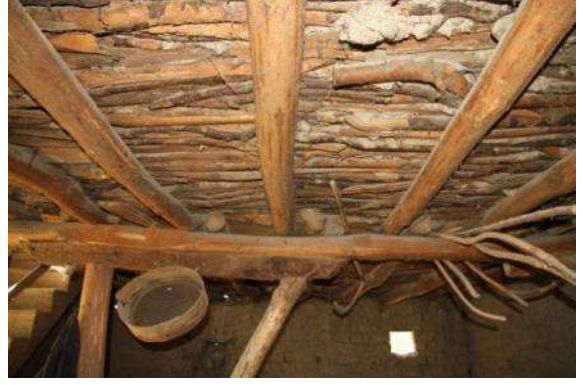
Resim 4.187. Z1 tavandaki ahşap kirişleme

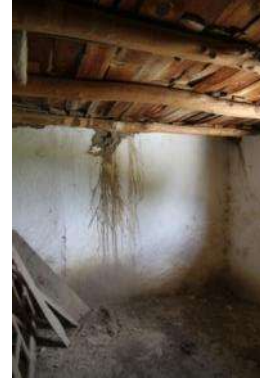
Resim 4.193. B1 odanın tavan kirişlemesi

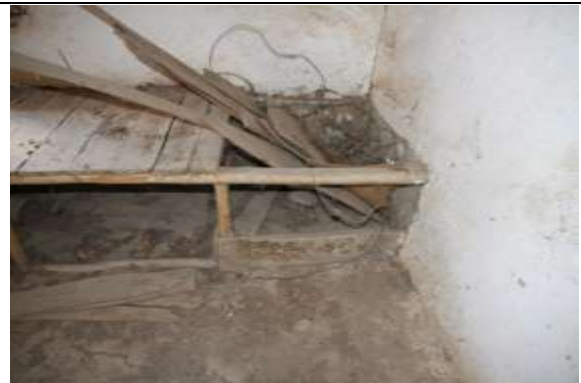
Resim 4.197. B3 odadaki çağlık

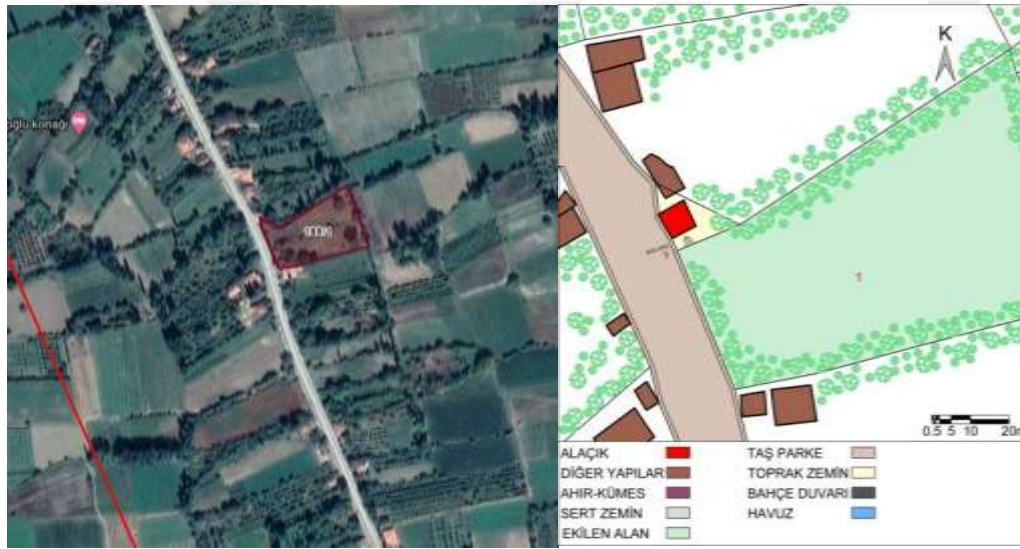
Resim 4.198. 14 numaralı Alaçık konumu ve vaziyeti

14 numaralı bağ evi Tokat'ın Merkez ilçesine bağlı Güryıldız Belediyesi'nde, Kanalı mahallesi Akyer mevkiinde bulunmakta ve "Alaçık" diye adlandırılmaktadır. 14 numaralı Alaçık meskeninin (A14) bağ alanı tapuda 5,385 m<sup>2</sup> büyüklüğündedir. 189 ada 1 parselde bulunan Alaçık, yolu ve arsayı verimli kullanmak amacıyla bağın Kuzeybatı cephesine, yol kenarına konumlanmıştır (Resim 4.198). Bağ ile komşu parseli arasında yığma kerpiç ile örülmüş bahçe duvarı bulunmaktadır. Bağa ulaşım ise ana yoldan sağlanmaktadır. Mustafa Çetin'e ait olan Alaçık günümüzde terk edilmiş durumdadır.

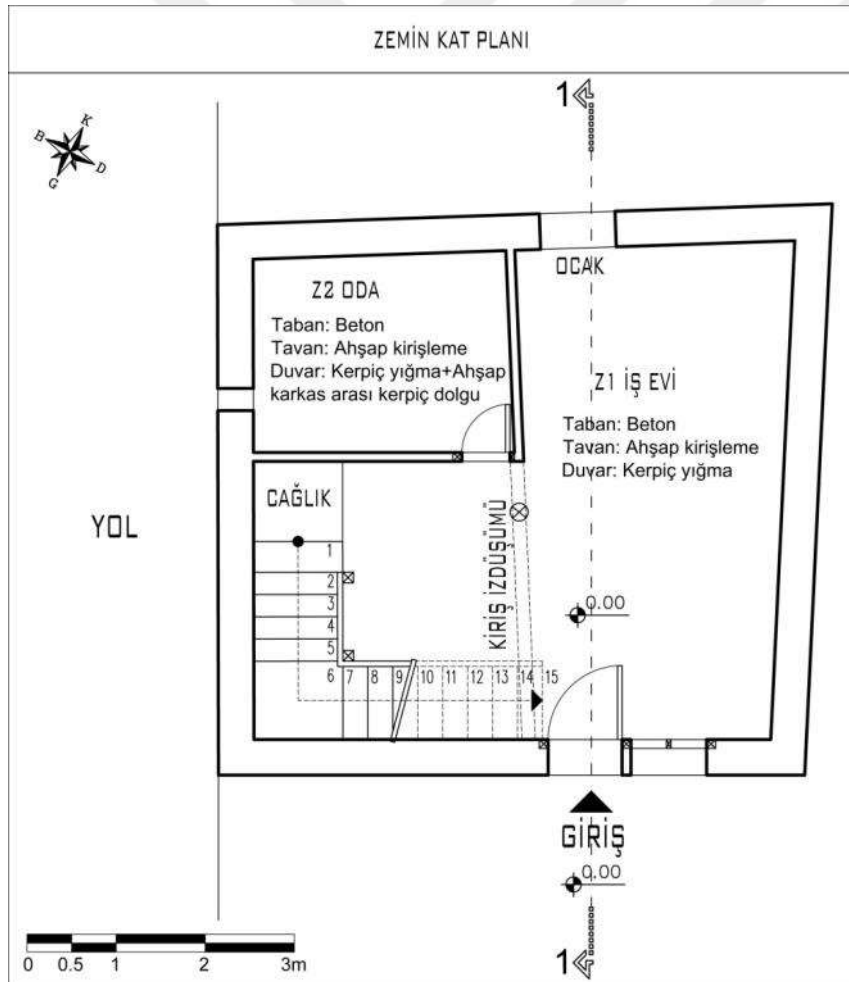
Şekil 4.60. 14 numaralı Alaçık meskeninin zemin kat planı

14 numaralı Alaçık meskenine bağın Güneydoğu cephesinden ahşap kasalı tek kanatlı özgün bir kapıyla girilmektedir. Zemin üstü tek kat olmak üzere iki kattan oluşan Alaçık meskeninin zemin katı bir iş evi ve bir odadan oluşmaktadır. Z1 numaralı iş evinde bulunan ocağın bacası olmayıp duman duvarda açılan boşluktan tahliye edilmiştir. Z1 numaralı mekân tek kanatlı özgün ahşap bir kapı ile girilen oda ile bölünmüştür. Z2 numaralı bu oda oldukça sadedir. Z1 numaralı iş evinden üst kata çıkışı sağlayan iki kollu köşe sahanlıklı ahşap merdivenin ilk basamağının bulunduğu yerde bir çağlık yer alır (Şekil 4.60).

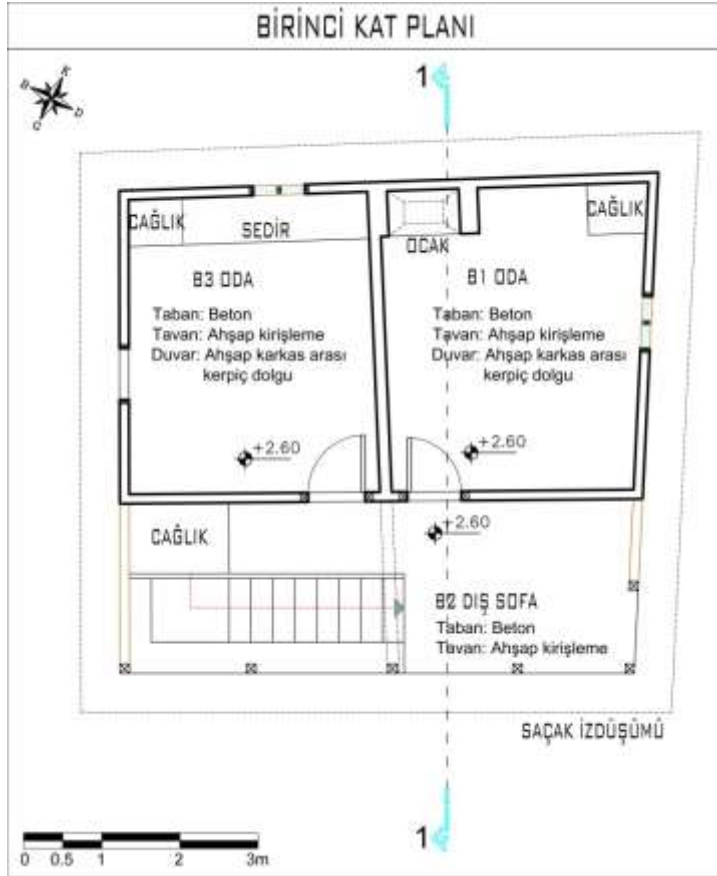
Şekil 4.61. 14 numaralı Alaçık meskeninin birinci kat planı

Birinci kat olarak adlandırılan üst kat bir balkon ve iki odadan oluşmaktadır. Zemin katı üst kata bağlayan 15 basamaklı ahşap merdivenle B2 numaralı balkona çıkılır. Balkon bağıın serin havasında güzel vakit geçirmek amacıyla kullanıldığı gibi aynı zamanda kışlık yiyecekleri kurutmak ve bağı gözetlemek gibi amaçlarla kullanılmaktadır. Balkonda çeşitli araç gerecin yıkanması için kullanılan bir çağlık yer almaktadır. Birinci kattaki B1 ve B3 numaralı odalara geçiş bu balkondan sağlanmaktadır. Bu özelliği ile Geleneksel Türk Evi dış sofalı plan tipi özelliği taşımakta ve balkon sofa görevini üstlenmektedir. B1 numaralı oda kapısının hemen karşısında genellikle yemek pişirmek amacıyla kullanılan bir ocak yer almaktadır. Ocağın sağında ise bir çağlık bulunmaktadır. B2 numaralı balkondan geçilen B3 numaralı odada ise ahşap bir sedir ile sedirin altında sol tarafta bir çağlık bulunmaktadır (Şekil 4.61).

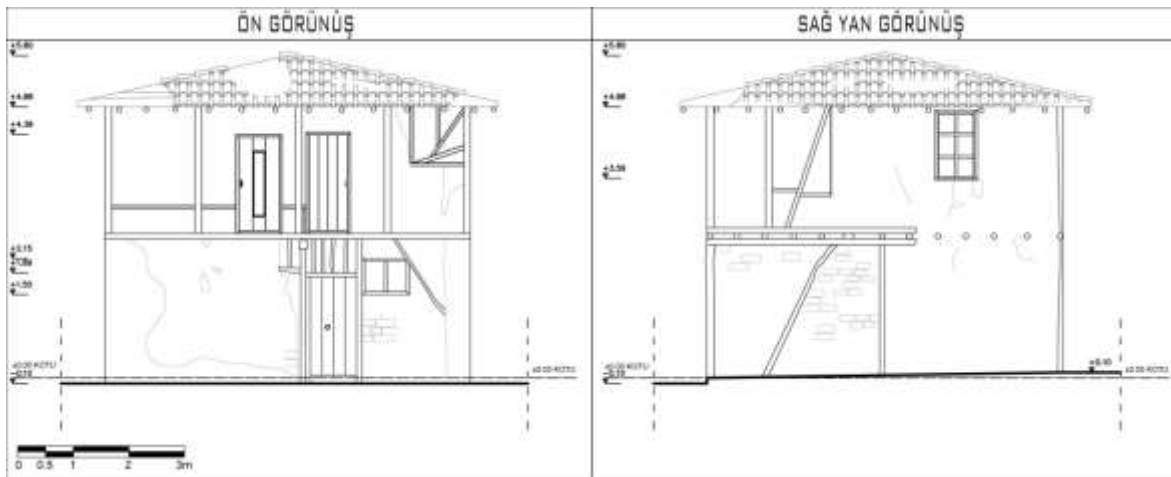
Şekil 4.62. 14 numaralı Alaçık meskeninin Güneydoğu ve Kuzeydoğu cephesi

Taş temel üzerine oturan Alaçık meskeninin zemin kat duvarları tuğla biçimindeki kerpiçlerin üst üste şaşırtmalı olarak dizilmesiyle yığma sistemde, birinci kat duvarları ise ahşap çatki arası kerpiç dolgu ile inşa edilmiştir. Yığma duvarların kalınlığı ortalama 40 cm olup Z2 numaralı odanın bölme duvarları ahşap çatki arası kerpiç dolgu ile inşa edilmiştir. Dış duvarları çamur harçla sıvanmış olan Alaçık meskeninin zemin ve birinci kat duvarlarında yer yer kireç badana görülmektedir. Z1 numaralı zemin kata giriş ahşap kasalı tek kanatlı özgün bir kapıyla sağlanmaktadır. Z1 numaralı iş evinin giriş kapısının sağında kapıya bitişik ahşap kasalı özgün bir pencere bulunmaktadır. Zemin kat yüksekliği 250 cm olan iş evinin tabanı beton, tavanı ise ahşap kirişlemedir. Ahşap çatki ile bölünmüş

Z2 numaralı odaya giriş Z1 numaralı iş evinden ahşap kasalı tek kanatlı özgün bir kapı ile sağlanmıştır. Odanın Güneybatıya bakan cephesinde bir adet pencere boşluğu bırakılmış olup yapının mevcut durumundan kaynaklı duvarlarda yer yer boşluklar oluşmuştur. Kat yüksekliği iş evi ile aynı olan çamur harçla sıvalı odanın zemini beton, tavanı ise ahşap kirişlemedir. Z1 numaralı iş evinden başlayan ahşap merdivenin ulaştığı B2 numaralı balkonun korkulukları yıkılmış olup çatı ve saçağını taşıyan 5 adet ahşap dikmesi bulunmaktadır. Balkonun iki yan cephesindeki korkuluk duvar malzemesinden yapılmış olup ahşap çatki arası kerpiç dolguludur. Zemini beton olan balkonun tavanı kapatılmadığı için çatı konstrüksiyonu görülmektedir. B1 ve B3 numaralı odalara geçiş balkondan sağlanmaktadır. Ahşap kasalı tek kanatlı bir kapıdan geçilen B1 numaralı odada Kuzeydoğuya açılan 1 adet ahşap pencere bulunmaktadır. Ahşap pencerenin camı vardır. Odanın duvarları kireç badana ile sıvanmıştır. Kat yüksekliği 240 cm olan B1 numaralı odanın tabanı beton olup tavanı ahşap kirişlemedir. Kiriş üstü döşeme tahtası ile kapatılmıştır. Balkondan geçilen B3 numaralı diğer odaya ahşap kasalı tek kanatlı özgün bir kapı ile girilmektedir. Odada Kuzeybatı ve Güneybatıya 2 adet ahşap pencere bulunmaktadır. Ahşap pencerelerin camı vardır. Odanın duvarları kireç badana ile sıvanmıştır. Kat yüksekliği 240 cm olan B3 numaralı odanın tabanı beton olup tavanı ahşap kirişlemedir. Kiriş üstü döşeme tahtası ile kapatılmıştır. Bölgenin iklim özelliklerinden dolayı çatı üzerinde yük birikmemesi için eğimli tasarlanan Alaçık meskeninin kırma çatısı ahşap konstrüksiyon ile inşa edilmiş olup üstü alaturka kiremit ile örtülüdür (Şekil 4.62-64).

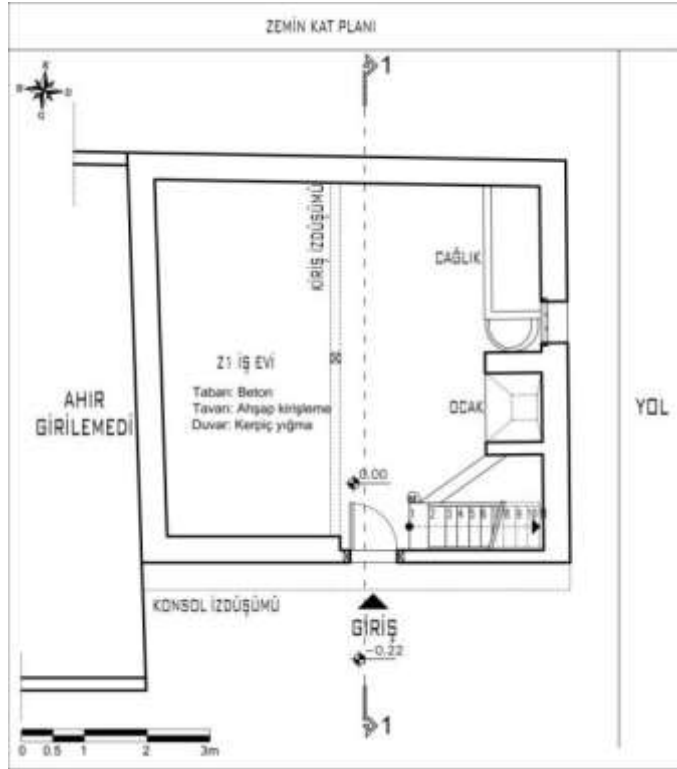
Şekil 4.65. 15 numaralı Alaçık meskeninin zemin kat planı

15 numaralı Alaçık meskenine bağın Güney cephesinden ahşap kasalı tek kanatlı özgün bir kapıyla girilmektedir. Zemin üstü tek kat olmak üzere iki kattan oluşan Alaçık meskeninin zemin katı yaklaşık olarak kare biçiminde tek bir mekândan oluşmaktadır. Z1 numaralı bu odada genellikle yemek pişirmek amacıyla kullanılan bir ocak bulunmaktadır. Ocağın sağ yanında şekil itibari ile cağıktan biraz farklı ama işlevi cağ ile aynı betondan yapılmış bir bölüm yer alır. Burası günlük ihtiyaçlar doğrultusunda bulaşık vb. araç gerecin yıkandığı

mutfak tezgâhı görevi üstlenmiştir. Zaman zaman da kışlık marmelat yaparken meyvenin posası ile suyunun ayrılması için meyvenin ezildiği yer olarak da kullanıldığı bilinmektedir. Cağlıktan akan su cağ ile ocağın ortasında bulunan bölüme verilip oradan da yapı dışına aktarılmaktadır. Odanın bu fonksiyonlarından dolayı iş evi olarak kullanıldığı düşünülmektedir. Aynı zamanda meskene Batı yönünden bitişik olarak inşa edilen ahır bu odanın iş evi olarak kullanıldığını desteklemektedir. Ahır kapısı kilitli olduğu için içine girilememiştir. Z1 numaralı iş evinin giriş kapısının sağında yer alan tek kollu ahşap merdiven ise bir üst kata çıkışı sağlamaktadır (Şekil 4.65).

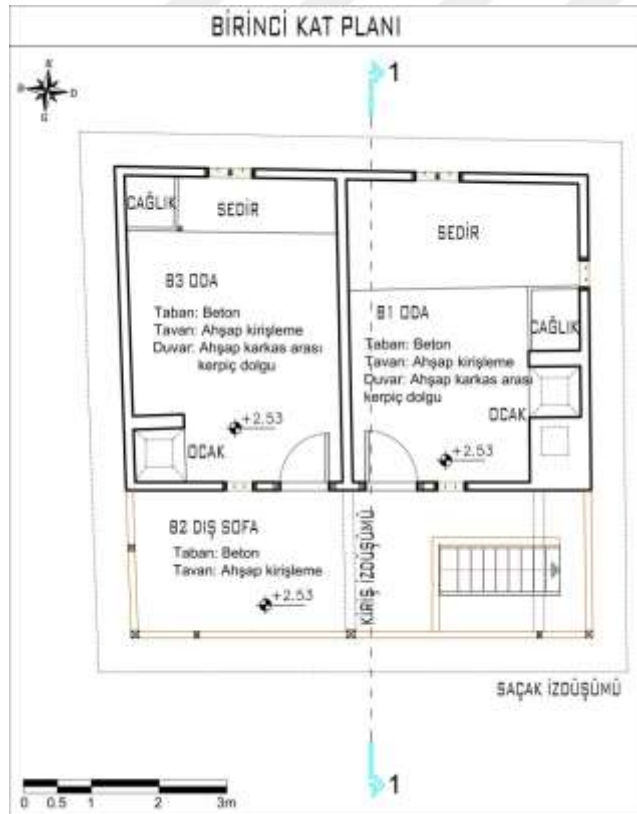
Şekil 4.66. 15 numaralı Alaçık meskeninin birinci kat planı

Birinci kat olarak adlandırılan üst kat bir balkon ve iki odadan oluşmaktadır. Zemin katı üst kata bağlayan 11 basamaklı ahşap merdivenle B2 numaralı balkona çıkılır. Balkon Güneye doğru yaklaşık 40 cm çıkma yaparak zemin kat üzerinde konsol oluşturmuştur. Balkon bağıın serin havasında güzel vakit geçirmek amacıyla kullanıldığı gibi aynı zamanda kışlık yiyecekleri kurutmak ve bağı gözetlemek gibi amaçlarla kullanılmaktadır. Birinci kattaki B1 ve B3 numaralı odalara geçiş bu balkondan sağlanmaktadır. Bu özelliği ile Geleneksel Türk Evi dış sofalı plan tipi özelliği taşımakta ve balkon sofa görevini üstlenmektedir. B1 numaralı odanın köşesinden zemin kattaki ocağın bacası çıkmaktadır. Bacanın hemen bitişiğinde bir ocak daha bulunup ocağın yanında da cağlık yer almaktadır. Kapının karşısındaki ahşap sediriyle oda kendi içinde bir ev işlevi üstlenmektedir. B2 numaralı oda da B1 ile aynı özellikte inşa edilmiştir. Odanın içinde ocak, ahşap bir sedir ve sedirin yanında cağlık yer alır (Şekil 4.66).

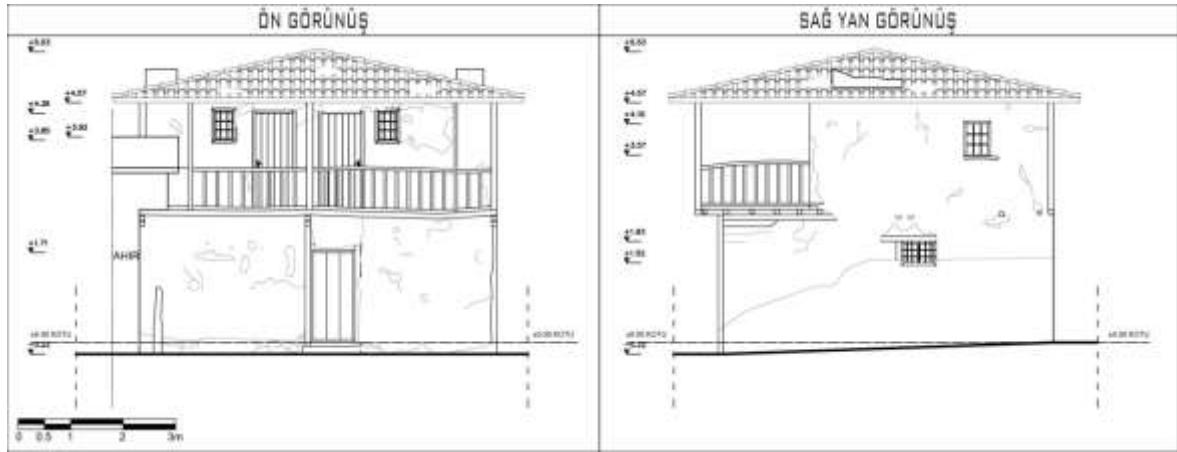
Şekil 4.67. 15 numaralı Alaçık meskeninin Güney ve Doğu cepheleri

Taş temel üzerine oturan Alaçık meskeninin zemin kat duvarları tuğla biçimindeki kerpiçlerin üst üste şaşırtmalı olarak dizilmesiyle yığma sistemde, birinci kat duvarları ise ahşap çatki arası kerpiç dolgu ile inşa edilmiştir. Yığma duvarların kalınlığı ortalama 40 cm'dir. Dış duvarları çamur harçla sıvanmış olan Alaçık meskeninin zemin ve birinci kat duvarlarında yer yer kireç badana görülmektedir. Z1 numaralı zemin kata giriş ahşap kasalı tek kanatlı özgün bir kapıyla sağlanmaktadır. Z1 numaralı iş evinin Doğuya bakan cephesinde 1 adet ahşap pencere bulunup dışardan demir parmaklık ile korunmaktadır. Zemin kat yüksekliği 243 cm olan iş evinin tabanı beton, tavanı ise ahşap kirişlemedir. İş evinin içindeki ahşap dikmeler tavandaki kirişlere bağlanmıştır. Ahşap merdivenin ulaştığı B2 numaralı balkon ahşap korkulukla çevrelenmiştir. Bu korkuluklar çatı ve saçağın taşınması amacıyla yerleştirilmiş 6 adet dikmenin arasındadır. Balkonun Batı tarafından içine girilemeyen ahırın çatı arasına geçilmektedir. Zemini beton olan balkonun tavanı ahşap kirişleme olup kirişlerin üzeri döşeme tahtası ile kapatıldığı için çatı konstrüksiyonu görülmemektedir. B1 ve B3 numaralı odalara geçiş balkondan sağlanmaktadır. Ahşap kasalı tek kanatlı bir kapıdan geçilen B1 numaralı odada Kuzeye, Doğuya ve Güney yönünde balkona açılan 1'er adet olmak üzere toplam 3 adet ahşap pencere bulunmaktadır. Camı olan pencerelerin tamamı dışardan demir parmaklıkla korunmuştur. Odanın duvarları kireç badana ile sıvanmıştır. Kat yüksekliği 220 cm olan B1 numaralı odanın tabanı beton olup tavanı ahşap kirişlemedir. Kiriş üstü döşeme tahtası ile kapatılmıştır. B3 numaralı odaya ahşap kasalı tek kanatlı özgün bir kapı ile girilmektedir. Odada Kuzeye ve Güney yönündeki balkona açılan 2 adet pencere bulunmaktadır. Ahşap pencerelerin camı olup pencereler dışardan demir parmaklık ile korunmuştur. Odanın duvarları kireç badana ile sıvanmıştır. Kat yüksekliği 220 cm olan B3 numaralı odanın tabanı beton olup tavanı ahşap kirişlemedir. Kiriş üstü döşeme tahtası ile kapatılmıştır. Bölgenin iklim özelliklerinden dolayı çatı üzerinde yük birikmemesi için eğimli tasarlanan Alaçık meskeninin kırma çatısı ahşap konstrüksiyon ile inşa edilmiş olup üstü alaturka kiremit ile örtülüdür (Şekil 4.67,68).

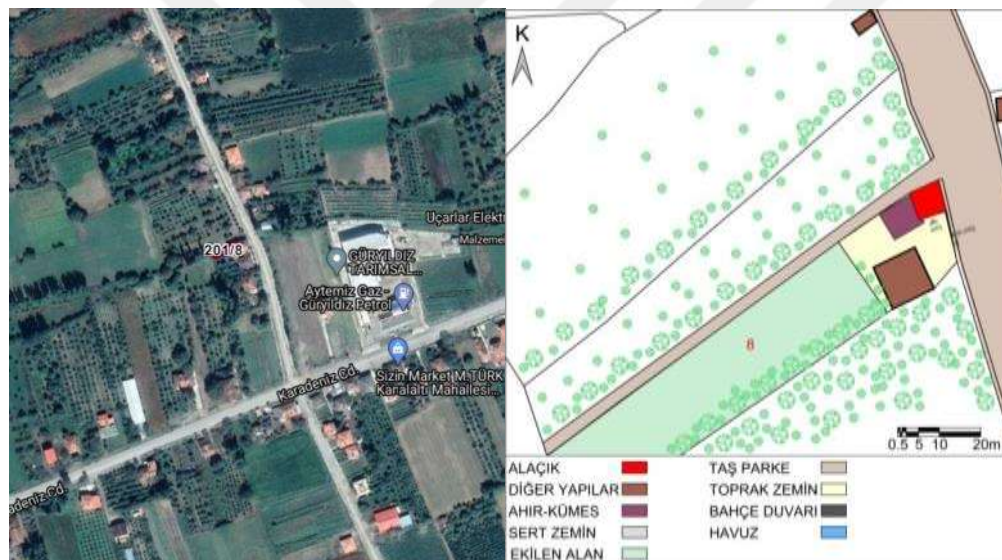
Resim 4.237. 16 numaralı Alaçık konumu ve vaziyeti

16 numaralı bağ evi Tokat'ın Merkez ilçesine bağlı Güryıldız Belediyesi'nde, Kanalı altı mahallesi Akyer mevkiinde bulunmakta ve "Alaçık" diye adlandırılmaktadır. 16 numaralı Alaçık meskeninin (A16) bağ alanı tapuda 2,298 m<sup>2</sup> büyüklüğündedir. 201 ada 8 parselde bulunan Alaçık, yolu ve arsayı verimli kullanmak amacıyla bağın Kuzeydoğu cephesine, yol kenarına konumlanmıştır (Resim 4.237). Bağ ile komşu parseller arasında bahçe duvarı bulunmamaktadır. Bu özellik bağdaki özel yaşam ile komşular arasında mahremiyet algısının bulunmadığını göstermektedir. Bağa ulaşım ise ana yoldan sağlanmaktadır. Bilal Esin'e ait olan Alaçık meskeni günümüzde aynı parselde çağdaş yapım malzemeleri ve teknikleriyle inşa edilmiş evin deposu olarak kullanılmaktadır.

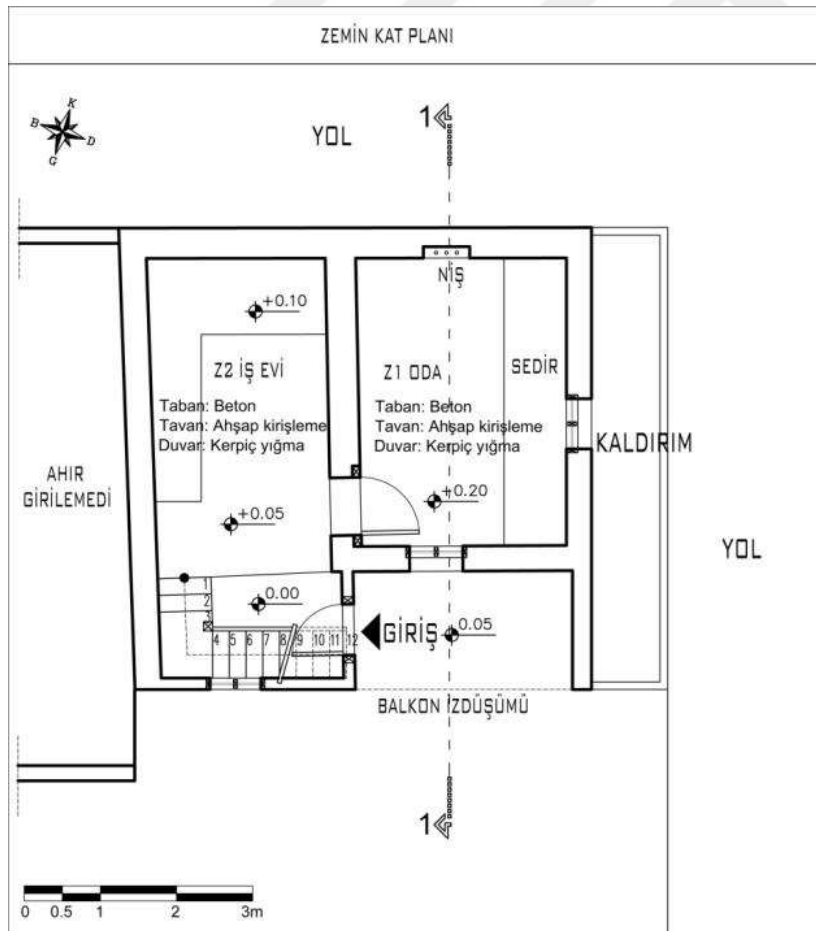
Şekil 4.69. 16 numaralı Alaçık meskeninin zemin kat planı

16 numaralı Alaçık meskenine bağın Güneydoğu cephesinden, birinci kattaki balkonun altından ahşap kasalı tek kanatlı özgün bir kapıyla girilmektedir. Zemin üstü tek kat olmak üzere iki kattan oluşan Alaçık meskeninin zemin katı iki mekândan oluşmaktadır. Giriş kapısından ilk girilen odanın karşı duvarında muhdes bir mutfak tezgâhı ve çeşitli mutfak aletleri yer almaktadır. Z2 numaralı bu oda iş evi olarak kullanılmıştır. Aynı zamanda meskene Güneybatı yönünden bitişik olarak inşa edilen ahır bu odanın iş evi olarak

kullanıldığını desteklemektedir. Ahır kapısı kilitli olduğu için içine girilememiştir. Zemin katın diğer bir hacmi olan Z1 numaralı odaya iş evinden girilmektedir. Odada ahşap bir sedir yer alır. Zemin katı üst kata bağlayan iki kollu köşe sahanlıklı ahşap merdiven de yine Z2 numaralı iş evinde yer almaktadır (Şekil 4.69).

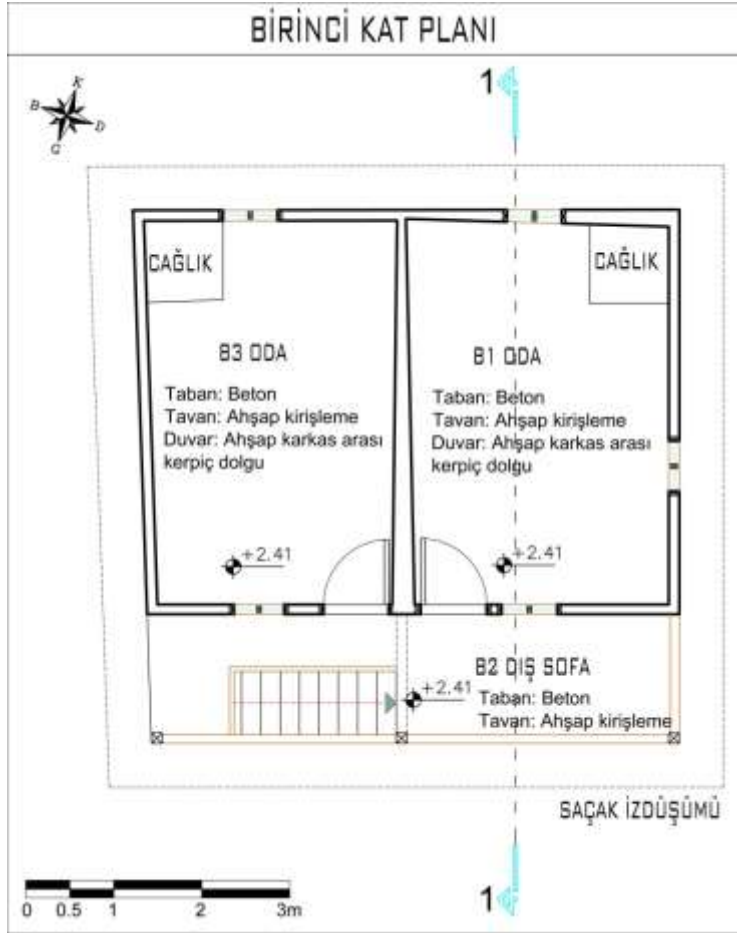
Şekil 4.70. 16 numaralı Alaçık meskeninin birinci kat planı

Birinci kat olarak adlandırılan üst kat bir balkon ve iki odadan oluşmaktadır. Zemin katı üst kata bağlayan 12 basamaklı ahşap merdivenle B2 numaralı balkona çıkılır. Balkon Güneydoğu yönündeki Alaçık meskeninin girişi üzerinde çıkma yapmıştır. Balkon bağıın serin havasında güzel vakit geçirmek amacıyla kullanıldığı gibi aynı zamanda kışlık yiyecekleri kurutmak ve bağı gözetlemek gibi amaçlarla kullanılmaktadır. Birinci kattaki B1 ve B3 numaralı odalara geçiş bu balkondan sağlanmaktadır. Bu özelliği ile Geleneksel Türk Evi dış sofalı plan tipi özelliği taşımakta ve balkon sofa görevini üstlenmektedir. B1 ve B3 numaralı oda aynı özellikte inşa edilmiştir. İki odanın içinde de birer cağlık yer alır (Şekil 4.70).

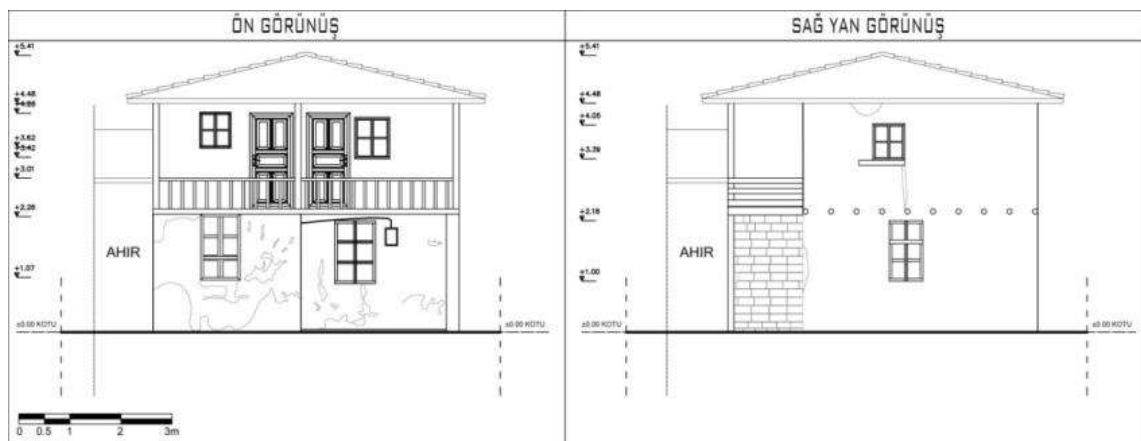
Şekil 4.71. 16 numaralı Alaçık meskeninin Güneydoğu ve Kuzeydoğu cephesi

Taş temel üzerine oturan Alaçık meskeninin zemin kat duvarları tuğla biçimindeki kerpiçlerin üst üste şaşırtmalı olarak dizilmesiyle yığma sistemde, birinci kat duvarları ise ahşap çatki arası kerpiç dolgu ile inşa edilmiştir. Yığma duvarların kalınlığı ortalama 40 cm'dir. Dış duvarlarında çamur harç ile kireç badana görülen Alaçık meskeninin zemin ve birinci kat duvarlarında kireç badanalıdır. Meskenin girişinde balkonu taşıyan dikme ile Z1 numaralı odanın dış duvarı arası sonradan tuğla malzeme ile doldurulmuştur. Z2 numaralı zemin kata giriş ahşap kasalı tek kanatlı özgün bir kapıyla sağlanmaktadır. Z2 numaralı iş evinin Güneydoğuya bakan cephesinde 1 adet ahşap pencere bulunmaktadır. Zemin kat

yüksekliği 226 cm olan iş evinin tabanı beton, tavanı ise ahşap kirişlemedir. Z2 numaralı iş evinden ahşap kasalı tek kanatlı özgün bir kapıyla geçilen Z1 numaralı odada Güneydoğu ve Kuzeydoğuya açılan 1'er adet olmak üzere toplam 2 adet ahşap pencere bulunmaktadır. Pencereilerin hepsinin camı olup Kuzeybatı yönündeki duvarın iç yüzeyinde bir niş bırakılmıştır. Bırakılan niş içerden demir parmaklıkla çevrelenmiştir. Kat yüksekliği 211 olan Z1 numaralı odanın tabanı beton, tavanı ise ahşap kirişlemedir. Zemin katı birinci kata bağlayan ahşap merdivenin ulaştığı B2 numaralı balkon ahşap korkulukla çevrelenmiştir. Bu korkuluklar çatı ve saçağın taşınması amacıyla yerleştirilmiş 3 adet dikmenin arasındadır. Balkonun Güneybatı tarafından içine girilemeyen ahırın çatı arasına geçilmektedir. Zemini beton olan balkonun tavanı ahşap kirişleme olup çatı konstrüksiyonu görülmektedir. B1 ve B3 numaralı odalara geçiş balkondan sağlanmaktadır. Ahşap kasalı tek kanatlı bir kapıdan geçilen B1 numaralı odada Kuzeybatı, Kuzeydoğu ve Güneydoğu yönünde balkona açılan 1'er adet olmak üzere toplam 3 adet ahşap pencere bulunmaktadır. Pencereilerin hepsinin camı vardır. Odanın duvarları kireç badana ile sıvanmıştır. Kat yüksekliği 220 cm olan B1 numaralı odanın tabanı beton olup tavanı ahşap kirişlemedir. Kiriş üstü döşeme tahtası ile kapatıldığı için çatı konstrüksiyonu görülmemektedir. B3 numaralı odaya ahşap kasalı tek kanatlı özgün bir kapı ile girilmektedir. Odada Kuzeybatı ve Güneydoğu yönündeki balkona açılan 2 adet pencere olup ahşap pencereilerin camı vardır. Odanın duvarları kireç badana ile sıvanmıştır. Kat yüksekliği 220 cm olan B3 numaralı odanın tabanı beton olup tavanı ahşap kirişlemedir. Kiriş üstü döşeme tahtası ile kapatılmıştır. Bölgenin iklim özelliklerinden dolayı çatı üzerinde yük birikmemesi için eğimli tasarlanan Alaçık meskeninin kırma çatısı ahşap konstrüksiyon ile inşa edilmiş olup üstü Marsilya tipi kiremit ile örtülüdür (Şekil 4.71,72).
