**KIRSAL MİMARİNİN KORUNMASI BAĞLAMINDA TOKAT BAĞ  
EVLERİNİN BELGELENMESİ: GÜMELE VE ALAÇIK ÖRNEKLERİ**

**YÜKSEK LİSANS TEZİ  
MİMARLIK ANA BİLİM DALI**

**GAZİ ÜNİVERSİTESİ  
FEN BİLİMLERİ ENSTİTÜSÜ**

**HAZİRAN 2021**

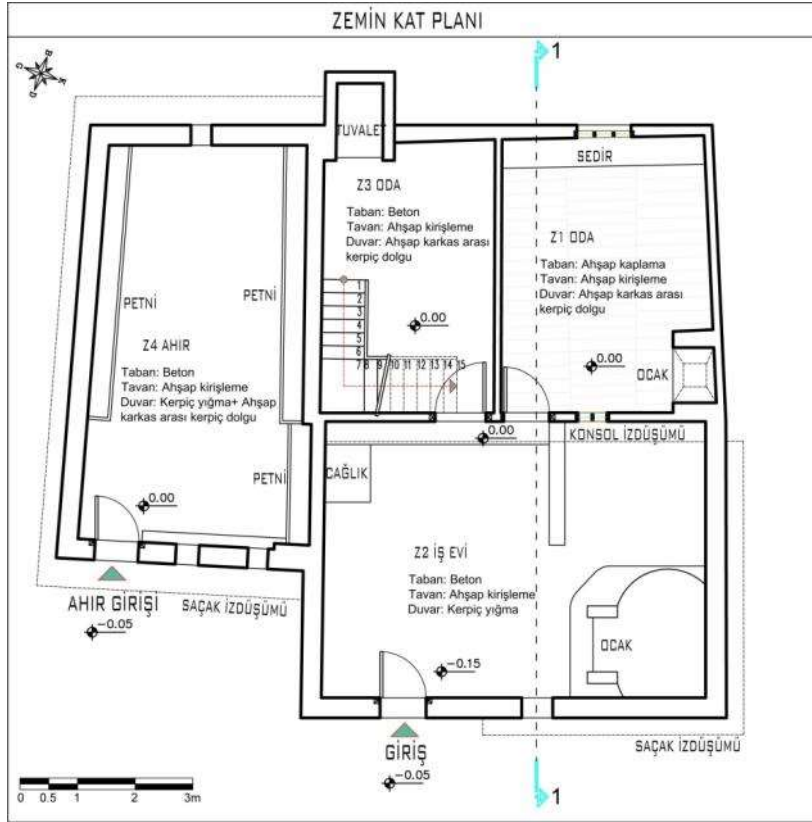
Şekil 4.73. 17 numaralı Alaçık meskeninin zemin kat planı

ekmek yapmak için kullanılmış ve bu yüzden “ekmek fırını” olarak adlandırılmıştır. Ocağın yer aldığı bölümün üstü tek yöne eğimli bir çatı ile kapatılmıştır. İş evinin geri kalan kısmı yaklaşık 100 cm yüksekliğinde bir duvarla ayrılmıştır. Geri kalan bölümde çeşitli araç gereçlerin yıkanması için kullanılan bir çalgık yer almaktadır. Z1 ve Z3 numaralı odalara geçişi sağlayan bu bölümün üstü açık olduğu için iş evi yarı açık mekân şeklinde anlatılmıştır. İş evinden geçilen Z1 numaralı odada genellikle yemek pişirmek amacıyla kullanılan bir ocak ile ahşap bir sedir bulunmaktadır. İş evinden geçilen Z3 numaralı diğer odada ise çevresindeki Alaçık meskenlerinden farklı olarak sonradan inşa edilmiş kapısız bir tuvalet yer almaktadır. Zemin katı üst kata bağlayan iki kollu köşe sahanlıklı ahşap merdiven de yine Z3 numaralı bu odada yer almaktadır (Şekil 4.73).

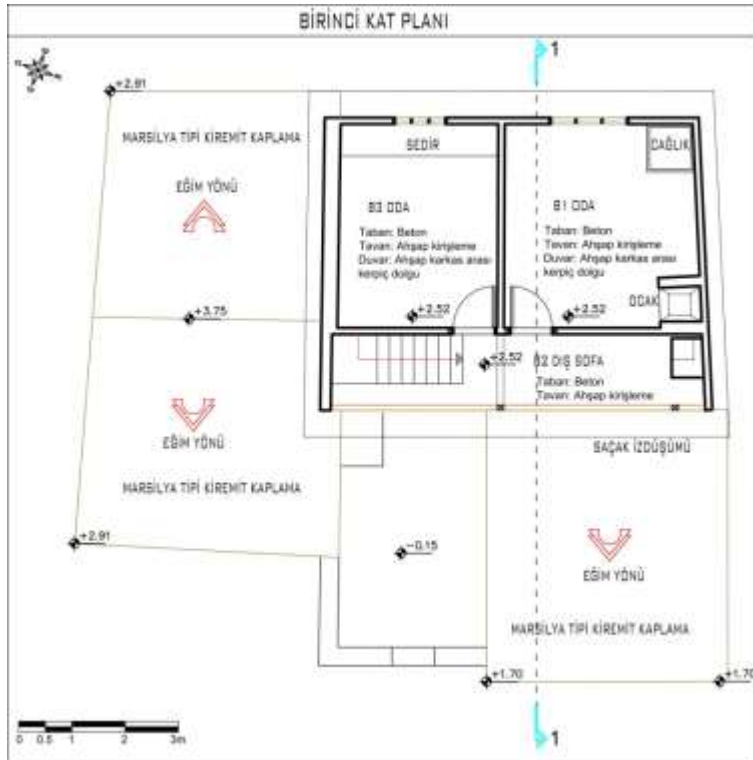
Şekil 4.74. 17 numaralı Alaçık meskeninin birinci kat planı

Birinci kat olarak adlandırılan üst kat bir balkon ve iki odadan oluşmaktadır. Zemin katı üst kata bağlayan 15 basamaklı ahşap merdivenle B2 numaralı balkona çıkılır. Balkon Kuzeydoğu yönünde zemin kat üzerinde çıkma yapmıştır. Balkon bağıın serin havasında güzel vakit geçirmek amacıyla kullanıldığı gibi aynı zamanda kışlık yiyecekleri kurutmak ve bağı gözetlemek gibi amaçlarla kullanılmaktadır. Balkonun sağ ve sol iki yan yüzeyi duvarla kapatılmış olup merdivenin tam karşısındaki duvar Z1 numaralı odadaki ocağın bacası ile birleşmektedir. Birinci kattaki B1 ve B3 numaralı odalara geçiş bu balkondan sağlanmaktadır. Bu özelliği ile Geleneksel Türk Evi dış sofalı plan tipi özelliği taşımakta ve balkon sofa görevini üstlenmektedir. B1 numaralı odada Z1 numaralı odadakiyle aynı özellikte bir ocak ile oda kapısının karşı sağında bir çalgık bulunmaktadır. Balkondan girilen B3 numaralı diğer odada ise ahşap bir sedir yer alır. Meskene Güneydoğu yönünden bitişik olan Z4 numaralı ahıra da dışardan ahşap kasalı tek kanatlı özgün bir kapı ile girilmektedir. Yaklaşık olarak dikdörtgen biçiminde tek bir hacimden oluşan ahırda beton petniler bulunmaktadır (Şekil 4.74).

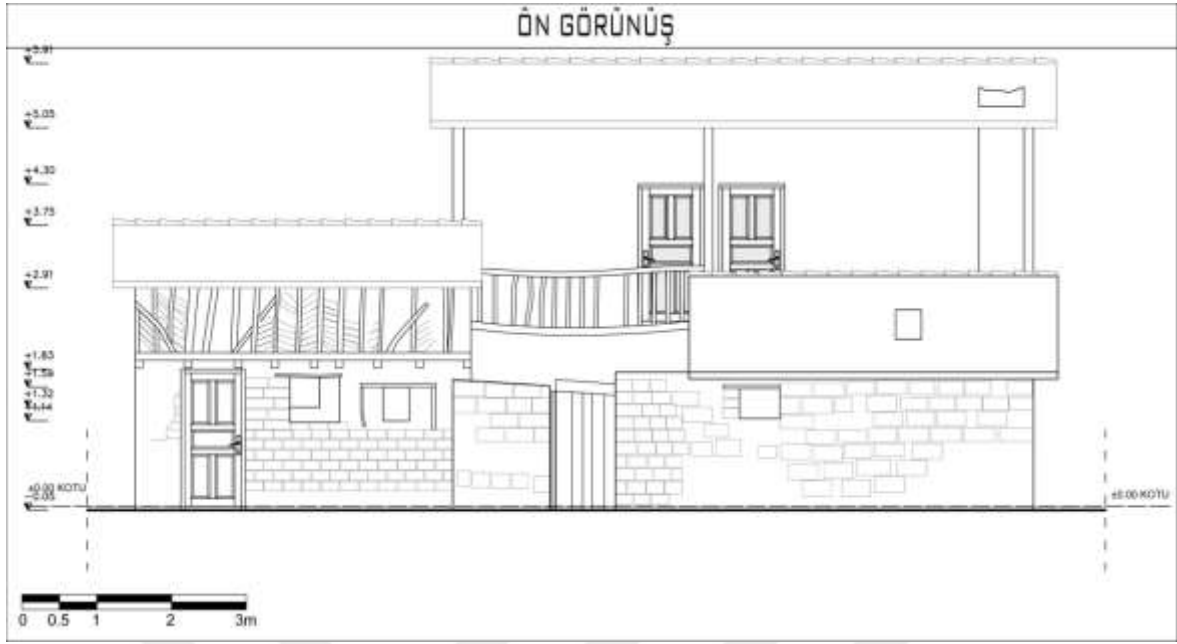
Şekil 4.75. 17 numaralı Alaçık meskeninin Kuzeydoğu cephesi

Taş temel üzerine oturan Alaçık meskeninin zemin katta iş evi ve ahır duvarları tuğla biçimindeki kerpiçlerin üst üste şaşırtmalı olarak dizilmesiyle yığma sistemde, zemin kattaki odalar ile birinci kat duvarları ise ahşap çatki arası kerpiç dolgu ile inşa edilmiştir. Yığma duvarların kalınlığı ortalama 35 cm'dir. Dış duvarları çamur harçla sıvanmış olan Alaçık meskeninin zemin ve birinci kat duvarlarında kireç badana görülmektedir. Z2 numaralı iş evinin giriş kapısının yer aldığı duvar tuğla malzeme ile onarım görmüştür. Z2 numaralı zemin kata giriş ahşap kasalı tek kanatlı özgün bir kapıyla sağlanmaktadır. Z2 numaralı iş evinin Kuzeydoğuya bakan cephesinde 1 adet pencere boşluğu bulunmaktadır. Tabanı beton olan bu iş evinin bir kısmı tek yöne eğimli çatı ile kapatılmış olup çatı örtüsü Marsilya tipi kiremittir. Z2 numaralı iş evinden ahşap kasalı tek kanatlı özgün bir kapıyla geçilen Z1 numaralı odada Güneybatı ve Kuzeydoğudan iş evine açılan 1'er adet olmak üzere toplam 2 adet ahşap pencere bulunmaktadır. Ahşap pencerelerin camı vardır. Kat yüksekliği 242 cm olan Z1 numaralı odanın tabanı ahşap kaplama, tavanı ise ahşap kirişlemedir. İş evinden ahşap kasalı tek kanatlı özgün bir kapı ile girilen Z3 numaralı odada pencere bulunmamaktadır. Sonrada inşa edilen tuvalet oda kotundan yüksekte olup dışa doğru çıkıntı yapmış ve mekânın duvarları mesken duvarlarından bağımsız olarak ayrıca örülmüştür. Zemin katı birinci kat olarak adlandırılan üst kata bağlayan ahşap merdivenin ulaştığı B2 numaralı balkon ahşap korkulukla çevrelenmiştir. Bu korkuluklar çatı ve saçağın taşınması amacıyla yerleştirilmiş 3 adet dikmenin arasındadır. Zemini beton olan balkonun tavanı ahşap kirişleme olup çatı konstrüksiyonu görülmektedir. B1 ve B3 numaralı odalara geçiş balkondan sağlanmaktadır. İki odaya da ahşap kasalı tek kanatlı özgün bir kapı ile girilmektedir. Odaların ikisinde de Güneybatıya açılan ahşap bir pencere yer almaktadır. Pencerelerin camı vardır. Odaların duvarları kireç badana ile sıvanmıştır. Kat yükseklikleri 264 cm olan odaların tabanları beton olup tavanları ahşap kirişlemedir. Kiriş üstü döşeme tahtası ile kapatıldığı için çatı konstrüksiyonu görülmemektedir. Bölgenin iklim özelliklerinden dolayı çatı üzerinde yük birikmemesi için eğimli tasarlanan Alaçık meskeninin beşik çatısı ahşap konstrüksiyon ile inşa edilmiş olup üstü Marsilya tipi kiremit ile örtülüdür. Dışardan ahşap kasalı tek kanatlı özgün bir kapı ile girilen Z4 numaralı ahırın duvarları çamur harçla sıvanmış olup, Kuzeydoğu yönünden 2 Güneybatı yönünden ise 1 adet pencere boşluğu ile aydınlanmaktadır. Zemini beton tavanı ise ahşap kirişleme olan ahırın çatı altı duvarları ahşap çatki arası kerpiç dolgu ile inşa edilmiş olup beşik çatısının örtüsü Marsilya tipi kiremittir (Şekil 4.75,76).

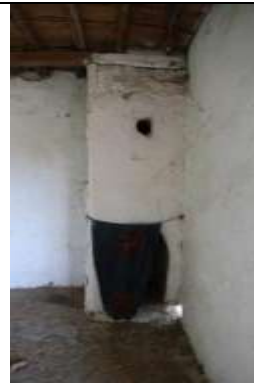
Resim 4.271. B1 odadaki çağlık

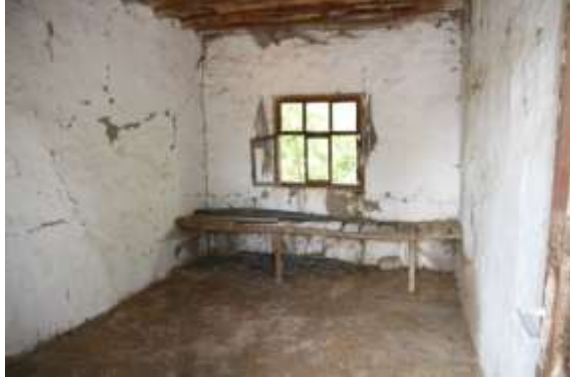
Resim 4.272. B1 odadaki ocak

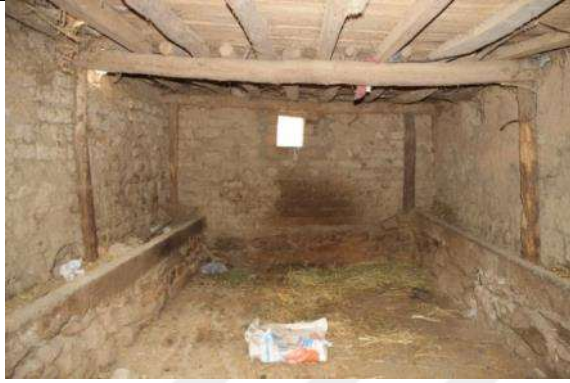
Resim 4.274. Z4 ahır ve petni

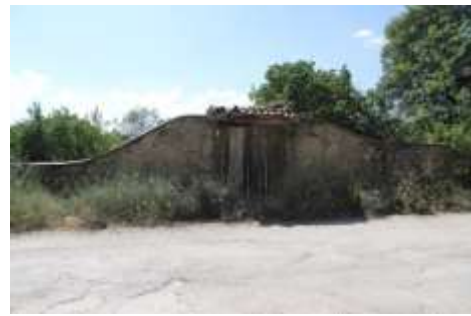
Resim 5.1. 2 no'lu Gümelenin bağ kapısı

Zile bağlarındaki bahçe duvarları sokağın doğal çizgisini izlemiştir. Hatta bazı bağlarda bahçe duvarı ile Gümele birleşmiştir (Bkz. Katalog 1,2,3,4,6,9). Bu şekilde Gümelenin bir cephesi yola silüetini vermiş olmaktadır. Özellikle çevresiyle birlikte özgünlüğünü koruyan Gümelelerde bağa giriş ahşap kasalı tek veya çift kanatlı özgün bir bahçe kapısıyla sağlanmıştır. Kapı üzeri saçağı Gümelelerin çatı örtüsünde olduğu gibi klasik tip kiremit ile örtülmüştür (Resim 5.1,2).

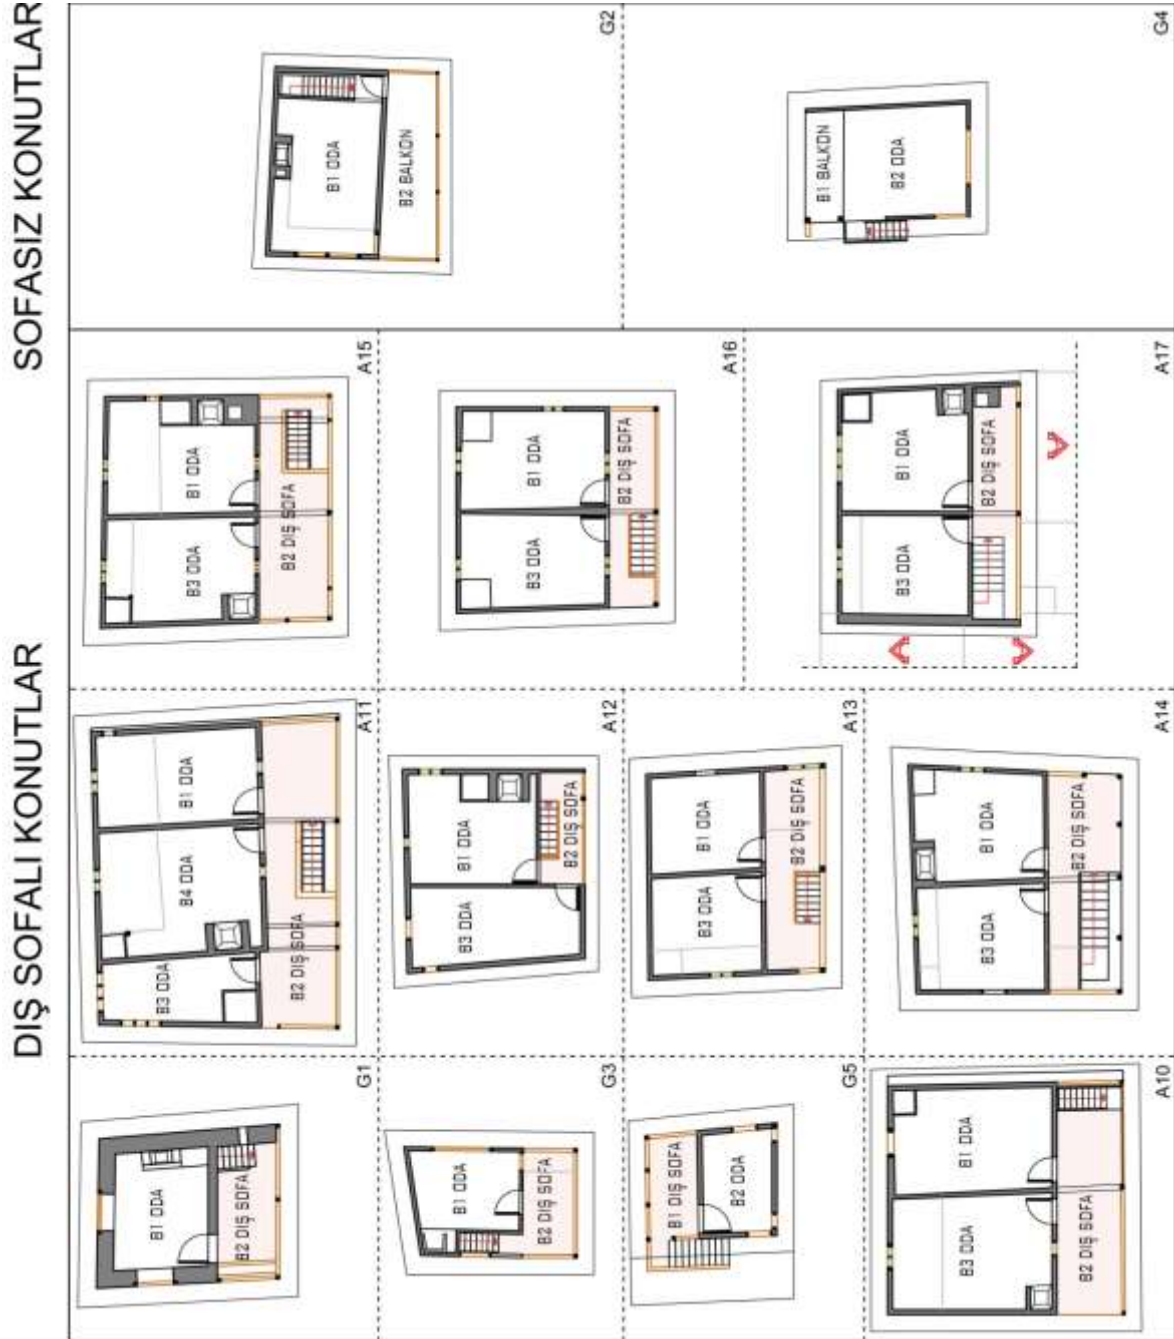
Şekil 5.3. Bağ evlerinin plan tipolojisi

bulunmamaktadır. Gümele meskenlerinin planları G, Alaçık meskenlerinin planları A ile kodlanmıştır.

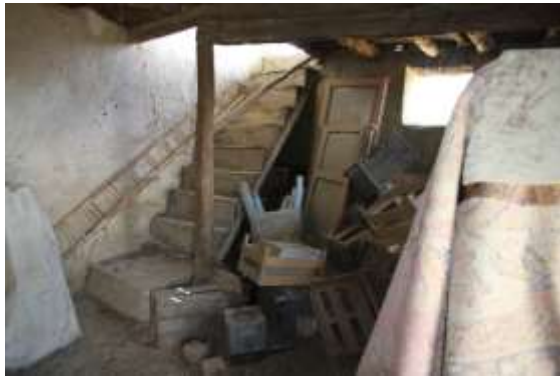
Resim 5.3. İçerden ahşap merdiven  
(Bkz. Katalog 1)

Merdivenler, zemin katı üst kattaki balkon ya da odaya bağlayan düşey sirkülasyon elemanı olup üst katın plan tipini belirlemişlerdir. Merdivenler Alaçıklarda mesken içinde olurken Gümelelerde meskenin içinde ya da dışardan meskene bitişiktir. Bağ evlerinin içinde yer alan veya dışardan meskene bitişik olan merdivenlerin tümü ahşap malzemeden yapılmış olup, tek kollu ya da iki kollu ve köşe sahanlıklı olarak inşa edilmiştir. Mesken içinde olan merdivenlerin bir tarafı, zemin katın iç duvarından birine yaslı iken diğer tarafında korkuluk bulunmaktadır. Meskene dışardan bitişik olan merdivenler de içerdekine benzer şekilde meskenin yan cephelerinden birine yaslanmış olup diğer tarafı korkulukla çevrilmiştir. Fakat bazı merdivenlerde korkuluklar kullanılamayacak halde parçalanmış olup bazılarında ise tamamen sökülmüştür. Genellikle basamakların rıht tahtaları çakılmamış olan merdivenlerin basamak genişlikleri 18 – 25 cm arasında değişmektedir (Bkz. Katalog 2-5,10-17). Bazılarında da ilk ya da ilk birkaç basamak diğerlerine oranla daha geniş tutulmuştur (Bkz. Katalog 1,2,11,14,15).

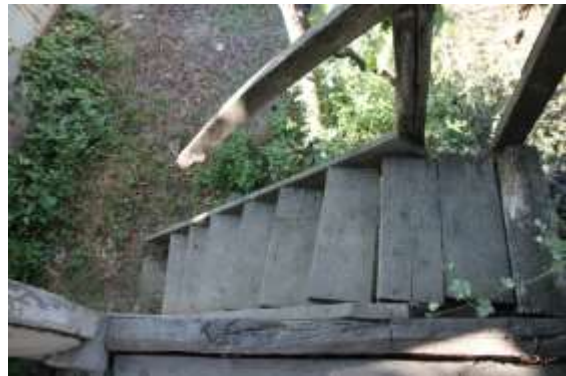
Resim 5.4. Dışardan merdiven  
(Bkz. Katalog 4)

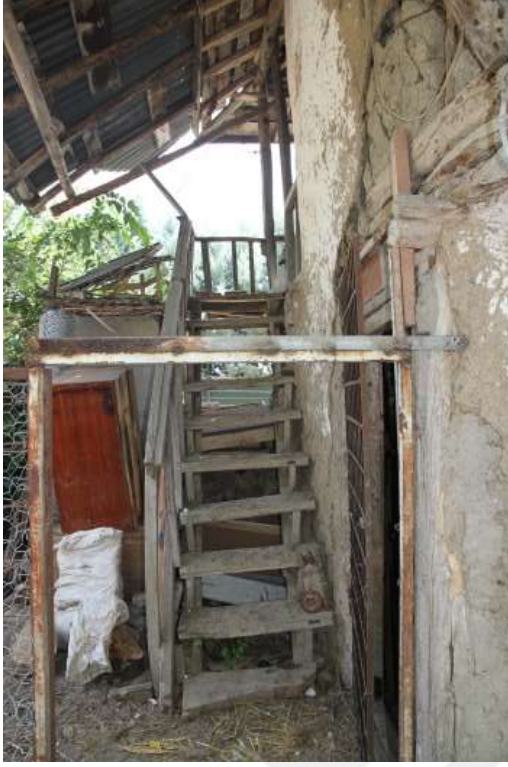
Resim 5.5. Rıht tahtaları çakılmamış merdiven  
(Bkz. Katalog 5)

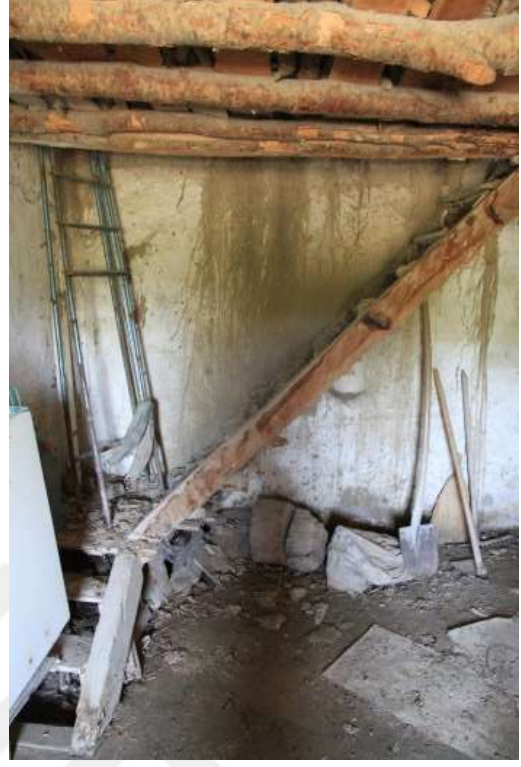
Resim 5.6. İki kollu ve köşe sahanlıklı  
merdiven (Bkz. Katalog 2)

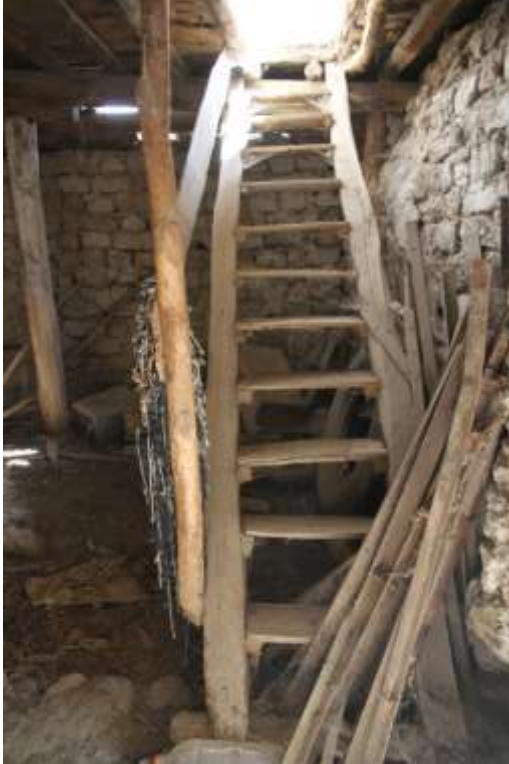
Resim 5.7. Rıht tahtaları çakılmamış merdiven  
(Bkz. Katalog 12)

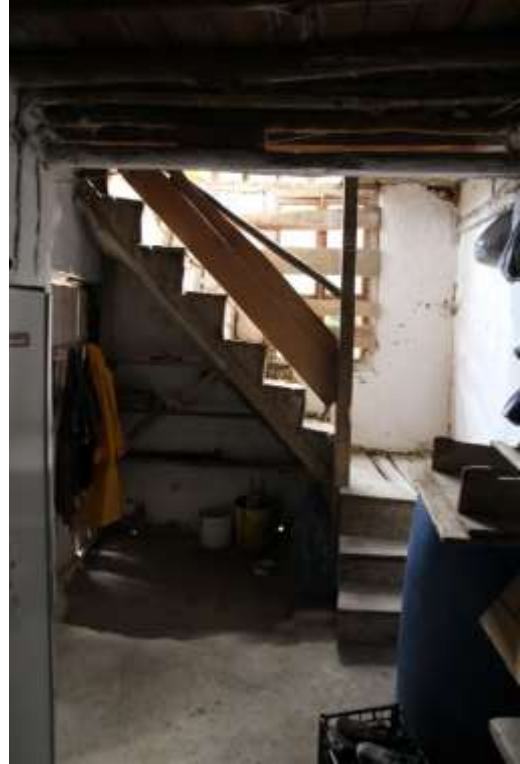
Resim 5.8. İki kollu ve köşe sahanlıklı  
merdiven (Bkz. Katalog 16)

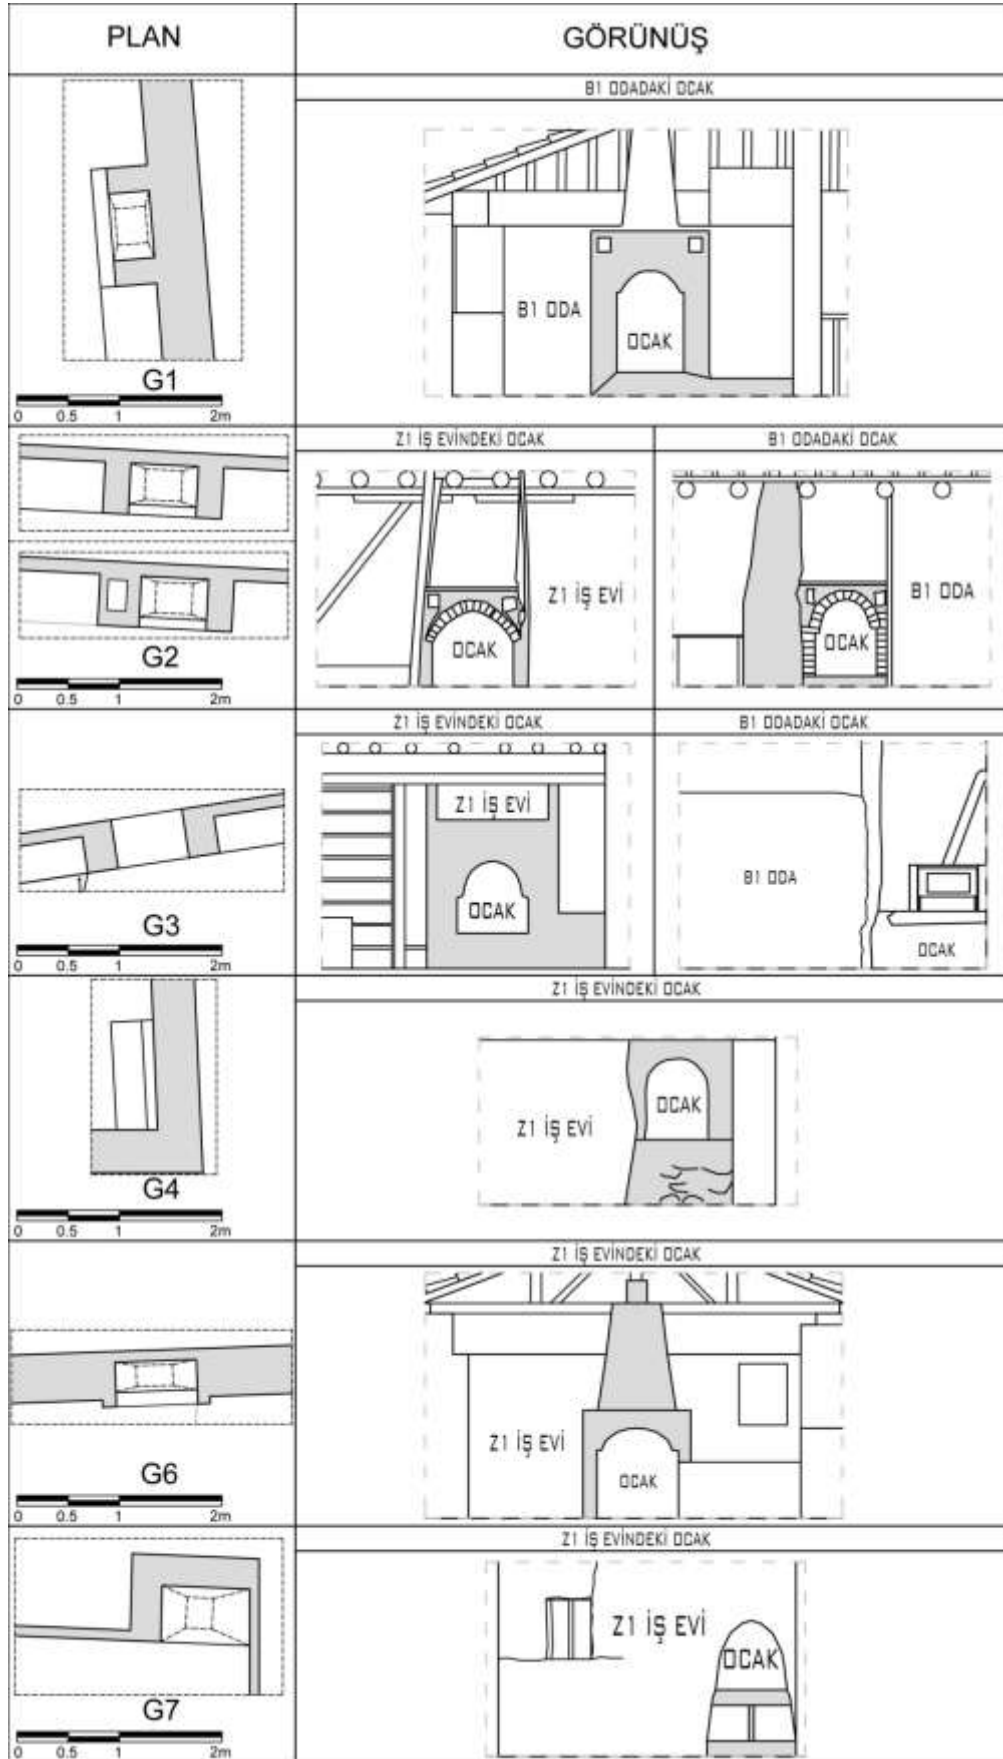
Şekil 5.6. Gümele meskenlerinde ocaklar

İş evi olarak kullanılan bağ evlerinin zemin katları ile üst kat odalarında yer alan ve genellikle yemek pişirmek amacıyla kullanılan ocaklar; taş, tuğla ve kerpiç malzeme ile inşa edilmiştir. Ocak kısımları genellikle taş malzeme ile yapılmış ve yüzeyleri çamur harçla sıvanmış olup genellikle kireç badanalıdır. Bazı ocakların duvarında küçük nişler yer alır. Nişler; çıra, kibrit gibi yakacak malzemeleri depolamak amacıyla kullanılmaktadır. Ocaklar genellikle yerden 10 – 20 cm arasında yükseltilmiştir. Bununla birlikte 60 cm yüksekte yer alan örnekleri de bulunmaktadır. Duman tahliyesi baca ile çatıdan sağlanmış olan ocaklarla birlikte bacası olmayıp duvarda baca boşluğu açılarak tahliye edilen ocak örnekleri de mevcuttur (Şekil 5.6). Alaçıkların zamanla kalıcı mesken haline gelerek kış aylarında da kullanılması nedeniyle ocakların baca yerlerine soba boruları için delik açılmıştır. Böylelikle ocak ile sobadan çıkan dumanın tahliyesi tek bir baca ile çözülmüştür (Şekil 5.7). Hepsi yaklaşık olarak benzer ölçülerde inşa edilen ocakların yanı sıra diğerlerine oranla daha büyük boyutlarda ve yerden yaklaşık 85 cm yükseltilen, yörede “ekmek fırını” diye adlandırılan ocaklar da bulunmaktadır (Bkz. Katalog 17).

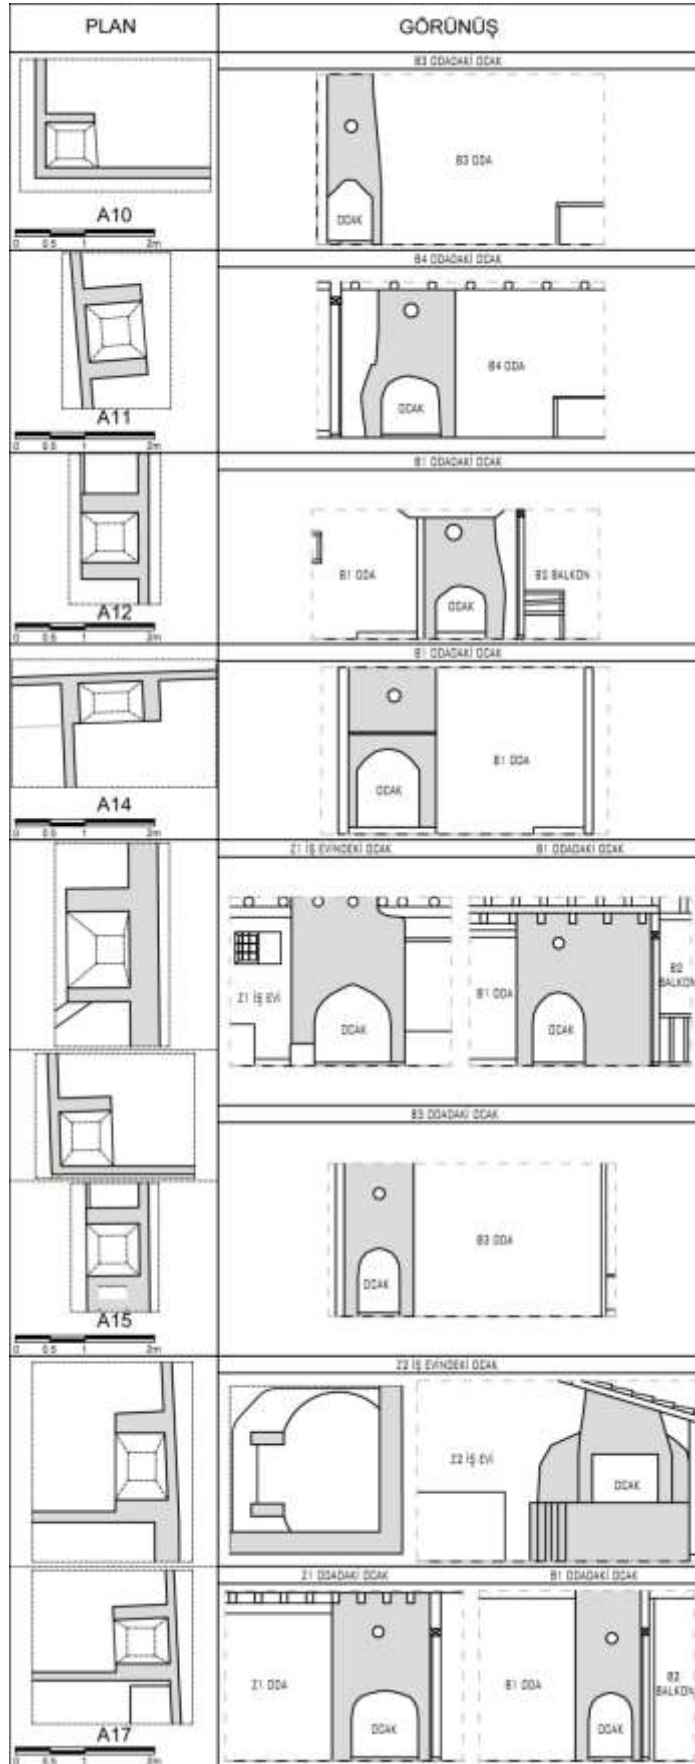
Şekil 5.7. Alaçık meskenlerinde ocaklar

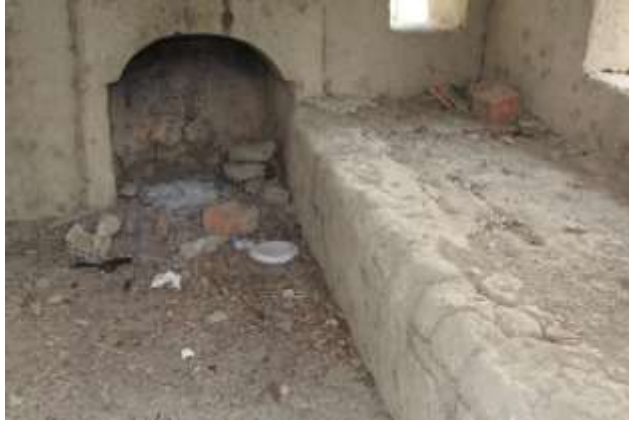
Resim 5.9. Kerpiçten yapılmış sedir  
(Bkz. Katalog 6)

Tokat bağ evlerinde eşya kavramı da geleneksel oda biçimi ile benzerlik göstermektedir. Oturmak, dinlemek eylemlerini gerçekleştirmek amacıyla inşa edilen sedirlere genellikle oda ve balkonlarda rastlanmaktadır. Ahşap konstrüksiyon ile yapılmış olan sedirler, 50 – 60 cm yükseklikte, 5/10 cm ölçülerinde dikmelerle taşınmaktadır. Bu dikmeler genellikle 50 – 150 cm genişliğinde değişen oturma alanını oluşturan yatay düzlemdeki dikmelere sabitlenmiştir. Yataydaki dikmelerin üzeri ise kaplama tahtası ile kaplanarak kullanıma hazır hale getirilmiştir. Bununla birlikte nadir de olsa tuğla şeklindeki kerpiçlerin üst üste dizilerek yığma sistemle yapılmış sedir örneğine de rastlanmıştır (Bkz. Katalog 6).

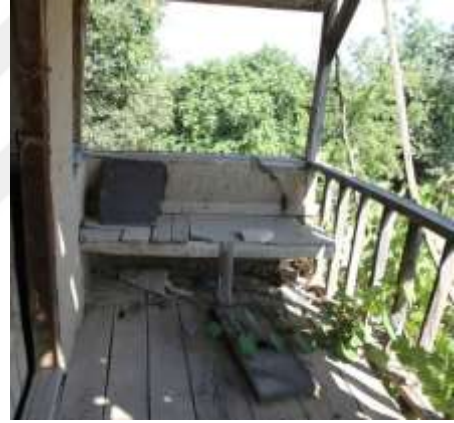
Resim 5.10. Ahşap sedir örneği  
(Bkz. Katalog 4)

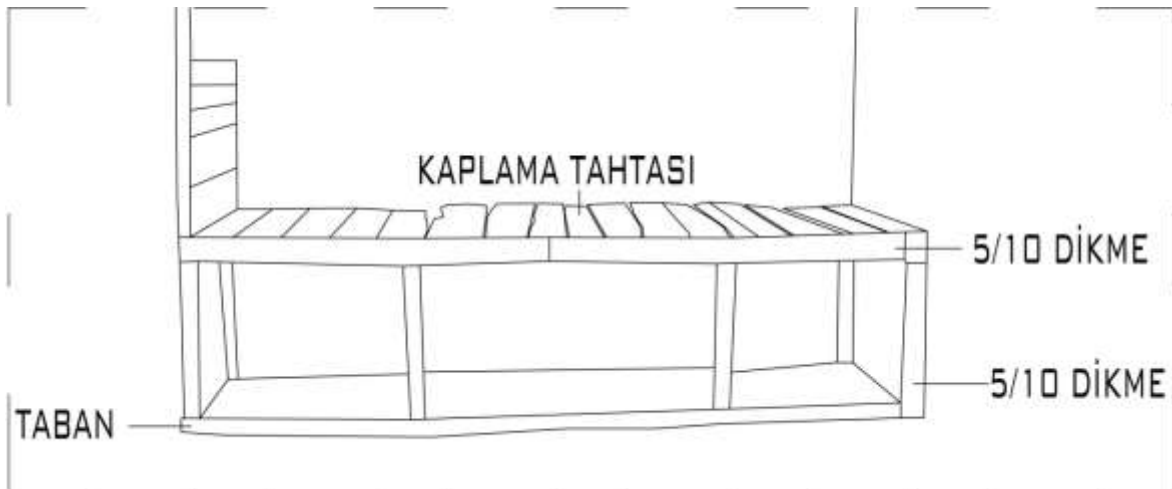
Şekil 5.8. Alaçıklarda sedir örneği

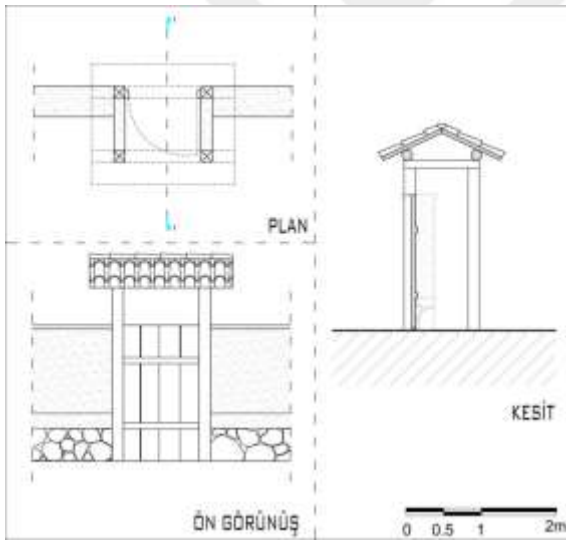
Şekil 5.9. G2 bahçe kapısı detayı

Çalışma sahasında yer alan bağ evlerinin tamamının kapı ve pencereleri ahşap malzemeden yapılmıştır. Zile bağlarındaki bahçe girişi kapıları dışında kalanlar tek kanatlı kapılar olup, bahçe kapılarının tek ya da çift kanatlı örnekleri bulunmaktadır (Şekil 5.9,10). Çalışma sahası içerisindeki Gümelelerin bazılarında giriş kapısı bulunmamaktadır. Bağ evlerinin kapıları ahşap kasalı ve özgünlüğünü korumuşken kapısı olmayanlara giriş cephesinden bırakılan kapı boşluğundan girilmiştir (Bkz. Katalog 3,6,9). Üst kattaki odalar ile balkon arası geçiş de yine ahşap kasalı tek kanatlı özgün bir kapı ile sağlanmış olup kullanıcı müdahalesi sonucu bazı kapıların söküldüğü örnekler de görülmüştür (Bkz. Katalog 1). Gümele meskenlerinde görülen kapılar G, Alaçık meskenlerinde görülen kapılar A ile kodlanmıştır (Şekil 5.13).

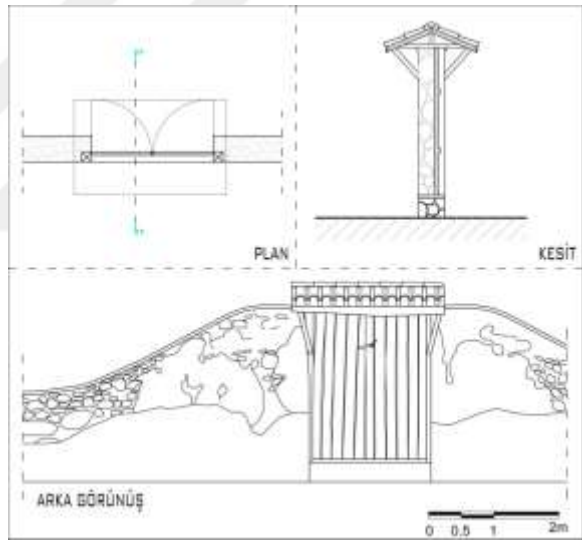
Şekil 5.10. G3 bahçe kapısı detayı

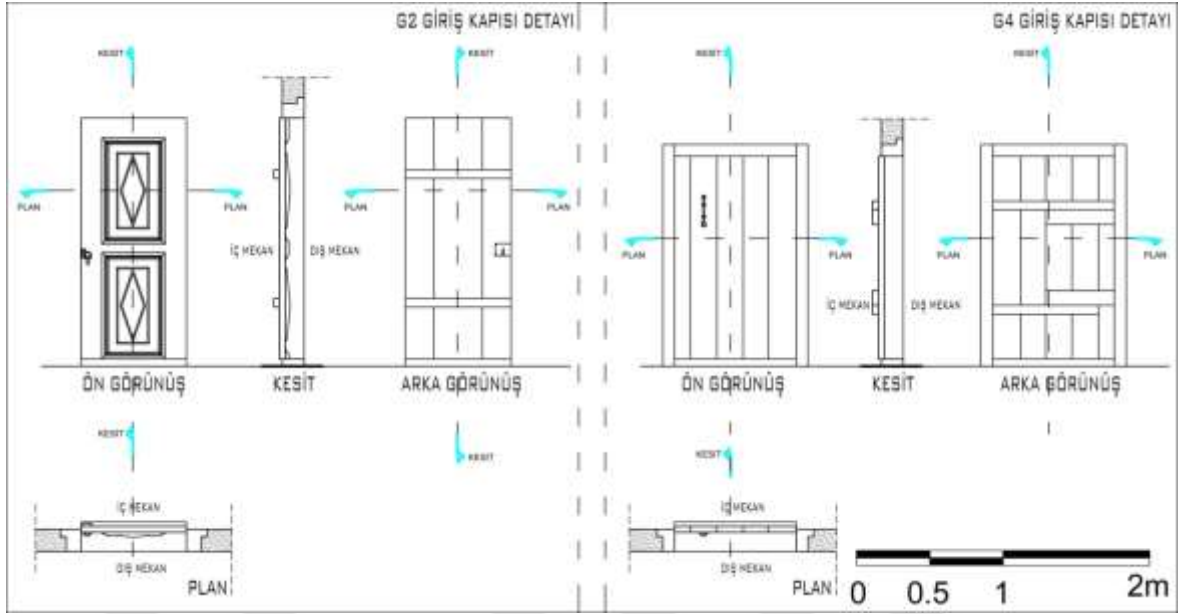
Şekil 5.11. Bağ evlerinde giriş kapısı detayları

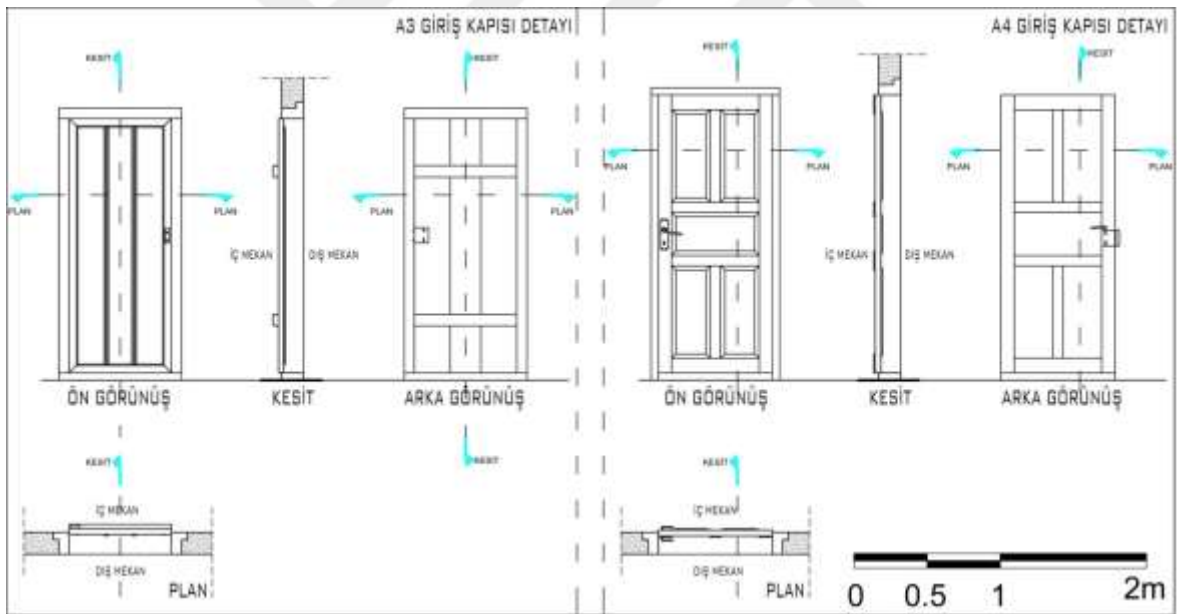
Şekil 5.12. Bağ evlerinde giriş kapısı detayları

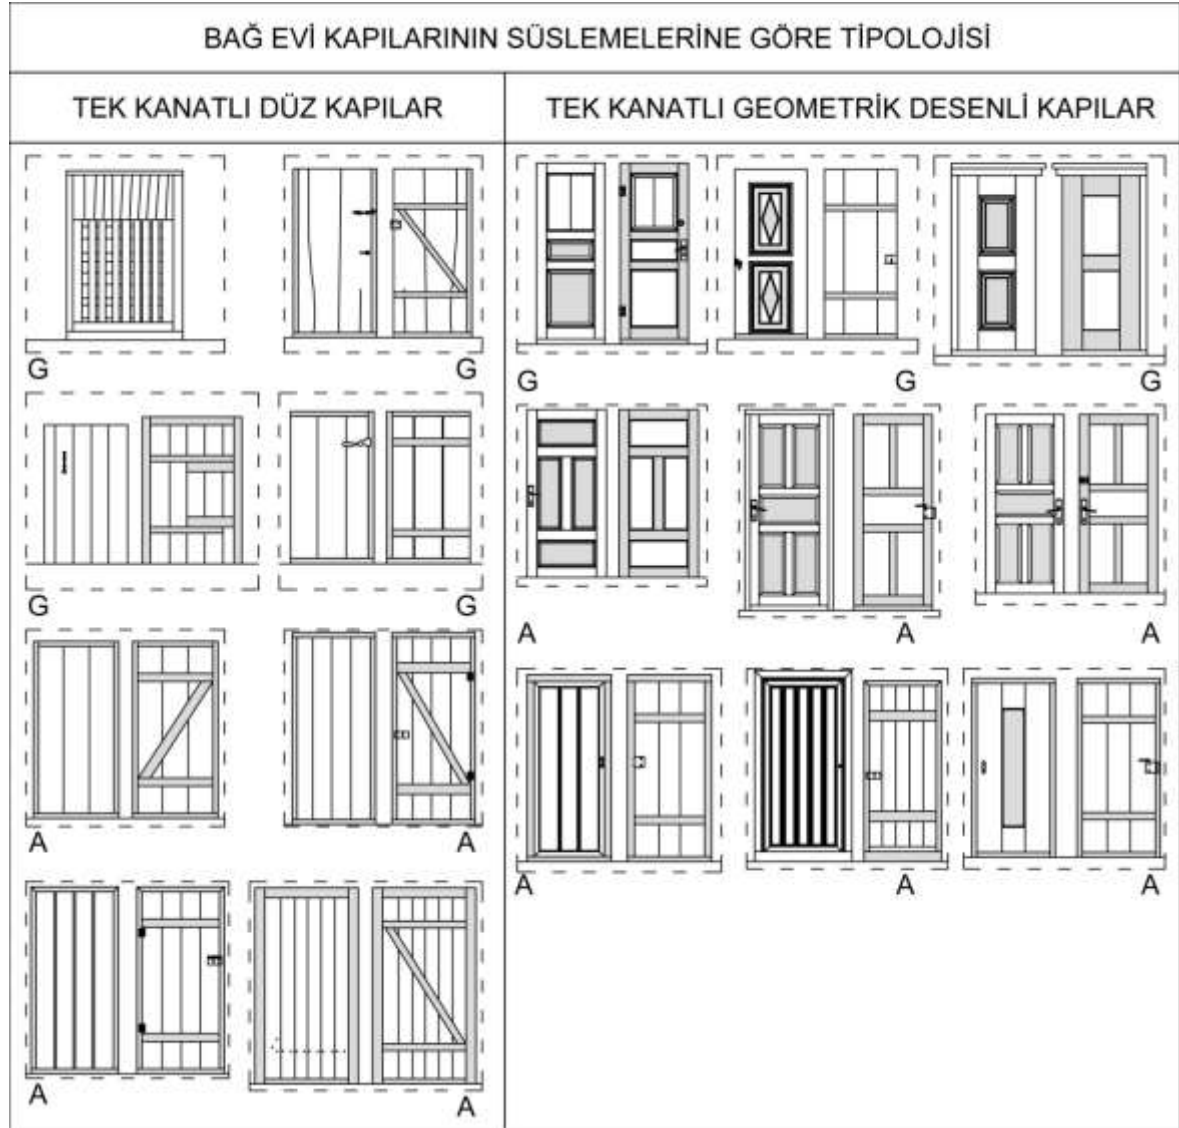
Şekil 5.13. Bağ evi kapılarının süslemelerine göre tipolojisi

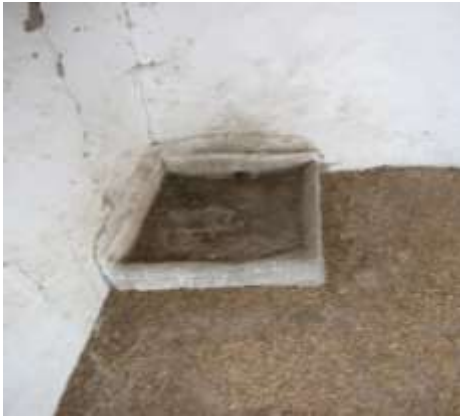
Resim 5.11. Dikdörtgen şeklindeki cağ  
(Bkz. Katalog 8)

Alaçıklarda gusülhane için de ayrı bir mekân oluşturulmamıştır. Fakat aile banyo ihtiyacını yörede “cağ” diye adlandırılan, odanın bir köşesine beton malzemeden yapılmış yaklaşık 1 m<sup>2</sup>'lik alanlarda karşılamıştır. Cağlığın iki kenarı oda duvarlarına yaslanmış olup diğer kenarlar açıkta ve dikdörtgen ya da kavisli şeklindedir (Resim 5.11,12). Beton suyun rahatlıkla akacağı eğimde yapılıp duvarın dibinden bir gider ile su yapı içinden tahliye edilmiştir (Resim 5.13). Bunun yanı sıra cağlığın tekne şeklinde yapıldığı örnek de görülmektedir. Burada cağlık banyo işlevinin dışına çıkıp çeşitli araç gereçlerin, mutfak eşyalarının yıkandığı bölüm olmaktadır. Bu tür cağlar genellikle iş evlerinde ve balkonlarda yer almaktadır (Resim 5.14-16).

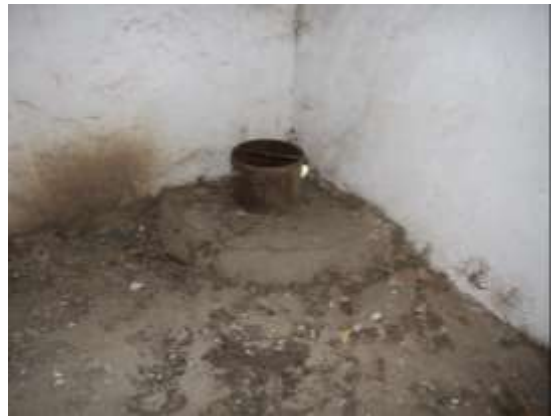
Resim 5.12. Kavisli şeklinde cağ  
(Bkz. Katalog 3)

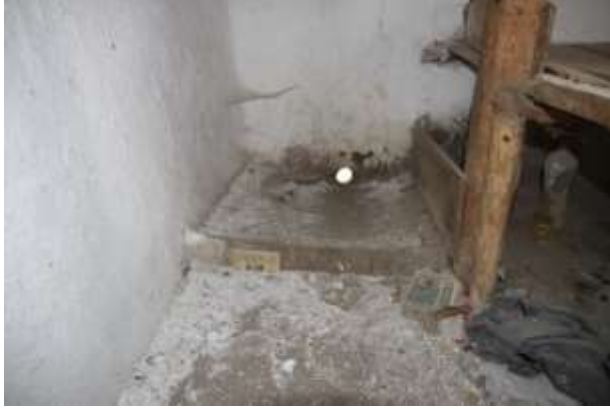
Resim 5.13. Çağlının su tahliyesi  
(Bkz. Katalog 2)

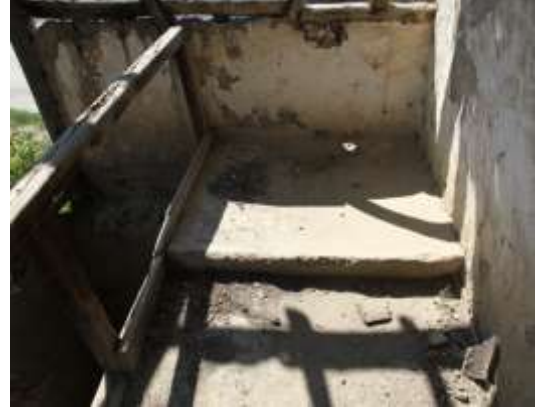
Resim 5.14. Balkonda yer alan çağ  
(Bkz. Katalog 5)

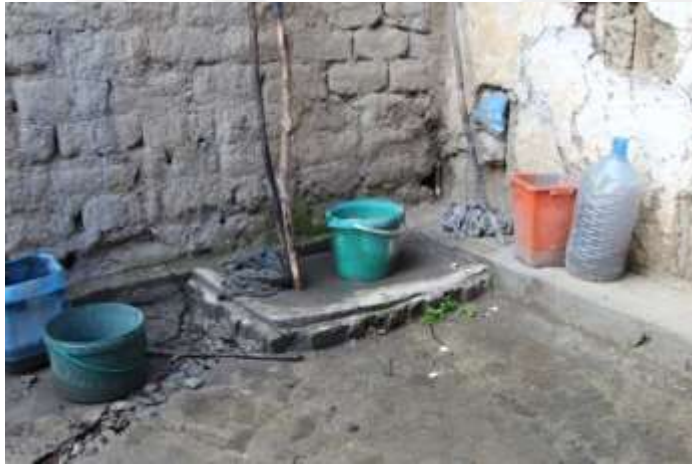
Resim 5.15. İş evinde bulunan çağ  
(Bkz. Katalog 8)

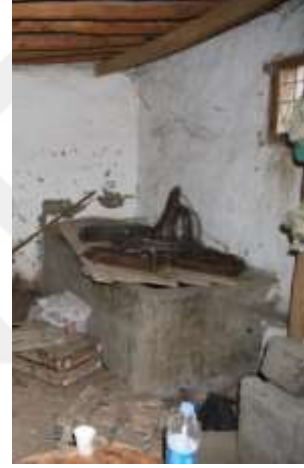
Resim 5.16. Tekne şeklindeki çağ türü  
(Bkz. Katalog 6)

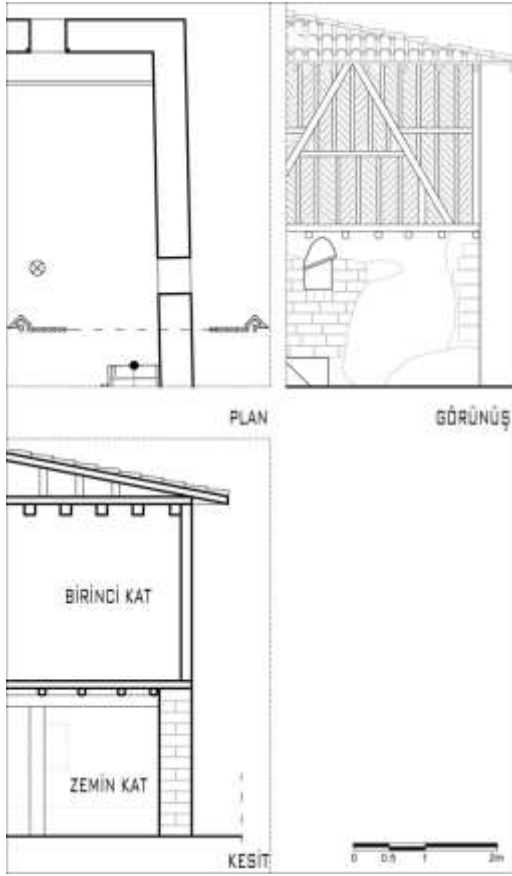
Şekil 5.17. Bağ evlerinde duvar detayı

Çalışma sahası içerisinde incelenen bağ evleri genellikle kare ya da kareye yakın dikdörtgen taban oturumunda taş temeller üzerine inşa edilmiştir. Bağ evlerinin tümünde yapı malzemesi bölgede rahatlıkla bulunabilen ahşap malzeme ve toprağın saman ve su ile karıştırılarak kalıplara dökülüp kurutulması ile elde edilen kerpiçtir. Ahşap iskelet ile inşa edilen duvarlarda karkas arası dolgu malzemesi kerpiç olmakla birlikte bazı tek katlı Gümeleler ile iki katlı Gümele ve Alaçıkların zemin katı kerpiç tuğlalarla yığma şeklinde inşa edilmiştir (Bkz. Katalog 1,6,10-17). Zemin katın birden fazla mekândan oluştuğu meskenlerde bölme duvarlar ahşap karkas arası kerpiç dolgudur. Özellikle bahçe duvarı ile birleşerek yola silüetini veren Gümelelerin bazılarında ise zemin katındaki duvarlar moloz taşlarla örülmüştür (Bkz. Katalog 4). Meskenlerin duvarları çamur harçla sıvanmış olup

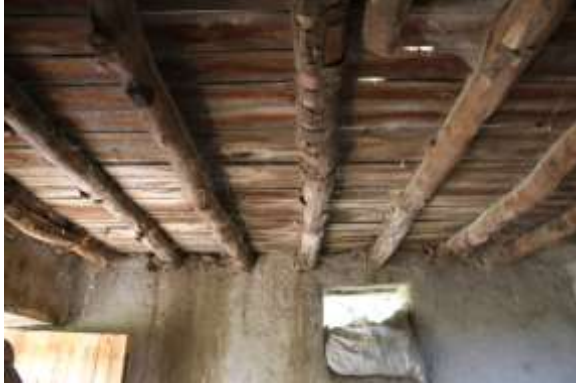
Resim 5.17. Zemin kat döşeme kirişleri

Meskenlerin kat döşemeleri yaklaşık olarak 30 – 40 cm aralıklarla kısa kenara paralel yerleştirilen ahşap kirişlerle yapılmıştır. Tavan kirişleri oda duvarlarını çerçeveye alan ana kirişlerin üzerine bindirilmiştir. Özellikle zemin katların tavan kirişleri mekân içine yerleştirilen dikmeler ile desteklenmiştir. Genellikle zemin ve üst katın tavanları maliyeti düşürmek amacıyla alttan kaplama tahtası ile kapatılmadığı için tavan kirişleri görünmektedir. Bununla birlikte tavan kirişlerinin kaplama tahtası ile kapatıldığı örnekler ile üst katın tavanında çatı arası ile odayı ayıran bir döşeme kirişi olmadan, odanın çatı konstrüksiyonu ile kapatıldığı örnekler de mevcuttur (Resim 5.17-20).

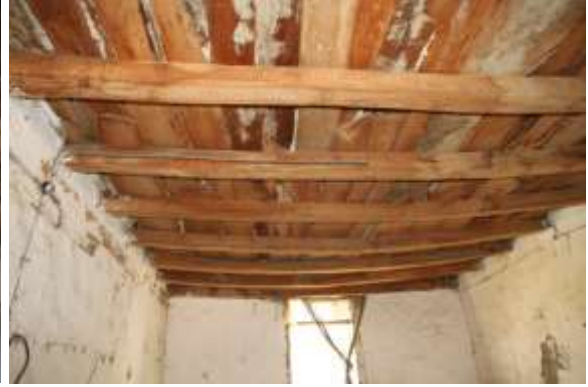
Resim 5.18. Üst kat oda ile çatı arasındaki döşeme kirişleri

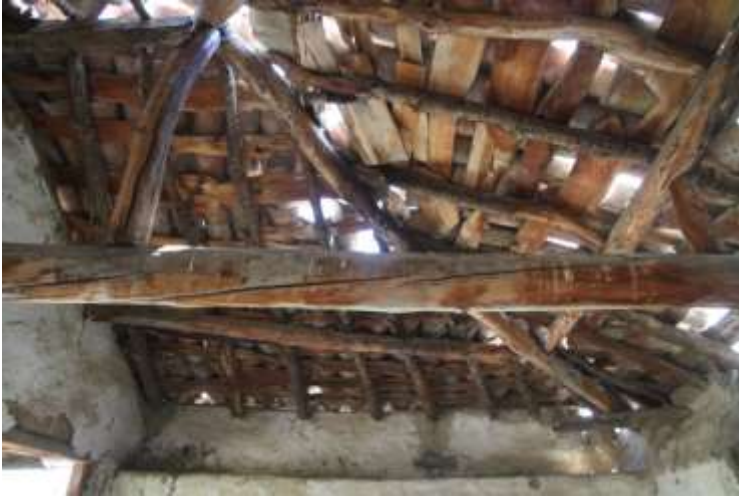
Resim 5.19. Üst kattaki odanın çatı konstrüksiyonu ile kapatıldığı Gümele örneği

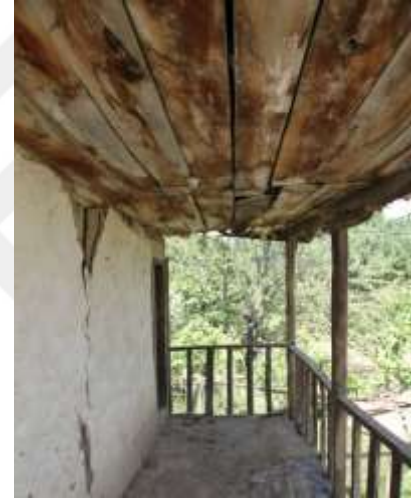
Resim 5.20. Kaplama tahtası ile kapatılan tavan

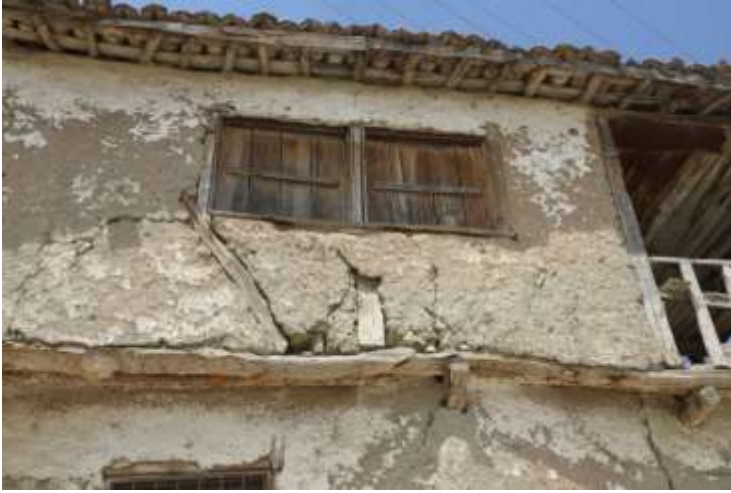
Resim 5.21. Akçimen Gümelesi; döşeme kirişleri dışarı çıkan bir konsol (Bkz. Katalog 2)

Meskenlerin bazılarında bulunan konsollar, üst kattaki döşeme kirişinin yapının beden duvarından dışarı taşması ve üzerinin yer döşemesi ile kaplanarak üst kattaki mekâna dâhil edilmesi şeklinde inşa edilmiştir (Bkz. Katalog 2,3,4,5,10,11,15,16,17). Gümeleler yer döşemesinde de çeşitlilik göstermektedir. Zemin katlarda döşemenin çoğunlukla toprak dolgu ya da beton ile kaplandığı görülürken, üst kattaki oda ve balkon zeminleri toprak dolgu ya da ahşap kaplama tahtası ile kaplanmıştır.

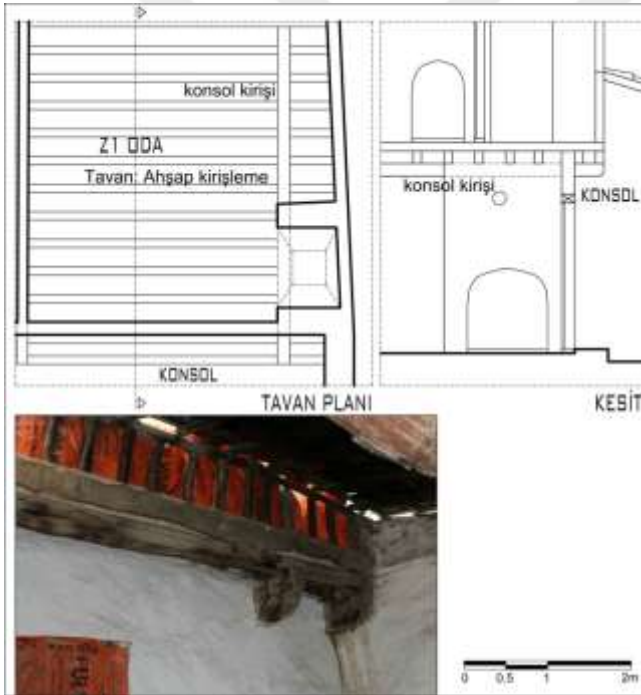
Şekil 5.18. Alpak ailesi Alaçık meskeni; döşeme kirişleri dışarı çıkan konsol detayı (Bkz. Katalog 17)

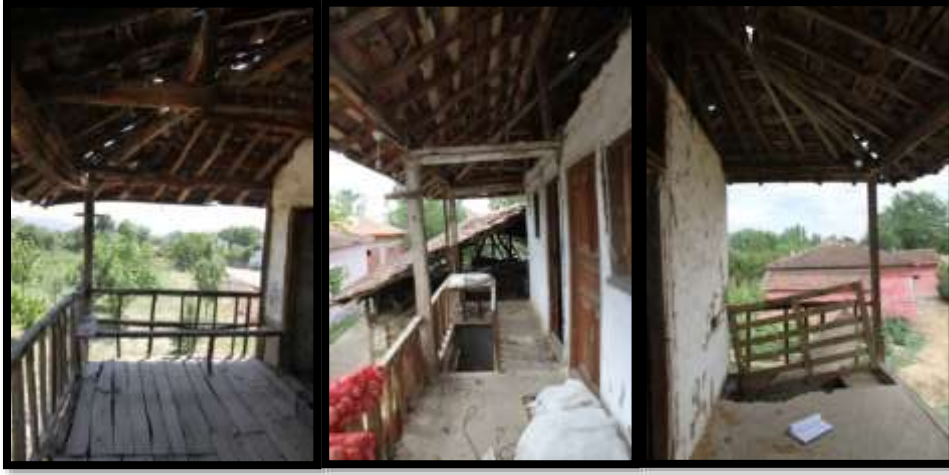
Resim 5.22. Düşey yönde genişlemiş balkon/dış sofa örnekleri

Bağ evi çatıları ahşap konstrüksiyon ile inşa edilmiş olup bölgenin iklim özelliklerine bağlı olarak beşik ya da kırma şeklinde eğimli tasarlanmıştır. Çatı strüktürü dışardan tamamen okunabilen üst örtü olarak klasik tip kiremit kullanılmıştır. Nadiren de olsa çatının onarım görmesi sonucu Marsilya tipi kiremitle örtüldüğü örnekler de mevcuttur (Bkz. Katalog 16,17). Genellikle üst katta yer alan balkon ile çatı arasında ayırıcı bir kaplamaya bulunmaması mekânların düşey yönde genişlemesine olanak tanımıştır (Resim 5.22).

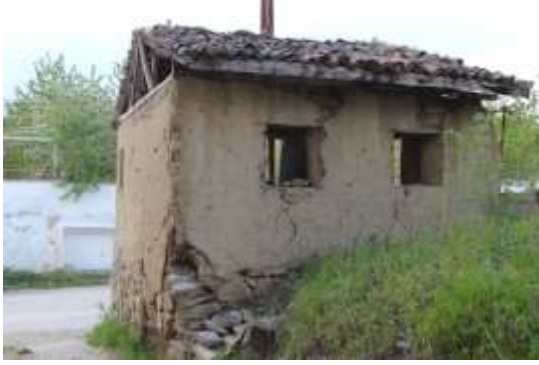
Resim 5.23. Klasik tip kiremit örtüsü

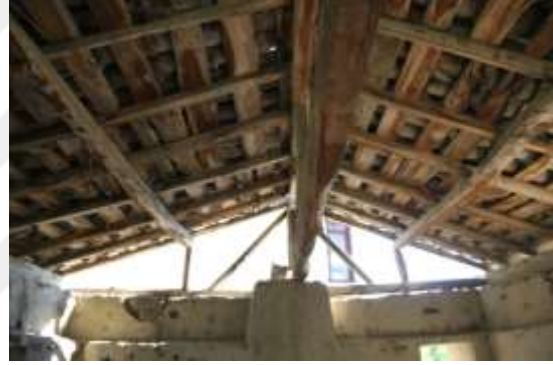
Resim 5.24. Ahşap çatı elemanları

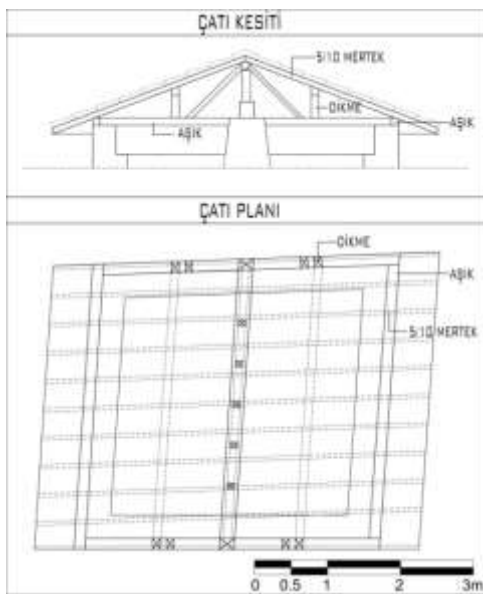
Şekil 5.19. Bağ evlerinde ahşap çatı elemanları
