**DÖNÜŞÜMÜN EŞİĞİNDE BİR TARİHİ KIRSAL YERLEŞİM:  
AYVACIK-BÜYÜKHÜSUN KÖYÜ KORUMA ÖNERİSİ**

**YÜKSEK LİSANS TEZİ**

**İldem Özlem ÇELİKER**

**Koruma ve Restorasyon Programı**

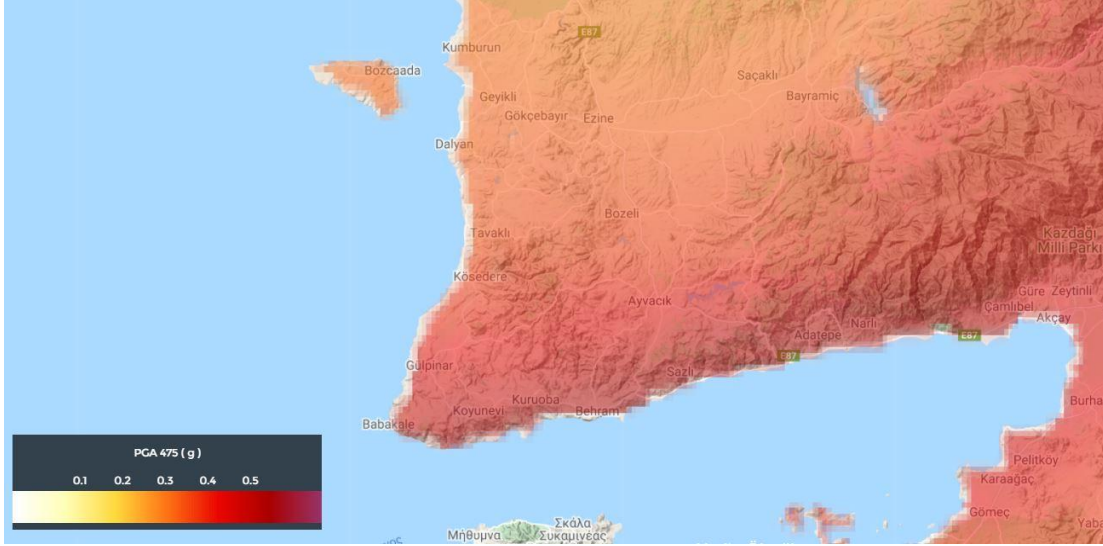
**Şekil 2.4:** Ayvacık İlçesi ve Çevresi Deprem Tehlike Haritası (AFAD Türkiye Deprem Tehlike Haritaları<sup>1</sup>)

1. Derece Deprem Bölgesi olan Ayvacık, dünyanın en aktif fay hatlarından biri olan Kuzey Anadolu Fay Hattı üzerinde bulunmaktadır (Şekil 2.4). Kuzey Anadolu Fay Hattı'nın başlangıcı Bingöl-Karlıova olup ayrıldığı kollardan biri Biga Yarımadası'ndan geçerek Ege Denizi'ne ulaşmaktadır (Çapan, 2018: s.2). Bu durumun doğal bir sonucu olarak bölgede çeşitli büyüklüklerde depremler meydana gelmektedir. Antik kaynaklardan edinilen bilgilere göre tarih öncesi dönemlerde de bölgenin çok sayıda yıkıcı depremden etkilendiği anlaşılmaktadır. Ayrıca 18. ve 19. Yüzyılda meydana gelen şiddetli depremlerin kırsal alanlarda pek çok tahribata yol açtığı bilinmektedir (Kahraman ve diğ., 2017: s.392). Günümüzde de özellikle son yıllarda kendini hissettiren Kuzey Anadolu Fayı, Ayvacık'ta çok sayıda depremin meydana gelmesine neden olmaktadır.

<sup>1</sup> PGA değeri en büyük yer ivmesi anlamına gelmektedir. Buna göre sarı renkten kırmızıya gidildikçe deprem riskinin artmaktadır.

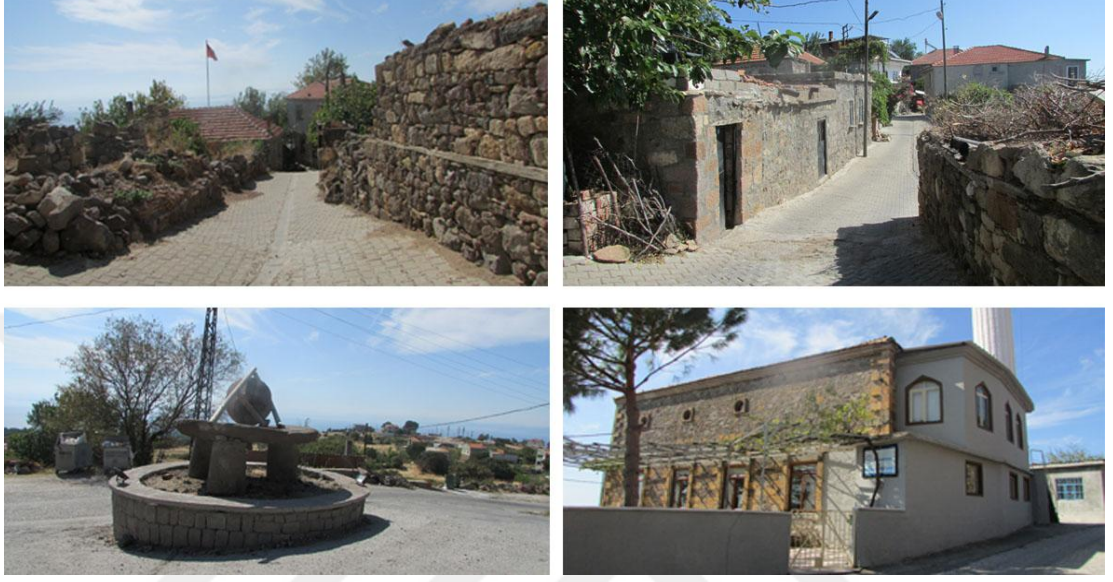
**Şekil 2.9 : Kozlu Köyü'nden Görünüşler (Çeliker, 2019)**

Kozlu Köyü, Büyükhüsün Köyü'ne en yakın olan Yalı Kolu Köyü'dür. Büyükhüsün Köyü'ne yaklaşık 2 km, Ayvacık ilçe merkezine ise yaklaşık 10 km uzaklıkta yer almaktadır. Geleneksel yapıların yoğunluğu Büyükhüsün Köyü'ne kıyasla oldukça azdır. Mimari dokuda öne çıkan yapılar çoğunlukla betonarme yapım sistemi ile inşa edilmiş bir, iki veya üç katlı yapılardır. Harap halde olan geleneksel yapıların geleneksel yığma taş yapım sistemi ile inşa edildiği görülmektedir. Ayrıca özgün taş yol dokusu da zaman içinde değiştirilerek parke taş kaplamaya dönüştürülmüştür (Şekil 2.9). Köyde bir adet cami bulunmaktadır. Cami yapısı kontur, gabari, yapım teknikleri, plan ve cephe biçimlenişi bakımından Büyükhüsün Köyü camisi ile benzerlik göstermektedir. Abdestlik ve minare bölümünün sonradan eklendiği anlaşılmaktadır (Şekil 2.9).

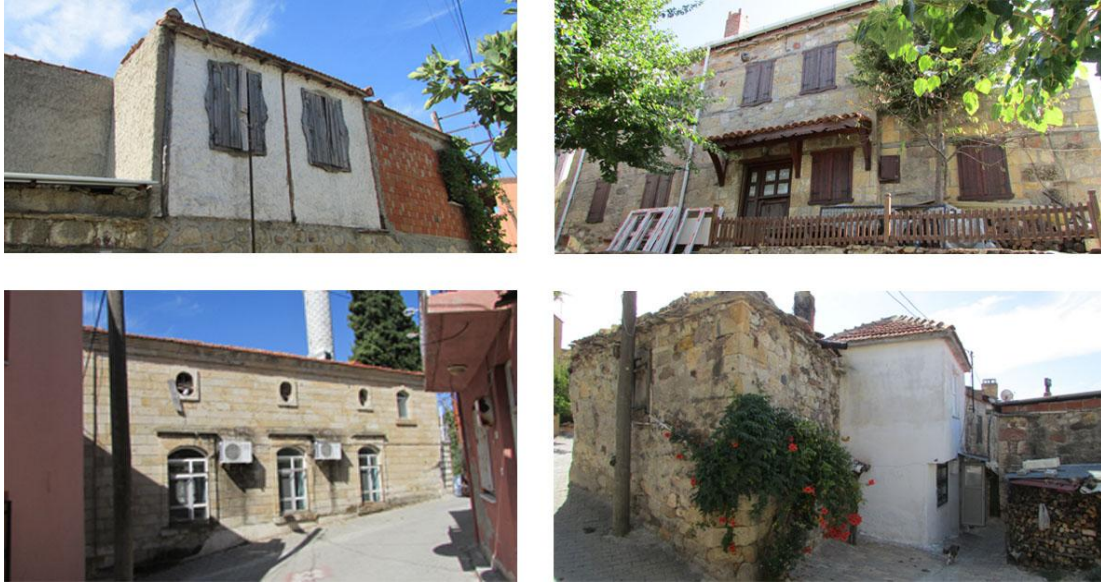
**Şekil 2.10 : Sazlı Köyü'nden Görünüşler (Çeliker, 2019)**

Yerleşimde bir adet cami bulunmaktadır. Caminin kontur, gabari, plan ve cephe biçimlenişi Büyükhüsün ve Kozlu köylerindeki camiler ile benzerdir. Minare ve abdesthane bölümlerinin sonradan eklendiği anlaşılmaktadır. Köy sakinlerinin vermiş olduğu bilgiye göre cami, bir depremde hasar aldığından günümüzde kullanılmamaktadır.

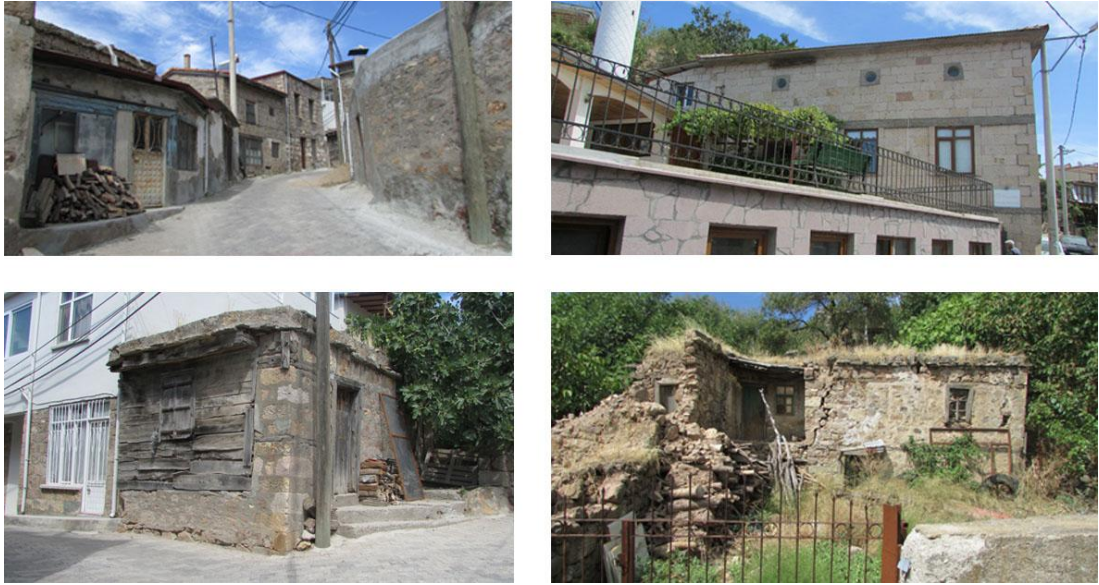
**Şekil 2.11 : Kayalar Köyü’nden Görünüşler (Çeliker, 2019)**

ettirmektedir. Köy sakinlerinden edinilen bilgiye göre geleneksel kahvehane ve bakkal yapıları bir depremde ağır hasar aldığından günümüzde kullanılmamaktadır (Şekil 2.11). Bu işlevleri karşılayacak yeni yapılar inşa edilmiştir. Köy camisi kontur ve gabari özellikleriyle önceki köylerin camileriyle benzerlik göstermektedir. Çatı konstrüksiyonunda ve döşemelerde betonarme yapım sisteminin kullanıldığı, ancak beden duvarlarının geleneksel yığma taş yapım sistemi ile inşa edildiği anlaşılmaktadır. Yol dokusunun büyük ölçüde parke taş ile kaplandığı yerleşimde meydana ara sokaklara doğru ilerledikçe geleneksel taş yolların da korunmuş olduğu görülmektedir.

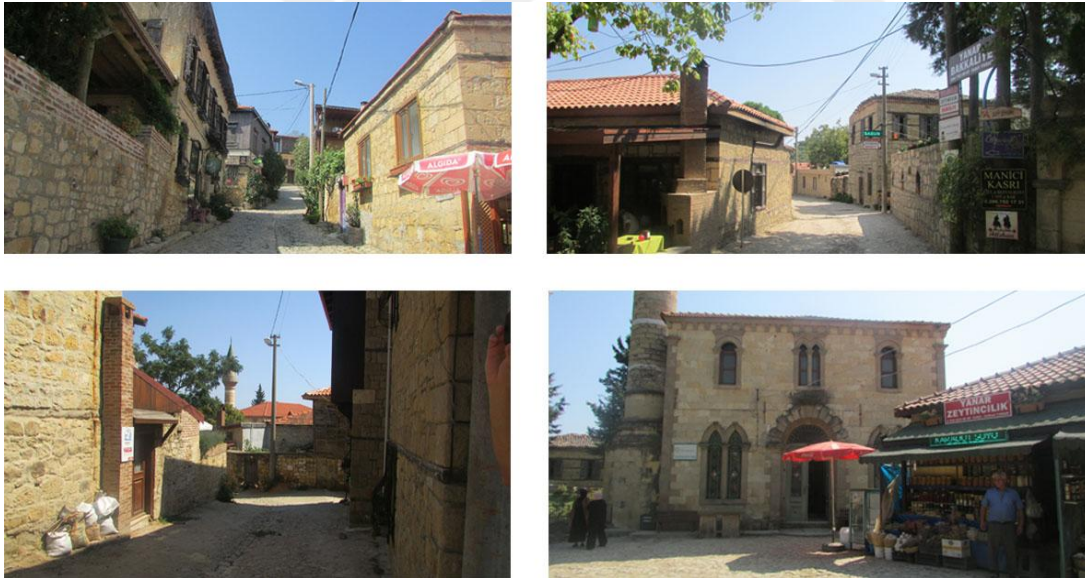
**Şekil 2.12 : Yeşilyurt Köyü'nden Görünüşler (Çeliker, 2019)**

s.133). Büyük ölçüde korunmuş olan geleneksel mimari doku konutlar, çeşmeler, okul, yollar ve camiden oluşmaktadır. Bunun yanı sıra son zamanlarda bölgede yoğunlaşan turizm, satış birimleri, kafe ve konaklama gibi yeni işlevlerin yerleşimde artmasına yol açmıştır. Bu işlevler kimi zaman geleneksel yapılarda kimi zaman ise yeni inşa edilen yapılarda sürdürülmektedir (Şekil 2.12). Geçmişte köy sakinlerinin geçim kaynağı tarım ve hayvancılığa dayanıyorken, günümüzde turizm temel geçim kaynağı konumuna gelmiştir. Öngen (2008: s.17), köy sakinlerinin neredeyse tamamının artık turizm ile geçindiğini belirtmiştir.

Geçmişte de bir dönem Rumların yaşadığı bilinen yerleşimdeki cami, yapımında Midilli Adası'ndan gelen Rum yapı ustaları çalıştığından, mimarisinin farklılığıyla dikkat çekmektedir (Yallagöz, 2010: s.44). Geleneksel yapım sistemi ve plan şekli civar yerleşimlerde yer alan camilerle benzerlik gösterse de bezeme çeşitliliği, cephe biçimlenişi ve taş işçiliği bakımından farklılaşmaktadır. Cami, dikdörtgen planlı ve kırma çatılıdır. Tek şerefeli minare, yapının doğu cephesine konumlandırılmıştır.

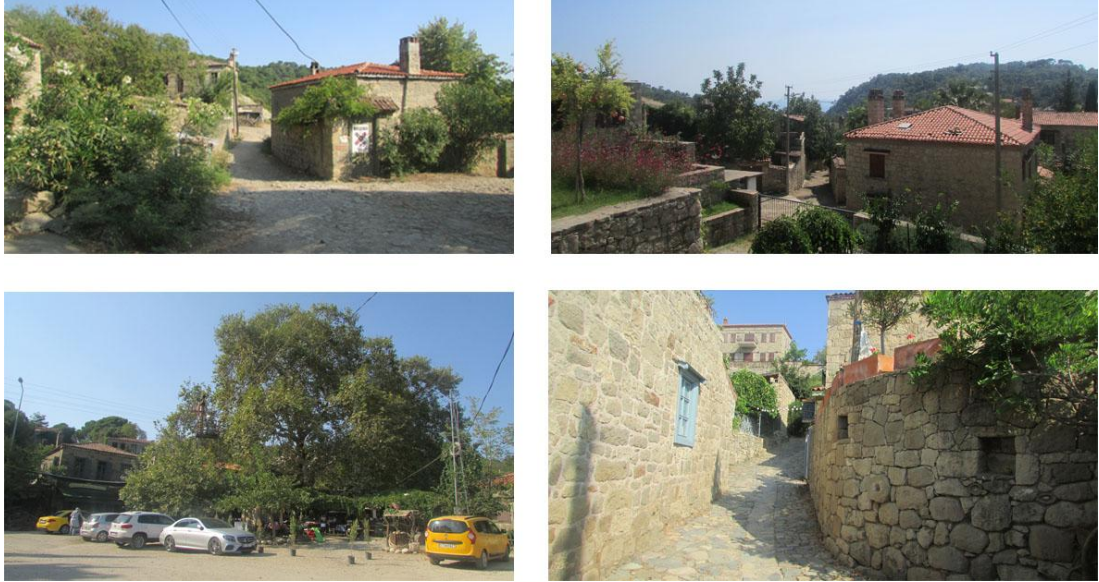
**Şekil 2.13 : Adatepe Köyü’nden Görünüşler (Çeliker, 2019)**

Geleneksel kırsal dokuda sivil mimarlık örneklerinin yanı sıra anıtsal yapılar da dikkati çekmektedir. Köyde anıtsal nitelikte bir adet cami, medrese, imam evi, hazine ve ilkokul bulunmaktadır. Ayrıca geçmişte varlığı bilinen ancak günümüze ulaşamamış bir kilise, hamam, Rum mezarlığı ve medrese olduğu da bilinmektedir (Alyakut, 2018: s.66-69). Yerleşimde yer alan çok sayıda çeşme de yapım teknikleri ve tarihi değerleriyle dikkat çekmektedir. Geleneksel yapıların hepsi yığma taş yapım sistemi ile, moloz ya da kesme taş beden duvarlarının toprak harç ile sıvanmasıyla inşa edilmişlerdir (Alyakut, 2018: s.78).

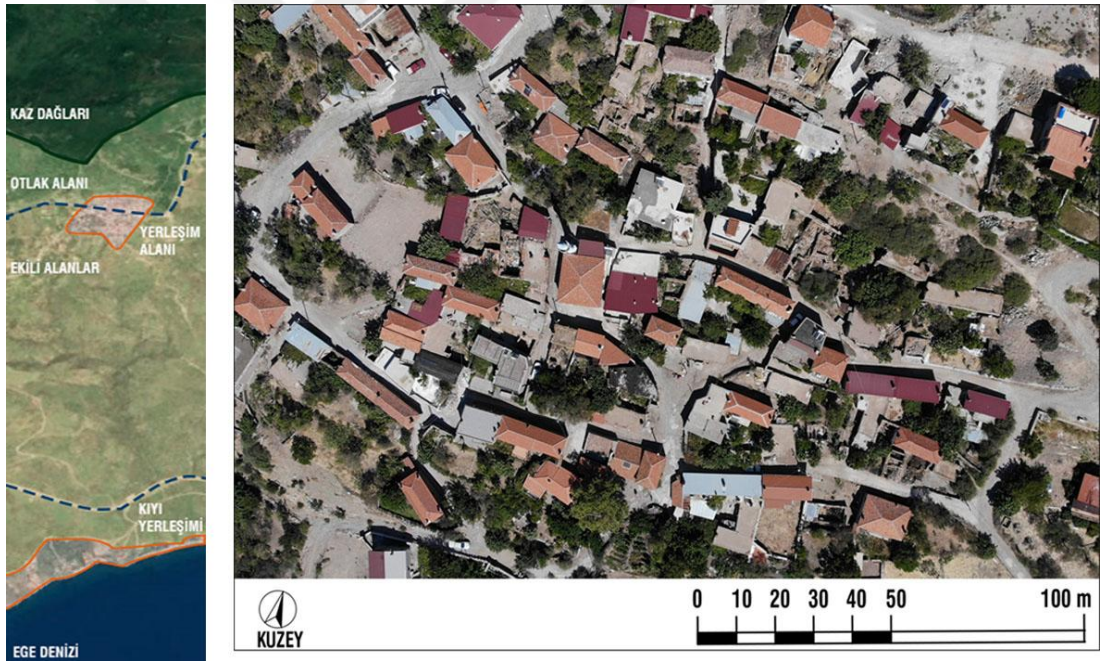
**Şekil 3.2 : Büyükhüsün Köyü Genel Yerleşim Şeması ve Geleneksel Yerleşim Düzeni**

Yol dokusunun oluşmasında doğal yapılaşmanın etkisi görülmektedir. Yapıların beden ve avlu duvarları yol ağının sınırlarını oluşturmaktadır (Şekil 3.2). Yapılarda kullanılan taş malzemenin yollarda da kullanılması görsel bir bütünlük sağlamaktadır.

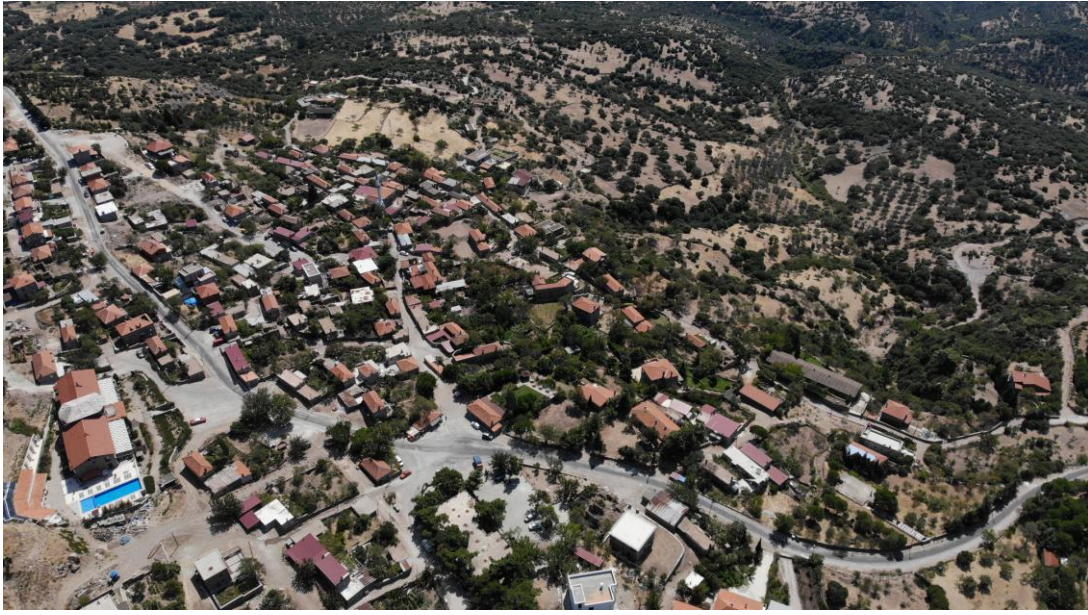
**Şekil 3.3 :** Büyükhüsün Köyü Geleneksel Yerleşimi ve Hemen Ardından Başlayan Zeytinlik Alanları (Çeliker, 2019)

Köyde tarım faaliyetleri deniz kıyısı ile yerleşim merkezi arasında kalan görece daha düz ve verimli alanlarda gerçekleştirilmektedir (Şekil 3.3). Tarımsal faaliyetleri söz konusu olduğunda zeytincilik, geçmişe kıyasla azalmış olsa da köy sakinleri için başlıca geçim kaynağı olmaya devam etmektedir. Sebze ve meyve yetiştiriciliği köy sakinlerinin ihtiyacına yönelik olarak, evlere ait avlular içerisinde yer alan küçük bahçelerde yapılmaktadır (Şekil 3.4).

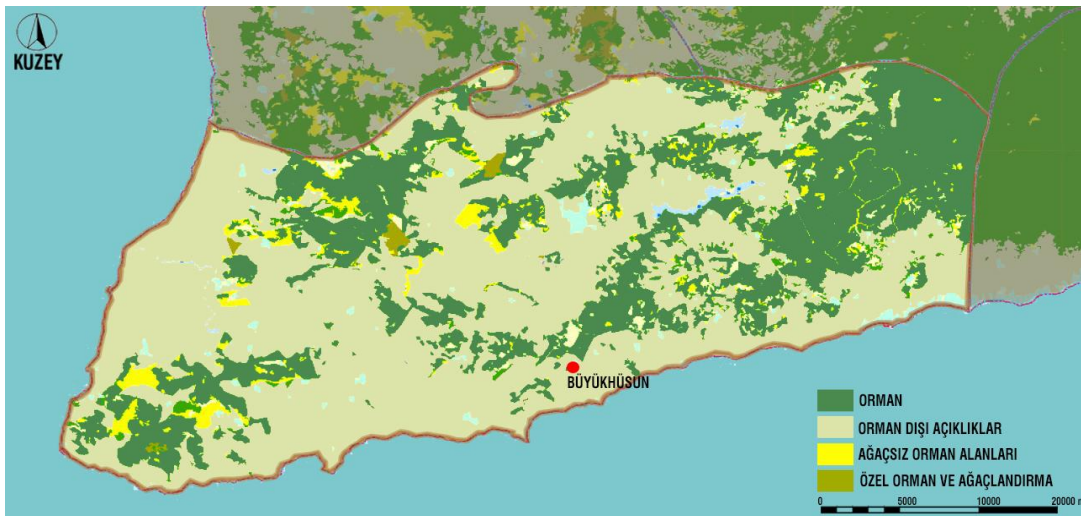
**Şekil 3.6: Ayvacık İlçesi ve Yakın Çevresi Orman Alanları Haritası (Orman Genel Müdürlüğü Resmi İnternet Sitesinden Derlenmiştir.)**

Kaz Dağları, Marmara ve Ege Bölgelerine ait bir sınır ögesi olmasının dışında Avrupa-Sibiryaya ile Akdeniz coğrafyasının da kesişiminde yer almaktadır. Buna bağlı olarak güneye bakan kısımlarında Akdeniz, kuzey ve kuzeybatı yönüne bakan kısımlarında ise Karadeniz bitki örtüsü yayılış göstermektedir (Öztura, 2010: s.47). Güney yamaçlarının 700-800 metre kadar alt kısımlarına doğru kızılçam, 1400 metre yüksekliklere doğru ise karaçam ormanları dikkat çeker (URL-1). Kaz Dağı Köknarları ise 1200-1300 metre yükseklikte kimi zaman saf, kimi zaman karışık ormanlarla birlikte görülmektedir (Yurt Ansiklopedisi,1982, s.1812). Kaz Dağları'nın güney yamaçlarında özellikle eteklerde kızılçamlar ile birlikte maki toplulukları da görülmektedir. Daha yükseklerde ise karaçam dışında kayın, sapsız meşe ve macar meşesi en fazla görülen ağaç türleridir (Şekil 3.7) (URL-1). Yüksel ve Ekinci (2008: s.228), Ayvacık ilçesi toplam alanının yaklaşık %56'sını orman ve fundalık alanlardan oluştuğunu belirtmişlerdir. Orman Genel Müdürlüğü'nden ulaşılan güncel haritaya göre ise bu oranın zaman içinde azaldığı görülmektedir (Şekil 3.6).

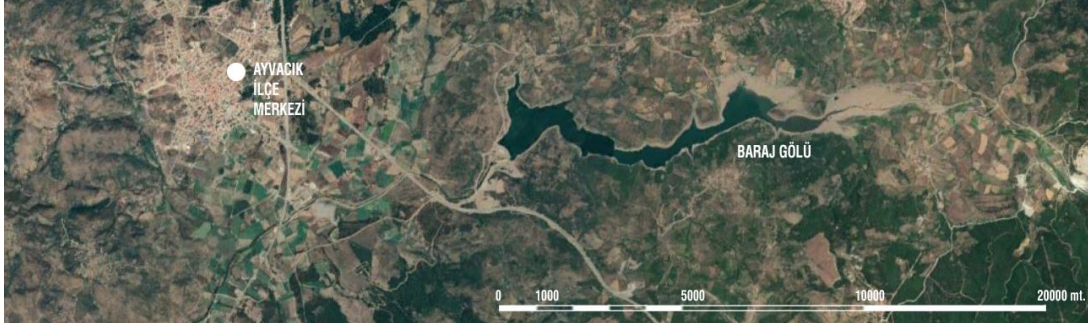
**Şekil 3.9 :** Ayvacık Baraj Gölü ve Havzası

Bölgede yer alan önemli su kaynaklarından biri Tuzla Çayı'dır. 52 km uzunluğunda olan Tuzla Çayı, Kaz Dağları'nın uzantılarından biri olan 650 m yüksekliğindeki Çalı Dağı'ndan doğar ve Ayvacık'ın güneyinden geçen Kemedere, Kaplanderesi ve Kestanelik kollarını alarak Tuzla Köyü'nün 7-8 km batısından Ege Denizine dökülür. Su taşıma potansiyeli 110 hm<sup>3</sup>/ yıl (Kayacan, 2008: s.41) olan bu çayın yerel isimleri Geme Dere, Kaplan Deresi ve Kestanelik Deresi'dir (Ayvacık ve Yaşam,2006: s.17). Üzerinde Tuzla Ovası'ndaki tarım arazilerini sulama amacıyla 1997-2002 yılları

arasında inşa edilen Ayvacık Barajı bulunmaktadır (Şekil 3.9). Baraj, yaklaşık 4000 hektarlık bir alanın sulama ihtiyacını karşılamaktadır (Yallagöz, 2010: s.65).

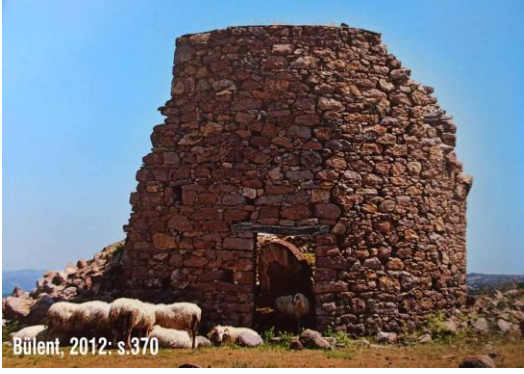
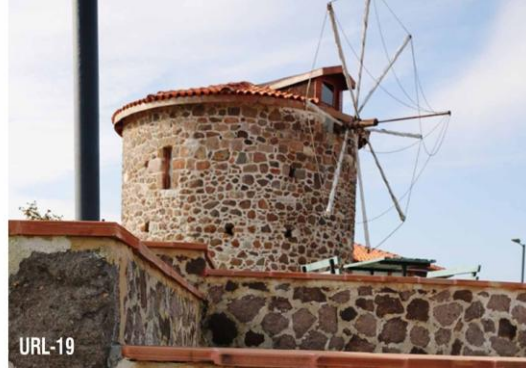
**Şekil 3.17:** Bademli ve Gülpınar Köyü’ndeki Yel Değirmenleri

Bölgede günümüzde kullanım dışı kalarak yok olma tehlikesiyle karşı karşıya kalan ve çoğu harap ya da kalıntı düzeyinde çok sayıda yel değirmeni bulunmaktadır (Şekil 3.17). Geleneksel kırsal yaşamın ve tarımsal üretimin izlerini taşıyan bu yapılar, sahip oldukları tarihi, mimari ve kültürel değer göz önüne alınarak koruma altına alınmıştır. Ayvacık'ta Babakale, Gülpınar, Bademli, Balabanlı ve Tamış Köyü'ndeki değirmenler bu kapsamda koruma altına alınan kültür varlıkları arasındadır. Ayrıca zeytincilik ve zeytinyağı üretiminin geçmiş çağlardan beri süregelen ekonomik bir faaliyet olduğu bölgede çok sayıda geleneksel zeytinyağı fabrikası ve işliği bulunmaktadır. Çoğunlukla yerleşim alanlarından uzak, kıyı kesimlere konumlandırılan bu işlikler önemli endüstri mirası yapıları olması gerekçesiyle koruma altına alınmışlardır. Büyükhüsün Köyü sahil kesiminde de koruma altına alınan geleneksel bir zeytinyağı fabrikası bulunmaktadır.

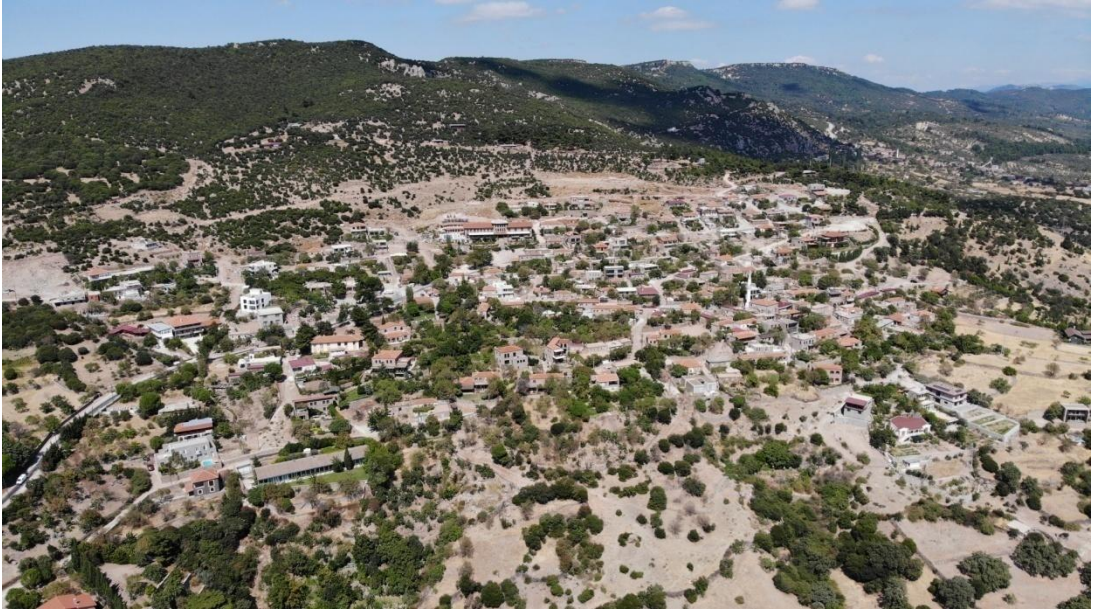
**Şekil 4.1:** Büyükhüsün Köyü Yerleşimi (Çeliker, 2019)

Büyükhüsün Köyü; köy içi yerleşimi, sahil kıyısı yerleşimi, denize doğru yönelen tarım alanları, kuzeyde kalan otlaklar ve dağlık alanlar ile bir bütün olarak tarihi bir kırsal peyzaj alanıdır (Şekil 4.1). Yerleşim, köy içinden geçen ve diğer köyler ile ulaşımı sağlayan ana yolun etrafında şekillenmiştir. Yerleşim dokusu, geleneksel konut yapıları ve köyün gelişim sürecinde bu yapılara eklenen çağdaş yapılardan oluşmaktadır. Bunun yanı sıra çeşmeler, cami, sosyal ve ticari işlevli yapılar, eğitim ve üretim yapıları, yol dokusu ve tarla ile orman alanları geleneksel kırsal dokuyu oluşturan diğer unsurlardır.

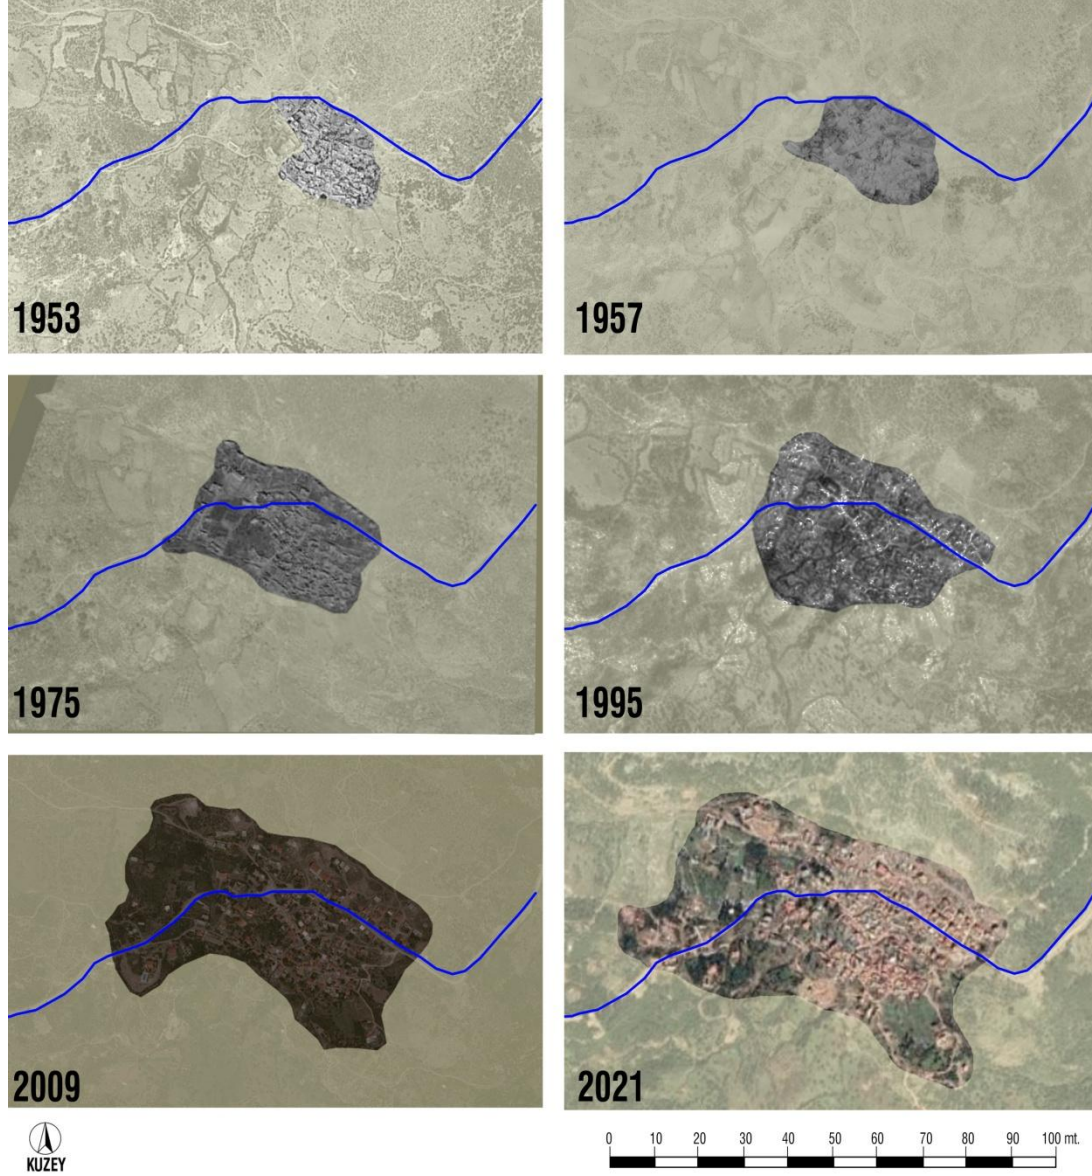
**Şekil 4.2:** Köyün Gelişim Süreci (Harita Genel Komutanlığı’ndan alınan hava fotoğrafları üzerinden derlenmiştir.)

oluşturarak yerleşimi şekillendirici bir nitelikte olan ana yolun, 70’li yıllarda yerleşimin hızla genişlemesi sonrası eski ve yeni yerleşimleri ortadan bölen bir kimliğe büründüğü söylenebilir. Bu tarihten itibaren yerleşimin kuzeydeki otlak alanlar ve güneyde ise zeytinliklere doğru yayılma gösterdiği tespit edilmiştir (Şekil 4.2).

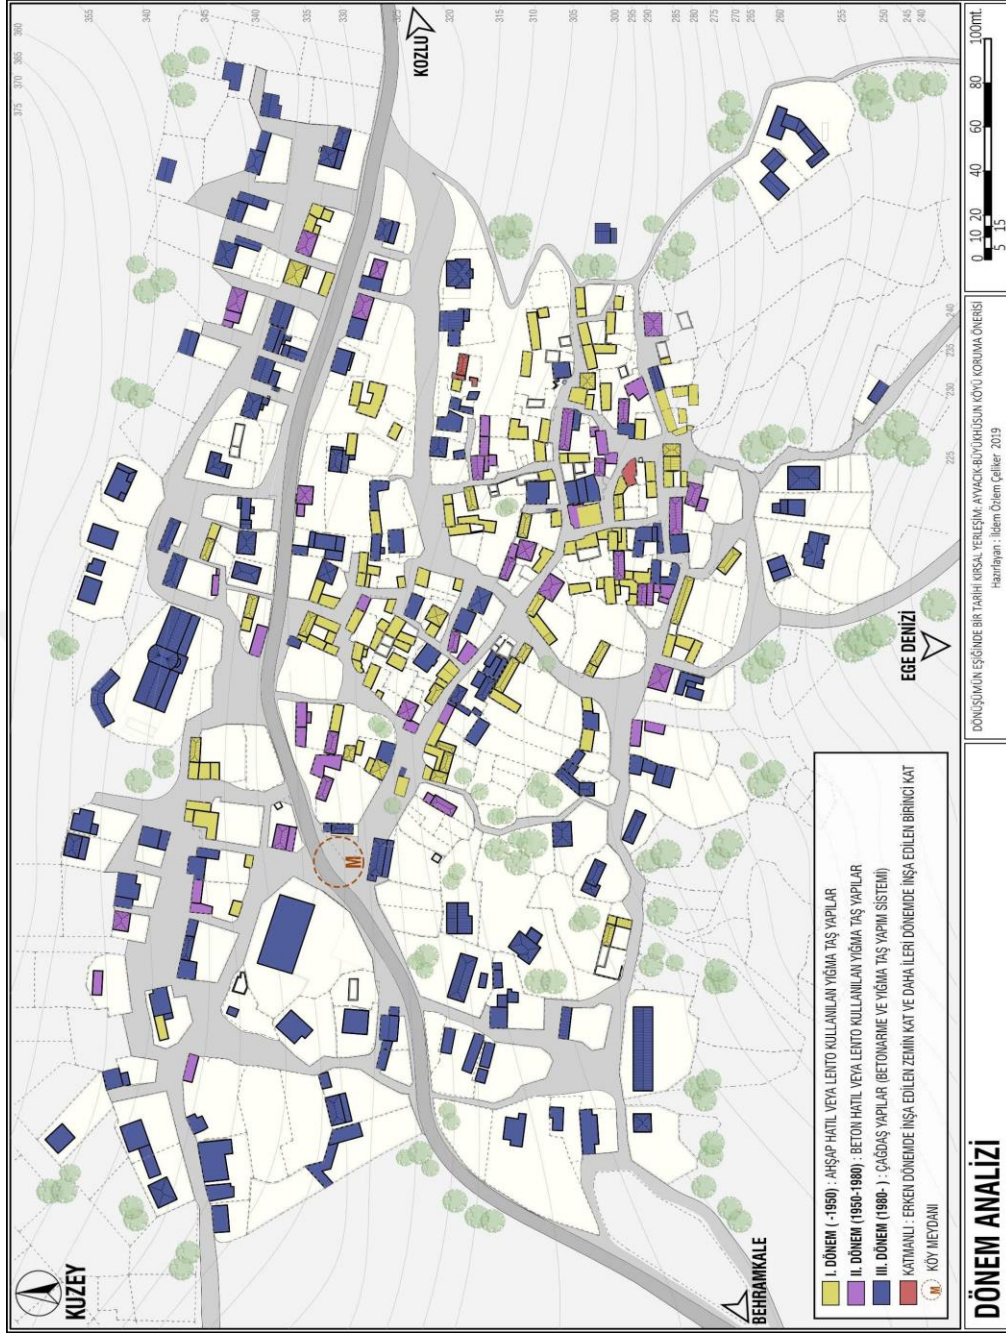
Şekil 4.3 : Dönem Analizi

Bu bilgiler ışığında hazırlanan dönem analizinde, 1. Dönem yapılar; köyün kuruluşundan başlayıp 1950'li yıllara kadar devam eden geleneksel yapılar olarak, 2. Dönem yapılar 1950-1980 yılları arasında inşa edilen geleneksel yapılar olarak, 3. Dönem yapılar ise 1980'li yıllardan itibaren inşa edilen yapılar olarak belirlenmiştir (Şekil 4.3). Yerleşimde bulunan toplam 271 adet yapının 103 adedi 1. Döneme, 44 adedi 2. Döneme tarihlendirilen geleneksel yapılardan ve 123 adedi ise çağdaş yapılardan oluşmaktadır. Dönem analizi oluşturulurken yapım sistemleri esas alınmakla beraber kimi ileri dönem yapılarında erken dönem yapım sisteminin kullanıldığı bilinmekte ve söz konusu analizin bu bilgiler ışığında değerlendirilmesi gerekmektedir.

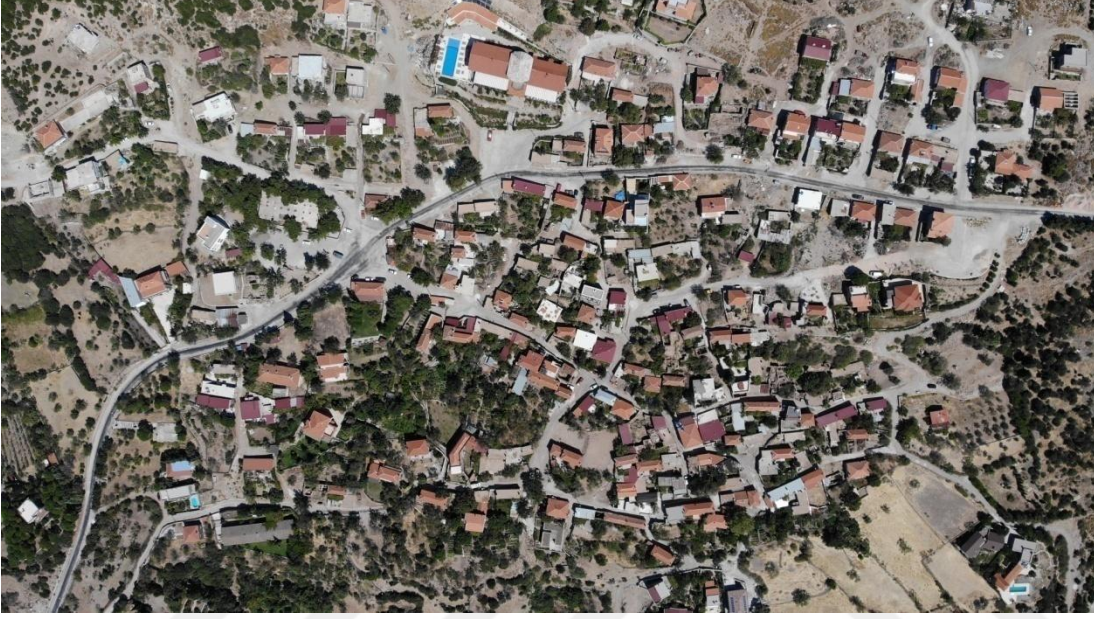
**Şekil 4.4:** Büyükhüsün Köyü Geleneksel Köy Yerleşimi (Çeliker, 2019)

Köy, doğu-batı aksında devam eden ana yolun iki yanına konumlandırılmıştır. Yerleşimin tarihi çekirdeği caminin çevresinde güney yönünde konumlanmışken, yeni yapılaşma zaman içinde karayolun kuzey, batı ve doğu yönüne doğru yoğunlaşmıştır (Şekil 4.4). Cami çevresinde bulunan yapı adaları, yapılaşmanın yoğunluğu, geleneksel yapım teknikleri, yapıların özgünlüğü ve yol dokusu ile köyün ilk yerleşim katmanını oluşturmaktadır. Bu bölgedeki yapılar çoğunlukla bitişik nizamda ve arazinin imkan verdiği doğrultuda konumlandırılmıştır. Ana yolun

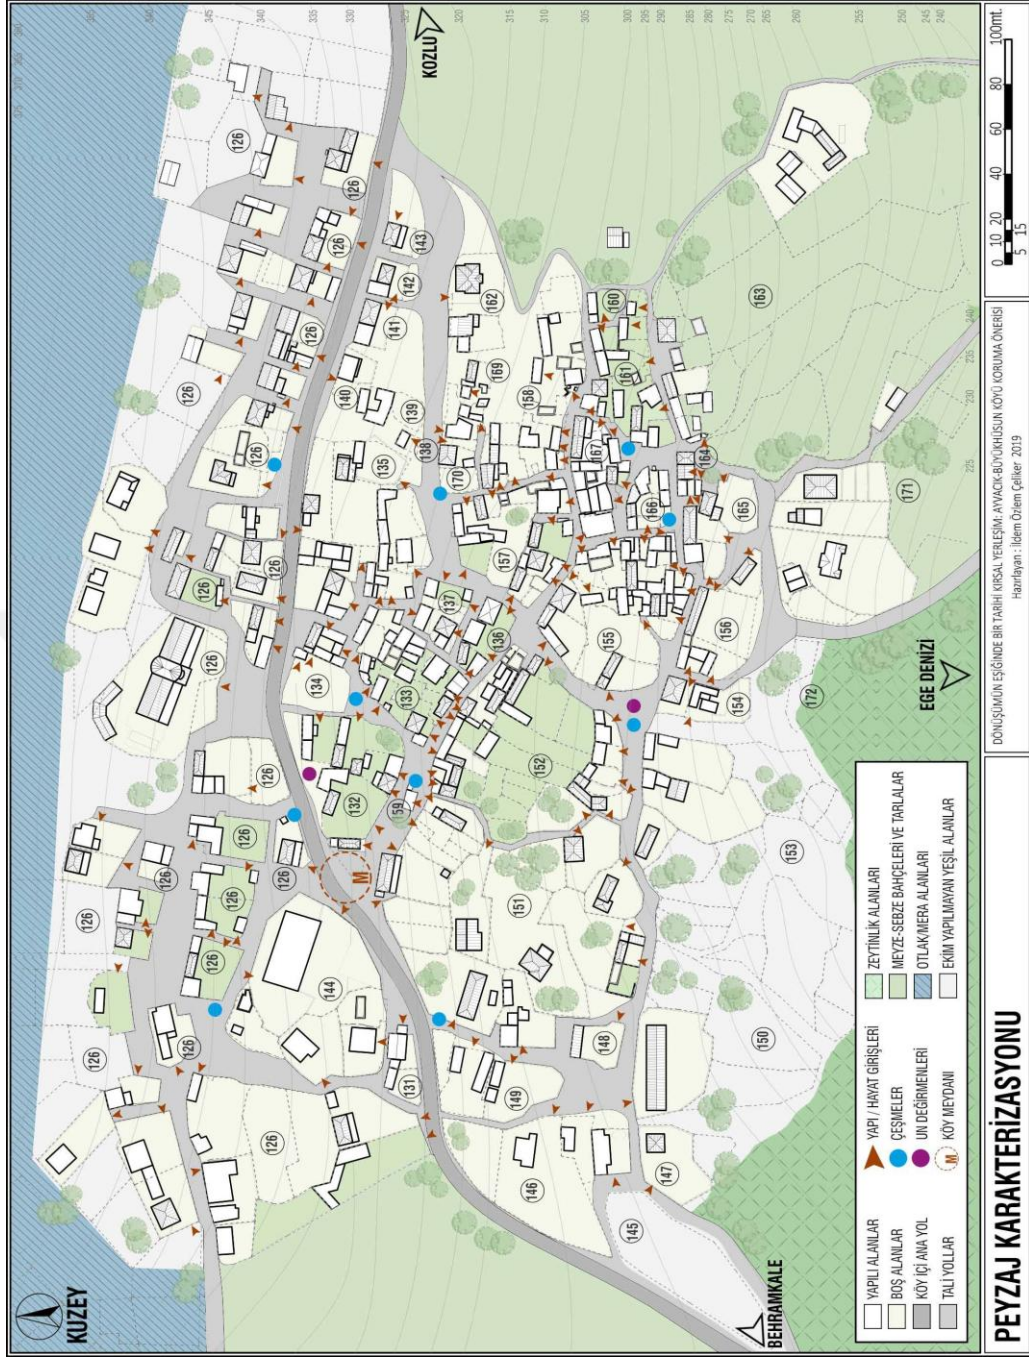
Şekil 4.5 : Yapılı-Boş Alanlar ve Peyzaj Karakterizasyonu Analizi

kuzeyinde kalan görece daha düz alanlarda ise daha ileri dönemde inşa edilmiş ayırık nizamlı yapılar ve geniş sokaklar görülmektedir (Şekil 4.5). Yerleşimi oluşturan yapılar bir ya da iki katlı dikdörtgen biçimli yapılardır (Şekil 4.6). Yerleşimin doğu ve batısında yoğunlaşan yeni dönem yapılarının kat adedi açısından doku ile uyumlu olduğu görülmekle birlikte kullanılan yapım teknikleri bakımından geleneksel dokudan ayrılmaktadır.

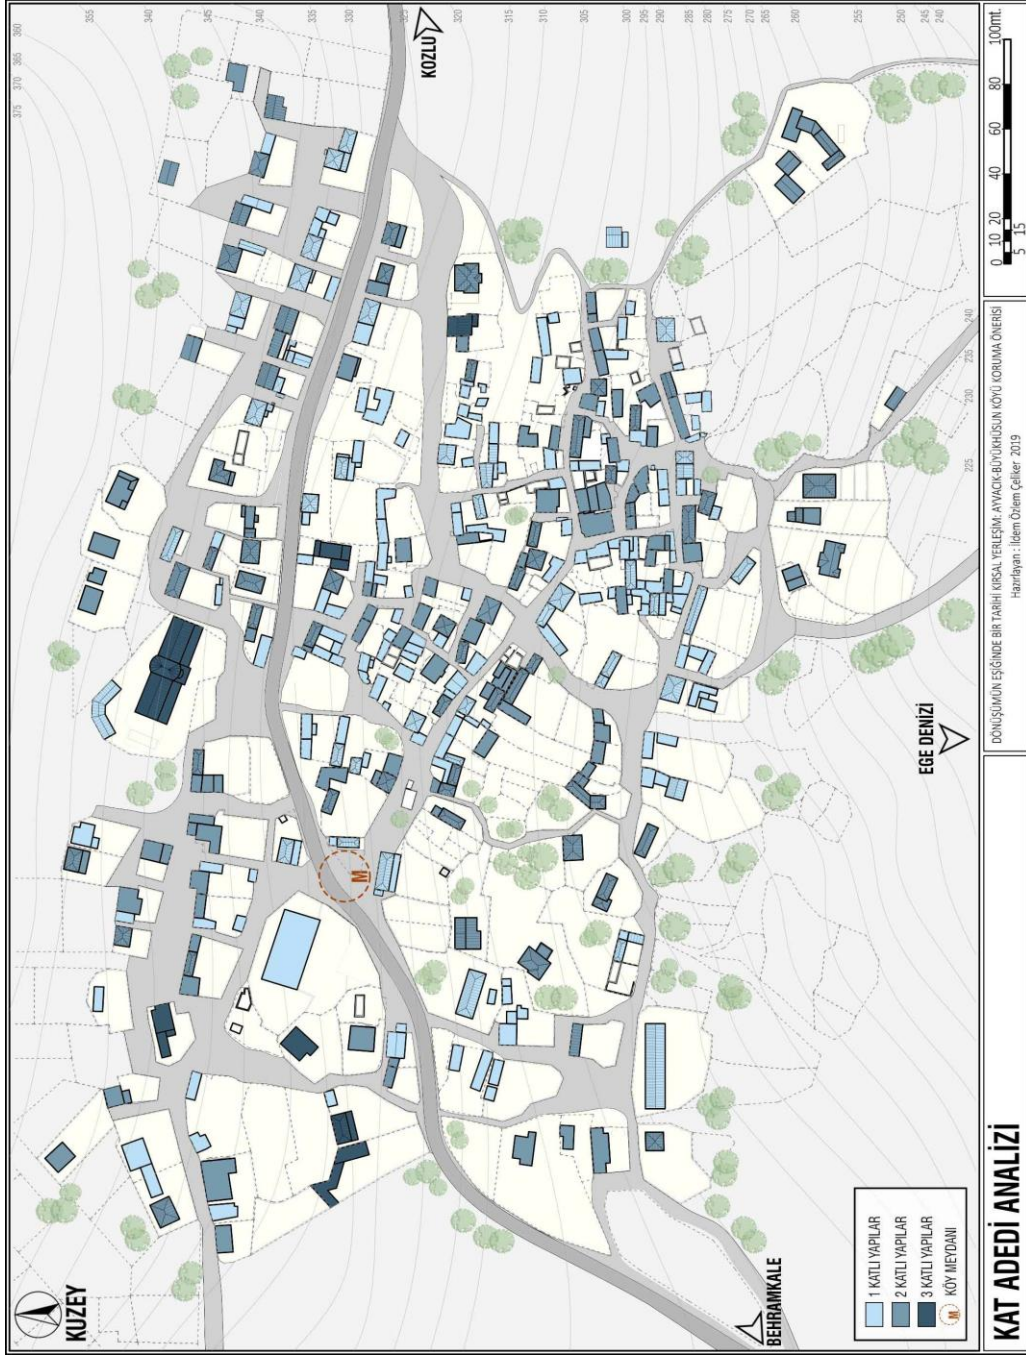
Şekil 4.6 : Kat Adedi Analizi

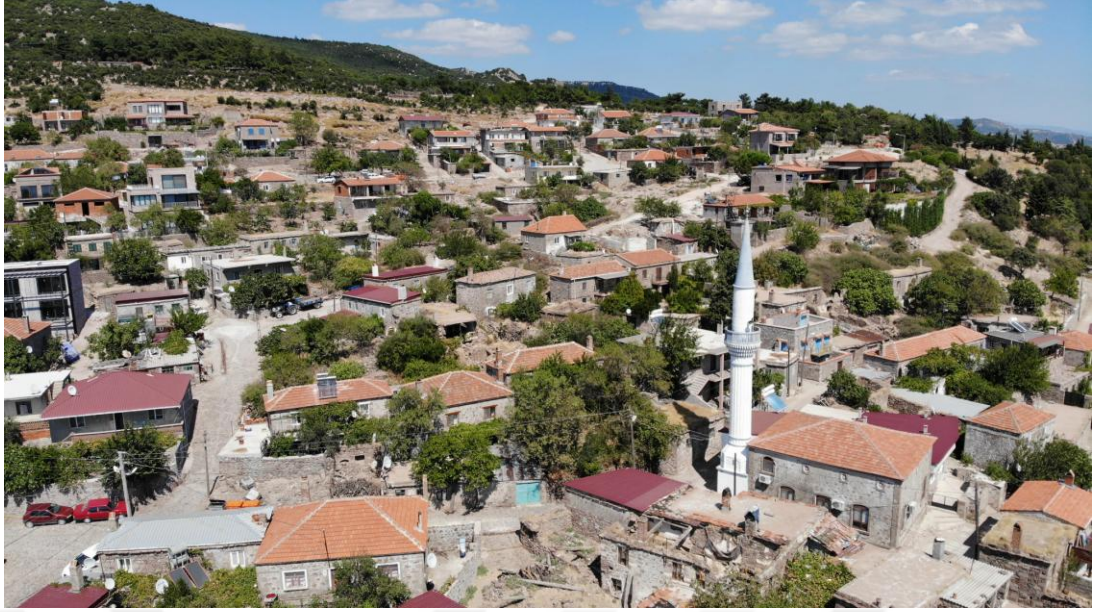
**Şekil 4.7:** Topografya ve Yapıların Konumlandırılması (Çeliker, 2019)

Topografya, denizden kuzeye dağ eteklerine doğru gidildikçe artan bir eğime sahiptir. Yapı adalarını oluşturan evler de arazinin topografyası ile uyumlu bir şekilde güneye doğru kademeli ve teraslanarak konumlandırılmıştır (Şekil 4.8). Yapılar, yüksek taş avlu duvarları ya da beden duvarlarının oluşturduğu ortak sınırlar ile birbirlerinden ayırılmıştır (Şekil 4.9). Arazi koşullarının eğimli oluşu, yapı girişlerinin çoğunlukla farklı kotlardan sağlanması ve gün ışığı ve manzaraya yönelimlerinin diğer yapıları engellemeyecek şekilde konumlandırılması sonucunu doğurmuştur (Şekil 4.7).

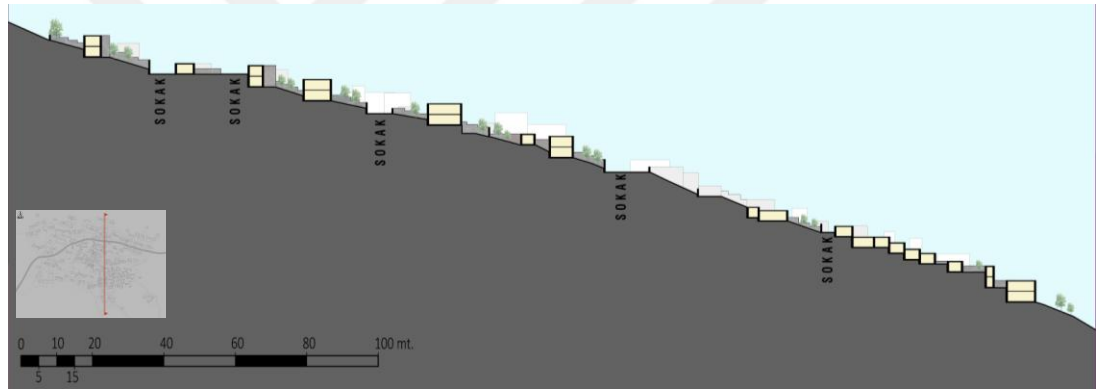
**Şekil 4.8:** Yapıların Arazideki Konumları Şeması

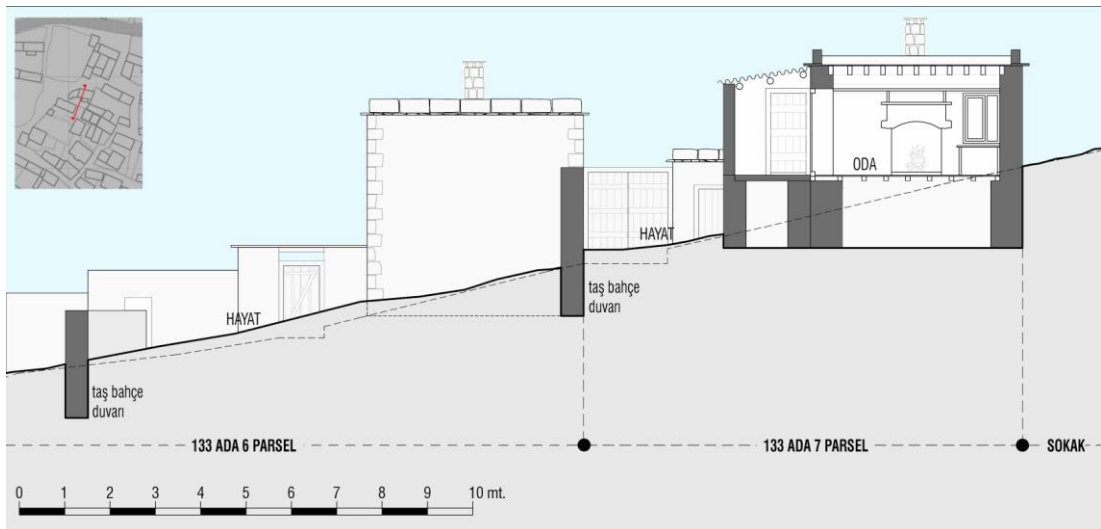
**Şekil 4.9:** Yerleşimde Bulunan Komşu İki Evin Topografyada Konumlanışı

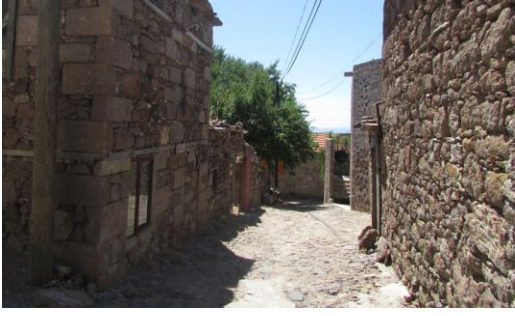
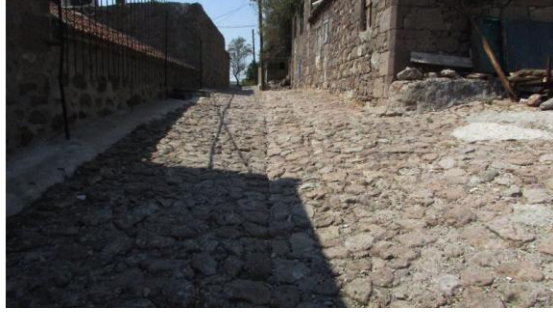
**Şekil 4.12:** Geleneksel Sokak Dokusu ve Taş Yollar (Çeliker, 2019)

Topografyanın eğimli oluşu düzenli bir sokak dokusundan ziyade daha karmaşık ve doğal bir sokak dokusunun oluşmasına yol açmıştır. Yol dokusu, evlerin avlu veya beden duvarları ile sınırlandırılan, geleneksel taş malzeme ile kaplı, dar sokaklardan oluşmaktadır (Şekil 4.14). Bununla birlikte ana yolun kuzeyinde şekillenen ileri dönem yerleşim alanında daha geniş, araç trafiğine elverişli ve beton parke taşı ile kaplanmış sokaklar bulunmaktadır (Şekil 4.12-Şekil 4.13). Günümüzde köy meydanı, ana araç yolundan gelirken geleneksel köy yerleşiminin girişinde kalan ve çevresinde kahvehane, bakkal, çeşme, çamaşırhane ve okul gibi sosyal yapıların

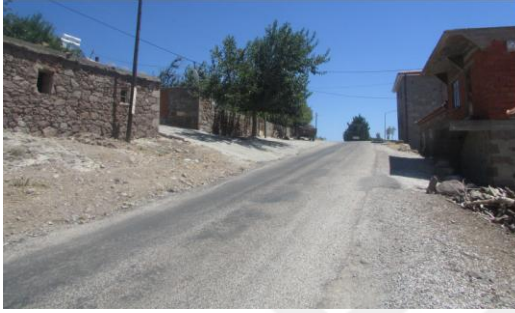
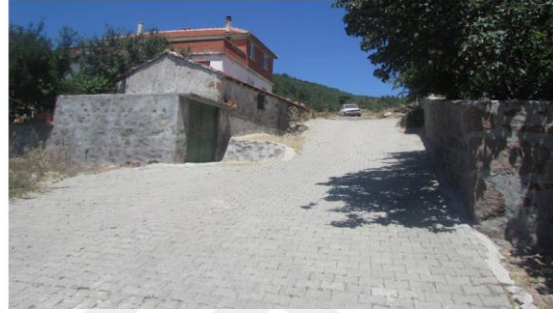
**Şekil 4.13:** Köy İçinden Geçen Asfalt Araç Yolu (Solda), Parke Taşı Kaplanan Sokaklar (Sağda) (Çeliker, 2019)

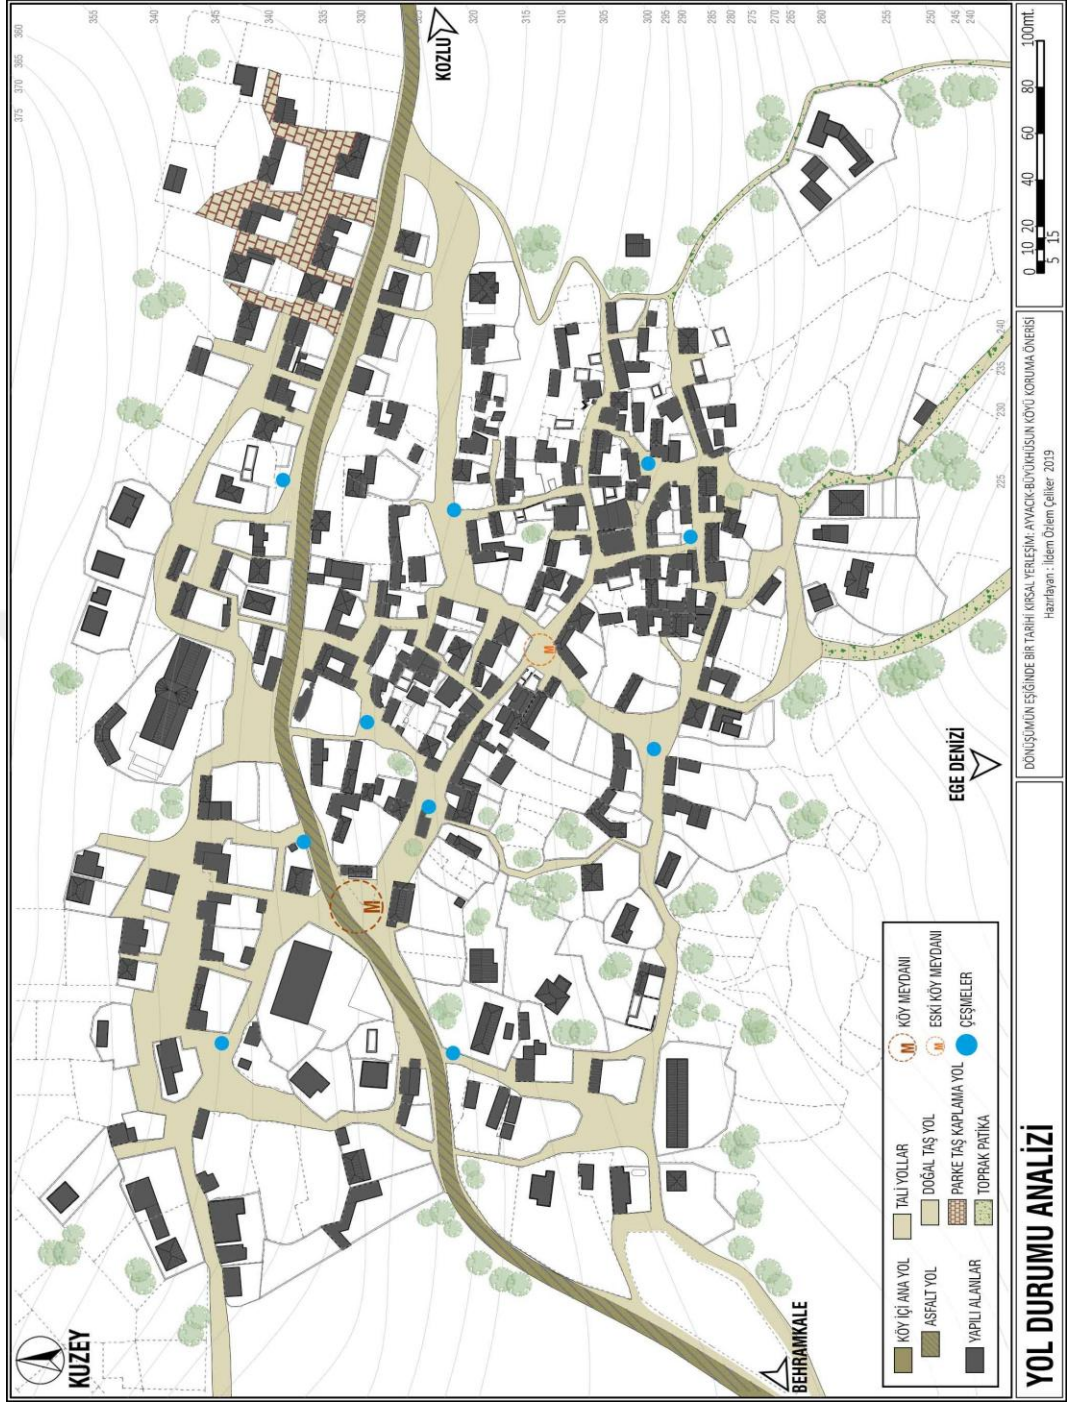
Şekil 4.14 : Yol Durumu Analizi

bulunduğu bir konumdadır (Şekil 4.14). Köy sakinlerinden edinilen bilgiye göre geçmiş yıllarda köy meydanının camiye daha yakın bir yerde, yine o dönemde bakkal ve kahvehane gibi sosyal işlevli yapıların merkezinde kalan bir noktada olduğu bilgisine ulaşılmıştır (Şekil 4.11-Şekil 4.14). Bununla birlikte yerleşim genişledikçe yol dokusunda oluşan ve çoğunlukla yakınlarında bir çeşme bulunan boşluklar da meydan görevi görmektedir.

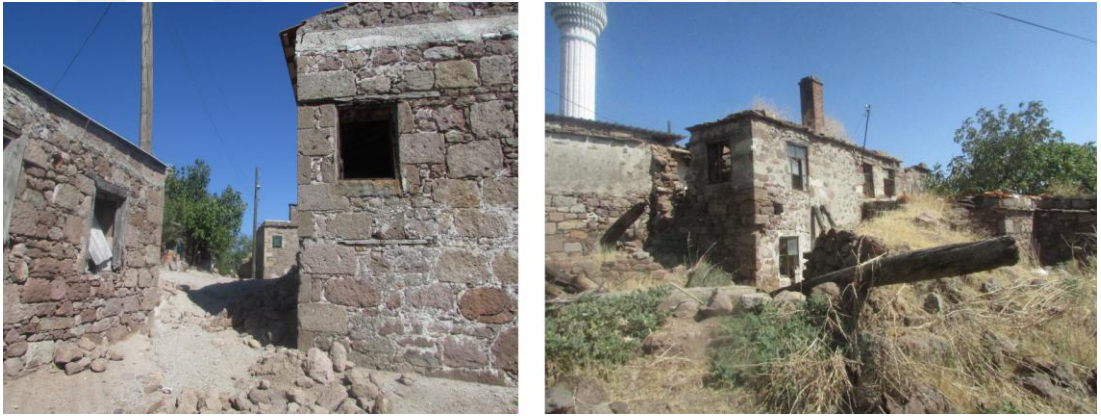
**Şekil 4.17 : Harap Yapılardan Örnekler (Çeliker, 2019)**

Yerleşimde yer alan yapıların büyük bir çoğunluğu günümüzde hala kullanılmaktadır. Özellikle eski sahipleri tarafından satılmış olan geleneksel konutların onararak ve dönüştürülerek yeni sahipleri tarafından kullanılmaya devam edilmesi söz konusudur (Şekil 4.16). Bununla birlikte eski sahipleri tarafından terk edilmiş ve bir nedenle el değiştirememiş yapıların da zamanla harap hale geldiği ve

yıkılma tehlikesiyle karşı karşıya olduğu gözlenmektedir (Şekil 4.17). Yerleşime olan talep, imara açılan yeni parsellerin çoğalmasını ve koruma altına alınmayan bazı geleneksel yapıların yıkılıp yerine yeni yapıların yapılması sonucunu doğurmuştur.

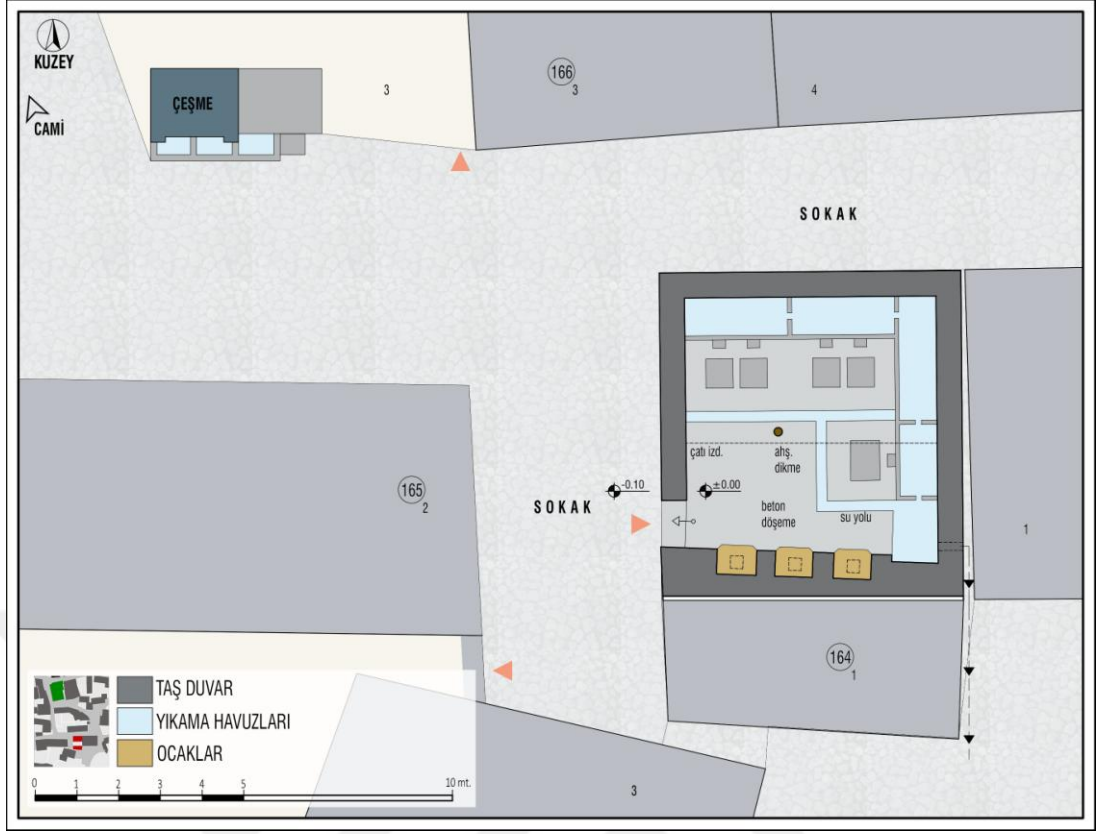
**Şekil 4.18 :** 164 Ada 1 Parselde Yer Alan Çamaşırhane Planı Rölövesi, 2019

Yerleşimde yer alan çamaşırhanelerden birisi caminin güneyinde kalmaktadır. Geleneksel yapım teknikleri ile inşa edilen çamaşırhanenin beden duvarlarının kalınlığı 50 cm’dir. Plan şeması oldukça basit olan yapıda, dört adet havuz, üç adet ocaklık, oturma ve yıkama alanları ile su tahliyesinin yapıldığı su yolları yer almaktadır (Şekil 4.18).
