**DÖNÜŞÜMÜN EŞİĞİNDE BİR TARİHİ KIRSAL YERLEŞİM:  
AYVACIK-BÜYÜKHÜSUN KÖYÜ KORUMA ÖNERİSİ**

**YÜKSEK LİSANS TEZİ**

**İldem Özlem ÇELİKER**

**Koruma ve Restorasyon Programı**

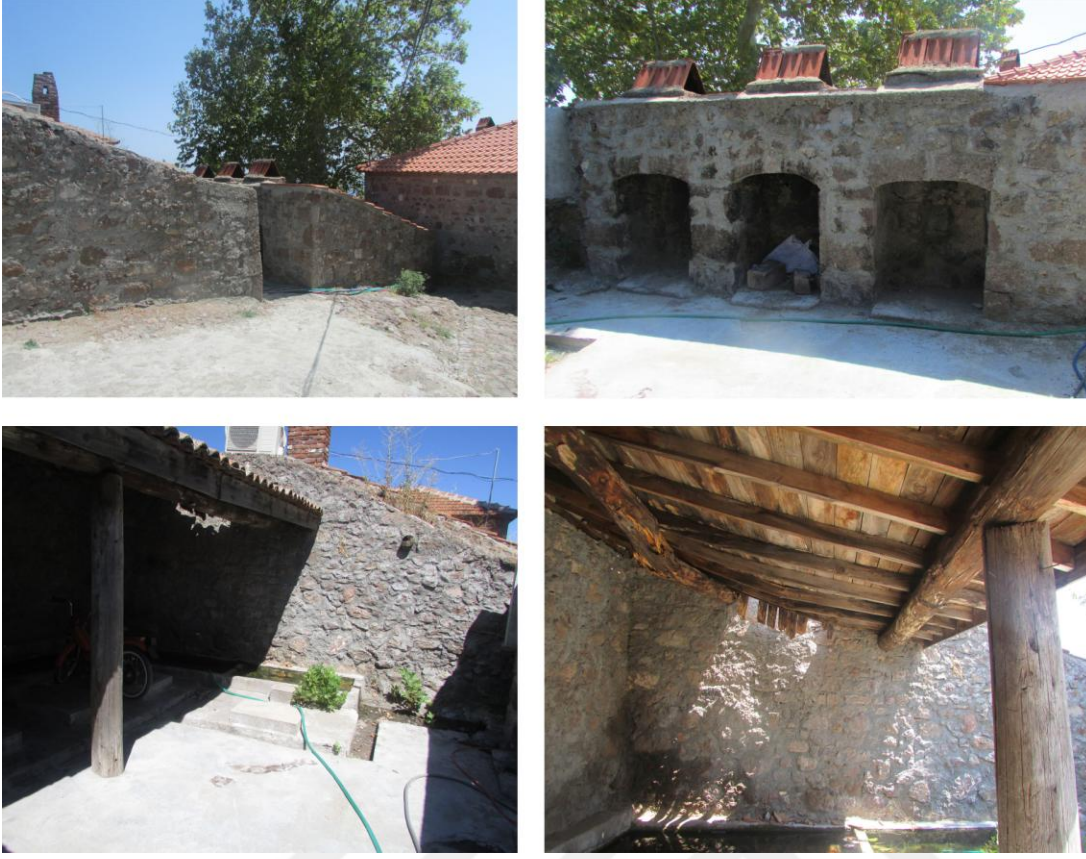
**Şekil 4.19 :** 164 Ada 1 Parselde Yer Alan Çamaşırhaneden Görünüşler (Çeliker, 2019)

Çamaşırhane'nin kuzeyinde bir çeşme yer almaktadır. Geçmişte geleneksel olan taş zemini günümüzde beton şap ile kaplanmıştır. Havuzların üstünü örten çatı sistemi ahşap konstrüksiyondan oluşmaktadır. Tek eğimli olarak inşa edilen çatı, marsilya tipi kiremit ile kaplanmıştır. Çatı konstrüksiyonu ahşap bir ara dikme ile desteklenmiştir (Şekil 4.19).

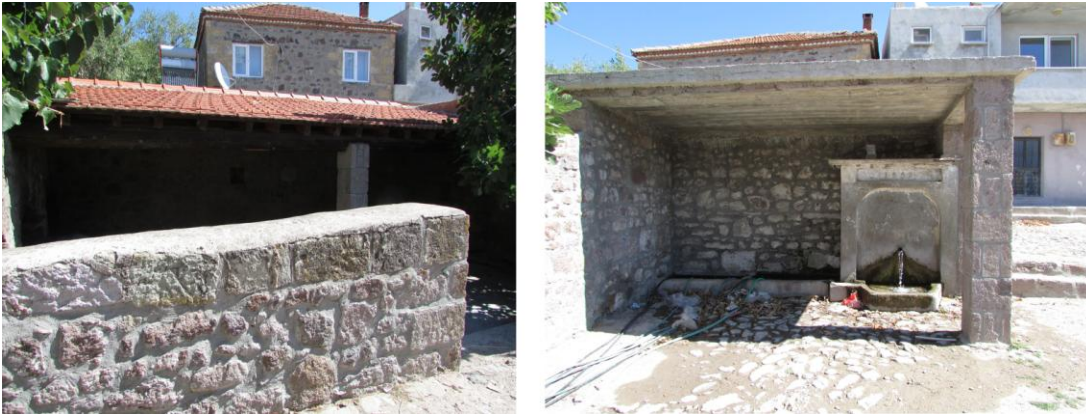
**Şekil 4.20 :** Çamaşırhane Bitişğinde Yer Alan Çeşme (Çeliker, 2019)

Yeni köy meydanında yer alan çamaşırhanenin de beden duvarları yığma taş yapım sistemi ile inşa edilmiştir. Hemen bitişiğinde 1957 yılına tarihlenen bir çeşme yer almaktadır (Şekil 4.20). Diğer çamaşırhaneden farklı olarak bu çamaşırhanenin ahşap çatı konstrüksiyonunu betonarme bir kolon taşımaktadır (Şekil 4.21). Bununla birlikte çeşmenin yer aldığı alanın da çatı konstrüksiyonu betonarmedir.

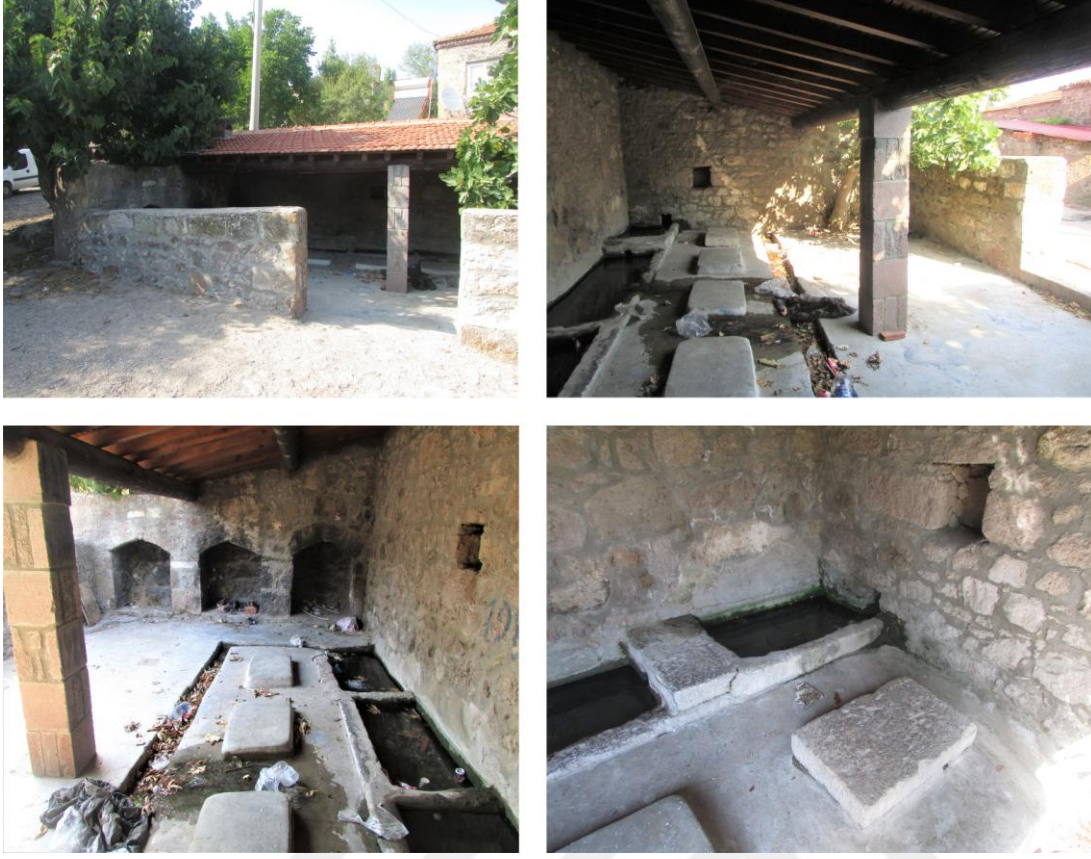
Çamaşırhanebe beş adet yıkama havuzu, üç adet ocaklık, su tahliye havuzu ve su yolları ile oturma ve yıkama alanları bulunmaktadır. Çamaşırhanebein döşemesinde beton görölmektedir. Çatı ise alaturka kiremit ile örtölmüştür (Şekil 4.22).

**Şekil 4.22 :** 159 Ada 1 Parselde Yer Alan Çamaşırhaneden Görünüşler (Çeliker, 2019)

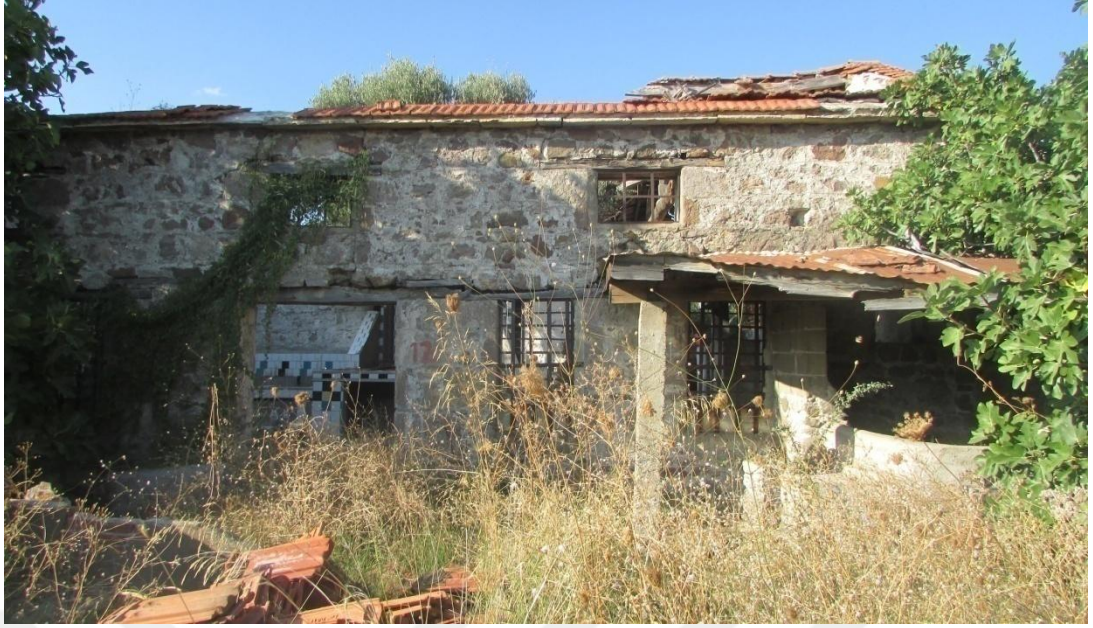
**Şekil 4.23 :** Tarihi Zeytinyağı Fabrikası Ön Cephe (Çeliker, 2019)

Büyükhüsün idari sınırları içinde sahil yerleşiminin olduğu Kocayalı Mevkii 106 Ada 25 Parselde yer alan tarihi bir zeytinyağı fabrikası bulunmaktadır (Şekil 4.23). Özel mülkiyete ait fabrika, ÇKVKBK'nun 23.08.2008 tarih ve 3552 sayılı kararı ile korunması gerekli kültür varlığı olarak tescil edilmiştir. Yapı moloz taş ve ahşap hatıl kullanılarak yığma yağım tekniği ile inşa edilmiştir. Kapı ve pencerelerde ahşap lentoların kullanıldığı görülmektedir. Bölgede yer alan diğer fabrikalarla benzerlik gösteren yapı, dikdörtgen bir plan şemasına sahiptir. Büyük bir kısmı yıkılmış olan ahşap çatı konstrüksiyonunun üst örtüsü marsilya tipi kiremit ile kaplanmıştır. Yapı her ne kadar harap durumda olsa da plan şeması, yapım tekniği, malzeme bilgisi ile özgünlüğünü korumuş ve günümüze kadar gelebilmiştir.

Günümüzde harap durumda olan zeytinyağı fabrikasının çatısı tamamen çökmüş, beden duvarları kısmen yıkılmıştır. Buna rağmen zeytinyağı havuzlarının ve zeytincilikle ilgili bazı makinelerin hala durduğu görülmektedir (Şekil 4.24).

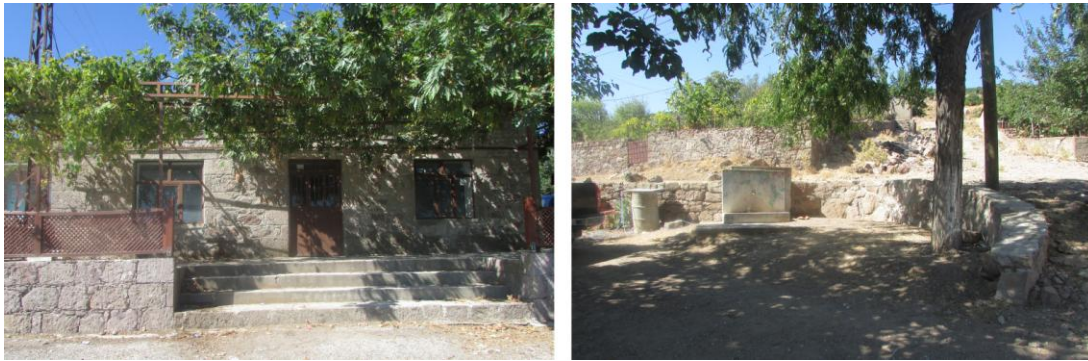
Geçmişte küçükbaş hayvancılığın köy ekonomisine katkısının büyük olduğu bilinmektedir. Günümüzde de geçmişe kıyasla azalmış da olsa keçi besiciliği devam etmektedir. Ancak artık önemli bir gelir kaynağı olmaktan çıkmıştır. Azalan hayvancılık faaliyetleriyle bağlantılı olarak zamanla işlevini yitiren köy meydanındaki mandıra, yakın zamanda onarılarak depo/konukevi olarak kullanılmaya başlanmıştır. Alaturka kiremit örtülü ve kırma çatılı yapının beden duvarları yığma taş, döşemesi ise betondur (Şekil 4.26).

**Şekil 4.26 : Mandıra/Depo Yapısı (solda) ve Yanında Yer Alan Çeşme (sağda)**  
(Çeliker, 2019)

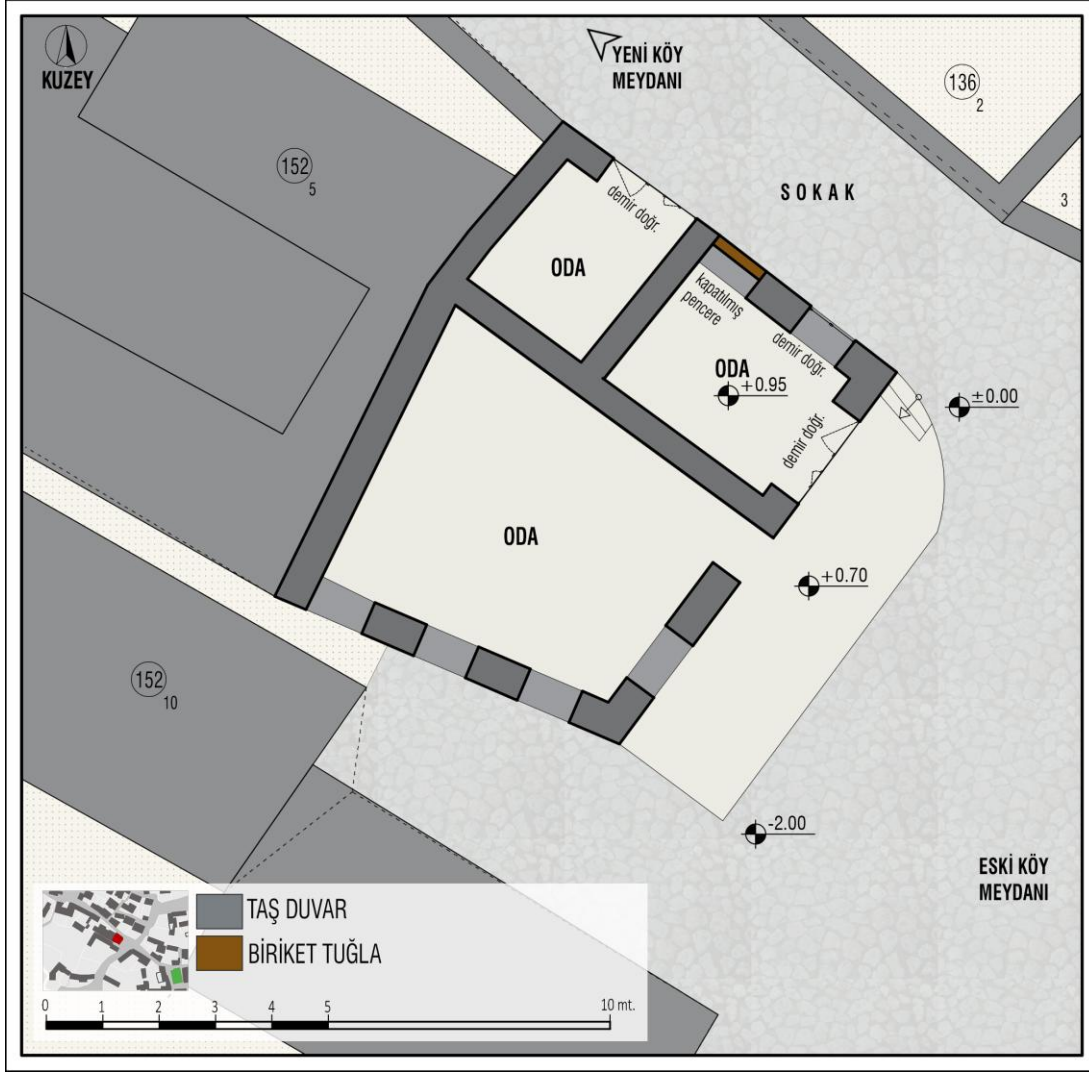
**Şekil 4.28 :** Eski Kahvehane Planı Rölövesi, 2019

Kahvehane ve bakkal köy meydanında yer almaktadır (Şekil 4.30). Eski okul binasının meydana bakan kısmı günümüzde kahvehane olarak kullanılmaktadır. Köy sakinlerinden edinilen bilgilere göre geçmişte bakkal ve kahvehane olarak kullanılan yapıların, caminin yakınlarında bulunan eski köy meydanında yer aldığı tespit edilmiştir. Yine köy sakinlerinden, köyde ilk defa beton malzemenin 1940'lı yılların sonunda kahvehane yapısının döşemesinde kullanıldığı bilgisi edinilmiştir. Günümüzde bu yapılar harap durumdadır (Şekil 4.28-Şekil 4.29).

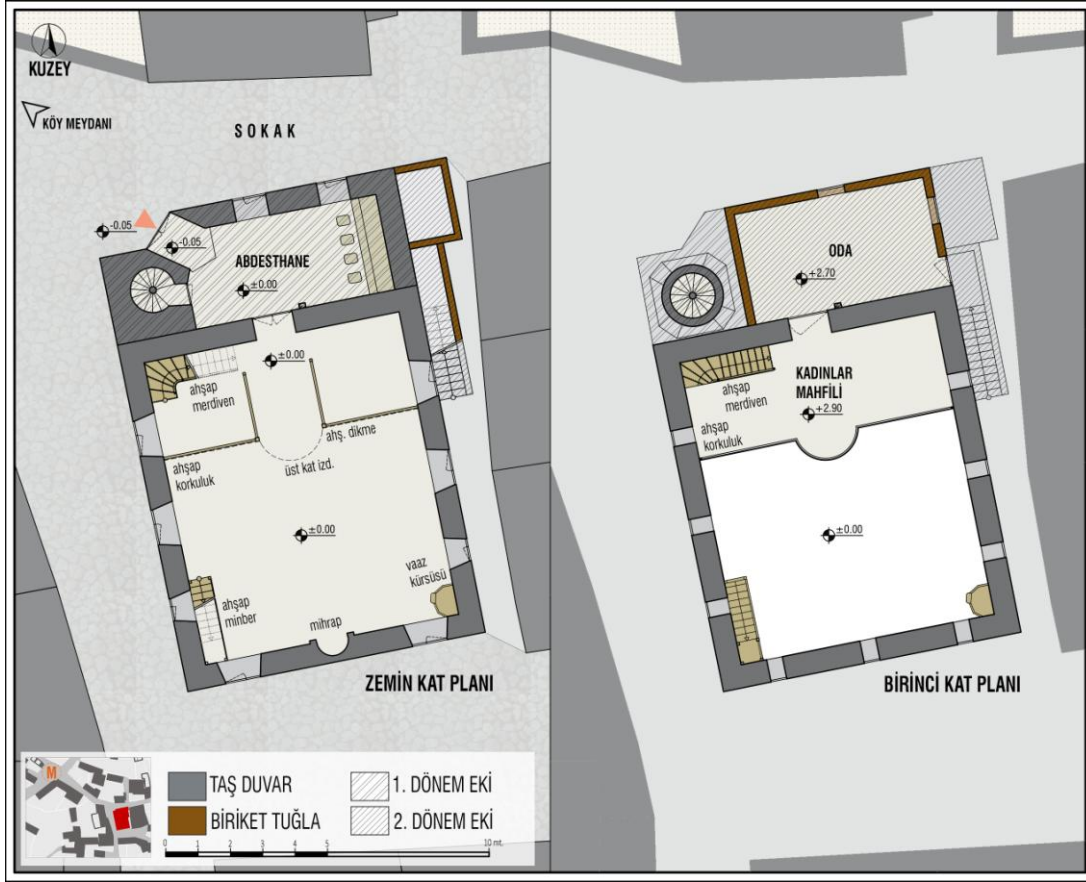
**Şekil 4.31 : 168 Ada 1 Parselde Yer Alan Cami Planı**

Zemin ve asma kattan oluşan caminin ilk yapım tarihine ilişkin herhangi bir yazılı ya da görsel belgeye ulaşılamamıştır. İlk yapımından bugüne çeşitli müdahaleler gördüğü tespit edilen yapının giriş yönündeki tek şerefeli minare ve abdesthane bölümü sonradan eklenmiştir (Şekil 4.31). Giriş kapısında yer alan kitabeye göre abdesthane bölümünün 1945 yılında, minarenin ise 1955 yılında gerçekleştirilen onarımlarda eklendiği anlaşılmaktadır. Abdesthanenin bulunduğu alan geleneksel yapım teknikleri kullanılarak, 50 cm kalınlığında yığma taş yapım sistemi ile inşa edilmiştir. Abdesthane bölümünün üst katında yer alan, caminin asma katından açılan bir kapı ile ve dışarıdan bir merdiven ile ulaşılan köy odası olarak işlevlendirilmiş odanın ise yapım tekniğinin abdesthane bölümünden farklı olduğu tespit edilmiştir. Bu durum bu odanın geçmiş onarımlardan daha ileri bir tarihte eklendiğine referans vermektedir. Duvar kalınlığı 20 cm olan odanın beden duvarları tuğla malzeme kullanılarak yığma sistem ile oluşturulmuştur (Şekil 4.31). Ayrıca bu odadan dışarıya ulaşım sağlamak amacı ile betonarme bir merdiven eklenmiştir.

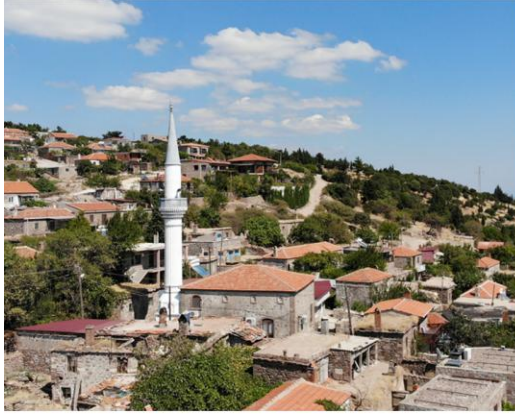
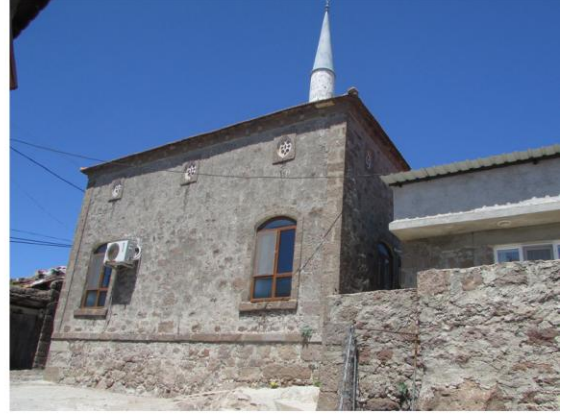
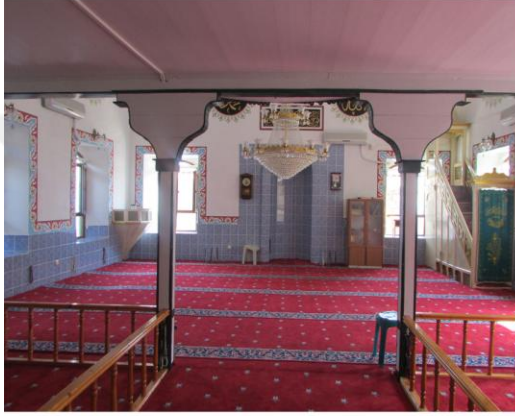
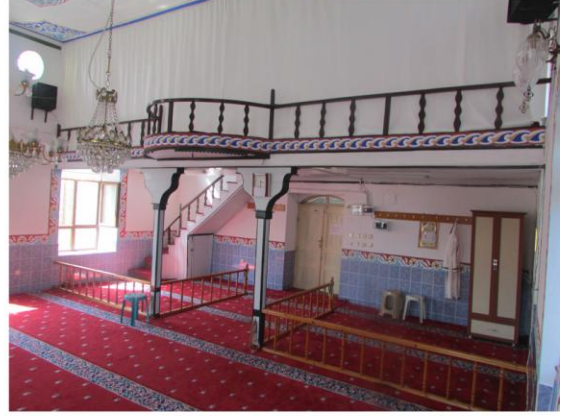
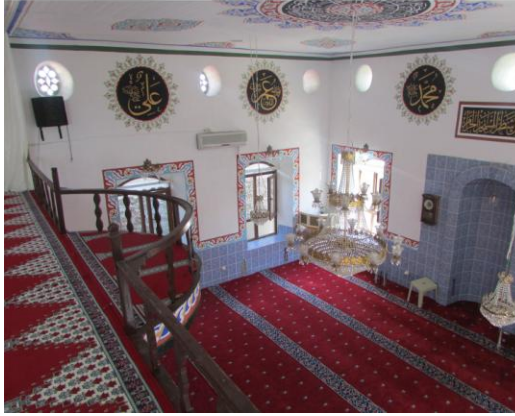
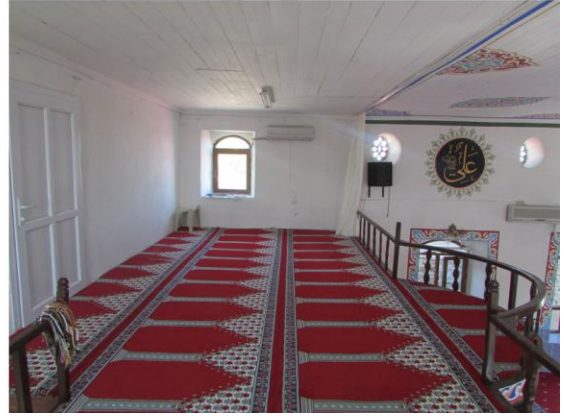
Camide kullanılan yapım tekniği ve malzemeler, köy dokusunu oluşturan diğer geleneksel yapılarla benzerlik göstermektedir. Yapının beden duvarları yaklaşık 65 cm kalınlığında yığma taş yapım sistemi ile inşa edilmiştir. İç mekanda yer alan merdivenlerde, döşemelerde, çatı strüktüründe, minberde ve vaaz kürsüsünde de ahşap malzeme kullanılmıştır (Şekil 4.32).

Şekil 4.32 : 168 Ada 1 Parselde Yer Alan Camiden Görünüşler (Çeliker, 2019)

Yapının zemin kat seviyesindeki kemerli pencere açıklıklarının özgün oranları ile günümüze ulaştığı anlaşılmakla birlikte, ahşap olduğu düşünülen özgün doğramaların PVC ile değiştirildiği görülmektedir (Şekil 4.32). Mahfil seviyesindeki dairesel tepe pencereleri ise korunmuştur. Ahşap bir merdivenle ulaşılan kadınlar mahfili, zemin

katta yer alan ahşap dikmeler ile desteklenmiştir. İç mekan duvarlarında ve tavanda kalemşi bezemeler bulunmaktadır.

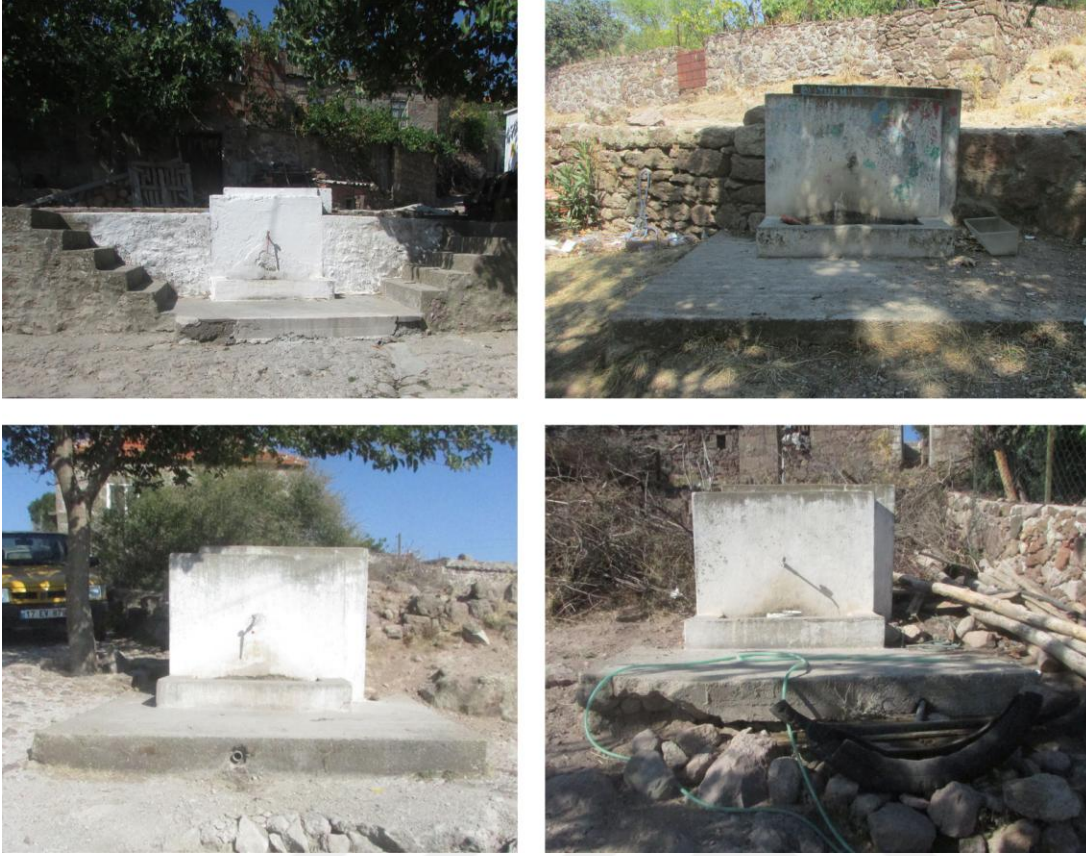
**Şekil 4.35 :** Farklı Yerlerde Bulunan Tek Tip Çeşmelerden Görünüşler (Çeliker, 2019)

Yerleşimde dikkat çeken bir diğer çeşme türü ise tek tip olarak tasarlanmış beton çeşmelerdir. Köyün farklı sokaklarında toplam 6 adet olan bu çeşmeler yapım tekniği, malzeme ve ölçüler bakımından birebir aynıdır. Modern çizgilere sahip olan bu çeşmelerin köy halkından edinilen bilgilere göre 1980’li yıllarda yapıldığı saptanmıştır (Şekil 4.35).

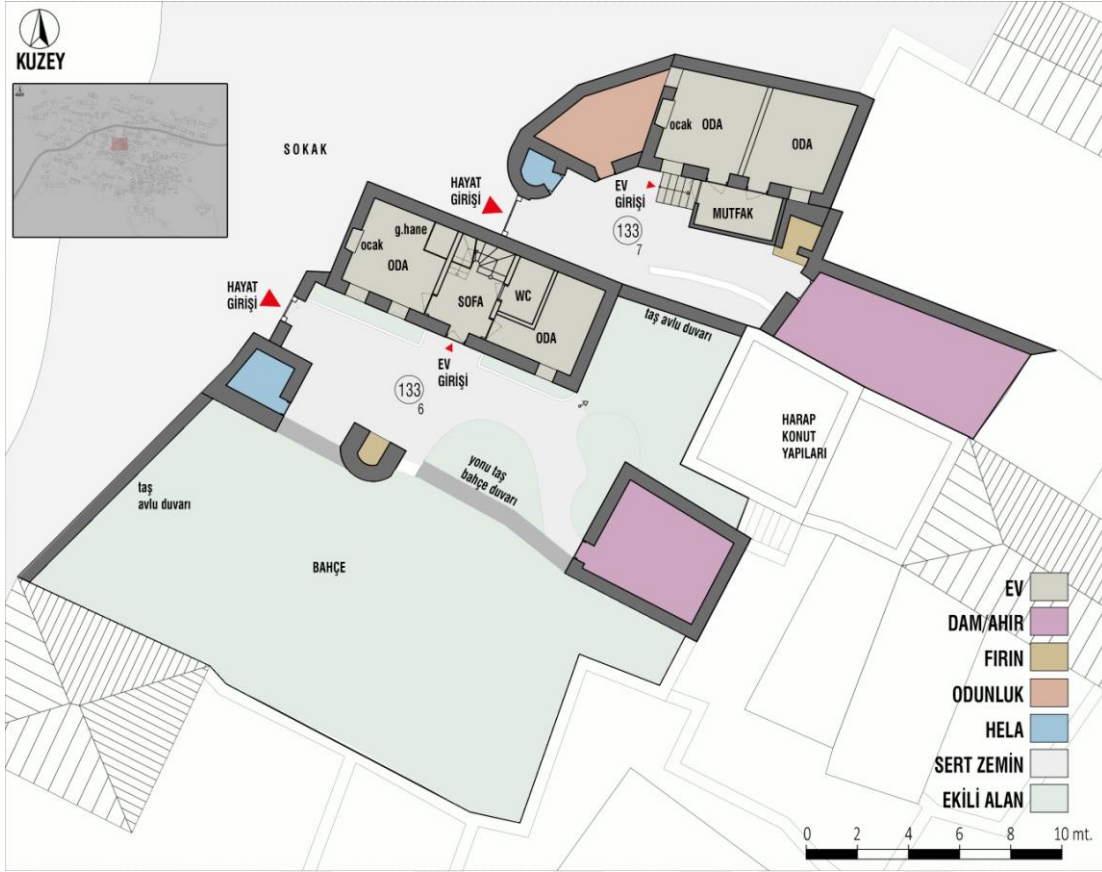
**Şekil 4.37 :** 133 Ada 6 ve 7 Parselde Yer Alan Konut Yapılarının Hayat Bölümleri ve Ek Yapılar

Daha geç tarihli yapılarda ise değişen yaşam koşullarının bir sonucu olarak helaların ev içine alındığı, azalan hayvancılık faaliyetleri ile bağlantılı olarak da dam yapılarının hiç inşa edilmedikleri gözlenmiştir. Hayat içinde yer alan evler çoğunlukla iki katlı olmakla beraber ek donanımlara sahip diğer yapılar bir katlı olarak inşa edilmişlerdir (Şekil 4.37).

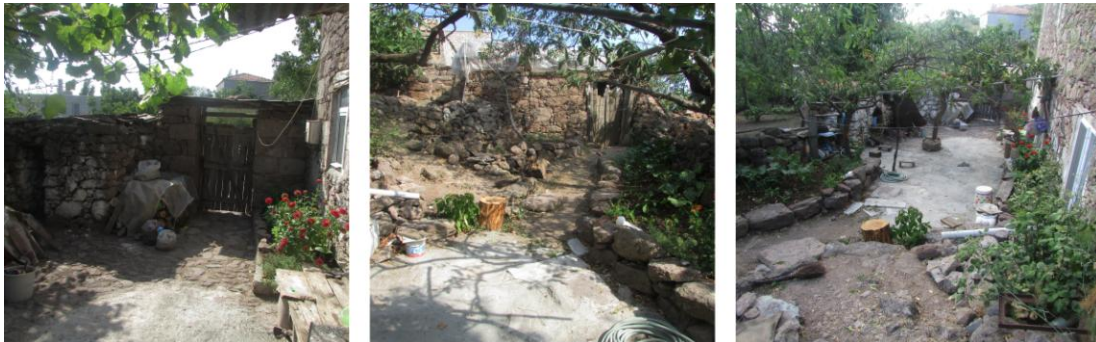
Hayat, bahçe kısmı dışında taş döşeli sert bir zemin ile kaplanmıştır (Şekil 4.38). Erken döneme ait konutlarda, yol dokusu ile aynı karakterdeki taş malzeme ile kaplanan hayatların yanı sıra zaman içinde beton dökülerek değiştirilen örnekler de bulunmaktadır. Ek olarak daha geç dönemde inşa edilen konutlarda bulunan hayatların doğrudan beton zemine sahip olduğu görülmektedir.

**Şekil 4.38 :** 133 Ada 6 Parselde Yer Alan Konut Yapısının Hayat Bölümünden Görünüşler (Çeliker, 2019)

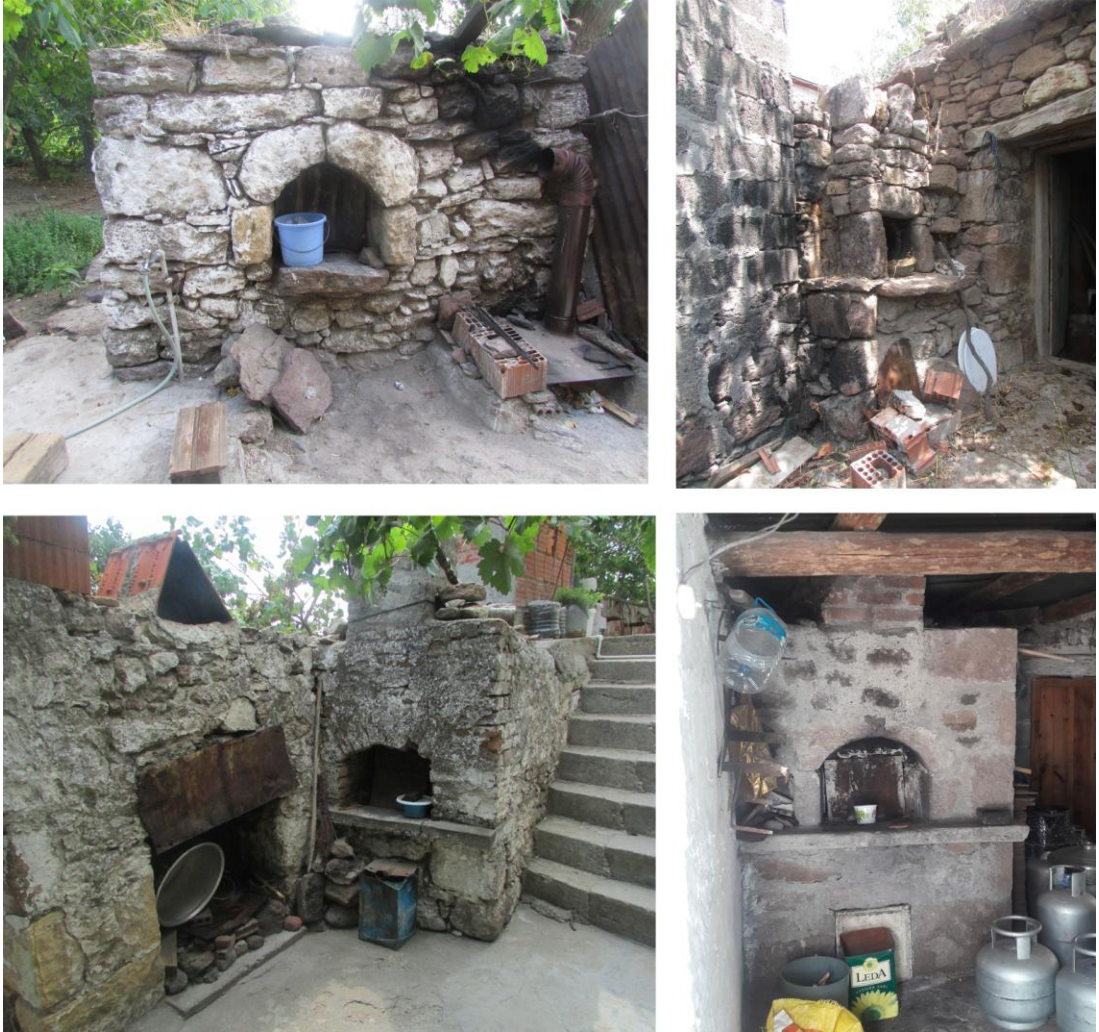
**Şekil 4.39 : Fırınlardan Örnekler (Çeliker, 2019)**

Hayat içinde yer alan fırınlar, büyük ekmekleri pişirecek büyüklüktedir. Yerleşimin gelişim sürecinin her döneminde inşa edilen geleneksel konutların hemen hepsinde bulunan fırınlar, geleneksel kırsal yaşamın sürdüğünü gösteren önemli bir yapı türüdür. Fırınların hayat içerisinde genellikle ev girişlerine yakın bir noktada, ev ya da avlu duvarlarına bitişik şekilde konumlandırıldığı tespit edilmiştir. Ancak az sayıda da olsa hayat içerisinde ayrı bir şekilde konumlandırılmış fırın örnekleri de bulunmaktadır. Kimi konut yapılarında ise birden fazla fırın ile karşılaşmıştır. Geleneksel doku ile uyumlu olarak yığma taş yapım sistemi ile inşa edilmiş fırınların içleri kubbe formu, boşukları ise kemerlidir (Şekil 4.39).

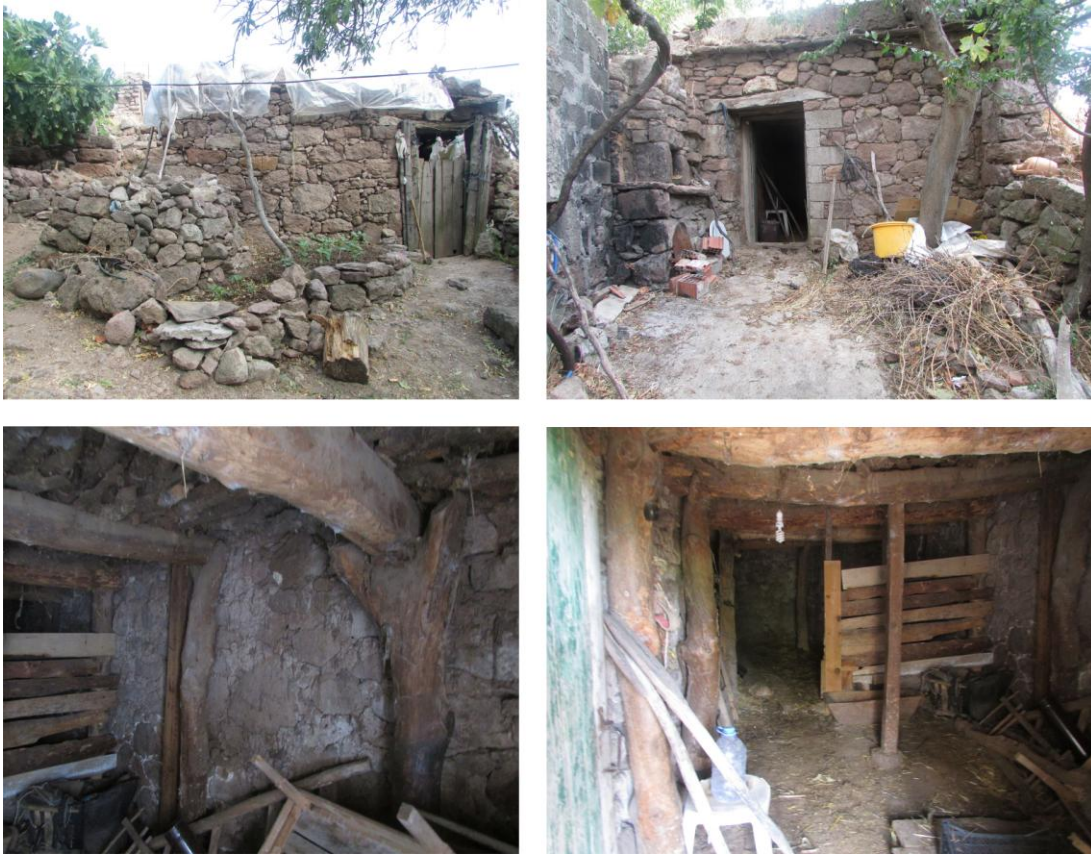
**Şekil 4.40 :** Damlardan (Ahır) Örnekler (Çeliker, 2019)

hayvancılığın az da olsa devam ettiği yerleşimde, damların çoğu özgün işlevini devam ettirmektedir (Şekil 4.40). Artık hayvancılıkla uğraşmayan kimi ailelerin damlarını depolara veya tuvaletlere dönüştürdüğü kimilerinin ise bu yapıları kaldırdığı tespit edilmiştir. Damlar, hayat içerisinde çoğunlukla evin bir duvarı ile bitişik olacak şekilde konumlandırılmıştır. Geleneksel yığma taş sistemi ile inşa edilen bu yapılar ahşap çatı strüktürüne ve toprak damlı üst örtüye sahiptir. Taş beden duvarlarının arasında kalan geniş açıklıklar ahşap dikmeler ile desteklenmiştir. Zemini sıkıştırılmış toprak zeminden oluşmakta ve bu zeminde bir su tahliye kanalı bulunmaktadır. Çoğunlukla pencere açıklıklarına sahip olmayan veya küçük bir havalandırma boşluğuna sahip olan dam yapılarının girişleri hayat içerisinden ahşap bir kapı ile sağlanmaktadır (Şekil 4.40).

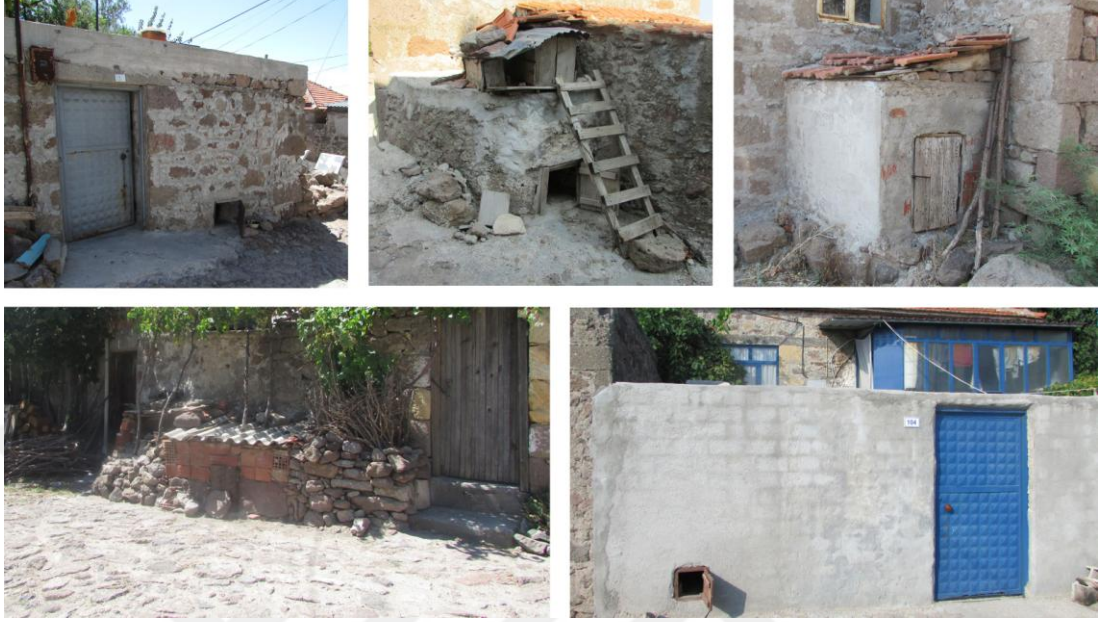
Hayat içerisinde yer alan hayvancılık faaliyetleri ile ilgili bir diğer yapı türü ise kümeslerdir. Yerleşimde kümes hayvancılığı, büyükbaş ve küçükbaş hayvancılığa göre daha yaygındır. Dolayısı ile hemen her konut yapısına ait bir kümes bulunmaktadır. Tel örgüler ile çevrilen yarı açık alanlar olan kümesler hayat içinde yer aldığı gibi, hayatın sokakla bittiği bir noktada, hayat sınırları dışında da yer

alabilmektedir. Bununla birlikte sokakta dolaşan kümes hayvanlarının kolaylıkla hayat içerisine girebilmesi için avlu duvarlarında açılmış daha küçük kapılara sıklıkla rastlanmaktadır (Şekil 4.41).

**Şekil 4.41 : Kümeslerden Örnekler (Çeliker, 2019)**

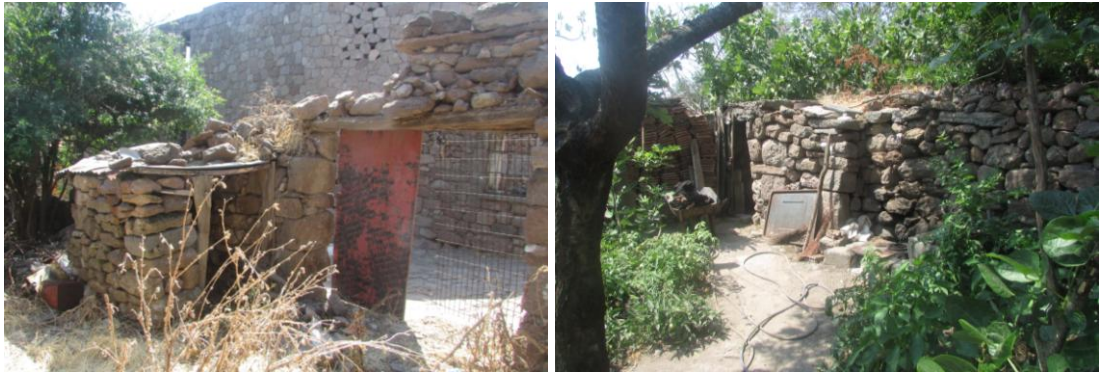
Erken dönemlerde hijyen sebebi ile evin dışında inşa edilmiş helalar, hayat içerisinde ev girişinden uzak bir köşeye konumlandırılmış tek katlı yapılardır. Geleneksel konutların çoğunda görülen helalar, günümüzde ıslak hacimlerin konut içerisine alınması ile işlevini yitirmiş ve çoğunlukla depo olarak kullanılmaktadır (Şekil 4.42).

**Şekil 4.42 : Tuvalet Yapılarından Örnekler (Çeliker, 2019)**

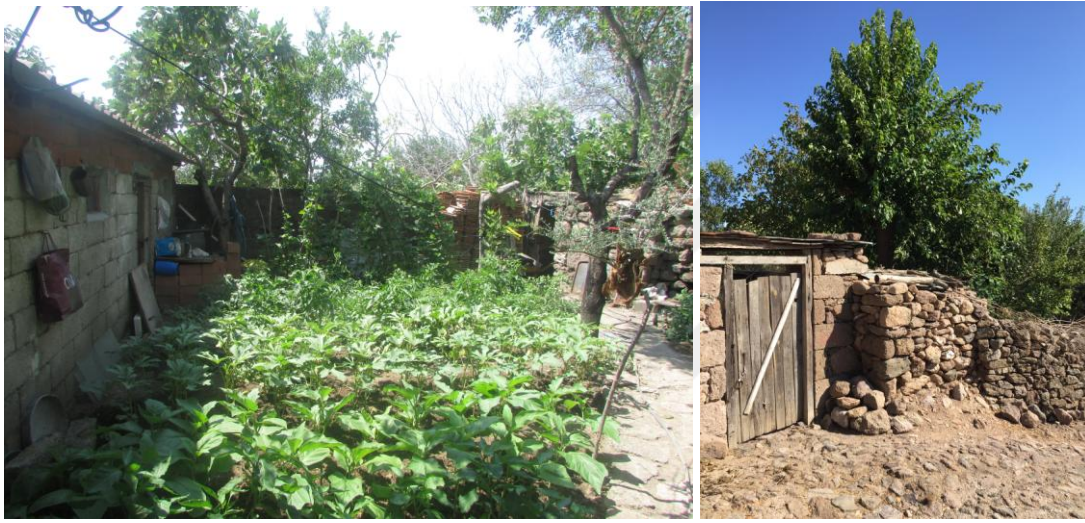
Hayat içerisinde yer alan ve geleneksel kırsal yaşam hakkında önemli referanslar veren bahçeler, köyün aynı zamanda yeşil alanların bir bölümünü oluşturmaktadır. Bahçeler, köy sakinleri tarafından kendi ihtiyaçları doğrultusunda meyve-sebze tarımının yapıldığı alanlardır. Ekili alanların yanında ağaçlardan da oluşan bahçeler, hemen her konut yapısında bulunmakta ve bu bahçelerde küçük ölçekli tarım günümüzde de devam etmektedir (Şekil 4.43).

**Şekil 4.43:** Bahçelerden Örnekler (Çeliker, 2019)

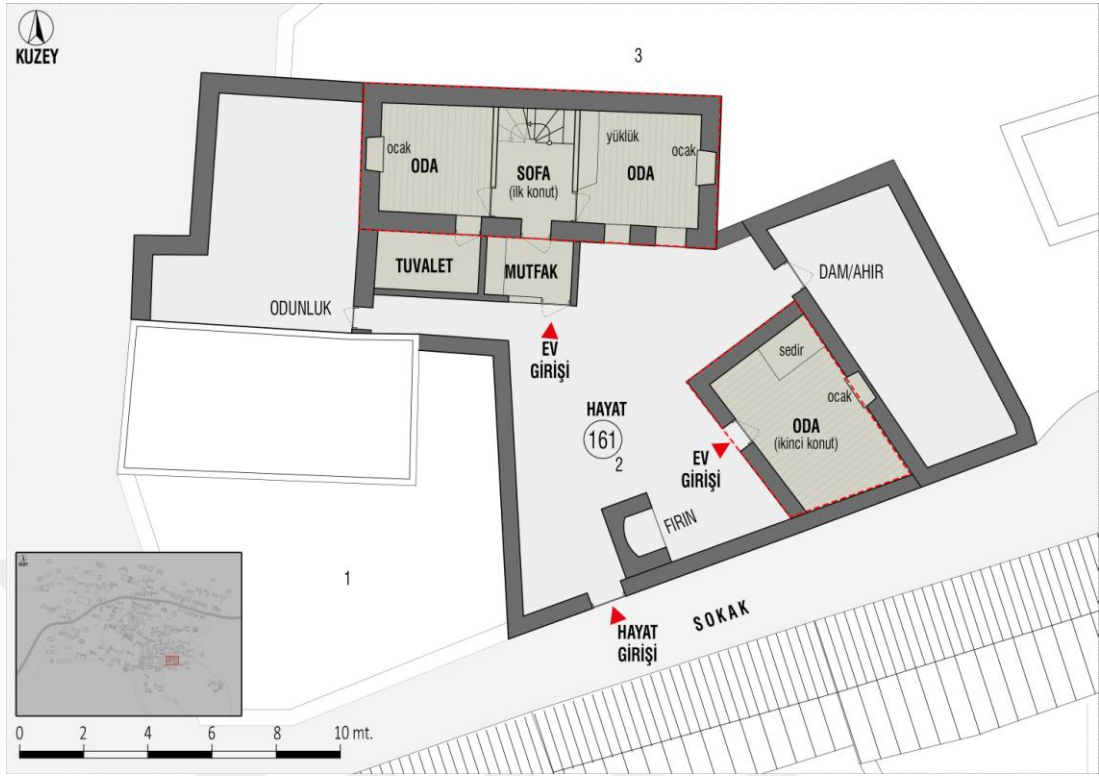
**Şekil 4.44:** 161 Ada 2 Parselde Bulunan Eski ve Yeni Tarihli Evler

Büyükhüsün Köyü geleneksel yerleşiminde yer alan evler çoğunlukla iki katlı, kübik veya dikdörtgen formlardan oluşan ana kütlelerden oluşmaktadır. Evlerin planimetresi genel olarak, zemin katın depo olup üst katın yaşama birimi olduğu ve her iki katın da yaşama birimi olduğu plan tipleri olarak iki çeşide ayrılabilir. Bunun yanı sıra aile genişledikçe asıl evin bitişiğine ya da hayat içerisinde başka boş bir alana benzer plan tipolojisine sahip yeni bir konut inşa edildiği de görülmektedir (Şekil 4.44).

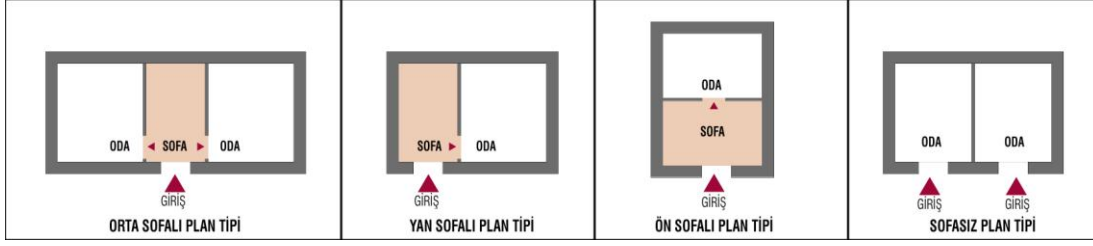
Yerleşimde yer alan konutların plan tipolojileri, parseldeki eğimle uyumlu olarak hayattan birkaç basamak ile yükseltilerek veya doğrudan girilen kapalı bir sofa ve bu sofa etrafında yer alan oda veya odalardan oluşmaktadır. Katlar arasında düşey sirkülasyonu sağlayan merdiven bu sofada yer alır ve sofa aynı zamanda mutfak bölümünün de yer aldığı bir giriş, servis ve geçiş mekanı konumundadır. Döşeme kaplaması ahşap olan sofa mekanında, sergen veya sergele adı verilen ahşap raflar, askılık elemanı ve abdestlik adı verilen bir yıkama nişi bulunmaktadır (Şekil 4.46). Sofalar konutların plan tipolojilerinin sınıflandırılmasında önemli bir belirleyicidir. Yerleşimde bulunan konut yapıları, yapı girişi doğrultusunda sofanın konumlanışına göre orta sofalı, yan sofalı, ön sofalı ve sofasız plan tipleri olarak dört sınıfa ayrılmaktadır (Şekil 4.45). Konutların büyük bir çoğunluğu iki oda arasında bir orta sofanın bulunduğu simetrik bir plan tipine sahiptir. Yan sofalı ve ön sofalı plan tipi, sofa ile bağlantılı bir oda olan plan düzenini tanımlamaktadır. Sofasız plan tipi odalara girişin ortak bir mekandan sağlanmadan, bağımsız bir şekilde olduğu plan düzenini ifade etmektedir. Sofasız plan tiplerinde genellikle bir oda abdestlik, ocak gibi servis elemanlarını bünyesinde barındırmaktadır.

**Şekil 4.45: Konumlarına Göre Sofalar**

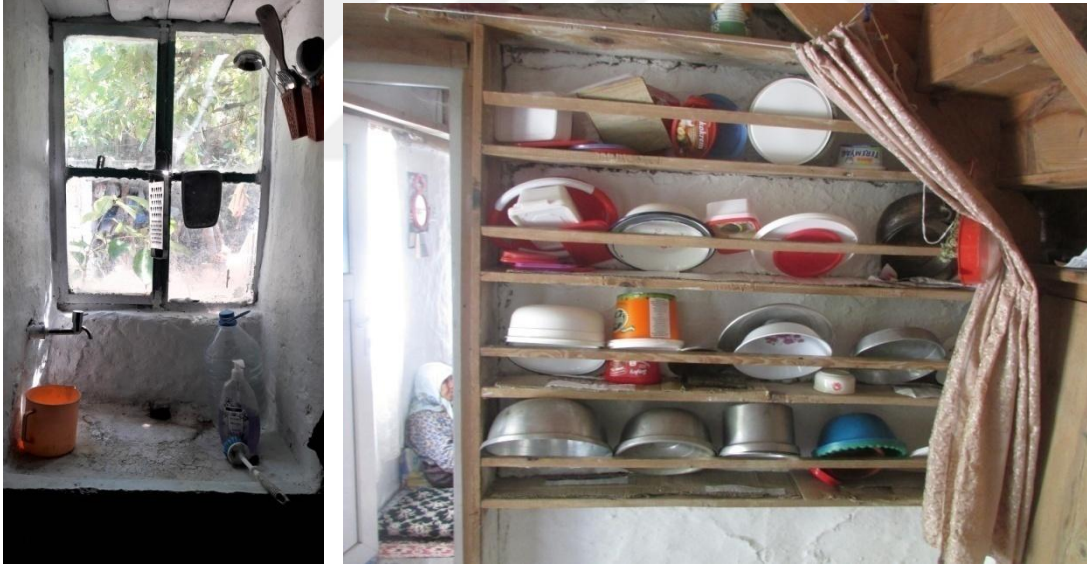
Yerleşimdeki plan tiplojisi incelendiğinde, aynı plan düzeninin ve mimari unsurların köyün gelişim sürecinin hemen her döneminde inşa edilen konut yapılarında sürdürüldüğü dikkat çekmektedir (Şekil 4.47-Şekil 4.48-Şekil 4.49-Şekil 4.50). Sofaların odalara göre ön, orta ve yan bölümlerde konumlandığı tespit edilmiştir (Şekil 4.45). Sofadan ahşap kapılar ile ulaşılan odalarda ocak, sergen, gusülhane, soba, yüklük, sedir gibi elemanlar yer almaktadır. Zaman zaman odalarda da abdestlik bulunduğu gözlenmiştir. İki farklı ailenin yaşadığı iki katlı konutlarda bu elemanların hepsi her iki katta da ayrıca bulunmaktadır.

**Şekil 4.46: Abdestlik (solda) ve Sergen (sağda) (Çeliker, 2019)**

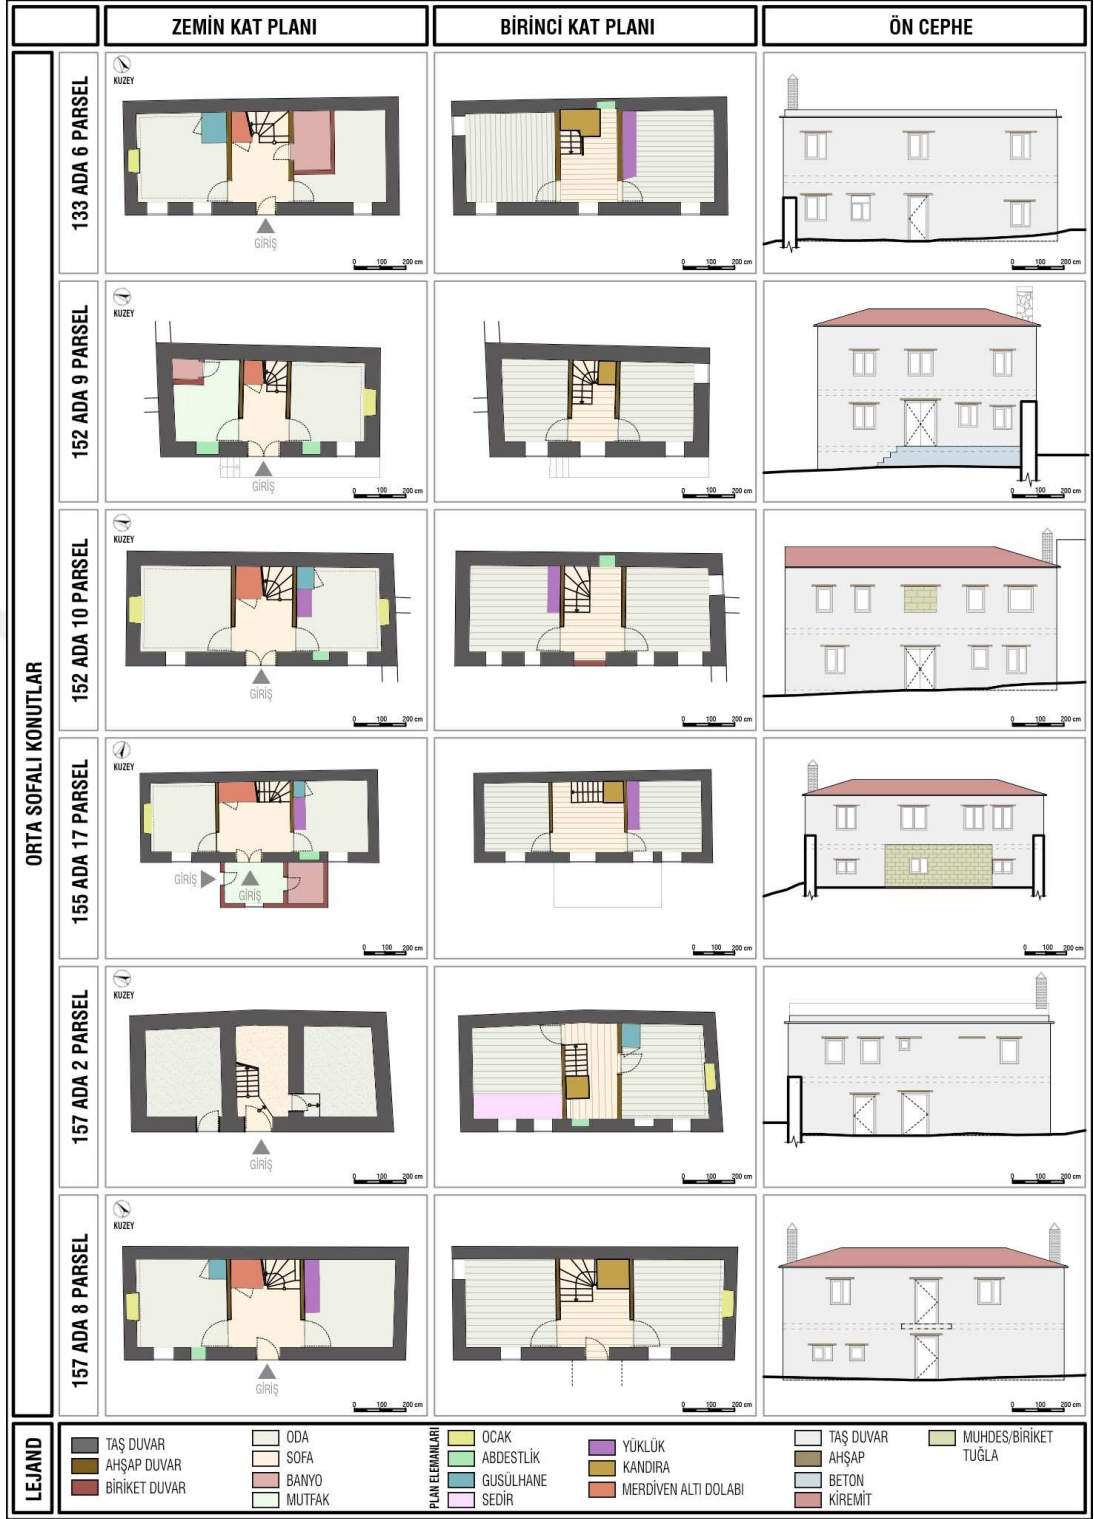
**Şekil 4.47:** İki Katlı Geleneksel Konutlarda Plan Tipolojileri

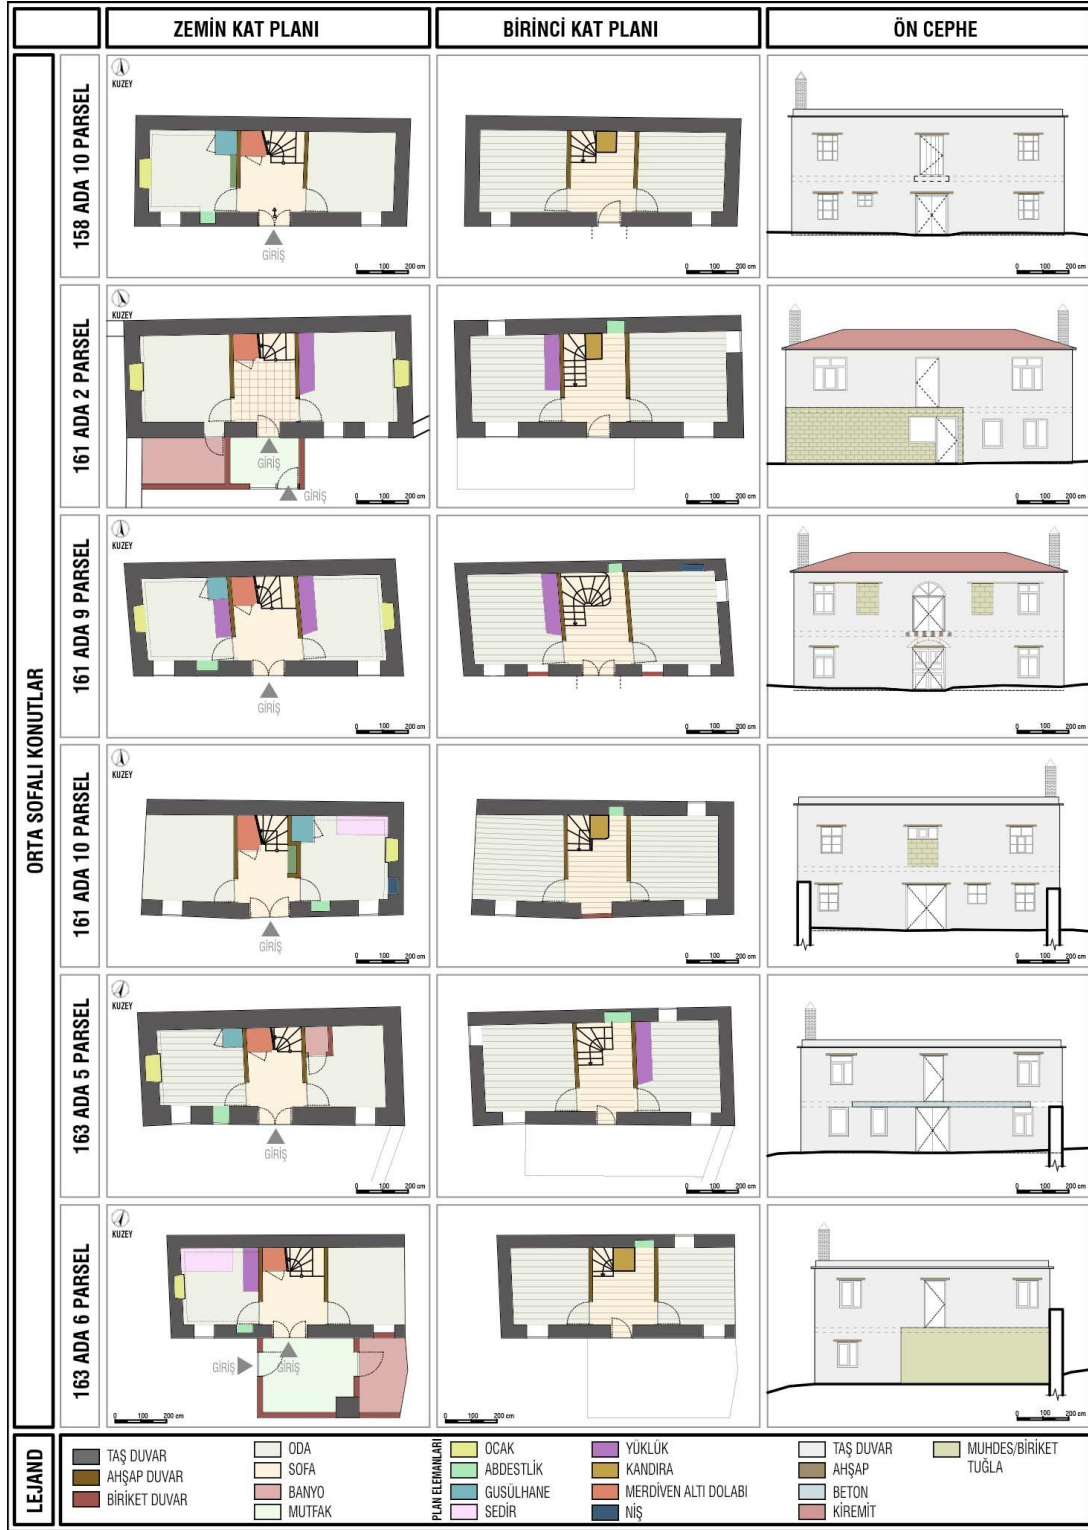
Şekil 4.48: İki Katlı Geleneksel Konutlarda Plan Tipolojileri
