**DÖNÜŞÜMÜN EŞİĞİNDE BİR TARİHİ KIRSAL YERLEŞİM:  
AYVACIK-BÜYÜKHÜSUN KÖYÜ KORUMA ÖNERİSİ**

**YÜKSEK LİSANS TEZİ**

**İldem Özlem ÇELİKER**

**Koruma ve Restorasyon Programı**

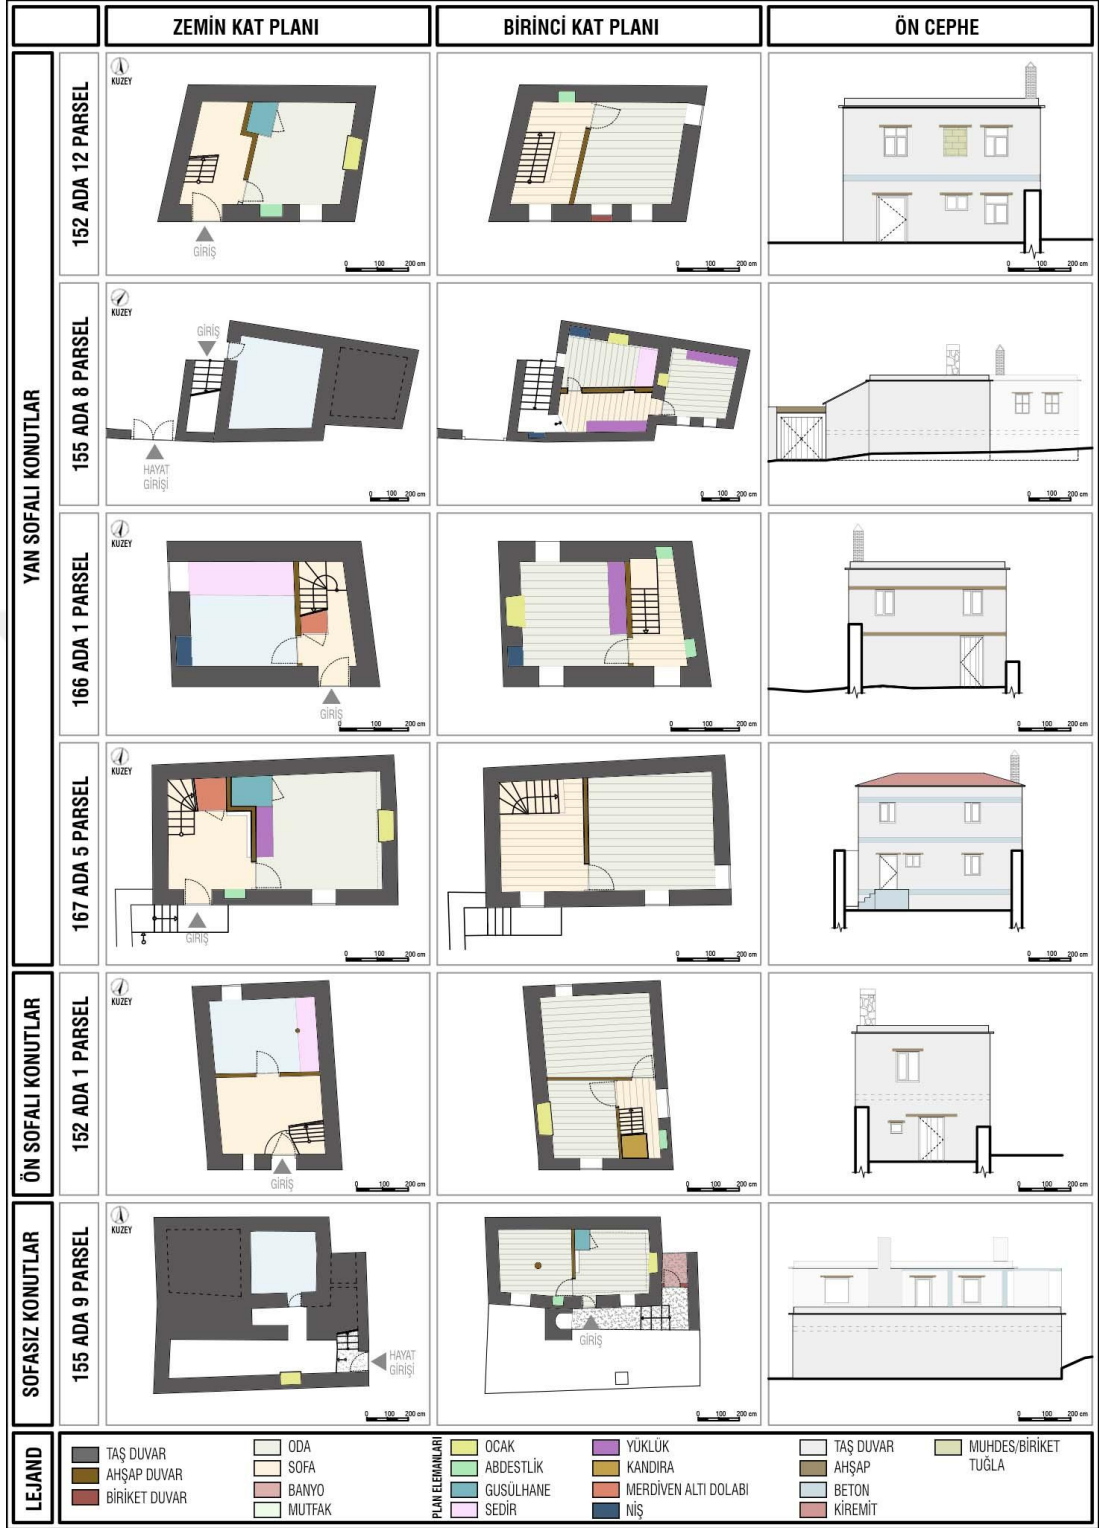
Şekil 4.49: İki Katlı Geleneksel Konutlarda Plan Tipolojileri

Yerleşimdeki plan tiplojisi incelendiğinde, aynı plan düzeninin ve mimari unsurların köyün gelişim sürecinin hemen her döneminde inşa edilen konut yapılarında sürdürüldüğü dikkat çekmektedir (Şekil 4.47-Şekil 4.48-Şekil 4.49-Şekil 4.50). Sofaların odalara göre ön, orta ve yan bölümlerde konumlandığı tespit edilmiştir (Şekil 4.45). Sofadan ahşap kapılar ile ulaşılan odalarda ocak, sergen, gusülhane, soba, yüklük, sedir gibi elemanlar yer almaktadır. Zaman zaman odalarda da abdestlik bulunduğu gözlenmiştir. İki farklı ailenin yaşadığı iki katlı konutlarda bu elemanların hepsi her iki katta da ayrıca bulunmaktadır.

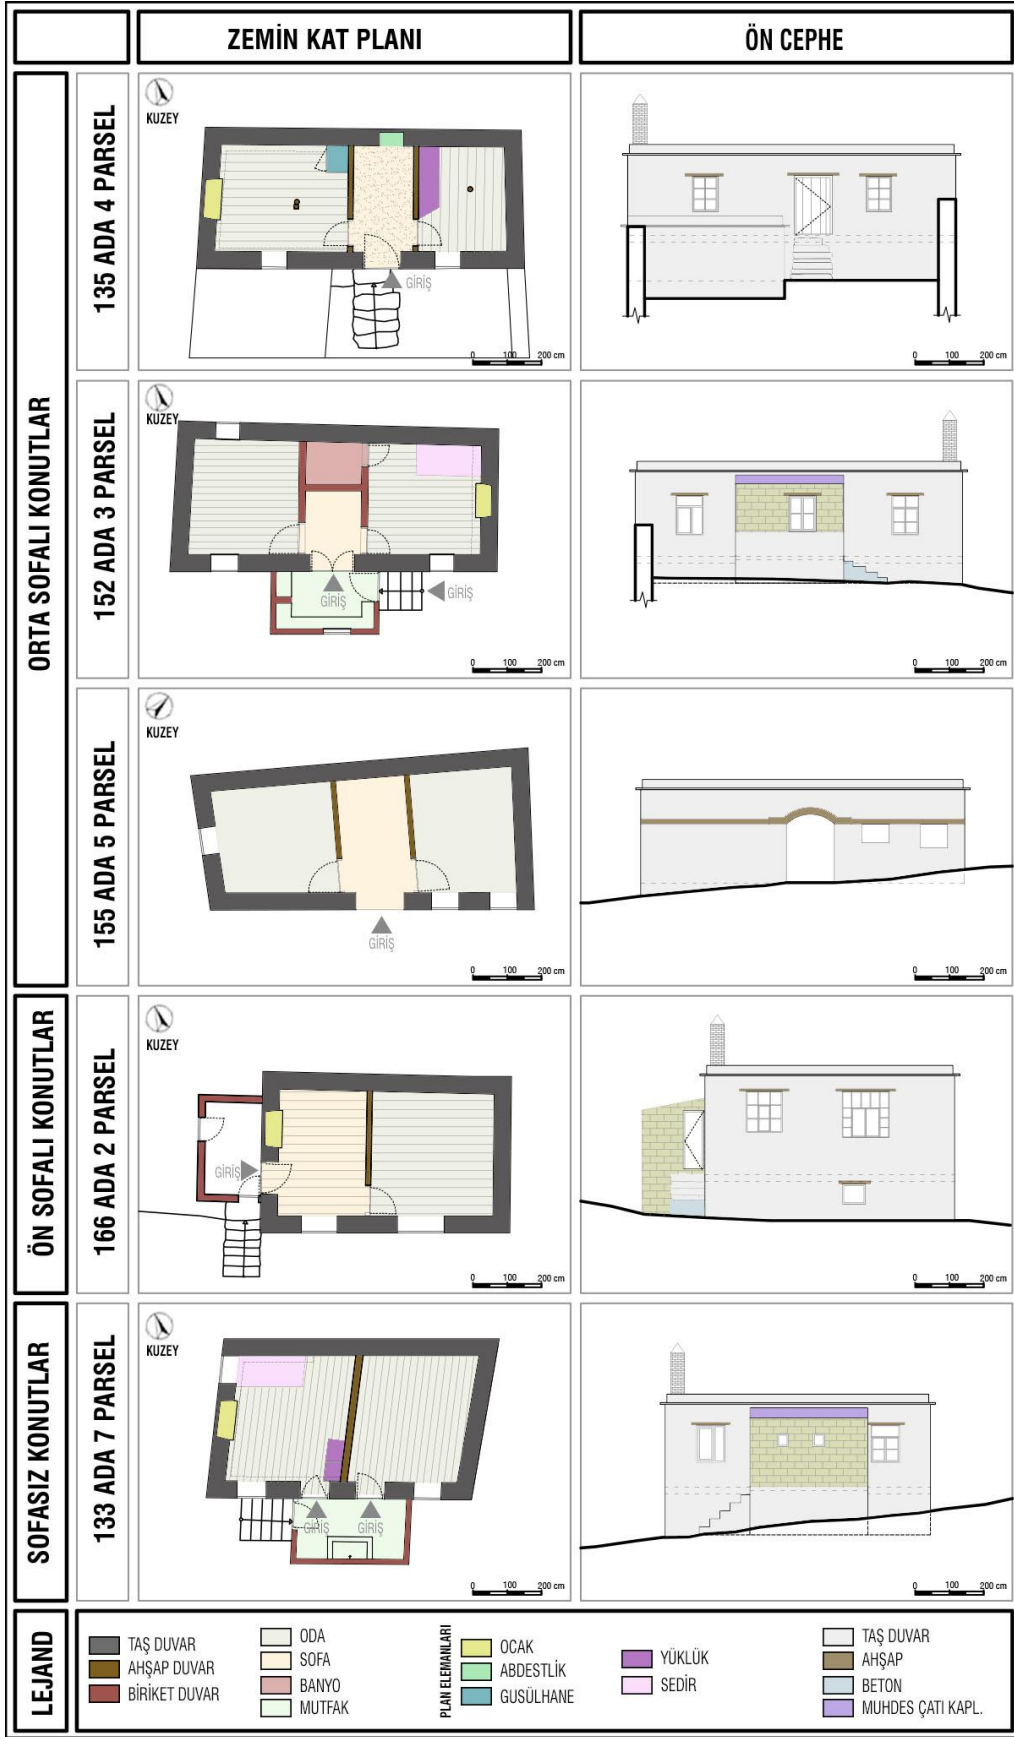
Şekil 4.50: Tek Katlı Geleneksel Konutlarda Plan Tipolojileri

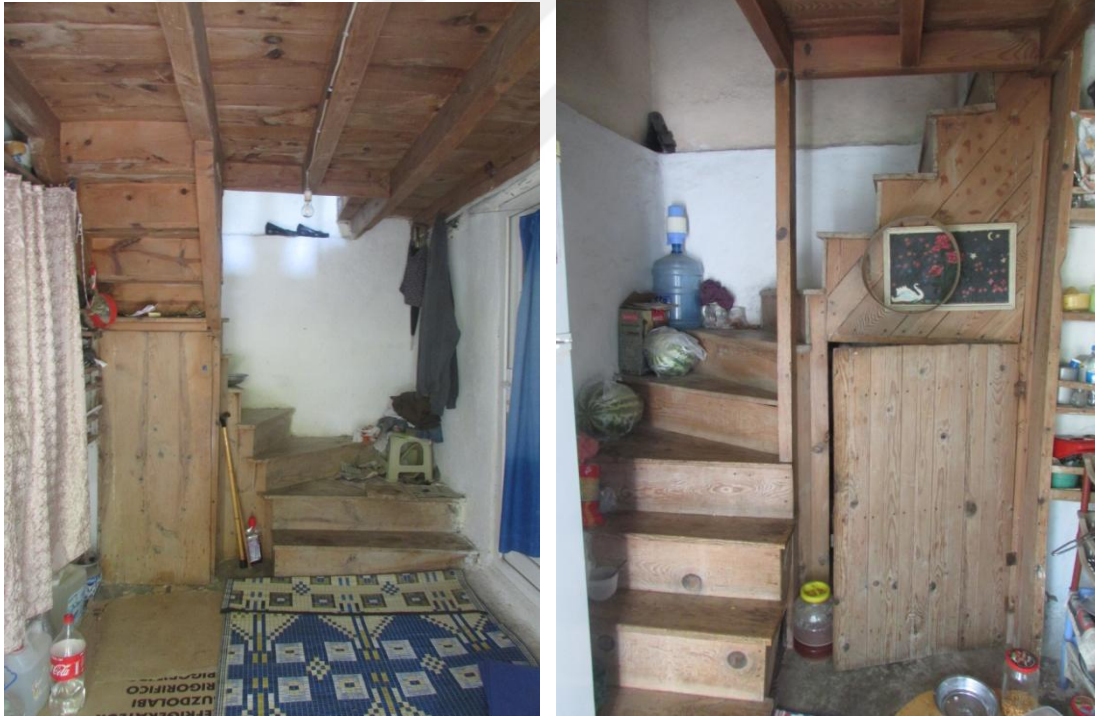
**Şekil 4.51:** Merdivenlerden Örnekler (Çeliker, 2019)

Katlar arasında ulaşımı sağlayan ahşap merdivenler, sofada yer alan dikkat çekici bir mimari elemandır. Sofaya girişin sağlandığı ana kapının hemen karşısına konumlandırılan merdivenler, çoğunlukla sahanlıksız döner merdiven şeklinde, kenarları taş beden duvarı ile bitişik olarak oluşturulmuştur. Ahşap konstrüksiyon ile inşa edilen merdivenlerin alt kısımları ahşap bir kapak ile kapatılarak aynı zamanda bir depolama alanı olarak kullanılmaktadır (Şekil 4.51). Merdivenin zemin katta yer alan birinci basamağının diğer basamaklara göre çoğunlukla biraz daha geniş bir şekilde inşa edildiği örnekler de bulunmaktadır. Zaman zaman ikinci ve üçüncü basamakların genişliklerinin de bu şekilde ayrıştığı görülmektedir. Merdiven sahanlığı, üst kata çıkıldığında ahşap bir korkuluk ile çevrelenmiştir. Ayrıca üst katta bu sahanlığın bir kısmı ahşap ile kapatılarak masa görevi gören elemanlara dönüştürülmüştür. Köy Sakinlerinin ‘Kandıra’ olarak adlandırdığı bu alanlar üst kattaki sofada gerçekleştirilen servis faaliyetlerine hizmet etmekte ve çoğunlukla yakınında abdestlik ve sergenler yer almaktadır (Şekil 4.52).

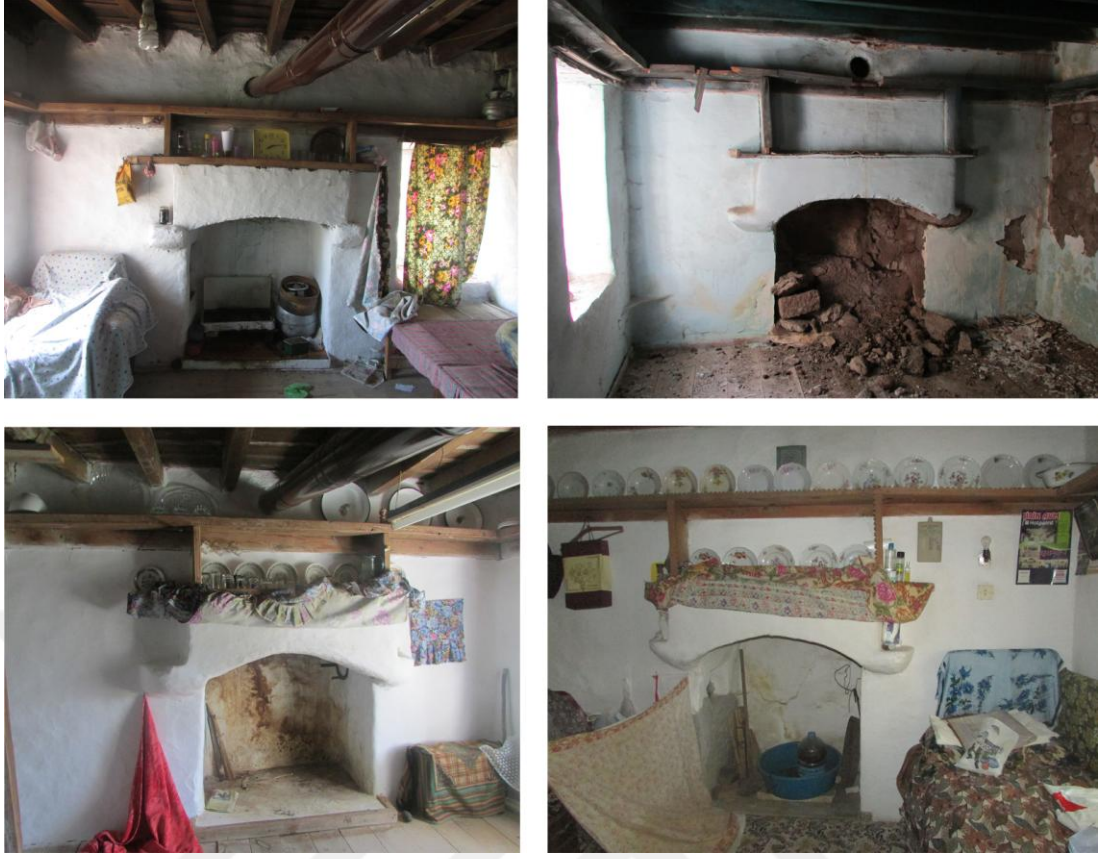
**Şekil 4.53:** Ocaklardan Örnekler (Çeliker, 2019)

Geleneksel konutların hemen hepsinde bulunan ve yemek pişirme ve ısınma amacı ile kullanılan ocaklar, oda girişinin karşısında bulunan duvarı ortalayacak şekilde konumlandırılmışlardır (Şekil 4.53). Ocağın ateş yakılan bölümünün iki yanında köy sakinlerince ‘yağ deliği’ adı verilen küçük nişler bulunmaktadır. Ayrıca bu bölüm oda zemininden yaklaşık 10 cm yükseltilerek ayrılmıştır. Bunun yanı sıra mutfak malzemelerinin yerleştirildiği ahşap sergenler de ocağın üstünden devam ederek odanın duvarlarını çevrelemektedir. Günümüzde ısıtma elemanı olarak sobaların kullanılması ile ocaklar özgün işlevini kaybetmişler ve süs ögesi haline gelmişlerdir. Ancak odanın ortasına konumlandırılan sobaların dumanlarının atılması için özgün ocak bacaları kullanılmaya devam etmiştir. İki katlı evlerde her iki katta da en az bir odada ocak bulunduğu tespit edilmiştir. Bu evlerde ocaklar ortak bacayı kullanmak üzere genellikle aynı düşey düzlemde olmakla beraber yapının başka bir duvarına konumlandırılan örnekler de bulunmaktadır. Geç dönemde inşa edilen kimi yapılarda ise ocak inşa edilmeyerek ayrıca bir pişirme bölümünün yapıldığı tespit edilmiştir.

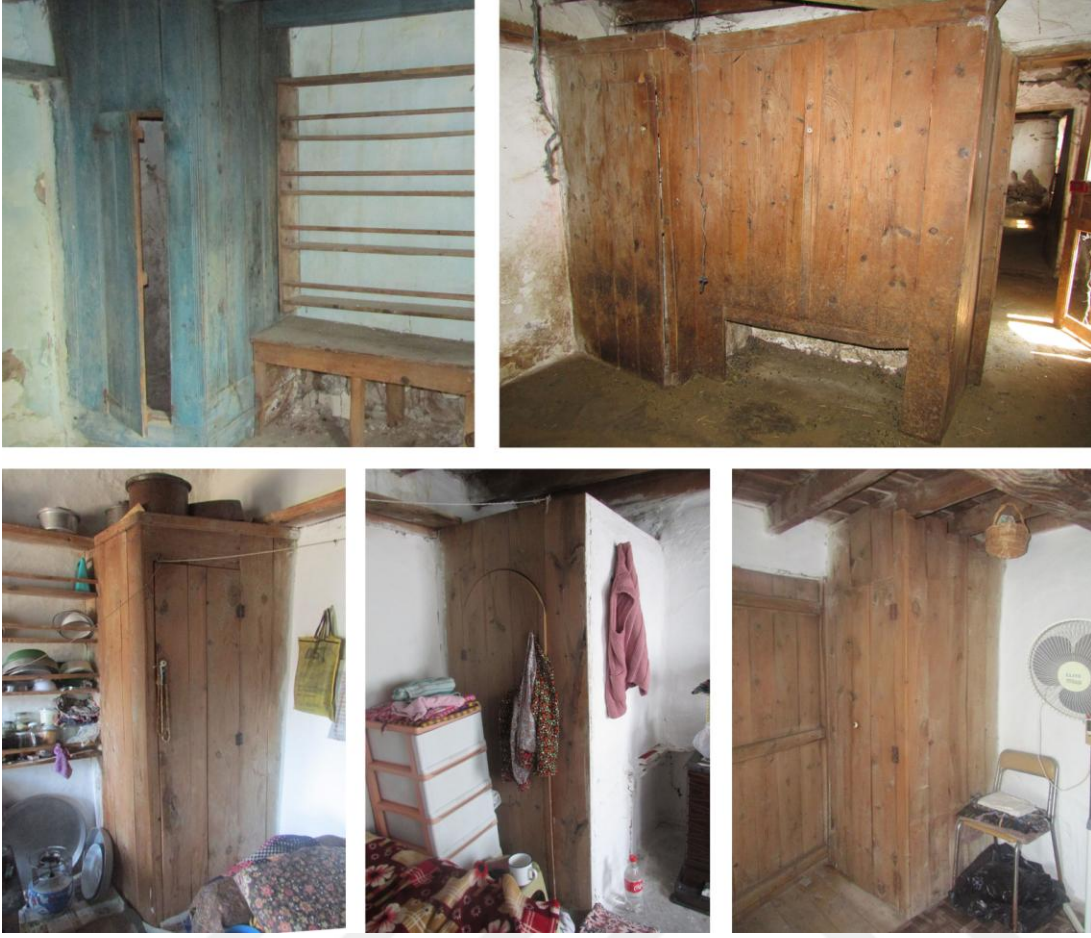
Yıkama işlevinin görüldüğü gusülhaneler, genellikle ocağın bulunduğu odada, ocağın karşısındaki duvarda yer almaktadır. Ocak ve banyonun aynı odada yer almasının nedeni, ocaktan sağlanan sıcak suyun yıkama eyleminde kullanılması isteğidir. Ahşap malzemeden üretilen gusülhaneler, pişmiş toprak künk sistemi ile su tahliyesinin sağlanması için yapının dış beden duvarına bitişik olarak konumlandırılmıştır (Şekil 4.54). Gusülhanenin hemen bitişiğinde aynı hizada yüklük, sedir ve sergen gibi ahşap elemanlar yer almaktadır. Günümüzde özgün işlevini yitirmiş olan gusülhaneler, çoğu zaman yerlerinden sökülerek depo alanı veya dolap olarak kullanılmaktadır.

**Şekil 4.54:** Gusülhanelerden Örnekler (Çeliker, 2019)

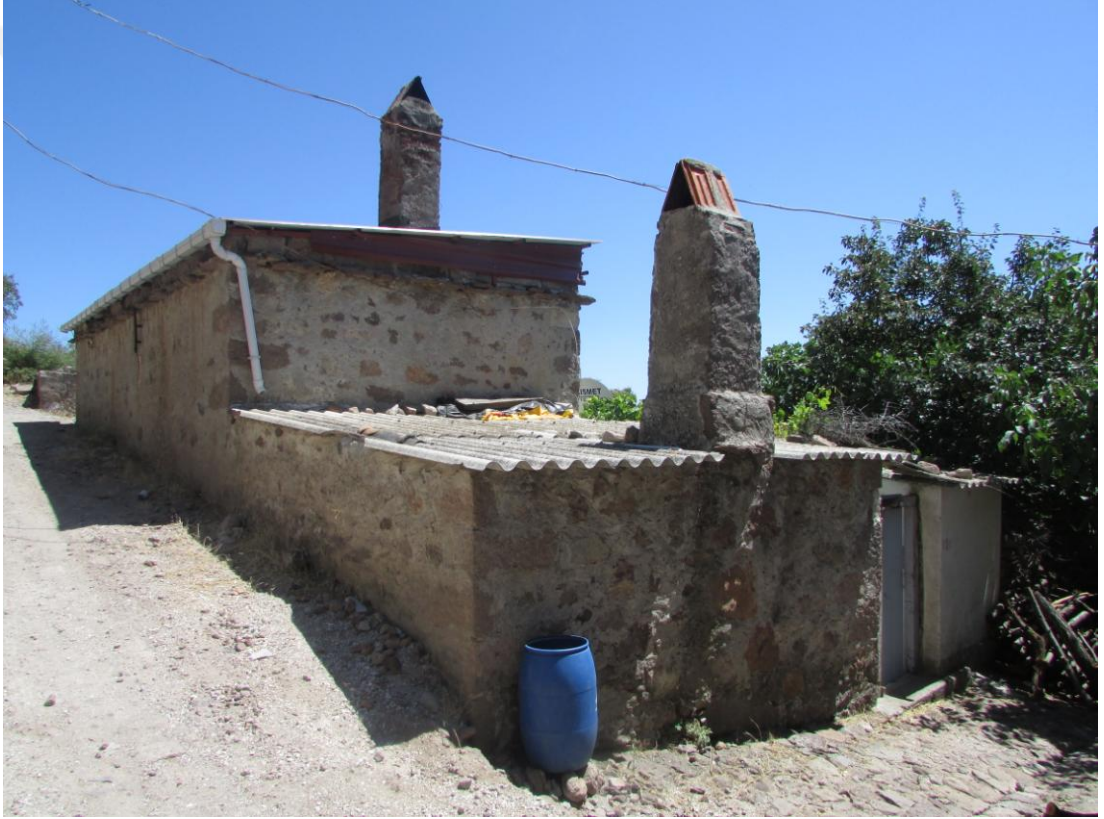
Büyükhüsün Köyü geleneksel yerleşiminin cephe tipolojisi; arazinin topografyası, doğal güneş ve manzara açısı, hakim rüzgar yönü, kültürel yaşam ve geleneksel yapı bilgisi doğrultusunda şekillenmektedir. Yerleşimde bulunan geleneksel konutların çoğu, eğimli arazide teraslar yapılarak inşa edilmiştir. Bu durum, aynı yapının farklı kotlardan farklı yüksekliklerde algılanması sonucunu doğurmaktadır (Şekil 4.55). Konutların arazideki yerleşimi, kullanılan malzeme ve yapım tekniği, pencere ve kapı açıklıklarının oluşturduğu doluluk-boşluk düzeni, çatı, saçak ve baca gibi mimari elemanlar genel olarak yerleşimdeki geleneksel cephe biçimlenişini oluşturan başlıca unsurlardır.

**Şekil 4.55:** Geleneksel Bir Yapının Eğim İle İlişkisi (Çeliker, 2019)

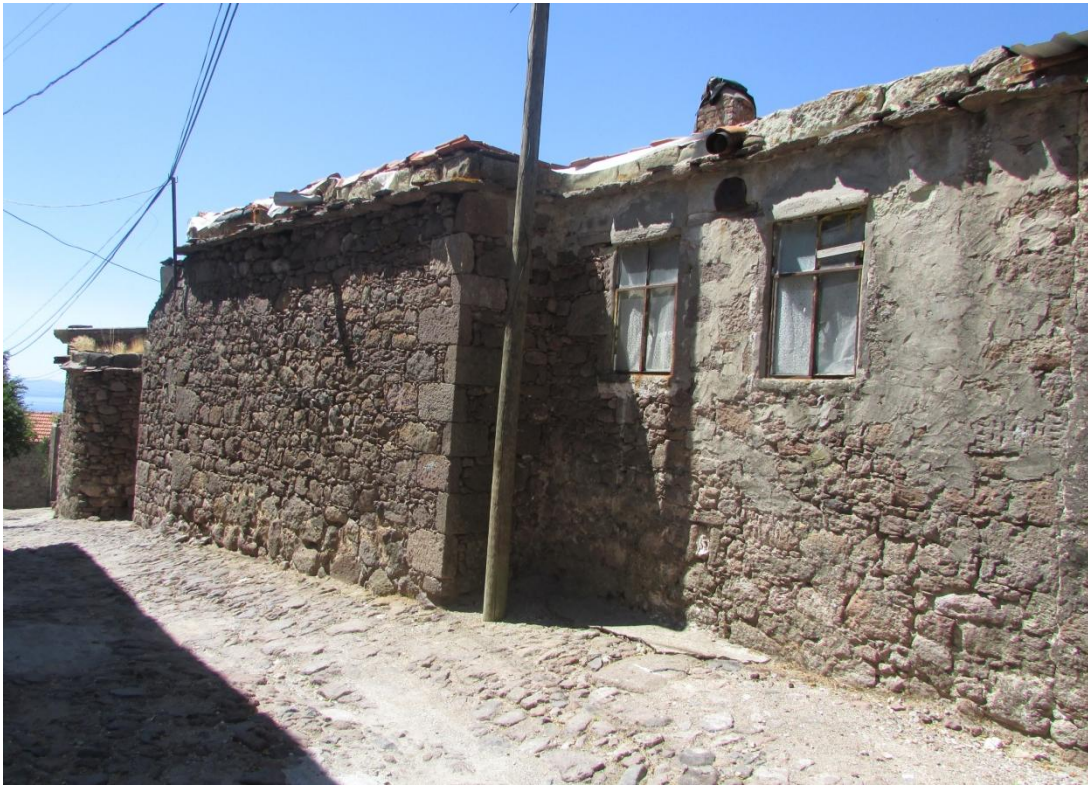
Büyükhüsün Köyü geleneksel yerleşiminin cephe tipolojisinin en karakteristik özelliklerinden birisi yapım tekniğini oluşturan taş malzemenin konut cephelerinde oluşturduğu dokudur (Şekil 4.56). Yapıların sokağa bakan cephelerinde pencere açıklıklarının çok bulunmaması, sokaktan geçerken masif taş duvarların oluşturduğu bir dokunun ortaya çıkmasına sebep olmuştur. Ayrıca geleneksel yapıların beden duvarlarının dış yüzeyinin sıvanmıyor oluşu da bu dokunun etkisini artırmaktadır. Aynı zamanda yapılarda kullanılan taş ile avlu duvarlarında ve yol dokusunda kullanılan taşın aynı özellikte oluşu yerleşime görsel bir süreklilik ve bütünlük katmaktadır.

**Şekil 4.56:** Bir Cephe Silüeti (Çeliker, 2019)

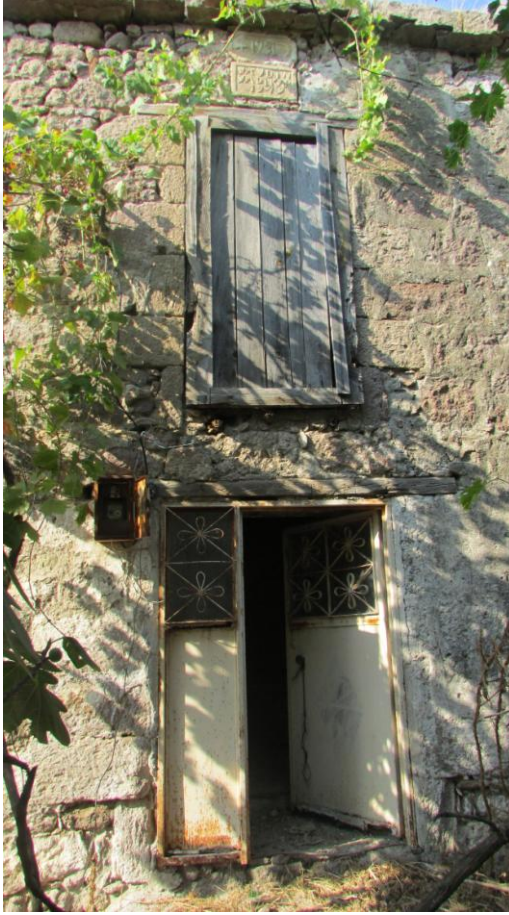
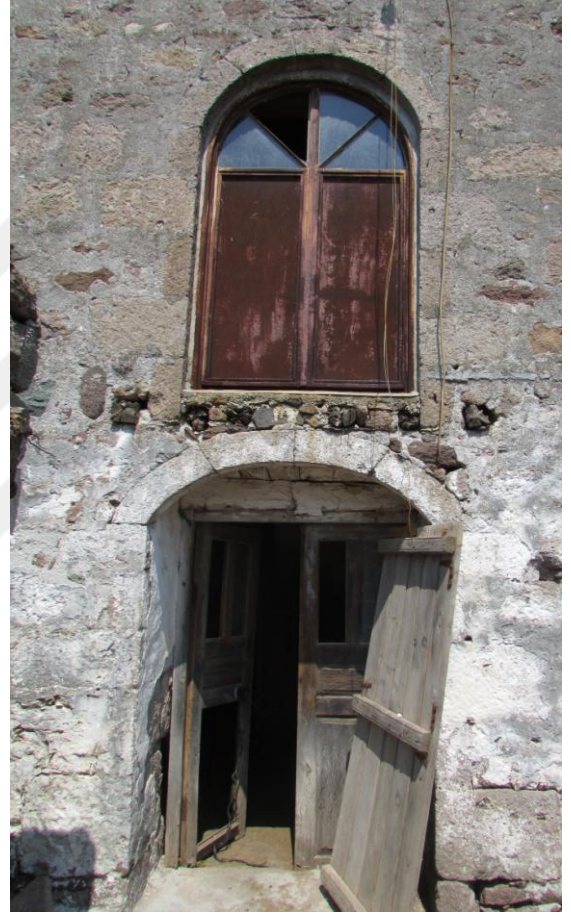
Yerleşimin cephe düzeninde tespit edilen bir diğer unsur ise, kimi yapılarda balkon mekanına referans veren ahşap taşıyıcılar ve balkon kapısı boşluklarıdır (Şekil 4.57). Yerleşimde yapılan alan çalışmasında balkonu bulunan geleneksel bir konuta rastlanamamakla birlikte, kimi yapıların üst katlarından geçilen teras eklemlenmeleri görülmektedir.

**Şekil 4.57:** Balkon İzleri (Çeliker, 2019)

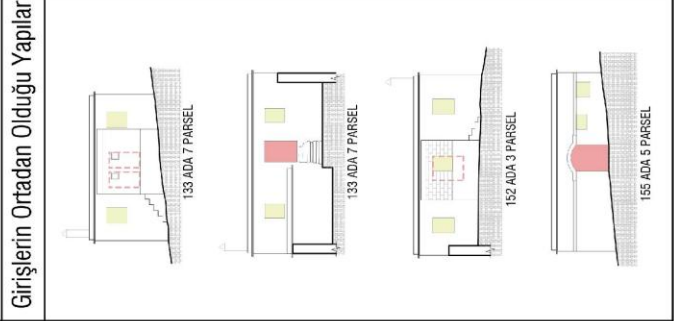
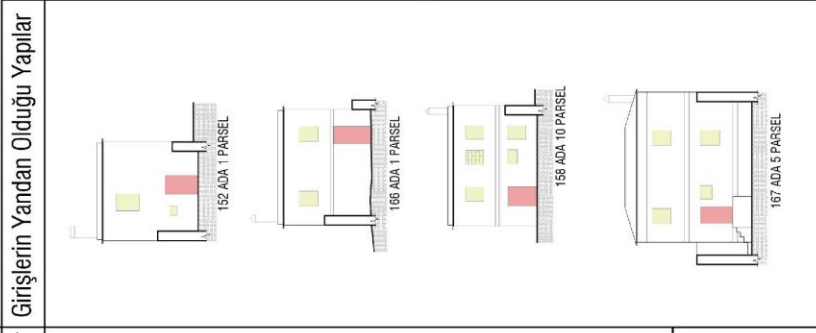
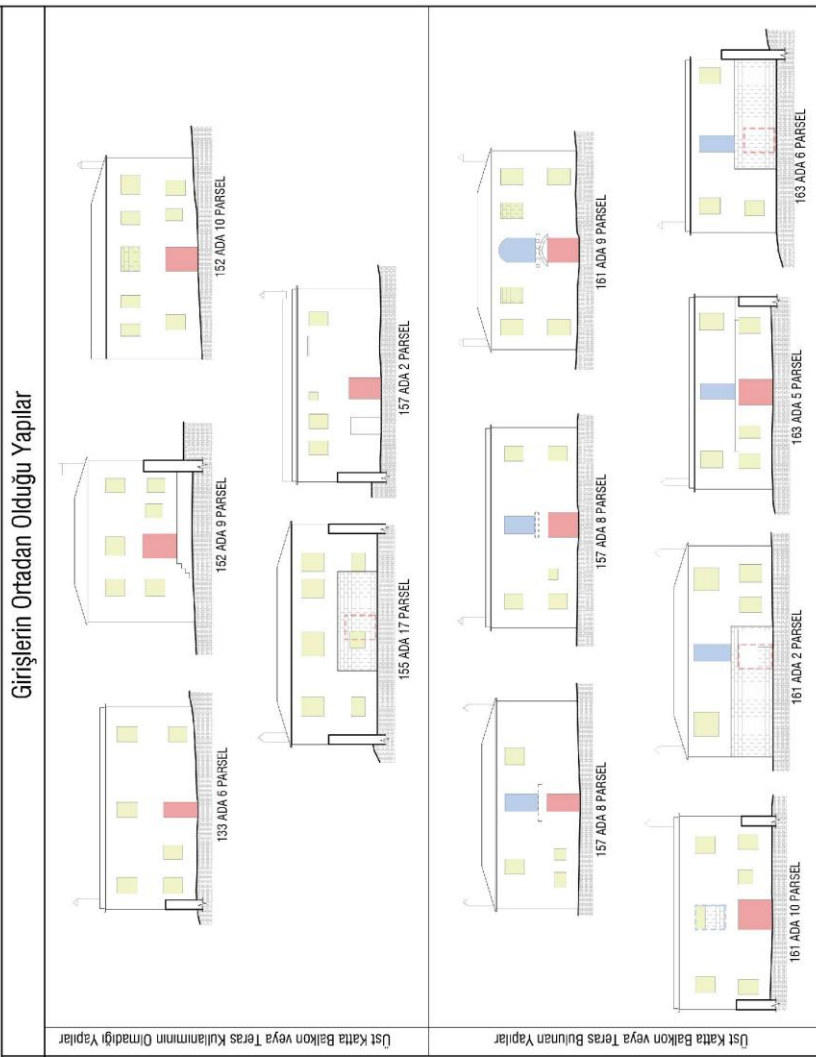
| TEK KATLI YAPILAR | İKİ KATLI YAPILAR | |
|---|---|---|
| <p>Girişlerin Ortadan Olduğu Yapılar</p> | <p>Girişlerin Yandan Olduğu Yapılar</p> | <p>Girişlerin Ortadan Olduğu Yapılar</p> |

Şekil 4.58: Geleneksel Konutlarda Cephe Tiplojisi

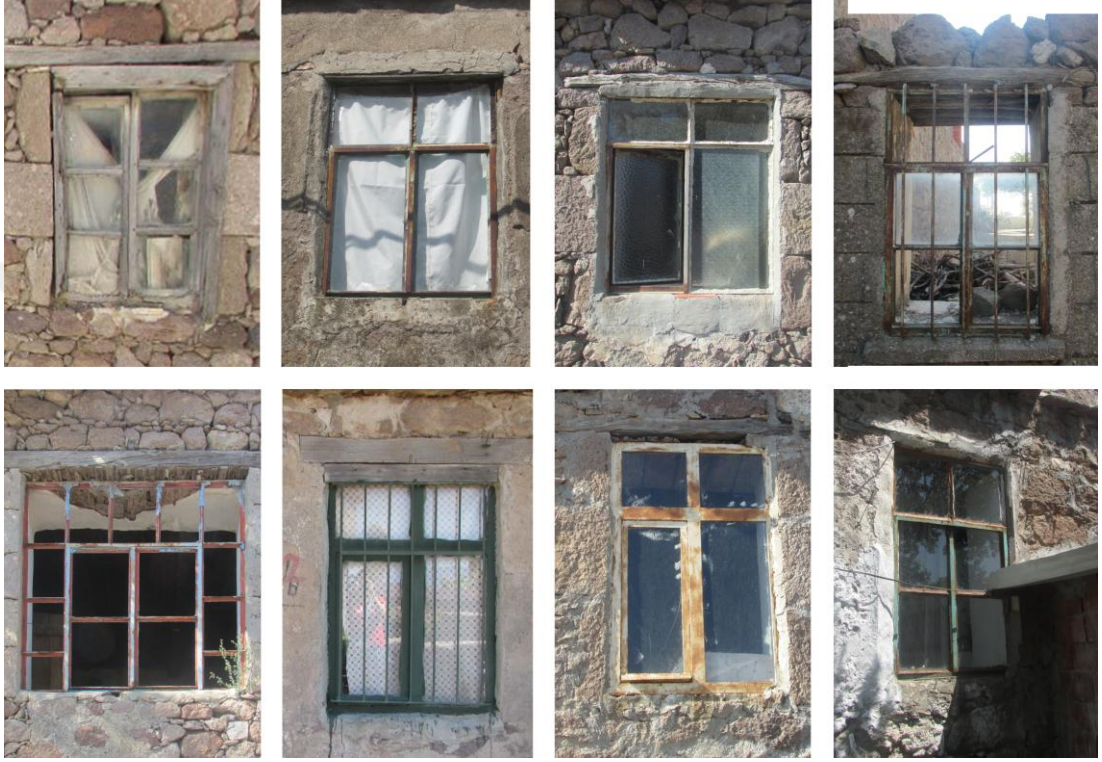
Büyükhüsün Köyü’nde konutlarda görülen pencerelerin özgün açıklıklarının büyük ölçüde korunmuş olduğu söylenebilir. Geleneksel konutlarda en yaygın görülen pencere çeşidi dikdörtgen formlarda, metal malzemedan üretilmiş ince kesitli, kanatlı pencere çeşididir (Şekil 4.59). Pencere oranları çoğunlukla birbirine benzer olan yerleşimde, pencereler düz atkılı olduğu gibi nadir de olsa kemerli pencere şekillerine de rastlanmaktadır.

**Şekil 4.59:** Pencerelerden Örnekler (Çeliker, 2019)

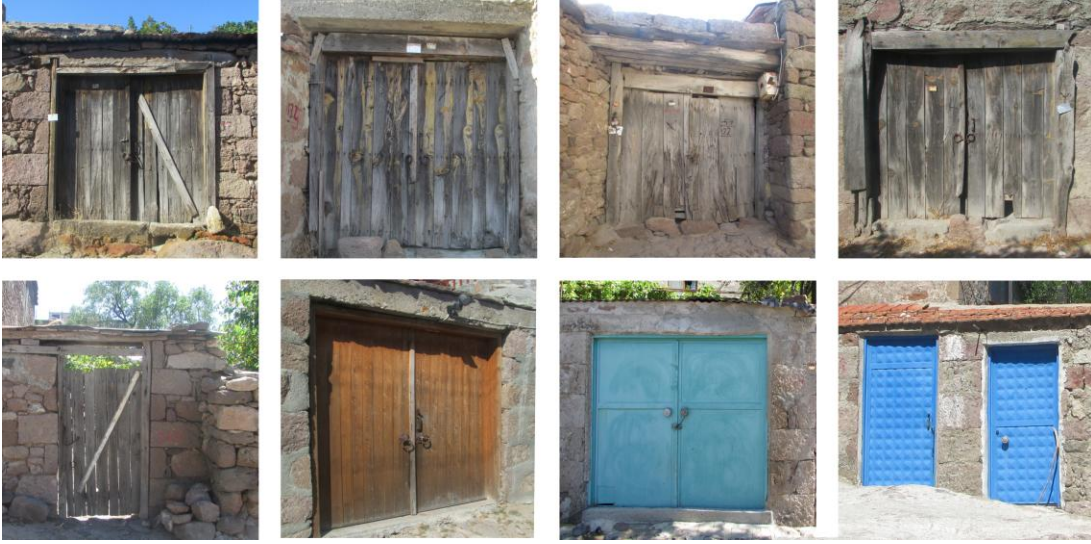
Yerleşimde konutlara girişler hayat içinden sağlandığı için sokaktan geçerken algılanan kapılar hayatlara giriş kapılarıdır (Şekil 4.60). Bu kapılar genellikle hayat içerisinde gerçekleşen hayvan bakımı, tarımsal üretim gibi günlük faaliyetlerin ihtiyaçlarına cevap verecek boyutlarda, yüksek avlu duvarları ile doğru orantılı olarak büyük ve geniş ölçekli kapılardır. Genellikle ahşap malzemedan üretilen sokak kapıları, çift kanatlı ve düz atkılıdır. Geleneksel konutların çoğunda görülen ahşap kapılar kimi yapılarda değiştirilerek metal malzemedan üretilen kapılara dönüştürülmüştür. Daha ileri dönemde inşa edilen yapılarda ise daha küçük ölçekli metal kapılar görülmektedir.

**Şekil 4.60:** Sokak Kapılarından Örnekler (Çeliker, 2019)

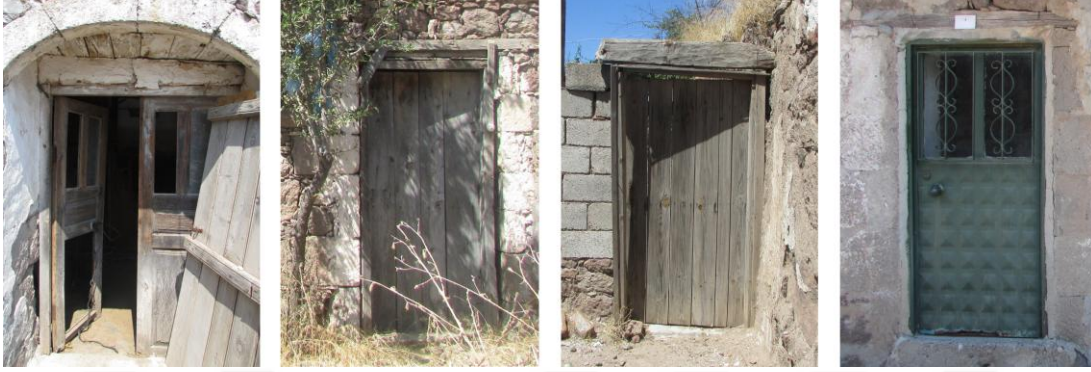
Konutlardaki kapı boşluklarının oranları da pencere boşlukları gibi benzerlik göstermektedir. Hayattan konutlara girişin sağlandığı dış kapılar genellikle çift kanatlı, düz atkılı ahşap kapılardır (Şekil 4.62). Bazı yapılarda tek kanatlı kapılar da görülmektedir.

**Şekil 4.62:** Dış Kapılardan Örnekler (Çeliker, 2019)

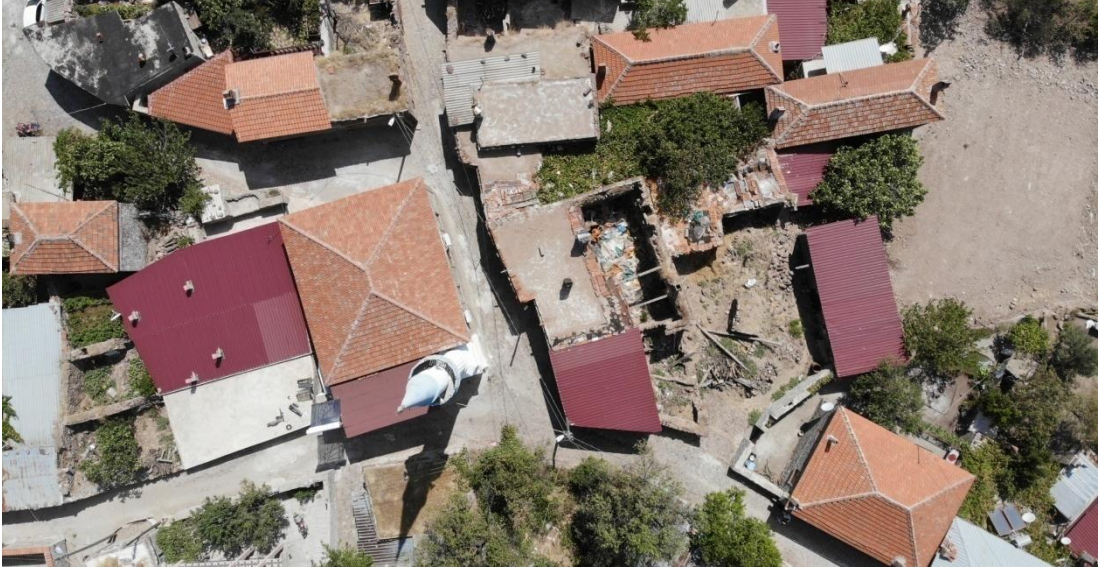
Çatılar ve saçaklar, cephe tipolojisini etkileyen önemli unsurlardır. Yerleşimde bulunan geleneksel konutlarda çatı biçimlenişleri çoğunlukla ahşap konstrüksiyonlu kırma ya da düz toprak dam şeklindedir (Şekil 4.63). Ek olarak nadir de olsa beşik çatılı yapılara rastlanılmaktadır. Düz toprak damlı yapılar ağırlıklı olarak ahır, depo gibi ek işlevli yapılarda görülse de kimi konut yapılarının da toprak damlı olduğu tespit edilmiştir (Şekil 4.65). Bu durum, özgün halinde düz toprak damlı olan yapıların zaman içinde kırma çatılı sisteme dönüştürüldüğüne işaret etmektedir. Günümüzde düz toprak damlar yaz aylarında köy sakinlerince çeşitli meyve ve sebzelerin kurutulduğu alanlar olarak kullanılmaktadır. Çatılarda görülen en yaygın kiremit türü alaturka tipi kiremittir. Bunun yanı sıra yer yer marsilya tipi kiremit kaplı çatı örtüleri ile de karşılaşmaktadır (Şekil 4.64).

**Şekil 4.63:** Çatı Biçimlenişleri ve Üst Örtü Malzemeleri (Çeliker, 2019)

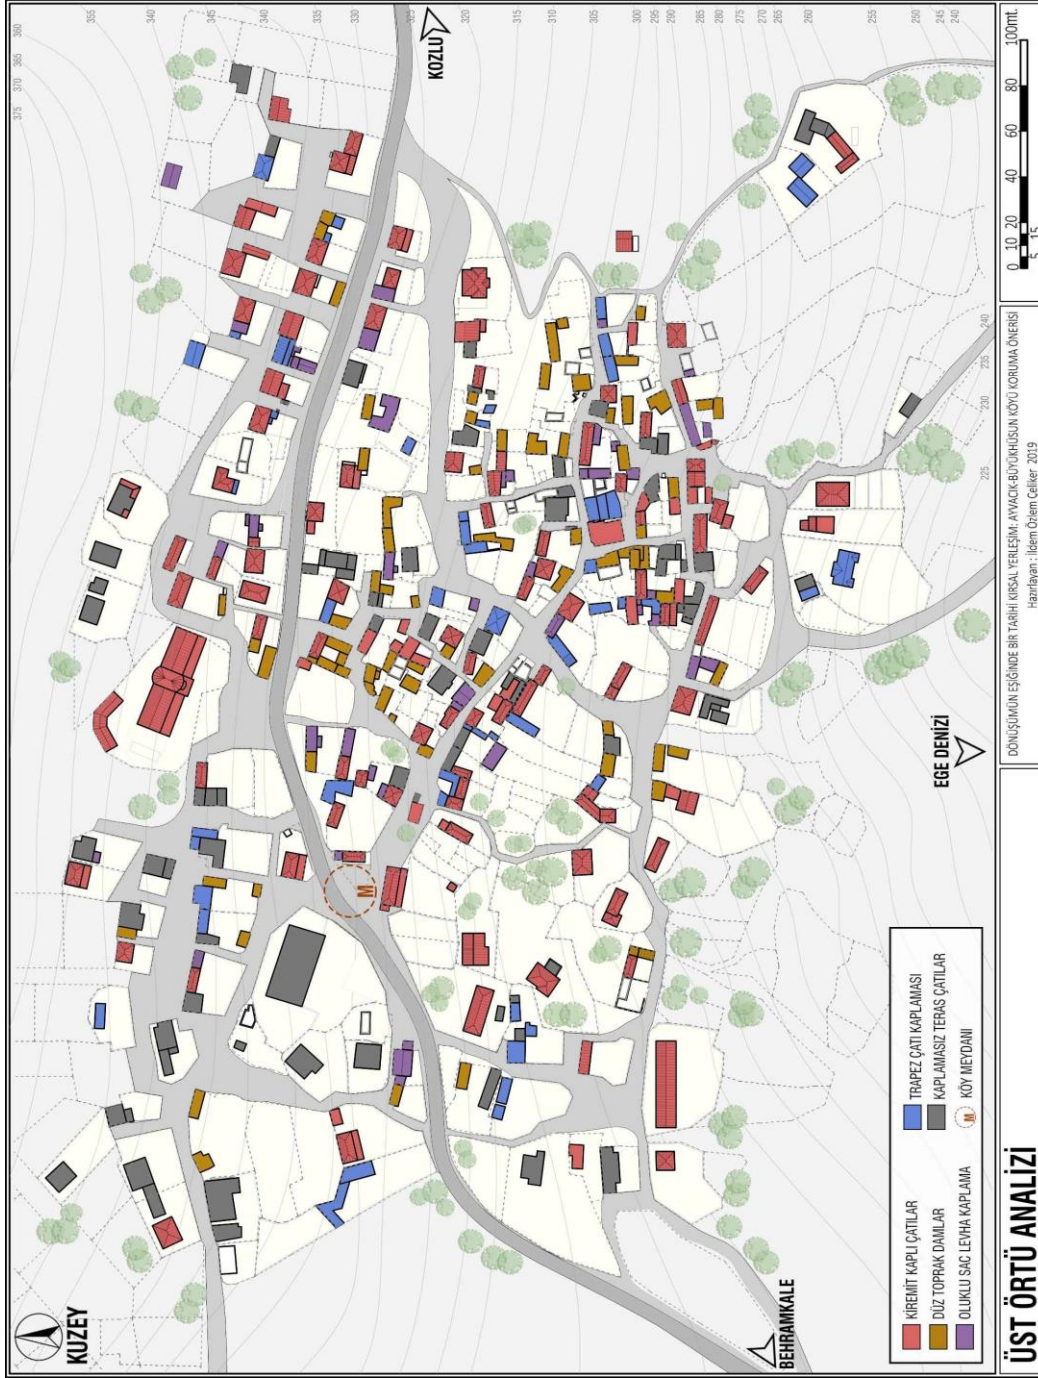
Şekil 4.64: Üst Örtü Malzemesi Analizi

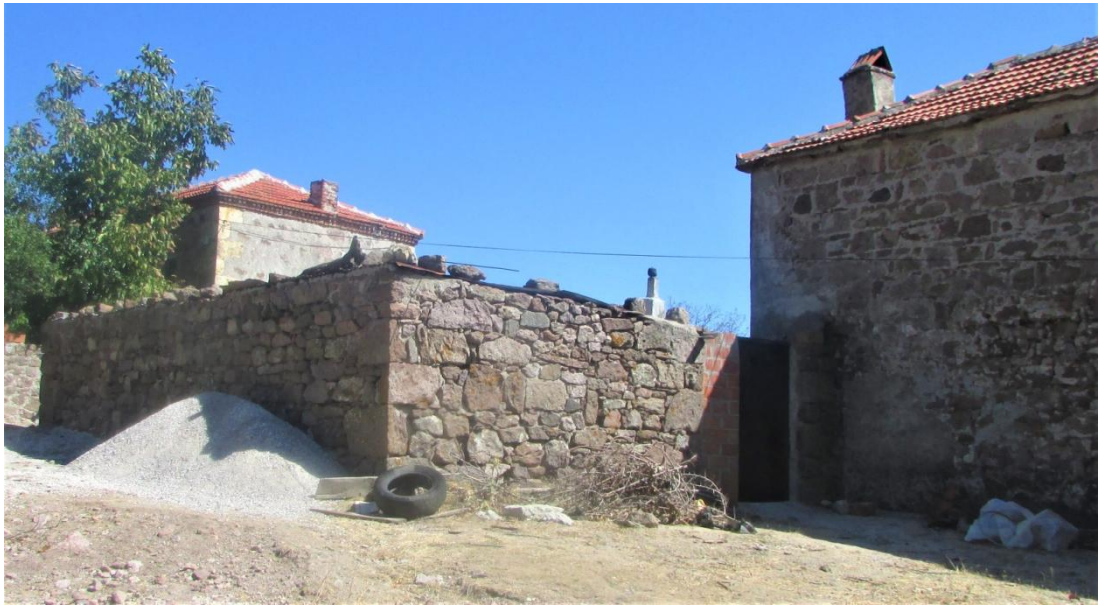
Rüzgar gücünün oldukça etkili olduğu yerleşimde yapı saçaklarının oldukça dar, hatta saçaksız oldukları söylenebilir. Bununla birlikte kırma çatılı yapılarda ve toprak damlı yapılarda görülen saçak çeşitleri kendi içlerinde farklılık göstermektedir. Düz toprak damlı yapılarda saçaklar, ince kesitli taşların yapının beden duvarlarından yaklaşık 15-20 cm dışarı taşacak şekilde yan yana yerleştirilmesiyle oluşturulmaktadır. Toprak damların üzerlerinin herhangi bir kaplama malzemesi ile kapatılmadığı için düzenli olarak sıkıştırılarak bakım ve onarımlarının yapılması gerekmektedir. Toprak damların düzeltilme ve sıkıştırılma işlemi ‘loğ taşı’ adı

**Şekil 4.66:** Kırma Çatılı Yapılarda Saçak Biçimlenişleri (Çeliker, 2019)

verilen silindir taşlar ile yapılmaktadır (Şekil 4.67). Ayrıca çatıda biriken suyun tahliyesi için de toprak malzemedan üretilen silindir biçimli çörtenler bulunmaktadır (Şekil 4.67). Kırma çatılı yapılarda ise ‘kirpi tipi’ olarak adlandırılan, iki ya da üç sıra tuğlanın düz veya çapraz olarak üst üste gelecek şekilde yerleştirilmesiyle oluşturulan saçaklar görülmektedir (Şekil 4.66).

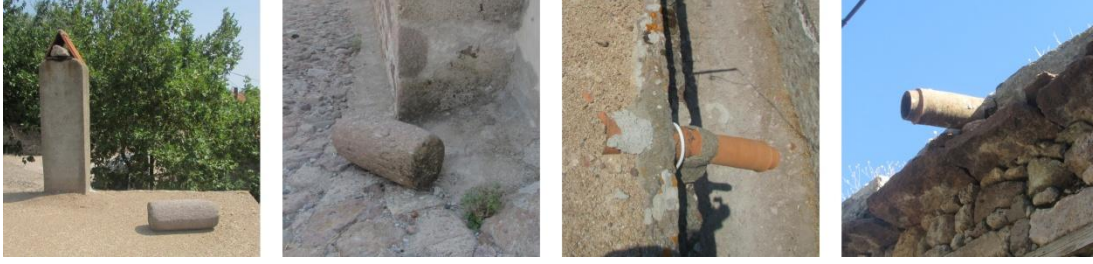
**Şekil 4.67:** Loğ Taşı (solda) ve Çörtenler (sağda) (Çeliker, 2019)

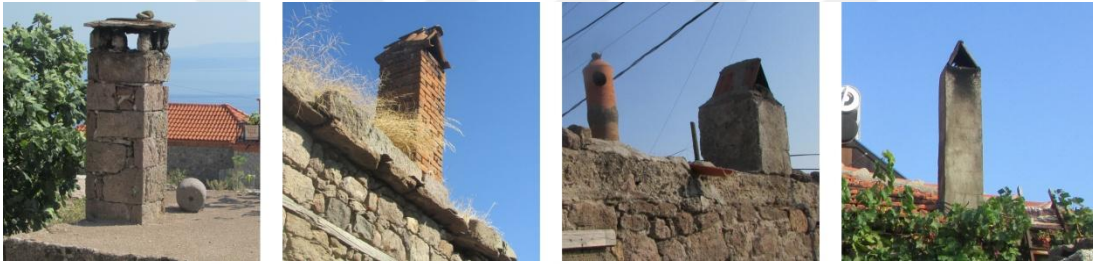
Yerleşimde en yaygın görülen baca tipi, tuğlalar ile örülmüş olanlardır. Bunun dışında çoğu bacanın beton malzemeden inşa edilen yeni bacalar ile değiştirildiği gözlenmiştir. Ayrıca geleneksel yapım tekniği olan yığma taş yapım tekniği ile örülen bacalar da bulunmaktadır. Yerleşimde bacalar sıvalı ve sıvasız olarak iki şekilde görülmektedir. Bacaların üst kısımları birbirleri ile karşılıklı ve açılı olarak konulmuş tuğlalar ile kısmi olarak kapatılmıştır (Şekil 4.68).

**Şekil 4.68:** Bacalardan Örnekler (Çeliker, 2019)

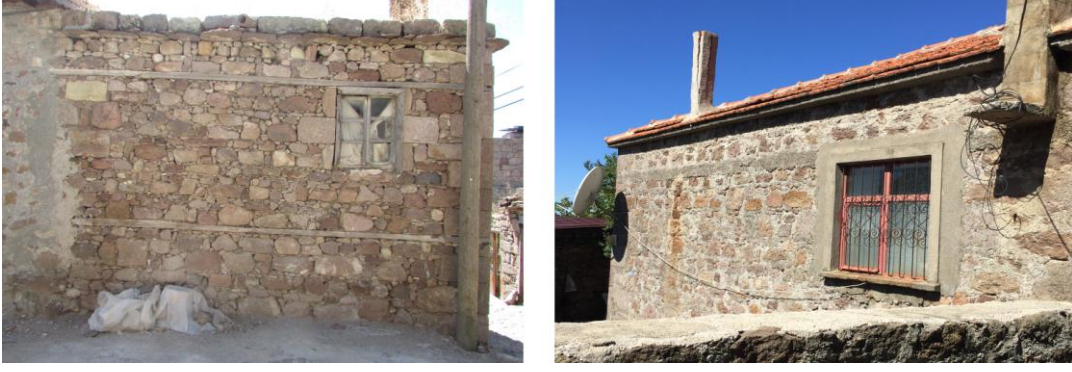
otlardan oluşan toprak harçtır. Beden duvarlarının dış yüzeyleri sıvasız halde iken, iç yüzeyleri kırıklı çamur sıva ile sıvanmıştır. Taş beden duvarları belli kotlarda ahşap hatıllar ile çevrelenerek desteklenmiştir. Kimi yapılarda pencere boşlukları ahşap hatıllar ile hizalanarak hatılların lento görevi görmesi sağlanmıştır. Geç tarihli geleneksel yapılarda ise lento ve hatılların ahşap yerine beton malzemeden üretildiği görülmektedir (Şekil 4.71).

**Şekil 4.71:** Ahşap ve Beton Hatıllı Yapılardan Örnekler (Çeliker, 2019)

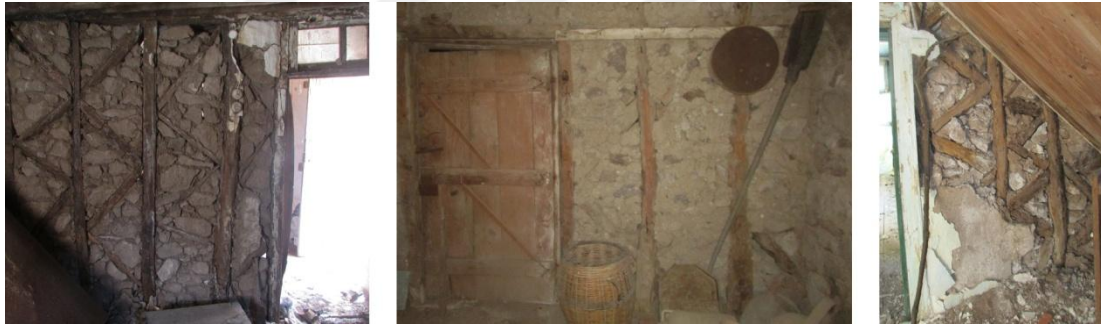
Bölücü iç duvarlar, beden duvarlarının aksine hımış yapım tekniği ile oluşturulmuşlardır (Şekil 4.72). Ahşap dikmeler arasına kerpiç veya moloz taş malzeme doldurularak oluşturulan iç duvarların kalınlıkları, ahşap malzemenin el verdiği ölçülerde yaklaşık 15-20 cm arasında değişmektedir. İç duvarlarda kullanılan ahşap dikmeler ve bu dikmeleri bağlayan ahşap çaprazlar, işlenmemiş ince boyutlu ağaç gövdelerinden oluşmaktadır. Ahşap konstrüksiyonlu iç duvarlar kırılgan çamur sıva ile sıvanmıştır.

**Şekil 4.72:** Bölücü İç Duvarların Yapım Tekniği (Çeliker, 2019)

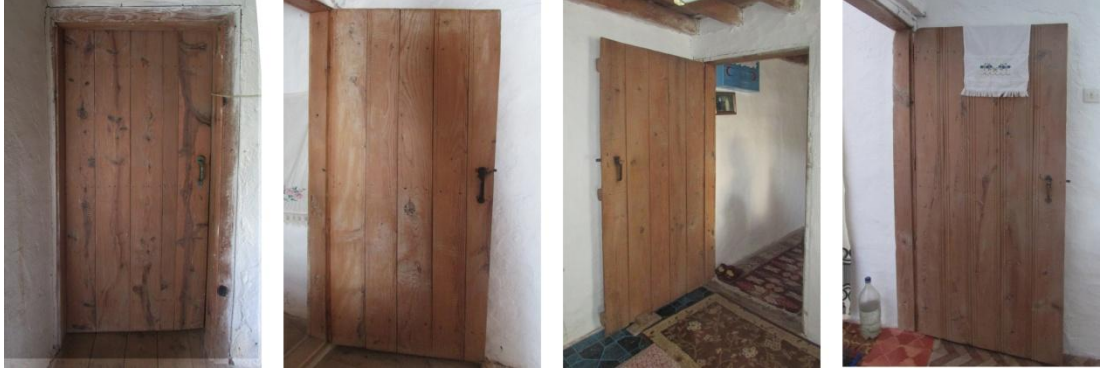
**Şekil 4.73:** İç Kapılardan Örnekler (Çeliker, 2019)

Pencerelerde olduğu gibi avlu ve ev giriş kapıları da zaman içinde değişikliğe uğradığından özgün karakterlerini tespit etmek oldukça güçtür. Bununla birlikte ev girişlerinin sokak kapılarına göre daha fazla değiştiğini söylemek mümkündür. Avlulara girişleri sağlayan özgün sokak kapıları ahşap malzemeden üretilen çift kanatlı, çakma kapılardır. Kapı kanatlarını oluşturan ahşap parçaların arka yüzeyde yatay kuşaklara çakılmasıyla oluşturulan sokak kapıları, metal bir kilit aksamı ile kilitlenmektedir (Şekil 4.74). Birbirleri ile benzerlik gösteren iç kapılar da aynı teknikle oluşturulmuş tek kanatlı ahşap kapılardır. Boyutları yaklaşık olarak 70/180(h) cm olan çakma iç kapıların genellikle değişmeden kullanıldığı veya değiştirilse bile aynı teknik kullanılarak oluşturulduğu tespit edilmiştir (Şekil 4.73).

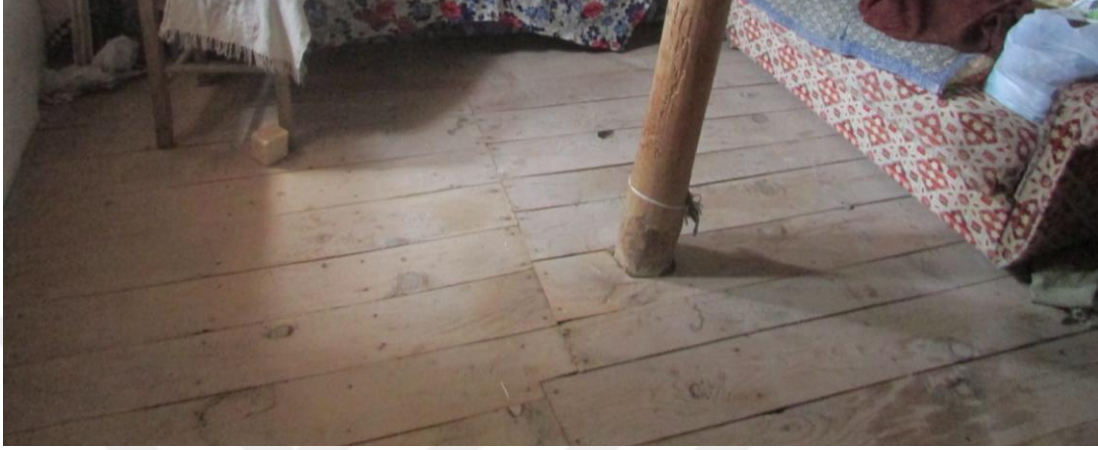
**Şekil 4.75:** Ahşap Döşeme Kaplaması (Çeliker, 2019)

Konutlarda zemine oturan döşemeler genellikle ahşaptır (Şekil 4.75). Bunun yanı sıra zemin katlarının depo olarak kullanıldığı yapılarda, zemin kat döşemelerinin sıkıştırılmış toprak şeklinde bırakıldığı görülmektedir. Kimi yapılarda zaman içinde gerçekleştirilen onarımlarda özgün zemin kat döşemelerinin beton dökülerek değiştirildiği tespit edilmiştir.

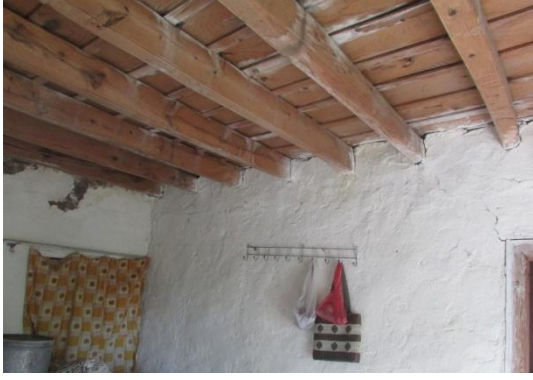
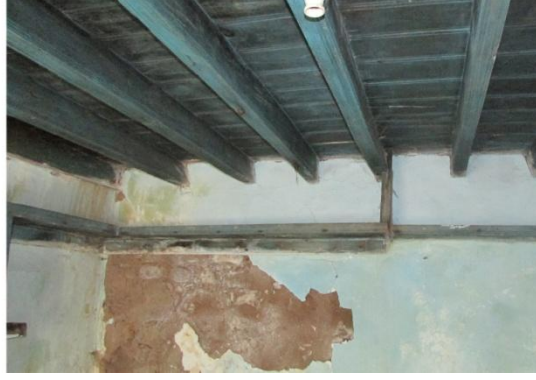
**Şekil 4.76:** İki Kat Arasında Bulunan Döşeme Kirişleri (Madel) (Çeliker, 2019)

İki katlı yapılarda katlar arasında yer alan döşemeler, ahşap dikmelere sabitlenen ahşap kirişler ve bu kirişlere çakılan yaklaşık 20-25 cm genişliğindeki ahşaplarla kaplanmıştır. Yöre sakinlerinin ‘madel’ adını verdiği ahşap kirişler, yaklaşık 10/15 cm boyutlarında dikdörtgen kesitlidir. Ahşap kirişler, bir taraftan taş beden duvarlarına diğer taraftan da bölücü duvarların üzerine oturtularak taşınmaktadır (Şekil 4.76). Kimi zaman ahşap döşemeyi desteklemek amacıyla odanın ortasında da ahşap bir dikmenin yer aldığı görülmektedir. Yapılarda çatı döşemesi de aynı sistem ile oluşturulmuştur. Ek olarak çatı konstrüksiyonunda döşeme kirişlerine zıt yönde yerleştirilen ve aşık görevi gören kalın kesitli ahşap kirişler yer almaktadır. Kimi yapılarda bu ahşap kirişlerin doğal ağaç gövdesinden oluşturulduğu tespit edilmiştir (Şekil 4.77). Zemin kat ve üst kat tavanlarında döşeme kirişlerini kapatacak ayrıca bir kaplama bulunmamaktadır (Şekil 4.76-4.77).

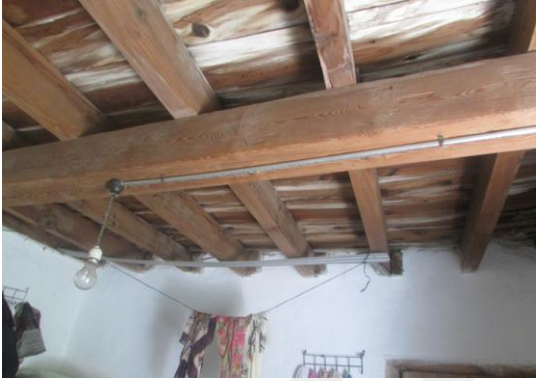
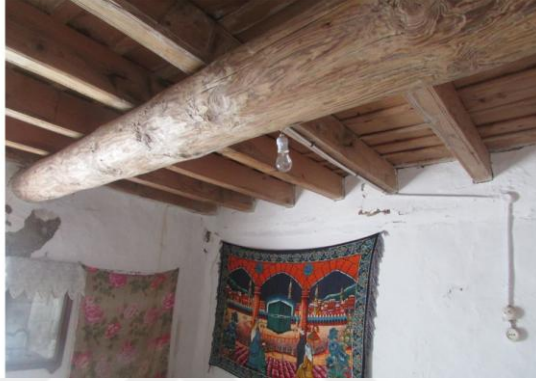
**Şekil 4.77:** Çatı Konstrüksiyonunu Oluşturan Döşeme Kirişleri (Çeliker, 2019)

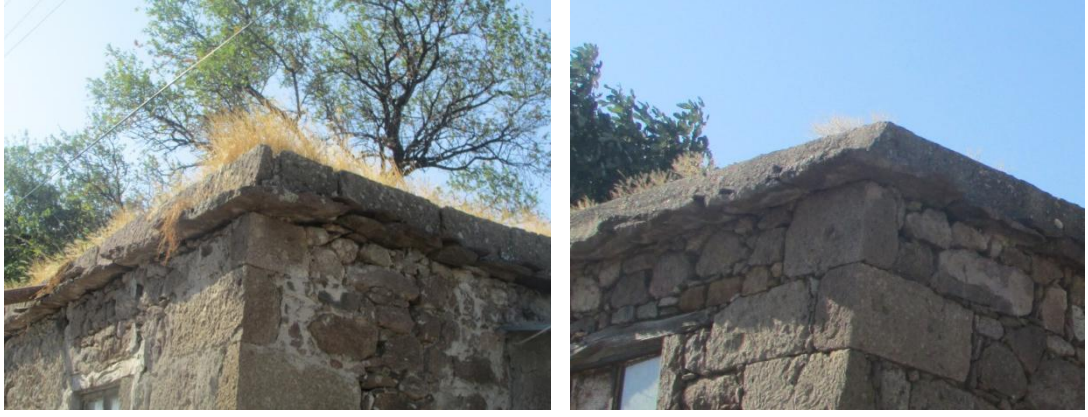
**Şekil 4.78:** Düz Damlı Yapılarda Saçak Biçimlenişleri (Çeliker, 2019)

Köy sakinlerince ‘çorak’ adı verilen toprak örtülü düz damlar, yapının beden duvarlarına konulan ahşap kirişlerin üzerinin yine ahşap plakalar ile kapatılması, ardından sırasıyla dallar ve yapraklar konularak en son üzerinin bitki yetiştirmeyen killi toprak ile kaplanmasıyla oluşturulmaktadır. Düz toprak damlı yapılarda saçaklar, kalınlıkları yaklaşık 5 cm olan taşların, beden duvarından 15-20 cm dışarı taşacak şekilde yan yana yerleştirilmesiyle oluşturulmaktadır. Bu taşların üzerilerine yaklaşık 25 cm yüksekliğinde kesme taşlar konularak hem taşların sabitlenmesi sağlanmakta hem de toprağın dağılmasını engelleyen bir parapet oluşturulmaktadır (Şekil 4.78). Kimi konut yapılarında saçak veya parapet taşlarının beton malzeme ile değiştirildiği tespit edilmiştir.
