**DÖNÜŞÜMÜN EŞİĞİNDE BİR TARİHİ KIRSAL YERLEŞİM:  
AYVACIK-BÜYÜKHÜSUN KÖYÜ KORUMA ÖNERİSİ**

**YÜKSEK LİSANS TEZİ**

**İldem Özlem ÇELİKER**

**Koruma ve Restorasyon Programı**

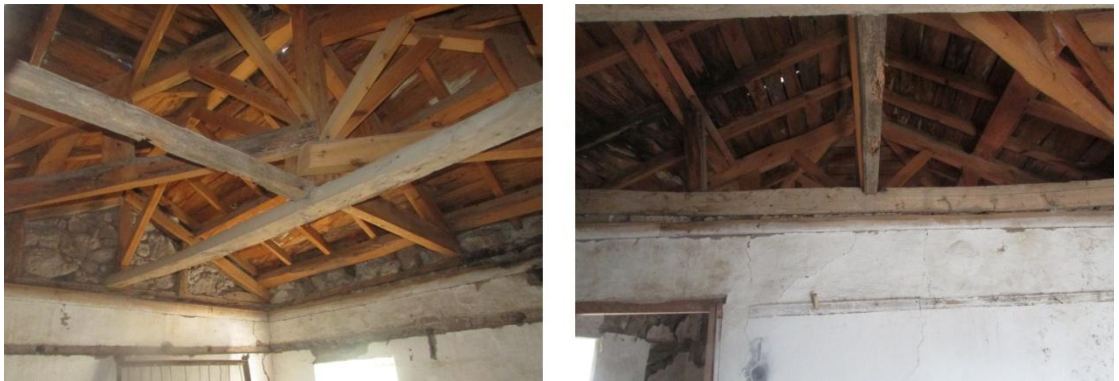
**Şekil 4.79:** Ahşap Kırma Çatı Konstrüksiyonu (Çeliker, 2019)

Oturtma çatı olarak inşa edilen ve eğimleri yaklaşık %30-35 arasında değişen kırma çatılar, beden duvarlarını çevreleyen ahşap kirişler üzerine ahşap aşıklar ve aşıkların üzerine de çatı eğimi ve yönüne göre mertekler dizilerek oluşturulmuştur (Şekil 4.79). Kimi yapılarda çatı konstrüksiyonunda kullanılan aşıkların kalın kesitli doğal ağaç gövdelerinden oluştuğu da tespit edilmiştir. Tavan arasının çoğunlukla kullanılmadığı kırma çatılı yapılarda tavanlar, ahşap plakalar ile kapatılmıştır. Bazı yapılarda çatı konstrüksiyonu ahşap yastıklar yerinde beton hatıllara oturtularak taşınmaktadır.

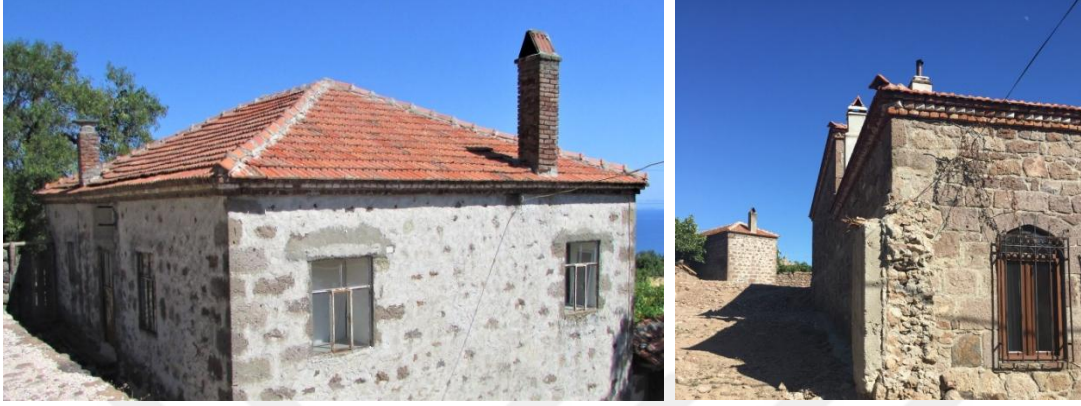
**Şekil 4.80:** Kıрма Çatılarda Saçak Biçimlenişleri ve Kirpi Tipi Saçaklar (Çeliker, 2019)

Dar saçaklar, çatı hizasından dışarıya taşan tuğla, taş ya da betondan saçak silmesi yapılarak oluşturulmuştur. Tuğla malzeme kullanılarak inşa edilen saçaklarda bir veya iki sıra tuğlanın üst üste veya yan yana dizilmesiyle oluşturulan kirpi tipi saçaklar ağırlıktadır (Şekil 4.80).

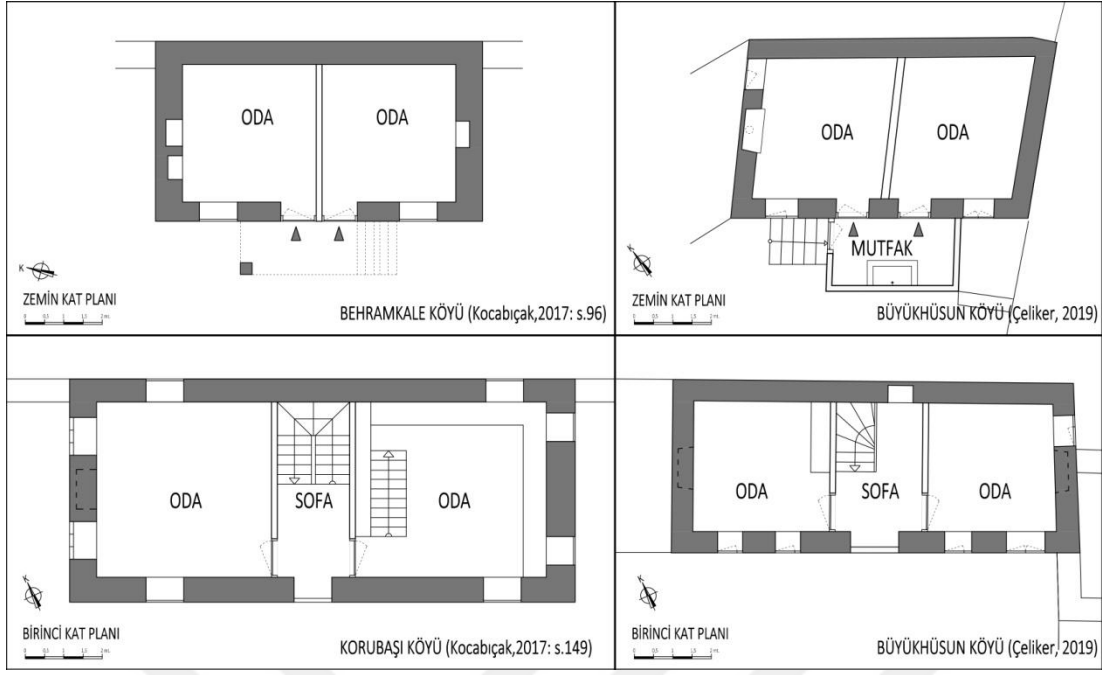
**Şekil 4.81:** Kıran Kolu Köyleri ile Büyükhüsün Köyü’nden Benzer Plan Tipine Sahip Konutlar

Ekonomik faaliyetlere göre kollara ayrılan Ayvacık Köylerinin yerleşim düzenleri ve mimari kimlikleri de kendi içlerinde benzerlikler göstermektedir (Kocacıçak, 2017: s.333). Bu doğrultuda özellikle geleneksel konutların plan ve cephe tipolojileri, malzeme kullanımı, yapım tekniği büyük benzerlik göstermektedir. Kocacıçak (2017: s.60), Kıran Kolu Köyleri mimari dokusu kapsamında yaptığı çalışmada yapıların yüksek duvarlı avlular içinde, yığma taş yapım sistemi ile inşa edilen yalın bir mimari karaktere sahip, bir veya iki katlı yapılar olduklarını ifade etmiştir. Kıran Kolu Köylerindeki evlerin plan ve cephe tipolojisinin Büyükhüsün Köyü'ndeki karakter ile benzerliği dikkat çekicidir (Şekil 4.81). Büyükhüsün Köyü geleneksel konutlarında yer alan fırın, ahır, odunluk, bahçe gibi ek yapılar ile Kıran Kolu Köylerinde de karşılaşılmaktadır. Ek olarak zaman içinde avlu içerisine inşa edilen ikinci konutlara bu köylerde de rastlanmaktadır (Kocacıçak,2017: s.63).

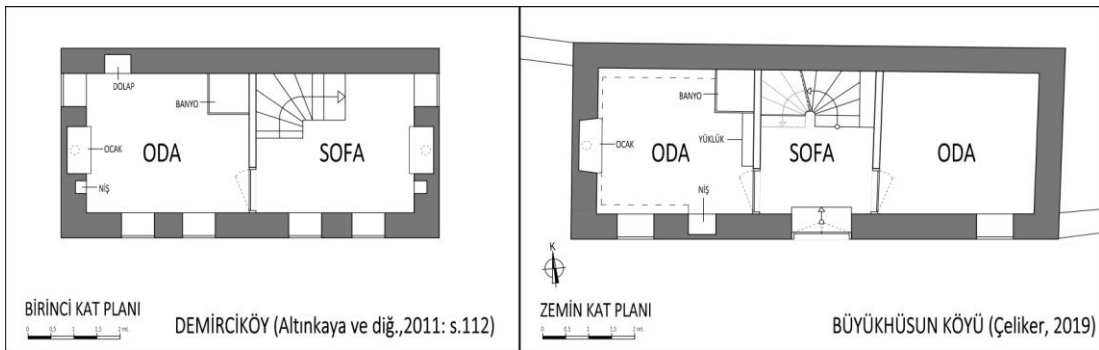
**Şekil 4.82:** Demirciköy ve Büyükhüsün Köyü Evlerinin Ortak Plan Elemanları

Plan tipolojilerine ek olarak plan elemanları da yakın kırsal yerleşimlerde ortaktır. Bu açıdan yakın coğrafyadaki geleneksel yerleşimlerin plan elemanlarına bakıldığında Büyükhüsün Köyü’nde olduğu gibi ocak, sergen, niş, banyo, dolap, yüklük gibi elemanları görmek mümkündür (Şekil 4.82). Özellikle odalar içinde yer alan ocakların ölçü ve biçimlenişlerine kadar büyük benzerlik göstermesi dikkat çekicidir (Şekil 4.83).

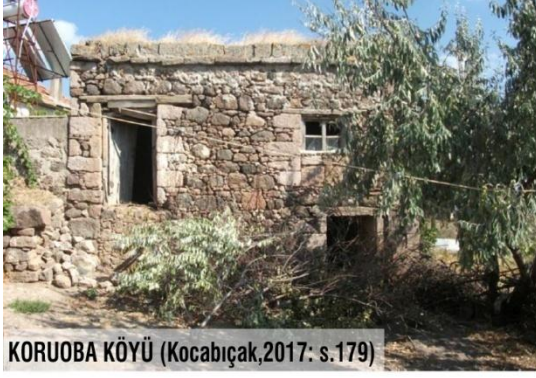
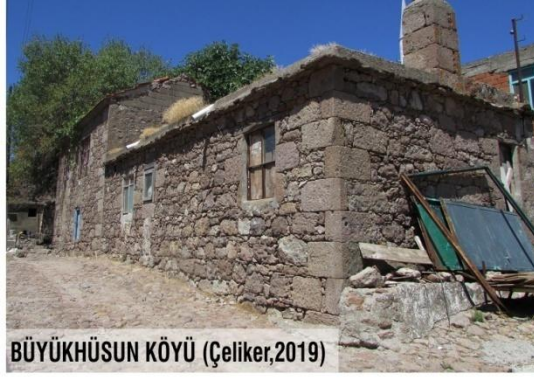
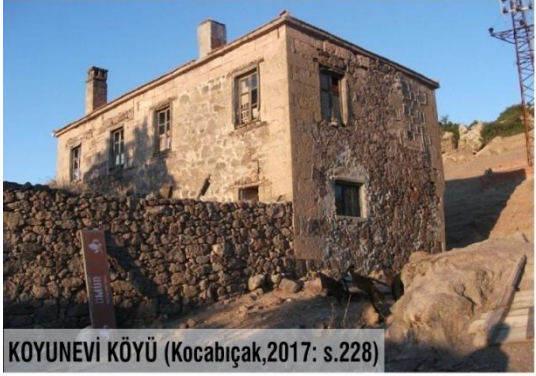
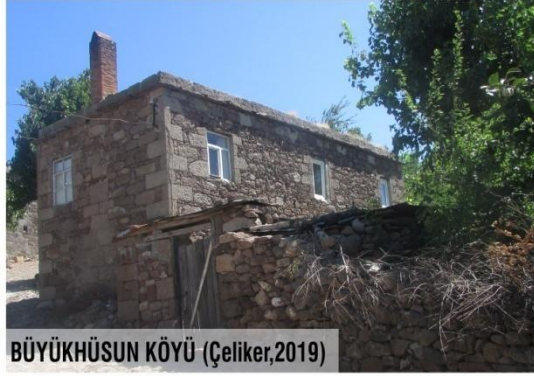
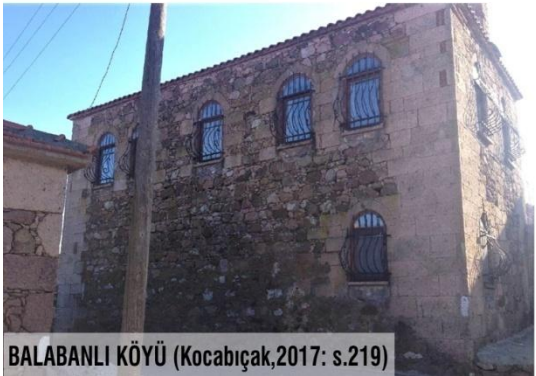
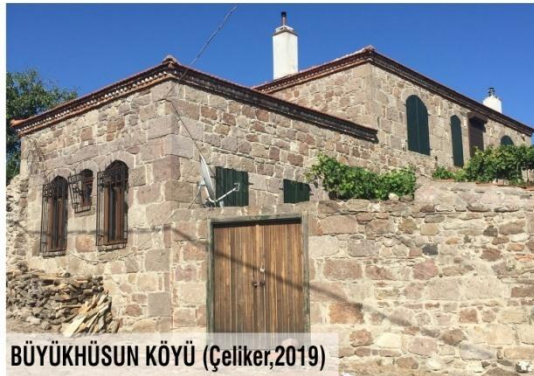
**Şekil 4.84:** Cephe Tipolojilerindeki Benzerlikler

Bölgenin geneline hakim olan geleneksel yapım tekniği yığma taş yapım tekniğidir. Dolayısıyla civar yerleşimlerde Büyükhüsün konut mimarisi ile benzer oran ve özelliklerde konut yapıları ile karşılaşmaktadır. Yakın çevredeki yapılar da yığma taş yapım teknolojisinin sınırları doğrultusunda biçimlenmiştir. Bu durum, Büyükhüsün ve çevre köylerde ortak bir cephe tipolojisi oluşturmuştur (Şekil 4.84). Ayrıca özgün olan düz toprak damların zaman içinde basit kırma çatılar ile değiştirildiği, konut yapılarının genellikle kırma çatılı olup ek donanıma sahip diğer yapıların düz toprak dam şeklinde bırakıldığı da ortak olan bir diğer özelliktir (Kocabıçak, 2017: s.73).

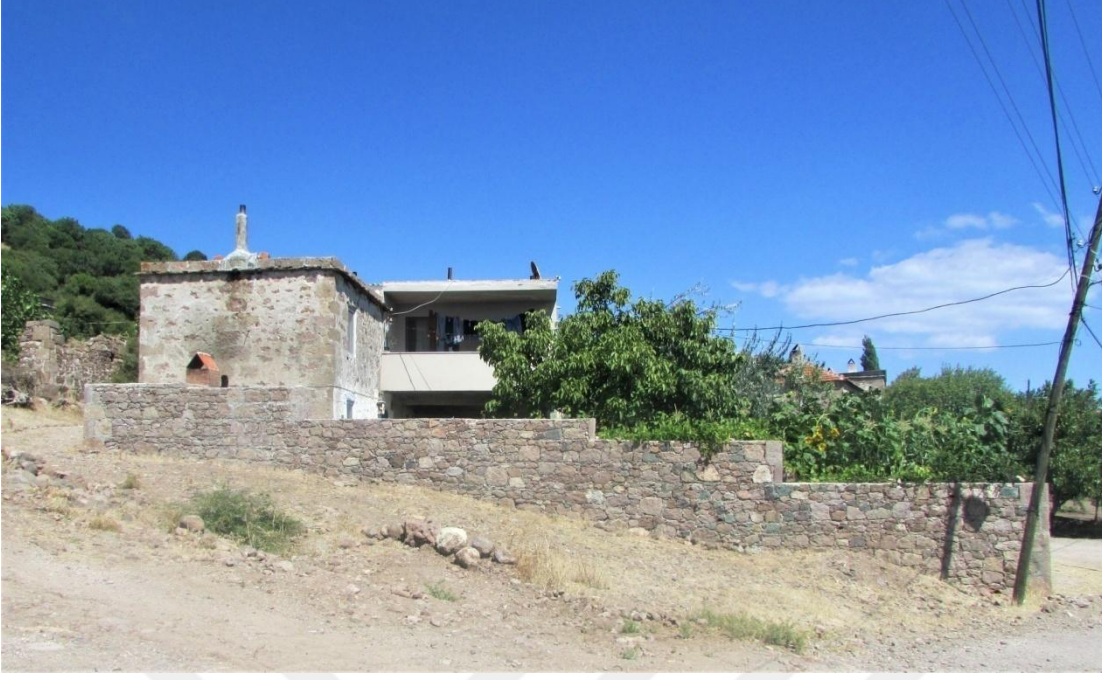
**Şekil 4.85:** Aynı Parselde İnşa Edilen Geleneksel ve Çağdaş Yapılar (Çeliker, 2019)

Yerleşimin geleneksel dokusunda bulunan, değişen aile yapısı doğrultusunda aynı parselde geleneksel bir ikinci yapı eklenmesi anlayışı, ileri tarihlerde bu ikinci yapının çağdaş strüktürler ile inşa edilmesi sonucunu doğurmuştur (Şekil 4.85). Yerli halk tarafından inşa edilen bu çağdaş konutların büyük bir çoğunluğunun doku ile uyum kaygısı taşımadığı, ihtiyaca yönelik olarak ve ekonomik açıdan uygun olacak şekilde inşa edildiği söylenebilir. Kat adetleri geleneksel doku ile uyum gösteren bu yapılar, çoğunlukla betonarme yapım sistemi ile inşa edilmekle beraber az sayıda da olsa geleneksel yığma taş yapım sistemi ile inşa edilen örnekleri de bulunmaktadır. Özellikle son yıllarda yerli halk arasında artış gösteren koruma bilinci, doku ile uyum yaratması kaygısı ile mümkün olduğunca geleneksel yapım tekniklerinin uygulanmaya çalışılmasına neden olmuştur. Bunun dışında çoğu geleneksel yapının bitişiğinde veya üst katında niteliksiz eklere rastlamak mümkündür (Şekil 4.86). Geleneksel yapılarda ise son yıllarda özellikle tuğla, beton, briket gibi bir dönem kolaylıkla ulaşılabilen çağdaş malzemeler kullanılarak gerçekleştirilen onarımların sayısı dikkate değerdir.

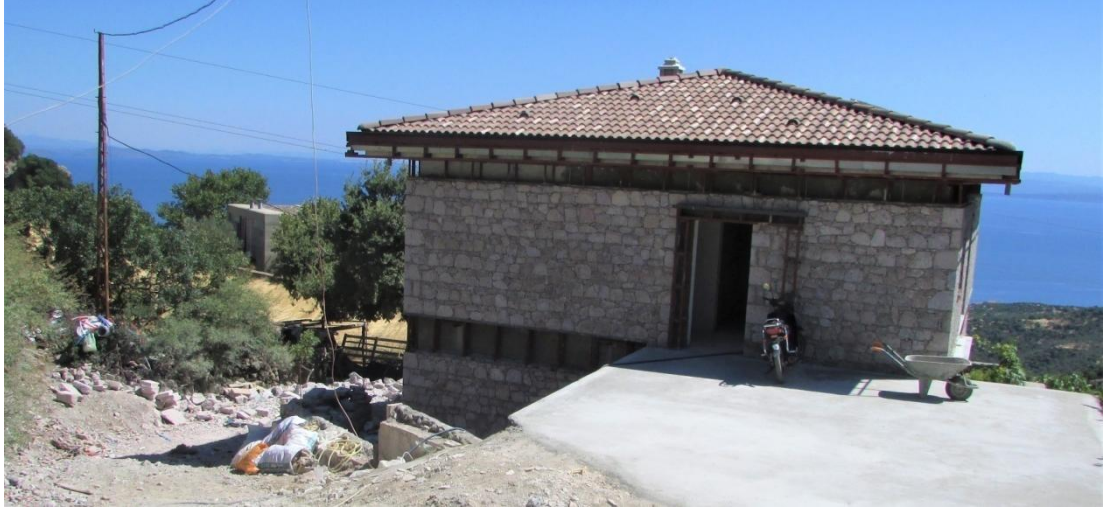
**Şekil 4.89:** Taş Kaplama Yapılan İnşa Halindeki Bir Çağdaş Yapı (Çeliker, 2019)

Yerleşimde betonarme stüktür ile inşa edilip, cepheleri doğal taşla kaplanan çağdaş yapıların fazlalığı dikkat çekmektedir. Geleneksel dokuya uyum kaygısı ile tercih edilen bu malzeme kullanımı oldukça yaygındır (Şekil 4.89). Bu yapılarda benimsenen ve geleneksel mimariyi yalnızca cephe kaplaması düzeyinde taklit etmeye indirgeyen bir tasarım anlayışının çevre ile uyum konusundaki başarısı tartışmalıdır. Taş kaplanan cephelere sahip ya da gerekli mimarlık, mühendislik hizmeti alınmadan inşa edilmiş yapıların dışında geleneksel mimari ile taklit yoluyla bir diyalog kurmaya çalışmayan nitelikli özgün tasarımların sayısının da azımsanmayacak düzeyde olduğu tespit edilmiştir (Şekil 4.90).

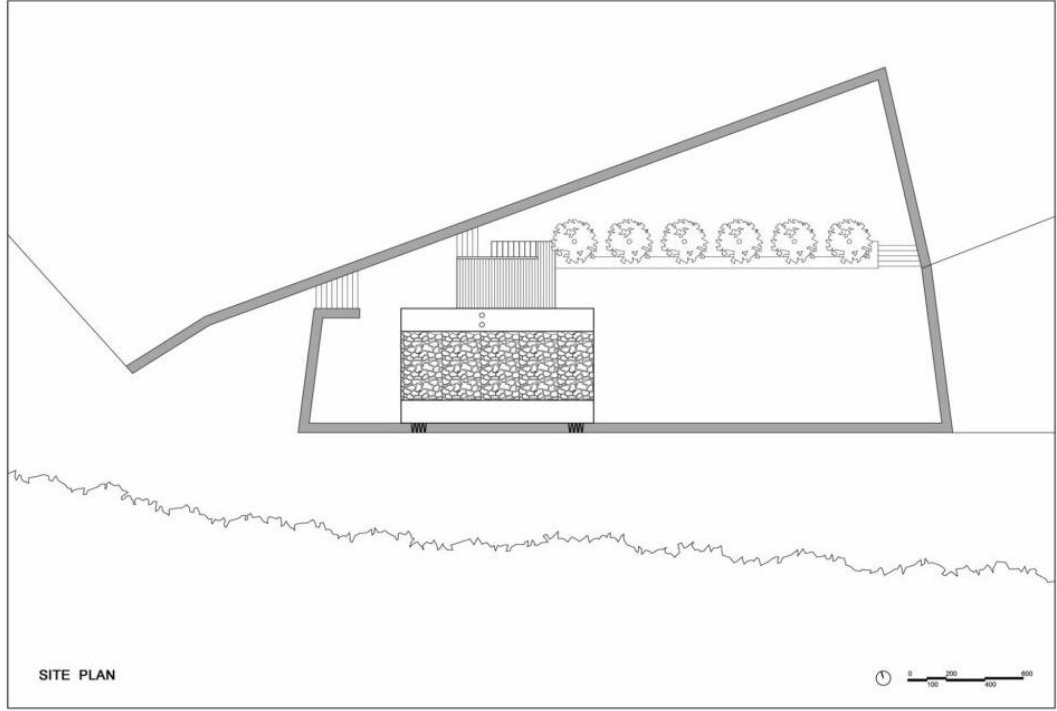
**Şekil 4.92:** B2 Evi Vaziyet Planı (URL-12)

Bölgenin coğrafi özelliklerine bağlı olarak geleneksel yerleşim dokusunda görülen manzaraya yönelme, eğimli arazide teraslamalar oluşturarak yerleşme gibi temel unsurlara B2 Evi'nin parseldeki konumlanışında da dikkat edildiği görülmektedir (Şekil 4.92). Buna bağlı olarak yapının güneydoğu cephesi tamamen şeffan iken, hakim rüzgar yönünde kalan diğer cepheler oldukça kapalıdır. Yapının dönemlik kullanılacak olması ve modern işlevlerin devam ettirilecek olması, sade bir plan tipolojisini oluştururken, katlar arası düşey sirkülasyonun sağlandığı merdivenin alışılmışın dışında olarak yapının dışına alınması, yapının sağır cephelerinin ve arka bahçesinin de kullanılabilir olmasını sağlayan bir tasarım anlayışını getirmiştir (Şekil 4.93).

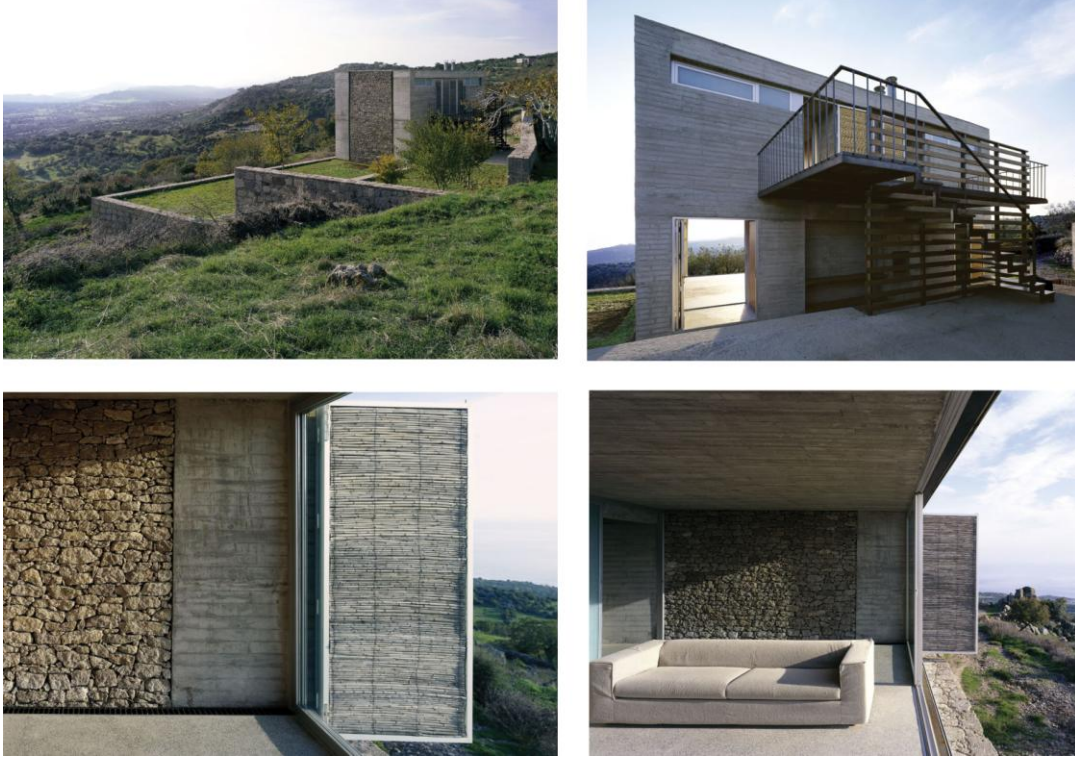
**Şekil 4.93:** B2 Evi'nden Görünüşler (URL-12)

Betonarme strüktürden oluşan B2 Evi'nde dikkat çeken bir diğer özellik, betonarme perdeler arasında kullanılan yerel taş malzemedir. Bu malzemenin kullanım kararı ve inşasının bölgedeki yerel ustalarca yapılması, yapının yer ile kurduğu bağlamı

güçlendiren bir başka unsur olmuştur. Ayrıca, yapının bulunduğu arsa topografyaya göre alçakta kaldığından, yapının ilk görülen cephesi olarak çatı önem kazanmış ve tasarımcı, sıradan bir teras çatı tasarlamak yerine duvarlardaki geleneksel taş malzeme ve çağdaş betonarme strüktür bir aradalığını çatıda da devam ettirerek çatının beşinci cephe olarak algılanmasını sağlamıştır.

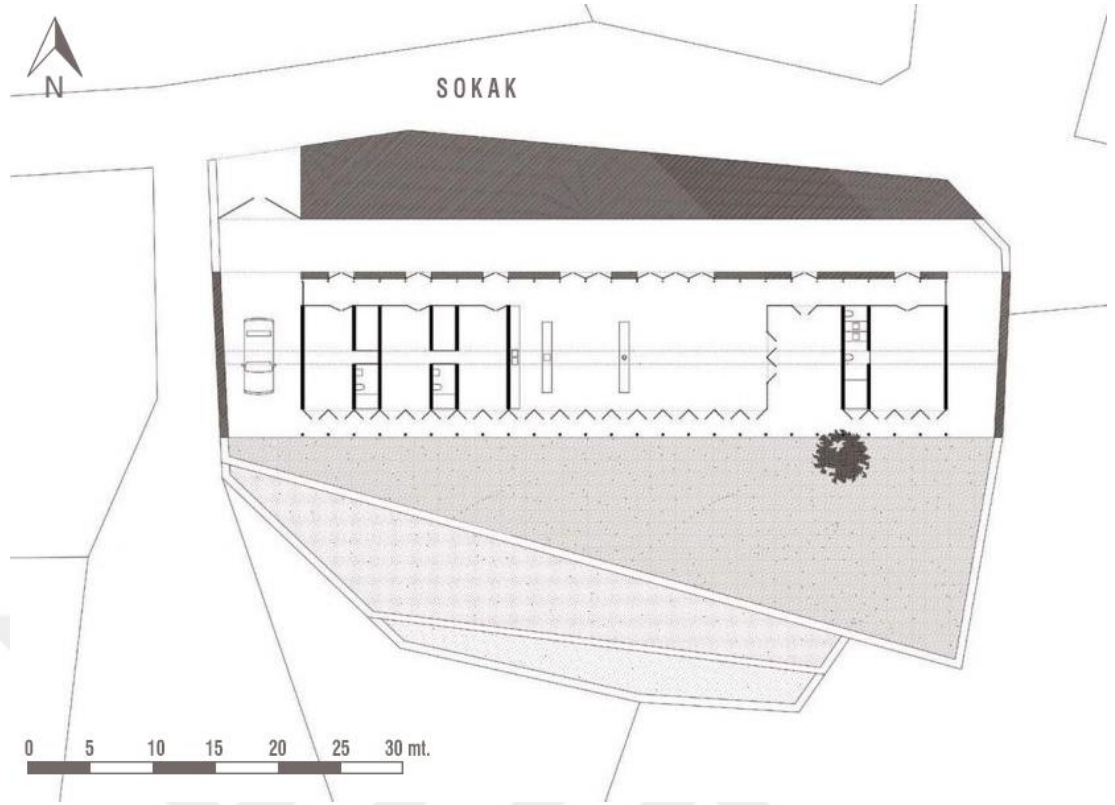
**Şekil 4.94:** SM Evi Kat Planı (URL-13)

SM Evi ise işverenin endüstri yapılarına olan ilgisi doğrultusunda bölgede bulunan zeytinyağı fabrikaları baz alınarak dikdörtgen biçimde tasarlanan bir haftasonu evidir. B2 evi gibi köyün sınırında yer alan yapı, sırtını yerleşime dönüp manzaraya yönelecek şekilde konumlandırılmıştır . Bu doğrultuda B2 evinde olduğu gibi bu yapının da manzaraya yönelen cepheleri şeffaf, hakim rüzgar yönünde kalan cepheleri ise olabildiğince sağırdır (Şekil 4.94). Bu özelliği ile geleneksel dokunun karakteristik yerleşim biçimini yakalayan SM Evi'nin, araziye teraslamalar yaparak konumlandırılması geleneksel doku ile uyum sağlayan bir başka özelliği olmuştur. Ek olarak, yapının taşıyıcı çelik strüktür düzeninin arazi içinde yer alan bir ağaca göre biçimlendirilmesi, bu yapıda da bölgenin coğrafi özelliklerinin tasarımı biçimlendirdiğinin açık bir göstergesidir.

SM Evi'nin plan kurgusu, B2 Evi'ne kıyasla daha kalabalık bir aile yapısının yaşam şekline göre düzenlenmiştir. Ek olarak yerleşimin genel karakteristiğini oluşturan yerel taş malzeme SM Evi'nde beden duvarları ve çatıda çelik strüktür ile bir arada kullanılmış, böylelikle yerleşim ile bir bütünlük sağlanmıştır. SM Evi'nde dikkat çeken bir diğer unsur, arsa duvarı ve beden duvarı arasında kalan alanın, bir karşılaşma alanı olarak kullanımı ve biçiminin Büyükhüsün Köyü geleneksel sokak dokusu ile olan benzerliğidir (Şekil 4.95).

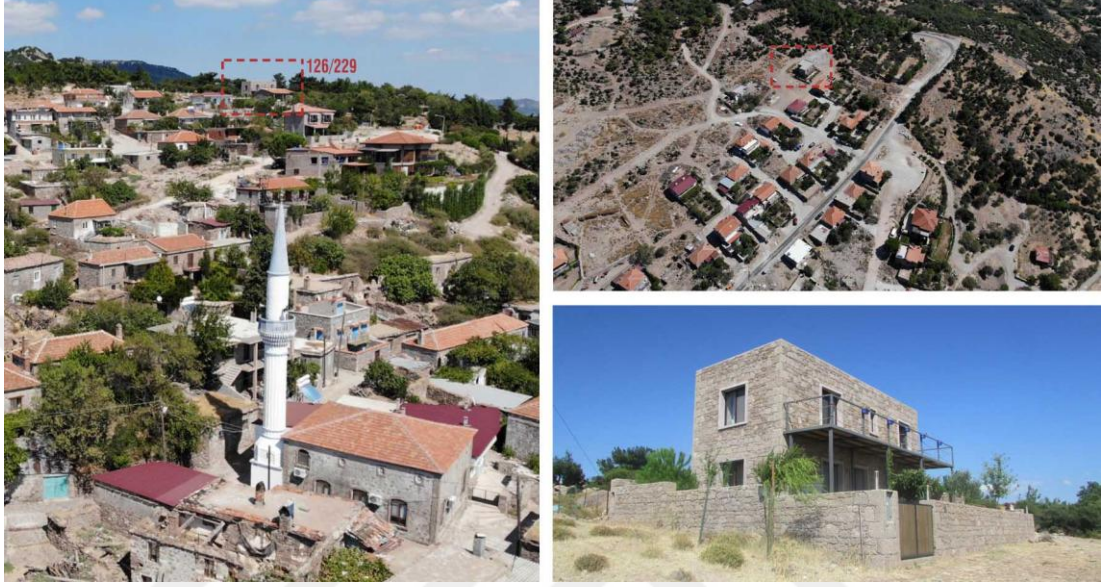
**Şekil 4.96:** 126 Ada 229 Parselde Yer Alan Çağdaş Yapı (Çeliker, 2019)

Söz konusu nitelikli çağdaş yapılardan biri, yerleşimin son yıllarda gelişen mahallelerinde inşa edilen, 126 Ada 229 parselde yer alan yapıdır (Şekil 4.96). 2009-2013 yılları arasında inşa edilen ve dönemlik olarak kullanılan yapı; köy yerleşiminin en doğusunda, çağdaş yapıların yoğunlaştığı, geleneksel yapılaşma alanının dışında kalmaktadır. Yapı parselinin geleneksel dokudan farklı olarak alçak bir bahçe duvarı ile çevrelendiği görülmektedir.

Betonarme yapım tekniği ile inşa edilen yapı, iki katlıdır. Yapının yüksekliği ve sahip olduğu kübik formu ile geleneksel dokuya uyum gösterdiği görülmektedir. Yapının manzaraya yönelen ön cephesinde, ikinci kattan ulaşılan ve çelik strüktür ile inşa edilen bir teras görülmektedir. Söz konusu teras mekanı, geleneksel konutların cephe ve plan tipolojilerinde görülen balkon mekanı ile benzerlik taşımaktadır.

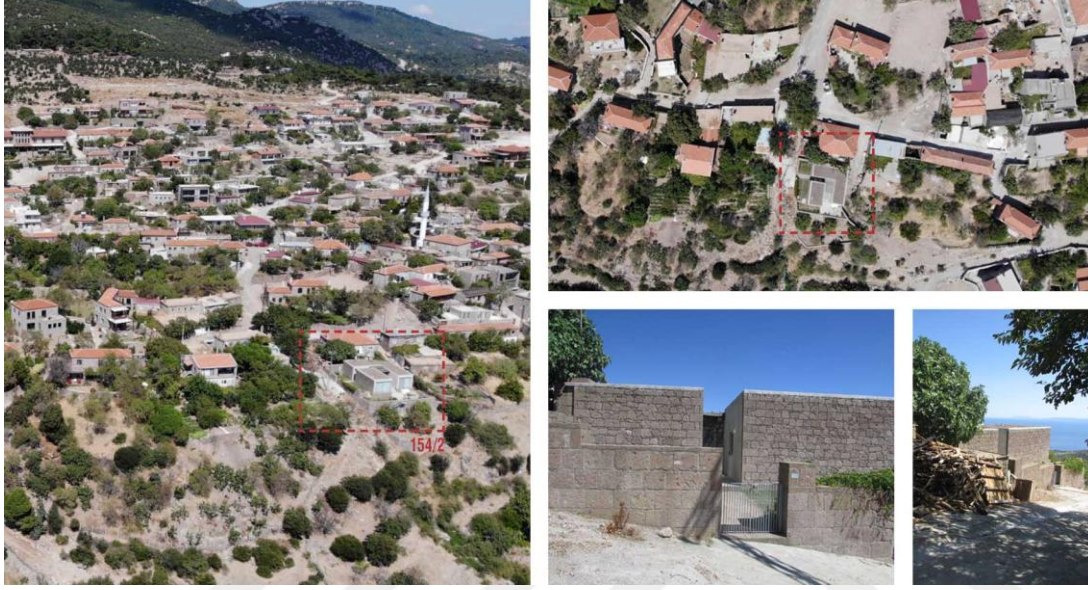
Tek katlı olarak inşa edilen yapının plan tipolojisine bakıldığında; birbirinden bağımsız iki adet kütle ve aralarında kalan L biçimli açık koridordan oluştuğu görülmektedir. Söz konusu koridorun parsel girişinde kalan bölümü hasır bir üst örtü ile kapatılmış, böylelikle yapı girişinin vurgulanmasının yanı sıra kütlelerin birbirine entegre edilmesi sağlanmıştır. Ayrıca söz konusu hasır örtü, koridorlar üzerinde gölgelik bir alan oluşturmaktadır. Yapının kapalı alanlarını oluşturan kütleler ise geleneksel yapılarda görülen dikdörtgen formlara sahiptir. Kütlelerin parçalı bir şekilde olması, geleneksel yapıların plan özellikleri ile de uyum sağlamaktadır. Yapının manzaraya yönelen cephelerinde geniş açıklıklar görülürken, sokağa bakan cephelerinde sağır duvarlar dikkat çekmektedir. Söz konusu duvarlarda çoğu çağdaş

yapıda görülen doğal taş cephe kaplaması uygulanmıştır. Koridora bakan yüzeylerde ise bu kaplamanın tercih edilmediği görülmektedir. Ayrıca yapı, arazide geleneksel yapılarda olduğu gibi topografyaya uyum sağlayarak teraslamalar üzerinde konumlandırılmıştır. Yapı oturumu haricinde kalan kotlar, bahçe olarak kullanılmaktadır. Ek olarak, teras çatı şeklinde tasarlanan çatıda kullanılan yerel taşlardan oluşan örtü, dikkat çekmektedir.

**Şekil 4.97:** 154 Ada 2 Parselde Yer Alan Çağdaş Yapı (Çeliker, 2019)

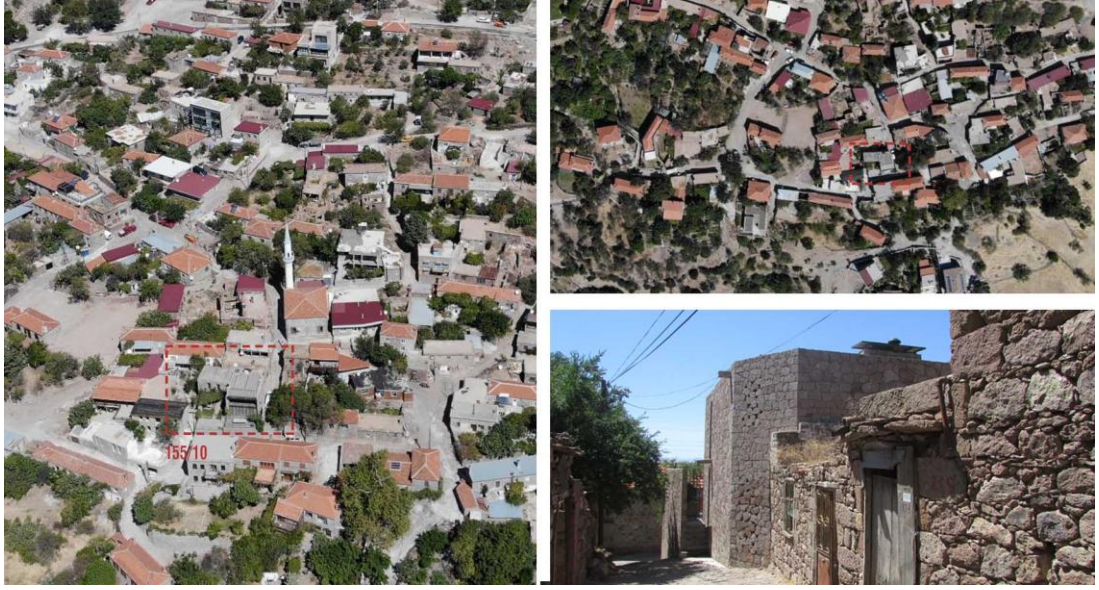
Söz konusu çağdaş yapılardan bir diğeri, incelenen örneklerin aksine geleneksel yapılaşmanın yoğun olarak görüldüğü 155 Ada 10 Parselde yer alan yapıdır (Şekil 4.98). Geleneksel yapı dizgisine 2009-2013 yılları arasında eklenilen yapı, betonarme yapım sistemi ile iki katlı olarak inşa edilmiştir. Arazideki eğimden dolayı farklı kotlardan farklı kat adedine sahipmiş gibi görülmektedir. Bununla birlikte tasarımdaki kübik kütle biçimlenişi ve yüksekliği, geleneksel yapıların oluşturduğu silüet ile uyum göstermektedir.

Yapıya giriş, sağ yan cepheden sokağa açılan ve birkaç basamak ile yükseltile giriş terasından sağlanmaktadır. Sokağa bakan cephelerde sağır yüzeyler tercih edilirken manzaraya yönelen cephede geniş açıklıklar bulunmaktadır. Yüzeyler doğal taş ile kaplanmıştır. Teras çatı ile sonlanan yapının yarı açık mekanlarının yarı geçirgen hasır bir malzeme ile örtüldüğü tespit edilmiştir.

**Şekil 4.98:** 155 Ada 10 Parselde Yer Alan Çağdaş Yapı (Çeliker, 2019)

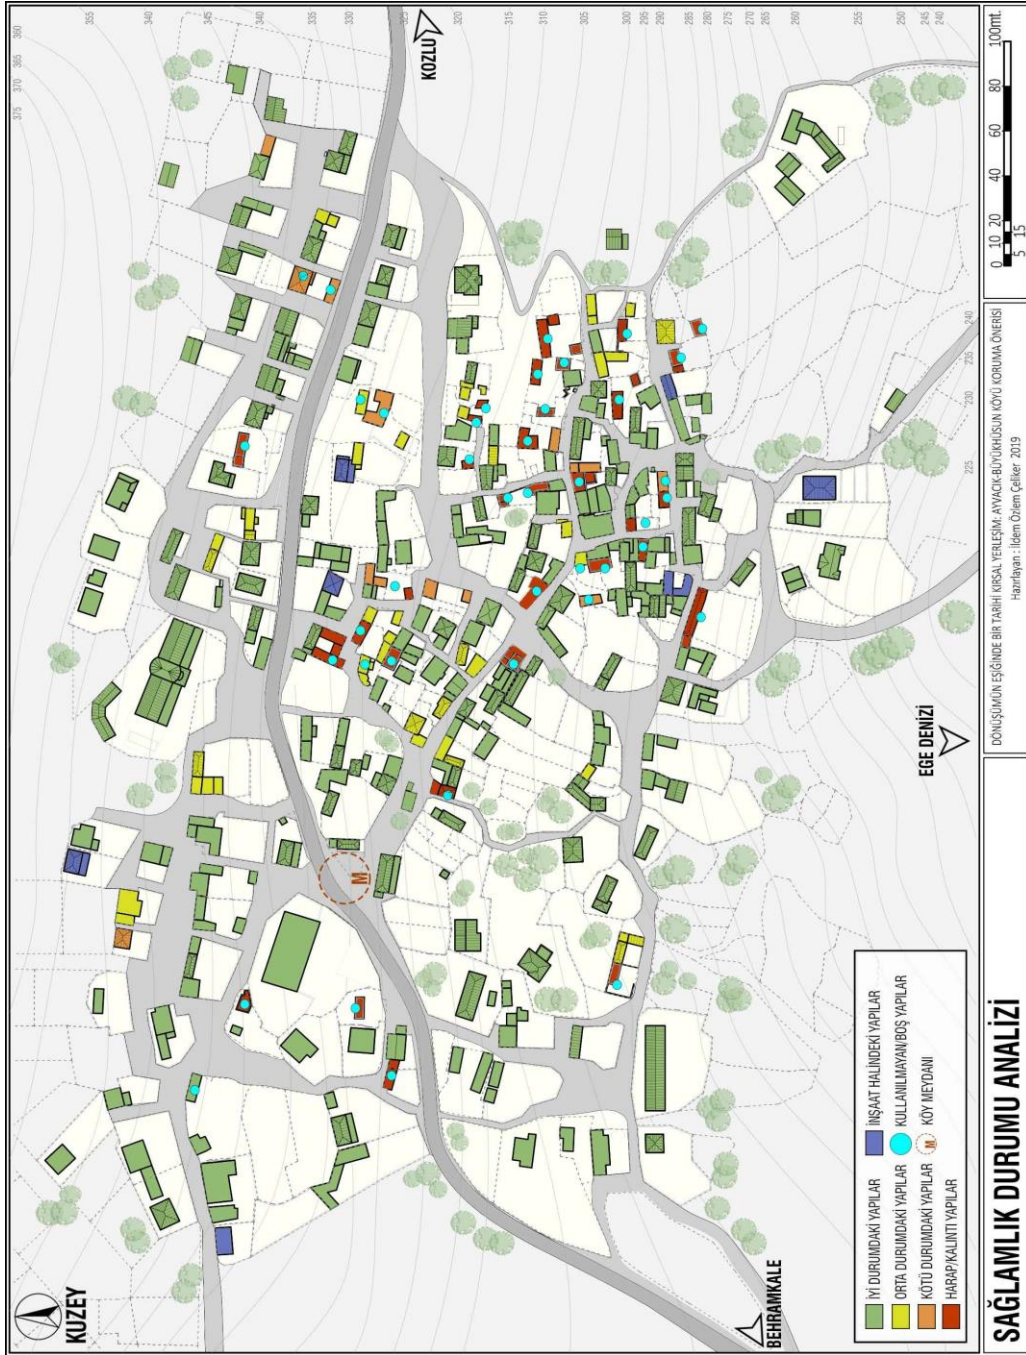
Şekil 5.1: Sağamlık Durumu Analizi

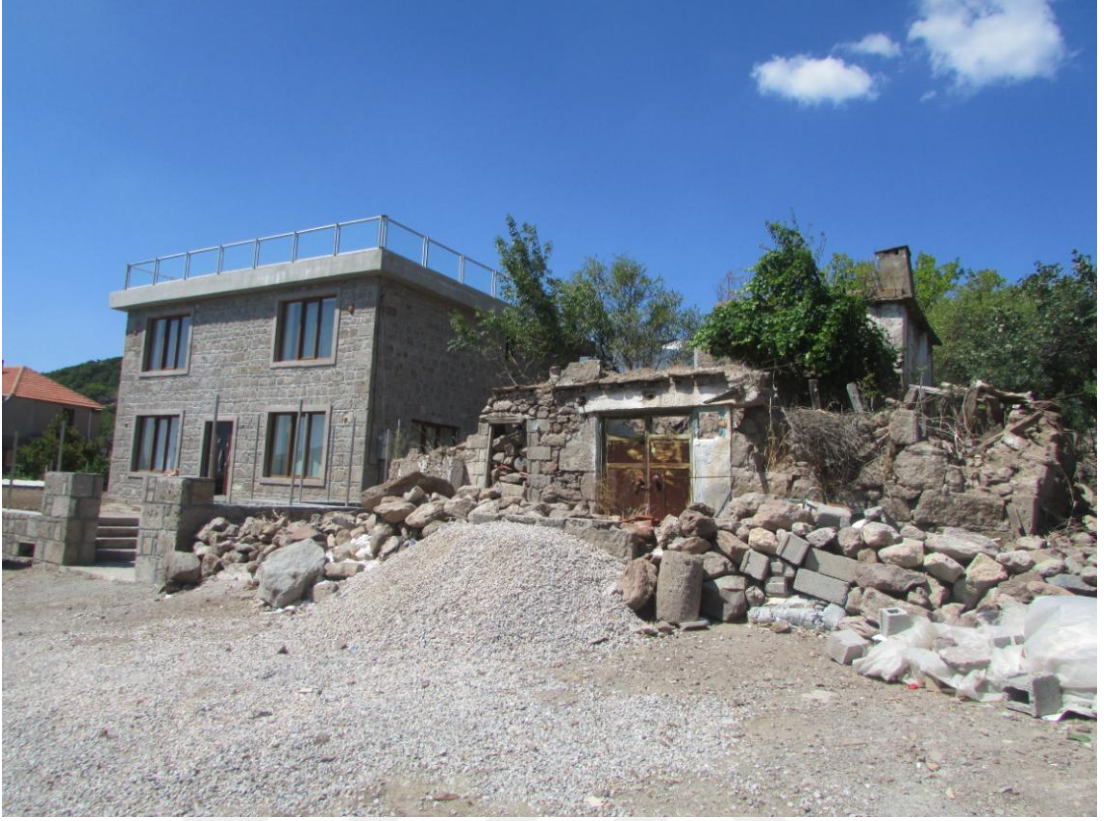
**Şekil 5.11:** Harap Durumdaki Geleneksel Bir Yapı ile Yanındaki Çağdaş Yapı  
(Çeliker, 2019)

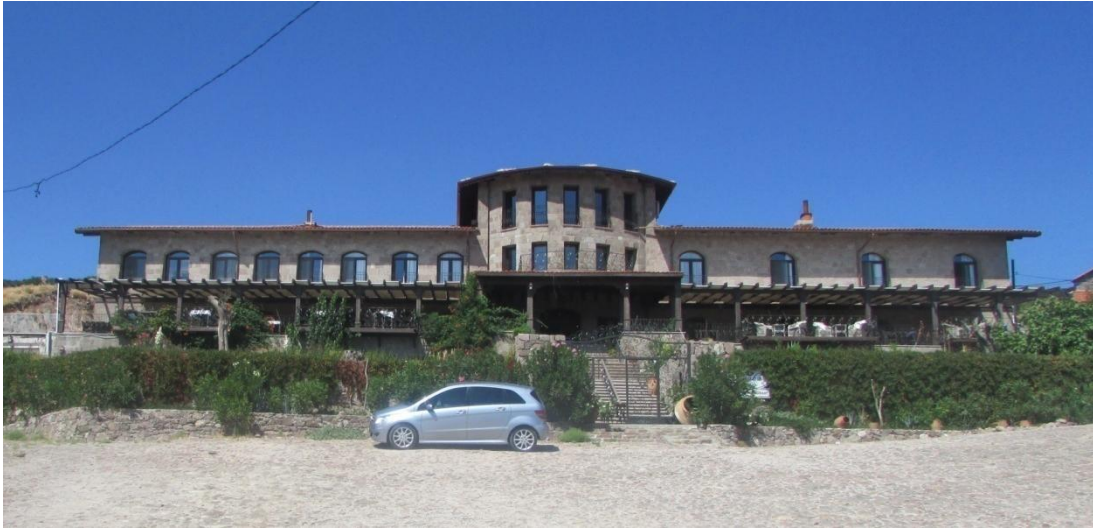
Çağdaş yapılarda kullanılan tasarım dilindeki veya malzeme tercihlerindeki başarısızlık kırsal peyzajın ahengini zedeleyecek bir dönüşüm riskini barındırmaktadır (Şekil 5.12). Köyün fiziki dokusunun korunabilmesi ve geleceği açısından değişimin kaçınılmaz olduğu kabul edilmekle birlikte geleneksel dokuya eklenen çağdaş tasarımların peyzajla kurduğu ilişkinin olumlu ya da olumsuz olması değişimin yönünü tayin edecektir.

**Şekil 5.12:** Peyzaj ile Uyumsuz Otel Yapısı (Çeliker, 2019)

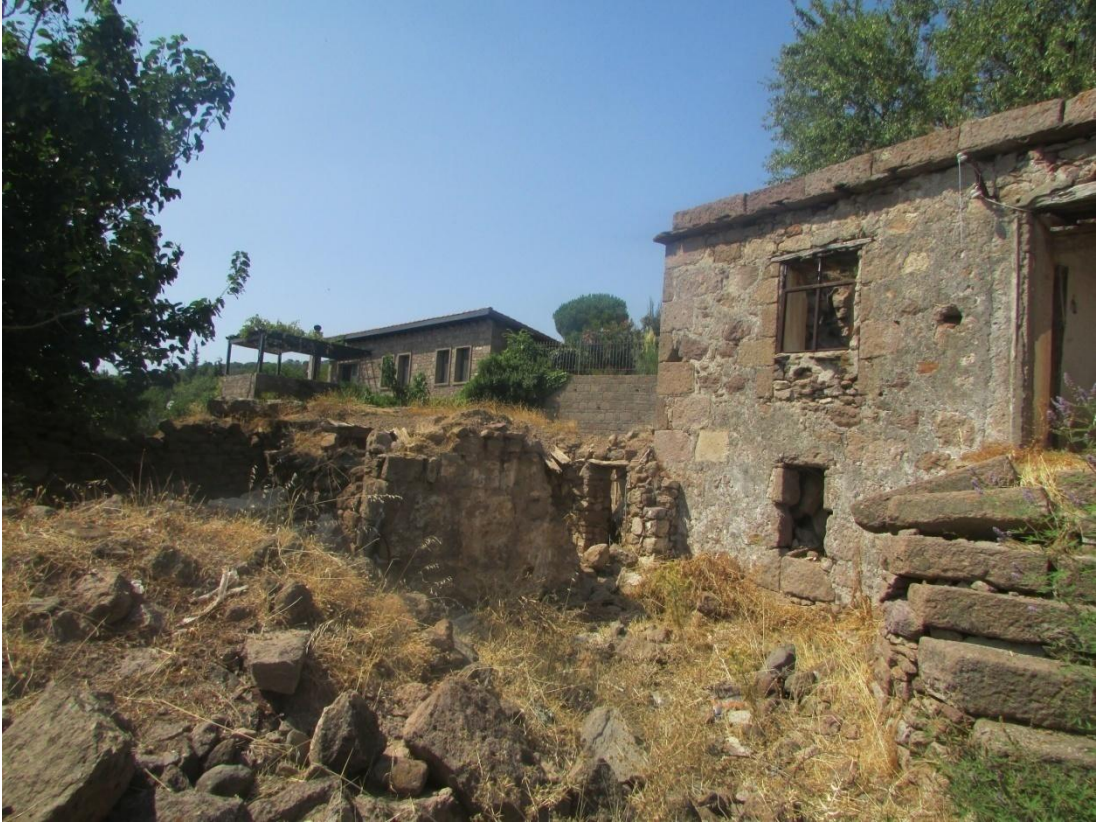
Son yıllarda bölgeye artan taleple birlikte geleneksel yapılarda onarım ve restorasyon uygulamaları artmış olsa da yeni yapı inşa etme eğilimi baskındır. Yerleşimde, bir yandan geleneksel bir yapı bakımsızlığa bağlı olarak yitirilirken diğer yandan kimi örneklerde doğrudan kendi parselinde kimilerinin ise hemen yanı başında niteliksiz bir çağdaş yapının inşa edilmesi sıklıkla karşılaşılan bir manzardır (Şekil 5.13). Bu durum bir tezat oluşturarak korunması gereken geleneksel dokunun zamanla yok olup yerini yeni yapılara bırakmasına, mevcut geleneksel yapı stokunun etkin kullanılmamasına ve kontrolsüz bir fiziksel gelişime yol açmaktadır. Ayrıca yeni inşa alanlarının gösterdiği, kuzeyde meralara, güneyde ise zeytinliklere yönelen ilerleme, günümüzde kırsal peyzaj değerlerini oluşturan mera ve zeytinlik alanlarını tehdit etmektedir.

**Şekil 5.13:** Harap Durumdaki Geleneksel Bir Yapı ile Çağdaş Bir Yapı (Çeliker, 2019)

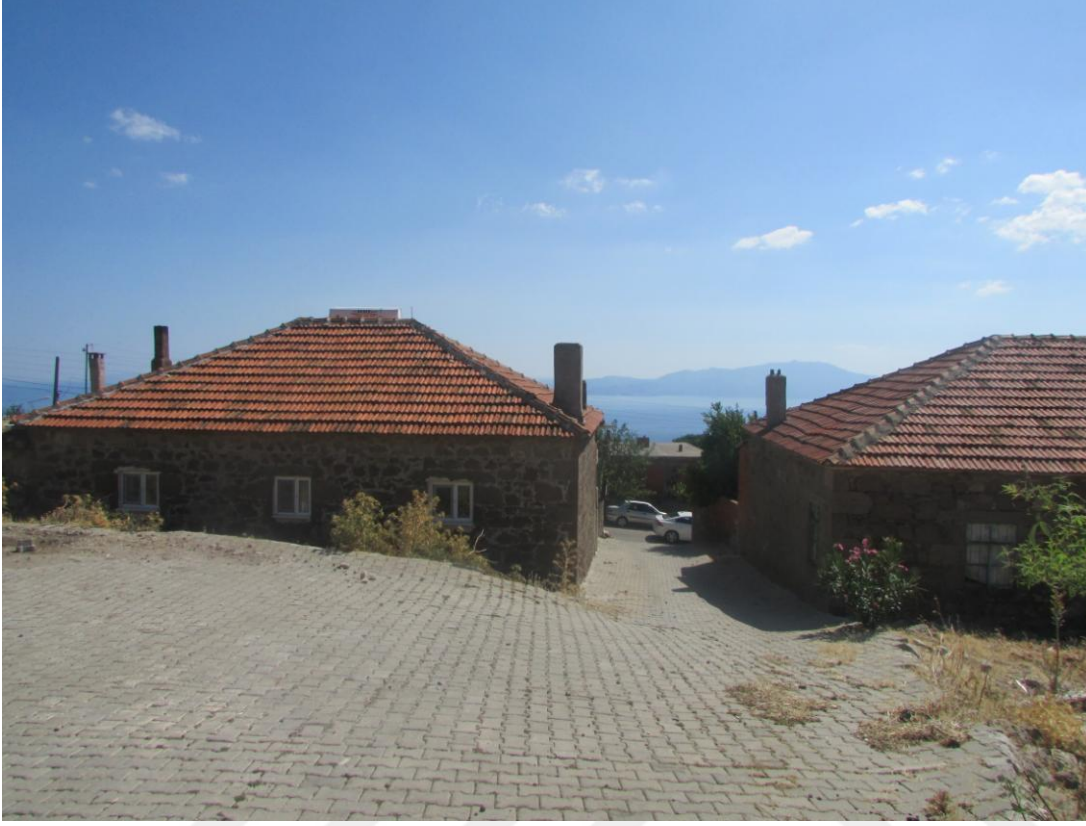
Yerleşimin dikkat çeken bir diğer sorunu, köyün ilk dönemlerine referans veren özgün alanlarında özgün taş kaplı dar bir sokak ağı görülürken, daha ileri tarihlerde oluşan mahallelerde geniş sokaklar ve niteliksiz parke taş veya beton kaplamaların yer almasıdır. Genel olarak özgün yol dokusunun korunduğu ve yapılan niteliksiz kaplamaların büyük bir alanı kapsamadığı görülse de bu uygulamanın yerleşimin

özgün karakterine ve fiziksel bütünlüğüne tehdit oluşturduğu söylenebilir (Şekil 5.14).

**Şekil 5.14:** Niteliksiz Yol Kaplamaları (Çeliker, 2019)

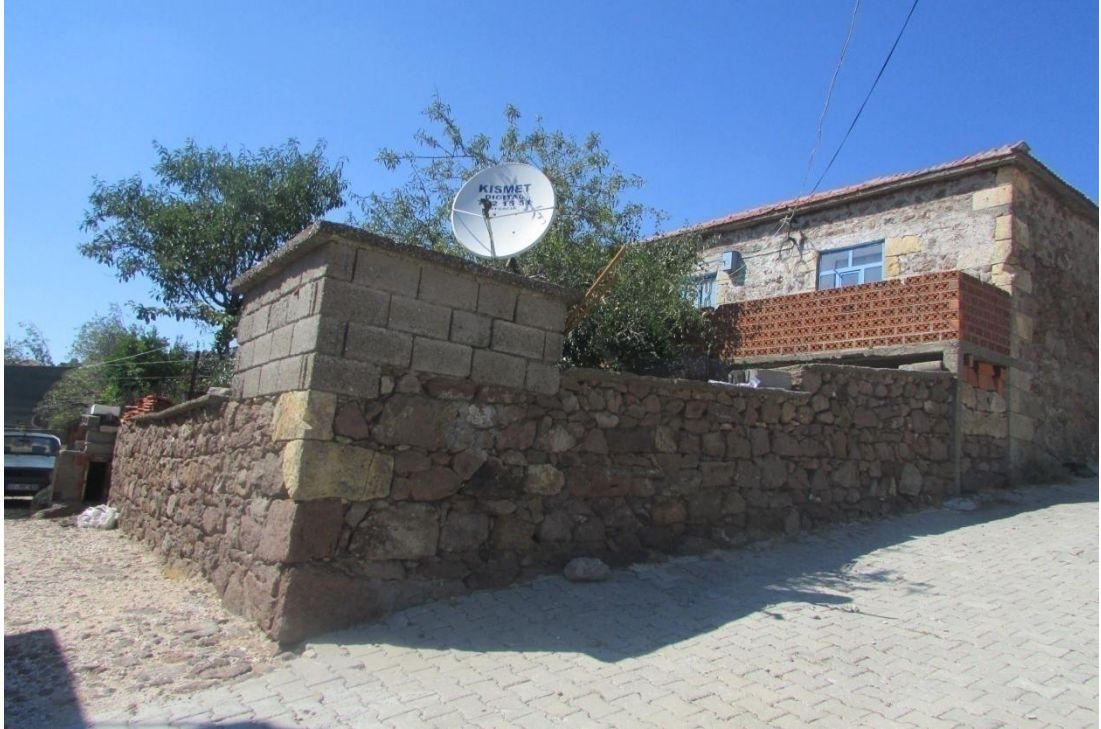
Kırsal alanda değişen toplumsal dinamikler aile yapısını da değiştirmekte ve dolayısı ile yerleşimde bulunan yapılar bu duruma paralel olarak değişime uğramaktadır. Büyükhüsün geleneksel yerleşiminde geleneksel yapılarının özgün plan ve cephe kurgusunu tehdit eden en önemli etken, ailelerin değişen ihtiyaçları doğrultusunda özgün yapıya uyguladığı müdahalelerdir. Bu müdahalelerin, özellikle 1980 sonrası gelişen ekonomi ile birlikte çağdaş yapı malzemelerinin kolay ulaşılabilir olmasına bağlı olarak biriket, beton gibi yapı malzemeler kullanılarak gerçekleştirildiği görülmektedir (Şekil 5.15). Dolayısı ile bu niteliksiz eklerin özgün yapıda bozulmalara yol açması ve geleneksel mimari karakterin değişmesi söz konusudur.

**Şekil 5.15:** Geleneksel Bir Yapı ve Dönem Ekleri (Çeliker, 2019)

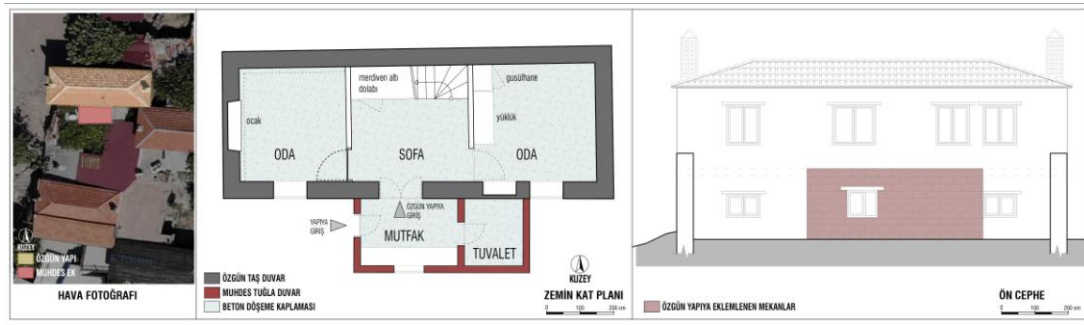
Özgün plan kurgusunda hela bulunmaması, gusülhane ve sofadaki servis alanlarının yetersiz kalması gibi nedenlerle yapının içine veya dışında bitişik olarak tuvalet,

banyo, mutfak gibi ıslak hacim mekanlarının eklenmesi en sık görülen müdahaleler arasındadır (Şekil 5.16). Ek olarak özgün hali toprak veya ahşap olan zemin kat döşemelerine çimento esaslı şap dökülmesi de neredeyse her geleneksel yapıda görülen bir uygulamadır. Ayrıca özgün cephe kurgusunda tespit edilen balkonlar çoğu yapıda kaldırılmış veya niteliksiz bir yapım tekniği ve malzemesi ile boyutları değiştirilerek yeniden inşa edilmiştir. Bu müdahaleye bağlı olarak balkon kapıları da pencereye dönüştürülmüş veya tamamen kapatılmıştır. Bu müdahaleler özgün plan ve cephe tipolojisini büyük ölçüde değiştirmekte ve geleneksel mimari karakterin kaybına yol açmaktadır.

**Şekil 5.16:** Geleneksel Bir Yapı ve Değişen Plan Kurgusu (Çeliker, 2019)

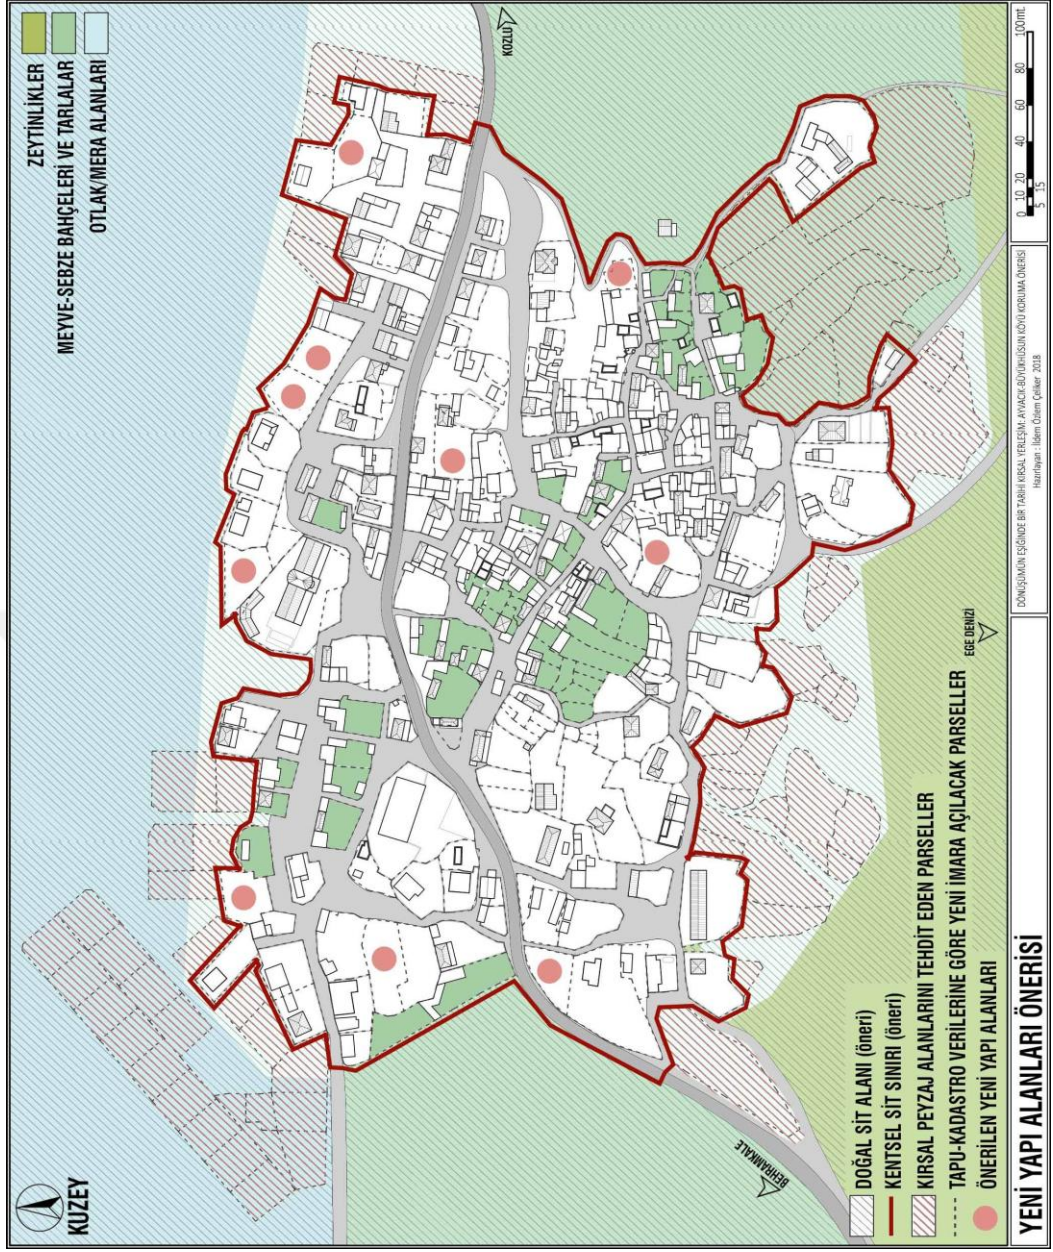
Son yıllarda Büyükhüsün Köyü'nde kentli nüfusun iskanı doğrultusunda dönemlik olarak kullanılan konutların hızla arttığı bilinmektedir. Yeni konut alanları genellikle yerleşimin çeperlerinde yoğunlaşmakta ve kırsal peyzaj alanlarına doğru ilerleme göstermektedir. Yerleşim ölçeğindeki sorunların başında gelen yeni imar faaliyetlerinin kontrolsüz şekilde artışının engellenmesi ve sınırlandırılması için kırsal peyzajın niteliklerini bozmayacak tarım yapmaya elverişsiz atıl durumdaki noktalarda potansiyel yapılaşma alanları önerilmiştir. Yeni yapı alanları belirlenirken yerleşimde boş olan parsellere öncelik verilmekle birlikte çağdaş yapıların yoğunlaştığı yerleşimin çeperlerinde kalan yapı adaları için de öneriler getirilmiştir. Bu doğrultuda yerleşimde 10 adet parsel yeni yapılaşma için önerilmiştir (Şekil 6.1).

Şekil 6.1: Yeni Yapı Alanları Önerisi

Ayvacak Tapu ve Kadastro Müdürlüğü'nden edinilen harita incelendiğinde; yerleşim için yeni parsel alanlarının düzenlendiği görülmektedir. Söz konusu düzenlemenin yerleşimin kırsal peyzaj alanlarını oluşturan mera ve zeytinliklere doğru yönlendirilmiş olması hem bu alanların imara açılarak tahrip edilmesini hem de yerleşimde yeni yapı sayısının baskın hale gelerek geleneksel dokunun özgünlük ve bütünlüğünün bozulması anlamına gelmektedir. Bu doğrultuda mevcut durumda yapılaşmaya açılması öngörülmüş parsellerden kırsal peyzajı tehdit eder nitelikte olan parsellerde yapılaşma kararının iptal edilmesi önerilmektedir. Bu noktada yoğun bir imar faaliyetine yol açmayacak çok sınırlı sayıda yeni yapının inşa edilebileceği uygun alanlar belirlenmiştir (Şekil 6.1).

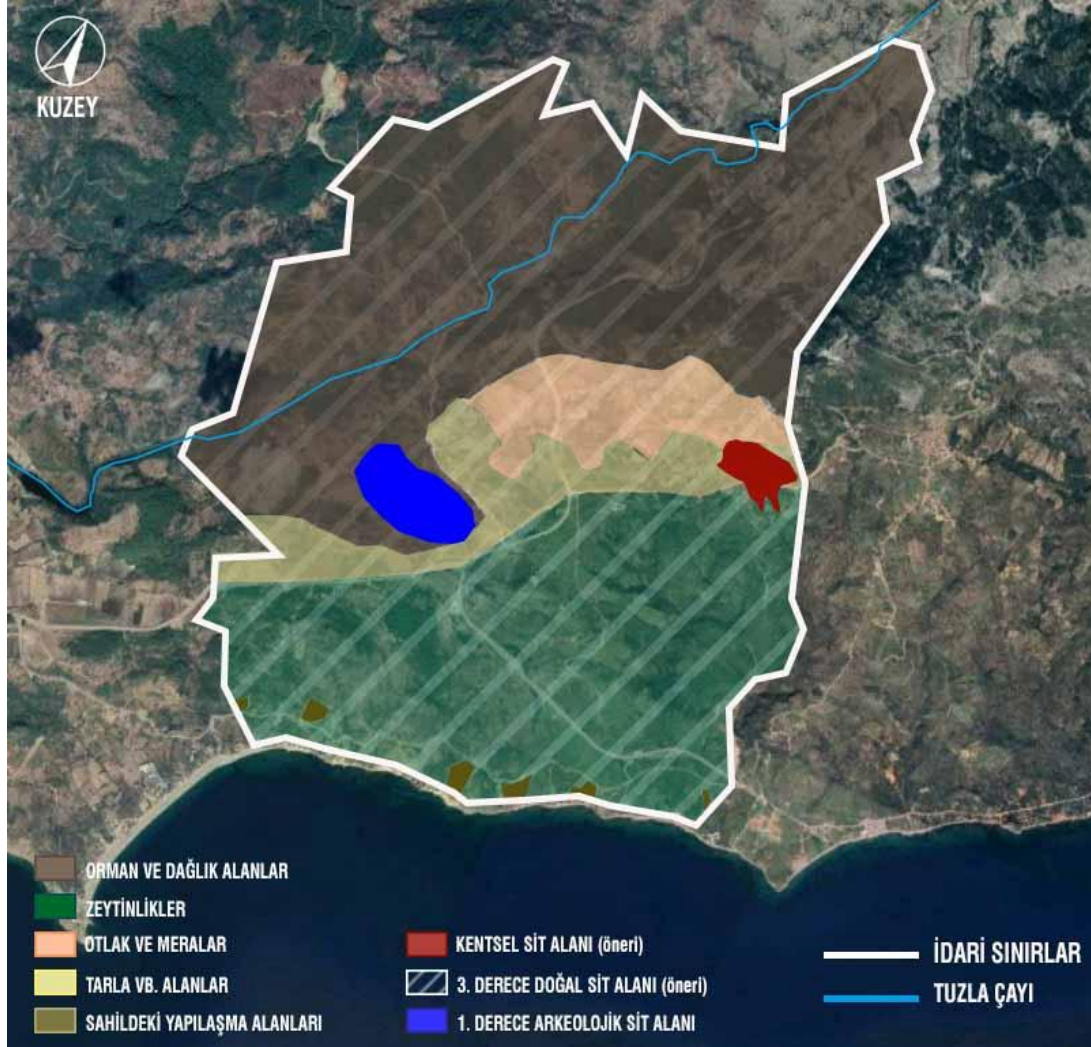
Ülkemizde, kırsal mirasın korunması kapsamında ‘kırsal sit’ tanımı yer almadığından çoğu kırsal yerleşimin ‘kentsel sit’ olarak koruma altına alındığı bilinmektedir. Oysa ki, kırsal yerleşimler kendilerine özgü pek çok dinamiği bünyelerinde barındıran, kültürel ve mekansal olarak bütüncül bir şekilde kültürel peyzaj kavramı ile ele alınması ve yönetilmesi gereken alanlardır. Nitelikli ve sürdürülebilir bir koruma eylemi için öncelikli olarak yasal mevzuatta ilgili tanım, ilke ve hedeflerin belirlenmesi gerekliliği vurgulanmakla birlikte mevcut yasaların sunduğu olanaklar doğrultusunda Büyükhüsün Köyü tarihi yerleşim alanının ‘Kentsel Sit’ olarak koruma altına alınması önerilmiştir. Bununla birlikte, yerleşimin idari sınırları içinde

kalan ve zeytinlik, dağlık ve mera alanlarını kapsayan bölgenin de tampon bölge olarak değerlendirilip 3. Derece Doğal Sit statüsünde koruma altına alınmasının yerinde olacağı düşünülmektedir. Öneri koruma bölgesinin, günümüzde Küçükkuyu ve Behramkale arasında kalan doğal sit alanına eklemelenmesi yerinde olacaktır.

**Şekil 6.5:** Büyükhüsün Köyü Sit Alanları Haritası
