**DÖNÜŞÜMÜN EŞİĞİNDE BİR TARİHİ KIRSAL YERLEŞİM:  
AYVACIK-BÜYÜKHÜSUN KÖYÜ KORUMA ÖNERİSİ**

**YÜKSEK LİSANS TEZİ**

**İldem Özlem ÇELİKER**

**Koruma ve Restorasyon Programı**

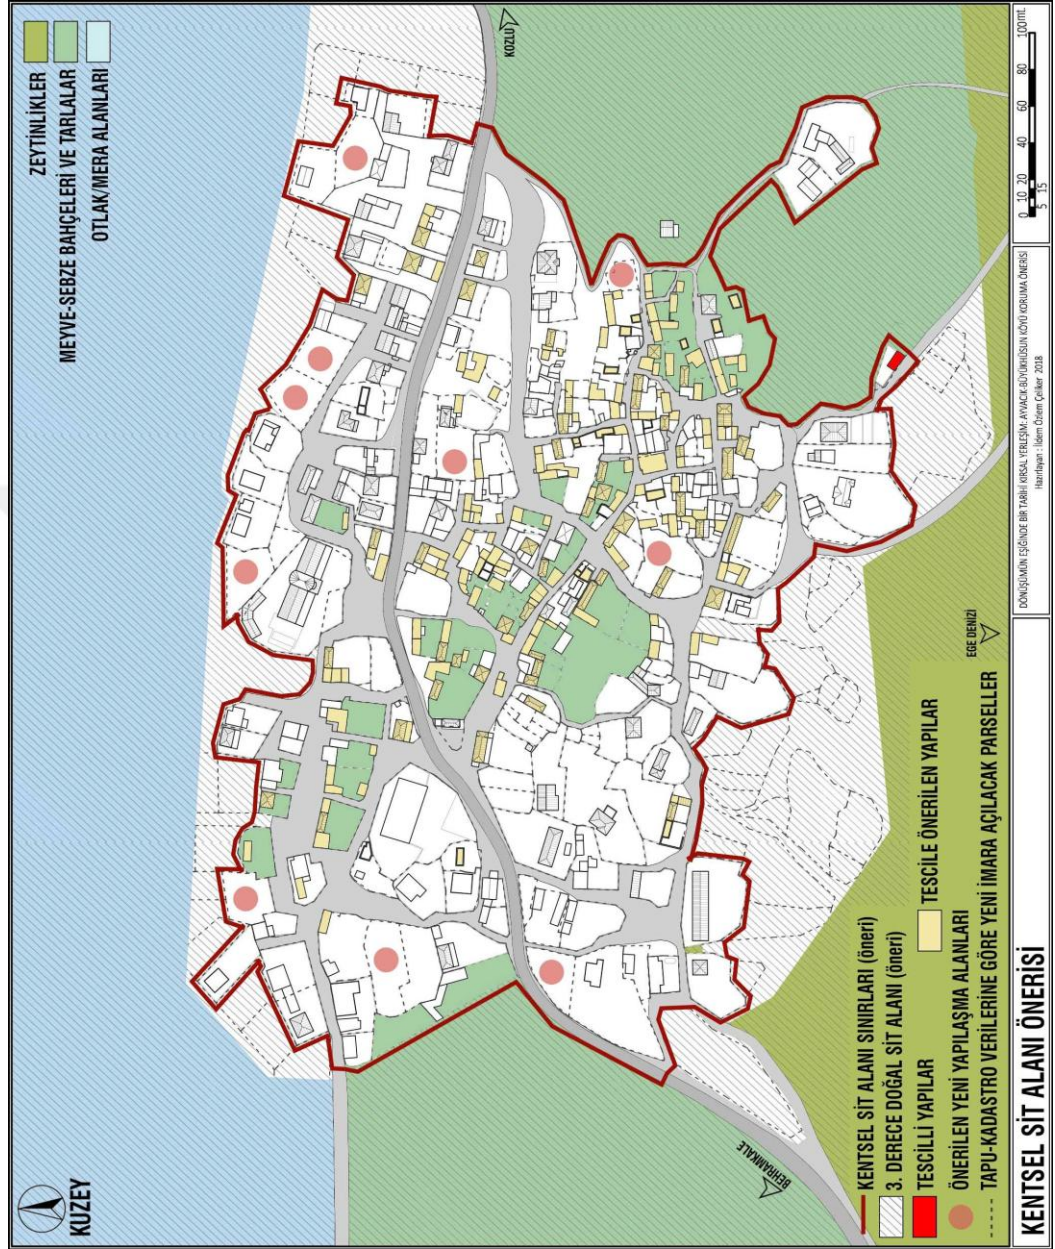
Alan ölçeğinde önerilen koruma kararı dışında yerleşimde bulunan geleneksel yapılar için de tekil olarak tescil kararı önerisi getirilmiştir. Bu bağlamda alan çalışması esnasında tespit edilen ve kültür varlığı değeri taşıdığı düşünülen yardımcı yapılarıyla birlikte 117 adet konut, bir adet cami ve iki adet çamaşırhane ve iki adet çeşme yapısı olmak üzere toplam 122 adet geleneksel yapı, tescile önerilmiştir (Şekil 6.6). Tescile önerilen her bir yapı için Türkiye’de halihazırda kullanılan Avrupa Konseyi Envanter Fişi düzenlenmiştir (Ek.B). Tescil işlemlerinin gerçekleştirilmesi yapılardaki niteliksiz onarımları engelleyecek ve yapı kullanıcılarının Kültür

Şekil 6.6: Büyükhüsün Köyü Kentsel Sit Alanı Sınırları Önerisi ve Tescile Önerilen Yapılar

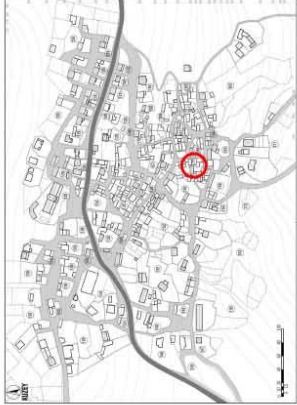
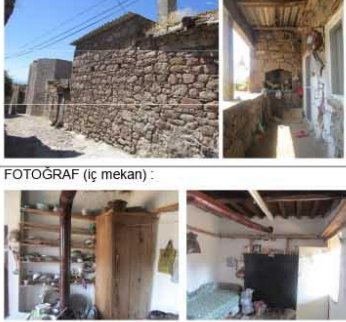
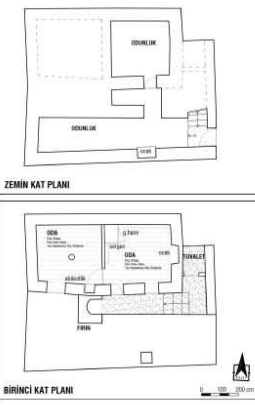
| KORUNMUŞLUK DURUMU: ORTA | TAŞIYICI YAPI DURUMU: ORTA | CEPHE DURUMU: İYİ | ORTU DURUMU: İYİ | İÇ YAPI DURUMU: ORTA | BEZEME DURUMU: - | RUTUBET DURUMU: - | |
| GÖZLEMLER: YAPI, ÖZGÜN PLAN VE CEPHE ÖZELLİKLERİNİ BÜYÜK ORANDA KORUMAKTADIR. YAPININ ZEMİN KATINDAKİ MAHALLER ODUNLUK VEYA AHIR OLDUĞU DÜŞÜNÜLEN MAHALLERDEN OLUŞMAKTADIR. HAYAT BÖLÜMÜNDE GELENEKSEL AVLU DUVARINA EKLEMLENEN BİR ADET OCAK YER ALMAKTADIR. KONUTUN GİRİŞİNDE İŞE GELENEKSEL BİR TAŞ FIRIN BULUNMAKTADIR. | | | | | | | |

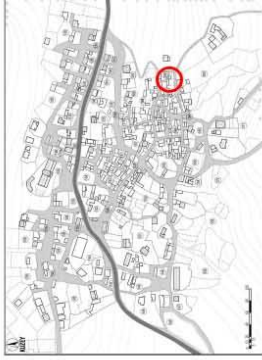
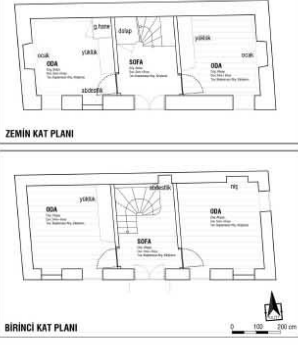
| KORUNMUŞLUK DURUMU: İYİ | TAŞIYICI YAPI DURUMU: HARAP | CEPHE DURUMU: ORTA | ÖRTÜ DURUMU: KÖTÜ | İÇ YAPI DURUMU: HARAP | BEZEME DURUMU: - |
| GÖZLEMLER: YAPI, ÖZGÜN PLAN VE CEPHE ÖZELLİKLERİNİ KORUMAKTADIR. AVLU İÇİNDE GELENEKSEL YAPIM TEKNİKLERİ İLE İNŞA EDİLMİŞ BİR YARDIMCI YAPININ KALINTILARI BULUNMAKTADIR. | | | | | |

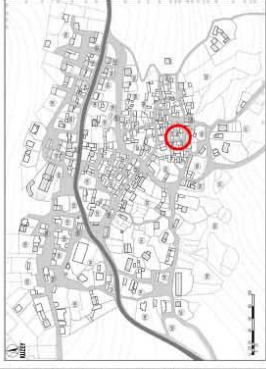
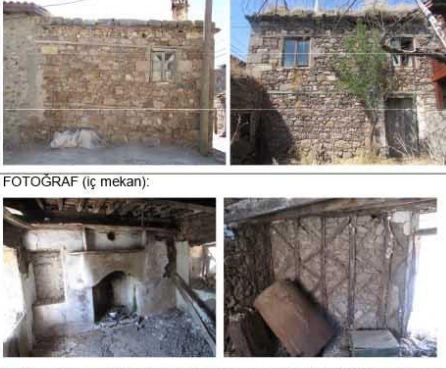
| KORUNMUŞLUK DURUMU: İYİ | TAŞIYICI YAPI DURUMU: ORTA | CEPHE DURUMU: İYİ | ORTU DURUMU: İYİ | İÇ YAPI DURUMU: ORTA | BEZEME DURUMU: - | RUTUBET DURUMU: - | |
| GÖZLEMLER: YAPI, ÖZGÜN PLAN VE CEPHE ÖZELLİKLERİNİ KORUMAKTADIR. HAYAT BÖLÜMÜNDE AVLU DUVARINA EKLEMLENMİŞ GELENEKSEL YIĞMA TAŞ YAPIM TEKNİĞİ İLE İNŞA EDİLMİŞ BİR ADET TUVALET BULUNMAKTADIR. ZEMİN KAT ZEYTİN DEPOSU İŞLEVİNDEDİR. | | | | | | | |

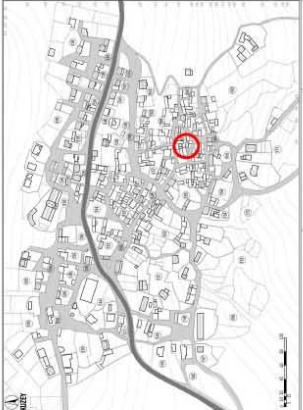
| GÖZLEMLER: YAPI, ÖZGÜN PLAN VE CEPHE ÖZELLİKLERİNİ KORUMAKTADIR. HAYAT BÖLÜMÜNDE GELENEKSEL YIĞMA TAŞ YAPIM TEKNİĞİ İLE İNŞA EDİLMİŞ BİR ADET AHİR BULUNMAKTADIR. | | | | | | | | | | |

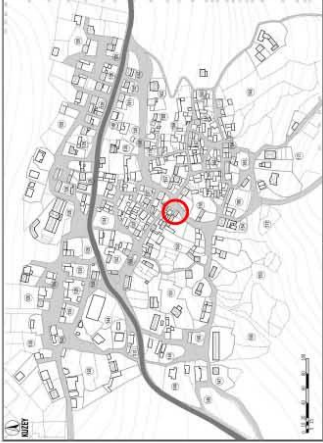
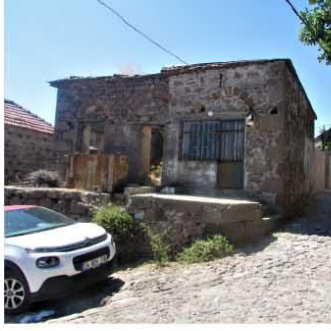
| KORUNMUŞLUK DURUMU: <b>ORTA</b> | TAŞIYICI YAPI DURUMU: <b>HARAP-ORTA</b> | CEPHE DURUMU: <b>HARAP-ORTA</b> | ÖRTÜ DURUMU: <b>HARAP-ORTA</b> | İÇ YAPI DURUMU: <b>HARAP</b> | BEZEME DURUMU: <b>-</b> | RUTUBET DURUMU: <b>-</b> | |

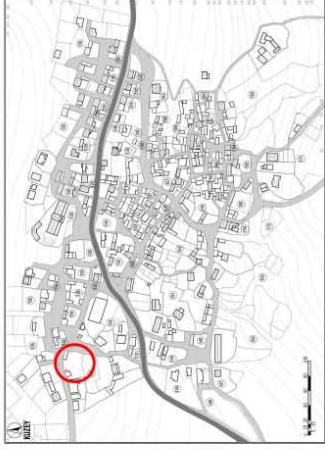
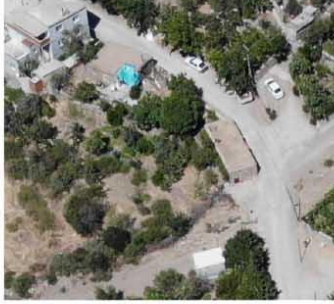
| KORUNMUŞLUK DURUMU: İYİ | TAŞIYICI YAPI DURUMU: İYİ | CEPHE DURUMU: İYİ | ORTU DURUMU: İYİ | İÇ YAPI DURUMU: - | BEZEME DURUMU: - | RUTUBET DURUMU: - | |
| GÖZLEMLER: YAPININ İÇİNE GİRİLEMİŞTİR. YAPI TEK KATLI YIĞMA TAŞ YAPIM SİSTEMİ İLE İNŞA EDİLMİŞTİR. YARDIMCI YAPI VEYA KONUT YAPISI OLDUĞU DÜŞÜNÜLMEKTEDİR. | | | | | | | |

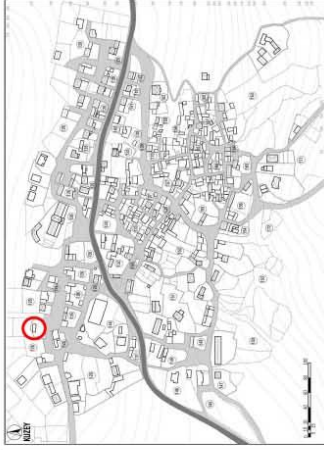
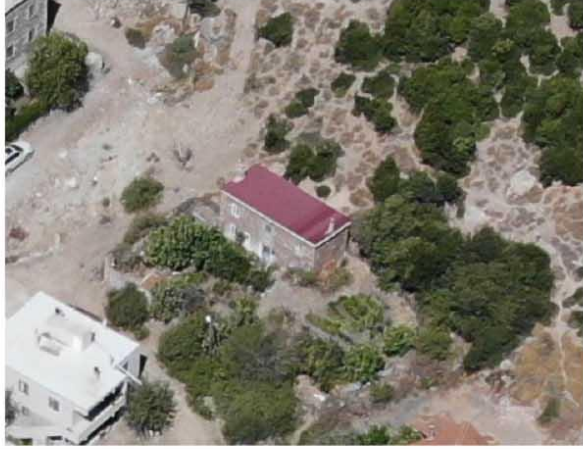
| KORUNMUŞLUK DURUMU: İYİ | TAŞIYICI YAPI DURUMU: İYİ | CEPHE DURUMU: İYİ | ORTU DURUMU: İYİ | İÇ YAPI DURUMU: - | BEZEME DURUMU: - | RUTUBET DURUMU: - | |
| GÖZLEMLER: YAPININ İÇİNE GİRİLEMİŞTİR. YAPI İKİ KATLI YIGMA TAŞ YAPIM SİSTEMİ İLE İNŞA EDİLMİŞTİR. | | | | | | | |

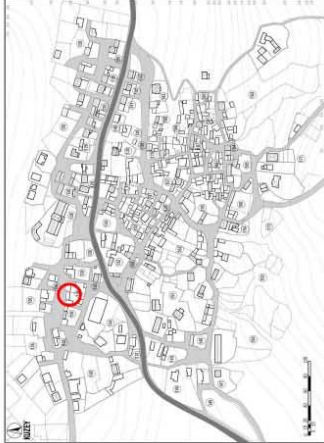
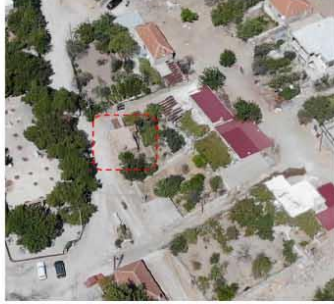
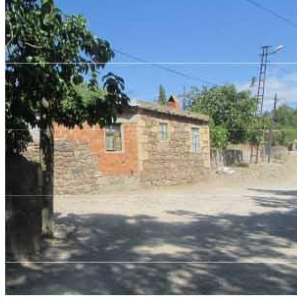
| KORUNMUŞLUK DURUMU: İYİ | TAŞIYICI YAPI DURUMU: İYİ | CEPHE DURUMU: İYİ | ÖRTÜ DURUMU: İYİ | İÇ YAPI DURUMU: - | BEZEME DURUMU: - | RUTUBET DURUMU: - | |
| GÖZLEMLER: YAPININ İÇİNE GİRİLEMİŞTİR. YAPI TEK KATLI YIĞMA TAŞ YAPIM SİSTEMİ İLE İNŞA EDİLMİŞTİR. | | | | | | | |

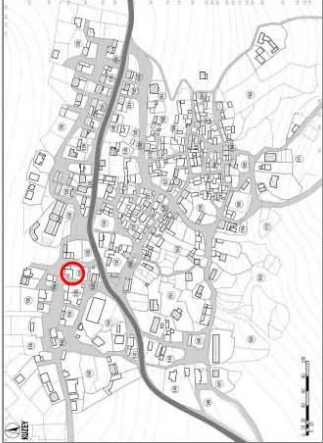
| GÖZLEMLER: <b>YAPININ İÇİNE GİRİLEMİŞTİR. YAPI TEK KATLI YIĞMA TAŞ YAPIM SİSTEMİ İLE İNŞA EDİLMİŞTİR.</b> | | | | | | | |
| YAPILAN ONARIMLAR: <b>YAPININ KAPI VE PENCERE DOĞRAMALARININ METAL MALZEME İLE DEĞİŞTİRİLDİĞİ GÖRÜLMEKTEDİR. ÇATI DÖŞEMESİNİN BETONARME, ÖRTÜSÜNÜN İSE TRAPEZ KAPLAMA İLE DEĞİŞTİRİLDİĞİ GÖRÜLMEKTEDİR.</b> | | | | | | | |
| CEPHE: | | YAPININ BEDEN DUVARLARI SIVASIZ TAŞ DUVARLARDAN OLUŞMAKTADIR. PENCERELERDE DÜZ ATKILI AÇIKLIKLAR GÖRÜLMEKTEDİR. ÖZGÜN AÇIKLIKLARINI KORUMAKTADIR. ÇATISI DÜZ ÇATI ŞEKLİNDEDİR. | | KANALİZASYON : <b>VAR</b> | | ELEKTRİK : <b>VAR</b> | |

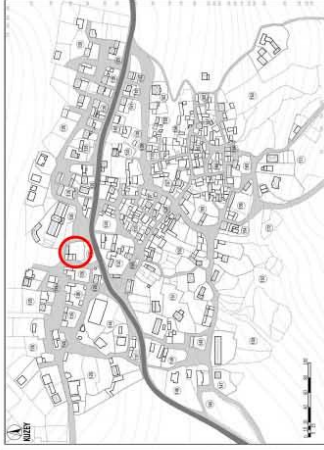
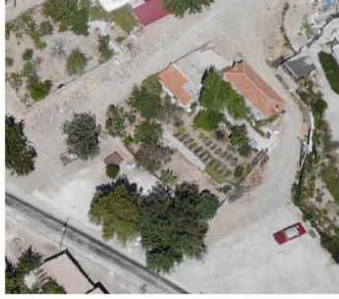
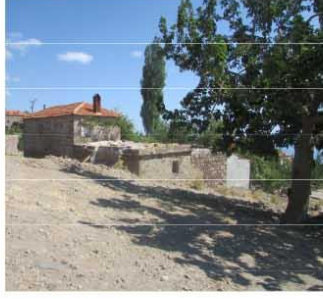
**Ek. B.36: 126 Ada 199 Parselde Yer Alan Konuta Ait Anıt Fişi**

| KORUNMUŞLUK DURUMU: İYİ | TAŞIYICI YAPI DURUMU: İYİ | CEPHE DURUMU: İYİ | ORTU DURUMU: İYİ | İÇ YAPI DURUMU: - | BEZEME DURUMU: - | RUTUBET DURUMU: - | |
| GÖZLEMLER: YAPININ İÇİNE GİRİLEMEMİŞTİR. YAPI İKİ KATLI YIĞMA TAŞ YAPIM SİSTEMİ İLE İNŞA EDİLMİŞTİR. BİTİŞİĞİNDE GELENEKSEL YIĞMA TAŞ YAPIM TEKNİĞİ İLE İNŞA EDİLMİŞ AHIR, ODUNLUK, DEPO OLDUĞU DÜŞÜNÜLEN YARDIMCI YAPILAR BULUNMAKTADIR. | | | | | | | |
| YAPILAN ONARIMLAR: YAPININ KAPI VE PENCERE DOĞRAMALARININ METAL MALZEME İLE DEĞİŞTİRİLDİĞİ GÖRÜLMEKTEDİR. BİTİŞİĞİNDE YER ALAN YARDIMCI YAPILARIN ÇATISININ BİR BÖLÜMÜ TRAPEZ KAPLAMA İLE KAPATILMIŞTIR. İLERLEYEN YILLARDA AVLU DUVARININ BİTİŞİĞİNE NİTELİKSİZ BETONARME BİR KÜTLE EKLENLENMİŞTİR. | | | | | | | |
| CEPHE: | YAPININ BEDEN DUVARLARI SIVASIZ TAŞ DUVARLARDAN OLUŞMAKTADIR. PENCERELERDE DÜZ ATKILI AÇIKLIKLAR GÖRÜLMEKTEDİR. ÖZGÜN AÇIKLIKLARINI KORUMAKTADIR. ÇATISI KİREMİT KAPLI KIRMA ÇATI ŞEKLİNDEDİR. YARDIMCI YAPILARDA ÖZGÜN DÜZ TOPRAK DAMLAR GÖRÜLMEKTEDİR. | | | ÖZGÜN KULLANIM : KONUT | | | |

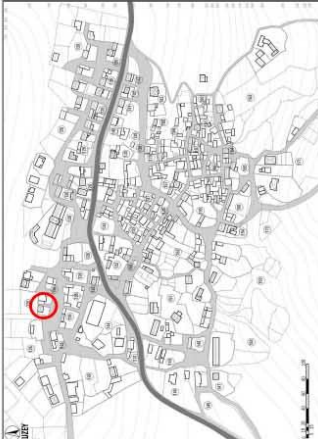
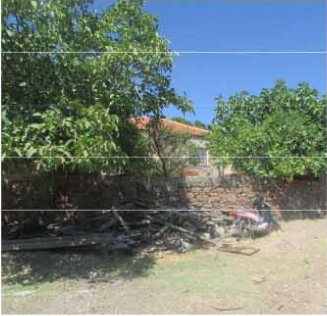
**Ek. B.37: 126 Ada 190 Parselde Yer Alan Konuta Ait Anıt Fişi**

| KORUNMUŞLUK DURUMU: İYİ | TAŞIYICI YAPI DURUMU: İYİ | CEPHE DURUMU: İYİ | ÖRTÜ DURUMU: İYİ | İÇ YAPI DURUMU: - | BEZEME DURUMU: - | RUTUBET DURUMU: - | |
| GÖZLEMLER: YAPININ İÇİNE GİRİLEMİŞTİR. YAPI İKİ KATLI YIĞMA TAŞ YAPIM SİSTEMİ İLE İNŞA EDİLMİŞTİR. | | | | | | | |
| YAPILAN ONARIMLAR: YAPININ KAPI VE PENCERE DOĞRAMALARININ PVC VE METAL MALZEME İLE DEĞİŞTİRİLDİĞİ GÖRÜLMEKTEDİR. | | | | | | | |
| CEPHE: | YAPININ BEDEN DUVARLARI SIVASIZ TAŞ DUVARLARDAN OLUŞMAKTA DİR. PENCERELERDE DÜZ ATKILI AÇIKLIKLAR GÖRÜLMEKTEDİR. ÖZGÜN AÇIKLIKLARINI KORUMAKTADIR. ÇATISI, KİREMİT KAPLI KIRMA ÇATI ŞEKLİNDEDİR. | | | ÖZGÜN KULLANIM : KONUT | | | |

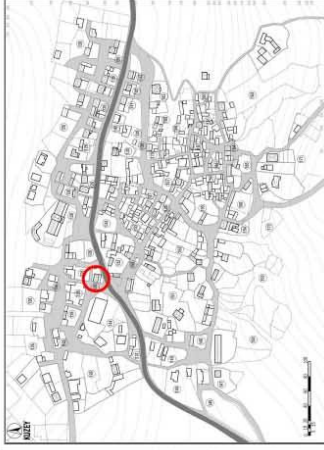
| KORUNMUŞLUK DURUMU: İYİ | TAŞIYICI YAPI DURUMU: İYİ | CEPHE DURUMU: İYİ | ÖRTÜ DURUMU: İYİ | İÇ YAPI DURUMU: - | BEZEME DURUMU: - | RUTUBET DURUMU: - | |
| GÖZLEMLER: YAPININ İÇİNE GİRİLEMİŞTİR. YAPI TEK KATLI YIĞMA TAŞ YAPIM SİSTEMİ İLE İNŞA EDİLMİŞTİR. | | | | | | | |
| YAPILAN ONARIMLAR: YAPININ KAPI VE PENCERE DOĞRAMALARININ PVC MALZEME İLE DEĞİŞTİRİLDİĞİ GÖRÜLMEKTEDİR. GİRİŞİNDE BETONARME BİR TERAS EKLENTİSİ BULUNMAKTADIR. | | | | | | | |
| CEPHE: YAPININ BEDEN DUVARLARI SIVASIZ TAŞ DUVARLARDAN OLUŞMAKTADIR. PENCERELERDE DÜZ ATKILI AÇIKLIKLAR GÖRÜLMEKTEDİR. ÖZGÜN AÇIKLIKLARINI KORUMAKTADIR. ÇATISI KİREMİT KAPLI KIRMA ÇATI ŞEKLİNDEDİR. | | | | ÖZGÜN KULLANIM : MANDIRA | | | |

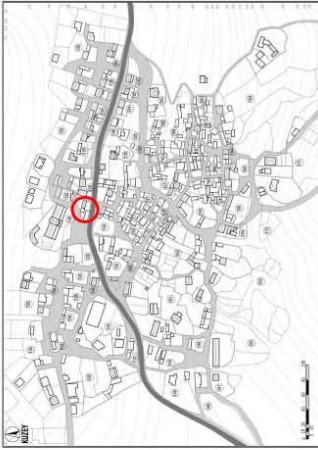
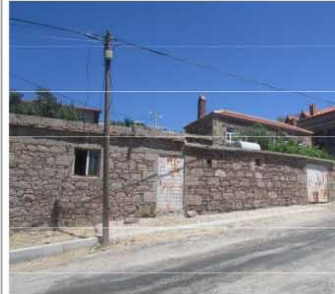
| KORUNMUŞLUK DURUMU: İYİ | TAŞIYICI YAPI DURUMU: İYİ | CEPHE DURUMU: İYİ | ÖRTÜ DURUMU: İYİ | İÇ YAPI DURUMU: - | BEZEME DURUMU: - | RUTUBET DURUMU: - | |
| GÖZLEMLER: YAPININ İÇİNE GİRİLEMİŞTİR. YAPI İKİ KATLI YIĞMA TAŞ YAPIM SİSTEMİ İLE İNŞA EDİLMİŞTİR. BİTİŞİĞİNDE GELENEKSEL YIĞMA TAŞ YAPIM TEKNİĞİ İLE İNŞA EDİLMİŞ YARDIMCI YAPILAR BULUNMAKTADIR. KONUT YAPISI İKİ KATLI İKEN YARDIMCI YAPILAR TEK KATLIDIR. | | | | | | | |

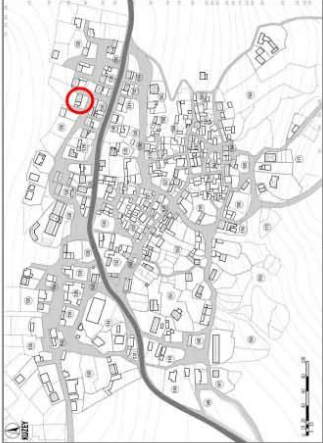
| KORUNMUŞLUK DURUMU: İYİ | TAŞIYICI YAPI DURUMU: İYİ | CEPHE DURUMU: İYİ | ÖRTÜ DURUMU: İYİ | İÇ YAPI DURUMU: - | BEZEME DURUMU: - | RUTUBET DURUMU: - | |
| GÖZLEMLER: YAPININ İÇİNE GİRİLEMİŞTİR. YAPI İKİ KATLI YIĞMA TAŞ YAPIM SİSTEMİ İLE İNŞA EDİLMİŞTİR. BİTİŞİĞİNDE BETONARME İLE İNŞA EDİLMİŞ EKLER GÖRÜLMEKTEDİR. | | | | | | | |

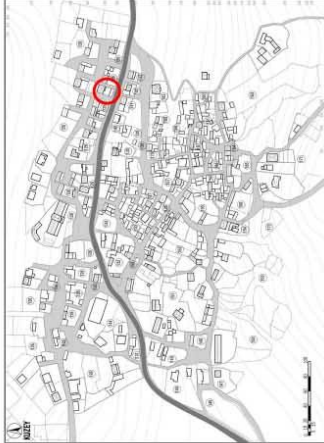
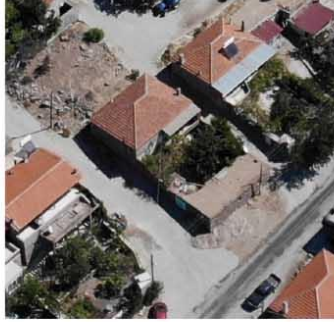
| KORUNMUŞLUK DURUMU: İYİ | TAŞIYICI YAPI DURUMU: İYİ | CEPHE DURUMU: İYİ | ÖRTÜ DURUMU: İYİ | İÇ YAPI DURUMU: - | BEZEME DURUMU: - | RUTUBET DURUMU: - | |
| GÖZLEMLER: YAPININ İÇİNE GİRİLEMİŞTİR. YAPI, TEK KATLI YIĞMA TAŞ YAPIM SİSTEMİ İLE İNŞA EDİLMİŞTİR. PARSEL İÇİNDE GELENEKSEL YIĞMA AŞ YAPIM TEKNİĞİ İLE İNŞA EDİLMİŞ, AHIR OLDUĞU DÜŞÜNÜLEN BİR YARDIMCI YAPI BULUNMAKTADIR. | | | | | | | |

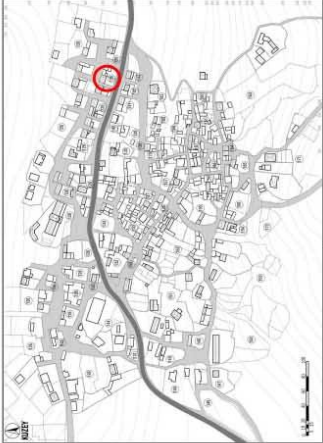
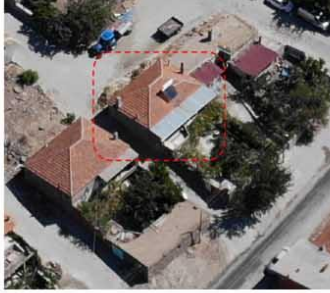
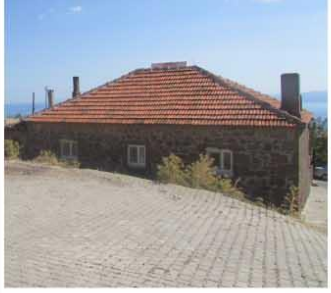
| KORUNMUŞLUK DURUMU: <b>İYİ</b> | TAŞIYICI YAPI DURUMU: <b>İYİ</b> | CEPHE DURUMU: <b>İYİ</b> | ÖRTÜ DURUMU: <b>İYİ</b> | İÇ YAPI DURUMU: - | BEZEME DURUMU: - | RUTUBET DURUMU: - | |
| GÖZLEMLER: <b>YAPININ İÇİNE GİRİLEMİŞTİR. YAPI, TEK KATLI YIĞMA TAŞ YAPIM SİSTEMİ İLE İNŞA EDİLMİŞTİR.</b> | | | | | | | |

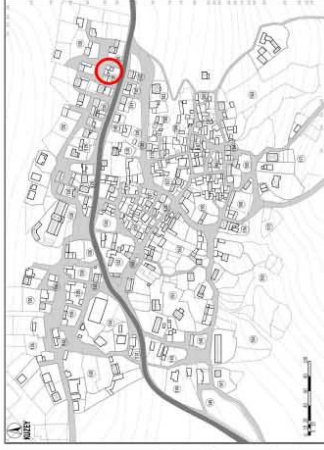
| KORUNMUŞLUK DURUMU: ORTA | TAŞIYICI YAPI DURUMU: İYİ | CEPHE DURUMU: ORTA | ORTU DURUMU: ORTA | İÇ YAPI DURUMU: - | BEZEME DURUMU: - | RUTUBET DURUMU: - | |
| GÖZLEMLER: YAPININ İÇİNE GİRİLEMİŞTİR. YAPI, TEK KATLI YIĞMA TAŞ YAPIM SİSTEMİ İLE İNŞA EDİLMİŞTİR. BİTİŞİĞİNE, İLERİ DÖNEMLERDE EKLENEN KÜTLELER GÖRÜLMEKTEDİR. | | | | | | | |

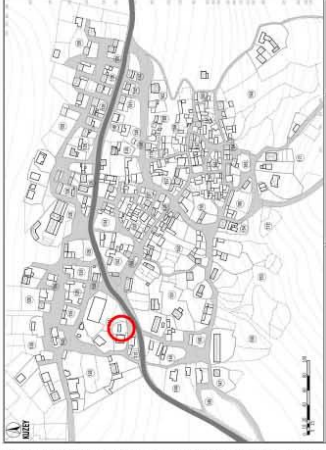
| KORUNMUŞLUK DURUMU: <b>KÖTÜ</b> | TAŞIYICI YAPI DURUMU: <b>HARAP-KALINTI</b> | CEPHE DURUMU: <b>HARAP-KALINTI</b> | ÖRTÜ DURUMU: <b>HARAP-KALINTI</b> | İÇ YAPI DURUMU: <b>HARAP-KALINTI</b> | BEZEME DURUMU: <b>-</b> | RUTUBET DURUMU: <b>-</b> | |
| GÖZLEMLER: <b>YAPININ İÇİNE GİRİLEMİŞTİR. YAPI, TEK KATLI YIĞMA TAŞ YAPIM SİSTEMİ İLE İNŞA EDİLMİŞTİR. BEDEN VE İÇ DUVARLARI İLE ÇATISI TAMAMEN YIKILMIŞTIR. YALNIZCA ÇN CEPHESİNE AİT BEDEN DUVARI KISMİ OLARAK AYAKTADIR.</b> | | | | | | | |

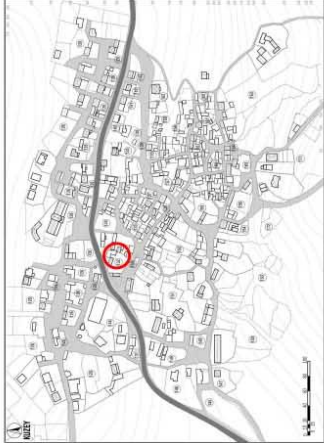
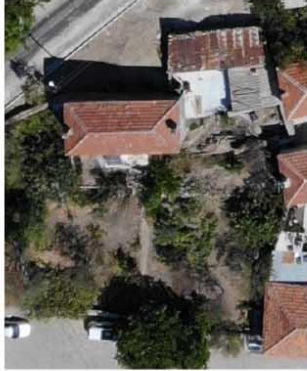
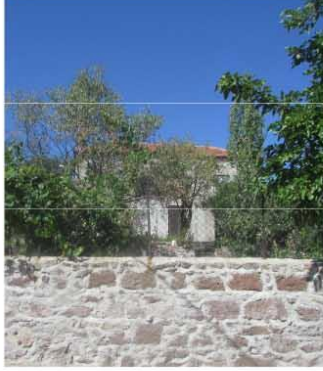
| KORUNMUŞLUK DURUMU: İYİ | TAŞIYICI YAPI DURUMU: İYİ | CEPHE DURUMU: İYİ | ÖRTÜ DURUMU: İYİ | İÇ YAPI DURUMU: - | BEZEME DURUMU: - | RUTUBET DURUMU: - | |
| GÖZLEMLER: YAPININ İÇİNE GİRİLEMİŞTİR. YAPI, İKİ KATLI YIĞMA TAŞ YAPIM SİSTEMİ İLE İNŞA EDİLMİŞTİR. BİTİŞİĞİNDE GELENEKSEL YIĞMA TAŞ YAPIM SİSTEMİ İLE İNŞA EDİLMİŞ TEK KATLI YARDIMCI YAPILAR BULUNMAKTADIR. | | | | | | | |

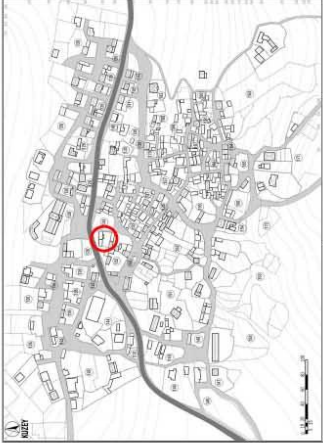
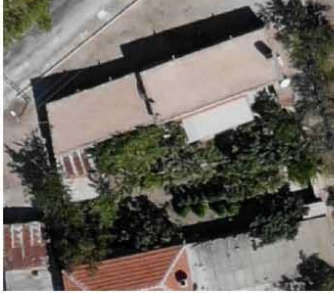
| KORUNMUŞLUK DURUMU: <b>İYİ</b> | TAŞIYICI YAPI DURUMU: <b>İYİ</b> | CEPHE DURUMU: <b>İYİ</b> | ÖRTÜ DURUMU: <b>İYİ</b> | İÇ YAPI DURUMU: <b>-</b> | BEZEME DURUMU: <b>-</b> | RUTUBET DURUMU: <b>-</b> | |
| GÖZLEMLER: <b>YAPININ İÇİNE GİRİLEMİŞTİR. YAPI, İKİ KATLI YIĞMA TAŞ YAPIM SİSTEMİ İLE İNŞA EDİLMİŞTİR. BİTİŞİĞİNDE GELENEKSEL YIĞMA TAŞ YAPIM SİSTEMİ İLE İNŞA EDİLMİŞ TEK KATLI YARDIMCI YAPILAR BULUNMAKTADIR.</b> | | | | | | | |

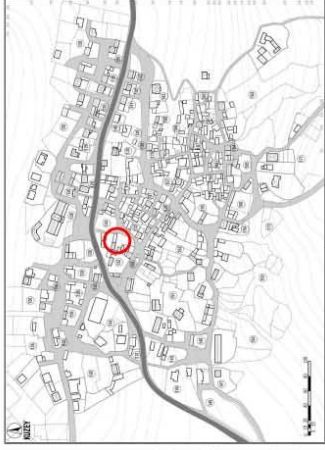
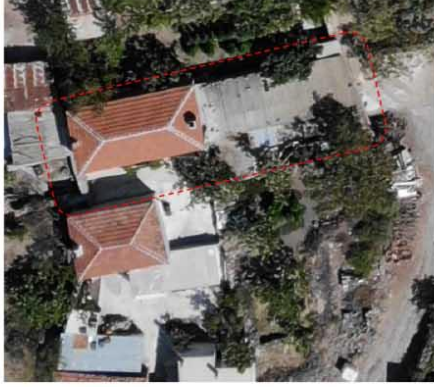
| KORUNMUŞLUK DURUMU: İYİ | TAŞIYICI YAPI DURUMU: İYİ | CEPHE DURUMU: İYİ | ORTU DURUMU: İYİ | İÇ YAPI DURUMU: - | BEZEME DURUMU: - | RUTUBET DURUMU: - | |
| GÖZLEMLER: YAPININ İÇİNE GİRİLEMEMİŞTİR. YAPI, İKİ KATLI YIĞMA TAŞ YAPIM SİSTEMİ İLE İNŞA EDİLMİŞTİR. BİTİŞİĞİNDE, GELENEKSEL YIĞMA TAŞ YAPIM TEKNİĞİ İLE İNŞA EDİLEN TEK KATLI YARDIMCI YAPILAR BULUNMAKTADIR. | | | | | | | |

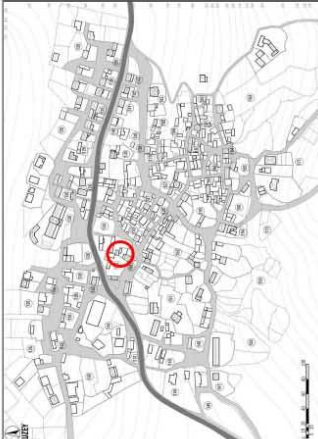
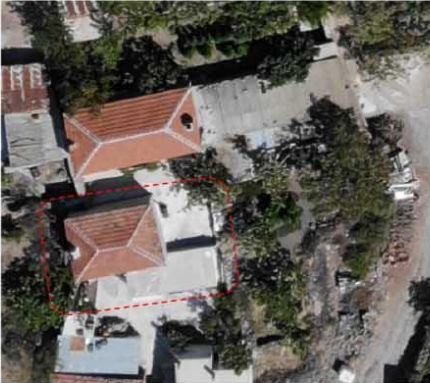
| KORUNMUŞLUK DURUMU: İYİ | TAŞIYICI YAPI DURUMU: İYİ | CEPHE DURUMU: İYİ | ÖRTÜ DURUMU: İYİ | İÇ YAPI DURUMU: - | BEZEME DURUMU: - | RUTUBET DURUMU: - | |
| GÖZLEMLER: YAPININ İÇİNE GİRİLEMİŞTİR. YAPI, İKİ KATLI YIĞMA TAŞ YAPIM SİSTEMİ İLE İNŞA EDİLMİŞTİR. BİTİŞİĞİNDE, GELENEKSEL YIĞMA TAŞ YAPIM TEKNİĞİ İLE İNŞA EDİLEN TEK KATLI YARDIMCI YAPILAR BULUNMAKTADIR. | | | | | | | |

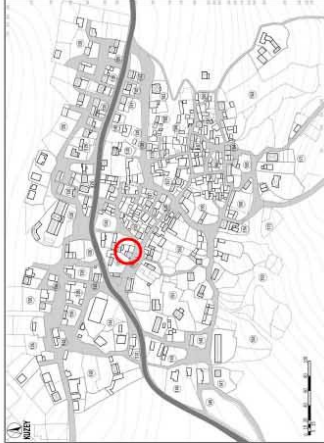
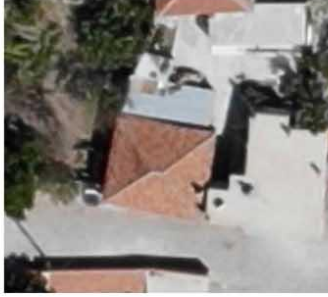
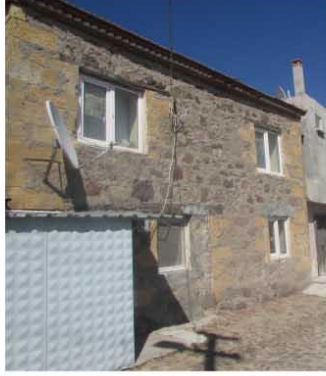
| KORUNMUŞLUK DURUMU: İYİ | TAŞIYICI YAPI DURUMU: İYİ | CEPHE DURUMU: İYİ | ORTU DURUMU: İYİ | İÇ YAPI DURUMU: - | BEZEME DURUMU: - | RUTUBET DURUMU: - | |
| GÖZLEMLER: YAPININ İÇİNE GİRİLEMİŞTİR. YAPI, İKİ KATLI YIĞMA TAŞ YAPIM SİSTEMİ İLE İNŞA EDİLMİŞTİR. | | | | | | | |

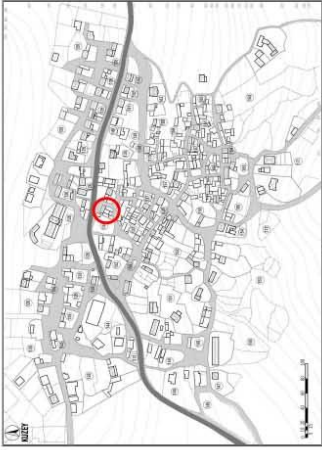
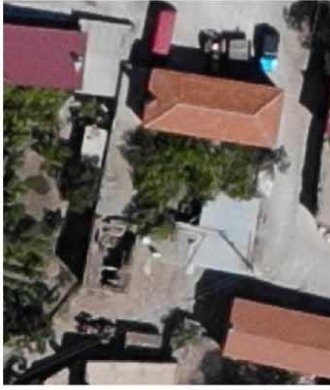
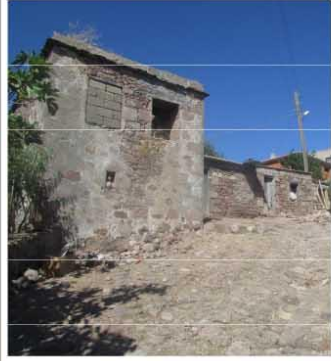
| KORUNMUŞLUK DURUMU: <b>İYİ</b> | TAŞIYICI YAPI DURUMU: <b>İYİ-HARAP</b> | CEPHE DURUMU: <b>İYİ-HARAP</b> | ÖRTÜ DURUMU: <b>İYİ</b> | İÇ YAPI DURUMU: <b>-</b> | BEZEME DURUMU: <b>-</b> | RUTUBET DURUMU: <b>-</b> | |
| GÖZLEMLER: <b>YAPININ İÇİNE GİRİLEMİŞTİR. YAPI, İKİ KATLI YIĞMA TAŞ YAPIM SİSTEMİ İLE İNŞA EDİLMİŞTİR. BİTİŞİĞİNDE BİR VE İKİ KATLI, GELENEKSEL YIĞMA TAŞ YAPIM SİSTEMİ İLE İNŞA EDİLMİŞ YARDIMCI YAPILAR BULUNMAKTADIR. YARDIMCI YAPILAR HARAP HALDEDİR.</b> | | | | | | | |

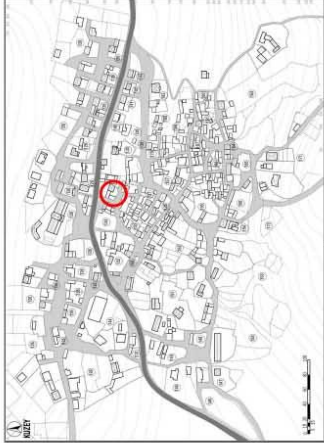
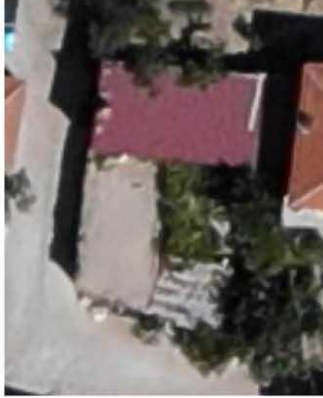
| KORUNMUŞLUK DURUMU: İYİ | TAŞIYICI YAPI DURUMU: İYİ | CEPHE DURUMU: İYİ | ÖRTÜ DURUMU: İYİ | İÇ YAPI DURUMU: - | BEZEME DURUMU: - | RUTUBET DURUMU: - | |
| GÖZLEMLER: YAPININ İÇİNE GİRİLEMİŞTİR. YAPI, İKİ KATLI YIĞMA TAŞ YAPIM SİSTEMİ İLE İNŞA EDİLMİŞTİR. BİTİŞİĞİNDE BİR VE İKİ KATLI, GELENEKSEL YIĞMA TAŞ YAPIM SİSTEMİ İLE İNŞA EDİLMİŞ YARDIMCI YAPILAR BULUNMAKTADIR. | | | | | | | |

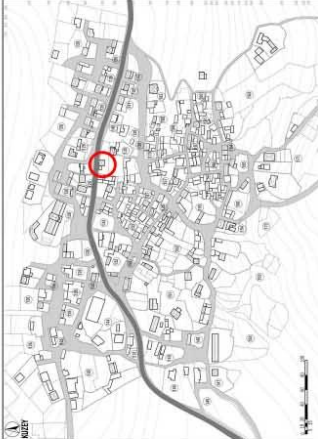
| KORUNMUŞLUK DURUMU: İYİ | TAŞIYICI YAPI DURUMU: İYİ | CEPHE DURUMU: İYİ | ÖRTÜ DURUMU: İYİ | İÇ YAPI DURUMU: - | BEZEME DURUMU: - | RUTUBET DURUMU: - | |
| GÖZLEMLER: YAPININ İÇİNE GİRİLEMİŞTİR. YAPI, TEK KATLI YIĞMA TAŞ YAPIM SİSTEMİ İLE İNŞA EDİLMİŞTİR. BİTİŞİĞİNDE BİR KATLI, GELENEKSEL YIĞMA TAŞ YAPIM SİSTEMİ İLE İNŞA EDİLMİŞ YARDIMCI YAPILAR BULUNMAKTADIR. | | | | | | | |

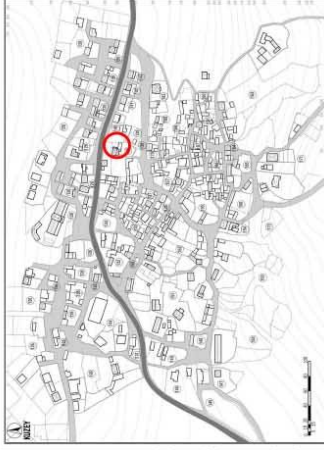
| GÖZLEMLER: YAPININ İÇİNE GİRİLEMİŞTİR. YAPI, TEK KATLI YIĞMA TAŞ YAPIM SİSTEMİ İLE İNŞA EDİLMİŞTİR. BİTİŞİĞİNDE ÇAĞDAŞ BİR YAPI BULUNMAKTADIR. | | | | | |

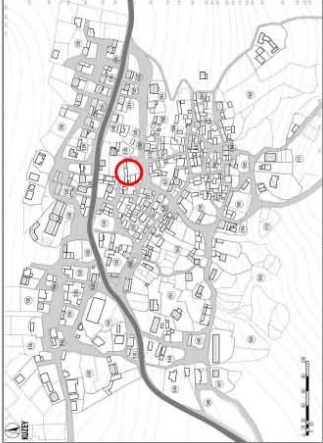
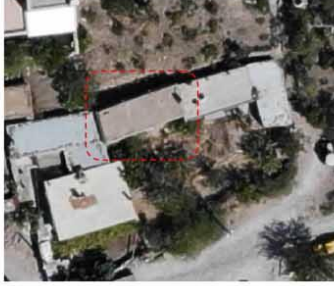
| KORUNMUŞLUK DURUMU: <b>İYİ</b> | TAŞIYICI YAPI DURUMU: <b>İYİ</b> | CEPHE DURUMU: <b>İYİ</b> | ÖRTÜ DURUMU: <b>İYİ</b> | İÇ YAPI DURUMU: - | BEZEME DURUMU: - | RUTUBET DURUMU: - | |
| GÖZLEMLER: <b>YAPININ İÇİNE GİRİLEMİŞTİR. YAPI, TEK KATLI YIĞMA TAŞ YAPIM SİSTEMİ İLE İNŞA EDİLMİŞTİR. BİTİŞİĞİNDE ÇAĞDAŞ BİR YAPI BULUNMAKTADIR.</b> | | | | | | | |

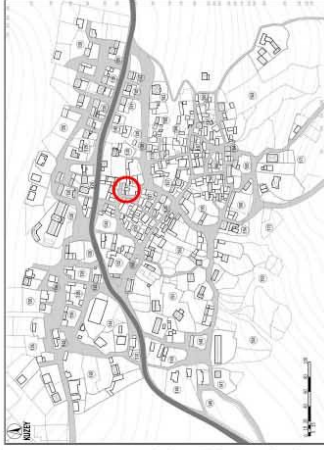
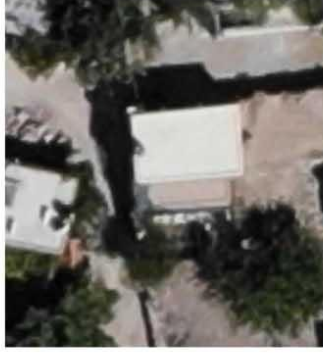
| KORUNMUŞLUK DURUMU: İYİ | TAŞIYICI YAPI DURUMU: İYİ | CEPHE DURUMU: İYİ | ORTU DURUMU: İYİ | İÇ YAPI DURUMU: - | BEZEME DURUMU: - | RUTUBET DURUMU: - | |
| GÖZLEMLER: YAPININ İÇİNE GİRİLEMEMİŞTİR. YAPI, İKİ KATLI YIĞMA TAŞ YAPIM SİSTEMİ İLE İNŞA EDİLMİŞTİR. GİRİŞİNDE İGMA TUĞLA YAPIM TEKNİĞİ İLE İNŞA EDİLMİŞ ÇAĞDAŞ BİR EK GÖRÜLMEKTEDİR. | | | | | | | |

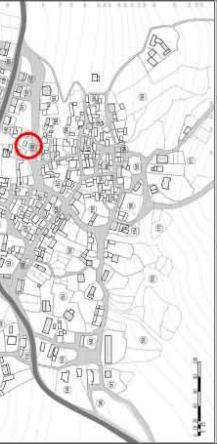
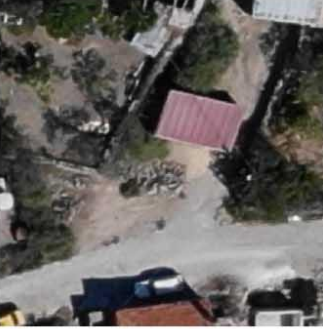
| GÖZLEMLER: YAPININ İÇİNE GİRİLEMEMİŞTİR. YAPI, TEK KATLI YIĞMA TAŞ YAPIM SİSTEMİ İLE İNŞA EDİLMİŞTİR. | | | | | | | | | |
| YAPILAN ONARIMLAR: KAPI VE PENCERE DOĞRAMALARININ METAL MALZEME İLE DEĞİŞTİRİLDİĞİ GÖRÜLMEKTEDİR. ÖZGÜN ÇATI ÖRTÜSÜ DE TRAPEZ KAPLAMA İLE DEĞİŞTİRİLMİŞTİR. | | | | | | | | | |
| CEPHE: | | YAPININ BEDEN DUVARLARI SIVASIZ TAŞ DUVARLARDAN OLUŞMAKTA DİR. PENCERELERDE DÜZ ATKILI AÇIKLIKLAR GÖRÜLMEKTEDİR. YAPI, ÖZGÜN AÇIKLIKLARINI KORUMAKTADIR. ÇATISI, DÜZ ÇATI ŞEKLİNDE DİR. | | ÖZGÜN KULLANIM : KONUT | | | | | |

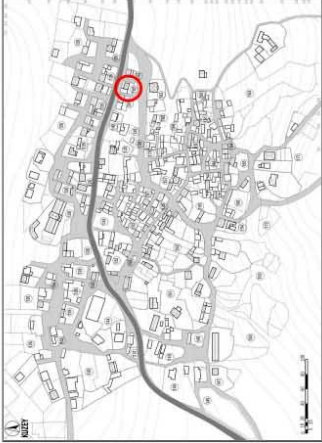
**Ek. B.60:** 139 Ada 1 Parselde Yer Alan Konuta Ait Anıt Fişi

| KORUNMUŞLUK DURUMU: <b>İYİ</b> | TAŞIYICI YAPI DURUMU: <b>İYİ</b> | CEPHE DURUMU: <b>İYİ</b> | ÖRTÜ DURUMU: <b>İYİ</b> | İÇ YAPI DURUMU: <b>-</b> | BEZEME DURUMU: <b>-</b> | RUTUBET DURUMU: <b>-</b> | |
| GÖZLEMLER: <b>YAPININ İÇİNE GİRİLEMİŞTİR. YAPI, TEK KATLI YIĞMA TAŞ YAPIM SİSTEMİ İLE İNŞA EDİLMİŞTİR. BİTİŞİĞİNDE BETONARME YAPIM TEKNİĞİ İLE İNŞA EDİLMİŞ ÇAĞDAŞ BİR YAPI BULUNMAKTADIR.</b> | | | | | | | |
| YAPILAN ONARIMLAR: <b>KAPI VE PENCERE DOĞRAMALARININ METAL VE PVC MALZEME İLE DEĞİŞTİRİLDİĞİ GÖRÜLMEKTEDİR.</b> | | | | | | | |
| CEPHE: | <b>YAPININ BEDEN DUVARLARI SIVASIZ TAŞ DUVARLARDAN OLUŞMAKTADIR. PENCERELERDE DÜZ ATKILI AÇIKLIKLAR GÖRÜLMEKTEDİR. YAPI, ÖZGÜN AÇIKLIKLARINI KORUMAKTADIR. ÇATISI, KİREMİT KAPLI KIRMA ÇATI ŞEKLİNDEDİR.</b> | | | <b>ÖZGÜN KULLANIM : KONUT</b> | | | |

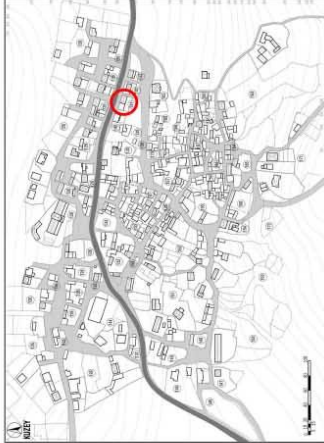
| KORUNMUŞLUK DURUMU: İYİ | TAŞIYICI YAPI DURUMU: İYİ | CEPHE DURUMU: İYİ | ÖRTÜ DURUMU: İYİ | İÇ YAPI DURUMU: - | BEZEME DURUMU: - | RUTUBET DURUMU: - | |
| GÖZLEMLER: YAPININ İÇİNE GİRİLEMİŞTİR. YAPI, TEK KATLI YIĞMA TAŞ YAPIM SİSTEMİ İLE İNŞA EDİLMİŞTİR. BİTİŞİĞİNDE BETONARME YAPIM TEKNİĞİ İLE İNŞA EDİLMİŞ ÇAĞDAŞ BİR YAPI BULUNMAKTADIR. | | | | | | | |

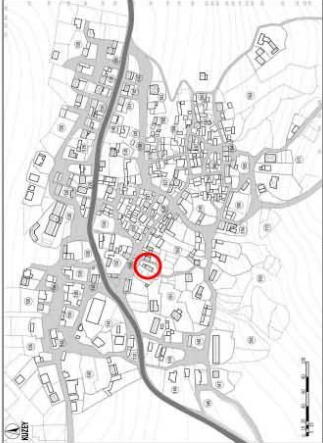
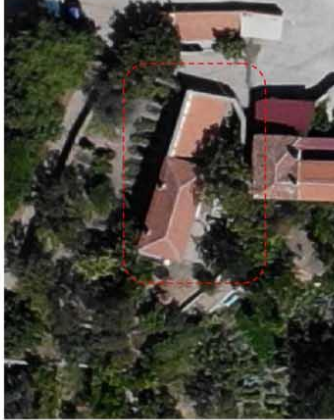
| KORUNMUŞLUK DURUMU: <b>İYİ</b> | TAŞIYICI YAPI DURUMU: <b>İYİ</b> | CEPHE DURUMU: <b>İYİ</b> | ÖRTÜ DURUMU: <b>İYİ</b> | İÇ YAPI DURUMU: <b>-</b> | BEZEME DURUMU: <b>-</b> | RUTUBET DURUMU: <b>-</b> | |
| GÖZLEMLER: <b>YAPININ İÇİNE GİRİLEMEMİŞTİR. YAPI, İKİ KATLI YIĞMA TAŞ YAPIM SİSTEMİ İLE İNŞA EDİLMİŞTİR. BİTİŞİĞİNDE YARDIMCI YAPILAR OLDUĞU DÜŞÜNÜLEN KÜTELELER YER ALMAKTADIR.</b> | | | | | | | |

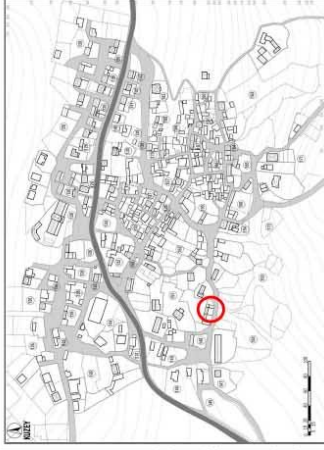
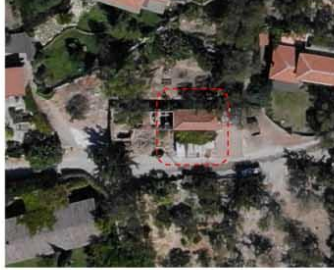
| GÖZLEMLER: YAPININ İÇİNE GİRİLEMEMİŞTİR. YAPI, TEK KATLI YIĞMA TAŞ YAPIM SİSTEMİ İLE İNŞA EDİLMİŞTİR. BİTİŞİĞİNDE GELENEKSEL YIĞMA TAŞ YAPIM TEKNİĞİ İLE İNŞA EDİLMİŞ TEK KATLI YARDIMCI YAPILAR YER ALMAKTADIR. | | | | | |

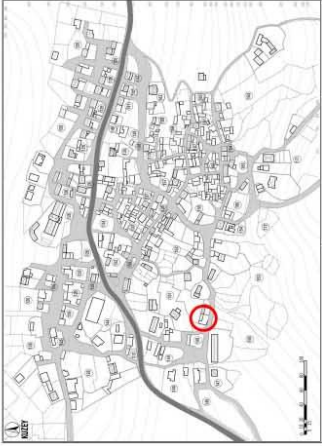
| KORUNMUŞLUK DURUMU: KÖTÜ | TAŞIYICI YAPI DURUMU: HARAP-KALINTI | CEPHE DURUMU: HARAP-KALINTI | ÖRTÜ DURUMU: HARAP-KALINTI | İÇ YAPI DURUMU: HARAP-KALINTI | BEZEME DURUMU: - | RUTUBET DURUMU: - |
| GÖZLEMLER: YAPININ İÇİNE GİRİLEMEMİŞTİR. YAPI, TEK KATLI YIĞMA TAŞ YAPIM SİSTEMİ İLE İNŞA EDİLMİŞTİR. BEDEN VE İÇ DUVARLARI İLE ÇATISI TAMAMEN YIKILMIŞTIR. PARSELDE GELENEKSEL YAPIM TEKNİĞİ İLE İNŞA EDİLMİŞ YARDIMCI YAPILARIN KALINTILARI GÖRÜLMEKTEDİR. | | | | | | |

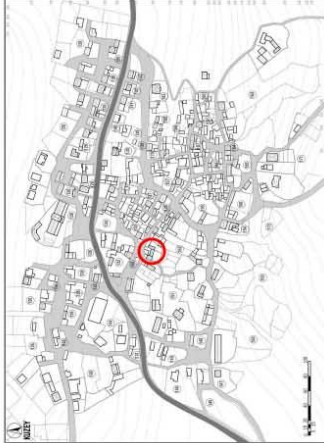
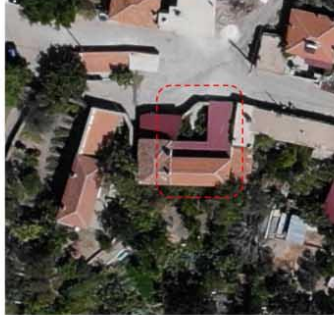
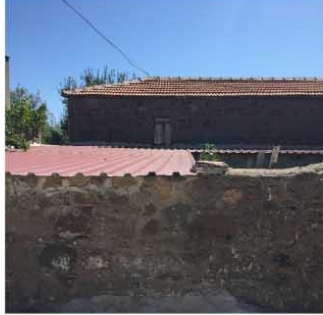
| KORUNMUŞLUK DURUMU: İYİ | TAŞIYICI YAPI DURUMU: İYİ | CEPHE DURUMU: İYİ | ÖRTÜ DURUMU: İYİ | İÇ YAPI DURUMU: - | BEZEME DURUMU: - | RUTUBET DURUMU: - | |
| GÖZLEMLER: YAPININ İÇİNE GİRİLEMİŞTİR. YAPI, İKİ KATLI YIĞMA TAŞ YAPIM SİSTEMİ İLE İNŞA EDİLMİŞTİR. BİTİŞİĞİNDE GELENEKSEL YIĞMA TAŞ YAPIM TEKNİĞİ İLE İNŞA EDİLMİŞ YARDIMCI YAPILAR BULUNMAKTADIR. | | | | | | | |

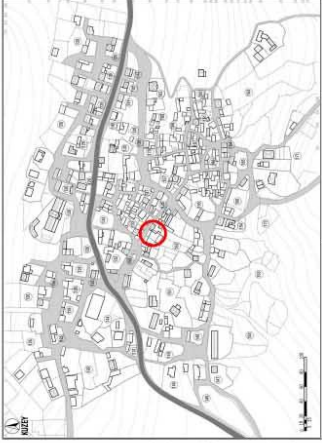
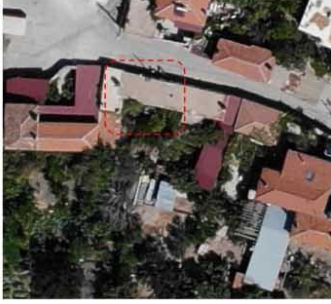
| KORUNMUŞLUK DURUMU: İYİ | TAŞIYICI YAPI DURUMU: İYİ | CEPHE DURUMU: İYİ | ÖRTÜ DURUMU: İYİ | İÇ YAPI DURUMU: - | BEZEME DURUMU: - |
| GÖZLEMLER: YAPININ İÇİNE GİRİLEMİŞTİR. YAPI, TEK KATLI YIĞMA TAŞ YAPIM SİSTEMİ İLE İNŞA EDİLMİŞTİR. | | | | | |

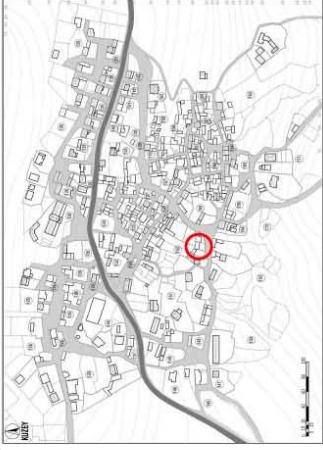
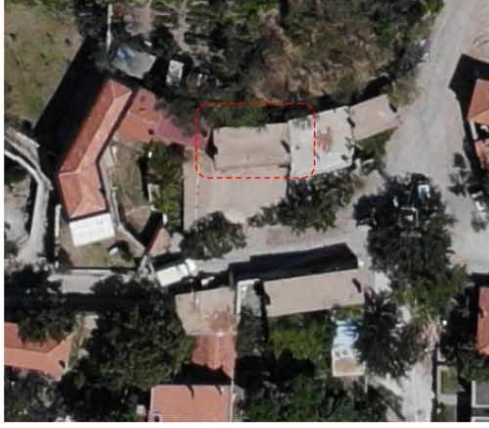
| KORUNMUŞLUK DURUMU: <b>İYİ</b> | TAŞIYICI YAPI DURUMU: <b>İYİ</b> | CEPHE DURUMU: <b>İYİ</b> | ÖRTÜ DURUMU: <b>İYİ</b> | İÇ YAPI DURUMU: <b>-</b> | BEZEME DURUMU: <b>-</b> | RUTUBET DURUMU: <b>-</b> | |
| GÖZLEMLER: <b>YAPININ İÇİNE GİRİLEMİŞTİR. YAPI, İKİ KATLI YIĞMA TAŞ YAPIM SİSTEMİ İLE İNŞA EDİLMİŞTİR.</b> | | | | | | | |

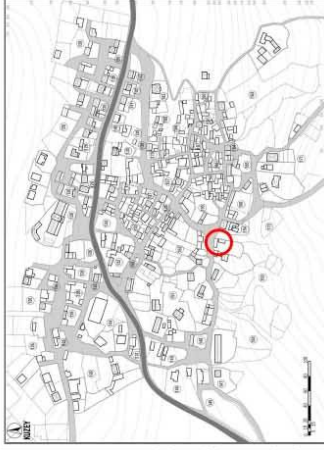
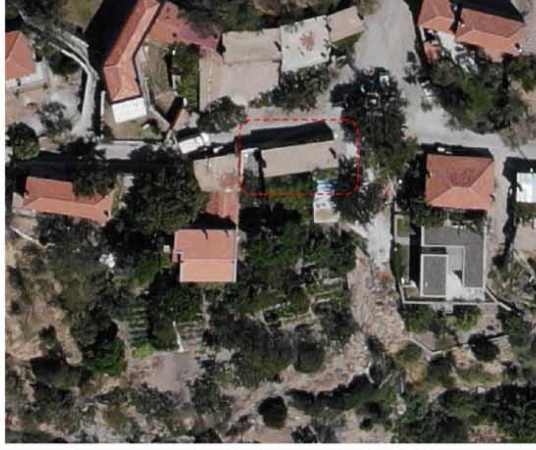
| KORUNMUŞLUK DURUMU: İYİ | TAŞIYICI YAPI DURUMU: İYİ | CEPHE DURUMU: İYİ | ORTU DURUMU: İYİ | İÇ YAPI DURUMU: - | BEZEME DURUMU: - | RUTUBET DURUMU: - | |
| GÖZLEMLER: YAPININ İÇİNE GİRİLEMİŞTİR. YAPI, TEK KATLI YIĞMA TAŞ YAPIM SİSTEMİ İLE İNŞA EDİLMİŞTİR. BİTİŞİĞİNDE YARDIMCI YAPILAR BULUNMAKTADIR. | | | | | | | |

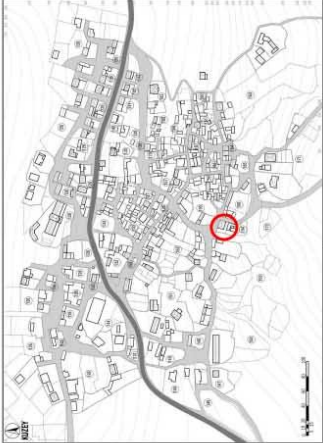
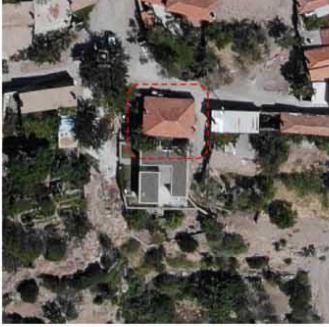
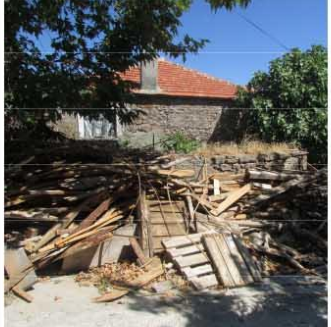
| KORUNMUŞLUK DURUMU: <b>İYİ</b> | TAŞIYICI YAPI DURUMU: <b>İYİ</b> | CEPHE DURUMU: <b>İYİ</b> | ÖRTÜ DURUMU: <b>İYİ</b> | İÇ YAPI DURUMU: - | BEZEME DURUMU: - | RUTUBET DURUMU: - | |
| GÖZLEMLER: <b>YAPININ İÇİNE GİRİLEMİŞTİR. YAPI, TEK KATLI YIĞMA TAŞ YAPIM SİSTEMİ İLE İNŞA EDİLMİŞTİR.</b> | | | | | | | |

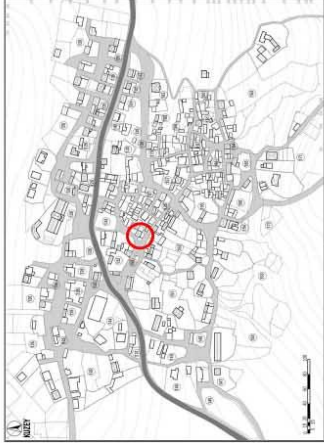
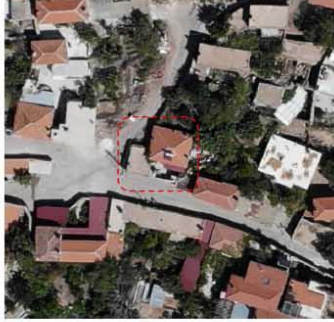
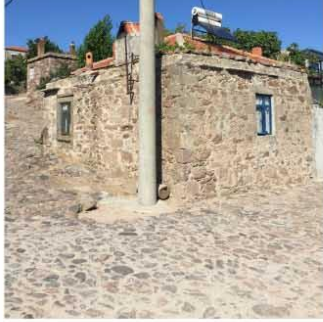
| KORUNMUŞLUK DURUMU: İYİ | TAŞIYICI YAPI DURUMU: İYİ | CEPHE DURUMU: İYİ | ÖRTÜ DURUMU: İYİ | İÇ YAPI DURUMU: - | BEZEME DURUMU: - | RUTUBET DURUMU: - | |
| GÖZLEMLER: YAPININ İÇİNE GİRİLEMİŞTİR. YAPI, TEK KATLI YIĞMA TAŞ YAPIM SİSTEMİ İLE İNŞA EDİLMİŞTİR. AVLU İÇİNDE TEK KATLI, GELENEKSEL BİR YARDIMCI YAPI BULUNMAKTADIR. | | | | | | | |

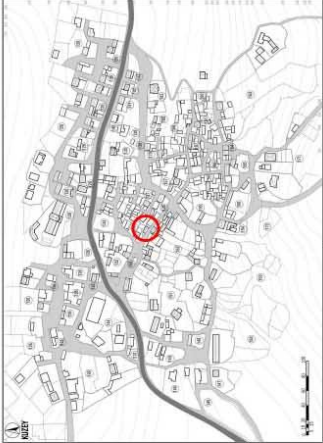
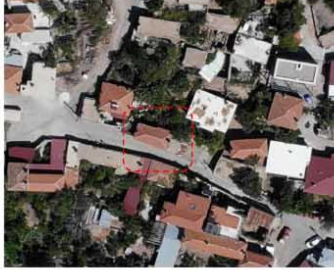
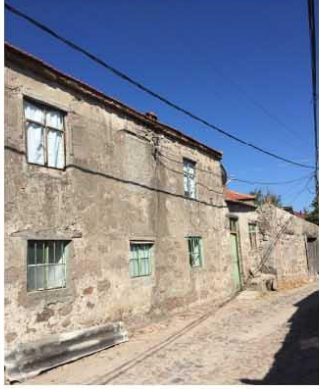
| KORUNMUŞLUK DURUMU: <b>İYİ</b> | TAŞIYICI YAPI DURUMU: <b>İYİ</b> | CEPHE DURUMU: <b>İYİ</b> | ÖRTÜ DURUMU: <b>İYİ</b> | İÇ YAPI DURUMU: - | BEZEME DURUMU: - | RUTUBET DURUMU: - | |
| GÖZLEMLER: <b>YAPININ İÇİNE GİRİLEMİŞTİR. YAPI, İKİ KATLI YIĞMA TAŞ YAPIM SİSTEMİ İLE İNŞA EDİLMİŞTİR.</b> | | | | | | | |

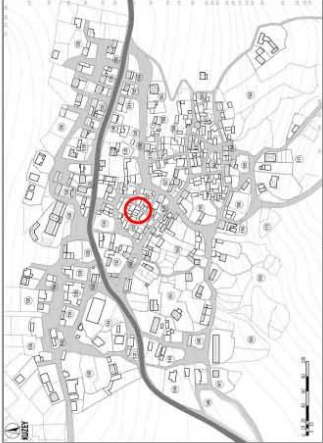
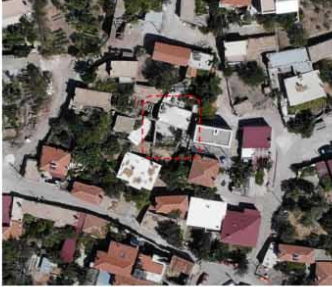
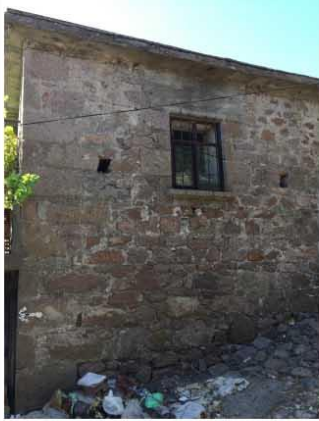
| KORUNMUŞLUK DURUMU: <b>İYİ</b> | TAŞIYICI YAPI DURUMU: <b>ORTA</b> | CEPHE DURUMU: <b>İYİ</b> | ÖRTÜ DURUMU: <b>KÖTÜ</b> | İÇ YAPI DURUMU: - | BEZEME DURUMU: - | RUTUBET DURUMU: - | |
| GÖZLEMLER: <b>YAPININ İÇİNE GİRİLEMİŞTİR. YAPI, İKİ KATLI YIĞMA TAŞ YAPIM SİSTEMİ İLE İNŞA EDİLMİŞTİR. BİRİNCİ KATINDA BETONARME İLE İNŞA EDİLMİŞ BİR BALKON BULUNMAKTADIR.</b> | | | | | | | |

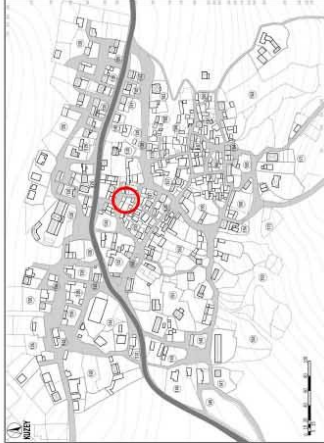
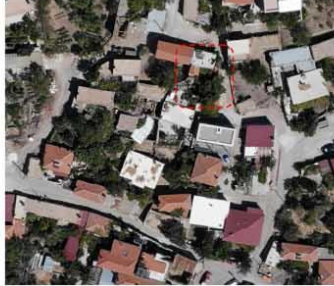
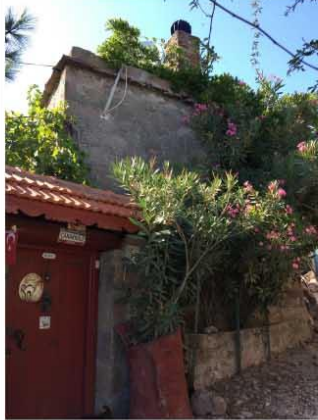
| KORUNMUŞLUK DURUMU: İYİ | TAŞIYICI YAPI DURUMU: İYİ | CEPHE DURUMU: İYİ | ORTU DURUMU: İYİ | İÇ YAPI DURUMU: - | BEZEME DURUMU: - | RUTUBET DURUMU: - | |
| GÖZLEMLER: YAPININ İÇİNE GİRİLEMİŞTİR. YAPI, İKİ KATLI YIĞMA TAŞ YAPIM SİSTEMİ İLE İNŞA EDİLMİŞTİR. | | | | | | | |

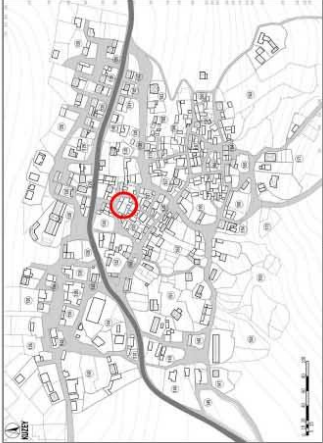
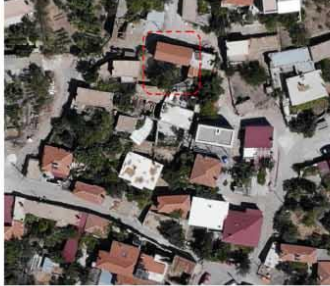
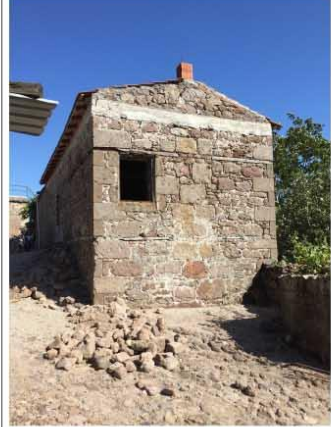
| KORUNMUŞLUK DURUMU: İYİ | TAŞIYICI YAPI DURUMU: HARAP | CEPHE DURUMU: HARAP | ÖRTÜ DURUMU: İYİ | İÇ YAPI DURUMU: - | BEZEME DURUMU: - | RUTUBET DURUMU: - | |
| GÖZLEMLER: YAPININ İÇİNE GİRİLEMİŞTİR. YAPI, İKİ KATLI YIĞMA TAŞ YAPIM SİSTEMİ İLE İNŞA EDİLMİŞTİR. | | | | | | | |

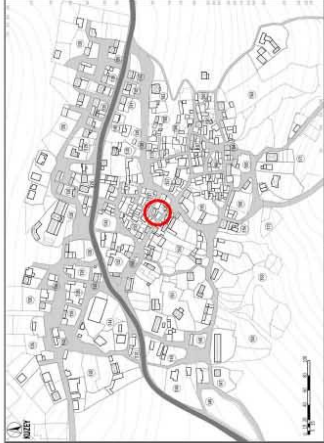
| KORUNMUŞLUK DURUMU: İYİ | TAŞIYICI YAPI DURUMU: İYİ | CEPHE DURUMU: İYİ | ÖRTÜ DURUMU: İYİ | İÇ YAPI DURUMU: - | BEZEME DURUMU: - | RUTUBET DURUMU: - | |
| GÖZLEMLER: YAPININ İÇİNE GİRİLEMİŞTİR. YAPI, İKİ KATLI YIĞMA TAŞ YAPIM SİSTEMİ İLE İNŞA EDİLMİŞTİR. PARSELDE TEK KATLI GELENEKSEL BİR YARDIMCI YAPI BULUNMAKTADIR. | | | | | | | |

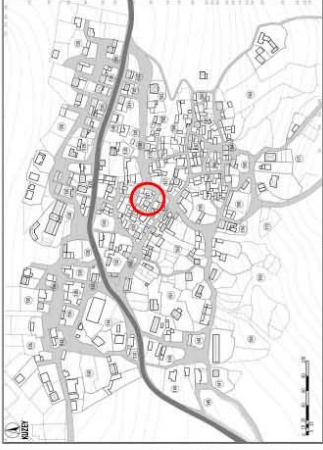
| KORUNMUŞLUK DURUMU: <b>İYİ</b> | TAŞIYICI YAPI DURUMU: <b>İYİ</b> | CEPHE DURUMU: <b>İYİ</b> | ÖRTÜ DURUMU: <b>İYİ</b> | İÇ YAPI DURUMU: <b>-</b> | BEZEME DURUMU: <b>-</b> | RUTUBET DURUMU: <b>-</b> | |
| GÖZLEMLER: <b>YAPININ İÇİNE GİRİLEMİŞTİR. YAPI, İKİ KATLI YIĞMA TAŞ YAPIM SİSTEMİ İLE İNŞA EDİLMİŞTİR.</b> | | | | | | | |

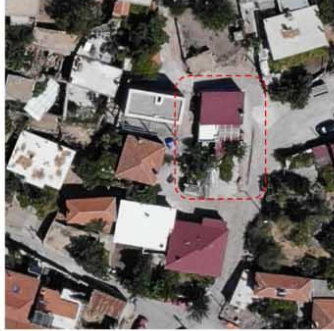
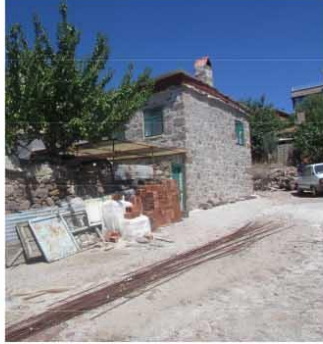
| KORUNMUŞLUK DURUMU: İYİ | TAŞIYICI YAPI DURUMU: İYİ | CEPHE DURUMU: İYİ | ORTU DURUMU: İYİ | İÇ YAPI DURUMU: - | BEZEME DURUMU: - | RUTUBET DURUMU: - | |
| GÖZLEMLER: YAPININ İÇİNE GİRİLEMİŞTİR. YAPI, İKİ KATLI YIĞMA TAŞ YAPIM SİSTEMİ İLE İNŞA EDİLMİŞTİR. PARSELDE TEK KATLI GELENEKSEL BİR YARDIMCI YAPI BULUNMAKTADIR. | | | | | | | |
| CEPHE: | YAPININ BEDEN DUVARLARI SIVASIZ TAŞ DUVARLARDAN OLUŞMAKTADIR. PENCERELEERDE DÜZ ATKILI AÇIKLIKLAR GÖRÜLMEKTEDİR. YAPI, ÖZGÜN AÇIKLIKLARINI KORUMAKTADIR. ÇATISI, DÜZ TOPRAK DAM ŞEKLİNDEDİR. ÜZT ÖRTÜSÜ TRAPEZ ÇATI KAPLAMASI İLE DEĞİŞTİRİLMİŞTİR. | | | ÖZGÜN KULLANIM : KONUT+YARDIMCI YAPILAR | | | |
| MALZEME VE YAPIM TEKNİĞİ: | YAPI, KARGIR YAPIM TEKNİĞİ İLE İNŞA EDİLMİŞTİR. KAPI VE PENCERE LENTOLARI AHŞAPTIR. | | | HAZIRLAYANLAR: İLDEM ÖZLEM ÇELİKER | | TARİH: 23.05.2021 | |

| YAPILAN ONARIMLAR: ÖZGÜN KAPI VE PENCERE DOĞRAMALARININ METAL MALZEMELER İLE DEĞİŞTİRİLDİĞİ GÖRÜLMEKTEDİR. | | | | | | | |

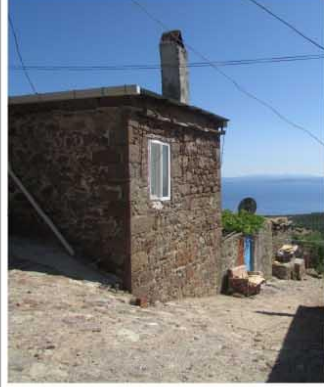
| KORUNMUŞLUK DURUMU: İYİ | TAŞIYICI YAPI DURUMU: İYİ | CEPHE DURUMU: İYİ | ÖRTÜ DURUMU: İYİ | İÇ YAPI DURUMU: - | BEZEME DURUMU: - | RUTUBET DURUMU: - | |
| GÖZLEMLER: YAPININ İÇİNE GİRİLEMEMİŞTİR. YAPI, İKİ KATLI YIĞMA TAŞ YAPIM SİSTEMİ İLE İNŞA EDİLMİŞTİR. PARSELDE TEK KATLI GELENEKSEL BİR YARDIMCI YAPI BULUNMAKTADIR. | | | | | | | |
| CEPHE: YAPININ BEDEN DUVARLARI SIVASIZ TAŞ DUVARLARDAN OLUŞMAKTADIR. PENCERELEERDE DÜZ ATKILI AÇIKLIKLAR GÖRÜLMEKTEDİR. YAPI, ÖZGÜN AÇIKLIKLARINI KORUMAKTADIR. ÇATISI, DÜZ TOPRAK DAM ŞEKLİNDEDİR. ÜST ÖRTÜSÜ TRAPEZ ÇATI KAPLAMASI İLE DEĞİŞTİRİLMİŞTİR. YARDIMCI YAPININ ÇATISI, DÜZ TOPRAK DAM ŞEKLİNDEDİR. | | | | ÖZGÜN KULLANIM : KONUT+YARDIMCI YAPILAR | | | |

| YAPILAN ONARIMLAR: ÖZGÜN KAPI VE PENCERE DOĞRAMALARININ METAL VE PVC MALZEMELER İLE DEĞİŞTİRİLDİĞİ GÖRÜLMEKTEDİR. ÖZGÜN HALİNDE DÜZ TOPRAK DAM ŞEKLİNDE OLAN ÇATI, TRAPEZ ÇATI ÖRTÜSÜ İLE KAPATILMIŞTIR. | | | | | | | |

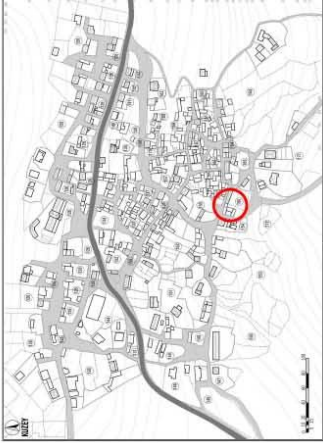
| KORUNMUŞLUK DURUMU: <b>KÖTÜ</b> | TAŞIYICI YAPI DURUMU: <b>HARAP-KALINTI</b> | CEPHE DURUMU: <b>HARAP-KALINTI</b> | ÖRTÜ DURUMU: <b>ORTA</b> | İÇ YAPI DURUMU: <b>HARAP-KALINTI</b> | BEZEME DURUMU: <b>-</b> | RUTUBET DURUMU: <b>-</b> | |
| GÖZLEMLER: <b>YAPININ İÇİNE GİRİLEMİŞTİR. YAPI, TEK KATLI YIĞMA TAŞ YAPIM SİSTEMİ İLE İNŞA EDİLMİŞTİR. BEDEN VE İÇ DUVARLARI BÜYÜK ÖLÇÜDE YIKILMIŞTIR. DOĞRAMALARI YOK OLMUŞTUR.</b> | | | | | | | |

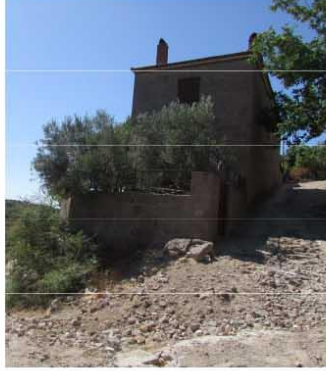
| KORUNMUŞLUK DURUMU: İYİ | TAŞIYICI YAPI DURUMU: İYİ | CEPHE DURUMU: İYİ | ORTU DURUMU: İYİ | İÇ YAPI DURUMU: - | BEZEME DURUMU: - | RUTUBET DURUMU: - | |
| GÖZLEMLER: YAPININ İÇİNE GİRİLEMİŞTİR. YAPI, İKİ KATLI YIĞMA TAŞ YAPIM SİSTEMİ İLE İNŞA EDİLMİŞTİR. | | | | | | | |

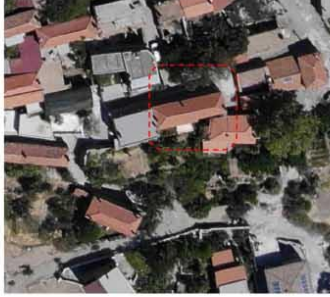
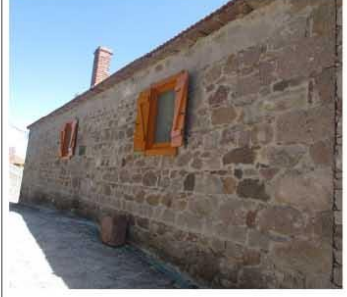
| KORUNMUŞLUK DURUMU: <b>İYİ</b> | TAŞIYICI YAPI DURUMU: <b>İYİ</b> | CEPHE DURUMU: <b>İYİ</b> | ÖRTÜ DURUMU: <b>İYİ</b> | İÇ YAPI DURUMU: - | BEZEME DURUMU: - | RUTUBET DURUMU: - | |
| GÖZLEMLER: <b>YAPININ İÇİNE GİRİLEMİŞTİR. YAPI, İKİ KATLI YIĞMA TAŞ YAPIM SİSTEMİ İLE İNŞA EDİLMİŞTİR.</b> | | | | | | | |

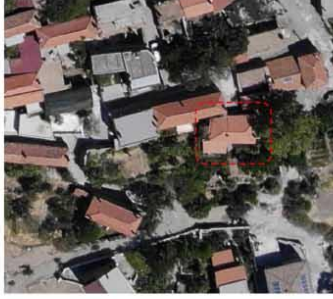
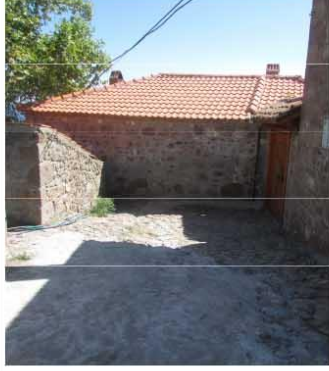
| GÖZLEMLER: YAPININ İÇİNE GİRİLEMİŞTİR. YAPI, İKİ KATLI YIĞMA TAŞ YAPIM SİSTEMİ İLE İNŞA EDİLMİŞTİR. | | | | | |

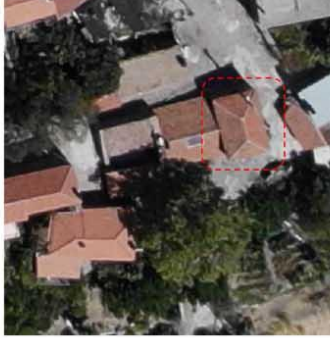
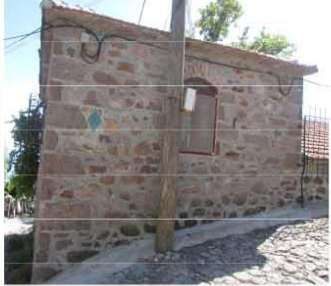
| KORUNMUŞLUK DURUMU: <b>İYİ</b> | TAŞIYICI YAPI DURUMU: <b>İYİ</b> | CEPHE DURUMU: <b>İYİ</b> | ÖRTÜ DURUMU: <b>İYİ</b> | İÇ YAPI DURUMU: <b>-</b> | BEZEME DURUMU: <b>-</b> | RUTUBET DURUMU: <b>-</b> | |
| GÖZLEMLER: <b>YAPININ İÇİNE GİRİLEMİŞTİR. YAPI, TEK KATLI YIĞMA TAŞ YAPIM SİSTEMİ İLE İNŞA EDİLMİŞTİR.</b> | | | | | | | |

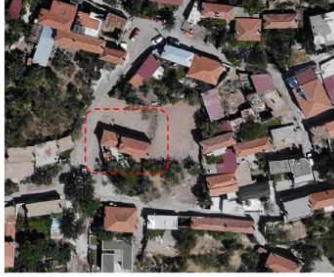
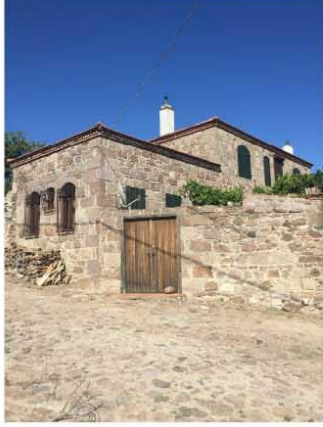
| KORUNMUŞLUK DURUMU: İYİ | TAŞIYICI YAPI DURUMU: İYİ | CEPHE DURUMU: İYİ | ÖRTÜ DURUMU: İYİ | İÇ YAPI DURUMU: - | BEZEME DURUMU: - | RUTUBET DURUMU: - | |
| GÖZLEMLER: YAPININ İÇİNE GİRİLEMEMİŞTİR. YAPI, İKİ KATLI YIĞMA TAŞ YAPIM SİSTEMİ İLE İNŞA EDİLMİŞTİR. BİTİŞİĞİNDE YARDIMCI YAPI OLDUĞU DÜŞÜNÜLEN TEK KATLI BİR EKİ BULUNMAKTADIR. BİR DÖNEMDE KAPSAMLI ONARIMDAN GEÇTİĞİ ANLAŞILMAKTADIR. | | | | | | | |

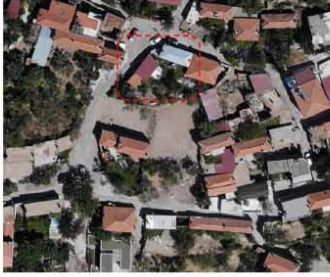
| KORUNMUŞLUK DURUMU: <b>İYİ</b> | TAŞIYICI YAPI DURUMU: <b>İYİ</b> | CEPHE DURUMU: <b>İYİ</b> | ÖRTÜ DURUMU: <b>İYİ</b> | İÇ YAPI DURUMU: <b>-</b> | BEZEME DURUMU: <b>-</b> | RUTUBET DURUMU: <b>-</b> | |
| GÖZLEMLER: <b>YAPININ İÇİNE GİRİLEMİŞTİR. YAPI, İKİ KATLI YIĞMA TAŞ YAPIM SİSTEMİ İLE İNŞA EDİLMİŞTİR. BİTİŞİĞİNDE YARDIMCI YAPI OLDUĞU DÜŞÜNÜLEN TEK KATLI BİR EKİ BULUNMAKTADIR.</b> | | | | | | | |

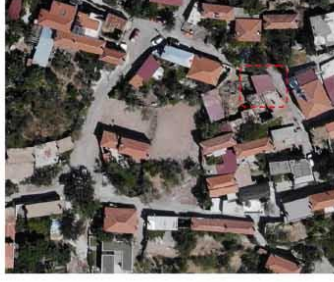
| KORUNMUŞLUK DURUMU: ORTA | TAŞIYICI YAPI DURUMU: İYİ | CEPHE DURUMU: ORTA | ÖRTÜ DURUMU: KOTÜ | İÇ YAPI DURUMU: - | BEZEME DURUMU: - | RUTUBET DURUMU: - | |
| GÖZLEMLER: YAPININ İÇİNE GİRİLEMİŞTİR. YAPI, TEK KATLI YIĞMA TAŞ YAPIM SİSTEMİ İLE İNŞA EDİLMİŞTİR. SAĞ CEPHESİNDE KİMİ PENCERE AÇIKLIKLARININ KAPATILDIĞI GÖRÜLMEKTEDİR.ÇATI, TRAPEZ BİR ÇATI KAPLAMASI İLE DEĞİŞTİRİLMİŞTİR. | | | | | | | |

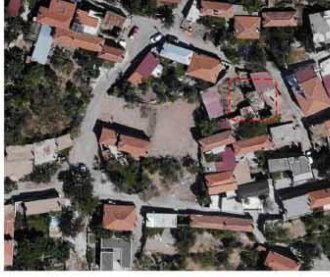
| KORUNMUŞLUK DURUMU: <b>KÖTÜ</b> | TAŞIYICI YAPI DURUMU: <b>HARAP-KALINTI</b> | CEPHE DURUMU: <b>HARAP-KALINTI</b> | ÖRTÜ DURUMU: <b>HARAP-KALINTI</b> | İÇ YAPI DURUMU: <b>HARAP-KALINTI</b> | BEZEME DURUMU: <b>-</b> | RUTUBET DURUMU: <b>-</b> | |
| GÖZLEMLER: <b>YAPININ İÇİNE GİRİLEMİŞTİR. YAPI, İKİ KATLI YIĞMA TAŞ YAPIM SİSTEMİ İLE İNŞA EDİLMİŞTİR. ÇATI KONSTRÜKSİYONU İLE BEDEN DUVARLARININ BÜYÜK BİR BÖLÜMÜ YIKILMIŞTIR.</b> | | | | | | | |
